**OBJET:** ***Votre demande en vertu de la Loi sur l'accès aux documents des organismes publics et sur la protection des renseignements personnels (RLRQ, chapitre A-2.1)***

Le projet FLUTEIS s'inscrit dans une démarche de processus de gestion des risques liés aux inondations sur l'ensemble du territoire québécois et, plus spécifiquement, en conditions hivernales quand les glaces modifient le comportement des rivières. Dans un contexte de développement d'alerte précoce et de plans d'urgence, la connaissance des comportements des tributaires pendant la débâcle peut mener à des actions qui réduisent le risque d'inondation.

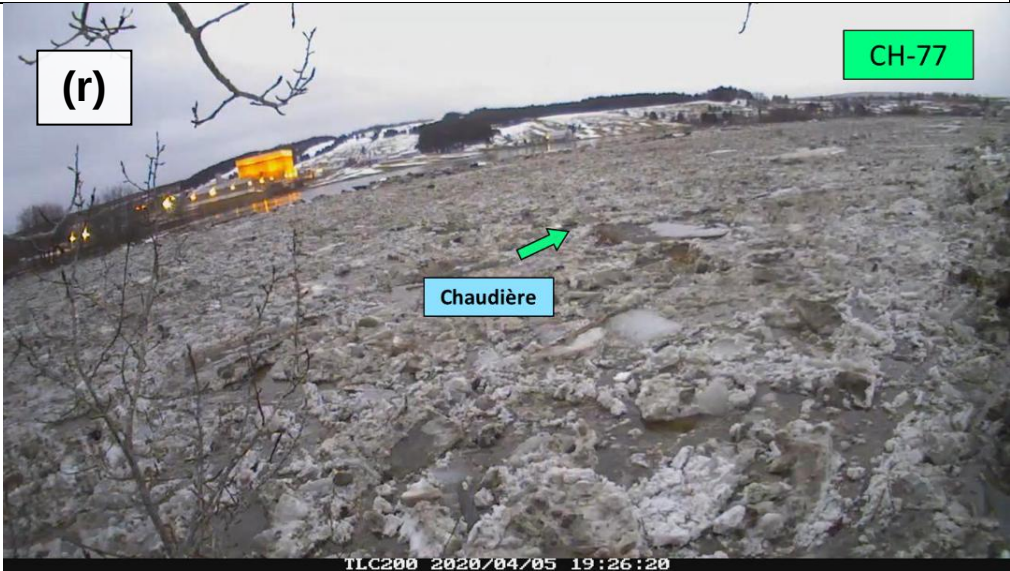
| <p>Image de caméra prise le 5 avril 2020 à 19h26.</p> <p>Dernière image de l'embâcle situé au site CH-77.</p> | |

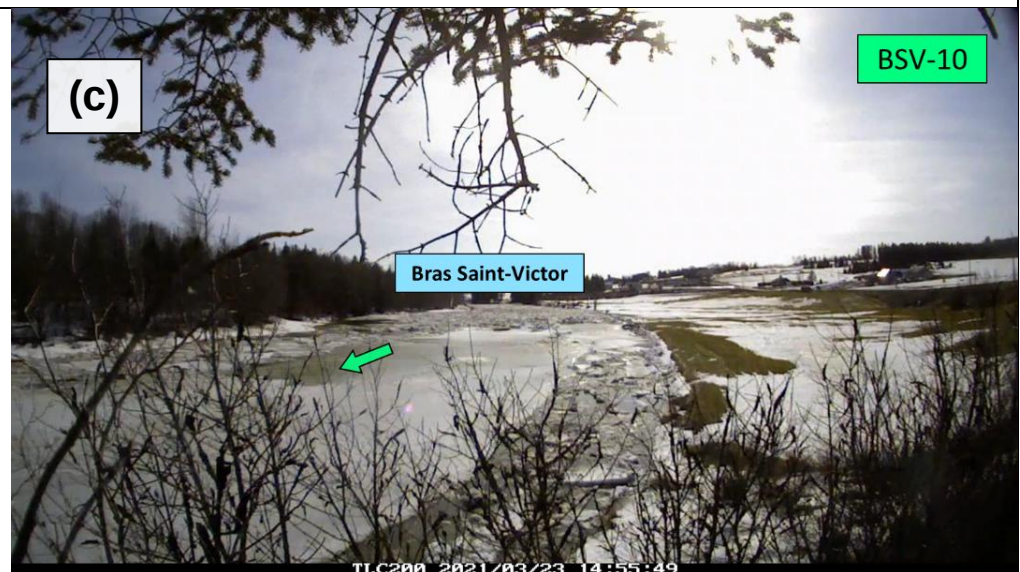
Image de caméra prise le 23 mars 2021 à 14h55.

Arrivée d'un embâcle au site en amont dans le tributaire.

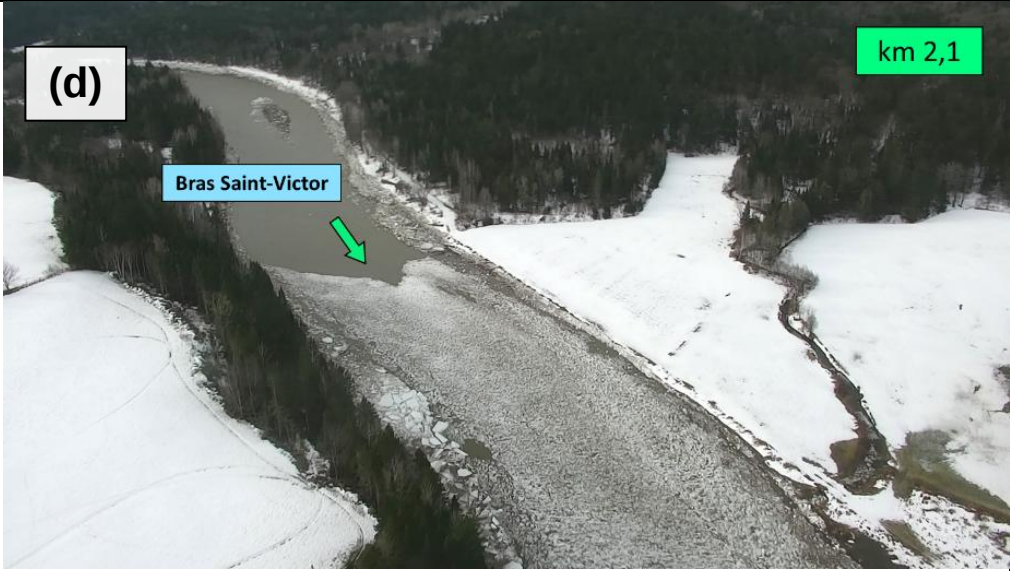
| <p>Image d'un vol de drone prise le 24 mars 2021 à 8h31.</p> <p>Tête d'un embâcle d'une longueur d'environ 1 km situé dans la rivière BSV.</p> | |

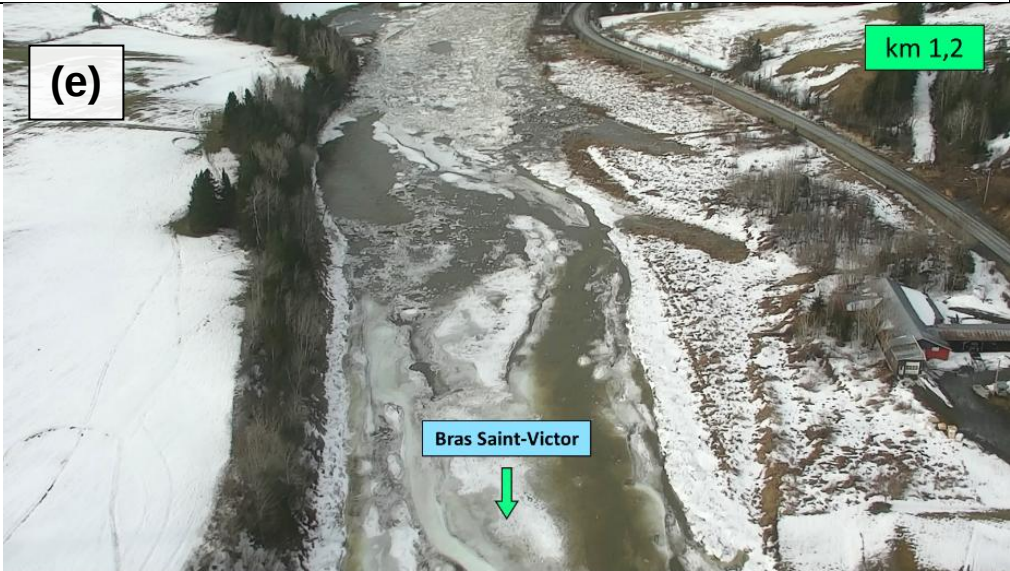
| <p>Image d'un vol de drone prise le 24 mars 2021 à 8h29.</p> <p>Pied d'un embâcle d'une longueur d'environ 1 km situé dans la rivière BSV.</p> | |

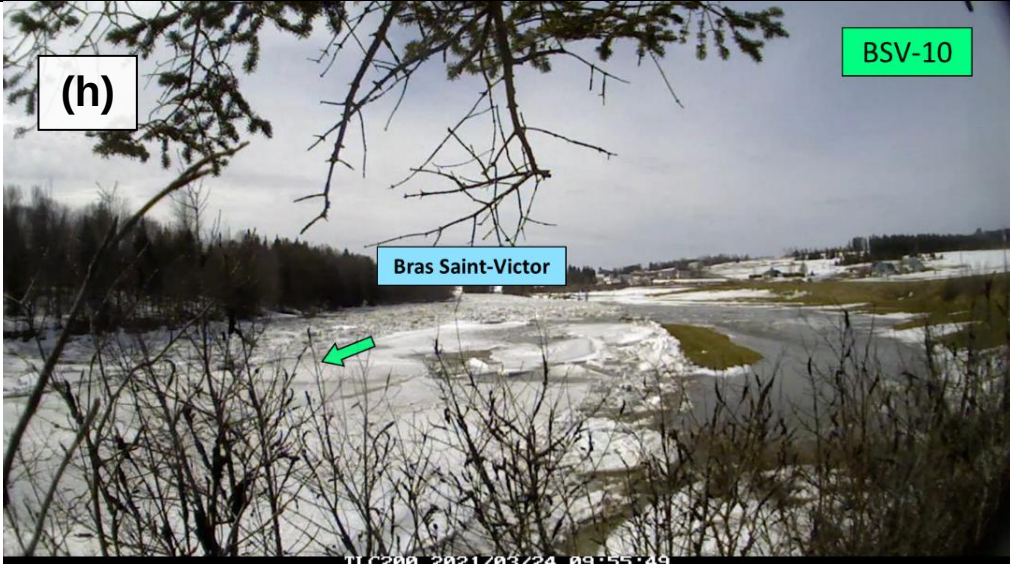
| <p>Image de caméra prise le 24 mars 2021 à 9h55.</p> <p>Dernière image de l'embâcle situé en amont dans le tributaire. Cette image marque le dernier moment avec glace dans la section BSV-10.</p> | <div data-bbox="511 247 609 319">(h)</div> <div data-bbox="1312 216 1442 266">BSV-10</div> <div data-bbox="852 436 1036 472">Bras Saint-Victor</div> <div data-bbox="816 741 1141 756">TLC200 2021/03/24 09:55:49</div> |

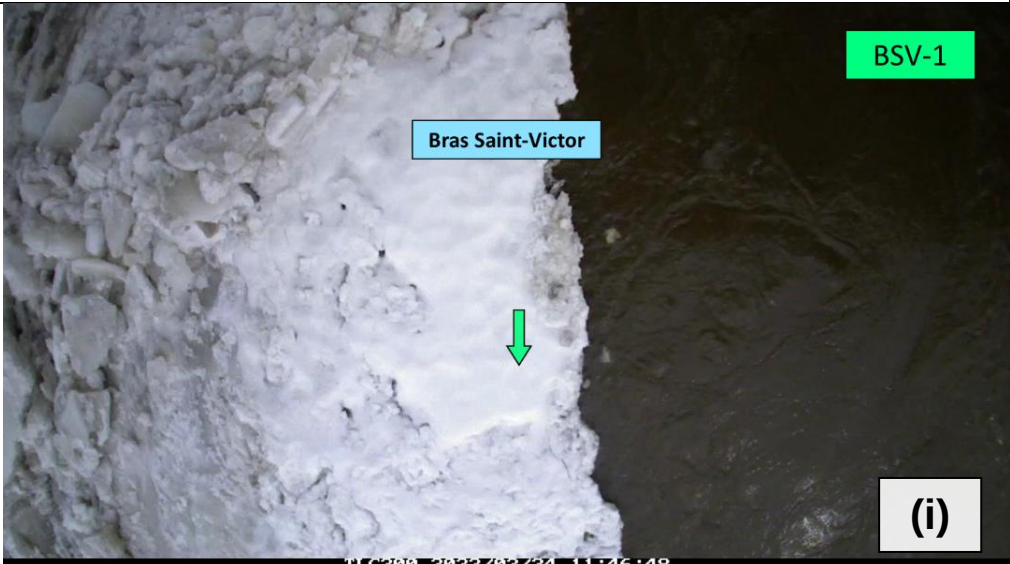
| <p>Image de caméra prise le 24 mars 2021 à 11h46.</p> <p>Première image de l'embâcle qui a immédiatement suivi la perte du couvert de glace au site en aval dans le tributaire.</p> | <div data-bbox="1317 814 1442 856">BSV-1</div> <div data-bbox="885 898 1068 934">Bras Saint-Victor</div> <div data-bbox="816 1329 1141 1344">TLC200 2021/03/24 11:46:48</div> <div data-bbox="1349 1255 1450 1325">(i)</div> |

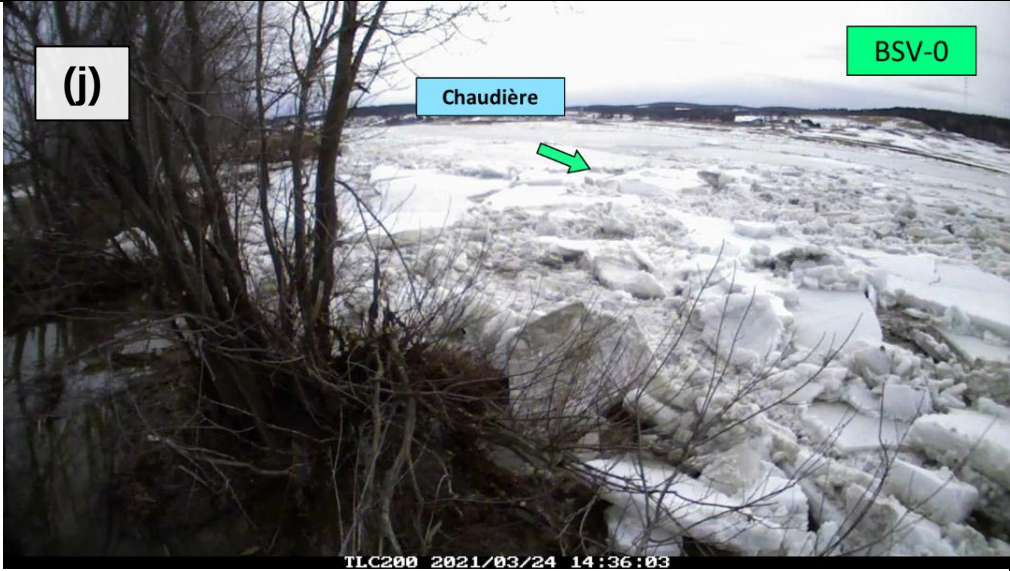
| <p>Image de caméra prise le 24 mars 2021 à 14h36.</p> <p>Première image de l'embâcle formé à la confluence de la rivière BSV dans la CH.</p> | <p>(j)</p> <p>Chaudière</p> <p>BSV-0</p> <p>TLC200 2021/03/24 14:36:03</p> |

Alors que le débit dans la CH était de 374 m<sup>3</sup>/s, des embâcles se sont formés sur la CH à la fois en aval (CH-74) et en amont (km 75,3 à 79,0) de la confluence le 25 mars 2021 (figure 86d et tableau 30k, l, m, q, r). Des embâcles étaient présents aux sites BSV-1, BSV-0 et CH-74 jusqu'au 25 mars 2021, puis les sites BSV-0 et CH-74 se sont libérés de leurs glaces durant la nuit suivante (tableau 30n, o, p, q, r, s, t). La dernière obstruction a finalement cédé à BSV-1 en date du 26 mars 2021 (tableau 30u) à la suite d'une précipitation de 21,4 mm accompagnée de la température ambiante maximale de la saison (figure 58b, d). L'embâcle est resté plus longtemps à l'aval du tributaire (BSV-1) en raison de restrictions supplémentaires occasionnées par le pont de la rivière BSV situé à 1,1 km de la confluence et par la présence d'un banc d'accumulation immédiatement en amont du pont (tableau 30u). Aucun passage de glace n'a été observé par la suite aux deux sites en aval dans la CH, ce qui indique que l'embâcle a fondu sur place en raison de la pluie et des températures élevées (figure 58b, d). Les températures de l'eau ont commencé à augmenter le 27 mars 2021 pour toutes les sections de la confluence BSV, date à laquelle les restes du couvert de glace aux sites en amont de la confluence (CH-76) et à la confluence (BSV-0) ont disparu (figure 85 et figure 86a, b, c). Cette journée a été marquée par le débit le plus élevé de la saison dans la CH atteignant 588 m<sup>3</sup>/s (figure 86d).

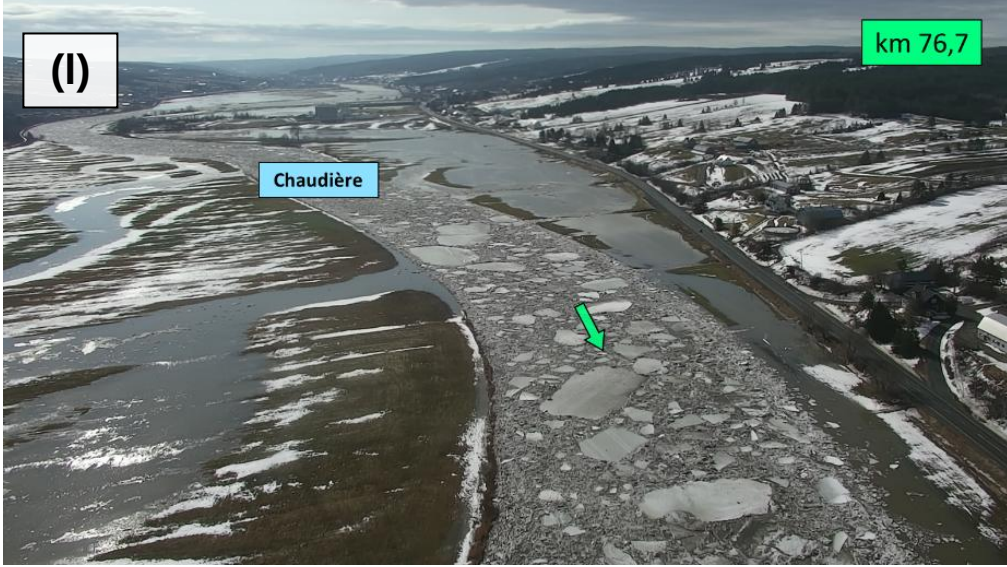
| <p>Image d'un vol de drone prise le 25 mars 2021 à 10h04.</p> <p>Embâcle dans la CH à 1,5 km en amont de la confluence BSV.</p> | |

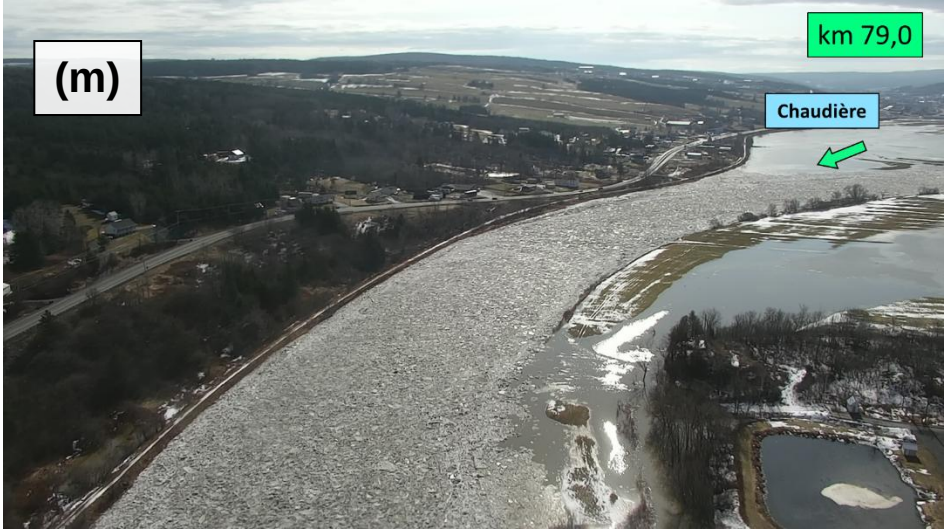
| <p>Image d'un vol de drone prise le 25 mars 2021 à 10h06.</p> <p>Tête de l'embâcle débutant à la confluence BSV dans la CH.</p> | |

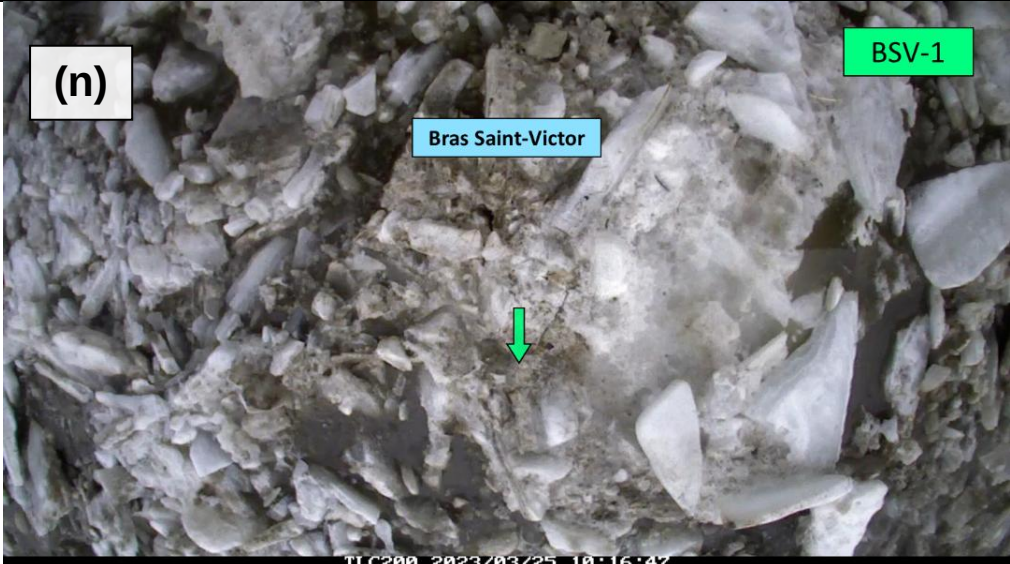
| <p>Image de caméra prise le 25 mars 2021 à 10h16.</p> <p>Élargissement de l'embâcle formé en aval dans le tributaire la journée précédente.</p> | |

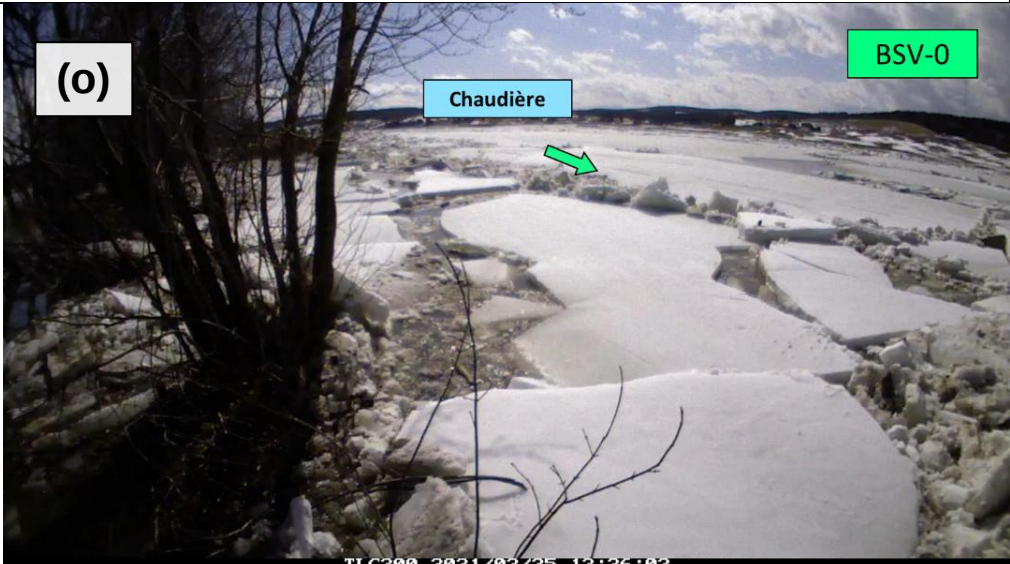
| <p>Image de caméra prise le 25 mars 2021 à 12h36.</p> <p>Déplacement de l'embâcle situé à la confluence de la rivière BSV dans la CH.</p> | |

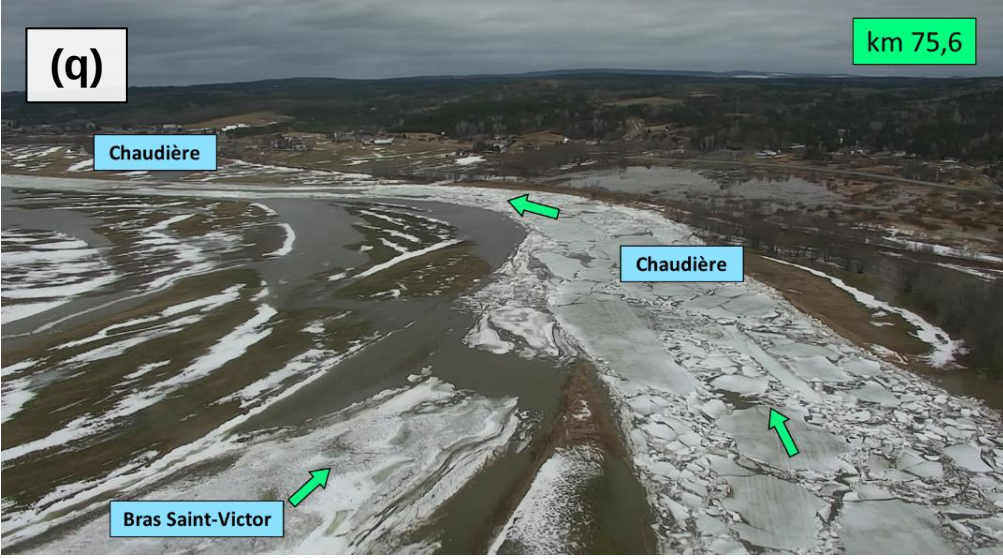
| <p>Image d'un vol de drone prise le 25 mars 2021 à 12h56.</p> <p>Fonte du couvert de glace à l'embouchure de la rivière BSV et bris du couvert dans la CH et à l'aval de la confluence.</p> | <p>(q)</p> <p>km 75,6</p> <p>Chaudière</p> <p>Chaudière</p> <p>Bras Saint-Victor</p> |

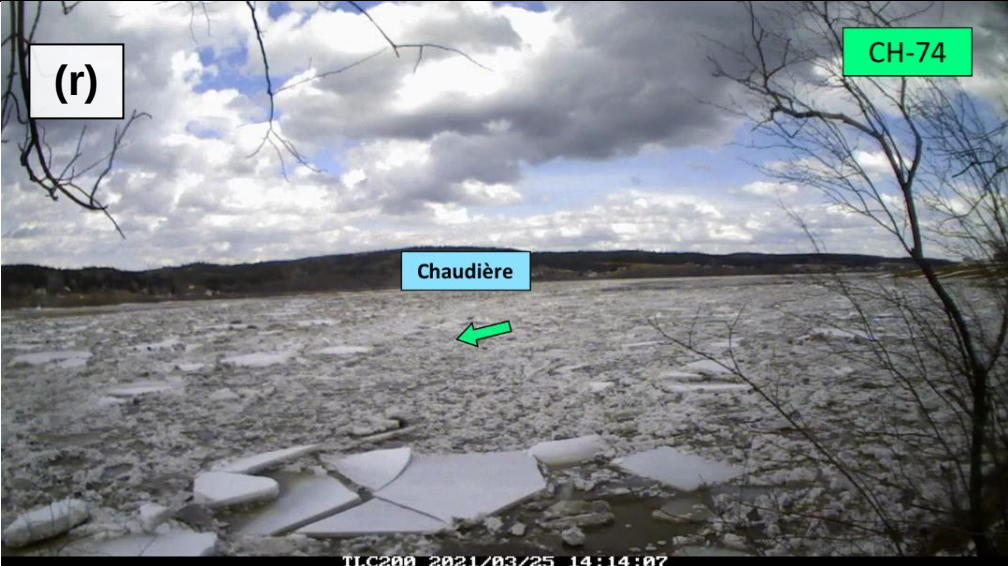
| <p>Image de caméra prise le 25 mars 2021 à 14h14.</p> <p>Première image d'un embâcle dans la CH en aval de la confluence BSV.</p> | <div data-bbox="506 233 599 306">(r)</div> <div data-bbox="1317 216 1443 264">CH-74</div> <div data-bbox="876 443 1003 478">Chaudière</div> <div data-bbox="813 737 1141 758">TLC200 2021/03/25 14:14:07</div> |

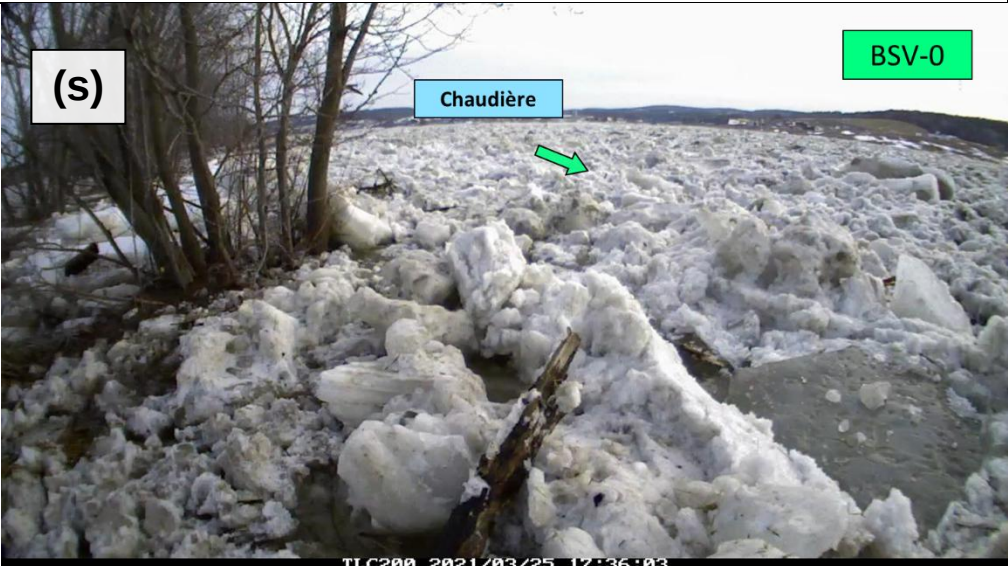
| <p>Image de caméra prise le 25 mars 2021 à 17h36.</p> <p>Dernière image de l'embâcle situé à la confluence de la rivière BSV dans la CH.</p> | <div data-bbox="506 831 599 905">(s)</div> <div data-bbox="1317 814 1443 863">BSV-0</div> <div data-bbox="889 863 1016 898">Chaudière</div> <div data-bbox="813 1325 1141 1346">TLC200 2021/03/25 17:36:03</div> |

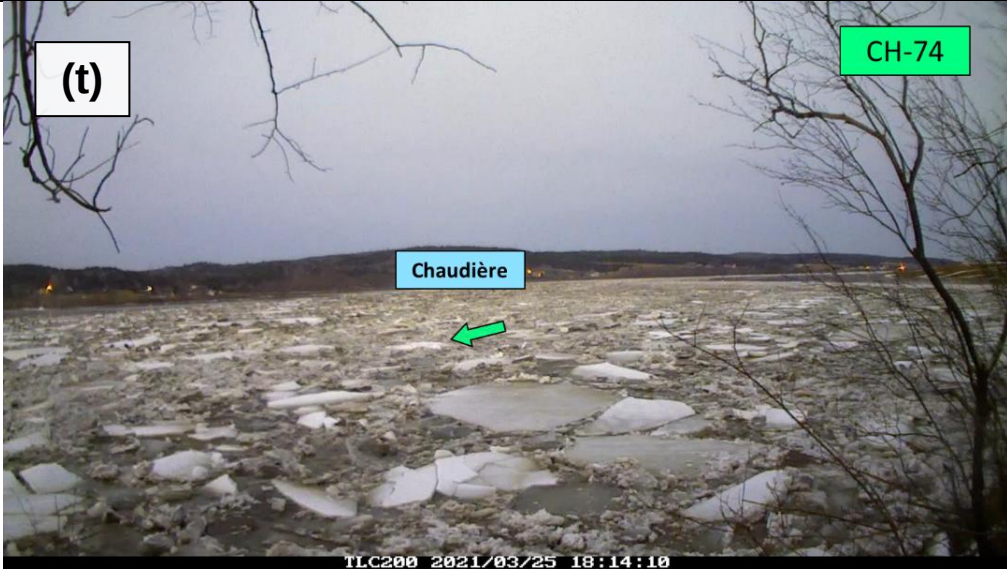
| <p>(t)</p> <p>Image de caméra prise le 25 mars 2021 à 18h14.</p> <p>Dernière image d'un embâcle dans la CH en aval de la confluence BSV.</p> | |

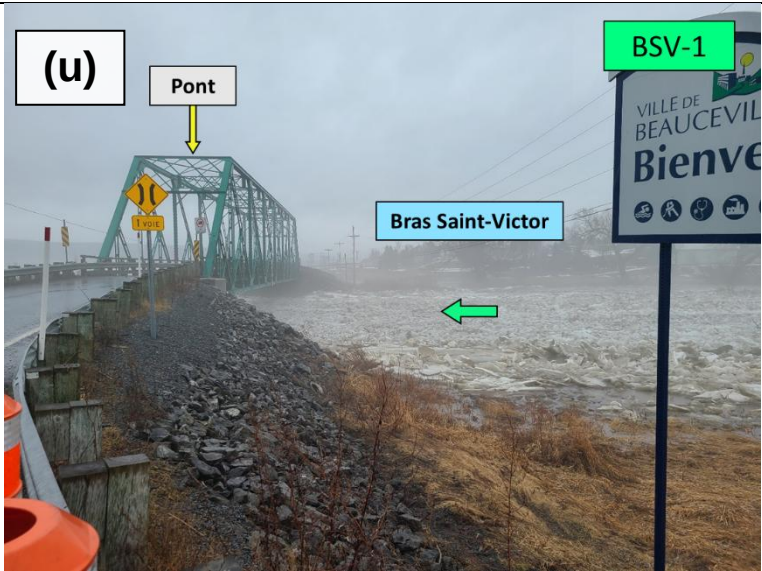
| <p>(u)</p> <p>Image prise lors de la visite de terrain le 26 mars 2021 à 12h40.</p> <p>Embâcle en amont du pont de la rivière Le Bras dans la rivière BSV.</p> | |

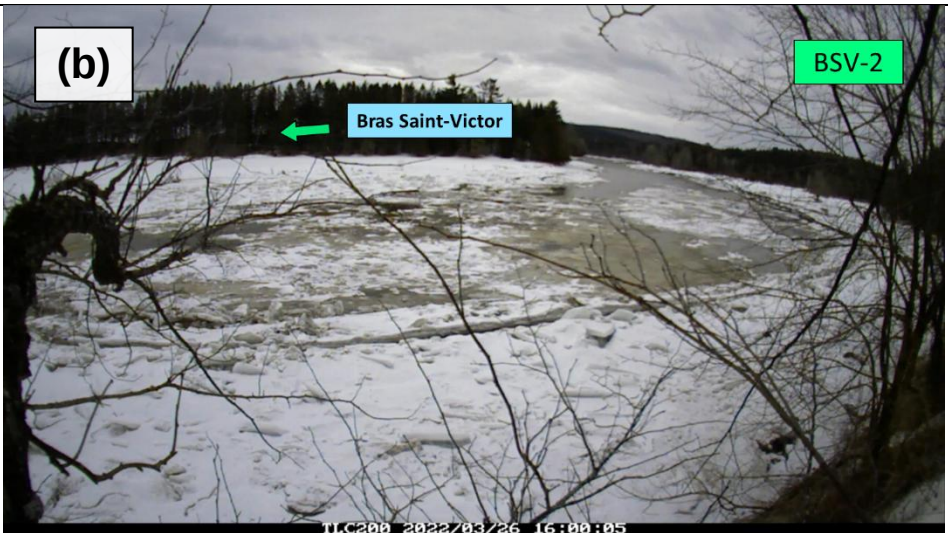
| Description | Image |
|---|---|
| <p>Image de caméra prise le 26 mars 2022 à 16h.</p> <p>Formation d'un embâcle dans la rivière BSV au km 2,1.</p> | |

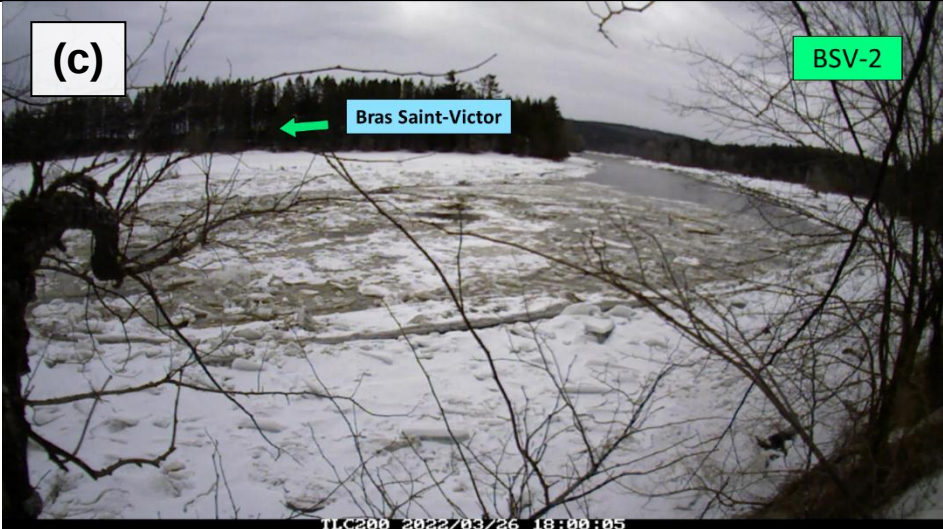
| <p>Image de caméra prise le 26 mars 2022 à 18h.</p> <p>Déplacement de l'embâcle au km 2,1 de la rivière BSV vers l'aval.</p> | <p>(c)</p> <p>BSV-2</p> <p>Bras Saint-Victor</p> |

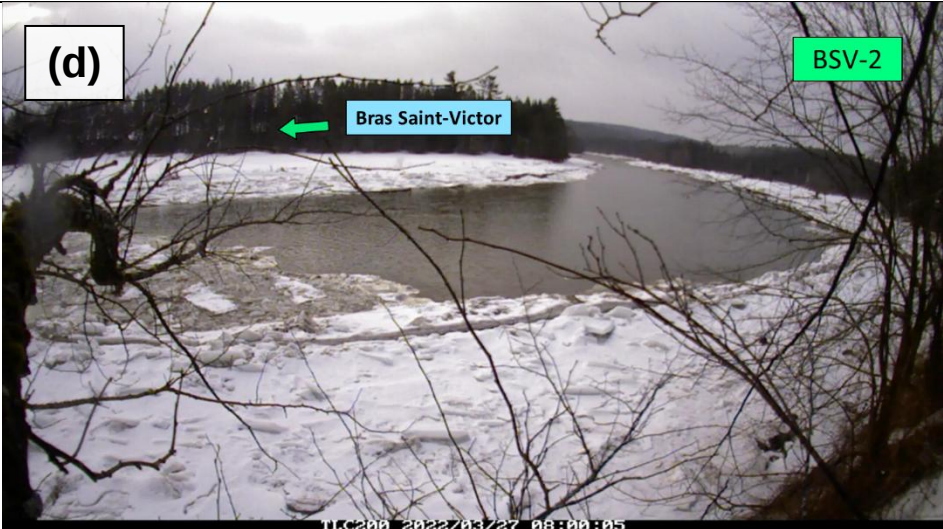
| <p>Image de caméra prise le 27 mars 2022 à 8h.</p> <p>Dernière image capturée de l'embâcle apparu dans la rivière BSV la journée précédente.</p> | <p>(d)</p> <p>BSV-2</p> <p>Bras Saint-Victor</p> |

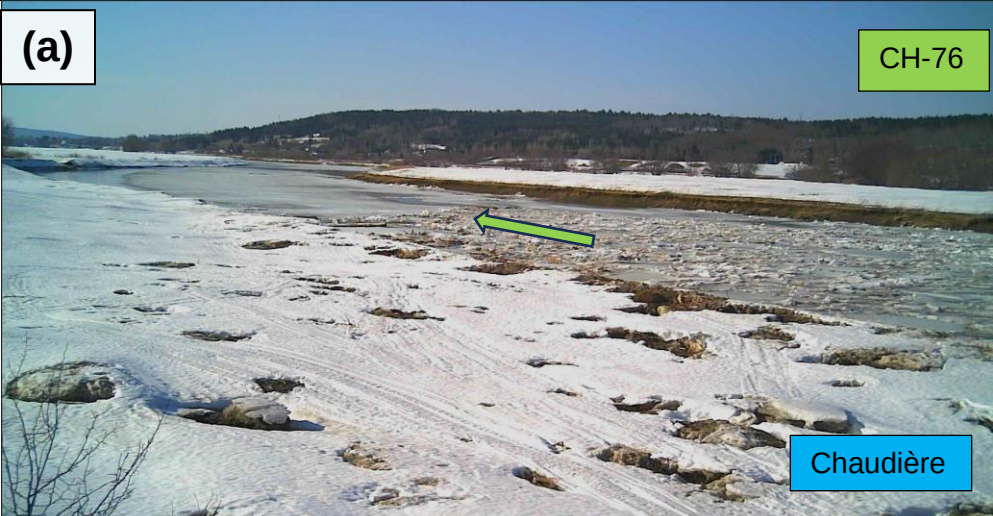
| Description | Image |
|---|---|
| <p>Image caméra prise le 10 avril 2023 à 16h53.</p> <p>Accumulation de glace au site CH-76. La rivière se retrouve en eaux libres à 17h53.</p> | <p>(a)</p> <p>CH-76</p> <p>Chaudière</p> |

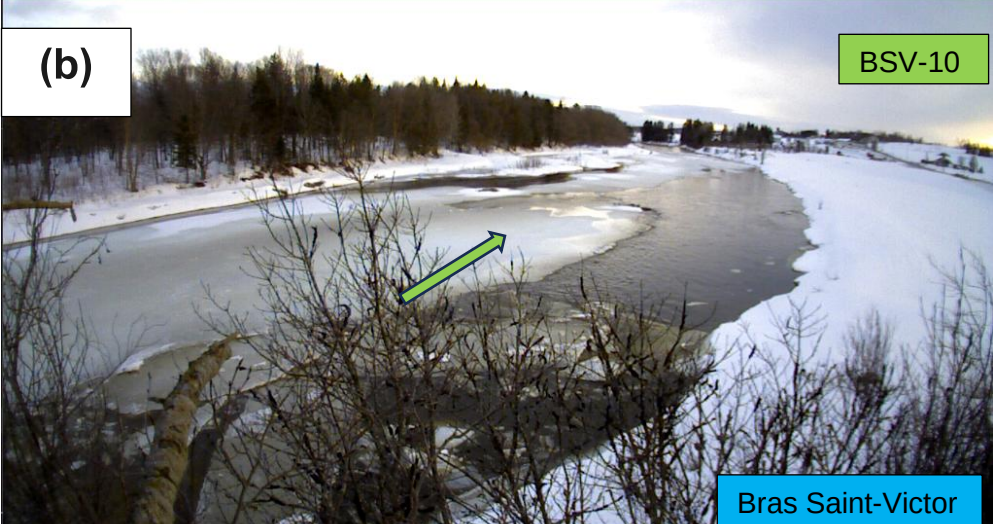
| Description | Image |
|---|---|
| <p>Image caméra prise le 6 avril 2023 à 19h.</p> <p>Dernière présence du couvert de glace au site BSV-10. Le lendemain la rivière se retrouve en eaux libre.</p> | <p>(b)</p> <p>BSV-10</p> <p>Bras Saint-Victor</p> |

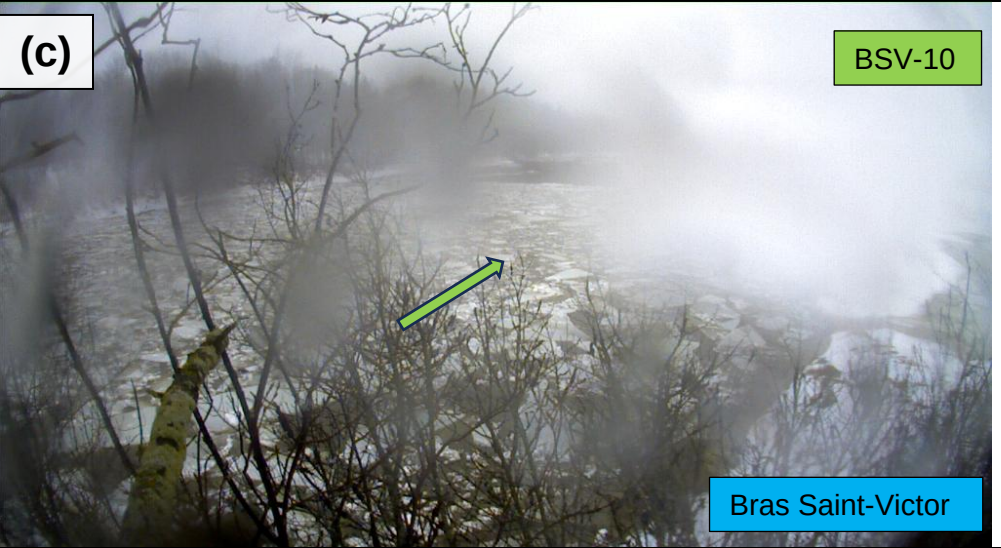
| <p>Image caméra prise le 31 décembre 2022 à 8h30.</p> <p>La rivière est sortie de son lit et il y a accumulation de glace au site BSV-10. Retour à la normale le 2 janvier 2023.</p> | <div data-bbox="479 205 571 277">(c)</div> <div data-bbox="1307 220 1453 273">BSV-10</div> <div data-bbox="1185 661 1453 714">Bras Saint-Victor</div> |

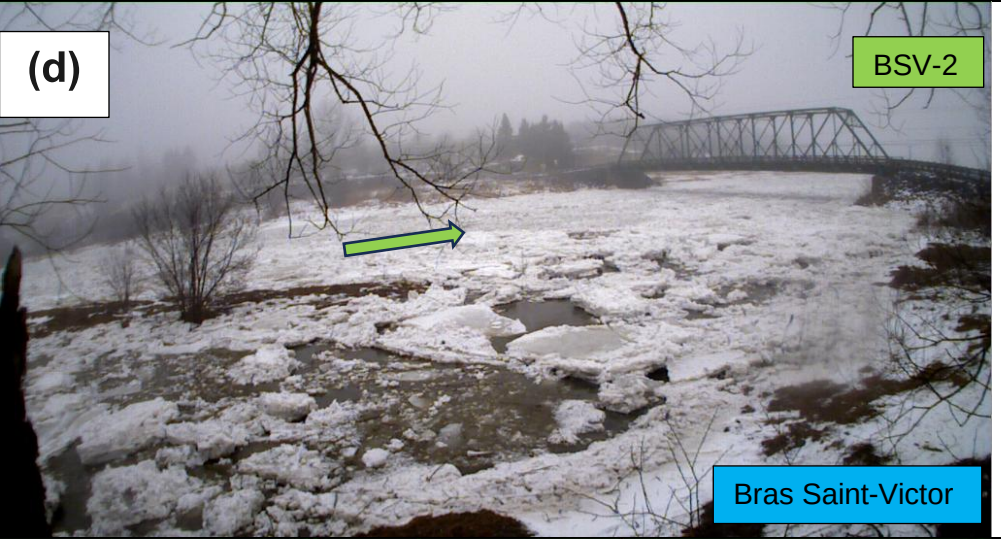
| <p>Image caméra prise le 31 décembre 2022 à 12h.</p> <p>La rivière sort de son lit et entraîne plusieurs morceaux de glace au site BSV-2.</p> | <div data-bbox="479 766 571 840">(d)</div> <div data-bbox="1323 777 1453 829">BSV-2</div> <div data-bbox="1185 1197 1453 1249">Bras Saint-Victor</div> |

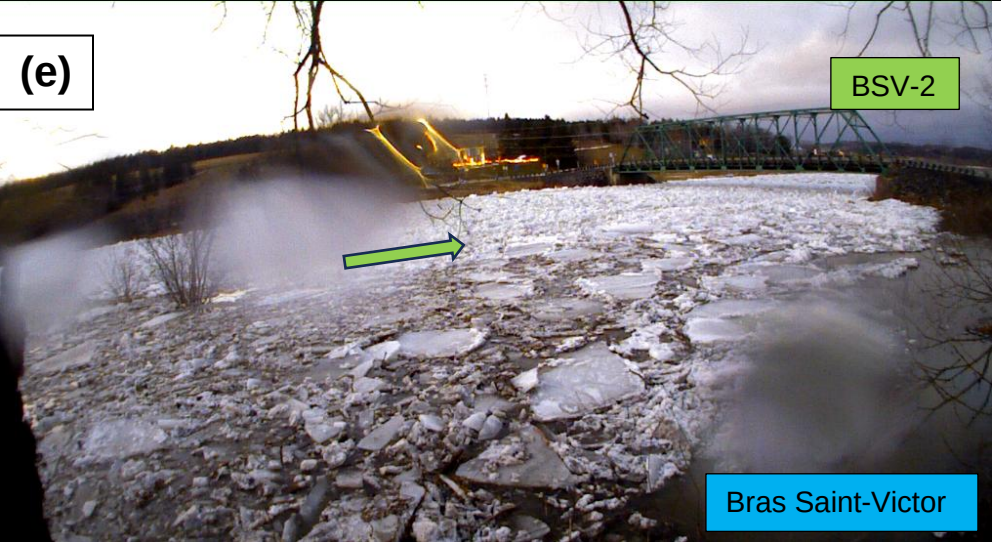
| <p>Image caméra prise le 1<sup>er</sup> janvier 2023 à 17h30.</p> <p>Le niveau d'eau a encore monté.</p> | <div data-bbox="479 1302 571 1375">(e)</div> <div data-bbox="1307 1323 1437 1375">BSV-2</div> <div data-bbox="1177 1743 1453 1795">Bras Saint-Victor</div> |

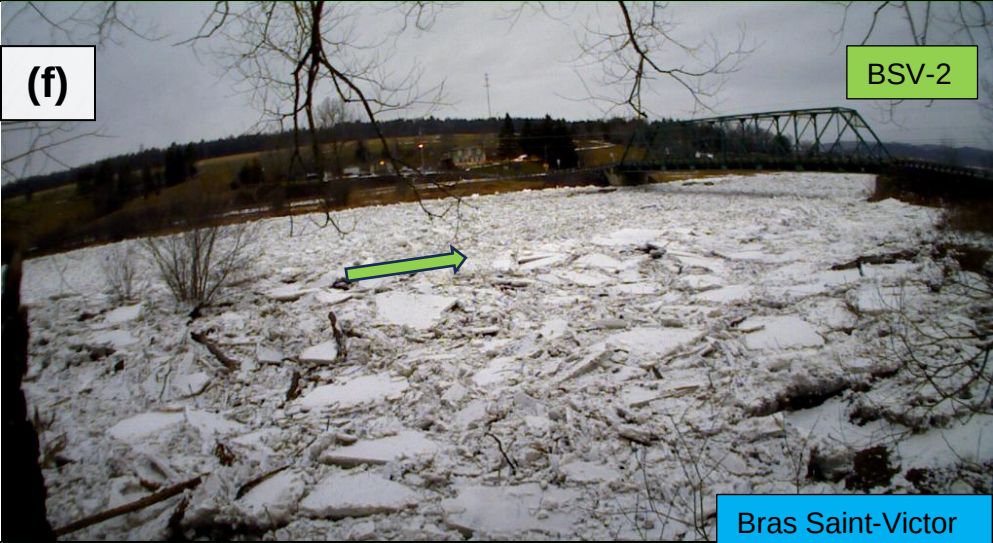
| <p>Image caméra prise le 2 janvier 2023 à 17h.</p> <p>L'eau se retire de sous la glace.</p> | <p>(f)</p> <p>BSV-2</p> <p>Bras Saint-Victor</p> |

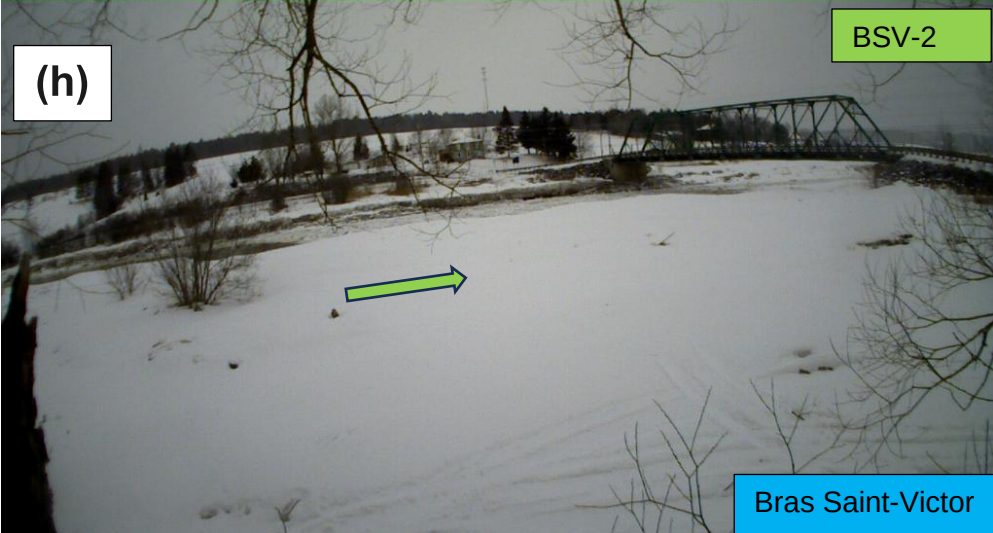
| <p>Image caméra prise le 5 avril 2023 à 15h30.</p> <p>Accumulation de glace au site BSV-2. Vers 19h le lendemain, la rivière est libre de glace.</p> | <p>(h)</p> <p>BSV-2</p> <p>Bras Saint-Victor</p> |

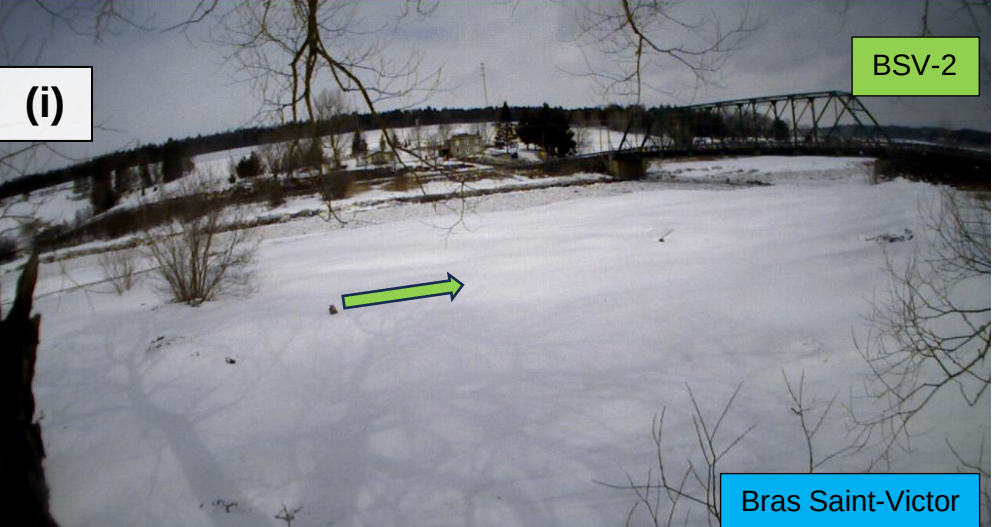
| <p>Image caméra prise le 7 avril 2023 à 10h30.</p> <p>La rivière est entièrement recouverte de glace. Le lendemain vers 13h, la rivière n'a plus aucune glace.</p> | <p>(i)</p> |

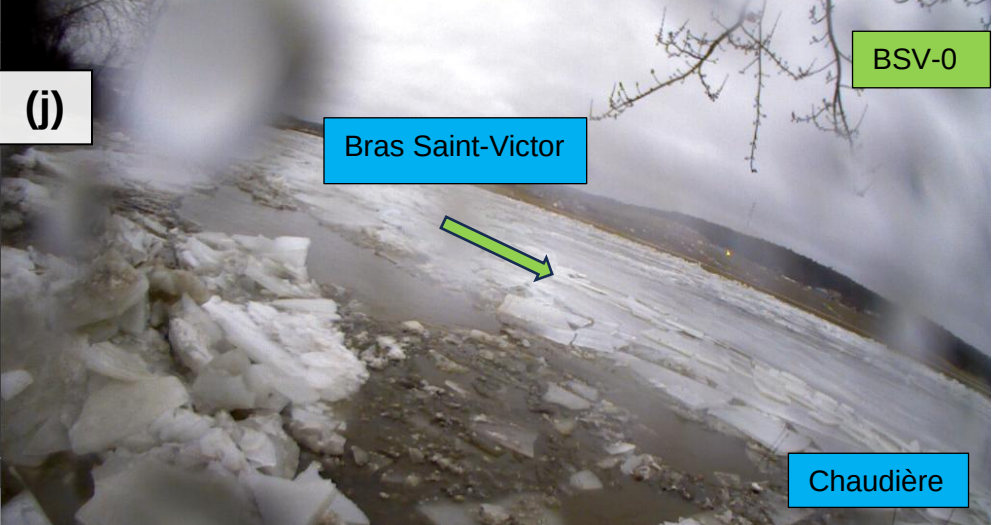
| <p>Image caméra prise le 1<sup>er</sup> janvier 2023.</p> <p>Après l'augmentation du niveau d'eau, la rivière perd tout son couvert de glace au site BSV-0.</p> | <p>(j)</p> |

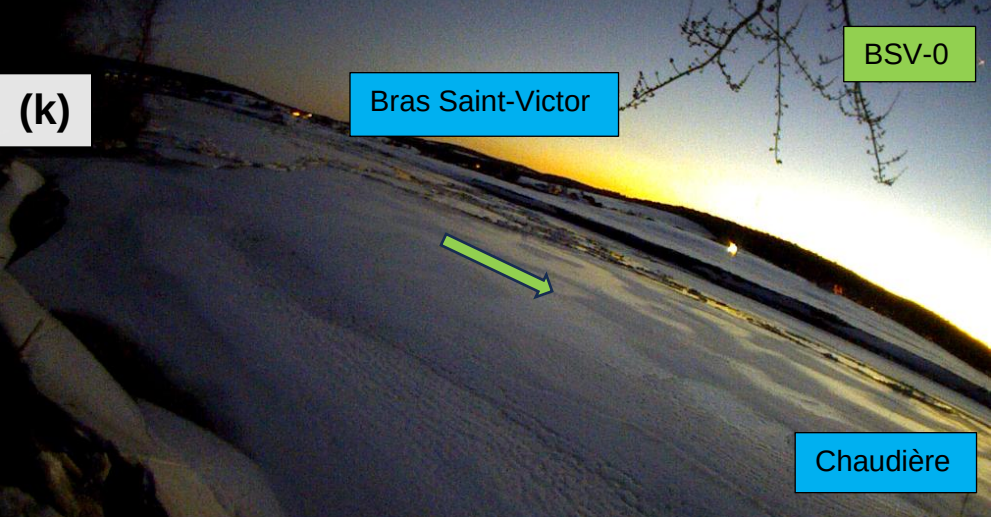
| <p>Image caméra prise le 9 avril 2023 à 20h.</p> <p>La glace s'est liée pour former un couvert presque uniforme au site BSV-0. Le lendemain la rivière est libre de glace.</p> | <p>(k)</p> |

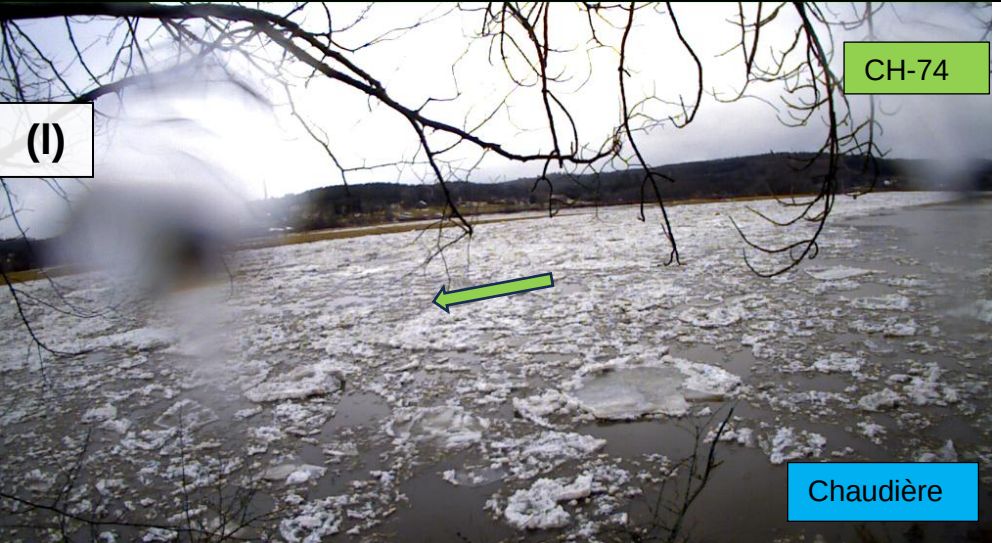
| <p>Image caméra prise le 1<sup>er</sup> janvier 2023 à 11h30.</p> <p>Débordement de la rivière et accumulation de glace sur les rives au site CH-74.</p> | <div data-bbox="479 294 570 365">(l)</div> <div data-bbox="1328 233 1459 281">CH-74</div> <div data-bbox="1263 653 1451 709">Chaudière</div> |

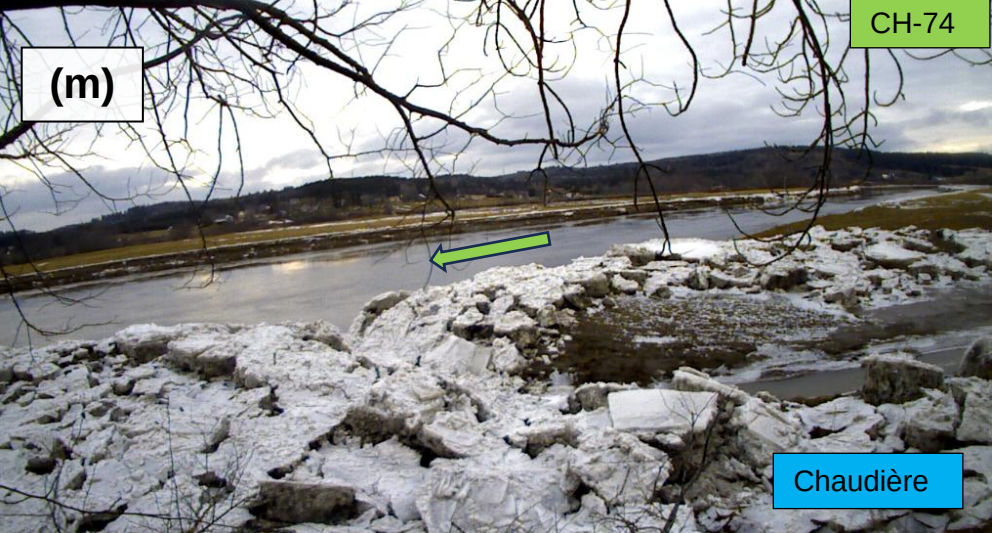
| <p>Image caméra prise le 1<sup>er</sup> avril 2023 à 16h.</p> <p>Le niveau d'eau redevient normal au site CH-74.</p> | <div data-bbox="500 783 618 854">(m)</div> <div data-bbox="1328 737 1459 785">CH-74</div> <div data-bbox="1263 1188 1451 1245">Chaudière</div> |

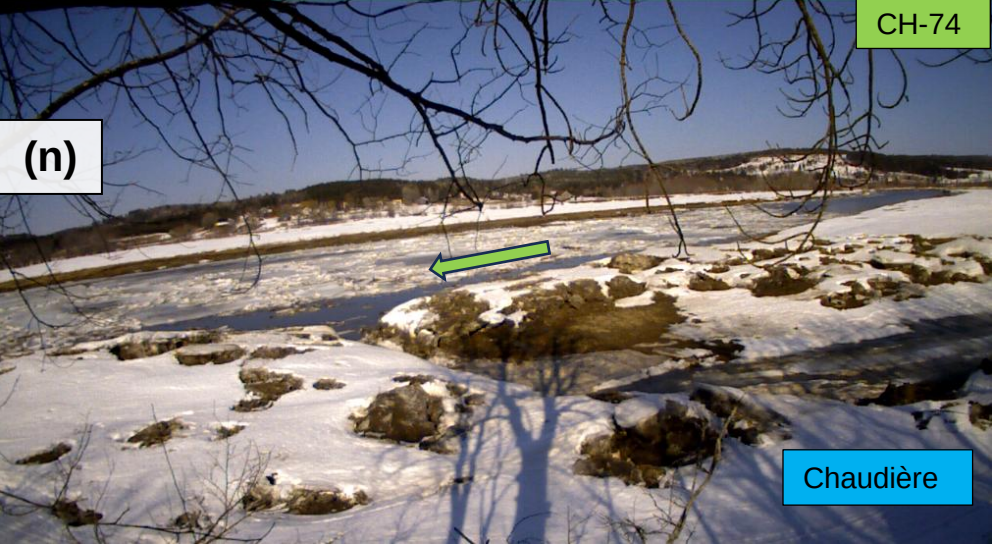
| <p>Image caméra prise le 10 avril 2023 à 16h.</p> <p>Accumulation de glace au site CH-74. Quelques heures plus tard, la rivière perd complètement son couvert de glace.</p> | <div data-bbox="479 1392 578 1463">(n)</div> <div data-bbox="1328 1272 1459 1320">CH-74</div> <div data-bbox="1263 1724 1451 1780">Chaudière</div> |

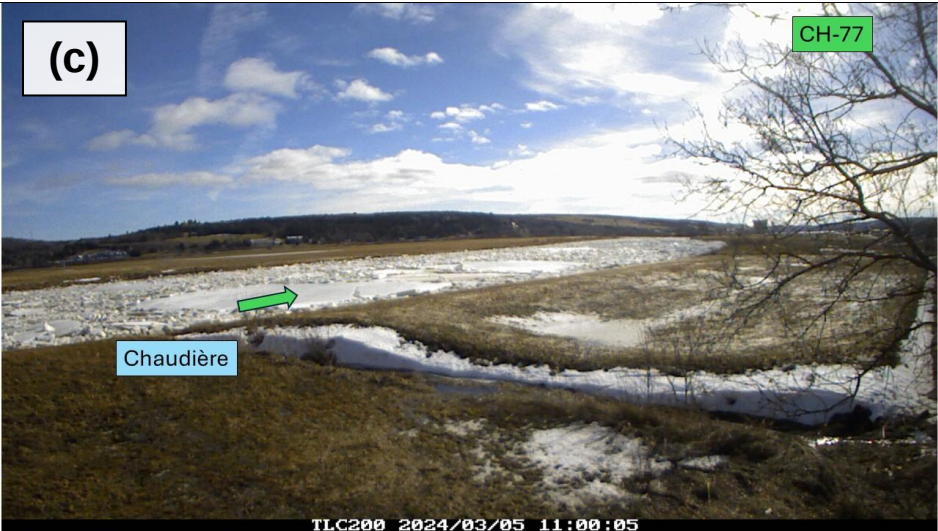
| <p>Image caméra prise le 5 mars 2024 à 11h.</p> <p>Un embâcle de glace se forme au site CH-77 alors que la veille, le couvert de glace est intact. Il reste en place quelques jours avant de laisser passer un train de glace, puis la rivière devient libre de glace à partir du 9 mars.</p> | <div data-bbox="505 241 1437 768"> <div>(c)</div> <div>CH-77</div> <div>Chaudière</div> <div>TLC200 2024/03/05 11:00:05</div> </div> |

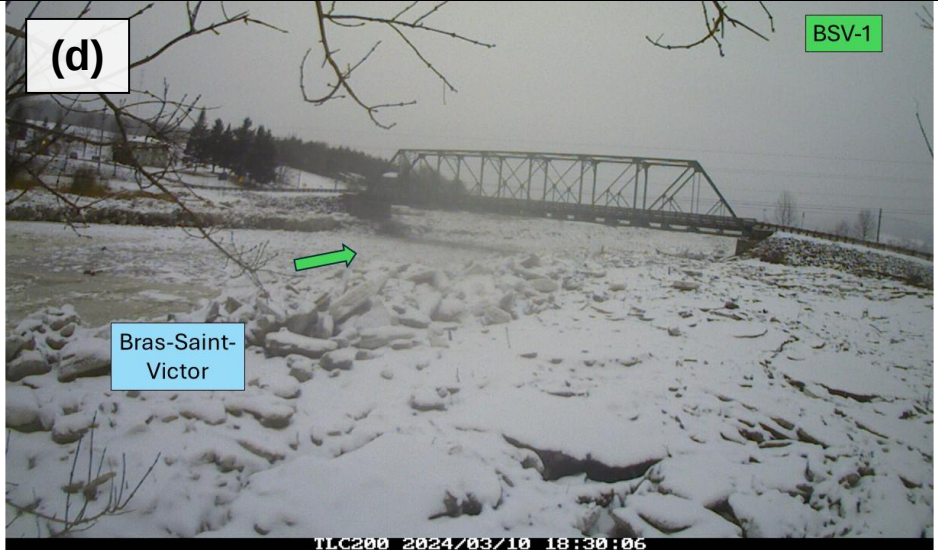
| <p>Image caméra prise le 10 mars 2024 à 18h30.</p> <p>Embâcle de glace au site BSV-1 qui disparaît le lendemain en laissant la rivière en eau libre à partir du 11 mars.</p> | <div data-bbox="505 800 1437 1346"> <div>(d)</div> <div>BSV-1</div> <div>Bras-Saint-Victor</div> <div>TLC200 2024/03/10 18:30:06</div> </div> |

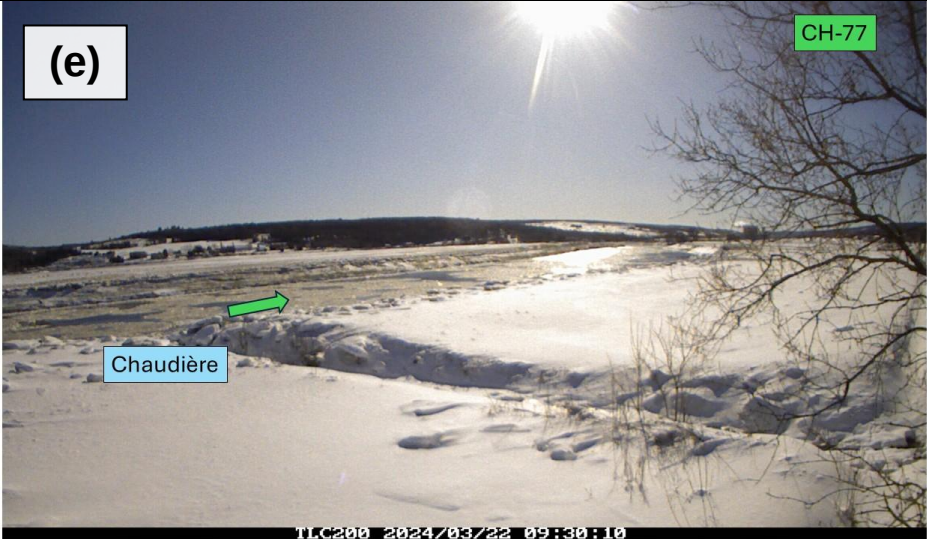
| <p>Image caméra prise le 22 mars 2024 à 12h30.</p> <p>Apparition d'un train de glace au site CH-77 créant ensuite un couvert de glace partiel. À partir du 26 mars, la rivière est définitivement en eau libre sur ce site.</p> | <div data-bbox="509 191 1430 726"> <div data-bbox="532 216 634 289">(e)</div> <div data-bbox="1300 205 1380 239">CH-77</div> </div> |

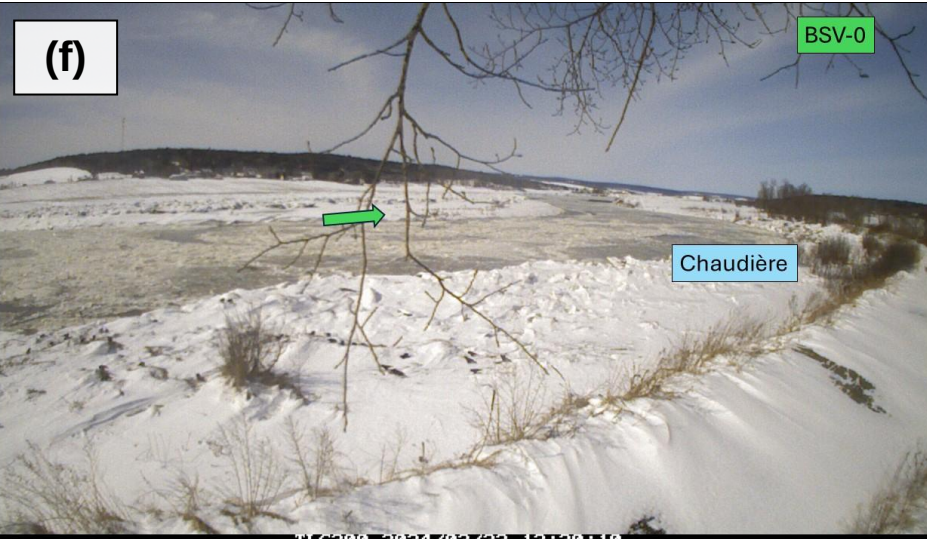
| <p>Image caméra prise le 22 mars 2024 à 12h30.</p> <p>Un embâcle de glace se crée au site BSV-0 alors que la veille, la rivière est en eau libre avec l'apparition de trains de glace. Il reste en place quelques jours avant que la rivière ne soit définitivement libre de glace sur ce site à partir du 27 mars 2024.</p> | <div data-bbox="509 758 1430 1293"> <div data-bbox="521 779 623 852">(f)</div> <div data-bbox="1300 768 1380 802">BSV-0</div> </div> |
