**OBJET:** ***Votre demande en vertu de la Loi sur l'accès aux documents des organismes publics et sur la protection des renseignements personnels (RLRQ, chapitre A-2.1)***

Le projet FLUTEIS s'inscrit dans une démarche de processus de gestion des risques liés aux inondations sur l'ensemble du territoire québécois et, plus spécifiquement, en conditions hivernales quand les glaces modifient le comportement des rivières. Dans un contexte de développement d'alerte précoce et de plans d'urgence, la connaissance des comportements des tributaires pendant la débâcle peut mener à des actions qui réduisent le risque d'inondation.

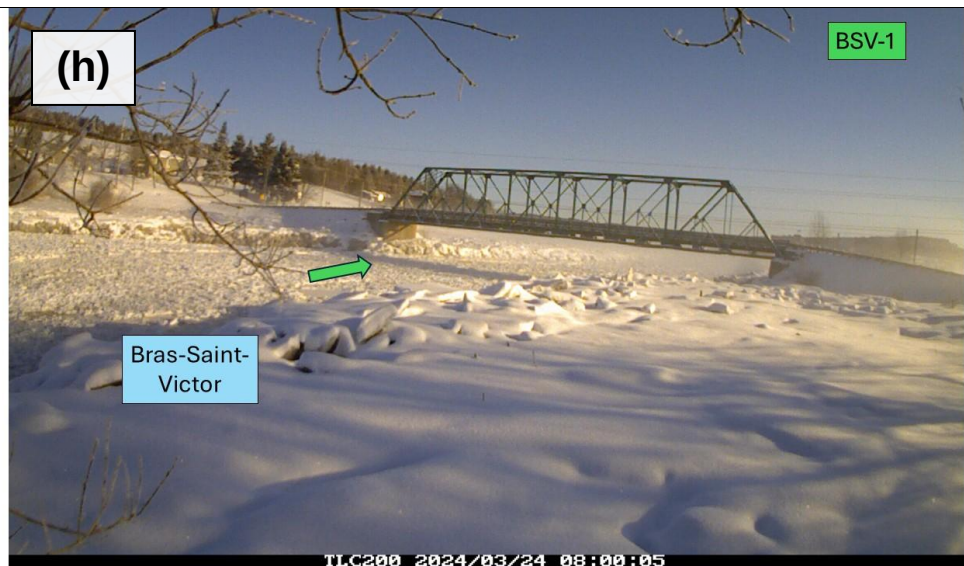
Image caméra prise le 24 mars 2024 à 8h.

Un embâcle de glace apparaît au site BSV-1 à la suite d'un train de glace observé la veille. Il reste en place quelques jours avant que la rivière ne redevienne libre de glace à partir du 27 mars.

Un deuxième embâcle s'est ensuite formé au site BSV-1 le 23 mars, en lien avec une chute soudaine des températures et une accumulation de neige importante de 16 cm (figure 89b et figure 61b, 61d). La période du 21 au 25 mars a marqué des journées plus froides, avec des températures inférieures à -5 °C, provoquant une stagnation des degrés-jours de dégel cumulatifs (DJDC-5) à un total de 114,6 °C.J (figure 61c). Cet embâcle a persisté jusqu'au 27 mars avant d'être rompu sous l'effet de l'augmentation des températures et de l'apport en eau associé aux précipitations de 5 mm du 26 mars (figure 89b et figure 61b, e).

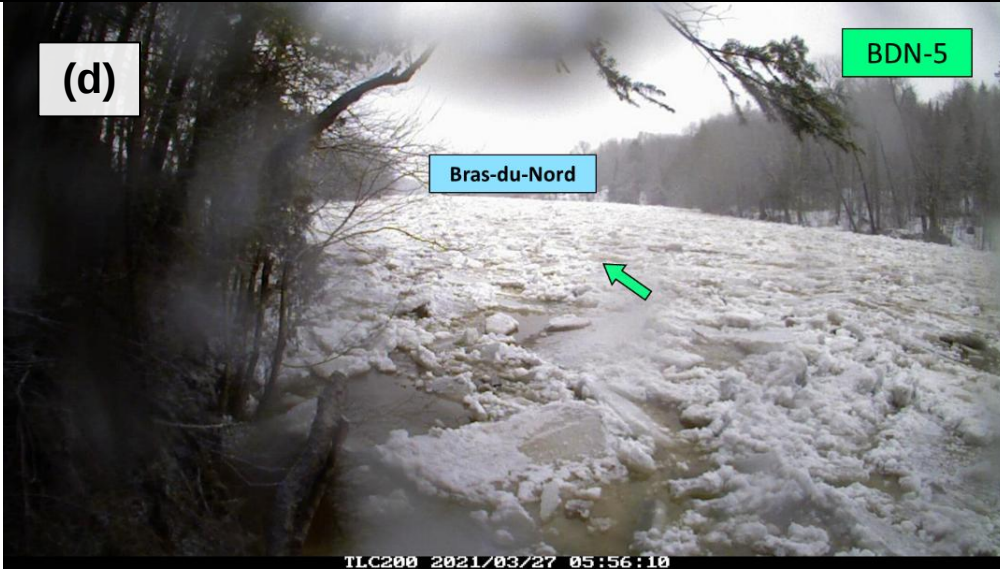
| <p>Image de caméra prise le 27 mars 2021 à 5h56.</p> <p>Première image d'un embâcle en amont dans la rivière BDN contre un couvert de glace intact.</p> | |

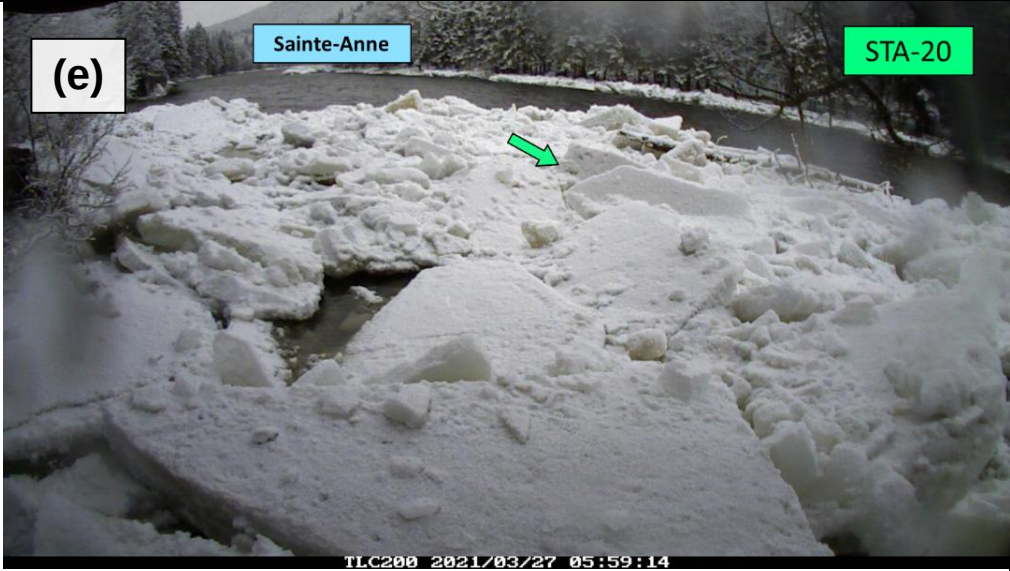
| <p>Image de caméra prise le 27 mars 2021 à 5h59.</p> <p>Première image d'un embâcle formé sur la rive droite dans la STA en amont de la confluence BDN.</p> | |

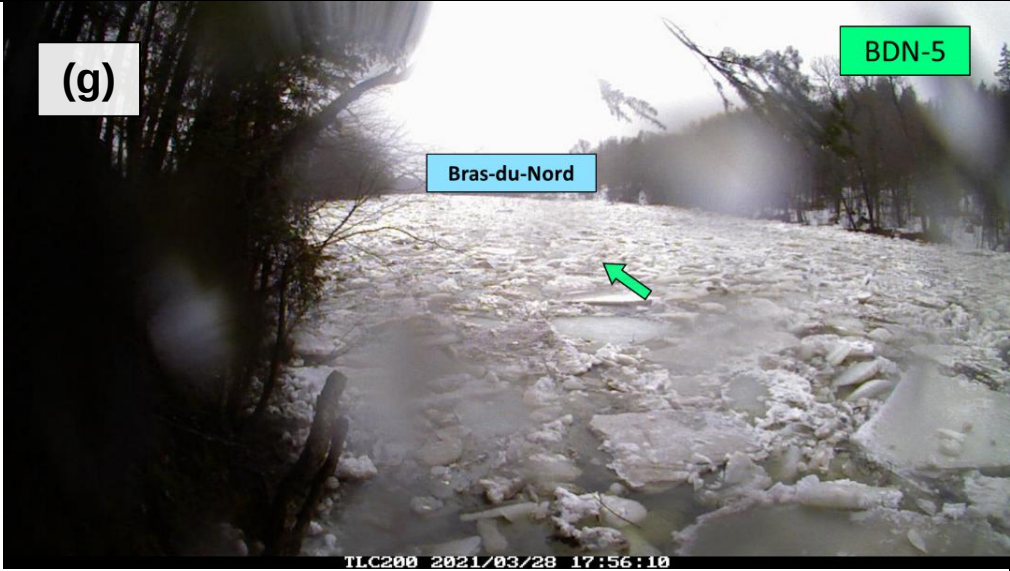
| <p>Image de caméra prise le 28 mars 2021 à 17h56.</p> <p>Dernière image d'un embâcle en amont dans la rivière BDN contre un couvert de glace intact.</p> | <p>(g)</p> |

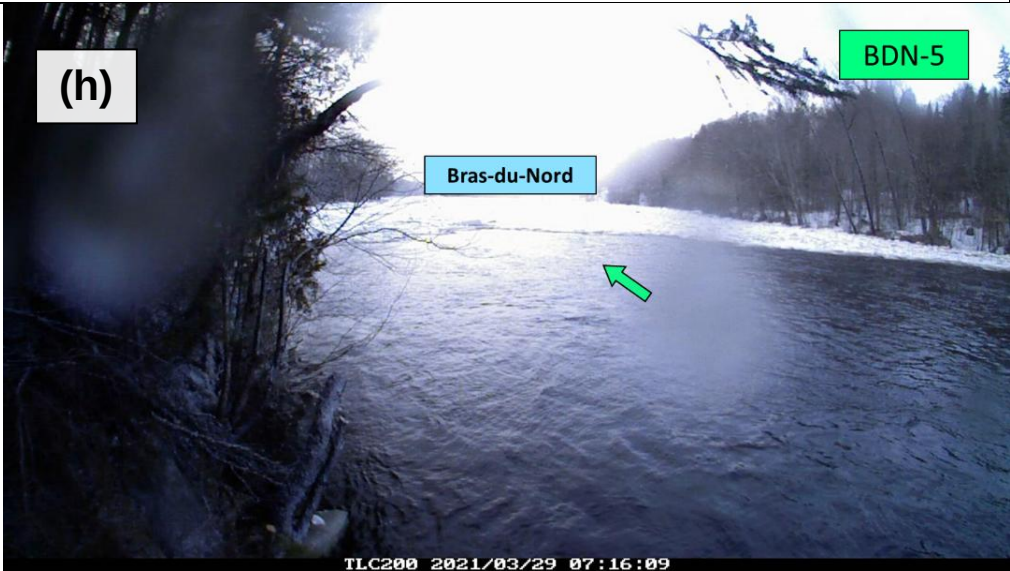
| <p>Image de caméra prise le 29 mars 2021 à 7h16.</p> <p>Embâcle à l'aval du site BDN-5.</p> | <p>(h)</p> |

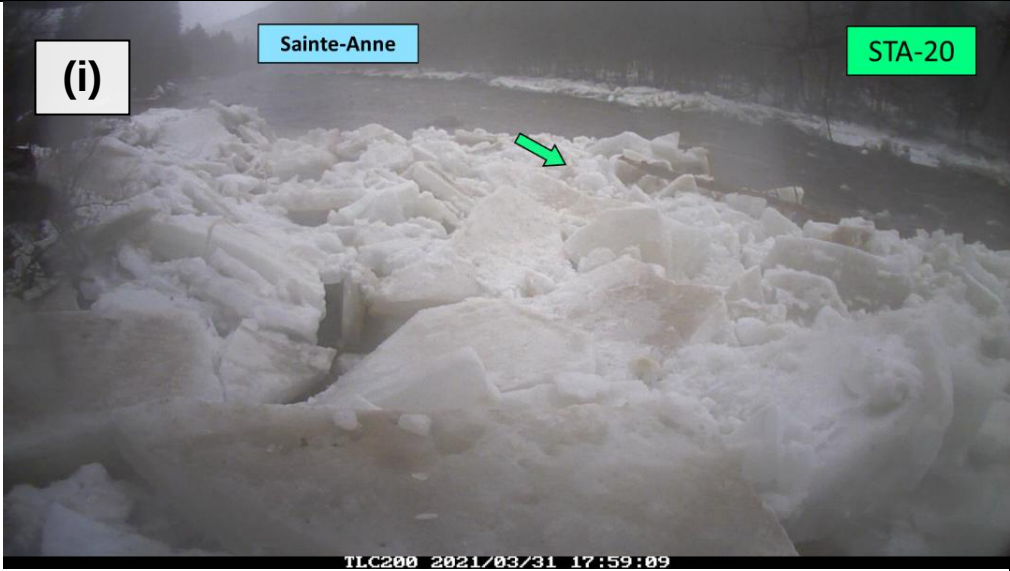
| <p>Image de caméra prise le 31 mars 2021 à 17h59.</p> <p>Dernière image d'un embâcle sur la rive droite dans la STA en amont de la confluence BDN.</p> | |

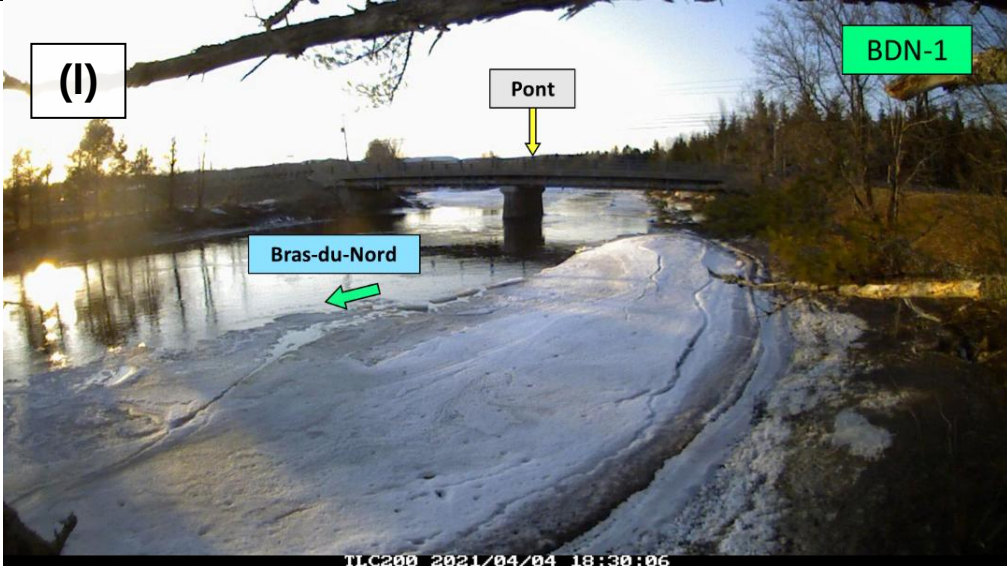
| <p>Image de caméra prise le 4 avril 2021 à 18h30.</p> <p>Partie du couvert de glace coincée dans le coude situé au site BDN-1 à l'aval du pont de la route 367.</p> | <p>(l)</p> <p>Pont</p> <p>Bras-du-Nord</p> <p>BDN-1</p> <p>TLC200 2021/04/04 18:30:06</p> |

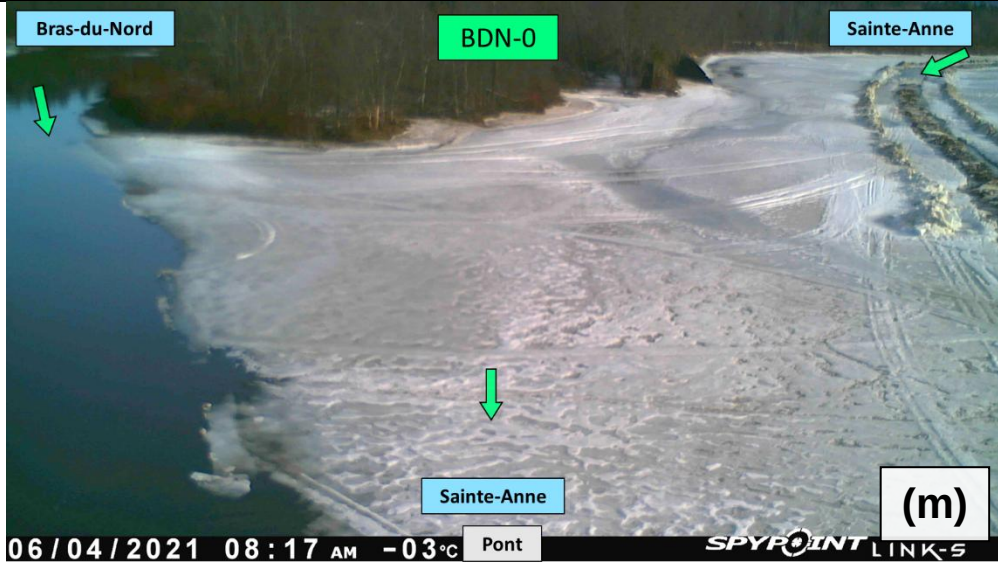
| <p>Image de caméra prise le 6 avril 2021 à 8h17.</p> <p>Le couvert de glace est disparu complètement de la rivière BDN (section aval) alors qu'il est toujours intact dans la STA à la confluence et à l'amont de celle-ci, mis à part une ligne au centre de la rivière créée par le passage d'une excavatrice spécialisée en date du 17 mars 2021.</p> | |

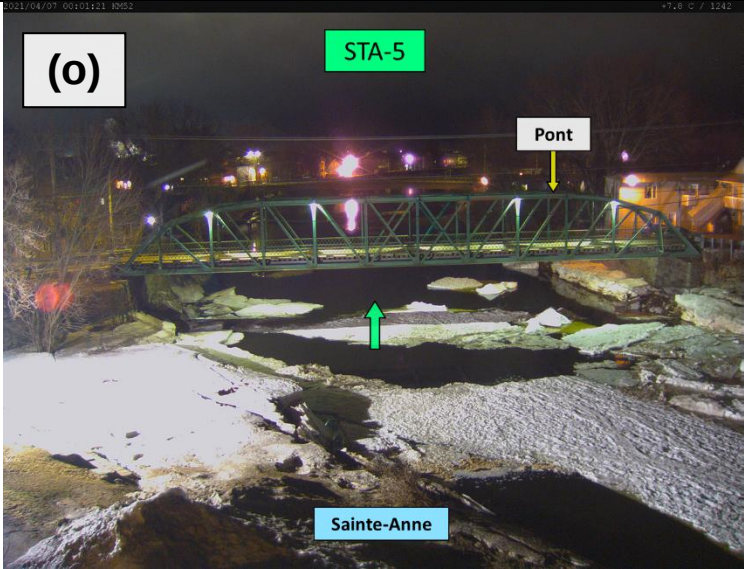
| <p>Image de caméra prise le 7 avril 2021 à 00h01.</p> <p>Dernière image d'un embâcle formé sur la rivière STA en amont du pont Tessier (av. Saint-Michel) en amont de la confluence.</p> | <p>Image (o) showing a night view of a river with ice blocks upstream of a bridge. Labels include (o), STA-5, Pont, and Sainte-Anne.</p> |

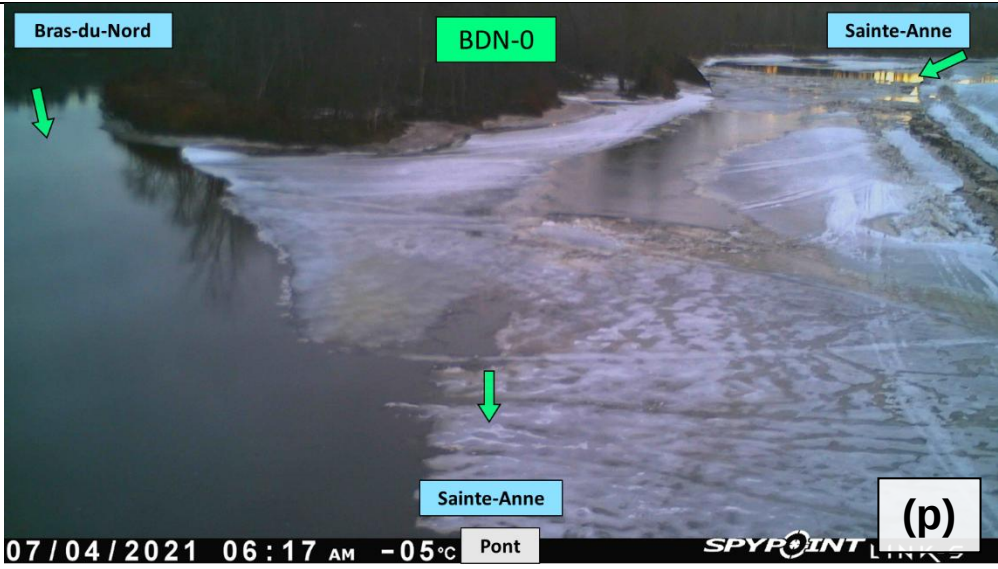
| <p>Image de caméra prise le 7 avril 2021 à 6h17.</p> <p>Première image d'un embâcle formé dans la rivière STA tout juste en amont de la confluence.</p> | <p>Image (p) showing a day view of a river with ice blocks. Labels include Bras-du-Nord, BDN-0, Sainte-Anne, and (p). A timestamp at the bottom reads 07/04/2021 06:17 AM -05°C.</p> |

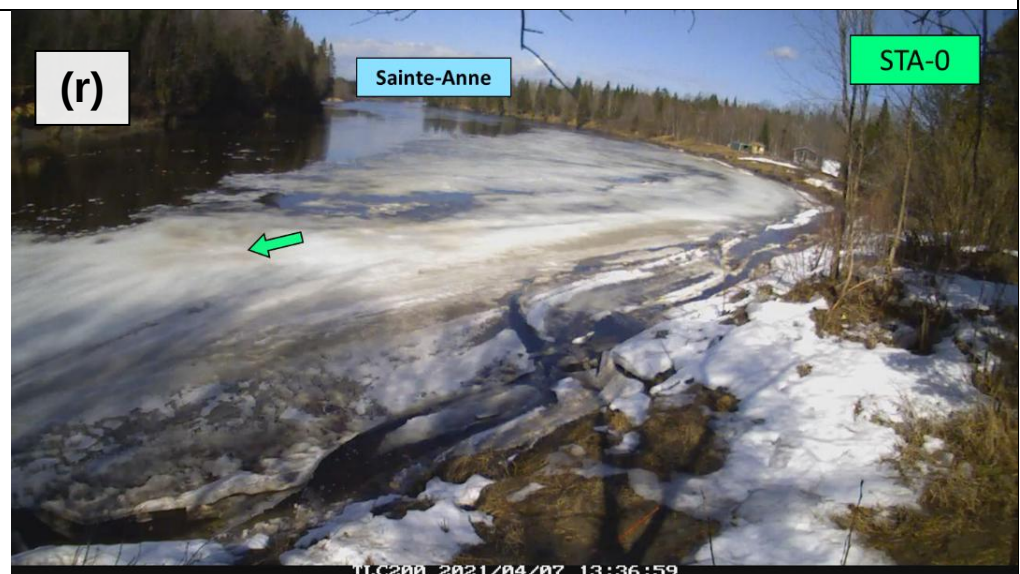
Image de caméra prise le 7 avril 2021 à 13h36.

Partie du couvert de glace coincé dans un coude au site STA-0.

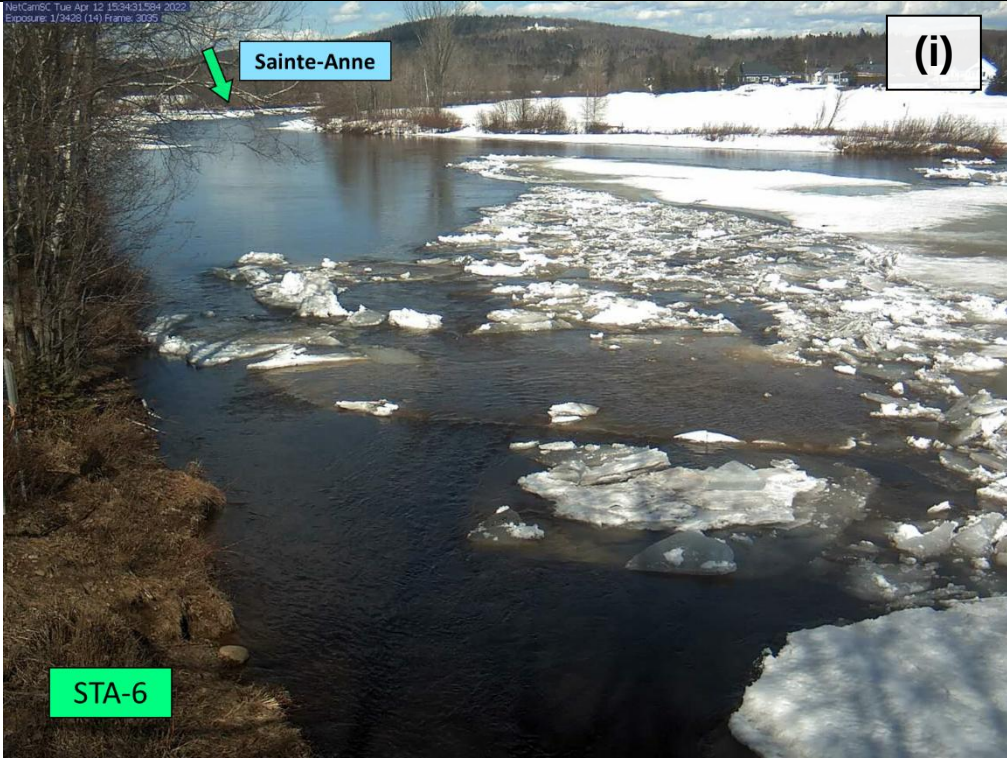
| <p>Image de caméra prise le 12 avril 2022 à 15h34.</p> <p>Apparition d'un petit embâcle dans la STA au km 6,2.</p> | <p>(i)</p> <p>Sainte-Anne</p> <p>STA-6</p> |

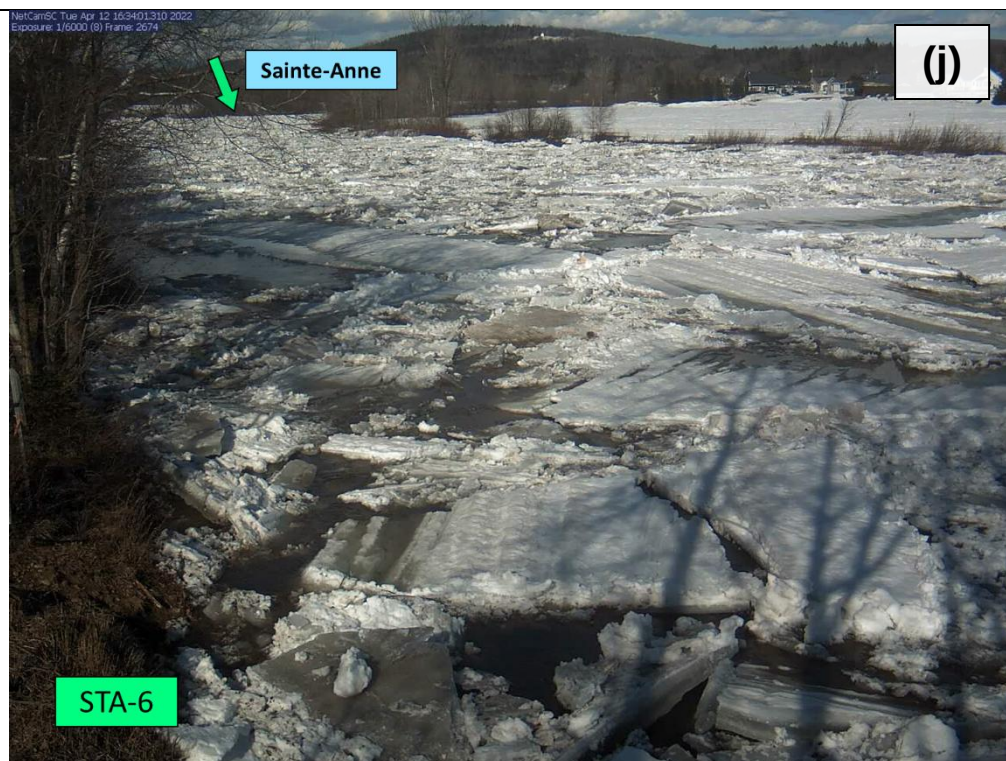
Image de caméra prise  
le 12 avril 2022 à  
16h34.

Apparition d'un embâcle  
dans la STA au km 6,2  
sur la largeur entière de  
la rivière pour une  
longueur minimale de  
200 m vers l'amont.

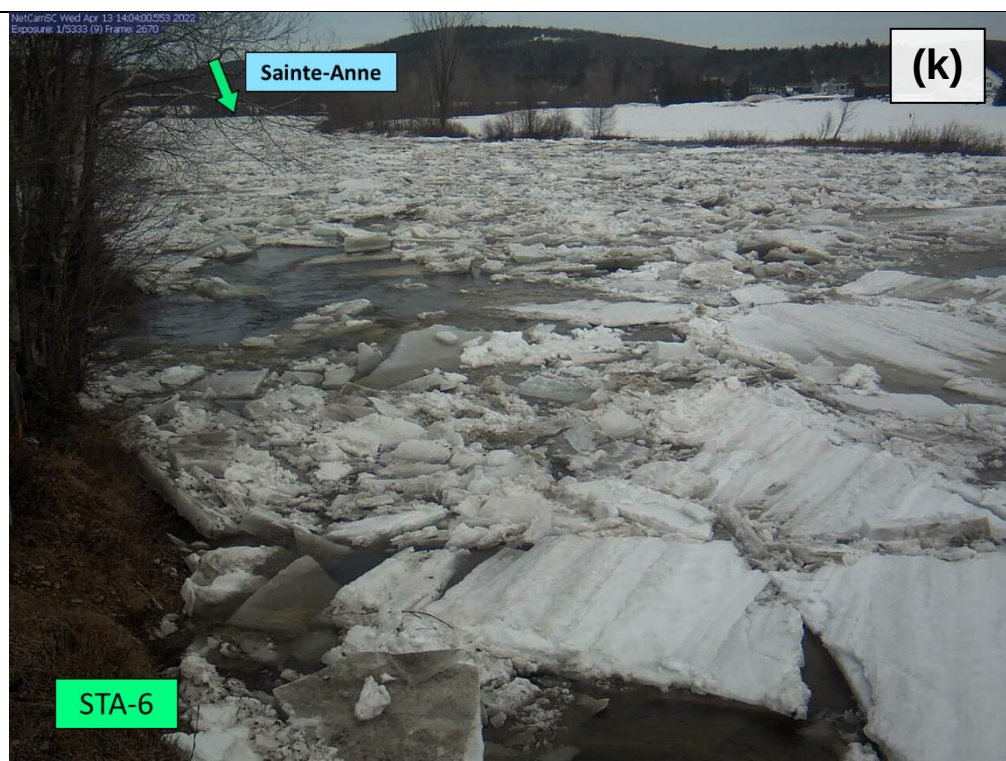
Image de caméra prise  
le 13 avril 2022 à  
14h04.

Déplacement vers l'aval  
de l'embâcle formé au  
km 6,2 de la rivière STA  
le jour précédent.

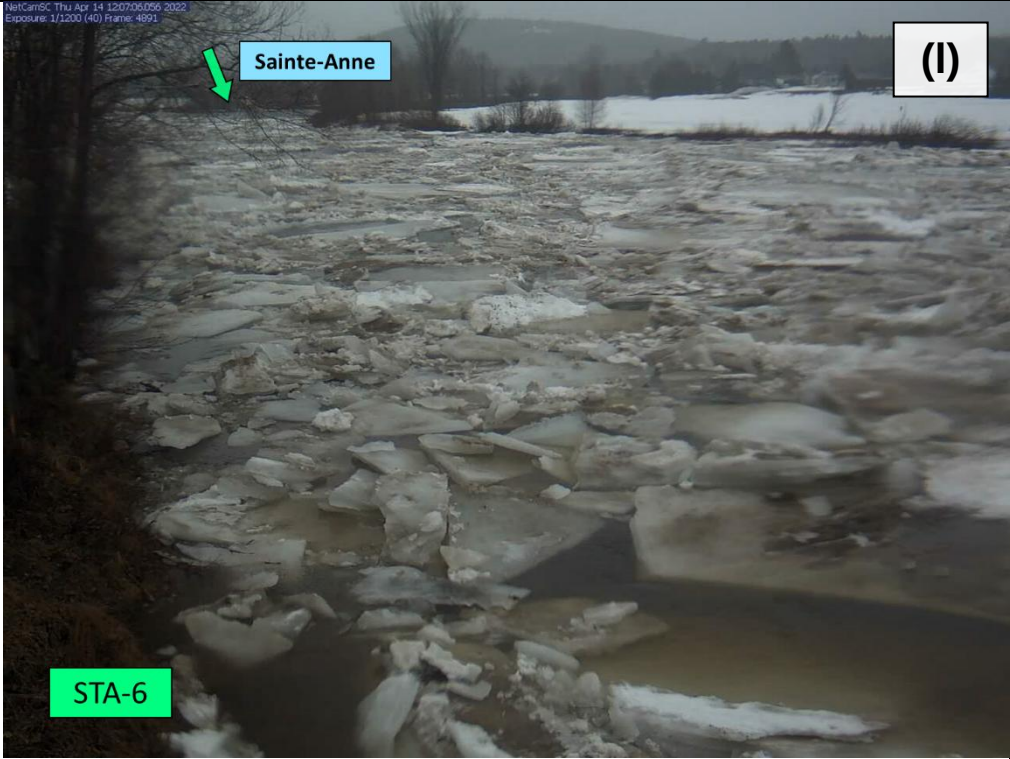
| <p>Image de caméra prise le 14 avril 2022 à 12h07.</p> <p>Déplacement vers l'aval de l'embâcle formé au km 6,2 de la rivière STA le 12 avril.</p> | <p>NetCam6C Thu Apr 14 12:07:05.056 2022<br/>Exposure: 1/1200 (40) Frames: 4891</p> <p>Sainte-Anne</p> <p>STA-6</p> <p>(l)</p> |

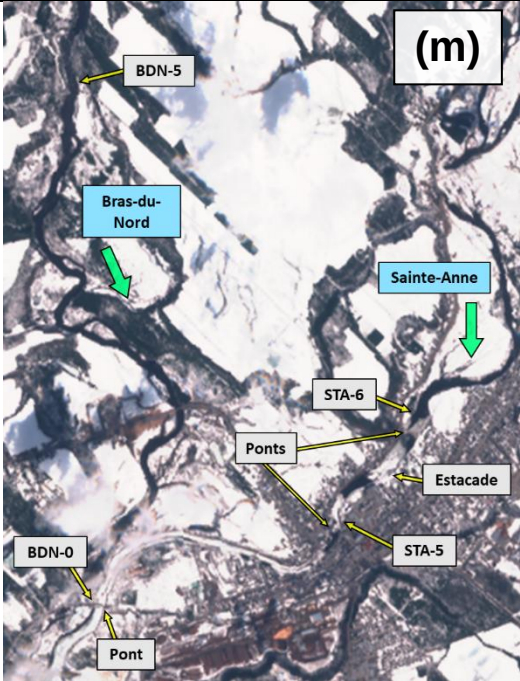
| <p>Image satellite prise le 15 avril 2022.</p> <p>La rivière BDN est libre de glace, tout comme la STA à partir du km 6,2 vers l'amont. Des trous supplémentaires se forment dans le couvert de la STA qui subsiste.</p> | <p>BDN-5</p> <p>Bras-du-Nord</p> <p>Sainte-Anne</p> <p>STA-6</p> <p>Ponts</p> <p>Estacade</p> <p>STA-5</p> <p>BDN-0</p> <p>Pont</p> <p>(m)</p> |

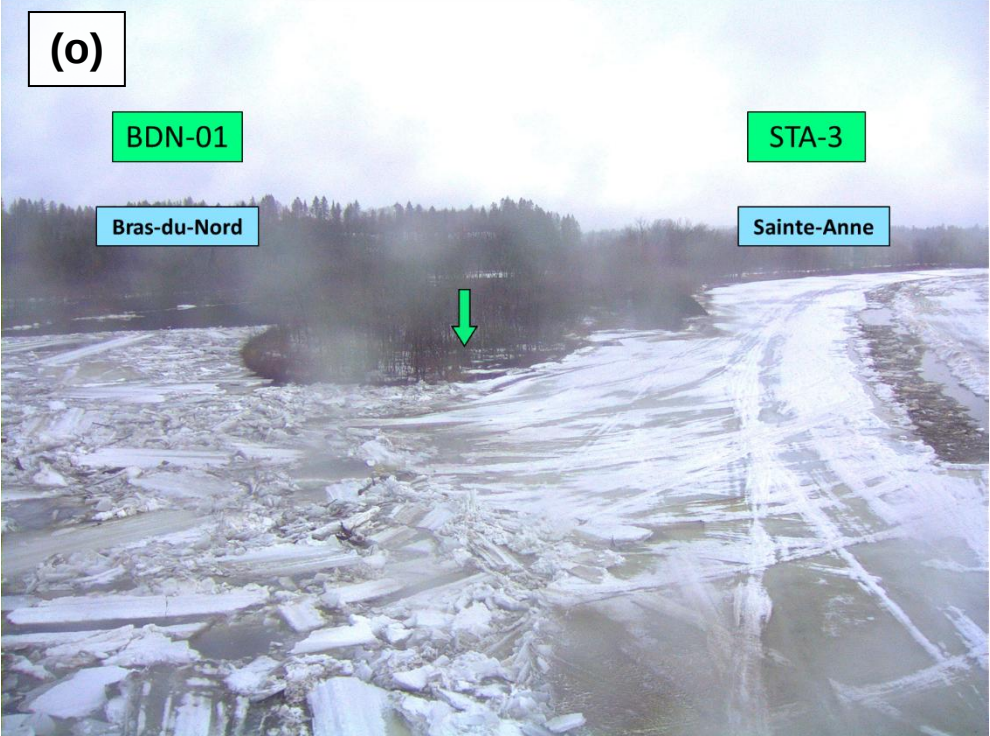
| <p>Image de caméra prise le 15 avril 2022 à 10h.</p> <p>Un embâcle est apparu dans la STA à la confluence BDN et dans la partie aval du tributaire durant la nuit du 14 au 15 avril 2022. Cet embâcle est vu clairement pour la première fois sur cette image.</p> | <p>(o)</p> |

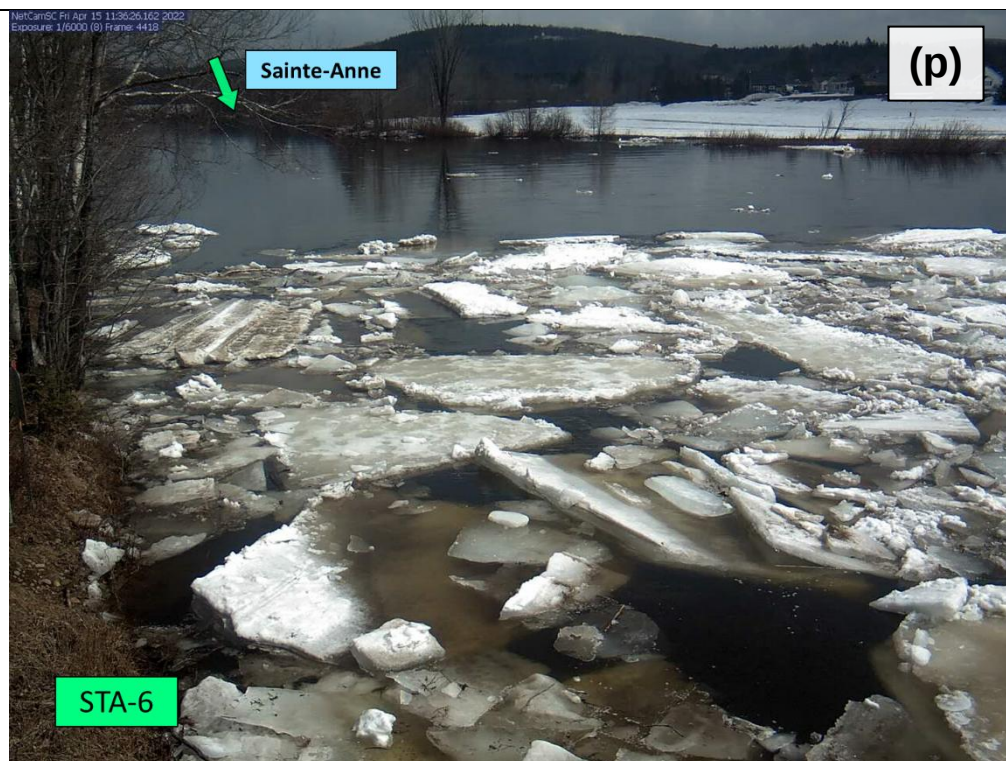
Image de caméra prise le 15 avril 2022 à 11h06.

Dernière image capturée de l'embâcle formé le 12 avril 2022 au km 6,2 de la STA.

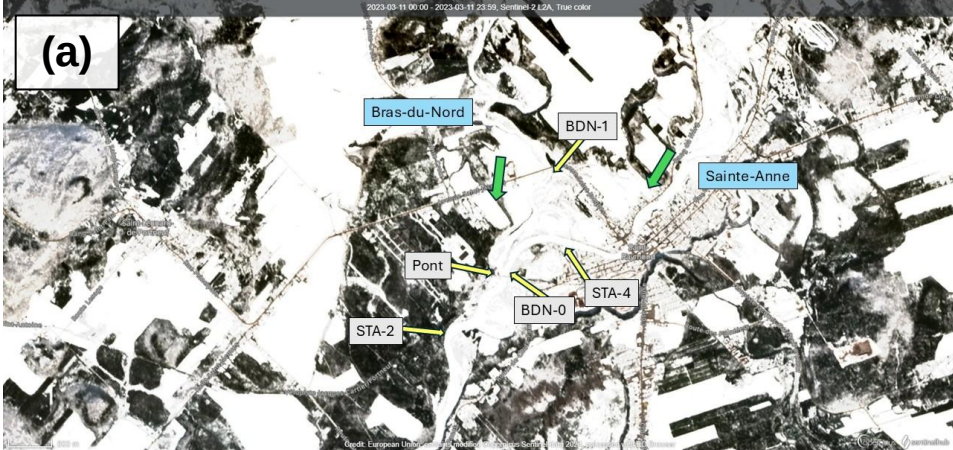
| Description | Image |
|---|---|
| <p>Image satellite prise le 11 mars 2023.</p> <p>Le couvert de glace est intact sur les rivières BDN et STA.</p> | |

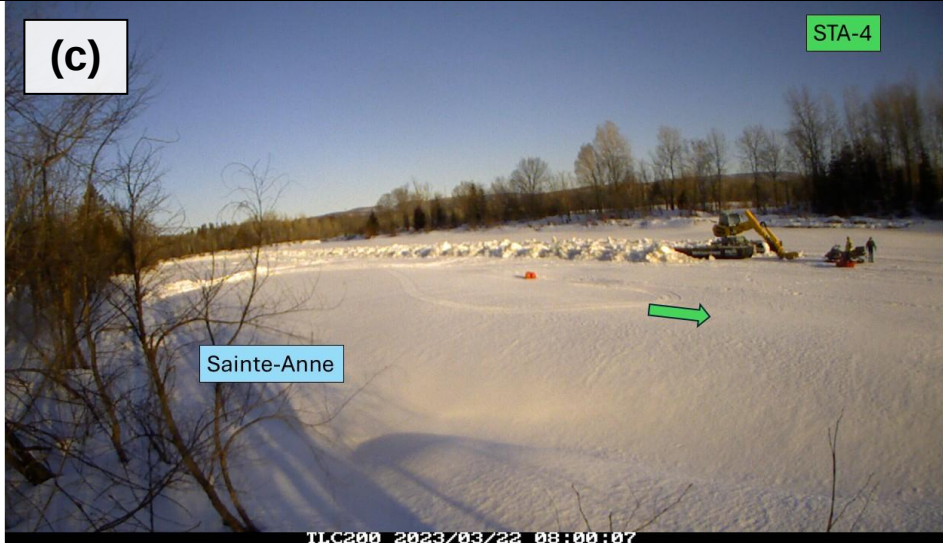
| <p>Image caméra prise le 22 mars 2023 à 8h.</p> <p>Passage d'une excavatrice spécialisée pour créer une ouverture dans le couvert de glace sur la rivière STA au site STA-4.</p> | <p>(c)</p> |

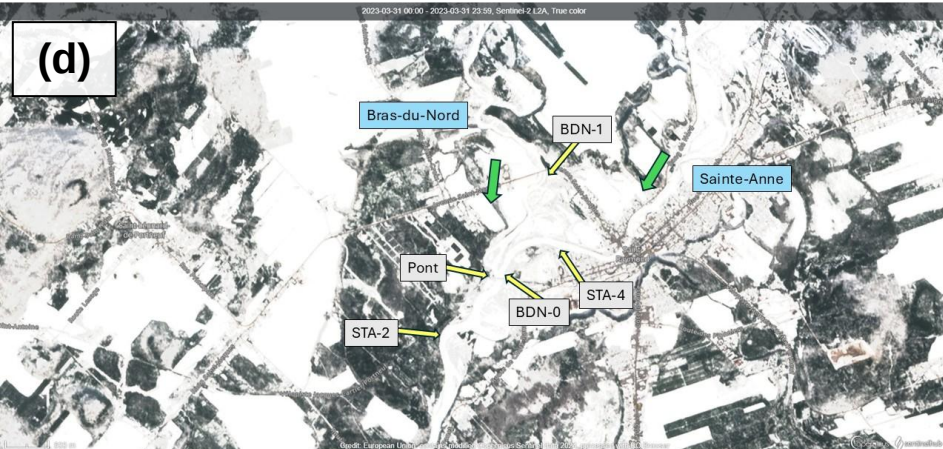
| <p>Image satellite prise le 31 mars 2023.</p> <p>Le couvert de glace est toujours intact sur les rivières STA et BDN. Le chemin créé par l'excavatrice spécialisée est légèrement visible entre les stations BDN-0 et STA-4.</p> | <p>(d)</p> |

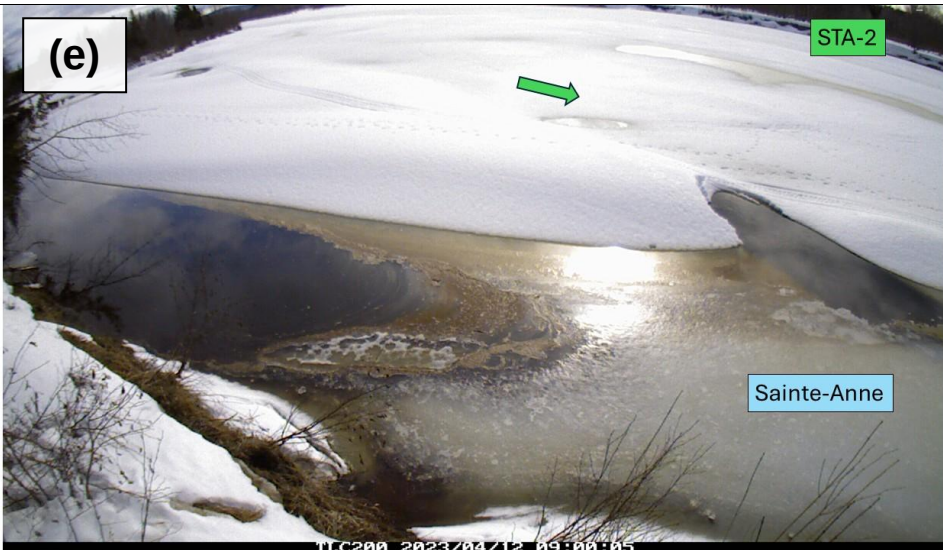
| <p>Image caméra prise le 12 avril 2023 à 9h.</p> <p>Diminution progressive du couvert de glace qui débute le 12 avril au site STA-2, en aval de la confluence. Quelques jours, plus tard, à partir du 17 avril, la rivière STA est en eau libre sur ce site.</p> | <p>(e)</p> |

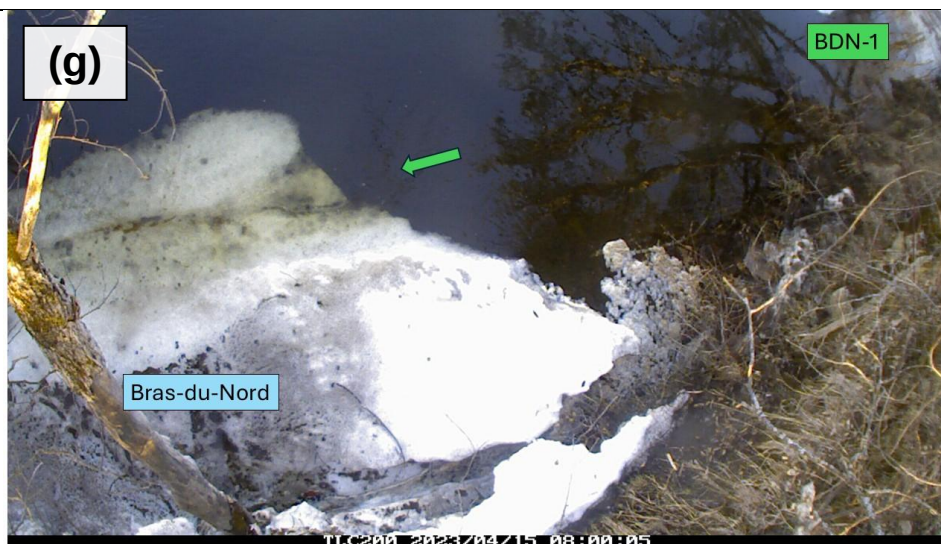
Image caméra prise le 15 avril 2023 à 8h.

Diminution progressive du couvert de glace au site BDN-1 jusqu'à laisser la rivière en eau libre le soir du 15 avril.

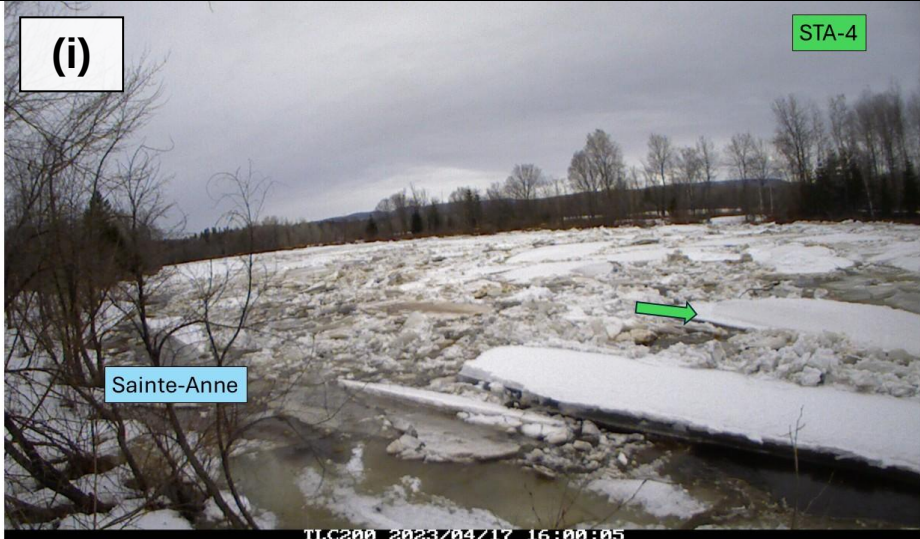
| <p>(i)</p> <p>Image caméra prise le 17 avril 2023 à 16h.</p> <p>Un embâcle de glace apparaît au site STA-4 alors que le couvert de glace commence à diminuer. Il reste en place quelques heures avant que la rivière ne soit en eau libre à partir de 19h.</p> | |

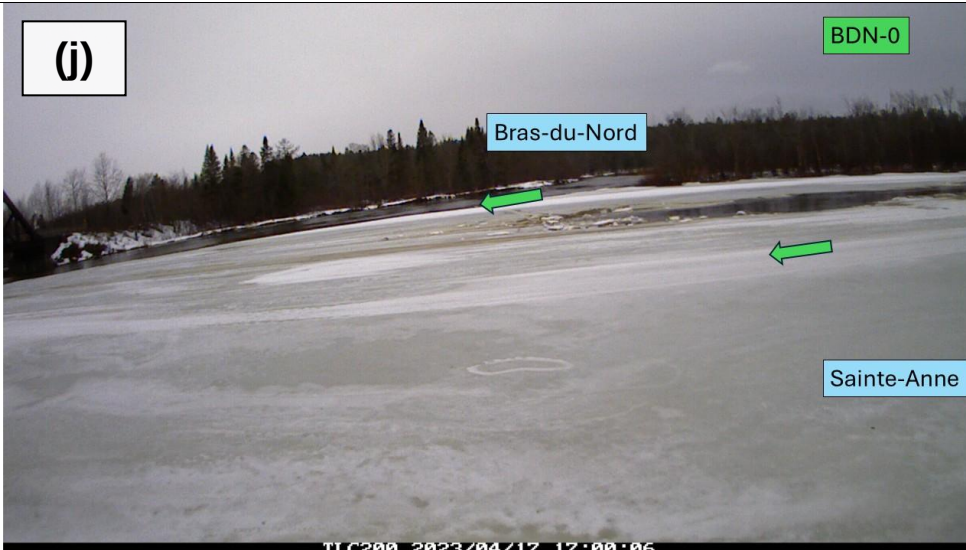
| <p>(j)</p> <p>Image caméra prise le 17 avril 2023 à 17h.</p> <p>Ouverture du couvert de glace sur la rivière STA au site BDN-0. Le lendemain, la rivière est en eau libre. La rivière BDN est déjà en eau libre depuis 2 jours.</p> | |

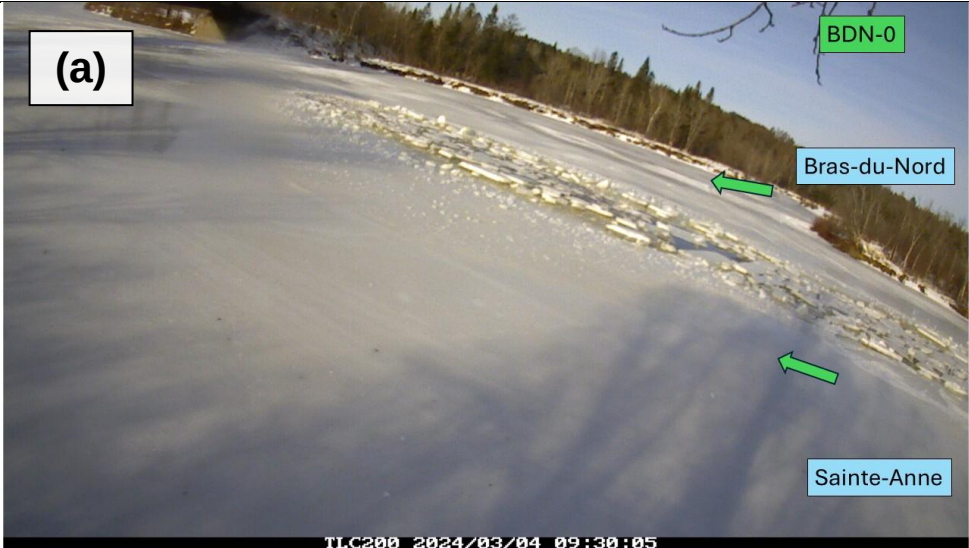
| Description | Image |
|---|---|
| <p>Image caméra prise le 4 mars 2024 à 9h30.</p> <p>Passage d'une excavatrice spécialisée dans la matinée afin d'ouvrir un couloir dans le couvert de glace sur la rivière STA au site BDN-0.</p> | |

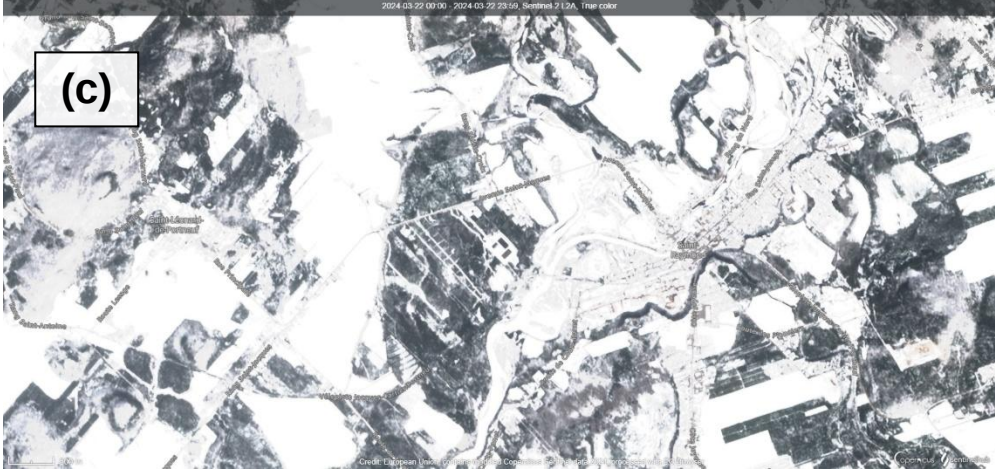
| <p>Image satellite prise le 22 mars 2024.</p> <p>Le couvert de glace est intact sur la rivière BDN et sur la rivière STA en amont et en aval de la confluence.</p> | |

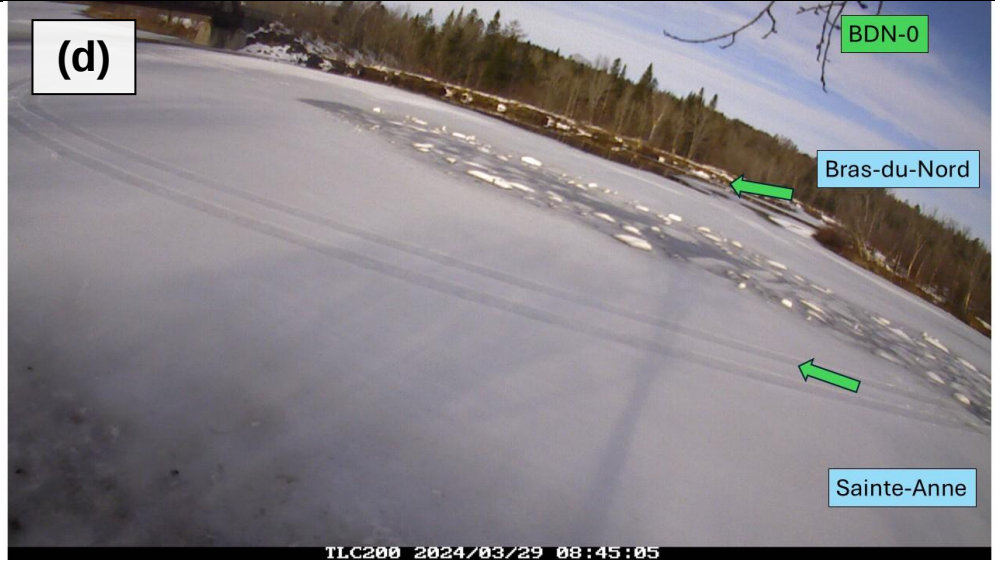
| <p>Image caméra prise le 29 mars 2024 à 8h45.</p> <p>Ouverture dans le couvert de glace au site BDN-0, d'abord sur la rivière BDN, puis sur la rivière STA. Le chemin créé par le passage de l'excavatrice spécialisée du 4 mars est encore visible. Le couvert de glace diminue progressivement jusqu'à laisser la rivière en eau libre à partir du 5 avril.</p> | |

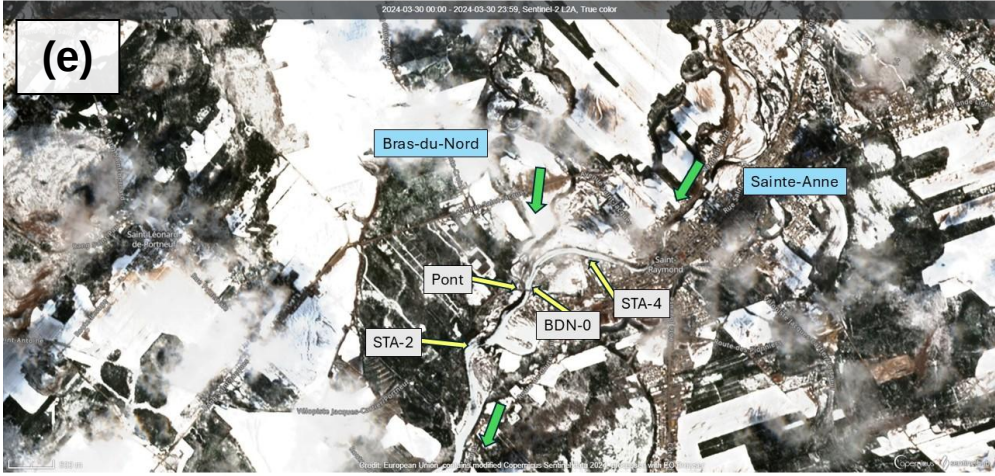
| <p>Image satellite prise le 30 mars 2024.</p> <p>Le couvert de glace est encore intact sur la rivière STA entre les sites STA-2 et BDN-0. Une ouverture dans le couvert de glace est visible en aval de la confluence. La rivière BDN est en eau libre.</p> | |

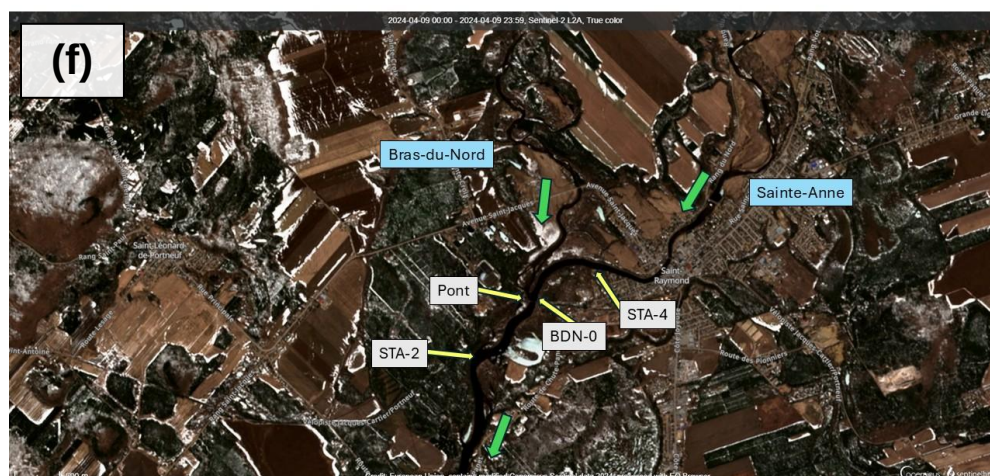
Figure 94. Données de caméras et stations la confluence BDN durant la débâcle 2024 : (a) concentration de la glace de surface; (b) état de la glace; (c) température de l'eau; (d) élévation de l'eau et (e) débit. L'élévation du sol sous la sonde de pression est de 132,9 m à BDN-1, 132,3 m à BDN-0, 132,3 m à STA-2, 132,4 m à STA-4, 145 m à STA10-AM, 144,8 m à STA10-AV, 136,7 m à STA6-AM et 133,5 m à STA6-AV.

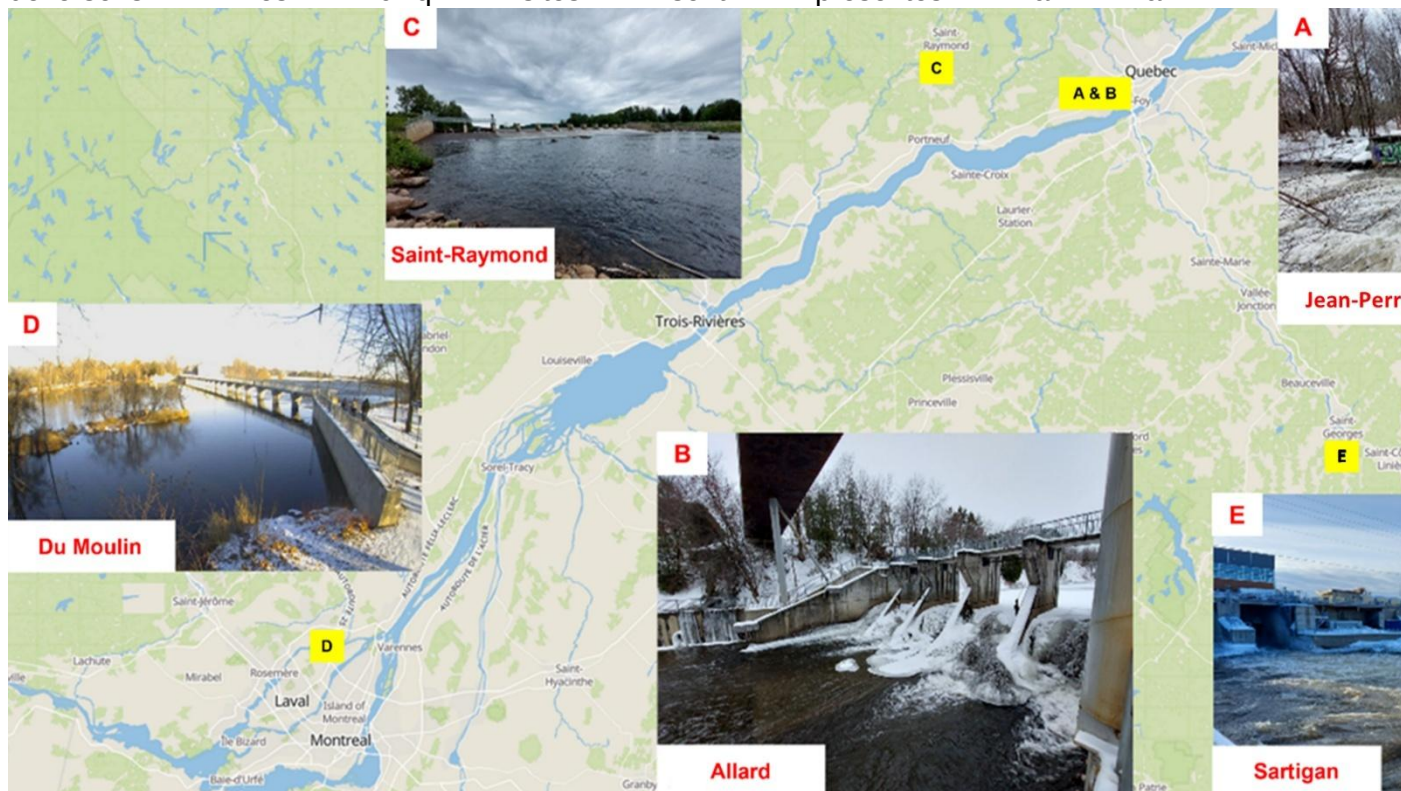
Les SRG étudiées sont de type béton-gravité et classées comme des piles sur les déversoirs. Les cinq sites sont présentés à la

Figure 1. Cinq sites à l'étude pour la saison hivernale 2021-2022. Les sites Saint-Raymond et Sartigan ont été étudiés plus en profondeur à l'hiver 2022-2023.

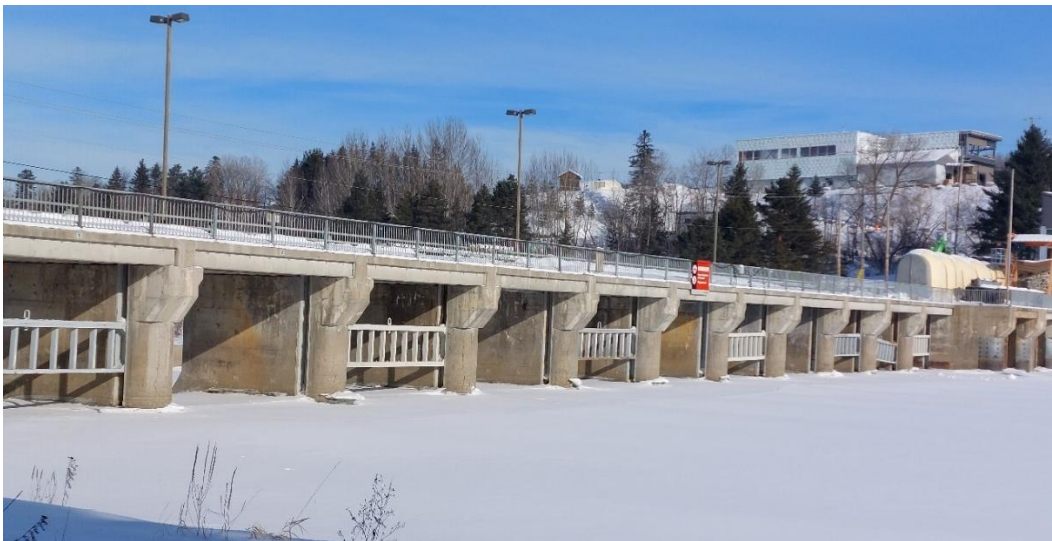
Le barrage Sartigan est composé de piles construites sur un déversoir de type Creager. Ce barrage a une largeur de 200 m et a été conçu et construit en 1967 (Perham, 1983). Des grilles horizontales ont été insérées entre les piles pour empêcher les plus petits blocs de glace de traverser la SRG (figure 2). Le rôle principal de cette SRG est de piéger et de stocker les blocs de glace pendant la saison de débâcle et de protéger la ville de Saint-Georges en aval. Depuis sa construction, cette SRG a montré son efficacité. Cependant, elle présente quelques inconvénients majeurs, notamment son coût initial élevé et le fait qu'il s'agisse d'une structure massive en béton intrusive pour l'environnement et n'est donc pas recommandé pour les conceptions futures (Morse et collab., 2006).

*Figure 2. Grilles horizontales au site Sartigan.*

| Figure 2. Grilles horizontales au site Sartigan. .... | 15 |

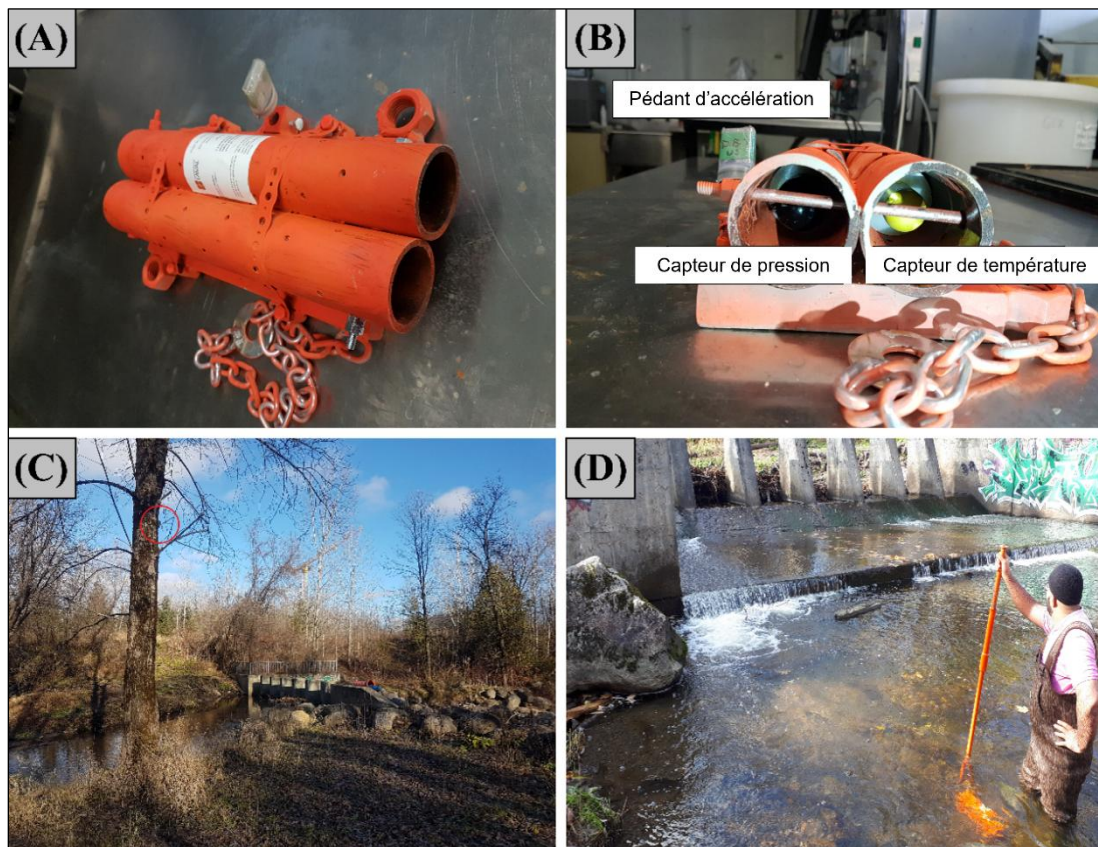
Figure 4. (a) plateformes submersibles installées aux cinq sites; (b) détails de la plateforme (c) emplacement de la caméra et (d) de la plateforme sur le site Du-Berger.
