**OBJET:** ***Votre demande en vertu de la Loi sur l'accès aux documents des organismes publics et sur la protection des renseignements personnels (RLRQ, chapitre A-2.1)***

Le projet FLUTEIS s'inscrit dans une démarche de processus de gestion des risques liés aux inondations sur l'ensemble du territoire québécois et, plus spécifiquement, en conditions hivernales quand les glaces modifient le comportement des rivières. Dans un contexte de développement d'alerte précoce et de plans d'urgence, la connaissance des comportements des tributaires pendant la débâcle peut mener à des actions qui réduisent le risque d'inondation.

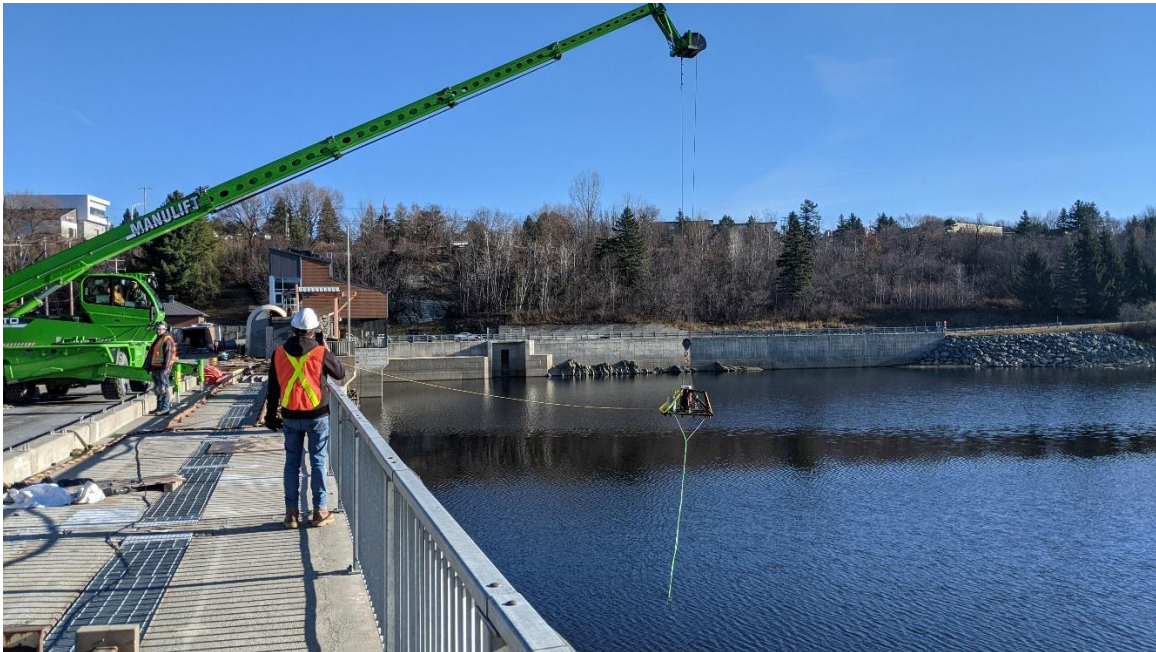
Au site Sartigan, un courantomètre acoustique à effet doppler (ADCP) Signature1000 (Nortek, É.-U.) a été installé le 3 novembre 2022 à 15 mètres en amont du barrage et à 100 m de la rive gauche, à une profondeur estimée de 3 m (figure 5). Posé sur une plateforme de métal de 600 lb, l'ADCP a été installé à l'aide de plongeurs et d'une grue. L'instrument enregistre des données de vitesse de courant et des profils de hauteurs d'eau aux cinq secondes. Il a été relié par un câble de connexion à un mini-ordinateur (Fitlet2, NW) afin de pouvoir télécharger les données facilement toutes les 2 semaines (figure 6).

*Figure 5. Installation de l'ADCP dans le fond du bassin Sartigan (photo prise par A. Pierre le 3 novembre 2022).*

| Figure 5. Installation de l'ADCP dans le fond du bassin Sartigan (photo prise par A. Pierre le 3 novembre 2022). .... | 19 |

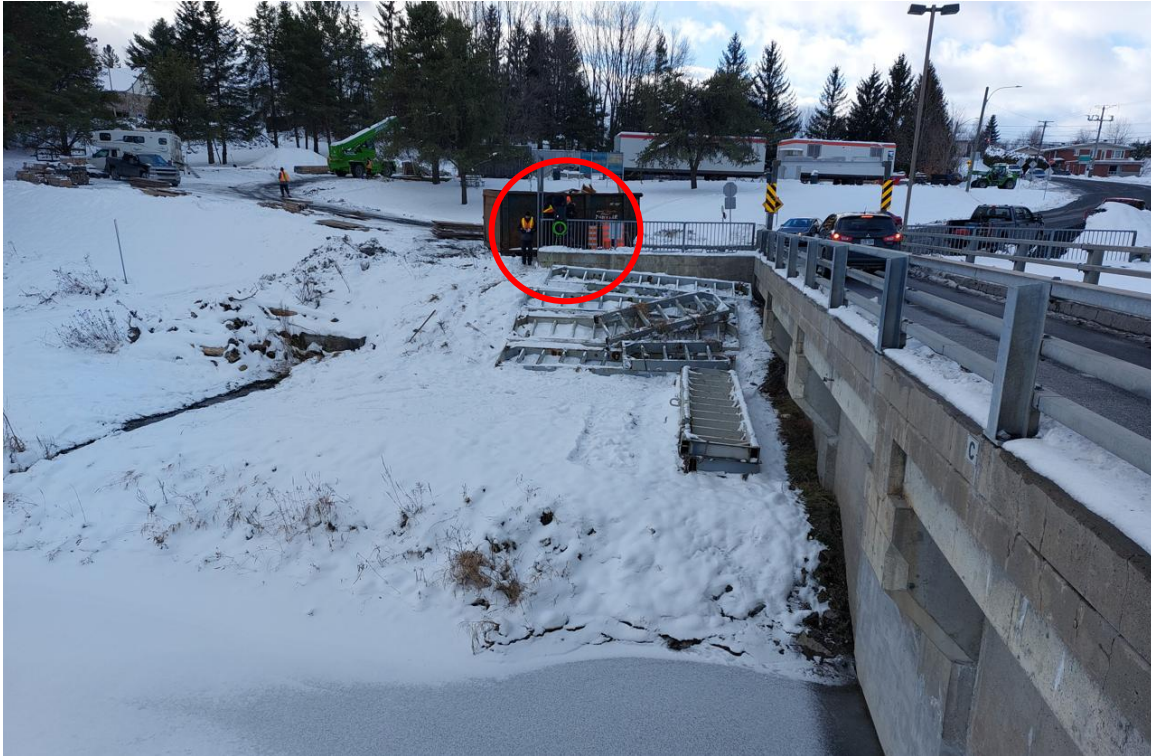
*Figure 6. Emplacement du mini-ordinateur enregistrant les données de l'ADCP sur la rive gauche de la rivière Chaudière (photo prise par H. Pourshahbaz le 26 décembre 2022).*

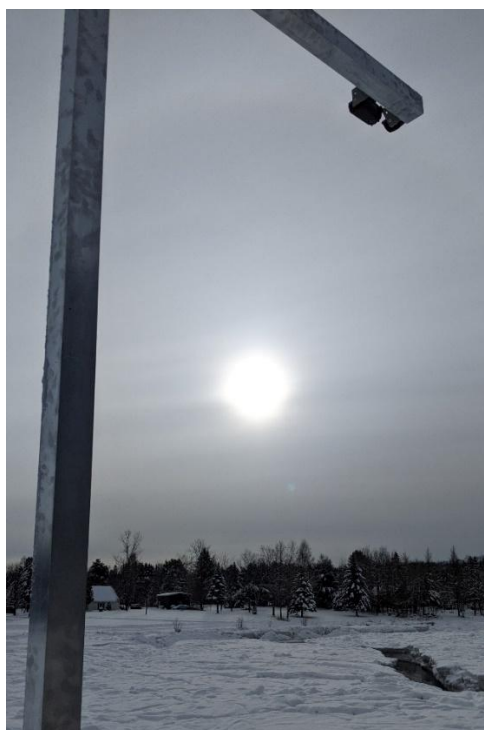
Avec l'accord de la Direction générale des barrages, un dispositif de caméras horizontales équivalent à celui de Sartigan a été installé le 22 décembre 2022 au-dessus du barrage de Saint-Raymond (figure 12 et figure 13). Le pas de temps des caméras était de sept secondes et les images possédaient une zone de recouvrement identique à celle de Sartigan.

Figure 13. Caméras horizontales dirigées vers le couvert de glace en aval du barrage de Saint-Raymond (photo prise par A. Pierre le 22 décembre 2022).

| Figure 13. Caméras horizontales dirigées vers le couvert de glace en aval du barrage de Saint-Raymond (photo prise par A. Pierre le 22 décembre 2022). .... | 25 |
