**ÉVALUATION DU PROCÉDÉ DE RÉHABILITATION  
DES CONDUITES D'ÉGOUT  
PAR CHEMISAGE TIRÉ EN PLACE  
AVEC CURE AUX RAYONS ULTRAVIOLETS**

**Mars 2012**

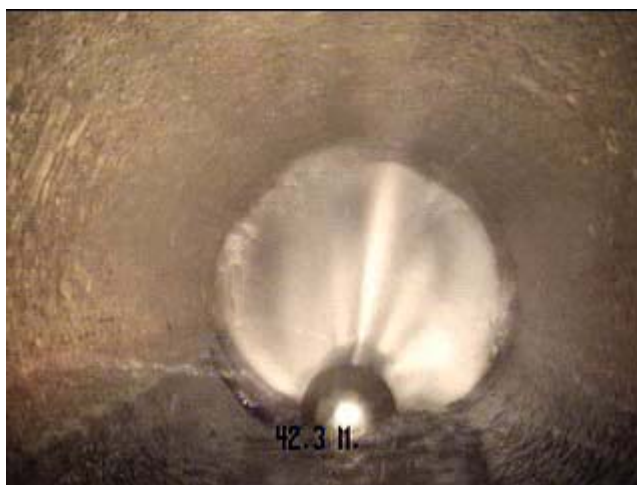
Dans un premier temps, les conduites ont été nettoyées par jets d'eau à haute pression. Ce nettoyage a permis de retirer tous les dépôts mous qui étaient susceptibles d'interrompre l'inspection ou de camoufler les déficiences.

Figure 9 – Nettoyage de la section de conduite

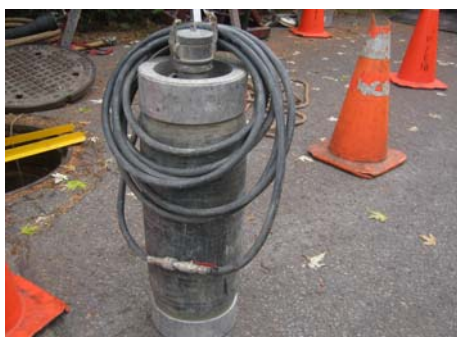
Lors des travaux, l'effluent ne peut circuler dans la section de conduite. Pour ce faire, des bouchons (Figure 13) ont été installés au regard amont. Dans le cas des travaux à Rosemère, il n'a pas été nécessaire de dériver l'effluent étant donné que les travaux se trouvaient en tête de réseau et que les débits étaient faibles. Cependant, dans le cas de ceux à Magog, les débits ont dû être dérivés pour assurer le maintien sécuritaire du service.

Figure 13 – Exemple de ballon utilisé pour effectuer le blocage des conduites amont

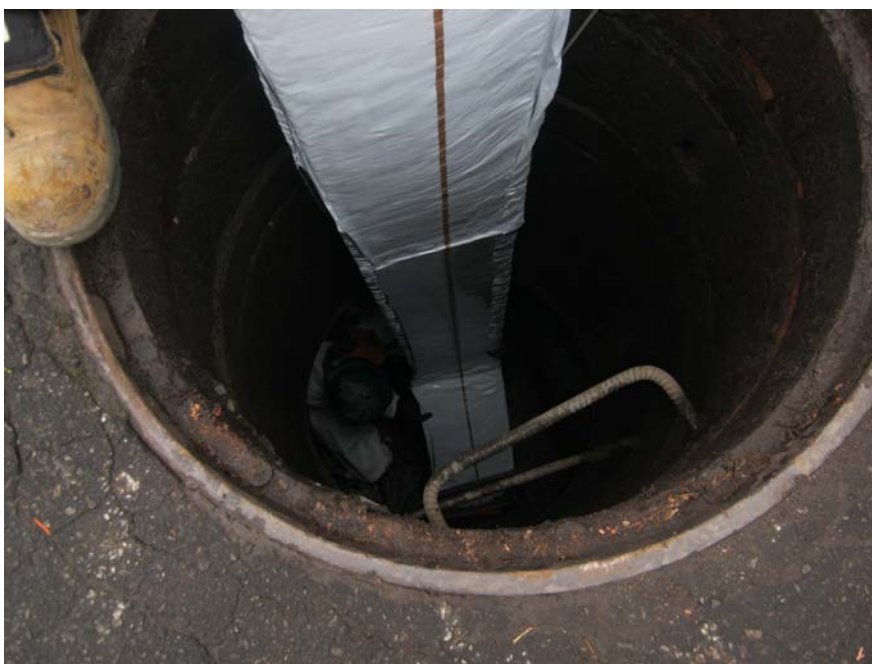
Afin d'empêcher une polymérisation prématurée, rappelons que la gaine est recouverte d'une membrane de protection contre la lumière UV comme le présente la figure 17.

Figure 17 – Membrane protectrice contre les UV (blanche)

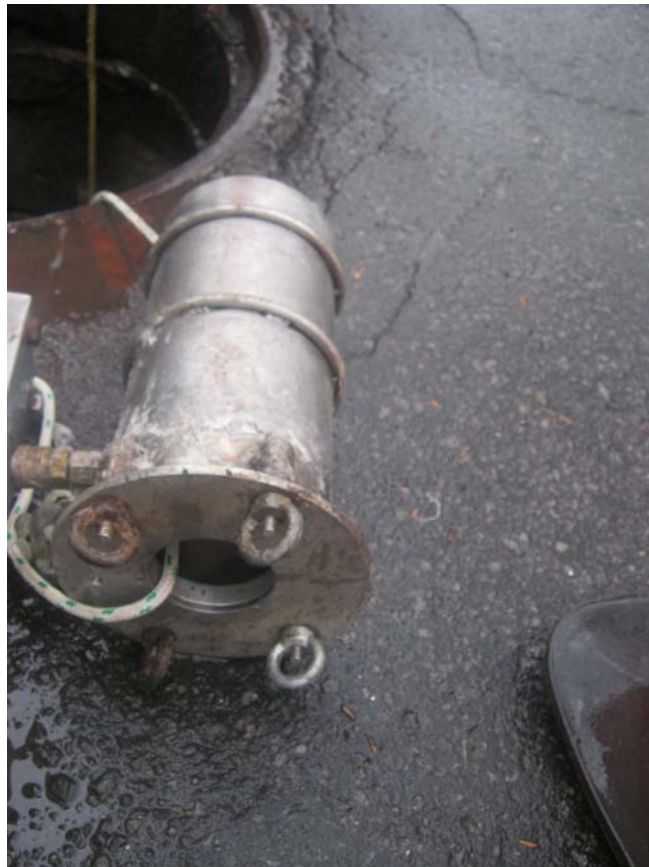
Une fois la gaine bien positionnée dans la section de conduite, les extrémités de la gaine ont été fermées au moyen d'obturateurs (voir figure 21). Ces systèmes spéciaux d'étanchéité sont équipés de capuchons de fermeture réutilisables permettant le passage des câbles de traction et d'alimentation. Le train de lumières UV a été descendu dans le regard de départ et introduit dans la gaine. Il a ensuite été fixé sur le câble de traction, lequel avait déjà été placé dans la gaine en usine.

Figure 21 – Exemple d'obturateur utilisé à chacune des extrémités de la gaine

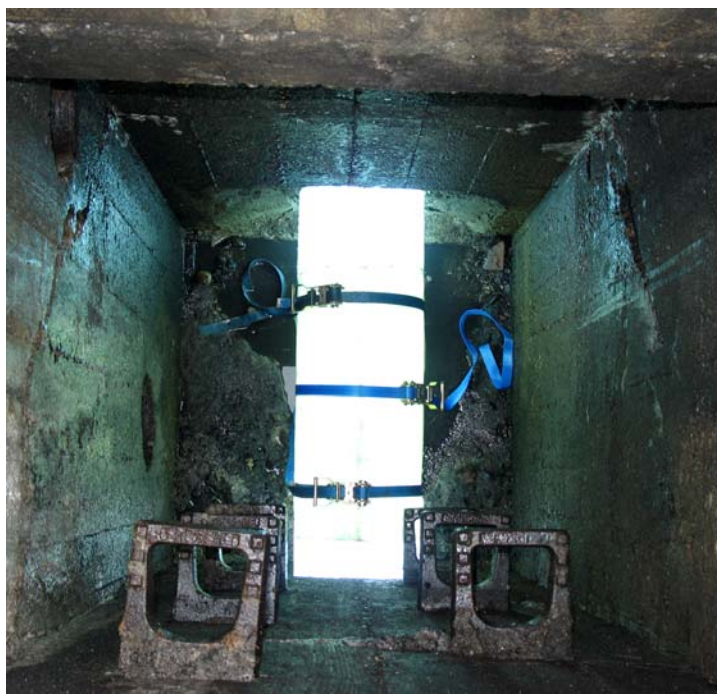
Une fois les étapes précédentes complétées, la cure a été amorcée par l'exposition de la gaine aux lumières UV. L'intensité des lumières et la vitesse du déplacement du train ont été contrôlées par ordinateur et les paramètres de cure ont été enregistrés. Ces paramètres varient en fonction du diamètre et de l'épaisseur de la gaine.

Figure 28 – Cure de la gaine  
(Source BKP Berolina)

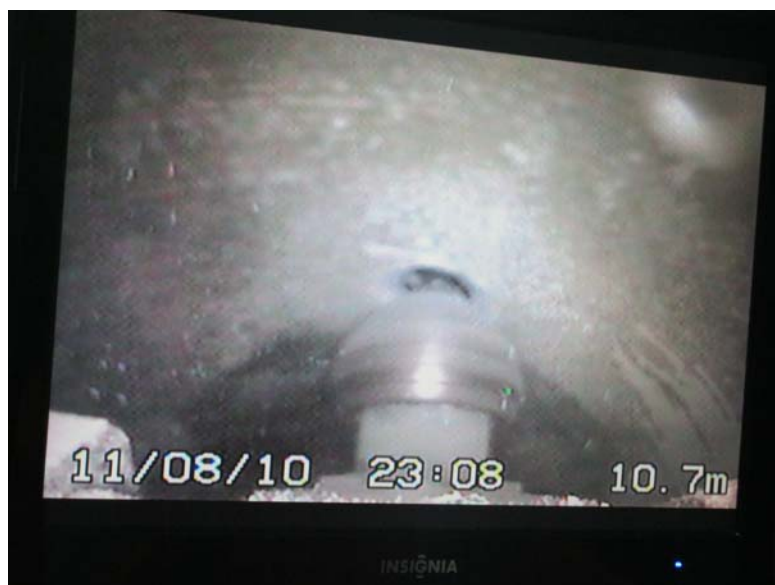
Après la mise en place et la cure de la gaine, la réouverture des raccordements a été entreprise. Contrairement à la gaine de feutre, où l'ouverture des raccordements s'effectue en deux (2) étapes en raison du rétrécissement de cette dernière après sa cure, cette méthode d'intervention permet l'ouverture des raccordements en une (1) seule étape. La réouverture complète des raccordements s'effectue donc immédiatement après avoir complété la cure puisque le rétrécissement de la gaine est trop faible pour causer une quelconque problématique.

Figure 30 – Ouverture d'un raccordement à l'aide du robot  
(image tirée de la vidéo effectuée lors des travaux)
