AUDIT TECHNIQUE

Garage Maison Chapais

Décembre 2021
Projet : 20-058

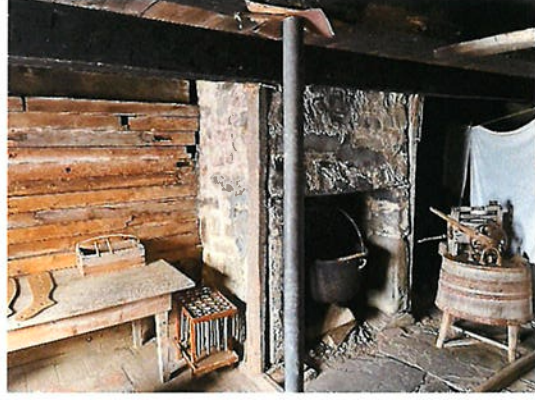
Photo #2
La structure du bâtiment est en bois pièce sur pièce majoritairement. Les poutres sont en bois brute partout. Dans ce bâtiment, on retrouve une seule colonne en acier pour le support du plancher de l'étage et le reste de la structure est en bois.

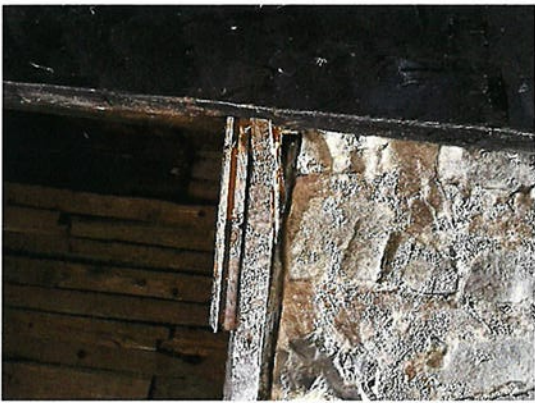
Photo #4
Sur la cheminée, une planche de bois est abîmée et serait à remplacer. La maçonnerie de la cheminée est bon état.

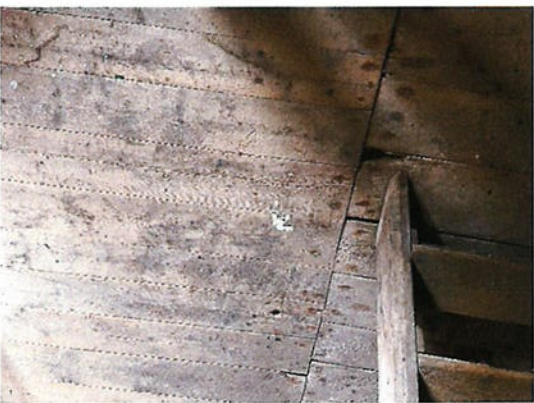
Photo #5
Le plancher est en planche de bois, il est construit sur un vide sanitaire de $\pm 14''$ de hauteur. Nous constatons un peu d'instabilité au niveau du plancher. Cependant, aucune intervention n'est à prévoir, vue le mode de construction de l'époque.

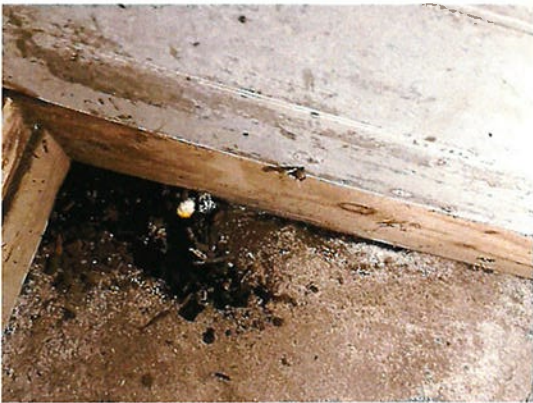
1. Copeaux de bois pourris à l'intérieur de la pièce attenante au garage, à la jonction des deux espaces, cela pourrait provenir de l'espace entre les murs. Une validation sera à faire sur place, en enlevant une pièce de bois murale. Remplacer les pièces de bois pourris. Voir photo #9.

Photo #9
INTERVENTION #1
Nous avons constaté des copeaux de bois pourries à l'intérieur de la pièce attenante au garage, à la jonction des deux espaces – cela pourrait provenir de l'espace entre les murs. Une validation sera à faire sur place, en enlevant une pièce de bois murale.

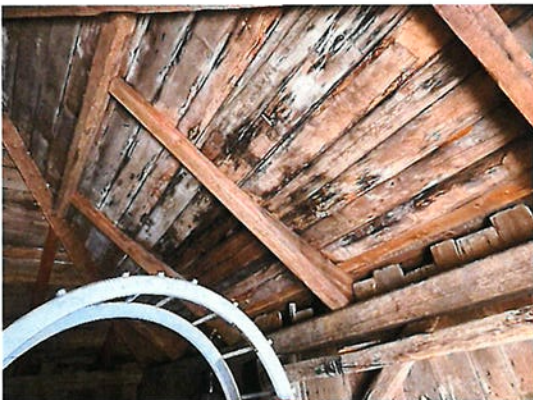
Photo #10
INTERVENTION #2
Platelage du toit (côté gauche, vue de la façade avant), nous avons constaté quelques planches pourries à remplacer.

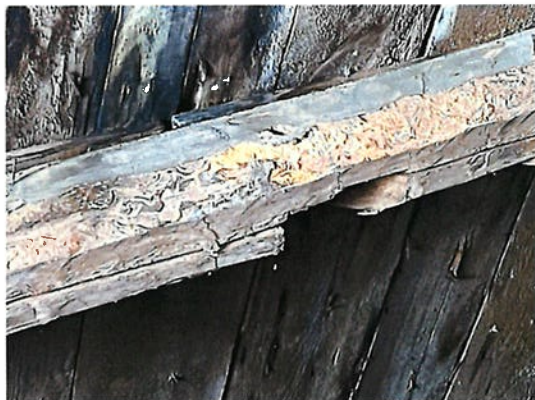
Photo #11
INTERVENTION #3
Prévoir renfort structural sur 2 poutres qui ont été encochées.

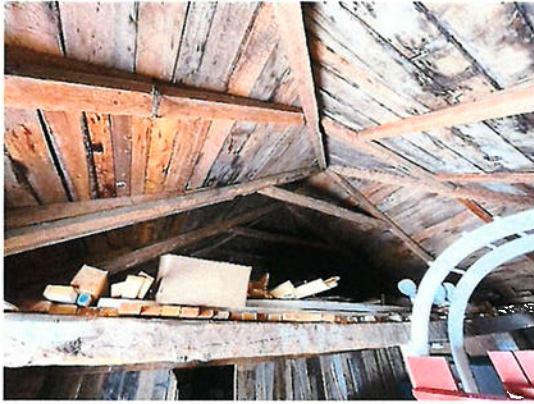
Photo #12
La structure du toit est en bon état.

Prévoir renforcée la poutre au-dessus du mur mitoyen, ajouter un poteau vis-à-vis du poteau d'acier en-dessous.

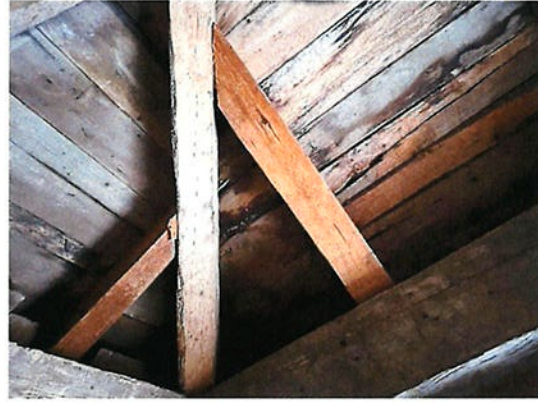
Photo #13
Platelage du toit, nous avons constaté quelques planches pourries à remplacer au bas de la jonction de la noue.

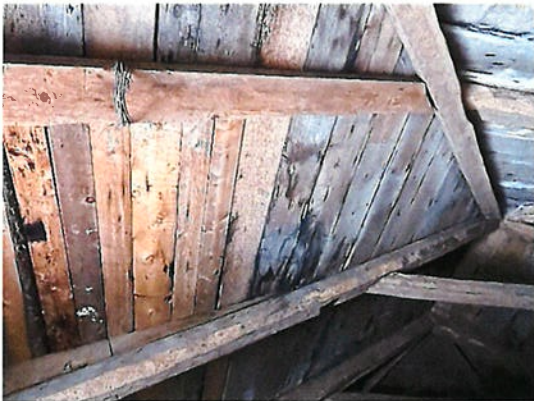
Photo #14
INTERVENTION #2 & 3
Platelage du toit, nous avons constaté quelques planches pourries à remplacer.

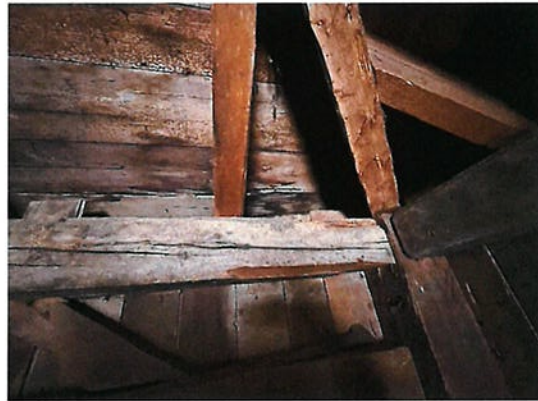
Photo #15
INTERVENTION #2 & 3
Platelage du toit, nous avons constaté quelques planches pourries à remplacer.

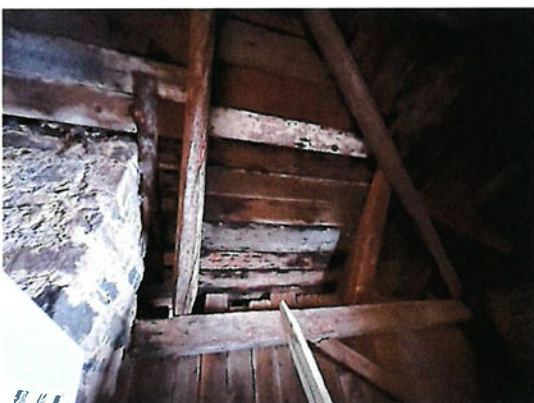
Photo #16
INTERVENTION #2
Platelage du toit, nous avons constaté quelques planches pourries à remplacer dû à une infiltration d'eau près de la cheminée. Prévoir ragréer le pourtour de la cheminée.

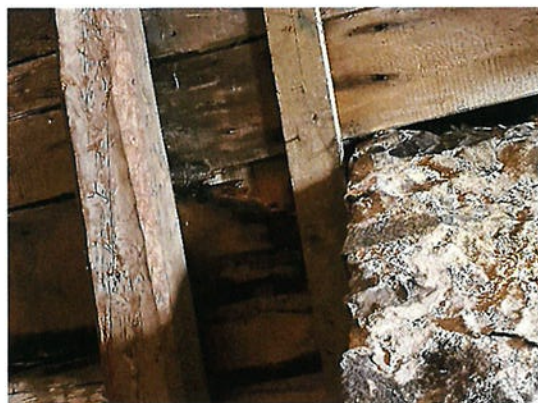
Photo #17
INTERVENTION #2
Platelage du toit, nous avons constaté quelques planches pourries à remplacer, dû à une infiltration d'eau près de la cheminée. Prévoir ragréer le pourtour de la cheminée.

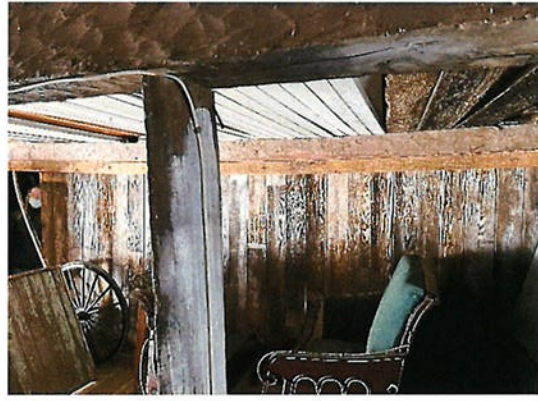
Photo #19
La poutre est soutenue par deux poteaux qui ont été ajoutés. Les poteaux s'appuient sur la face extérieure du mur en-dessous. Bien que cela représente un ajout, tout est correct.

Prévoir renforcée la poutre au-dessus du mur mitoyen, ajouter un poteau vis-à-vis du poteau d'acier en-dessous.

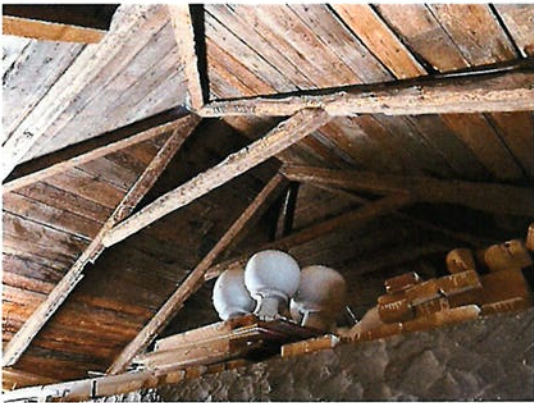
Photo #20
INTERVENTION #2
Structure du toit en bon état, prévoir remplacer les planches pourries.

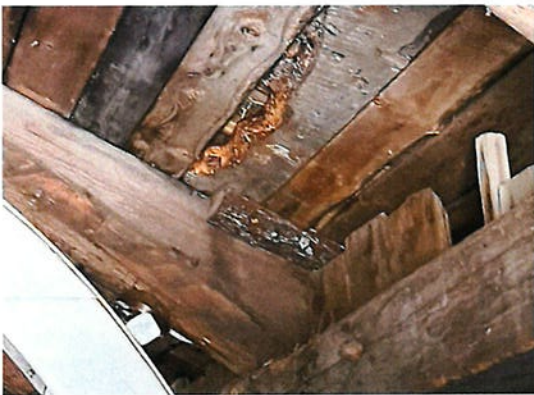
Photo #22
INTERVENTION #4
La structure sur la façade de gauche a travaillé au fil des années, ce qui a fait rondir la toiture. Prévoir stabiliser le tout et corriger si possible.

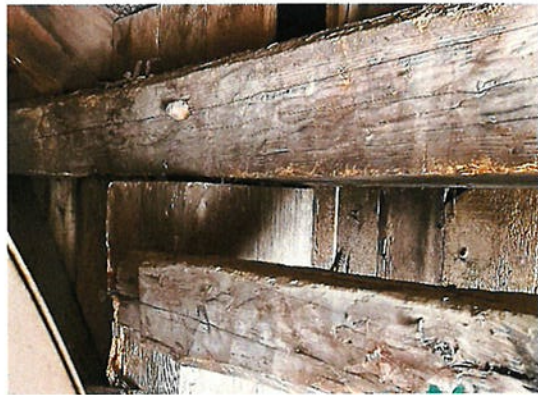
Photo #23
INTERVENTION #4
La poutre ne s'appuie pas sur la colonne, prévoir renforcer la structure en insérant des cales d'acier non-

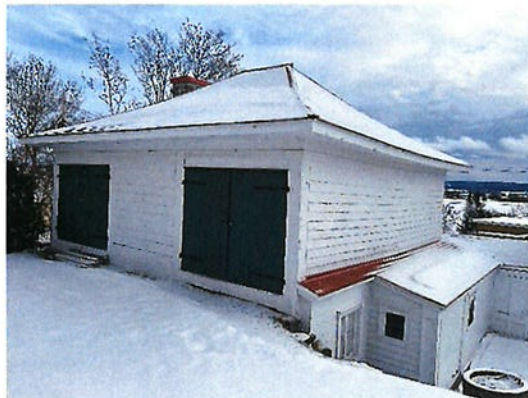
Photo #25
INTERVENTION #10
Façade arrière / latérale gauche
Bases de bois sous portes à réparer car pourries.

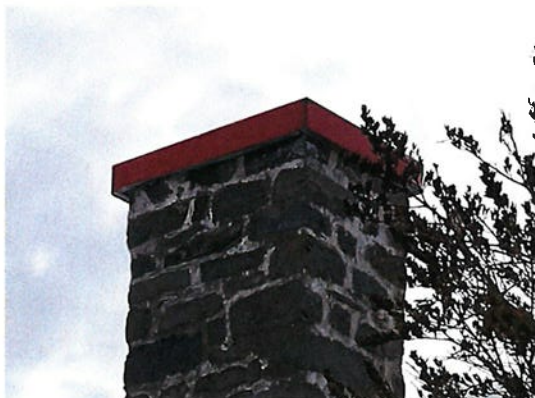
Photo #26
INTERVENTION #6
Le solin au-dessus de la cheminée est à remplacer et il couvrira l'ensemble de la surface de bois.

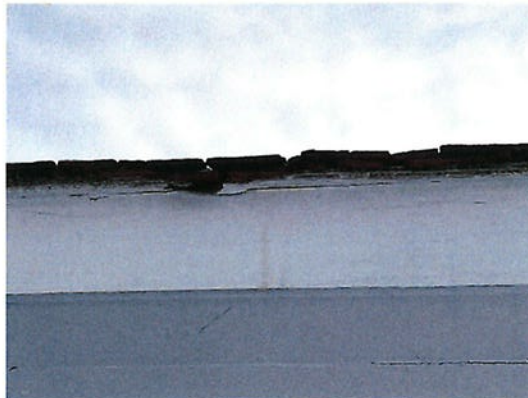
Photo #27
INTERVENTION #7
Les bardeaux sont en très mauvaises état. Prévoir remplacer tous les bardeaux.

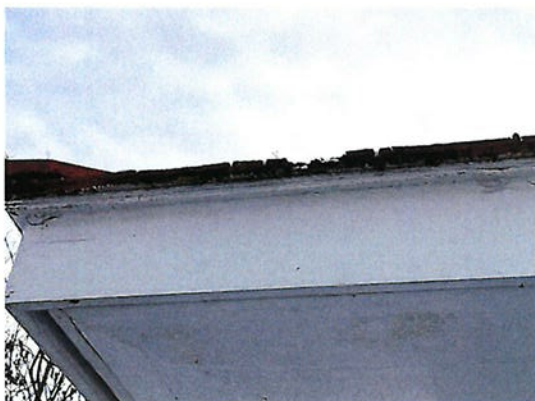
Photo #28
INTERVENTION #7
Les bardeaux sont en très mauvais état. Prévoir remplacer tous les bardeaux.

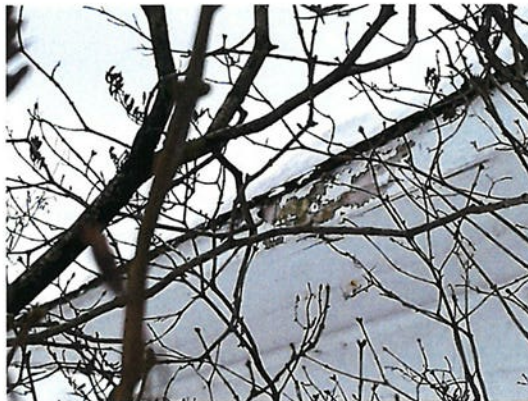
Photo #29
INTERVENTION #8
La peinture sur les fascias et soffite est très écaillée, celle-ci doit être grattée et sablée pour ensuite être teinte.

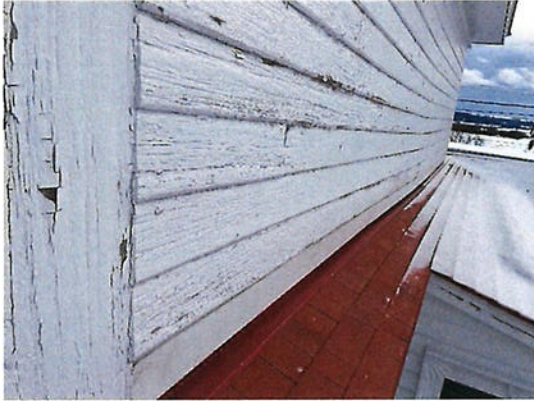
Photo #30

INTERVENTION #9

La peinture sur le déclin de bois est très écaillée, celle-ci doit être grattée et sablée pour ensuite être repeinte.

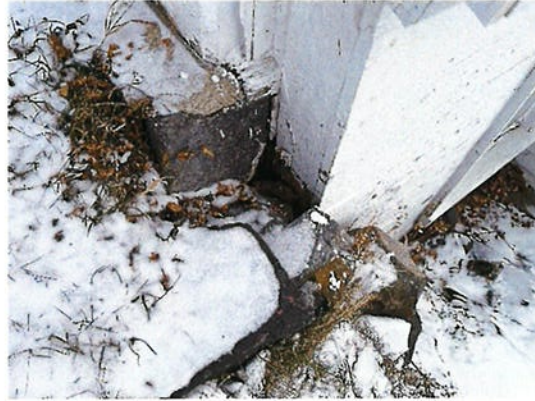
Photo #31

INTERVENTION #10

Bas du mur et base de bois sous porte à réparer car pourries.

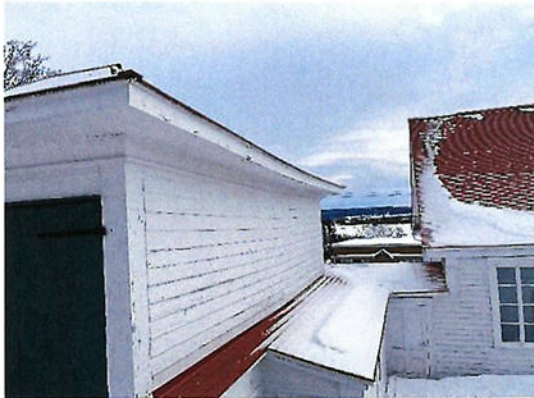
Photo #32

INTERVENTION #4

Nous avons constaté que la toiture a rondi puisque la structure à l'intérieur s'est affaissée légèrement. Prévoir corriger le tout si possible. Voir photos 22 et 23.

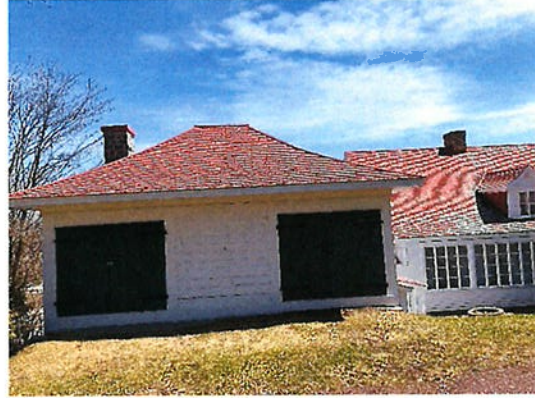
Photo #33

INTERVENTION #7

Les bardeaux sont en très mauvais état. Prévoir remplacer tous les bardeaux.

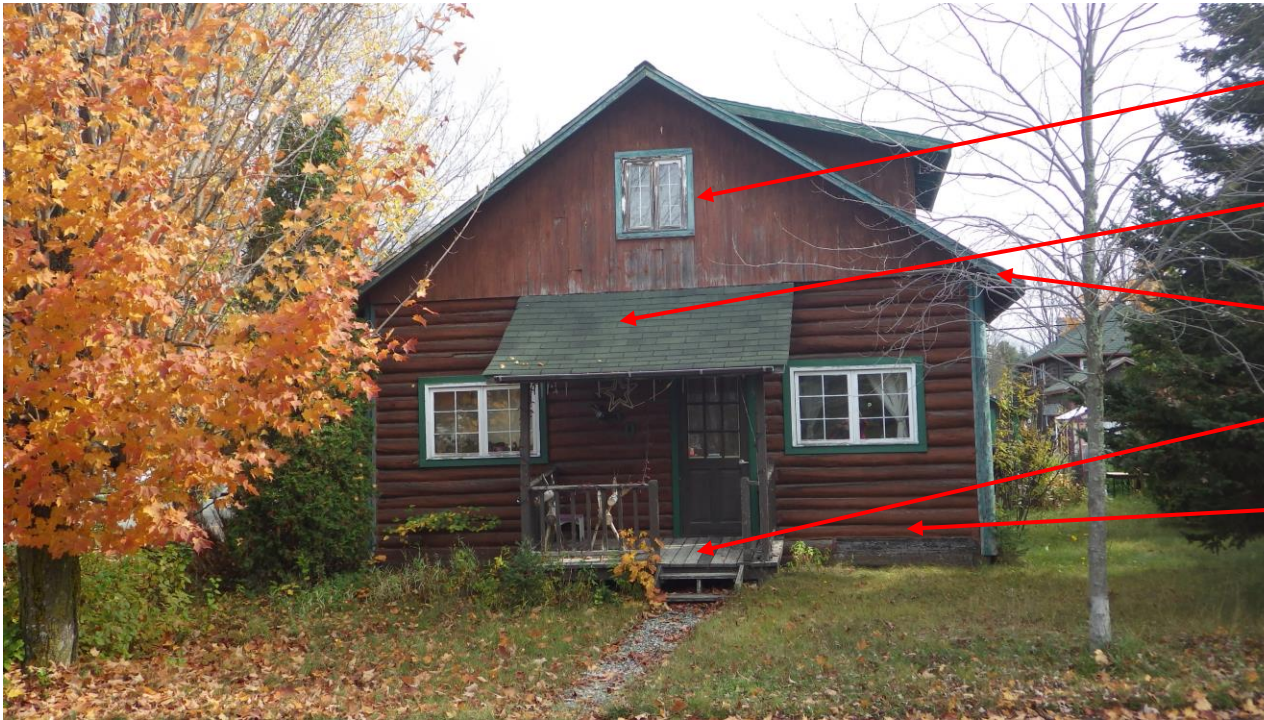
Photo façade principale

- 1- Cadres des fenêtres du bâtiment à sabler et à reteindre.
- 2- Déformation dans la marquise. Structure de la toiture à restaurer.
- 3- Fascia de bois du bâtiment à sabler et à reteindre.
- 6- Balcon à sabler et à reteindre.
- 7- Revêtement de bois du bâtiment à sabler et à reteindre.

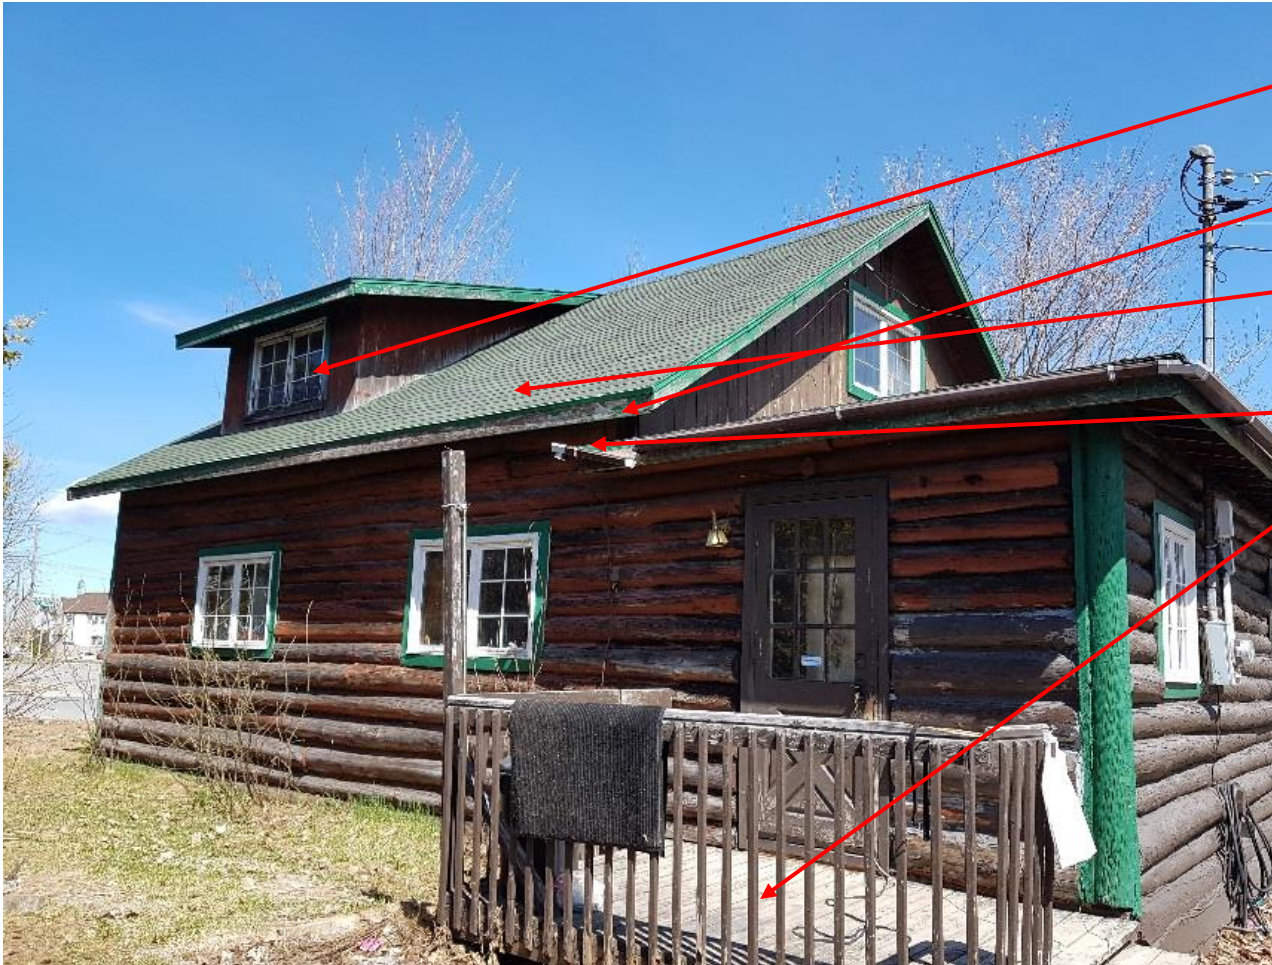
Photo façade droite

- 1- Cadres des fenêtres du bâtiment à sabler et à reteindre.
- 2- Fascia de bois du bâtiment à sabler et à reteindre.
- 3- Bardeaux d'asphalte du bâtiment près de leur fin de vie utile.
- 4- Section de toiture du bâtiment à réparer.
- 5- Balcon à sabler et à reteindre.

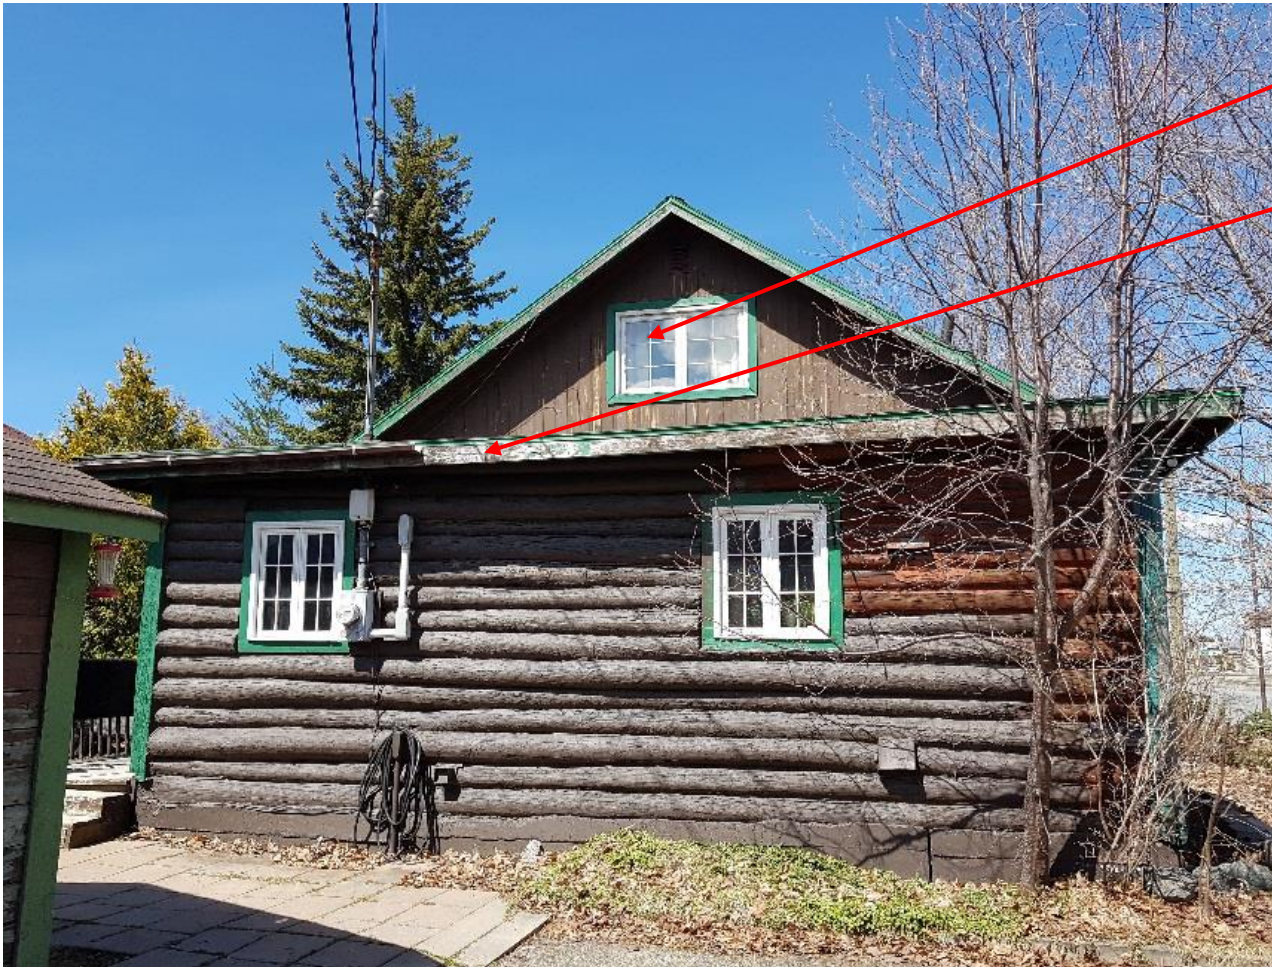
Photo façade arrière

- 1- Cadres des fenêtres du bâtiment à sabler et à reteindre.
- 3- Fascia de bois du bâtiment à sabler et à reteindre.

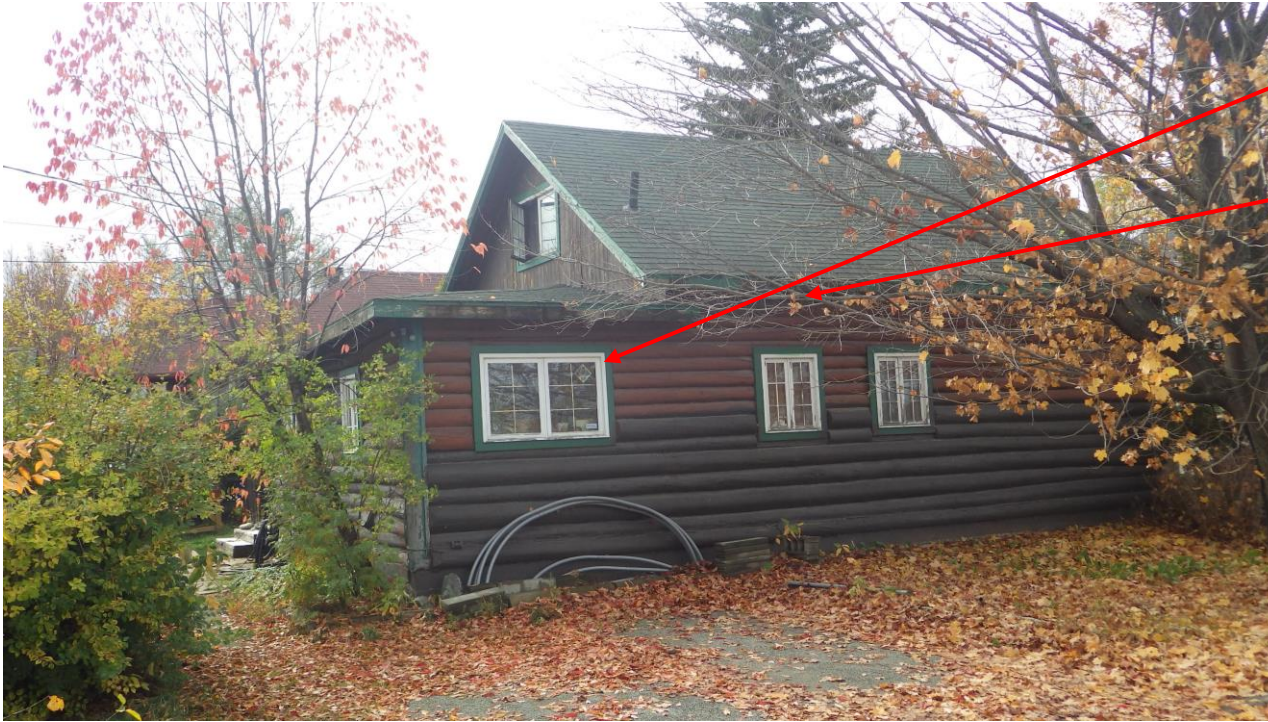
Photo façade gauche

- 1- Cadrages des fenêtres du bâtiment à sabler et à reteindre.
- 3- Fascia de bois du bâtiment à sabler et à reteindre.

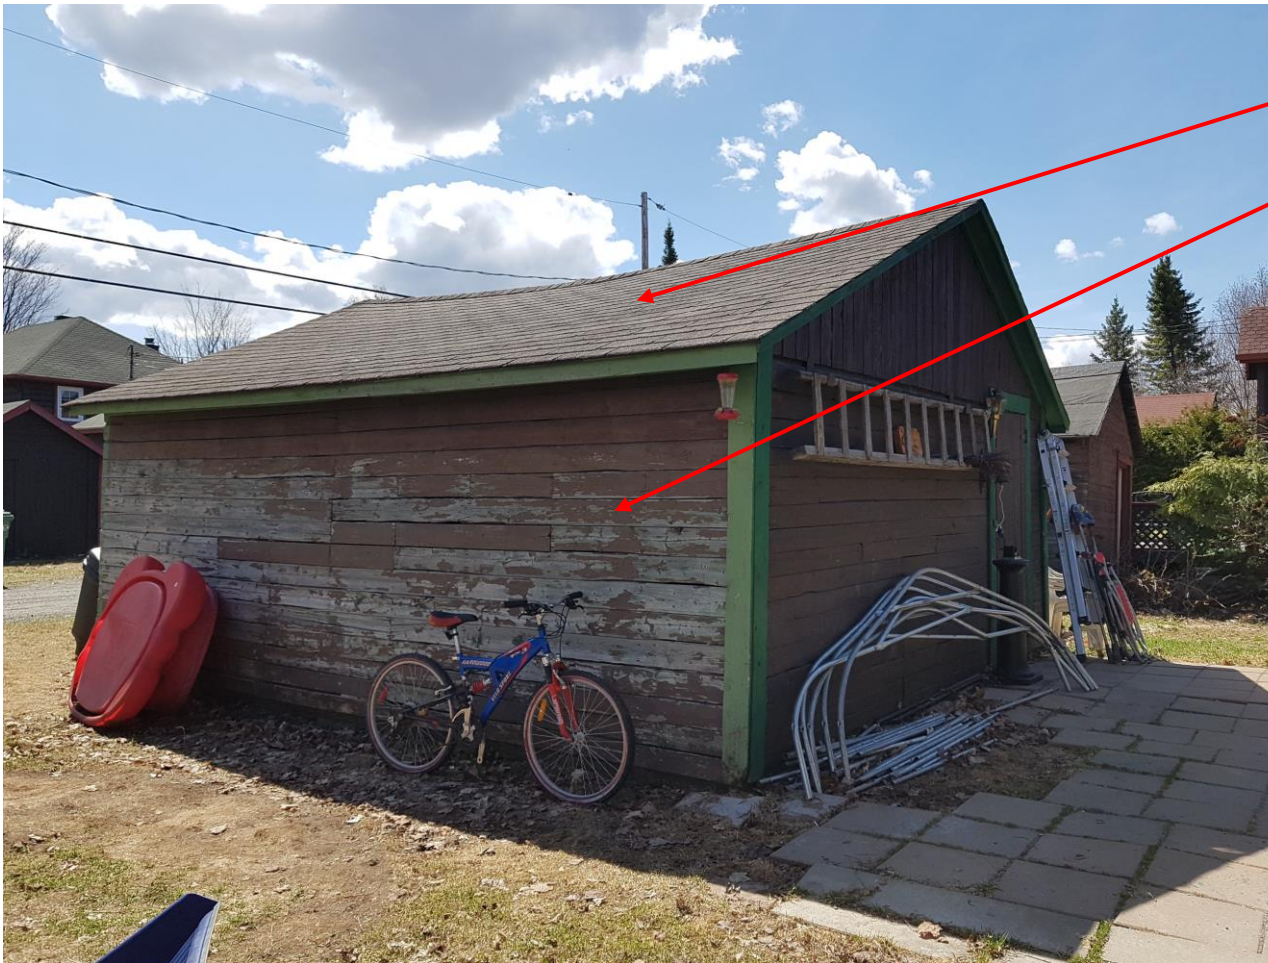
Photo 1 bâtiment annexe

- 7- Bardeaux d'asphalte de l'annexe à restaurer.
- 8- Revêtement de bois du bâtiment à sabler et à reteindre.

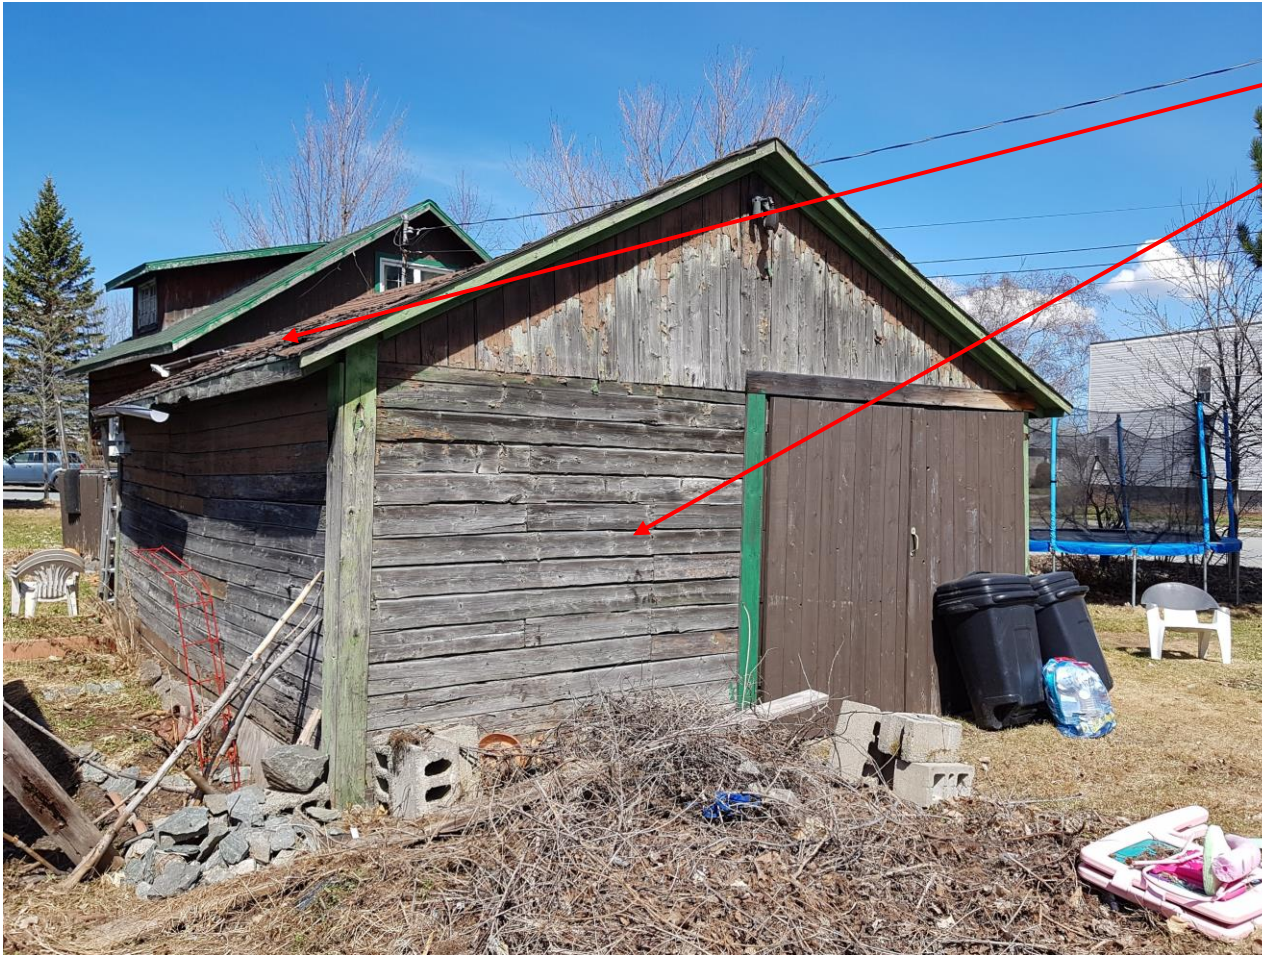
Photo 2 bâtiment annexe

- 7- Bardeaux d'asphalte de l'annexe à restaurer.
- 8- Revêtement de bois du bâtiment à sabler et à repeindre.

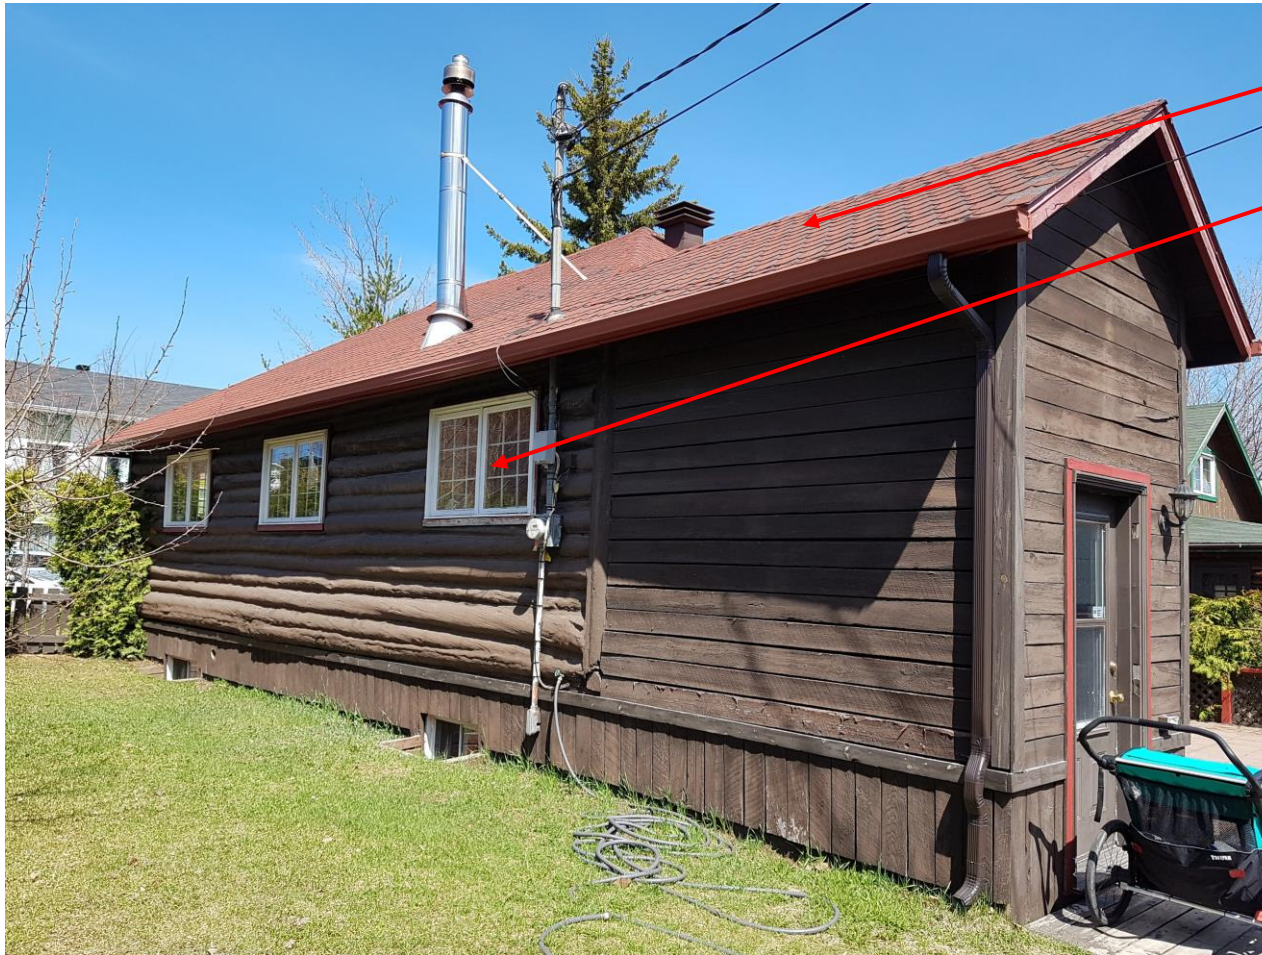
Photo façade droite

- 1- Bardeaux d'asphalte du bâtiment à refaire à moyen terme (3-5 ans).
- 2- Retouches mineures du bâtiment à faire sur le cadrage de la fenêtre.

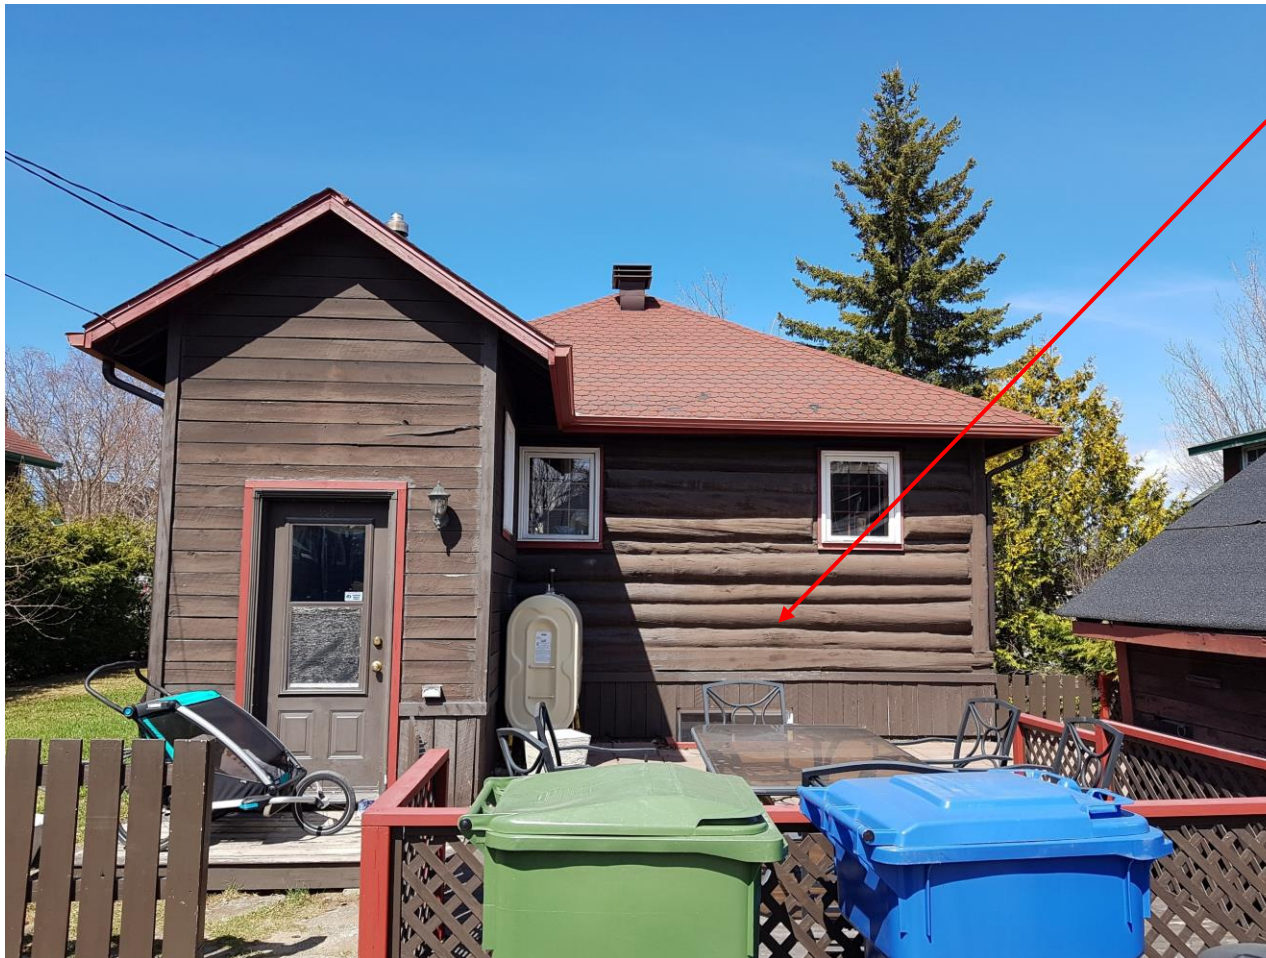
Photo façade arrière

- 3- Retouches mineures sur le bâtiment.

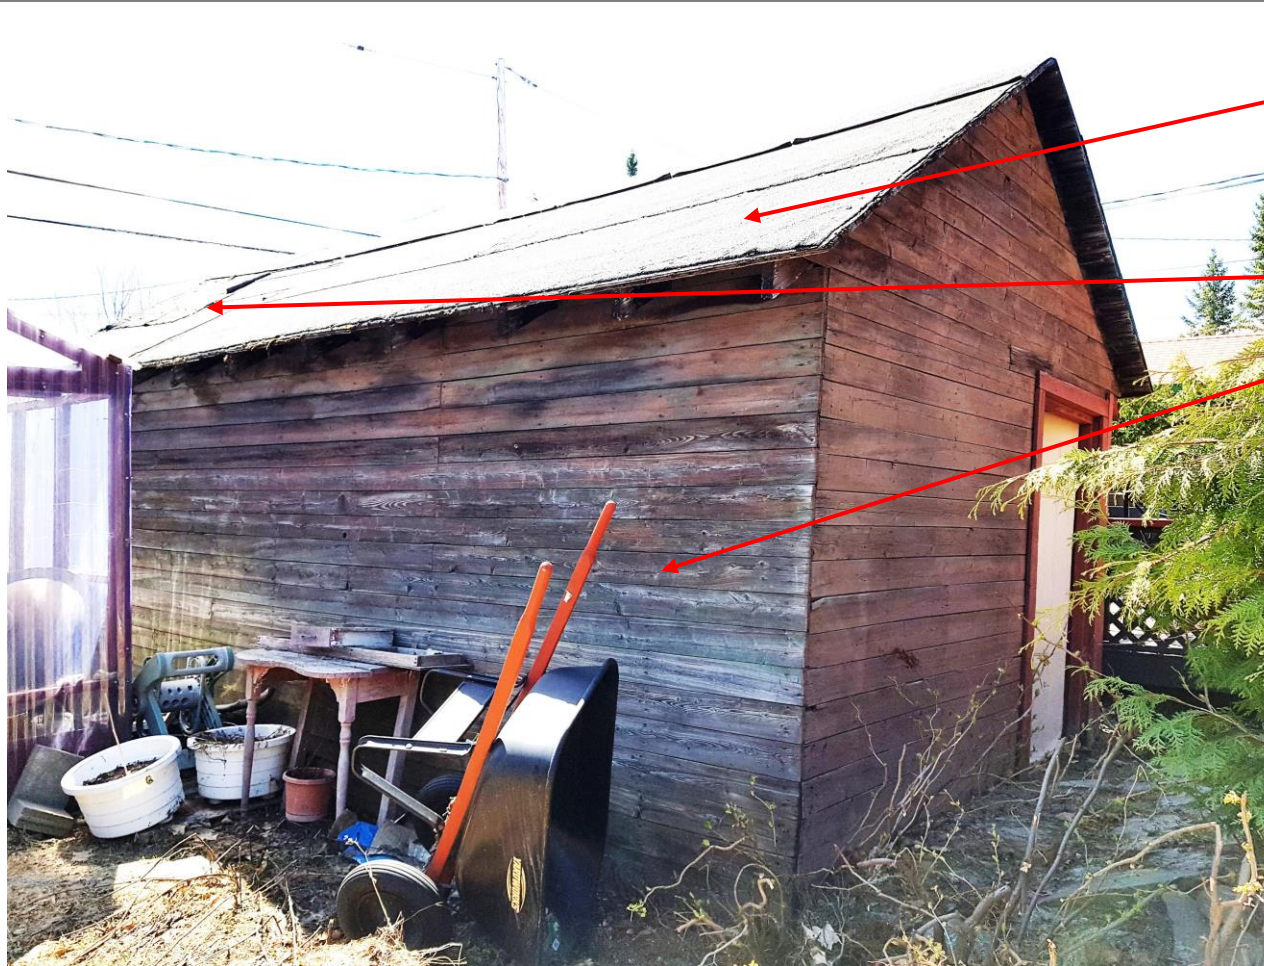
Photo 1 bâtiment annexe

- 3- Toiture en membrane élastomère clouée de l'annexe à restaurer (clous visibles). Méthode d'installation inappropriée.
- 4- Déformation visible dans la toiture de l'annexe.
- 5- Revêtement de bois de l'annexe à sabler, à traiter et à repeindre.

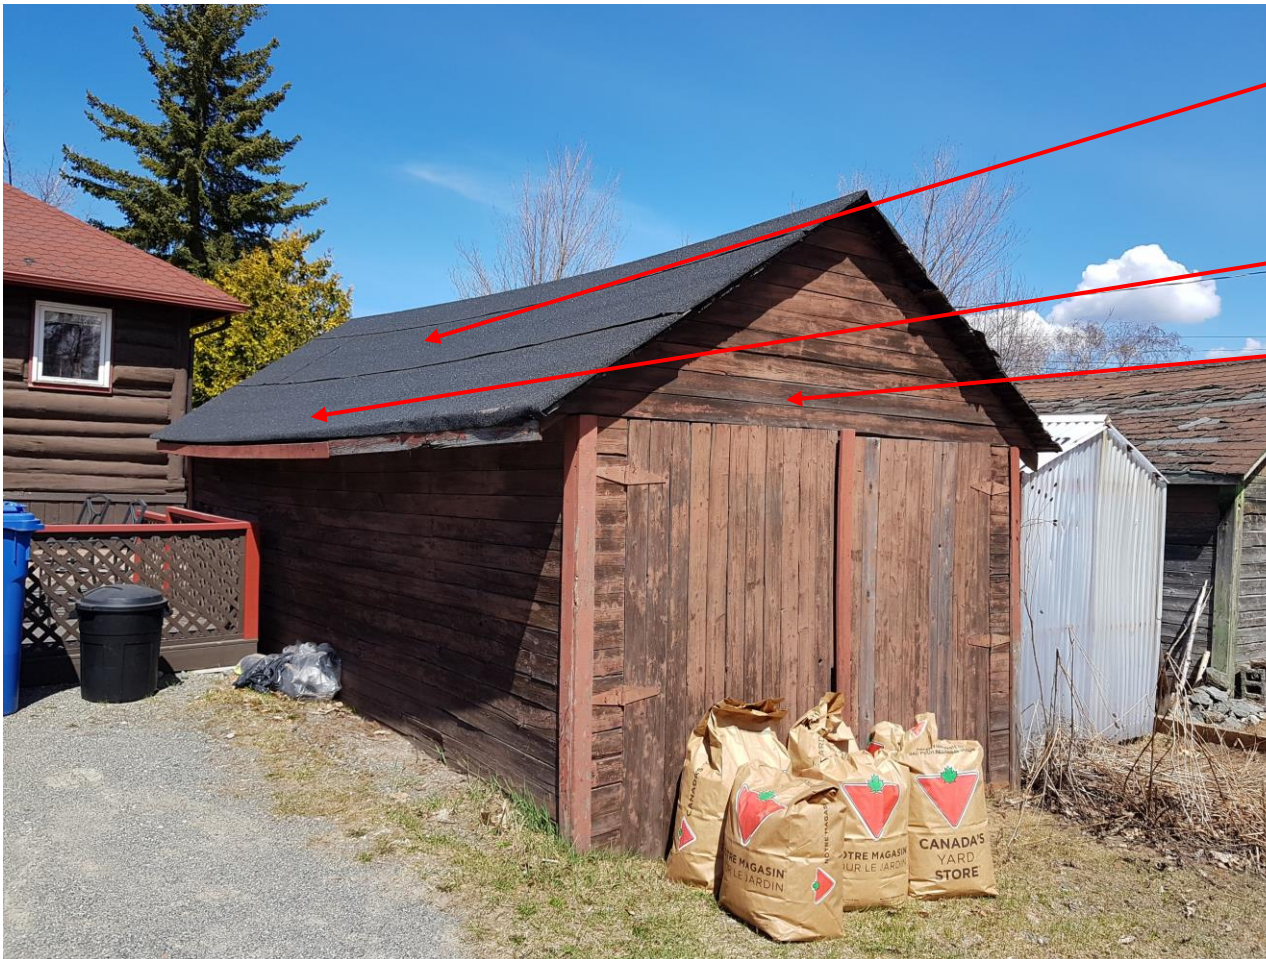
Photo 2 bâtiment annexe

- 3- Toiture en membrane élastomère clouée de l'annexe à restaurer (clous visibles). Méthode d'installation inappropriée.
- 4- Déformation visible dans la toiture de l'annexe.
- 5- Revêtement de bois de l'annexe à sabler, à traiter et à repeindre.

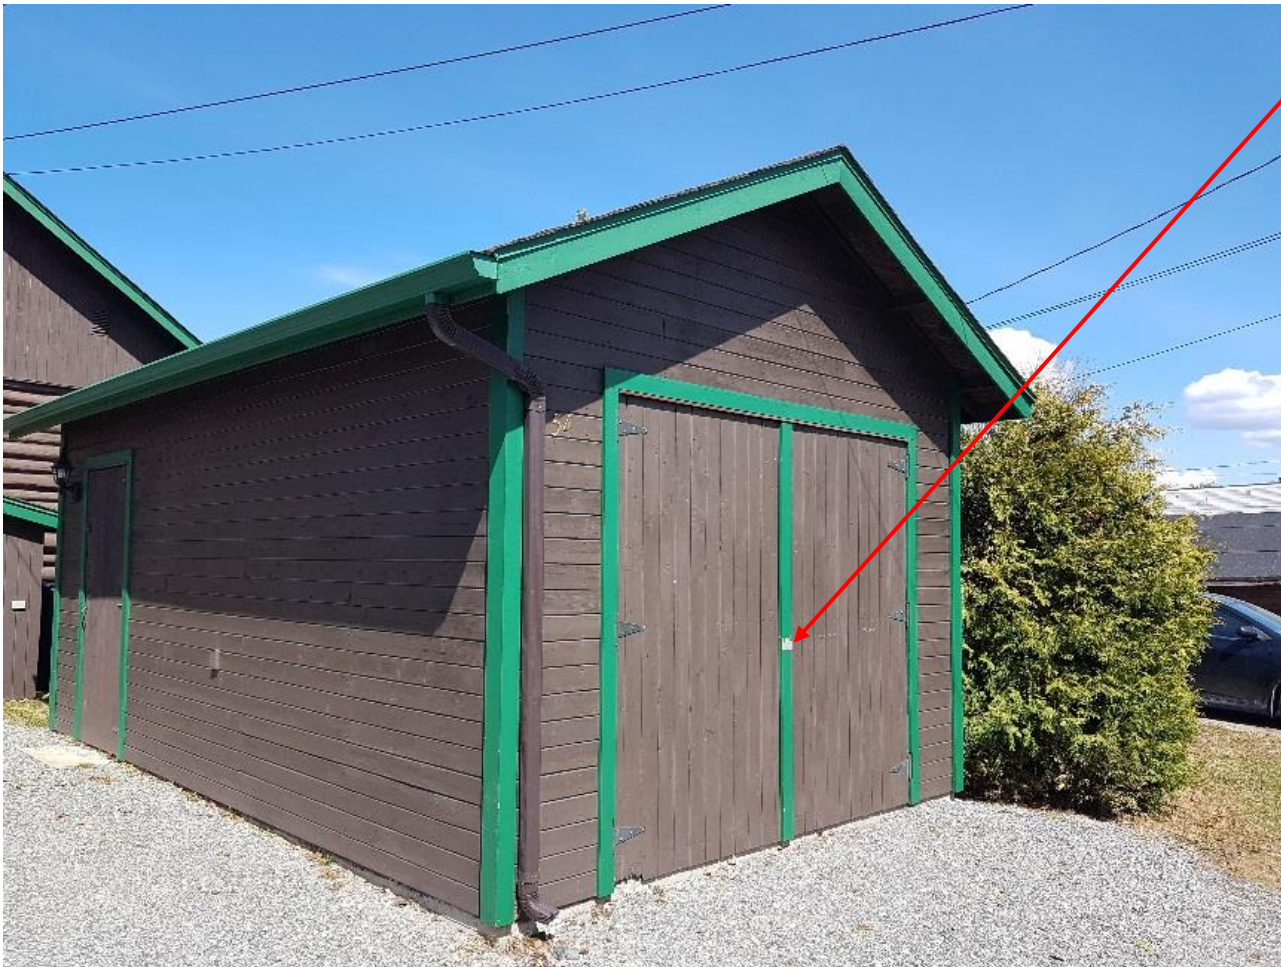
Photo 2 bâtiment annexe

- 1- Retouches mineures à faire sur la porte de l'annexe.

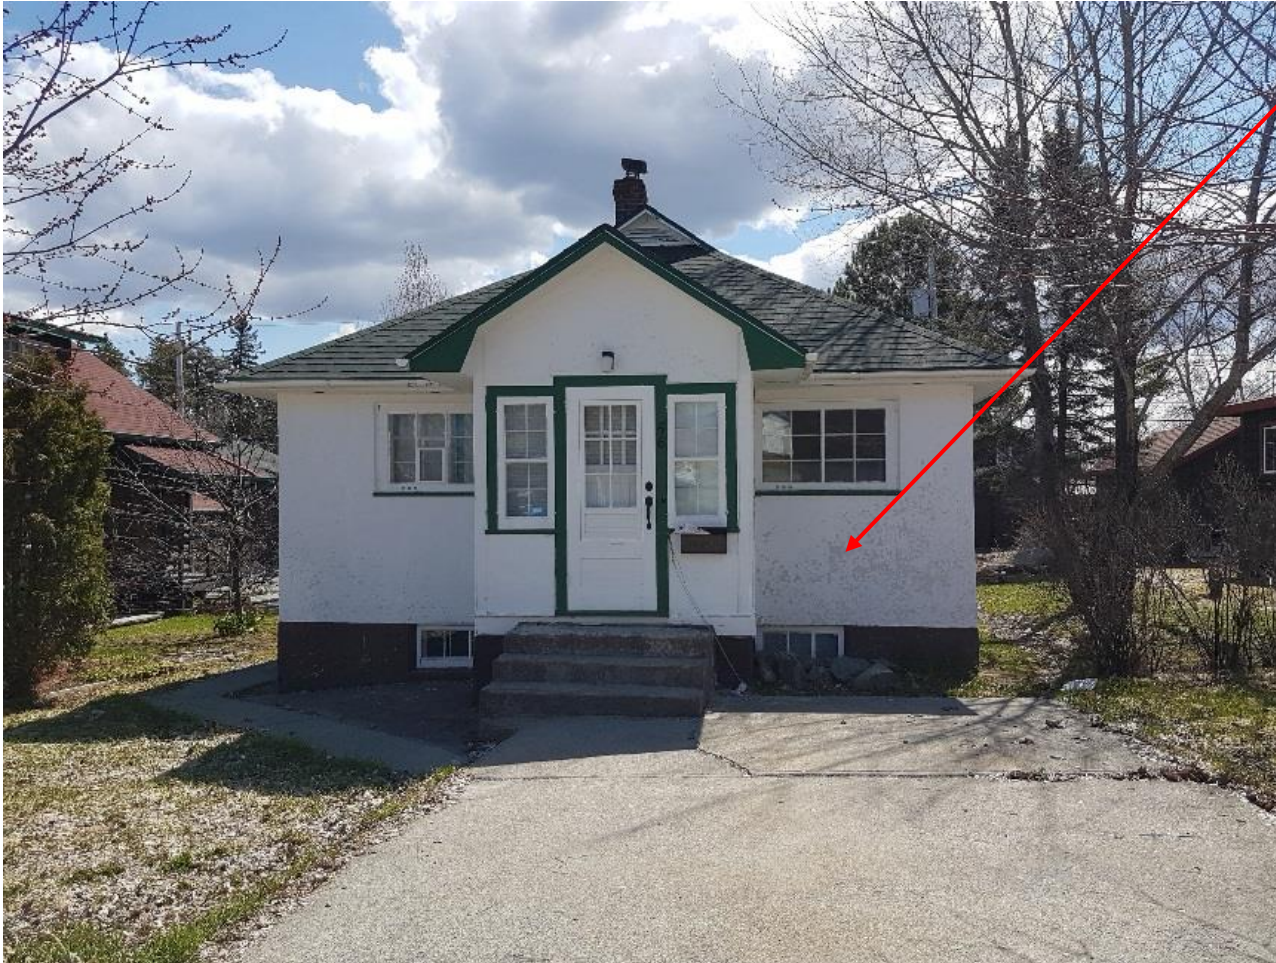
Photo façade principale

- 1- Revêtement de crépi à restaurer à quelques endroits et à repeindre au complet.

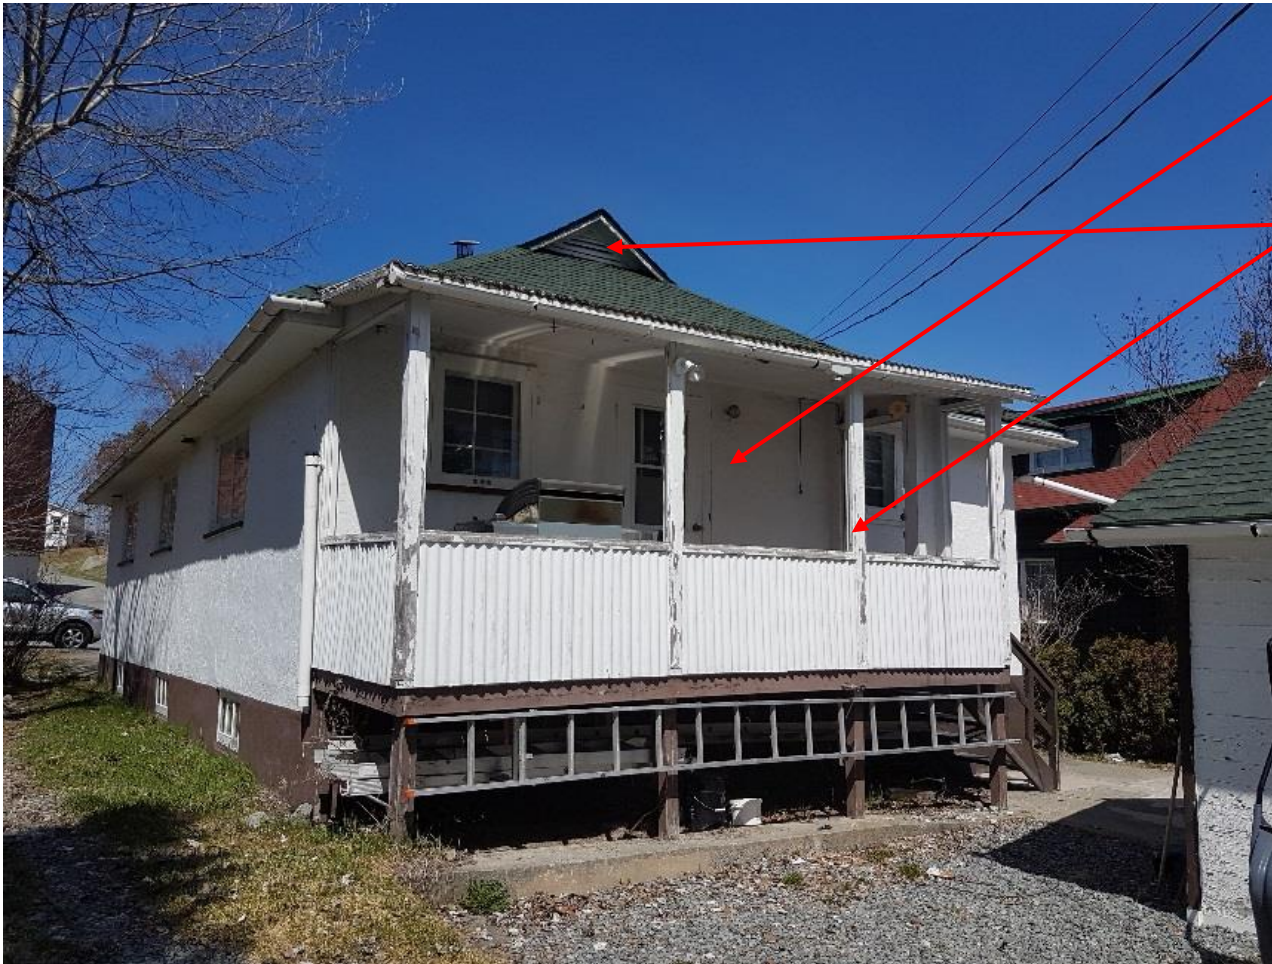
Photo façade arrière

- 1- Revêtement de crépi à restaurer à quelques endroits et à repeindre au complet.
- 5- Éléments de bois à sabler, à traiter et à reteindre.
