AUDIT TECHNIQUE

Garage Maison Chapais

Décembre 2021
Projet : 20-058

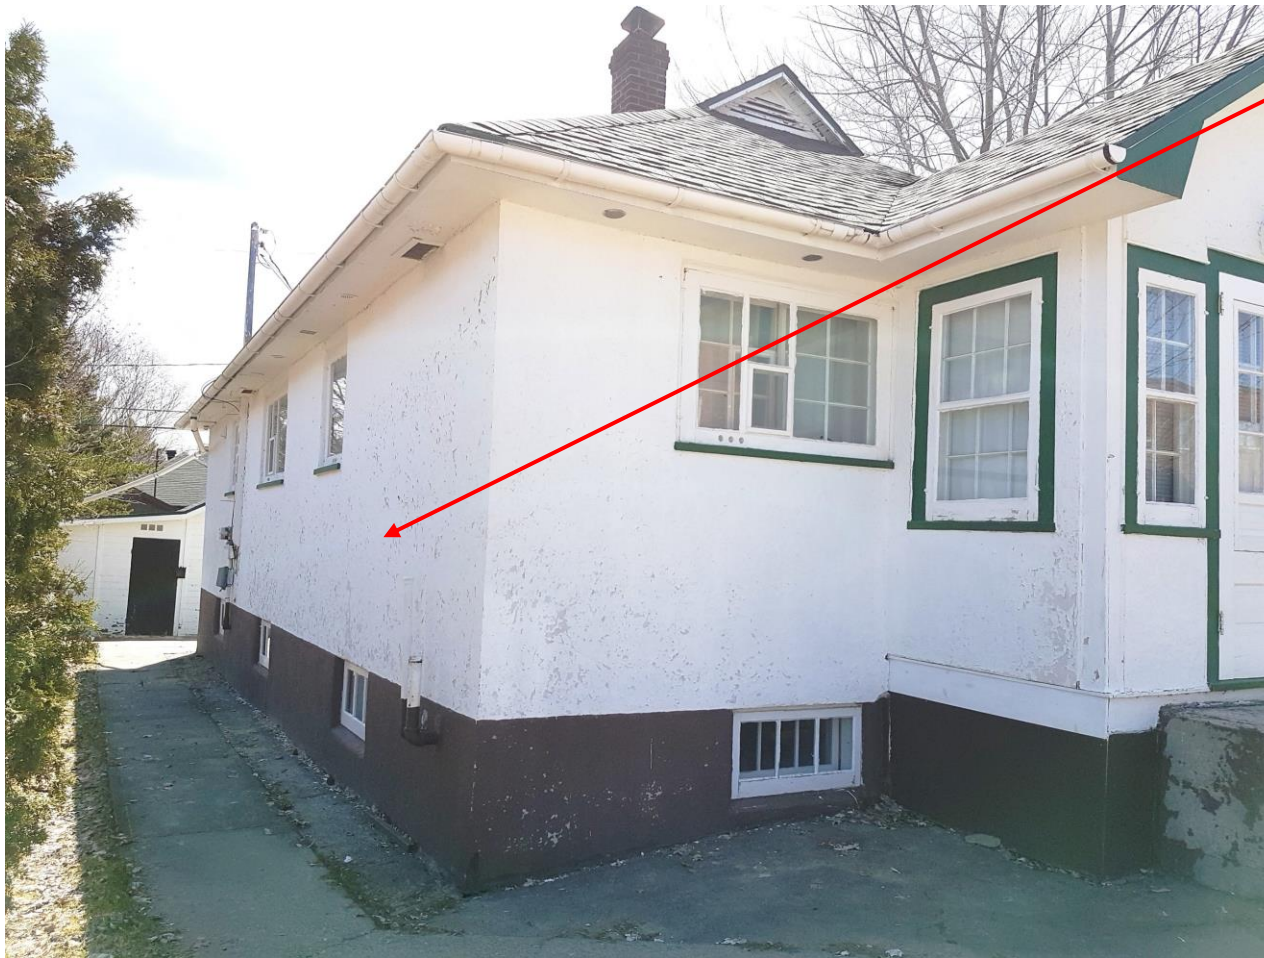
Photo façade gauche

- 1- Revêtement de crépi à restaurer à quelques endroits et à repeindre au complet.

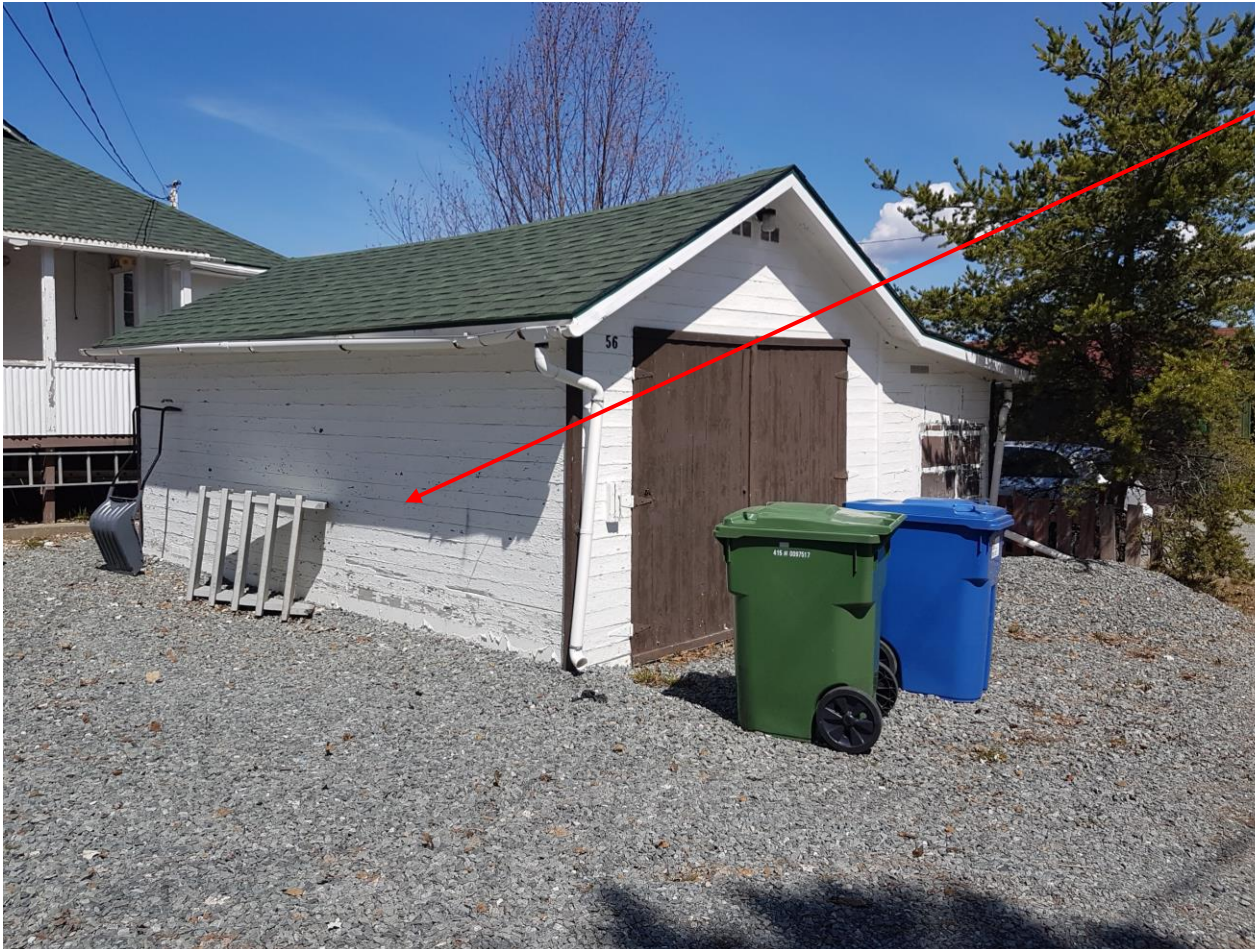
Photo 1 bâtiment annexe

- 6- Éléments de bois à sabler, à traiter et à repeindre.

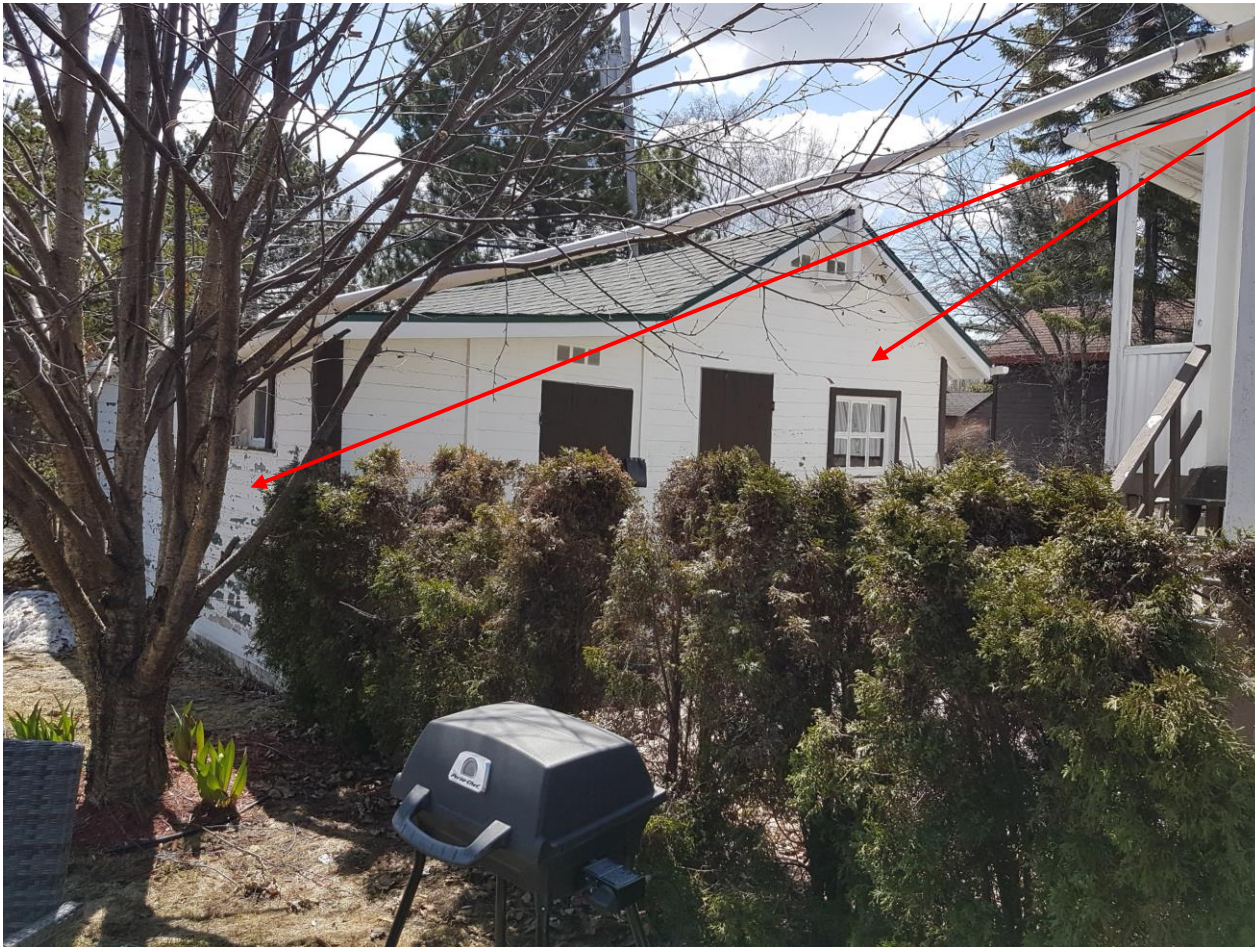
Photo 2 bâtiment annexe

- 6- Éléments de bois à sabler, à traiter et à repeindre.

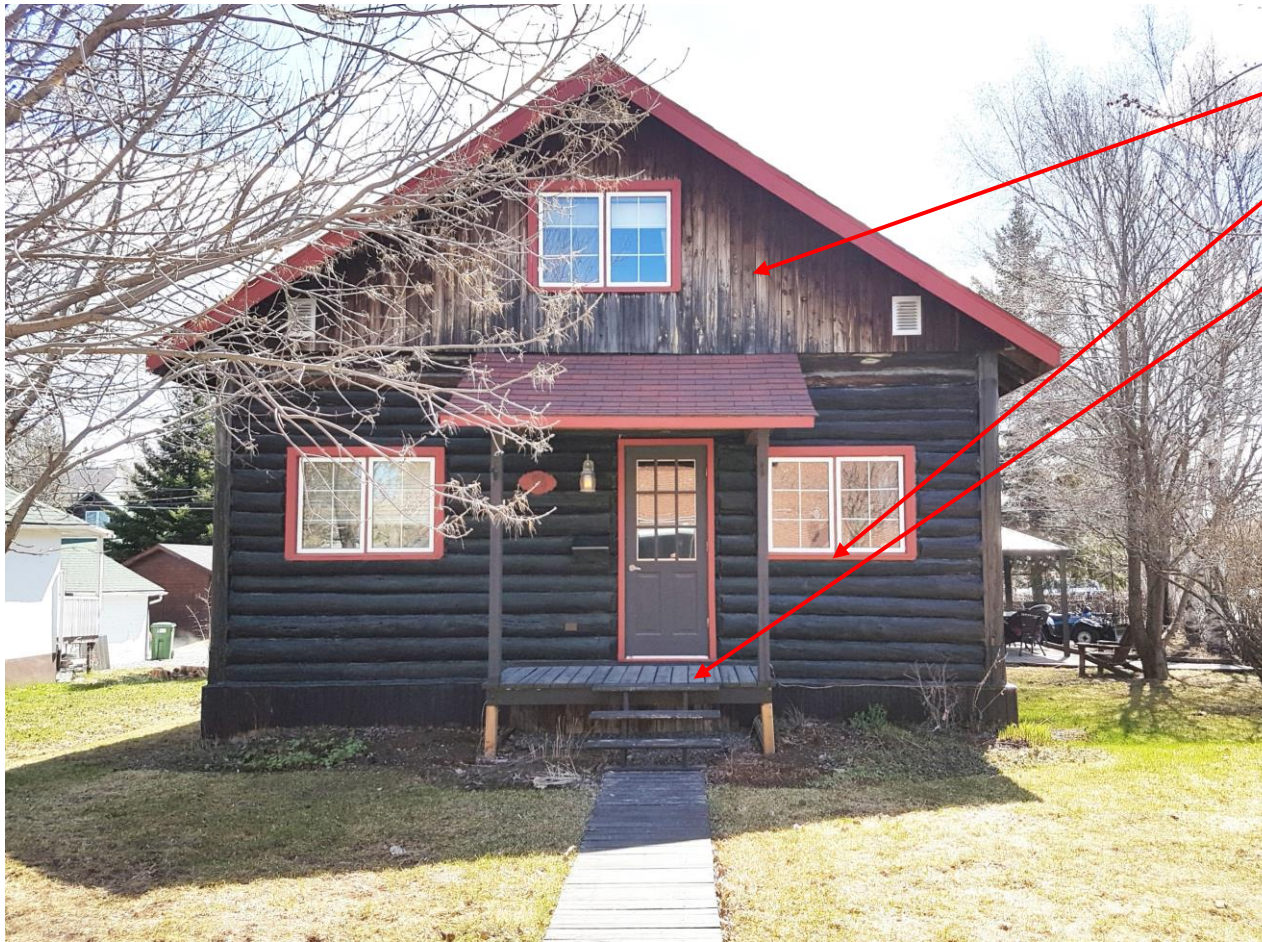
Photo façade principale

- 1- Retouches de teinture à faire sur le revêtement de bois.
- 2- Seuil des fenêtres à sabler et à reteindre.
- 3- Balcon à sabler, à traiter et à reteindre.

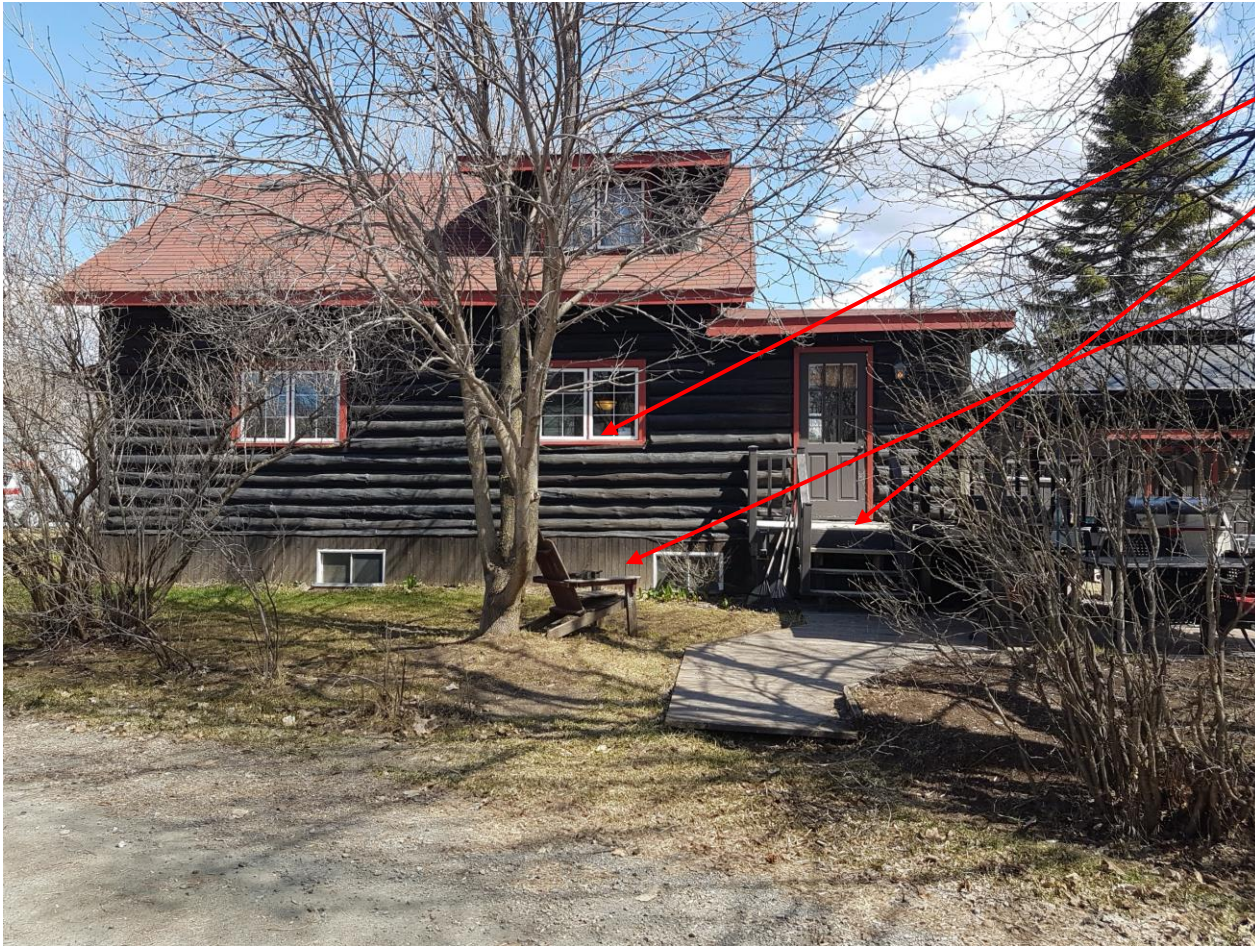
Photo façade droite

- 2- Seuil des fenêtres à sabler et à reteindre.
- 3- Balcon à sabler, à traiter et à reteindre.
- 4- Planches de revêtement à réparer ou à remplacer (décollées ou fendues).

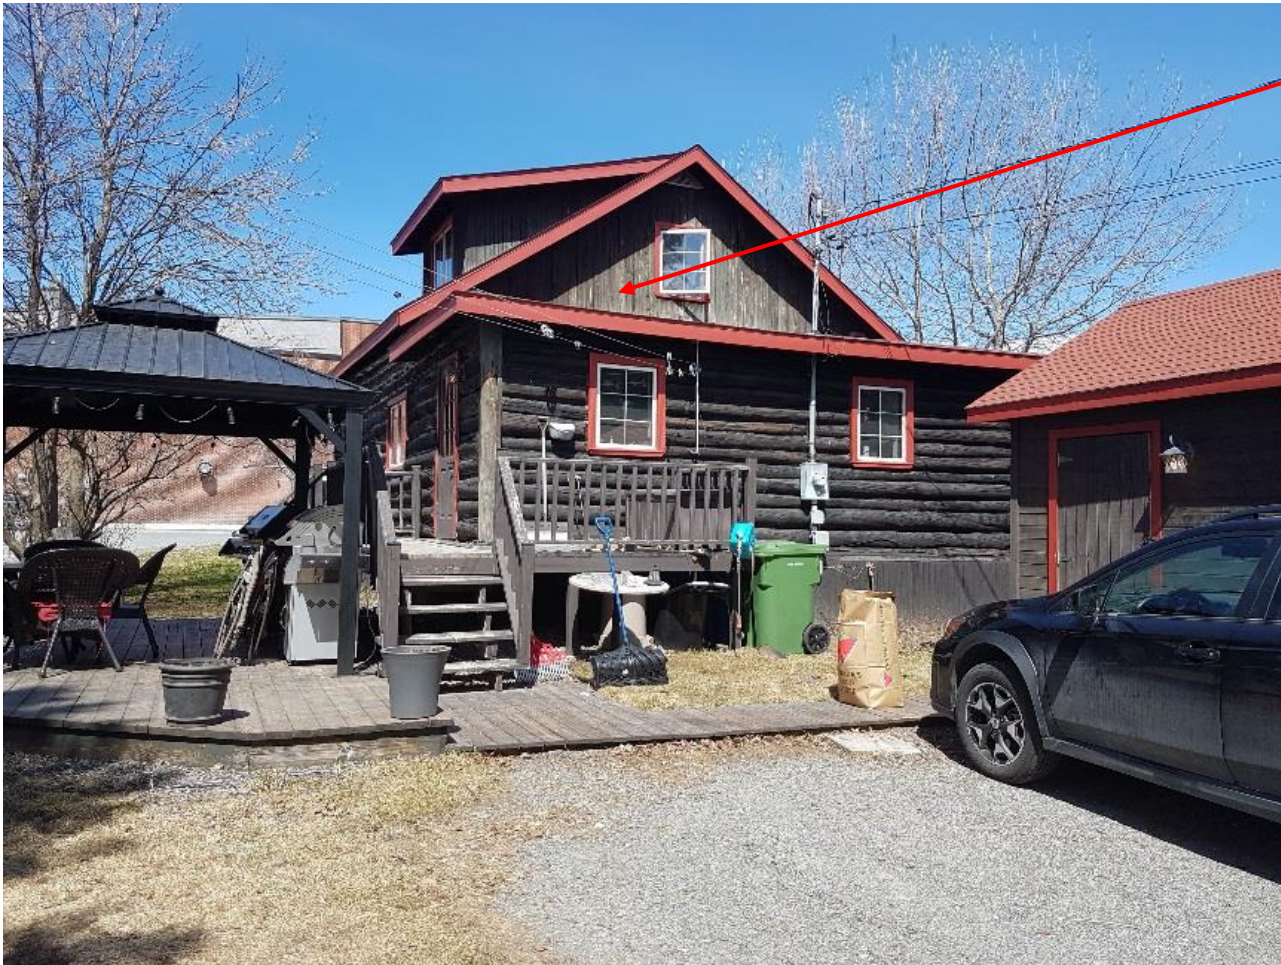
Photo façade arrière

- 1- Retouches de teinture à faire sur le revêtement de bois.

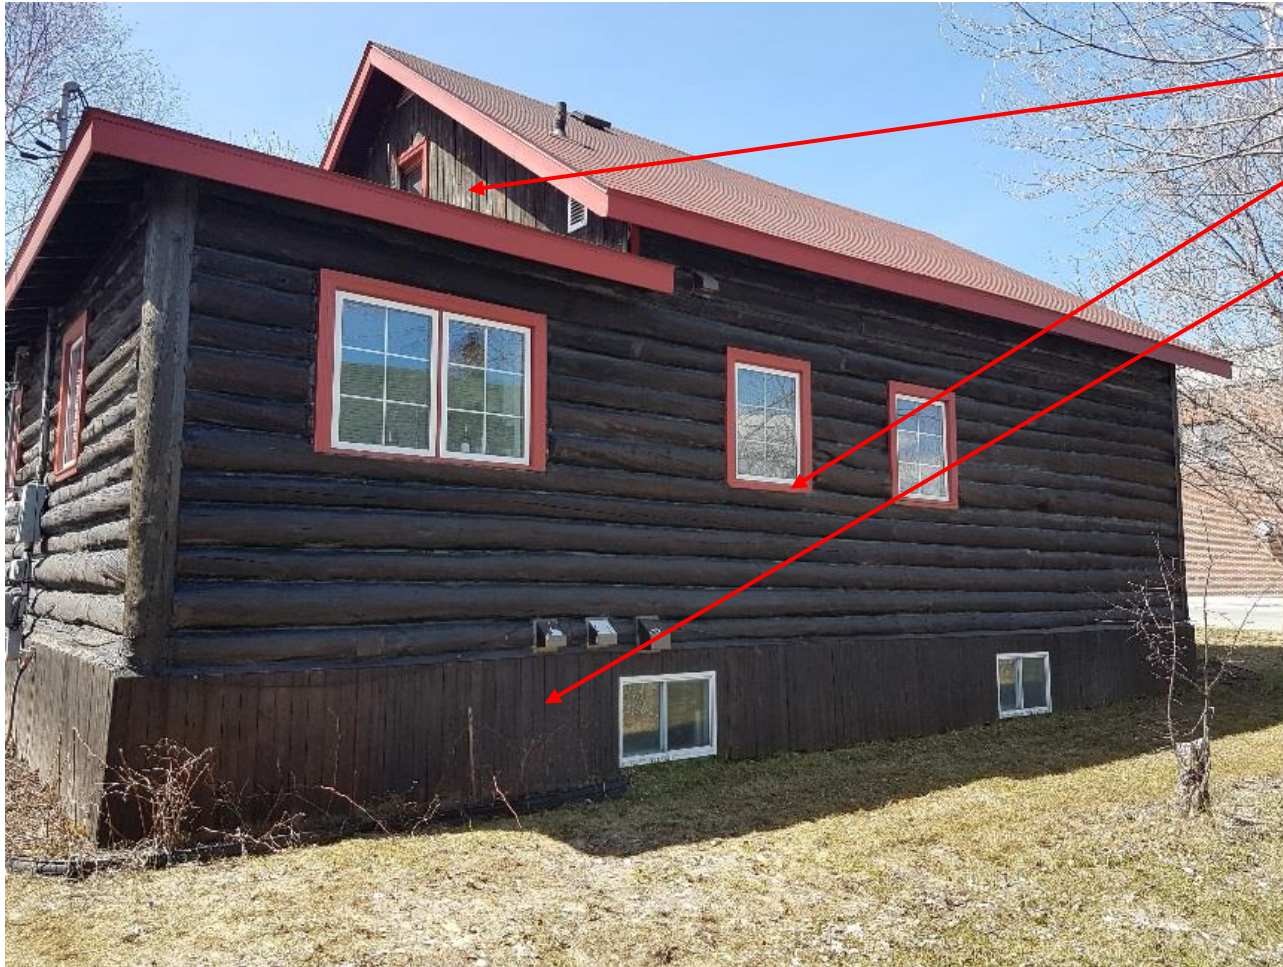
Photo façade gauche

- 1- Retouches de teinture à faire sur le revêtement de bois.
- 2- Seuil des fenêtres à sabler et à repeindre.
- 4- Planches de revêtement à restaurer (détachées ou fendues).

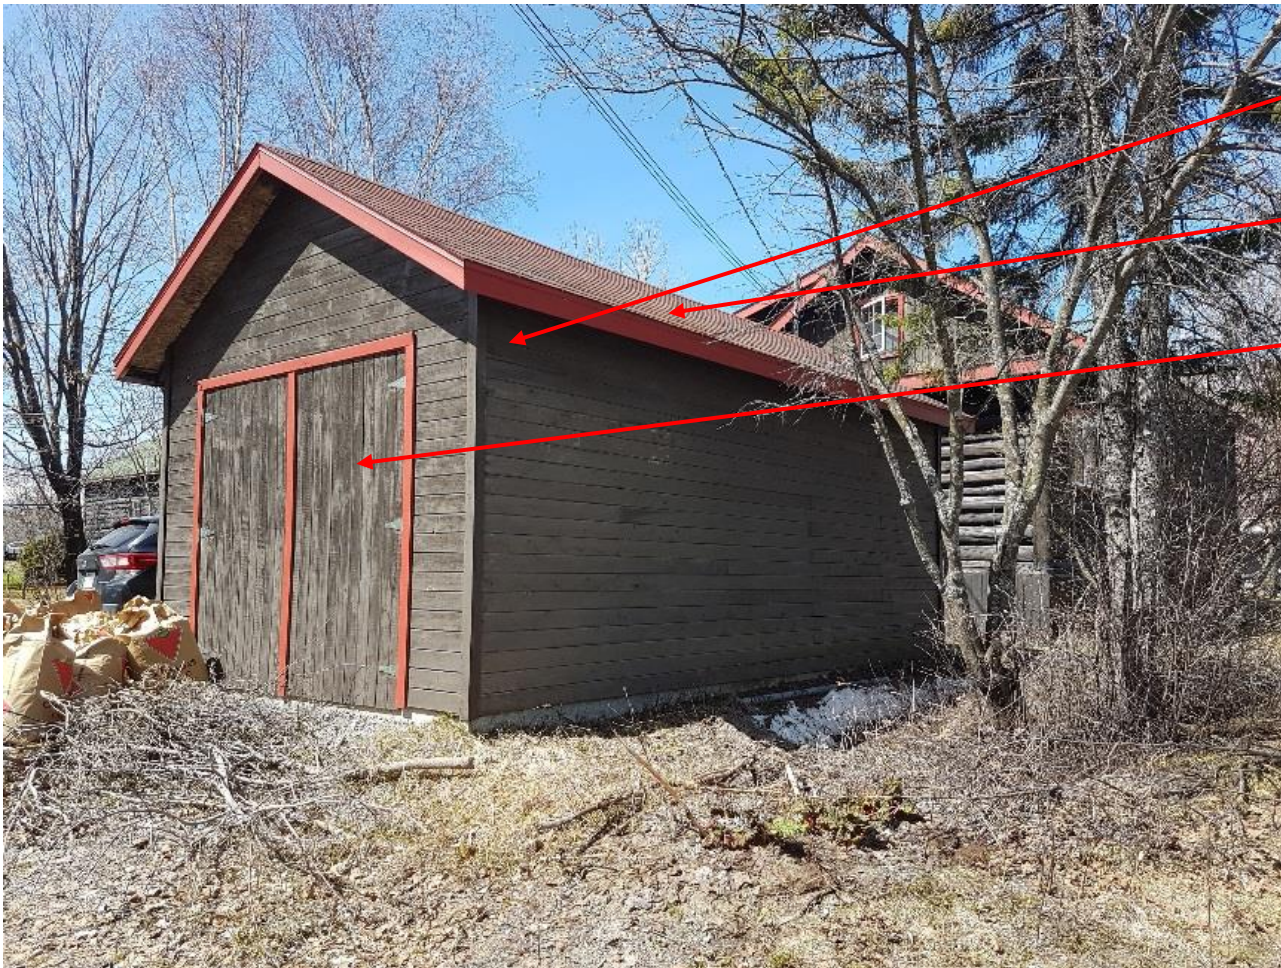
Photo 1 bâtiment annexe

- 5- Revêtement de bois à sabler, à traiter et à reteindre (général sur le garage).
- 6- Bardeaux d'asphalte à restaurer (général sur le garage).
- 7- Porte de bois à restaurer.

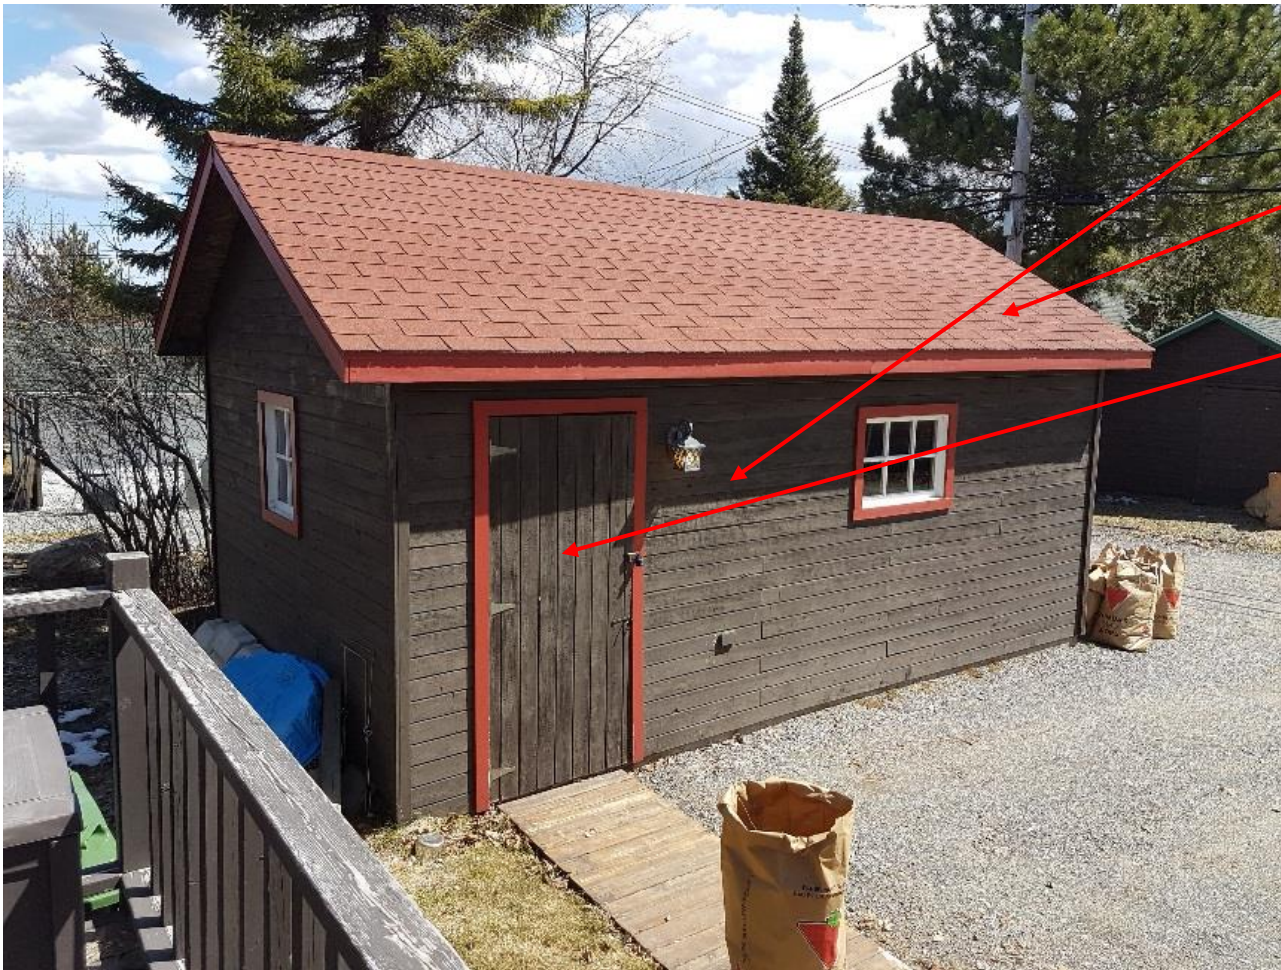
Photo 2 bâtiment annexe

- 5- Revêtement de bois à sabler, à traiter et à reteindre (général sur le garage).
- 6- Bardeaux d'asphalte à restaurer.
Note : Générale sur la toiture de ce garage.
- 7- Porte à restaurer, à sabler, à traiter et à reteindre.

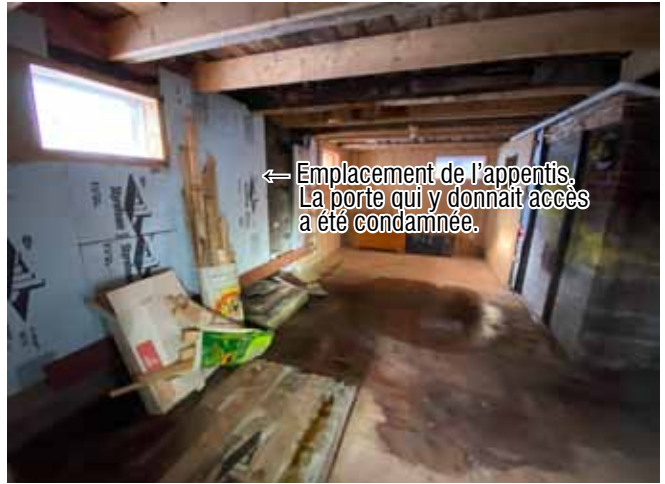
A202003	<p>Isolation de murs de sous-sol</p> <p>Les murs du sous-sol sont isolés de l'intérieur par des panneaux rigides en polystyrène extrudé. L'isolation est déficiente. La finition intérieure des murs du sous-sol n'ayant pas été complétée, des panneaux se détachent des murs, notamment vis-à-vis l'appentis de l'ancienne entrée de cave à l'arrière. L'humidité a également contaminé certains panneaux. La solive de rive a été partiellement isolée (figure 28).</p>	10 000 \$	2	C	
	<p>Nous recommandons d'enlever les panneaux d'isolation partout au sous-sol, car ils ont possiblement été contaminés par les infiltrations d'eau. Voir A103001. Dans une optique de restaurer la maison dans son aspect d'origine, et surtout si l'utilisation future du bâtiment est saisonnière, nous ne recommandons pas d'isoler davantage les murs du sous-sol. Dans ce cas, la solive de rive se doit tout de même d'être isolée, car il s'agit de la solive qui transmet les charges des murs et planchers aux fondations. Par conséquent, elle doit être protégée des écarts de température importants. Cette procédure doit être réalisée avec un isolant qui peut être facilement enlevé, par exemple des matelas de laine de roche de type Rockwool. Si les propriétaires souhaitent améliorer l'enveloppe énergétique du bâtiment à long terme, nous recommandons l'isolation des murs de fondations par l'extérieur lors de la pose du drain français au périmètre des fondations. Les coûts estimés sont pour la pose d'un isolant rigide contre la face extérieure des murs de fondation.</p>

Figure 12 : À l'intérieur, la hauteur des fondations dégage un sous-sol habitable. La face intérieure des fondations a été recouverte de panneaux d'isolant en polystyrène extrudé.

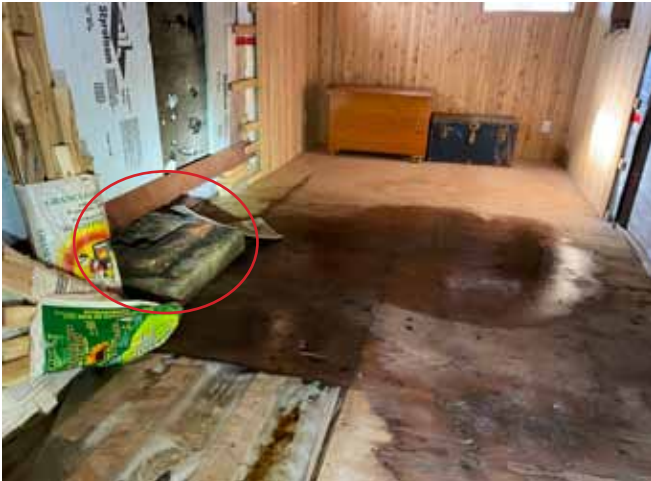
A202002	Protection contre l'humidité Le taux d'humidité au sous-sol est élevé. De l'eau est visible sur le plancher vis-à-vis l'appentis de l'ancienne entrée de cave à l'arrière. Des traces d'humidité et de moisissures sont visibles au sommet des murs du sous-sol, à la jonction avec les solives de plancher du rez-de-chaussée. Le rapport de caractérisation environnementale réalisé par la firme Englobe et joint en annexe au présent audit technique rappelle que l'humidité élevée représente des conditions idéales à la croissance des moisissures. Voir A101003. L'humidité provient probablement davantage des infiltrations d'eau à travers les murs et la toiture que de la nappe phréatique sous la résidence.	\$

Figure 13 : Les planchers du sous-sol étaient mouillés au moment de la visite d'expertise vis-à-vis l'appentis contigu à la façade arrière, dont l'emplacement est indiqué par la présence d'un petit embranchement.

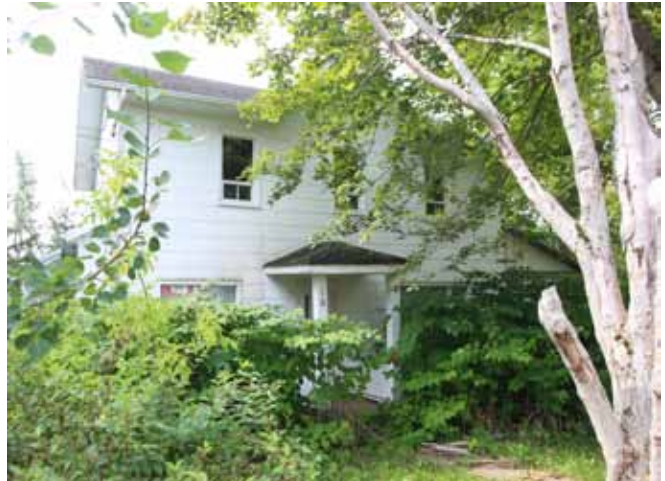
Figure 14 : De l'extérieur, le périmètre de la résidence est entouré de végétation. Cette situation permet à l'eau pluie de stagner à la base des murs.

Uniformat	Description	Budget	Prioritaire (1 à 3)	Type (A, B, C, D)	Expertise requise
A101003 Drainage périmètre	<p>Malgré l'absence de fissures visibles dans les fondations de béton, l'amélioration du drainage autour du bâtiment est nécessaire pour diminuer les risques d'infiltrations d'eau à travers les fondations. Voir A101003. Habituellement, le dessus du mur de fondation doit être à au moins 6 po (150 mm) du niveau du sol fini, quel que soit le revêtement extérieur. La base du soupirail du côté est se trouve trop près du niveau du sol. Nous recommandons de déblayer la base du mur de la façade latérale est pour dégager le soupirail sur 150 mm à 300 mm de hauteur. L'aménagement d'une margelle peut être une option. Advenant l'apparition de fissures dans les fondations, nous recommandons de les surveiller et de faire appel à un ingénieur en structure pour en déterminer la cause et de suivre ses recommandations pour corriger la situation si le problème est d'ordre structural. Sinon, nous recommandons de réparer de façon ponctuelle les semelles de béton avec un béton de réparation, tel que le composé de resurfaçage «Spread'N'Bond» de Bomix ou un produit équivalent, afin de remplacer les parties cassées ou fissurées. Ces coûts n'ont pas été estimés.</p> <p>Le périmètre du bâtiment est estimé à environ 40 m. De l'extérieur, le périmètre de la résidence est entouré de végétation. Cette situation permet à l'eau pluie de stagner à la base des murs (figures 14 et 15). Voir A202002. L'eau qui stagne à la base des murs peut aussi dégrader les soupiraux dont la base est vis-à-vis le niveau du sol. L'eau peut par exemple faire pourrir le bois des cadres. Le bois des cadres des soupiraux ainsi dégradé peut perdre de son étanchéité, ce qui peut aussi engendrer des infiltrations d'eau au sous-sol (figure 11).</p> <p>À l'été 2021, une abondante végétation entourait la maison, ce qui contribue à retenir l'eau et favorise les infiltrations d'eau à travers les fondations. Cette végétation a été enlevée à l'automne 2021. Lors de la deuxième visite, le 1^{er} décembre 2021, tout le périmètre de la maison était dégagé. Afin de prévenir les infiltrations d'eau, nous recommandons l'ajout d'un drain français au périmètre des fondations. Il faut alors excaver complètement les fondations, réparer toute éventuelle fissure et prévoir ensuite la pose d'une membrane d'étanchéité sur la face extérieure des murs de fondations, l'ajout d'un panneau drainant puis la réalisation d'un lit de propreté composé de galets de rivière. Profiter de l'excavation pour dégager le sol vis-à-vis des soupiraux dont la base se trouve trop près du niveau du sol. L'aménagement de margelles peut aussi être envisagé. Les descentes de gouttière ne doivent pas être reliées au drain français. Voir B301005.</p>	40 000 \$	2	B

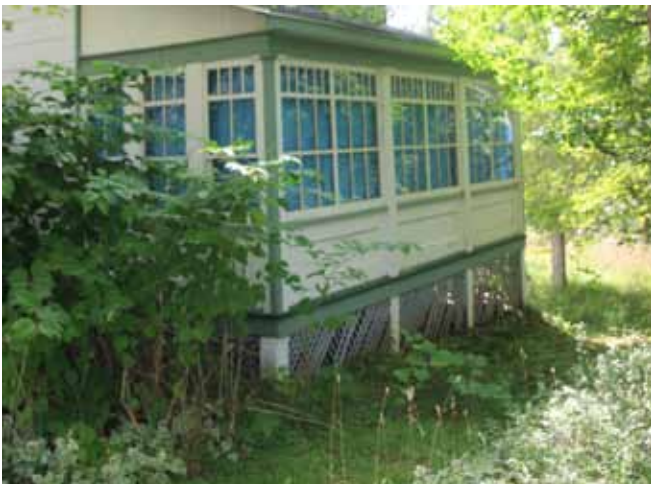
Figure 15 : De l'extérieur, le périmètre de la résidence est entouré de végétation. Cette situation permet à l'eau pluie de stagner à la base des murs.

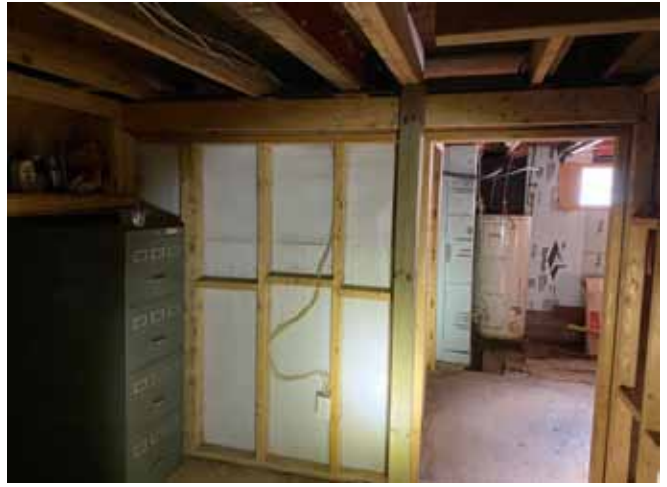
Figure 20 : Le sous-sol est divisé en sections par des cloisons légères en colombages de bois.

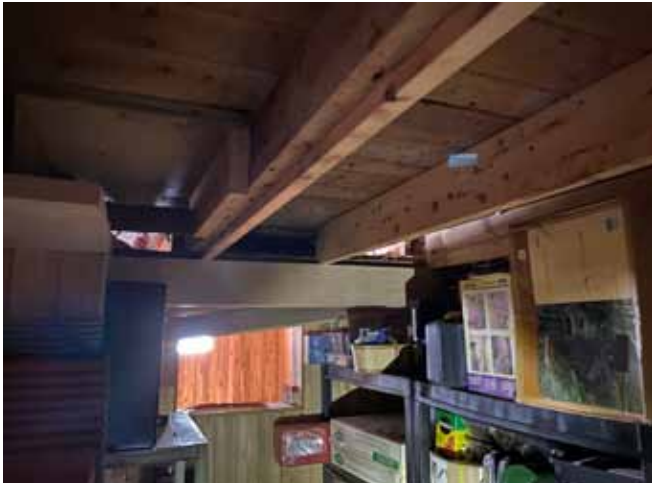
Figure 21 : La structure des planchers est constituée d'un platelage posé sur des solives en bois de sciage, ce qui est cohérent avec le type et l'année de construction d'origine de la maison.

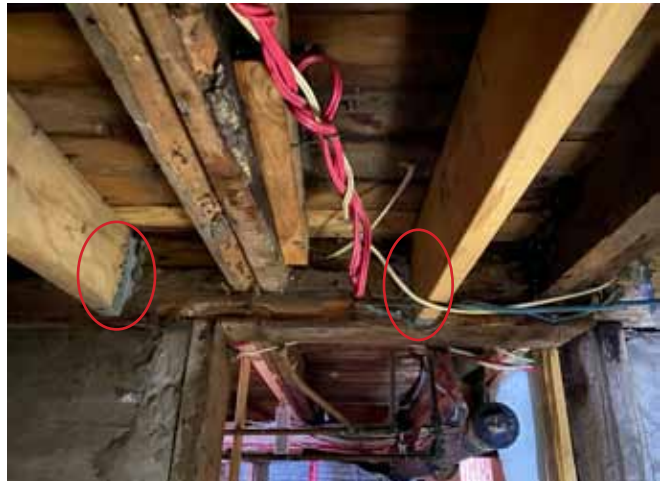
Figure 24 : À plusieurs endroits au sous-sol, les solives d'origine ont été renforcées par l'ajout de solives modernes (2 x 12). Ces solives modernes sont fixées à la solive de rive par des étriers métalliques.

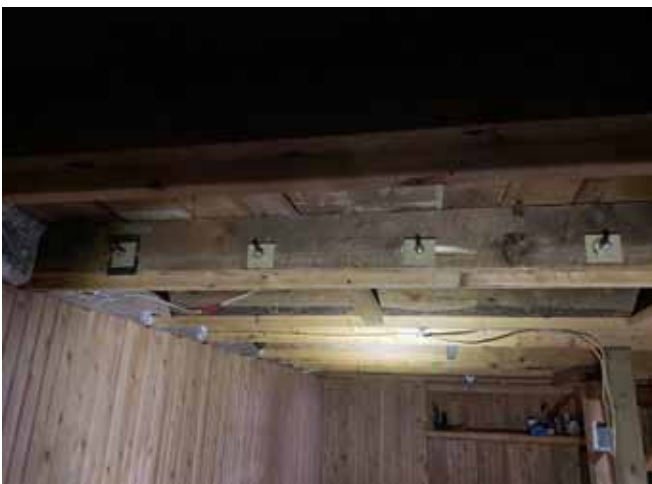
Figure 25 : Certaines solives ont été renforcées par moilage au moyen de tiges et profilés métalliques.

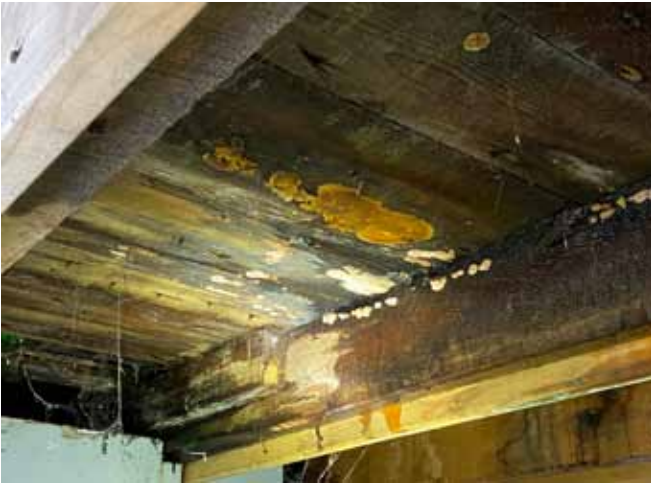
Figure 27 : Quelques champignons localisés ont également été observés au sous-sol sur les poutres et le platelage du plancher de rez-de-chaussée.

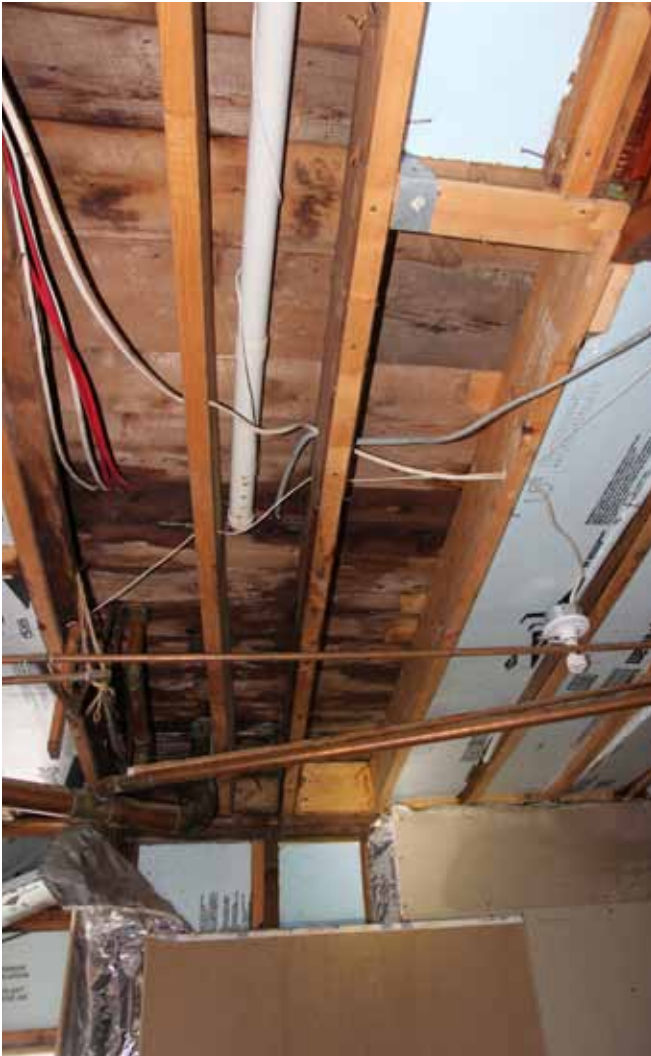
Figure 29 : Des cernes sont également visibles au rez-de-chaussée sur le platelage du plancher de l'étage.

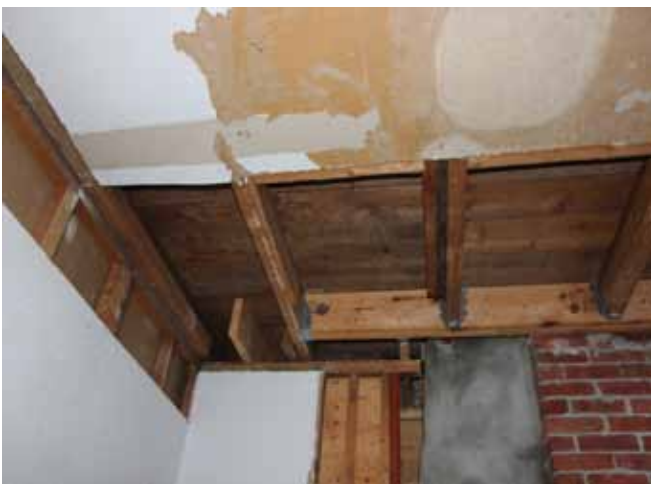
Figure 31 : À quelques endroits, les solives d'origine ont été modifiées ou sciées pour permettre le passage de canalisations. Ces solives ont été renforcées par des solives modernes.

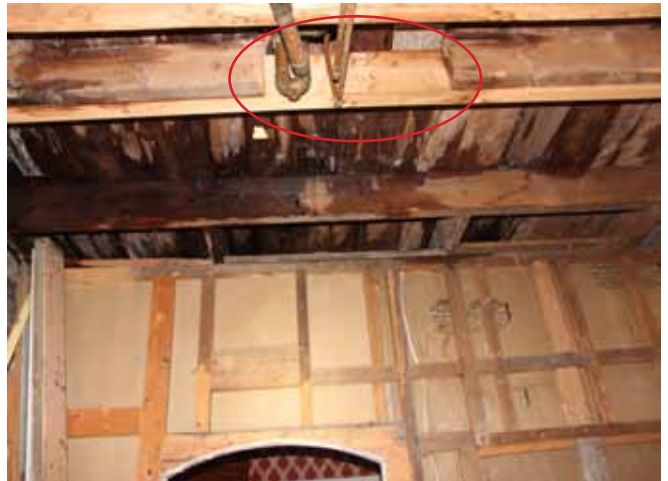
Figure 30 : À quelques endroits, les solives d'origine ont été modifiées ou sciées pour permettre le passage de canalisations. Ces solives ont été renforcées par des solives modernes.

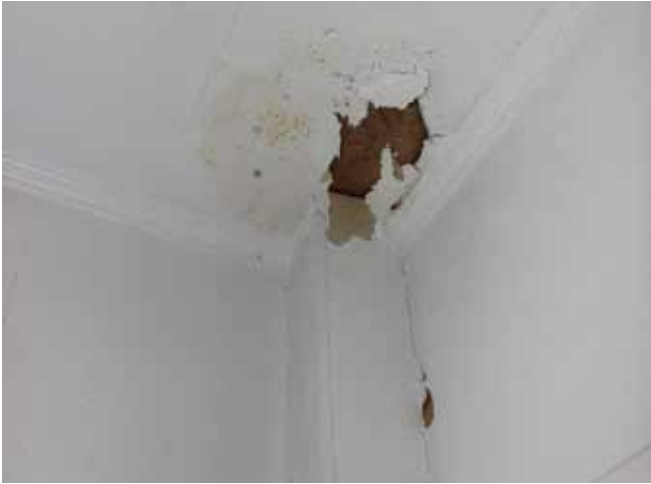
Figure 33 : Là où il y a des infiltrations d'eau depuis longtemps, la structure est attaquée par la moisissure et la pourriture, et ce, depuis plusieurs années.

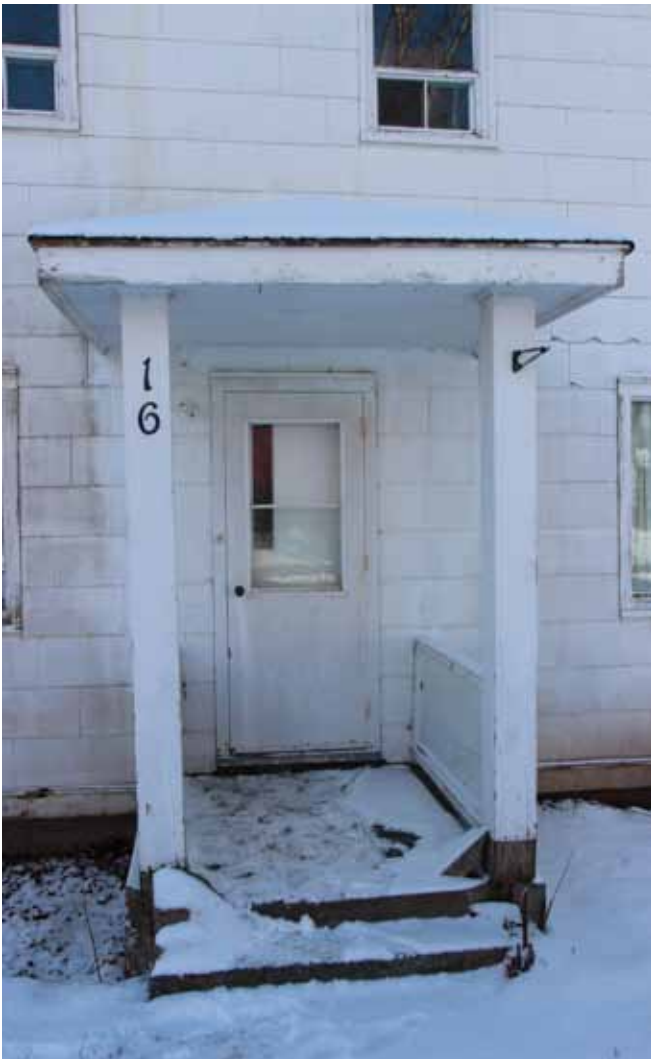
Figure 36 : La résidence possède deux galeries couvertes. La première est située vis-à-vis la porte au centre de la façade avant.

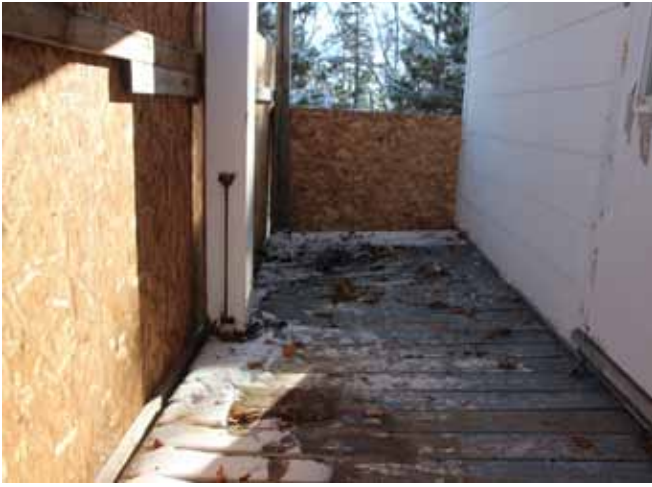
Figure 39 : Le plancher de la galerie est en bois peint en gris. La peinture est très écaillée et certaines planches de bois sont pourries et déformées. La galerie a perdu ses garde-corps.

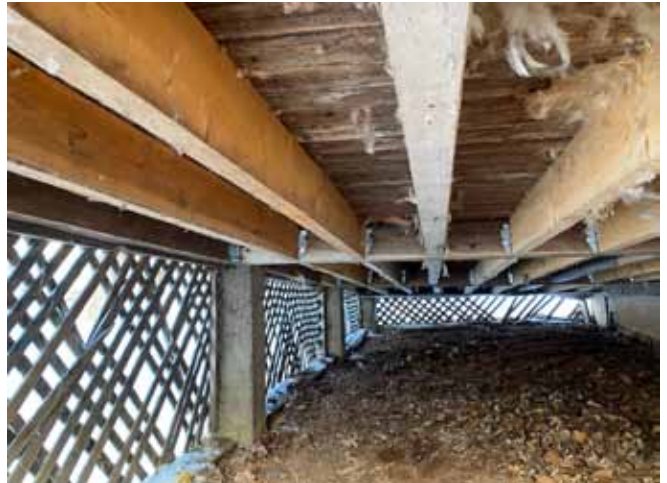
Figure 42 : Le plancher de la véranda était isolé par le dessous au moyen de nattes d'isolant, mais celles-ci se sont détachées et ont disparu.

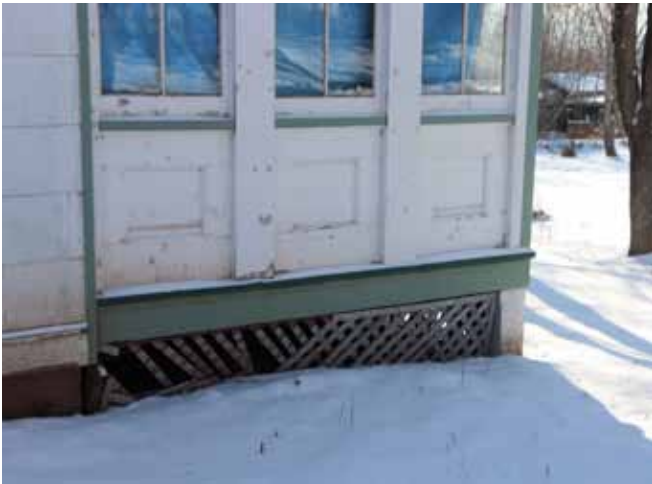
Figure 43 : La véranda est dotée d'une jupe en treillis de bois peint en vert en mauvais état.

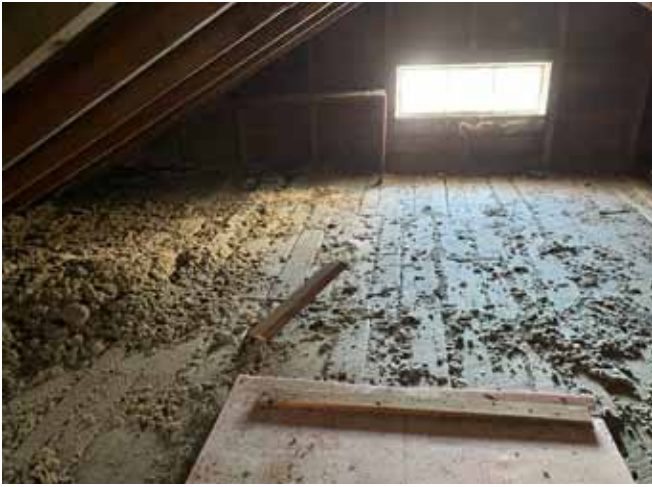
Figure 53 : Un trou dans le platalage a été observé dans l'entretoit. Il s'agit probablement du passage d'un ancien conduit.

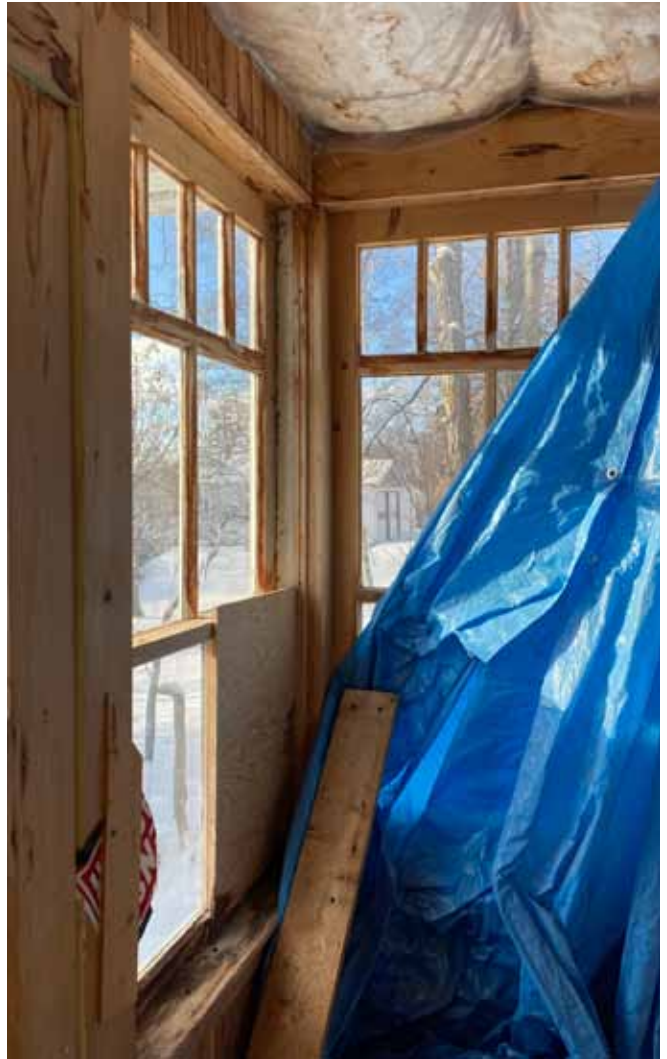
Figure 55 : La finition de la toiture de la véranda au-dessus de la porte du côté sud est inadéquate.

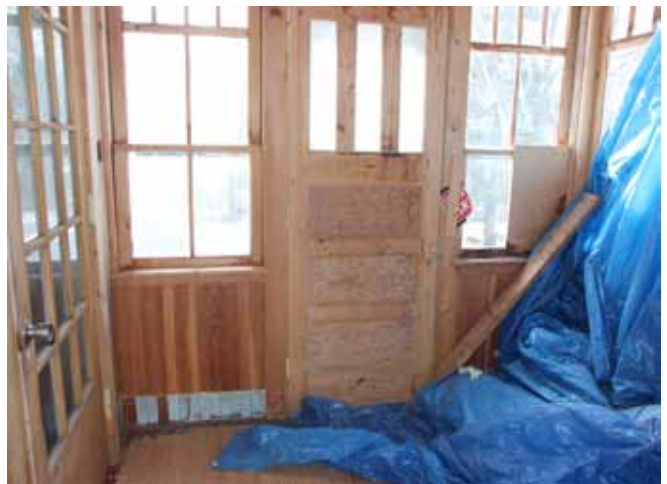
Figure 57 : De grandes bâches sont tendues sous le plafond et devant les fenêtres de la véranda en raison de défauts d'étanchéité.

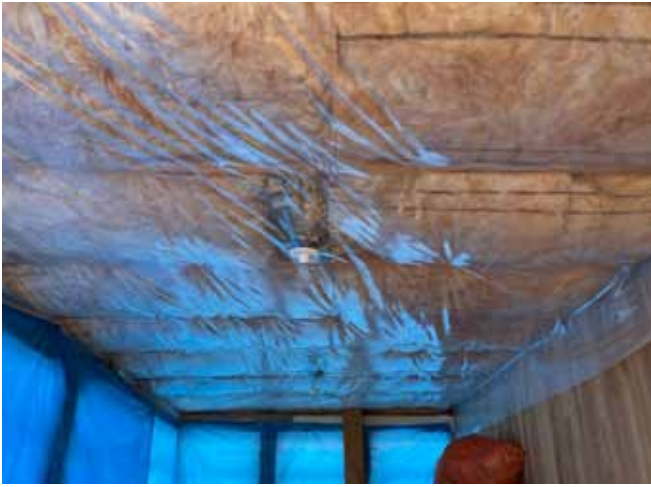
Figure 59 : De grandes bâches sont tendues sous le plafond et devant les fenêtres de la véranda en raison de défauts d'étanchéité.

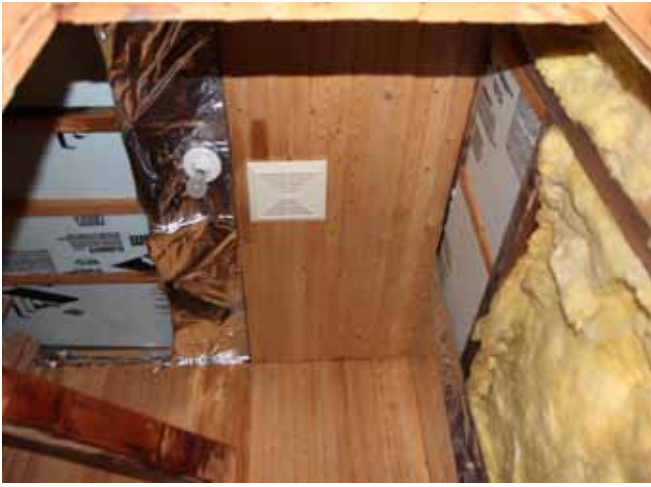
Figure 65 : Les défauts d'étanchéité du revêtement extérieur et les sections brisées des larmiers ont entraîné des infiltrations d'eau à l'intérieur de l'ossature des murs. Là où il y a des infiltrations d'eau depuis longtemps, la structure est attaquée par la moisissure et la pourriture.

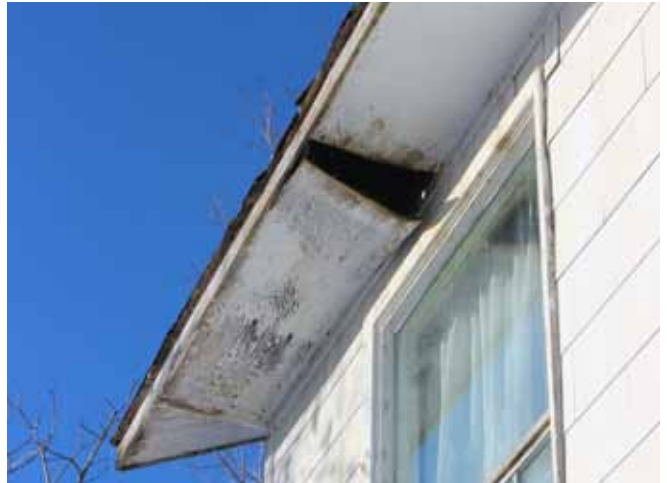
Figure 69 : Les larmiers sont en mauvais état, surtout ceux du corps principal. La peinture est largement écaillée. Le bois est déformé et présente des traces de moisissures.

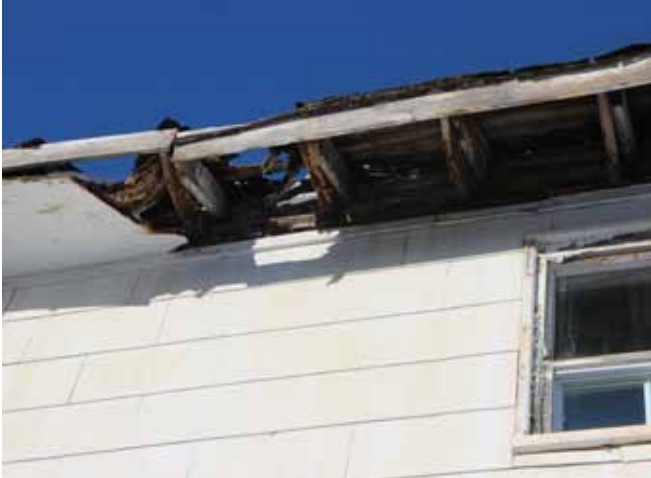
Figure 70 : Une section importante du soffite est pourrie et s'est effondrée du côté sud.

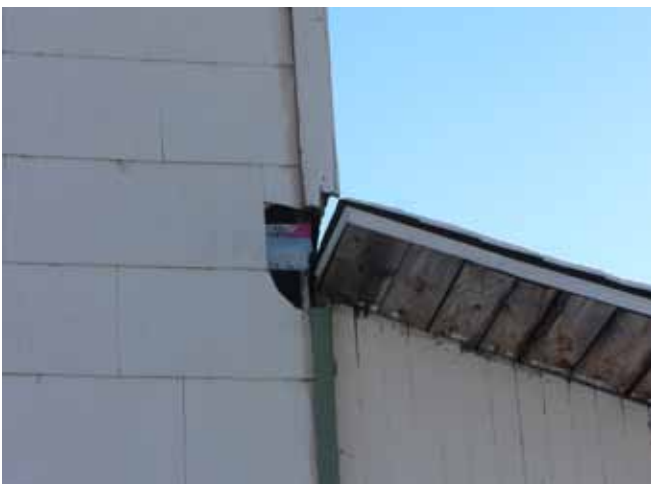
Figure 71 : La jonction entre la toiture de la véranda et la façade avant sud est inadéquate. Un trou important dans le revêtement permet à l'eau des précipitations et à la neige qui peut s'accumuler sur la toiture de la véranda, qui n'est pas chauffée, de s'infiltrer à l'intérieur de la structure des murs.
