AUDIT TECHNIQUE

Garage Maison Chapais

Décembre 2021
Projet : 20-058

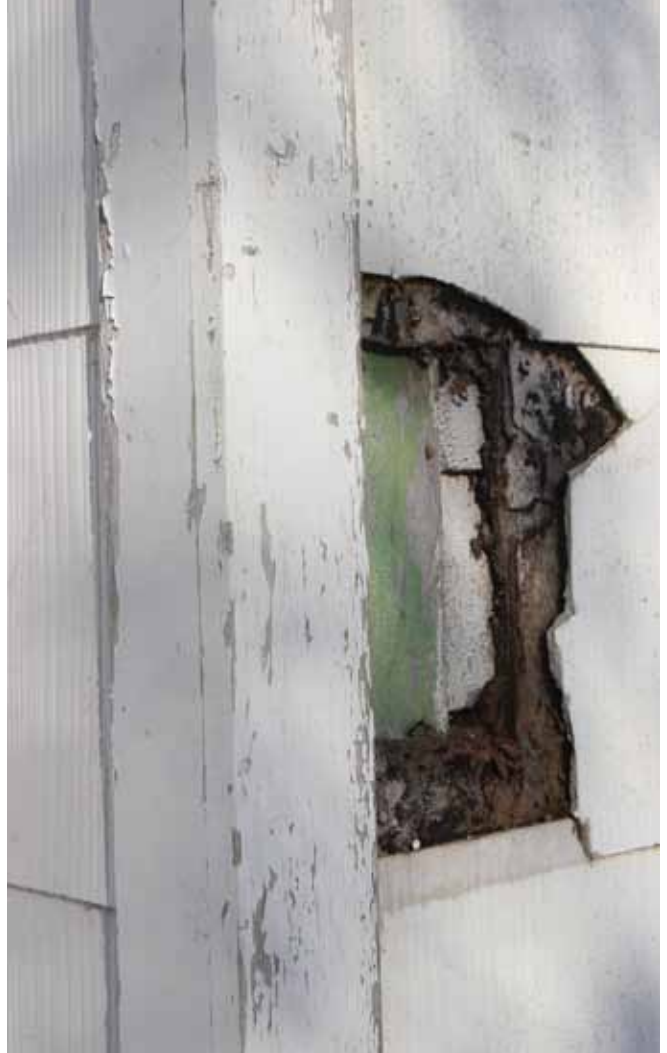
Figure 72 : Un trou dans le revêtement en tuiles d'amiante-ciment permet de voir les planches cornières d'origine sont toujours présentes sous le revêtement actuel.

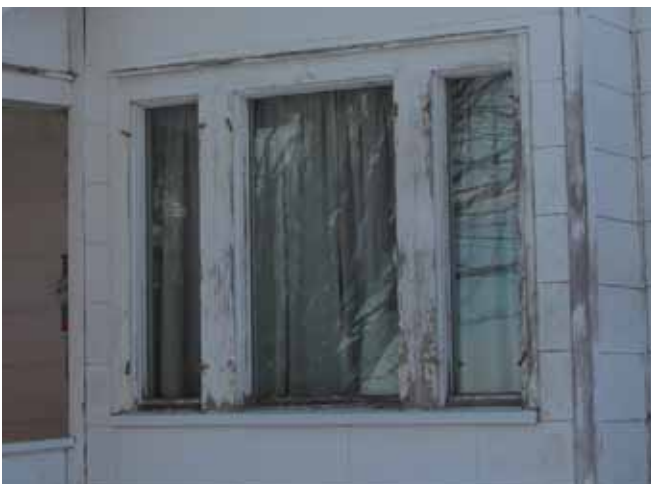
Figure 78 : Au rez-de-chaussée de la façade latérale est se trouve une fenêtre à trois châssis fixes séparés par deux montants.

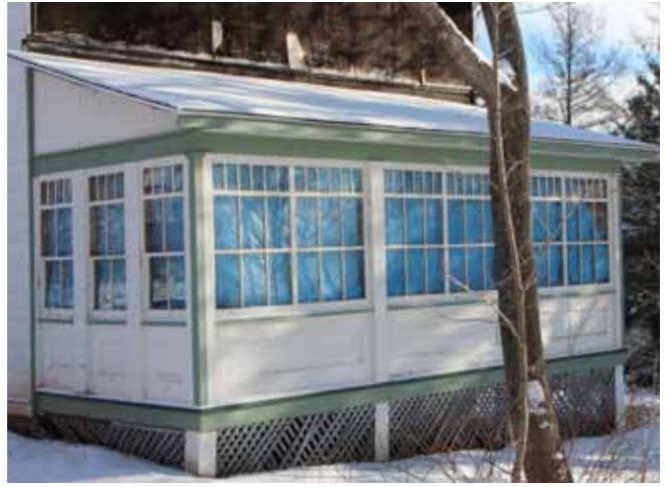
Figure 81 : Il faut ajouter à cela les 5 châssis à quatre carreaux et 6 châssis à six carreaux surmontés d'impostes à carreaux qui constituent la fenestration de la véranda.

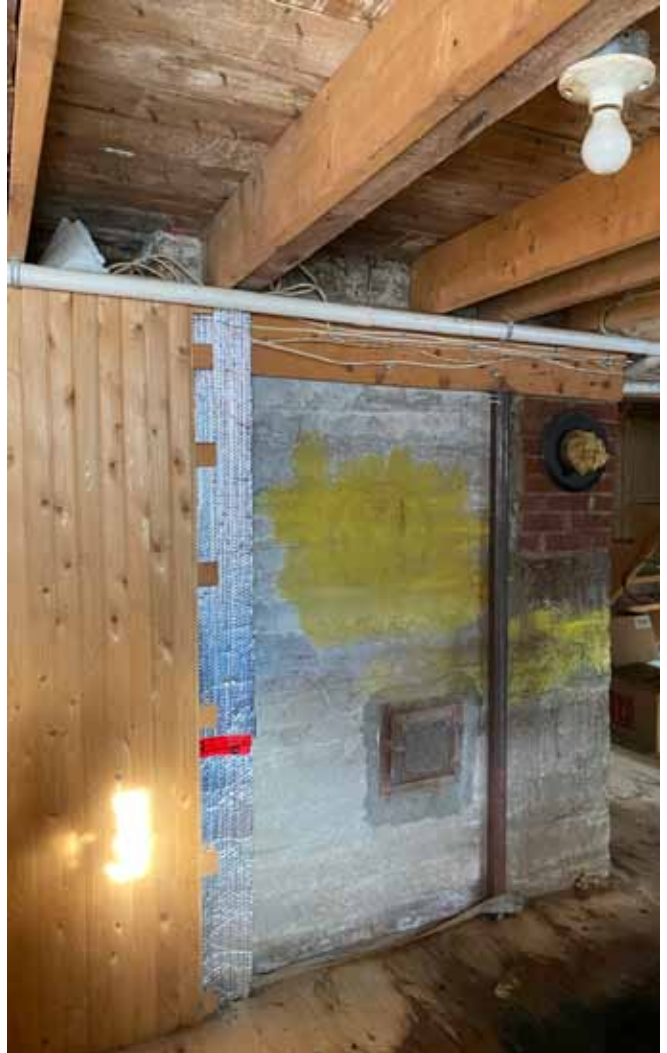
D30	CVCA				
D3010	SOURCE D'ÉNERGIE				
D3020	SYSTÈME DE PRODUCTION DE CHALEUR				
D302099	Autres systèmes de chauffage La résidence n'est plus chauffée depuis qu'elle n'est plus habitée. La chaudière ou le poêle à bois qui étaient situés au sous-sol ont disparu, mais la cheminée semble encore en bon état (figure 91). Voir B301006. Bien que les lieux ne soient pas occupés, l'absence de chauffage en période hivernale peut favoriser la présence de condensation sur les surfaces plus froides. Un nouveau système de chauffage complet doit être prévu dans l'éventualité de l'usage du bâtiment. Même si celui-ci doit être utilisé seulement de façon saisonnière, il faut que celui-ci soit chauffé minimalement en hiver pour prévenir la dégradation des finis intérieure, voire d'autres problèmes plus importants. Nous recommandons de solliciter ingénieur en mécanique/électrique pour concevoir un système chauffage dans le bâtiment en fonction de l'occupation des lieux et ainsi diminuer les coûts qui constituent souvent une dépense importante. Les coûts estimés sont ceux des honoraires pour l'embauche d'une firme en mécanique/électrique. Le programme Transition énergétique Québec peut aider à financer l'optimisation du système de chauffage.	10 000 \$	2	C	X

Figure 91 : Cette cheminée repose au sous-sol sur une large base en béton coulé sur place, dans laquelle a été aménagée la trappe du tiroir à cendre. La maison était chauffée par un poêle ou une chaudière située au sous-sol, comme en témoigne le trou qui a été bouché par des nattes d'isolant.

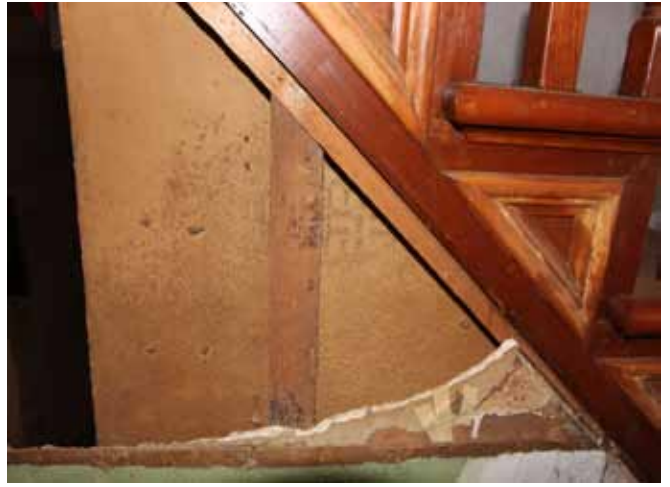
Figure 93 : Les cloisons intérieures sont constituées de colombages légers en bois recouverts de panneaux de gypse. Plusieurs panneaux de gypse sont brisés ou manquants.

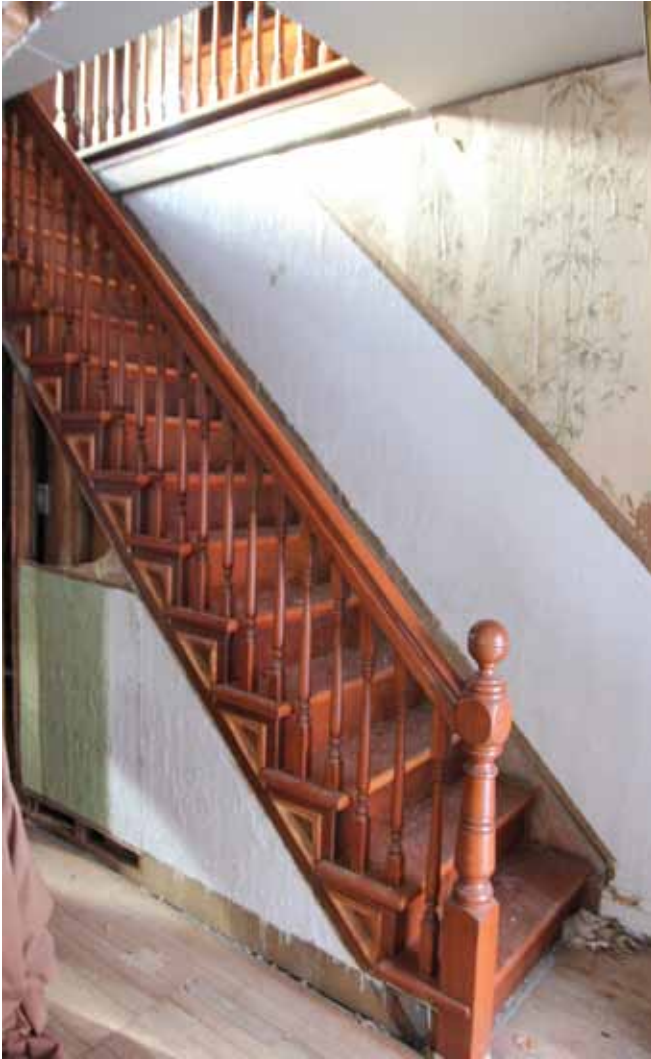
Uniformat	Description	Budget	Prioritaire (1 à 3)	Type (A, B, C, D)	Expertise requise
C20	ESCALIERS				
C2010	CONSTRUCTIONS ESCALIERS				
C201001	Construction d'escaliers intérieurs	10 000 \$	1	A	X
	L'escalier principal d'origine en bois reliant le rez-de-chaussée et l'étage a été conservé et est en bon état. Les marches, les contremarches, le poteau de départ tourné et la main courante supportée par des barrotins tournés sont en bois verni (figure 102). La paroi latérale et la sous-face de l'escalier sont constituées de planches de bois peintes. L'escalier entre le rez-de-chaussée et le sous-sol est situé sous l'escalier principal (figure 103). Il est constitué de marches et contremarches en bois. La paroi latérale de l'escalier est constituée de panneaux qui semblent en masonite et recouverts de papier peint très dégradé (figure 61). Les escaliers ne sont pas conformes au Code de construction du Québec en vigueur. Une échelle de bois permet d'accéder à l'entretroit (figure 99).

Figure 102 : L'escalier d'origine a été conservé et est en bon état. Les marches, les contremarches, le poteau de départ tourné et la main courante supportée par des barrotins tournés sont en bois verni.

Prévoir l'entretien des escaliers intérieurs à long terme. Advenant une transformation majeure du bâtiment au sens de la partie 10 du Code de construction du Québec qui s'applique aux bâtiments existants, l'escalier intérieur pourrait être préservé ainsi. Nous recommandons de mandater un professionnel pour la réalisation d'une étude complète de conformité. Ce sont ces coûts qui ont été estimés.				
C201002	Mains courantes et balustrades	\$			
	À l'étage, la trémie de l'escalier est protégée par un garde-corps sur deux côtés constitués d'une main courante supportée par des balustres tournés, le tout en bois verni (figure 104). L'escalier du sous-sol possède une main courante posée en applique sur la paroi latérale (figure 105).				
	Prévoir l'entretien des mains courantes et balustrades à long terme. Voir C201001.				
C2020	FINITIONS D'ESCALIERS				
C30	FINITIONS INTÉRIEURES				
C3010	FINITIONS DES MURS

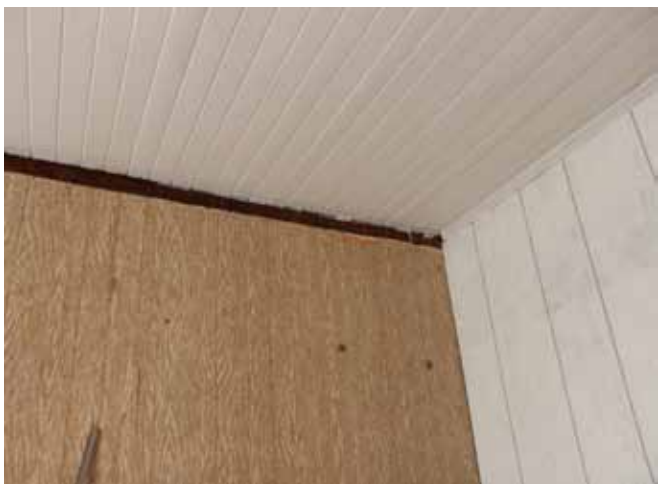
Figure 108 : Dans une des pièces, la dégradation du papier peint imitant le bois permet de voir le papier peint fleuri qui est toujours présent en dessous.

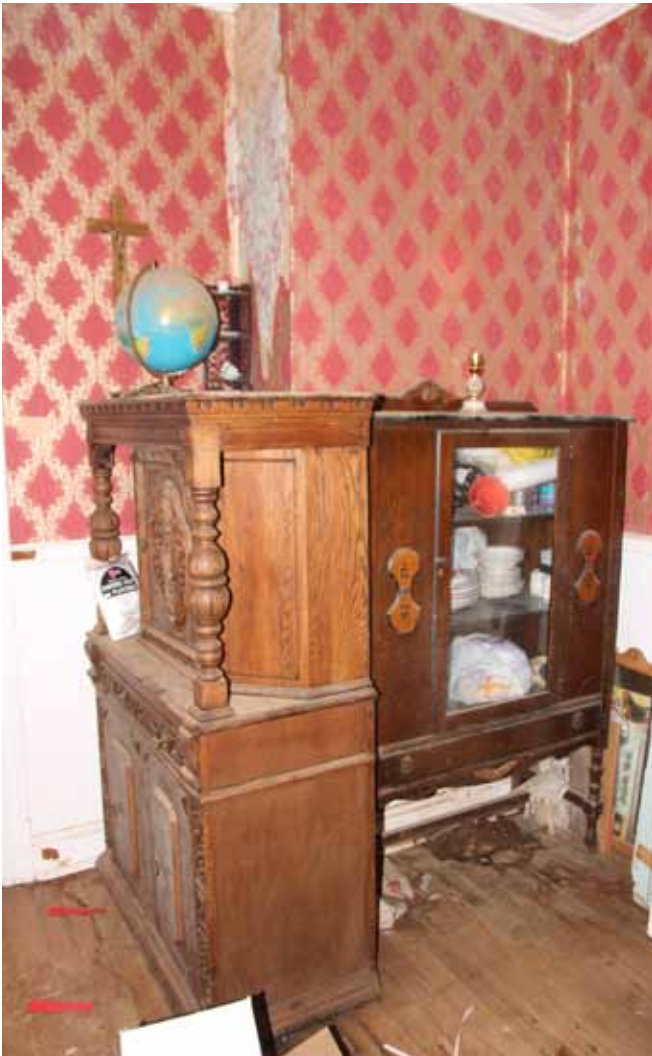
Figure 111 : Le papier peint a été dégradé par des infiltrations. Une ancienne couche de papier est visible sous la première.

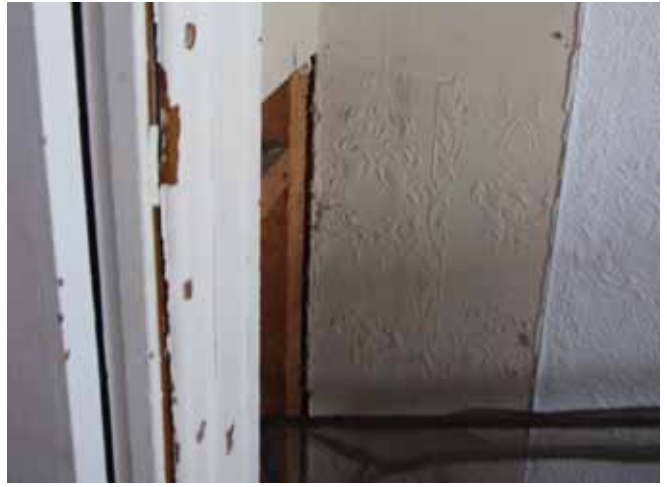
Figure 113 : Au rez-de-chaussée, une ancienne finition de murs en papier texturé est encore visible.

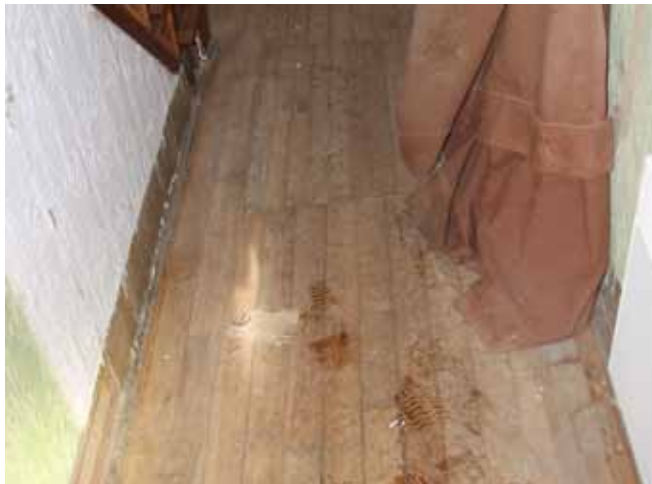
Figure 114 : Les planchers sont recouverts de parquet de bois posé sur le platelage d'origine. Les planchers sont en mauvais état. Ils sont tachés et cernés à cause des infiltrations d'eau.

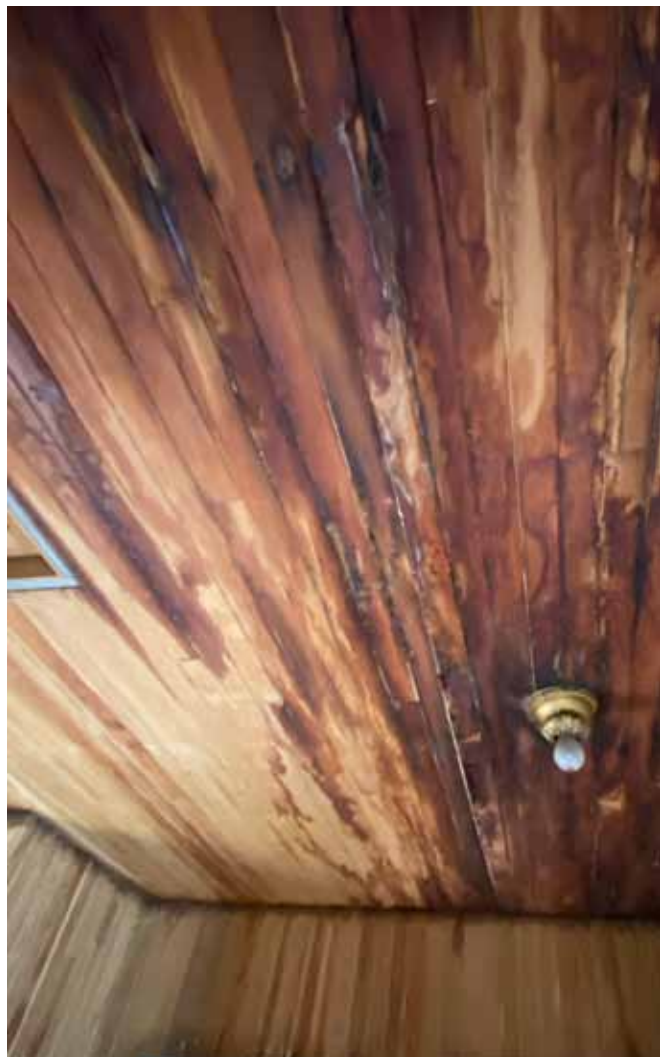
Figure 117 : Les plafonds de la pièce avec la douche et du palier au sommet de l'escalier central sont constituées de lattes de bois verni. Plusieurs lattes au plafond du palier de l'escalier central sont pourries.

Uniformat	Description	Budget	Prioritaire (1 à 3)	Type (A, B, C, D)	Expertise requise
C3030	FINITIONS DE PLAFONDS				
C303099	<p>Autres types de finition de plafond</p> <p>Les plafonds de plusieurs pièces à l'étage sont recouverts d'un lambris de bois peint. La peinture sur les lattes de bois au plafond est généralement écaillée, et ce dans la plupart des pièces (figure 116). Les plafonds de la pièce avec la douche et du palier au sommet de l'escalier central sont constitués de lattes de bois verni. Plusieurs lattes au plafond du palier de l'escalier central sont pourries (figure 117). Des cernes sur les lattes de bois au plafond de la pièce avec la douche témoignent de dégradations causées par l'eau et l'humidité (figure 120). Les lattes au plafond de la salle de bain à l'étage sont également pourries (figure 118). Dans le salon au rez-de-chaussée, les plafonds sont recouverts de stuc pulvérisé. Ce type de plafond est couramment appelé plafond texturé ou « popcorn ». Ce type de fini de plafond fut très populaire dans la seconde moitié du 20e siècle pour sa capacité à dissimuler les imperfections et ses caractéristiques acoustiques. Ce type de plafond est cependant susceptible de contenir des traces d'amiante. Le stuc a été très dégradé par les infiltrations d'eau. Il se détache par sections et il y a présence de moisissure noire (figure 33). Les plafonds de la salle à manger au rez-de-chaussée sont constitués de planches de bois recouvertes de papier peint. De larges sections de peinture et de papier peint au plafond sont tombées à cause des infiltrations d'eau qui ont dégradé le plancher de l'étage (figure 34). Des quantités importantes de moisissures jaunes et noires sont visibles sur les finitions de plafond là où les infiltrations d'eau étaient plus importantes.</p> <p>Une fois la toiture réparée, la maison décontaminée et le bois pourri de la structure de plancher remplacé, nous recommandons de restaurer la finition des plafonds du rez-de-chaussée. Les revêtements de plafonds d'origine en lattes de bois possèdent une valeur patrimoniale. Nous recommandons idéalement la préservation et l'entretien des lambrissages qui n'ont pas été dégradés par les infiltrations d'eau ni contaminés par les moisissures afin de conserver la maison le plus près de son état original et d'ainsi préserver son intégrité patrimoniale. Voir A202002 à propos de la détermination de la possibilité de conserver certains matériaux. Les finitions contenant de l'amiante et qui ont été dégradées par les infiltrations d'eau doivent être retirées en respectant les normes de la CNESST en matière d'environnement de travail en condition d'amiante et de disposition des matériaux dangereux. Là où les finitions sont irrécupérables ou doivent être remplacées, nous recommandons de réaliser une nouvelle finition en lattes de bois embouvetées pour conserver l'aspect de la finition d'origine.</p>	40 000	\$	2	A

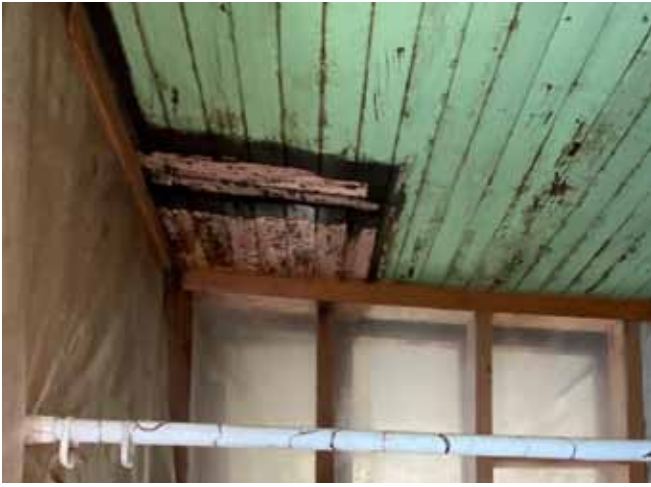
Figure 118 : Les lattes au plafond de la salle de bain à l'étage sont également pourries.

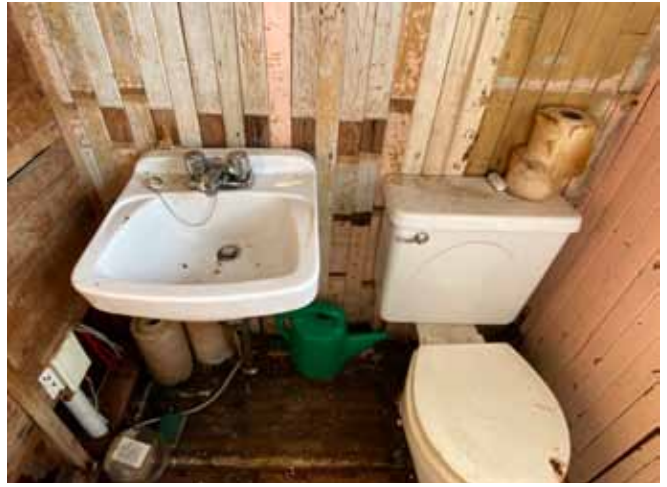
D	SERVICES				
D10	MOYENS DE TRANSPORT				
D1010	ASCENSEUR ET MONTE-CHARGE				
D1020	ESCALIERS MÉCANIQUES TROTTOIRS ROULANTS				
D1090	AUTRES SYSTÈMES TRANSPORTEURS				
D20	PLOMBERIE				
D2010	APPAREILS DE PLOMBERIE				
D201001	<p>Cabinets d'aisances</p> <p>Les équipements de salle de bain de la maison sont désuets (figures 119 et 120).</p>	10 000	\$	2	B

Figure 119 : Les équipements de salle de bain de la maison sont désuets.

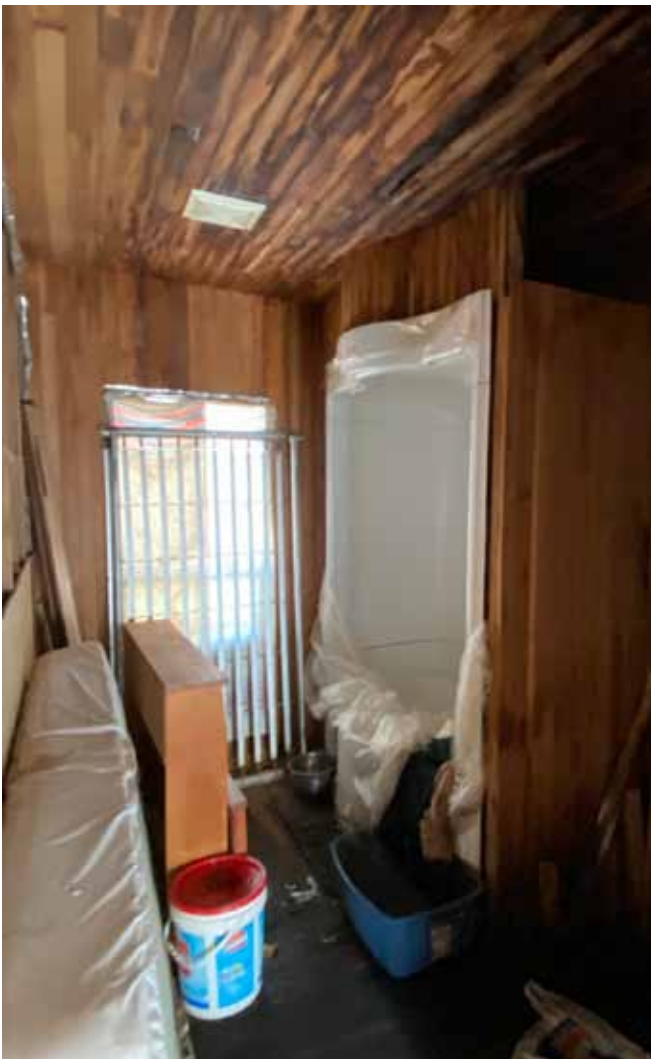
Figure 120 : Dans la pièce avec la douche et dans une des chambres à l'étage, les murs sont recouverts de lattes de bois verni. Des cernes sur les lattes de bois au plafond sont visibles.

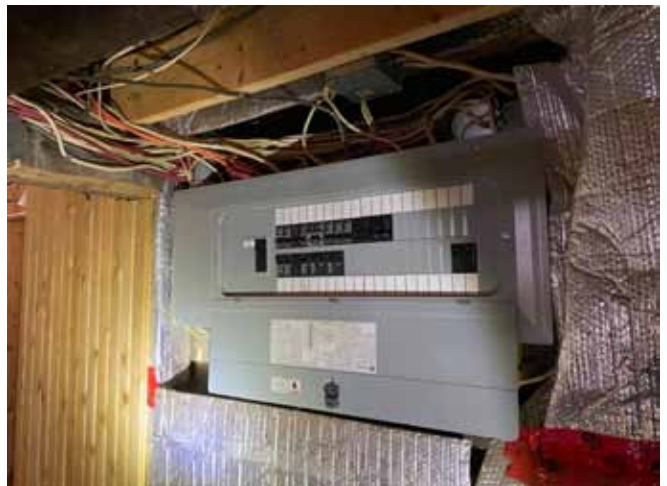
Uniformat	Description	Budget	Prioritaire (1 à 3)	Type (A, B, C, D)	Expertise requise
D4090	AUTRES SYSTÈMES DE PROTECTION INCENDIE				
D50	ÉLECTRICITÉ				
D5010	SERVICE ET DISTRIBUTION ÉLECTRIQUE				
D501003	<p>Panneaux de distribution</p> <p>Le panneau de distribution de la maison est situé au sous-sol (figure 121). Le panneau doit être remplacé, car après plusieurs années les protections électriques ne sont plus fiables.</p> <p>Nous recommandons l'aménagement d'une nouvelle entrée électrique et un nouveau panneau de distribution conforme pour satisfaire aux besoins futurs du bâtiment. Privilégier de déplacer le mât dans un endroit discret. Ces travaux doivent être faits par un électricien qualifié.</p>	10 000 \$	2	B	
D5020	ÉCLAIRAGE ET DISTRIBUTION SECONDAIRE				
D502001	<p>Câblage et dispositif de filerie</p> <p>Le câblage et la filerie du bâtiment n'ont pas été expertisés. Il est probablement que les installations soient désuètes et difficilement récupérables.</p> <p>Les coûts estimés sont pour le remplacement et la mise aux normes de l'installation électrique.</p>	25 000 \$	2	B

Figure 121 : Le panneau de distribution de la maison est situé au sous-sol.

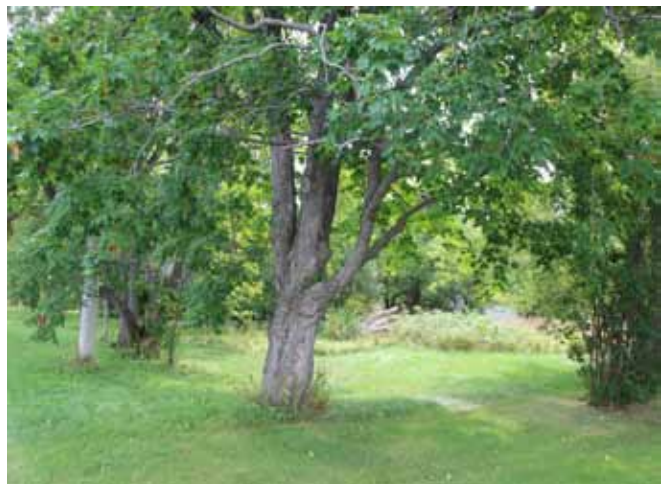
Figure 122 : Les aménagements paysagers de la propriété sont peu élaborés, mais il y a des arbres matures qui doivent être préservés.

G101001	Déboisement et coupe	Les aménagements paysagers de la propriété sont peu élaborés, mais il y a des arbres matures qui doivent être préservés (figures 122 et 123). Nous recommandons l'élagage régulier des arbres situés près de la maison afin d'éviter la dégradation des revêtements.	5 000 \$	2	A
G1020	DÉPLACEMENT ET DÉMOLITION SUR L'EMP.				
G1030	TERRASSEMENT				
G1040	DÉCONTAMINATION D'EMPLACEMENT				
G20	AMÉLIORATION D'EMPLACEMENT				
G2010	CHAUSSÉE				
G2020	AIRE DE STATIONNEMENT				
G2030	SURFACE PIÉTONNIÈRE				
G2040	AMÉNAGEMENT DU TERRAIN				
G204005	Signalisation	Une plaque de bronze montée sur une roche devant la maison indique que la maison a été reconnue monument historique national en 1995 (figure 124).	\$		
G2050	AMÉNAGEMENT PAYSAGER				
G205006	Arbres	Voir G101001. La mise en valeur du bâtiment serait améliorée par la présence d'aménagements paysagers plus élaborés.	\$		
G30	SERVICE DE MÉCANIQUE SUR L'EMPLACEMENT

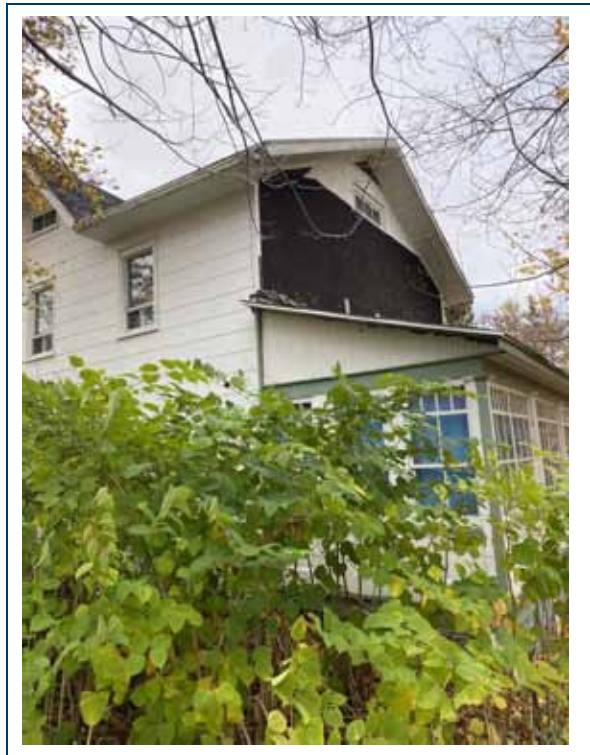
PHOTO 1 : Extérieur. Vue sur le revêtement détérioré et l'absence de gouttières.

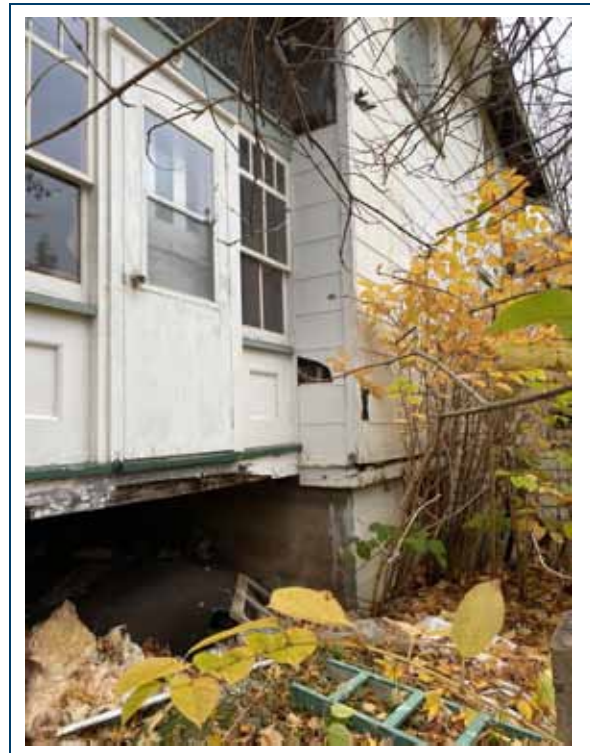
PHOTO 2 : Extérieur. Vue sur le revêtement détérioré.

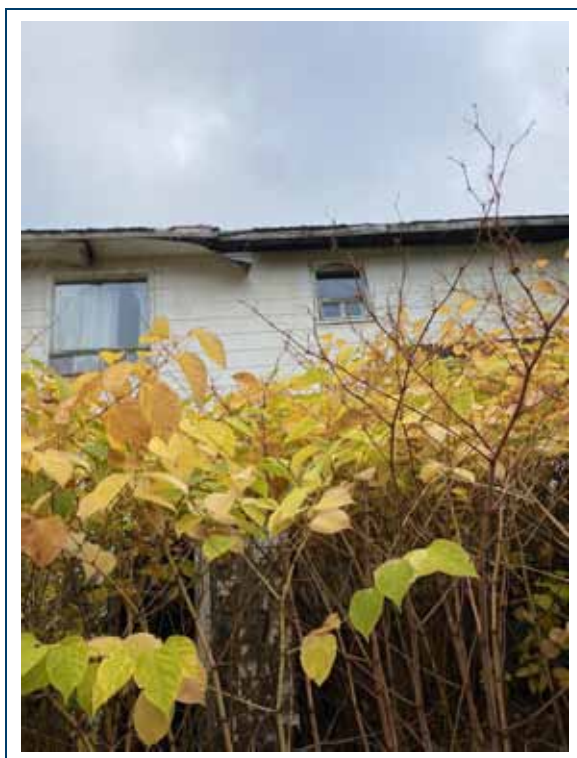
PHOTO 3 : Extérieur. Vue sur l'état de détérioration des panneaux de bois et l'absence de gouttières.

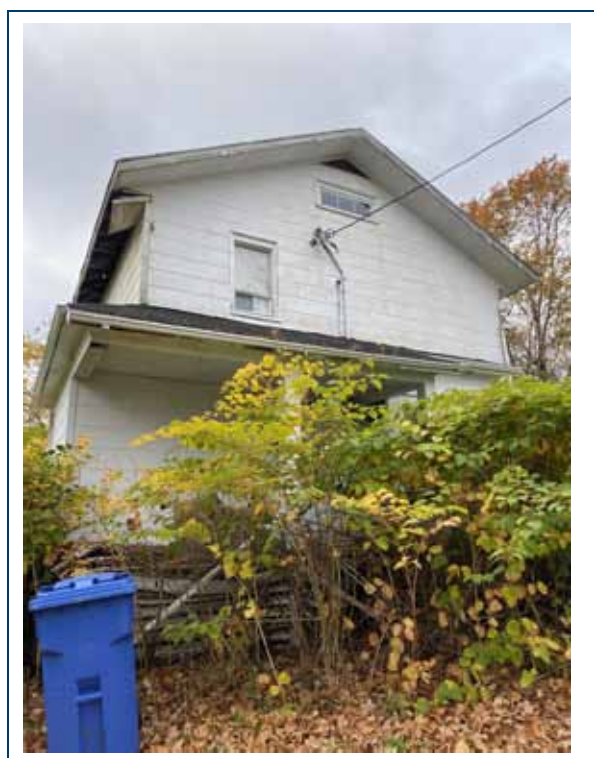
PHOTO 4 : Extérieur. Vue sur les panneaux de bois détériorés à l'emplacement des soffites ainsi que sur la vitre de la fenêtre cassée.

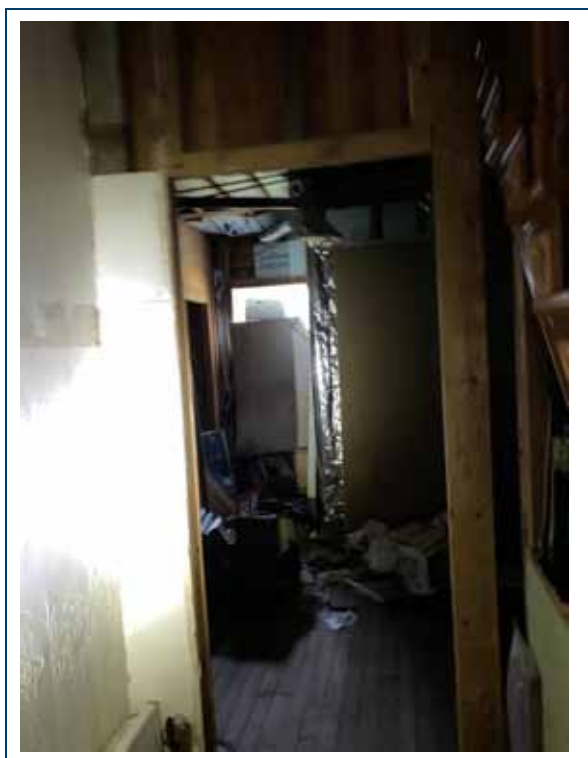
PHOTO 5 : 1^{er} étage. Vue sur les lieux encombrés et peu entretenus.

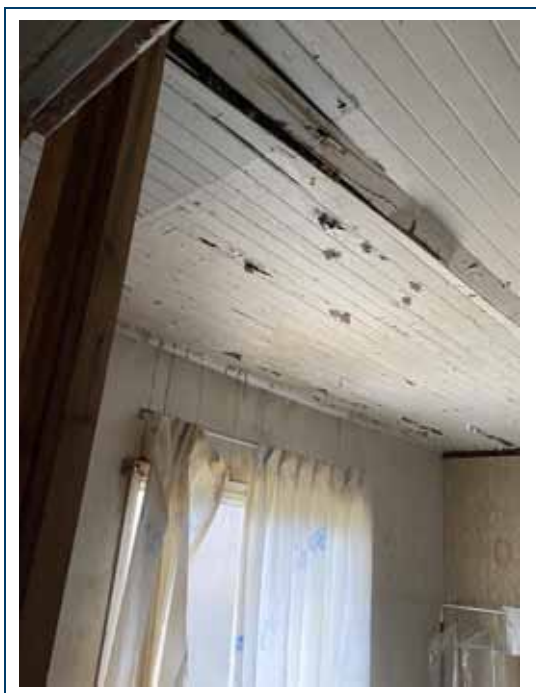
PHOTO 6 : 1^{er} étage. Vue sur la peinture qui s'écaille au plafond et l'état de détérioration du bois. Des cernes sont visibles sur les panneaux de préfini du mur.

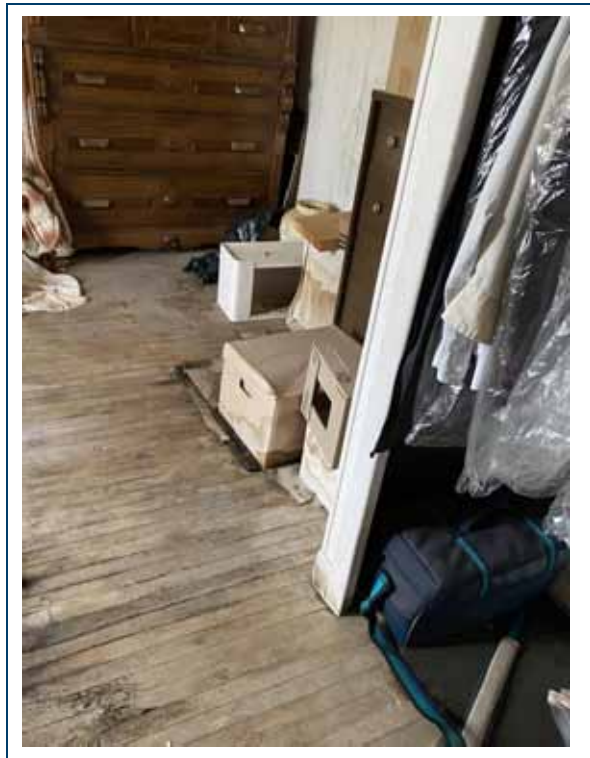
PHOTO 7 : 1^{er} étage. Vue sur le plancher détérioré et le matériel entreposé affecté par l'eau.

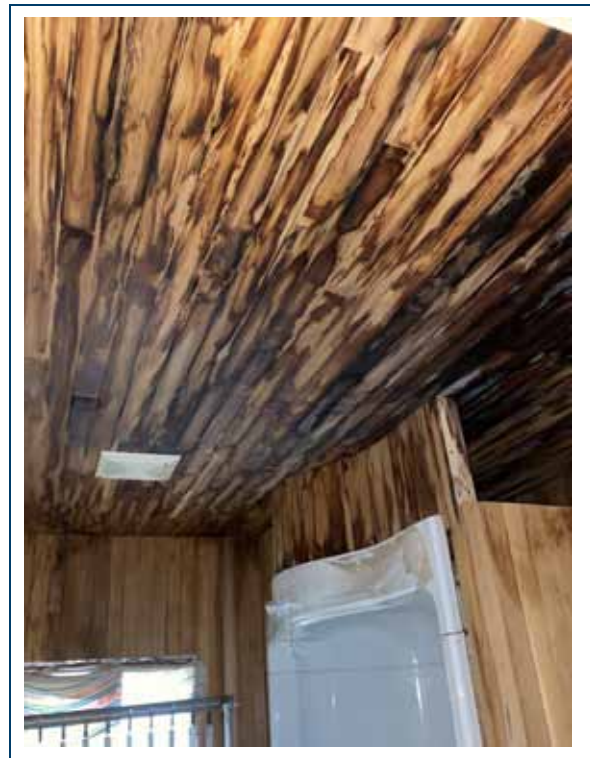
PHOTO 8 : 1^{er} étage, salle de bain. Vue sur le plafond et les murs affectés par l'eau.

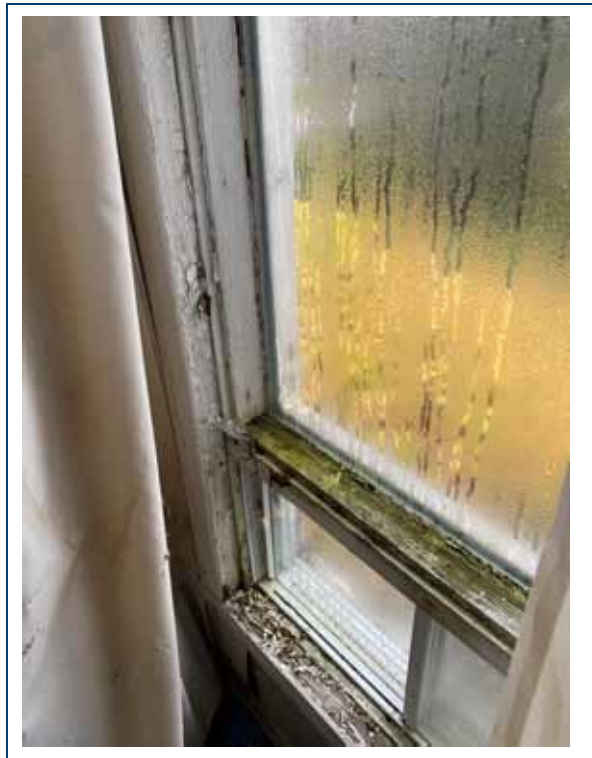
PHOTO 9 : 1^{er} étage. Présence de condensation dans la vitre de la fenêtre. Le cadre de fenêtre est très détérioré.

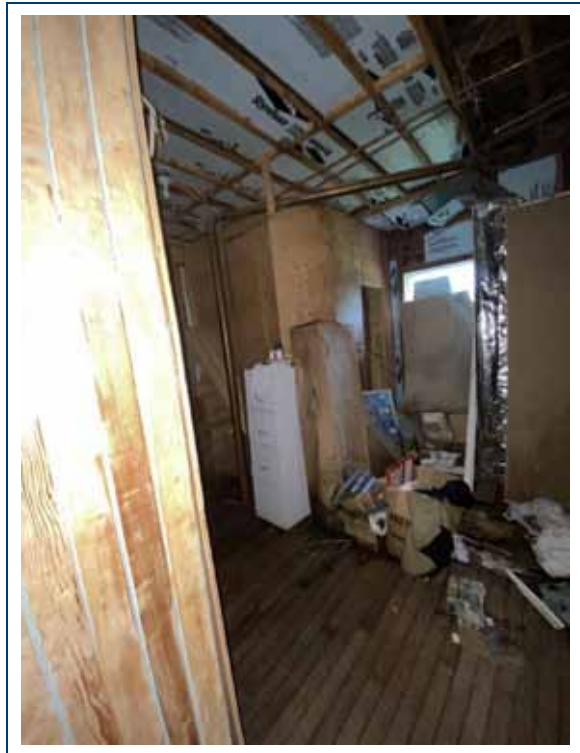
PHOTO 10 : Rez-de-chaussée. Vue sur les objets entreposés sur le plancher, présentant de signes de détérioration par l'eau.

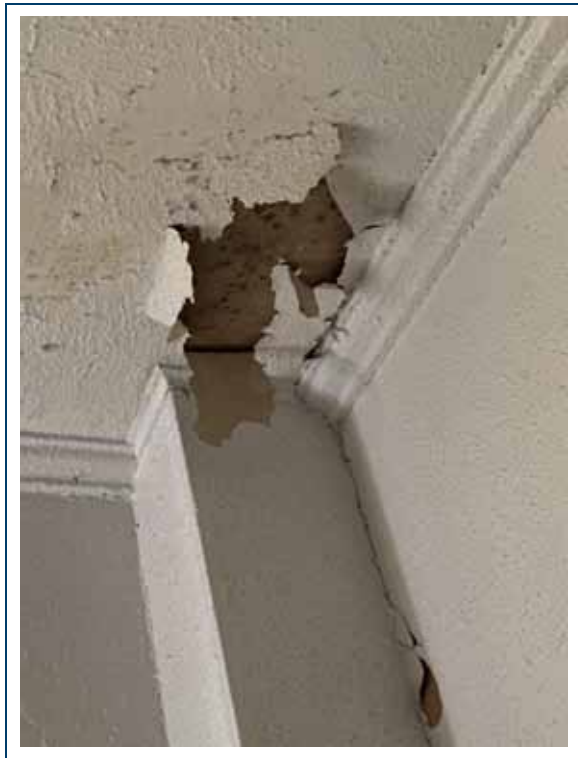
PHOTO 11 : Rez-de-chaussée. Vue sur le plafond affecté par l'eau.

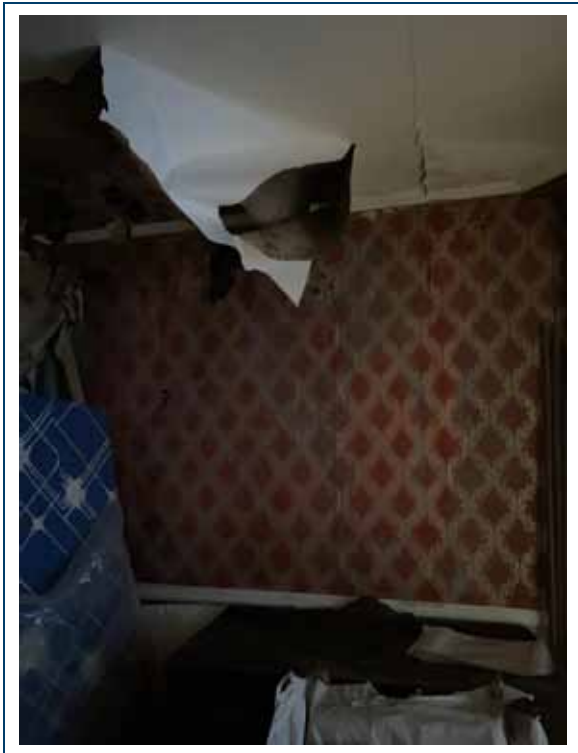
PHOTO 12 : Rez-de-chaussée. Vue sur le plafond affecté par l'eau.

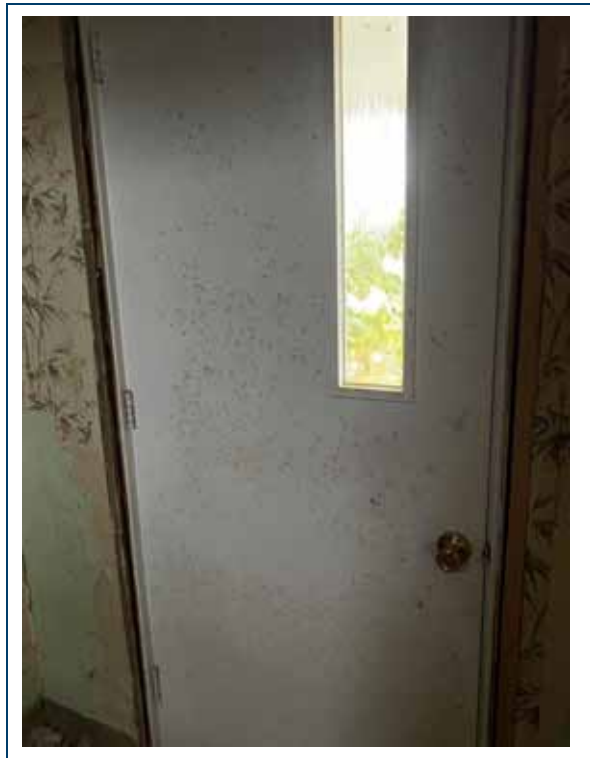
PHOTO 13 : Rez-de-chaussée. Des taches sont visibles sur la porte d'entrée.

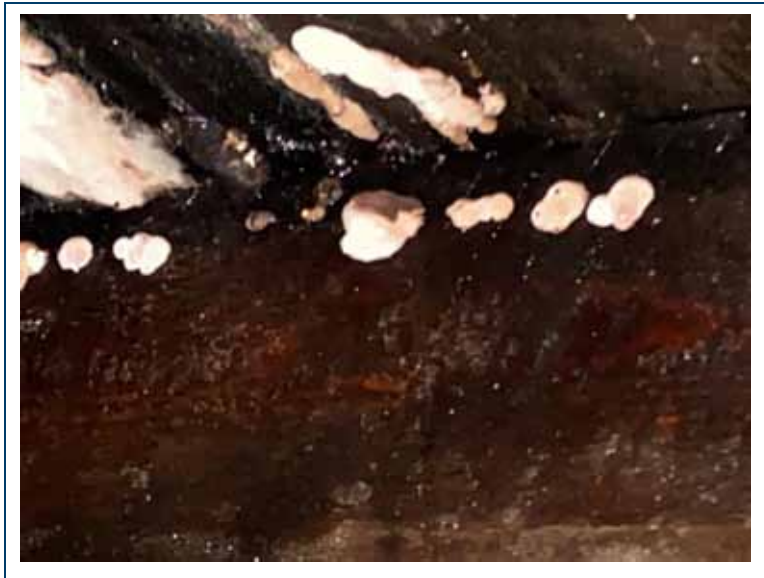
PHOTO 16 : Sous-sol. Présence de champignons au plafond.

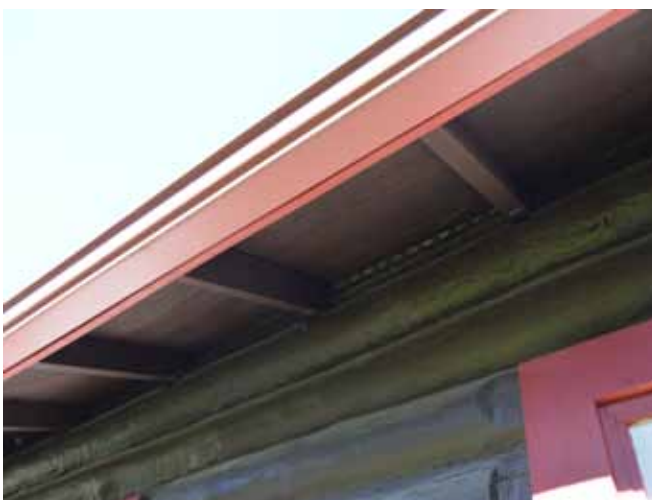
Figure 16 : Soffite original en planches de bois type 1" x 6" de la maison témoin. 123, avenue Perrault.

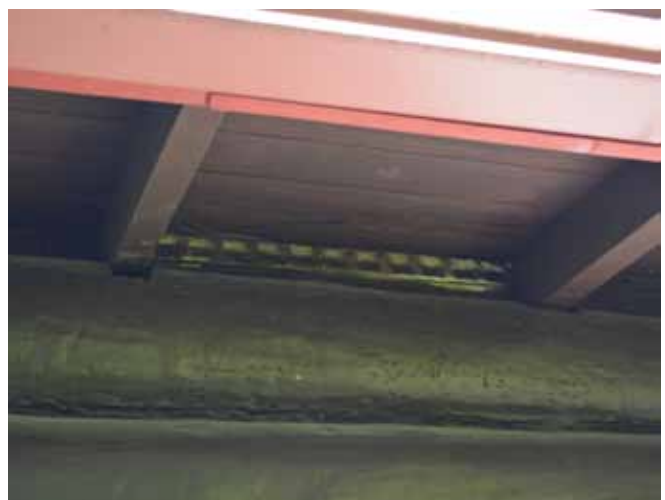
Figure 17 : Les ouvertures dans les planches au sommet des murs fermant l'espace entre les chevrons ont été remplacés par des grilles métalliques sur la maison témoin. 123, avenue Perrault.

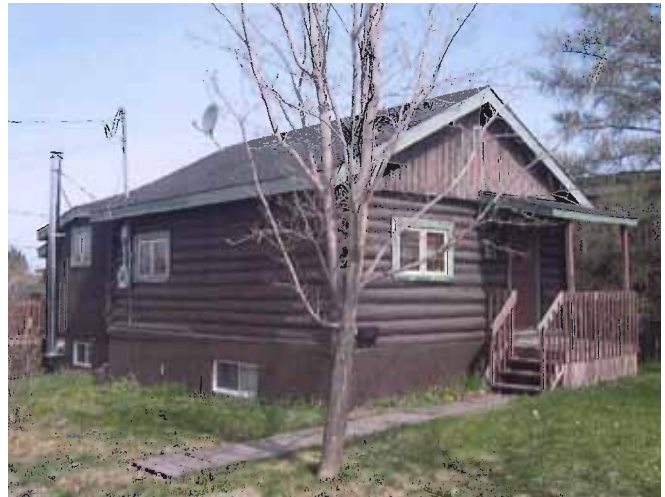
Figure 20 : Sur plusieurs maisons, les soffites ont été modifiés. Ils ont généralement été recouverts, notamment par des grilles en aluminium perforé. 138, avenue Perrault.

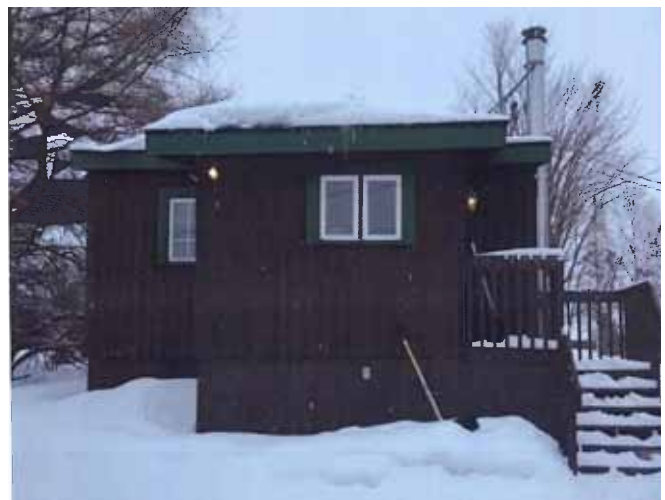
Figure 22 : Formation de digues de glace sur la toiture de l'annexe du 61, rue Lemieux. Photographie transmise par la ville de Val-d'Or.

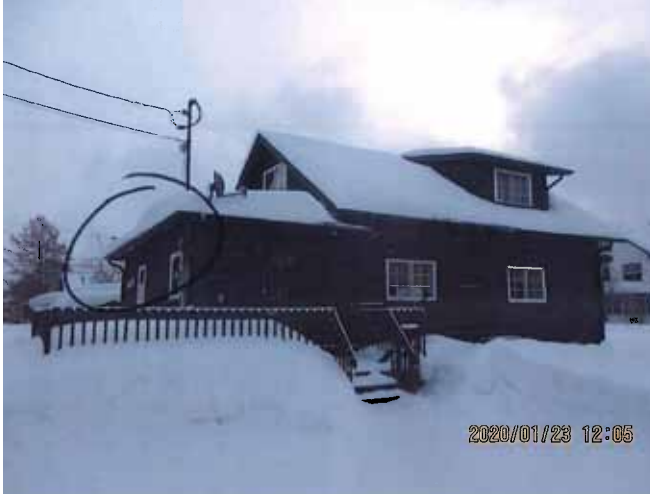
Figure 23 : Plusieurs maisons possèdent des annexes. Ces annexes ont souvent été modifiées avec les années pour les intégrer aux espaces de vie des maisons. Plusieurs toitures ont été modifiées pour augmenter la hauteur de l'espace habitable à l'intérieur des annexes. 61, rue Lemieux. Photographie transmise par la ville de Val-d'Or.

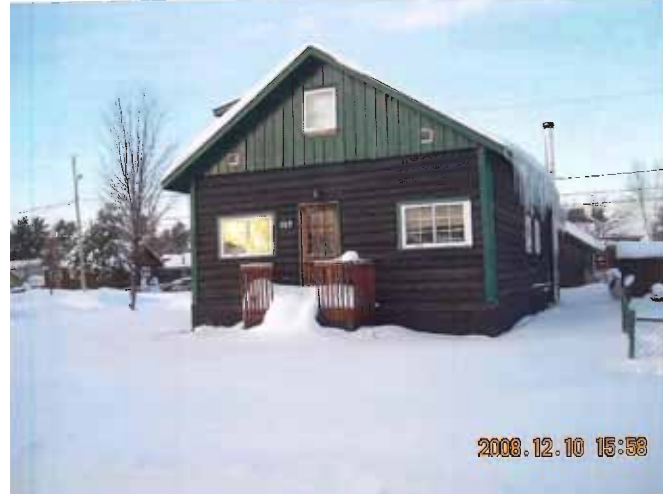
Figure 24 : Formation de digues de glace sur la toiture de l'annexe du 107, avenue Perrault à l'hiver 2020. Photographie transmise par la ville de Val-d'Or. Les annexes étaient peu isolées à l'origine.

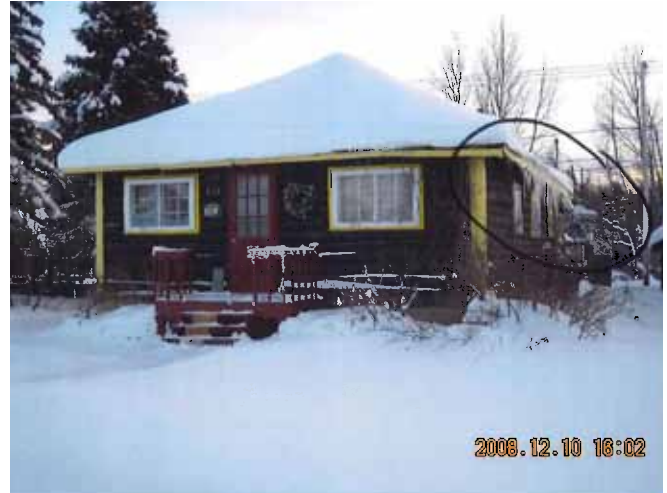
Figure 26 : Formation de digues de glace sur la toiture de l'annexe du 107, avenue Perrault en décembre 2008. Photographie transmise par la ville de Val-d'Or.

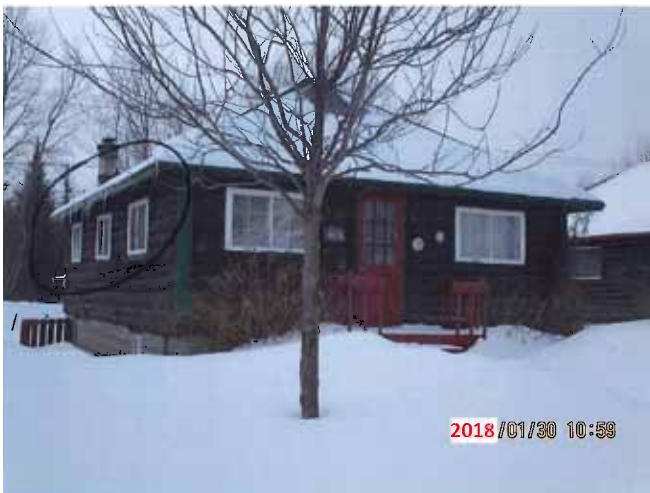
Figure 27 : Maison de type E. Formation de digues de glace sur le versant est de la toiture du 116, avenue Perrault en décembre 2008. Photographie transmise par la ville de Val-d'Or.

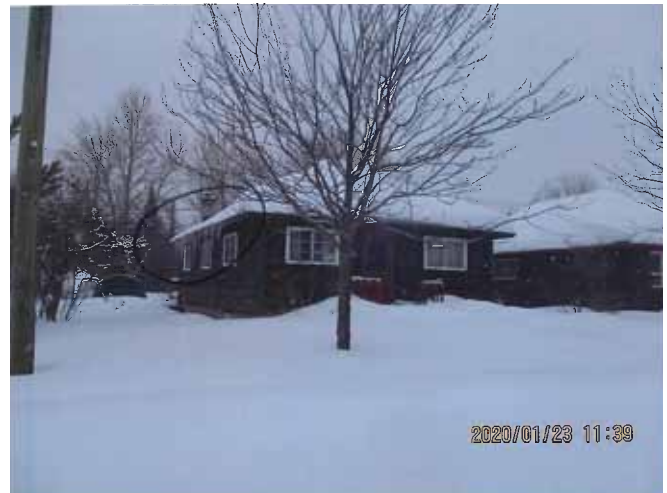
Figure 28 : Formation de glaçons sur le versant est de la toiture du 116, avenue Perrault en janvier 2018. Photographie transmise par la ville de Val-d'Or.

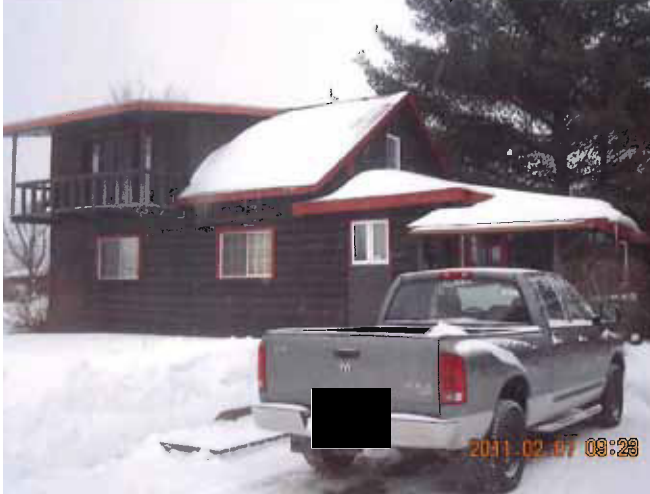
Figure 29 : Importante accumulation de neige et formation de digues de glace sur le versant ouest de la toiture du 116, avenue Perrault en janvier 2020. Photographie transmise par la ville de Val-d'Or.

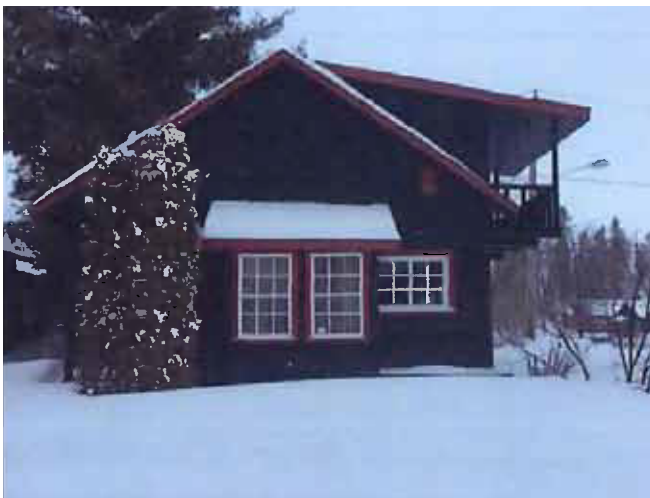
Figure 31 : Accumulation de neige sur la toiture de l'annexe du 131, avenue Perrault à l'hiver 2022. Photographie transmise par la ville de Val-d'Or.

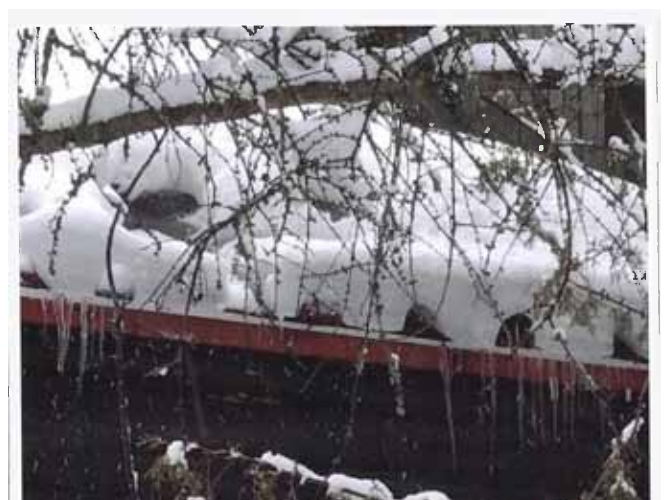
Figure 34 : 133, avenue Perrault. Photographie transmise par la ville de Val-d'Or. Certains propriétaires témoignent que l'ampleur du phénomène de formation de digues de glace diminue depuis l'installation de ventilation sur le faite.

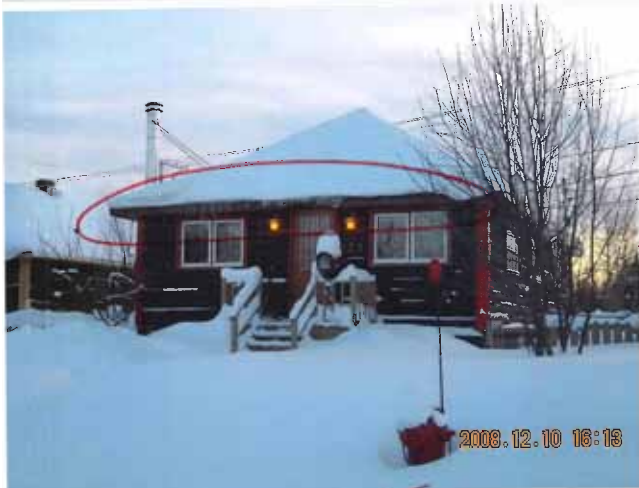
Figure 35 : 133, avenue Perrault. Photographie transmise par la ville de Val-d'Or. Certains propriétaires témoignent que l'ampleur du phénomène de formation de digues de glace diminue depuis l'installation de ventilation sur le faite.

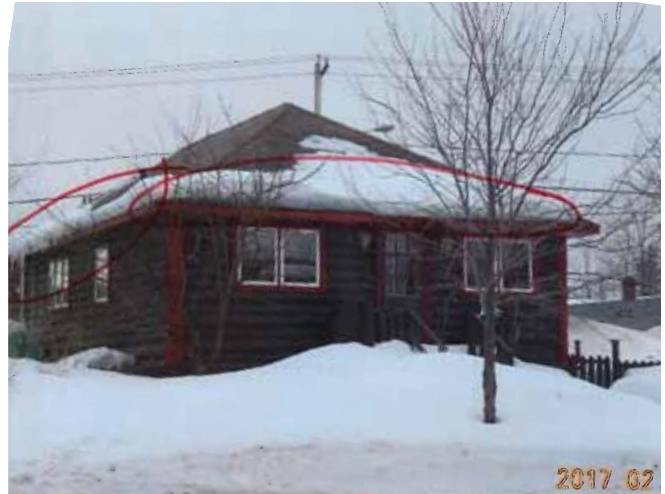
Figure 36 : Maison de type E. 138, avenue Perrault. Formation de digues de glace sur le versant nord en décembre 2008. Photographie transmise par la ville de Val-d'Or.

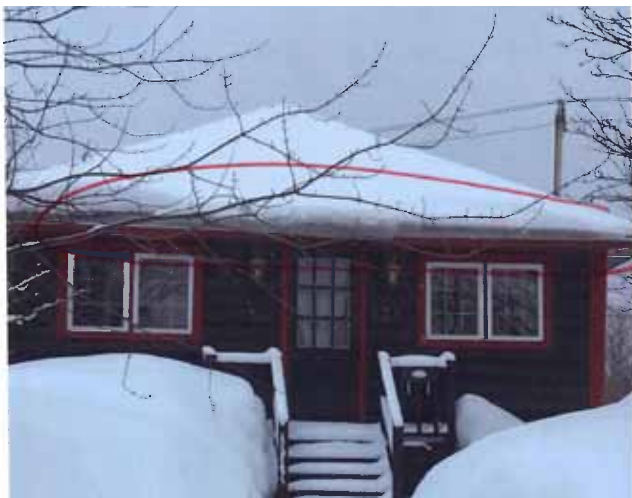
Figure 37 : Maison de type E. 138, avenue Perrault. Formation de digues de glace sur le versant nord en février 2017. Photographie transmise par la ville de Val-d'Or.
