AUDIT TECHNIQUE

Garage Maison Chapais

Décembre 2021
Projet : 20-058

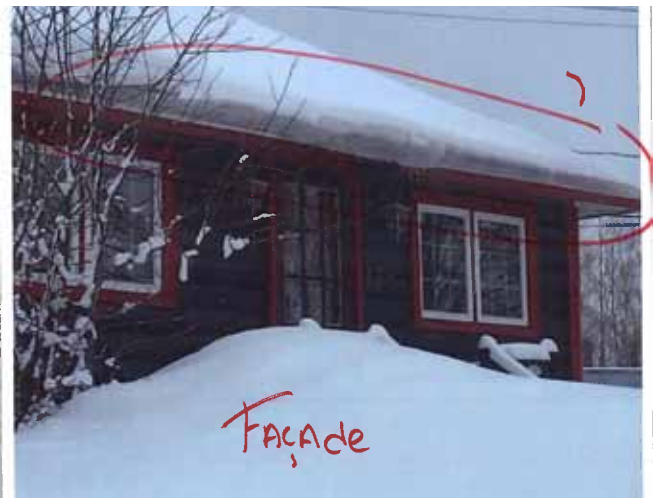
Figure 38 : Maison de type E. 138, avenue Perrault. Accumulation de neige sur le versant nord en mars 2002. Photographie transmise par la ville de Val-d'Or.

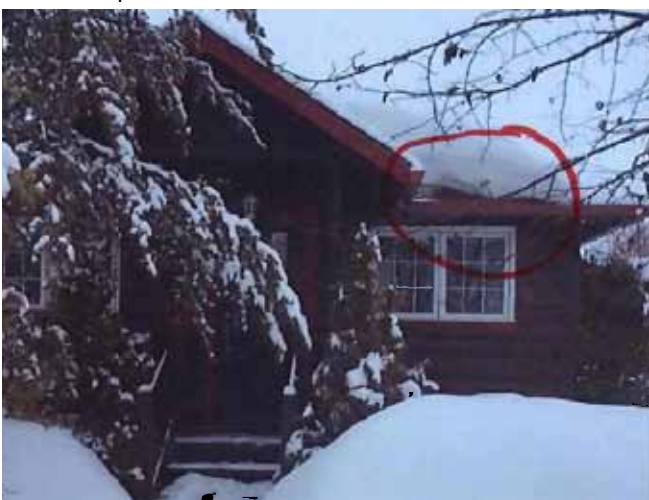
Figure 39 : Maison de type E. 138, avenue Perrault. Accumulation de neige sur le versant nord en mars 2002. Photographie transmise par la ville de Val-d'Or.

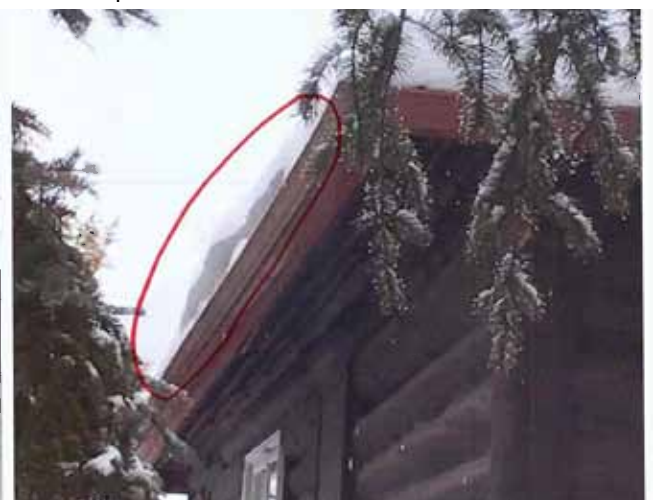
Figure 40 : Maison de type E avec portique ajouté en façade. 52, rue Saint-Jacques. Accumulation de neige sur le versant ouest en mars 2002. Photographie transmise par la ville de Val-d'Or.

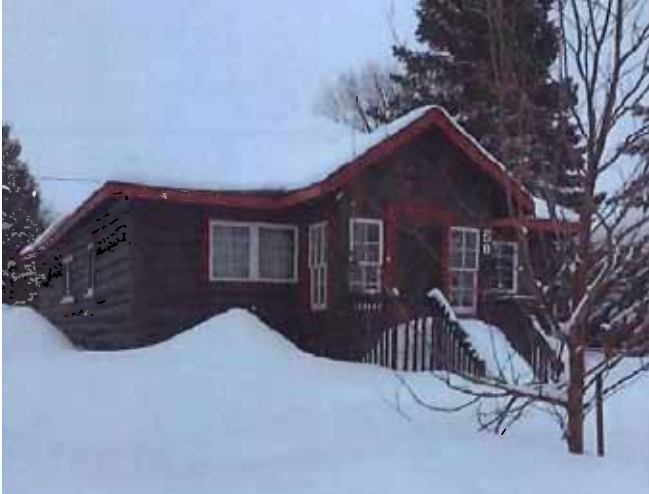
Figure 41 : Accumulation de neige sur la toiture du 52, rue Saint-Jacques en mars 2022. Photographie transmise par la ville de Val-d'Or.

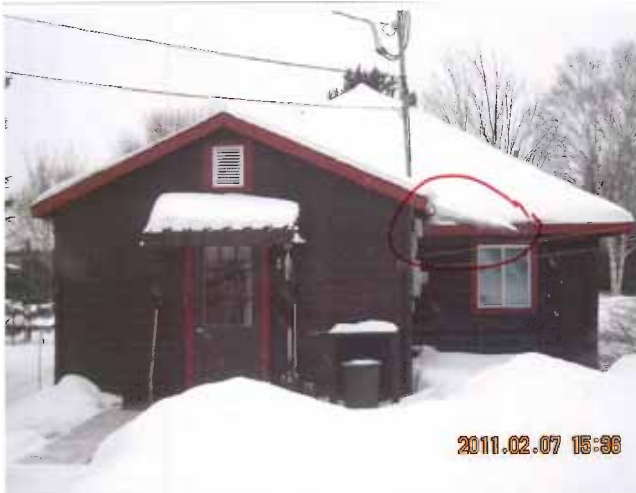
Figure 43 : Formation de digues de glace sur les versants avant ouest et latéral sud du 58, rue Marineau en février 2011. Photographie transmise par la ville de Val-d'Or.

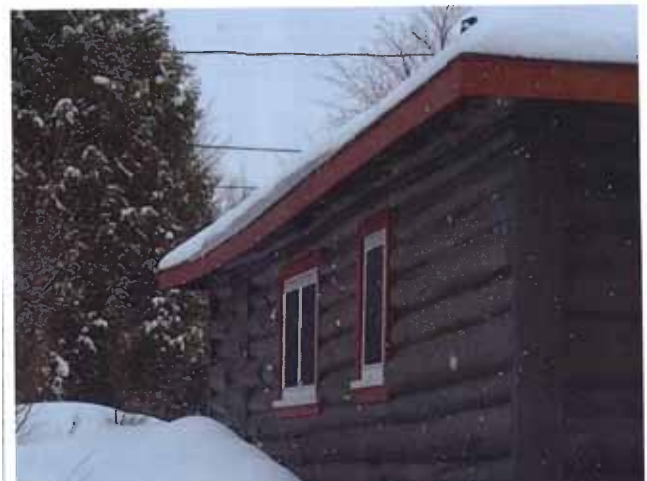
Figure 44 : Accumulation de neige vis-à-vis la noue en façade avant ouest du 58, rue Marineau en février 2011. Photographie transmise par la ville de Val-d'Or.

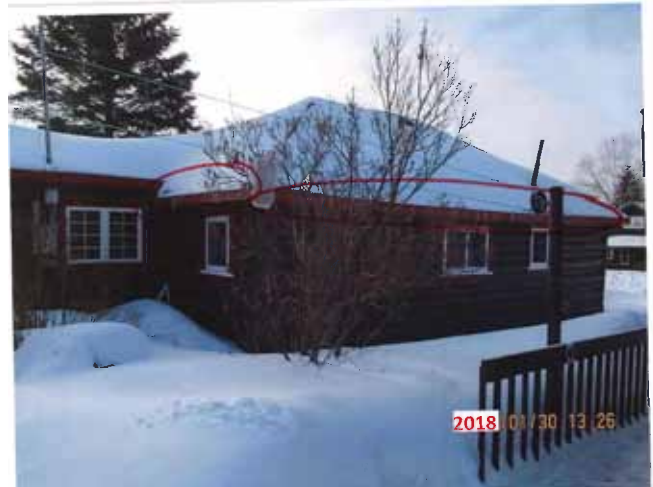
Figure 46 : Formation de petites digues de glace sur les versants avant ouest et latéral sud du 58, rue Marineau en janvier 2018. Photographie transmise par la ville de Val-d'Or.

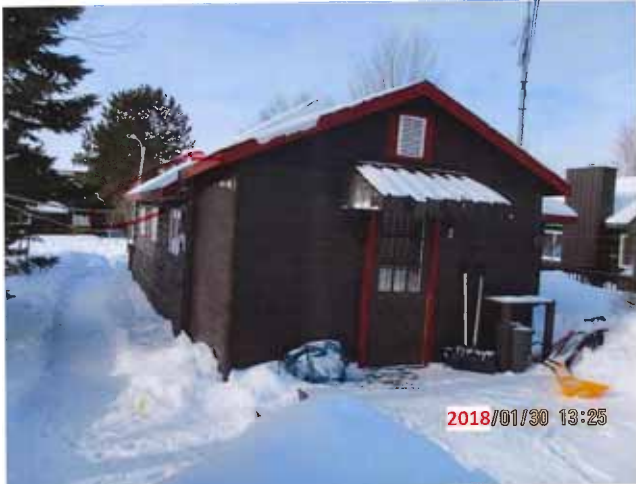
Figure 47 : Accumulation de neige sur le versant nord du 58, rue Marineau en janvier 2018. Photographie transmise par la ville de Val-d'Or.

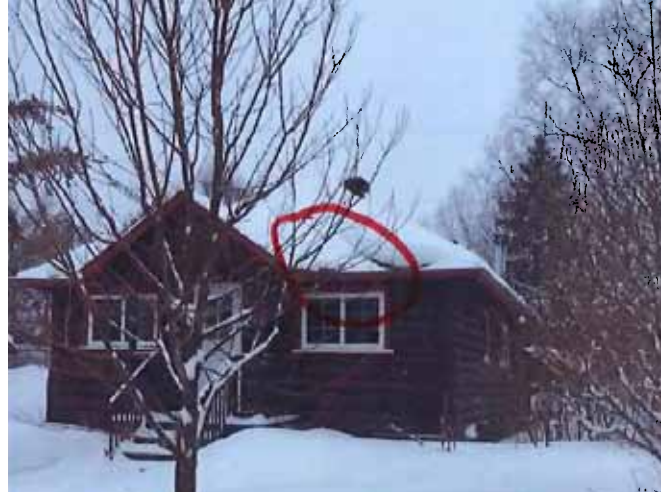
Figure 48 : Formation de petites digues de glace sur le versant latéral sud du 58, rue Marineau en janvier 2018. Vue de l'arrière. Photographie transmise par la ville de Val-d'Or.

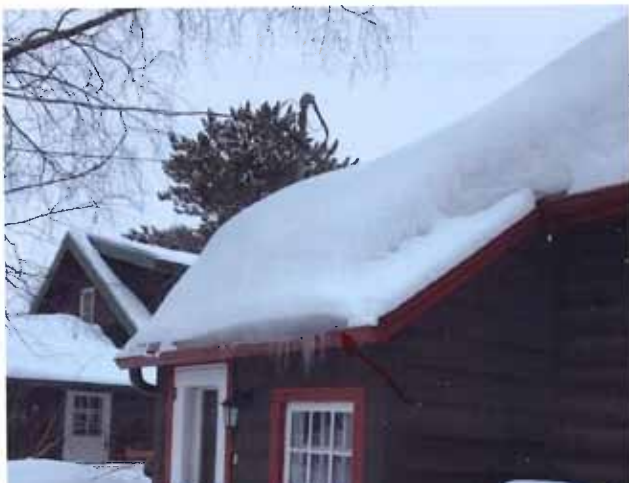
Figure 49 : Maison de type E. Accumulation de neige vis-à-vis la noue en façade avant est du 61, rue Marineau en mars 2022. Photographie transmise par la ville de Val-d'Or.

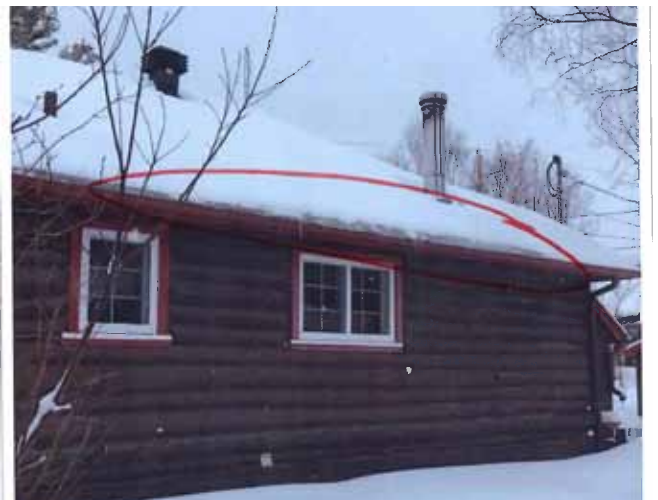
Figure 50 : Formation de digues de glace et accumulation de neige importante sur le versant arrière ouest du 61, rue Marineau. Photographie transmise par la ville de Val-d'Or.

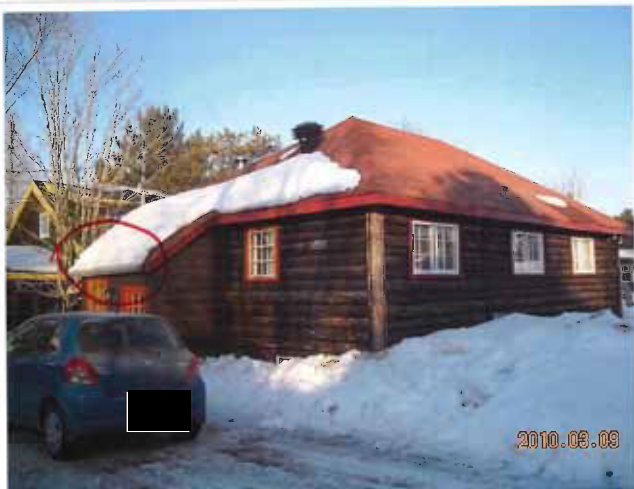
Figure 51 : Formation de petites digues de glace sur le versant latéral nord du 61, rue Marineau en mars 2022. Photographie transmise par la ville de Val-d'Or.

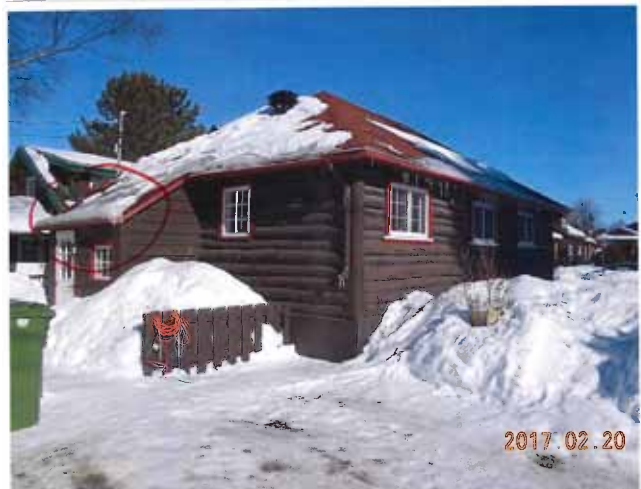
Figure 52 : Il se forme régulièrement des digues de glace à l'arrière du 61, rue Marineau, comme en témoigne cette photographie prise tardivement dans l'hiver en mars 2010. Photographie transmise par la ville de Val-d'Or.

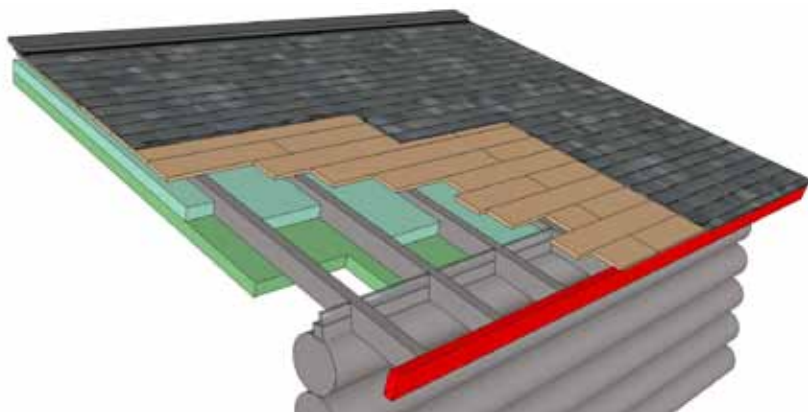
Figure 56 : Situation B : Isolation par l'intérieur.

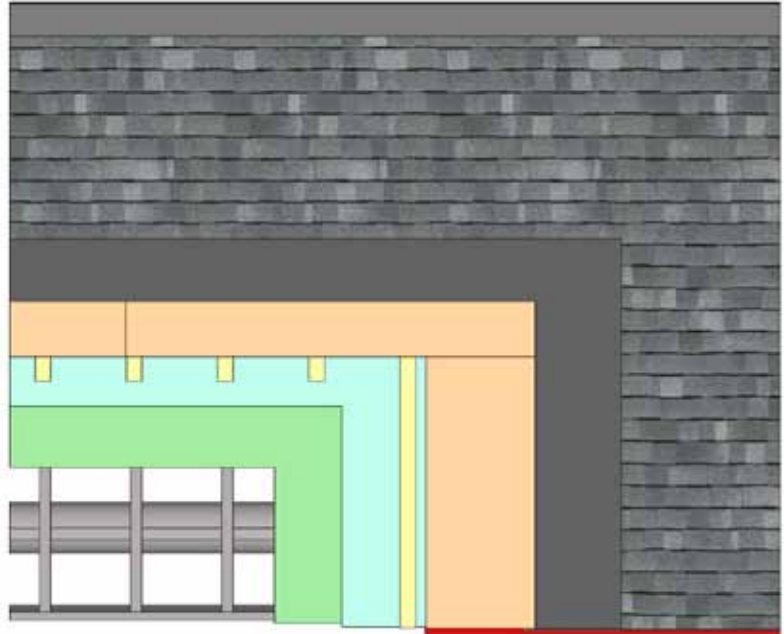
Figure 57 : Situation B : Isolation par l'extérieur.

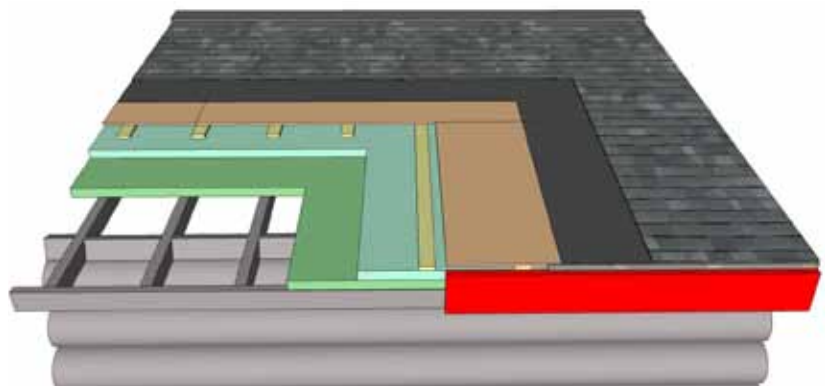
Figure 58 : Situation B : Isolation par l'extérieur.

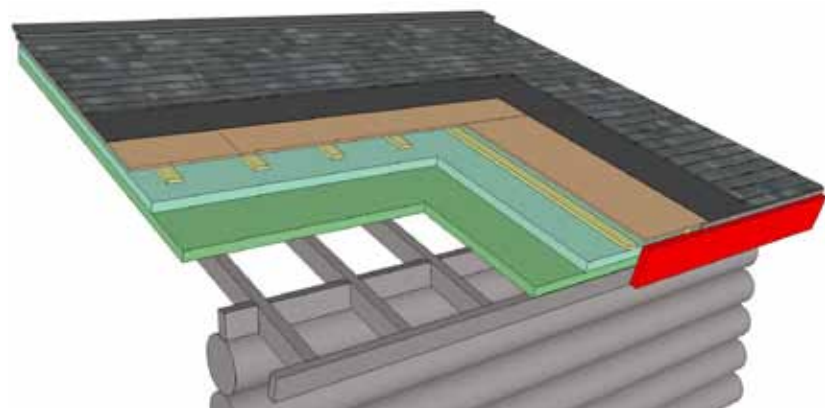
Figure 59 : Situation B : Isolation par l'extérieur.

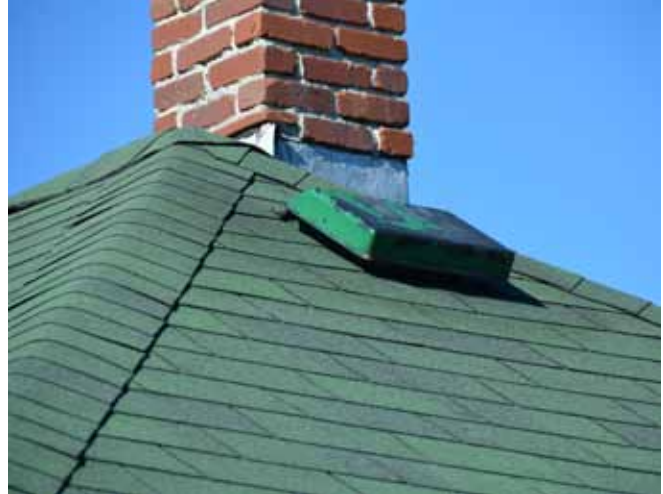
Figure 60 : Exemple de ventilateurs de toiture à profil bas sur la maison témoin située au 123, avenue Perrault.

Dans la partie supérieure, le caractère patrimonial des maisons ouvrières du village minier de Bourlamaque ne permet de ventiler les toitures par des ouvertures sur les murs pignons ou par des ventilateurs de type Maximum situés au faîte de la toiture. Des ventilateurs de toiture à profil bas sont présents sur quelques maisons ouvrières du village minier, notamment sur la maison témoin située au 123, avenue Perrault. Ce type de ventilateur est plus discret que les ventilateurs de type Maximum et s'intègre mieux à l'architecture des maisons ouvrières. Ceux-ci permettent aussi de préserver l'aspect original des faîtes de toitures. Dans tous les cas, nous recommandons d'installer les ventilateurs sur les versants qui ne sont pas visibles depuis la rue.

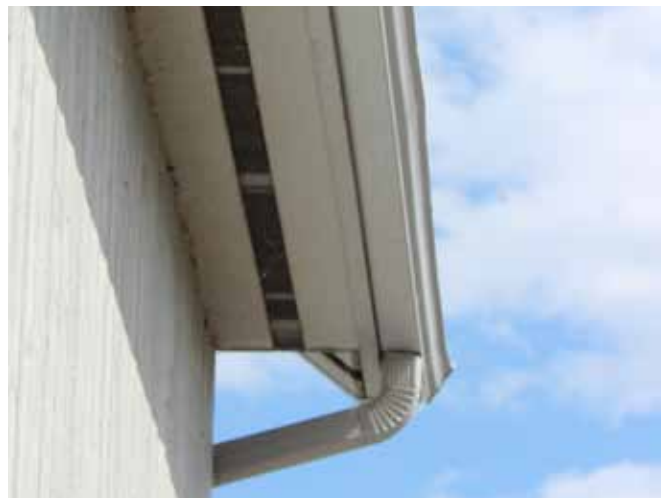
Figure 61 : Exemple d'intégration de ventilation par des moustiquaires intégrés à même les planches du soffite

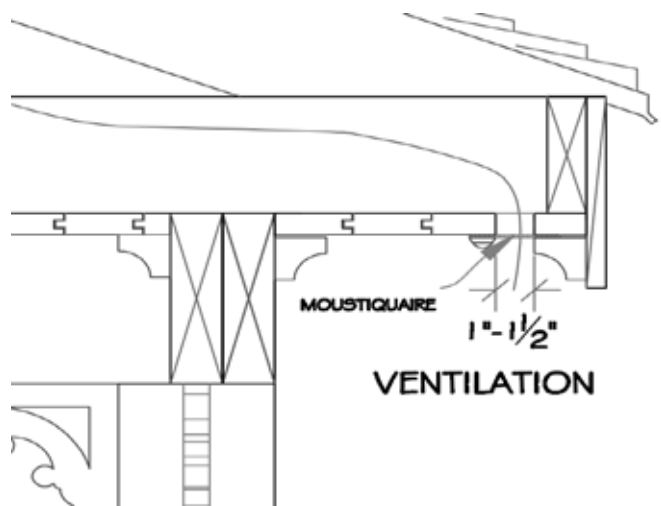
Figure 62 : Détail d'intégration de ventilation par des moustiquaires intégrés à même les planches du soffite.

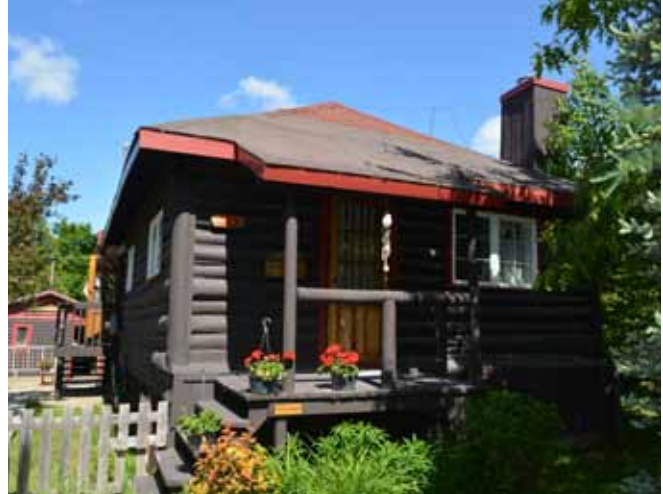
Il s'agit d'une maison de type D (figure 63). La particularité de cette maison est que le plafond d'origine n'existe plus et qu'elle a maintenant un toit cathédrale (figure 70). Comme la plupart des maisons visitées, le propriétaire a un important problème de digue de glace. Les digues de glace se forment surtout du côté sud, mais aussi du côté nord (figures 78 à 82). Les glaçons ne se forment pas seulement sur le bord de toit, mais aussi sous le soffite. Ce serait les glaçons sous le soffite qui entraînent des infiltrations d'eau à l'intérieur. Comme la plupart des maisons, la toiture est constituée de chevrons en madriers de bois type 2" x 4" recouverts d'un platelage de planches de bois type 1" x 6" recouverts à l'origine d'un papier noir et de rouleaux d'asphalte. Les chevrons dépassent des murs d'environ 18". Les soffites sont en partie recouverts de panneaux d'OSB, surtout du côté nord (figure 64). L'espace entre les chevrons, qui sont à environ 16" d'entraxe, est ventilé par des trous dans la planche qui ferme cet espace vis-à-vis le sommet des murs extérieurs (figures 65 à 67). Comme il n'y a pas de crête faîtière, l'air ne circule presque pas. Il n'y a pas non plus de ventilation entre les chevrons, car il n'y a pas d'espace au-dessus des chevrons pour permettre à l'air de circuler d'un espace à l'autre. Du côté sud, les soffites sont recouverts d'aluminium perforé (figures 68 et 69). La toiture de la maison est recouverte de bardeaux d'asphalte 3 pattes. Le revêtement en bardeaux d'asphalte est très dégradé. Les bardeaux sont fendus, brisés, leurs extrémités sont retroussées et des granulats sont manquants (figures 71 et 72).

Figure 63 : Il s'agit d'une maison de type D.

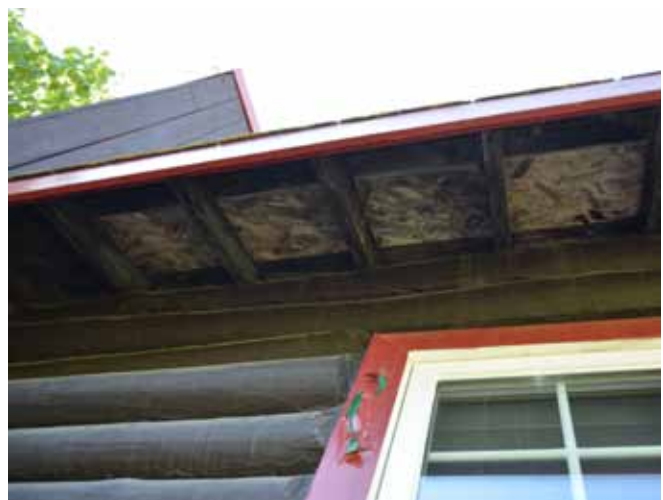
Figure 64 : Les chevrons dépassent des murs d'environ 18". Les soffites sont en partie recouverts de panneaux d'OSB, surtout du côté nord.

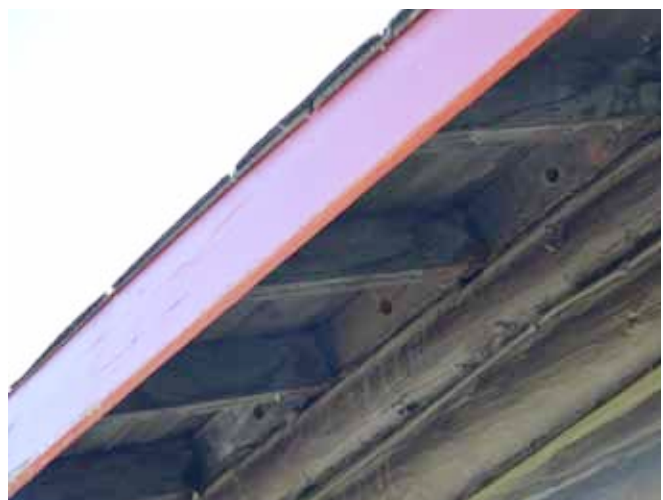
Figure 65 : L'espace entre les chevrons, qui sont à environ 16" d'entraxe, est ventilé par des trous dans la planche qui ferme cet espace vis-à-vis le sommet des murs extérieurs.

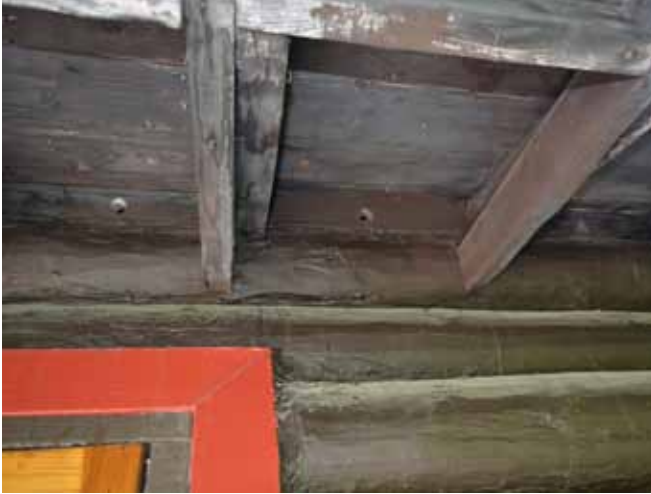
Figure 66 : L'espace entre les chevrons, qui sont à environ 16'' d'entraxe, est ventilé par des trous dans la planche qui ferme cet espace vis-à-vis le sommet des murs extérieurs.

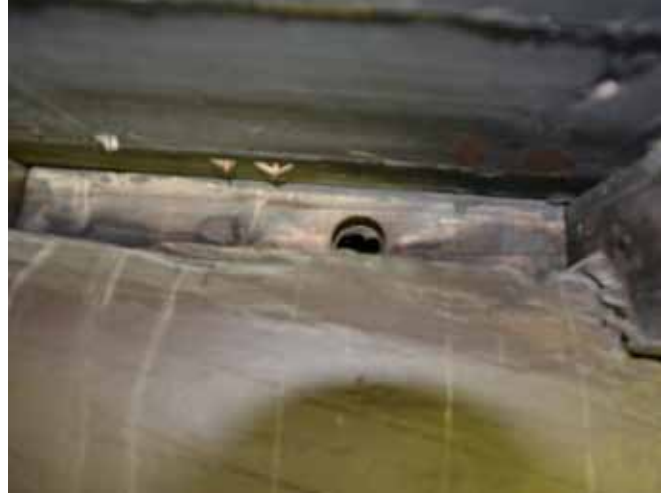
Figure 67 : L'espace entre les chevrons, qui sont à environ 16'' d'entraxe, est ventilé par des trous dans la planche qui ferme cet espace vis-à-vis le sommet des murs extérieurs.

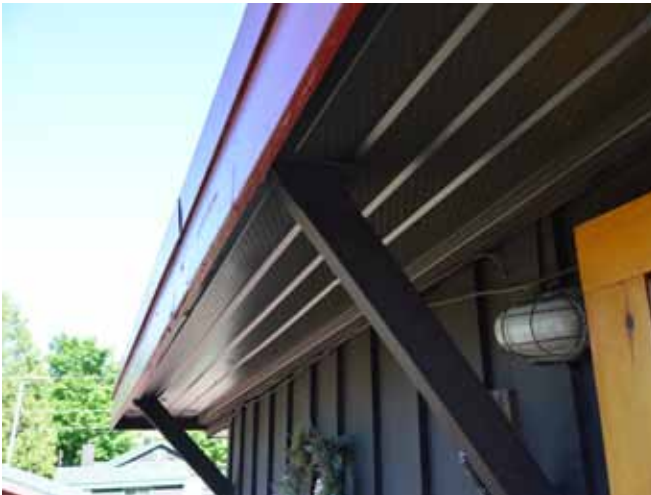
Figure 68 : Du côté sud, les soffites sont recouverts d'aluminium perforé.

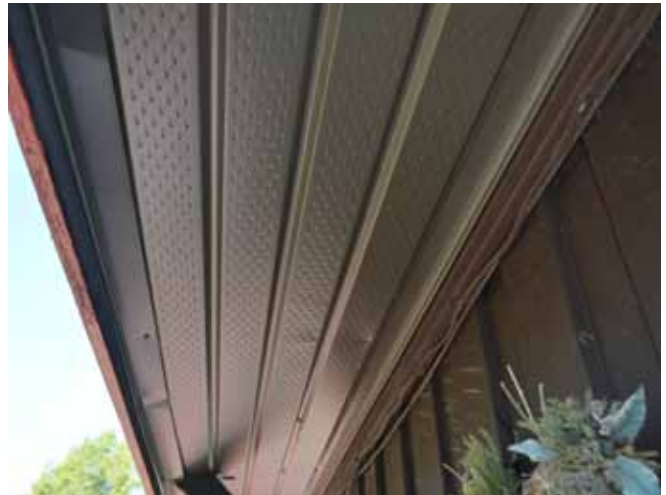
Figure 69 : Du côté sud, les soffites sont recouverts d'aluminium perforé.

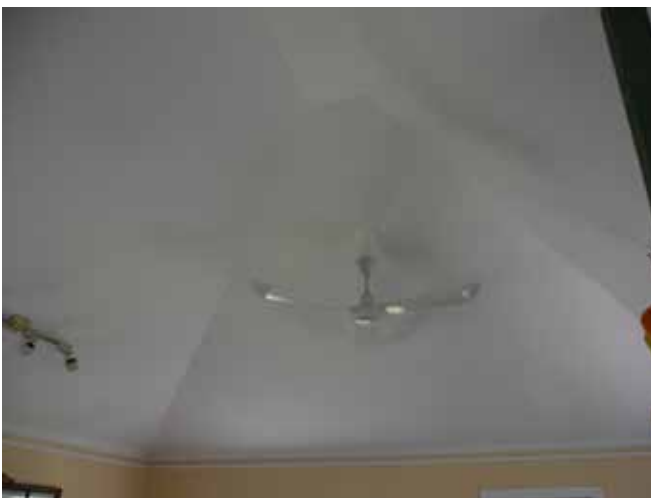
Figure 70 : La particularité de cette maison est que le plafond d'origine n'existe plus et qu'elle a maintenant un toit cathédrale.

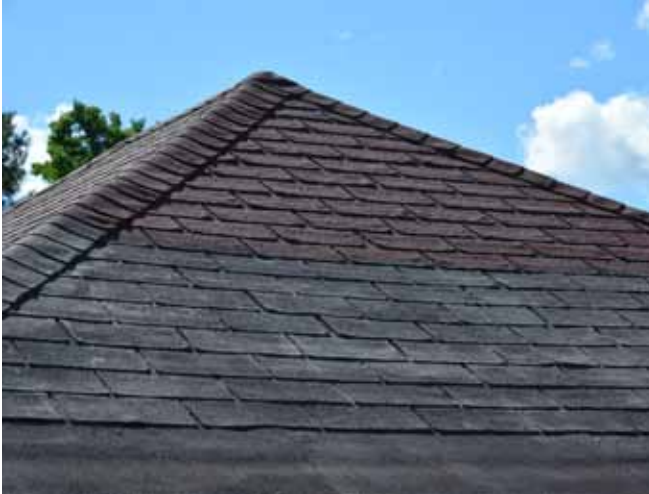
Figure 73 : Les bardeaux sont fendus, brisés, leurs extrémités sont retroussées et des granulats sont manquants.

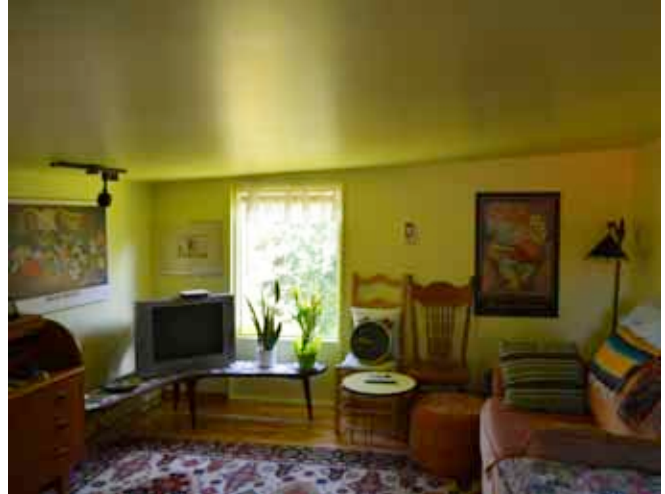
Figure 74 : L'intérieur de l'annexe a été aménagé pour être intégré aux espaces de vie de la maison.

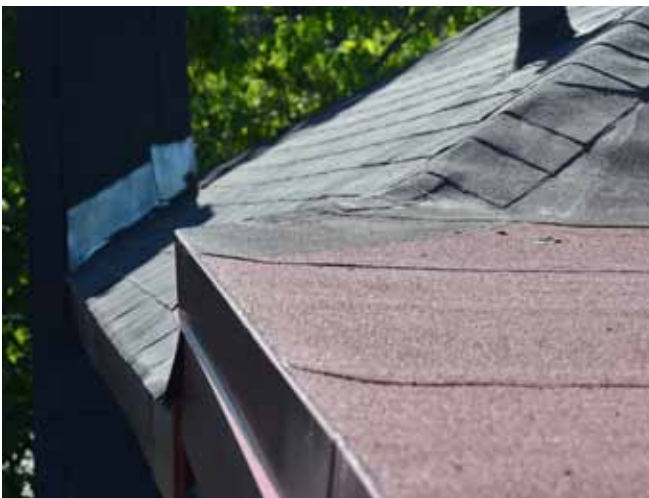
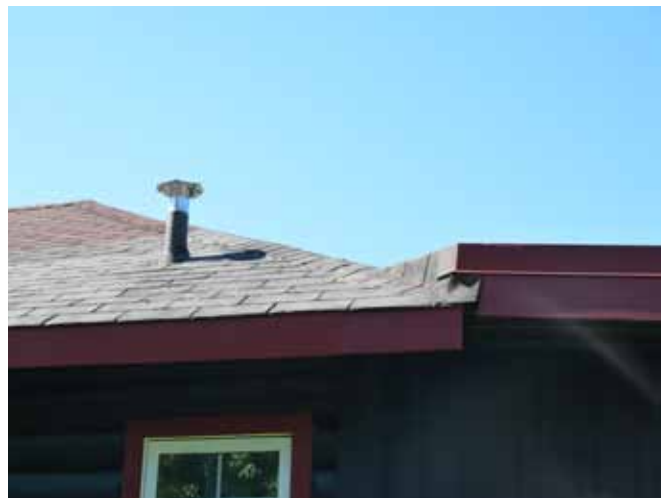
À l'origine, le sommet de la toiture en appentis de l'annexe arrivait vis-à-vis l'égout de la toiture de la maison. L'intérieur de l'annexe a été aménagé pour être intégré aux espaces de vie de la maison (figure 74). La toiture a été modifiée pour augmenter la hauteur de l'espace habitable à l'intérieur, faisant en sorte que la toiture de l'annexe dépasse la hauteur de l'égout de la toiture de la maison (figures 75 et 76). La toiture de l'annexe est recouverte d'asphalte en rouleaux (figure 77).

Figure 75 : La toiture a été modifiée pour augmenter la hauteur de l'espace habitable à l'intérieur, faisant en sorte que la toiture de l'annexe dépasse la hauteur de l'égout de la toiture de la maison.

Figure 76 : La toiture a été modifiée pour augmenter la hauteur de l'espace habitable à l'intérieur, faisant en sorte que la toiture de l'annexe dépasse la hauteur de l'égout de la toiture de la maison.

Nous recommandons de profiter des travaux d'isolation de la toiture par l'extérieur et la modification des fascias du corps principal pour améliorer la jonction entre les fascias du corps principal et de l'annexe de façon à ce que ceux-ci s'harmonisent mieux, conformément à la réglementation en vigueur et à l'aspect d'origine des maisons de type D.

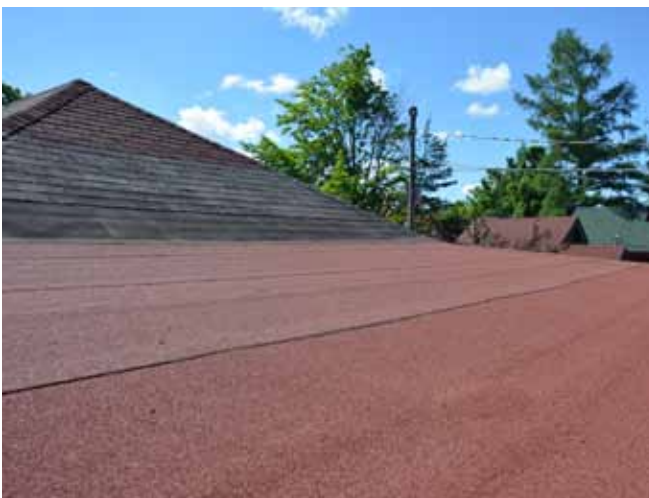
Figure 77 : La toiture de l'annexe est recouverte d'asphalte en rouleaux.

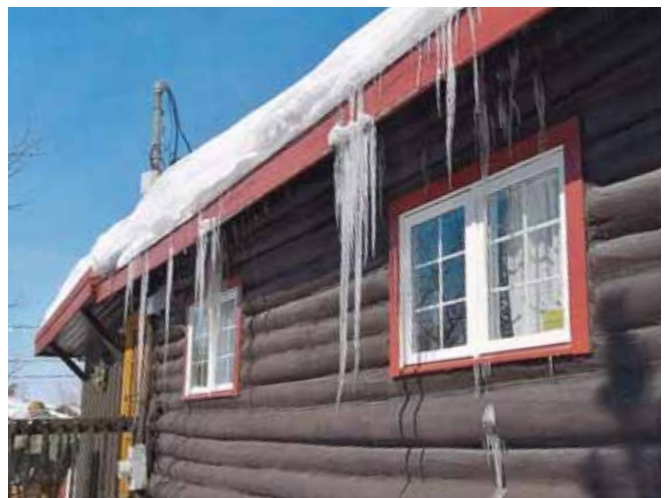
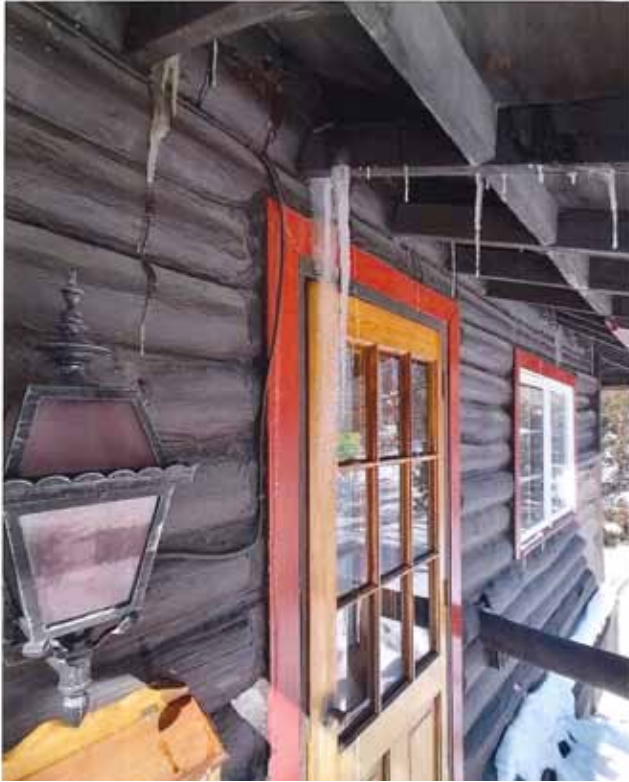
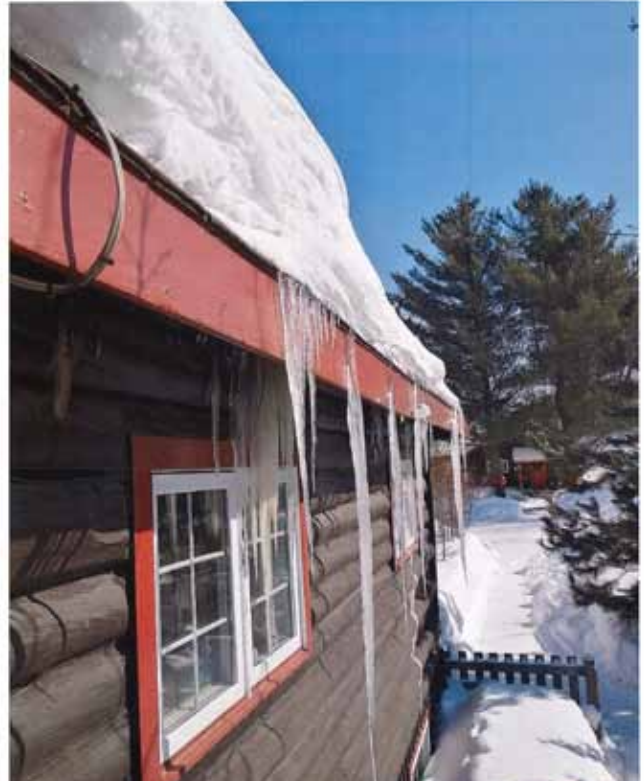
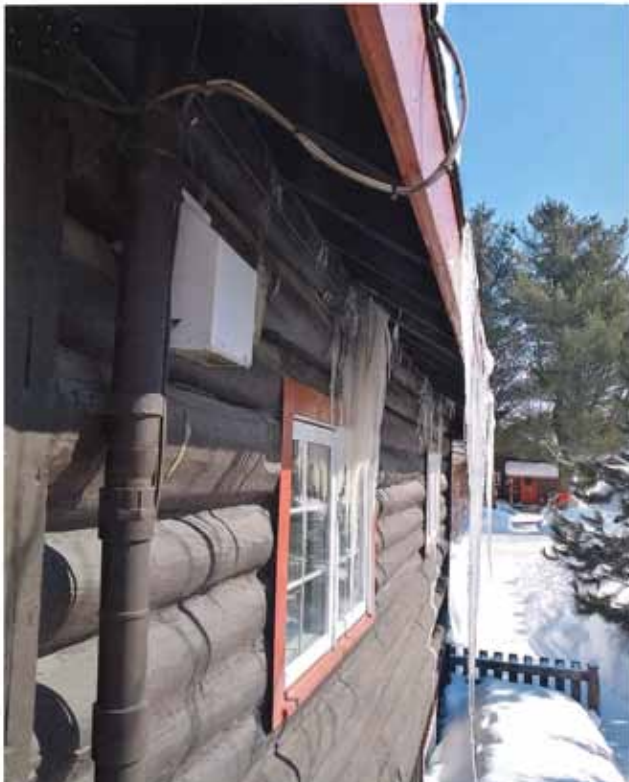
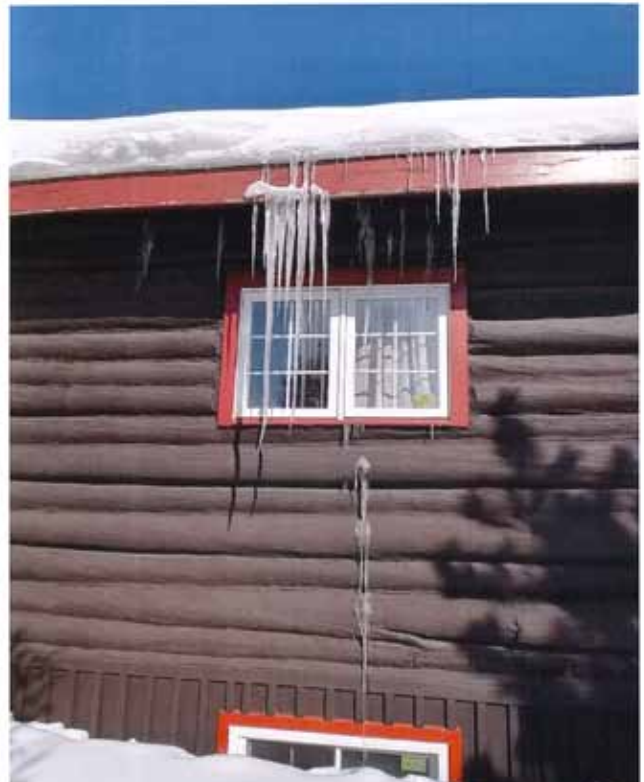
Figure 78 : Dignes de glace formées sur la toiture durant l'hiver 2021-2022. Photographie transmise par le propriétaire à la Ville de Val-d'Or.

Figure 79 : Diges de glace formées sur la toiture durant l'hiver 2021-2022. Photographie transmise par le propriétaire à la Ville de Val-d'Or.

Figure 80 : Diges de glace formées sur la toiture durant l'hiver 2021-2022. Photographie transmise par le propriétaire à la Ville de Val-d'Or.

Figure 81 : Diges de glace formées sur la toiture durant l'hiver 2021-2022. Photographie transmise par le propriétaire à la Ville de Val-d'Or.

Figure 82 : Diges de glace formées sur la toiture durant l'hiver 2021-2022. Photographie transmise par le propriétaire à la Ville de Val-d'Or.

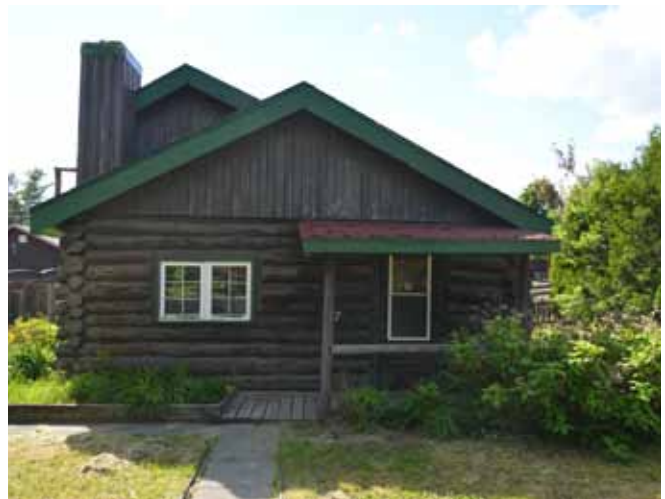
Figure 83 : Le 57, rue Lemieux est à l'origine une maison de type C.

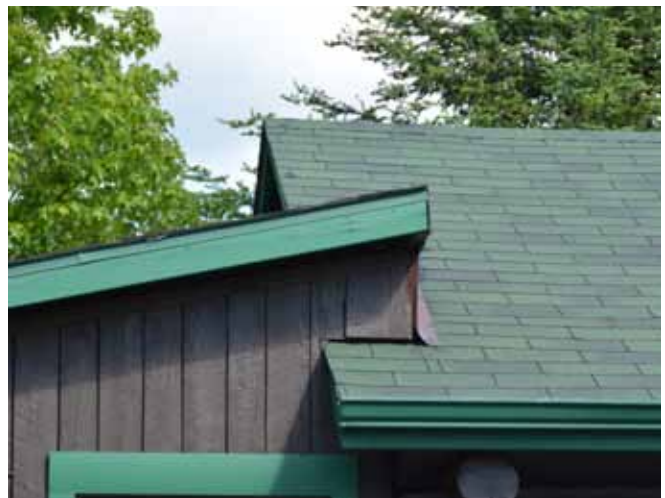
Figure 84 : La résidence a été modifiée de façon importante notamment par le surhaussement de la toiture de l'annexe.

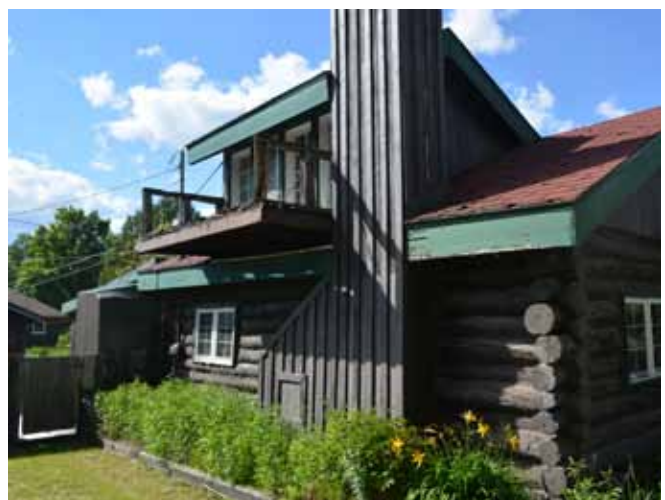
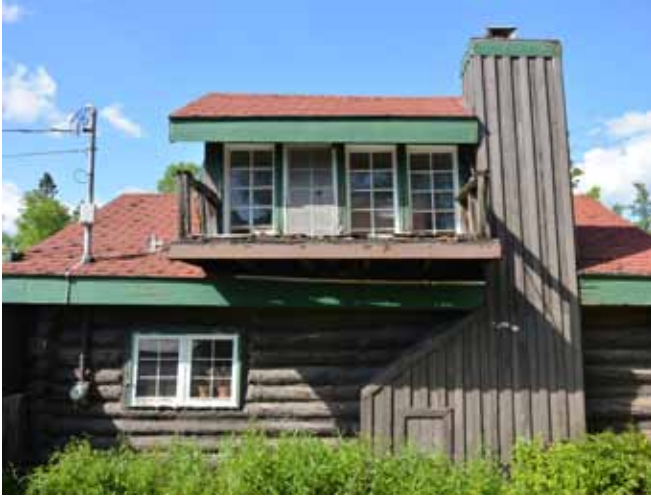
Figure 85 : La résidence a été modifiée de façon importante notamment par l'ajout d'une lucarne avec un balcon et l'ajout d'une cheminée recouverte de planches de bois.

Figure 86 : La résidence a été modifiée de façon importante notamment par l'ajout d'une lucarne avec un balcon et l'ajout d'une cheminée recouverte de planches de bois.

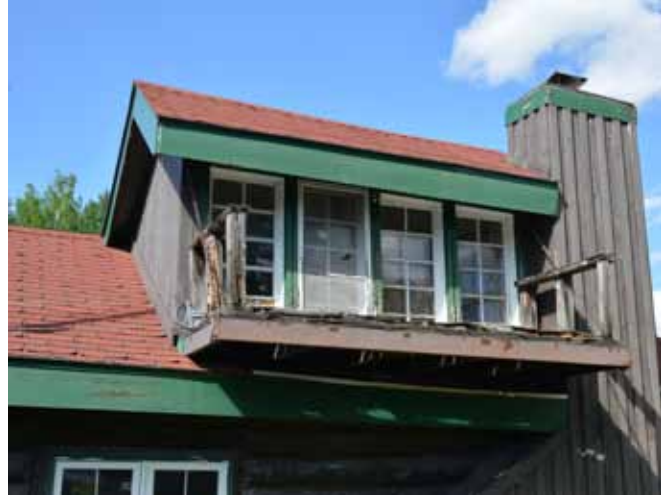
Le 57, rue Lemieux est à l'origine une maison de type C (figure 83). La résidence a été modifiée de façon importante notamment par le surhaussement de la toiture de l'annexe (figure 84), l'ajout d'une lucarne avec un balcon et l'ajout d'une cheminée recouverte de planches de bois (figures 85 à 87). Le bois du balcon est largement pourri et le garde-corps est manquant (figure 87).

Figure 87 : Le bois du balcon est largement pourri et le garde-corps est manquant.

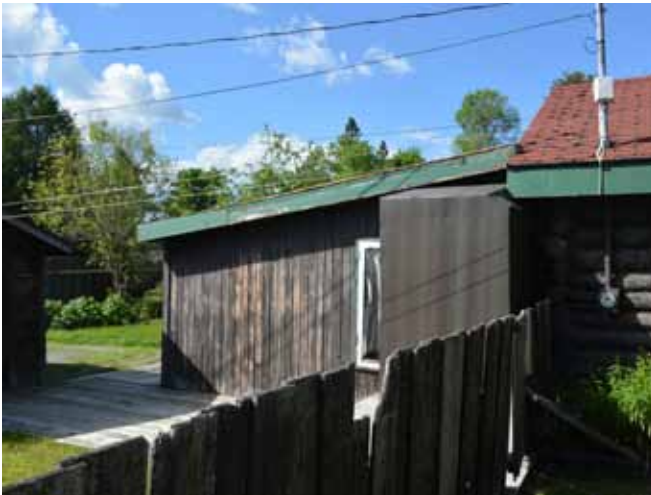
Le revêtement extérieur de la maison est très dégradé. La peinture est largement écaillée sur le revêtement en planches de l'annexe (figure 88). Plusieurs billes de bois sont pourries (figures 89 à 91).

Figure 88 : Le revêtement extérieur de la maison est très dégradé. La peinture est largement écaillée sur le revêtement en planches de l'annexe.

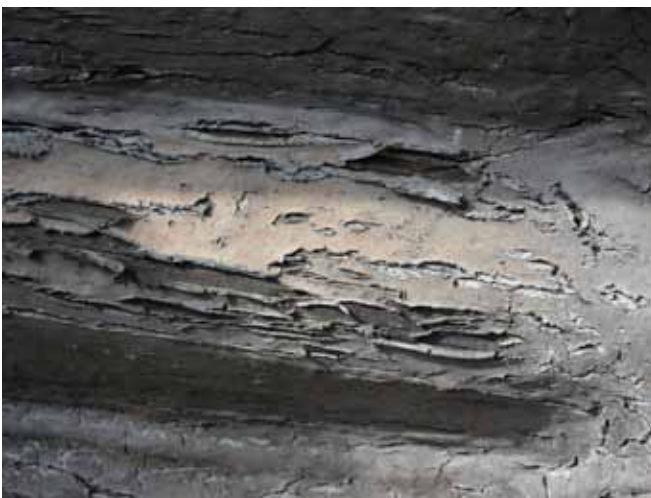
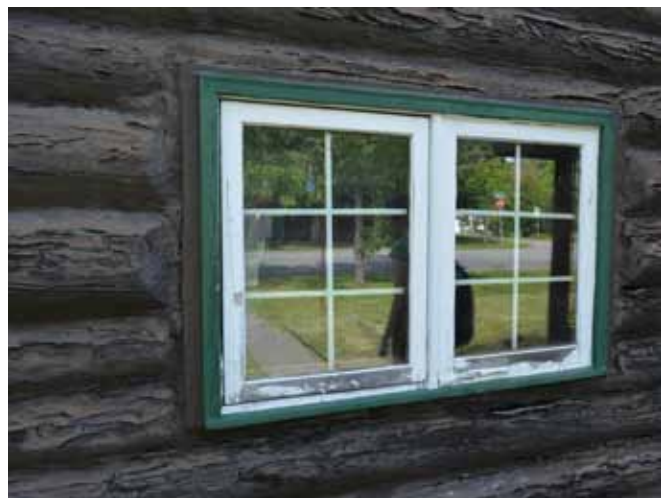
Figure 90 : Plusieurs billes de bois sont pourries.

Figure 91 : Plusieurs billes de bois sont pourries.

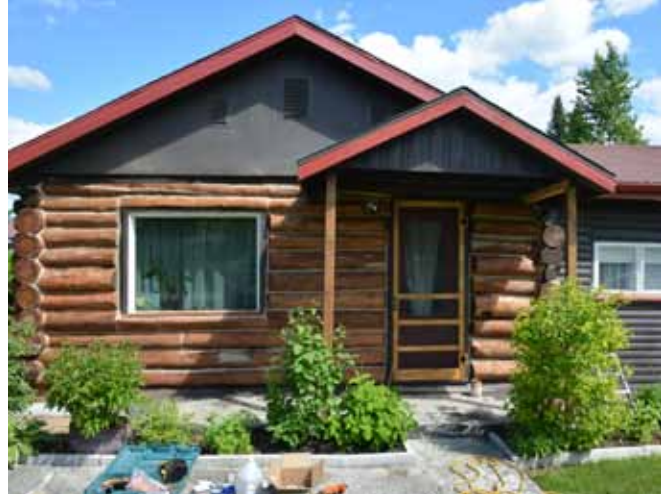
Figure 92 : Il s'agit d'une maison de type C.

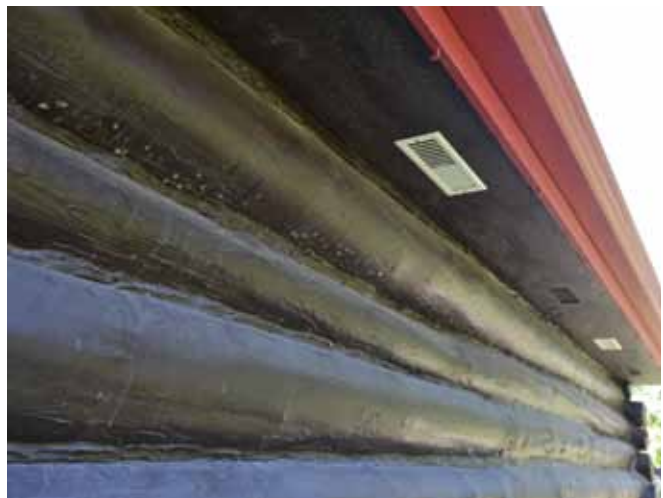
Figure 93 : L'entretoit est ventilé au moyen de grilles sur les pignons ainsi que sur les soffites. Les larmiers ont été modifiés par le passé à une date inconnue.

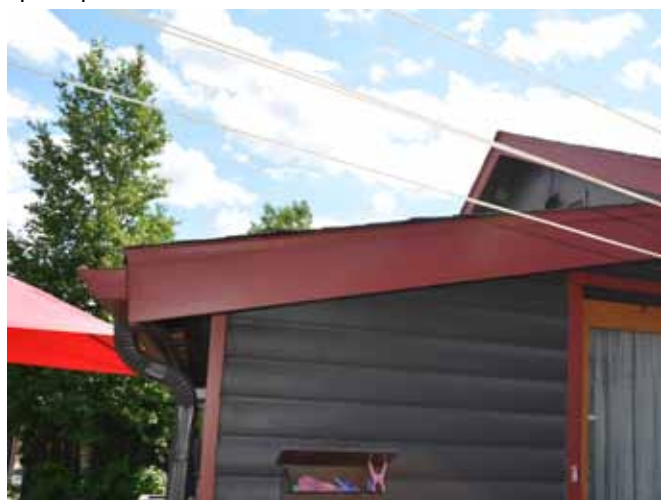
Figure 94 : Comme sur plusieurs maisons, la toiture de l'annexe a été modifiée pour augmenter la hauteur de l'espace habitable à l'intérieur, faisant en sorte que le fascia de la toiture de l'annexe est visiblement plus large.

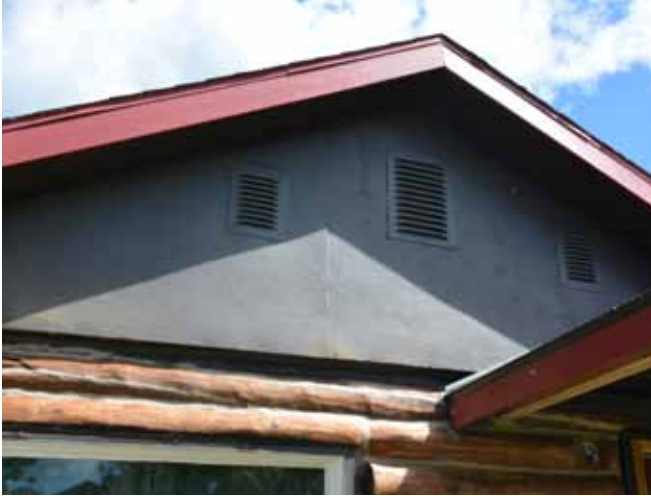
Figure 95 : Les pignons ont également été modifiés. Plutôt que d'être recouverts de planches de bois posées à la verticale, ils sont recouverts de planches de contreplaqué.

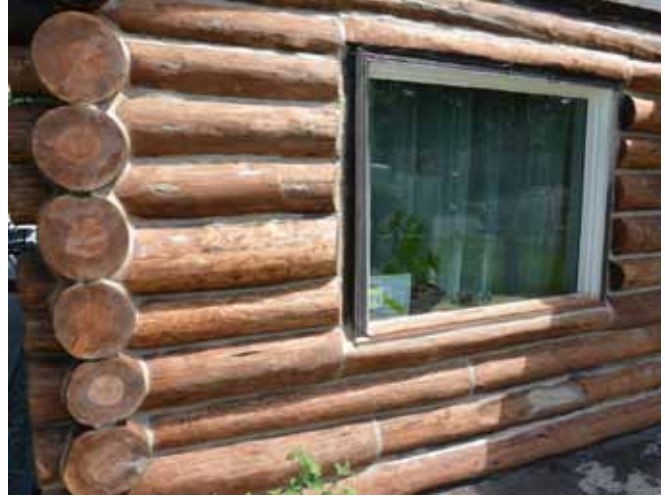
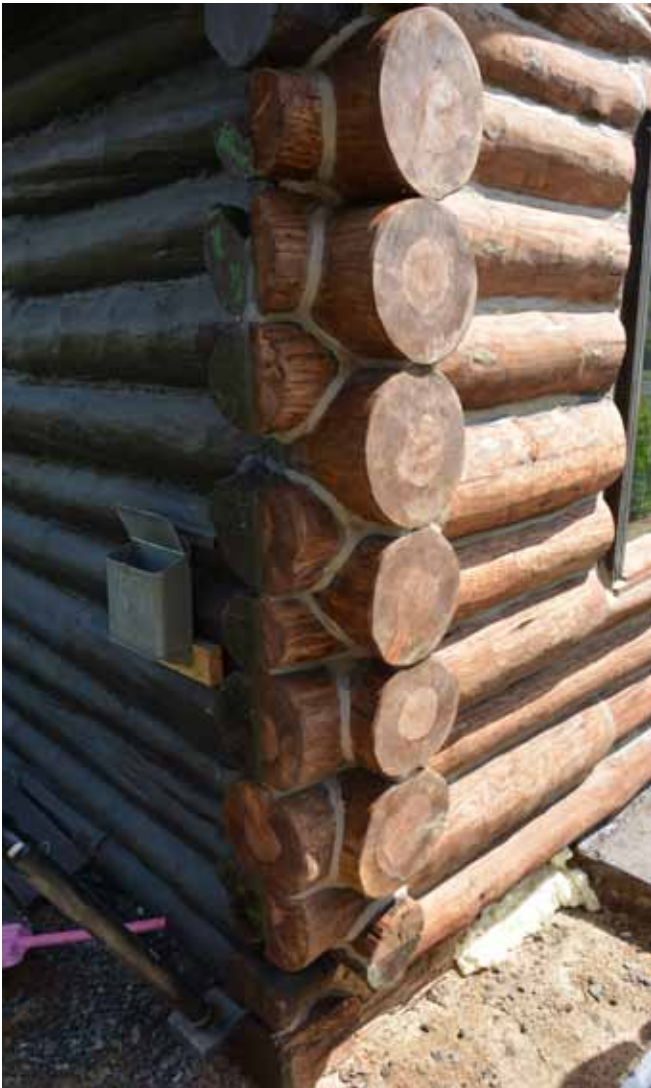
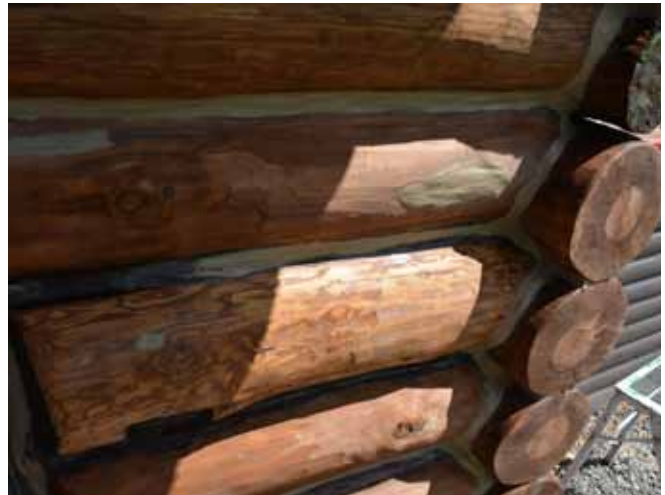
Figure 96 : Si un billot peut être conservé, il remplit les cavités avec du chinking.

Figure 97 : Si un billot peut être conservé, il remplit les cavités avec du chinking.

Figure 98 : Si un billot peut être conservé, il remplit les cavités avec du chinking.

M. Bernier nous a parlé des produits et des techniques qu'il utilise pour restaurer les billots. Il remplace les billots trop pourris par de nouveaux billots en pin gris ou en épinette, c'est-à-dire les mêmes essences qu'à l'origine. Si un billot peut être conservé, il remplit les cavités avec du chinking (figures 96 à 98). Comme le chinking est dispendieux, si les cavités sont trop profondes, il remplit le fond avec de l'uréthane giclé et finit avec du chinking. Ensuite il décape et sable les billots et les traite avec un traitement préteinture Armor All (figure 99). Ensuite, il les peint de couleur brun moka.

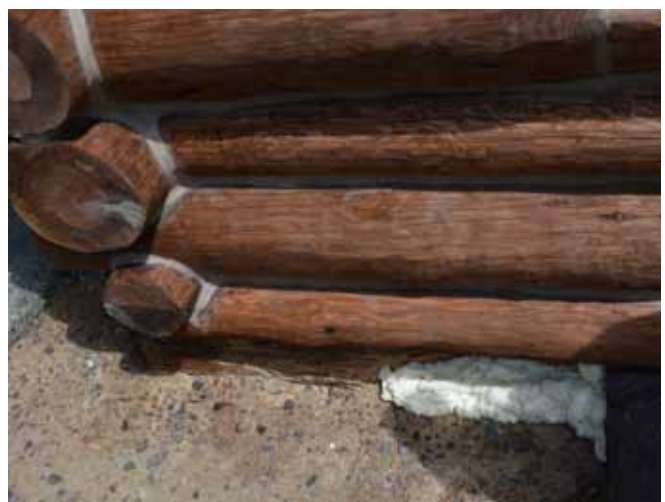
Figure 99 : Ensuite il décape et sable les billots et les traite avec un traitement préteinture Armor All.

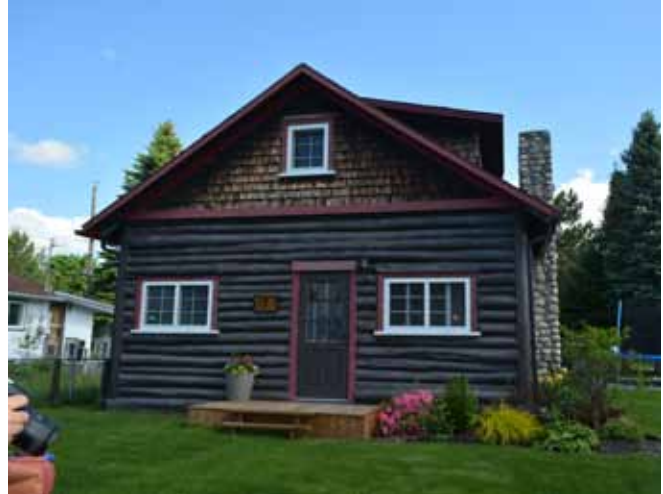
Figure 100 : Le 101, avenue Perrault est une résidence de type A ayant conservé, à l'extérieur, un degré élevé d'intégrité patrimoniale.

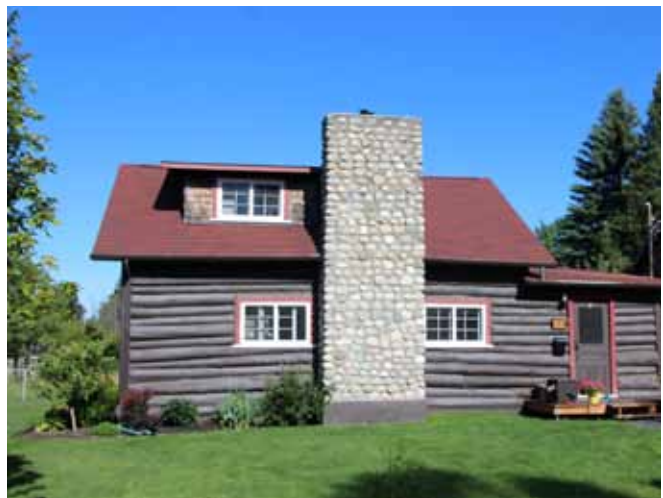
Figure 101 : Les principales modifications à l'extérieur consistent en l'ajout d'une large cheminée maçonnée en pierre sur la façade latérale est
