AUDIT TECHNIQUE

Garage Maison Chapais

Décembre 2021
Projet : 20-058

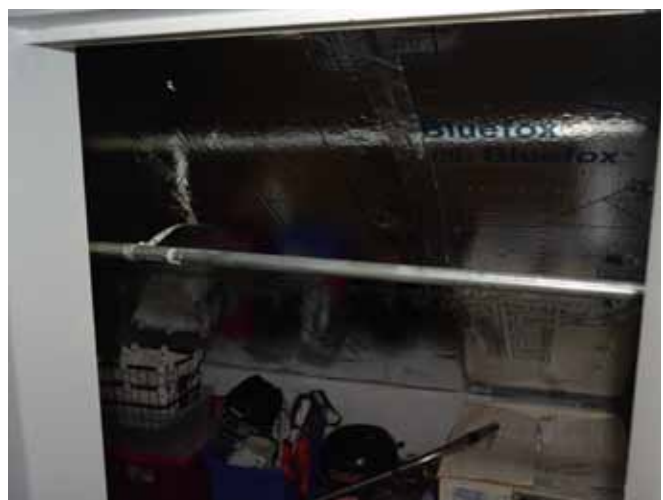
Figure 102 : Ils ont ensuite ajouté, toujours de l'intérieur, une deuxième épaisseur de polystyrène expansé avec un pare-vapeur réfléchissant du côté chaud.

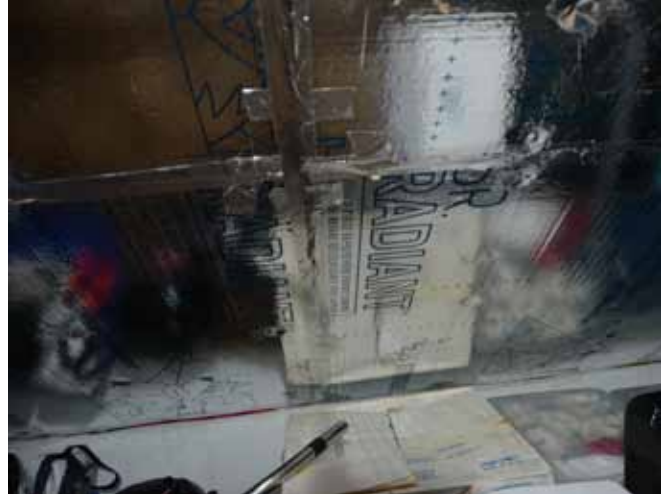
Figure 103 : Ils ont ensuite ajouté, toujours de l'intérieur, une deuxième épaisseur de polystyrène expansé avec un pare-vapeur réfléchissant du côté chaud.

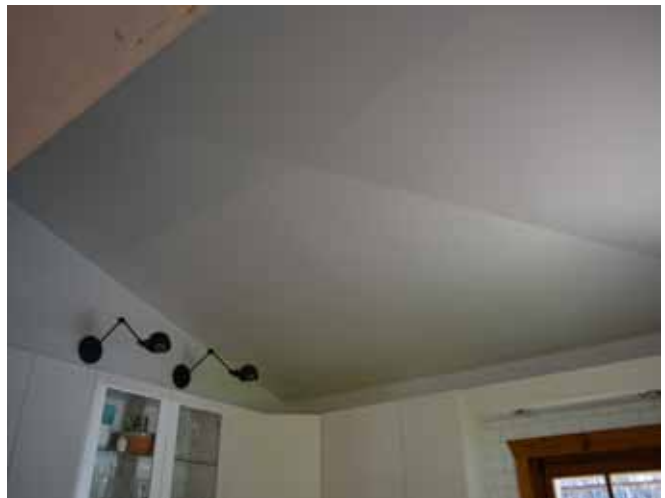
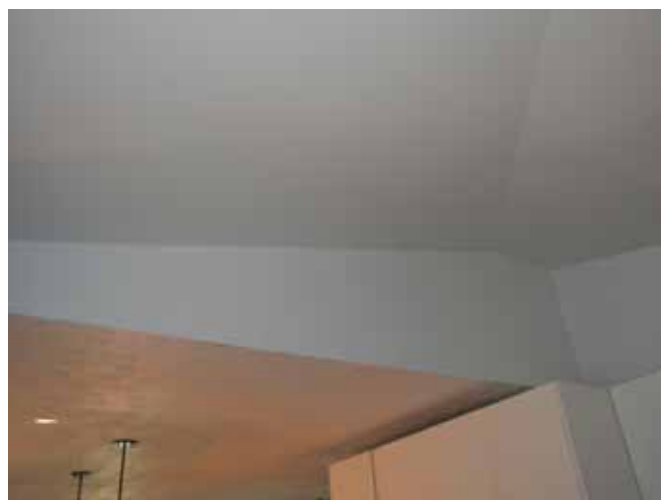
Figure 104 : Les plafonds cathédrale à l'intérieur de la maison sont recouverts de gypse.

Figure 105 : Les plafonds cathédrale à l'intérieur de la maison sont recouverts de gypse.

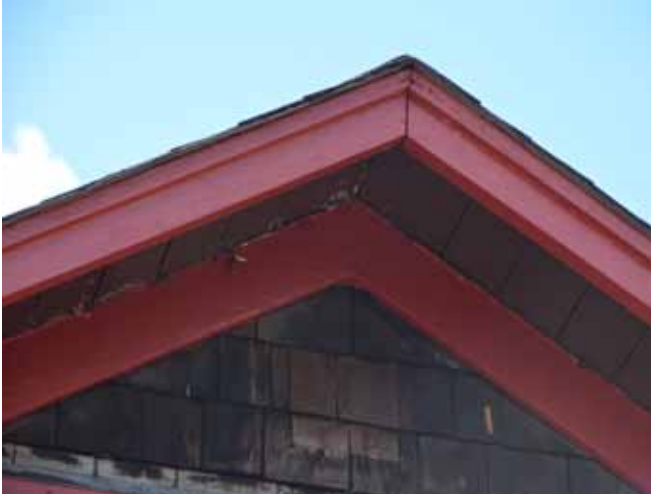
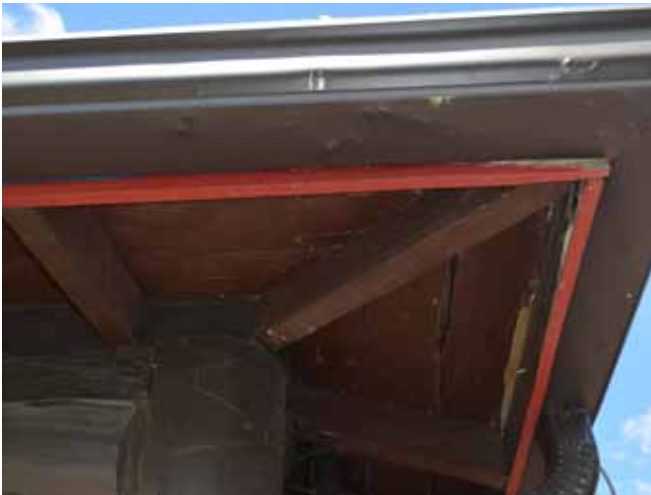
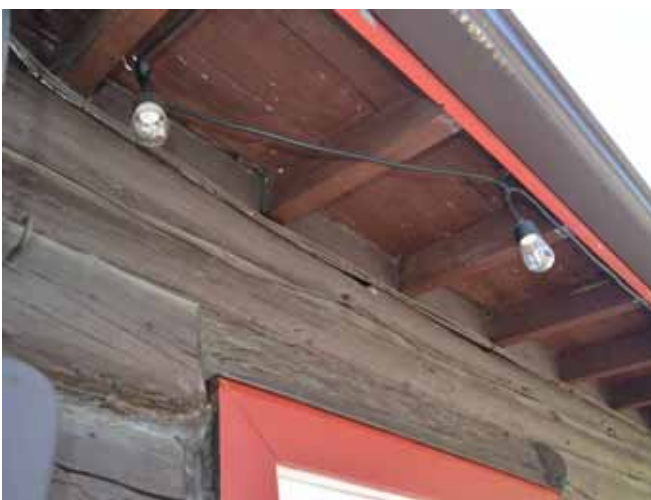
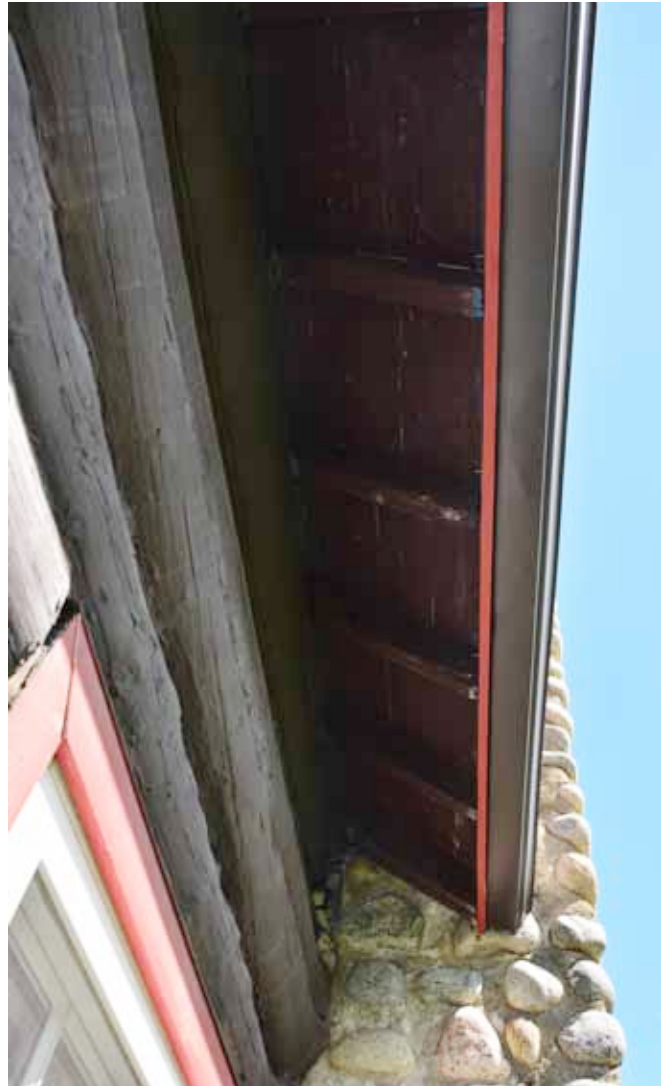
Figure 106 : Sur la moitié avant, qui n'a pas encore été isolée, les soffites d'origine en planches de bois ont été préservés.

Figure 107 : Sur la moitié avant, qui n'a pas encore été isolée, les soffites d'origine en planches de bois ont été préservés.

Figure 109 : Sur la moitié avant, qui n'a pas encore été isolée, les soffites d'origine en planches de bois ont été préservés.

Figure 108 : Sur la moitié avant, qui n'a pas encore été isolée, les soffites d'origine en planches de bois ont été préservés.

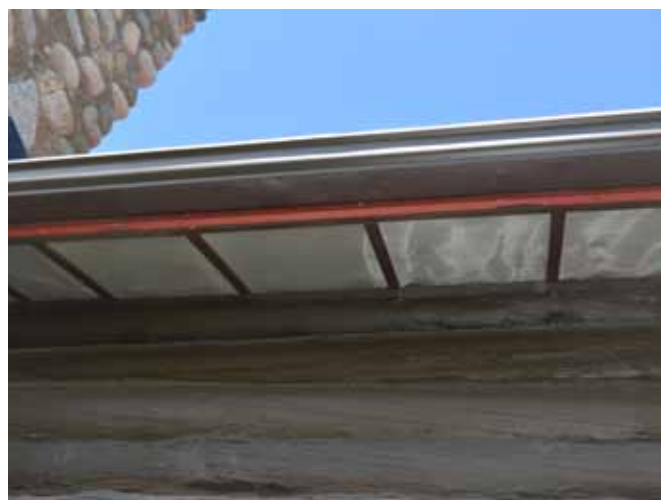
Figure 110 : Vis-à-vis la partie isolée, les planches avec des trous entre les chevrons ont été complètement retirés et ils ont été remplacés par des moustiquaires sous le soffite.

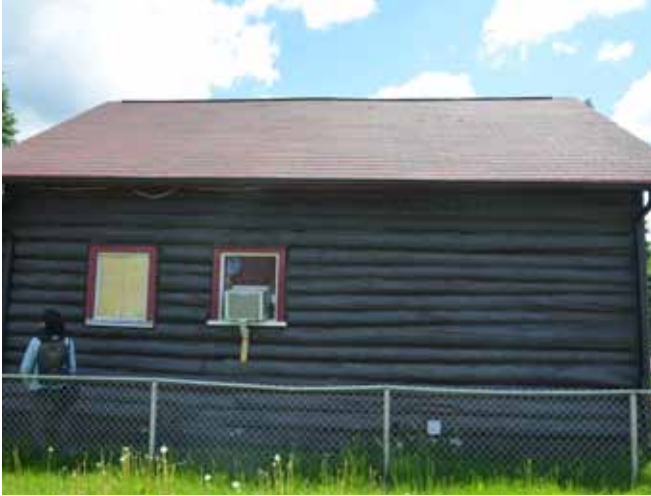
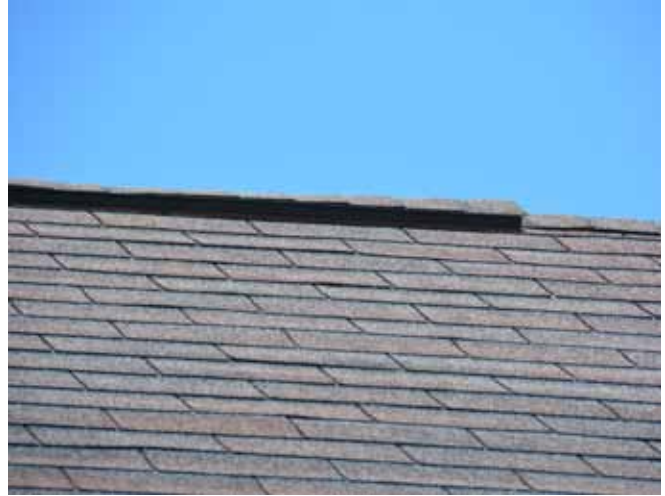
Figure 111 : Une crête faîtière a ensuite été ajoutée pour créer un appel d'air depuis les larmiers.

Figure 112 : Une crête faîtière a ensuite été ajoutée pour créer un appel d'air depuis les larmiers.

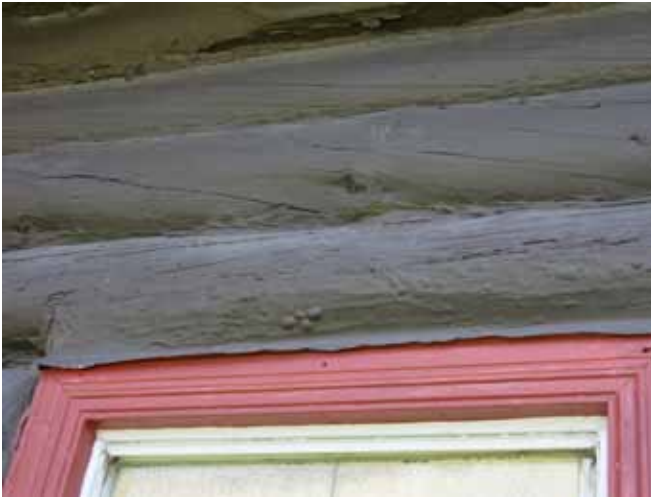
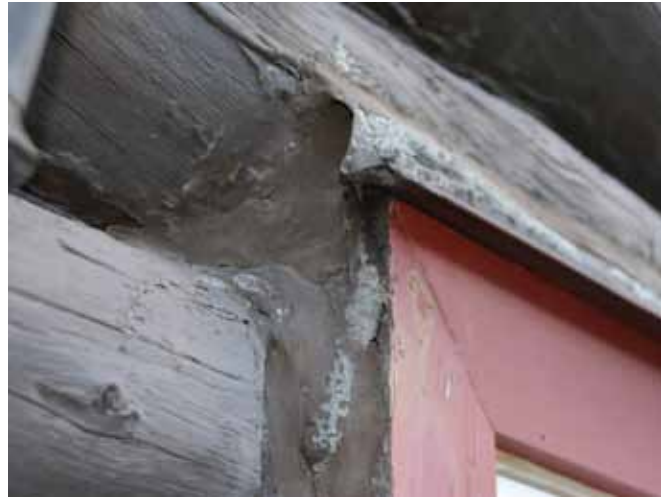
Les solins sont au-dessus des fenêtres à revoir. La jonction entre les murs en billes de bois et les fenêtres est assurée par un solin métallique qui recouvre le dessus des fenêtres et pénètre dans les billes de bois. L'espace sous le solin a été rempli avec une sorte de scellant (figures 113 et 114). Le bois des billes présente des traces de pourriture vis-à-vis des fenêtres. Là où il y a des infiltrations d'eau depuis longtemps, la structure peut être attaquée par la moisissure et la pourriture, et ce, depuis plusieurs années.

Figure 113 : Les solins sont au-dessus des fenêtres à revoir. La jonction entre les murs en billes de bois et les fenêtres est assurée par un solin métallique qui recouvre le dessus des fenêtres.

Figure 114 : Les solins sont au-dessus des fenêtres à revoir. L'espace sous le solin a été rempli avec une sorte de scellant.

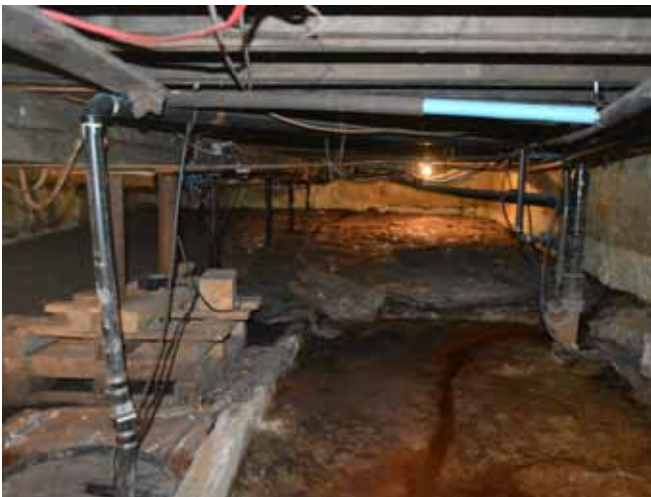
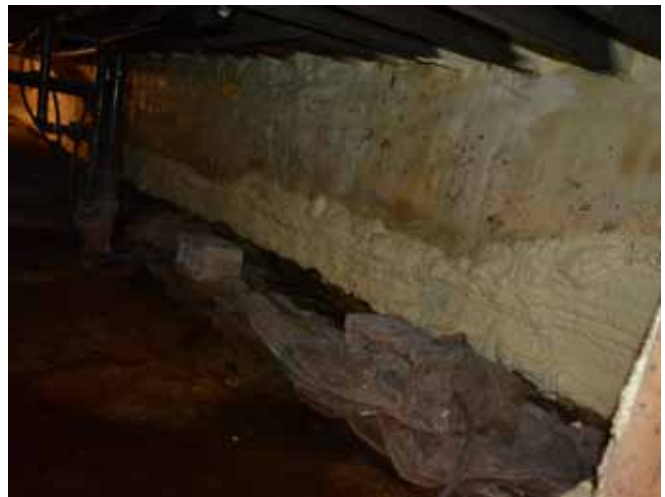
De l'uréthane a été giclé à l'intérieur du vide sanitaire, recouvrant l'appareillage de maçonnerie ainsi que les extrémités des solives du plancher et la poutre de rive du rez-de-chaussée (figures 115 et 116). L'uréthane est un matériau hydrofuge qui, lorsqu'appliqué sur la face intérieure des fondations de pierres, peut contribuer à retenir l'humidité dans le mur de maçonnerie et accélérer la détérioration des joints de mortier ainsi que les extrémités en

bois des solives. La présence importante d'humidité favorise la prolifération de moisissures et la dégradation des composantes.

Figure 115 : De l'uréthane a été giclé à l'intérieur du vide sanitaire, recouvrant l'appareillage de maçonnerie ainsi que les extrémités des solives du plancher et la poutre de rive du rez-de-chaussée.

Figure 116 : De l'uréthane a été giclé à l'intérieur du vide sanitaire, recouvrant l'appareillage de maçonnerie ainsi que les extrémités des solives du plancher et la poutre de rive du rez-de-chaussée.

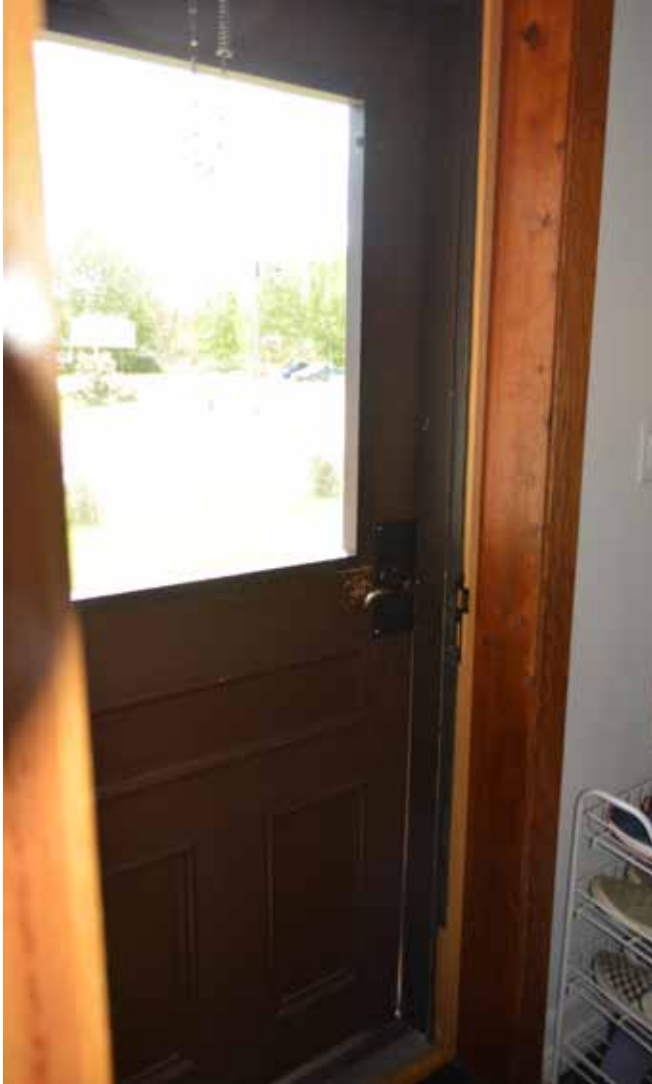
La propriétaire fait également partie des résidents qui aimeraient peindre leur porte en blanc. Elle a remplacé sa porte en bois il y a quelques années, et celle-ci est déjà tordue et la peinture s'écaille. La ville exige SICO 105 couleur Oxford, qui est un brun foncé. Mme Vaillancourt pense que la couleur fait en sorte que les portes sont très chaudes en été, ce qui cause les déformations et l'écaillage. Ils pensent qu'une porte blanche n'aurait pas ce problème.

Figure 117 : Elle a remplacé sa porte en bois il y a quelques années, et celle-ci est déjà tordue et la peinture s'écaille.

Le fait de modifier la couleur de la porte aurait un impact important sur la préservation de l'intégrité patrimoniale des maisons. Nous recommandons de conserver la teinte brun moka, mais d'employer une teinture plus durable. Nous recommandons l'utilisation de la teinture à l'huile de lin de marque Woodmate 1060, produite par la compagnie MF. Cette dernière est plus dispendieuse qu'une teinture au latex, mais possède une durabilité accrue. Nous recommandons tout de même dans un premier temps de faire un test sur une porte avant de recommander l'emploi généralisé de la Woodmate 1060 sur toutes les portes du village minier.

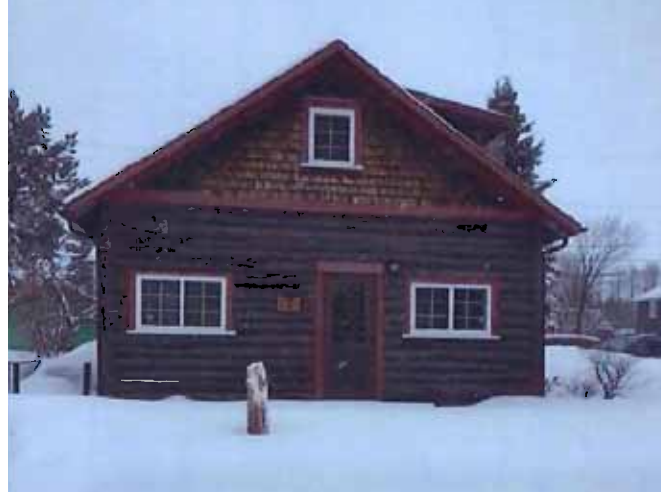
Figure 118 : La maison en mars 2022. Photographie transmise par la ville de Val-d'Or.

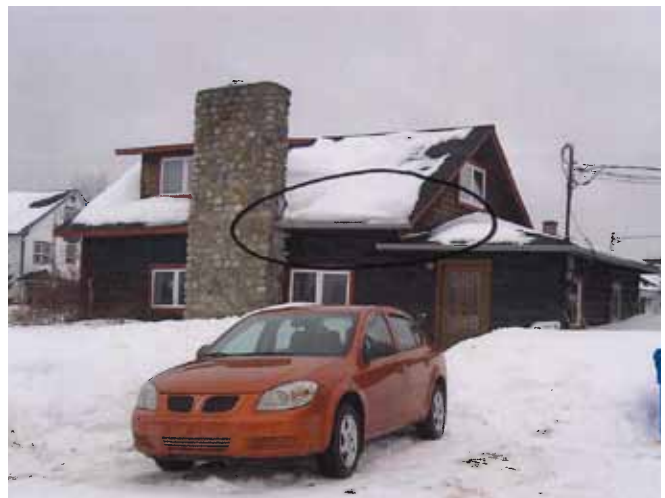
Figure 119 : Formation de digues de glace à l'arrière de la maison avant les travaux d'isolation par l'intérieur. Photographie transmise par la ville de Val-d'Or.

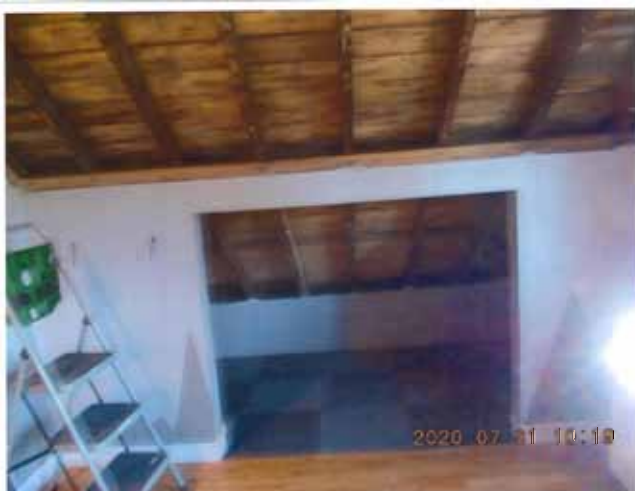
Figure 120 : Photographie des plafonds prises en juillet 2020 avant les travaux d'isolation par l'intérieur. Photographie transmise par la ville de Val-d'Or.

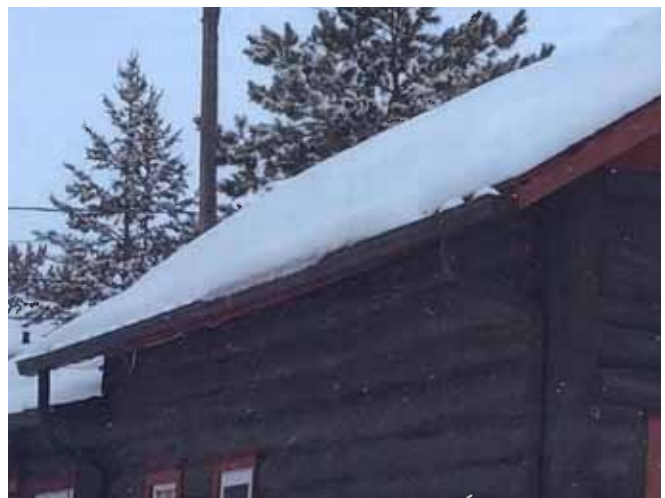
Figure 121 : Le phénomène de formation de digues de glace a diminué sur la moitié arrière de la résidence depuis les travaux d'isolation par l'intérieur. Photographie transmise par la ville de Val-d'Or.

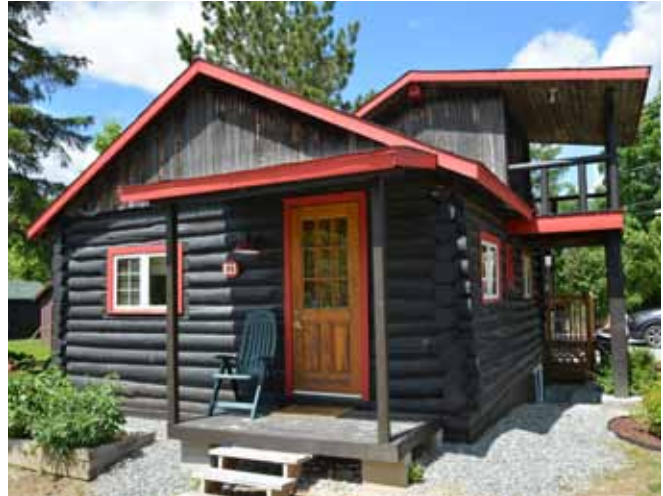
Figure 122 : Il s'agit d'une maison de type C qui a été agrandie par l'ajout d'une grande lucarne avec un balcon couvert.

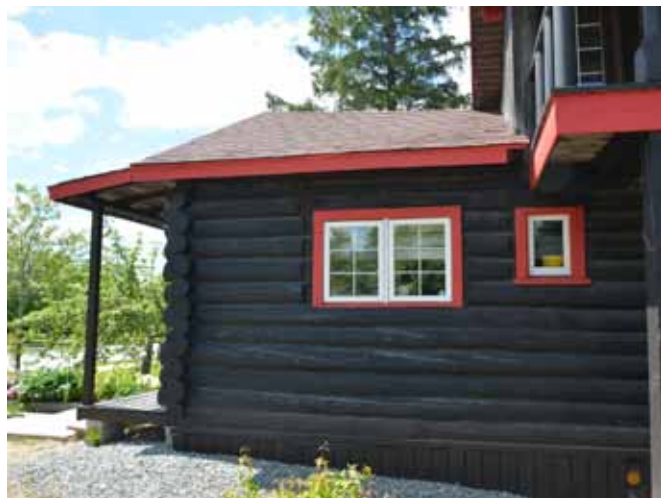
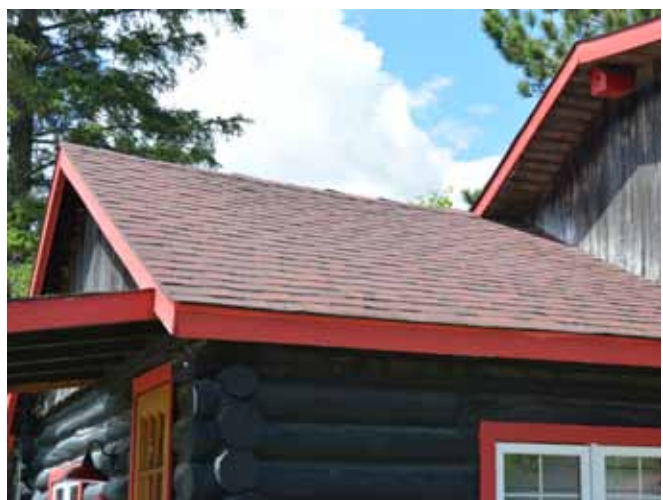
Figure 123 : Le corps principal de la maison conserve des fascias aux dimensions d'origine, soit environ 4 po de hauteur.

Figure 124 : Le corps principal de la maison conserve des fascias aux dimensions d'origine, soit environ 4 po de hauteur.

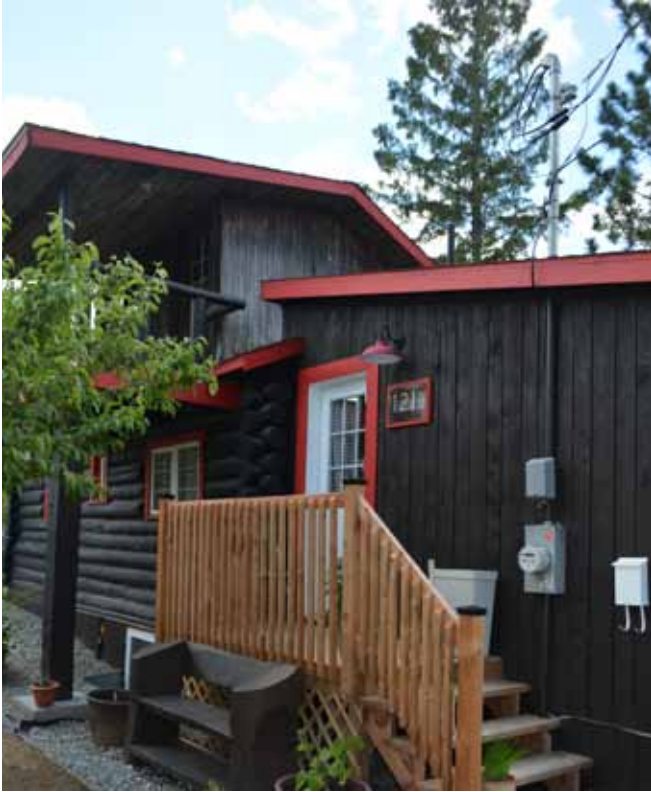
Figure 125 : La toiture de l'annexe dépasse maintenant la hauteur de l'égout de la toiture de la maison.

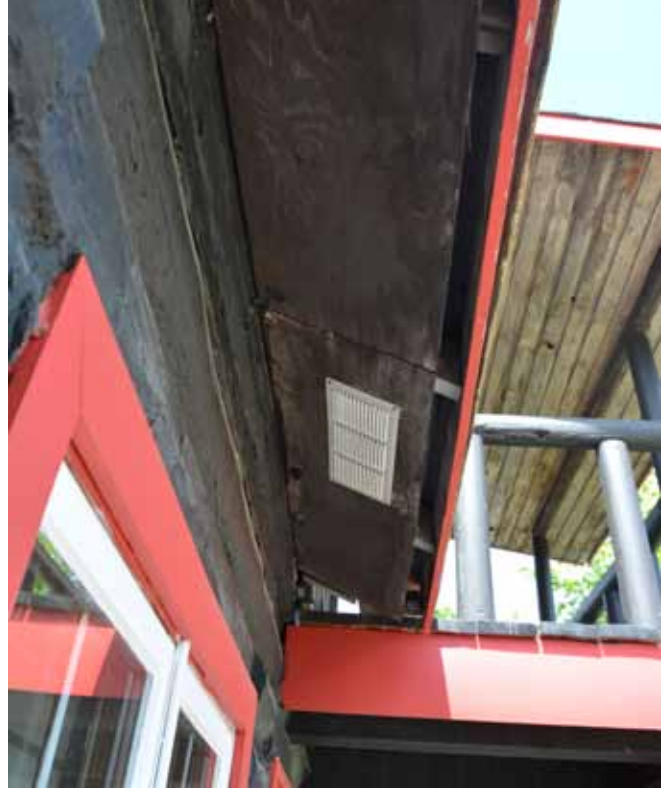
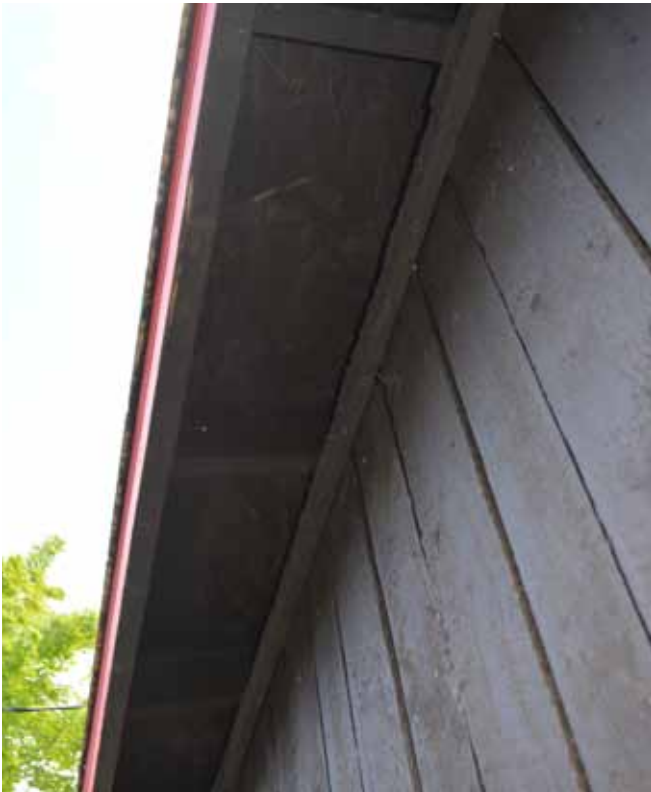
Figure 126 : La partie des chevrons qui se poursuit au-delà des murs extérieurs a été recouverte de planches de contreplaqué.

Figure 127 : La partie des chevrons qui se poursuit au-delà des murs extérieurs a été recouverte de planches de contreplaqué.

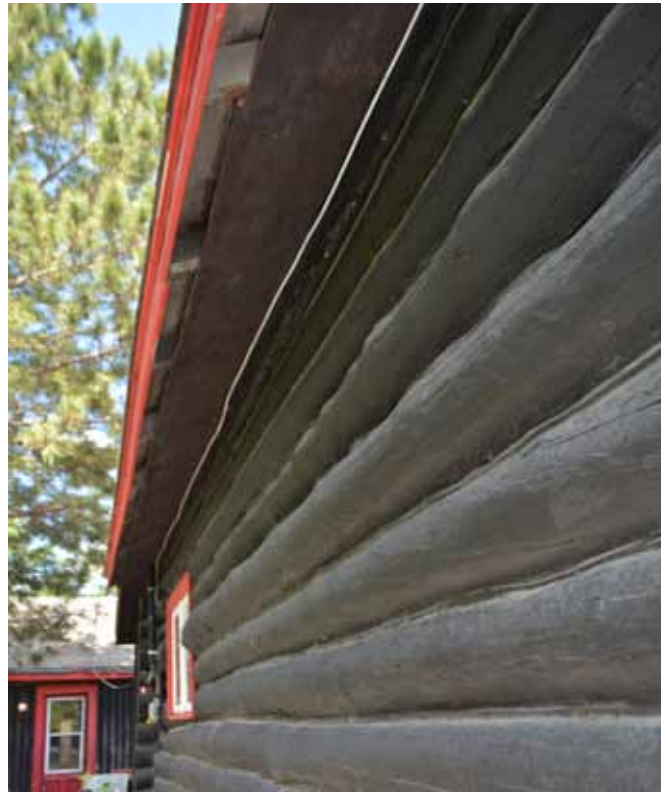
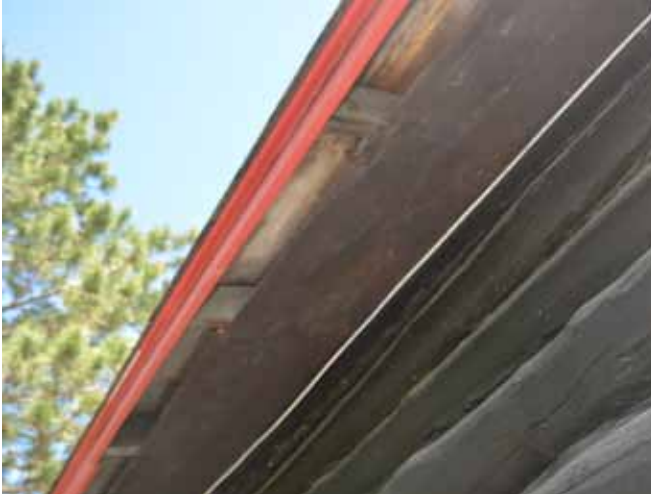
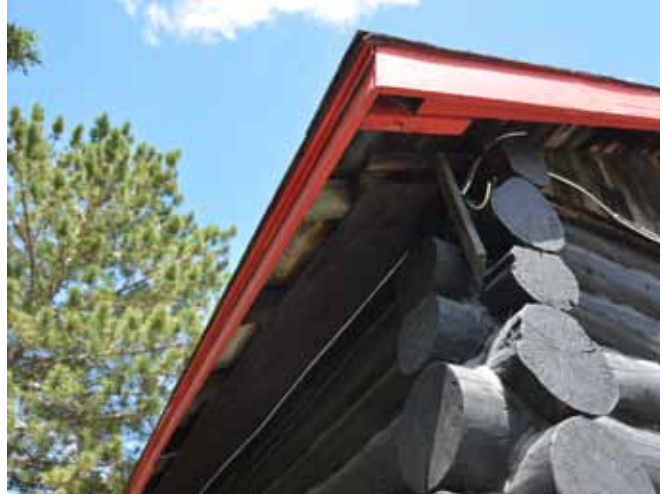
Figure 128 : Sur certains larmiers, le contreplaqué ne se poursuit pas jusqu'à l'extrémité des chevrons, permettant à l'air de passer.

Figure 129 : Sur certains larmiers, le contreplaqué ne se poursuit pas jusqu'à l'extrémité des chevrons, permettant à l'air de passer.

Figure 130 : Sur certains larmiers, le contreplaqué ne se poursuit pas jusqu'à l'extrémité des chevrons, permettant à l'air de passer.

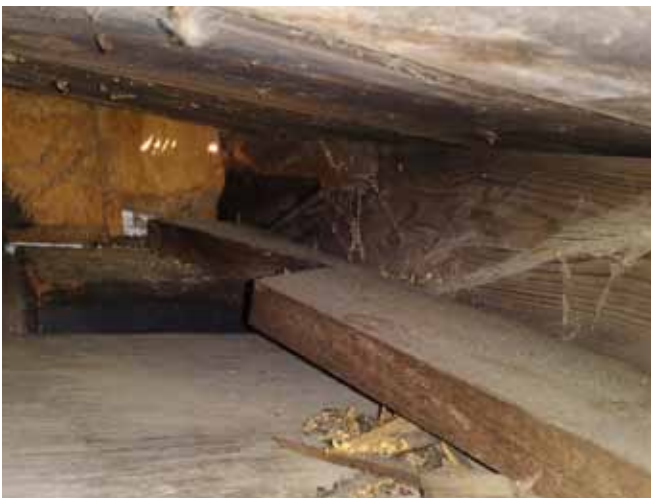
Figure 131 : Les planches de bois qui fermaient l'espace entre les chevrons au sommet des murs extérieurs ont été retirés

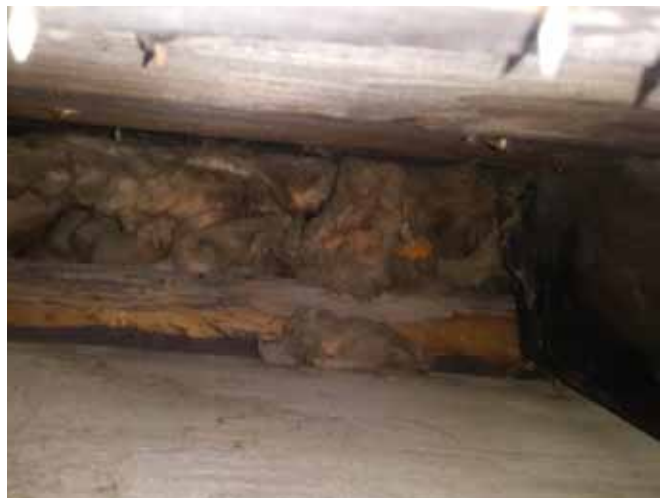
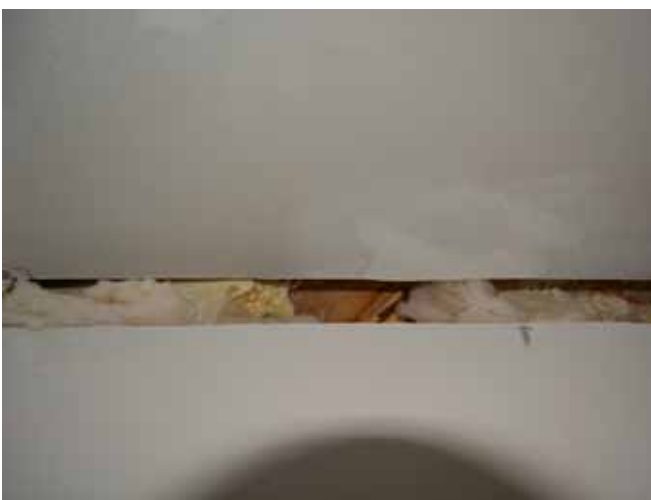
Figure 132 : Les espaces entre les chevrons sont remplis de laine de verre. Donc la toiture n'est pas ventilée du tout

Figure 133 : Les espaces entre les chevrons sont remplis de laine de verre. Donc la toiture n'est pas ventilée du tout.

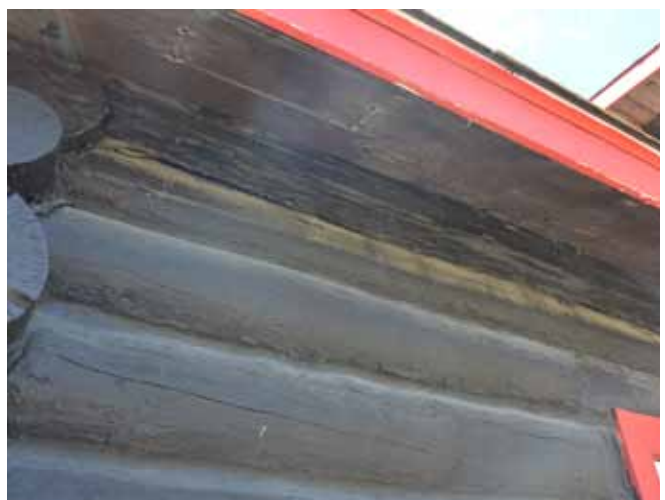
Figure 134 : Un scellant a été grossièrement appliqué sur le sommet des murs en billes de bois, à la jonction avec les larmiers.

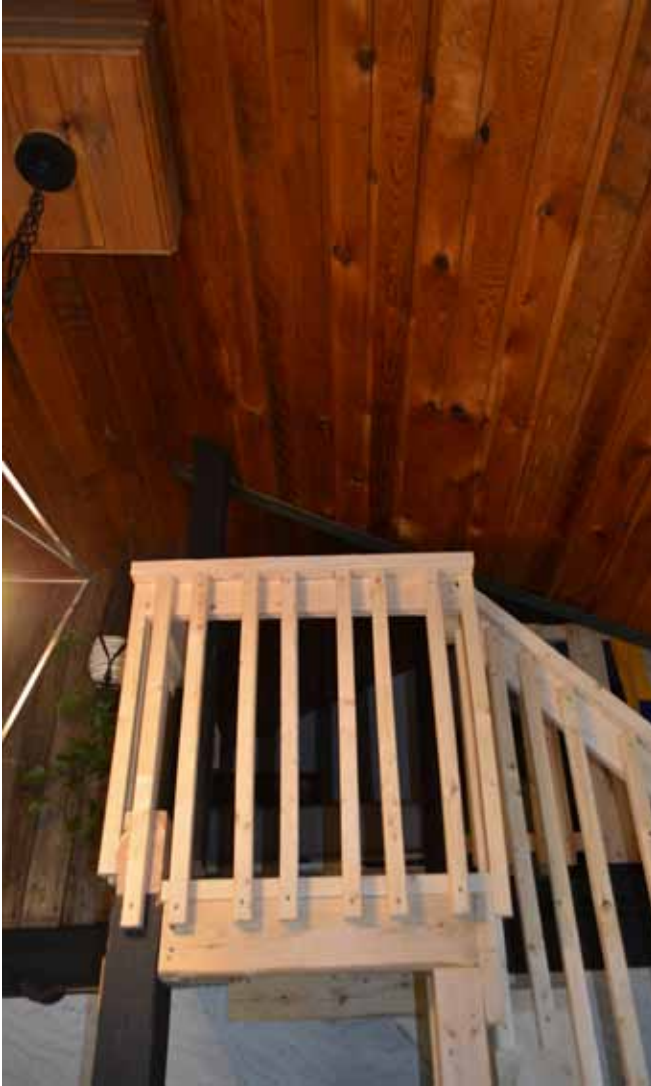
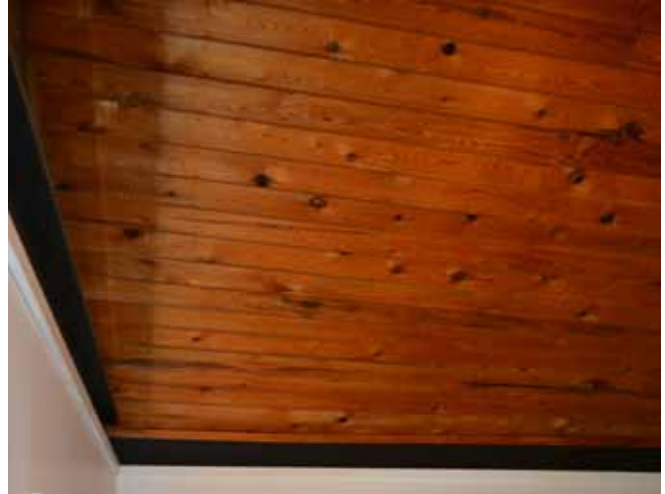
Figure 135 : La finition intérieure est constituée de lattes de bois verni.

Figure 136 : La finition intérieure est constituée de lattes de bois verni.

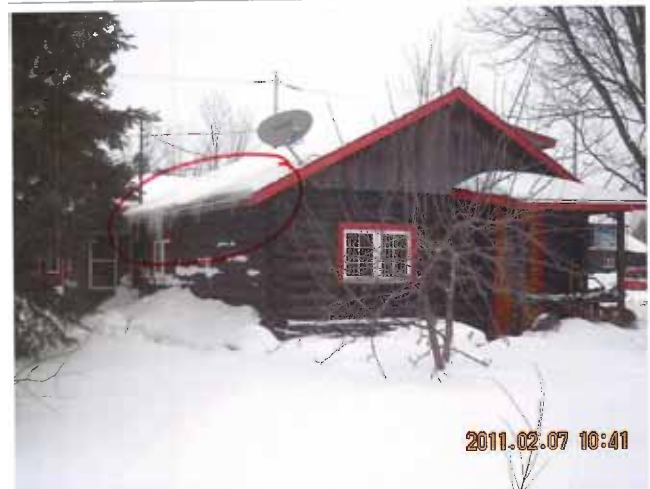
Figure 137 : Photographie prise en février 2011 montrant la formation de digue de glace du côté sud-ouest. Photographie transmise par la ville de Val-d'Or.

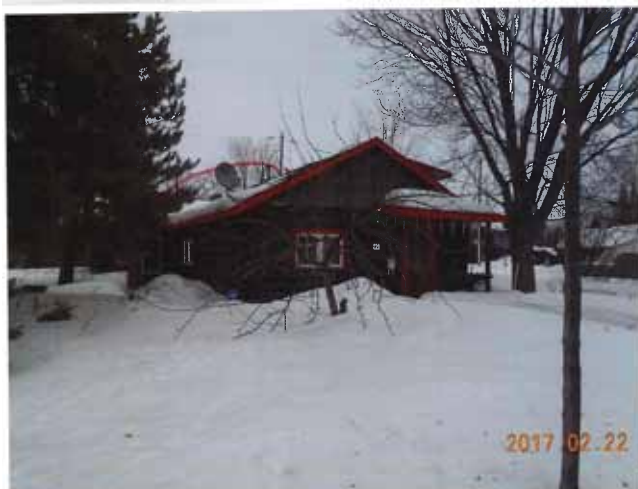
Figure 138 : Photographie prise en février 2017 montrant la formation de digue de glace du côté sud-ouest. Photographie transmise par la ville de Val-d'Or.

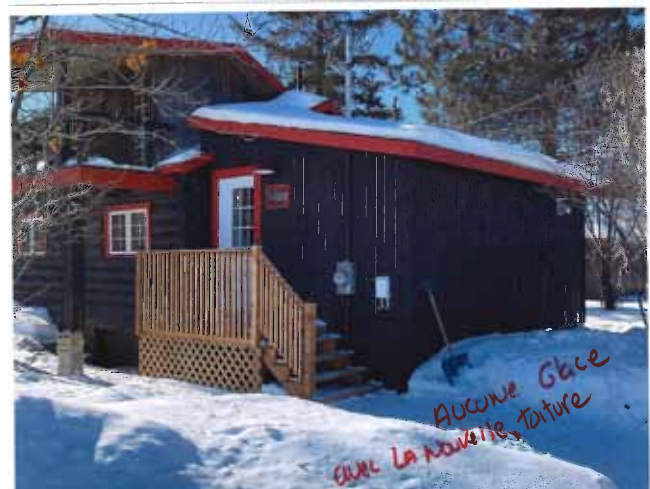
Les digues de glace qui se formaient sur la toiture de l'annexe du 121, avenue Perrault ne se produisent plus depuis les travaux d'isolation de la toiture (figure 139).

Figure 139 : Photographie transmise par la ville de Val-d'Or.

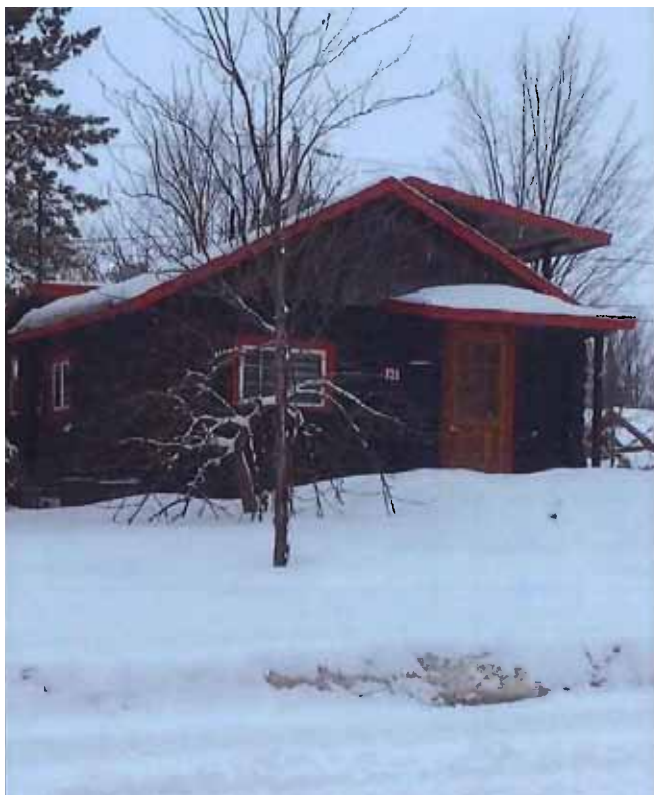
Figure 140 : Formation de digues de glace du côté sud-ouest en mars 2022. Photographie transmise par la ville de Val-d'Or.

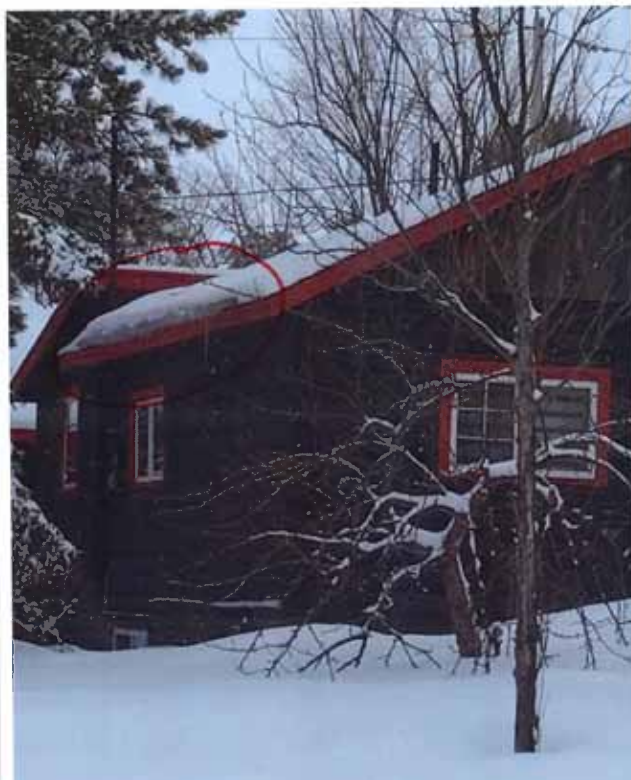
Figure 141 : Formation de digues de glace du côté sud-ouest en mars 2022. Photographie transmise par la ville de Val-d'Or.

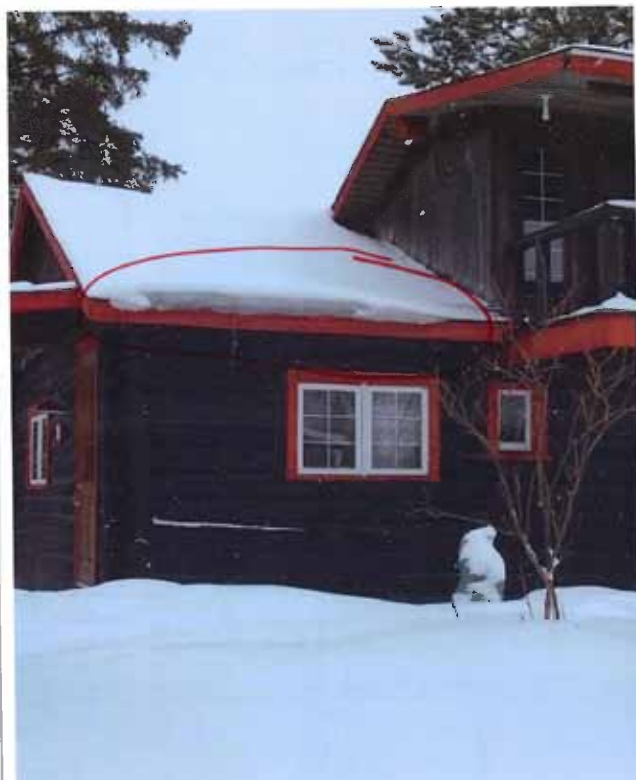
Figure 142 : Formation de digues de glace du côté est en mars 2022. Photographie transmise par la ville de Val-d'Or.

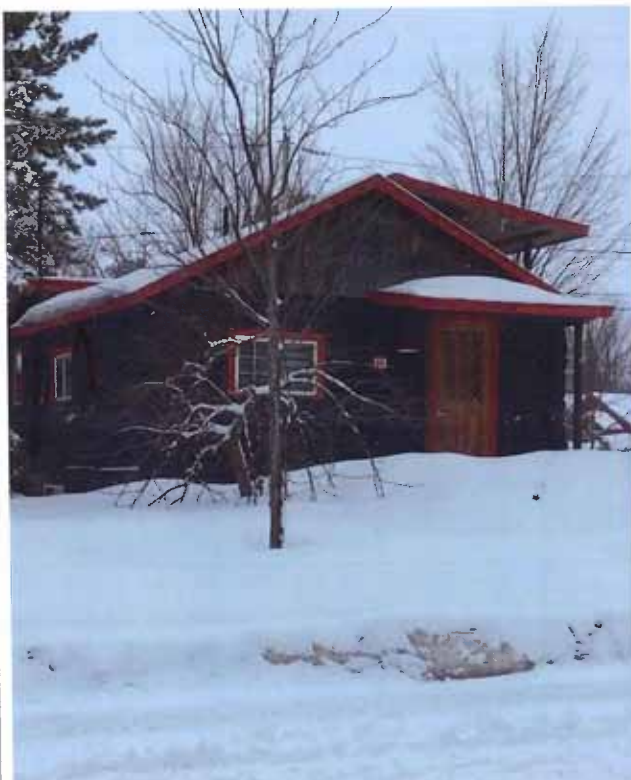
Figure 143 : Formation de digues de glace du côté sud-ouest en mars 2022. Photographie transmise par la ville de Val-d'Or.

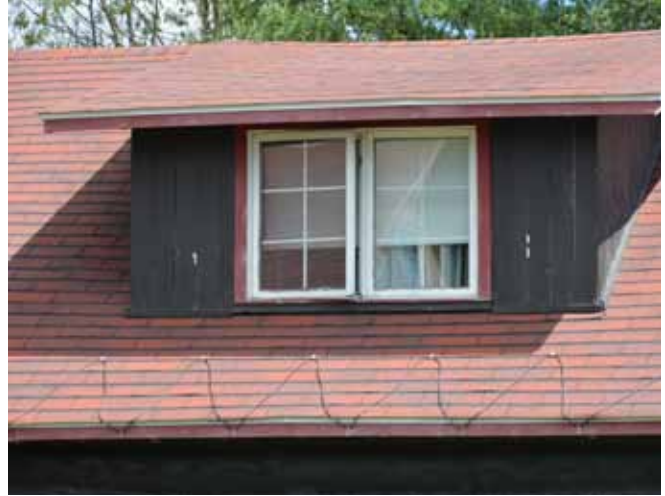
Figure 148 : Les propriétaires ont installé un fil chauffant à la base du versant ouest, immédiatement sous la lucarne.

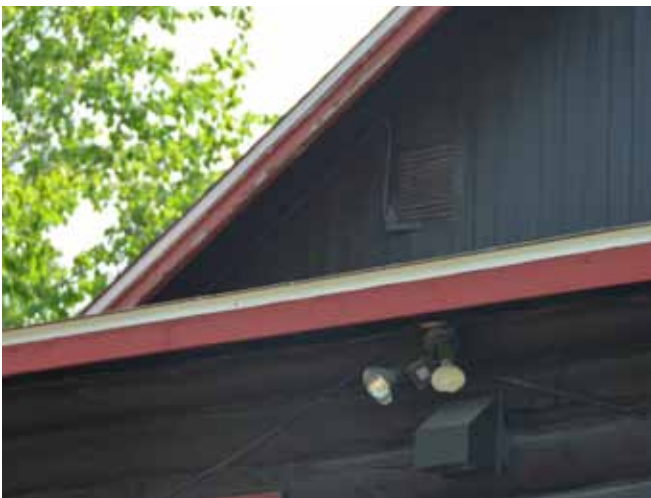
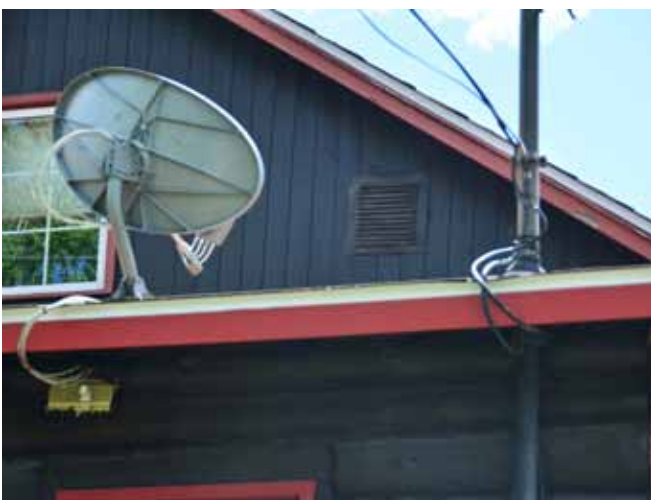
Figure 149 : Des grilles de ventilation ont été aménagées dans les pignons.

Figure 150 : Des grilles de ventilation ont été aménagées dans les pignons.

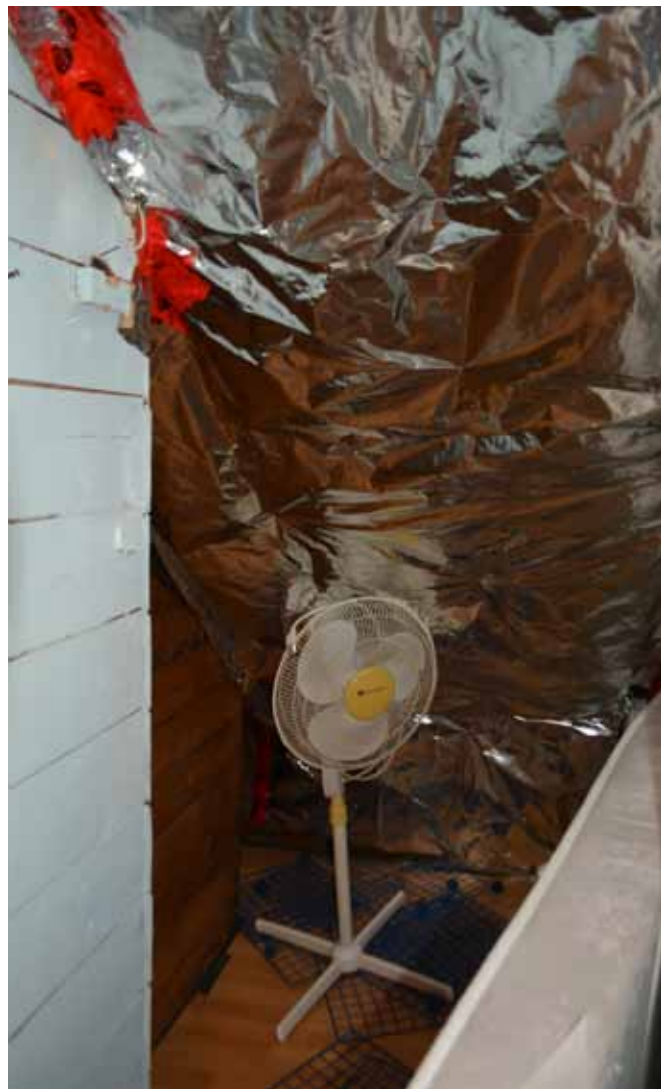
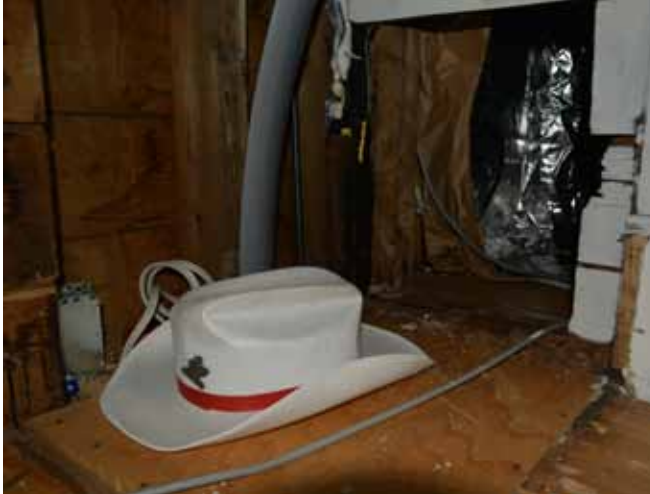
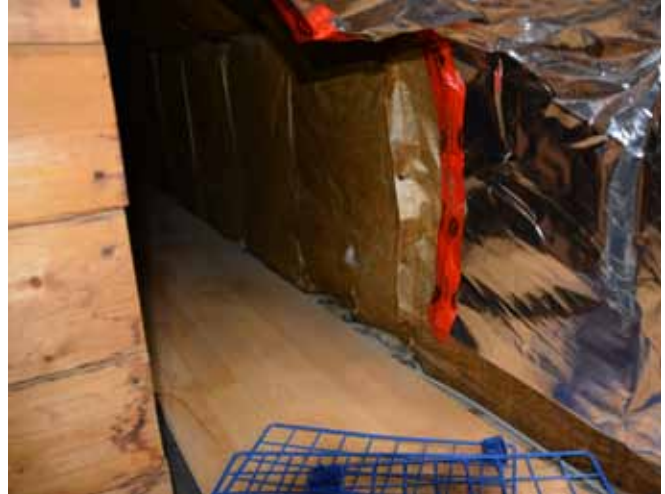
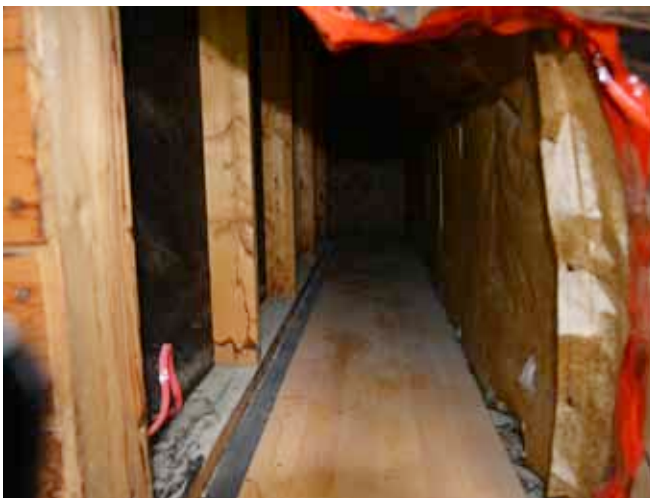
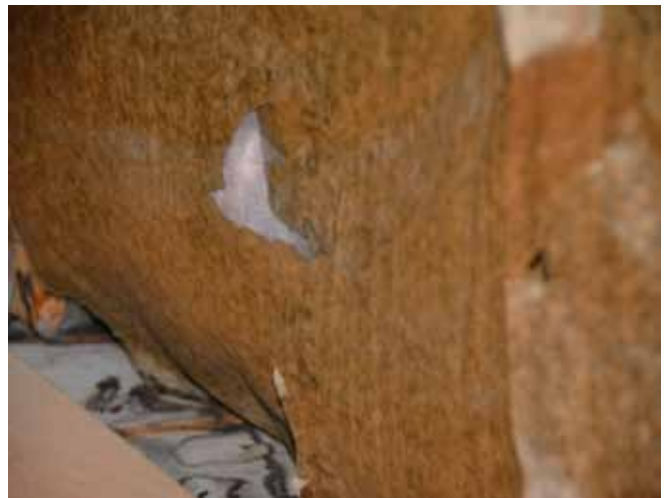
Figure 151 : La face inférieure de la toiture est isolée par des matelas de mousse isolante blanche en polymère avec un pare-vapeur réfléchissant du côté chaud.

Il convient de revoir l'isolation et la ventilation de la toiture de cette maison. Il n'a pas été possible de déterminer si les larmiers ont été modifiés ou isolés. Il est possible que les bords de toiture demeurent plus froid, ce qui contribue à la formation des digues de glace.

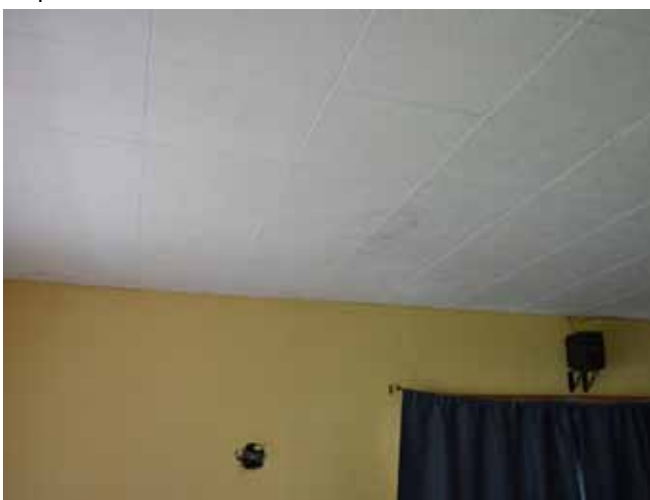
Figure 156 : Les finitions intérieures ont été remplacées par du carton fibre sur les plafonds et du stuc pulvérisé sur les murs.
