AUDIT TECHNIQUE

Garage Maison Chapais

Décembre 2021
Projet : 20-058

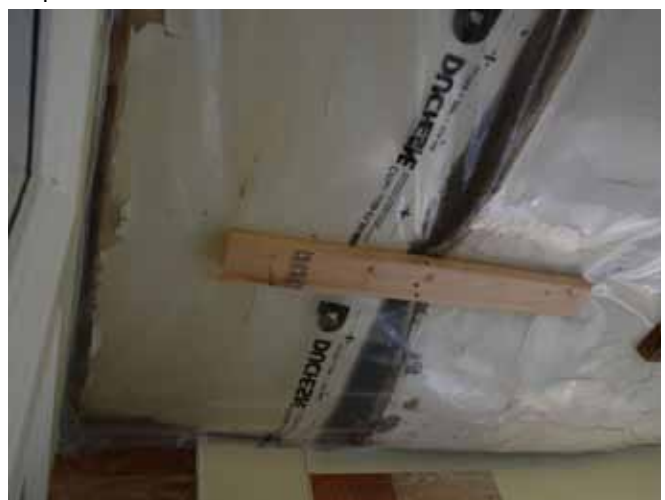
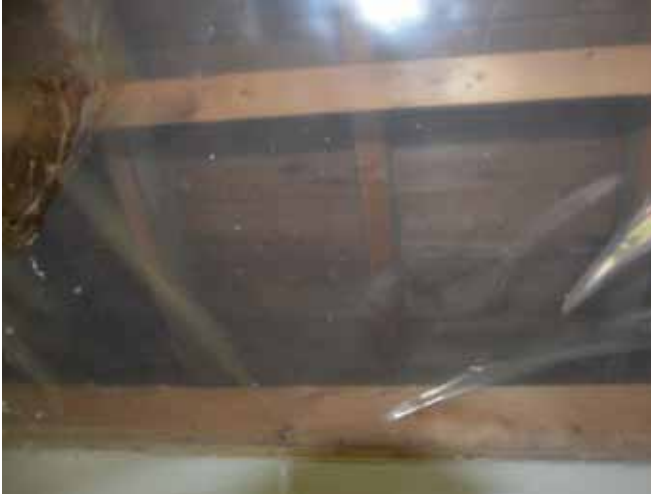
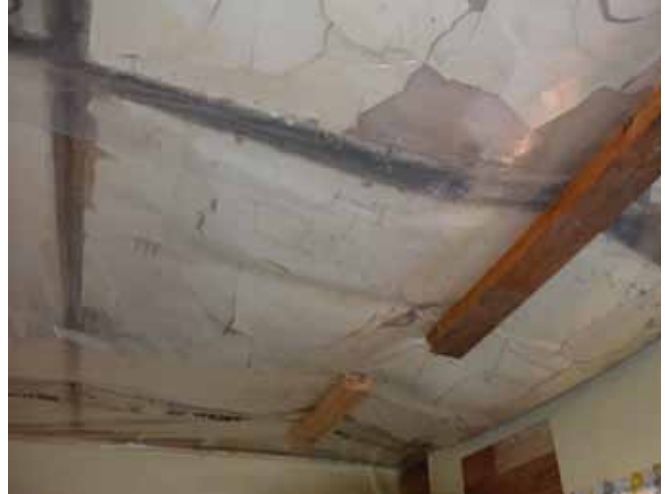
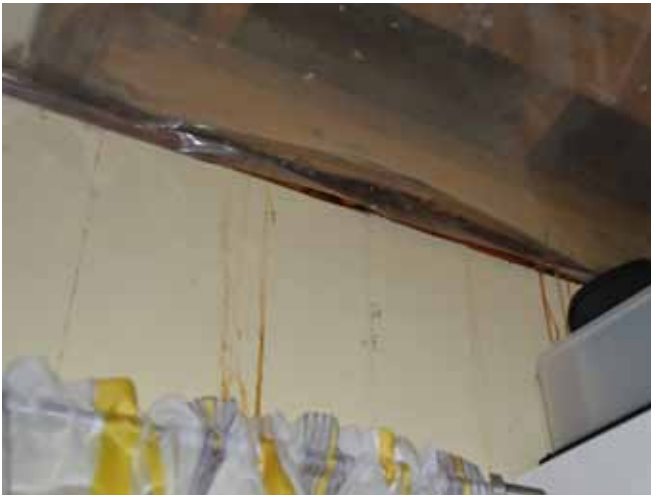
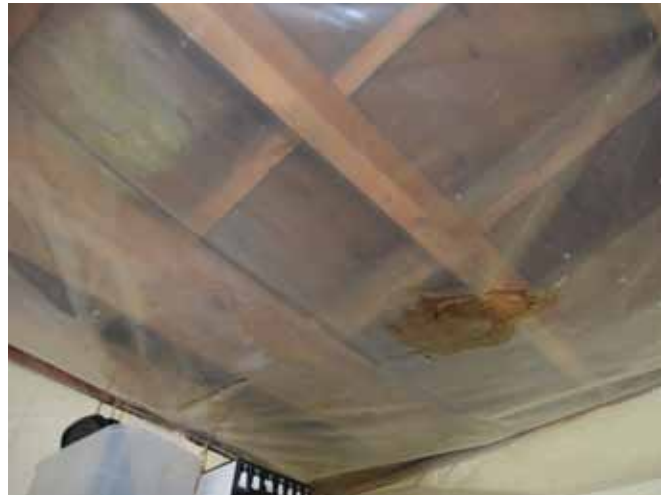
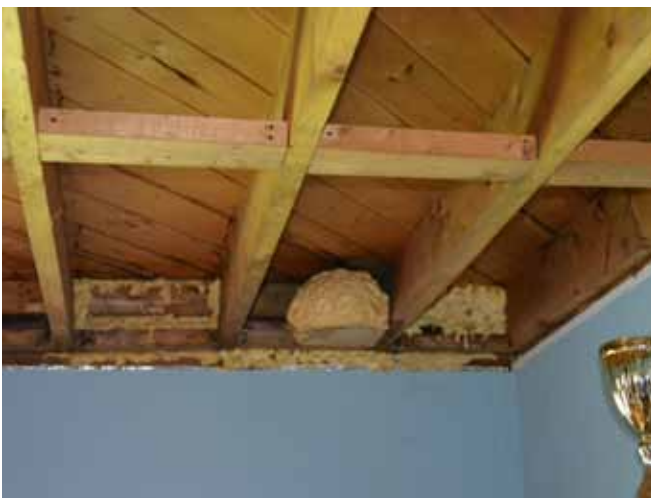
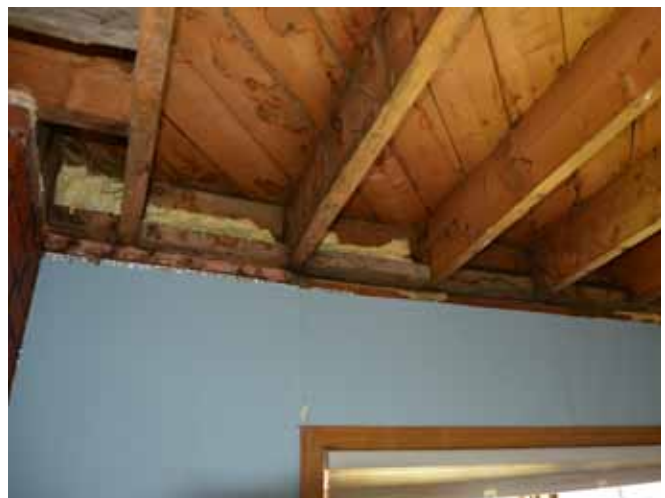
Malgré l'isolation de la toiture par l'intérieur et l'utilisation du fil chauffant, les photographies transmises par la ville de Val-d'Or témoignent de la formation de digues de glace importantes sur le versant ouest de la toiture, surtout sur la moitié arrière, là où se sont produites les infiltrations d'eau (figure 172). Les propriétaires ont subi de gros dégâts d'eau à l'intérieur cet hiver qui ont fait tomber le plafond de leur cuisine située dans l'appendis à l'arrière (figures 157 à 163).

Figure 157 : Les propriétaires ont subi de gros dégâts d'eau à l'intérieur cet hiver qui ont fait tomber le plafond de leur cuisine située dans l'appentis à l'arrière.

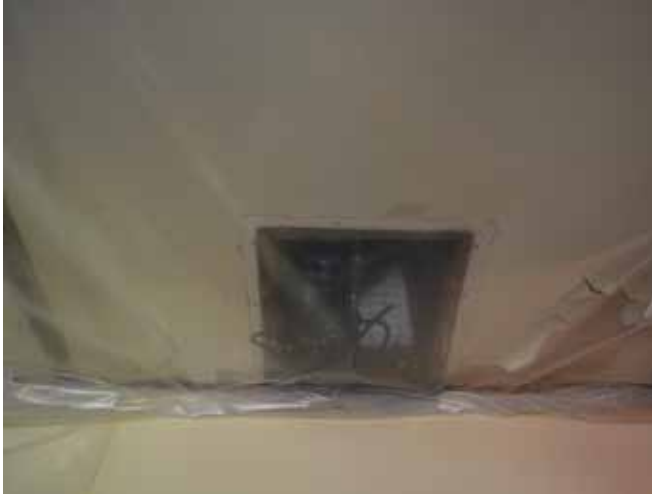
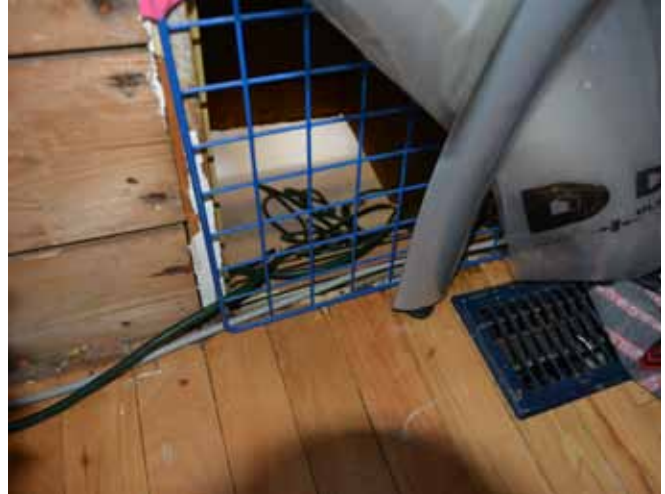
Figure 164 : Des trappes permettent à l'air de circuler entre le rez-de-chaussée de l'appentis et les chambres à l'étage de la maison.

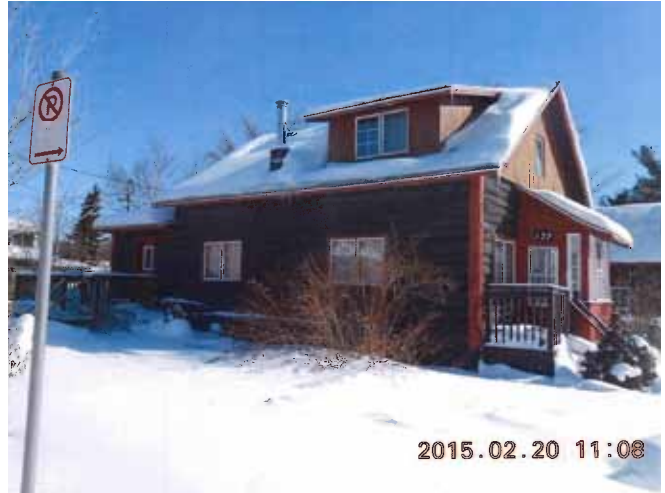
Figure 167 : Formation de digues de glace sur le versant ouest de la toiture, près de la cheminée, en février 2015. Photographie transmise par la ville de Val-d'Or.

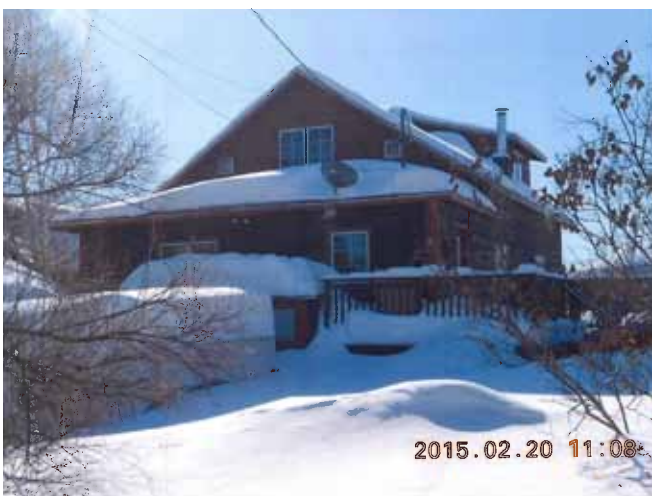
Figure 168 : Formation de digues de glace sur la toiture de l'annexe en février 2015. Photographie transmise par la ville de Val-d'Or.

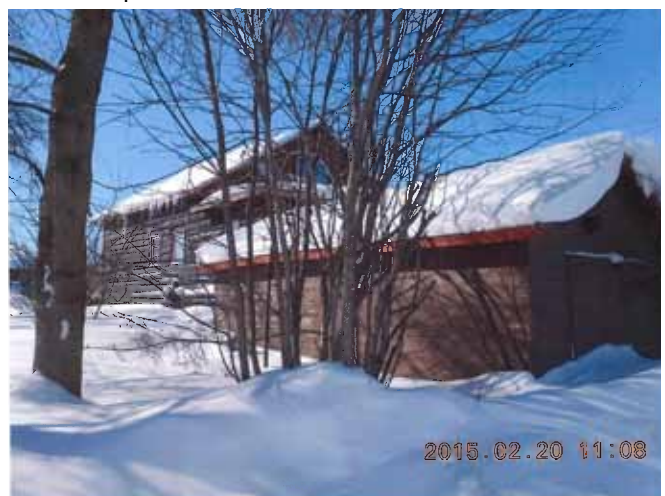
Figure 169 : Formation de digues de glace sur le versant est de la toiture en février 2015. Photographie transmise par la ville de Val-d'Or.

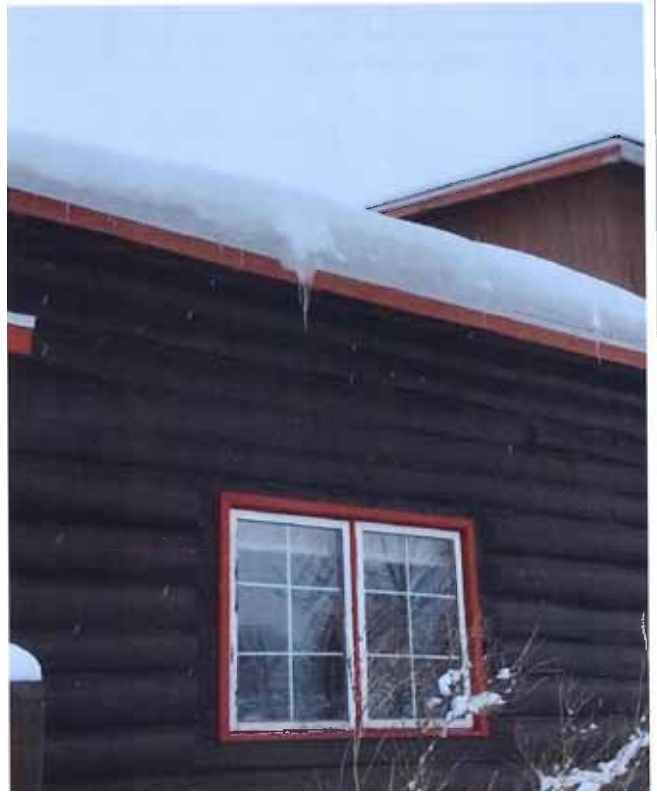
Figure 171 : Formation de digues de glace sur le versant ouest de la toiture en mars 2022. Photographie transmise par la ville de Val-d'Or.

Il convient de revoir l'isolation et la ventilation de la toiture de cette maison. Il n'a pas été possible de déterminer si les larmiers ont été modifiés ou isolés. Il est possible que les bords de toiture demeurent plus froid, ce qui contribue à la formation des digues de glace.

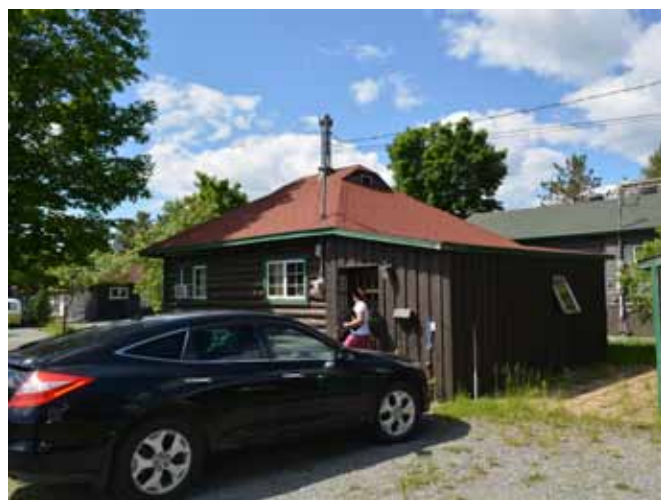
Figure 176 : La toiture a été modifiée pour permettre l'aménagement de deux chatières de ventilation triangulaire vis-à-vis le faîte. La toiture de l'annexe a cependant conservé sa forme d'origine.

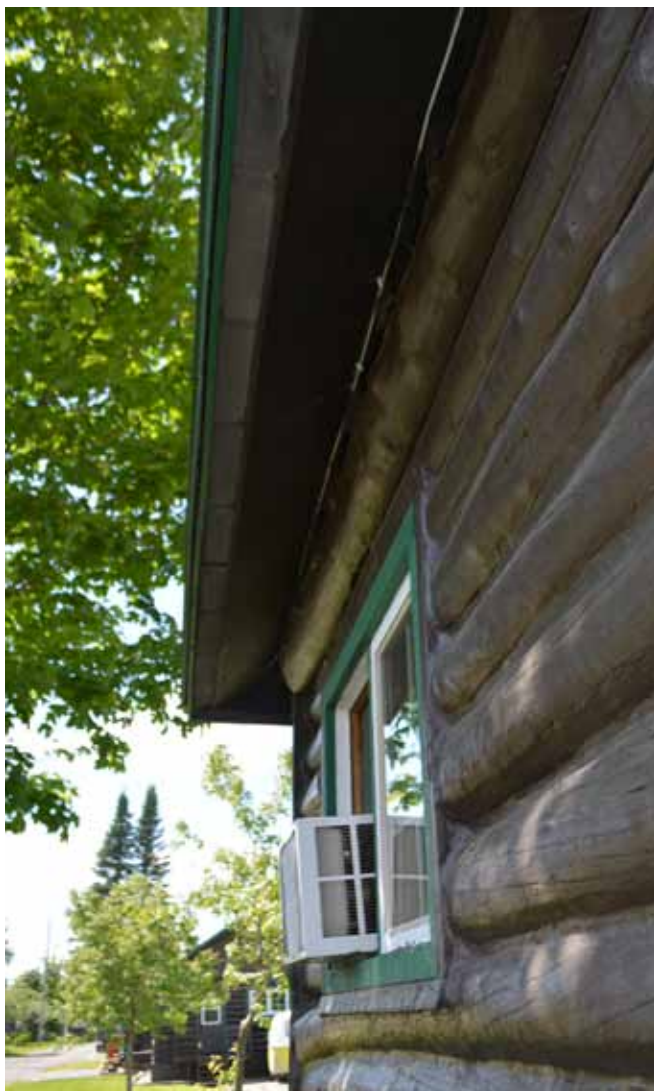
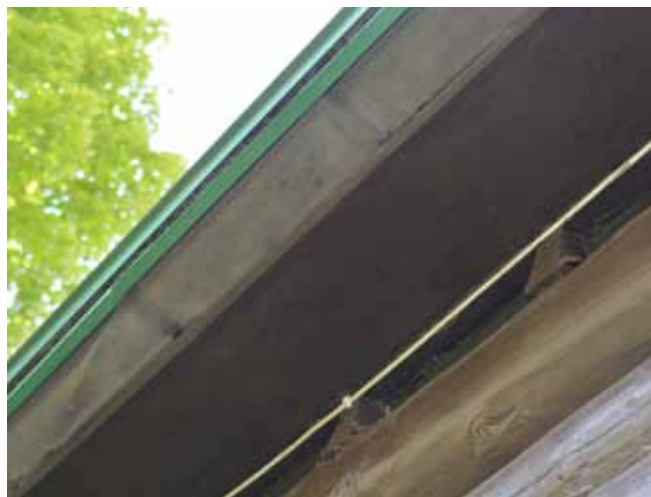
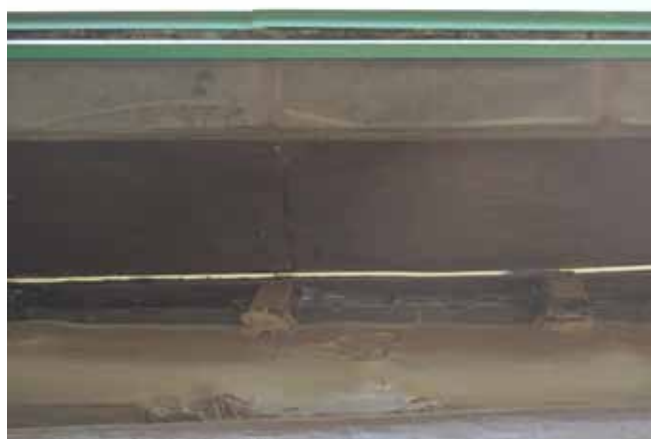
Figure 177 : Les soffites sont ventilés par une ventilation linéaire refermée par un moustiquaire.

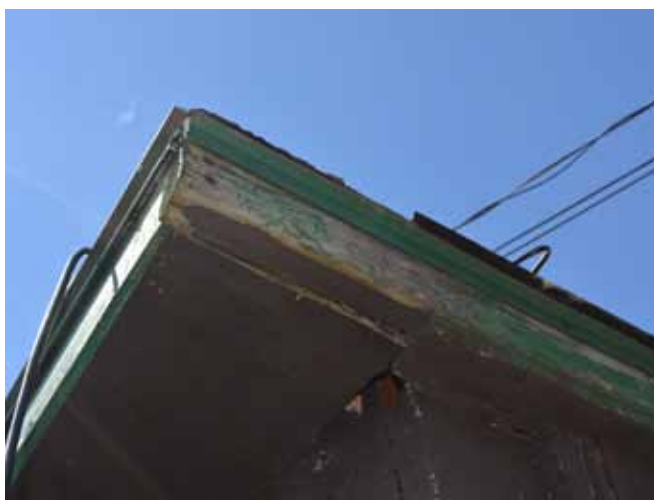
Figure 180 : Les fascias actuels sont en mauvais état et ont besoin d'être restaurés.

Nous recommandons plutôt d'envisager l'ajout des lattes et contre-lattes plutôt que des 2x3 troués.

Cela aura cependant pour effet d'augmenter la hauteur des fascias. Les fascias actuels sont en mauvais état et ont besoin d'être restaurés (figures 180 et 181).

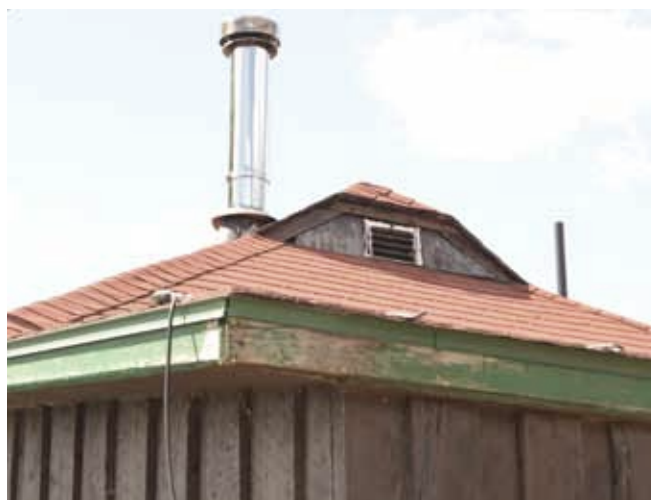
Figure 181 : Les fascias actuels sont en mauvais état et ont besoin d'être restaurés.

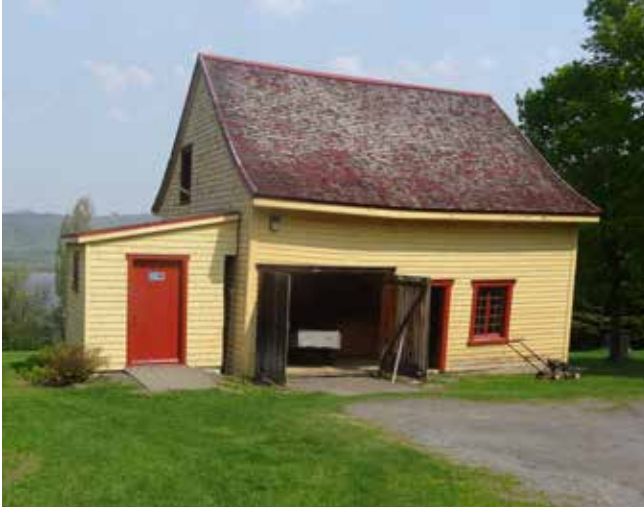
Fig. 3 : Élévation de la façade principale (sud) du hangar.

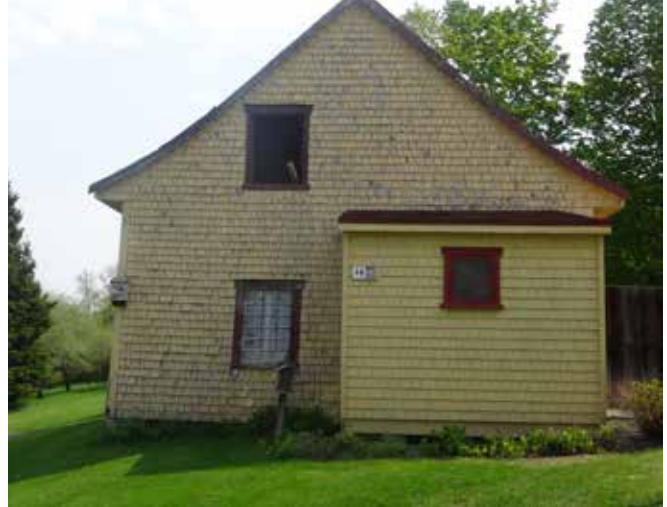
Fig. 4 : Élévation ouest du hangar.

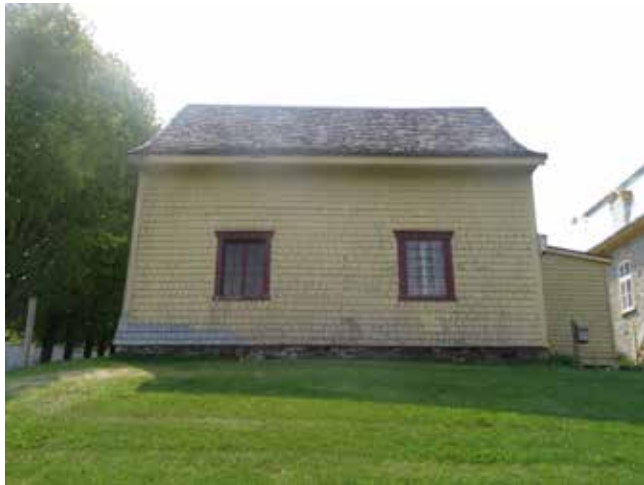
Fig. 5 : Élévation nord du Hangar.

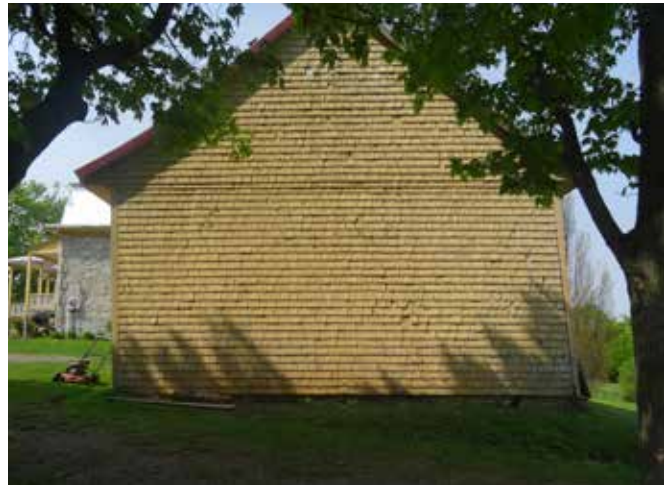
Fig. 6 : Élévation est du Hangar.

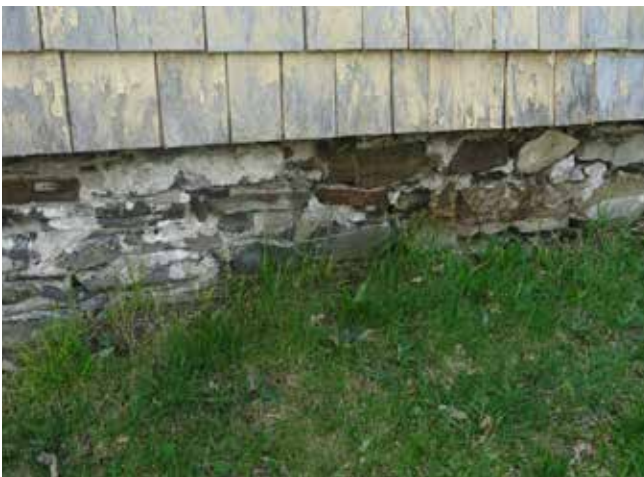
2.1 FONDATIONS				
2.1.1 FONDATION DU VIDE SANITAIRE				
2.1.1.1 Maçonnerie	<p>Les murs de fondation sont constitués de pierres à tout venant qui forment une maçonnerie massive qui s'appuie directement sur le roc (Figure 7). Du côté sud, ils ne sont pas visibles de l'extérieur. Au nord, les fondations sont dégagées sur environ un pied de hauteur. Les joints sont très détériorés, parfois inexistantes. Les pierres sont parfois fracturées ou dissociées laissant des ouvertures entre l'extérieur et le vide sanitaire (Figures 8 à 10).</p>			
	<p>Nous recommandons de consolider et de rejointoyer les fondations du hangar. Le bâtiment devra d'abord être soulevé pour permettre de consolider l'ensemble des fondations. Les joints détériorés devraient être évidés de leur vieux mortier sur une profondeur équivalant à deux fois la largeur du joint. L'utilisation d'un mortier à base de chaux est requise. Les pierres fracturées peuvent être consolidées au moyen de tiges filetées en acier inoxydable noyées dans l'époxy. Démontez la pierre de l'appareillage, procédez à la réparation et réinstallez la pierre. Injecter les fissures dans une pierre avec un mortier de restauration.</p> <p>Faire appel à un maçon spécialisé. Si des fissures réapparaissent dans quelques années, demander l'avis d'un ingénieur en structure et suivre ses recommandations.</p> <p>Il serait souhaitable de déblayer la base des murs pour dégager le parement extérieur du sol d'au moins 150 mm.</p> <p>Les coûts estimés sont ceux pour le soulèvement du bâtiment (15 000\$) et pour la consolidation des fondations (20 000\$).</p>	35 000\$

Fig. 7 : Les murs de fondation sont constitués de pierres à tout venant qui forment une maçonnerie massive qui s'appuie directement sur le roc.

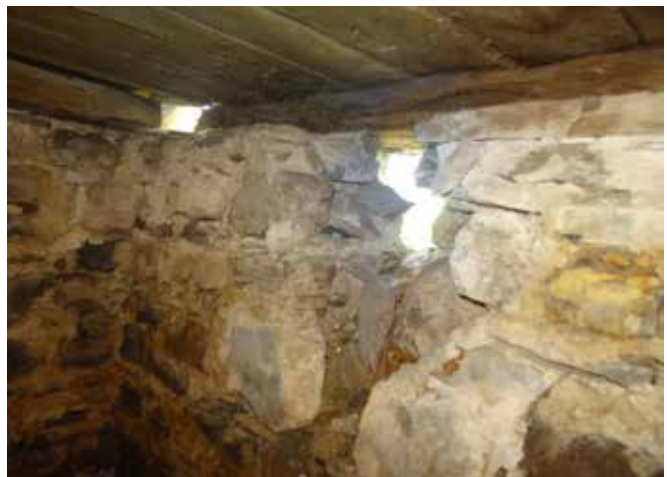
Fig. 8 : Les joints sont très détériorés, parfois inexistants.

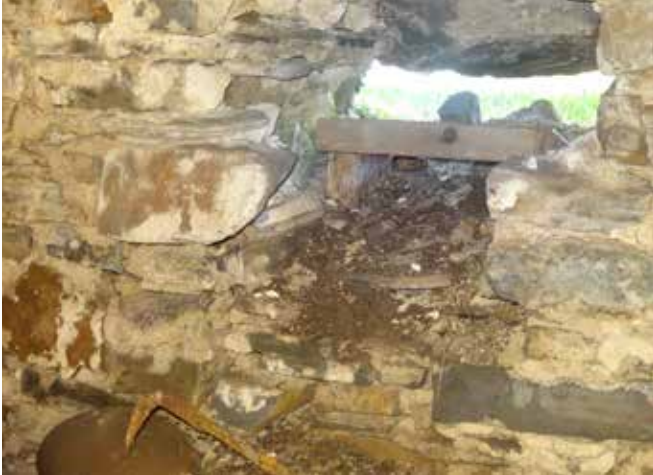
Fig. 9 : Les pierres sont parfois dissociées laissant des ouvertures entre l'extérieur et le vide sanitaire.

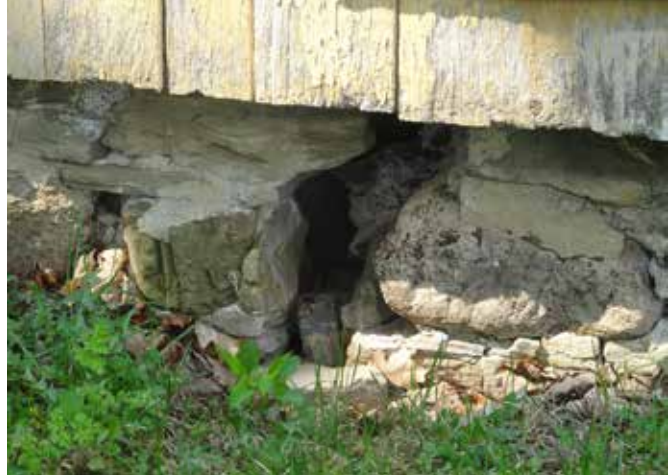
Fig. 10 : Les pierres sont parfois dissociées laissant des ouvertures entre l'extérieur et le vide sanitaire.

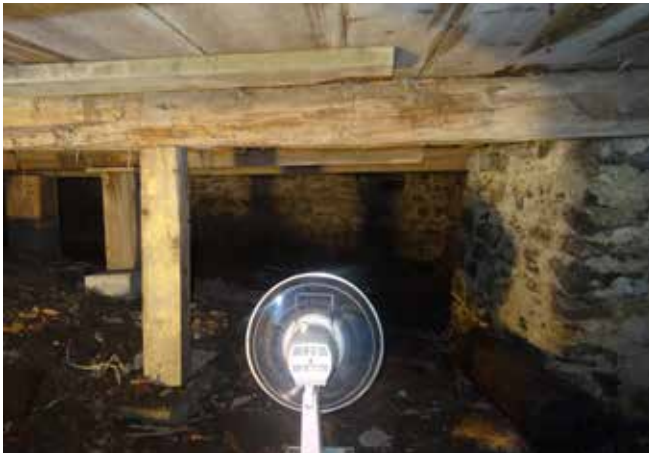
2.1.1.2 Vide sanitaire	<p>Un vide sanitaire est présent sous le bâtiment (Figure 11). Le sol du vide sanitaire est humide et jonché de débris de toutes sortes (Figure 12).</p>			
	<p>Afin d'empêcher l'humidité du vide sanitaire de gagner les étages supérieurs du hangar, il serait possible d'installer une membrane pare-vapeur sur le sol en terre battue. Il faut éviter que des poches d'air emprisonnées sous le pare-vapeur ne favorisent la prolifération de moisissures.</p> <p>Par ailleurs, l'ajout de ventilation en période estivale aiderait à réduire le taux d'humidité dans le vide sanitaire.</p>			2 000\$

Fig. 11 : Un vide sanitaire est présent sous le bâtiment.

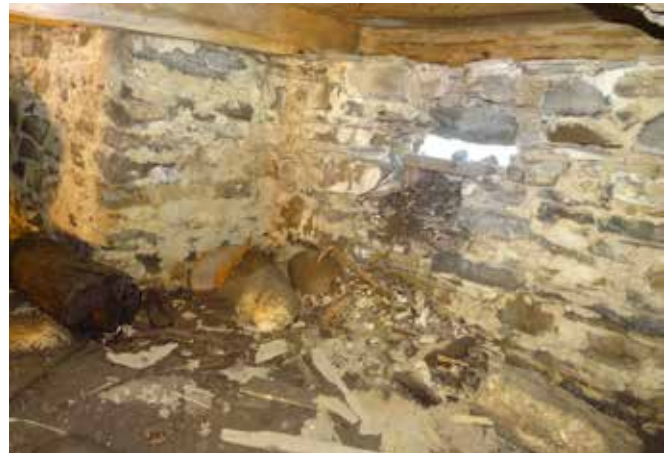
Fig. 12 : Le sol du vide sanitaire est humide et jonché de débris de toutes sortes.

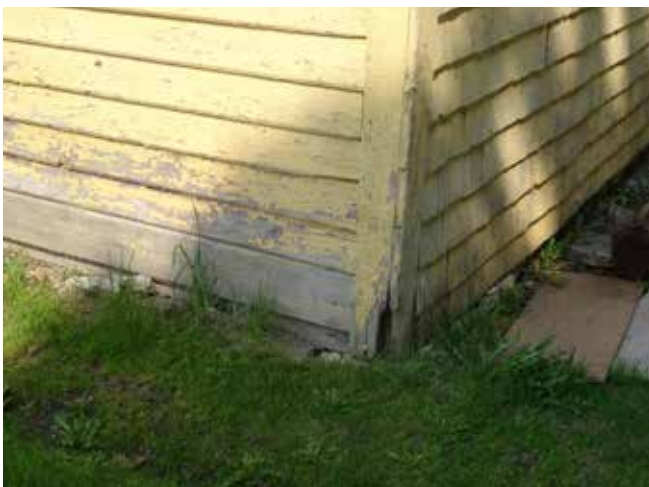
Fig. 13 : Le périmètre du bâtiment est entouré de gazon. Nous recommandons l'ajout d'un lit de propreté au pourtour des fondations.

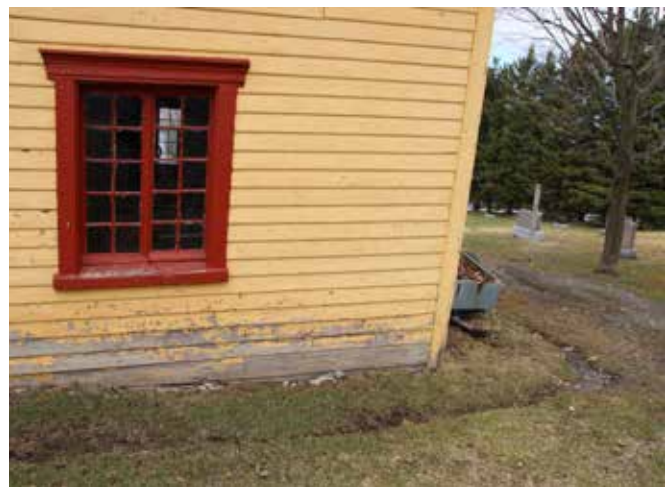
Fig. 14 : Les éclaboussures de l'eau tombant du toit ont abîmé la peinture du clin de bois. Ce qui justifie l'ajout d'un lit de propreté autour des fondations et un système de gouttières au bâtiment.

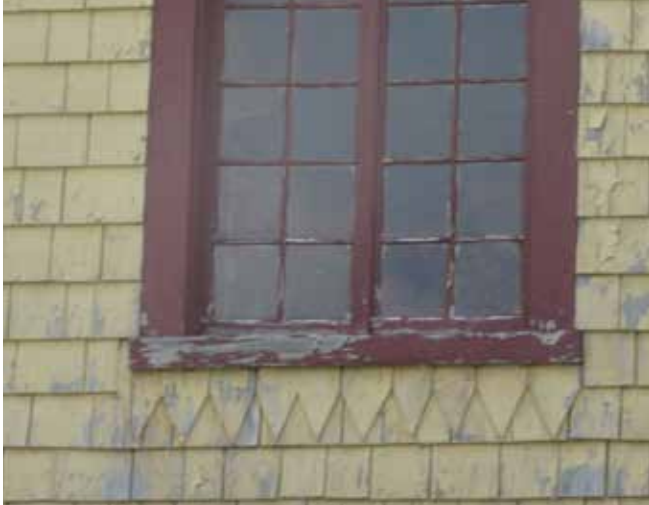
Fig. 15 : Les murs extérieurs nord, est et ouest sont revêtus de bardeaux de cèdre. Sous les tablettes des fenêtres, les bardeaux sont découpés de manière à créer des dentelles de bois.

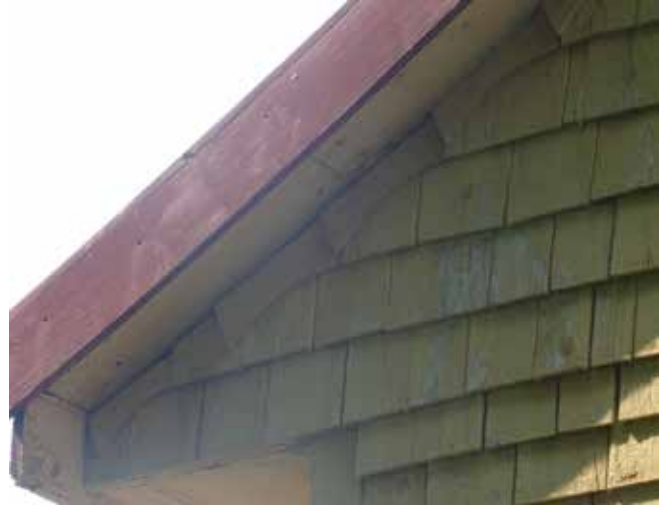
Fig. 16 : Dans les pignons, les bardeaux sont découpés de manière à créer des dentelles de bois.

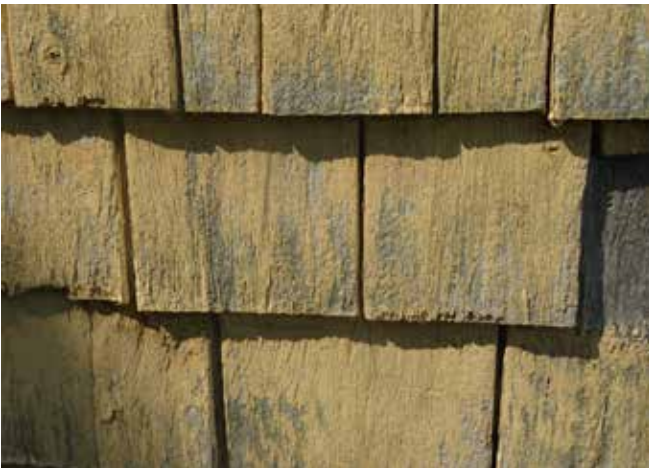
Fig. 17 : Les bardeaux ont été peints en jaune. La peinture est usée laissant parfois le bois à nu.

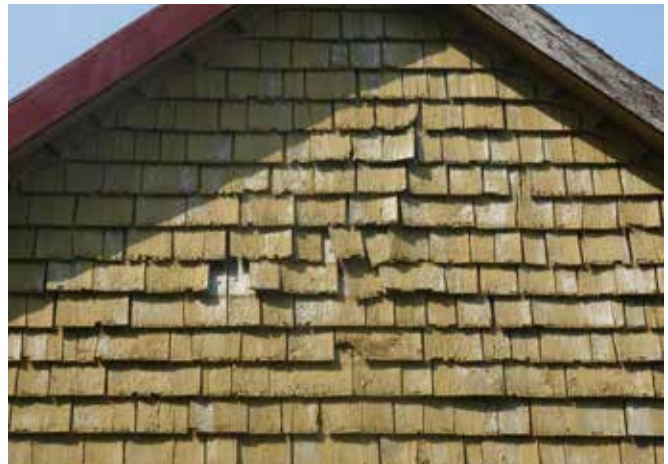
Fig. 18 : Le parement de bardeaux de cèdre est en très mauvais état.

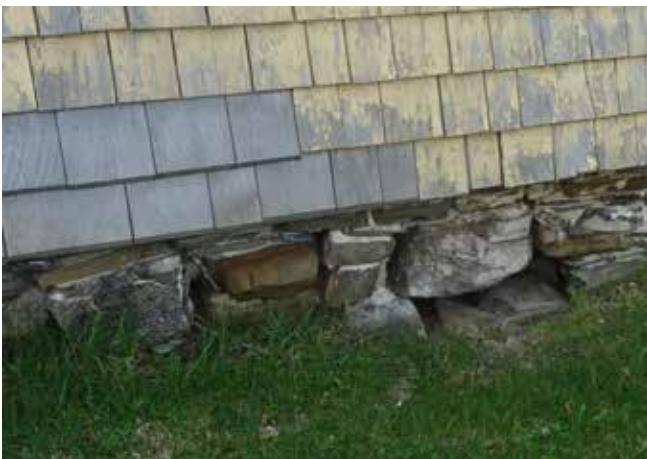
Fig. 19 : Sur la façade arrière, certaines sections de bardeaux ont été remplacées à la base du mur mais ils n'ont pas été peints.

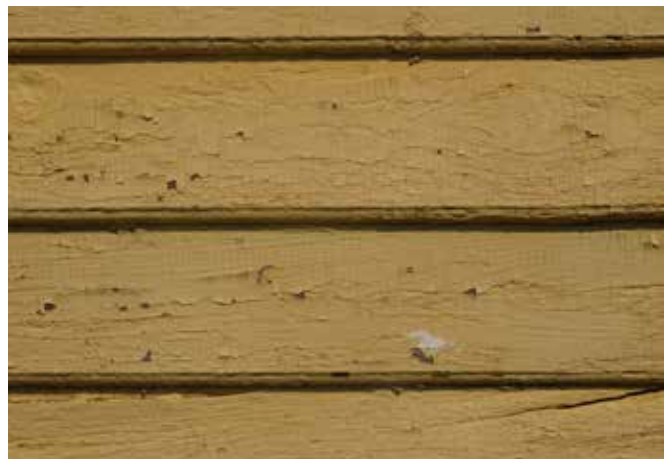
Fig. 20 : Le mur extérieur sud est revêtu de clin de bois. Le parement est encore en très bon état mais doit être restauré.

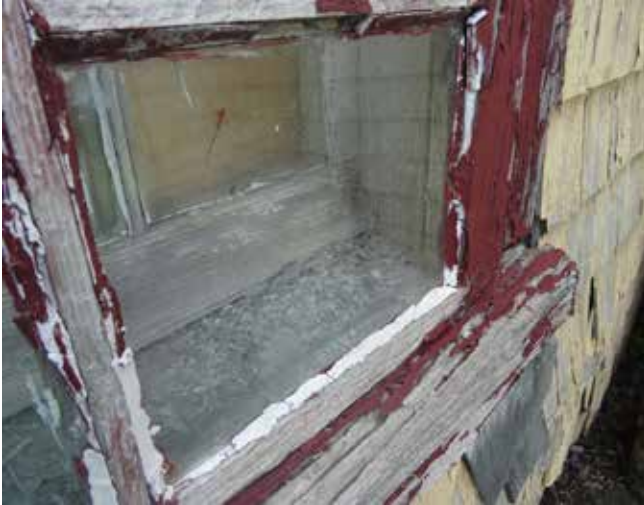
Fig. 28 : Le mastic des fenêtres et contre-fenêtres est en très mauvais état de même que certaines pièces de bois.

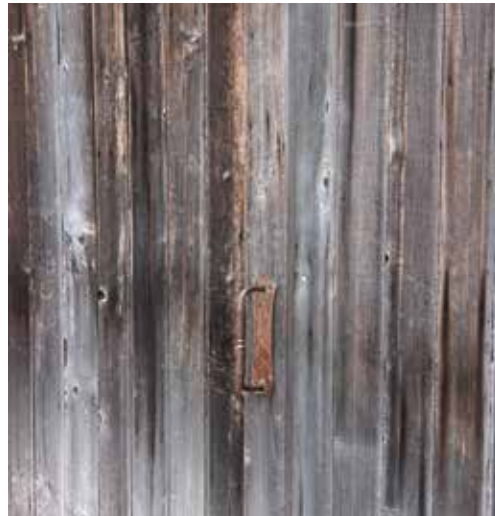
Fig. 31 : La quincaillerie de ces portes est en très mauvais état.

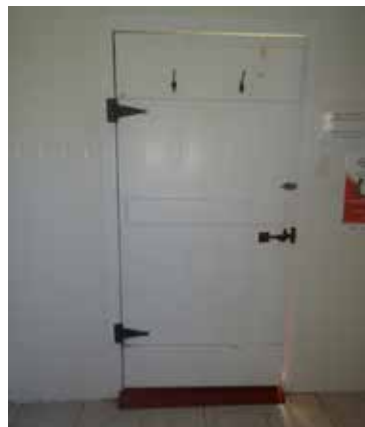
Fig. 34 : Cette porte est en excellent état mais nécessite d'être repeinte.

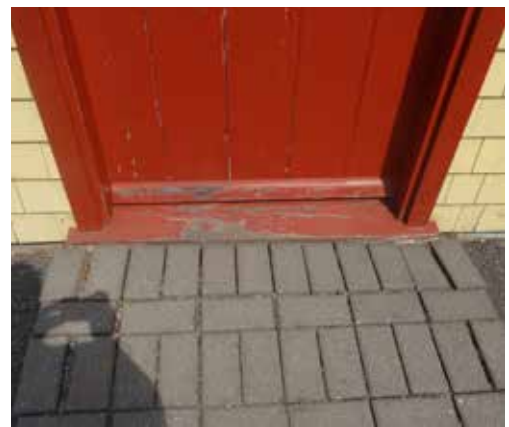
Fig. 35 : Cette porte est en excellent état mais nécessite d'être repeinte, particulièrement en son seuil.

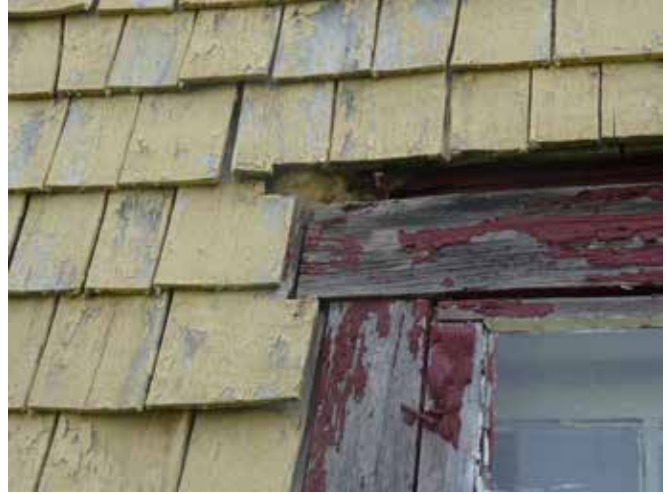
Fig. 37 : Les chambranles doivent être repeints. Dans certains cas, ils sont en très mauvais état. Le bardeau est en surépaisseur des chambranles.

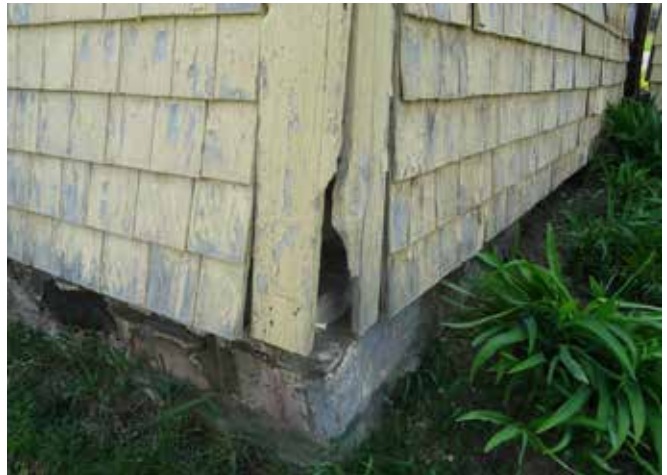
Fig. 39 : La peinture s'écaille à plusieurs endroits. Certaines planches cornières sont très abîmées à la base.

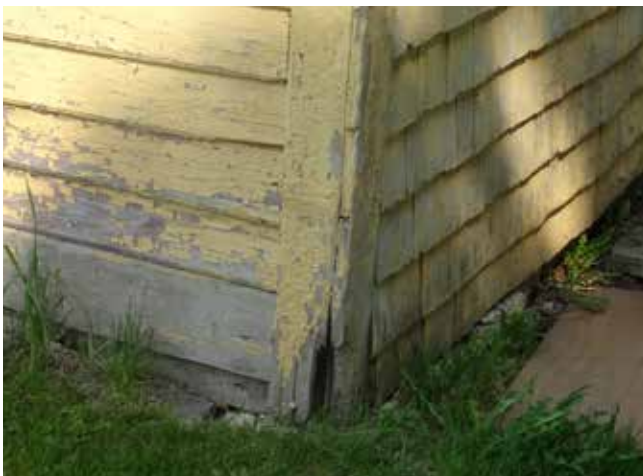
Fig. 40 : La peinture s'écaille à plusieurs endroits. Certaines planches cornières sont très abîmées à la base.

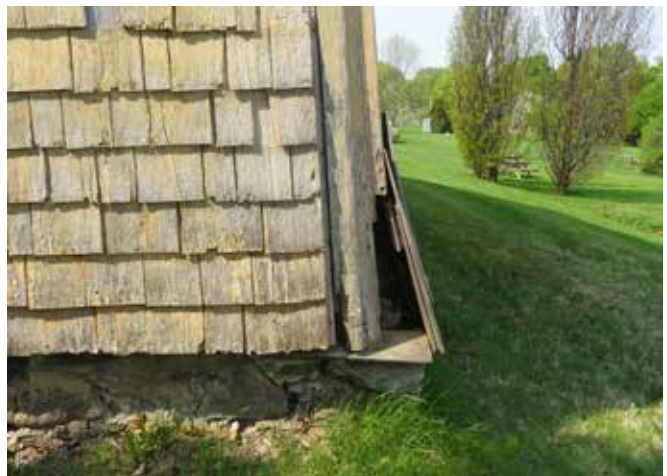
Fig. 41 : La peinture s'écaille à plusieurs endroits. Certaines planches cornières sont très abîmées à la base.

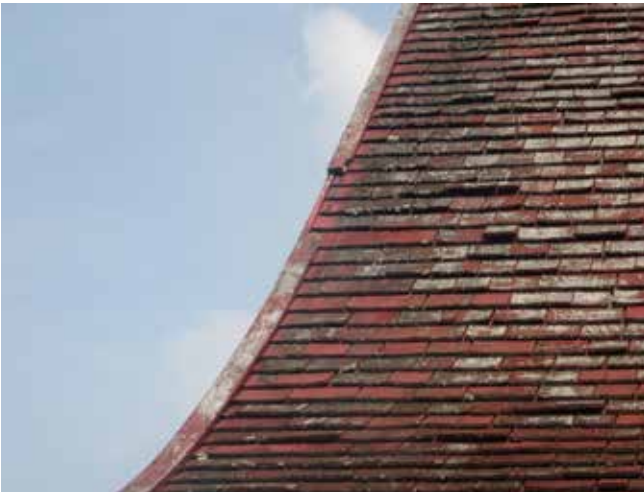
2.2.4 TOIT				
2.2.4.1 Toiture principale	<p>La toiture existante est à deux versants, recouverte de bardeaux de cèdre peints en rouge (Figures 43 à 45). Leur peinture est très abîmée laissant le bois à nu qui s'érode sous l'effet des rayons du soleil. Plusieurs bardeaux se soulèvent et se retroussent. Les bardeaux doivent être remplacés. Le versant nord est tellement abîmé qu'il génère des infiltrations d'eau qui font pourrir les planches du platelage, le plancher du grenier et l'eau descend jusqu'au rez-de-chaussée.</p> <p>Selon les propriétaires, le parement du versant sud de la toiture a été remplacé au tournant des années 2000. Des planches du platelage de la toiture ont été remplacées au même moment. Voir 2.3.1.1.</p>	37 000 \$		
<p>Le bardeau de cèdre est un matériau de qualité et approprié pour un bâtiment situé dans un site patrimonial.</p> <p>Nous recommandons le remplacement des bardeaux de cèdre de la toiture principale par de nouveaux bardeaux de cèdre peints avec une peinture à l'huile de lin de la même couleur que l'existant afin d'en prolonger sa durée de vie. Des photographies anciennes pourraient également témoigner des couleurs d'origine de la toiture.</p> <p>Il est essentiel de faire appel à des couvreurs spécialisés lorsqu'on intervient sur des bâtiments anciens. Nous recommandons l'emploi de clous en acier inoxydable pour la pose des bardeaux. Nous recommandons d'installer d'abord une membrane puis d'installer les bardeaux sur un système de lattes/contre-lattes.</p> <p>Les coûts estimés sont ceux pour une un nouveau revêtement de toiture en bardeaux de cèdre peints sur les deux versants.</p>

Fig. 44 : Les bardeaux sont peints en rouge mais la peinture est très usée laissant le bois à nu qui s'érode sous l'effet des rayons du soleil.

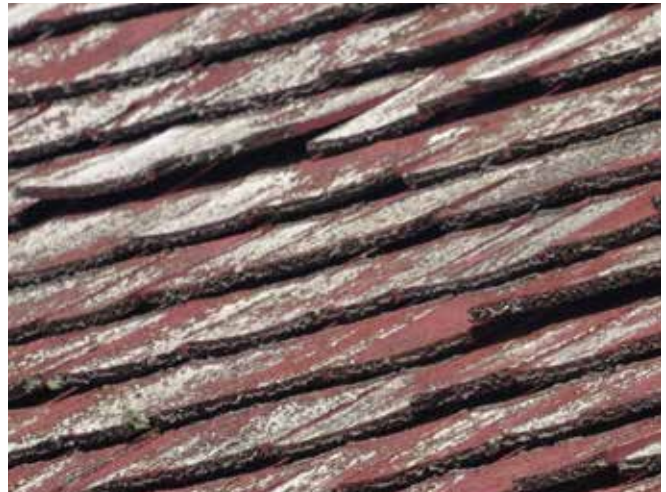
Fig. 45 : Les bardeaux doivent être remplacés.

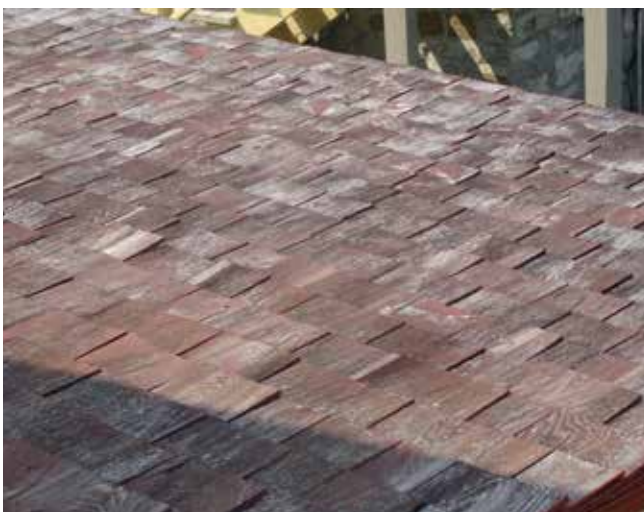
Fig. 46 : La toiture de l'appentis est recouverte de bardeaux de cèdre. Les bardeaux sont en bon état mais doivent être repeints.

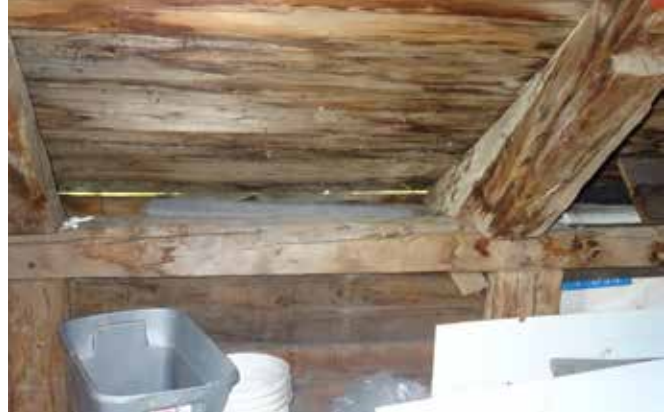
Fig. 49 : Le platelage en planches emboutetées horizontales est généralement en bon état mais présente des traces d'infiltration d'eau.

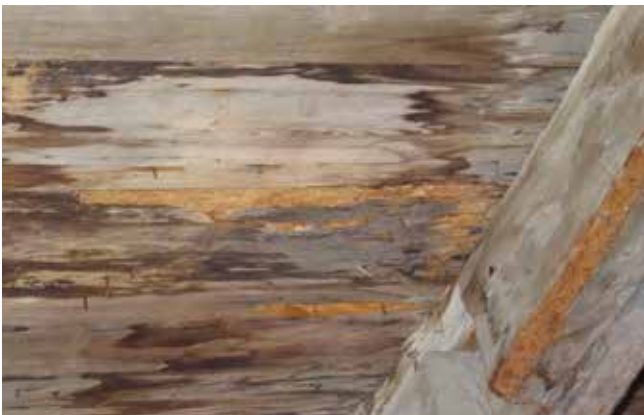
Fig. 50 : Le platelage en planches emboutetées horizontales est généralement en bon état mais présente des traces d'infiltration d'eau.

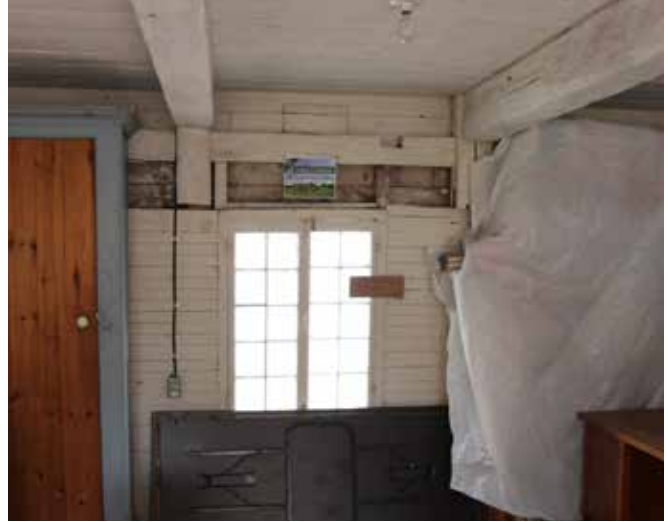
Fig. 55 : Sur la façade nord, des colonnes ont été sectionnées. Les poutres soutenant l'entretoit ne sont donc pas supportées adéquatement.

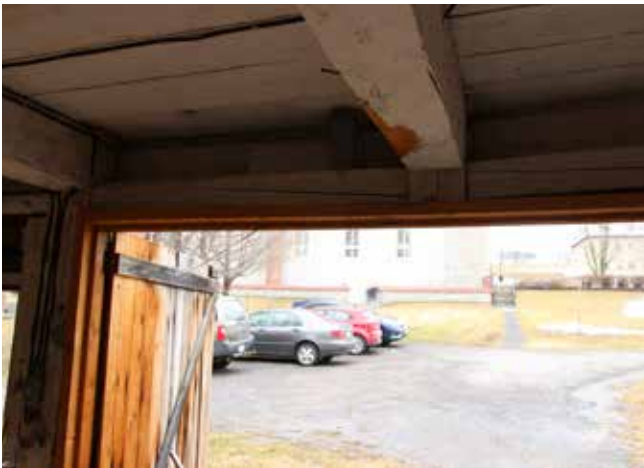
Fig. 56 : Une colonne, située sur la façade sud, a également été sectionnée pour permettre d'agrandir l'ouverture des portes principales.

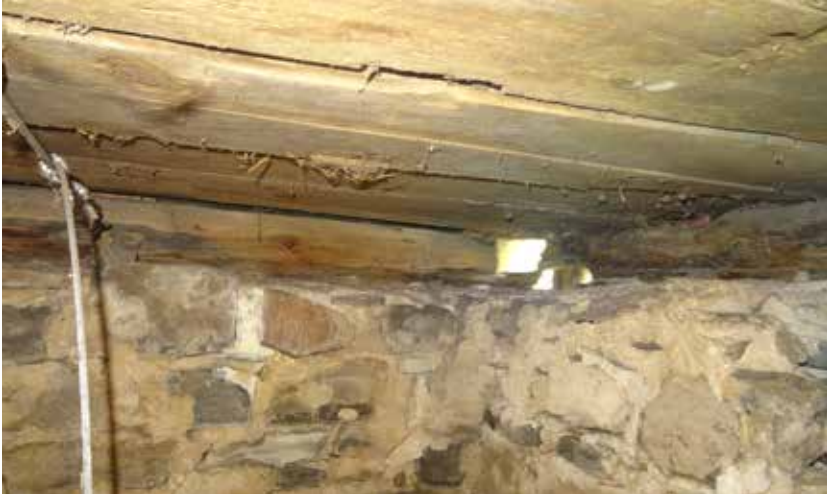
Fig. 60 : Sur le coin nord-est, la pièce de rive au bas du mur est fortement abîmée et son assemblage est disloqué.

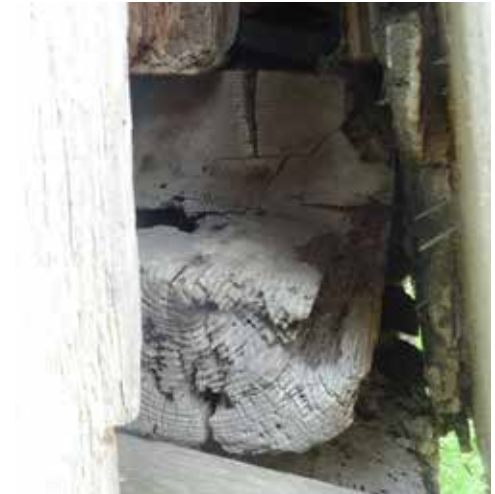
Fig. 61 : Sur le coin nord-est, la pièce de rive au bas du mur est fortement abîmée et son assemblage est disloqué.

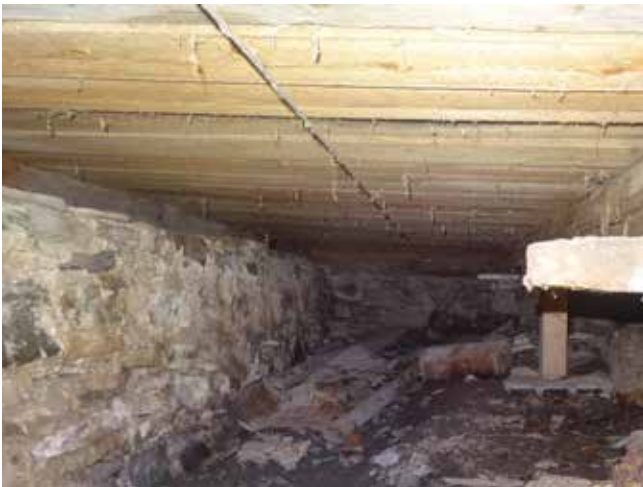
Fig. 62 : Un tendeur métallique a été ajouté sur l'axe nord-sud près de la trappe d'accès au vide sanitaire.

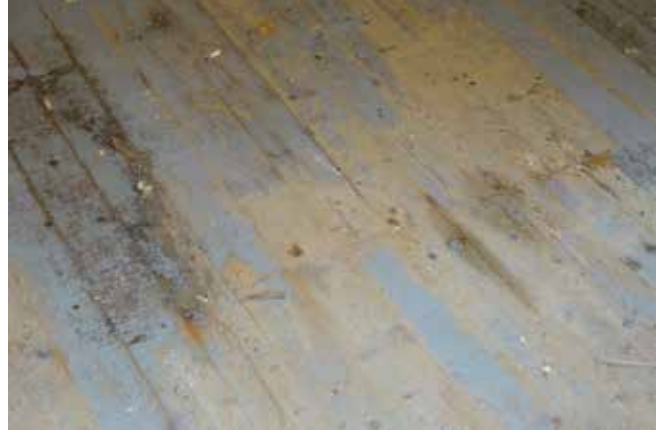
Fig. 65 : Les planchers du hangar sont en bois peint mais la peinture est presque entièrement disparue par l'usure.

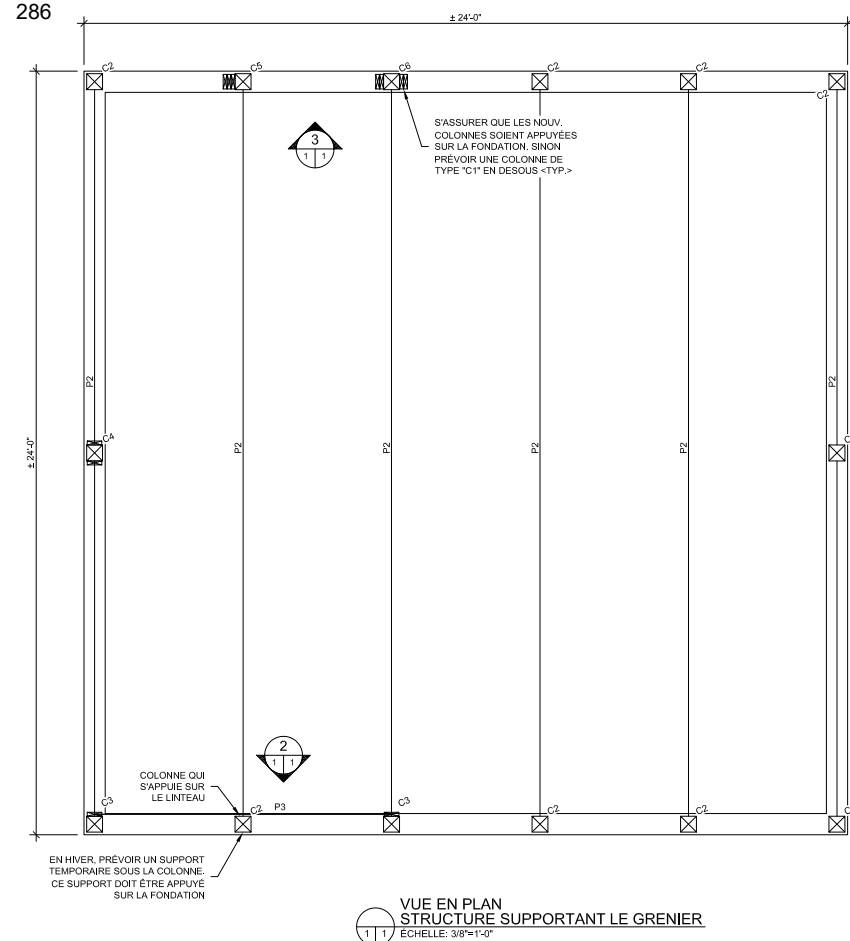
**VUE EN PLAN
STRUCTURE SUPPORTANT LE GRENIER**
ÉCHELLE: 3/8"=1'-0"

CES RENFORTS SONT VALIDES POUR LES CONDITIONS SUIVANTES:
1. USAGE DU BÂTIMENT EN PÉRIODE ESTIVALE SEULEMENT;
2. AUCUN ENTREPOSAGE DANS L'ENTRETOIT.

EN HIVER, PRÉVOIR UN SUPPORT TEMPORAIRE SOUS LA COLONNE. CE SUPPORT DOIT ÊTRE APPUYÉ SUR LA FONDATION

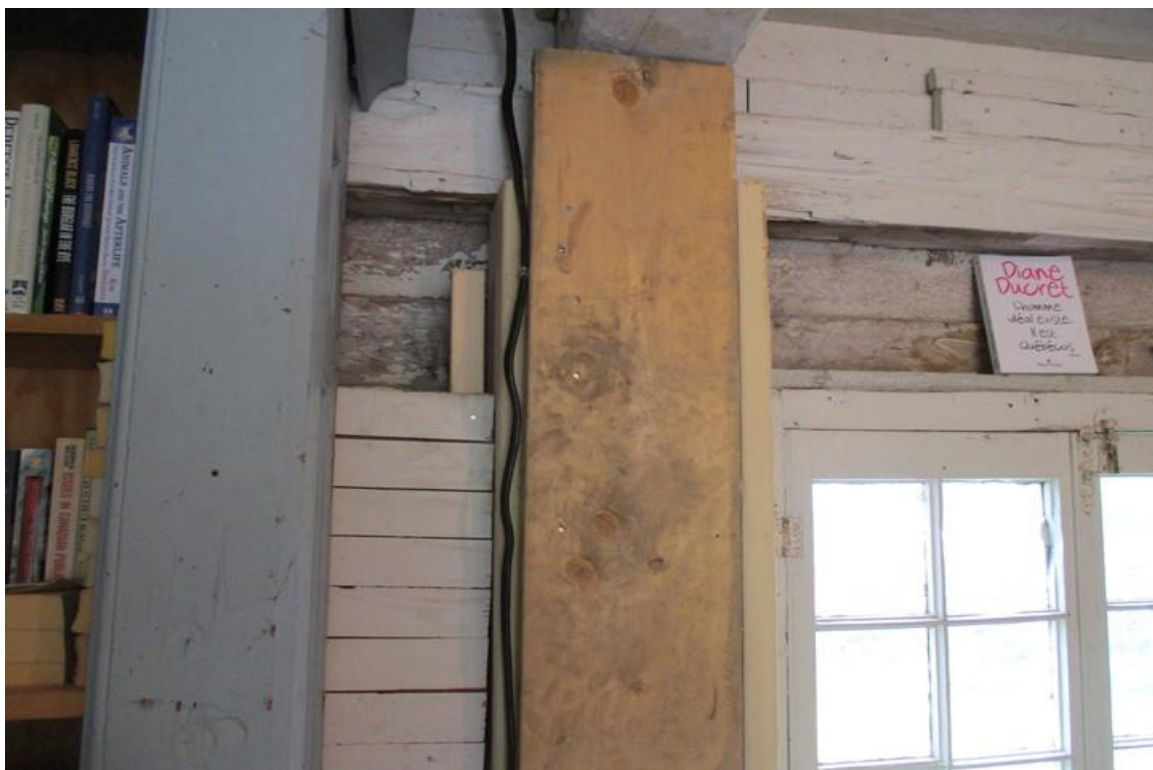
Photo 5: Renfort de bois sur la colonne existante
