AUDIT TECHNIQUE

Garage Maison Chapais

Décembre 2021
Projet : 20-058

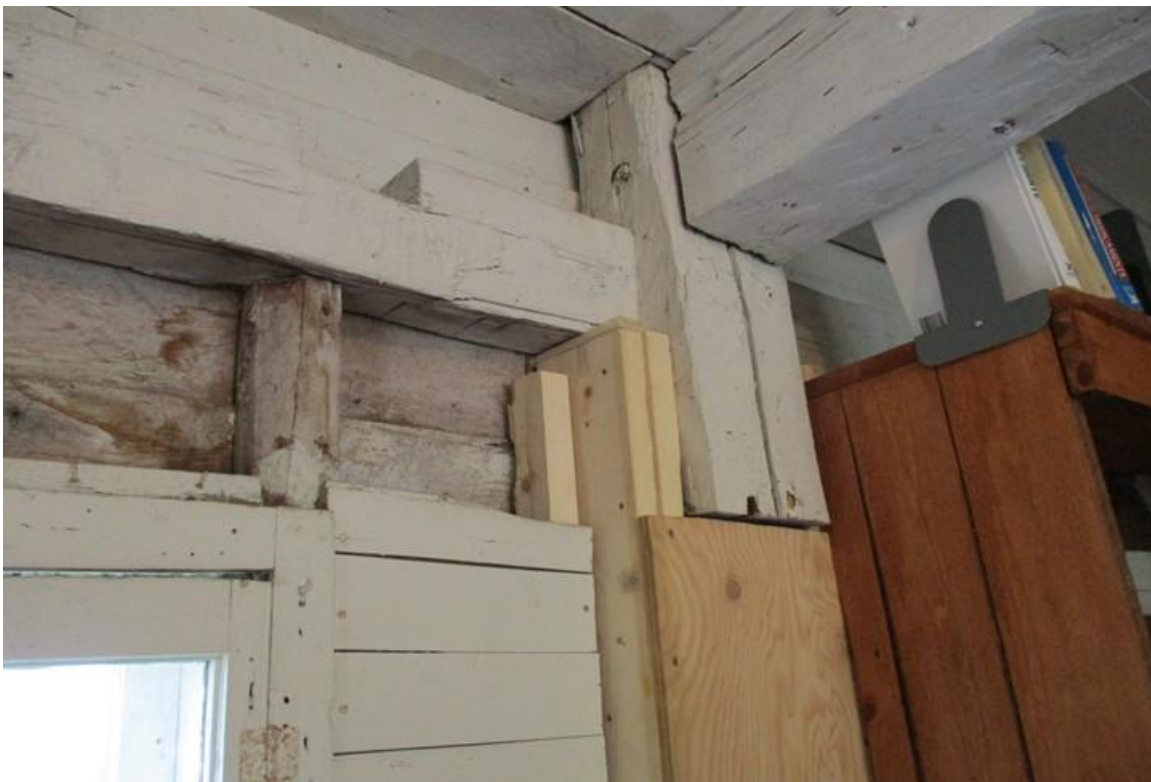
Photo 6: Renfort de bois sur la colonne existante

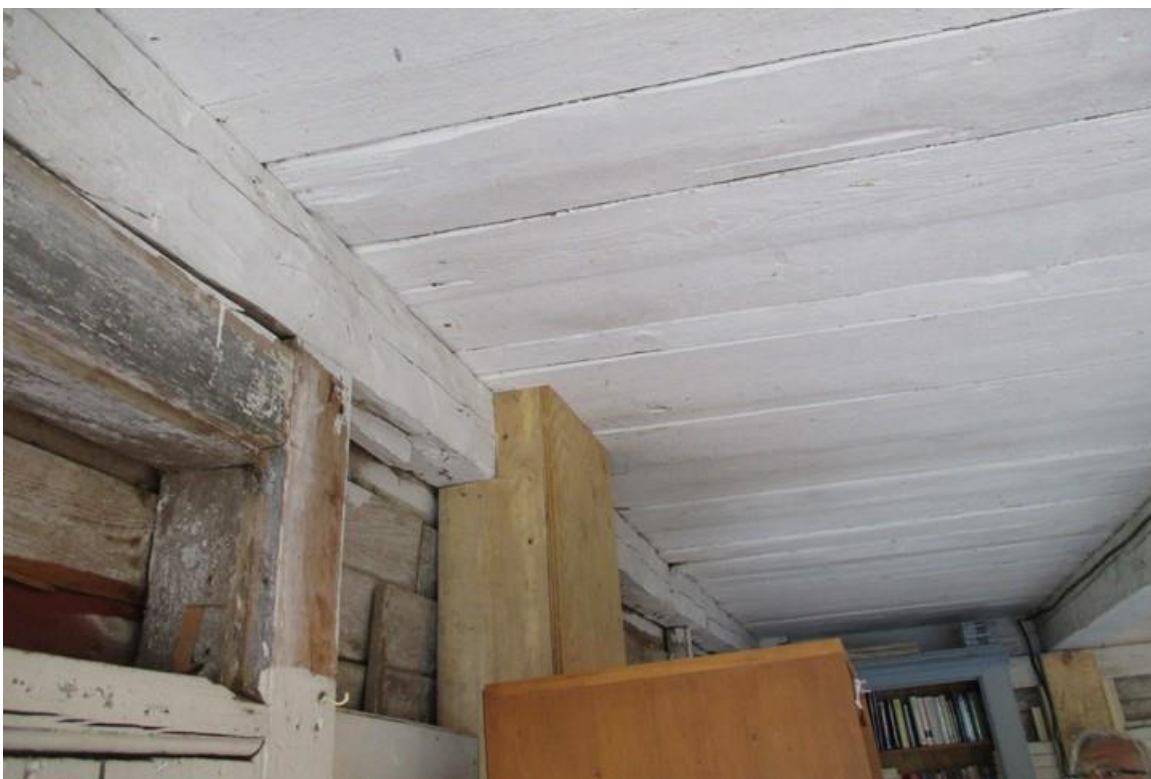
Photo 7: Renfort de bois sur la colonne existante

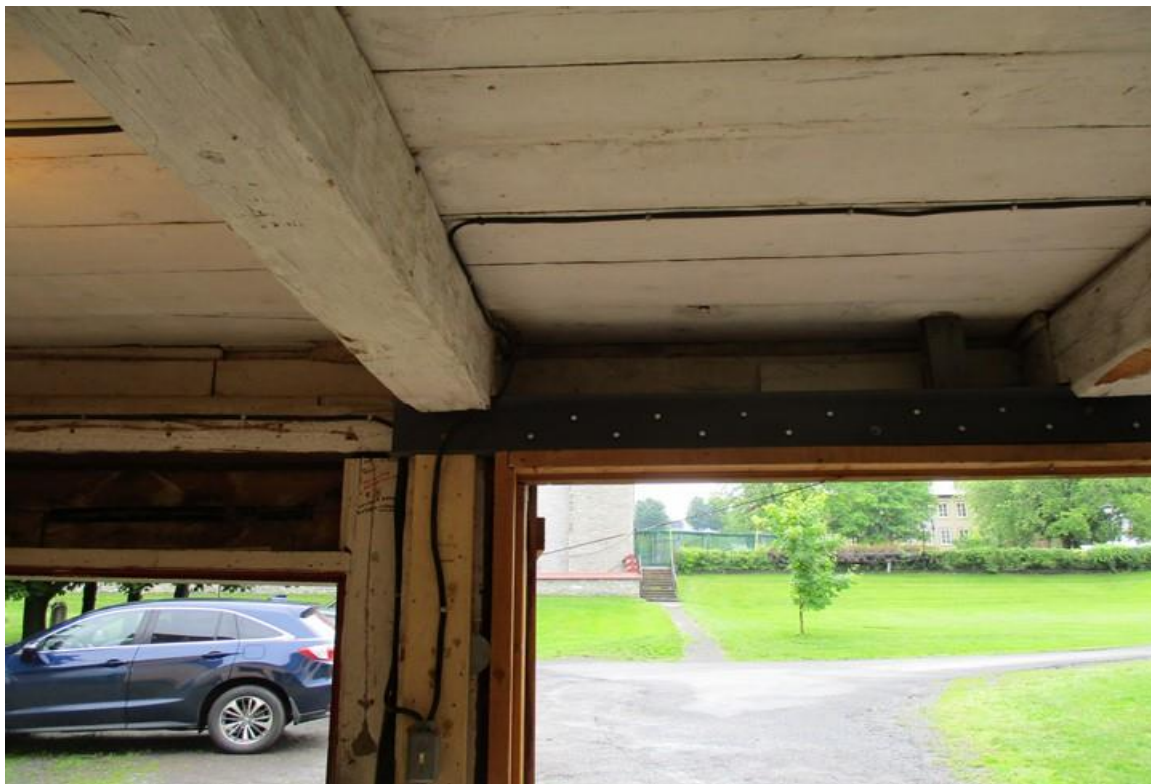
Photo 8: Renfort du linteau et renfort des colonnes supportant ce dernier

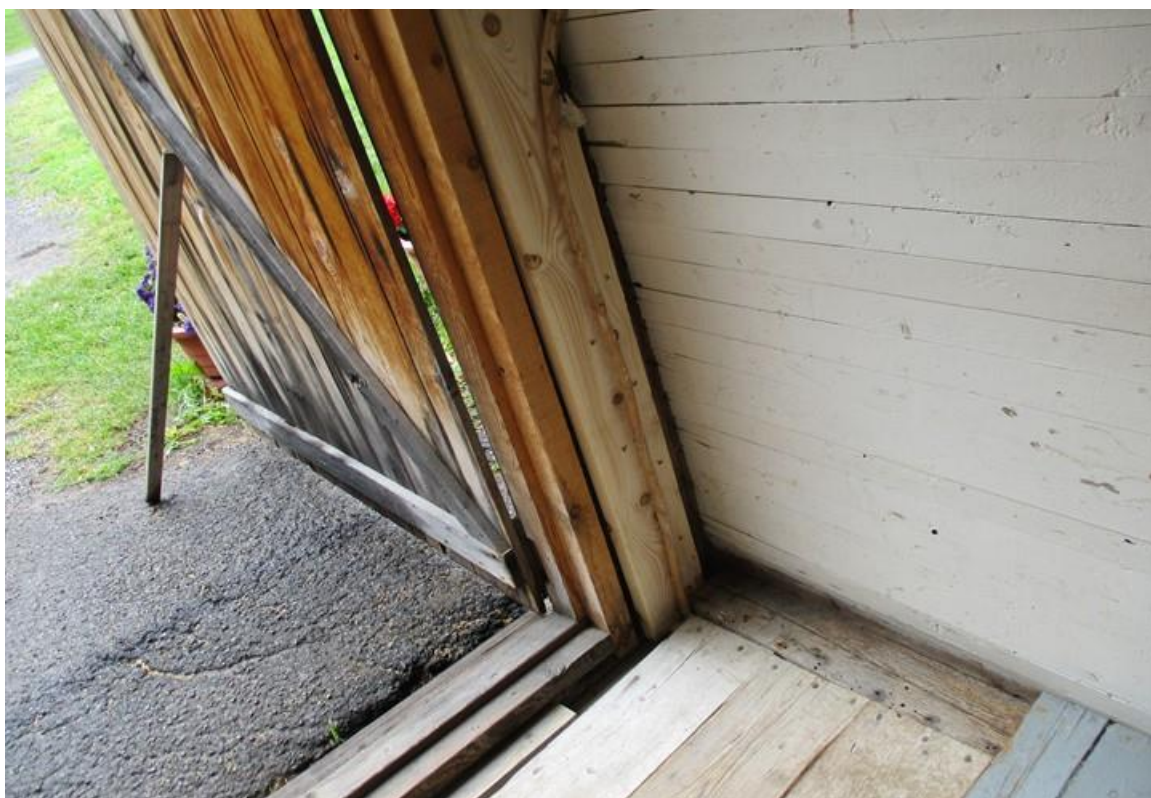
Photo 9: Colonne supportant le linteau appuyée sur la fondation existante

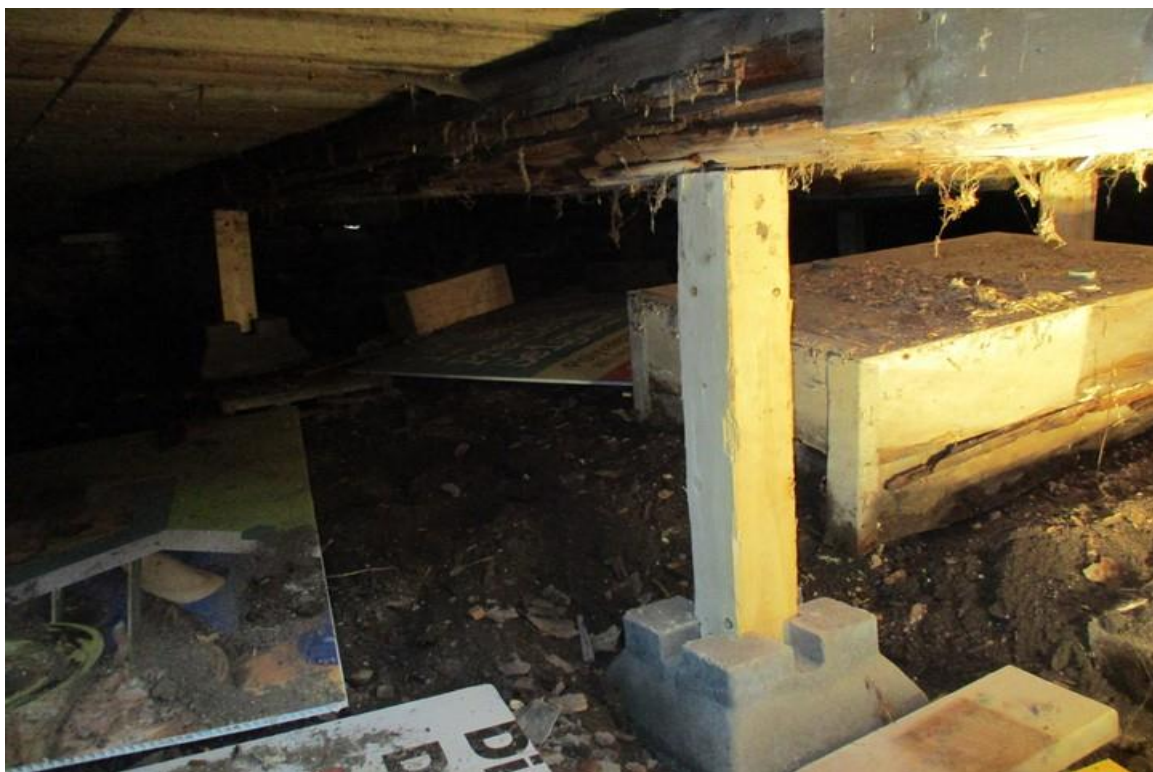
Photo 10: Nouvelles colonnes supportant le rez-de-chaussée

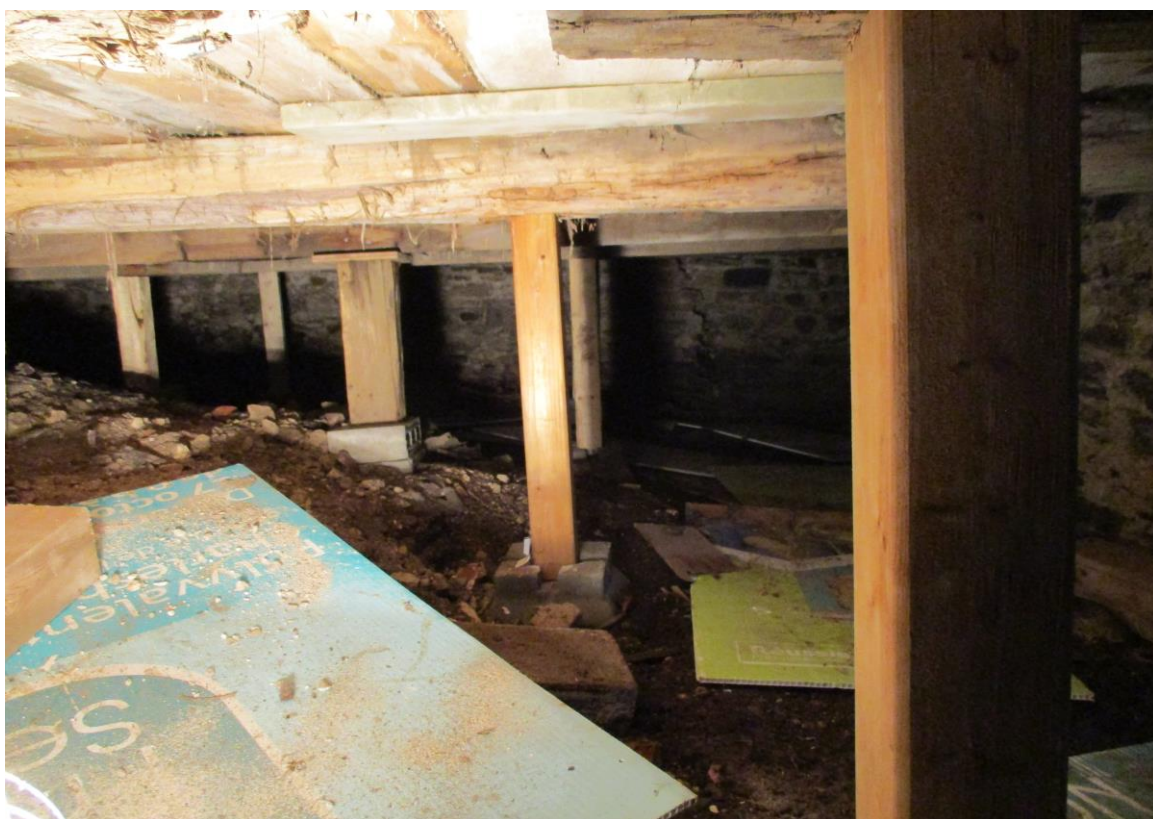
Photo 11: Nouvelles colonnes supportant le rez-de-chaussée

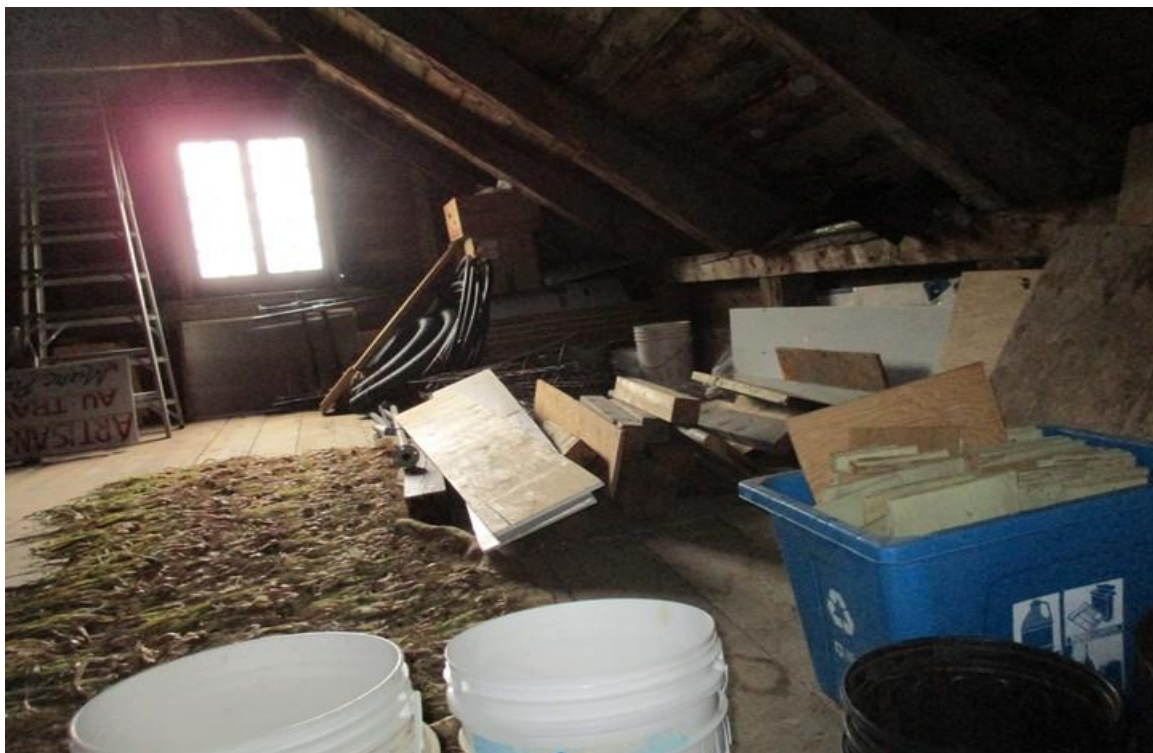
Photo 12: Matériel entreposer dans l'entretoit à enlever

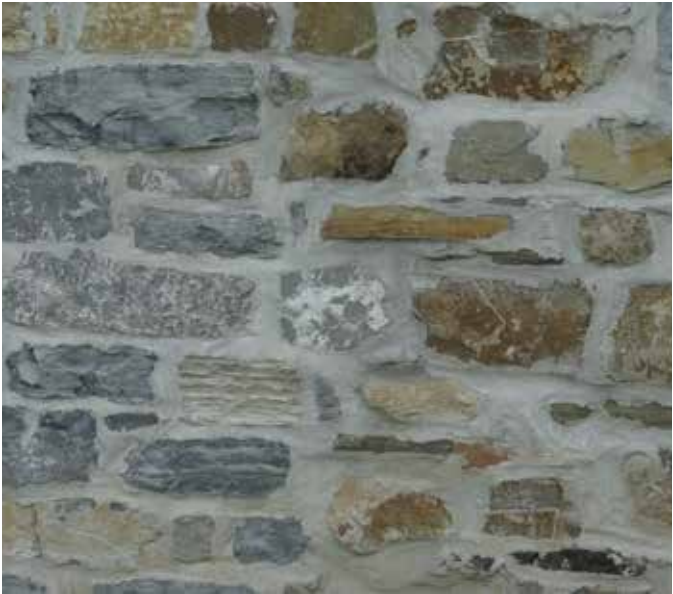
Fig. 7 : Les fondations sont en pierres de moellons brut avec appareillage à tout-venant.

Le rejointoiment complet de la maçonnerie des fondations est nécessaire à long terme en plusieurs endroits. Les joints détériorés doivent être évidés de leur vieux mortier sur une profondeur équivalente à deux fois la largeur du joint. L'utilisation d'un mortier à base de chaux de type Bétomix Plus de la compagnie Daubois, ou d'un produit équivalent, de la couleur naturelle du mortier, est requise. L'inspection et l'entretien des joints de mortier doivent être réalisés minimalement aux 10 ans. Les pierres fracturées peuvent être consolidées au moyen de tiges filetées en acier inoxydable noyées dans l'époxy. Les coûts estimés sont pour le rejointoiment partiel des fondations en pierre.						
A101002	Colonnes de fondation	Le plancher du bâtiment repose sur des piliers de béton (figure 13). Il est ancré aux piliers avec des cornières métalliques. Les colonnes sont en bon état.			\$			
A101003	Drainage périmètre	Sur les façades nord-est et nord-ouest, la semelle de béton des fondations est visible de l'extérieur (figure 14). Le périmètre du bâtiment est entouré de gazon.		8 000	\$	2	C

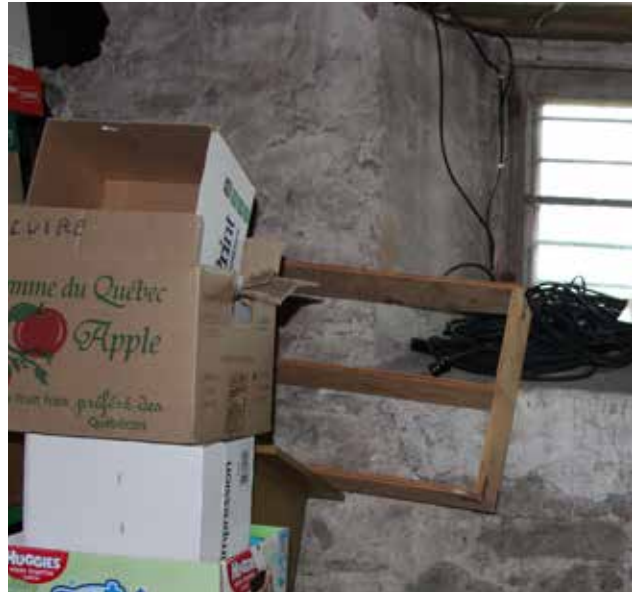
Fig. 8 : Les fondations sont recouvertes partiellement d'enduit, autant à l'intérieur qu'à l'extérieur.

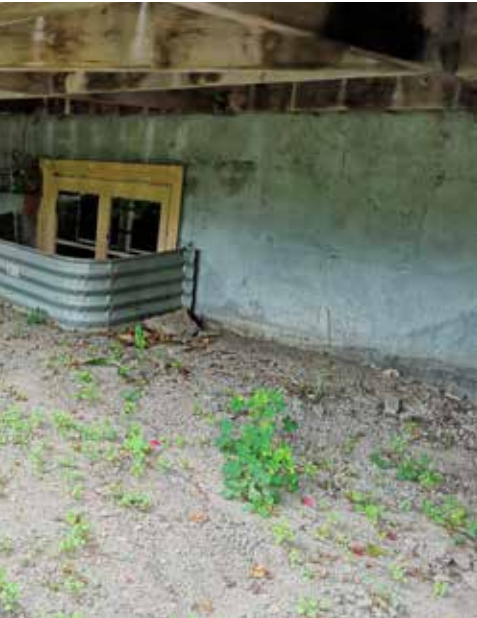
Fig. 9 : À l'avant, les fondations sont apparentes et surélevées par rapport au niveau du sol.

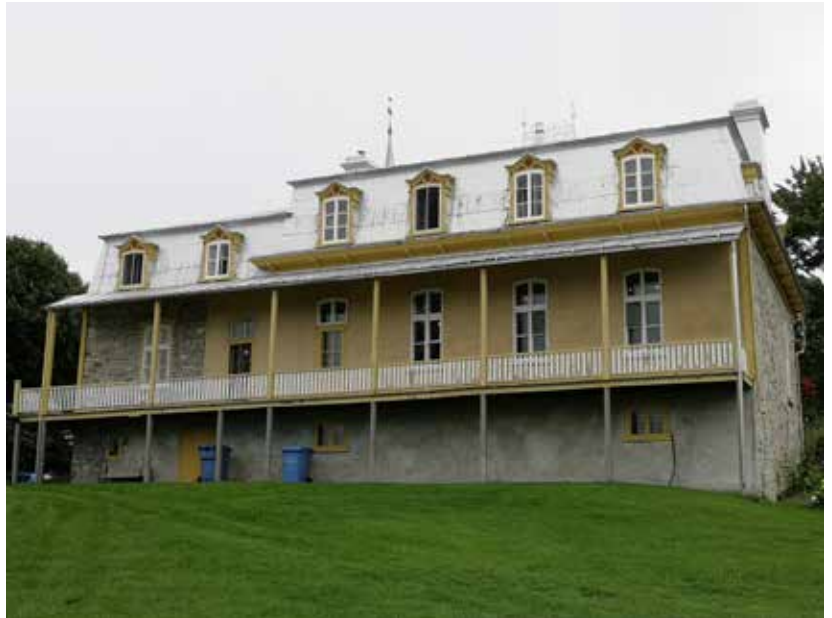
Fig. 10 : De l'extérieur, les fondations sont apparentes et surélevées par rapport au niveau du sol. À l'arrière, la dénivellation du terrain dégage entièrement le sous-sol.

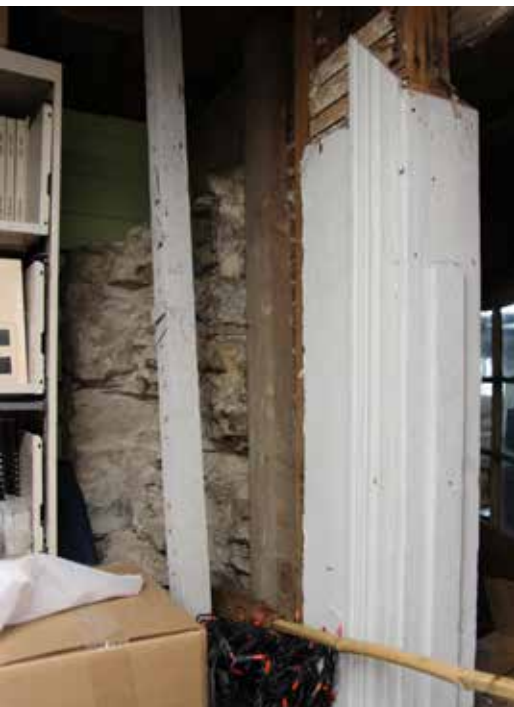
Fig. 11 : L'une des colonnes en pierre a été grandement altérée.

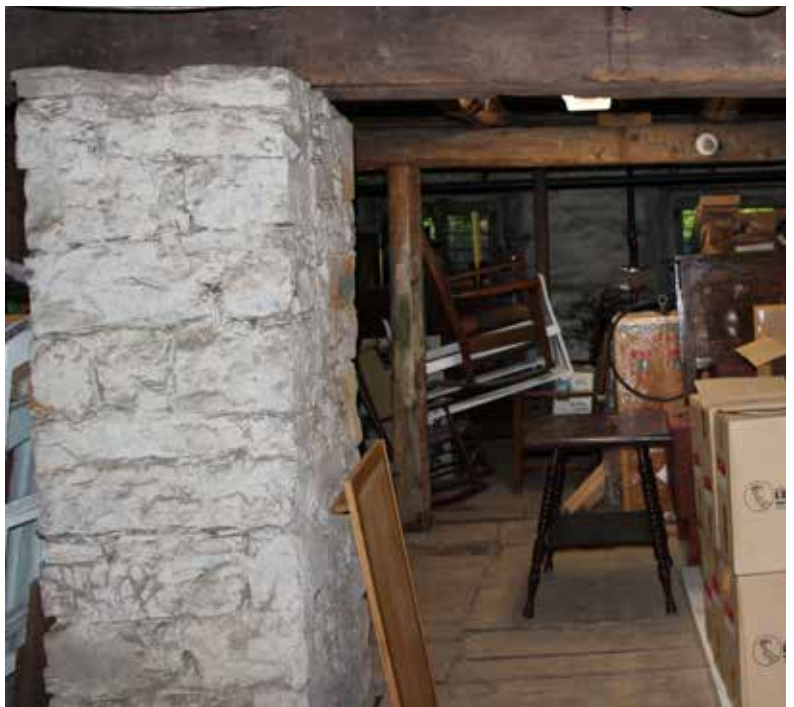
Fig. 12 : Les joints de maçonnerie des colonnes en pierre sont partiellement évidés.

<p>En dépit du fait que les joints de maçonnerie des colonnes de fondation soient évidés, leur rejointoiement ne semble pas nécessaire, puisqu'elles ne sont pas soumises aux intempéries. Puisque le plancher du rez-de-chaussée ne comporte pas de déformation, aucune intervention ne semble nécessaire à court terme. S'il advenait qu'une déformation devienne visible, l'expertise d'un ingénieur en structure serait requise.</p>					
A101003	Drainage périmètre	5 000	2	C	
<p>Dans l'ensemble, le sous-sol du bâtiment est humide. Il y a de la moisissure apparente sous le platelage du plancher (Figure 15). Dans la partie centrale du sous-sol, des cernes sur la dalle de béton, de même que des traces d'efflorescence sont signes de la présence d'humidité dans le sous-sol (Figures 16 et 17).</p>		\$			
<p>La réalisation d'un lit de propreté de la largeur des larmiers est souhaitable sur les façades nord-est et sud-ouest. Nous recommandons également de ventiler le sous-sol adéquatement. Les moisissures observées sur certaines poutres devront être enlevées avec une solution d'eau de javel. Si les infiltrations d'eau sont importantes, l'ajout d'un drain au pourtour des fondations pourrait être nécessaire. Il faudra alors prévoir le rejointoiement à 100 % des fondations, leur imperméabilisation avec une membrane liquide, l'ajout d'un panneau drainant puis la réalisation d'un lit de propreté. Les coûts estimés sont ceux pour la réalisation d'un lit de propreté et pour le nettoyage des poutres affectées par la moisissure.</p>

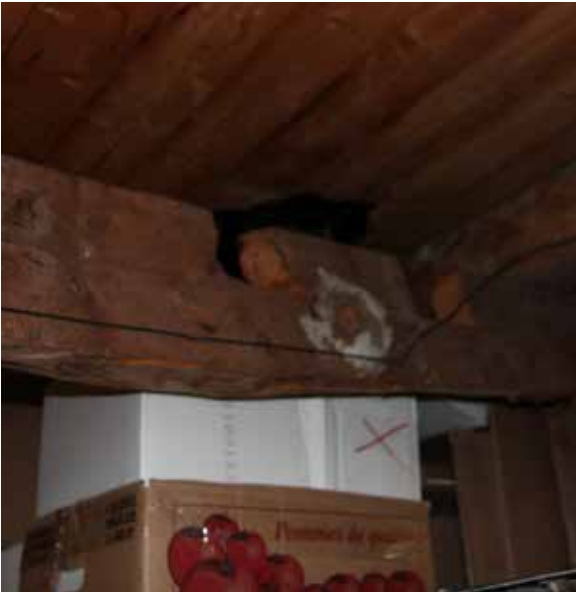
Fig. 13 : Les grumes et les poutres en bois récupérés ont parfois été transpercées sans être renforcées.

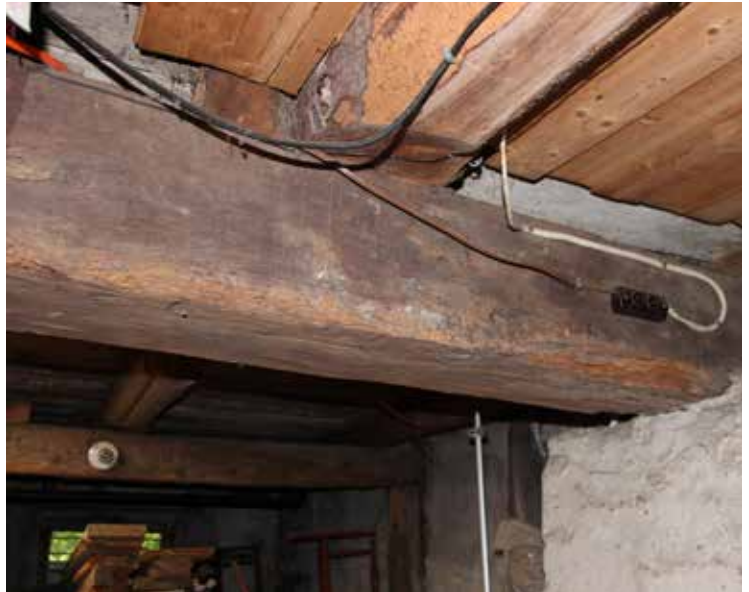
Fig. 14 : Les solives des planchers ont été amincies afin d'être déposée sur la poutre maîtresse.

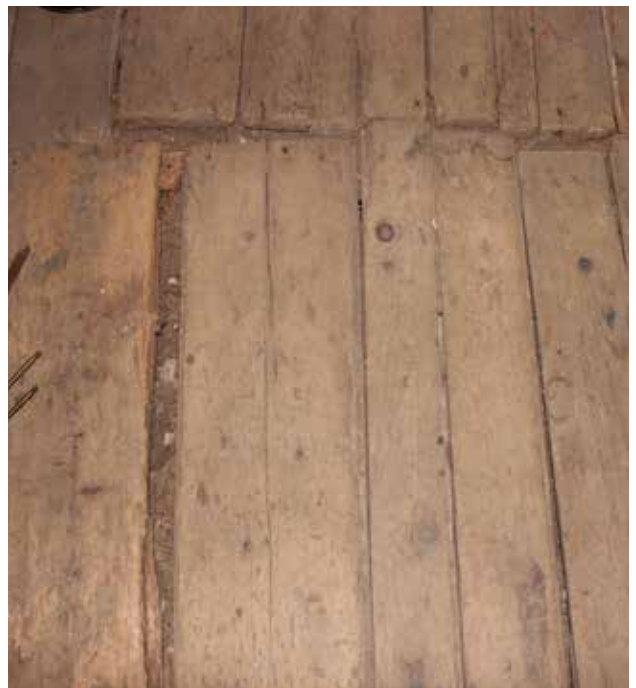
Fig. 18 : Au sous-sol, le plancher de la cuisine d'été et le plancher de la section ouest du corps principal sont en madriers embouvetés déposés sur la terre battue.

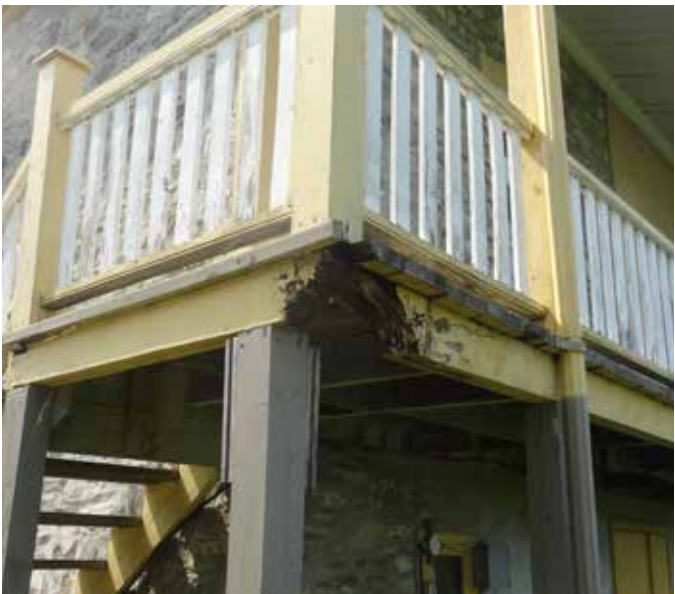
Fig. 30 : Certains éléments structuraux sont pourris, comme le coin nord-est, affectant l'intégrité architecturale des galeries.

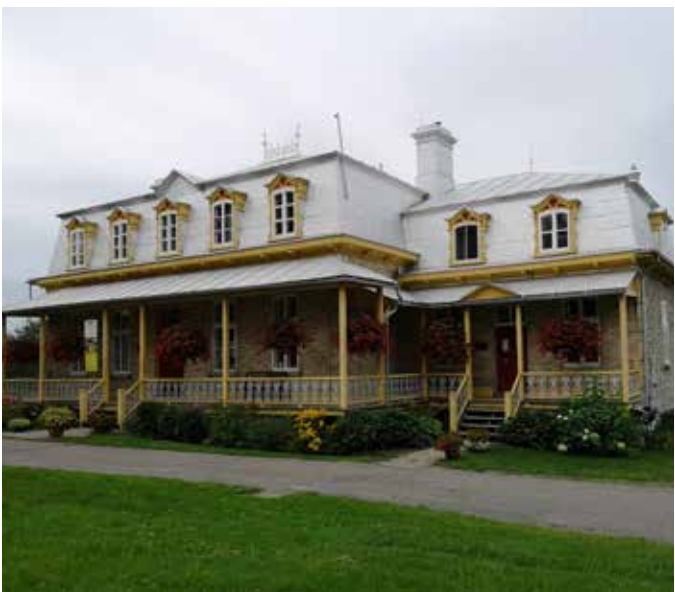
Fig. 31 : Plusieurs éléments des galeries, comme les planches du plancher de la galerie principale, sont grandement dégradés.

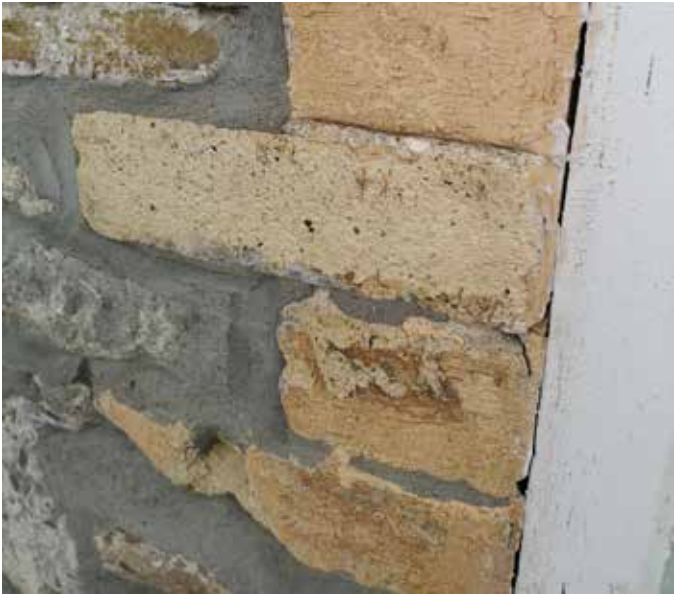
Fig. 46 : Certaines de ces briques ont été peintes. D'autres sont également cassées.

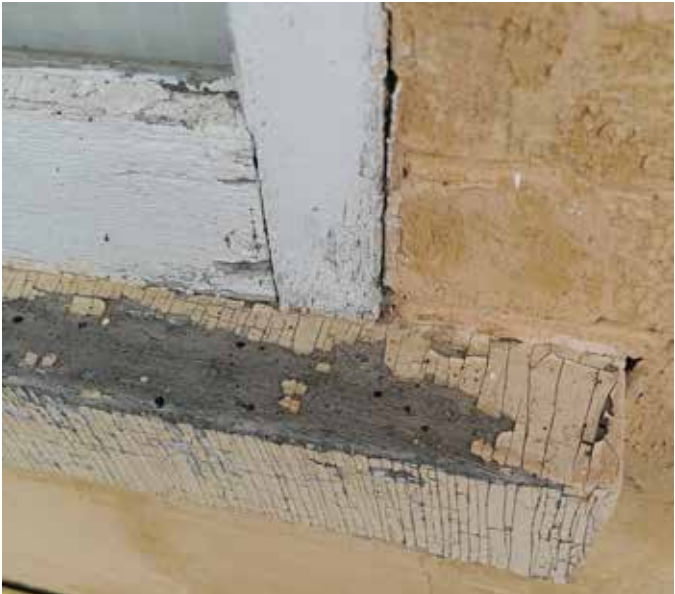
Fig. 52 : La peinture des contre-fenêtres et des tablettes des fenêtres extérieures du rez-de-chaussée est écaillée.

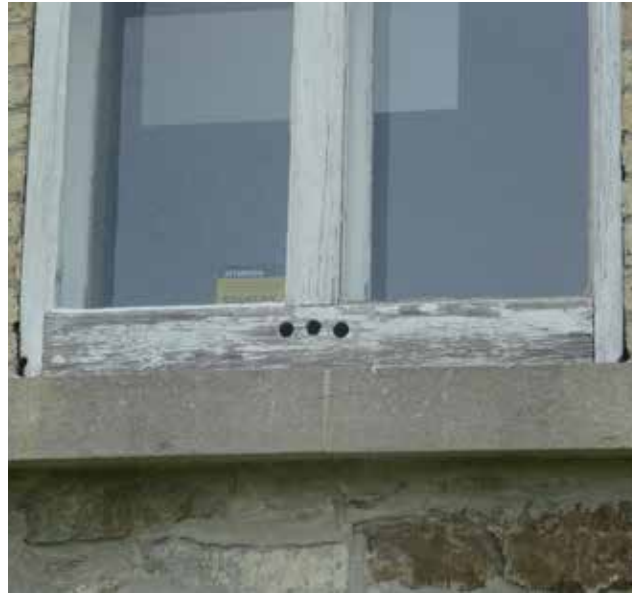
Fig. 53 : Des orifices de ventilation sont situés dans la traverse basse de plusieurs contre-fenêtres. Des patins de téflon devront être ajoutés sous la contre-fenêtre pour améliorer la ventilation entre la fenêtre et la contre-fenêtre.

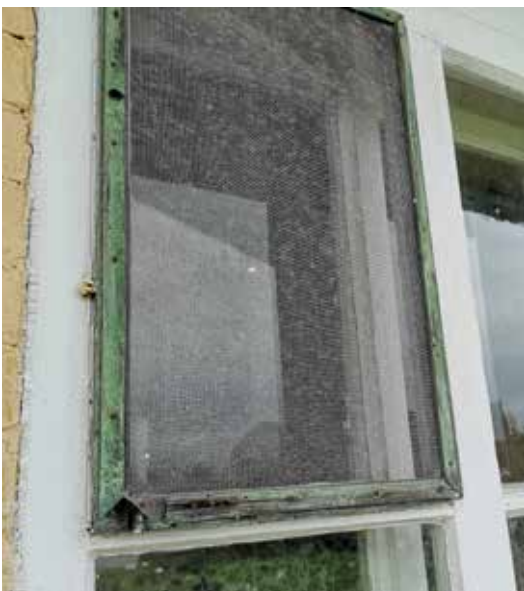
Fig. 56 : Les guichets des contre-fenêtres sont en mauvais état.

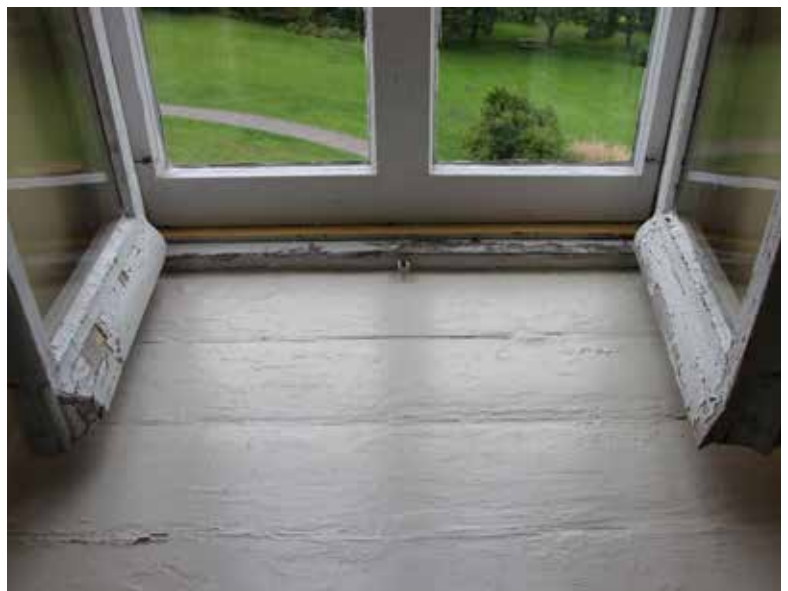
Fig. 57 : La peinture de certaines fenêtres est grandement écaillée.

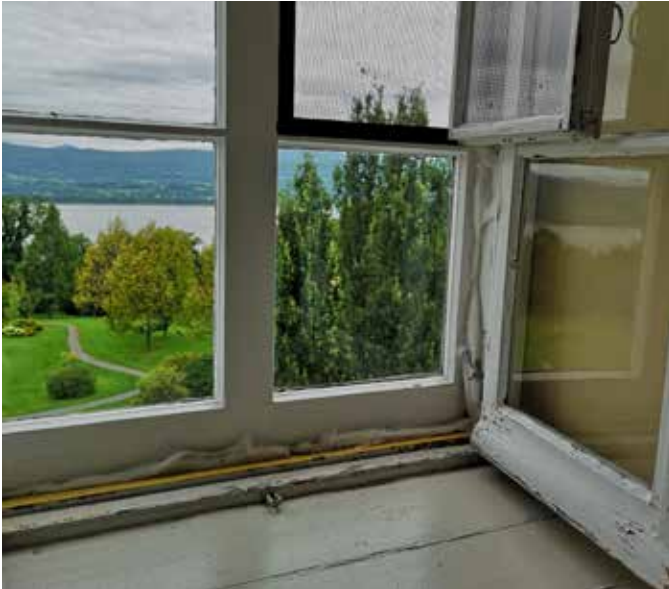
Fig. 58 : À l'étage, de la laine isolante a été insérée autour de plusieurs contre-fenêtres ce qui démontre que les systèmes de fenêtres et de contre-fenêtres ne sont pas optimisés.

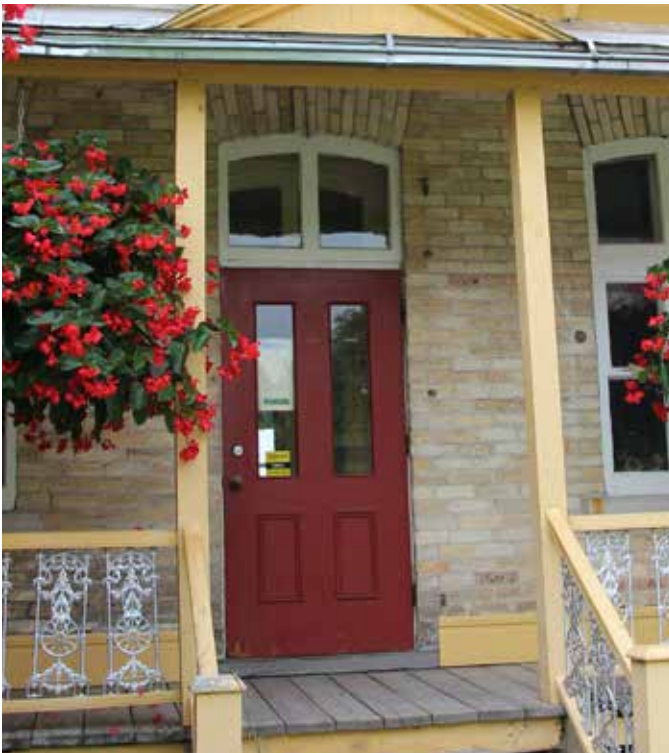
Fig. 60 : En façade avant, la porte secondaire est une porte simple en bois, peinte en rouge, vitrée, avec caissons et imposte vitrée peinte en blanc.

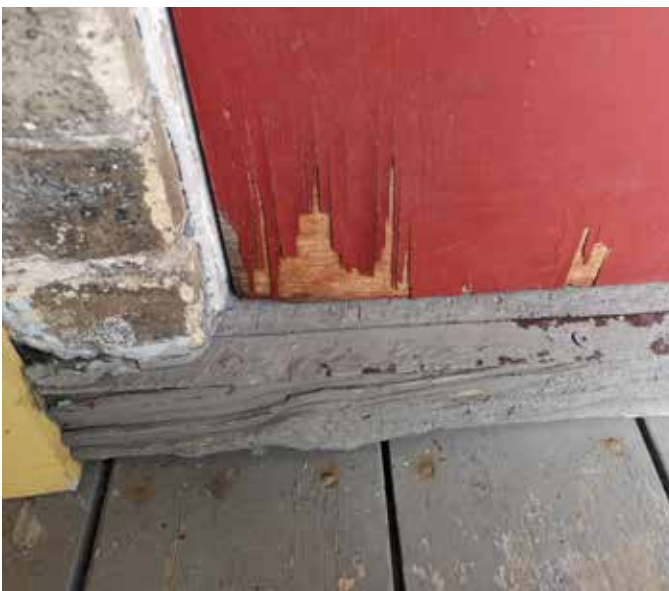
Fig. 61 : La peinture de la porte d'entrée secondaire s'écaille majoritairement dans la partie basse.

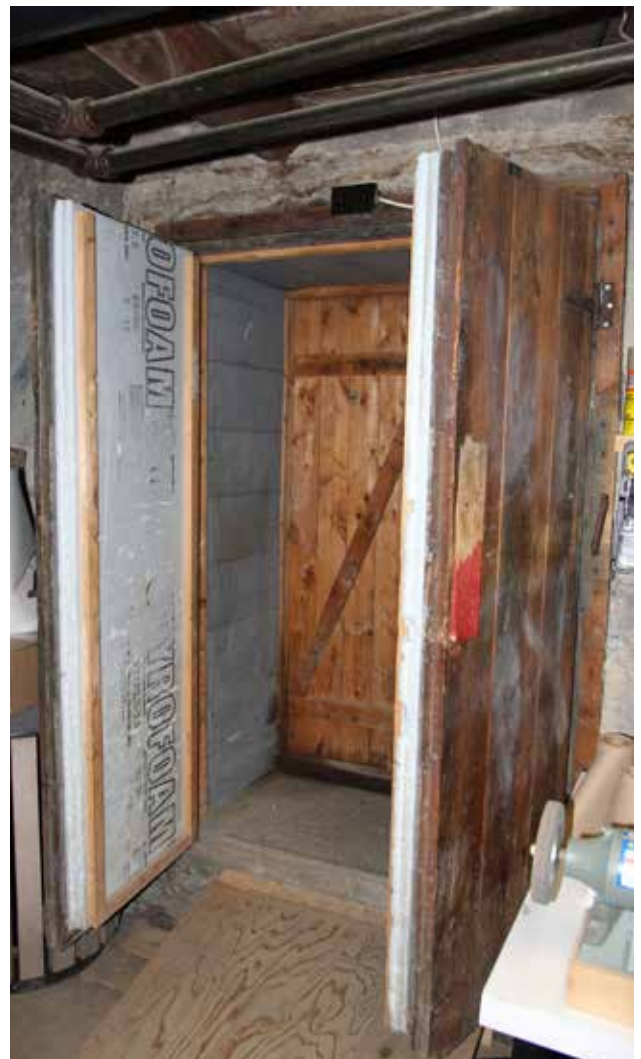
Fig. 66 : Au sous-sol, la contre-porte a été isolée avec un isolant rigide apparent.

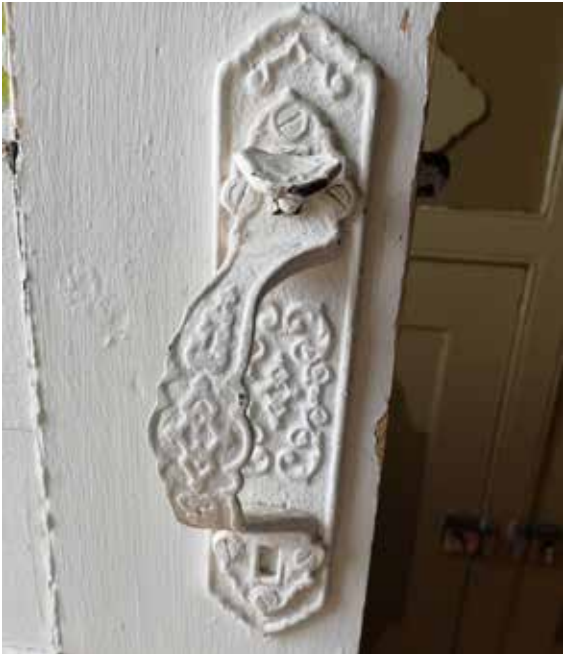
Fig. 67 : Certains éléments de quincaillerie sont d'origine. Ces éléments devraient être conservés.

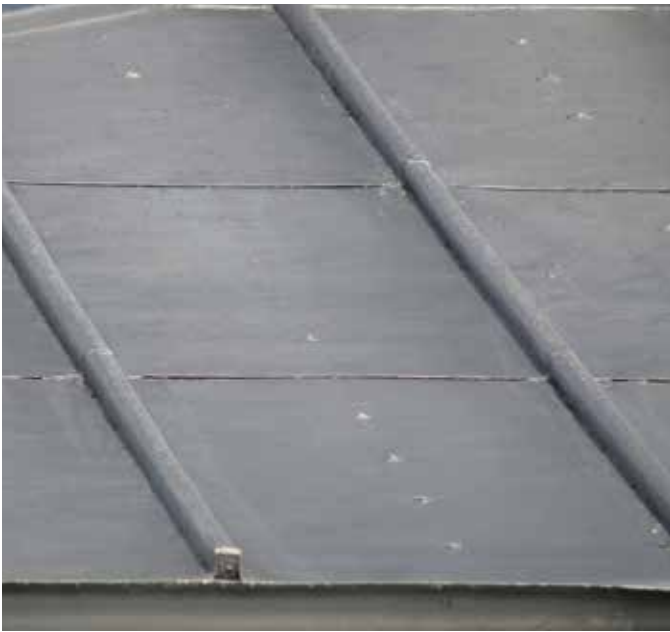
Fig. 69 : La tôle à baguette a été vissée.

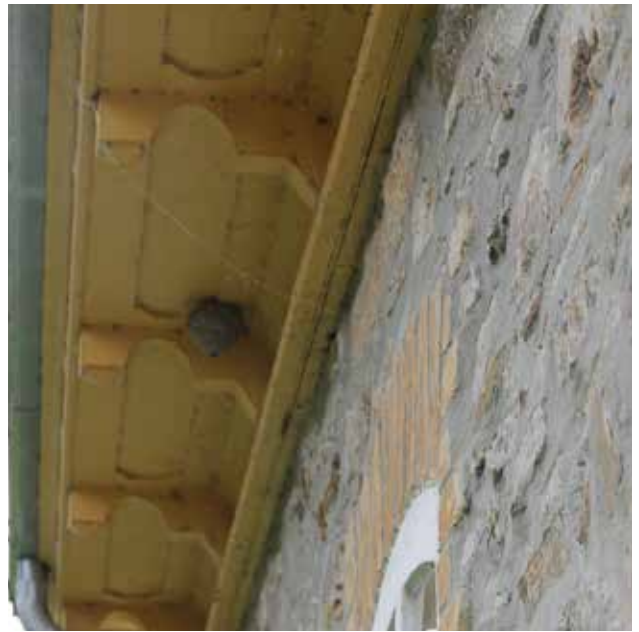
Fig. 70 : Il y a un nid de guêpes sur le larmier du mur nord-est. Les larmiers de la toiture sont décorés par des consoles de bois peintes en jaune.

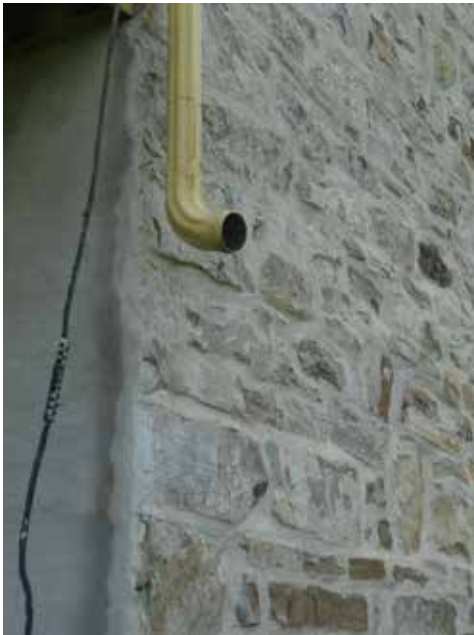
B301005	Gouttières et descentes de toit Des gouttières et des descentes de toit sont présentes à la base de chacun des versants de la toiture de l'édifice (Figure 74). Ces gouttières diminuent la quantité d'eau qui atteint la base des fondations. Plusieurs descentes de gouttières ne sont pas reliées à un drain de sol ce qui ne favorise pas l'évacuation de l'eau loin des fondations (Figure 75).	500 \$	1	A	
	Nous recommandons d'assurer l'entretien des gouttières et des descentes de toit à chaque année. À court terme, nous recommandons de diriger les descentes de gouttière de manière à éloigner l'eau le plus possible des fondations. À moyen terme, nous recommandons de raccorder l'ensemble des descentes de gouttière à un drain dissimulé dans le sol.				
B301006	Cheminée Le bâtiment possède deux cheminées. L'une est située sur le côté sud-ouest du bâtiment et l'autre est située entre les deux volumes du bâtiment (Figure 76).	2 000 \$	1	A	X

Fig. 75 : Plusieurs descentes de gouttières ne sont pas reliées à un drain de sol ce qui ne favorise pas l'évacuation de l'eau loin des fondations.

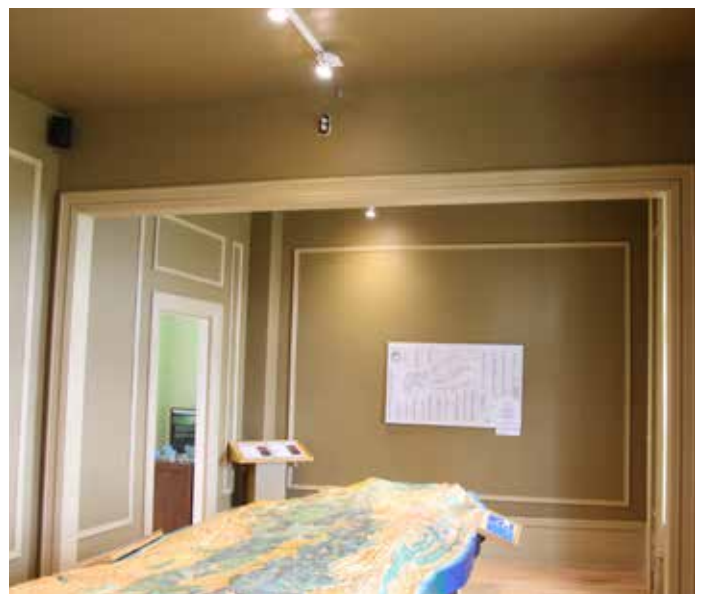
Fig. 78 : Toutes les cloisons intérieures sont en plâtre et en très bon état.

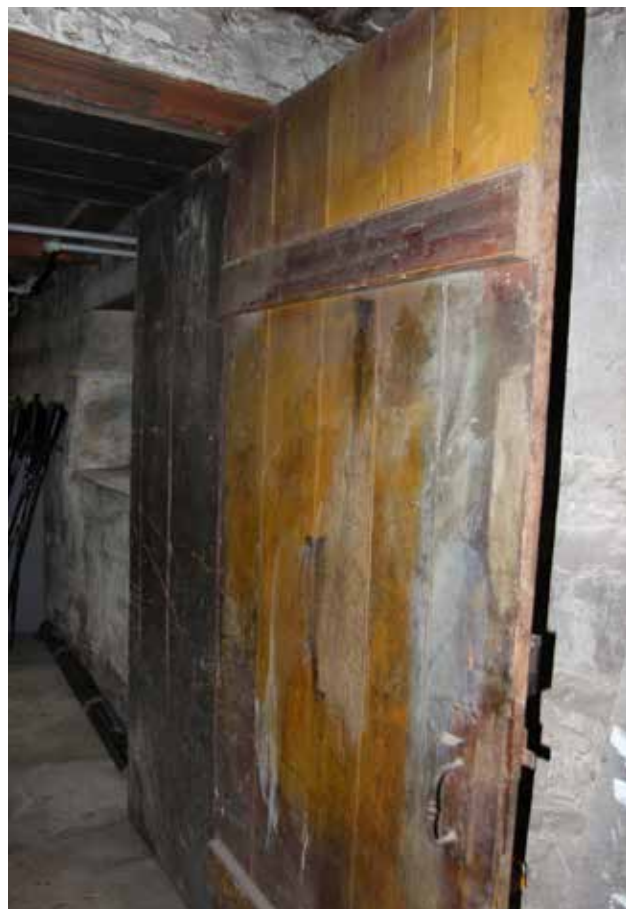
Fig. 84 : La porte menant de la partie centrale à l'extrémité nord-est du bâtiment est entièrement en bois, en bon état, mais présente des couleurs de peintures variées.

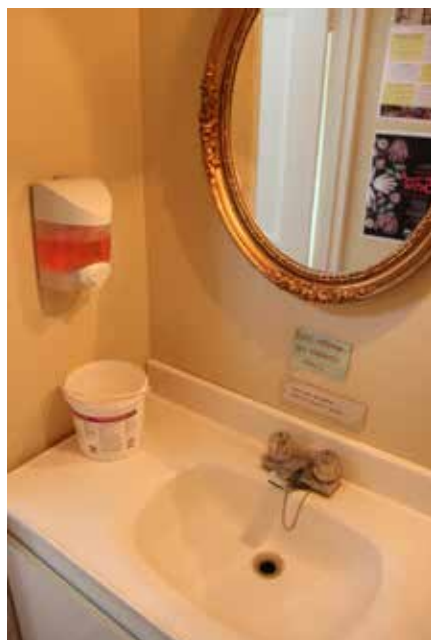
C1030 ACCESSOIRES INTÉGRÉS					
C103002	Accessoires de toilette & de bain Deux salles de toilettes sont présentes dans le bâtiment. L'une est située au rez-de-chaussée et est accessible à la clientèle (Figure 85). Le distributeur de savon, dans cette salle de toilette, coule. Un sceau a été installé pour limiter les dégâts (Figure 86). La seconde salle de toilette est située à l'étage du côté de l'ancienne cuisine d'été. Cette salle de toilette est réservée aux employés et ne comprend pas d'évier (Figure 87). Aucun problème de drainage n'a été observé. Les salles de toilette sont généralement en bon état. Si des problèmes liés à la plomberie survenaient, nous recommandons l'inspection des appareils sanitaires et du système de plomberie par un ingénieur en mécanique. À court terme, nous suggérons de remplacer le distributeur de savon de la toilette du rez-de-chaussée afin que celui-ci cesse de couler.	\$

Fig. 86 : Le distributeur de savon coule.

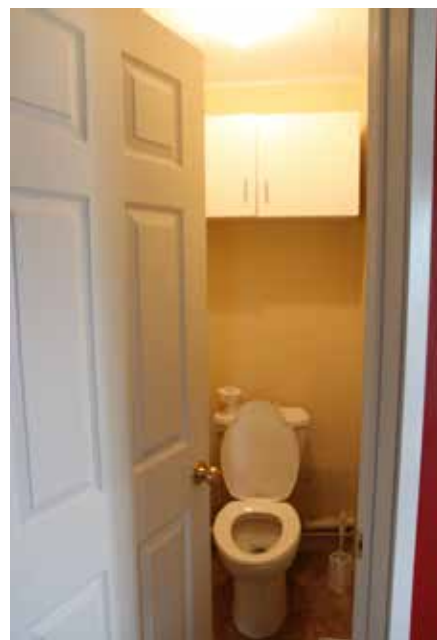
Fig. 87 : À l'étage, une salle de toilette est réservée aux employés et ne comprend pas d'évier.

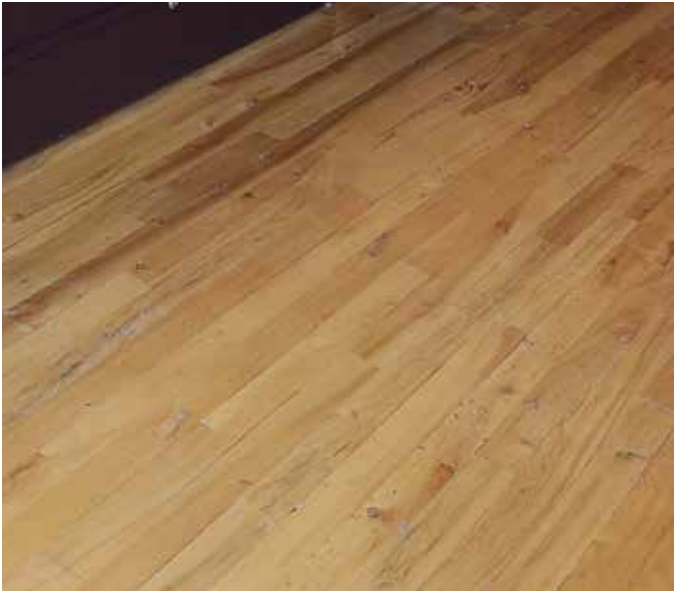
Uniformat	Description	Budget	Prioritaire (1 à 3)	Type (A, B, C, D)	Expertise requise
C302003 Plancher de bois	Au rez-de-chaussée tous les planchers sont en bois franc. Il y a deux types de planchers de bois, le plancher de la cuisine d'été (Figure 101) et le plancher du corps principal (Figure 102). Dans les deux cas, les planchers semblent anciens. À l'étage, la majorité des planchers sont en bois. Le plancher d'origine a été recouvert de planches de bois verni (Figure 103). Il est possible de voir le plancher d'origine dans un espace de rangement (Figure 104). Dans la cuisine d'été, où se situent les espaces administratifs de la Fondation François-Lamy, le plancher est partiellement en bois (Figure 105). Un plancher en bois semble présent sous les revêtements ajoutés. Voir C302099.	5 000 \$	3	A	
C302099 Autres types de finitions et de finis de planche	Une partie du plancher de l'étage de la cuisine d'été est en céramique (Figure 106). La céramique est en bon état. Dans une approche de restauration de ce bâtiment patrimonial et lorsque les revêtements seront trop abîmés, nous recommandons de les enlever et de restaurer les planchers de bois existants situés sous les revêtements de céramique. Prévoir le sablage et la teinture à l'huile de lin des planchers de bois. Nous recommandons le produit Secondo de Prato-Verde. Les coûts sont inclus à C302003.	\$

Fig. 101 : Le plancher du rez-de-chaussée de la cuisine d'été est en bois franc.

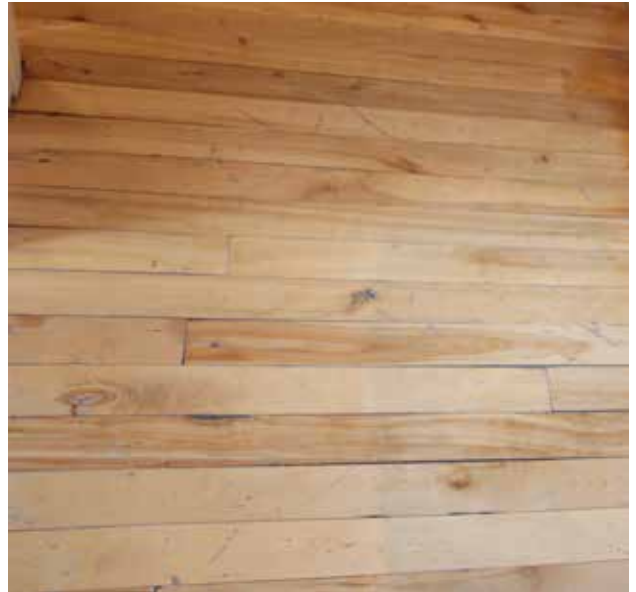
Fig. 102 : Le plancher du rez-de-chaussée du volume principal est en bois franc.

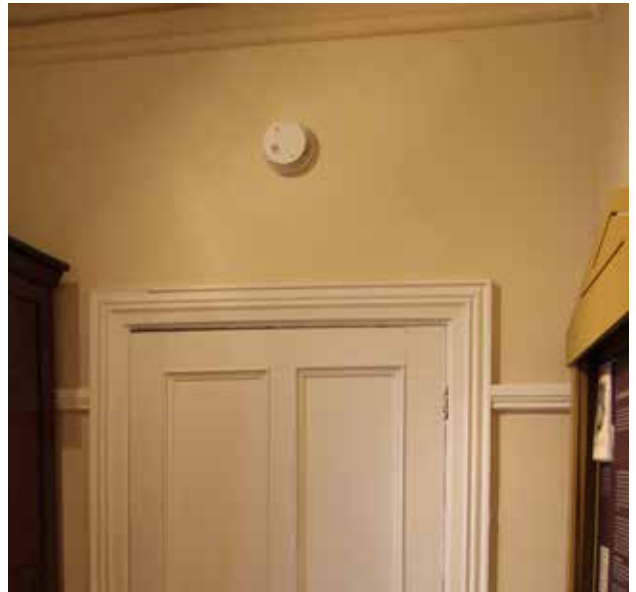
Unifomat	Description	Budget	Prioritaire (1 à 3)	Type (A, B, C, D)	Expertise requise
D4020	CANALISATIONS MONTANTES				
D4030	ACCESSOIRES DE PROTECTION INCENDIES				
D403001	Extincteurs portatifs				
	L'édifice est muni d'extincteurs portatifs (Figure 114) et d'avertisseurs de fumée (Figure 115).	\$			
	Nous recommandons d'assurer le suivi rigoureux de l'état des extincteurs et de les vérifier à tous les ans. Nous recommandons l'ajout d'avertisseurs de fumée selon les prescriptions du Code de construction du Québec.				
D4090	AUTRES SYSTÈMES DE PROTECTION INCENDIES				
D50	ÉLECTRICITÉ				
D5010	SERVICE ET DISTRIBUTION ÉLECTRIQUE				
D501003	Panneaux de distribution	1 000	1	D	X
	L'entrée électrique est située sur le côté droit du bâtiment (Figure 116). Les panneaux électriques sont situés au rez-de-chaussée du côté de la cuisine d'été (Figures 117 et 118). Les cloisons n'ont pas les degrés de résistance au feu exigé par les normes en vigueur. La pièce est utilisée comme rangement. D'autres éléments électriques sont présents au sous-sol sur la paroi de l'escalier qui mène à la cuisine d'été (Figure 119).	\$

Fig. 114 : L'édifice est muni d'extincteurs portatifs.

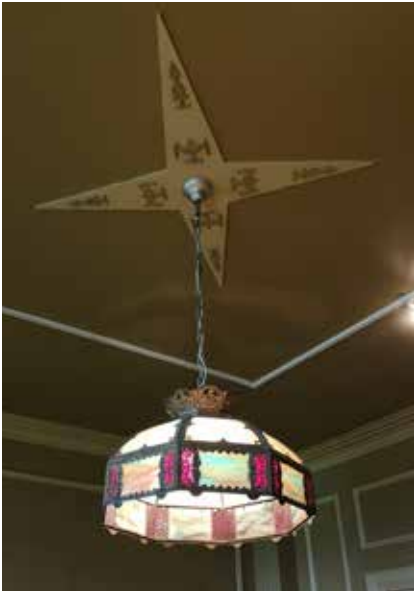
Fig. 119 : D'autres éléments électriques sont présents au sous-sol sur la paroi de l'escalier qui mène à la cuisine d'été.

Nous recommandons de revoir la résistance au feu des cloisons afin que les espaces électriques soient conformes aux normes en vigueur. Bien que les installations électriques semblent en bon état, nous recommandons de les faire expertiser par un ingénieur en mécanique et/ou électrique afin de détecter tout problème à long terme pouvant découler de ces systèmes. Ces coûts sont inclus à C302002.				
D5020	ÉCLAIRAGE ET DISTRIBUTION SECONDAIRE				
D502002	Appareils d'éclairage		2	C	
	L'éclairage intérieur du bâtiment est assuré par des luminaires suspendus, des lustres et des rails d'éclairage (Figures 120 à 123). Au rez-de-chaussée, un lustre est manquant (Figure 124). L'éclairage des oeuvres est assuré par des lampes (Figures 125 et 126).	\$			
	Nous recommandons de remplacer les ampoules incandescentes par des ampoules DEL. Ces ampoules sont peu énergivores, elles ne produisent pas de chaleur et offrent une qualité d'éclairage comparable à l'incandescent. Nous recommandons également à moyen terme d'installer un lustre où il en manque un.
