AUDIT TECHNIQUE

Garage Maison Chapais

Décembre 2021
Projet : 20-058

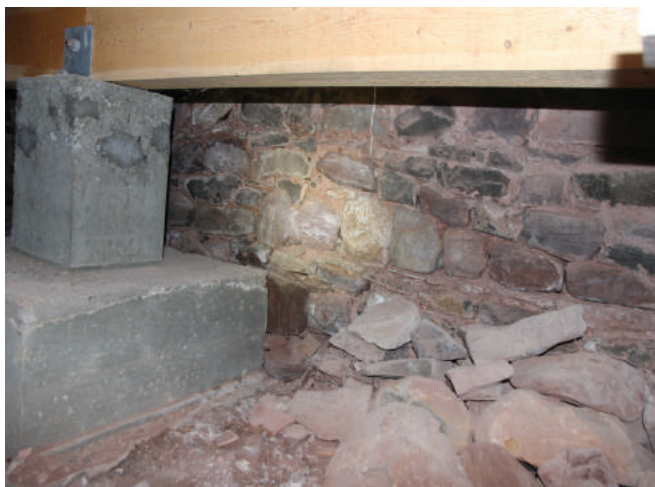
Figure 12 : Les joints de mortiers sont parfois déficients. Des traces d'efflorescence ont été observées sur la maçonnerie.

Le rejointoiment complet de la maçonnerie des fondations est nécessaire à long terme en plusieurs endroits. Les joints détériorés doivent être évidés de leur vieux mortier sur une profondeur équivalente à deux fois la largeur du joint. L'utilisation d'un mortier à base de chaux de type Bétomix Plus de la compagnie Daubois, ou d'un produit équivalent, de la couleur naturelle du mortier, est requise. L'inspection et l'entretien des joints de mortier doivent être réalisés minimalement aux 10 ans. Les pierres fracturées peuvent être consolidées au moyen de tiges filetées en acier inoxydable noyées dans l'époxy. Les coûts estimés sont pour le rejointoiment partiel des fondations en pierre.						
A101002	Colonnes de fondation	Le plancher du bâtiment repose sur des piliers de béton (figure 13). Il est ancré aux piliers avec des cornières métalliques. Les colonnes sont en bon état.			\$			
A101003	Drainage périmètre	Sur les façades nord-est et nord-ouest, la semelle de béton des fondations est visible de l'extérieur (figure 14). Le périmètre du bâtiment est entouré de gazon.		8 000	\$	2	C

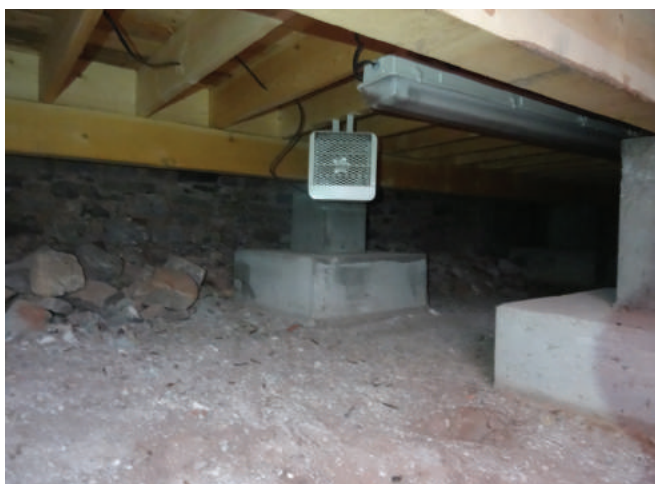
A1020	FONDATIONS SPÉCIALES				
A1030	DALLE INFÉRIEURE				
A103099 Autres dalles sur sol	<p>Un vide sanitaire de quelques pieds de hauteur est situé sous le bâtiment (figure 18). Il est sur terre battue. Lors de la visite d'expertise en mars 2021, le vide sanitaire était sec. Des ventilateurs sont installés dans l'espace.</p> <p>Si des problèmes d'humidité sont observés, afin d'empêcher l'humidité du vide sanitaire de gagner les étages supérieurs du bâtiment, nous recommandons l'installation d'une membrane pare-vapeur de type Thermofoil sur le sol en terre battue, le côté réfléchissant vers la terre humide. Le pare-vapeur devrait être lesté avec du gravier, du sable ou une chape de béton afin d'éviter que des poches d'air emprisonnées sous le pare-vapeur ne favorisent la prolifération de moisissures. Ces coûts n'ont pas été estimés. Il est toutefois primordial que le vide sanitaire soit ventilé en été afin de réduire l'humidité et pour améliorer la salubrité du bâtiment. L'hiver, il est préférable de chauffer minimalement l'espace. La ventilation peut se faire par l'ajout de soupiroux, mais l'utilisation d'un ventilateur peut également contribuer à la circulation de l'air dans le vide sanitaire et ainsi à diminuer l'humidité. La présence d'un déshumidificateur peut être souhaitable afin de diminuer le pourcentage d'humidité dans le vide sanitaire et favoriser ainsi la préservation des composantes structurales.</p>	\$

Figure 18 : Un vide sanitaire de quelques pieds de hauteur est situé sous le bâtiment.

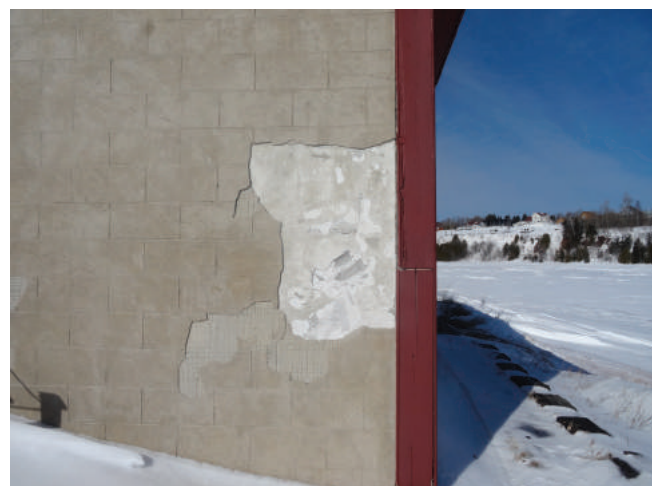
Figure 27 : À certains endroits, particulièrement sur la façade sud-est, l'enduit se détache du mur.

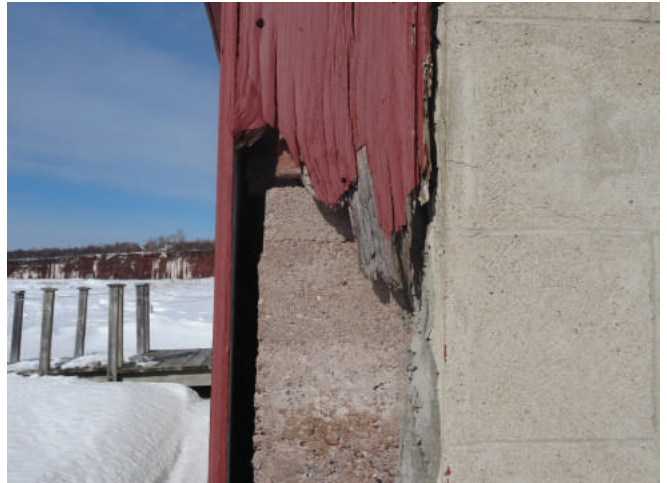
Figure 31 : Certaines planches cornières sont pourries et doivent être remplacées.

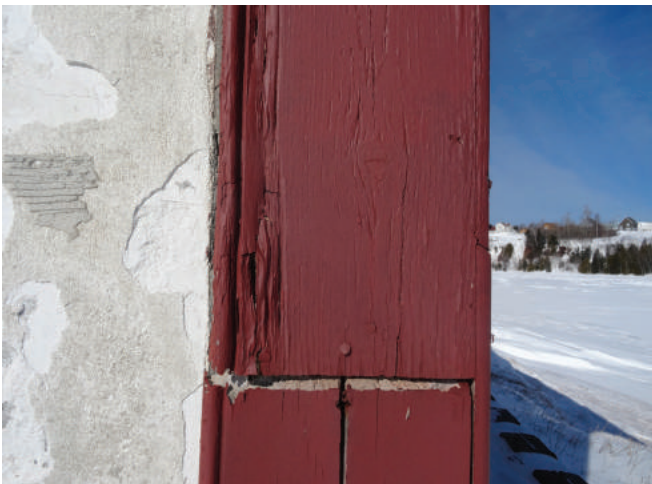
Figure 32 : Certaines planches cornières sont pourries et doivent être remplacées.

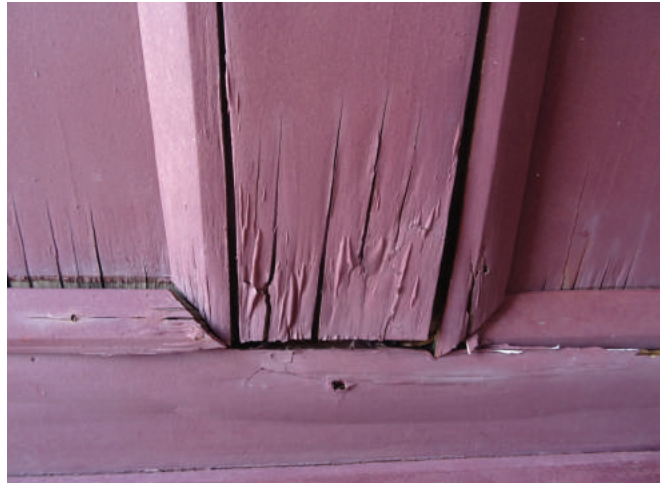
Figure 43 : Une traverse verticale de la porte principale est pourrie.

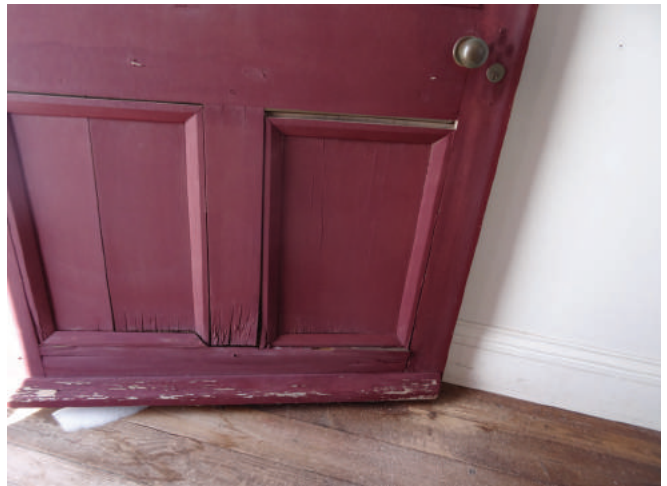
Figure 44 : La peinture des portes est usée.

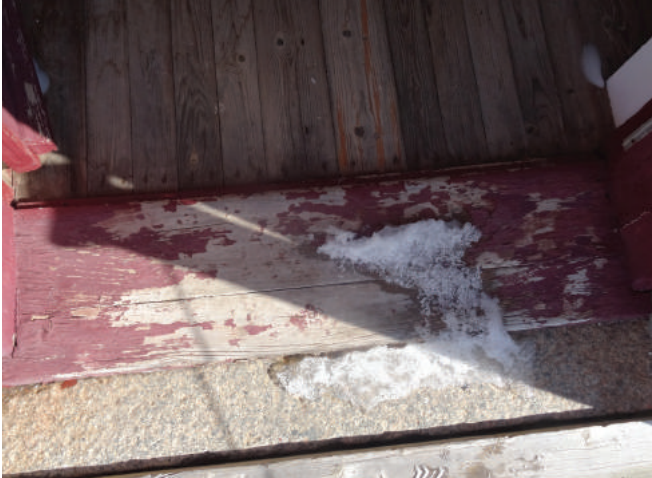
Figure 45 : La peinture des seuils de porte est usée.

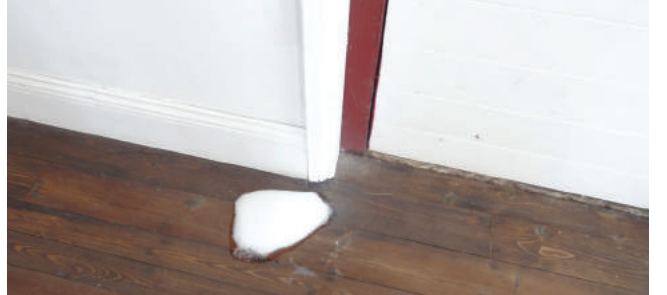
Figure 46 : La porte latérale n'est pas étanche. Des infiltrations de neige ont été observées du côté intérieur.

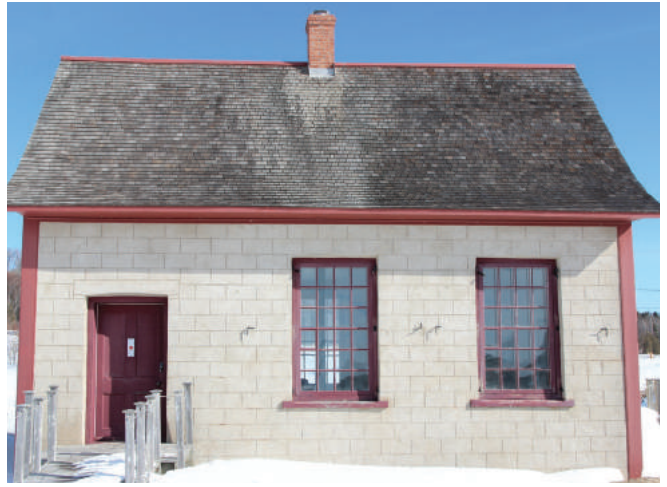
Figure 50 : Aujourd'hui, le bardeaux de cèdre de l'ouest est laissé nu.

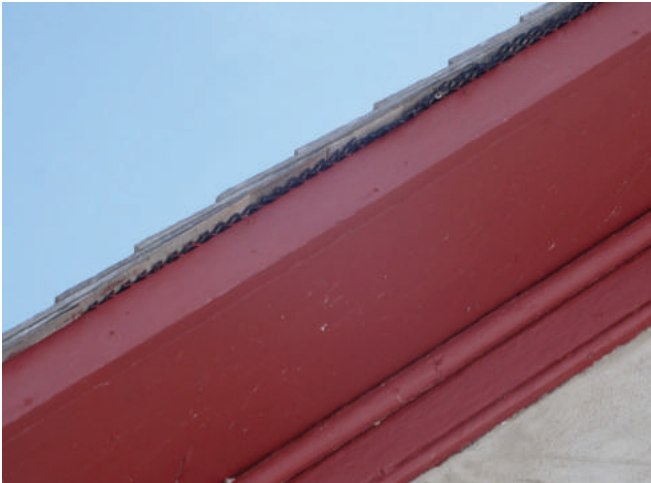
Figure 51 : À certains endroits, du lichen s'est installé sur le revêtement. Quelques bardeaux sont retroussés parfois dans le sens de la largeur parfois dans le sens de la longueur.

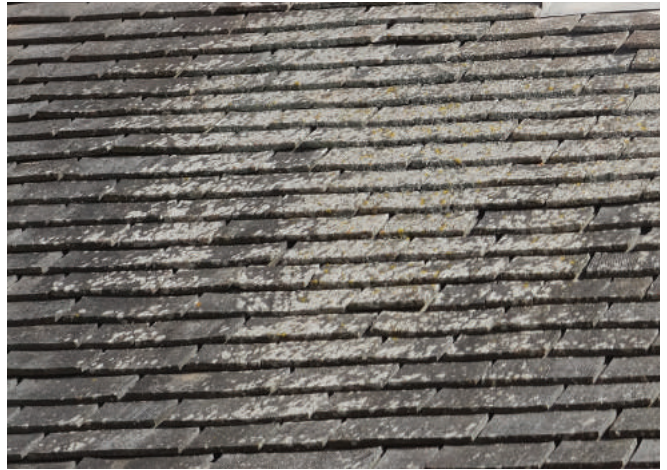
Figure 52 : À certains endroits, du lichen s'est installé sur le revêtement. Quelques bardeaux sont retroussés parfois dans le sens de la largeur parfois dans le sens de la longueur.

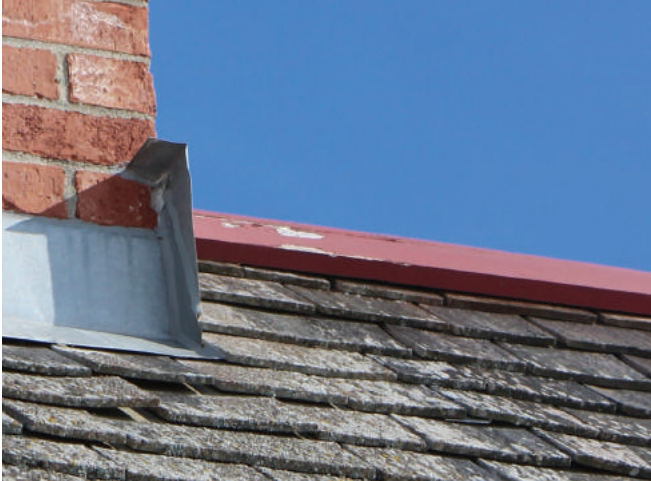
Figure 53 : La planche faitière doit être repeinte.

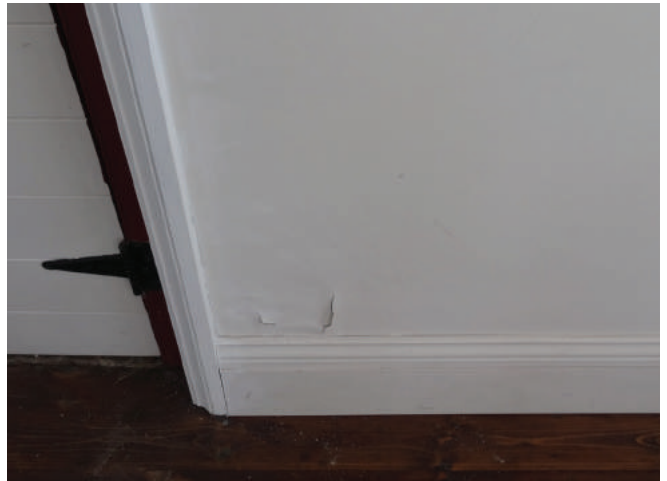
Figure 60 : À quelques endroits, les plâtres sont fissurés.

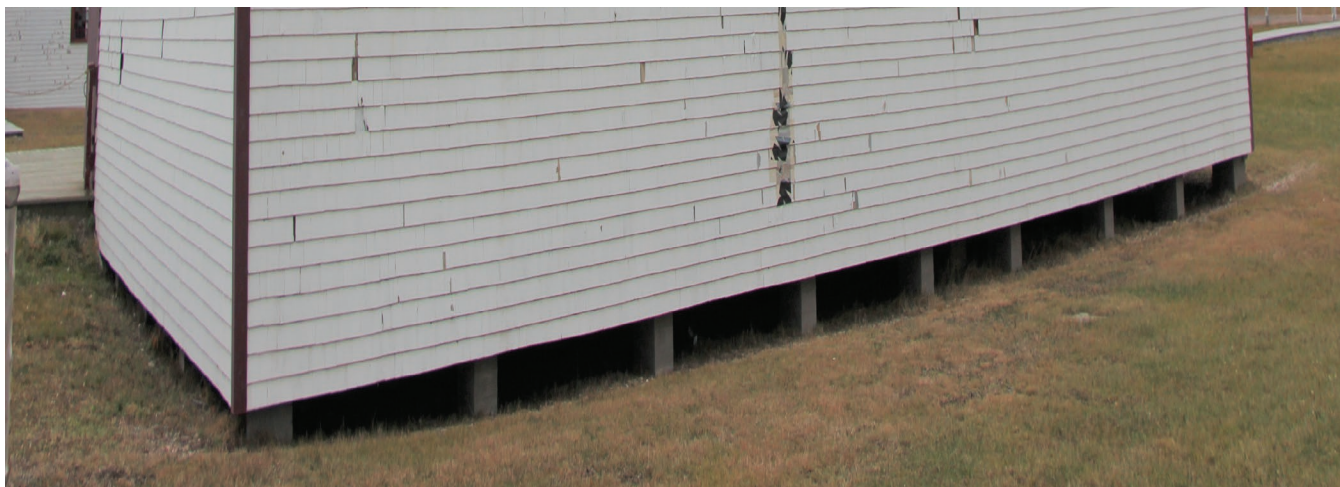
A101002	Colonnes de fondation Le plancher du bâtiment repose sur des piliers de béton qui sont en bon état (figures 14 et 15). Voir A101001	\$			
A101003	Drainage périmètre Les façades du bâtiment sont entourées de gazon (figures 2 et 5). Un lit de gravier a été installé sous le bâtiment lors de la consolidation du bâtiment. Voir A101001.	\$			
A101099	Autres fondations standards : parvis et escalier nord Un trottoir de bois nu a été ajouté le long de la façade sud-ouest en 2005 (figure 16). Les composantes de bois sont généralement en bon état. Les intempéries peuvent causer des dommages irréversibles au bois laissé à nu pendant une période prolongée. Toutefois, en raison de la nature du site, nous recommandons de ne pas appliquer de produit de finition sur le bois. Si le propriétaire souhaite quand même appliquer un produit de finition, nous recommandons alors d'appliquer un produit hydrofuge. Les hydrofuges sont incolores et pénètrent le bois pour ralentir ses déformations et son fendillement du bois. Ils n'empêcheront toutefois pas le grisonnement du bois. Ils doivent être perméables à la valeur d'eau. En général, plus le produit est opaque, plus longue est la durée de vie de la couche de finition. Il faudra donc réappliquer régulièrement une couche de finition. Les hydrofuges peuvent être à base de cire, de silicone, d'huile de lin ou d'alkyde. À long terme, nous recommandons tout de même de nettoyer et restaurer toutes les composantes de bois de la galerie. Les parties pourries devront être remplacées. Les surfaces peuvent également être nettoyées au jet d'eau. Les coûts estimés sont pour la restauration et le nettoyage des composantes de bois.	1 000 \$	3	A

Figure 14 : Le bâtiment a été soulevé et des piliers de béton ont notamment été ajoutés sous le bâtiment en 2004-2005.

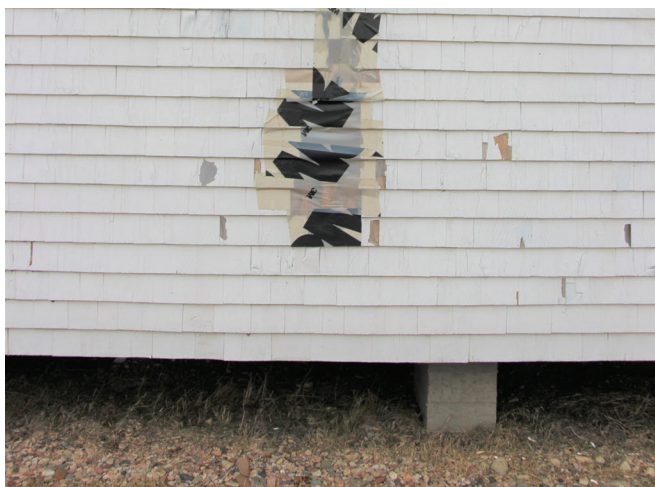
Figure 15 : Le bâtiment a été soulevé et des piliers de béton ont notamment été ajoutés sous le bâtiment en 2004-2005.

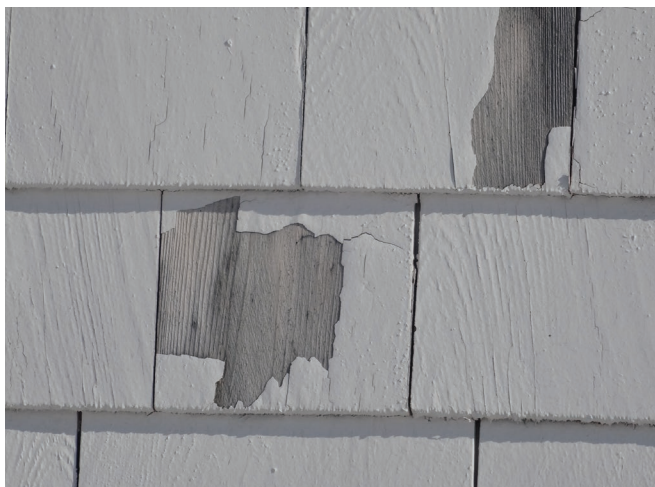
Figure 28 : La peinture est en mauvais état. Plusieurs bardeaux sont pourris et doivent être remplacés

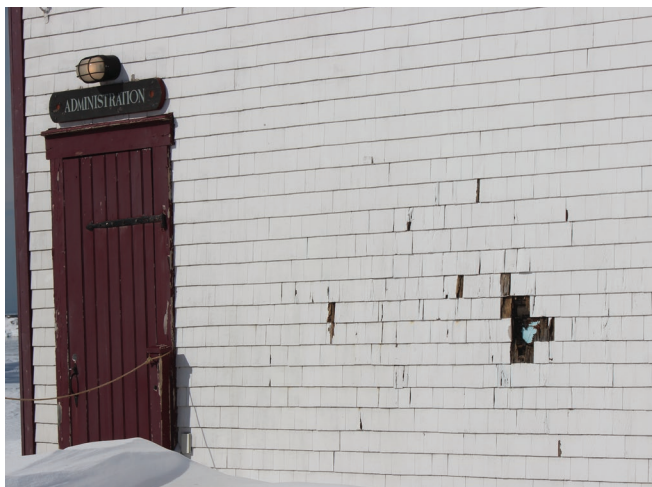
Figure 29 : La peinture est en mauvais état.

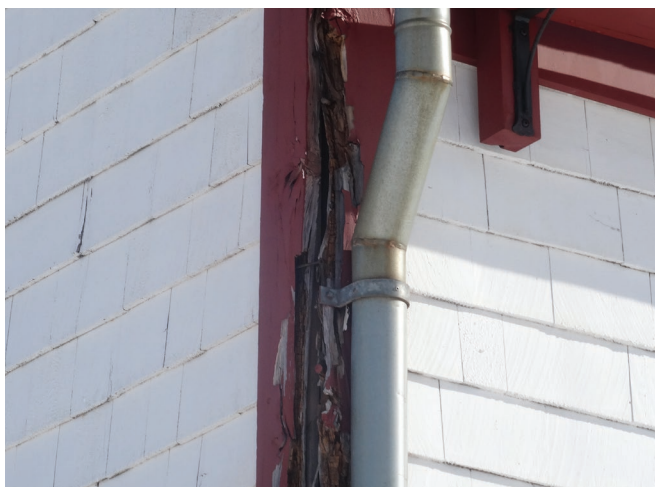
Figure 30 : La peinture est en mauvais état. Plusieurs bardeaux sont pourris et doivent être remplacés.

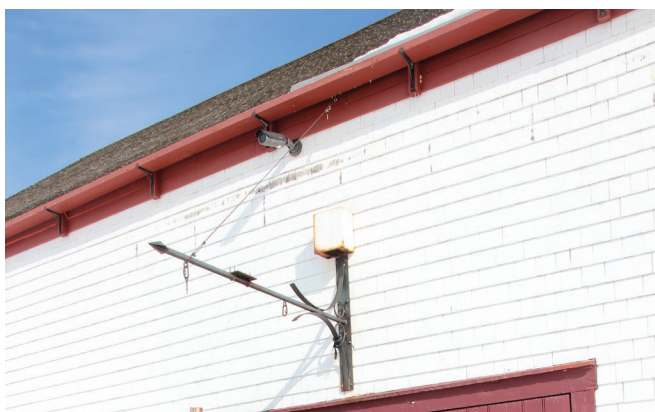
Figure 32 : L'isolant installé derrière les bardeaux est parfois visible là où les bardeaux sont détériorés.

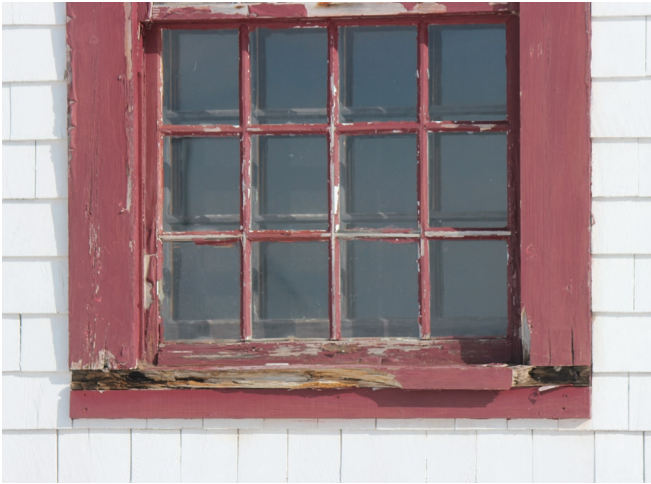
Figure 36 : Un carreau de fenêtre est manquant sur la façade ouest.

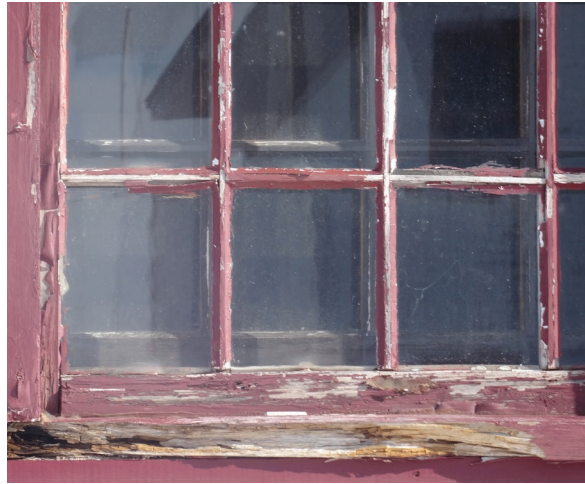
Figure 37 : Certaines tablettes sont complètement pourries notamment sur la façade ouest.

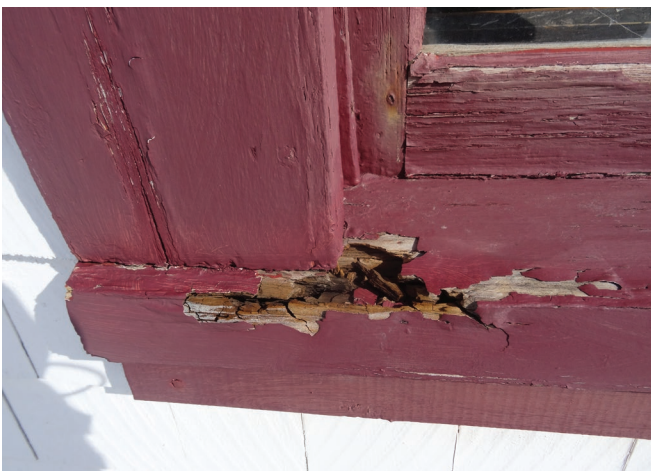
Figure 38 : Certaines tablettes sont complètement pourries notamment sur la façade ouest.

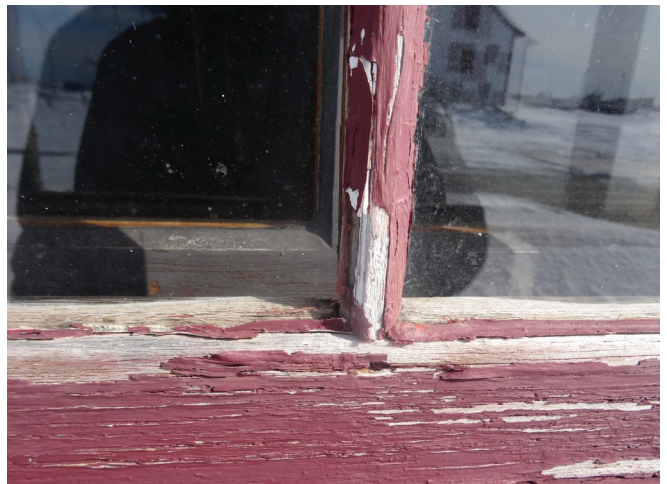
Figure 39 : . Certaines tablettes sont complètement pourries notamment sur la façade ouest.

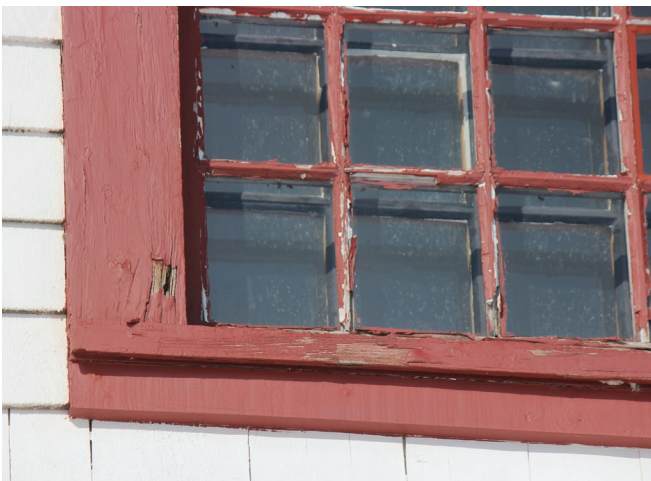
Figure 40 : Le mastic des contre-fenêtres doit également être refait.

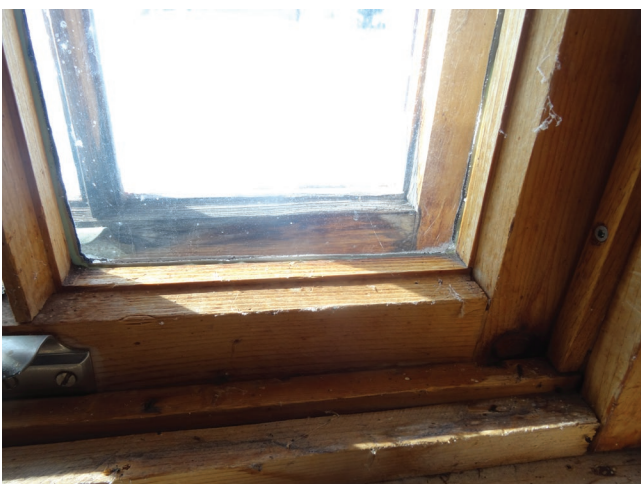
Figure 41 : Le mastic des contre-fenêtres doit également être refait.

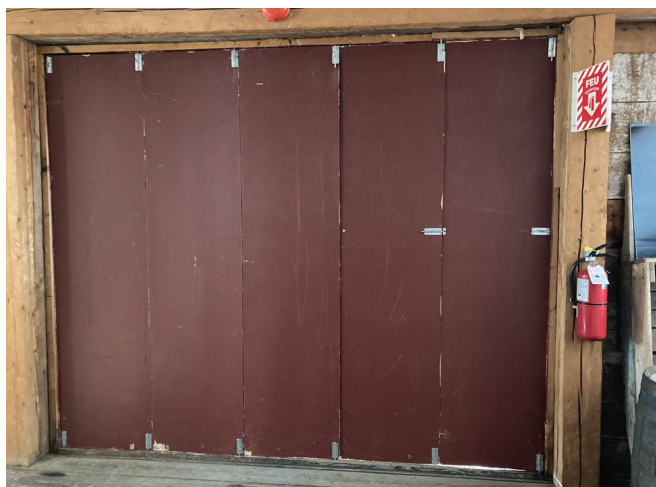
Figure 52 : Les contre-portes sont en très mauvais état.

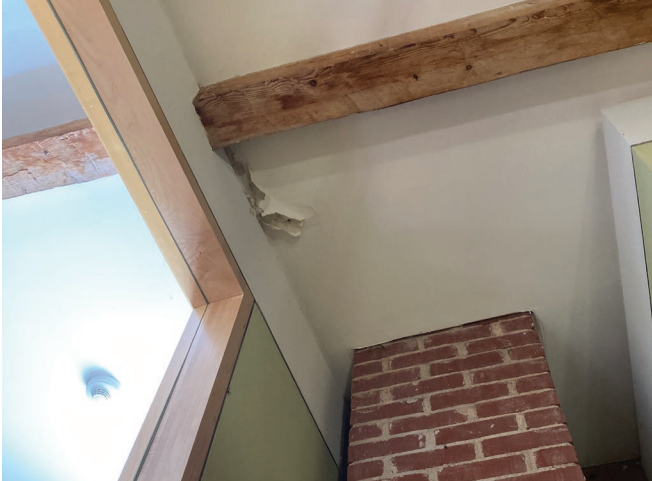
C303003	Plafonds de gypse	Les plafonds du rez-de-chaussée et de l'étage sont composés de panneaux de gypse peint blanc installés entre les poutres de bois. À certains endroits, les finis sont fissurés (figures 62 et 84). Nous recommandons de restaurer les finis de gypse et de les repeindre.	5 000 \$	2	A	
C303004	Plafonds suspendus	À l'étage, des plafonds suspendus en gypse peint vert ont été installés au-dessus des espaces de travail dans la pièce réservée aux archives pour permettre d'y encastrer des ampoules (figure 69). Ils sont en bon état.	\$			
D	SERVICES					
D10	MOYENS DE TRANSPORT					
D1010	ASCENSEURS ET MONTE-CHARGES					
D1020	ESCALIERS MÉCANIQUES TROTTOIRS ROULANTS					
D1090	AUTRES SYSTÈMES TRANSPORTEURS					
D20	PLOMBERIE					
D2010	APPAREILS DE PLOMBERIE					
D2020	RÉSEAU D'EAU DOMESTIQUE					
D2030	RÉSEAU DE DRAINAGE SANITAIRE					
D2040	RÉSEAU DE DRAINAGE PLUVIAL					
D2090	AUTRES SYSTÈMES DE PLOMBERIE

Figure 62 : La cheminée est apparente depuis l'étage. Du côté intérieur, des fissures sont visibles dans le plafond de gypse autour de la cheminée.

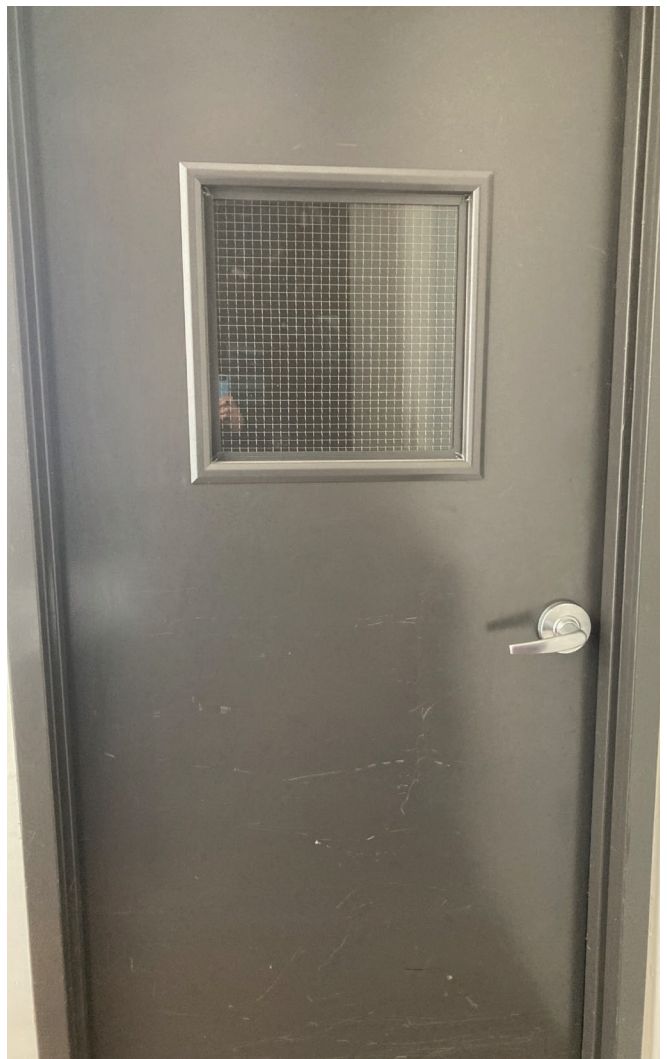
Figure 71 : Au rez-de-chaussée, des portes métalliques peintes en gris avec un degré pare-flamme ont été installées dans les issues. La peinture des portes est usée.

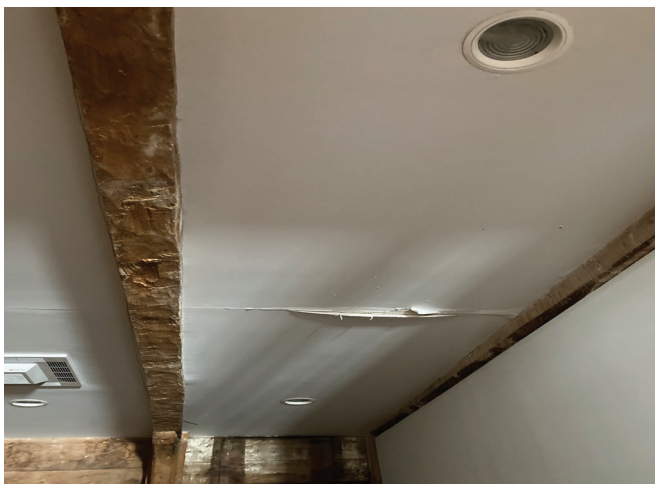
Figure 84 : Les plafonds du rez-de-chaussée et de l'étage sont composés de panneaux de gypse peint blanc installés entre les poutres de bois. A certains endroits, les finis sont fissurés.

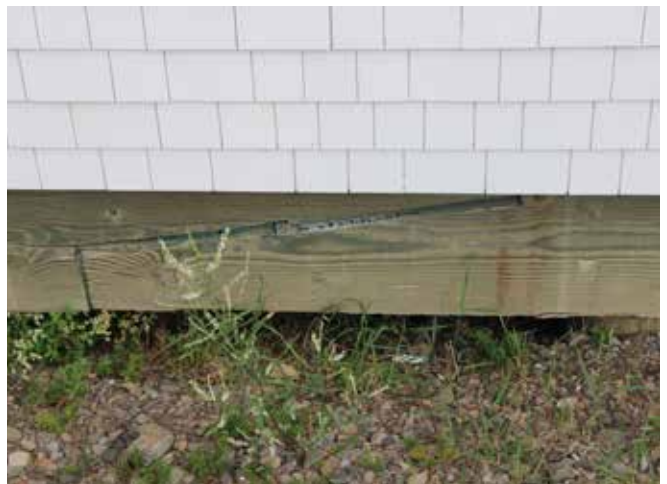
Figure 27 : Au coin sud-ouest, le bâtiment est déposé sur une poutre de bois traité qui a été installée lors des derniers travaux de restauration.

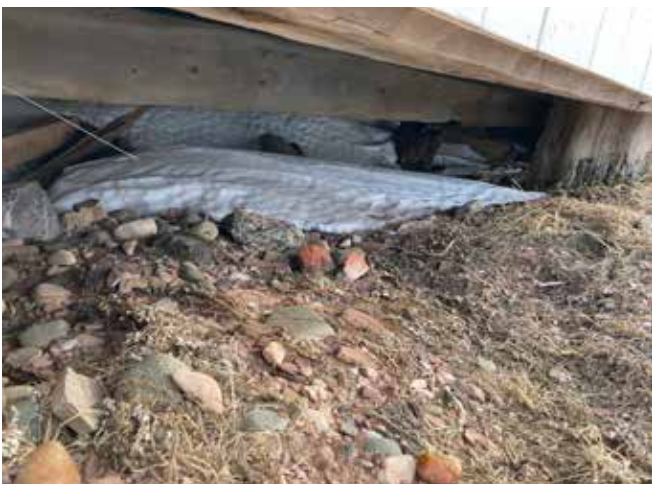
Figure 28 : Dans le vide sanitaire, le sable est parfois entassé sur la structure du plancher.

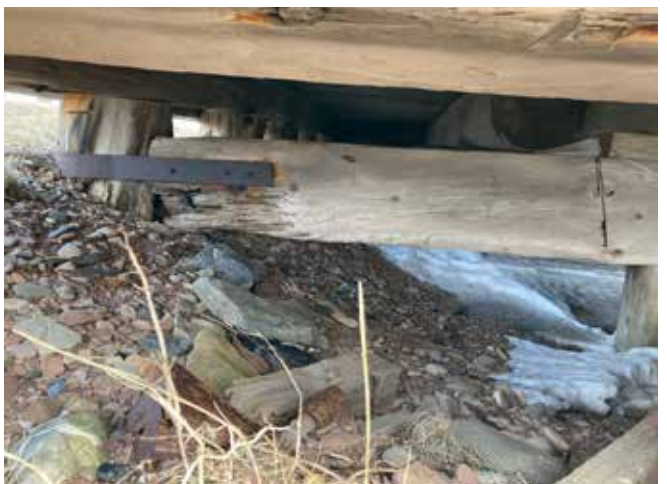
Figure 29 : Certaines poutres semblent s'affaisser particulièrement au coin nord-ouest du bâtiment entraînant un affaissement sur l'ensemble des étages du bâtiment.

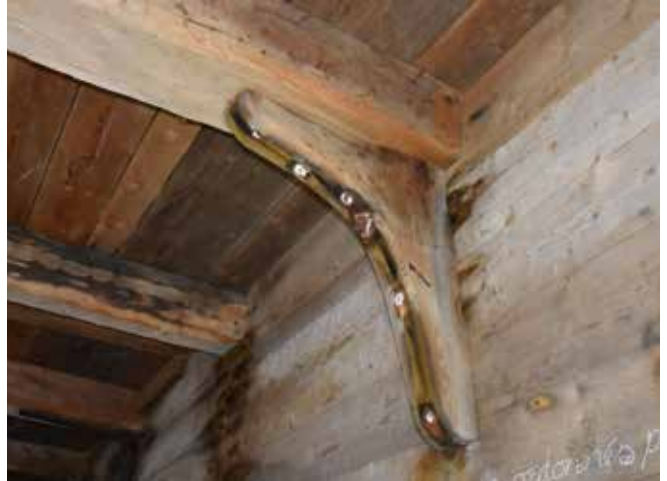
Figure 35 : À quelques endroits, particulièrement dans la pièce située au rez-de-chaussée dans le coin nord-est, les ancrages des consoles sont complètement corrodés.

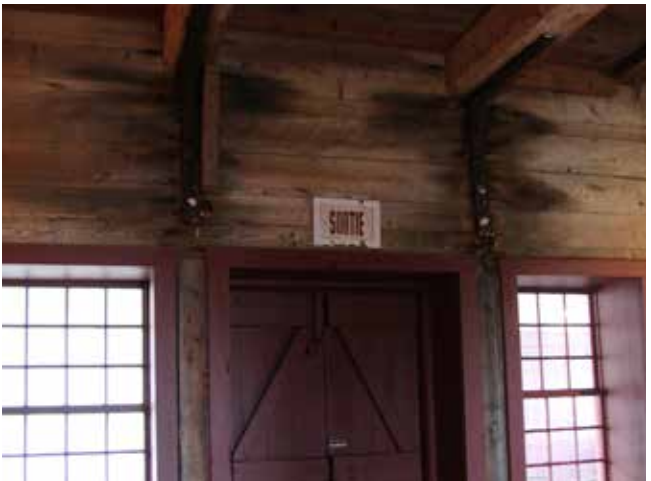
Figure 36 : Certaines consoles de bois ont été remplacées par des consoles en acier qui sont corrodées.

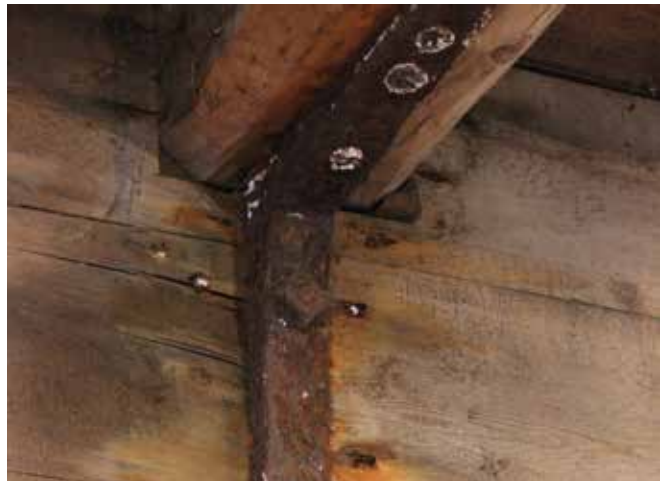
Figure 37 : Certaines consoles de bois ont été remplacées par des consoles en acier qui sont corrodées.

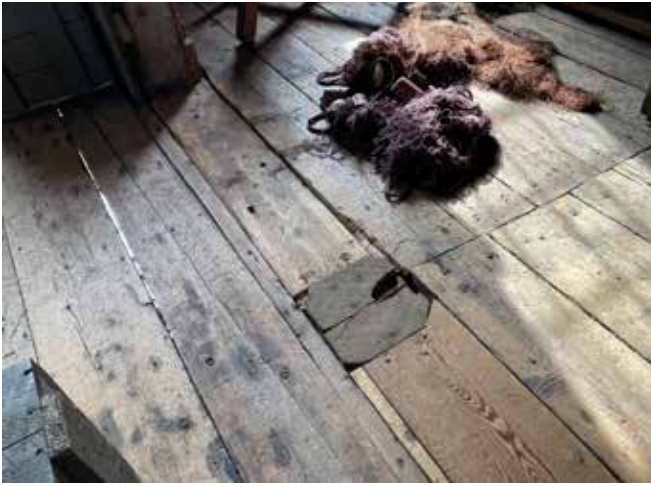
Figure 38 : Le plancher de l'étage a été modifié pour l'accès à la rampe de chargement. Les pièces de structure qui ont été sectionnées sont toujours visibles.

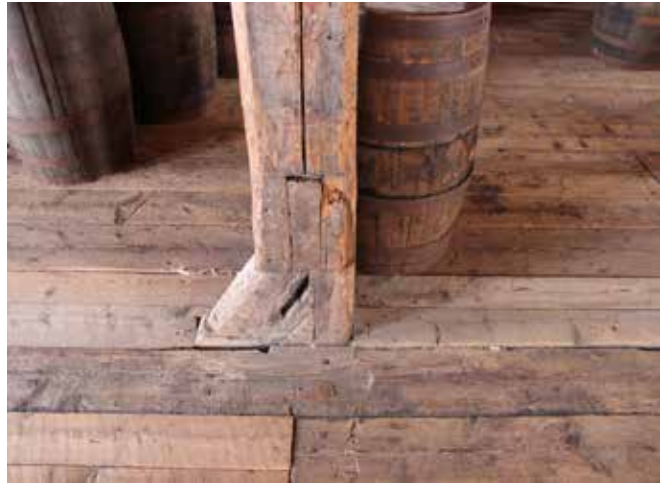
Figure 39 : Le plancher de l'étage a été modifié pour l'accès à la rampe de chargement. Les pièces de structure qui ont été sectionnées sont toujours visibles.

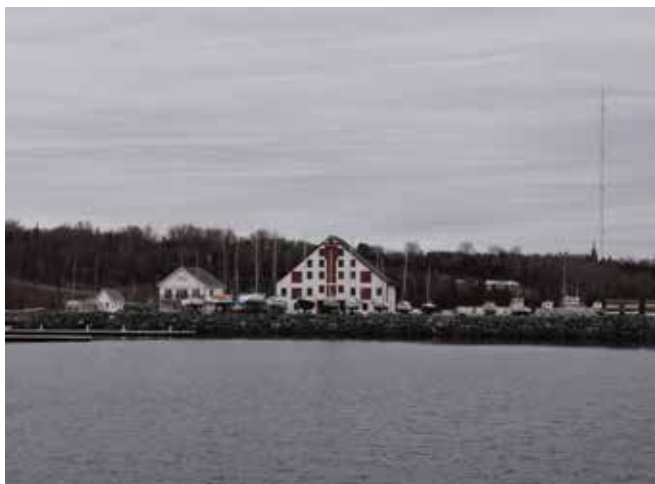
Figure 48 : Le lien avec la baie a été atténué avec le remblayage du terrain entre le bâtiment et la baie.

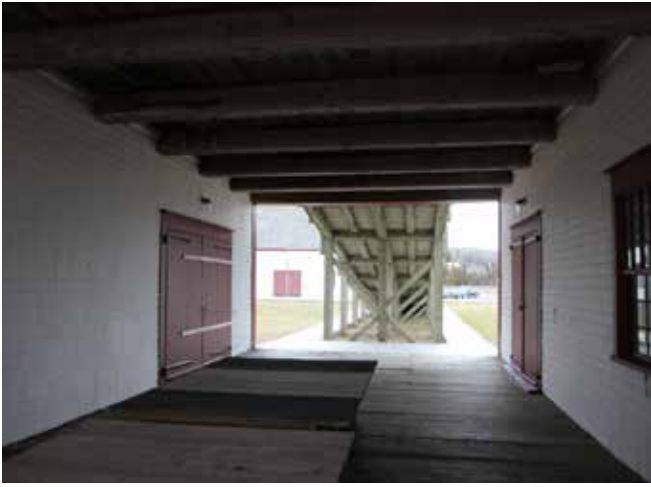
Figure 50 : Le plancher du corridor est construit de bois laissé à nu qui est généralement en très bon état. Le plancher est protégé par le toit du corridor qui le protège des intempéries.

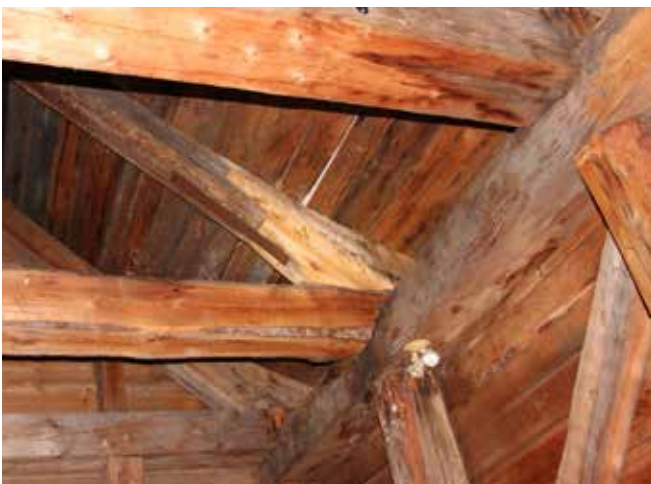
Figure 56 : Des traces d'infiltration d'eau sont visibles sur la face intérieure du platelage de la toiture. Ces infiltrations ne semblent toutefois plus actives.

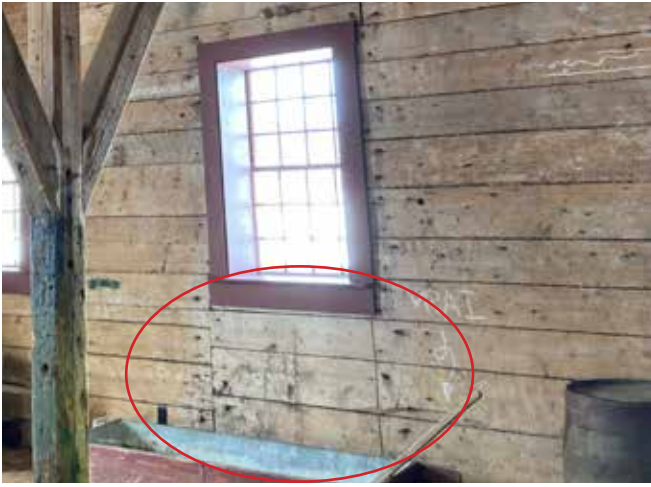
Figure 58 : Les planches intérieures suggèrent que l'appentis donnait probablement accès à la pièce nord-ouest à l'emplacement actuel de l'une des fenêtres de cette façade.

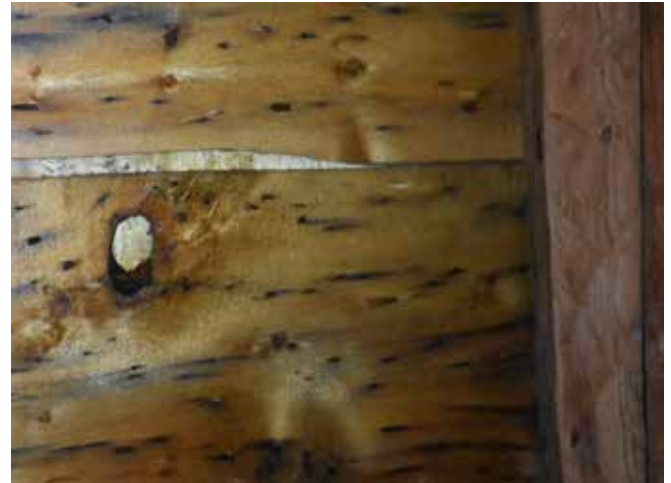
Figure 61 : À l'origine, le revêtement de bardeaux de cèdre était chaulé et posé sur de l'écorce de bouleau. De l'intérieur, à certains endroits, l'écorce est toujours visible.

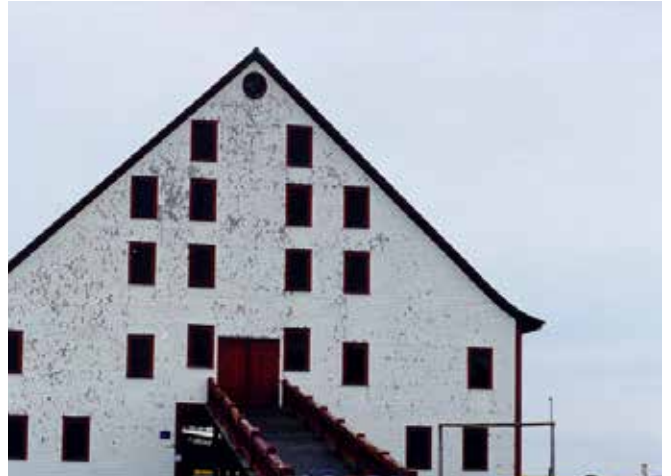
Figure 65 : En 1998, la peinture est détériorée. Source: Collection du SHNP. 1998.

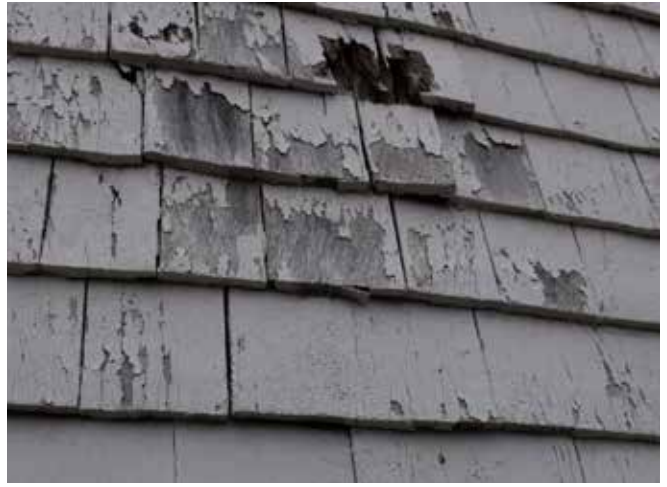
Figure 67 : La peinture est aujourd'hui en mauvais état.

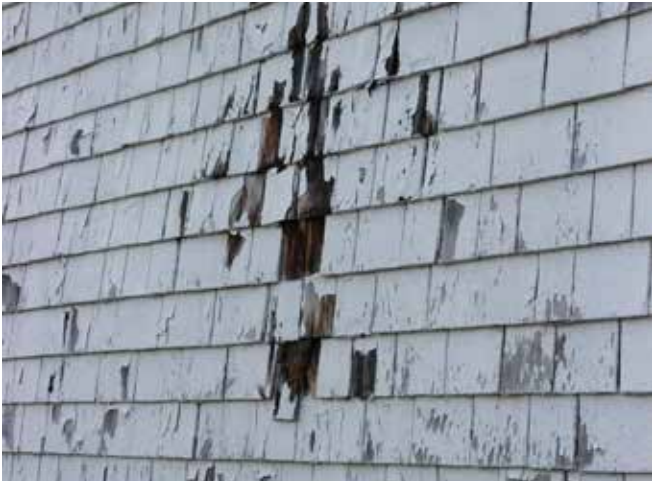
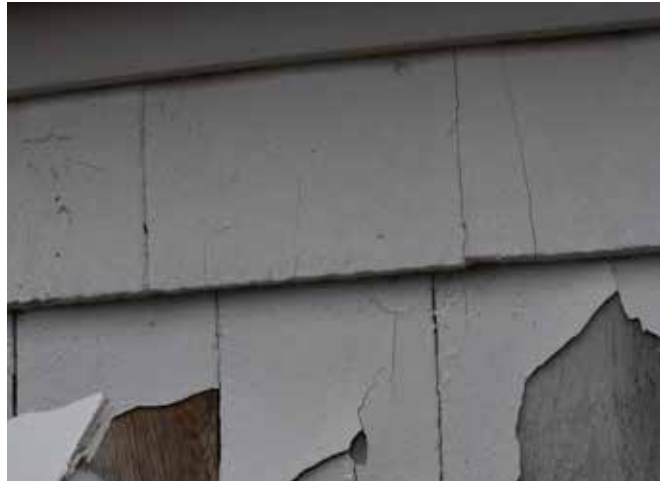
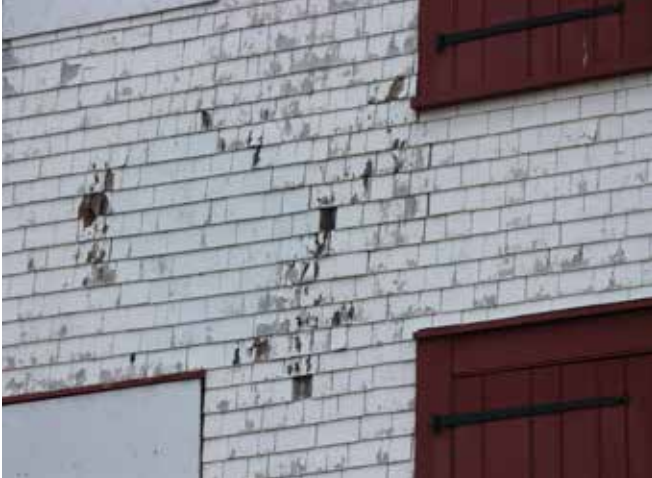
Figure 68 : Plusieurs bardeaux sont pourris et doivent être remplacés alors que d'autres sont tombés.

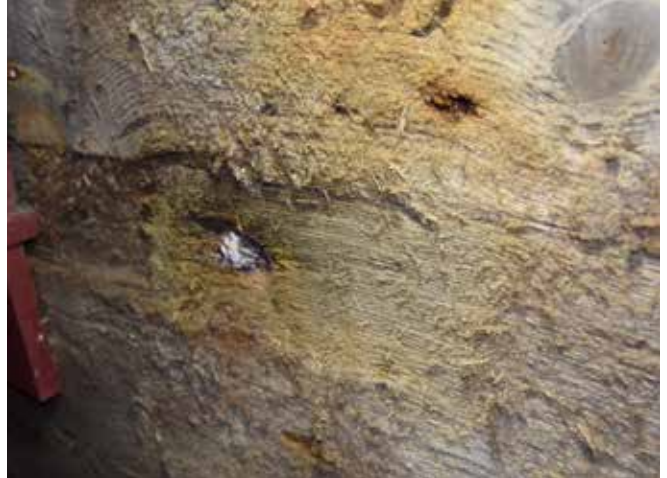
Figure 71 : À l'intérieur, dans la pièce située au nord-est du bâtiment, plusieurs planches présentent de premières formes de pourriture, soit un bois défibré en surface et humide.

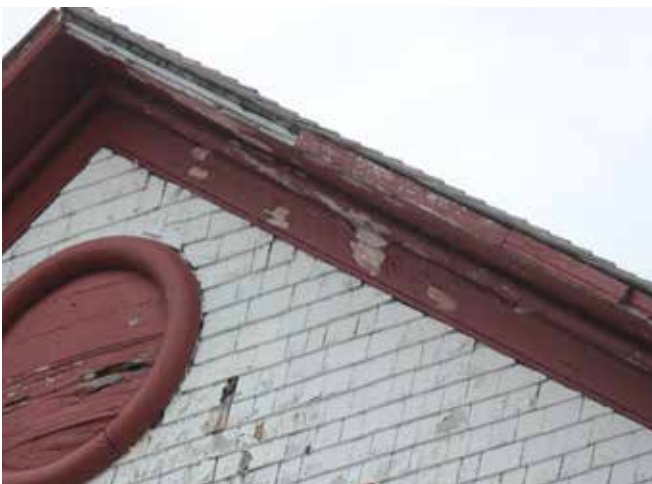
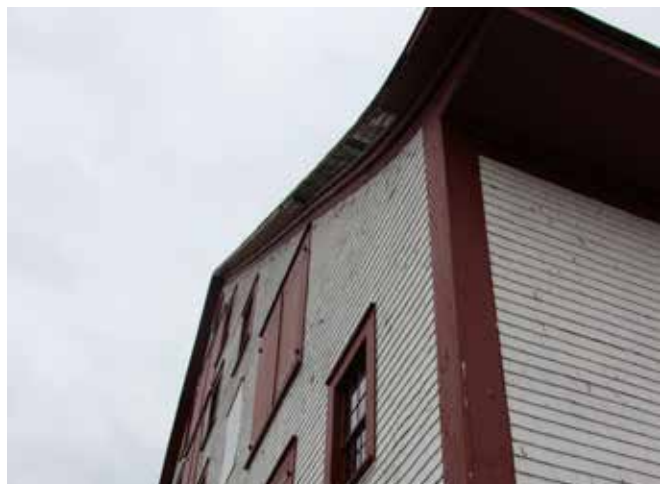
Figure 72 : De façon générale, les larmiers sont en bon état mais sur la façade principale, certaines sections de bois sont manquantes près de la jonction des deux versants.

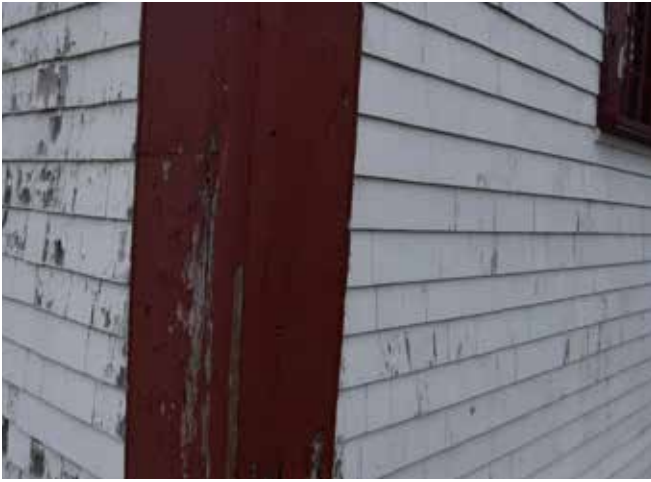
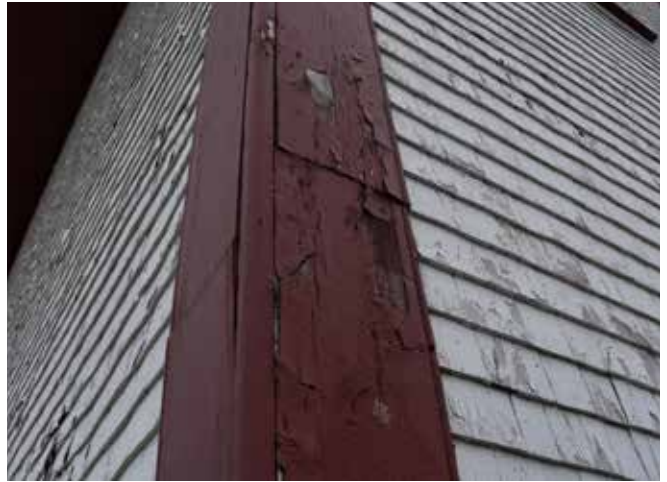
Figure 74 : Des planches cornières ornent le bâtiment. La peinture des planches cornières est en mauvais état et certaines planches sont parfois pourries.

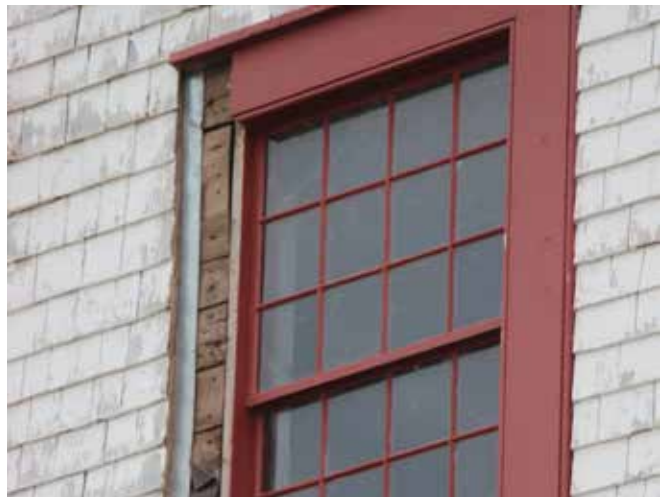
Figure 77 : Les fenêtres sont relativement en bon état. Un chambranle est absent sur l'une des fenêtres.

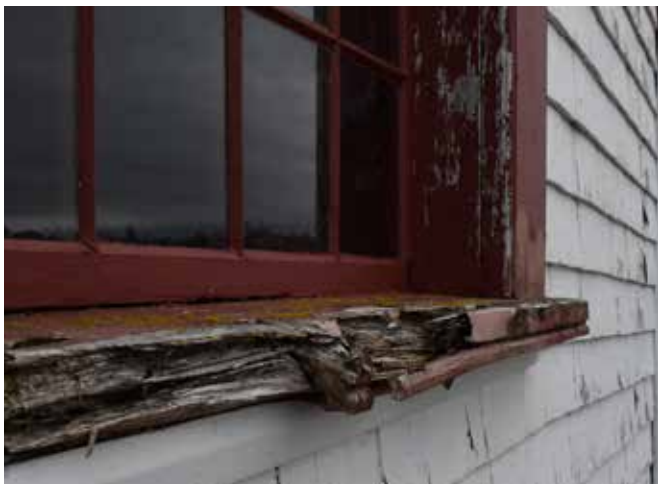
Figure 78 : Des tablettes de fenêtres sont pourries.

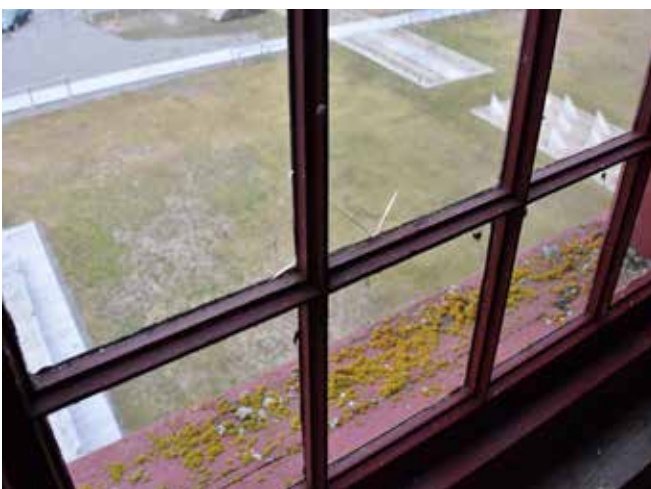
Figure 79 : De la mousse se forme sur quelques tablettes. Certains verres sont cassés.

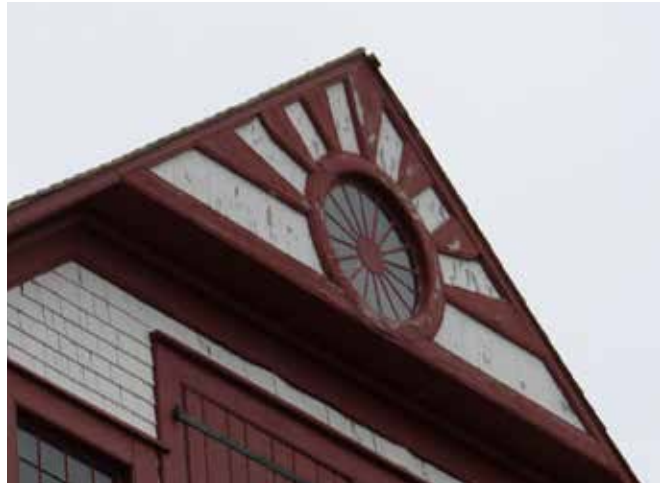
Figure 82 : Aujourd'hui, la peinture s'écaille sur les composantes de bois.

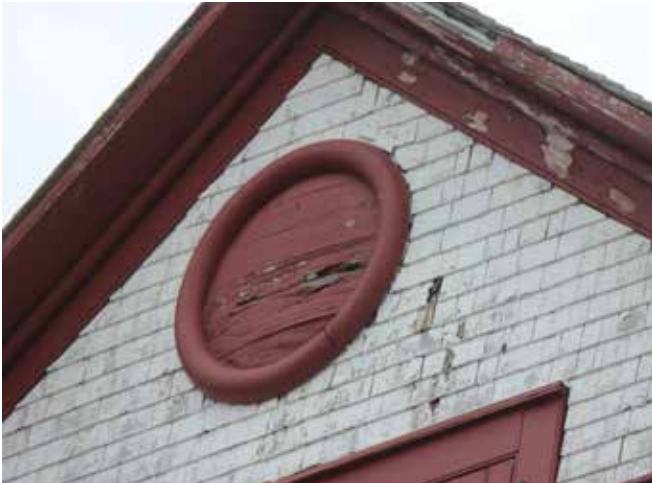
Figure 83 : Sur la façade principale, l'oeil-de-boeuf est fermé par des planches de bois. Il est en très mauvais état.

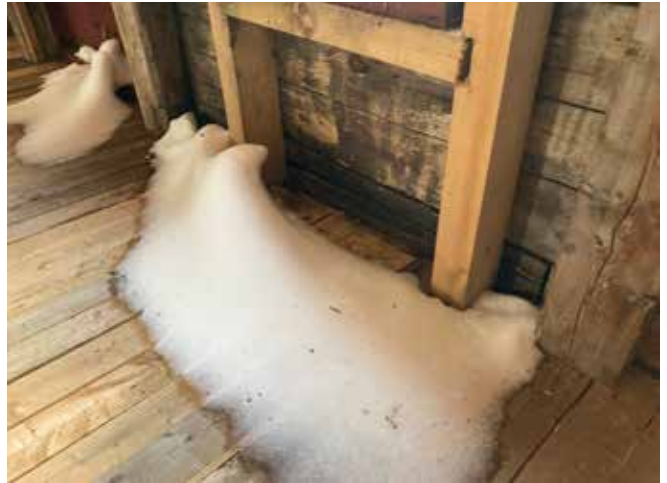
Figure 84 : Du côté intérieur, de la neige s'infiltré par certaines fenêtres.
