AUDIT TECHNIQUE

Garage Maison Chapais

Décembre 2021
Projet : 20-058

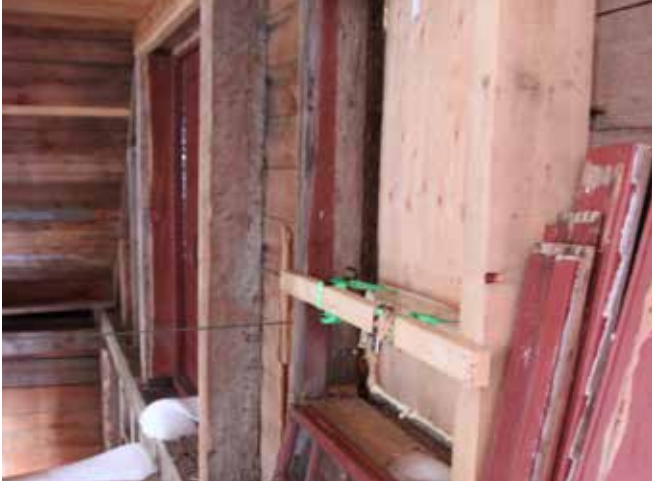
Figure 85 : Sur la façade principale, quatre fenêtres ont été démantelées et remplacées par des contreplaqués.

Unifomat	Description	Budget	Prioritaire (1 à 3)	Type (A, B, C, D)	Expertise requise
B2020 FENÊTRES EXTÉRIEURES					
B202001 Fenestrations	<p>Le bâtiment possède 45 fenêtres en bois à guillotine de 24 carreaux (figure 76). Sur les deux façades pignons, elles sont disposées de façon symétrique. Deux fenêtres éclairent les pièces du rez-de-chaussée depuis le corridor central. Les fenêtres sont relativement en bon état. Un chambranle est absent sur l'une des fenêtres laissant entrevoir la membrane et le platelage de bois (figure 77). Des tablettes de fenêtres sont pourries (figure 78). De la mousse se forme sur quelques tablettes (figure 79). Certains verres sont cassés. Le mastic d'un des verres de la fenêtre de la façade sud-est a été refait. Il n'est pas peint (figure 80). À l'origine, la couleur rouge des ouvertures était obtenue grâce à un mélange d'huile de poisson et d'oxyde de fer. Les fenêtres ont été peintes lors des travaux de restauration de la couleur Rouge Navajo 4076-85 de la compagnie SICO. Selon le rapport du Centre de conservation du Québec, la grande majorité des fenêtres sur le site remplacées durant les travaux de restauration des années 1980 et 2000 ne sont pas des copies identiques des composantes d'origine. Elles ont été réalisées par un artisan local. Du côté sud-ouest, un oeil-de-boeuf avec des motifs de rayons lumineux orne le pignon (figure 81). À l'origine, selon les sources historiques, l'oeil-de-boeuf était illuminé pour servir de guide aux navires tout en offrant une vue vers la baie depuis l'intérieur du bâtiment. En 2015 il a été restauré. Aujourd'hui, la peinture s'écaille sur les composantes de bois (figure 82). Sur la façade principale, l'oeil-de-boeuf est fermé par des planches de bois. Il est en très mauvais état (figure 83). Vers 1940, la plupart des ouvertures sur la façade principale sont disparues (figures 15 à 20). Du côté intérieur, de la neige s'infiltre par certaines fenêtres (figure 84). Sur la façade principale, quatre fenêtres ont été démantelées et remplacées par des contreplaqués (figures 2 et 85).</p> <p>Nous recommandons de préserver et entretenir les fenêtres. Il faut effectuer un entretien régulier des fenêtres en bois environ tous les cinq ans. Nous recommandons l'utilisation de la teinture à l'huile de lin, comme le produit Woodmate 1060 de la compagnie MF. Prévoir le remplacement du mastic par du mastic traditionnel et le remplacement des verres cassés. Nous recommandons également d'assurer l'étanchéité de toutes les fenêtres. Lorsque les fenêtres seront à remplacer, nous recommandons alors de tenter de reproduire les fenêtres d'origine à l'identique selon les recommandations du Centre de conservation du Québec. Il serait intéressant de reproduire les couleurs d'origine grâce aux nombreuses recherches historiques réalisées dans les dernières années. Des expériences de système de peinture pourraient également être réalisées en collaboration avec le Centre de conservation du Québec afin de reproduire des peintures artisanales à base d'huile de poisson. Ces expertises pourraient être utilisées à des fins d'animation du site. Les coûts estimés sont pour la restauration et la peinture des fenêtres existantes avec un système de peinture MF et la reproduction, selon le modèle d'origine, des quatre fenêtres manquantes sur la façade principale.</p>	51 000 \$	2	A

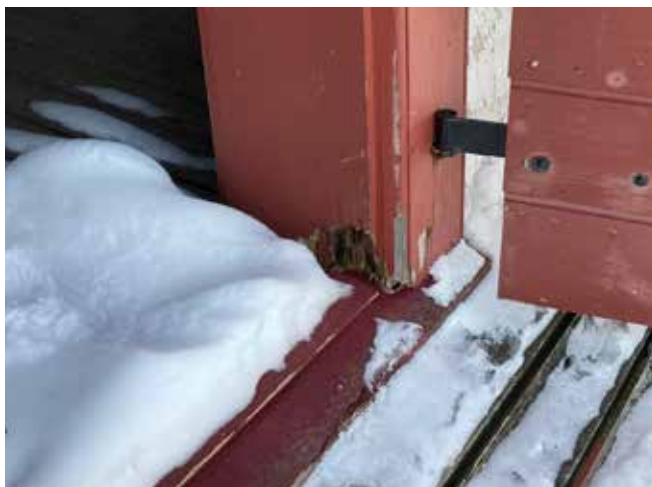
Figure 89 : Le cadre et le seuil de la porte principale située au bout de la rampe de chargement sont pourris.

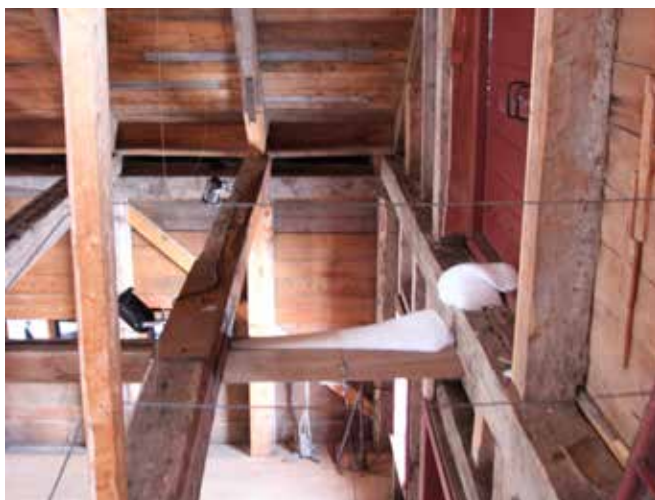
Figure 90 : Du côté intérieur, une des portes de chargement n'est pas étanche.

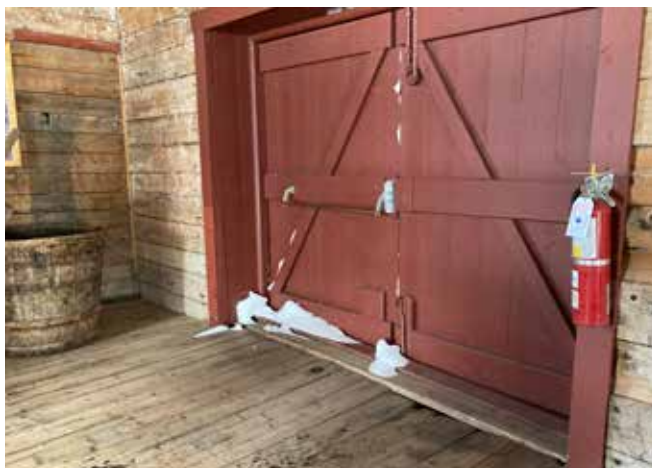
Figure 94 : Une des portes doubles n'est pas étanche et laisse passer la neige.

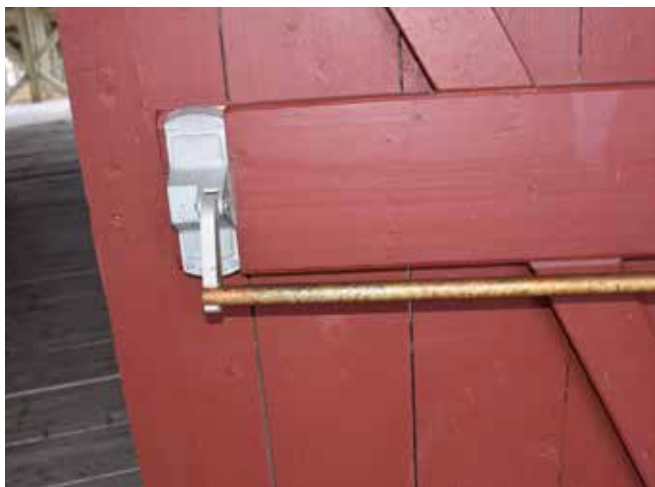
Figure 95 : Une barre panique est installée sur la porte d'issue. La quincaillerie des portes est parfois corrodée.

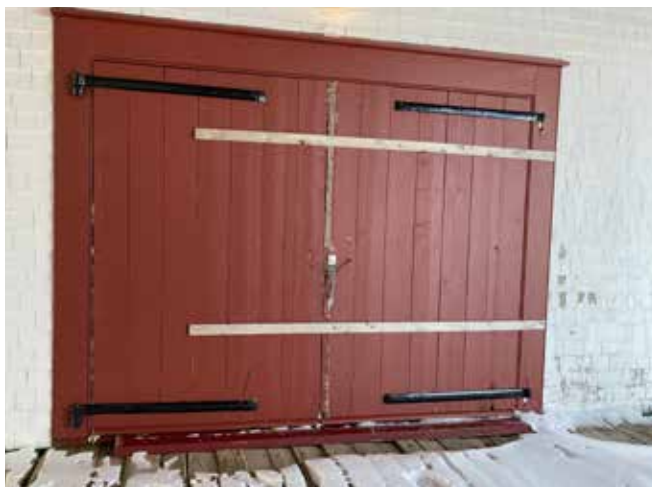
Figure 96 : L'une des portes est condamnée puisque sa quincaillerie est en mauvais état.

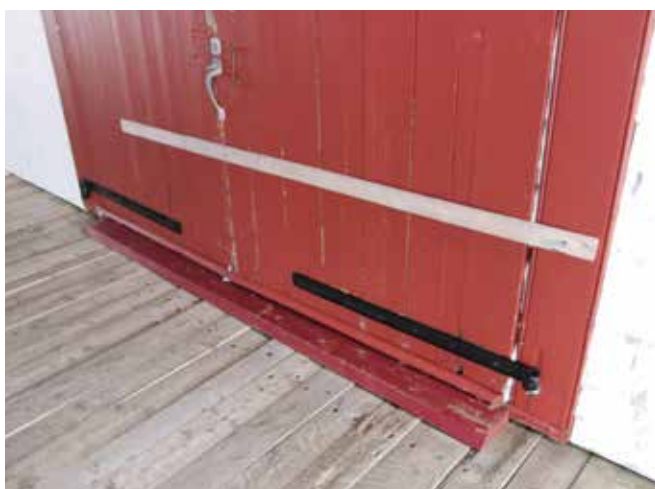
Figure 97 : L'une des portes est condamnée puisque sa quincaillerie est en mauvais état.

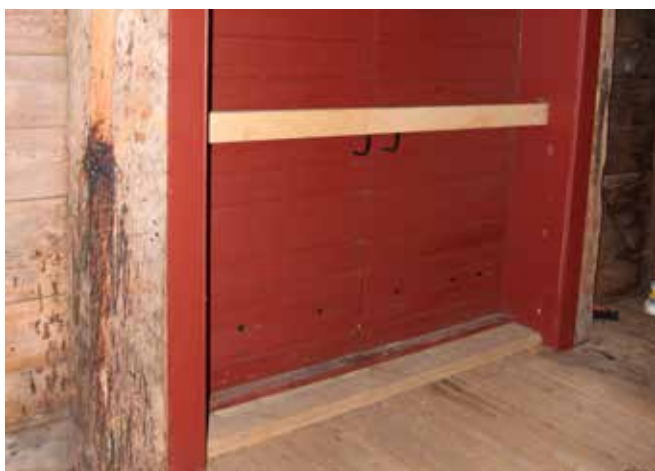
Figure 98 : L'une des portes est condamnée puisque sa quincaillerie est en mauvais état.

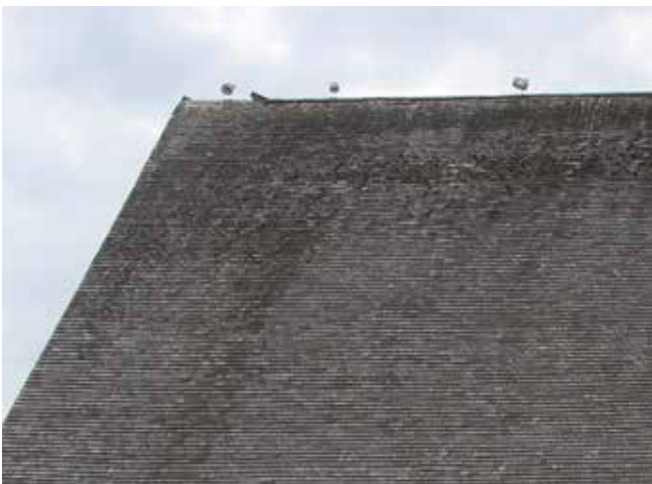
Figure 106 : La planche faîtière est en mauvais état. Le revêtement de bardeaux de cèdre est généralement en bon état. Quelques bardeaux sont retroussés.

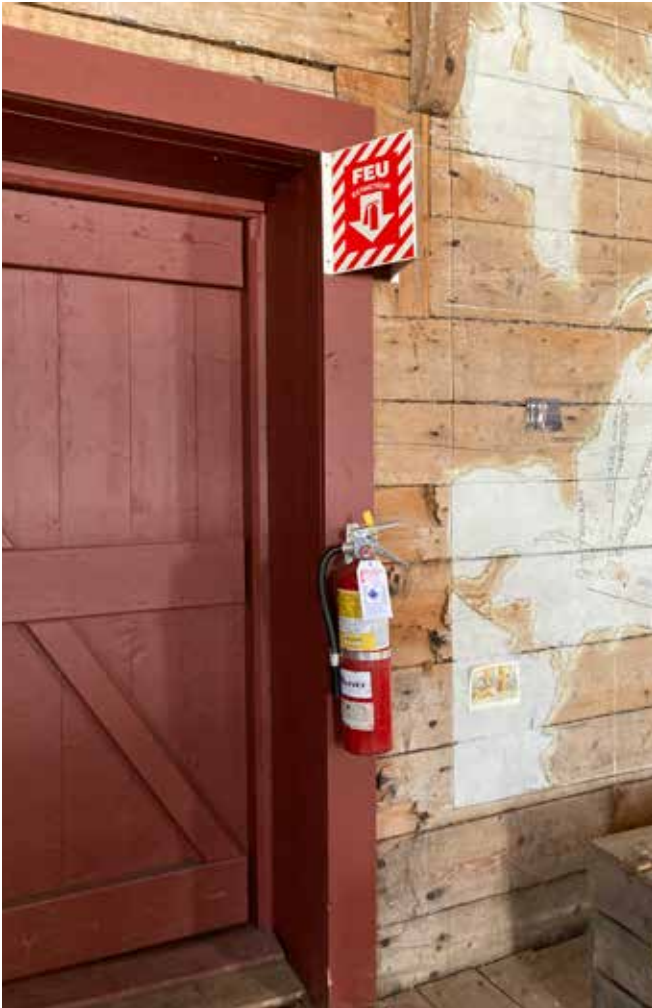
Figure 130 : Le bâtiment est muni d'un système de détection et d'alarme incendie. Des déclencheurs manuels sont installés dans le bâtiment.

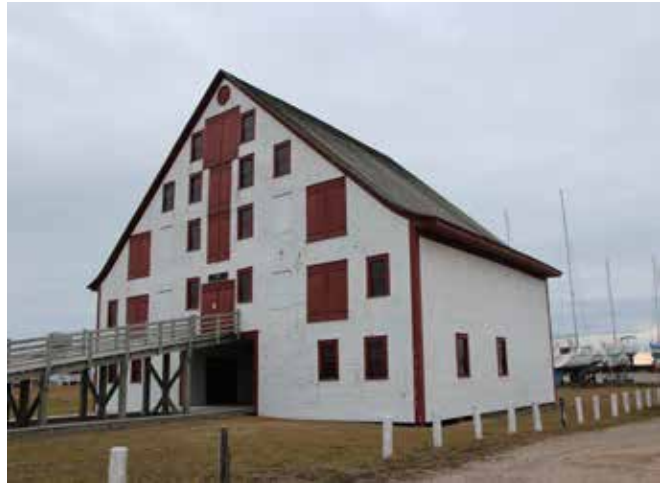
Figure 136 : Un trottoir de bois donne accès au bâtiment et permet de relier l'entrepôt au hangar.

Uniformat	Description	Budget	Prioritaire (1 à 3)	Type (A, B, C, D)	Expertise requise
G20	AMÉLIORATION D'EMPLACEMENT				
G2010	CHAUSSÉE				
G2020	AIRE DE STATIONNEMENT				
G2030	SURFACE PIÉTONNIÈRE				
G203001	Infrastructures de surface piétonnière	\$			
<p>Un trottoir de bois donne accès au bâtiment et permet de relier l'entrepôt au hangar (figures 136 à 138). Il est en bon état.</p> <p>En raison de la nature du site, nous recommandons de ne pas appliquer de produit de finition sur le bois. Si le propriétaire souhaite quand même appliquer un produit de finition, nous recommandons alors d'appliquer un produit hydrofuge. Les hydrofuges sont incolores et pénètrent le bois pour ralentir ses déformations et son fendillement du bois. Ils n'empêcheront toutefois pas le grisonnement du bois. Ils doivent être perméables à la valeur d'eau. En général, plus le produit est opaque, plus longue est la durée de vie de la couche de finition. Il faudra donc réappliquer régulièrement une couche de finition. Les hydrofuges peuvent être à base de cire, de silicone, d'huile de lin ou d'alkyde.</p>

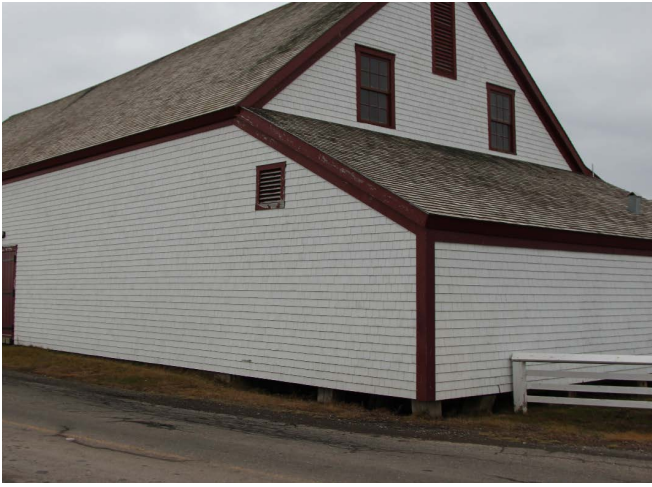
Figure 14 : À l'exception de l'appentis ouest qui est construit sur pilotis, le bâtiment est déposé sur des fondations de béton.

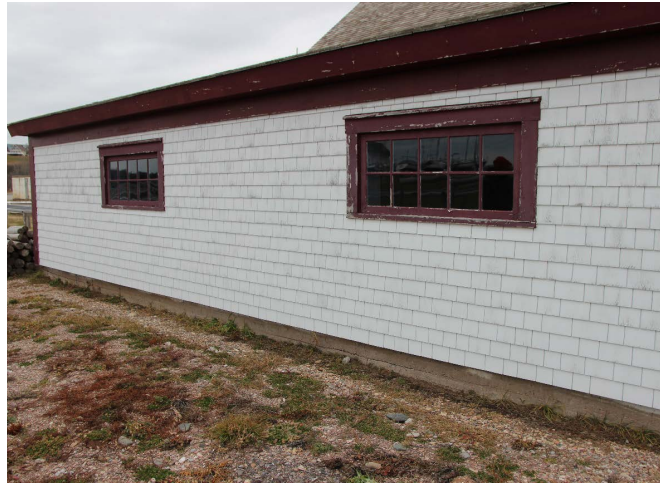
Figure 15 : Les fondations sont peu visibles de l'extérieur, mais semblent en bon état.

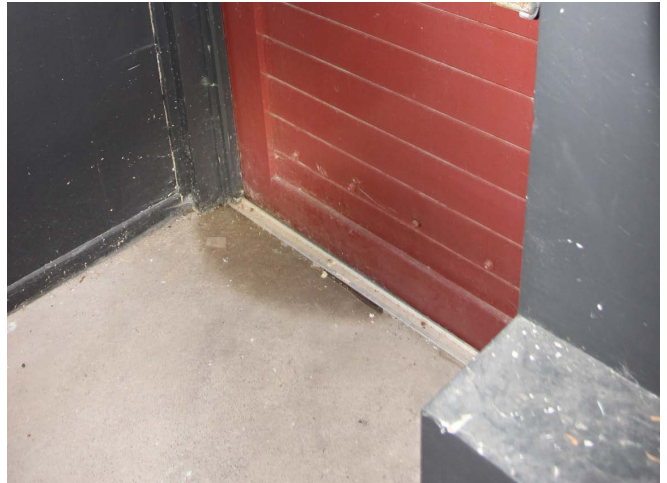
Figure 17 : À l'exception de l'appentis ouest, les planchers du bâtiment sont composés d'une dalle de béton. La dalle de béton semble en bon état.

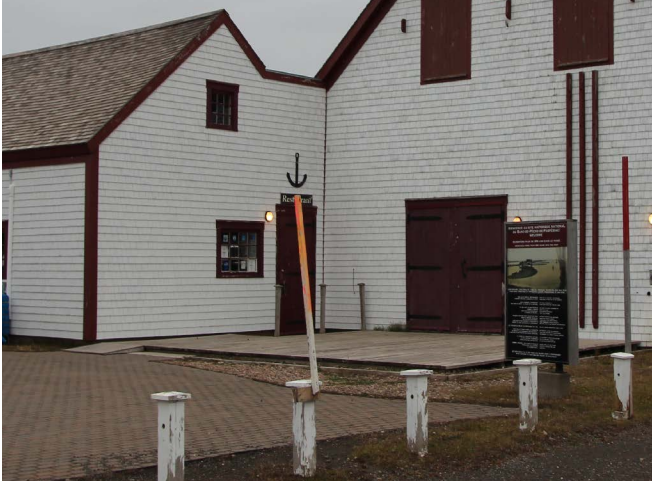
Figure 18 : Une terrasse de bois est aménagée à l'est du bâtiment, à la jonction entre le volume principal et la cookroom.

Uniformat	Description	Budget	Prioritaire (1 à 3)	Type (A, B, C, D)	Expertise requise
B101099 Autres types de construction de plancher	<p>Une terrasse de bois est aménagée à l'est du bâtiment, à la jonction entre le volume principal et la cookroom (figure 18). Un rampe de bois permet d'accéder à la terrasse depuis l'entrée du site en pavé uni (figure 19). Voir G203003. La terrasse et la rampe sont en bon état.</p> <p>Les intempéries peuvent causer des dommages irréversibles au bois laissé à nu pendant une période prolongée. Toutefois, en raison de la nature du site, nous recommandons de ne pas appliquer de produit de finition sur le bois. Si le propriétaire souhaite quand même appliquer un produit de finition, nous recommandons alors d'appliquer un produit hydrofuge. Les hydrofuges sont incolores et pénètrent le bois pour ralentir ses déformations et son fendillement du bois. Ils n'empêcheront toutefois pas le grisonnement du bois. Ils doivent être perméables à la valeur d'eau. En général, plus le produit est opaque, plus longue est la durée de vie de la couche de finition. Il faudra donc réappliquer régulièrement une couche de finition. Les hydrofuges peuvent être à base de cire, de silicone, d'huile de lin ou d'alkyde. À long terme, nous recommandons tout de même de nettoyer et restaurer toutes les composantes de bois de la rampe. Les parties pourries devront être remplacées. Les surfaces peuvent également être nettoyées au jet d'eau. Les coûts estimés sont pour la restauration et le nettoyage des composantes de bois. Voir C201001.</p>	2 000 \$	3	A

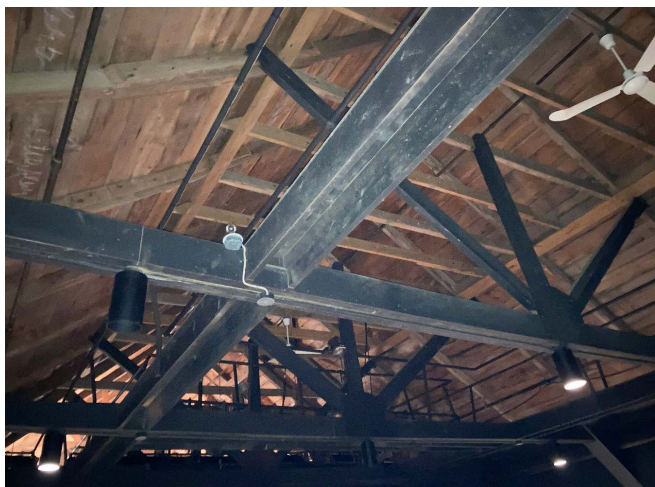
Figure 22 : Des consolidations structurales importantes ont été effectuées sur la charpente en 1988.

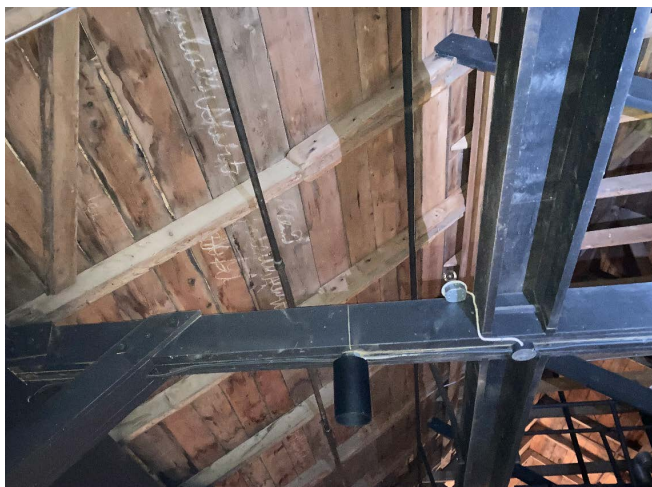
Figure 23 : Les éléments de bois ajoutés sont peints en noir: entrails, poinçons, contre-fiches. Des graffitis sont présents sur le platelage de la toiture.

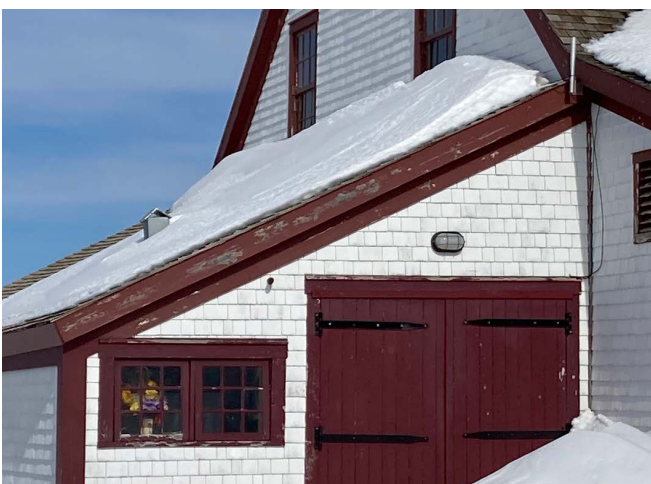
Figure 35 : Les larmiers sont en bois peint en rouge et peu profonds.

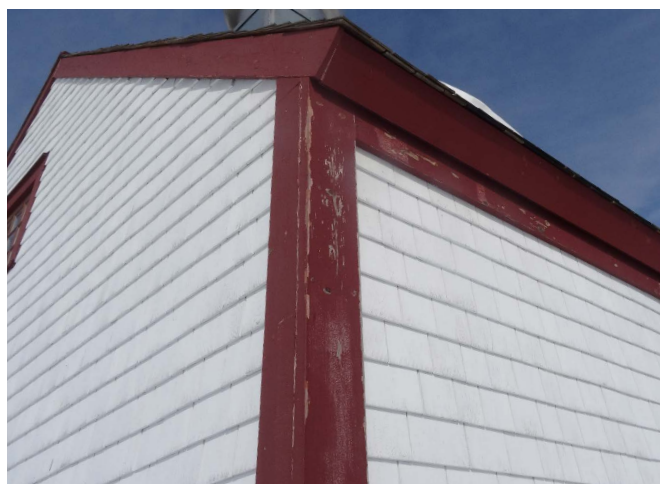
Figure 36 : De façon générale, les larmiers sont en bon état, mais doivent être restaurés et peints puisque la peinture se soulève en plusieurs endroits.

Nous recommandons le nettoyage, la restauration et la peinture des larmiers à long terme. Les parties pourries ou abîmées doivent être remplacées par du bois sain de type pin select séché au four ou du cèdre. Nous recommandons l'utilisation de la teinture à l'huile de lin, comme le produit Woodmate 1060 de la compagnie MF. Les intempéries peuvent causer des dommages irréversibles au bois laissé à nu pendant une période prolongée. Ainsi, nous recommandons d'effectuer un entretien régulier de la couche de protection tous les 5 à 10 ans.				
B2020 FENÊTRES EXTÉRIEURES					
B202001 Fenestrations	Le bâtiment possède 8 fenêtres et contre-fenêtres en bois à guillotine de 24 carreaux (figure 35). La peinture s'écaille sur la face extérieure des contre-fenêtres. Elles doivent être peintes. Un carreau de fenêtre est manquant sur la façade ouest (figure 36). Certaines tablettes sont complètement pourries notamment sur la façade ouest (figures). Le mastic des contre-fenêtres doit également être refait (figures 40 et 41). Du côté intérieur, les fenêtres sont en bois nu (figures 42 et 43). Selon les plans de Pierre Bourdages et Boudreau Fortier, architectes, les contre-fenêtres, les cadres et les chambranles ont été repeints en 2005. Selon le rapport du Centre de conservation du Québec, la grande majorité des fenêtres sur le site remplacées durant les travaux de restauration des années 1980 et 2000 ne sont pas des copies identiques des composantes d'origine.	8 000 \$	2	A

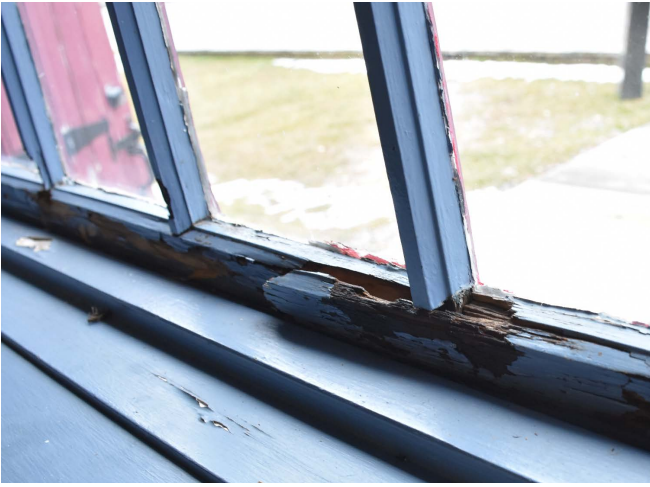
Figure 45 : Du côté intérieur, la peinture sur les cadres des fenêtres est parfois usée.

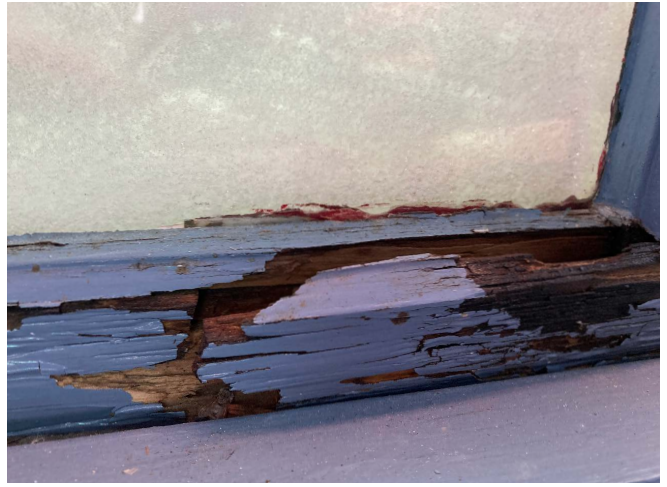
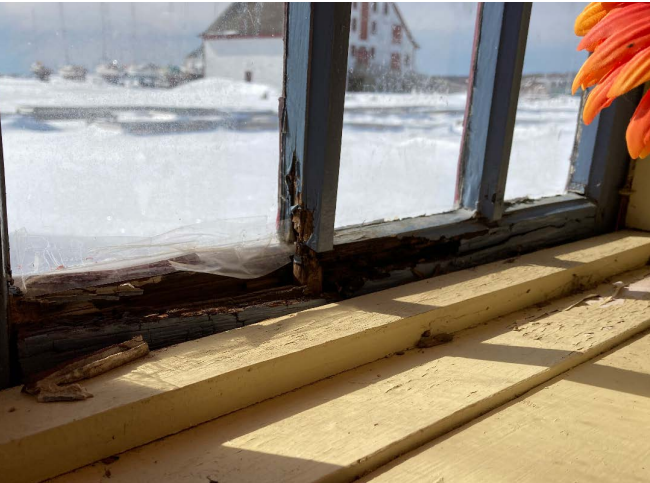
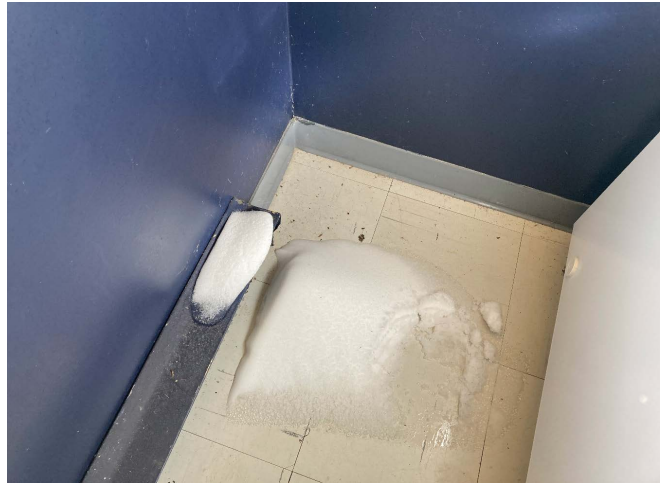
Figure 46 : Les meneaux et cadre de certaines fenêtres de l'appentis sud sont pourris.

Figure 47 : Les meneaux et cadres de certaines fenêtres de l'appentis sud sont pourris.

Figure 48 : Les meneaux et cadre de certaines fenêtres de l'appentis sud sont pourris.

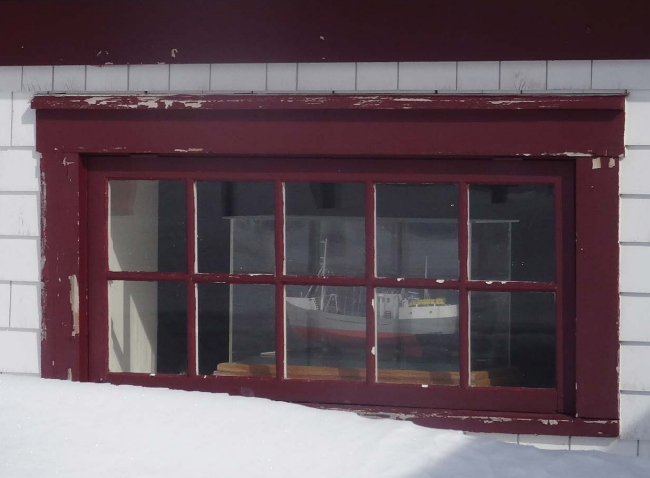
Figure 49 : La fenêtre de l'appentis ouest est tellement détériorée que la neige pénètre à l'intérieur.

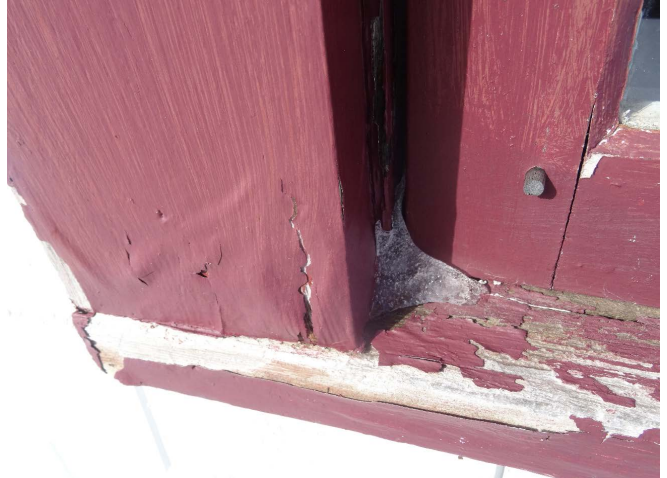
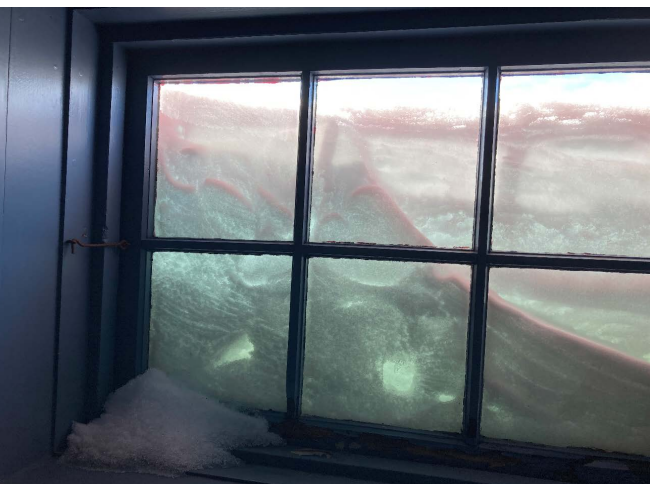
Figure 50 : Du côté extérieur, les fenêtres et leurs chambranles doivent être restaurés et peints.

Figure 51 : Du côté extérieur, les fenêtres et leurs chambranles doivent être restaurés et peints.

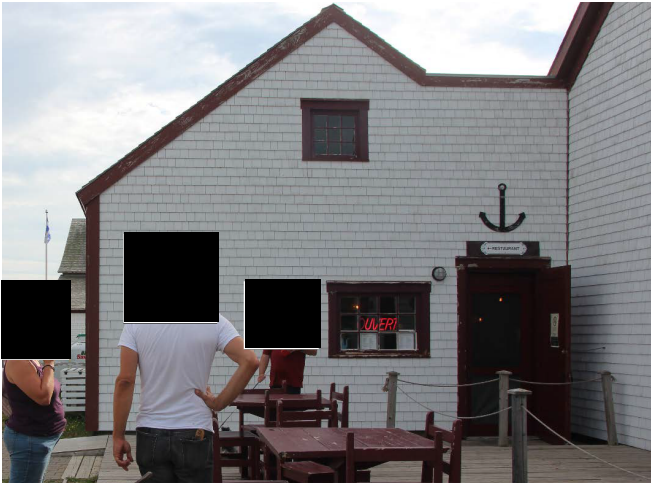
Figure 61 : La porte n'est pas étanche et laisse entrer la neige.

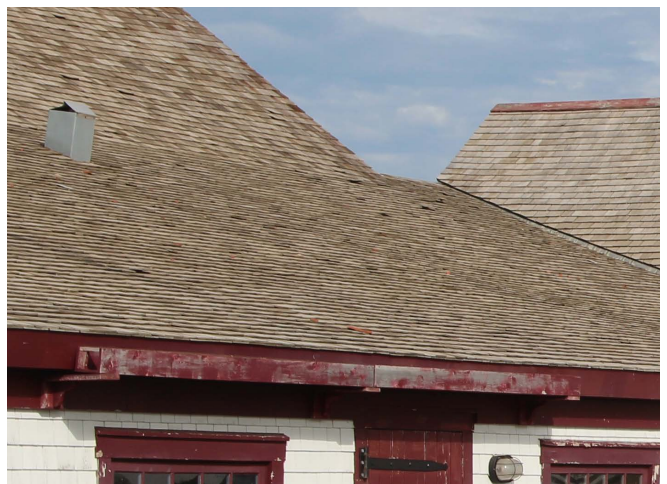
Figure 76 : Quelques bardeaux sont retroussés parfois dans le sens de la largeur parfois dans le sens de la longueur.

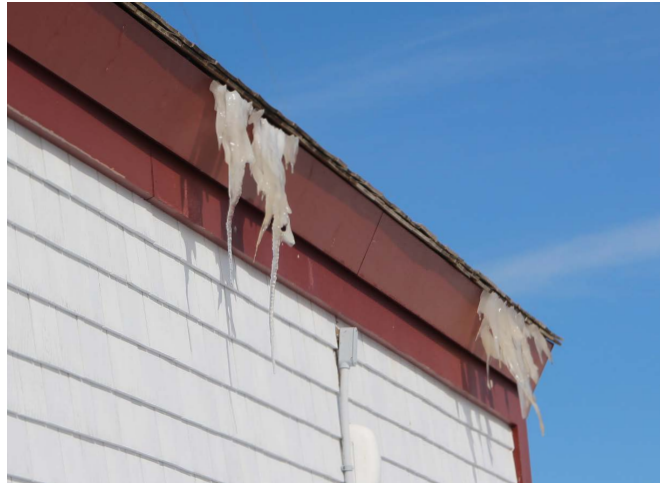
Figure 78 : En hiver, la toiture de la cookroom condense et de grands glaçons se forment du côté sud-est du bâtiment.

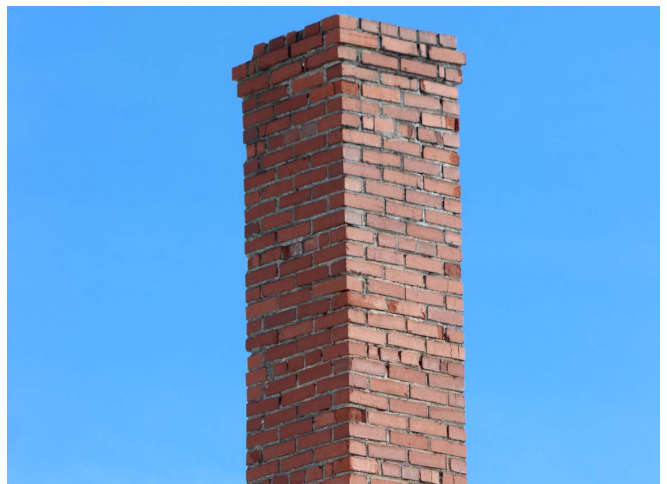
Figure 82 : Plusieurs briques de la cheminée actuelle sont éclatées.

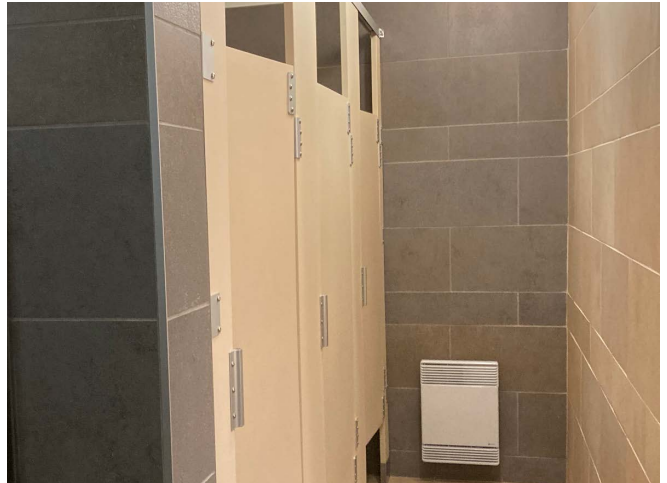
C301002	Finition des murs intérieurs	Les murs de l'appentis ouest sont recouverts de gypse peint. À certains endroits, surtout près de la porte située au sud, des traces d'infiltration d'eau sont visibles sur les murs (figure photo 96).	5 000 \$	3	A	
		Voir B301001. Lorsque les problèmes d'infiltration d'eau seront résolus, prévoir le ragréage et la peinture des finis intérieurs.				
C301099	Autres finitions de mur	Des carreaux de céramique ont été installés dans les salles de toilettes en 2005 selon les plans de Boudreau, Fortier et associés (figure 97). Voir C302099.	\$			
C3020	FINITIONS DE PLANCHERS					
C302002	Planchers de linoléum	Le plancher de la loge et de la scène sont recouverts de linoléum (figures 98 et 99). Ils sont généralement en bon état.	\$			
C302004	Revêtements de tapis	En 2005, un tapis est installé dans la grande salle (figure 100) et sur le pallier en haut de l'escalier selon les plans de Boudreau, Fortier et associés (figure 101). Le tapis est en bon état.	5 000 \$	3	C

Figure 96 : Les murs de l'appentis ouest sont recouverts de gypse peint. A certains endroits, surtout près de la porte sud, des traces d'infiltration d'eau sont visibles sur les murs.

Voir B301001. Lorsque les problèmes d'infiltration d'eau seront résolus, prévoir le ragréage et la peinture des finis intérieurs.

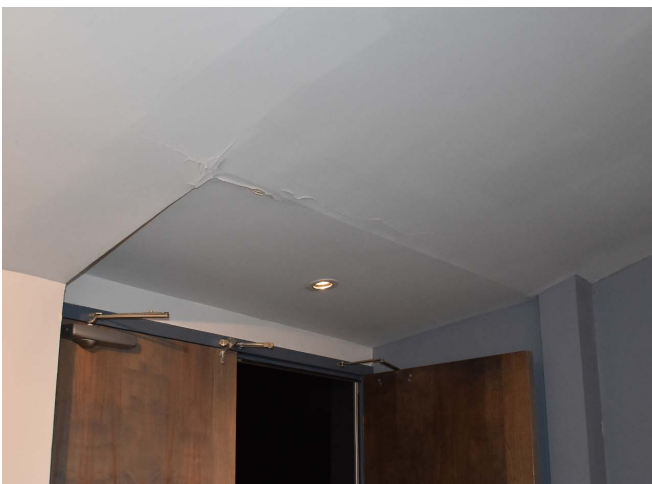
Figure 108 : Dans la salle de rencontre, les finis de gypse au plafond sont fissurés.

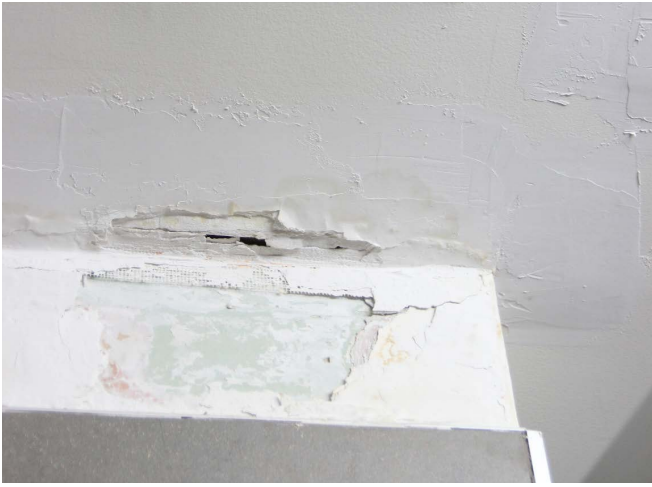
Figure 110 : Les finis de gypse dans la salle de toilette sont aussi abîmés.

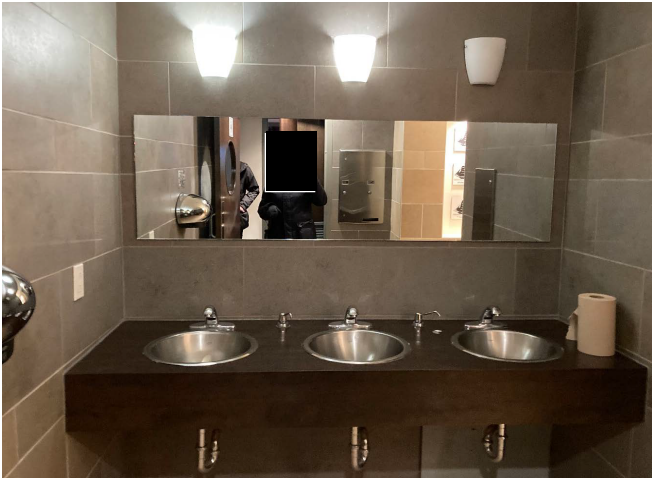
Figure 112 : En 2005, des sanitaires et lavabos ont été ajoutés au rez-de-chaussée du bâtiment selon les plans de Boudreau, Fortier et associés.

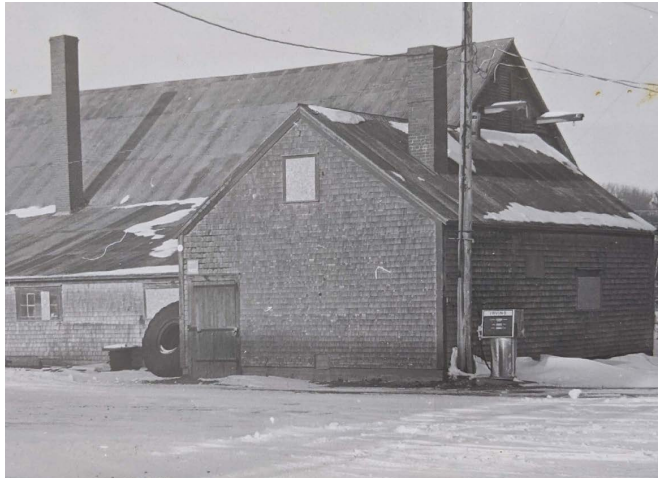
D2020	RÉSEAU D'EAU DOMESTIQUE					
D2030	RÉSEAU DE DRAINAGE SANITAIRE					
D2040	RÉSEAU DE DRAINAGE PLUVIAL					
D2090	AUTRES SYSTÈMES DE PLOMBERIE					
D30	CVCA					
D3010	SOURCE D'ÉNERGIE					
D301099	Autres systèmes d'approvisionnement d'énergie	Une photographie ancienne de 1980 témoigne qu'une pompe à essence était installée à l'est du bâtiment (figure 113).	\$			
D3020	SYSTÈME DE PRODUCTION DE CHALEUR					
D302099	Autres systèmes de chauffage	Des plinthes électriques sont disposées dans le bâtiment. Si des problèmes particuliers sont observés par les propriétaires et occupants, nous recommandons qu'une expertise par un ingénieur en mécanique/électrique soit faite.	\$			
D3030	SYSTÈME DE REFROIDISSEMENT					
D3040	DISTRIBUTION DE CVCA					
D304001	Systèmes de distribution d'air	Des conduits de ventilation sont dispersés dans le bâtiment et visibles depuis la loge (figure 114 et 115). Si des problèmes particuliers sont observés par les propriétaires et occupants, nous recommandons qu'une expertise par un ingénieur en mécanique/électrique soit faite.	\$

Figure 113 : Une photographie ancienne de 1980 témoigne qu'une pompe à essence était installée à l'est du bâtiment. Collection du SHNP.

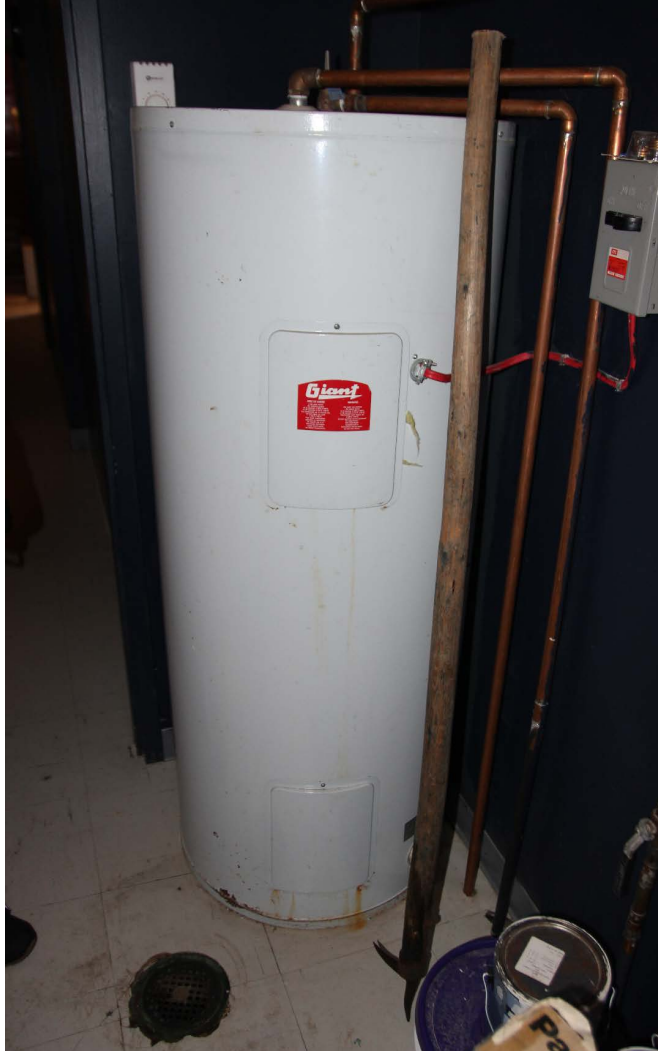
D304003	Distribution d'eau chaude	Un chauffe-eau est installé dans la loge (figure 116). Si des problèmes particuliers sont observés par les propriétaires et occupants, nous recommandons qu'une expertise par un ingénieur en mécanique/électrique soit faite.	\$			
D3050	UNITÉS AUTONOMES OU MONOBLOCS					
D305003	Ventilateur	Des ventilateurs sont installés au plafond de la salle de spectacle (figure 117). Si des problèmes particuliers sont observés par les propriétaires et occupants, nous recommandons qu'une expertise par un ingénieur en mécanique/électrique soit faite.	\$			
D3060	RÉGULATION ET INSTRUMENTATION					
D3070	ESSAI ET RÉGLAGE DE SYSTÈME					
D3090	AUTRES SYSTÈMES OU ÉQUIPEMENT CVCA

Figure 116 : Un chauffe-eau est installé dans la loge.

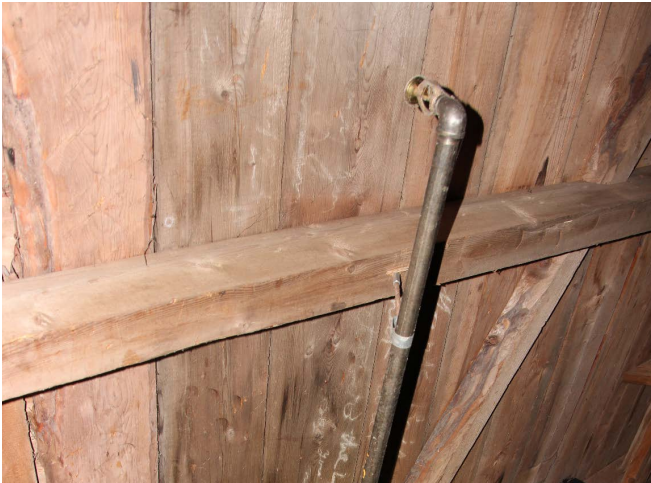
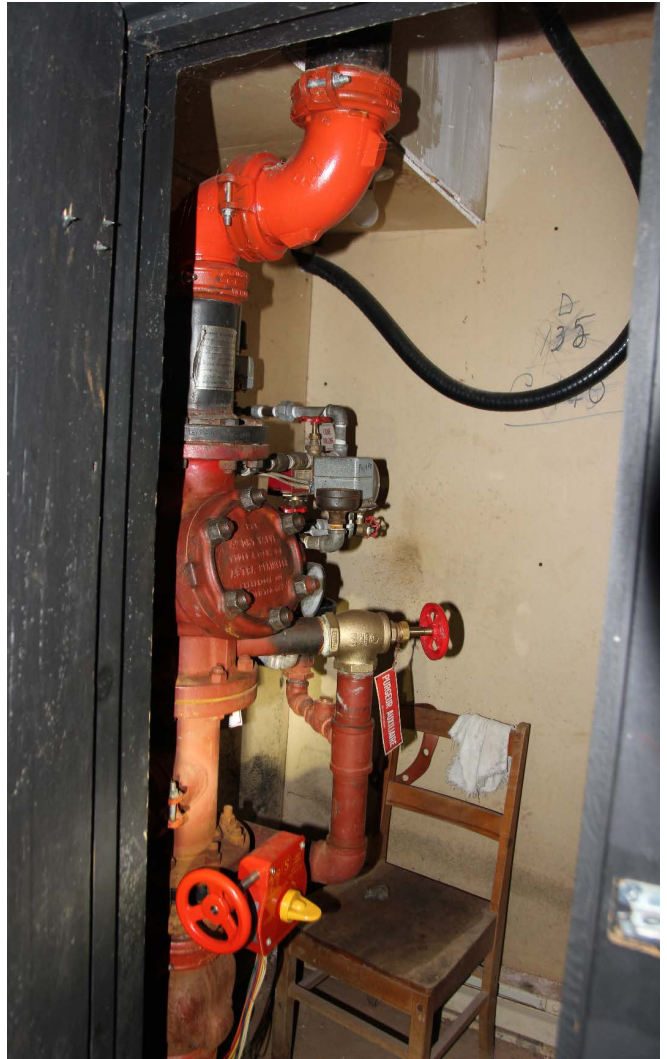
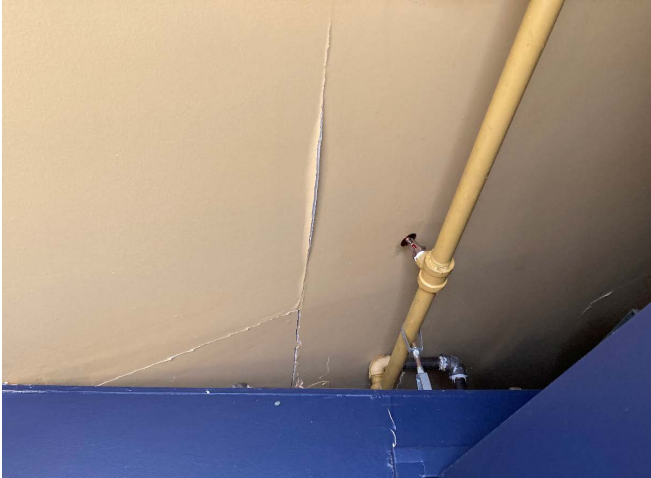
Uniformat	Description	Budget	Prioritaire (1 à 3)	Type (A, B, C, D)	Expertise requise
D40	PROTECTION INCENDIE				
D4010	GICLEURS				
D401001	Système de gicleurs (court terme)	10 000 \$	2	C	x
<p>Selon le propriétaire, le système de gicleurs est désuet (figures 118, 119 et 120).</p> <p>Nous recommandons l'installation d'un nouveau système de gicleurs. Nous recommandons qu'une expertise par un ingénieur en mécanique/électrique soit faite.</p>					
D4020	CANALISATIONS MONTANTES				
D4030	ACCESSOIRES DE PROTECTION INCENDIE				
D403001	Extincteurs portatifs	\$			
<p>Des extincteurs portatifs sont installés dans le bâtiment (figures 121 et 122). Ils sont identifiés par des panneaux indicateurs.</p> <p>Nous recommandons d'assurer le suivi rigoureux de l'état des extincteurs et de les vérifier tous les ans.</p>					
D4090	AUTRES SYSTÈMES DE PROTECTION INCENDIE				
D50	ÉLECTRICITÉ				
D5010	SERVICE ET DISTRIBUTION ÉLECTRIQUE

Figure 118 : Le bâtiment est muni d'un système de gicleurs.

Figure 119 : Le bâtiment est muni d'un système de gicleurs.

Figure 120 : Le bâtiment est muni d'un système de gicleurs.

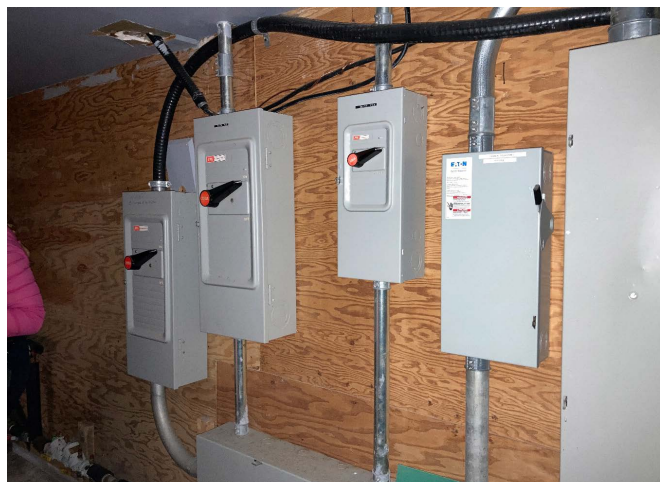
D501003	Panneaux de distribution	\$			
<p>Les panneaux électriques sont situés dans le volume principal sous l'espace technique (figure 123). Ces panneaux contrôlent l'électricité des bâtiments environnants. Des panneaux électriques supplémentaires sont installés dans la loge (figure 124).</p> <p>Si des problèmes particuliers sont observés par les propriétaires et occupants, nous recommandons qu'une expertise par un ingénieur en mécanique/électrique soit faite.</p>					
D5020	ÉCLAIRAGE ET DISTRIBUTION SECONDAIRE				
D502002	Appareils d'éclairage	2 000 \$	2	C	
<p>Des lumières en applique éclairent la loge (figures 125 et 126). Des luminaires suspendus et des appliques muraux éclairent la salle à manger et les salles de toilettes (figures 127 à 130). Dans la salle polyvalente, un système d'éclairage sur rail est installé au plafond (figure 131).</p> <p>Nous recommandons de remplacer toutes les ampoules incandescentes et les néons par des ampoules DEL offrant une meilleure qualité d'éclairage, qui sont peu énergivores, ne produisent pas de chaleur et respectent les normes muséales quant à la quantité d'émission de rayons infrarouges et ultraviolets. Voir http://www.ccq.gouv.qc.ca/index.php?id=170#c474.</p>

Figure 123 : Les panneaux électriques sont situés dans le volume principal sous l'espace technique. Ces panneaux contrôlent l'électricité des bâtiments environnants.

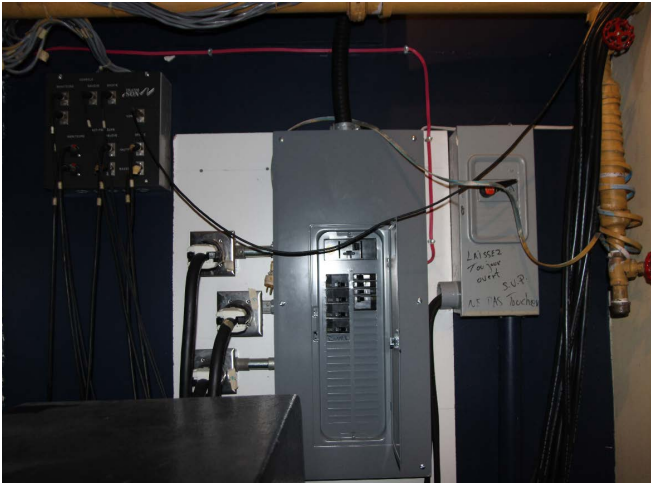
Figure 124 : Des panneaux électriques supplémentaires sont installés dans la loge.

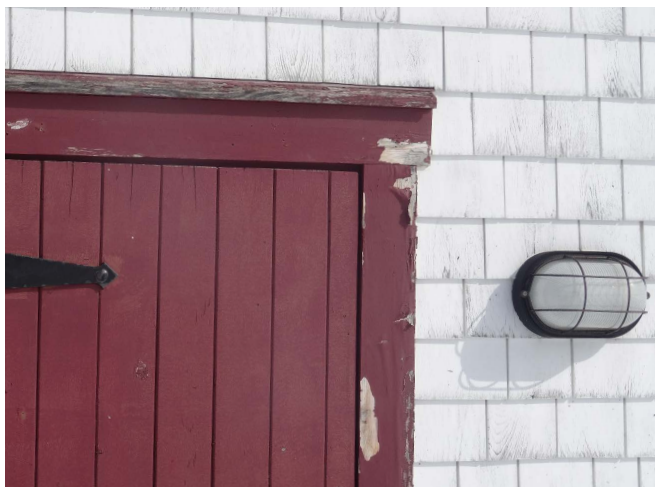
D502003	Éclairage extérieur (fixé à l'immeuble)	\$			
<p>Des luminaires en applique de style marin sont installés près des portes extérieures (figure 132). Les luminaires sont en bon état.</p> <p>Nous recommandons l'inspection annuelle de ces équipements et le remplacement des ampoules par des ampoules DEL. Voir D502002.</p>					
D5030	COMMUNICATION ET SÉCURITÉ				
D5090	AUTRES SYSTÈMES ÉLECTRIQUES

Figure 132 : Des luminaires en applique de style marin sont installés près des portes extérieures.

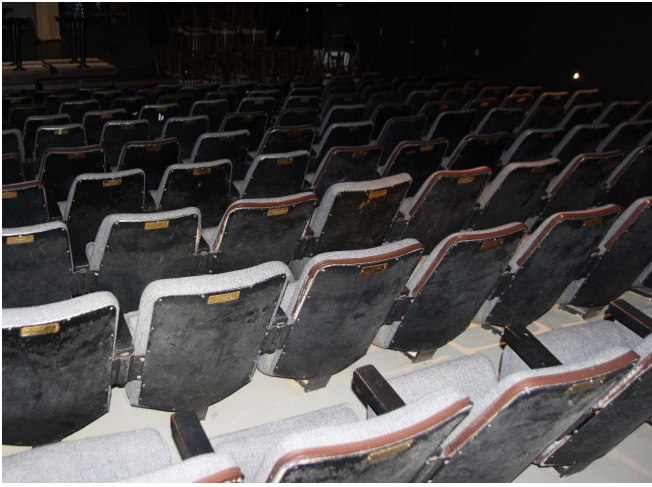
Figure 140 : De la moisissure est visible sur le dos des sièges de la salle de spectacle.

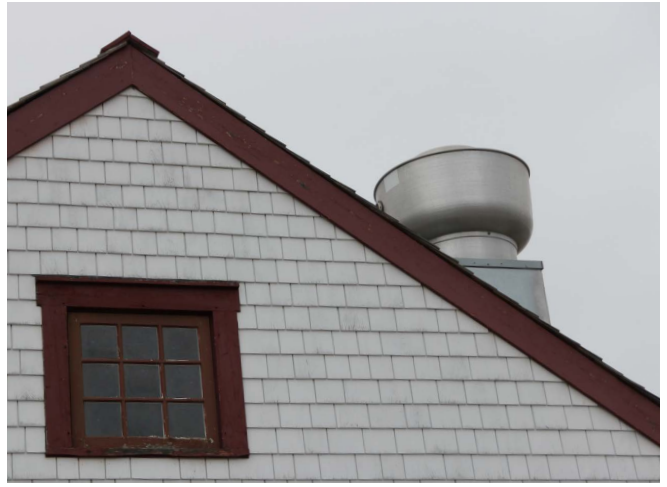
Figure 141 : Un ventilateur commercial a été installé sur le toit en remplacement de la cheminée.

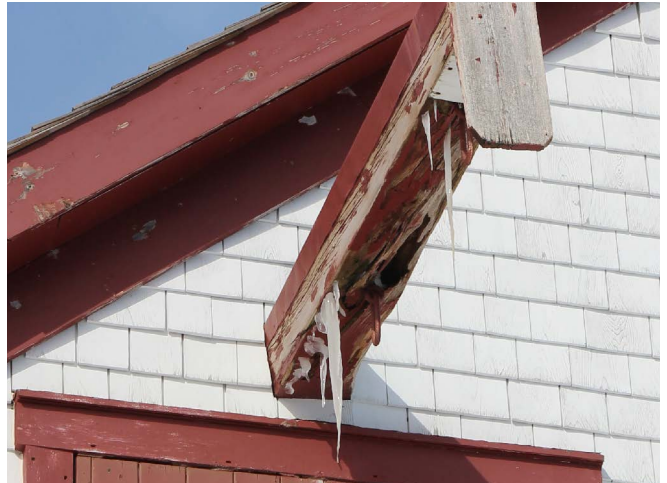
Figure 143 : Les poutres sont en mauvais état. L'hiver, des glaçons se forment sur les poutres.

E1030	ÉQUIPEMENT POUR VÉHICULES				
E1090	AUTRE ÉQUIPEMENT				
E109005	Unités combinées de cuisine	\$			
	<p>Une cuisinière au gaz et divers équipements sont installés dans la cuisine (figure 102). Un ventilateur commercial a été installé sur le toit en remplacement de la cheminée (figure 142).</p> <p>Nous recommandons d'assurer l'entretien régulier de ces équipements.</p>				
E109099	Autres équipements spécialisés	5 000 \$	2	B	
	<p>Sur la façade est du volume principal, des poutres de bois percent la façade (figure 142). Elles permettaient, grâce à un système de poulies, de charger le bois par les portes de chargement. Elles sont recouvertes d'un solin métallique peint rouge. Les poutres sont en mauvais état. L'hiver, des glaçons se forment sur les poutres (figure 143). Ce phénomène se produit probablement lorsque la neige, accumulée sur le solin métallique fond sous les rayons du soleil et se congèle de nouveau en contact de la poutre plus froide.</p> <p>Nous recommandons de restaurer les poutres. Les sections pourries devront être remplacées avec du bois sain, pin ou cèdre. Nous recommandons la teinture à l'huile de lin Woodmate 1060 de la compagnie MF. Assurer l'étanchéité du solin au-dessus des poutres et à la jonction avec le mur du volume principale.</p>

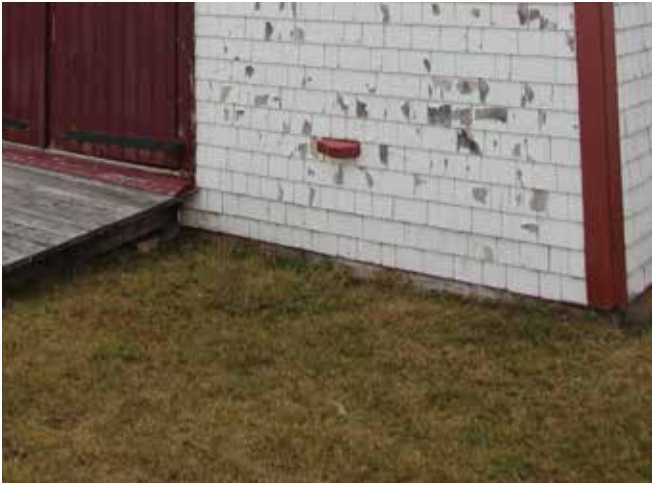
Figure 14 : La semelle de béton des fondations est visible de l'extérieur. Le périmètre du bâtiment est entouré de gazon.

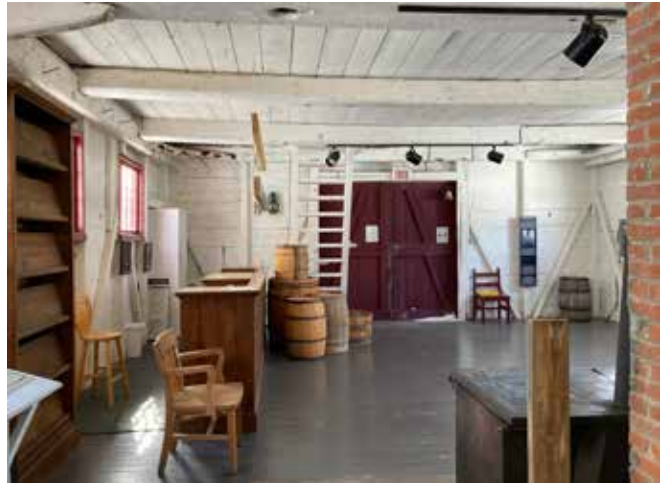
Figure 15 : Le plancher du rez-de-chaussée est recouvert de petites lattes de bois peint posé sur la dalle de béton. La peinture est écaillée près de la porte de la façade sud.

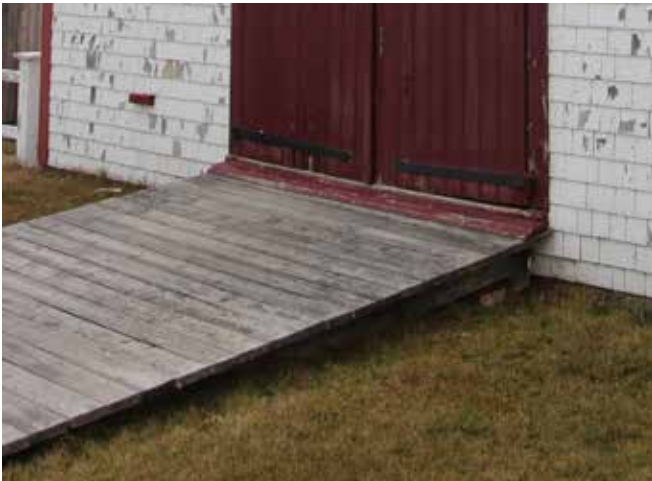
Figure 16 : Une rampe d'accès inclinée en bois est située en façade sud. Le bois est laissé à nu ce qui accélère sa détérioration.

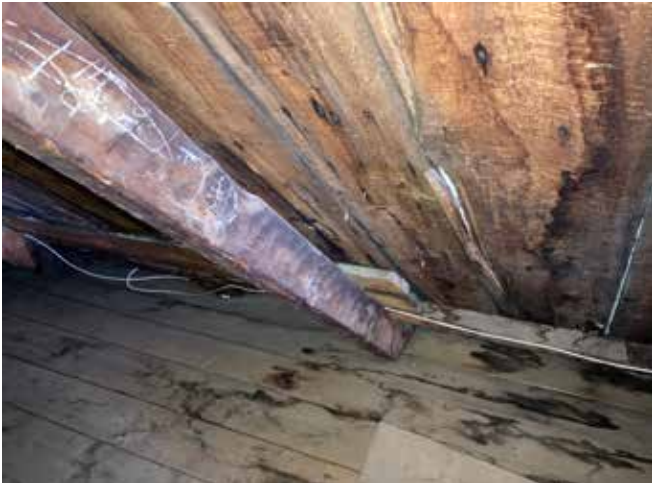
Figure 22 : Des cernes, visibles sur le platelage de la toiture et le plancher de l'entretoit, témoignent d'infiltrations d'eau.

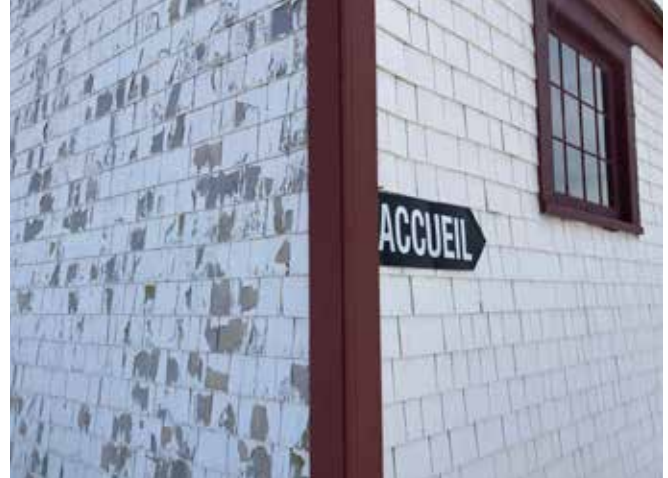
Figure 25 : Les murs extérieurs sont revêtus de bardeaux de cèdre. La peinture est écaillée laissant le bois à nu ce qui accélère sa détérioration.
