AUDIT TECHNIQUE

Garage Maison Chapais

Décembre 2021
Projet : 20-058

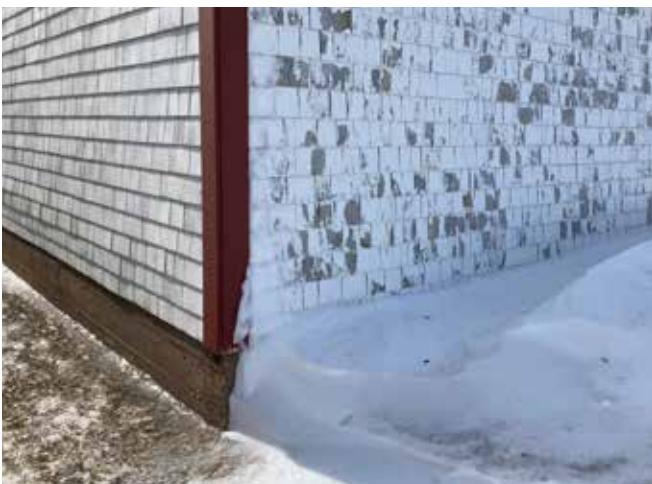
Figure 26 : Les murs extérieurs sont revêtus de bardeaux de cèdre. La peinture est écaillée laissant le bois à nu ce qui accélère sa détérioration.

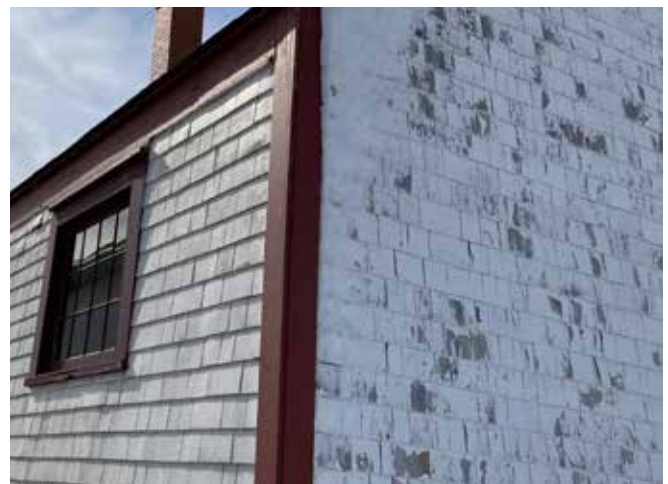
Figure 27 : Les murs extérieurs sont revêtus de bardeaux de cèdre. La peinture est écaillée laissant le bois à nu ce qui accélère sa détérioration.

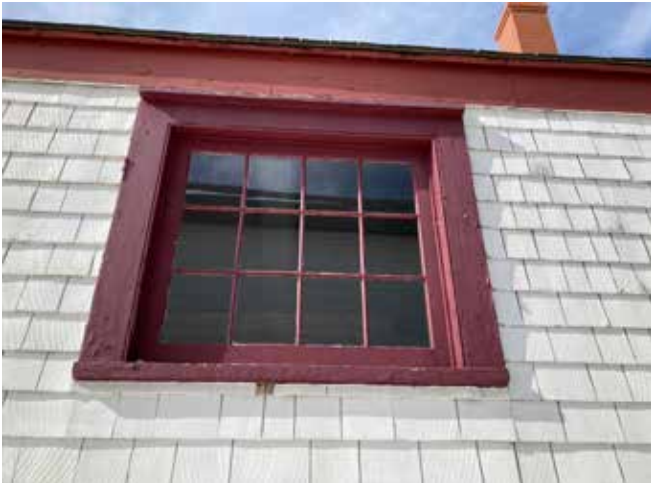
Figure 30 : Quatre fenêtres à douze carreaux sont situées sur la façade ouest. Elles sont en bon état, bien que la peinture commence à s'écailler par endroits.

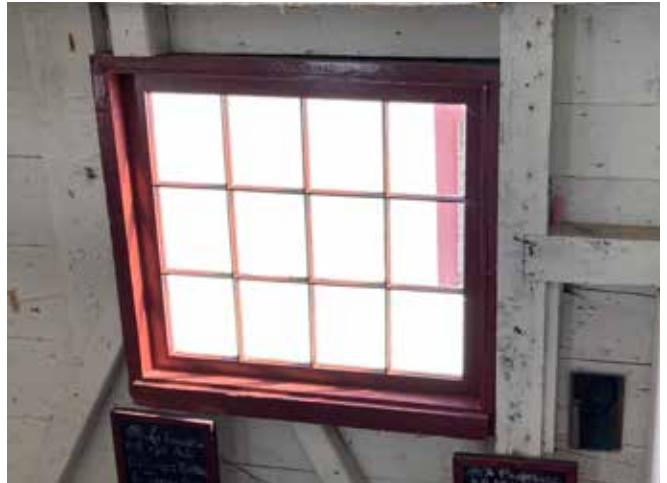
Figure 31 : Quatre fenêtres à douze carreaux sont situées sur la façade ouest. Elles sont en bon état, bien que la peinture commence à s'écailler par endroits.

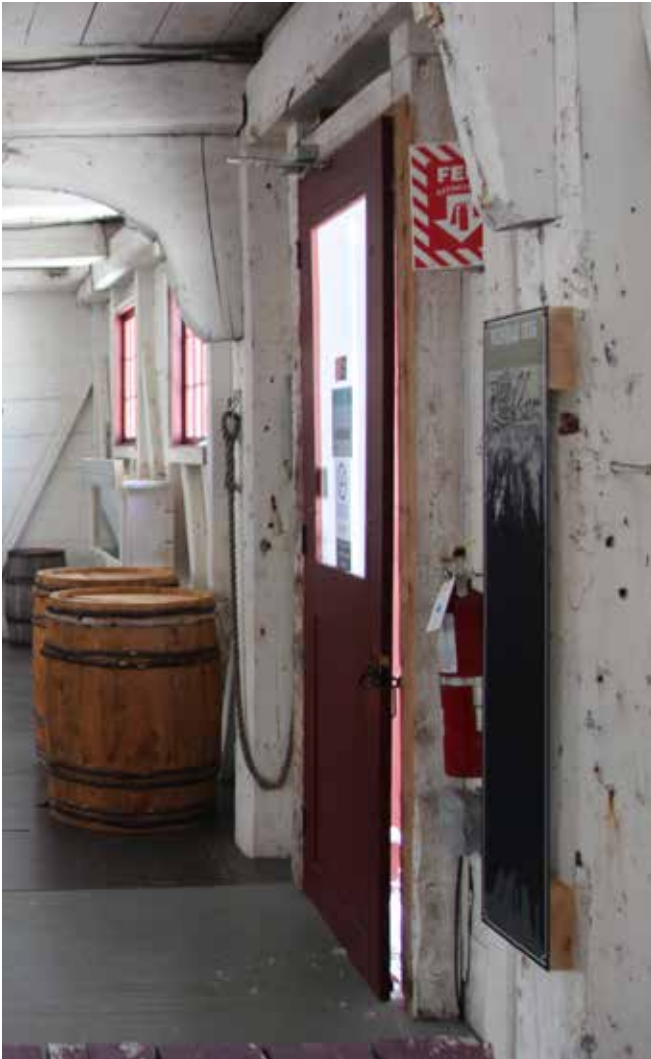
Figure 37 : Certaines portions de bois sont fissurées sur la face intérieure de la contre-porte.

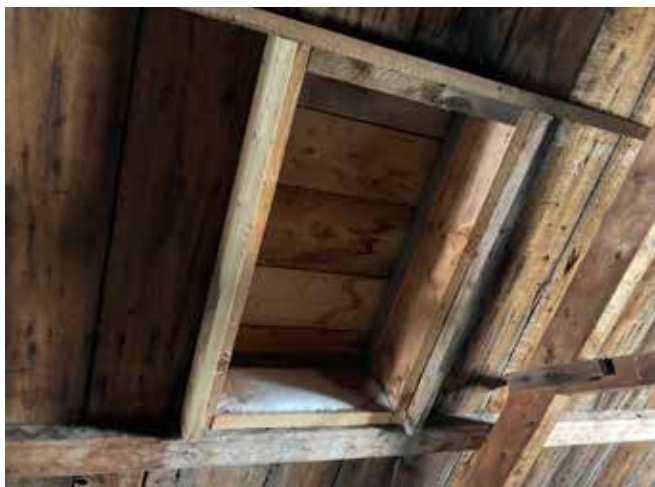
Figure 42 : Un capotin en acier galvanisé a été ajouté au versant ouest de la toiture en 1989. La fonction de l'ouverture dans le toit à cet endroit demeure inconnue.

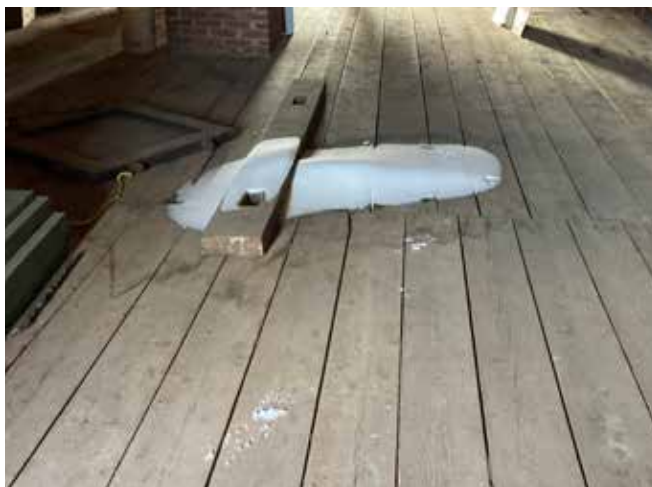
Figure 43 : Lors de la visite d'expertise, de la neige et des cernes ont été observés sur le plancher de l'entretoit, sous la trappe.

Unifomat	Description	Budget	Prioritaire (1 à 3)	Type (A, B, C, D)	Expertise requise
B301006	Cheminée Le bâtiment est muni d'une cheminée centrale en brique. La cheminée et le poêle ont été ajoutés au XXe siècle lorsque le bâtiment a été transformé en «cook-room». La cuisinière au bois a été fabriquée à Sackville (NB) par Entreprise Foundry (figure 40). Certains joints de la cheminée sont creux ou évidés et des traces d'efflorescences sont visibles sur une portion de la cheminée dans l'entretoit (figure 41). Nous recommandons de conserver et d'entretenir la cheminée qui fait partie intégrante de l'édifice. Prévoir le rejointoiement des joints défailants. Nous recommandons l'utilisation d'un mortier de finition à base de chaux de marque Restomix, produit par Daubois, ou son équivalent.	1 000 \$	2	A	
B3020 OUVERTURES DE TOIT					
B302002	Trappes d'accès Un capotin en acier galvanisé a été ajouté au versant ouest de la toiture en 1989. La fonction de l'ouverture dans le toit à cet endroit demeure inconnue (figures 39 et 42). Lors de la visite d'expertise, de la neige et des cernes ont été observés sur le plancher de l'entretoit, sous la trappe (figure 43). Nous recommandons à court terme l'inspection de la trappe pour déterminer la cause des infiltrations d'eau et de neige.	500 \$	2	A

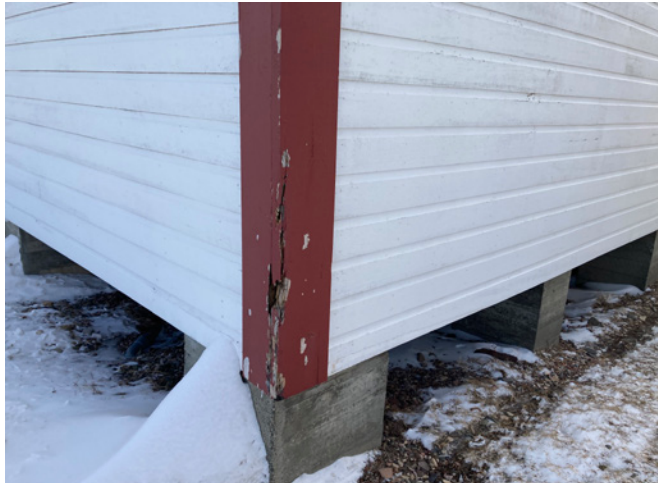
Figure 29 : La peinture est écaillée sur les planches cornières et certaines sections sont pourries.

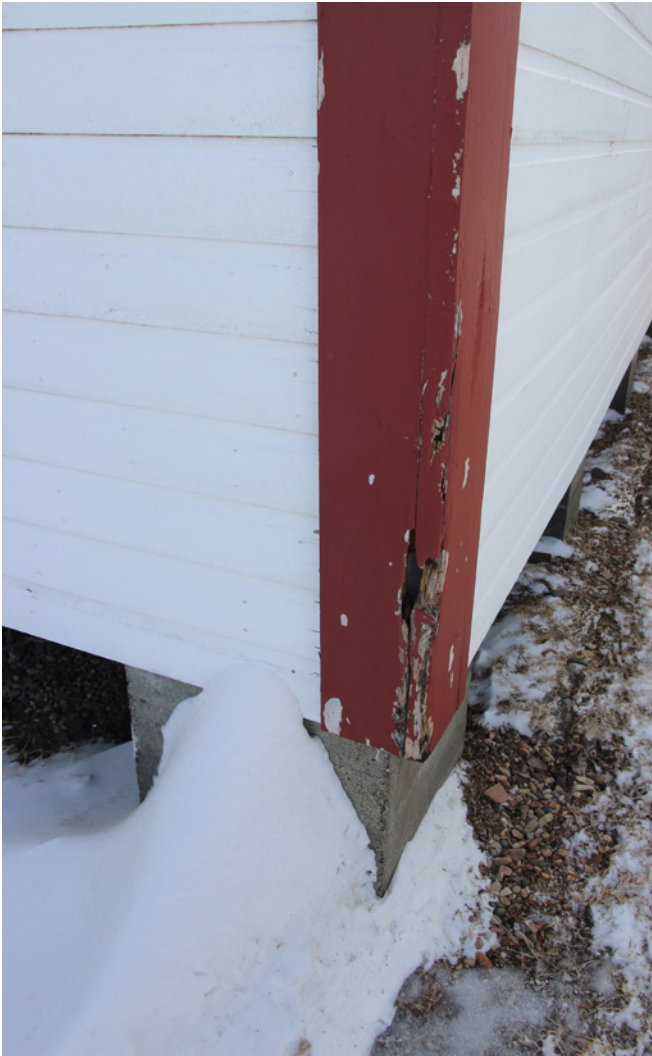
Figure 30 : La peinture est écaillée sur les planches cornières et certaines sections sont pourries.

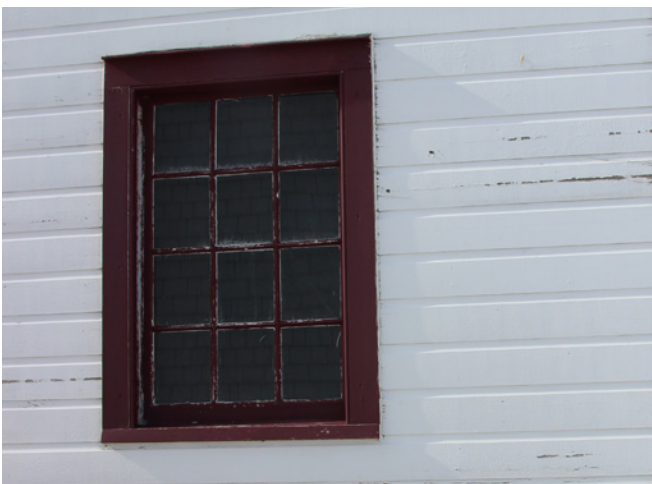
Figure 33 : Les fenêtres sont généralement en bon état, bien que la peinture s'écaille par endroits.

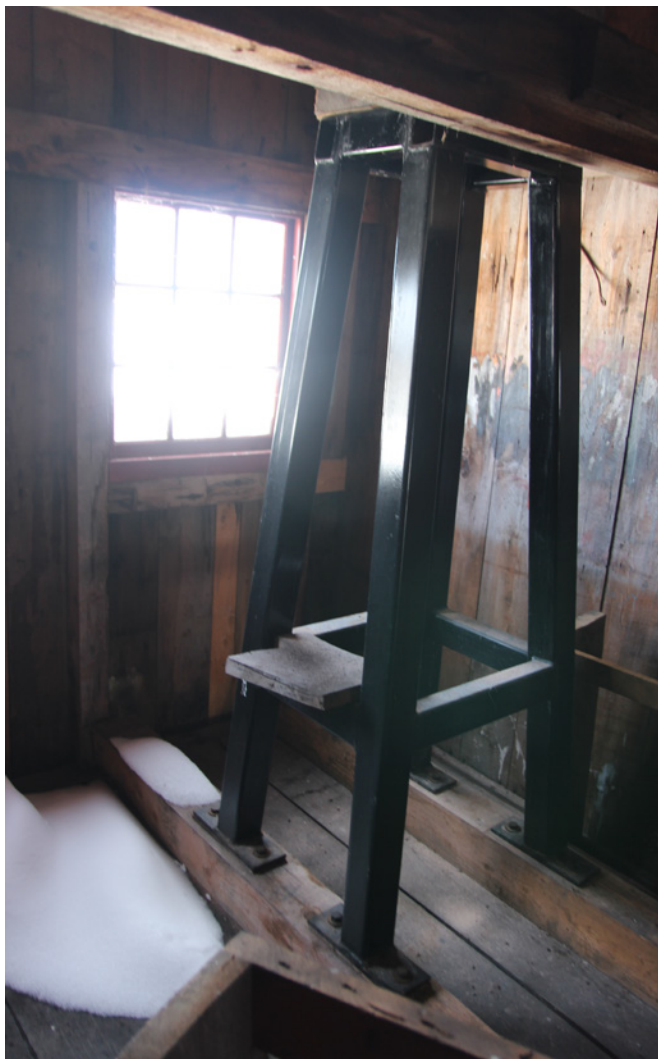
Figure 32 : Les fenêtres de la façade nord ne sont pas étanches et laissent passer la neige.

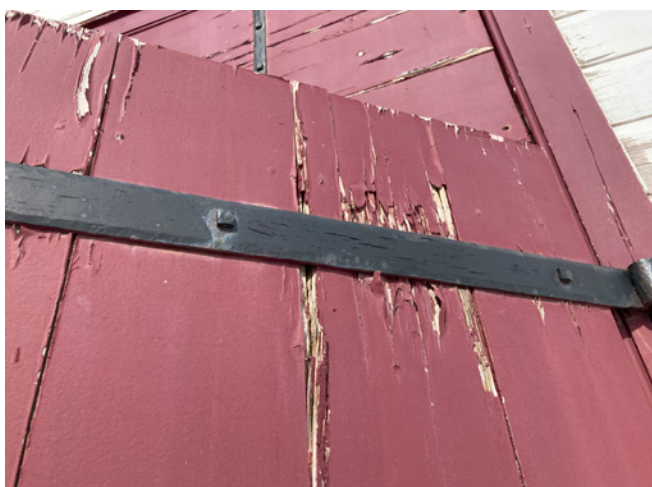
Figure 35 : La peinture s'écaille sur les portes et la porte principale et les portes de chargement sont pourries par endroit.

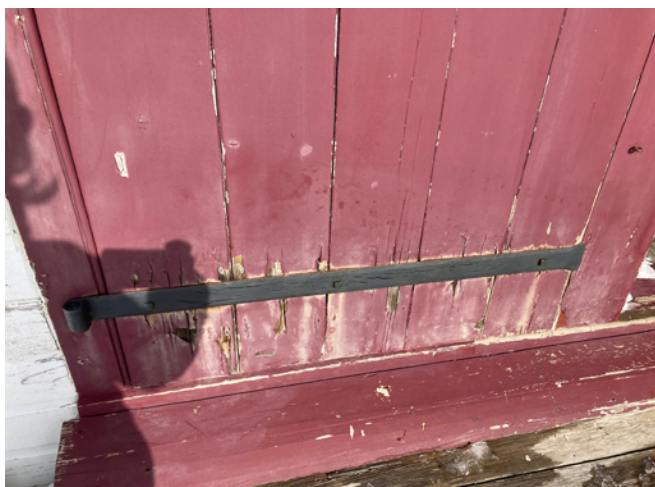
Figure 36 : La peinture s'écaille sur les portes et la porte principale et les portes de chargement sont pourries par endroit.

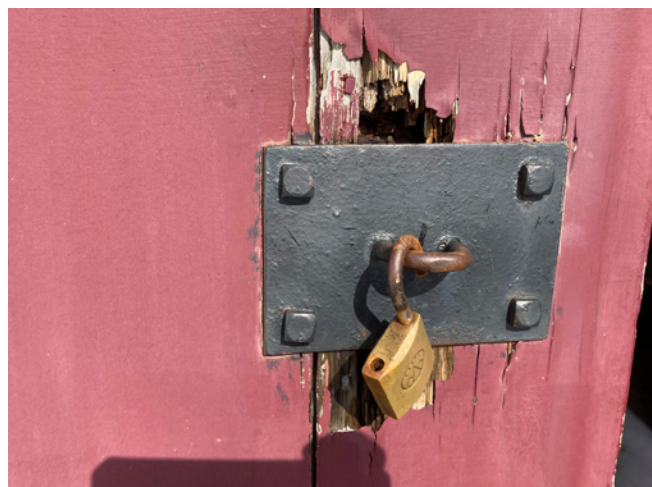
Figure 37 : La peinture s'écaille sur les portes et la porte principale et les portes de chargement sont pourries par endroit.

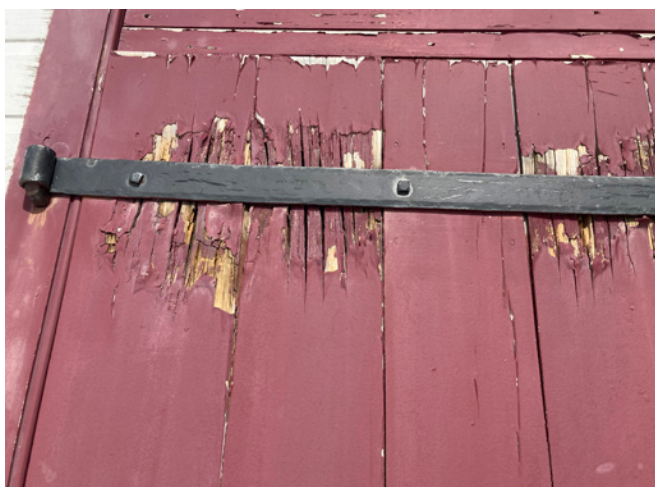
Figure 38 : La peinture s'écaille sur les portes et la porte principale et les portes de chargement sont pourries par endroit.

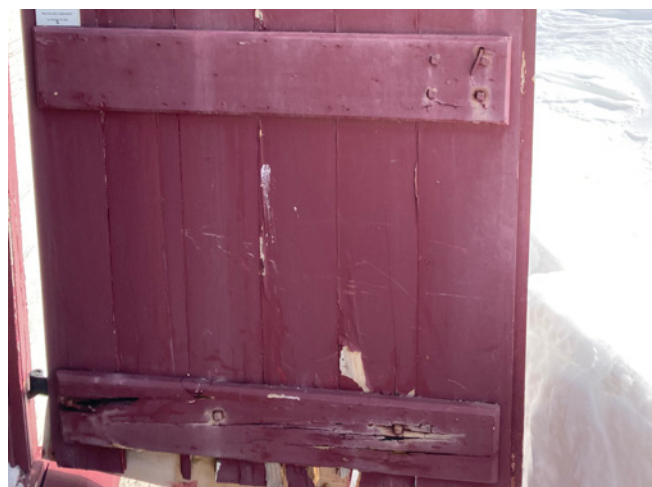
Figure 39 : La peinture s'écaille sur les portes et la porte principale et les portes de chargement sont pourries par endroit.

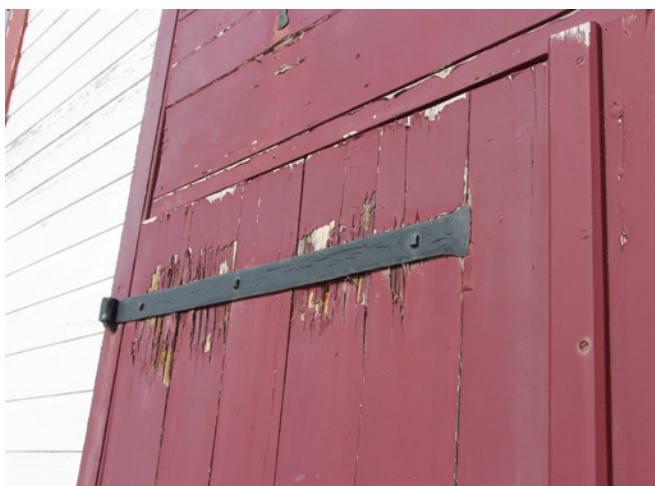
Figure 40 : La peinture s'écaille sur les portes et la porte principale et les portes de chargement sont pourries par endroit.

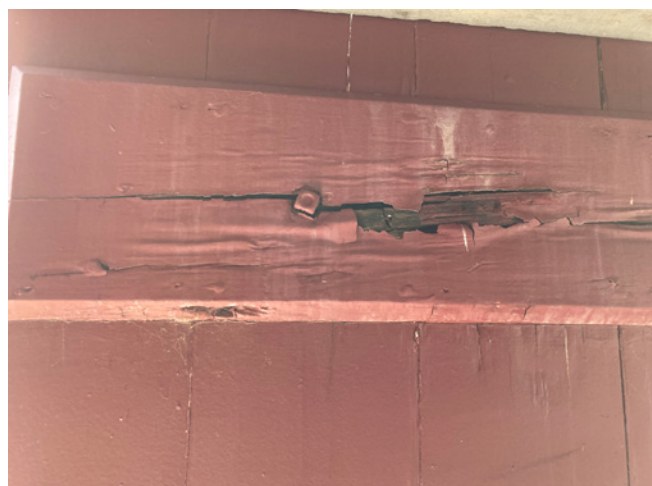
Figure 41 : La peinture s'écaille sur les portes et la porte principale et les portes de chargement sont pourries par endroit.

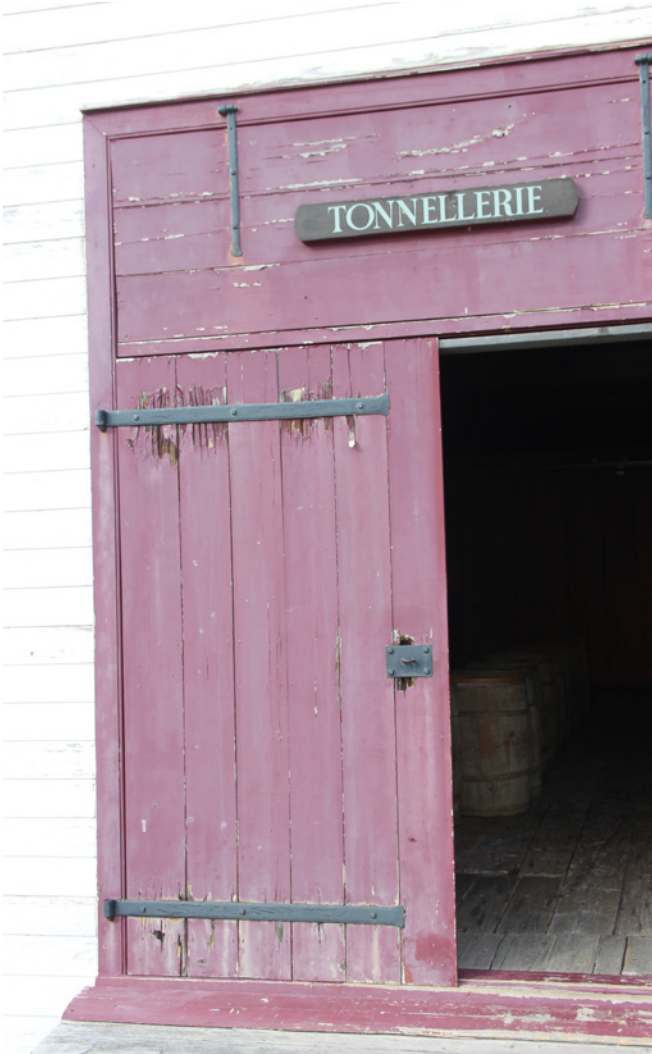
Figure 42 : La peinture s'écaille sur les portes et la porte principale et les portes de chargement sont pourries par endroit.

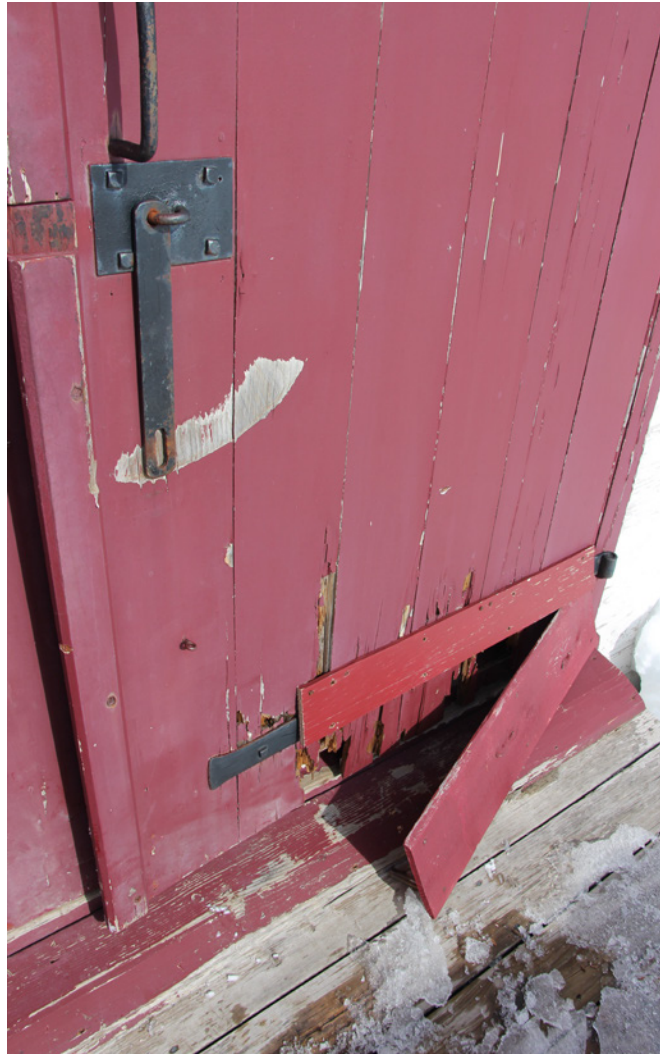
Figure 43 : La peinture s'écaille sur les portes et la porte principale et les portes de chargement sont pourries par endroit.

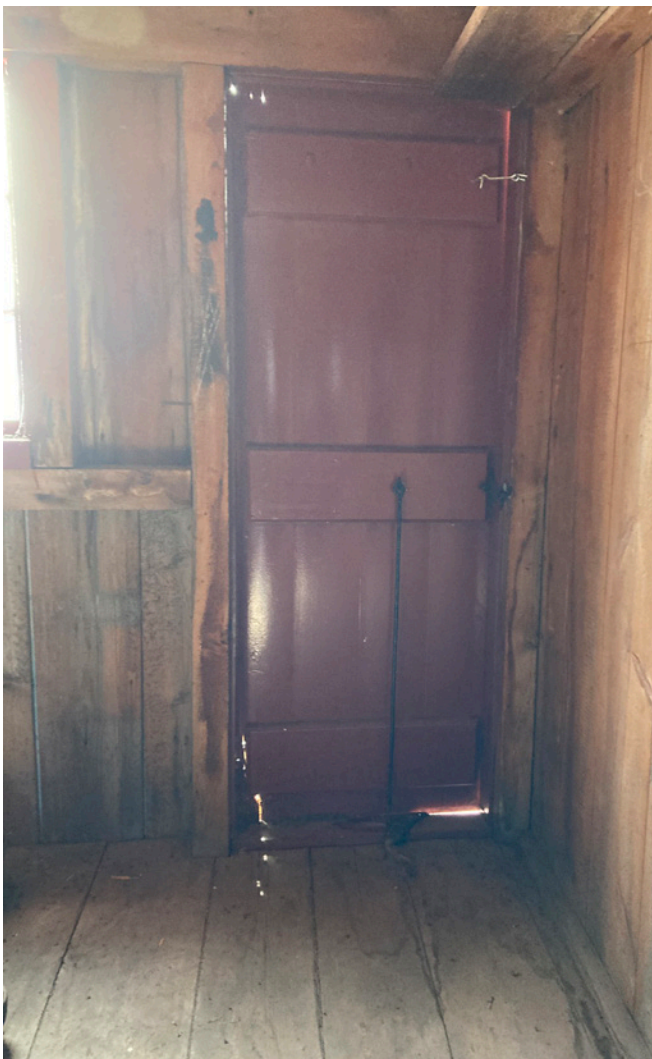
Figure 44 : Les portes ne sont pas étanches et laissent passer la neige.

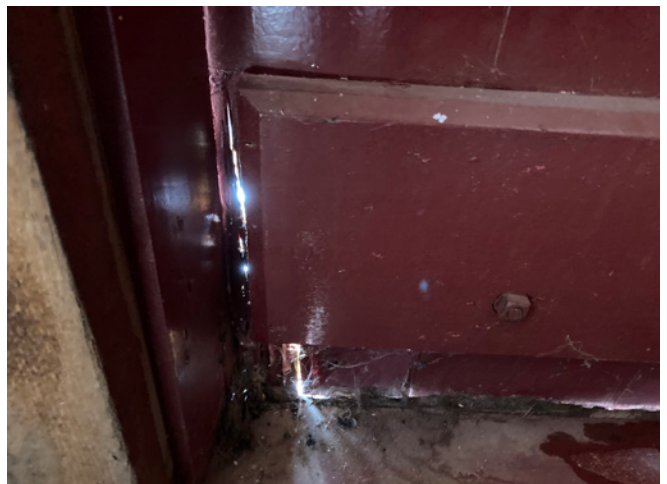
Figure 45 : Les portes ne sont pas étanches et laissent passer la neige.

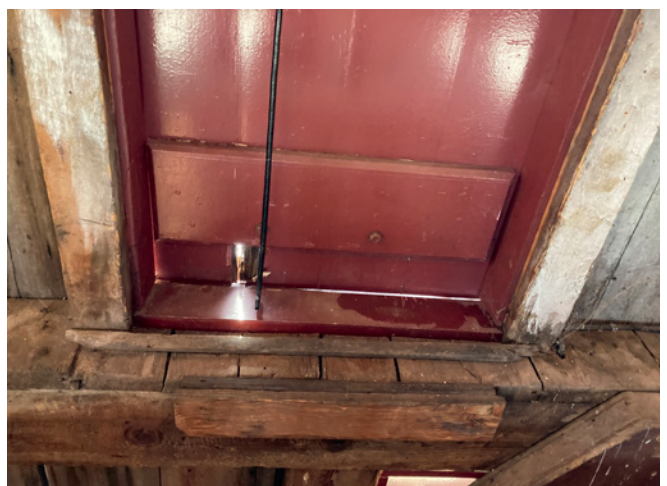
Figure 46 : Les portes ne sont pas étanches et laissent passer la neige.

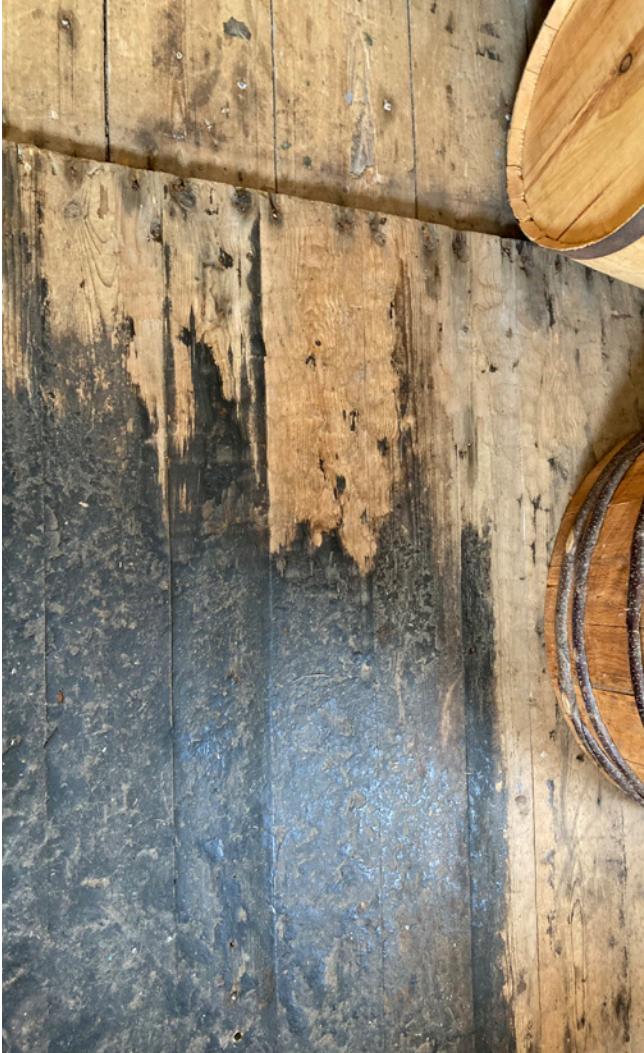
Figure 55 : Les traces des anciennes divisions sont aussi visibles au plancher du rez-de-chaussée.

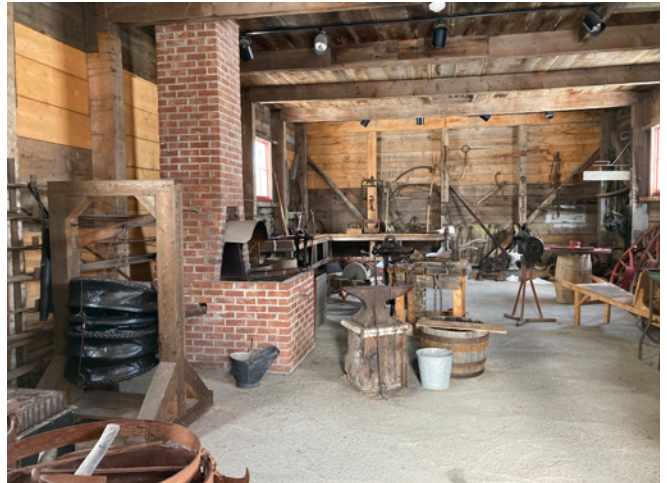
Figure 16 : Une dalle sur sol a été ajoutée au bâtiment lors des travaux de restauration de 2003 selon les plans de Boudreau, Fortier et associés. La dalle est en bon état.

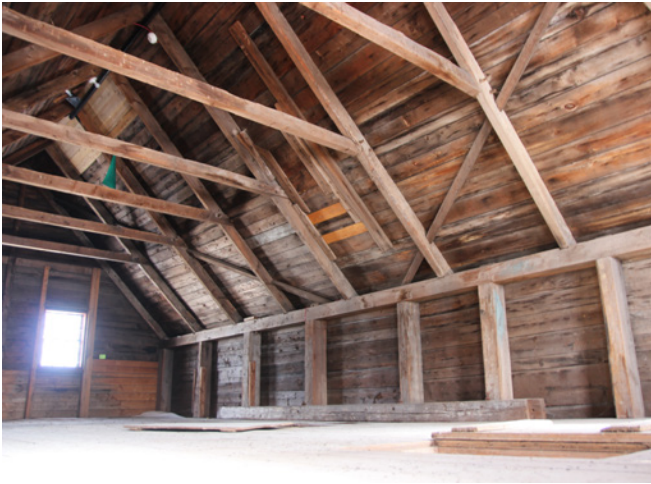
Figure 20 : En 2003, lors des travaux de restauration, plusieurs planches du platelage du versant est ont été remplacées.

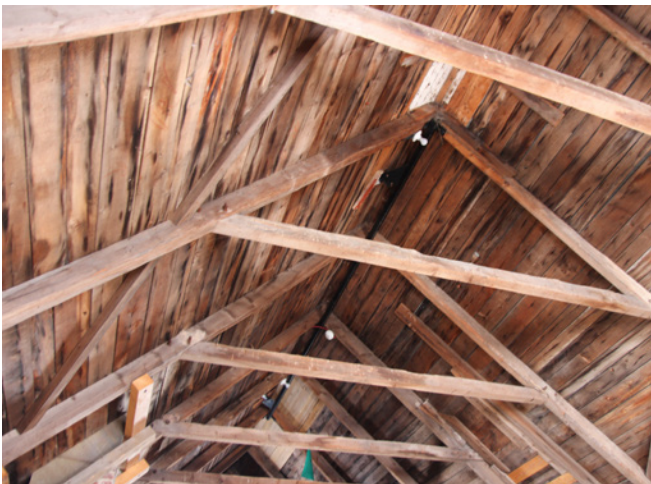
Figure 22 : Des cernes, visibles sur le platelage de la toiture, témoignent d'infiltrations d'eau.

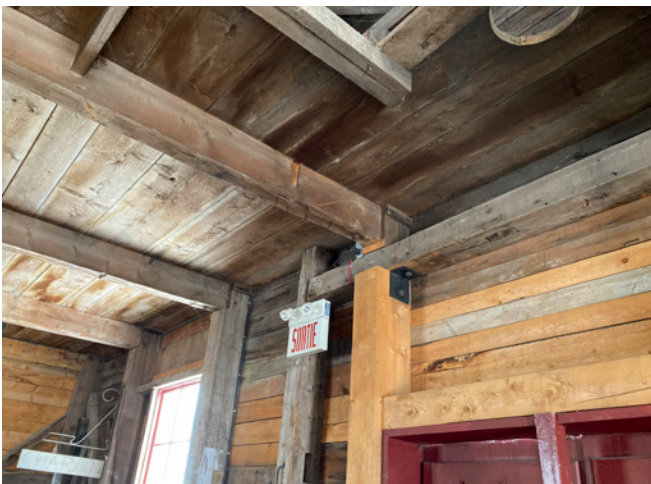
Figure 23 : Certains éléments structuraux ont été remplacés lors des travaux de restauration de 2003.

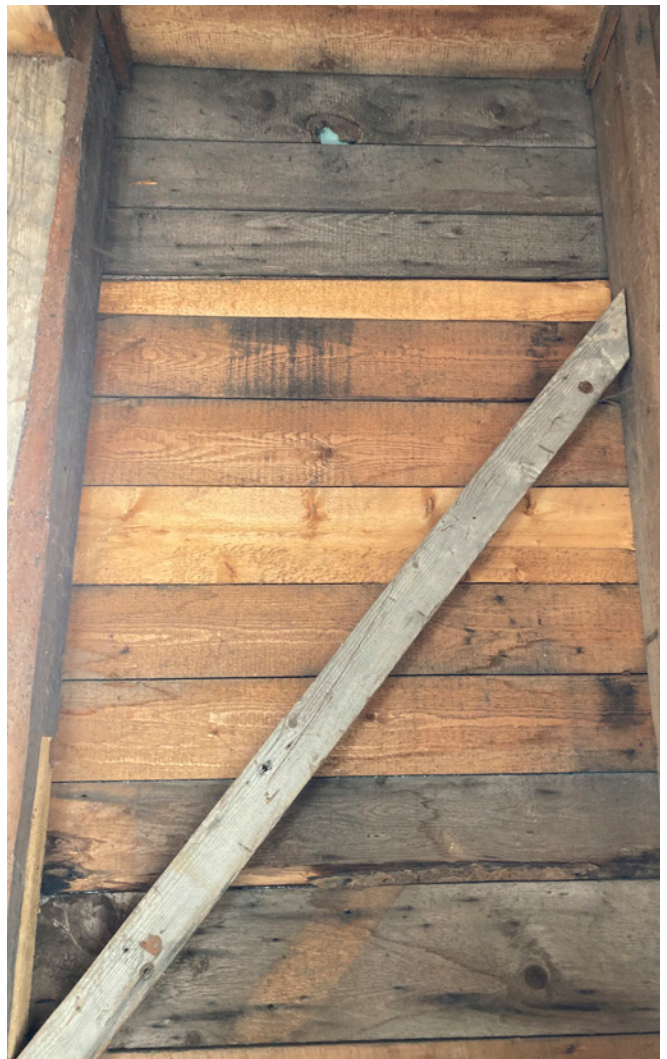
Figure 24 : Certains éléments structuraux ont été remplacés lors des travaux de restauration de 2003.

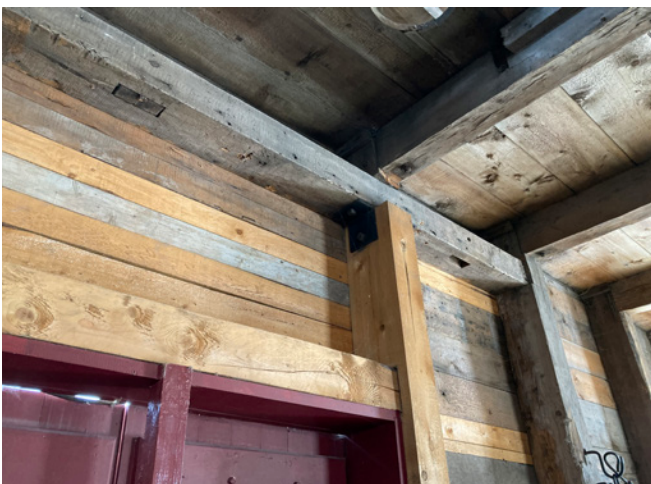
Figure 25 : Certains éléments structuraux ont été remplacés lors des travaux de restauration de 2003.

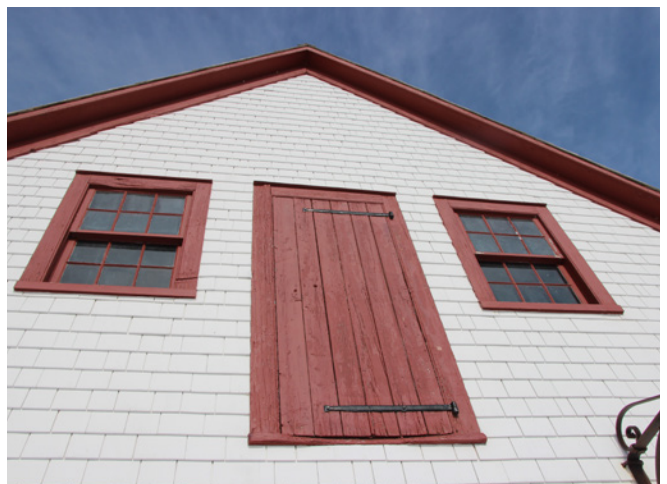
Figure 26 : De façon générale, les larmiers sont en très bon état.

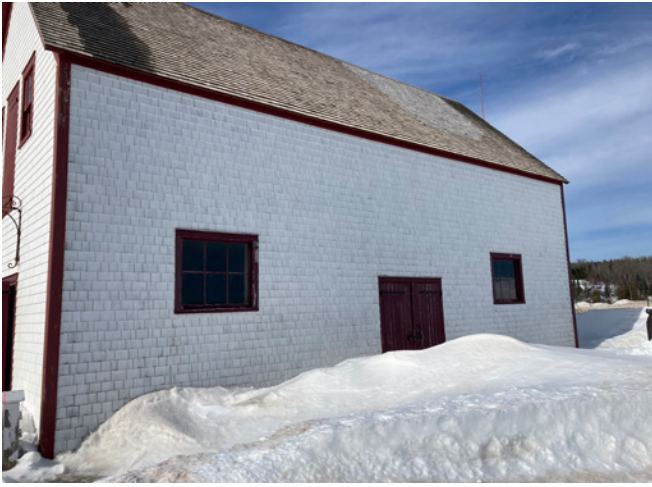
Figure 27 : La peinture sur les bardeaux s'efface, mais les bardeaux sont généralement en bon état.

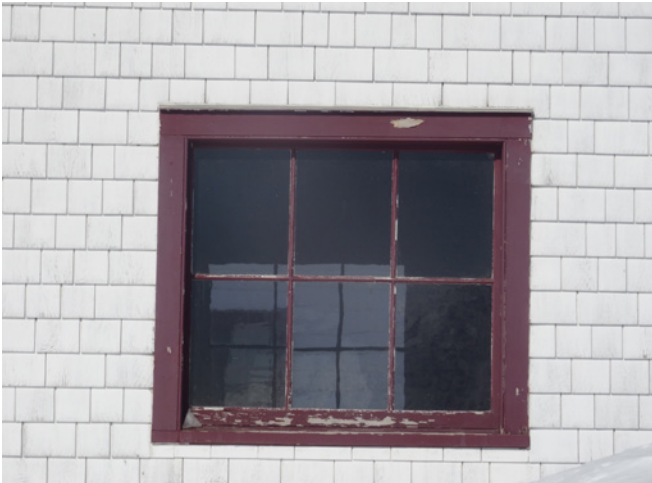
Figure 29 : Les fenêtres sont en bon état, bien que la peinture s'écaille par endroits.

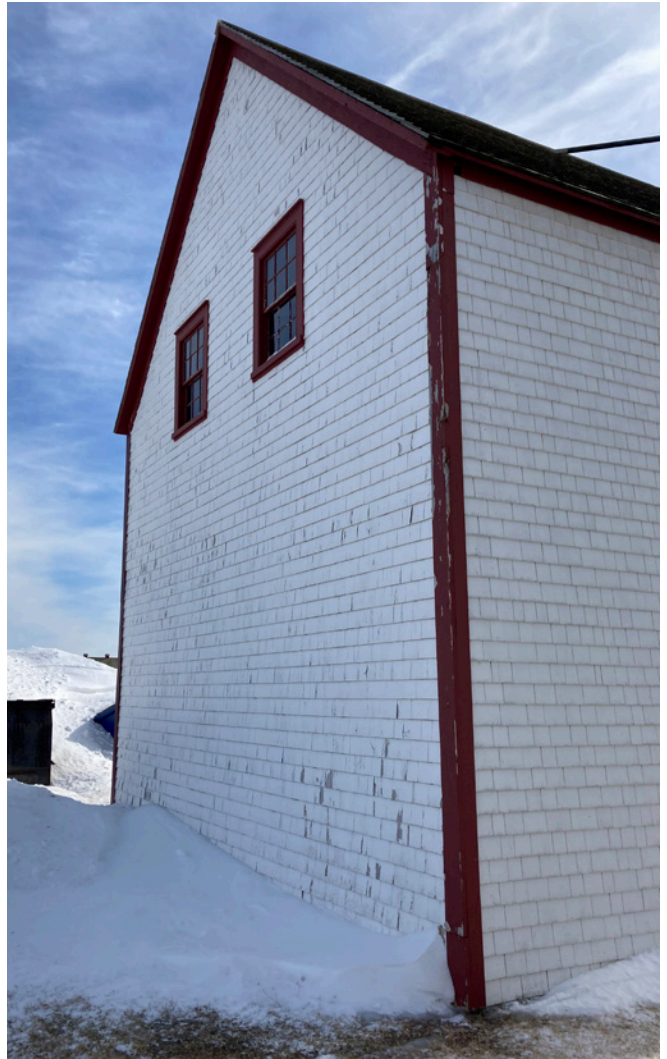
Figure 28 : La peinture est écaillée sur les planches cornières.

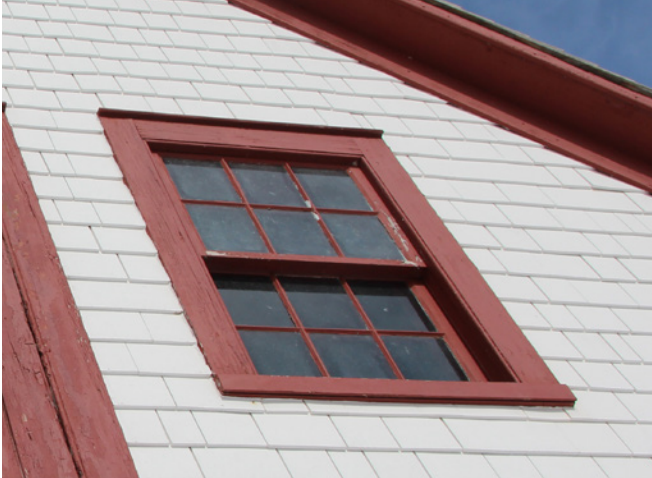
Figure 30 : Le mastic des fenêtres est parfois détérioré.

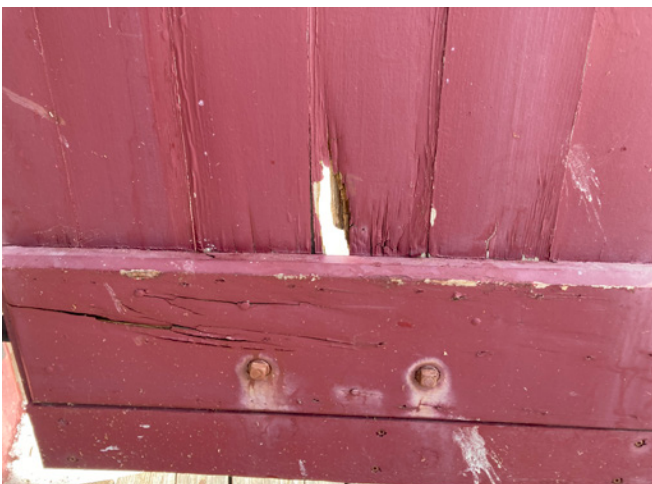
Figure 31 : Les portes sont abîmées et pourries dans leur partie basse.

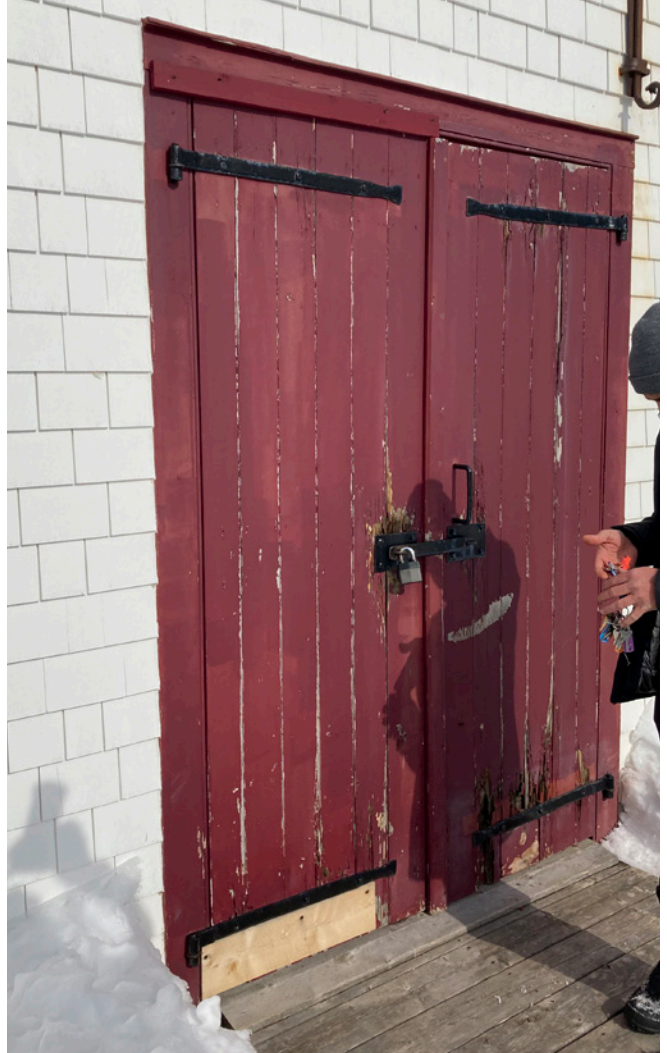
Figure 32 : Les portes sont abîmées et pourries dans leur partie basse.

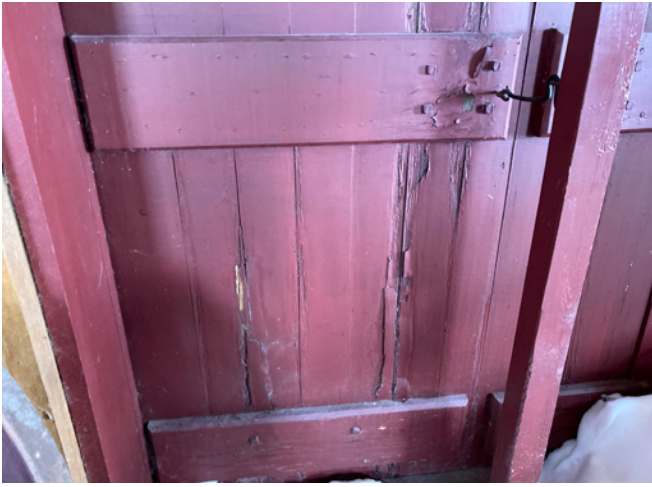
Figure 33 : Les portes sont abimées et pourries dans leur partie basse.

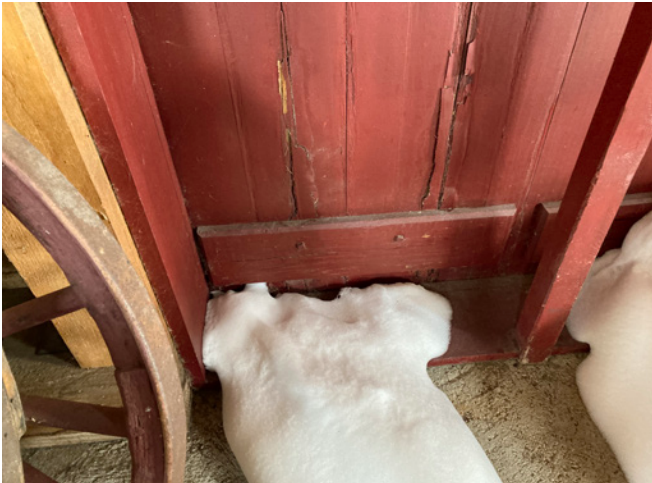
Figure 34 : La porte n'est pas étanche et laisse passer la neige.

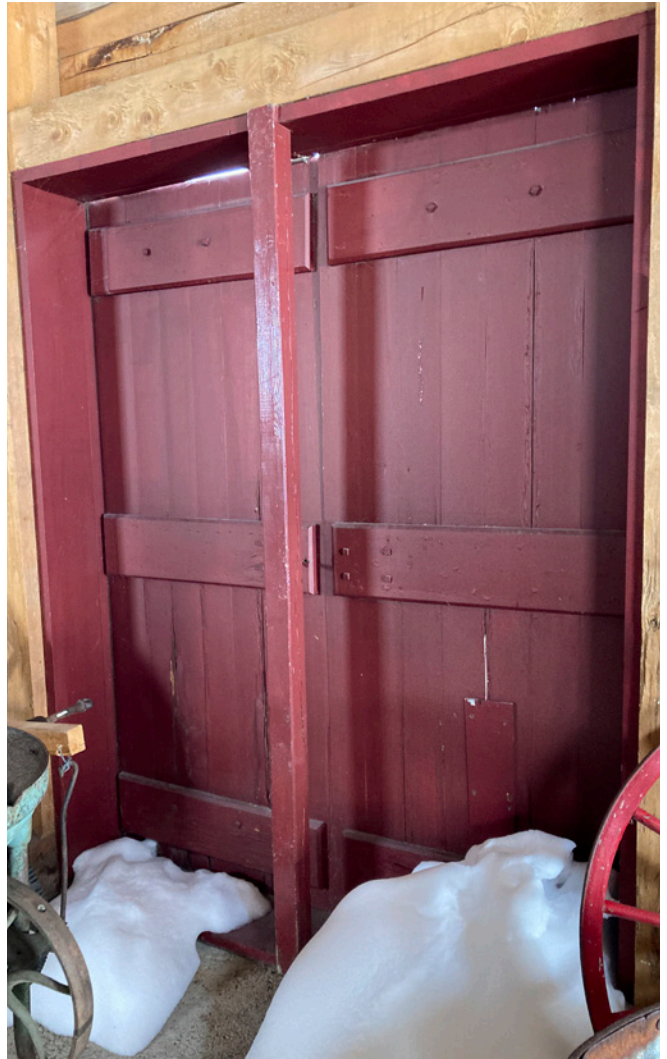
Figure 35 : La porte n'est pas étanche et laisse passer la neige.

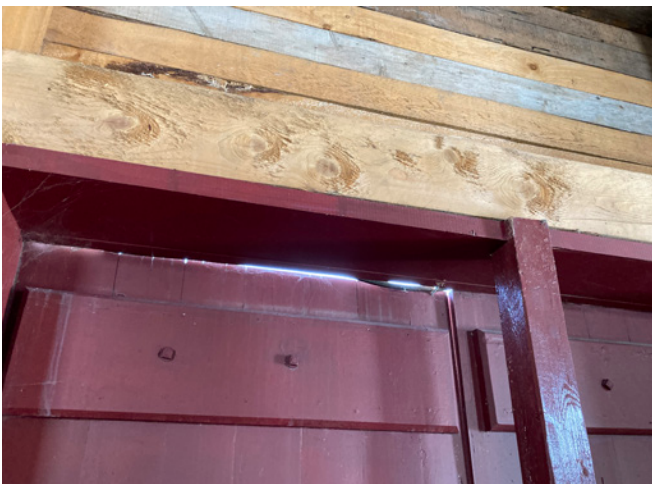
Figure 36 : La porte n'est pas étanche et laisse passer la neige.

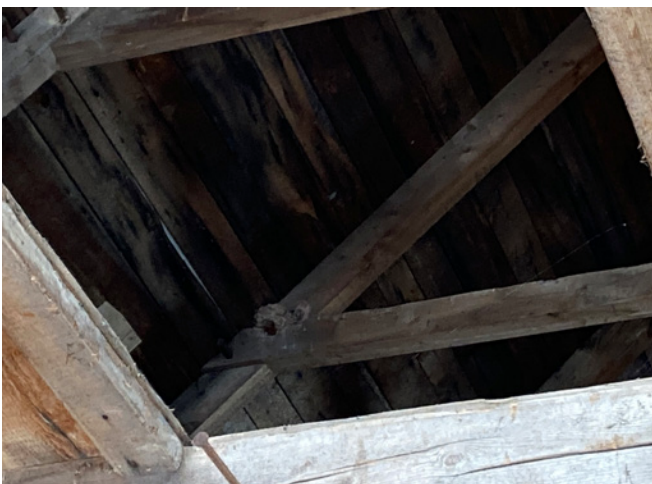
Figure 38 : Lors des travaux de restauration, le revêtement de toiture a été installé sur une membrane visible entre les planches du platelage depuis l'entretoit.

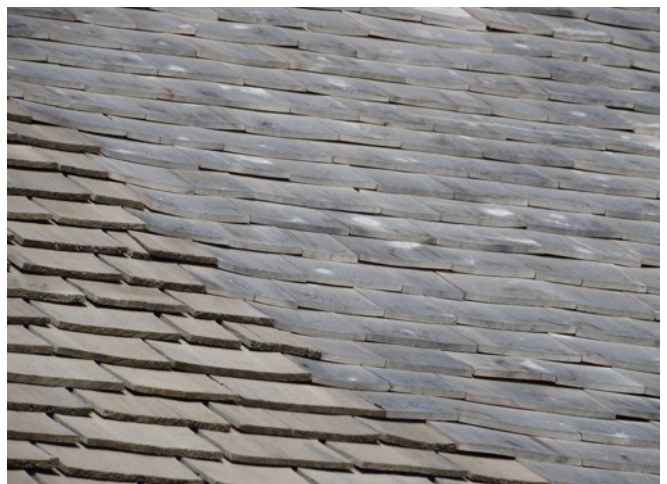
Figure 39 : En général, le revêtement de bardeaux de cèdre est en bon état, mais quelques bardeaux sont retroussés parfois dans le sens de la largeur parfois dans le sens de la longueur.

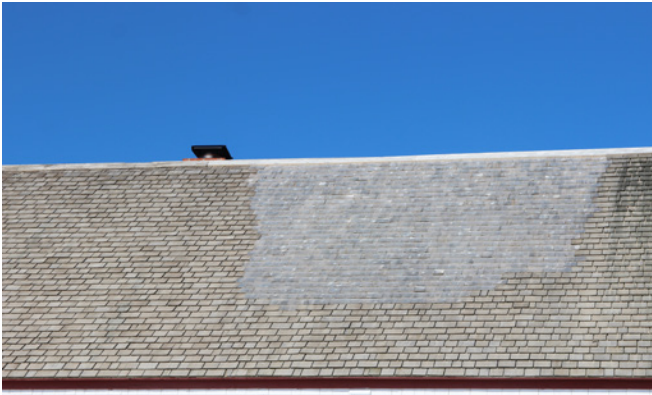
Figure 40 : En général, le revêtement de bardeaux de cèdre est en bon état, mais quelques bardeaux sont retroussés parfois dans le sens de la largeur parfois dans le sens de la longueur.

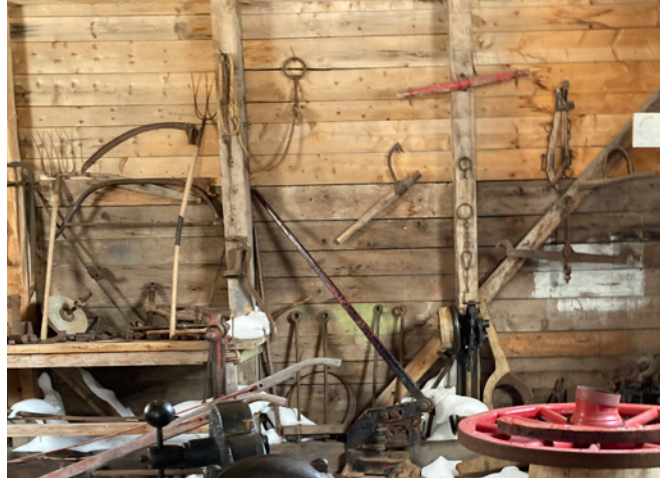
Figure 43 : Les murs intérieurs sont généralement en bon état. Ils sont recouverts de planches de bois laissé à nu.

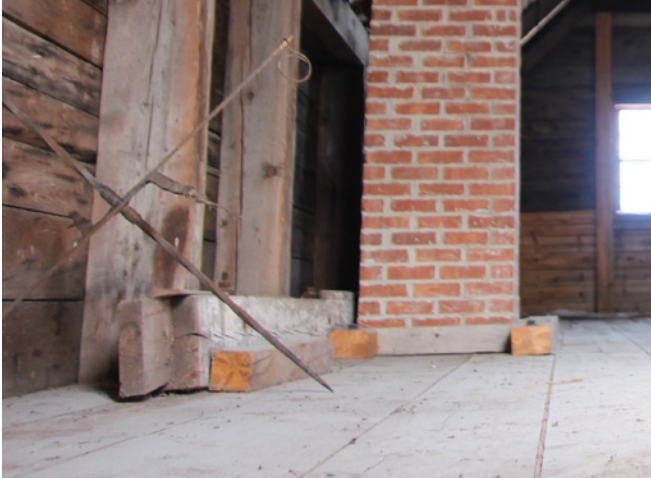
Figure 48 : Le plancher de l'étage est en planches de bois nu. Les planchers sont probablement d'origine. Ils sont en bon état.

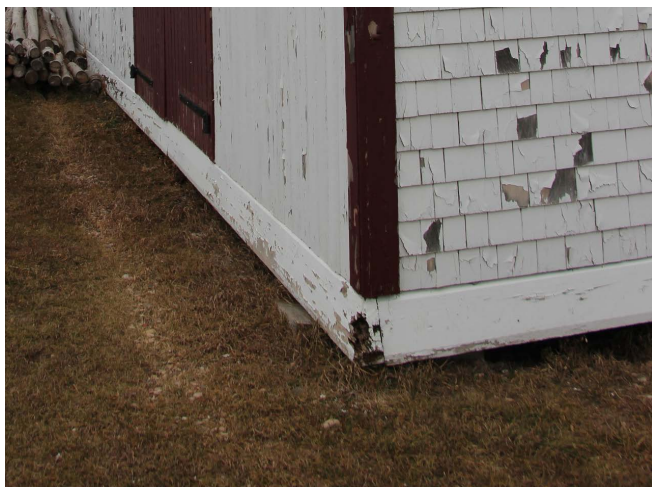
Figure 22 : La solive de rive de l'appentis est déposée directement au sol. Une section, à l'ouest, a été consolidée avec un assemblage à trait de Jupiter lors des travaux de restauration.

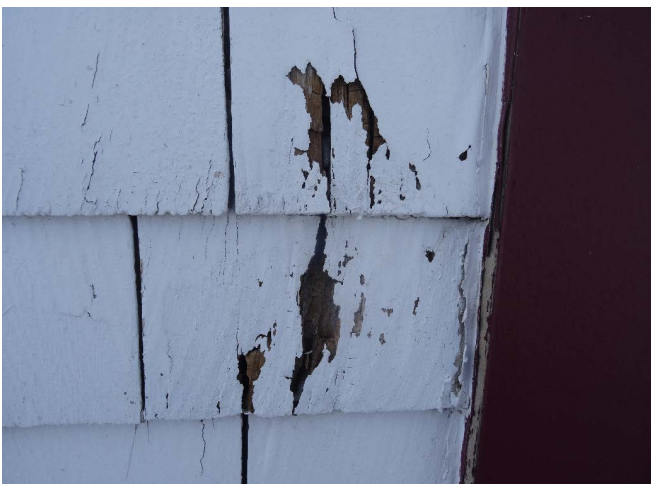
Figure 35 : Le platelage de bois est recouvert d'un revêtement de bardeaux de cèdre peint en blanc. La peinture est aujourd'hui en mauvais état.

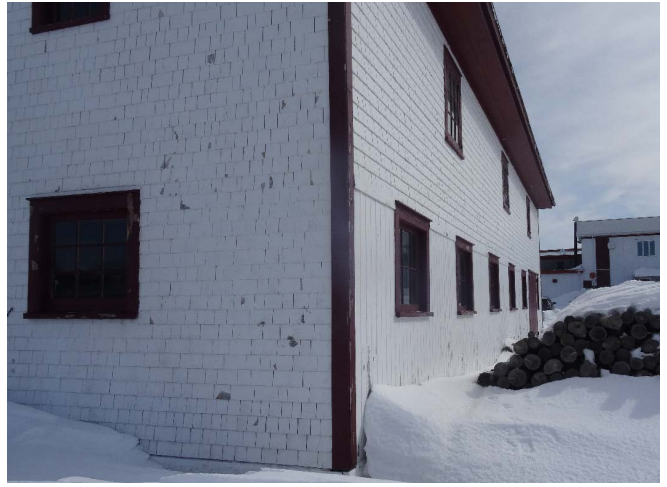
Figure 38 : La façade ouest de l'appentis, et la partie basse de la façade sud du volume principal sont recouverts de planches verticales. La peinture sur les planches s'écaille.

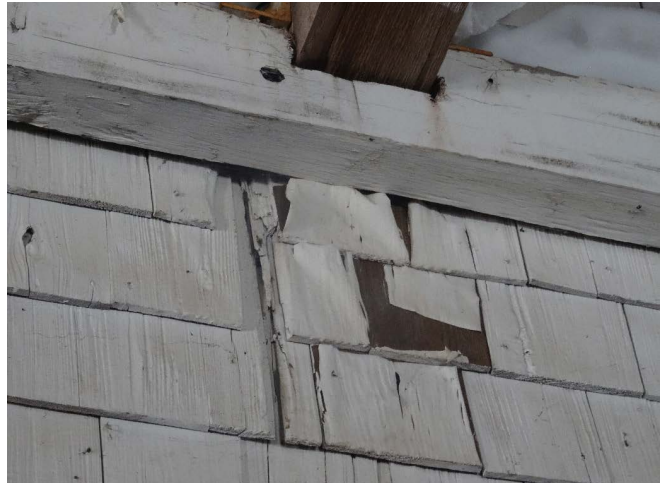
Figure 40 : Dans l'appentis, la façade nord du volume principal est recouverte de bardeaux de cèdre peint blanc en bon état

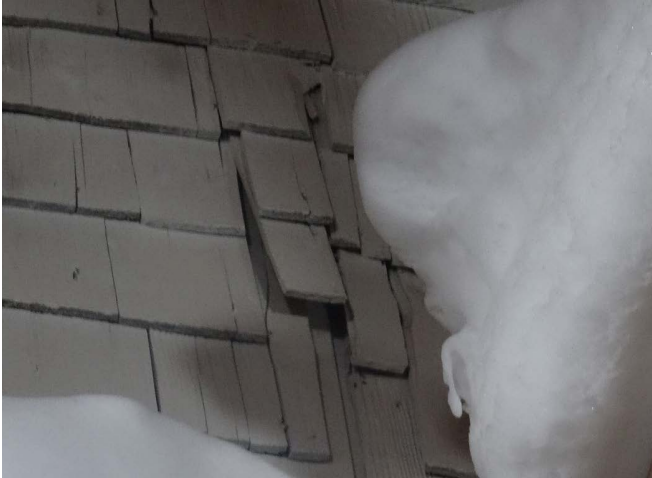
Figure 41 : Quelques bardeaux sont tout de même à remplacer.

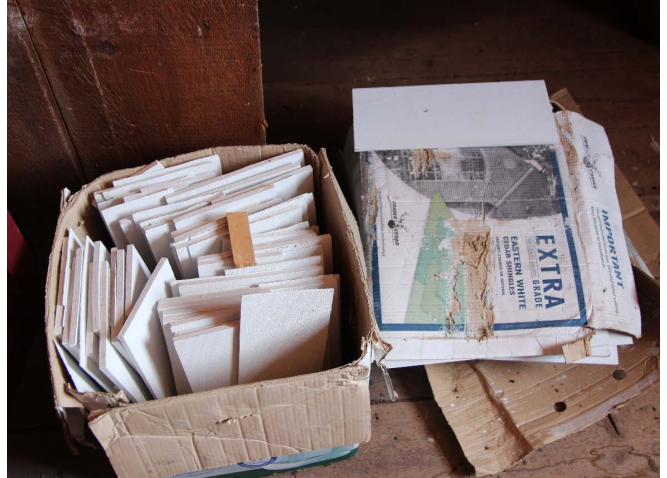
Figure 42 : Quelques bardeaux sont tout de même à remplacer.

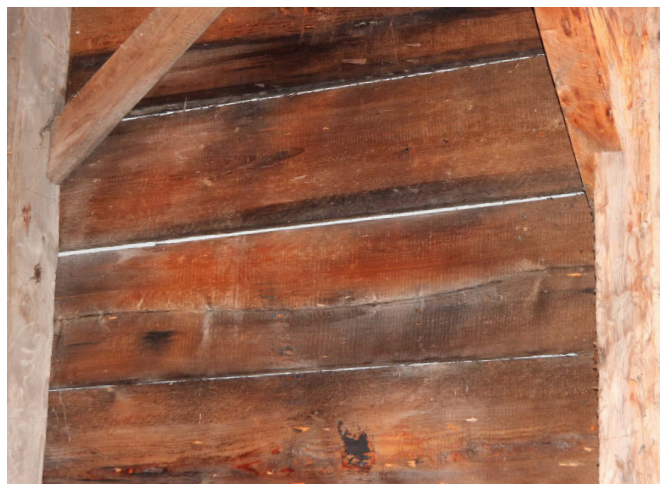
Figure 44 : Les clous corrodés percent parfois la peinture blanche des bardeaux.
