AUDIT TECHNIQUE

Garage Maison Chapais

Décembre 2021
Projet : 20-058

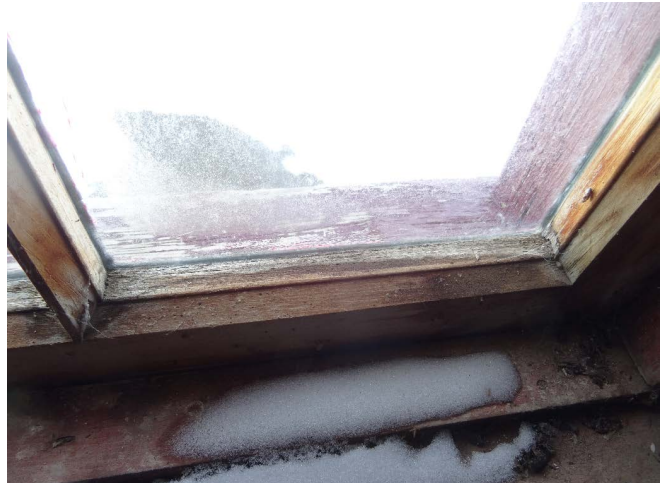
Figure 57 : Les fenêtres sont en bon état, mais les fenêtres, tablettes et cadres doivent être peints et restaurés.

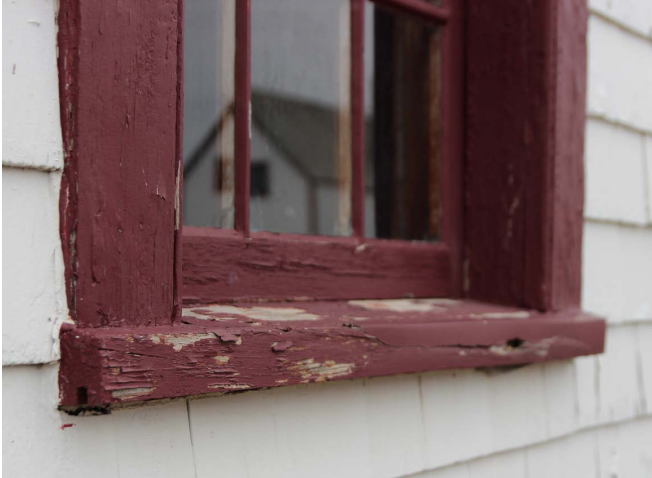
Figure 58 : Les fenêtres sont en bon état, mais les fenêtres, tablettes et cadres doivent être peints et restaurés.

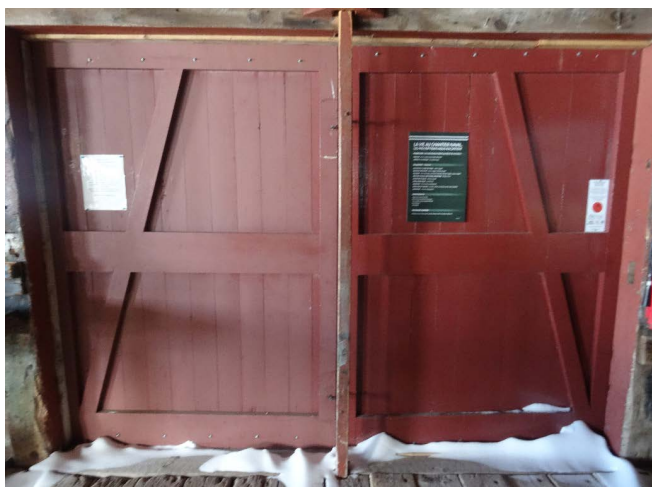
Figure 72 : Certaines portes ne sont pas étanches et laissent passer la neige.

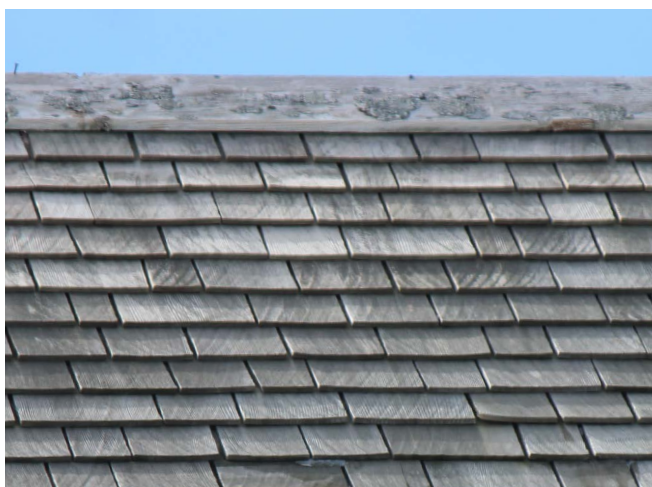
Figure 74 : Les bardeaux sont laissés à nu. Une nouvelle planche faitière en bois a été installée. Elle est en bon état, mais est couverte de mousse.

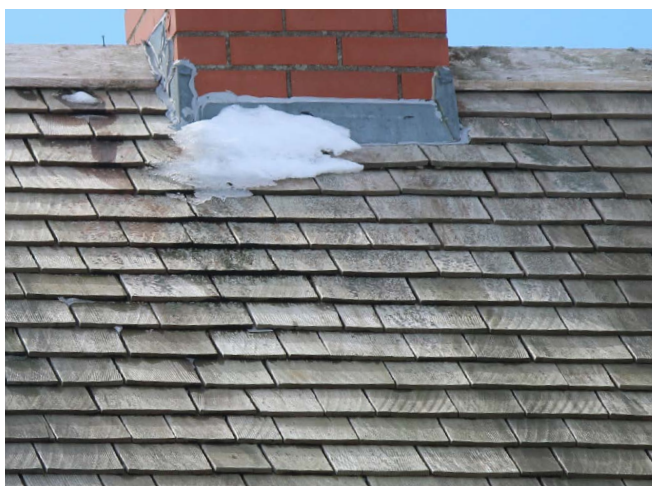
Figure 75 : Le revêtement de bardeaux, généralement en bon état, est aussi recouvert partiellement de mousse.

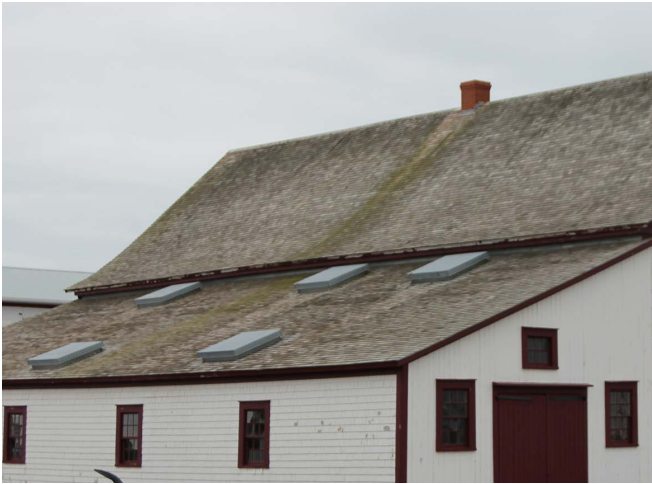
Figure 76 : Le revêtement de bardeaux, généralement en bon état, est aussi recouvert partiellement de mousse.

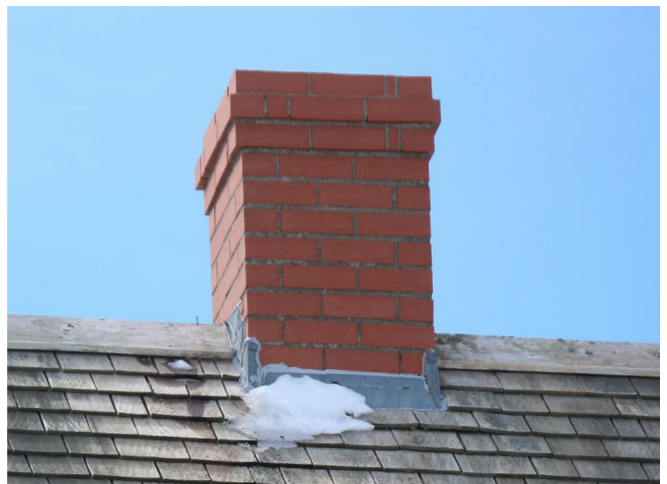
Figure 81 : La cheminée est en bon état. Un solin métallique assure l'étanchéité.

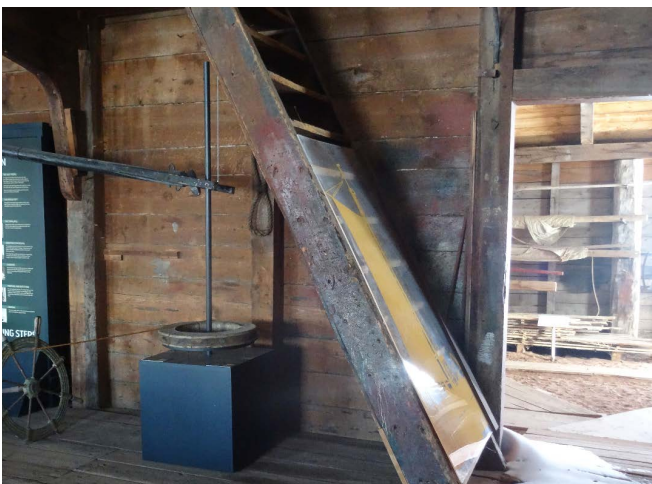
Figure 82 : Les murs intérieurs sont généralement en bon état. Ils sont recouverts de planches de bois laissé à nu.

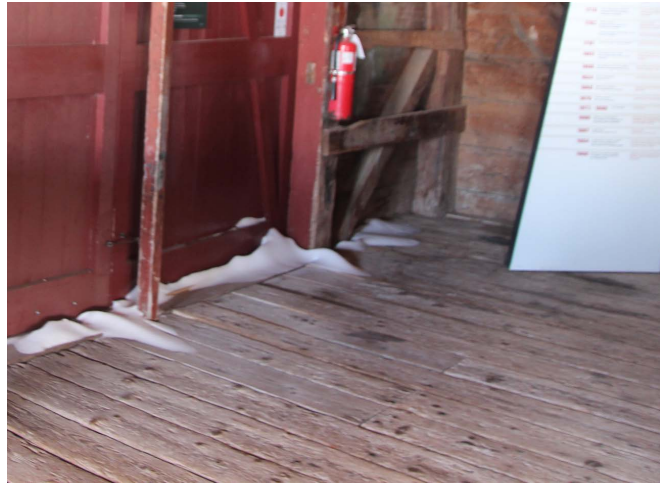
Figure 87 : Les planchers du rez-de-chaussée et de l'étage sont en planches de bois nu. Les planchers sont probablement d'origine. Ils sont en bon état.

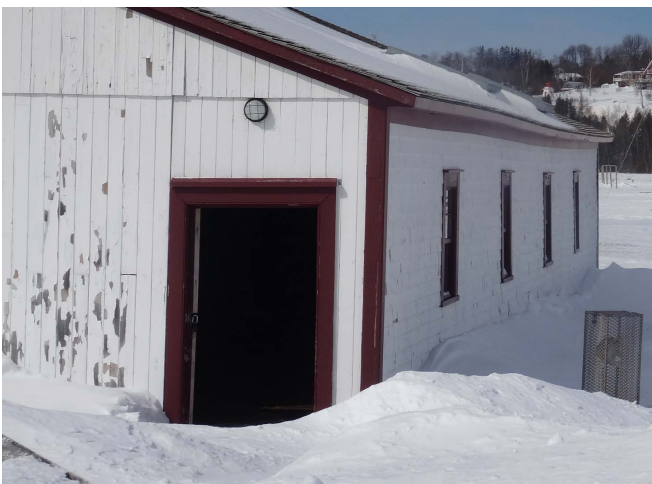
Figure 90 : Un luminaire en appliqué marin est installé au-dessus de la porte simple de la façade est.

D502003	Éclairage extérieur (fixé à l'immeuble)	Un luminaire en applique de style marin est installé au-dessus de la porte simple de la façade est (figure 90). Il est en bon état. Nous recommandons l'inspection annuelle de l'éclairage et le remplacement des ampoules par des ampoules DEL. Voir D502002. Ces coûts sont inclus à D502002. Un concept de mise en lumière pourrait aussi être développé pour mettre en valeur les bâtiments sur le site tout en intégrant les appareils d'éclairage au caractère patrimonial du site. Cette option plus élaborée n'a pas été estimée que nous avons évaluée.	\$			
D5030	COMMUNICATION ET SÉCURITÉ					
D5090	AUTRES SYSTÈMES ÉLECTRIQUES

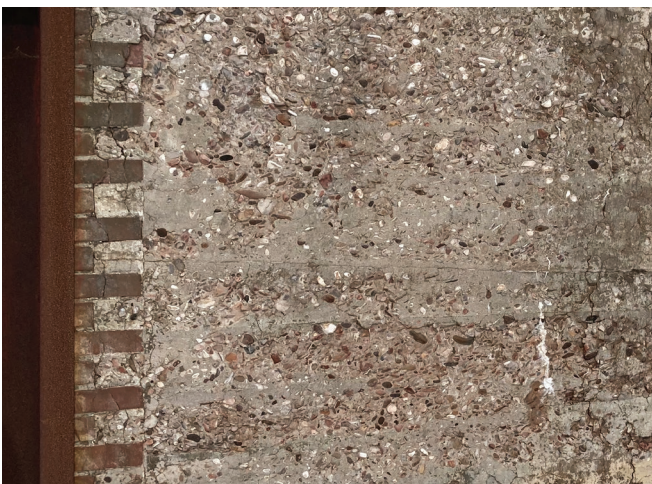
Figure 21 : La finition extérieure du coffre-fort est constituée de murs de béton laissé à nu. Des fissures sont visibles à plusieurs endroits. Le béton situé au coin supérieur sud-est du bâtiment est très désagrégé.

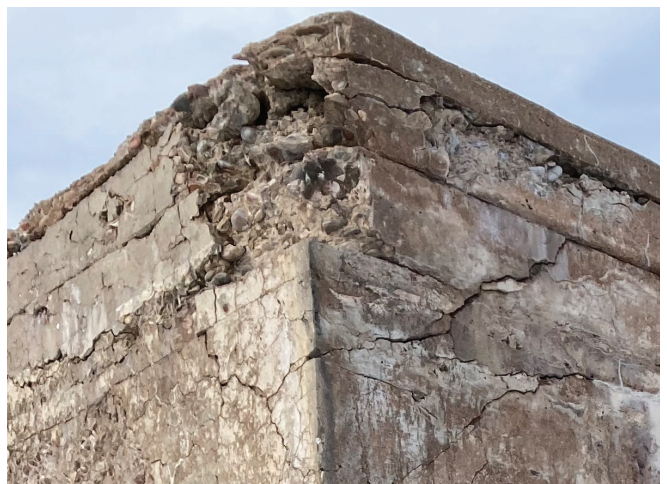
Figure 22 : Des traces d'efflorescence ont été observées au sommet des murs extérieurs.

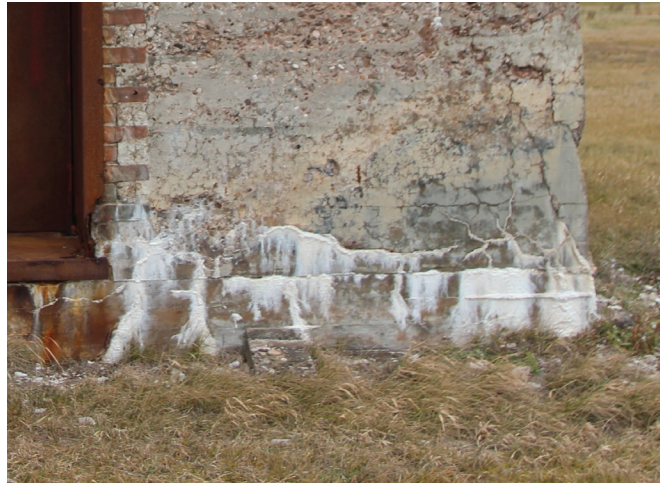
Figure 23 : Des traces d'efflorescence ont été observées au pied des murs extérieurs.

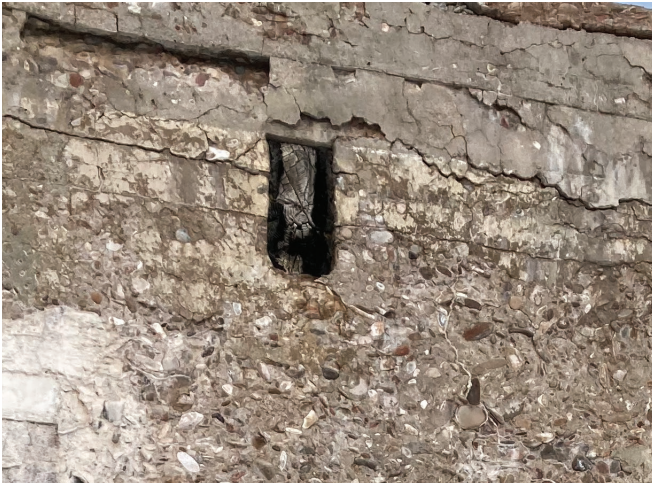
Figure 24 : L'emplacement de trois pièces de bois autrefois encastrées dans le béton est visible sur la façade principale sud. Il s'agissait probablement des poutres du plancher de l'étage.

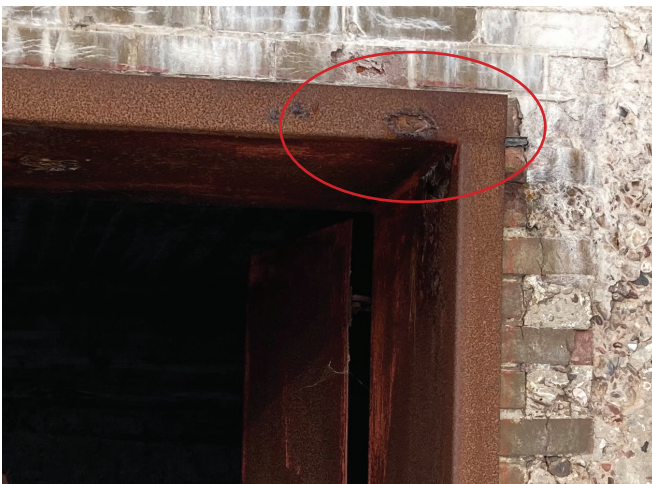
Figure 25 : Par endroits, des portions du cadre métallique se détachent

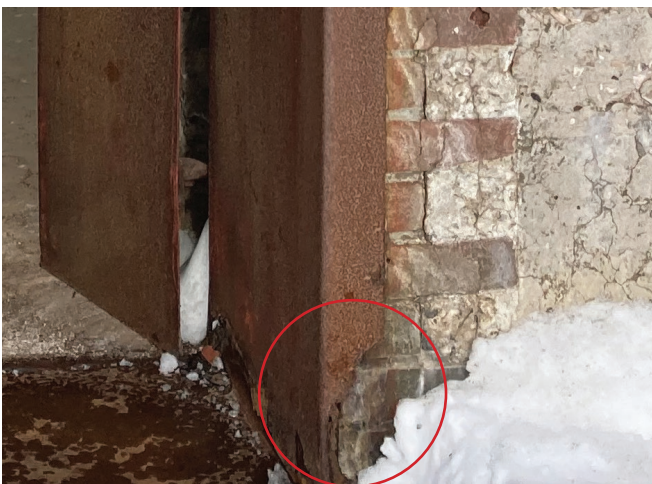
Figure 27 : Par endroits, des portions du cadre métallique se détachent

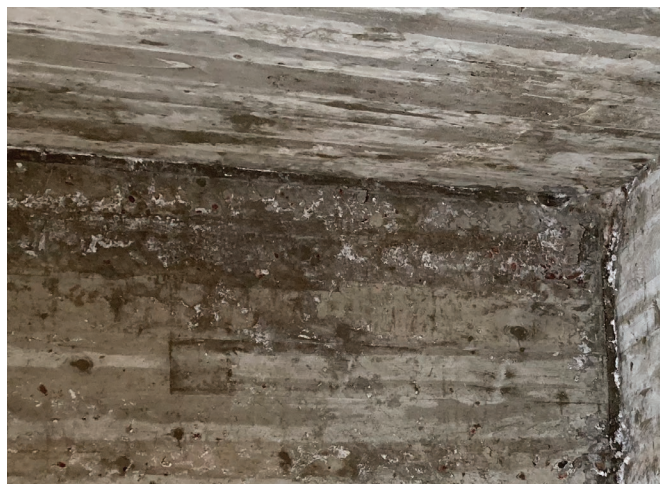
Figure 35 : Des traces d'infiltrations d'eau sont visibles à l'intérieur au pourtour du plafond. Ces infiltrations contribuent à la dégradation du coffre-fort.

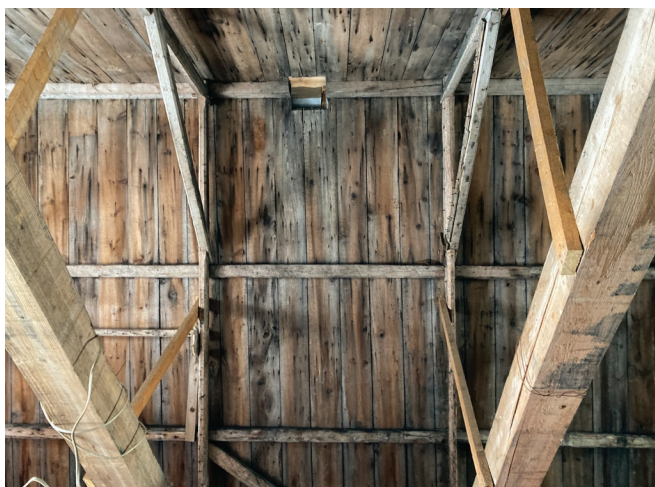
Figure 16 : Des cernes, visibles sur le platelage de la toiture, témoignent d'infiltration d'eau. Ces infiltrations ne semblent plus actives.

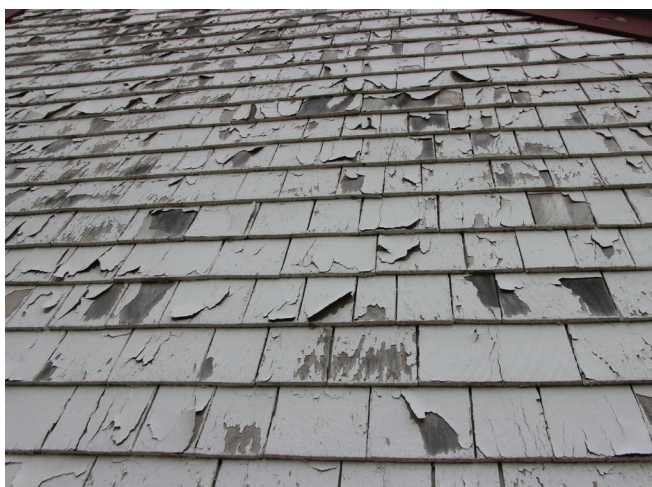
Figure 19 : Les murs extérieurs sont revêtus de bardeaux de cèdre. En 2005, les bardeaux ont été peints. La peinture est très écaillée et le bois est, à divers endroits, laissé à nu.

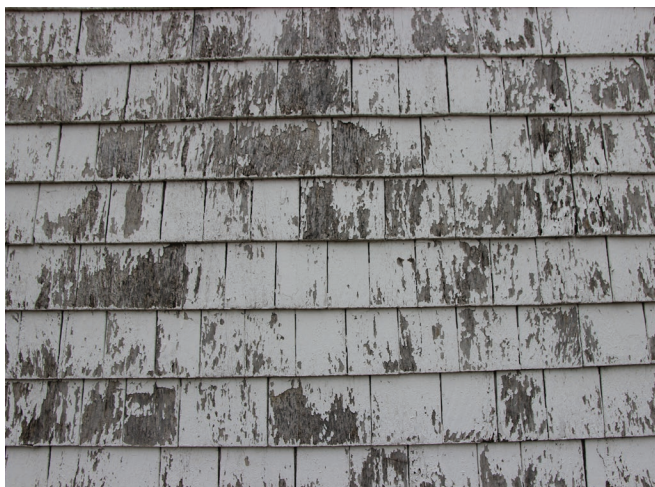
Figure 20 : Les murs extérieurs sont revêtus de bardeaux de cèdre. En 2005, les bardeaux ont été peints. La peinture est très écaillée et le bois est, à divers endroits, laissé à nu.

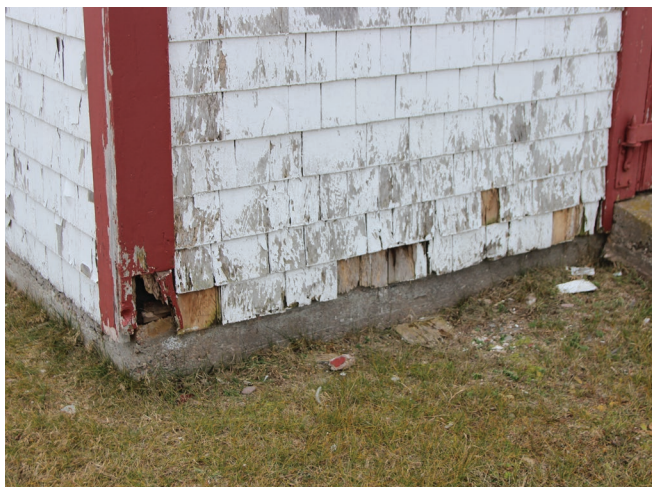
Figure 21 : Certains bardeaux sont brisés ou sont tombés. La peinture des planches cornières en bois peint en rouge est très écaillée et le bois est fissuré près du sol.

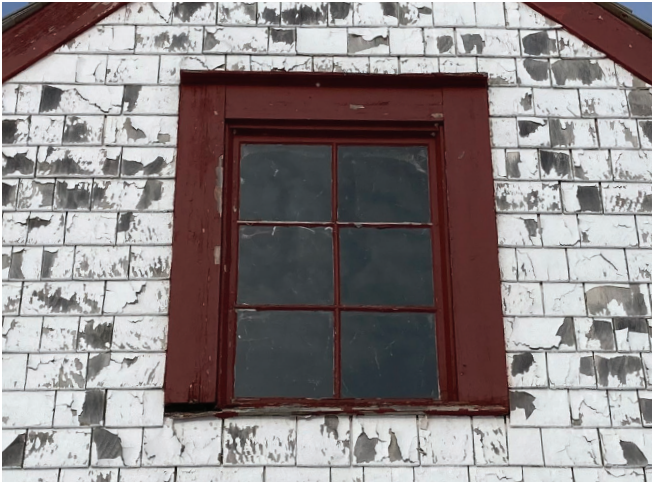
Figure 22 : Fenêtre en bois peint en rouge à six carreaux située sur le mur pignon sud. La peinture de la fenêtre et du chambranle s'écaille.

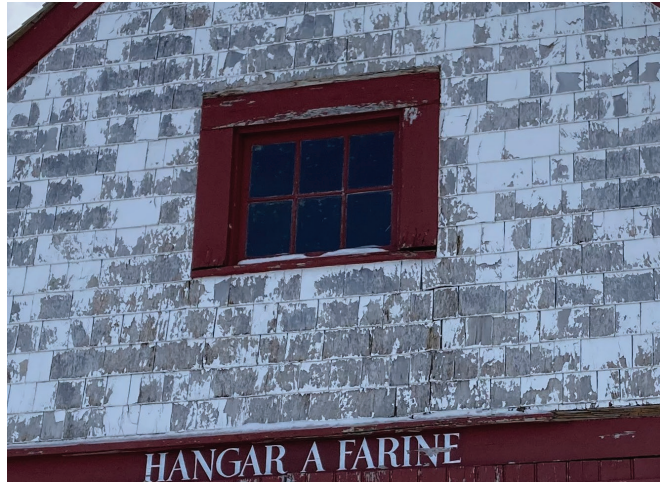
Figure 23 : Fenêtre en bois peint en rouge à six carreaux située sur le mur pignon nord. La peinture de la fenêtre et du chambranle s'écaille.

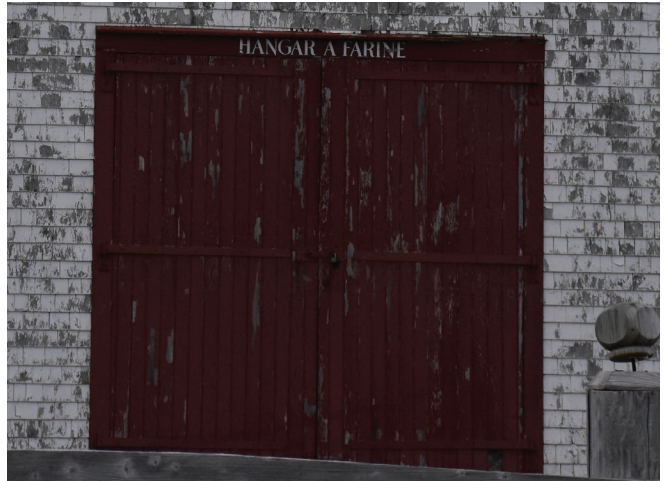
Figure 25 : La porte de grange située sur la façade nord est à double battant en planches de bois peint en rouge. La peinture est écaillée à l'extérieur.

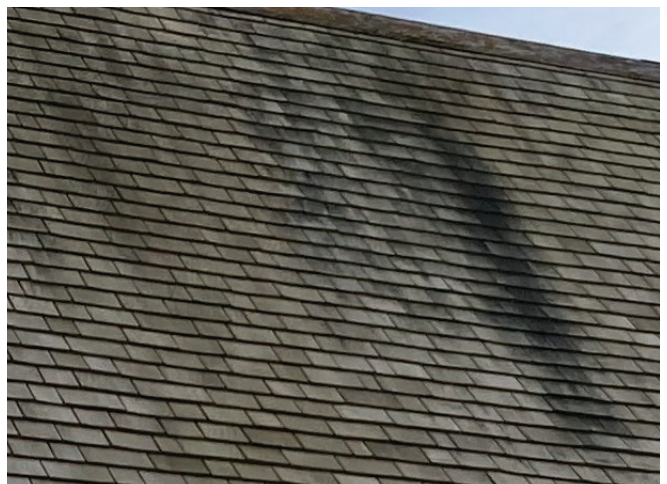
Figure 28 : Les bardeaux sont généralement en bon état. Une marque foncée est visible sur certains bardeaux du versant ouest. Du lichen est présent par endroits sur le revêtement.

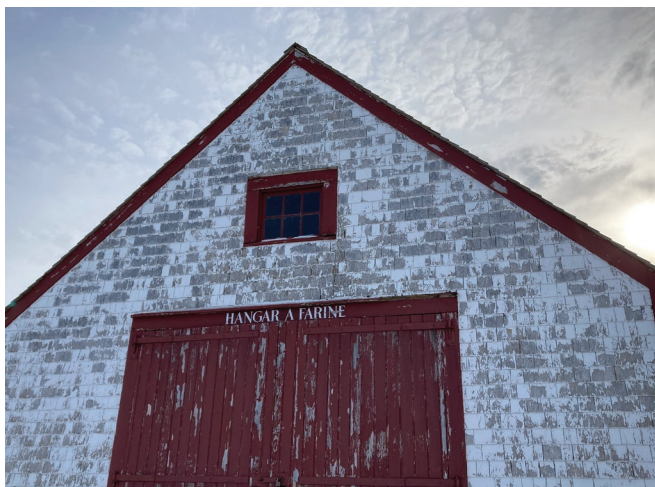
Figure 29 : Le bâtiment n'est pas muni de gouttières et il n'y a pas d'avant-toits.

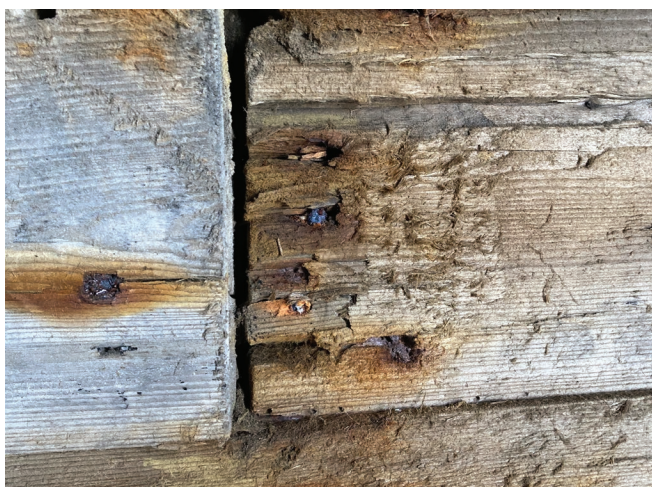
Figure 34 : Des traces de rouille sont présentes autour de clous dans les planches de bois des murs.

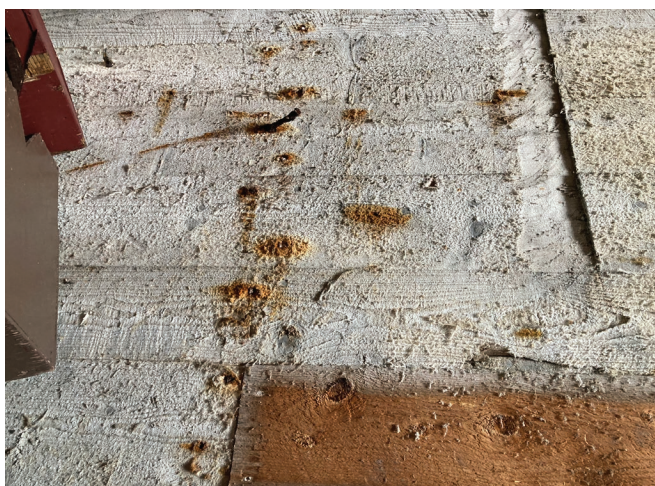
Figure 35 : Des traces de rouille sont présentes autour de clous dans les planches de bois des murs.

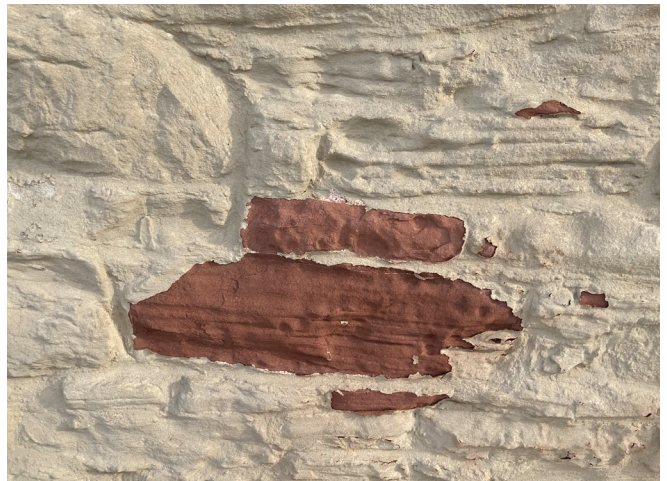
Figure 18 : L'enduit est fissuré à plusieurs endroits laissant ainsi la pierre à nu.

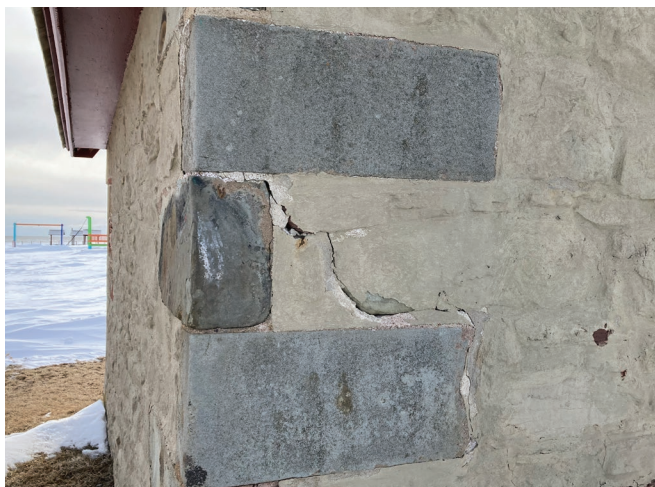
Figure 19 : La reprise de fissures lors des travaux de restauration de 2005 suggère qu'il y a eu des problèmes de structure dans les murs extérieurs par le passé.

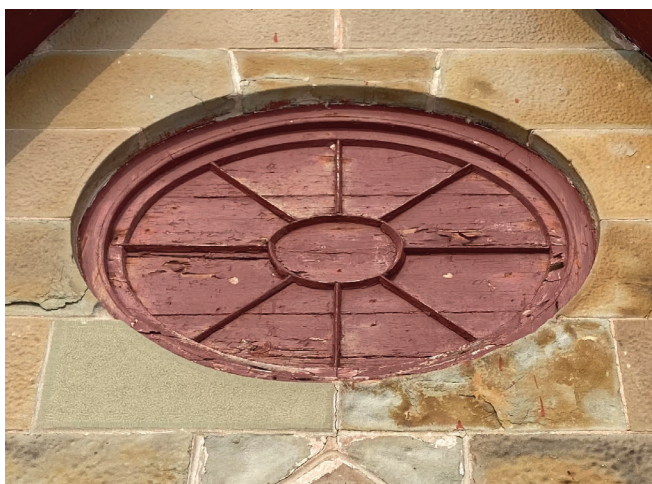
Figure 25 : Le bois de l'oculus est fissuré et la peinture s'écaille, notamment au bas de l'ouverture.

B2020 FENÊTRES EXTÉRIEURES					
B202001	Fenestrations En façade avant, le bâtiment est muni d'un oculus fermé en bois peint de la couleur Rouge Navajo 4076-85 de la compagnie SICO. Le bois est fissuré et la peinture s'écaille, notamment au bas de l'ouverture (figures 24 et 25). En 2005, le cadre et le châssis de l'oculus ont été restaurés sur place en utilisant une pâte de type Woodepox. De nouveaux petits bois identiques à ceux existants ont également été installés. Un solin de plomb a été aménagé dans la partie inférieure du cadre de bois.	1 000 \$	2	A	
	Nous recommandons le nettoyage, la restauration et la peinture de l'oculus à moyen terme. Les parties abîmées doivent être remplacées par du cèdre. Nous recommandons l'utilisation de la teinture à l'huile de lin, comme le produit Woodmate 1060 de la compagnie MF ou encore la teinture extérieure opaque SICO 232. Des tests de peinture devront être réalisés afin de déterminer le système le plus adéquat. Nous recommandons d'effectuer un entretien régulier de la teinture tous les 5 à 10 ans. Les coûts estimés sont pour la restauration de l'oculus fermé.

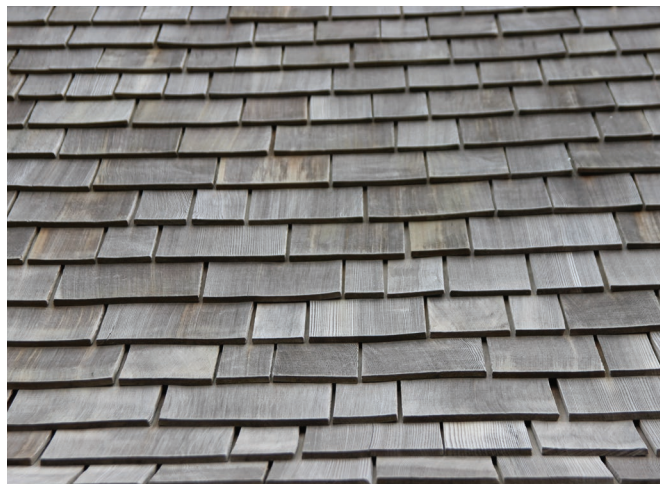
Figure 30 : Le toit est recouvert de bardeaux de cèdre laissés à nu. Les bardeaux de cèdre ont été posés lors des travaux de 1981, car des bardeaux d'asphalte avaient été posés vers 1970.

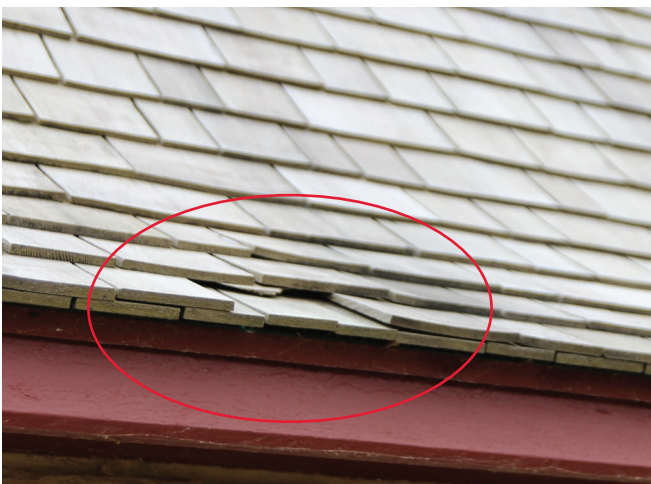
Figure 31 : Un bardeau est tombé dans le bas du versant ouest. Autrement, le revêtement est en très bon état.

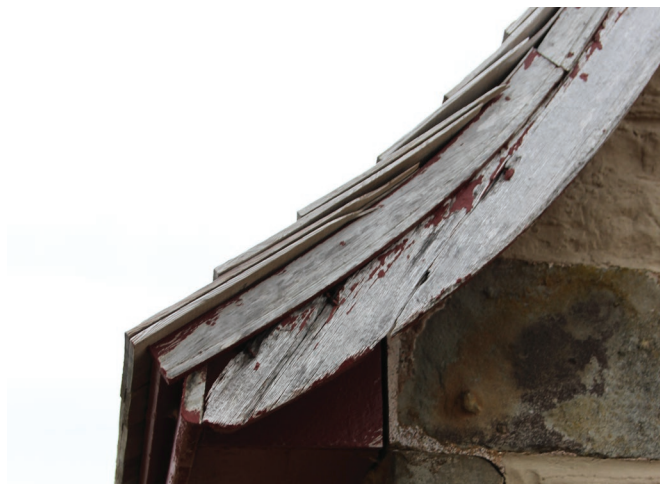
Figure 32 : Le toit est muni de débords latéraux et d'un avant-toit incurvé. La peinture de la couleur Rouge Navajo 4076-85 de la compagnie SICO est en mauvais état.

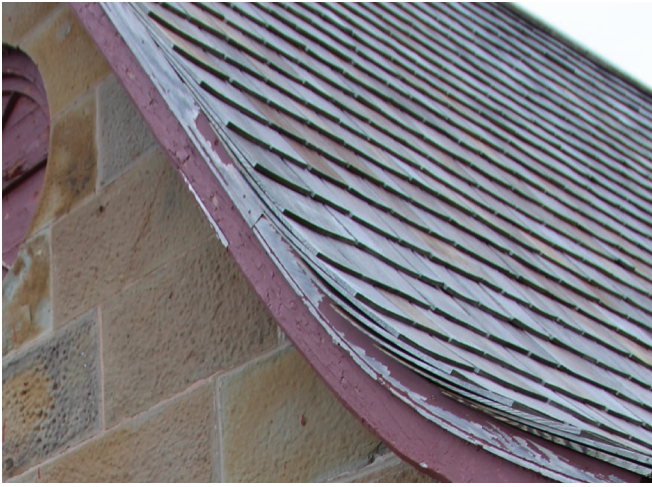
Figure 33 : Le toit est muni de débords latéraux et d'un avant-toit incurvé. La peinture est en mauvais état.

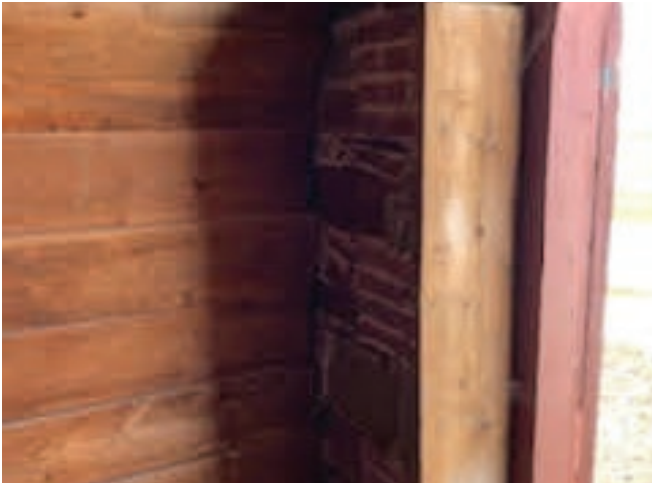
Figure 35 : Les murs intérieurs sont recouverts de planches de cèdre généralement en bon état. Photo transmise par le client.

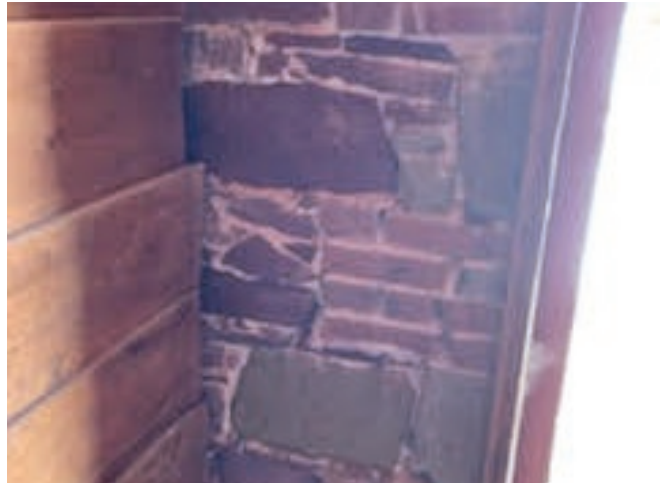
Figure 36 : La maçonnerie structurale constituée de pierres est visible sur le mur intérieur avant sud. Photo transmise par le client.

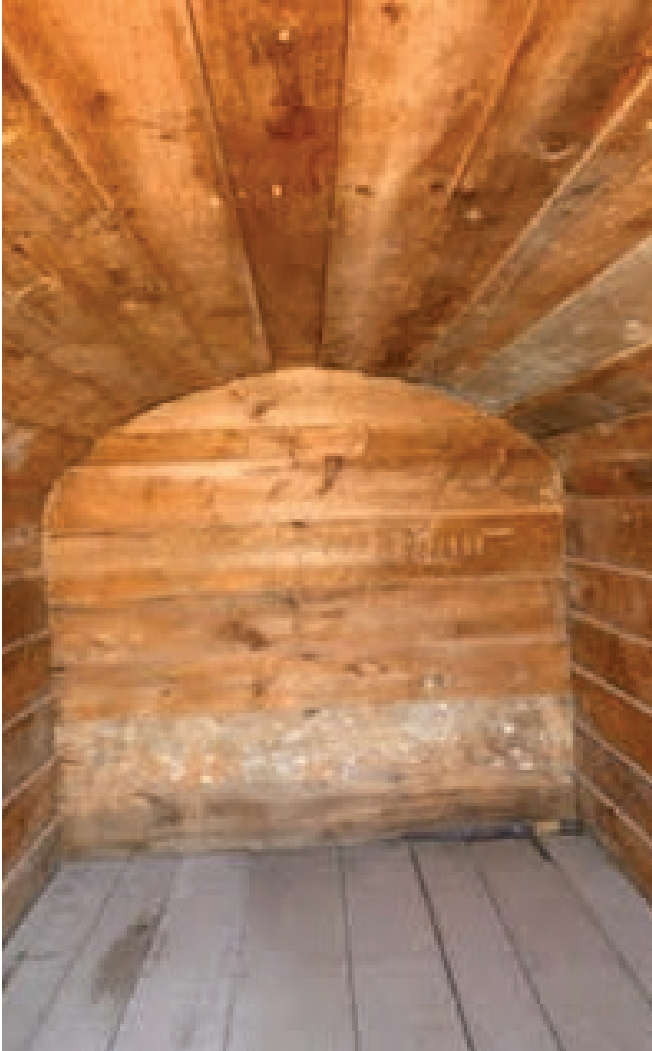
Figure 37 : Le plancher, les murs et la voûte sont recouverts de planches de cèdre généralement en bon état. Photo transmise par le client.

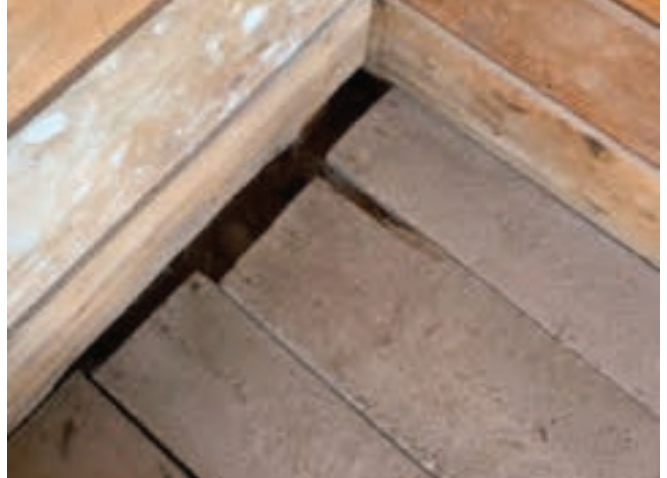
Figure 38 : Le plancher est composé d'un platelage de bois en bon état. Photo transmise par le client.

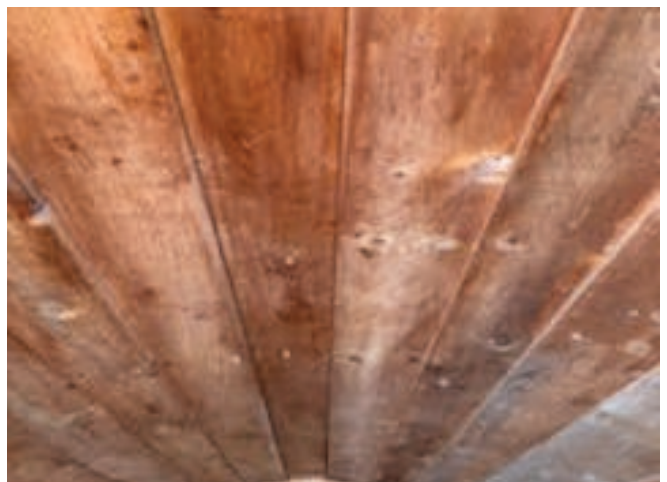
Figure 39 : La voûte en brique du bâtiment est recouverte de planches de bois qui sont en bon état. Photo transmise par le client.
