Portes et quincailleries Étude historique

SITE HISTORIQUE NATIONAL DE PASPÉBIAC
Par Jeannot Bourdages, conservateur
Décembre 2022

Étude historique

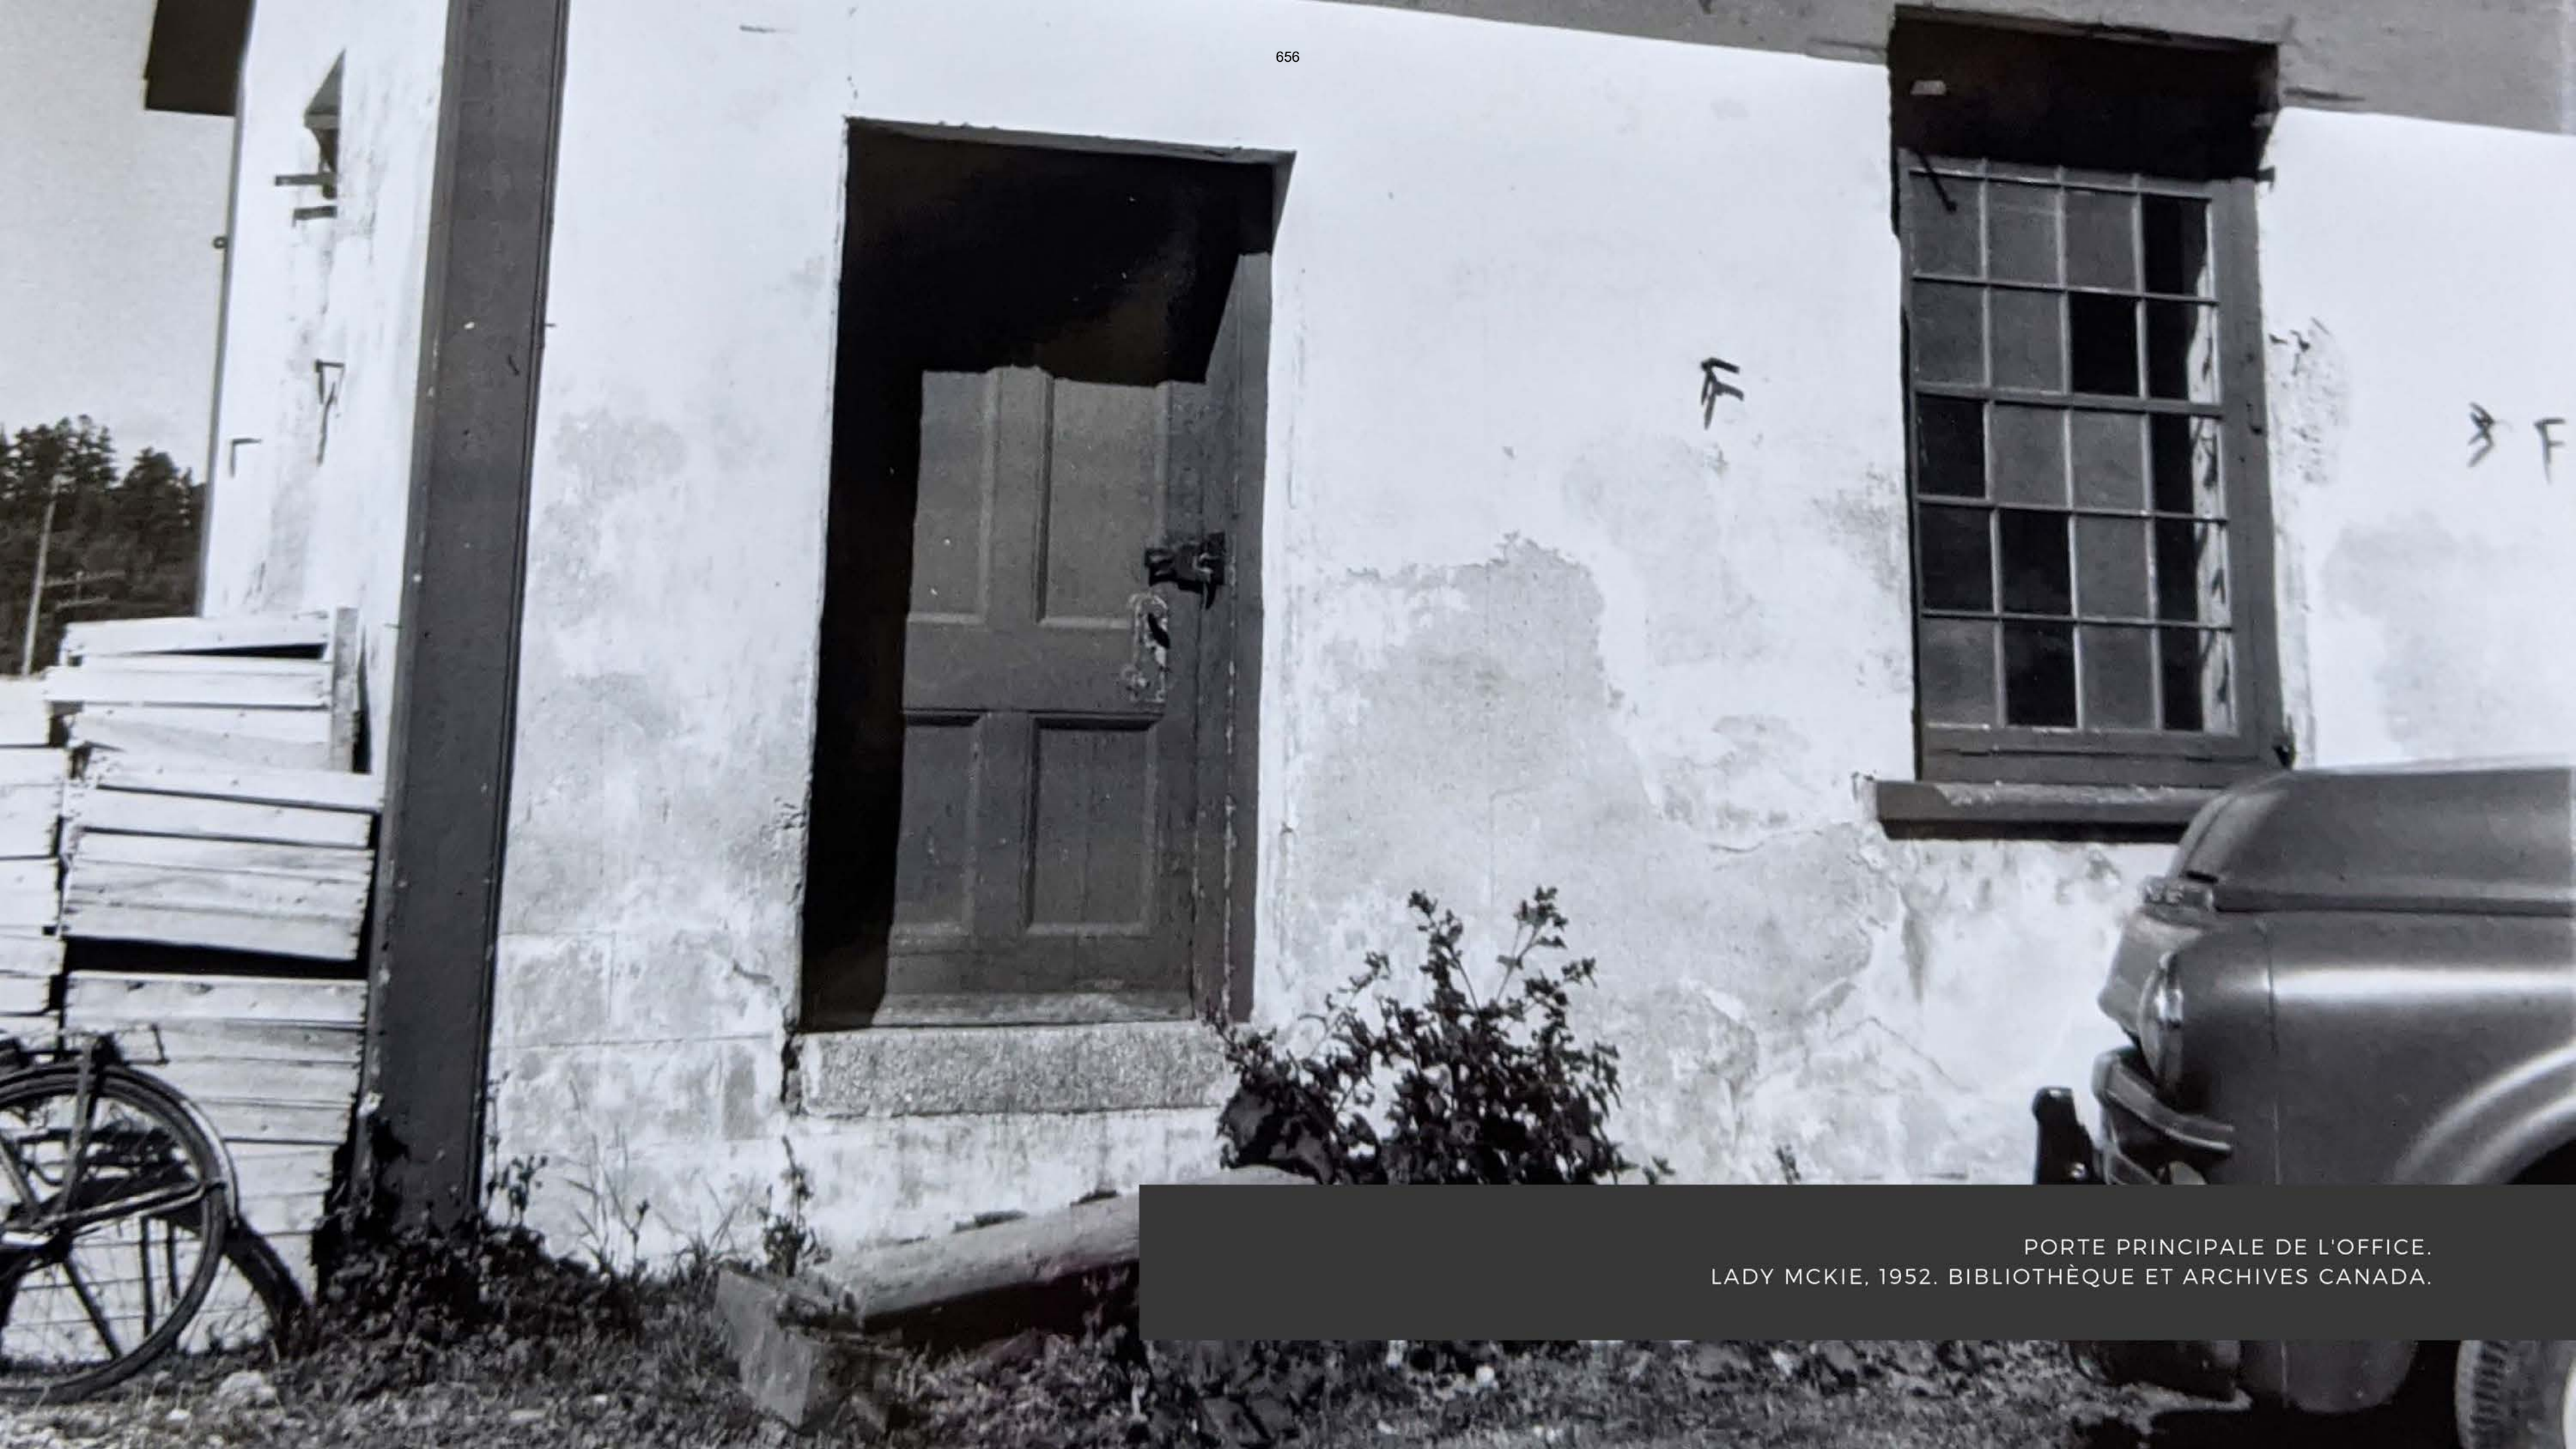
PORTE PRINCIPALE DE L'OFFICE.
LADY MCKIE, 1952. BIBLIOTHÈQUE ET ARCHIVES CANADA.

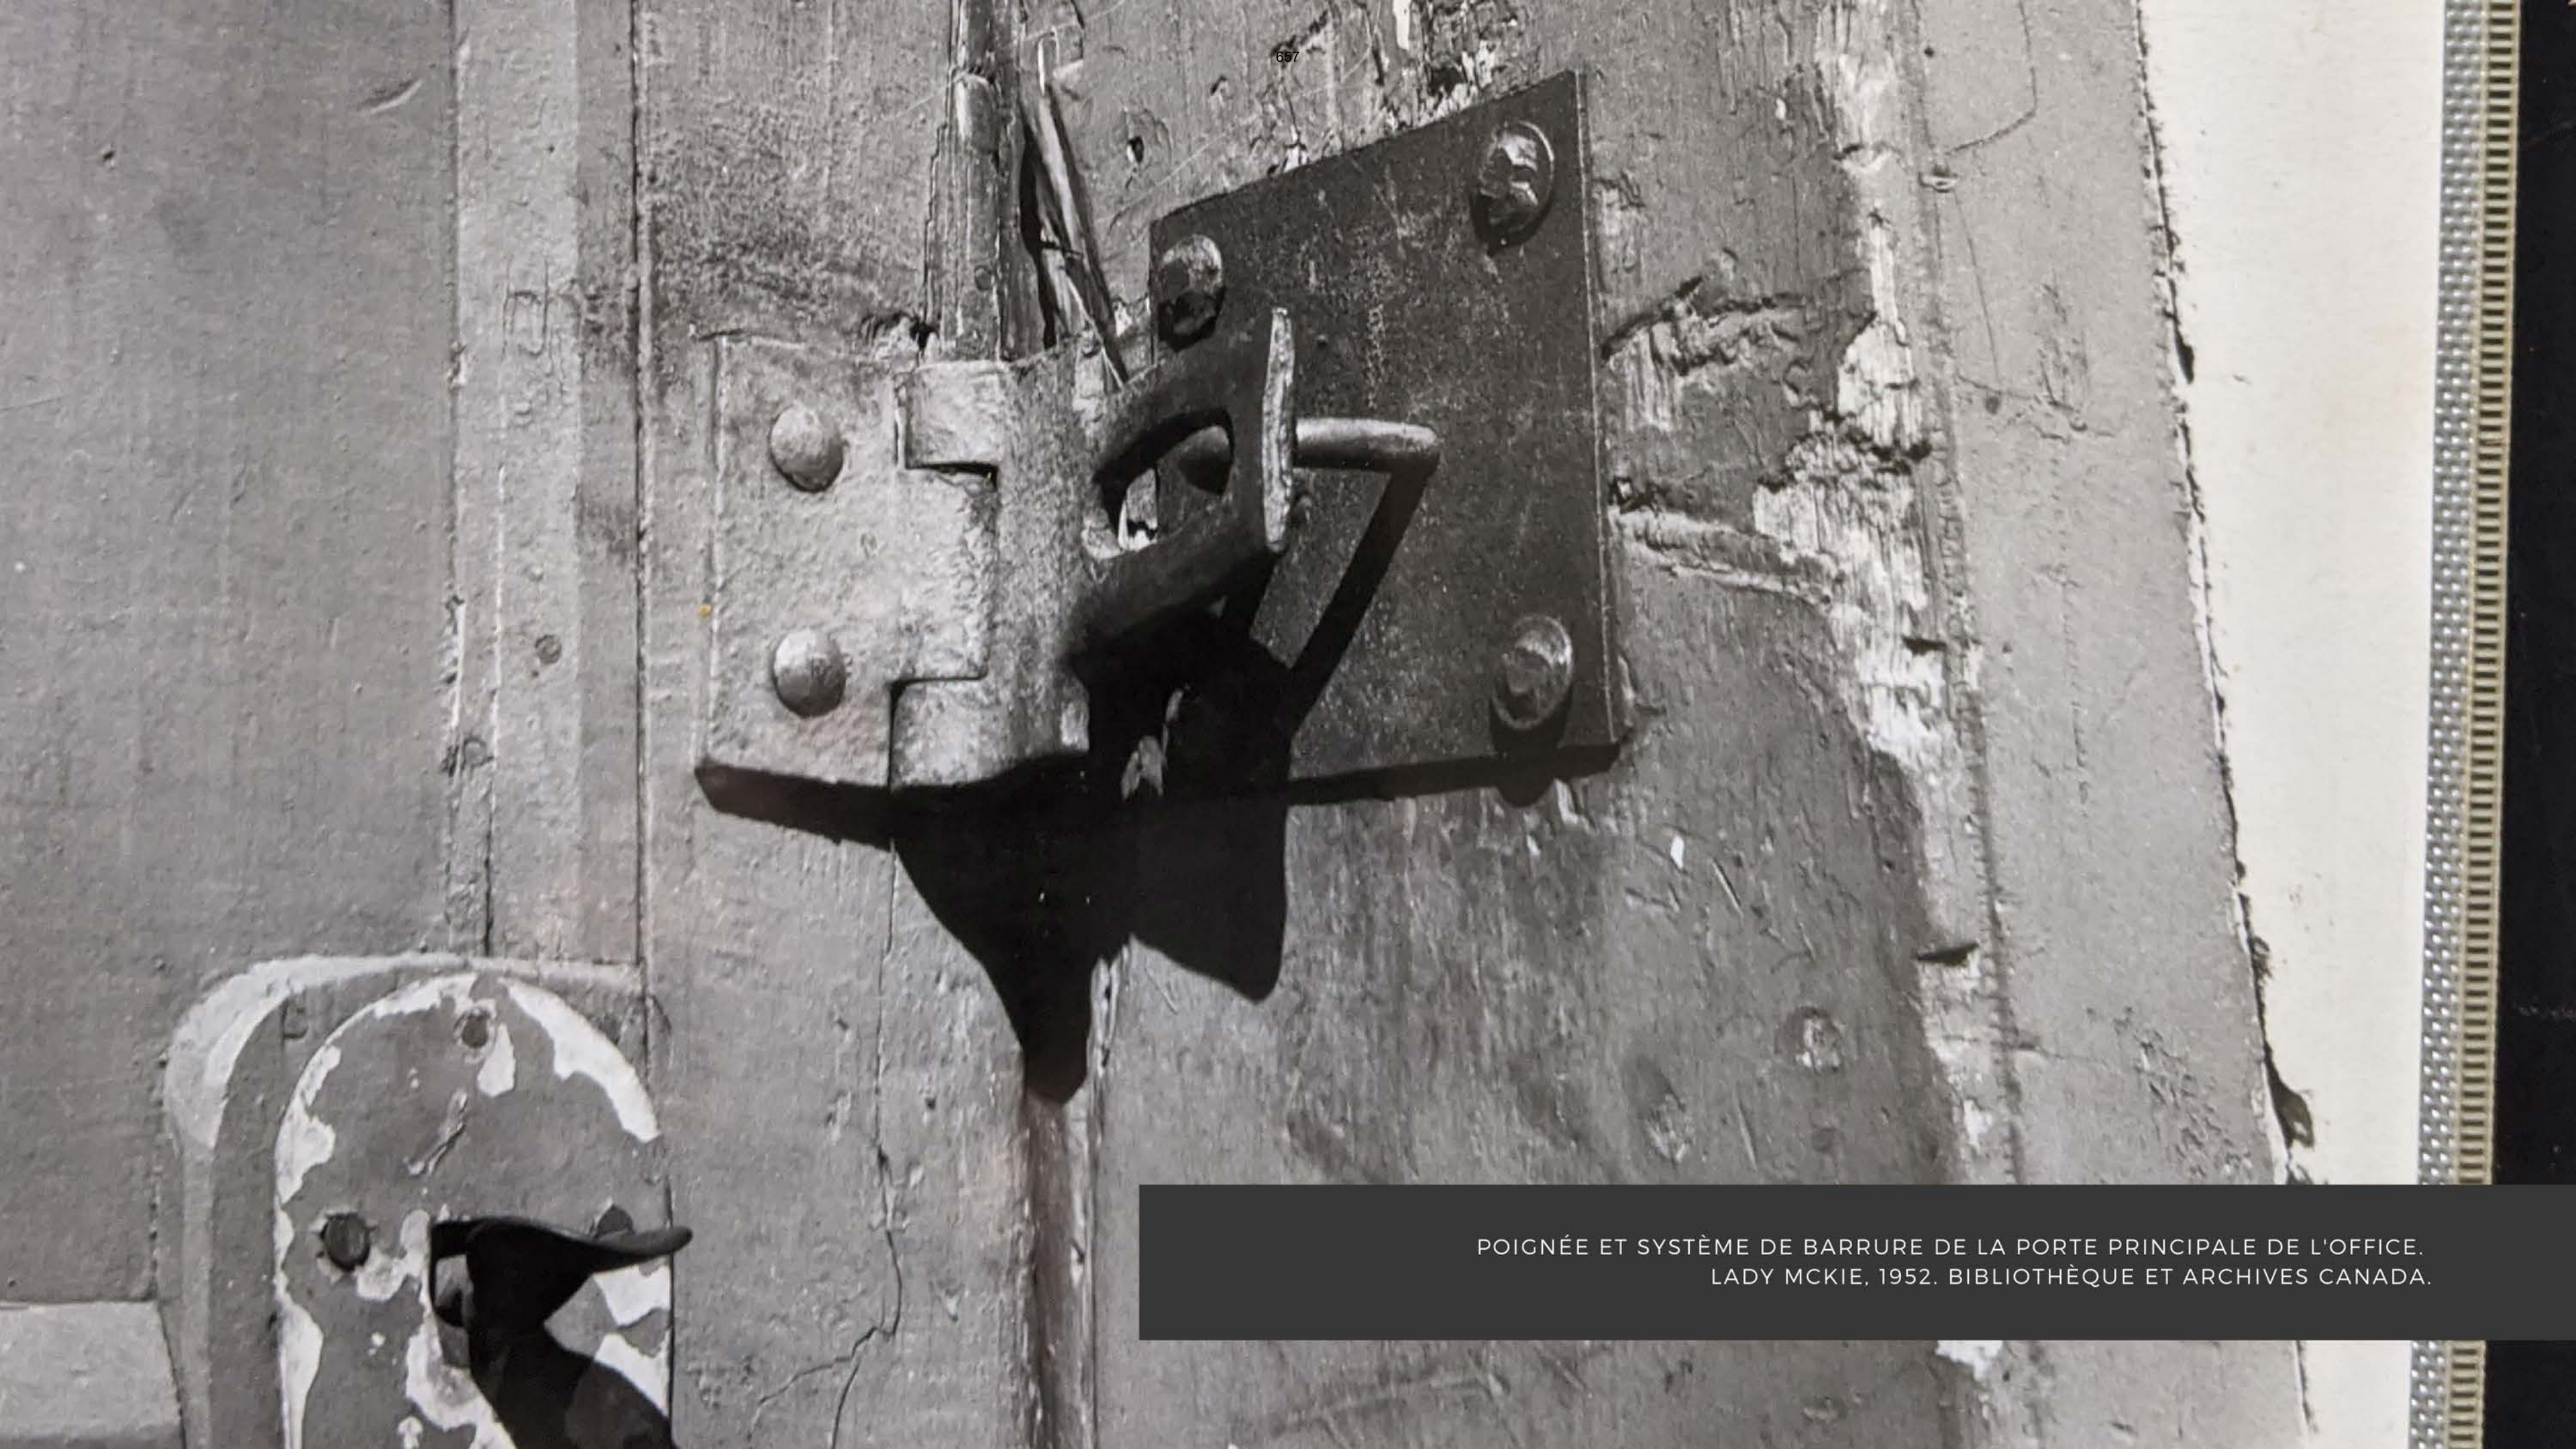
POIGNÉE ET SYSTÈME DE BARRURE DE LA PORTE PRINCIPALE DE L'OFFICE.
LADY MCKIE, 1952. BIBLIOTHÈQUE ET ARCHIVES CANADA.

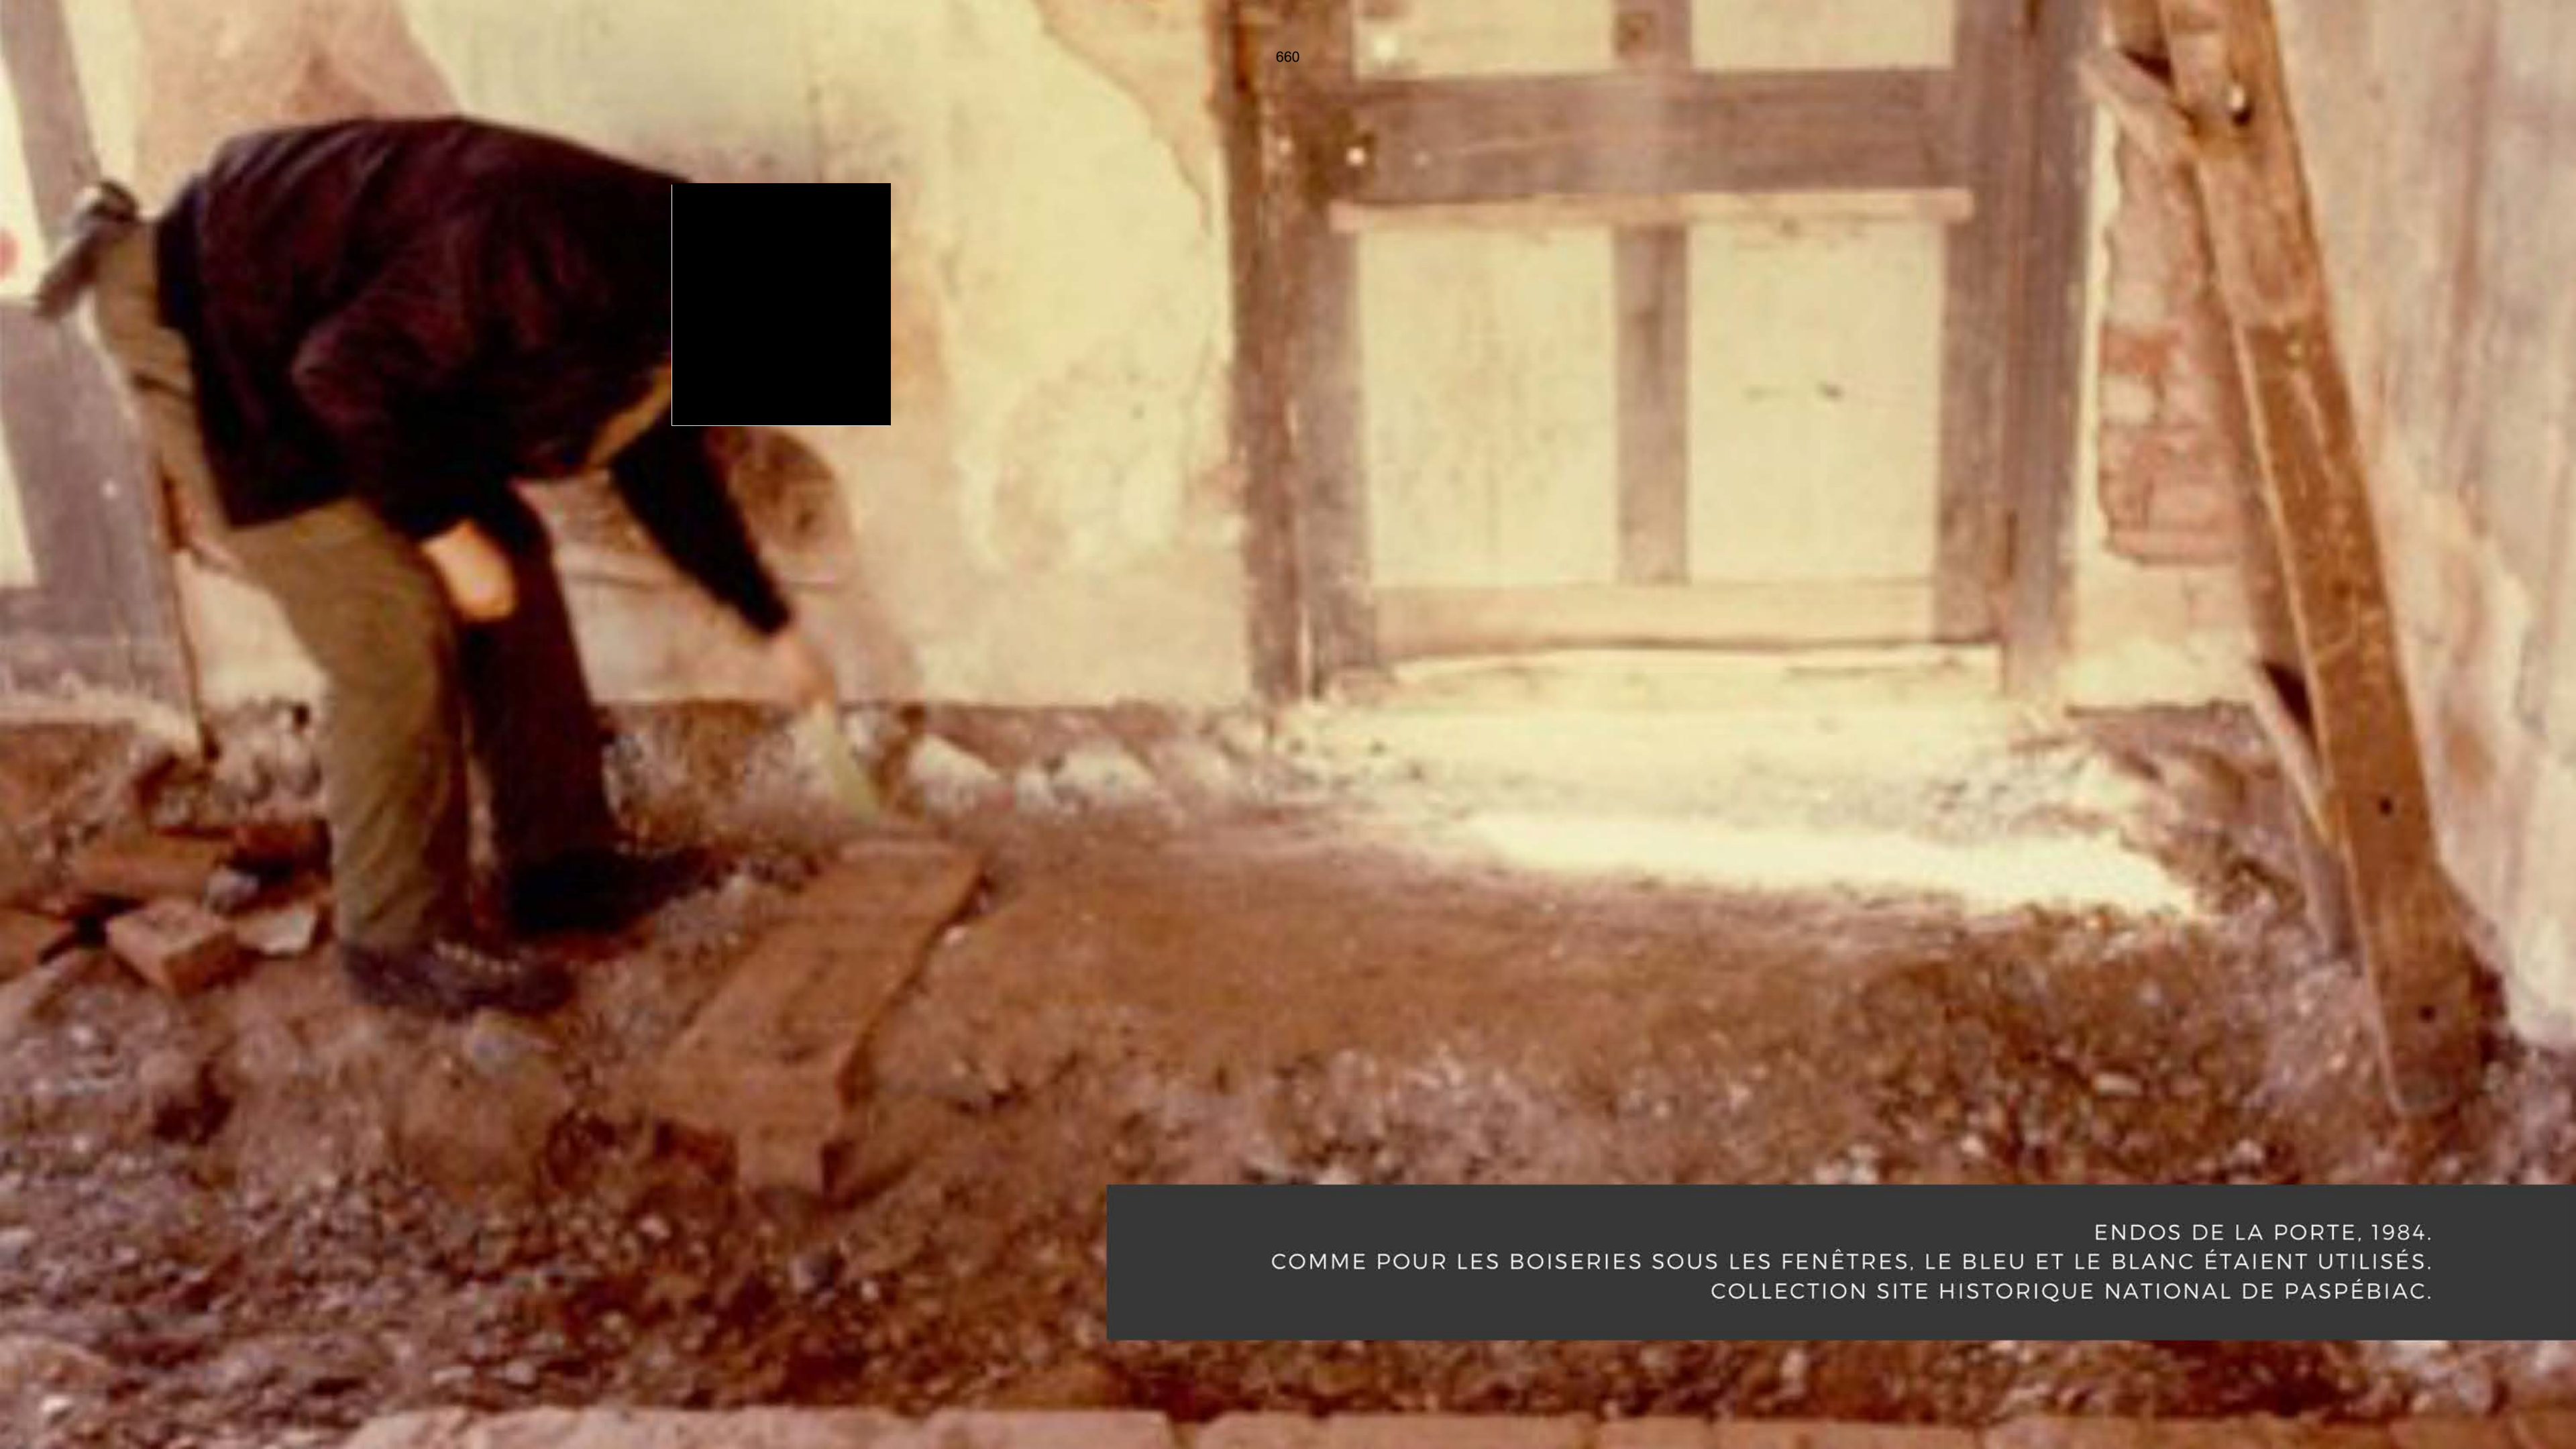
ENDOS DE LA PORTE, 1984.
COMME POUR LES BOISERIES SOUS LES FENÊTRES, LE BLEU ET LE BLANC ÉTAIENT UTILISÉS.
COLLECTION SITE HISTORIQUE NATIONAL DE PASPÉBIAC.

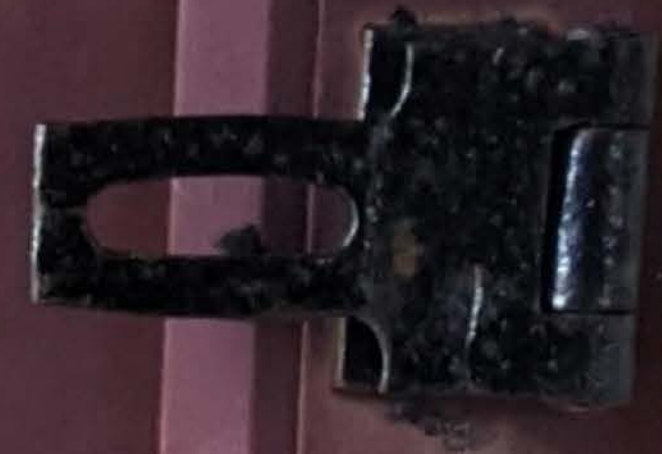
PORTE RECONSTITUÉE LORS DES TRAVAUX DE 2005.
LA POIGNÉE ET LA SERRURE NE SONT PAS D'ORIGINE. LE SYSTÈME DE BARRURE SEMBLE TOUTEFOIS AUTHENTIQUE.
JEANNOT BOURDAGES, 2021. SITE HISTORIQUE NATIONAL DE PASPÉBIAC.

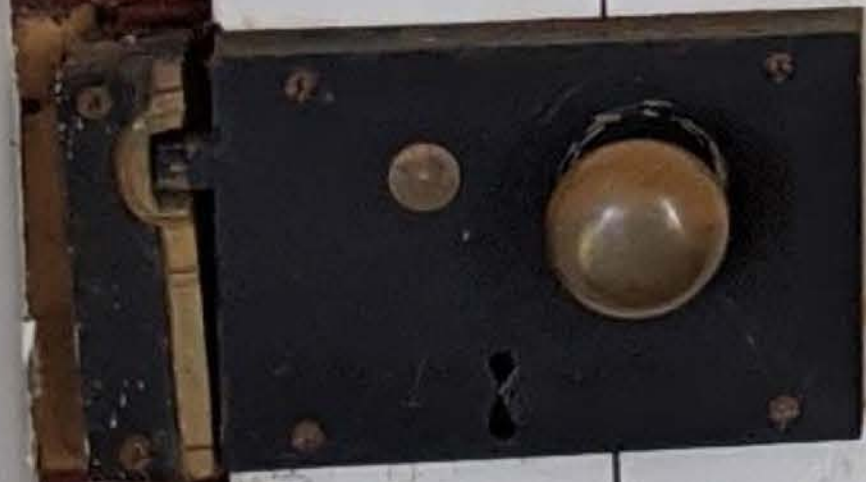
ENDOS DE L'ACTUELLE PORTE.
IL EST PROBABLE QUE LE SYSTÈME DE SERRURE AIT ÉTÉ AJOUTÉ LORS DES TRAVAUX DE 2005.
JEANNOT BOURDAGES, 2020. SITE HISTORIQUE NATIONAL DE PASPÉBIAC.

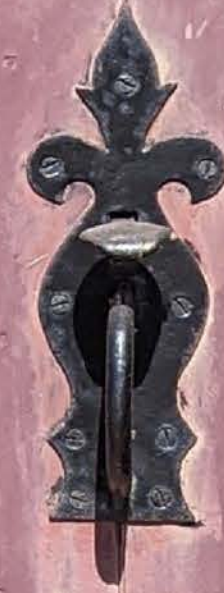
LA POIGNÉE D'ORIGINE A ÉTÉ CONSERVÉE LORS DES TRAVAUX.
JEANNOT BOURDAGES, 2021. SITE HISTORIQUE NATIONAL DE PASPÉBIAC.

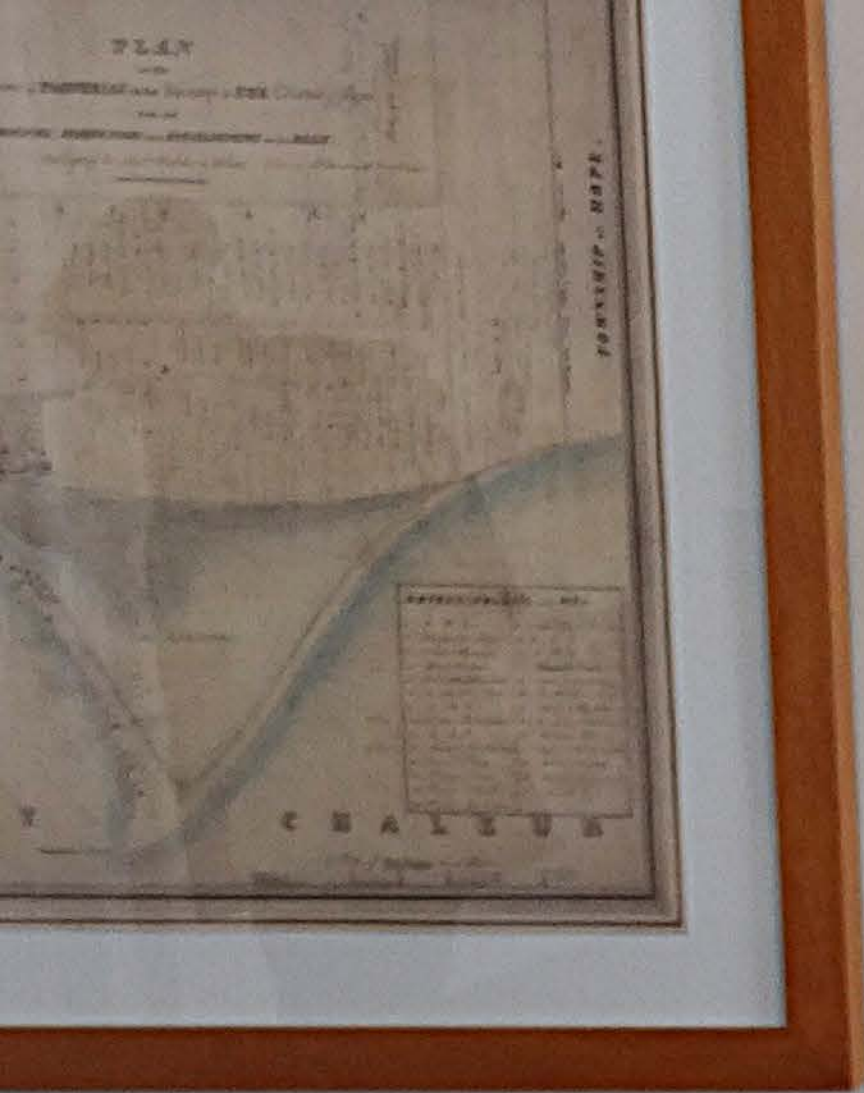
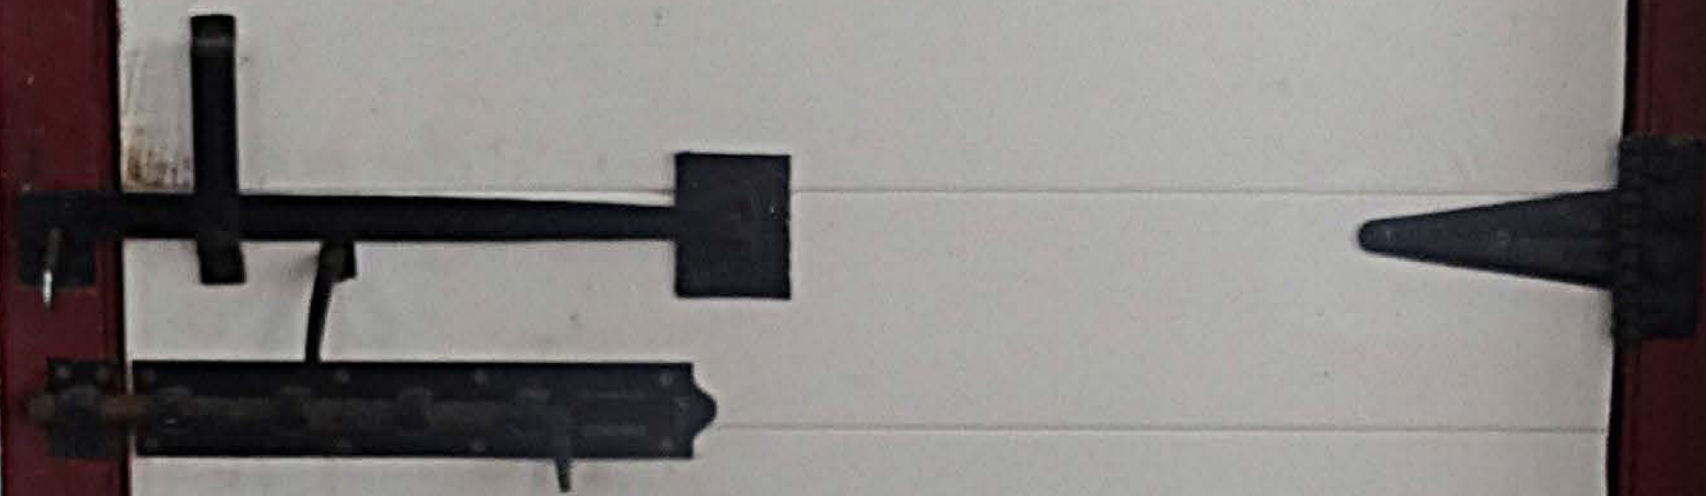
LE SYSTÈME DE BARRURE ET LES PENTURES RESSEMBLENT BEAUCOUP AUX MODÈLES ORIGINAUX.
L'ANCIENNE COULEUR DE LA PORTE N'A CEPENDANT PAS ÉTÉ CONSERVÉ.
MARIE-HÉLÈNE VERDIER, 2021. SITE HISTORIQUE NATIONAL DE PASPÉBIAC.

Porte de côté	Original	Élément actuel	À conserver	Remarque
Porte	Non	Modèle similaire	Oui	La porte originale a été conservée et est rangée à l'étage de l'Office.
Couleur à l'arrière - Blanc	Non	Couleur différente	Non	En se fiant sur les photographies historiques, repeindre l'endos en bleu. En 2005, l'architecte Michel Boudreau avait choisi les couleurs suivantes en se basant sur les éléments originaux: Sico 4202-11 Bois blanc et Sico 4183-53 Bleu Viennois.
Pentures	Oui	Modèle original	Oui	Il s'agit d'un modèle de penture plus récent mais néanmoins authentique. Nous avons trouvé un modèle semblable dans le catalogue de la quincaillerie Omer De Serres [ca 1910-1950].
Poignée et système de barrure	Oui	Modèle original	Oui

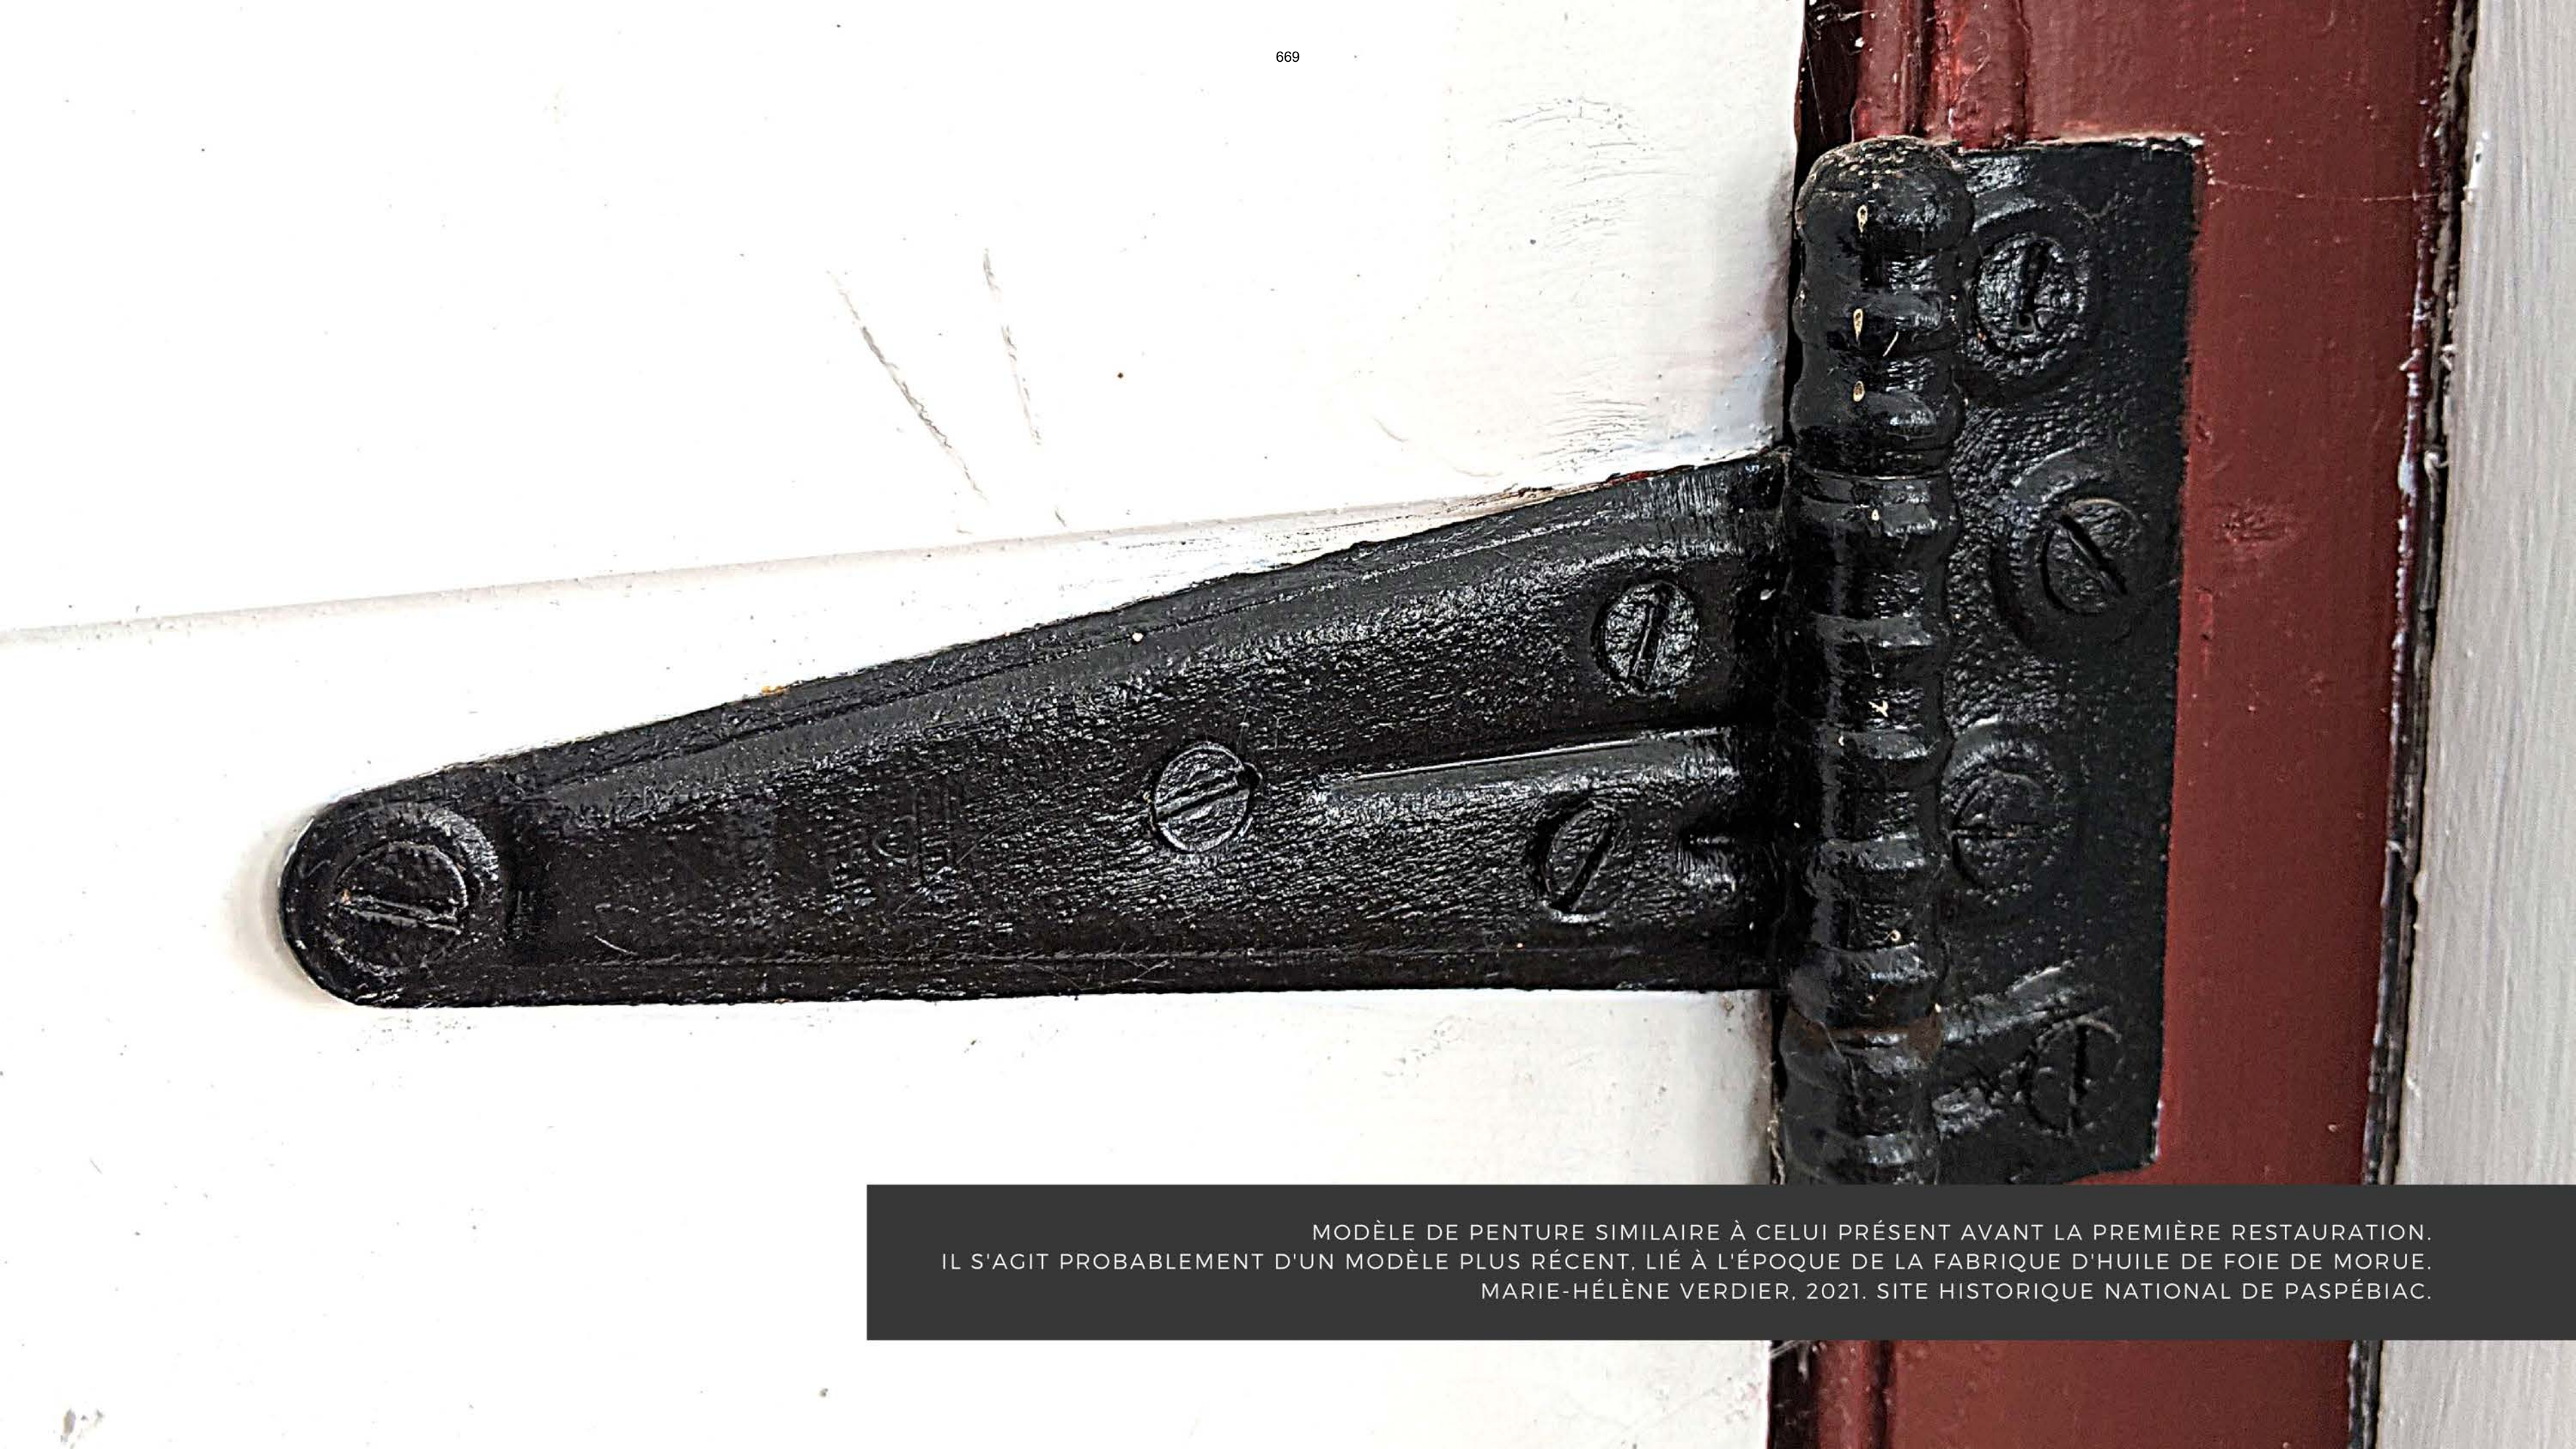
MODÈLE DE PENTURE SIMILAIRE À CELUI PRÉSENT AVANT LA PREMIÈRE RESTAURATION.
IL S'AGIT PROBABLEMENT D'UN MODÈLE PLUS RÉCENT, LIÉ À L'ÉPOQUE DE LA FABRIQUE D'HUILE DE FOIE DE MORUE.
MARIE-HÉLÈNE VERDIER, 2021. SITE HISTORIQUE NATIONAL DE PASPÉBIAC.

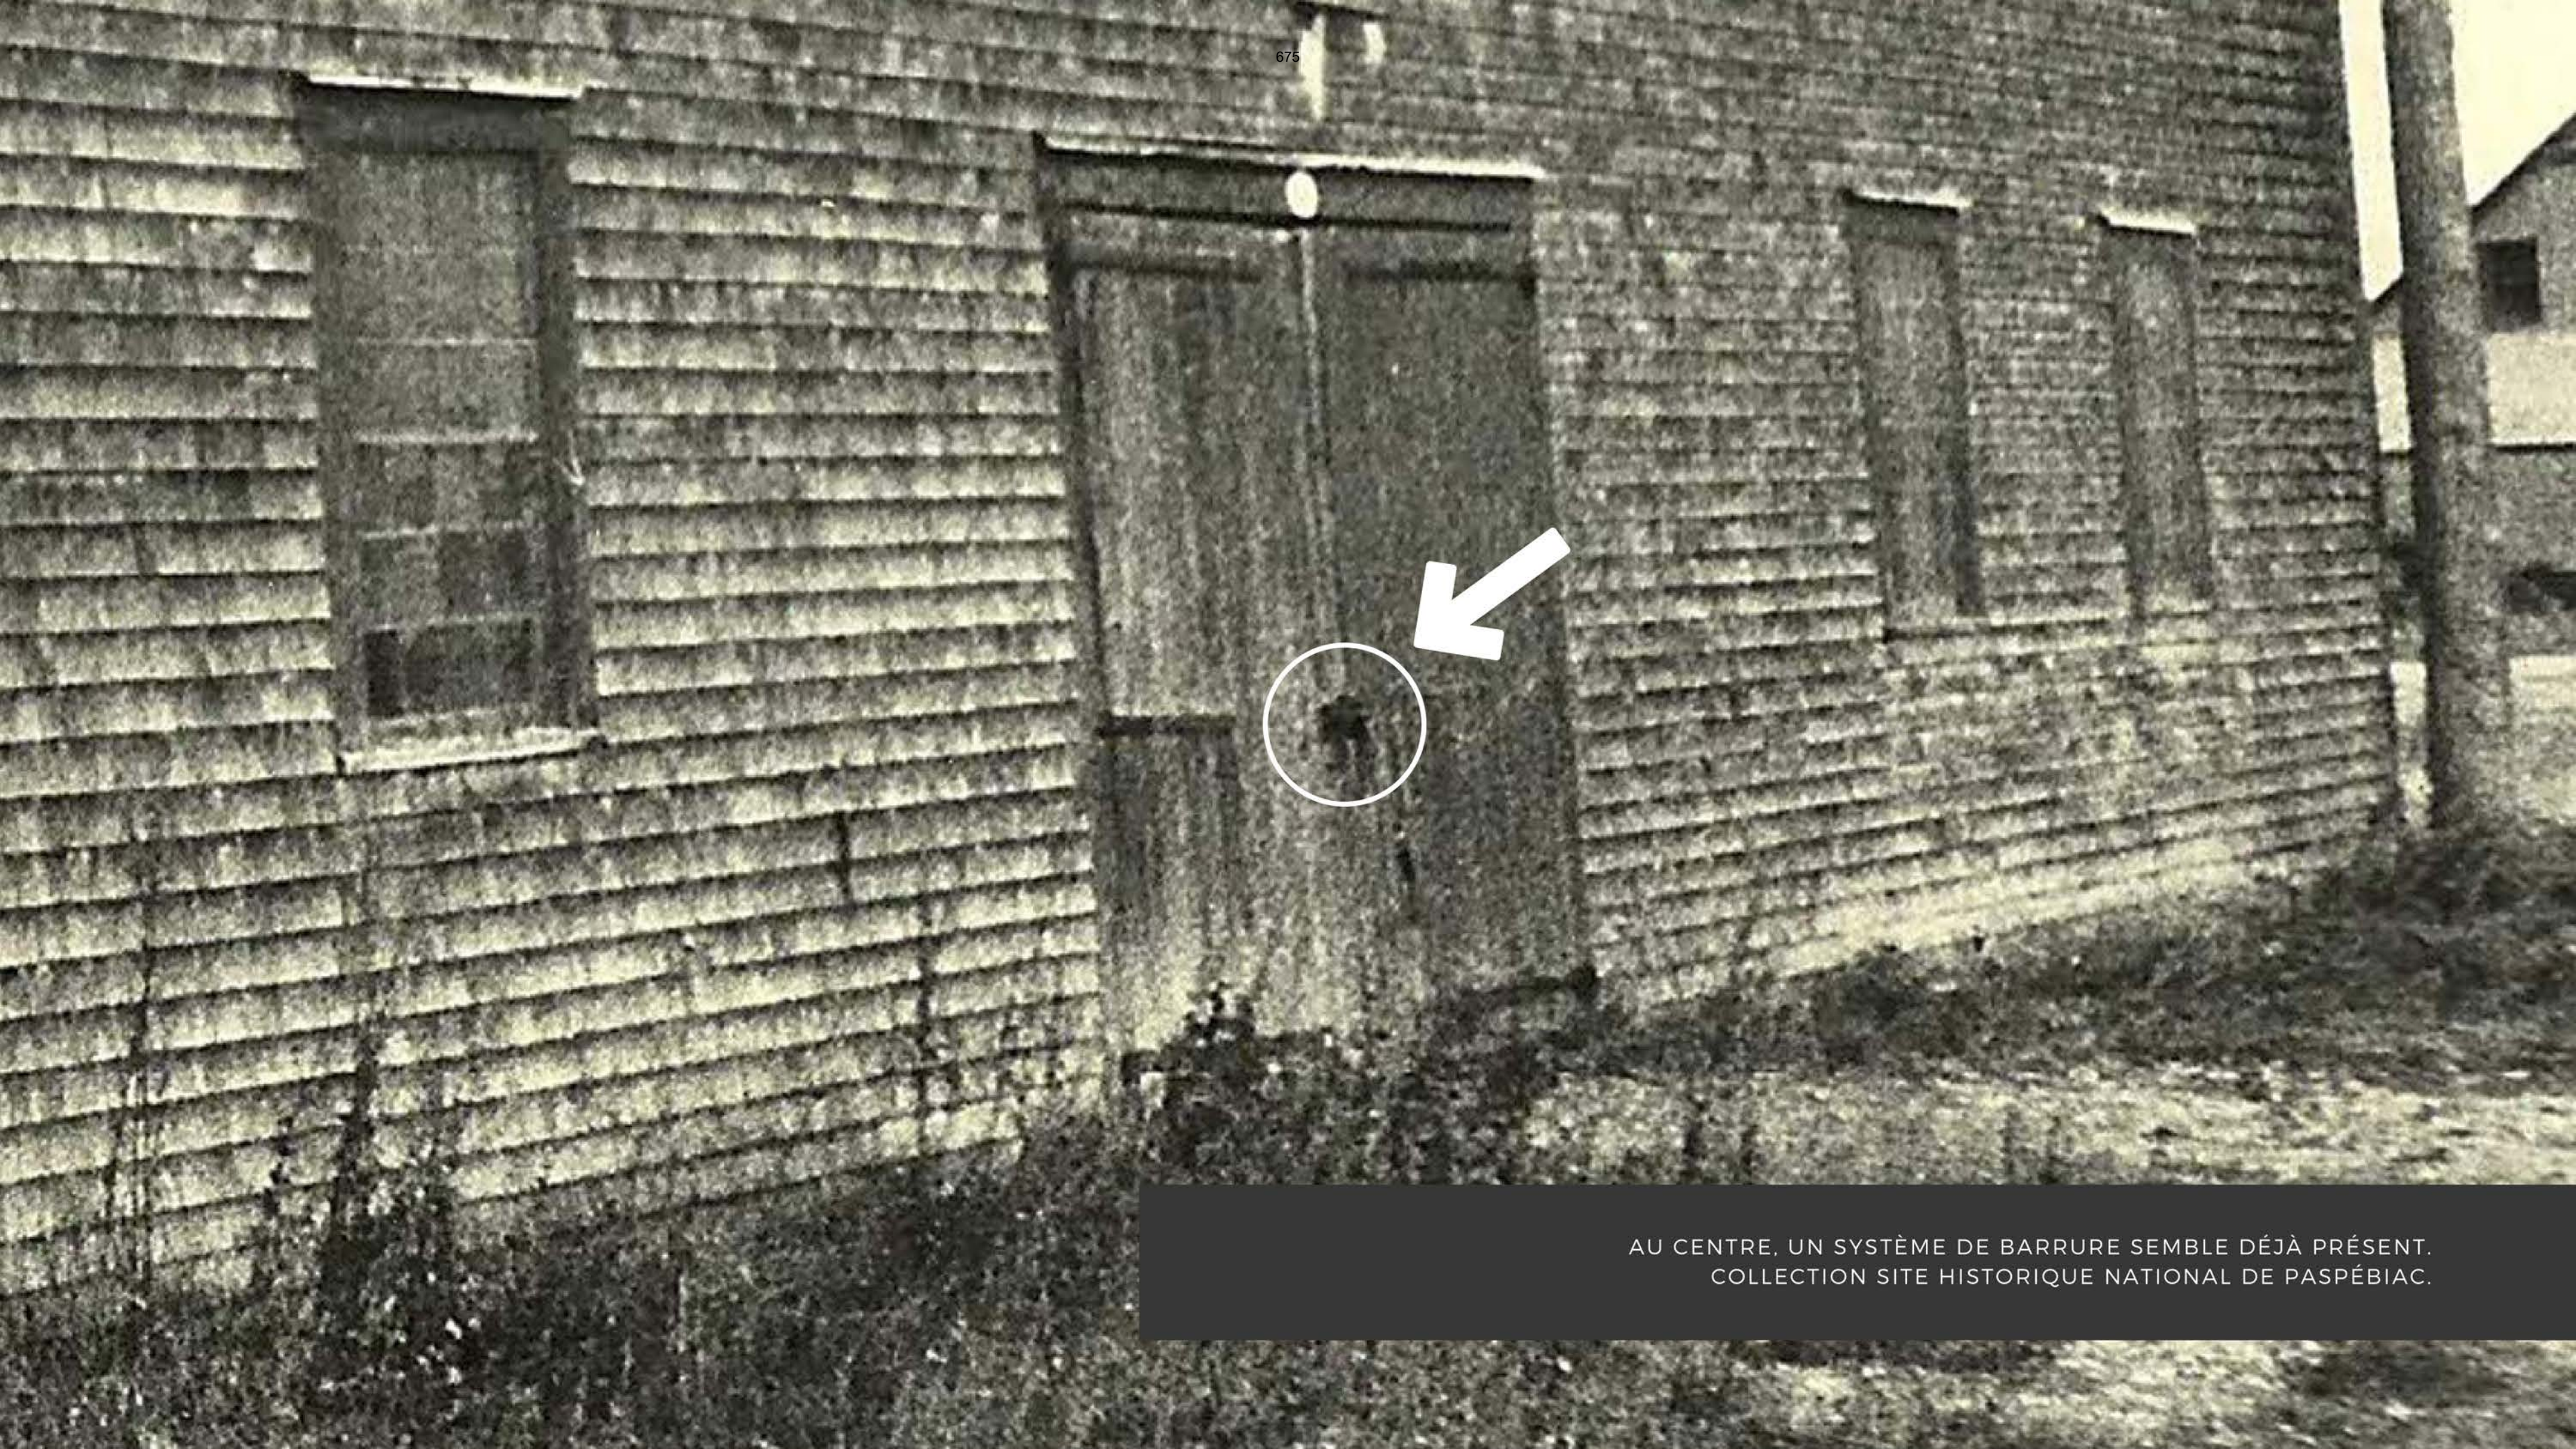
AU CENTRE, UN SYSTÈME DE BARRURE SEMBLE DÉJÀ PRÉSENT.
COLLECTION SITE HISTORIQUE NATIONAL DE PASPÉBIAC.
