Portes et quincailleries Étude historique

SITE HISTORIQUE NATIONAL DE PASPÉBIAC
Par Jeannot Bourdages, conservateur
Décembre 2022

Étude historique

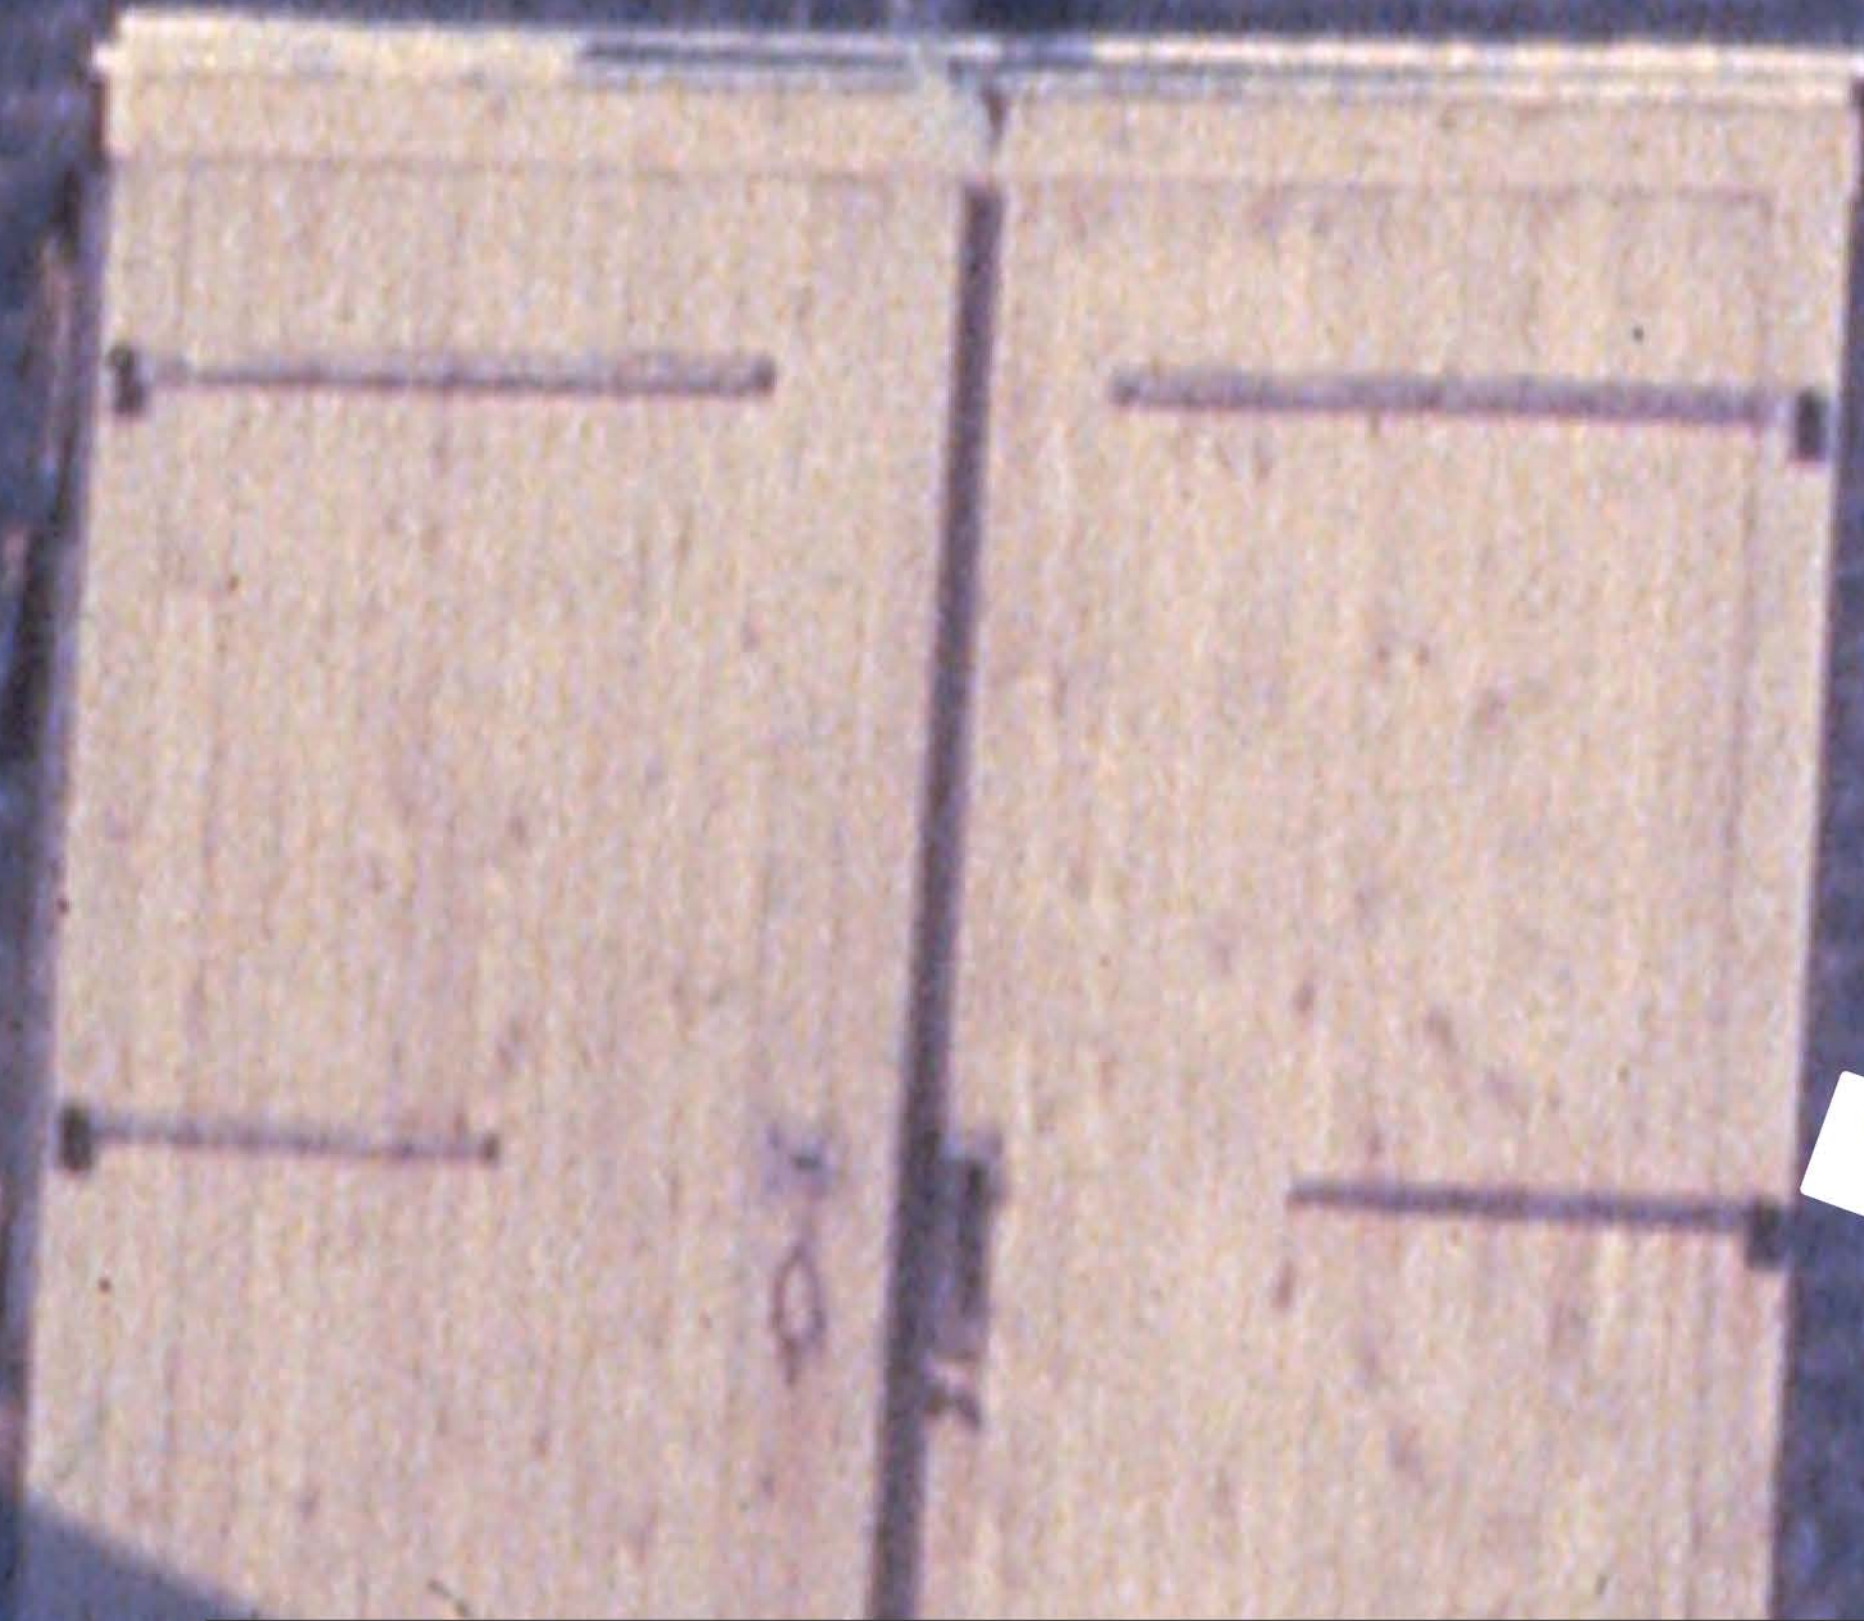
APRÈS LES TRAVAUX DE RESTAURATION DE 1981.
LES PENTURES EXISTANTES SEMBLANT AVOIR ÉTÉ CONSERVÉES. UNE POIGNÉE ET UNE PENTURE ONT ÉTÉ AJOUTÉES.
COLLECTION SITE HISTORIQUE NATIONAL DE PASPÉBIAC.

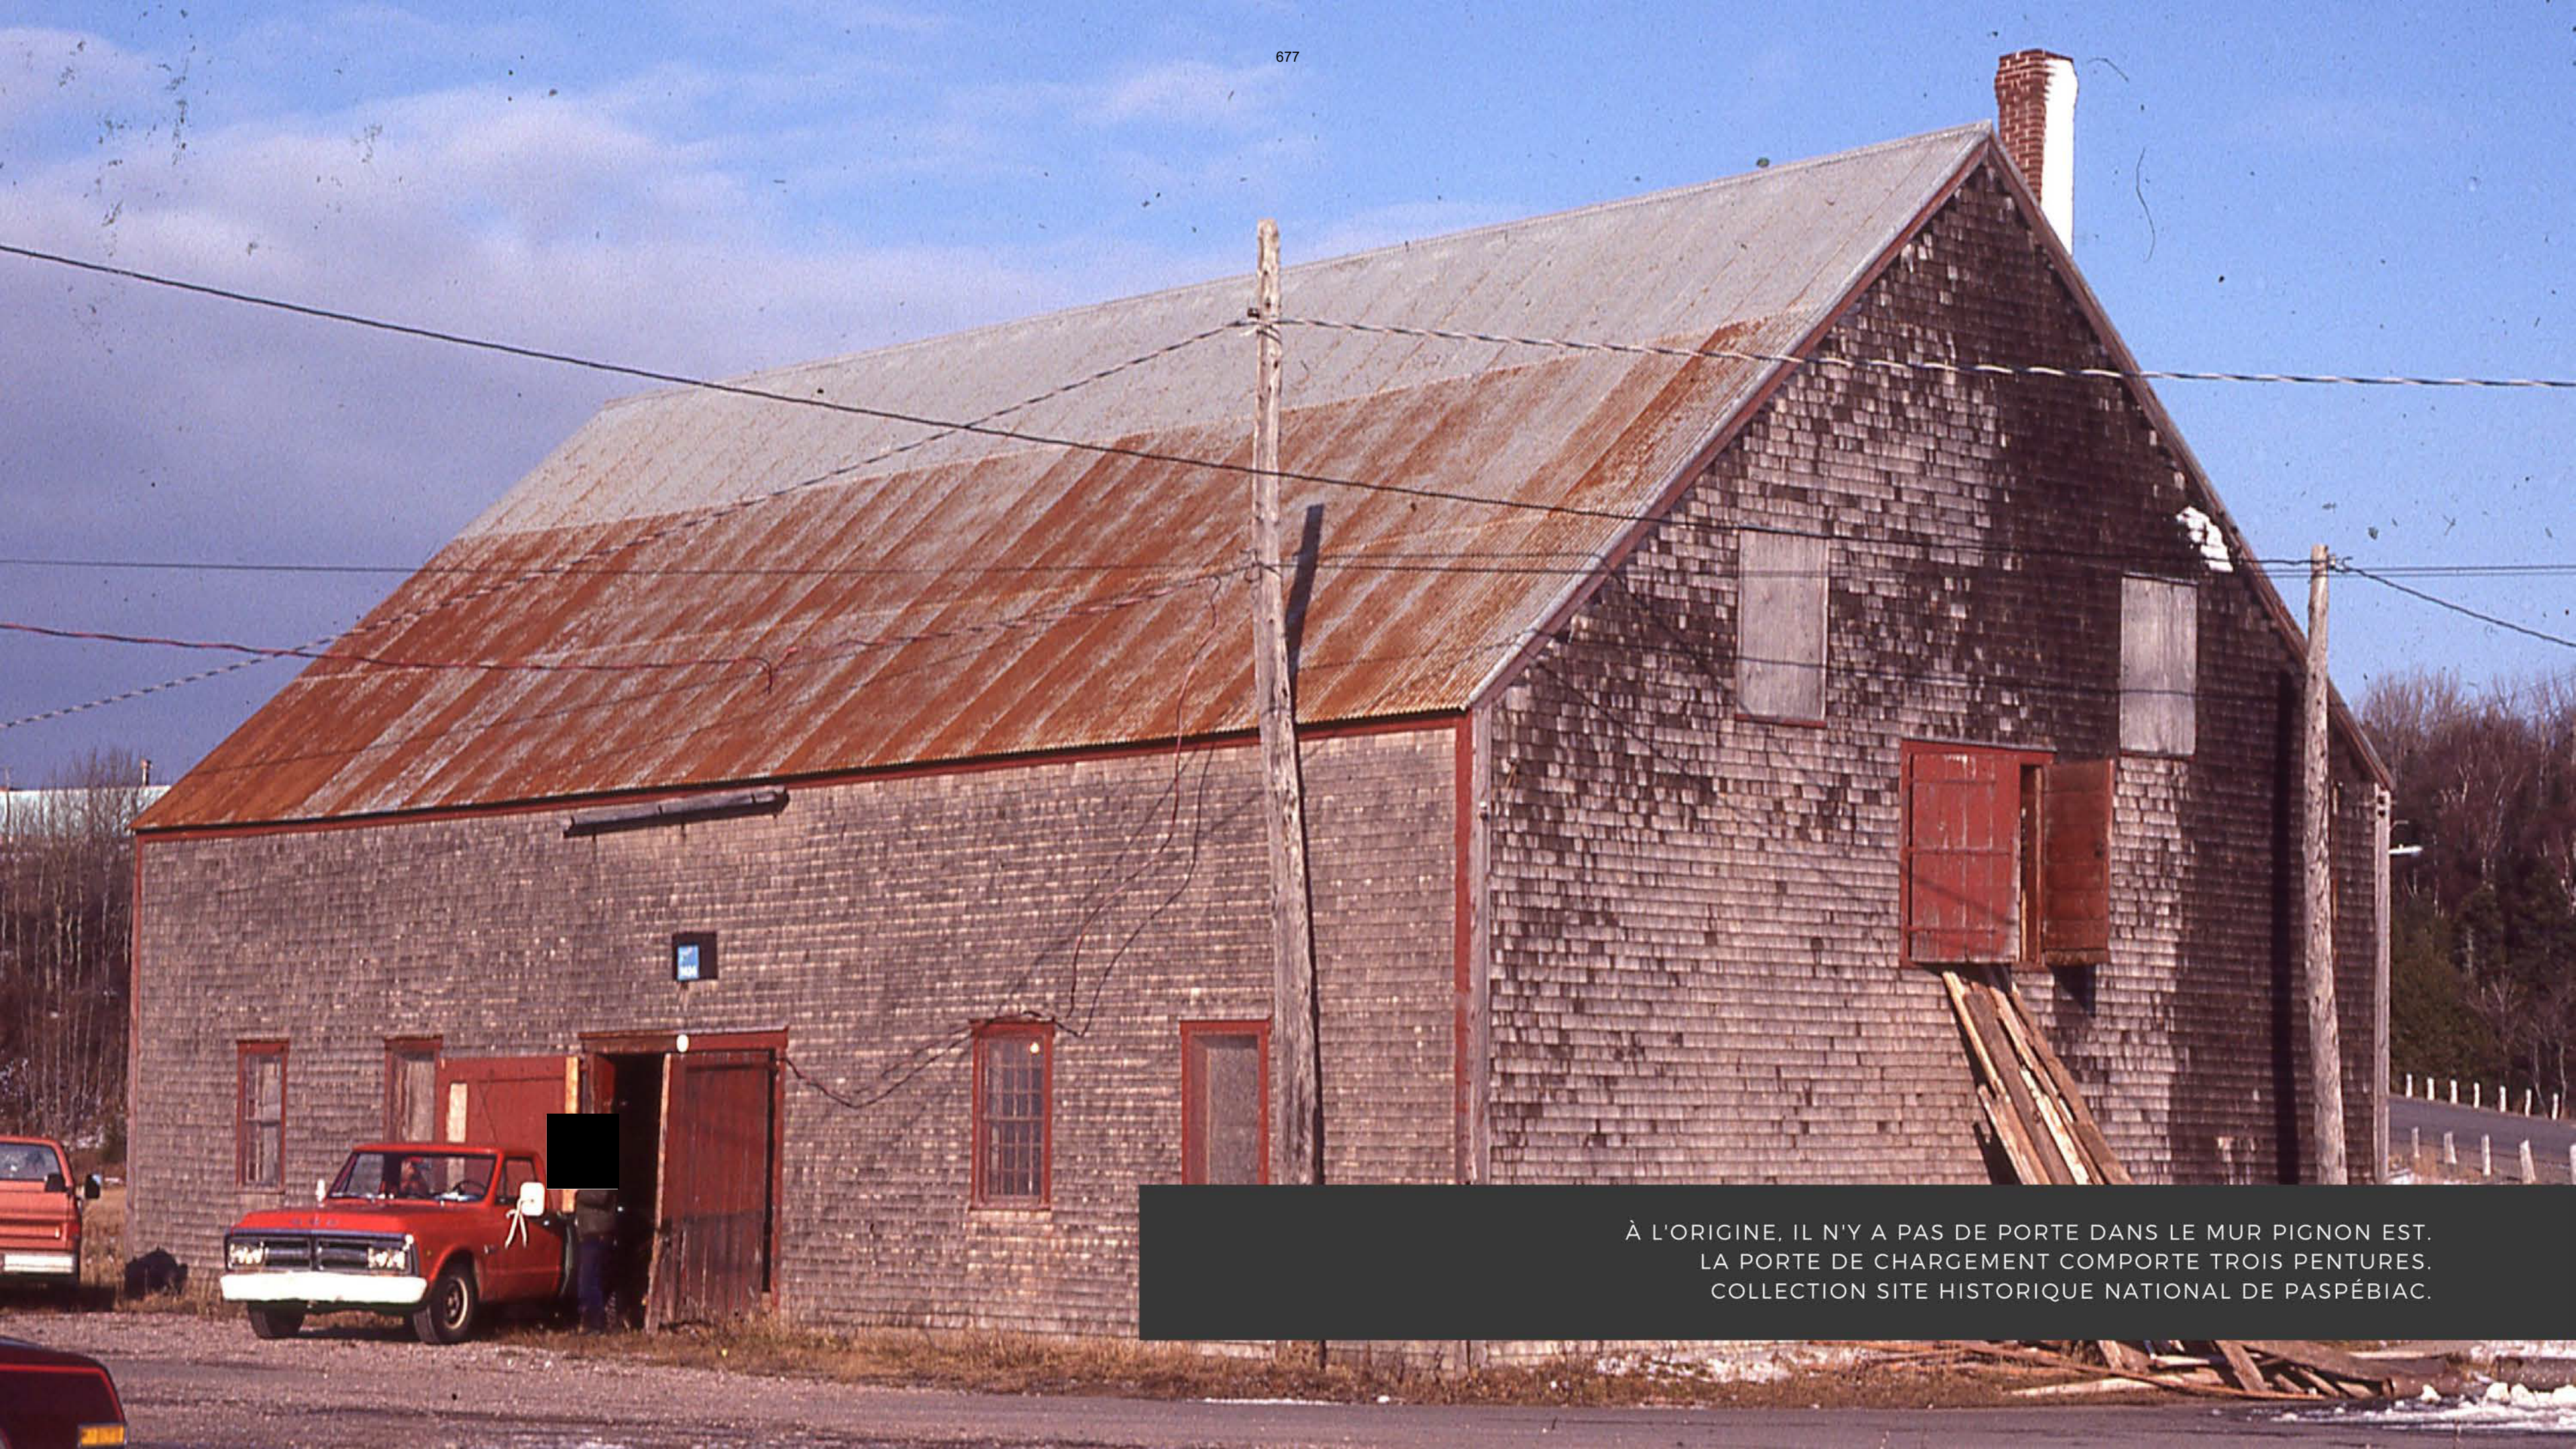
À L'ORIGINE, IL N'Y A PAS DE PORTE DANS LE MUR PIGNON EST.
LA PORTE DE CHARGEMENT COMPORTE TROIS PENTURES.
COLLECTION SITE HISTORIQUE NATIONAL DE PASPÉBIAC.

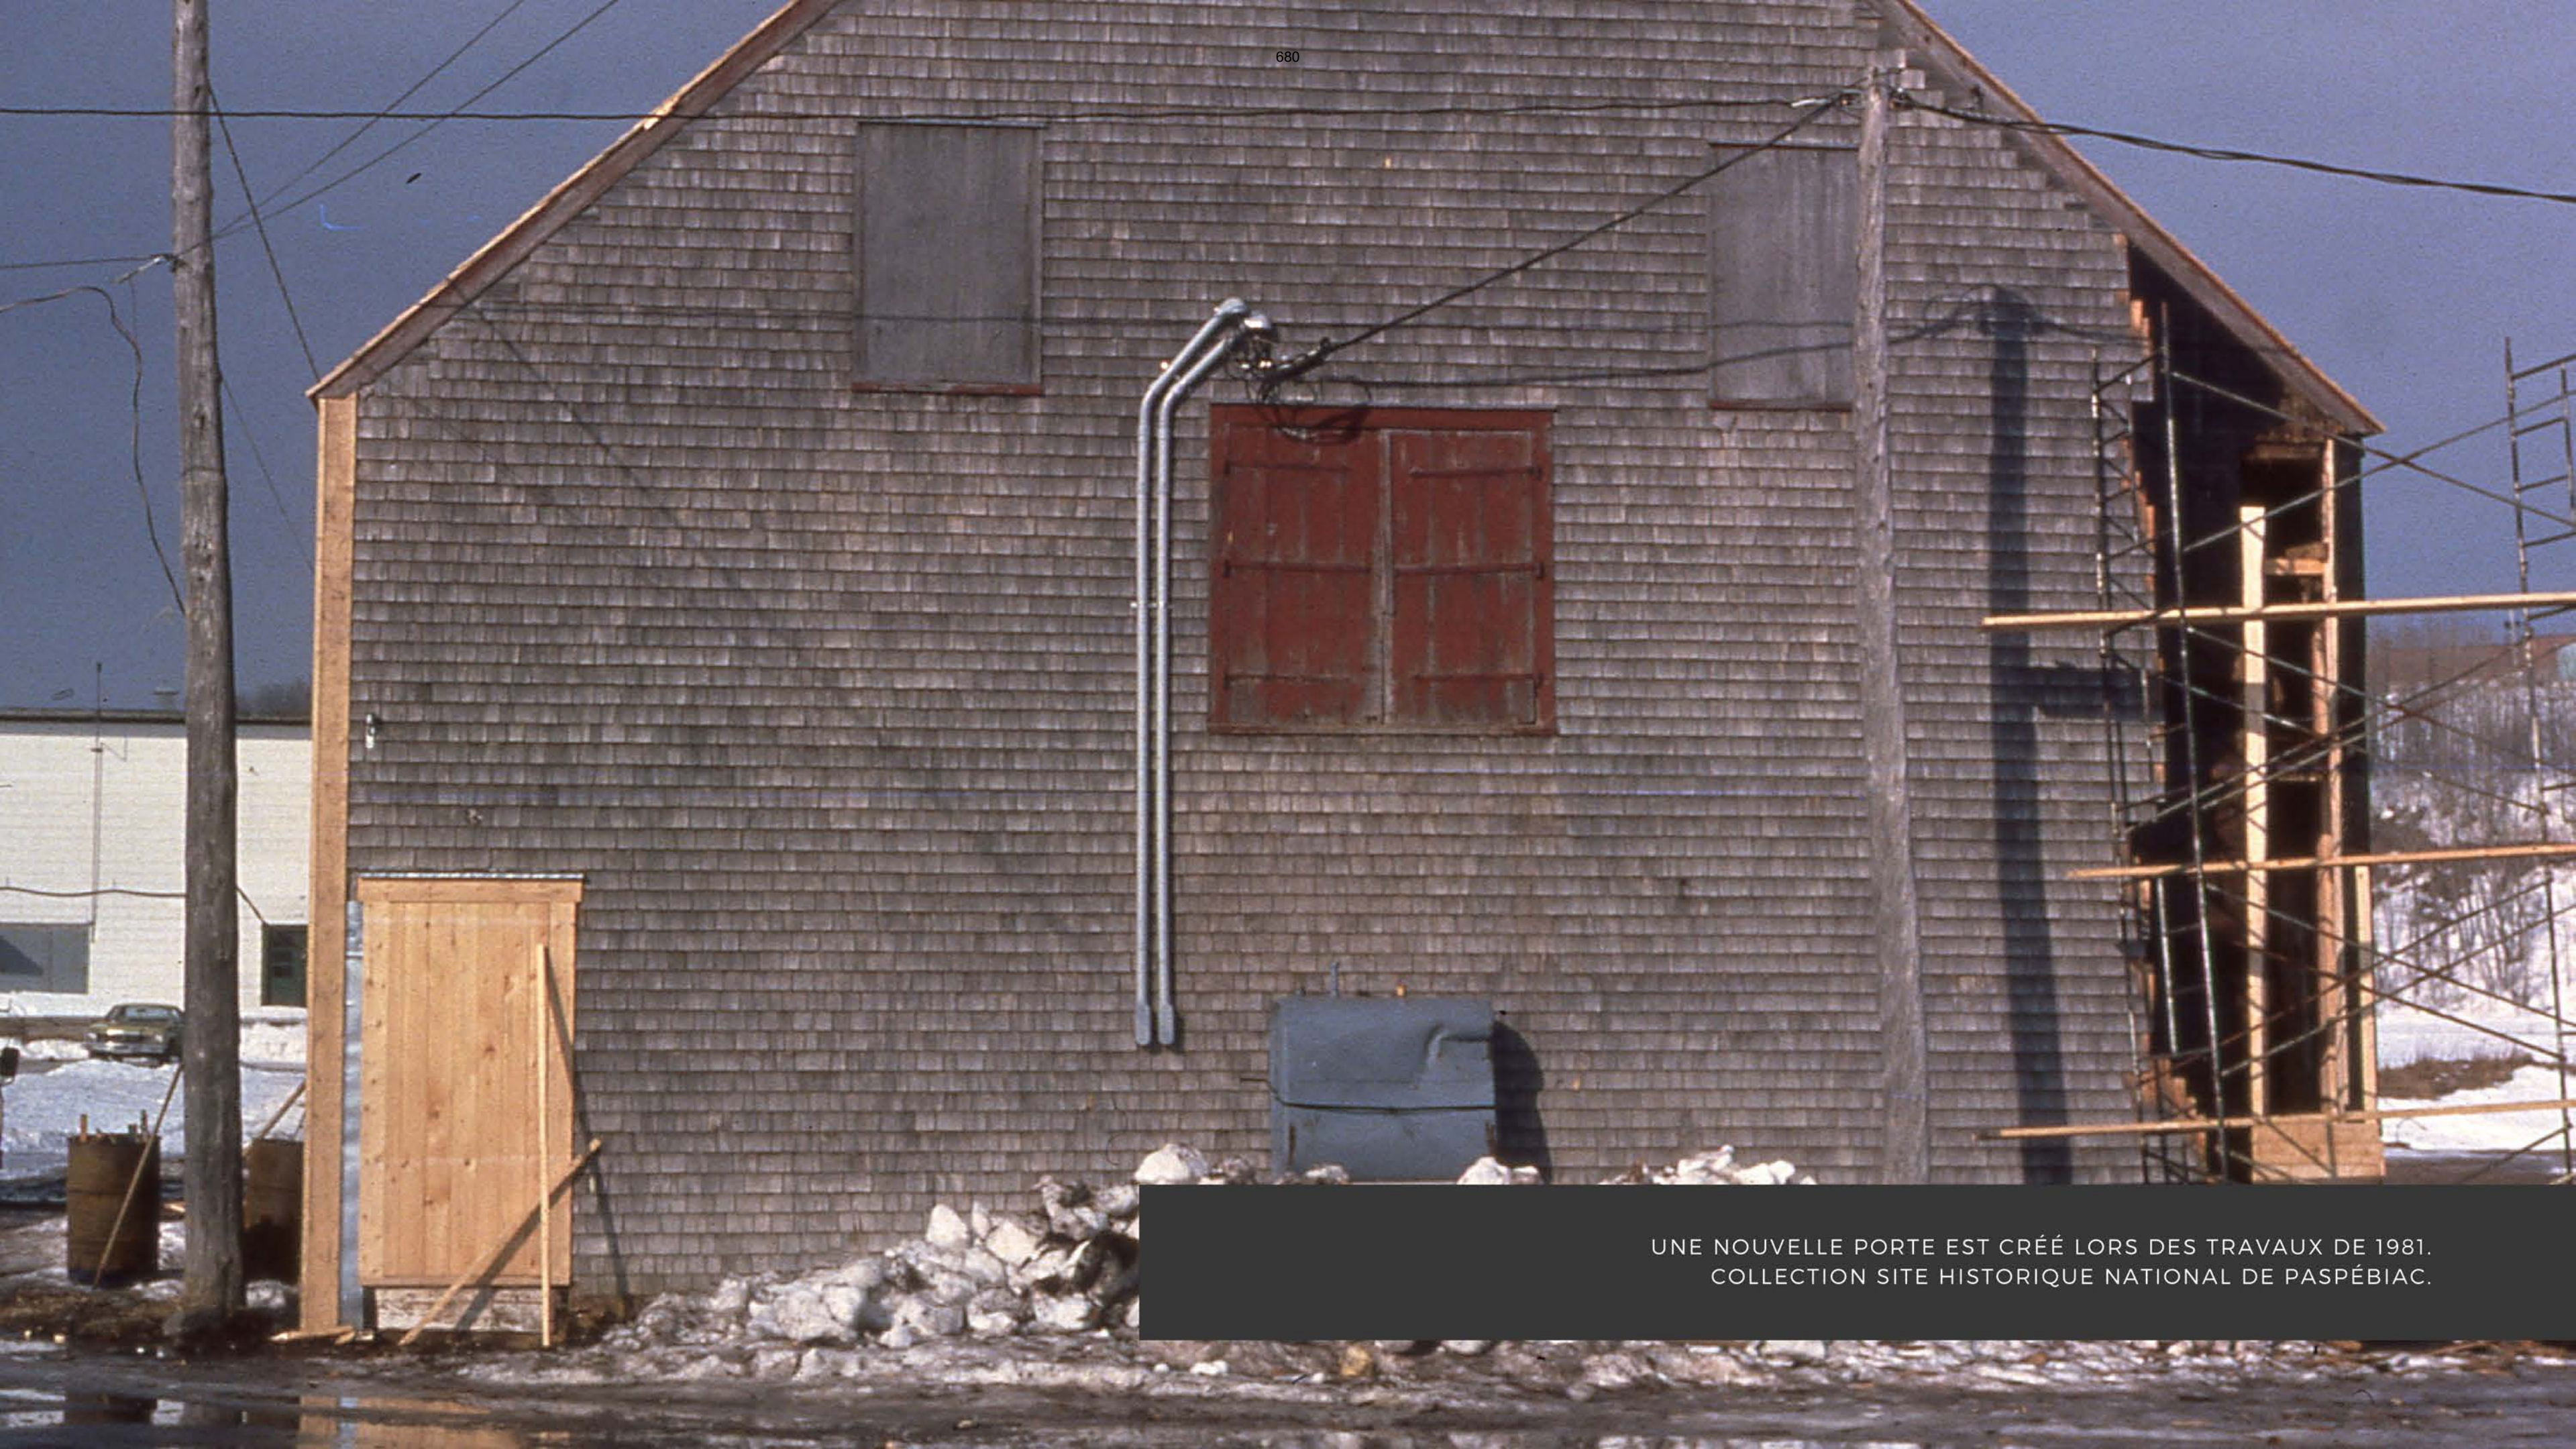
UNE NOUVELLE PORTE EST CRÉÉ LORS DES TRAVAUX DE 1981.
COLLECTION SITE HISTORIQUE NATIONAL DE PASPÉBIAC.

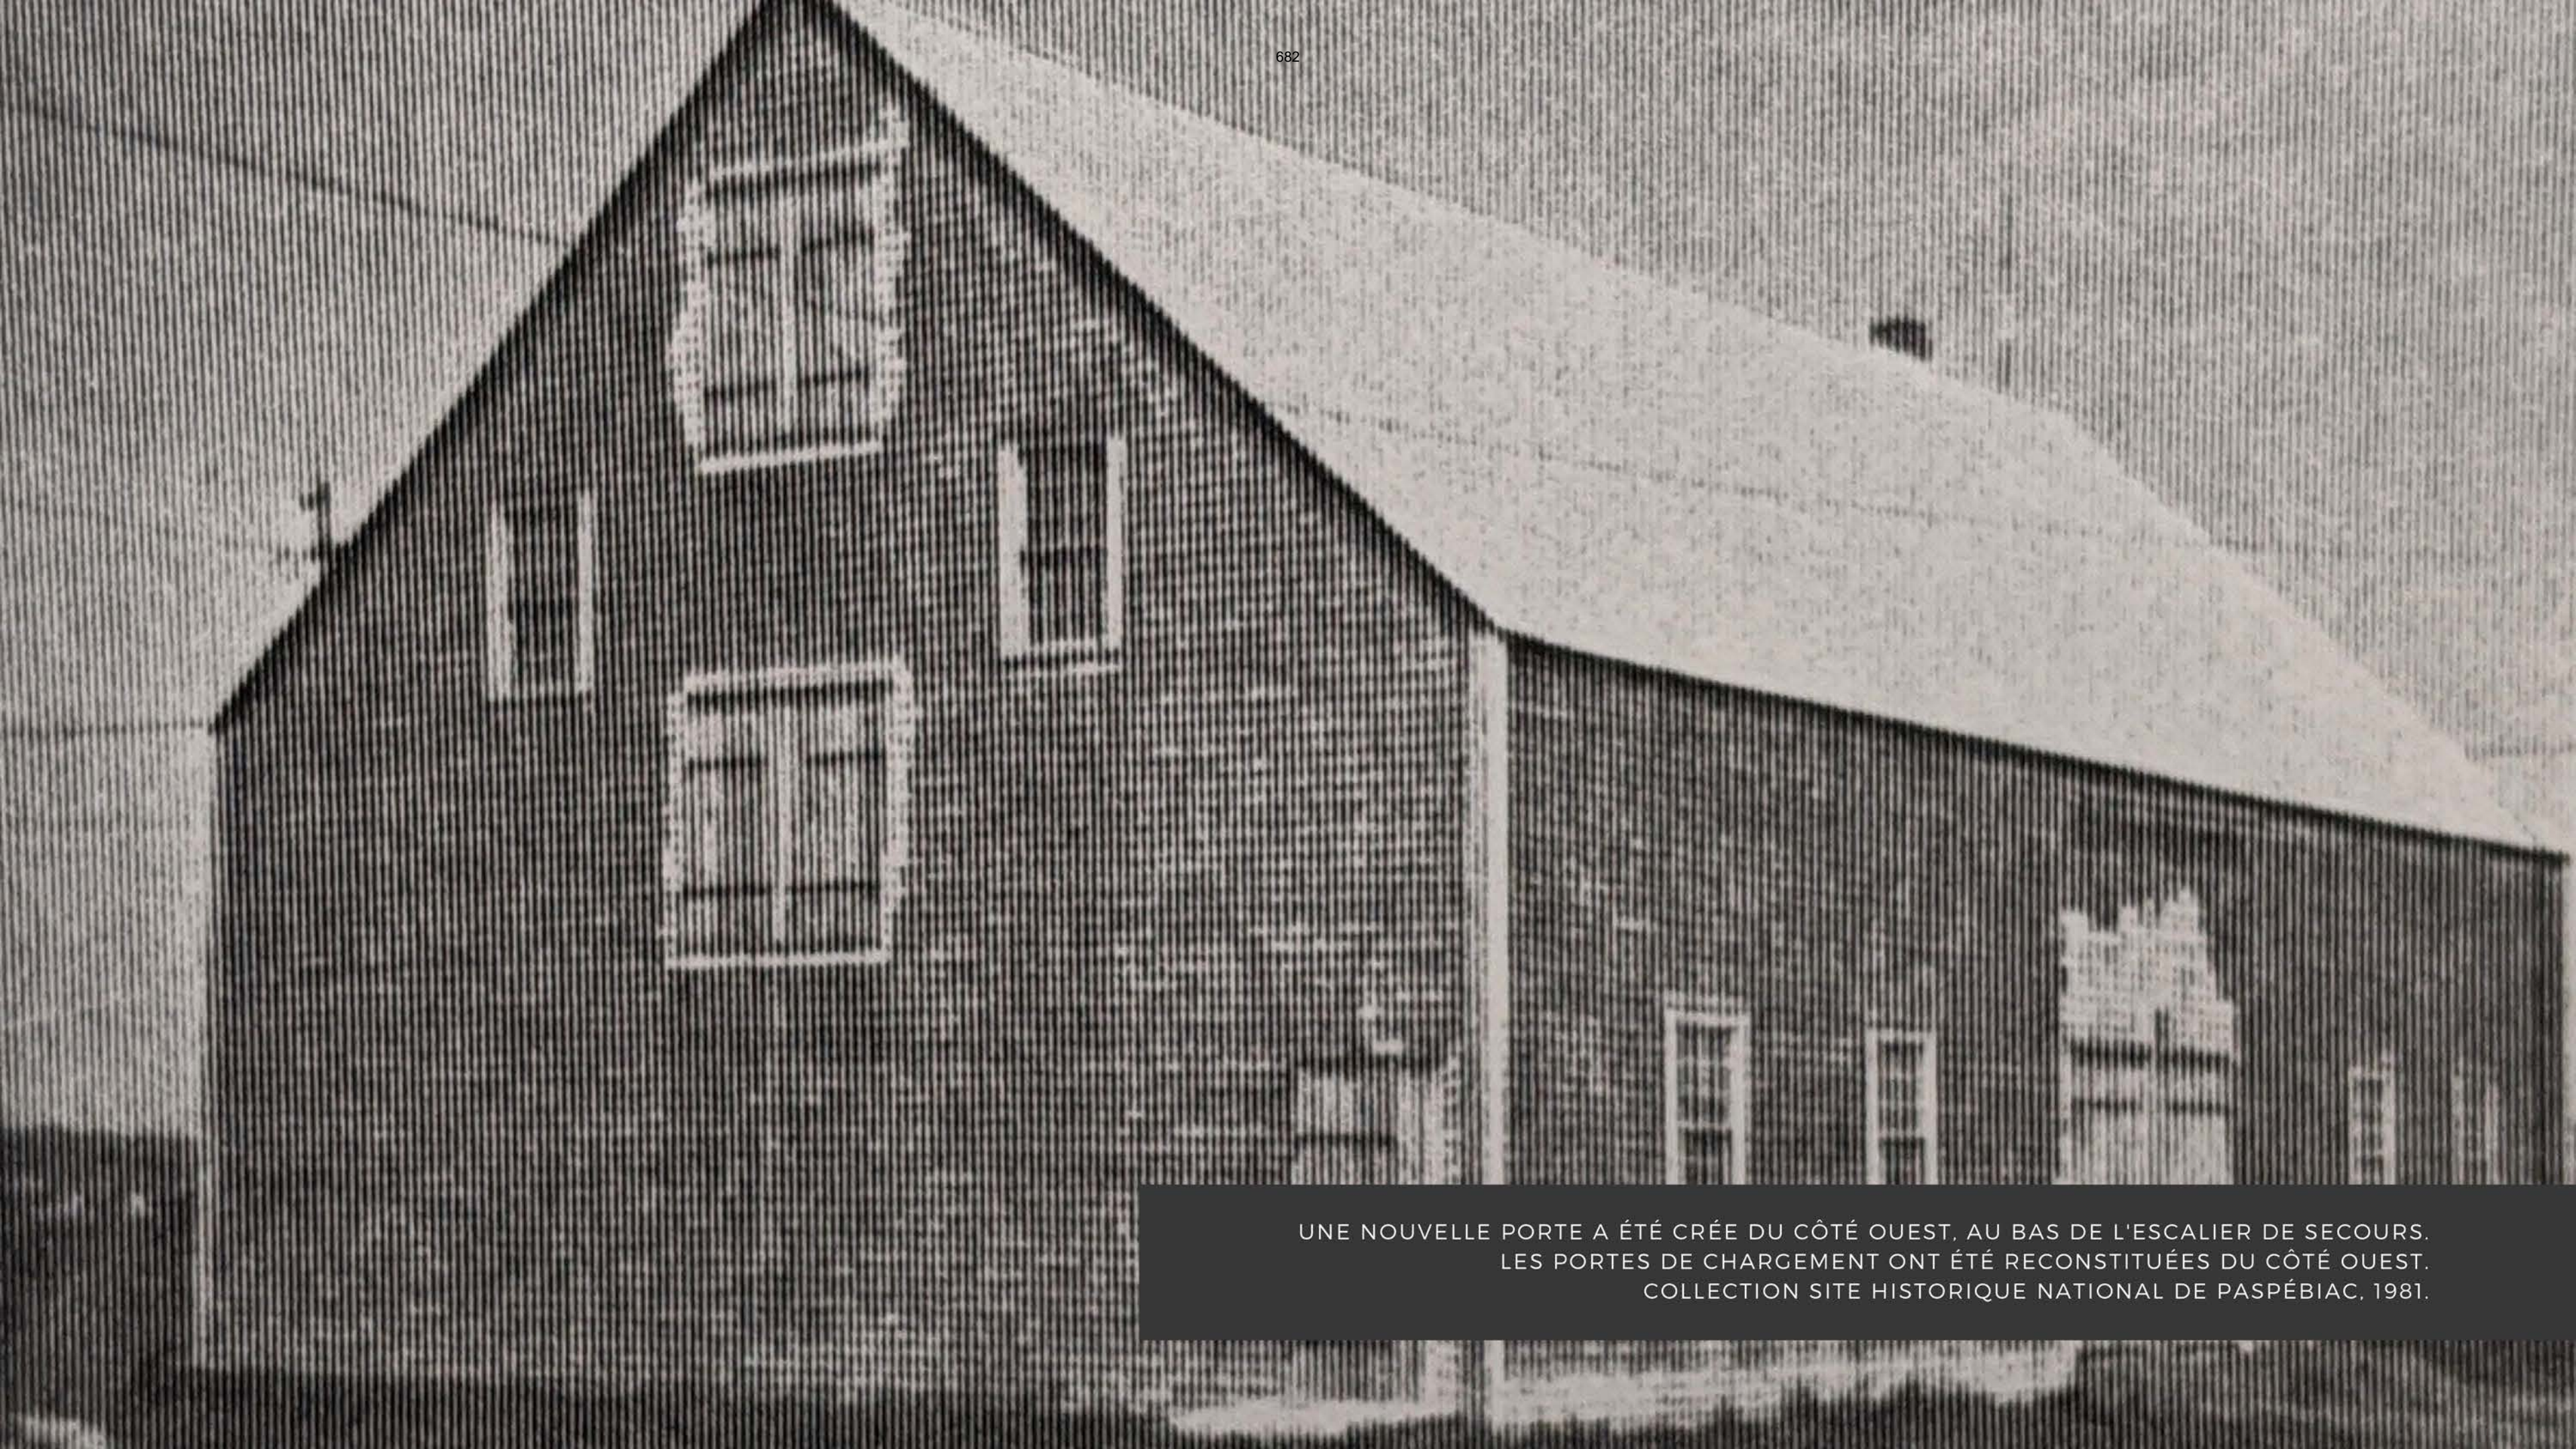
UNE NOUVELLE PORTE A ÉTÉ CRÉE DU CÔTÉ OUEST, AU BAS DE L'ESCALIER DE SECOURS.
LES PORTES DE CHARGEMENT ONT ÉTÉ RECONSTITUÉES DU CÔTÉ OUEST.
COLLECTION SITE HISTORIQUE NATIONAL DE PASPÉBIAC, 1981.

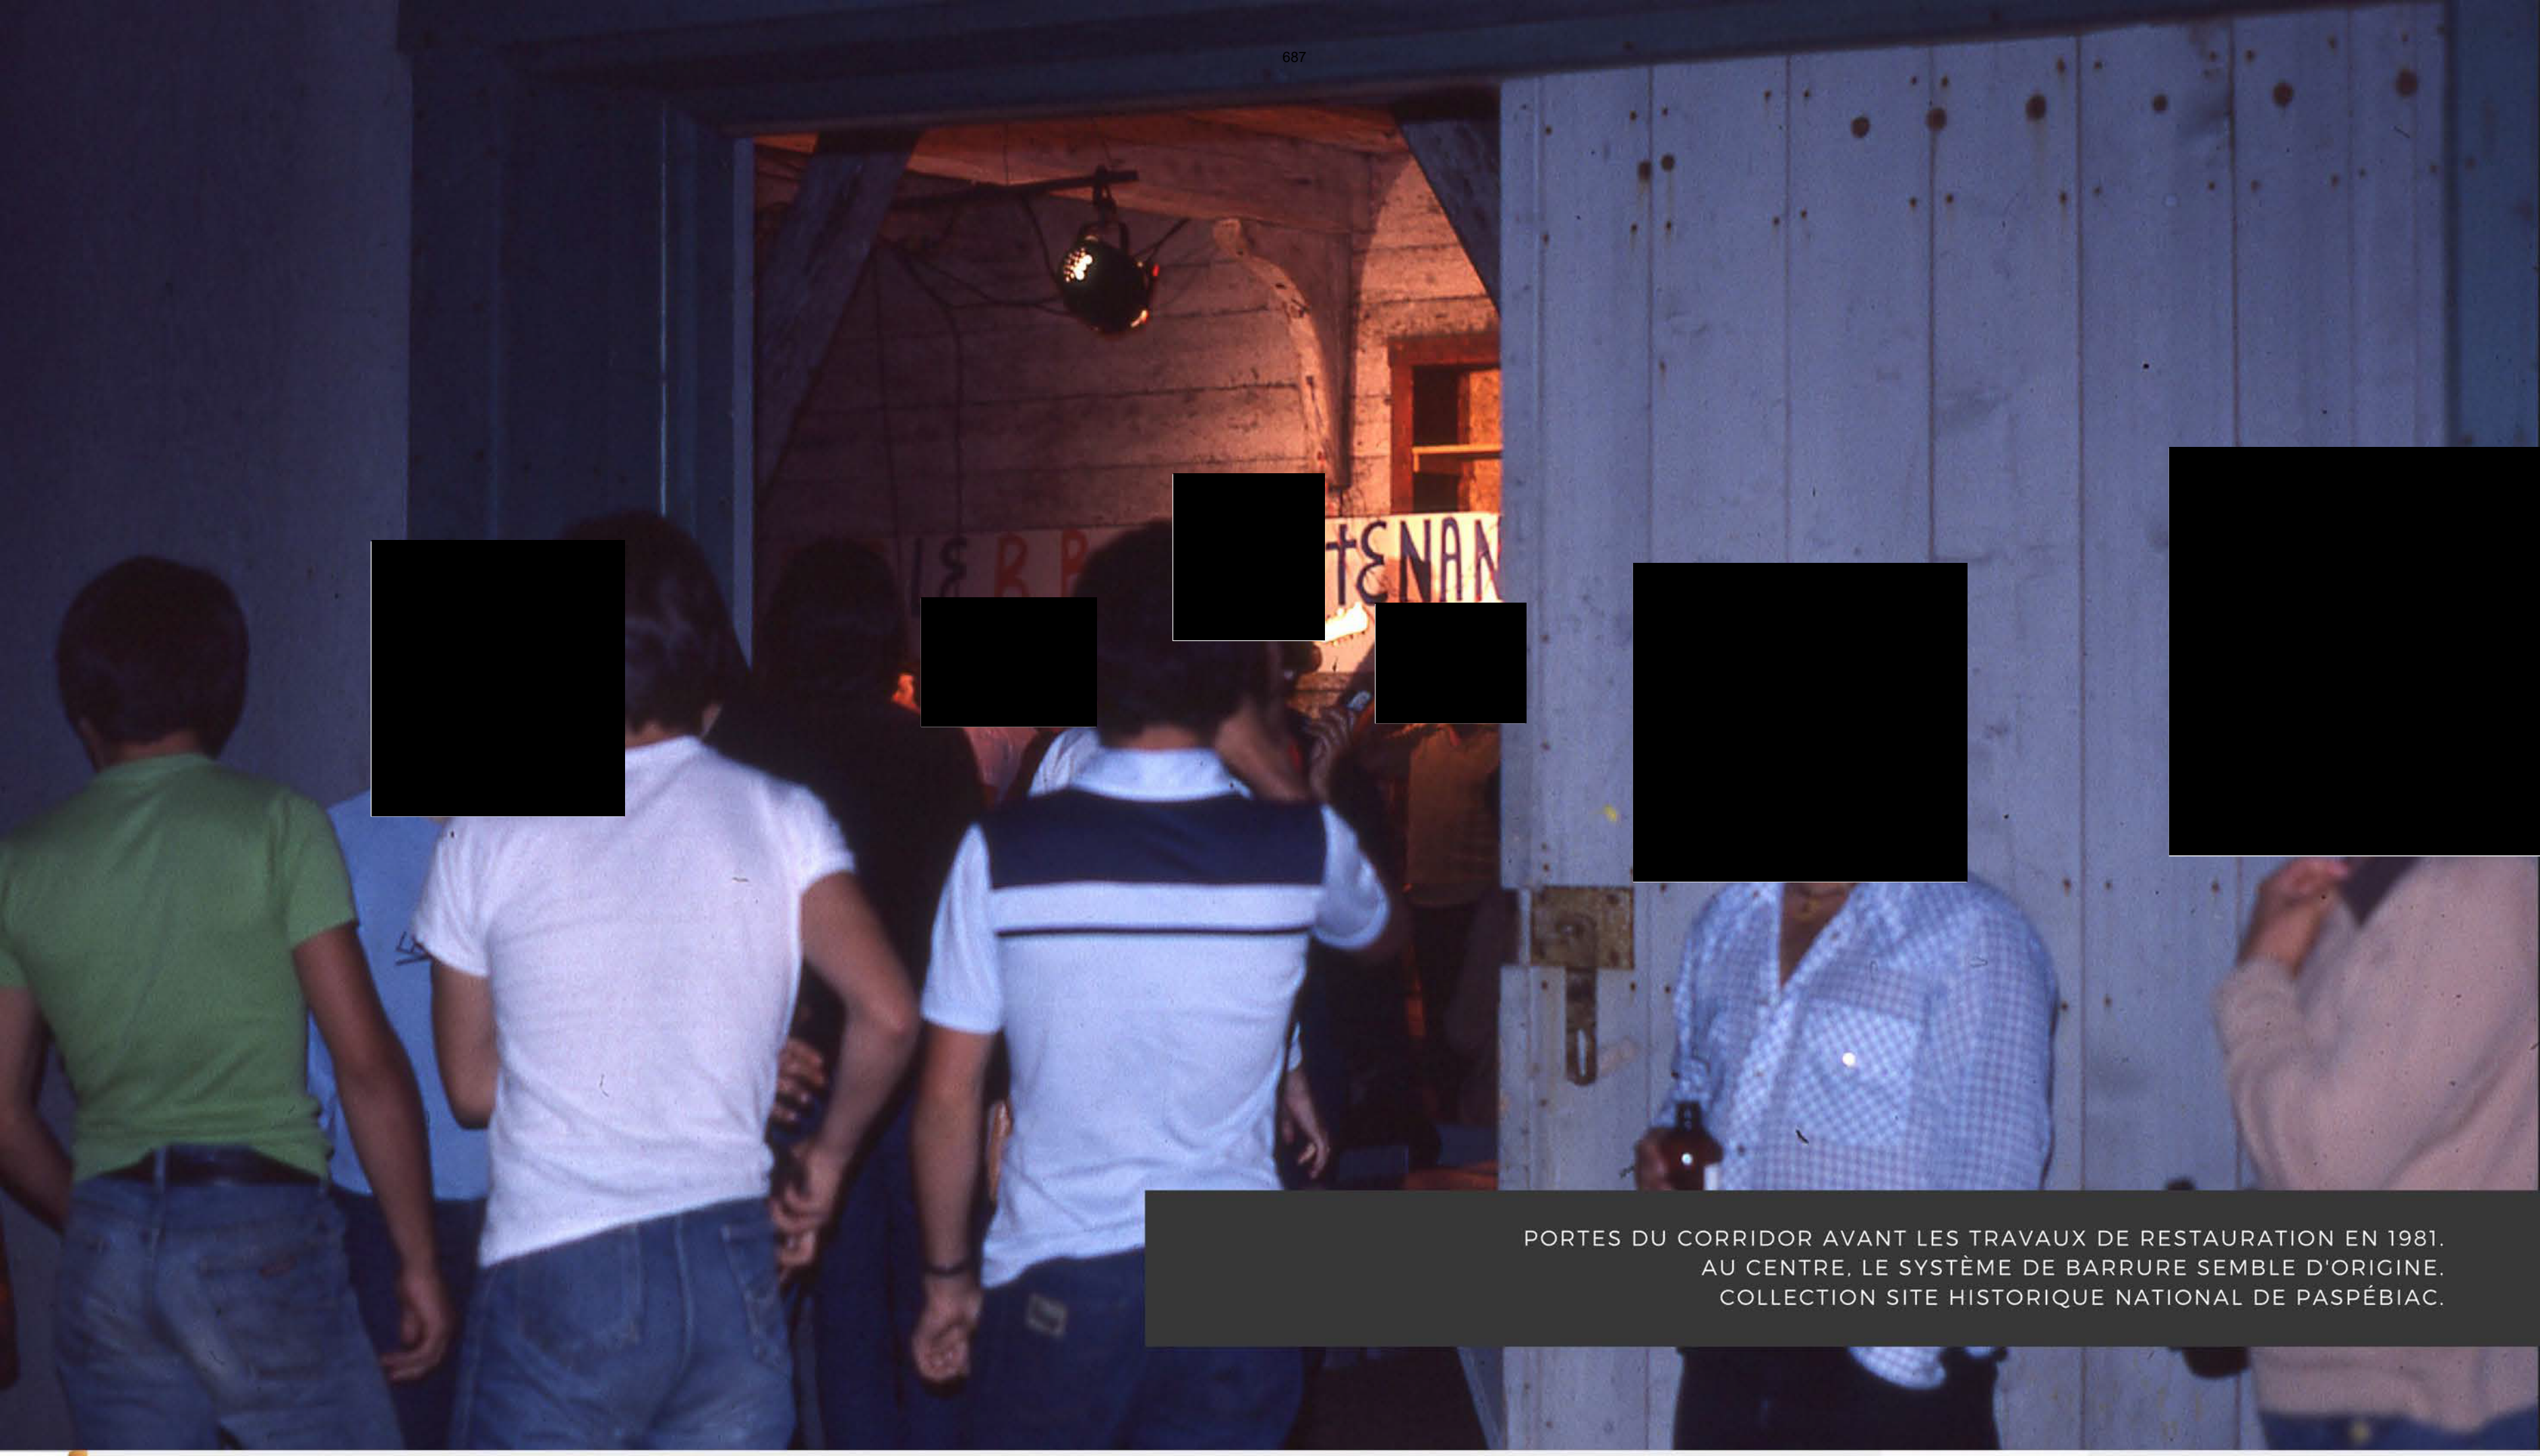
PORTES DU CORRIDOR AVANT LES TRAVAUX DE RESTAURATION EN 1981.
AU CENTRE, LE SYSTÈME DE BARRURE SEMBLE D'ORIGINE.
COLLECTION SITE HISTORIQUE NATIONAL DE PASPÉBIAC.

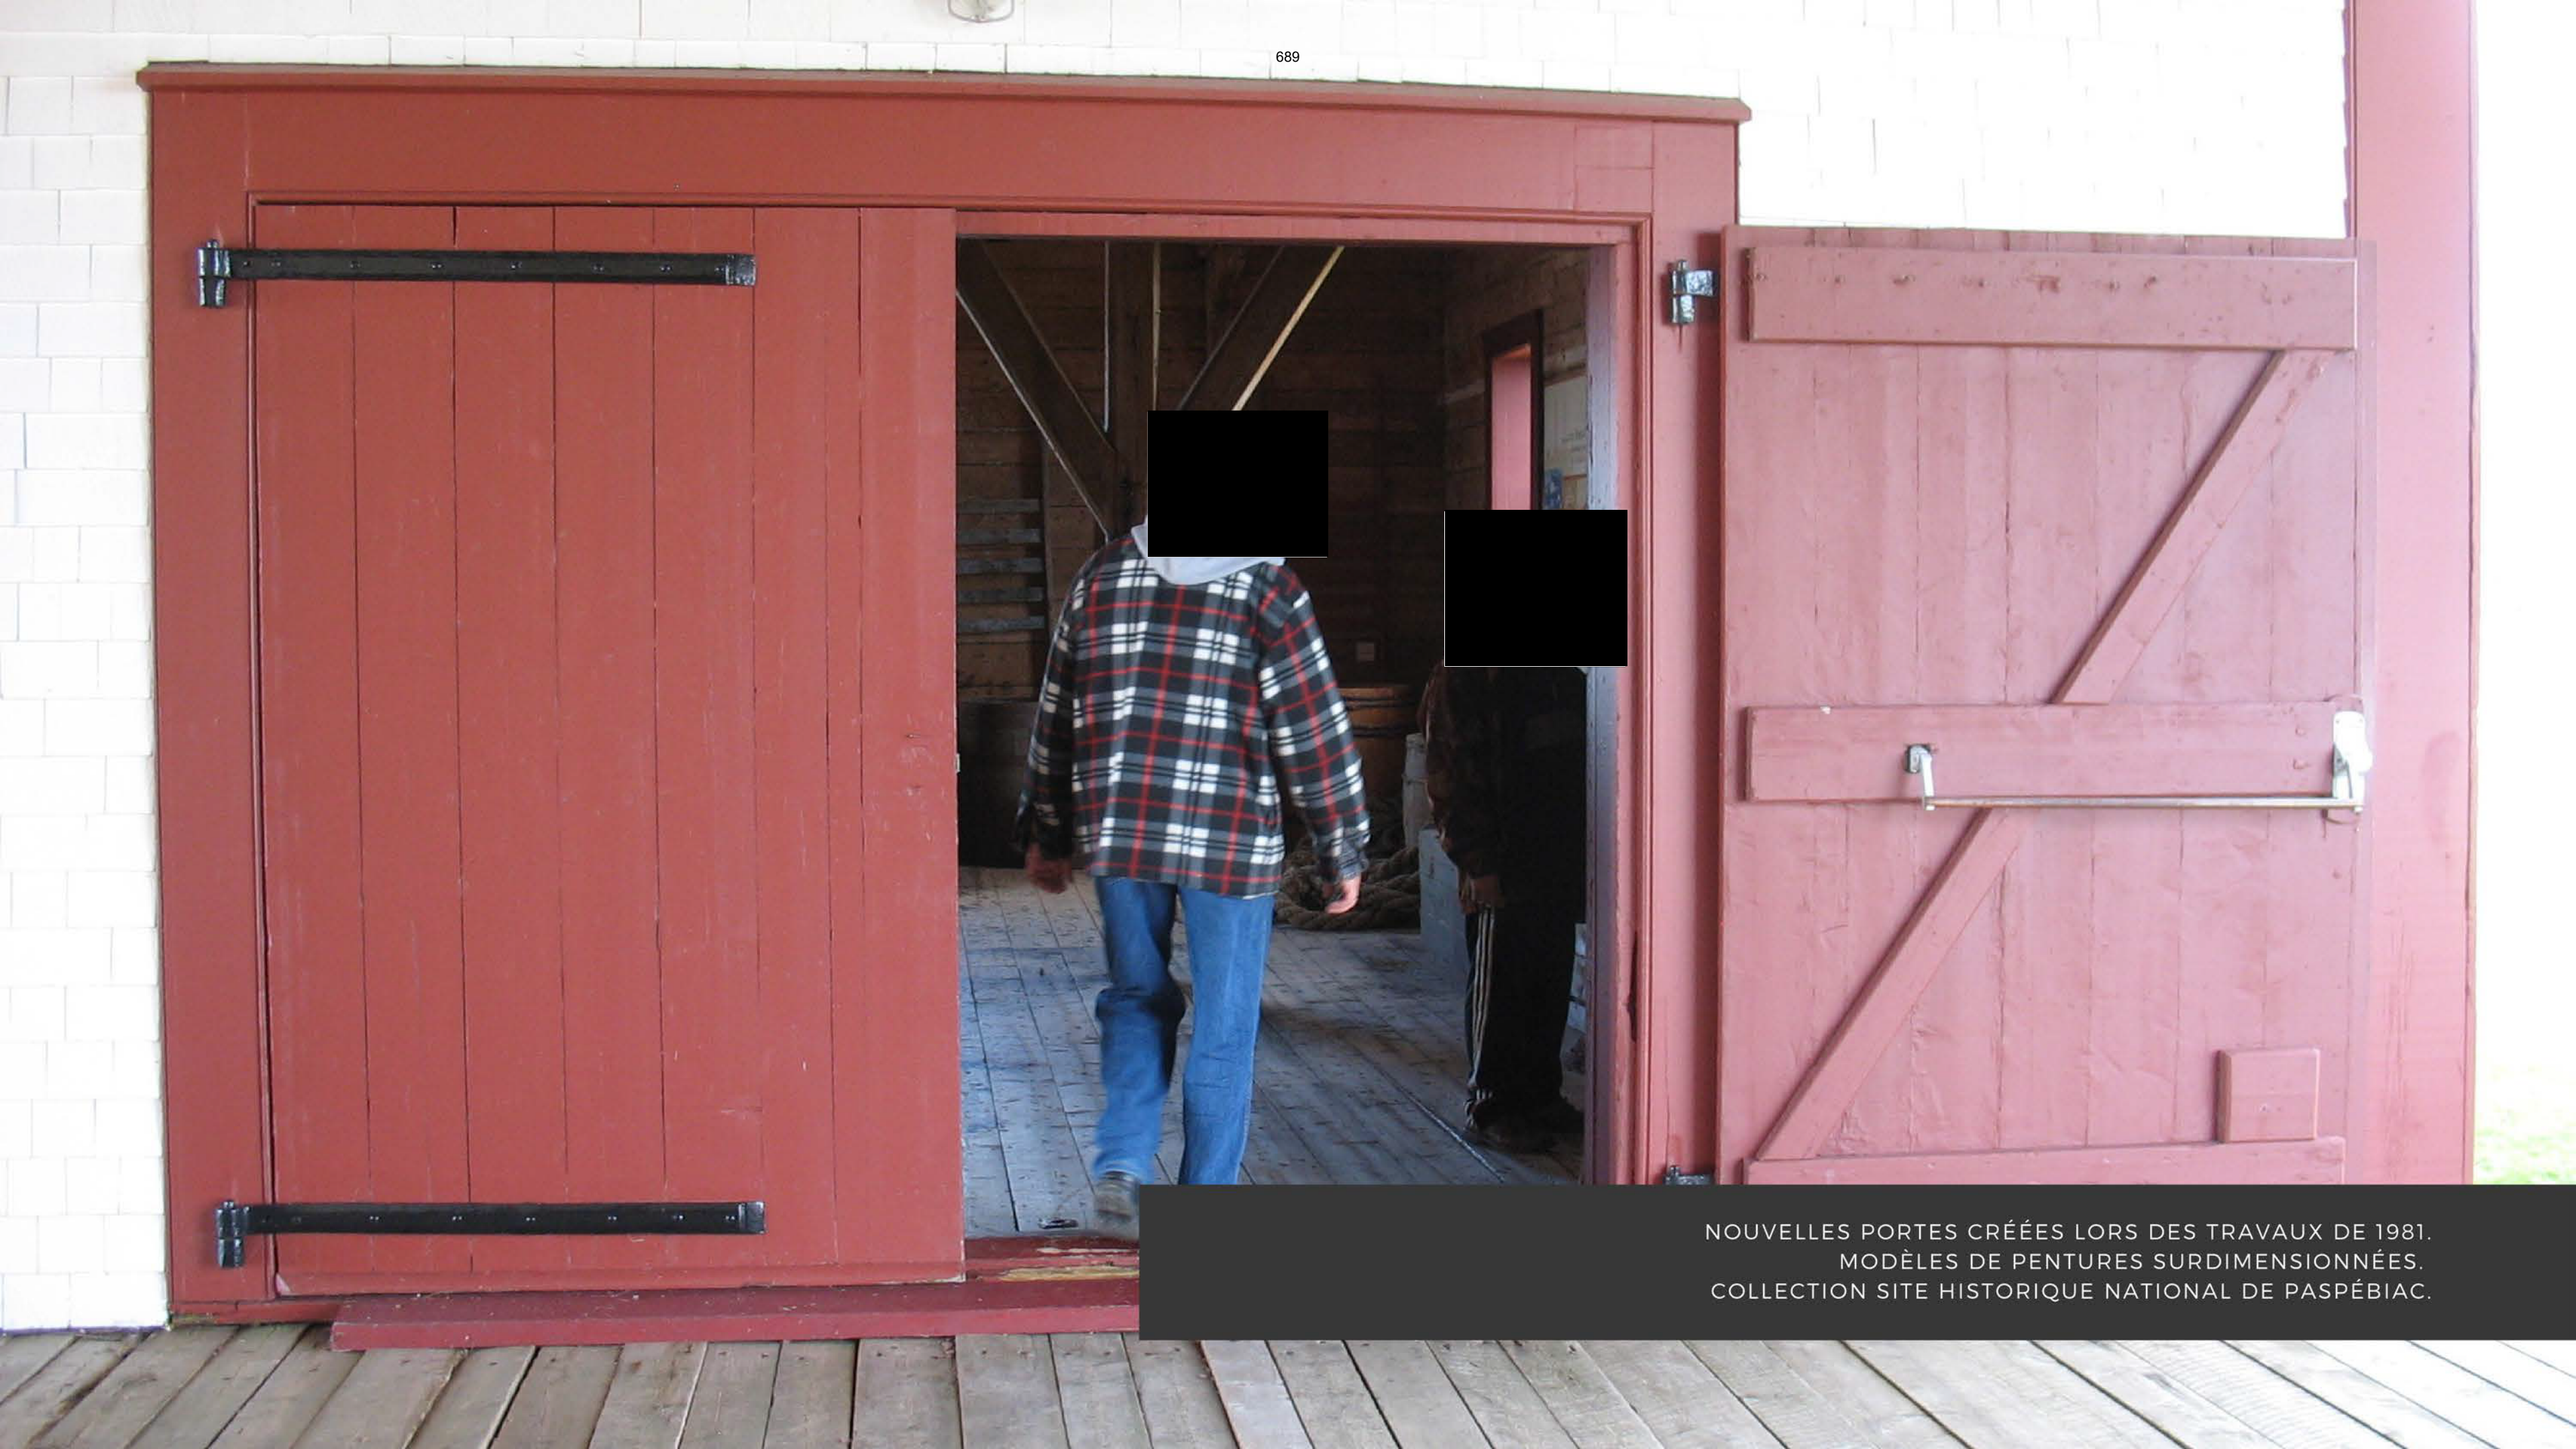
NOUVELLES PORTES CRÉÉES LORS DES TRAVAUX DE 1981.
MODÈLES DE PEINTURES SURDIMENSIONNÉES.
COLLECTION SITE HISTORIQUE NATIONAL DE PASPÉBIAC.
