Portes et quincailleries Étude historique

SITE HISTORIQUE NATIONAL DE PASPÉBIAC
Par Jeannot Bourdages, conservateur
Décembre 2022

Étude historique

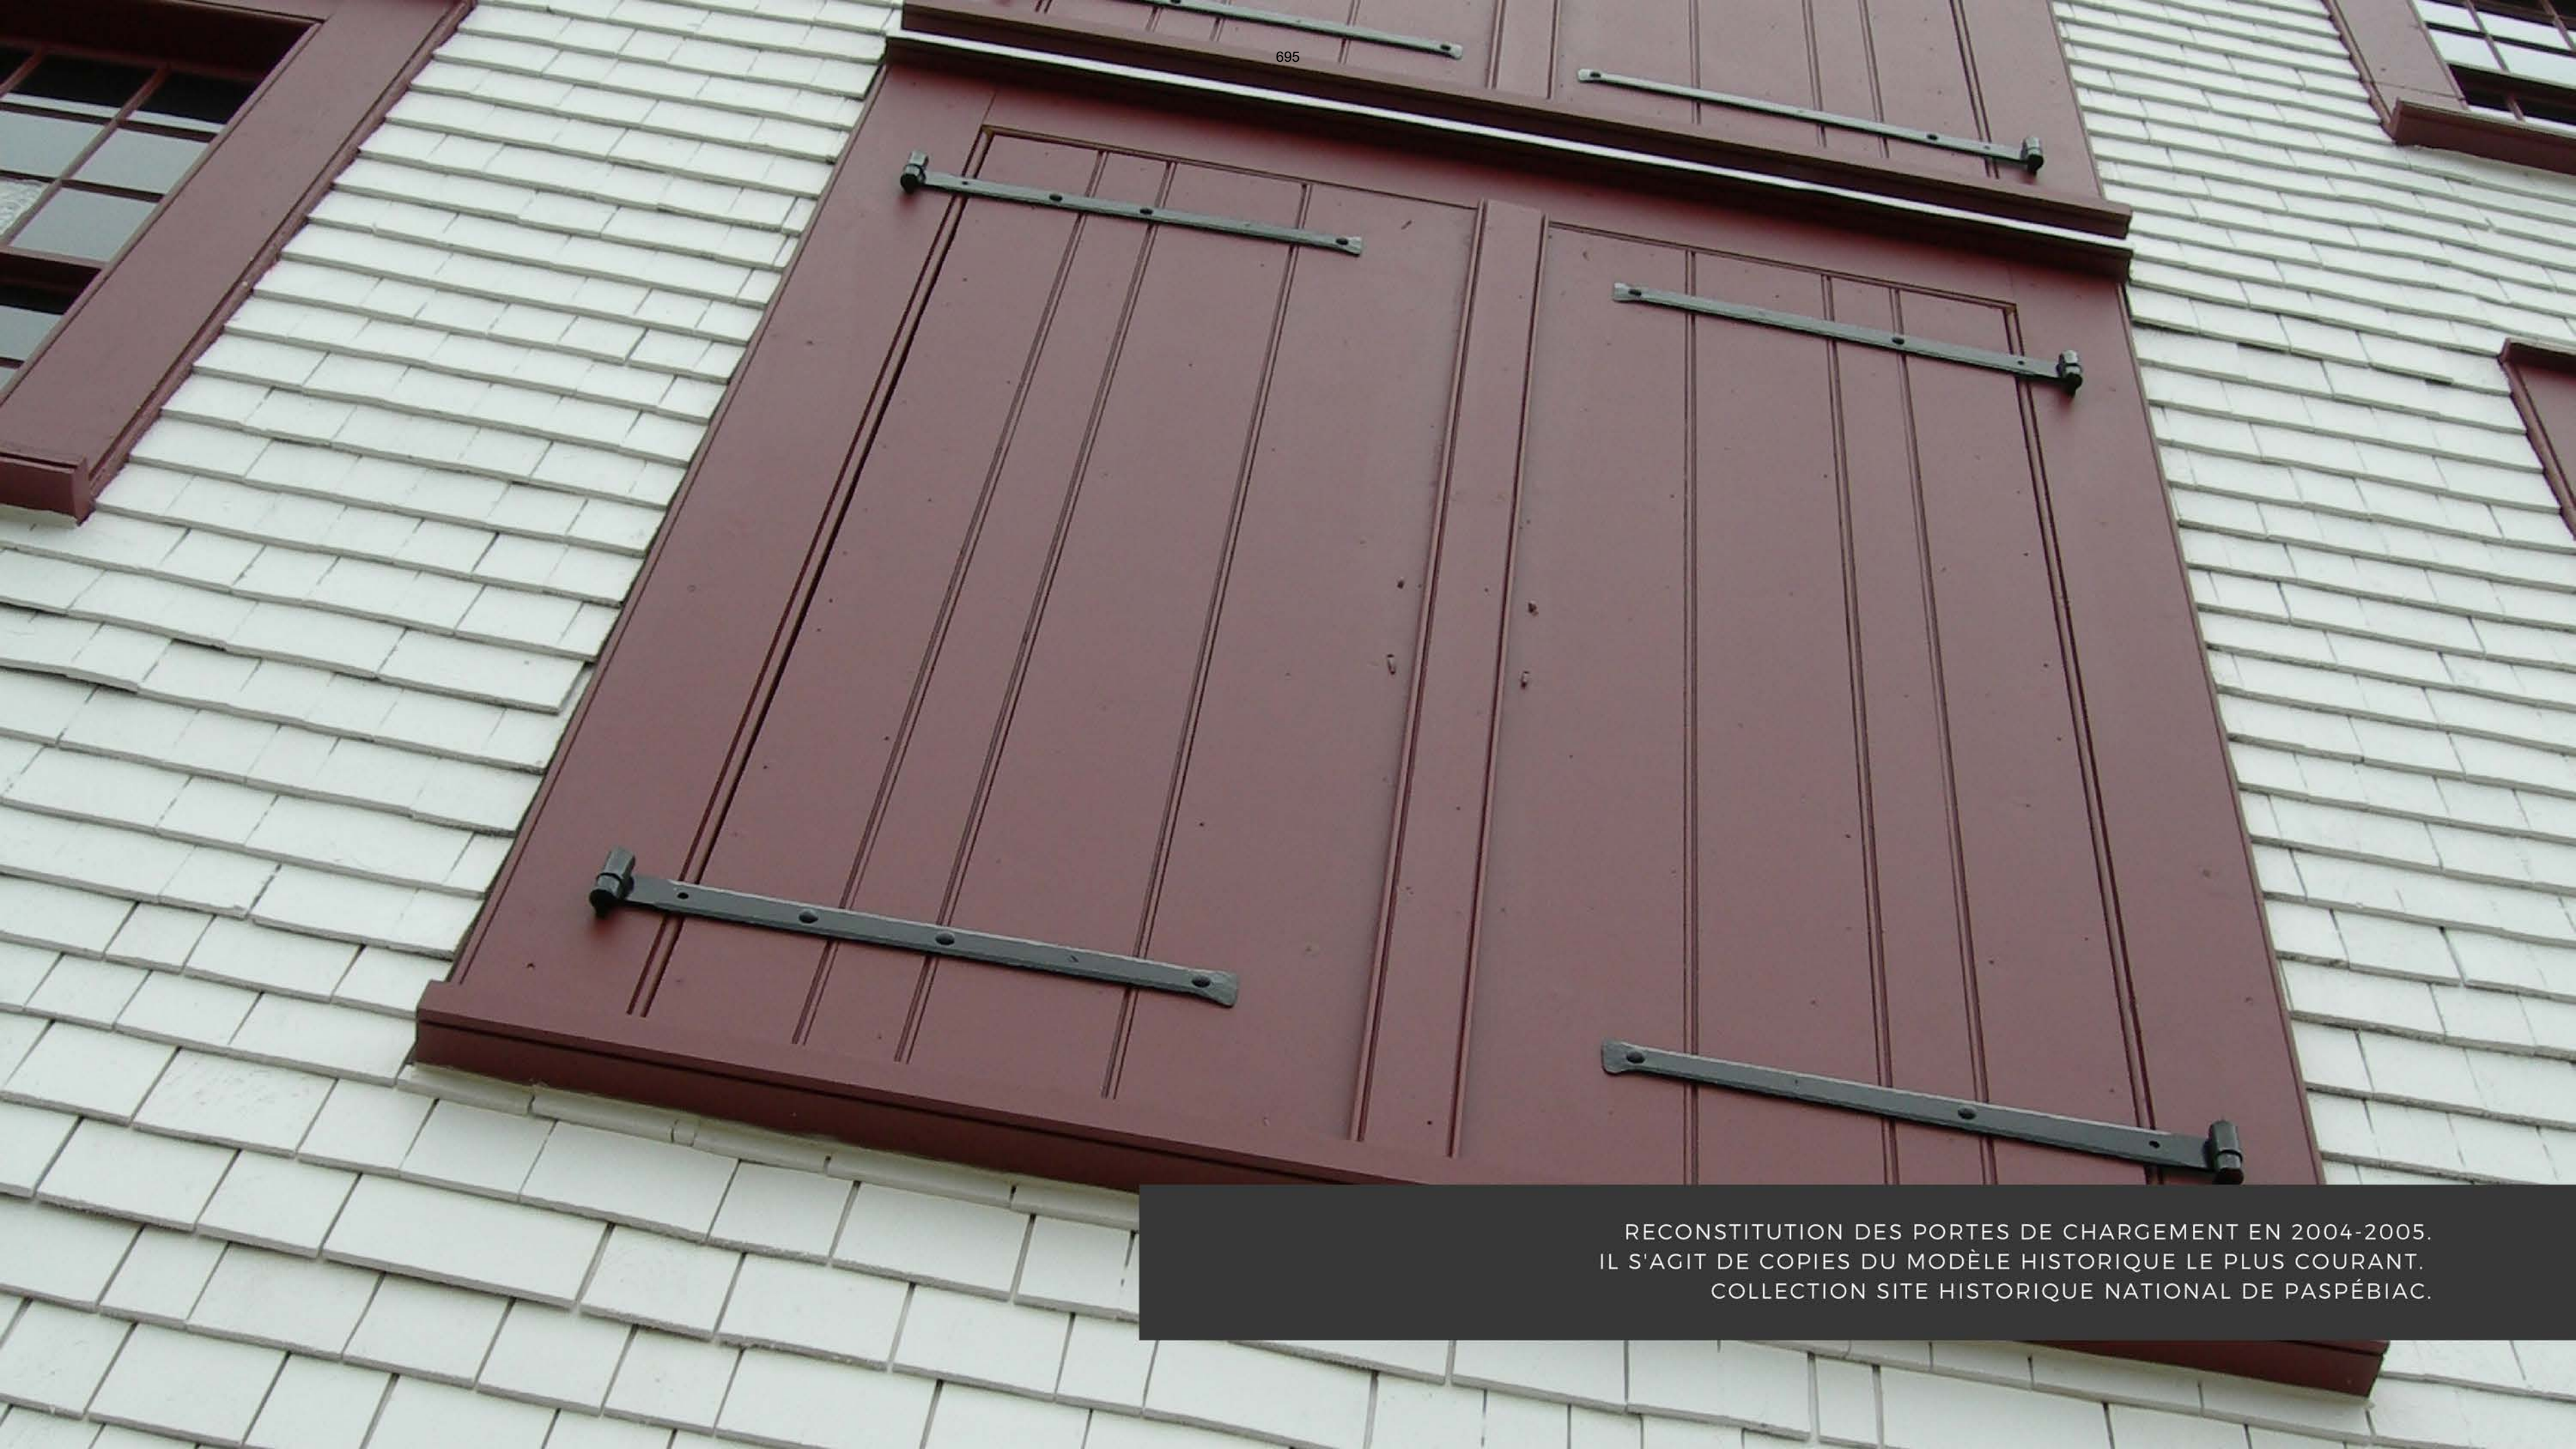
RECONSTITUTION DES PORTES DE CHARGEMENT EN 2004-2005.
IL S'AGIT DE COPIES DU MODÈLE HISTORIQUE LE PLUS COURANT.
COLLECTION SITE HISTORIQUE NATIONAL DE PASPÉBIAC.

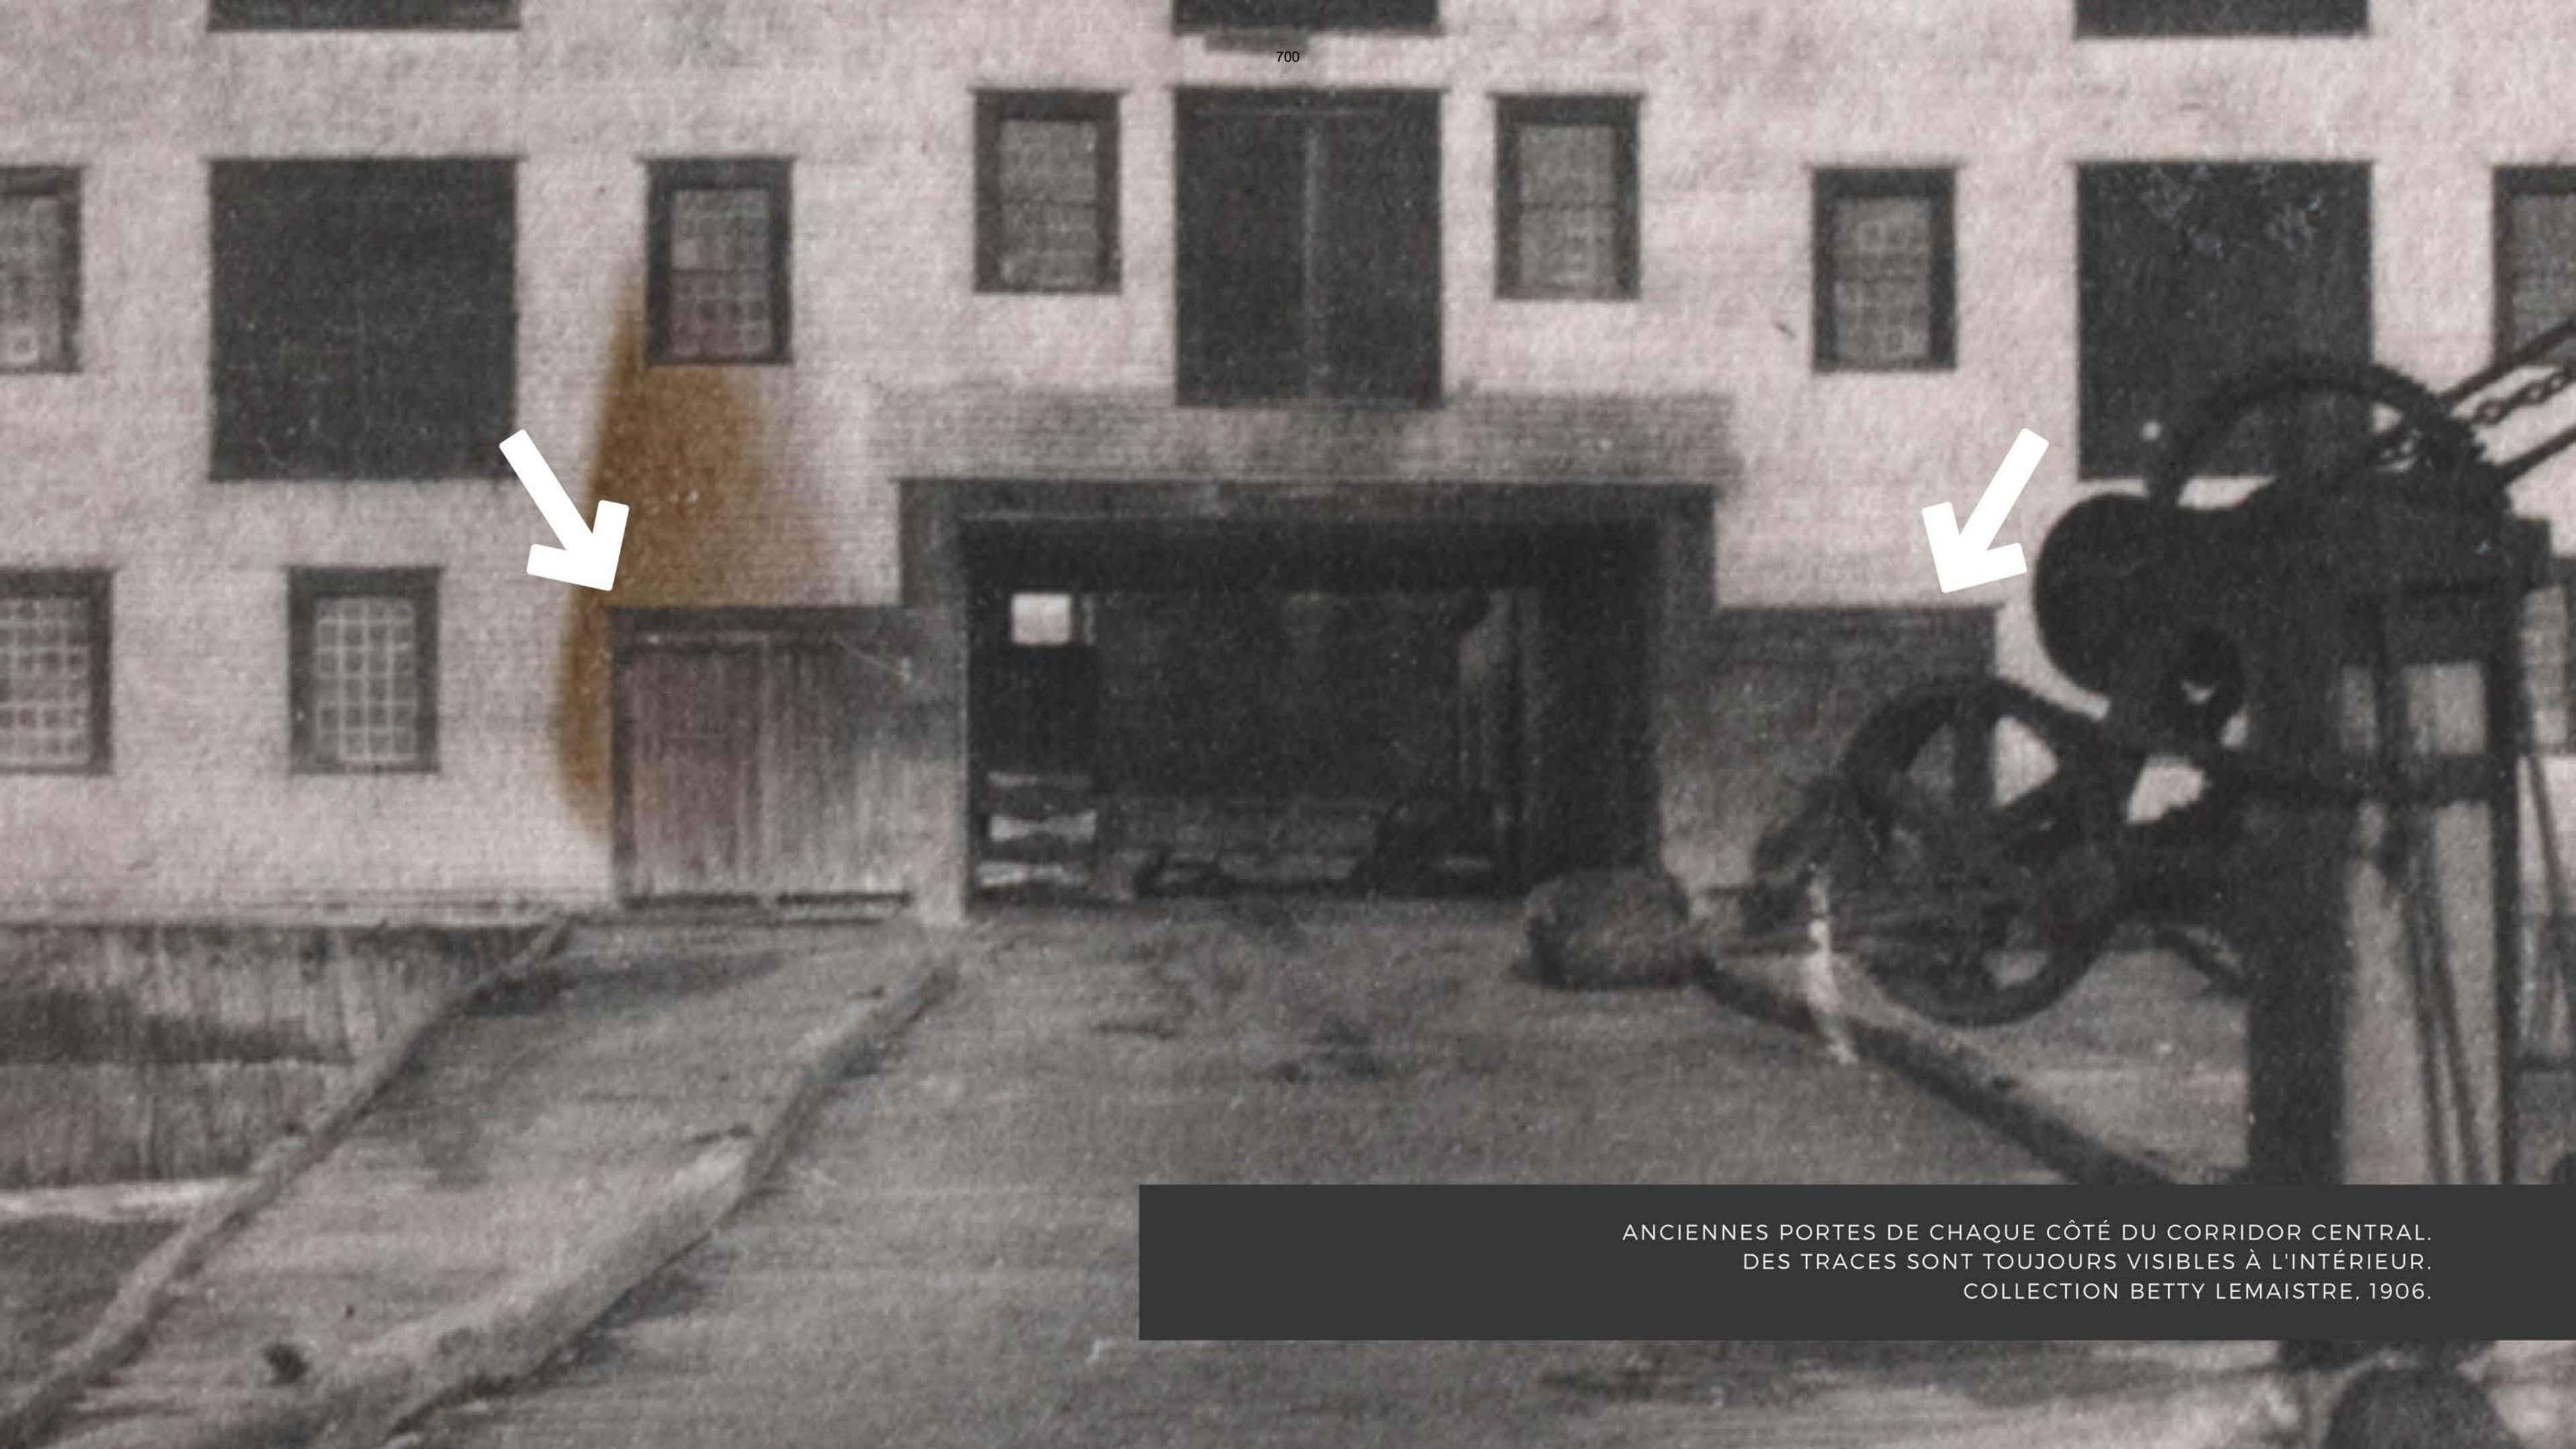
ANCIENNES PORTES DE CHAQUE CÔTÉ DU CORRIDOR CENTRAL.
DES TRACES SONT TOUJOURS VISIBLES À L'INTÉRIEUR.
COLLECTION BETTY LEMAISTRE, 1906.

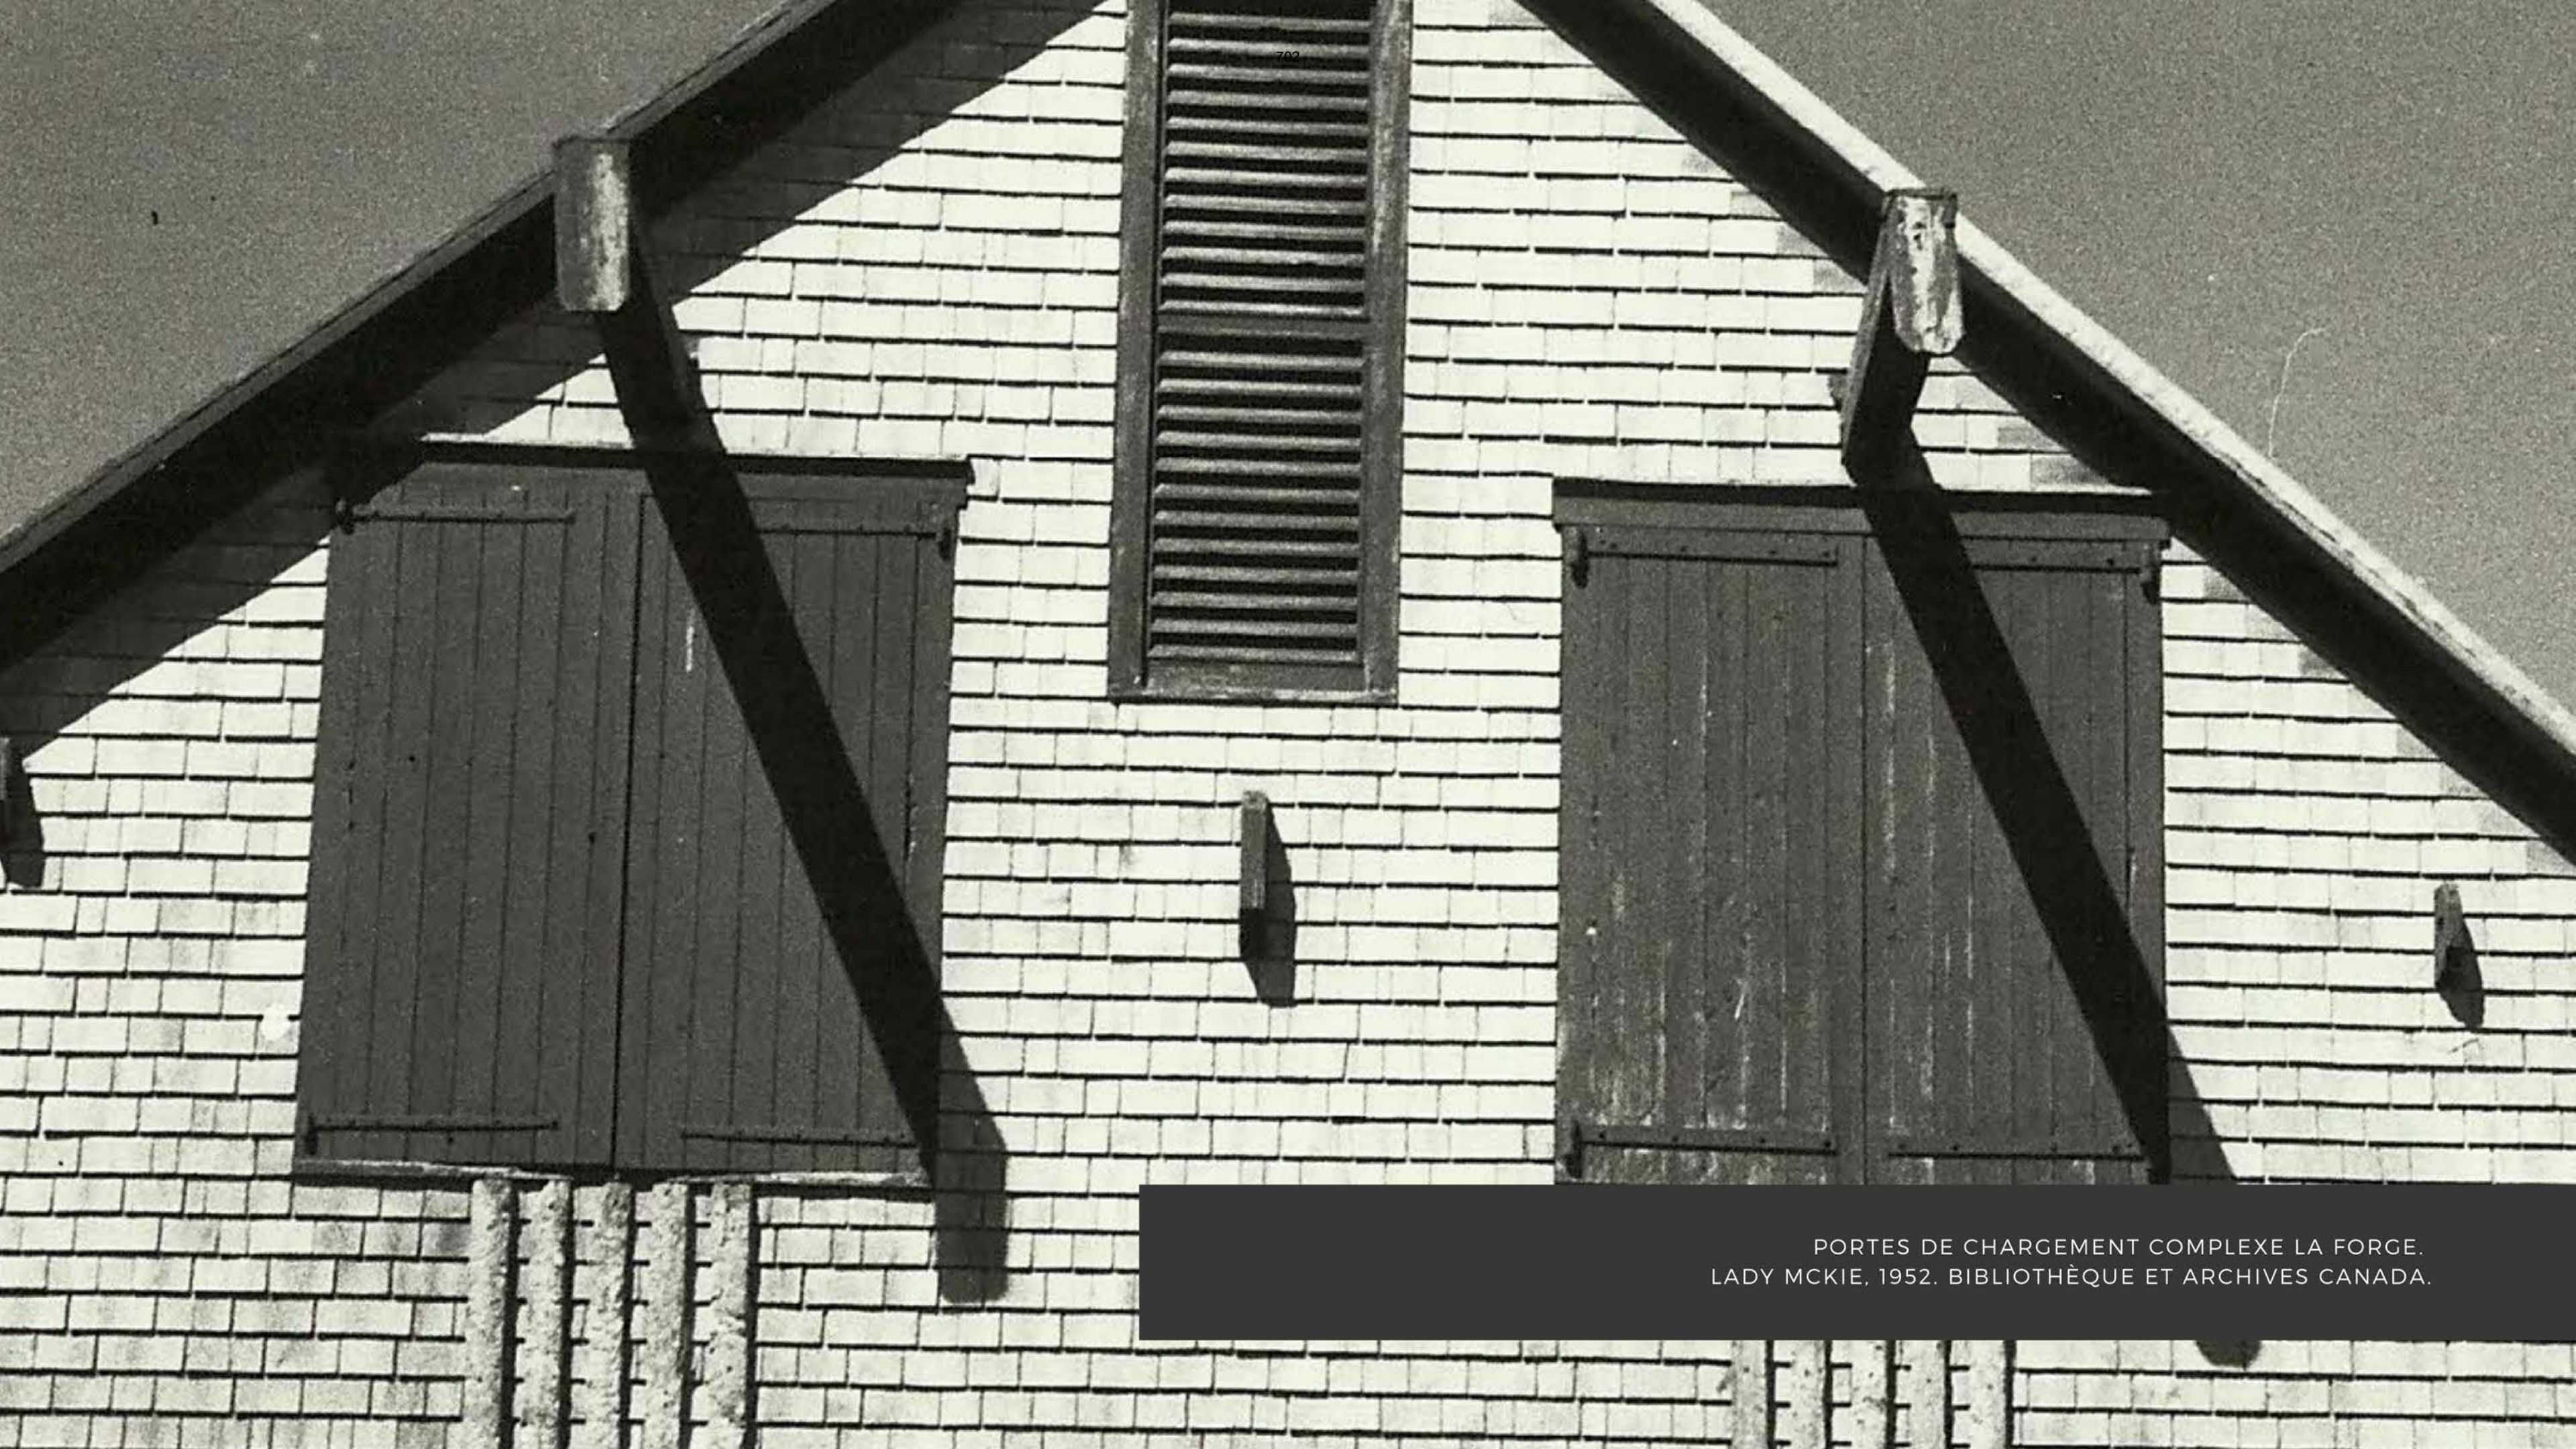
PORTES DE CHARGEMENT COMPLEXE LA FORGE.
LADY MCKIE, 1952. BIBLIOTHÈQUE ET ARCHIVES CANADA.

Portes de chargement	Original	Élément actuel	À conserver	Remarque
Porte	Non	Modèle similaire	Non	Selon les recommandations du CCQ, si elles sont trop endommagées, les portes seraient à refaire selon les modèles d'origine.
Pentures	Non	Modèle absent	Non	Pour une raison inconnue, les pentures qui étaient installées sur les portes de chargement n'ont été conservées lors des travaux de 1989. Des photographies permettraient de reconstituer les modèles d'origine.

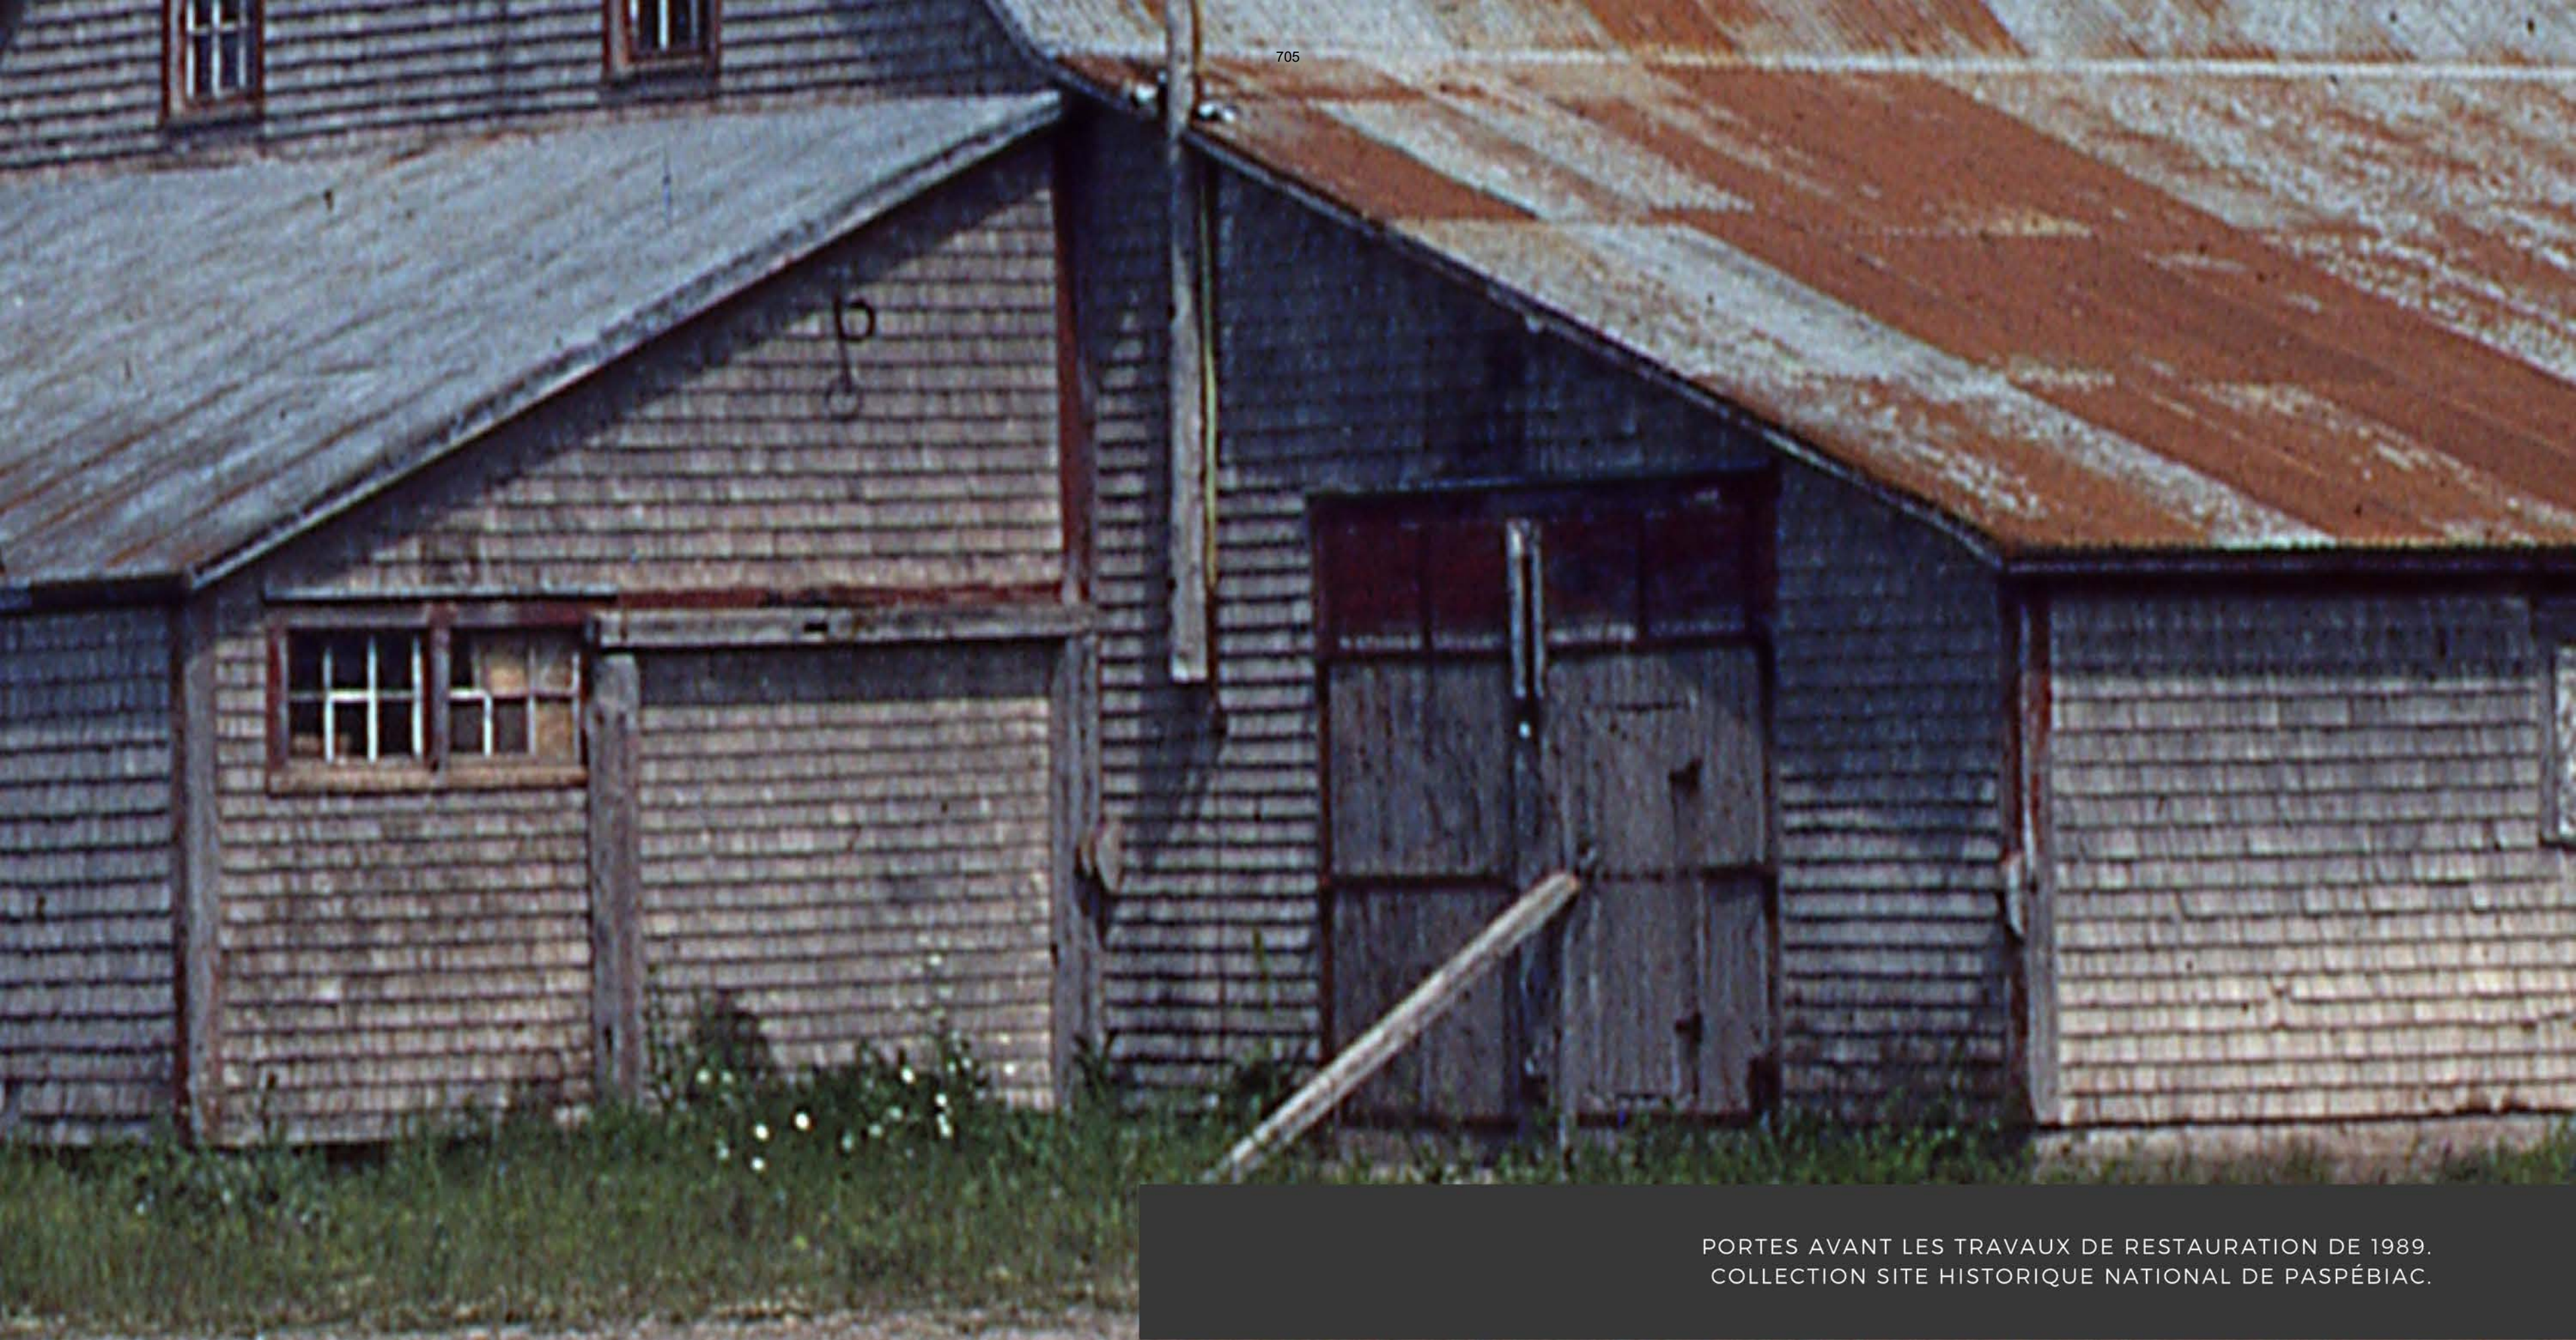
PORTES AVANT LES TRAVAUX DE RESTAURATION DE 1989.
COLLECTION SITE HISTORIQUE NATIONAL DE PASPÉBIAC.

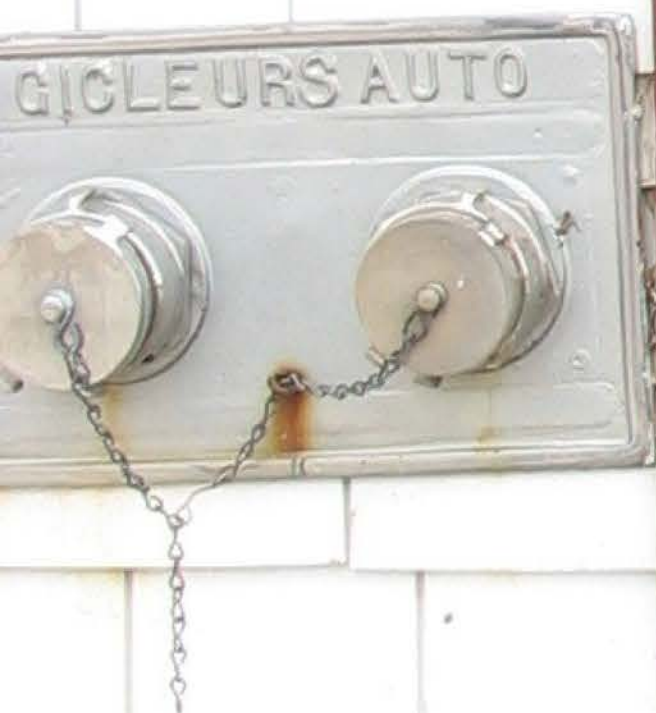
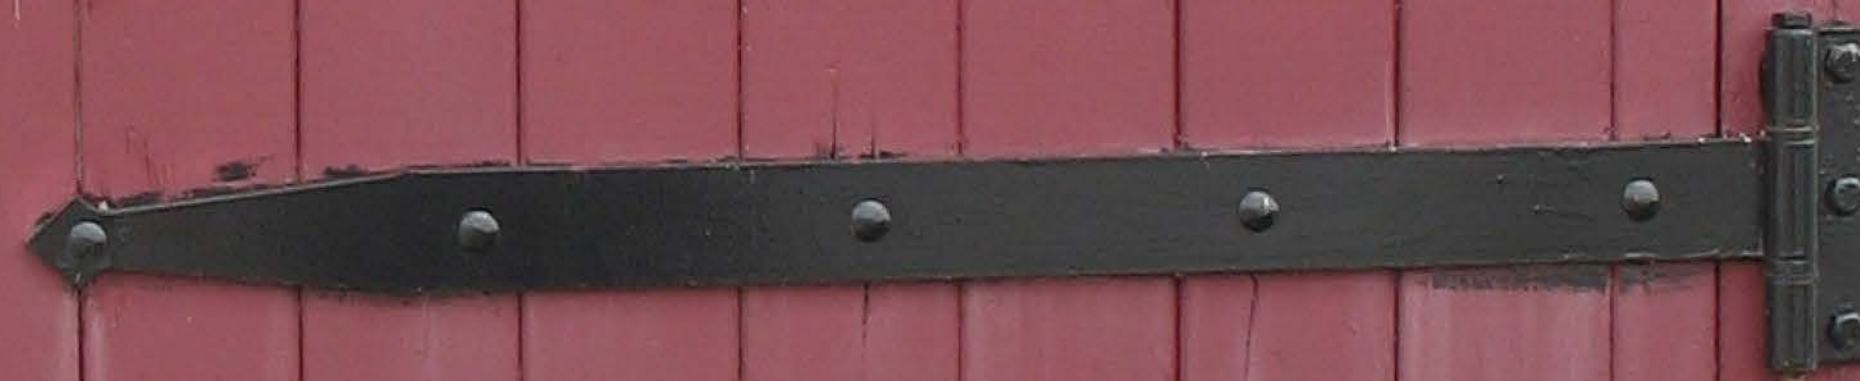
MODÈLE DE PENTURES DE PLUS GRANDE DIMENSION INSTALLÉ SUR L'ENSEMBLE DES PORTES DU COMPLEXE LA FORGE. IL NE CORRESPOND PAS AUX MODÈLES HISTORIQUES TROUVÉS À PASPÉBIAC OU DANS D'AUTRES ÉTABLISSEMENTS ROBIN. COLLECTION SITE HISTORIQUE NATIONAL DE PASPÉBIAC.

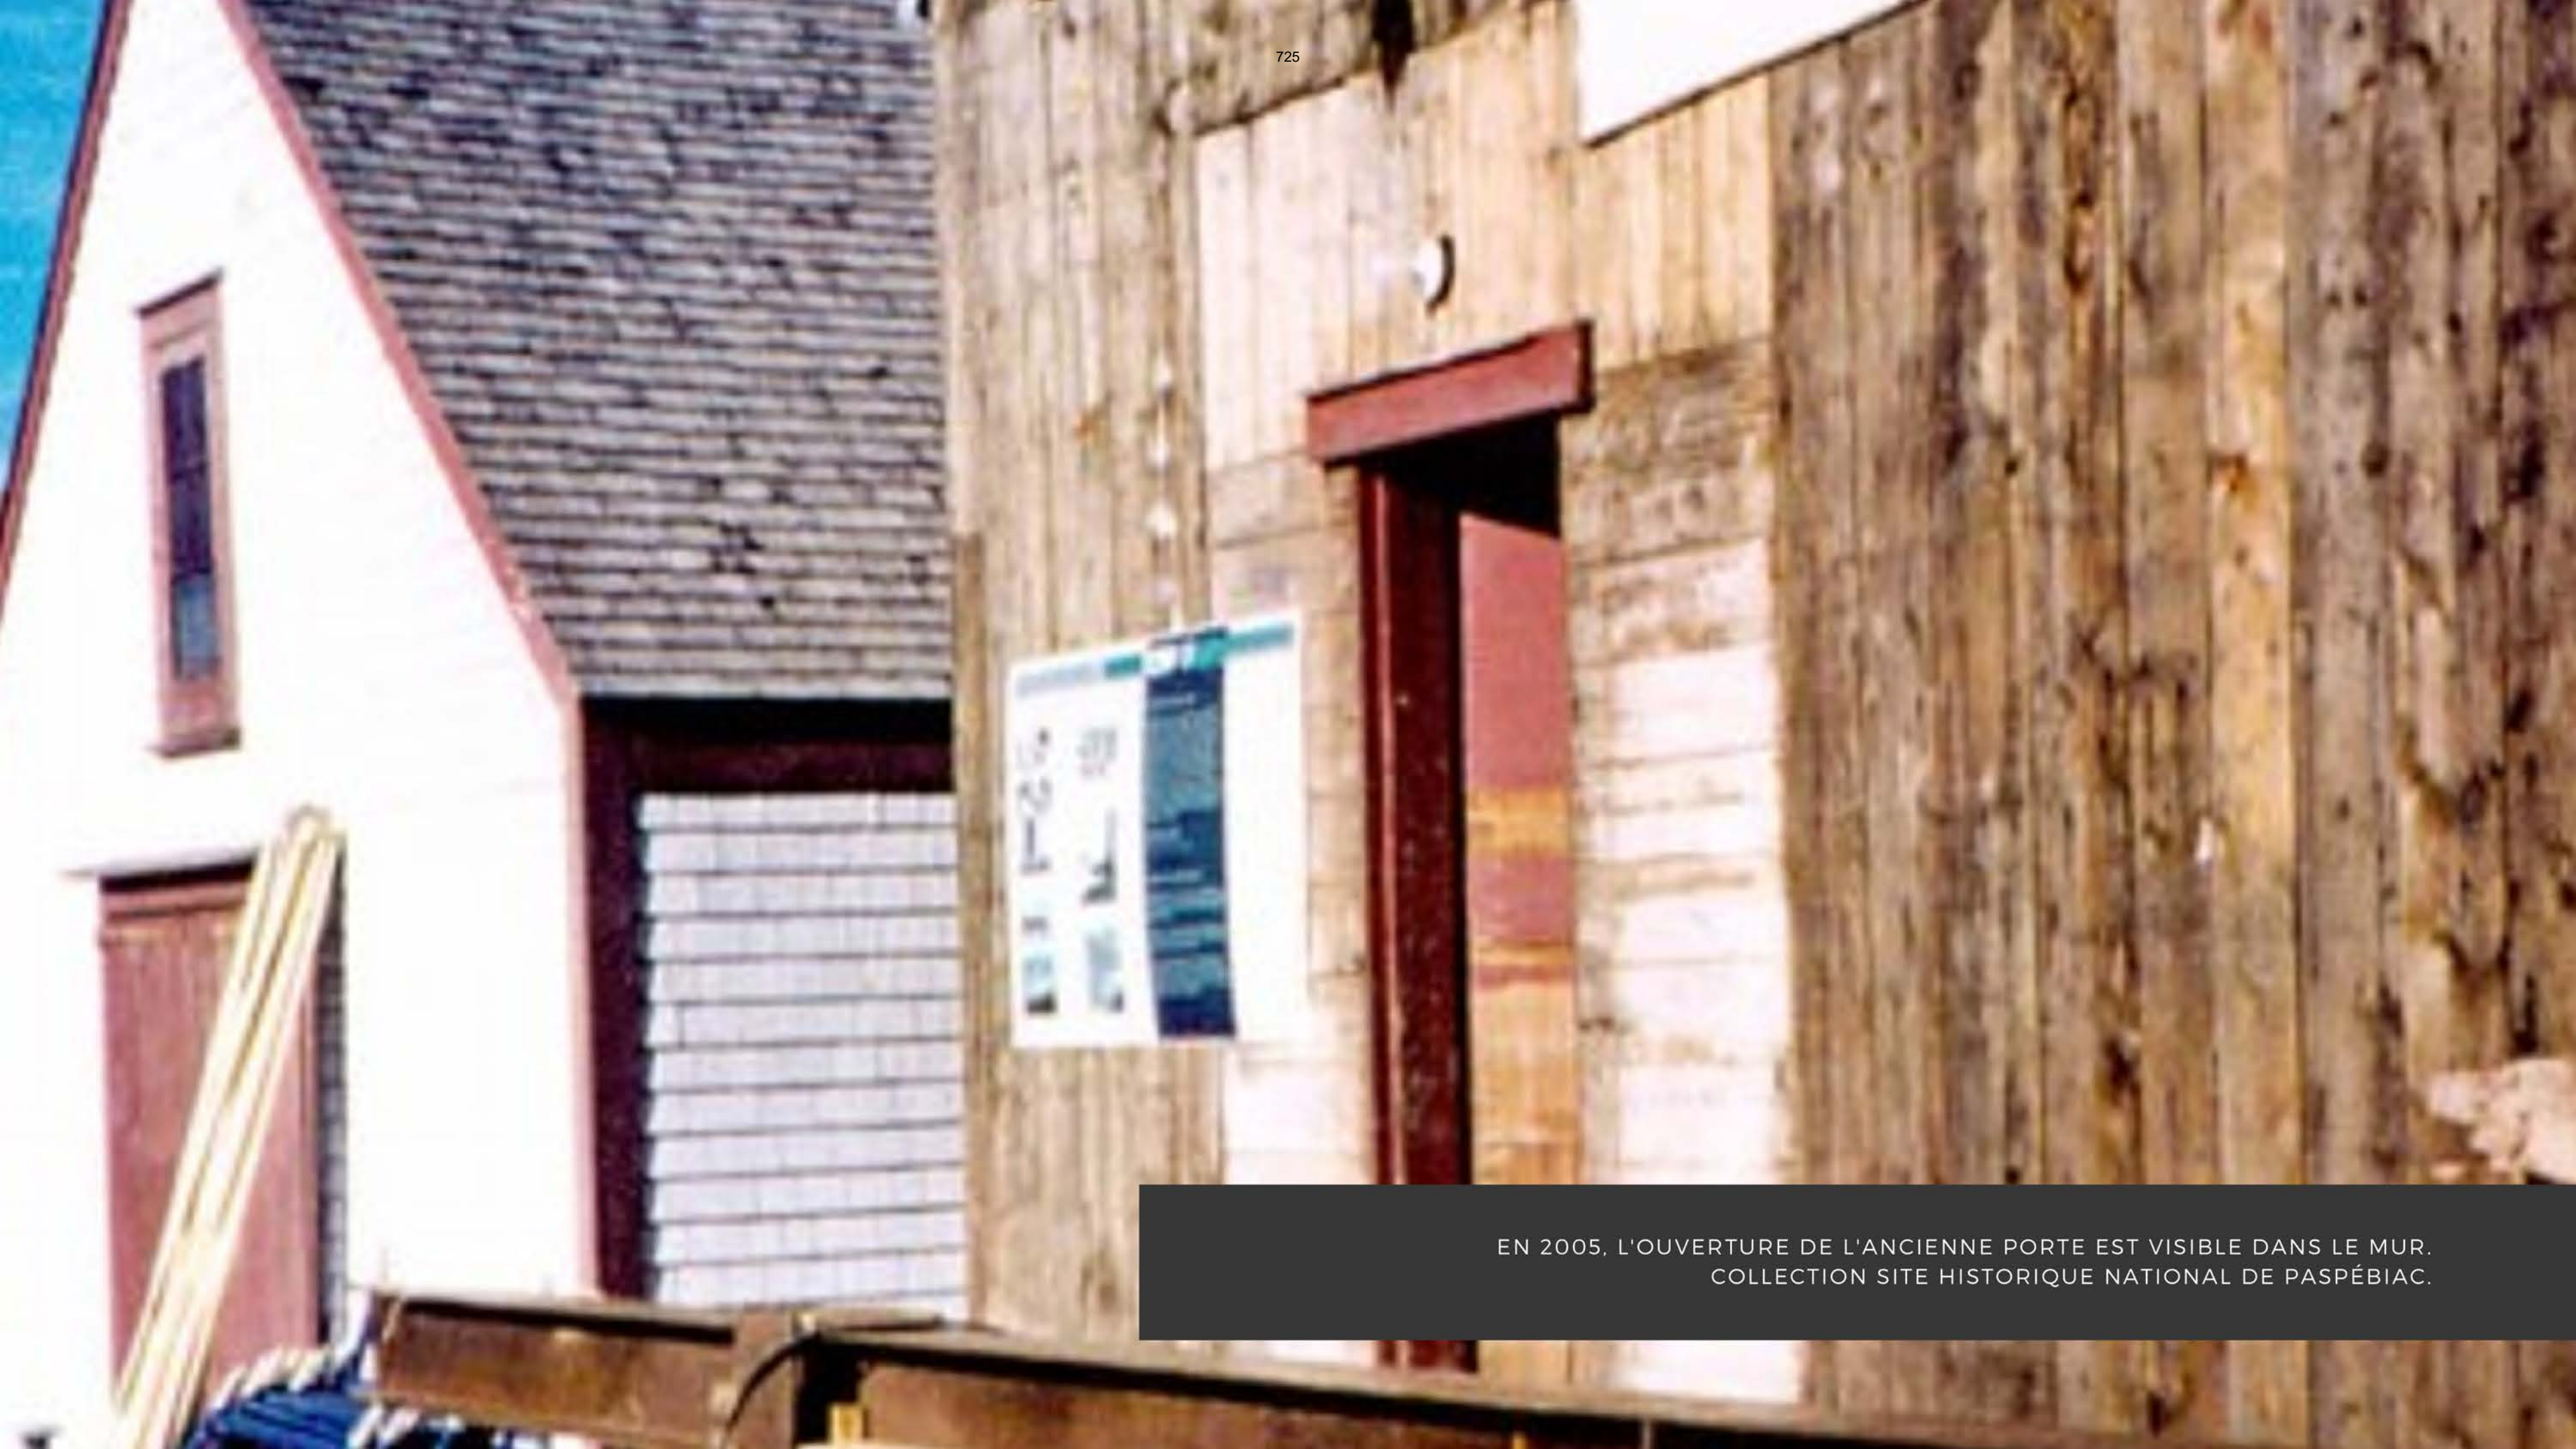
RECONSTITUTION DE LA PORTE PRINCIPALE LORS DES TRAVAUX DE 2003.
DES GONDS DIFFÉRENTS DES MODÈLES HISTORIQUES ONT CÉPANDANT ÉTÉ UTILISÉS.
COLLECTION SITE HISTORIQUE NATIONAL DE PASPÉBIAC.

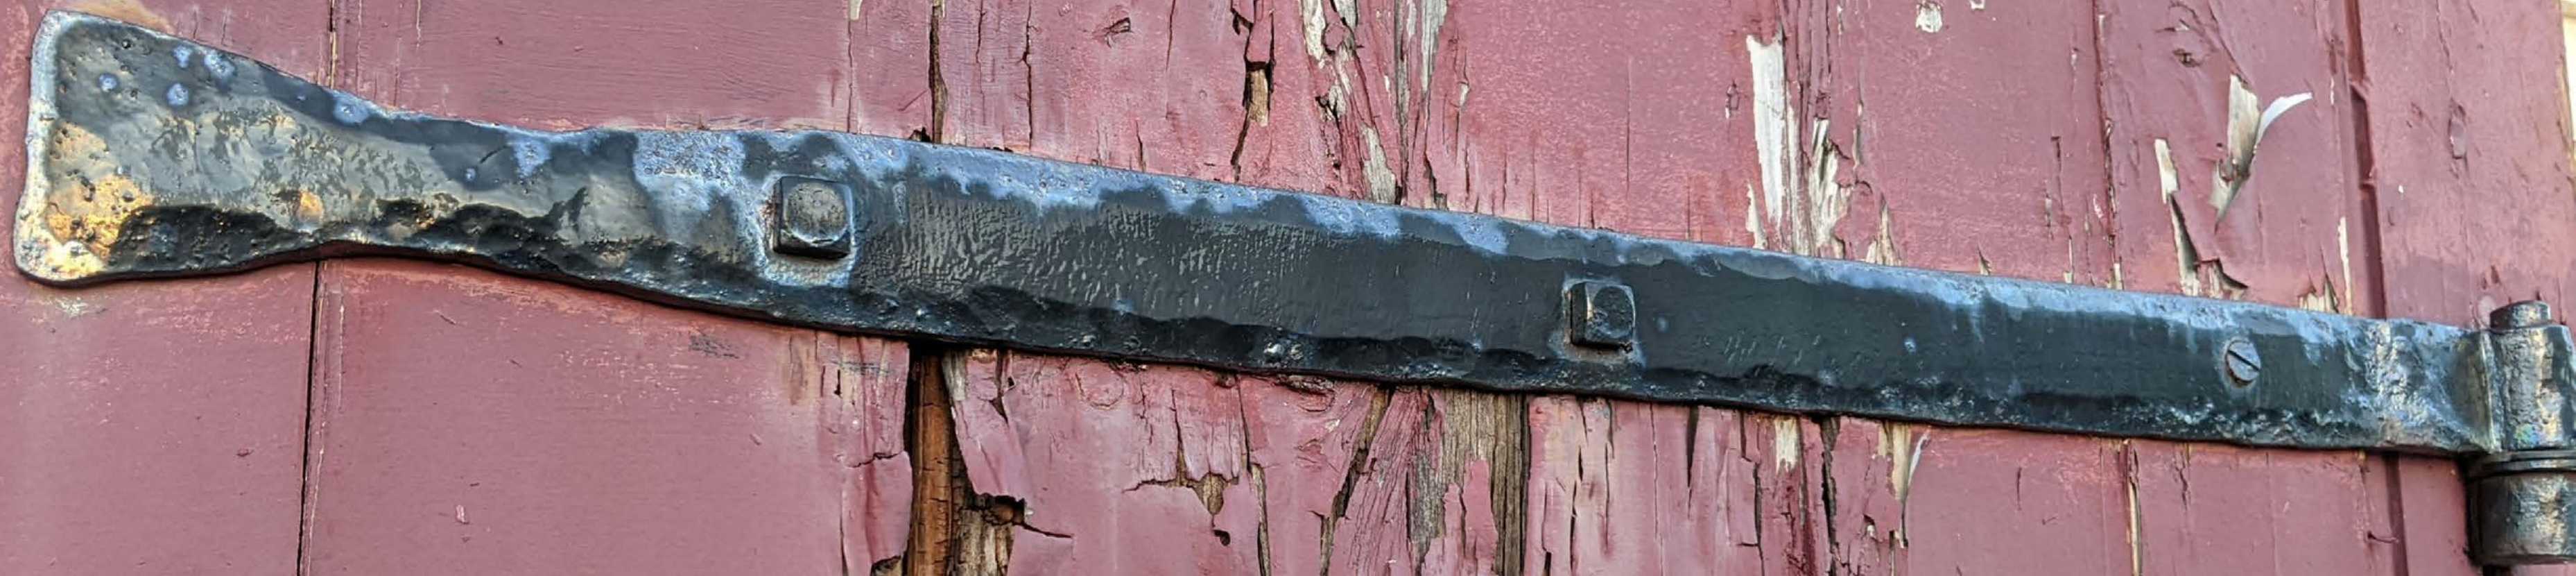
PENTURES DE LA PORTE DE LA FORGE.
LES PENTURES D'ORIGINE ONT ÉTÉ CONSERVÉES.
LEONARD JORDAAN, 2018. SITE HISTORIQUE NATIONAL DE PASPÉBIAC.
