Portes et quincailleries Étude historique

SITE HISTORIQUE NATIONAL DE PASPÉBIAC
Par Jeannot Bourdages, conservateur
Décembre 2022

Étude historique

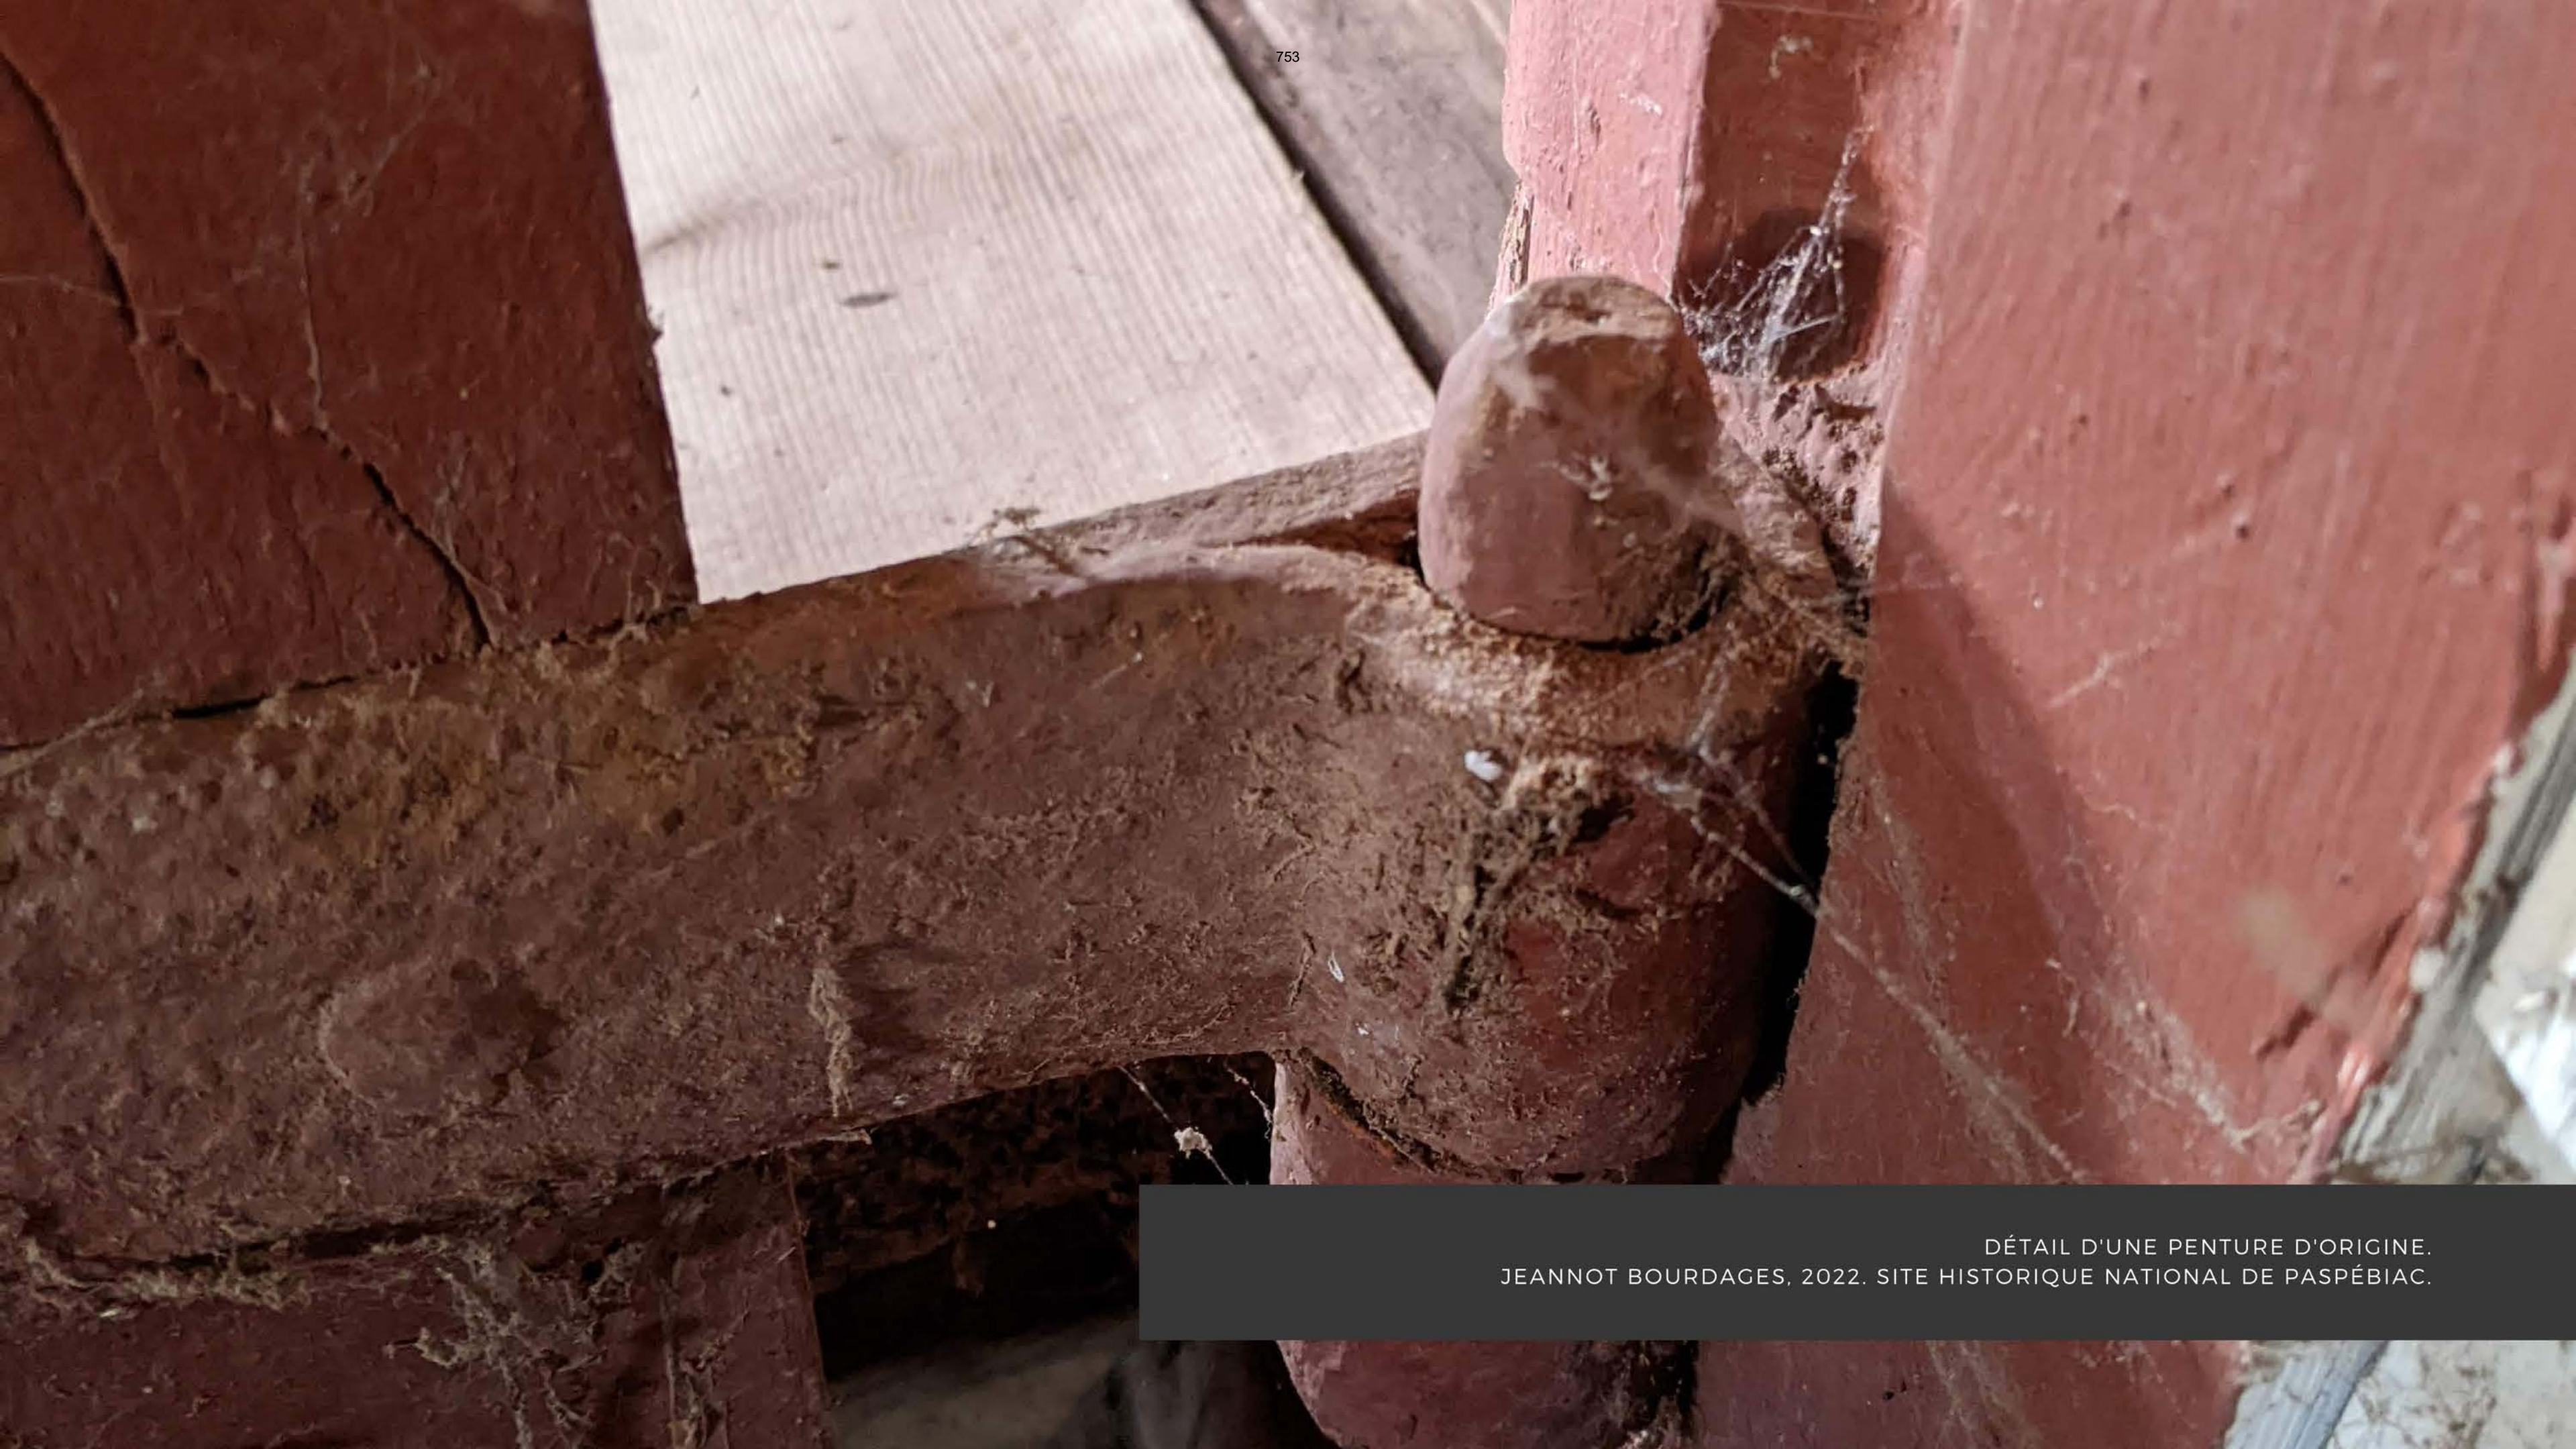
POIGNÉE D'ORIGINE.
DES MARQUES D'USURE SONT VISIBLES SUR LE BOIS.
JEANNOT BOURDAGES, 2022. SITE HISTORIQUE NATIONAL DE PASPÉBIAC.

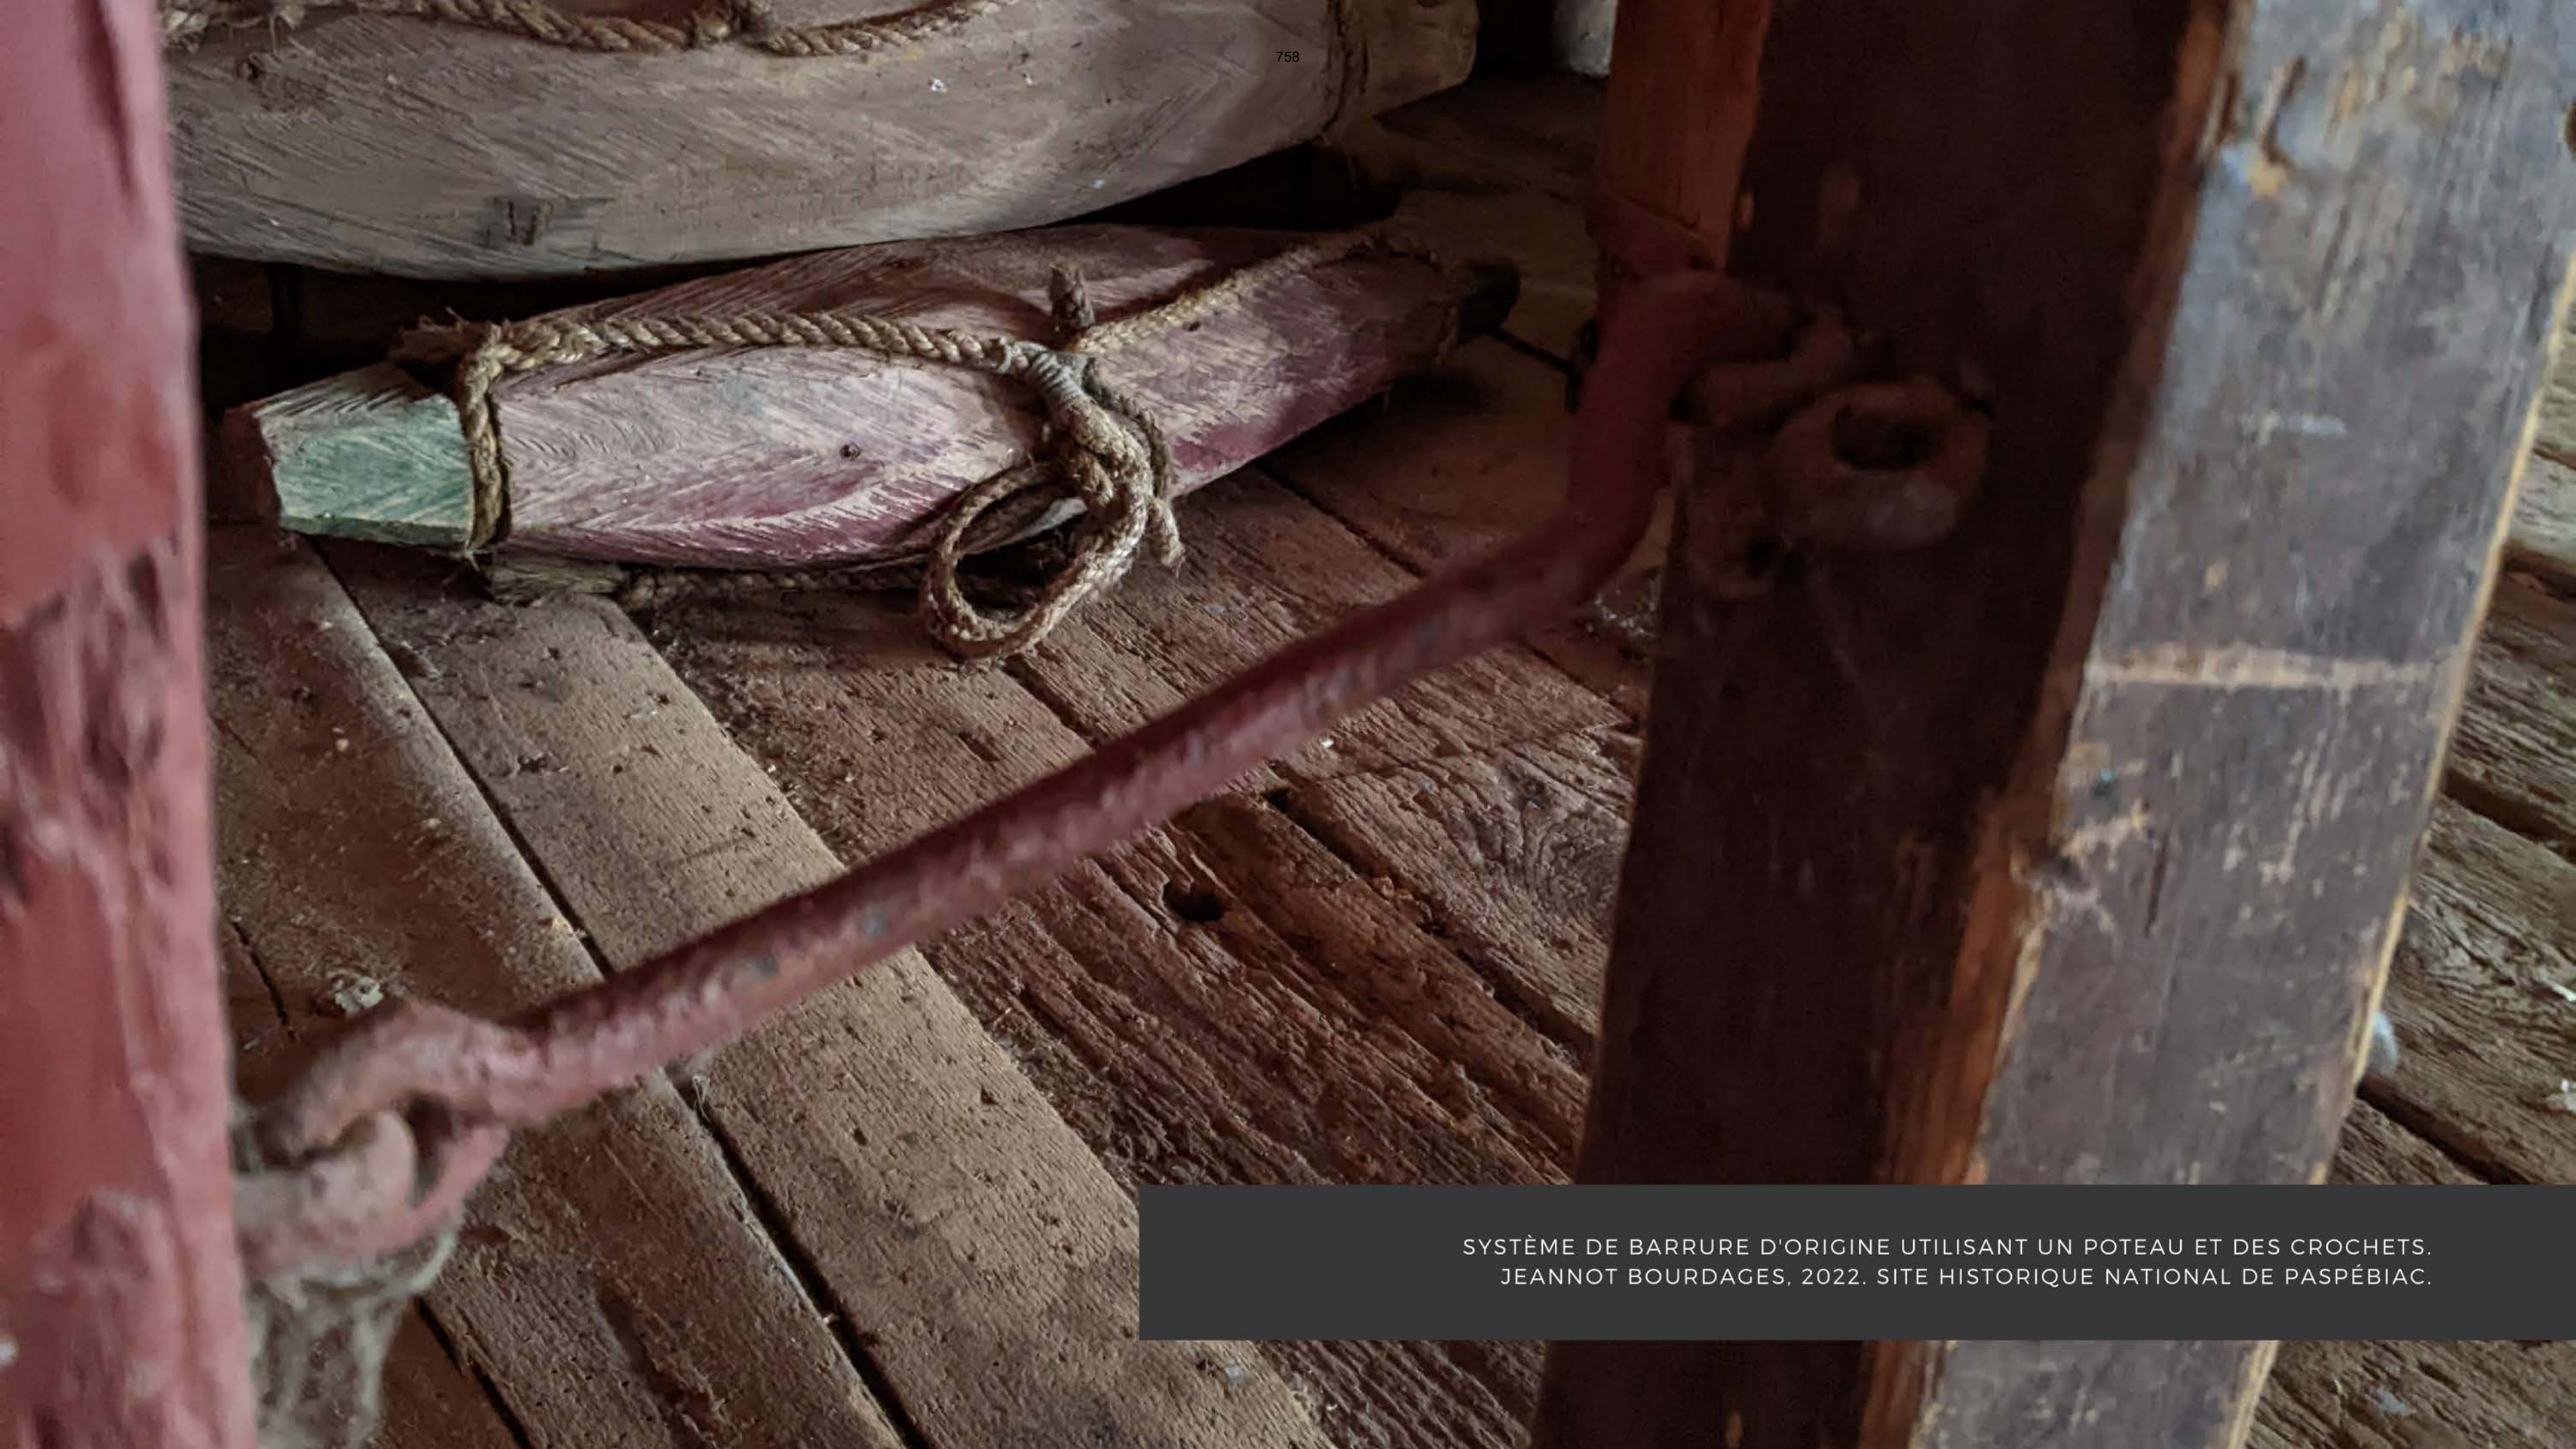
ACTUELLE PORTE D'ENTRÉE DE L'ANNEXE.
LES QUINCAILLERIES NE SONT PAS CONFORMES À CELLES D'ORIGINE.
JEANNOT BOURDAGES, 2021. SITE HISTORIQUE NATIONAL DE PASPÉBIAC.

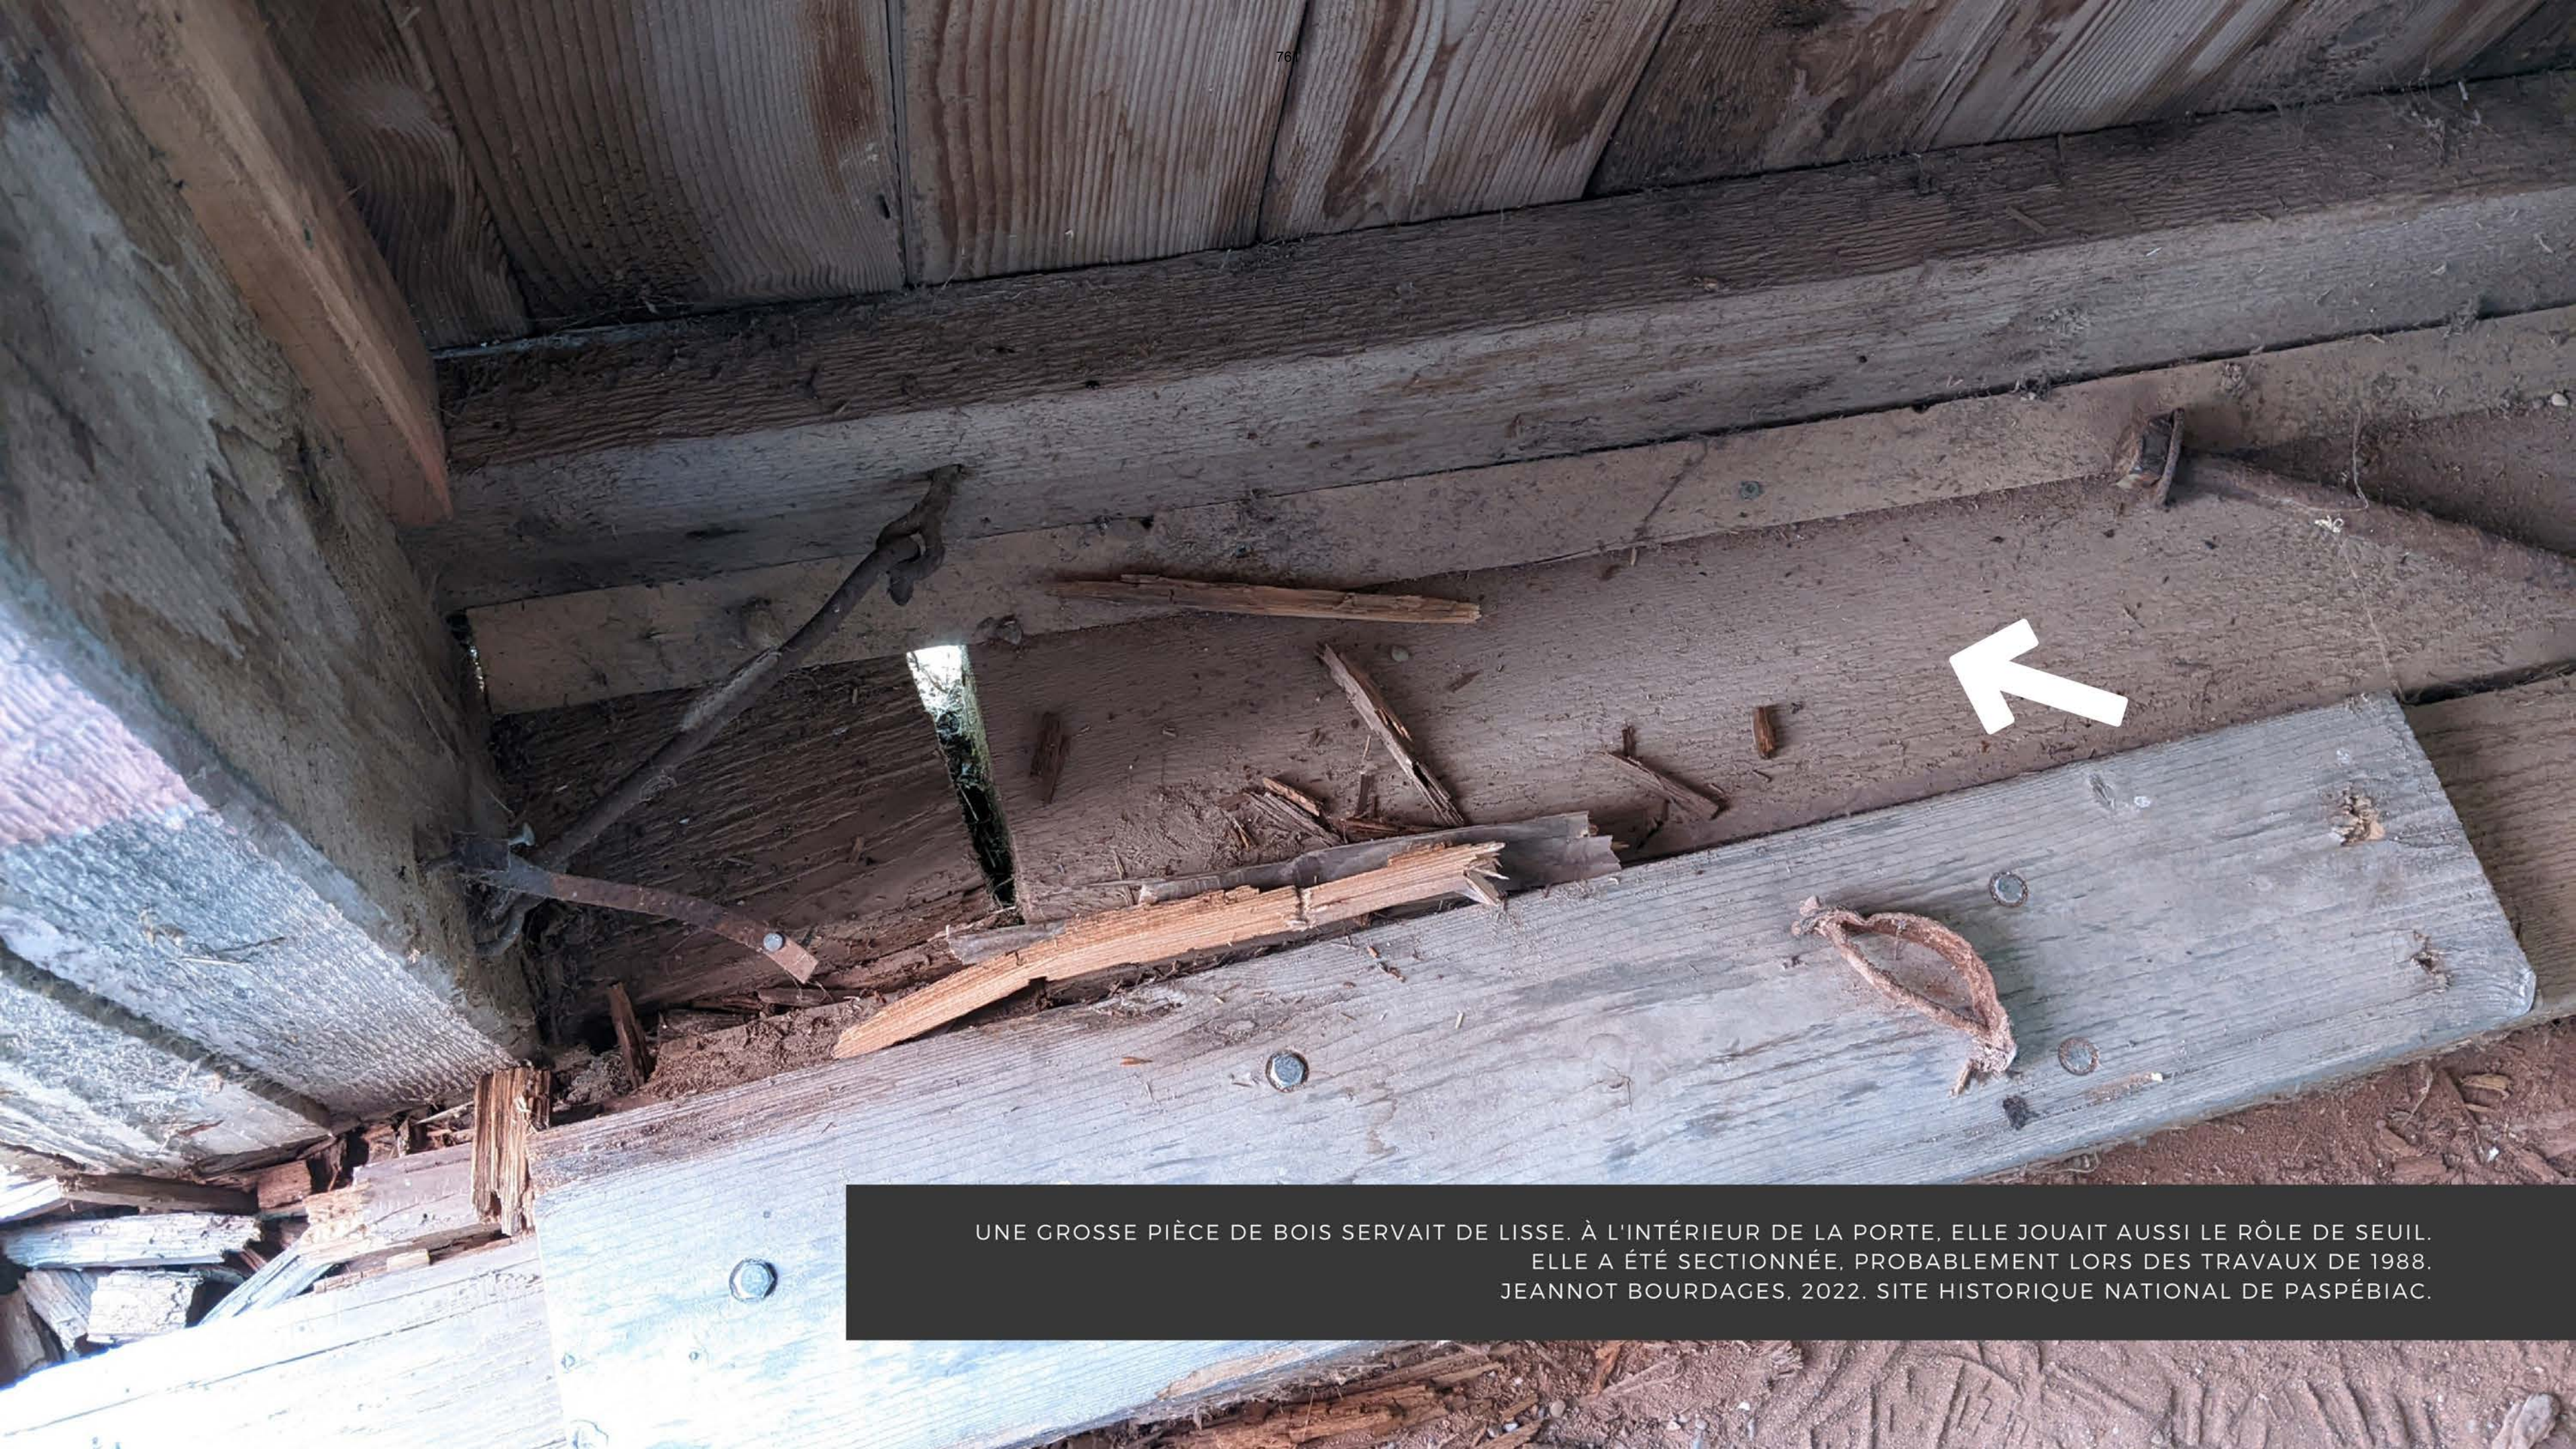
UNE GROSSE PIÈCE DE BOIS SERVAIT DE LISSE. À L'INTÉRIEUR DE LA PORTE, ELLE JOUAIT AUSSI LE RÔLE DE SEUIL. ELLE A ÉTÉ SECTIONNÉE, PROBABLEMENT LORS DES TRAVAUX DE 1988. JEANNOT BOURDAGES, 2022. SITE HISTORIQUE NATIONAL DE PASPÉBIAC.

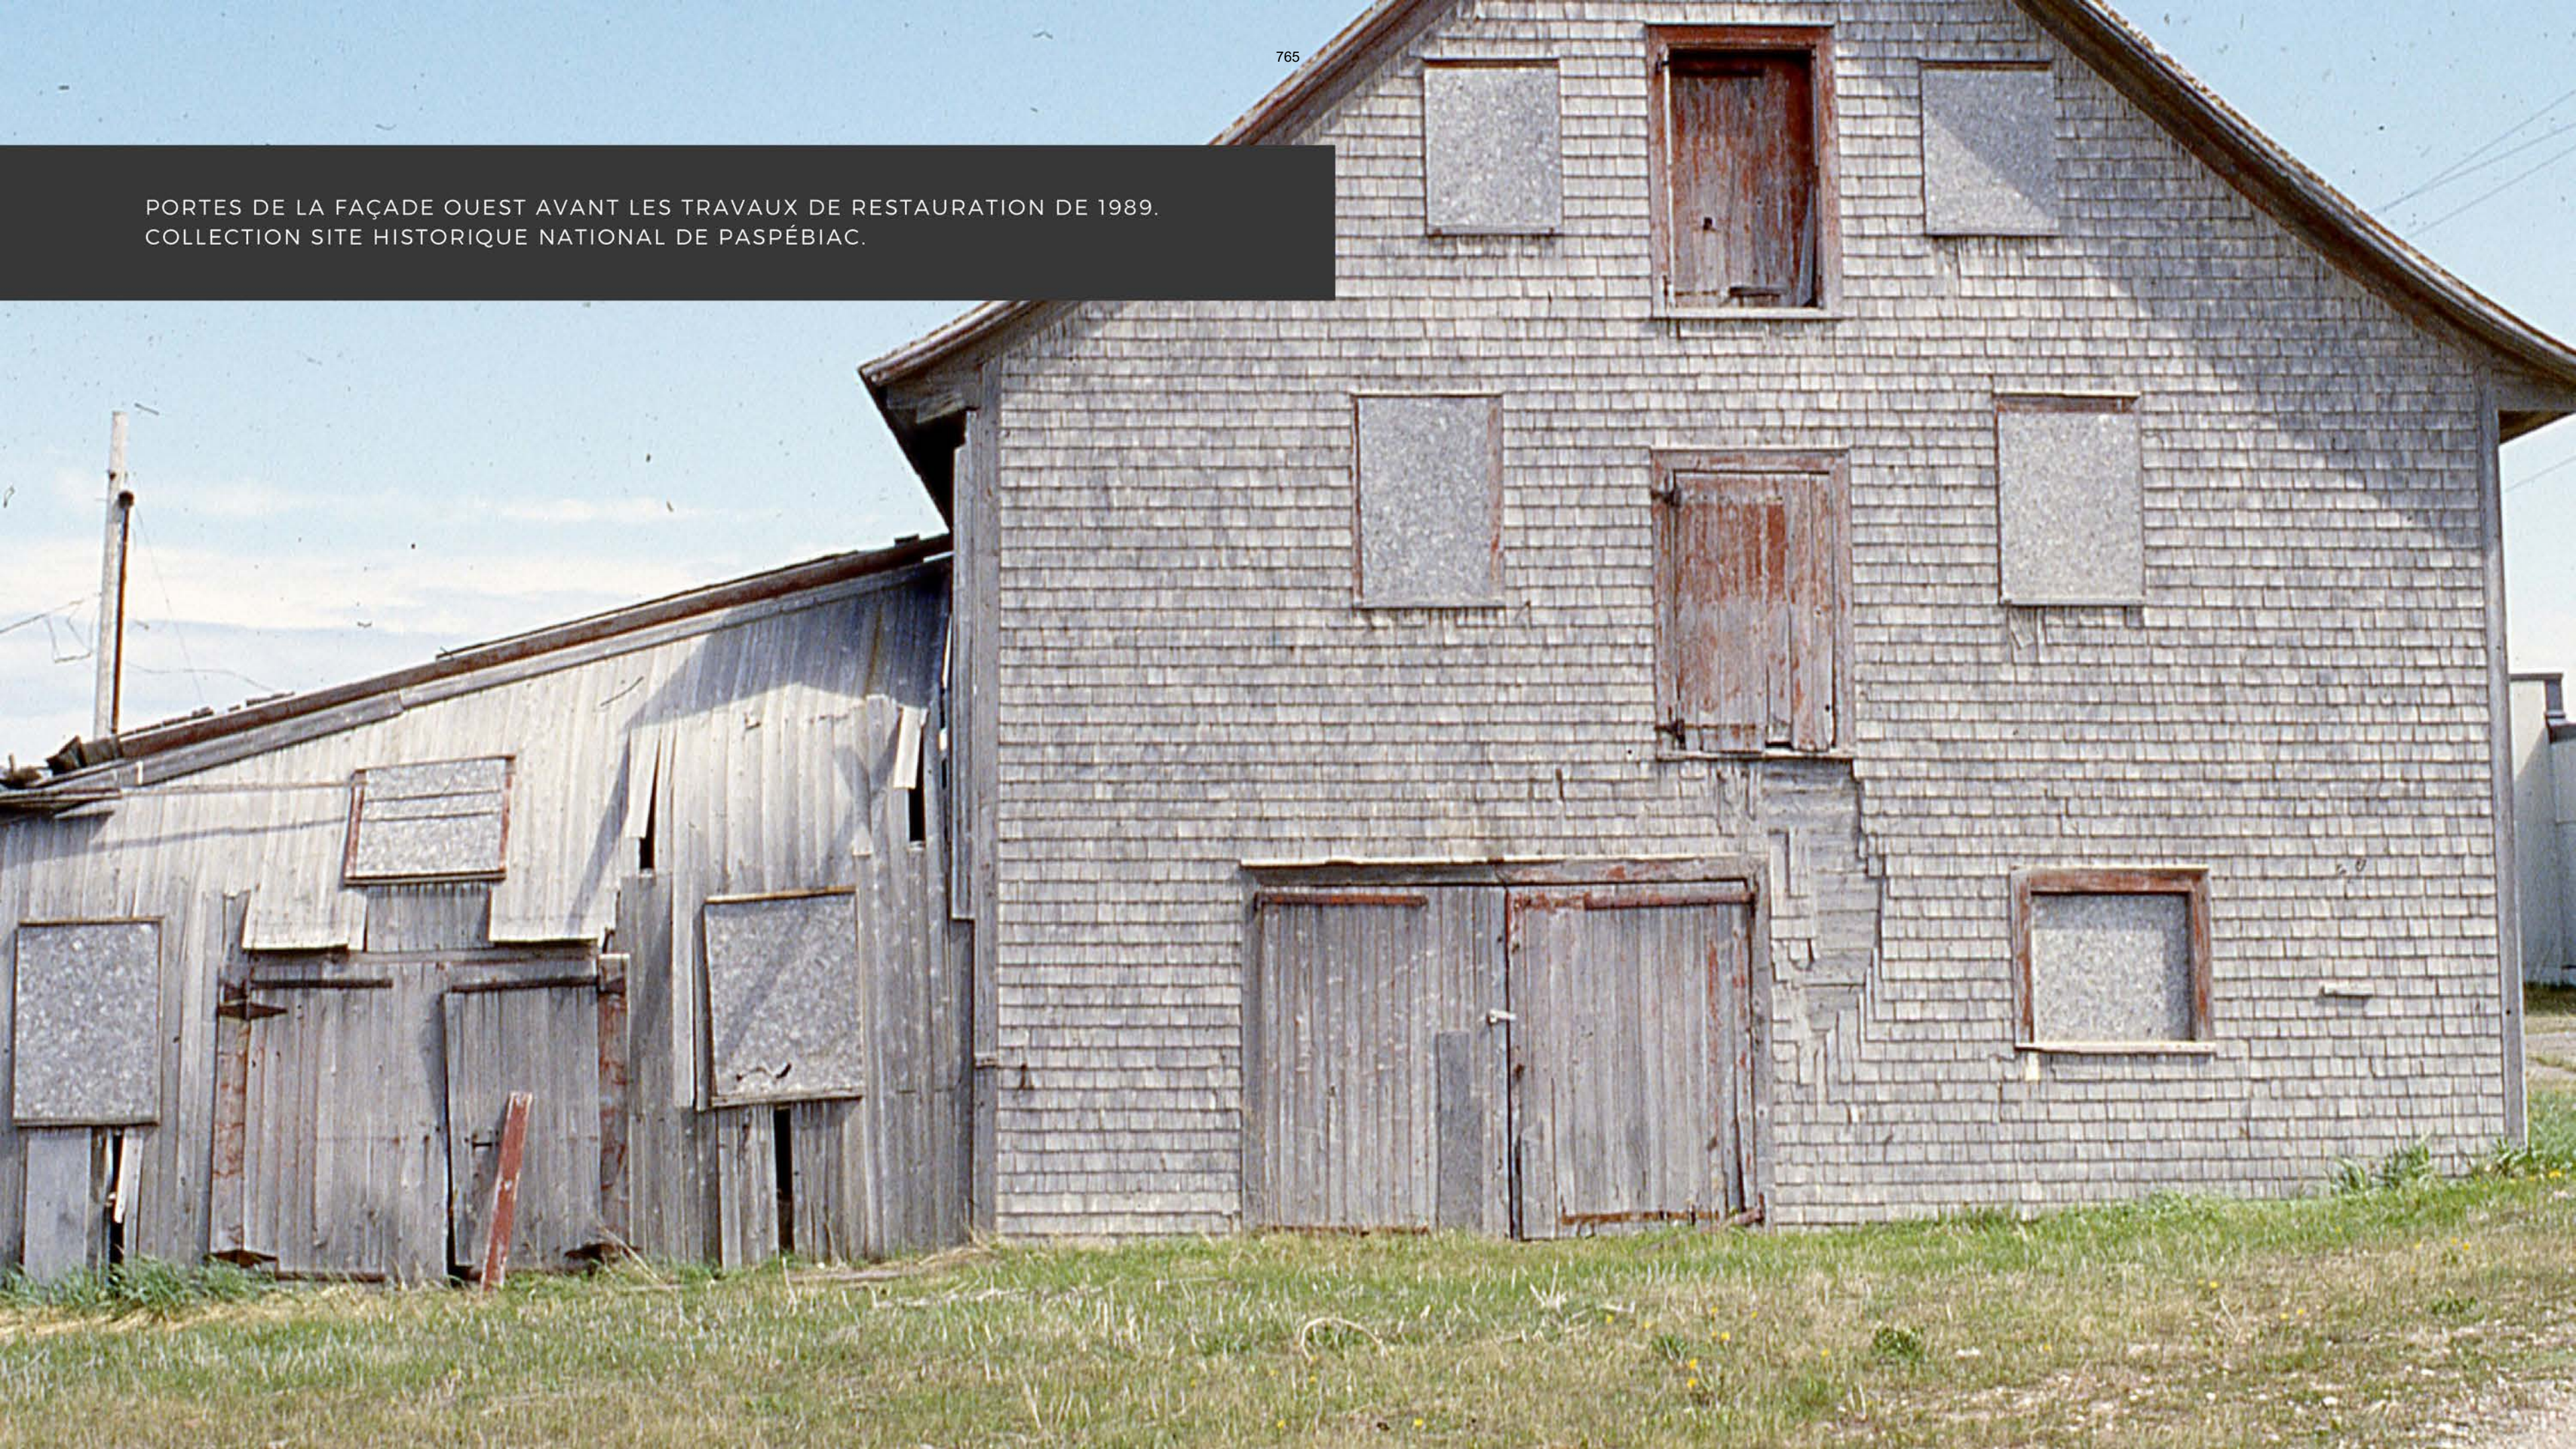
PORTE PRINCIPALE AVANT LES TRAVAUX DE RESTAURATION DE 1989.
MODÈLES DE PENTURES DIFFÉRENTS SE TERMINANT EN POINTE OU À ANGLE DROIT.
COLLECTION SITE HISTORIQUE NATIONAL DE PASPÉBIAC.

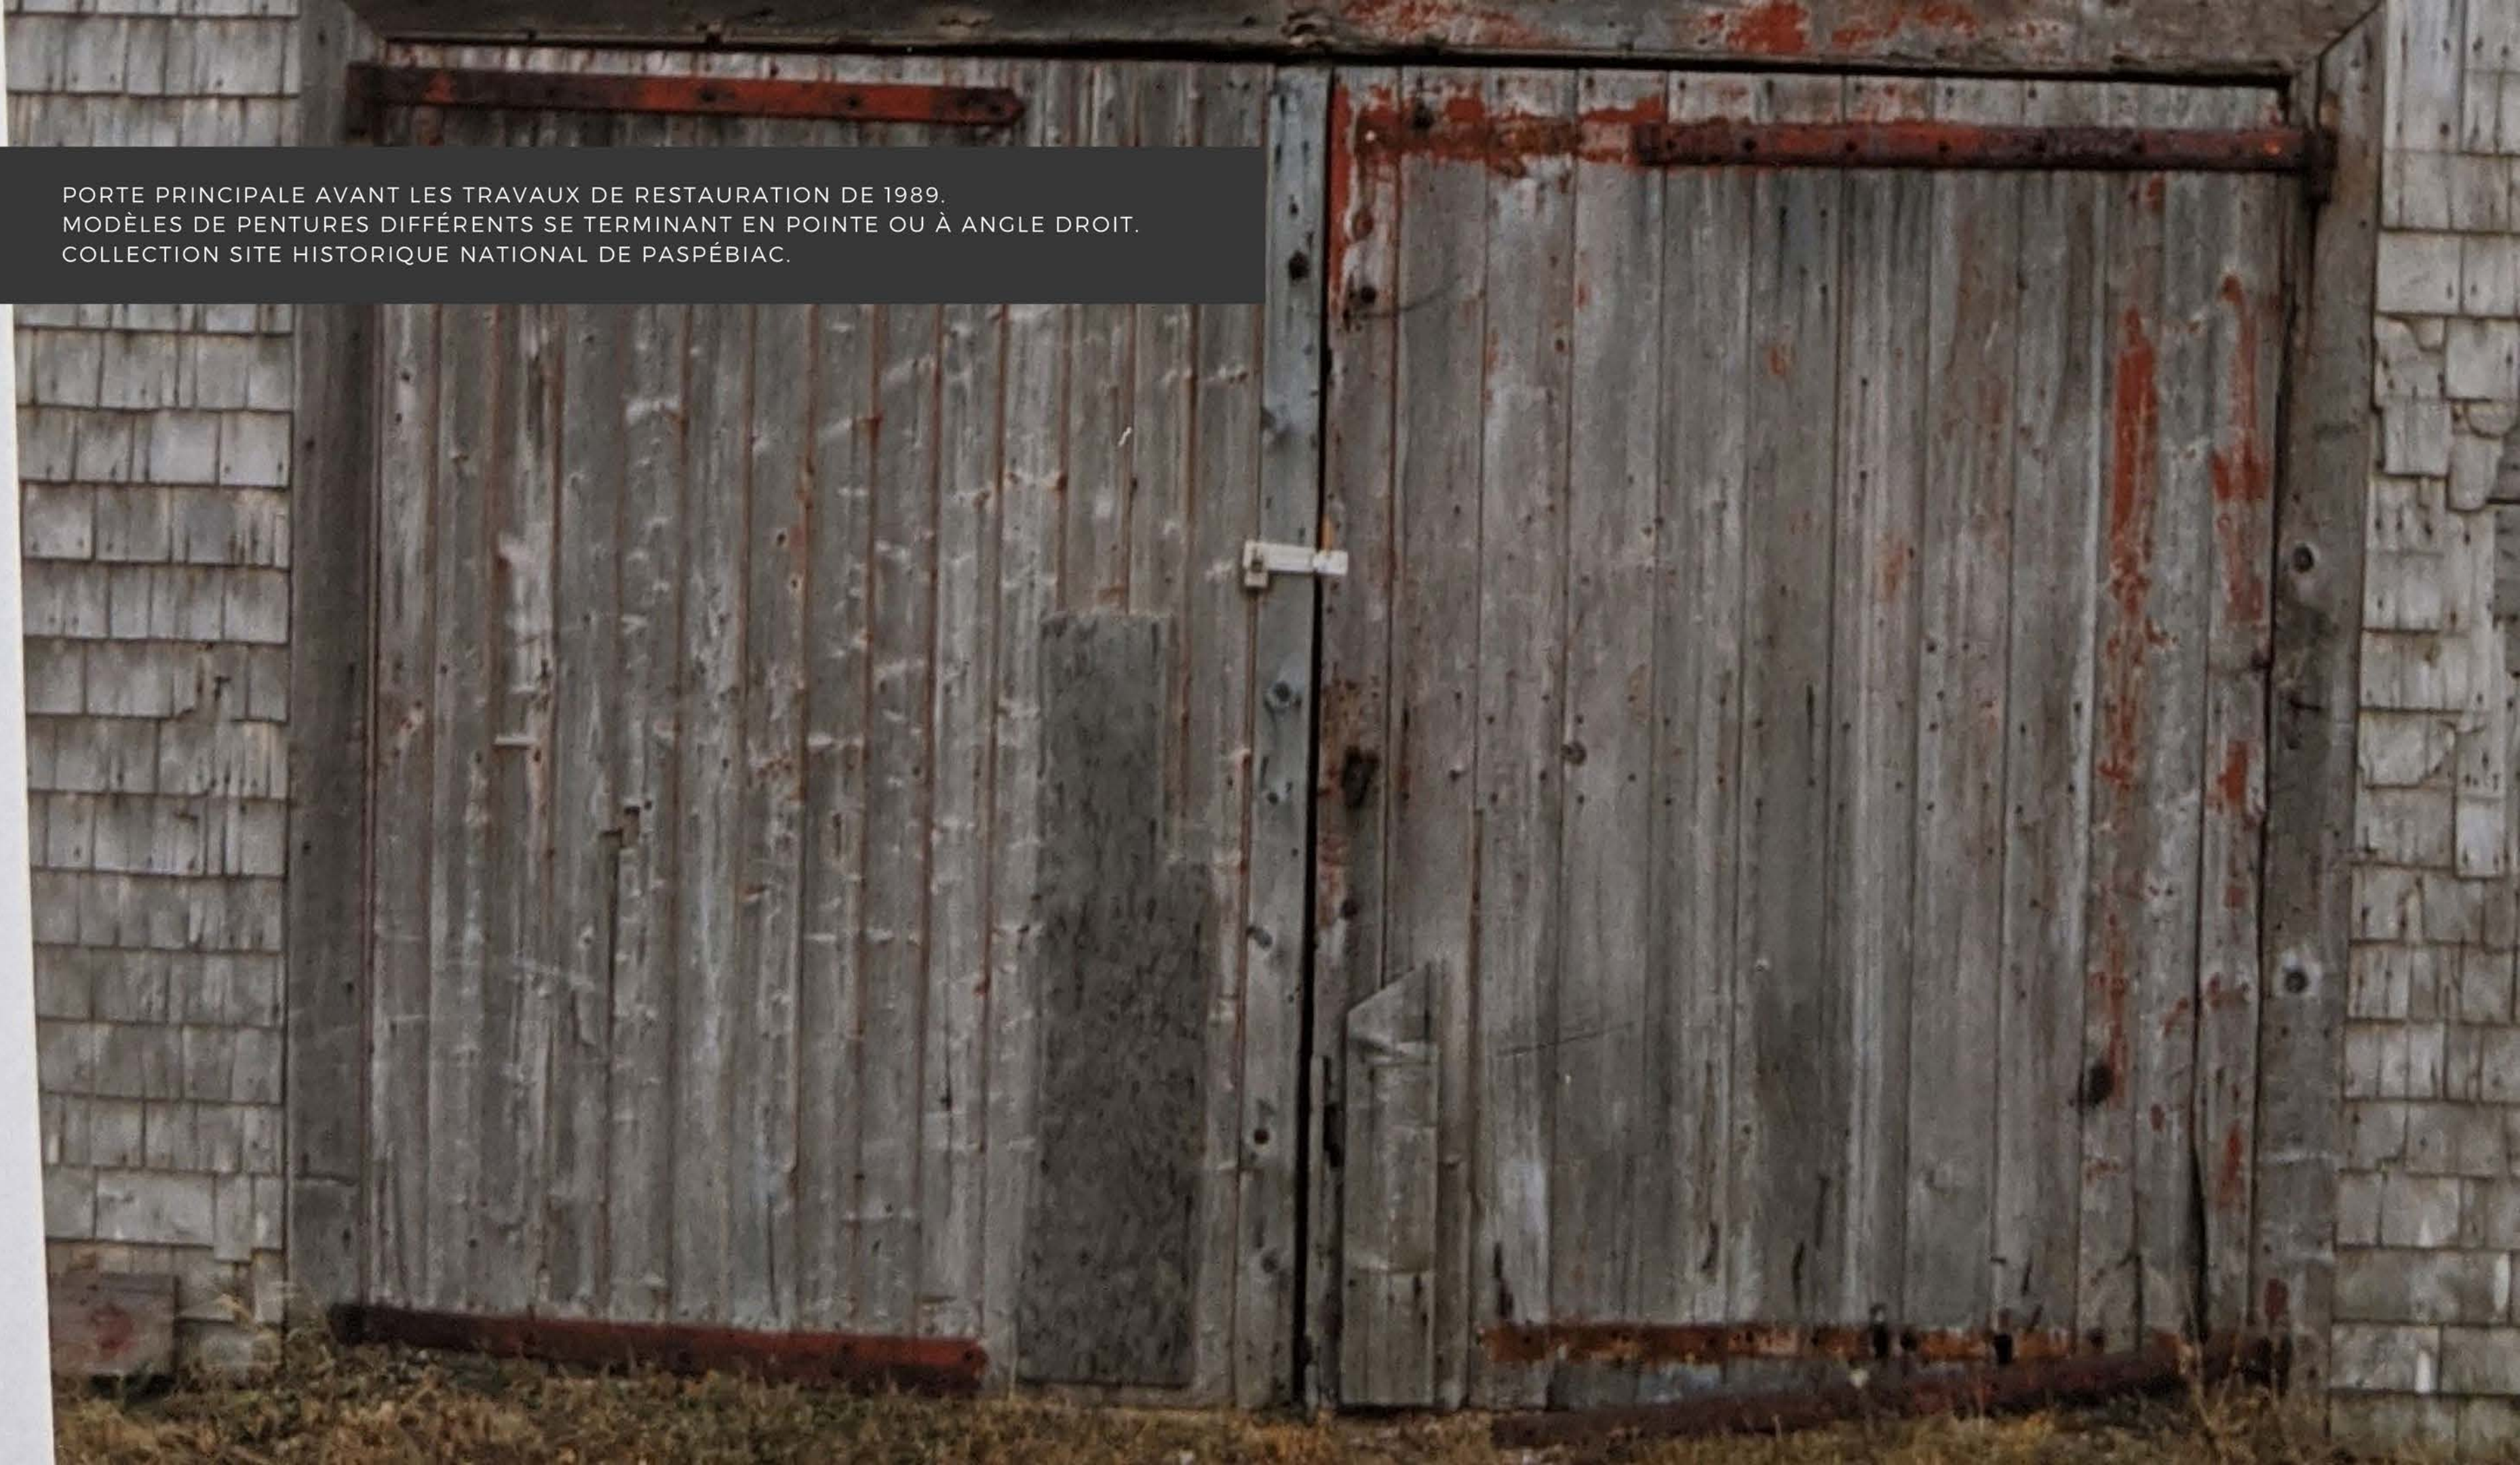
PORTE PRINCIPALE DE LA CHARPENTERIE.
LES PENTURES ONT ÉTÉ REMPLACÉES PAR LE MODÈLE HISTORIQUE LE PLUS COURANT.
KEVIN VANDOOREN, 2020. SITE HISTORIQUE NATIONAL DE PASPÉBIAC.

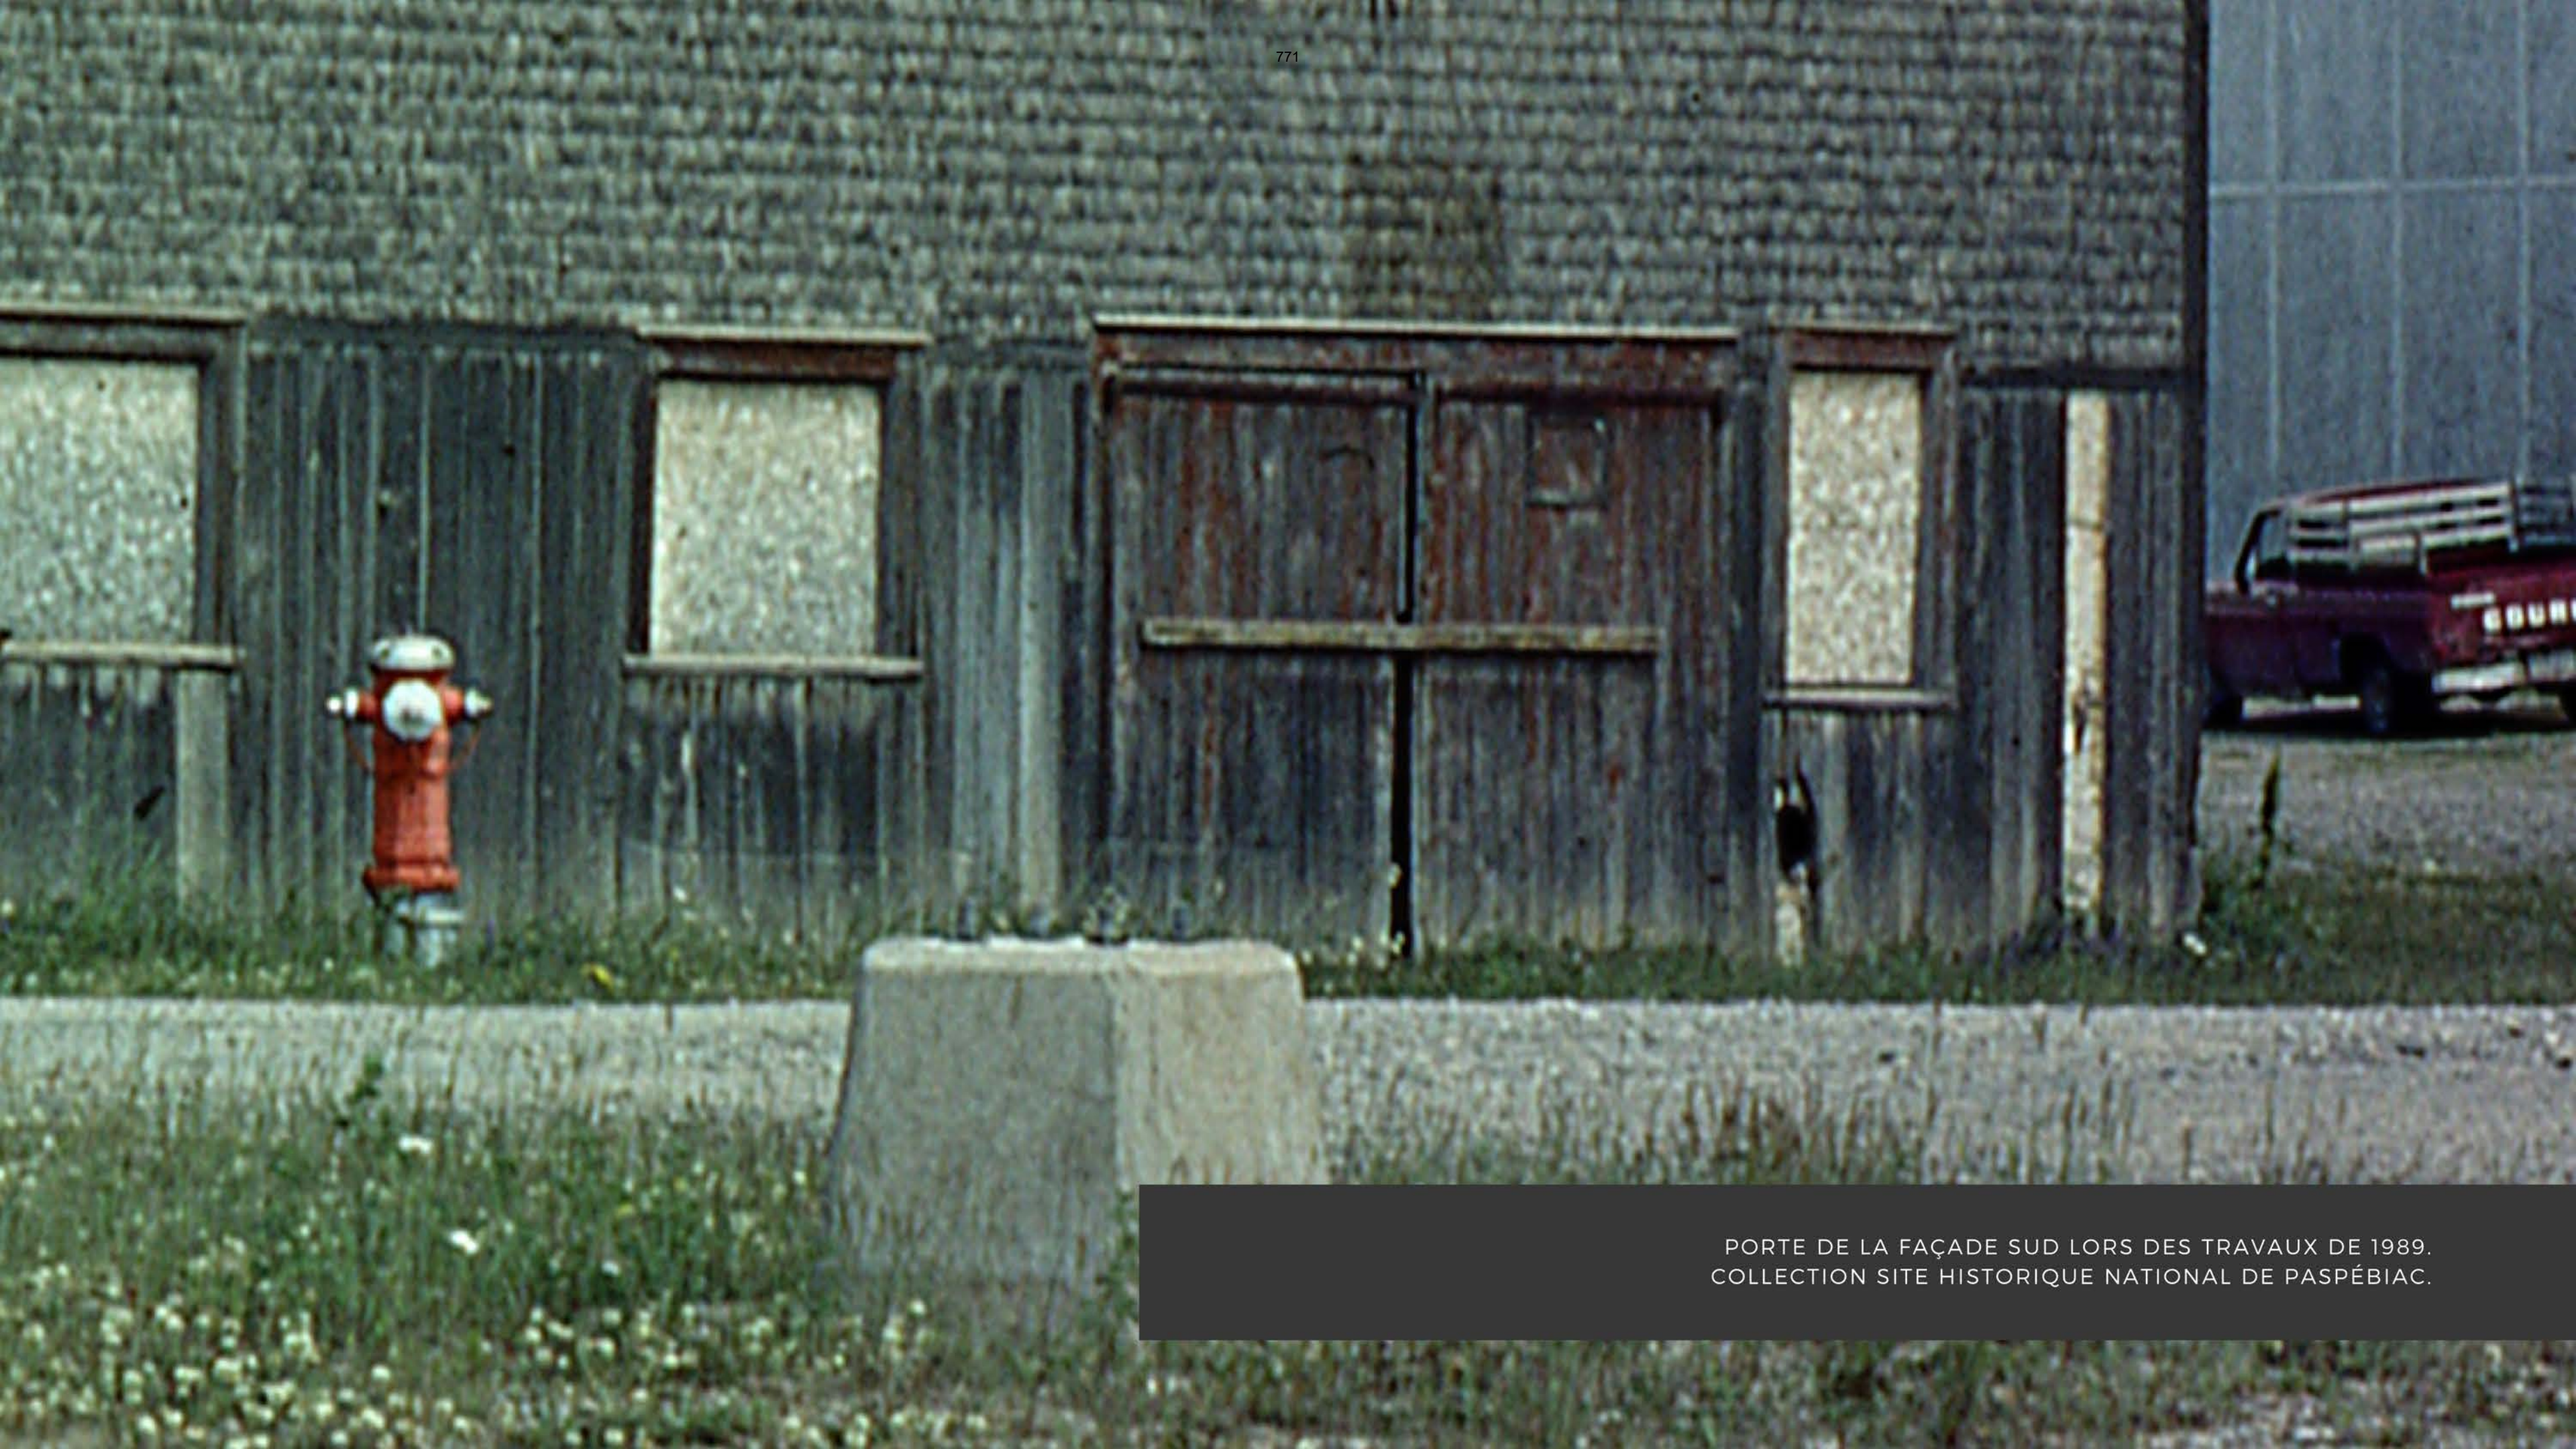
PORTE DE LA FAÇADE SUD LORS DES TRAVAUX DE 1989.
COLLECTION SITE HISTORIQUE NATIONAL DE PASPÉBIAC.
