Portes et quincailleries Étude historique

SITE HISTORIQUE NATIONAL DE PASPÉBIAC
Par Jeannot Bourdages, conservateur
Décembre 2022

Étude historique

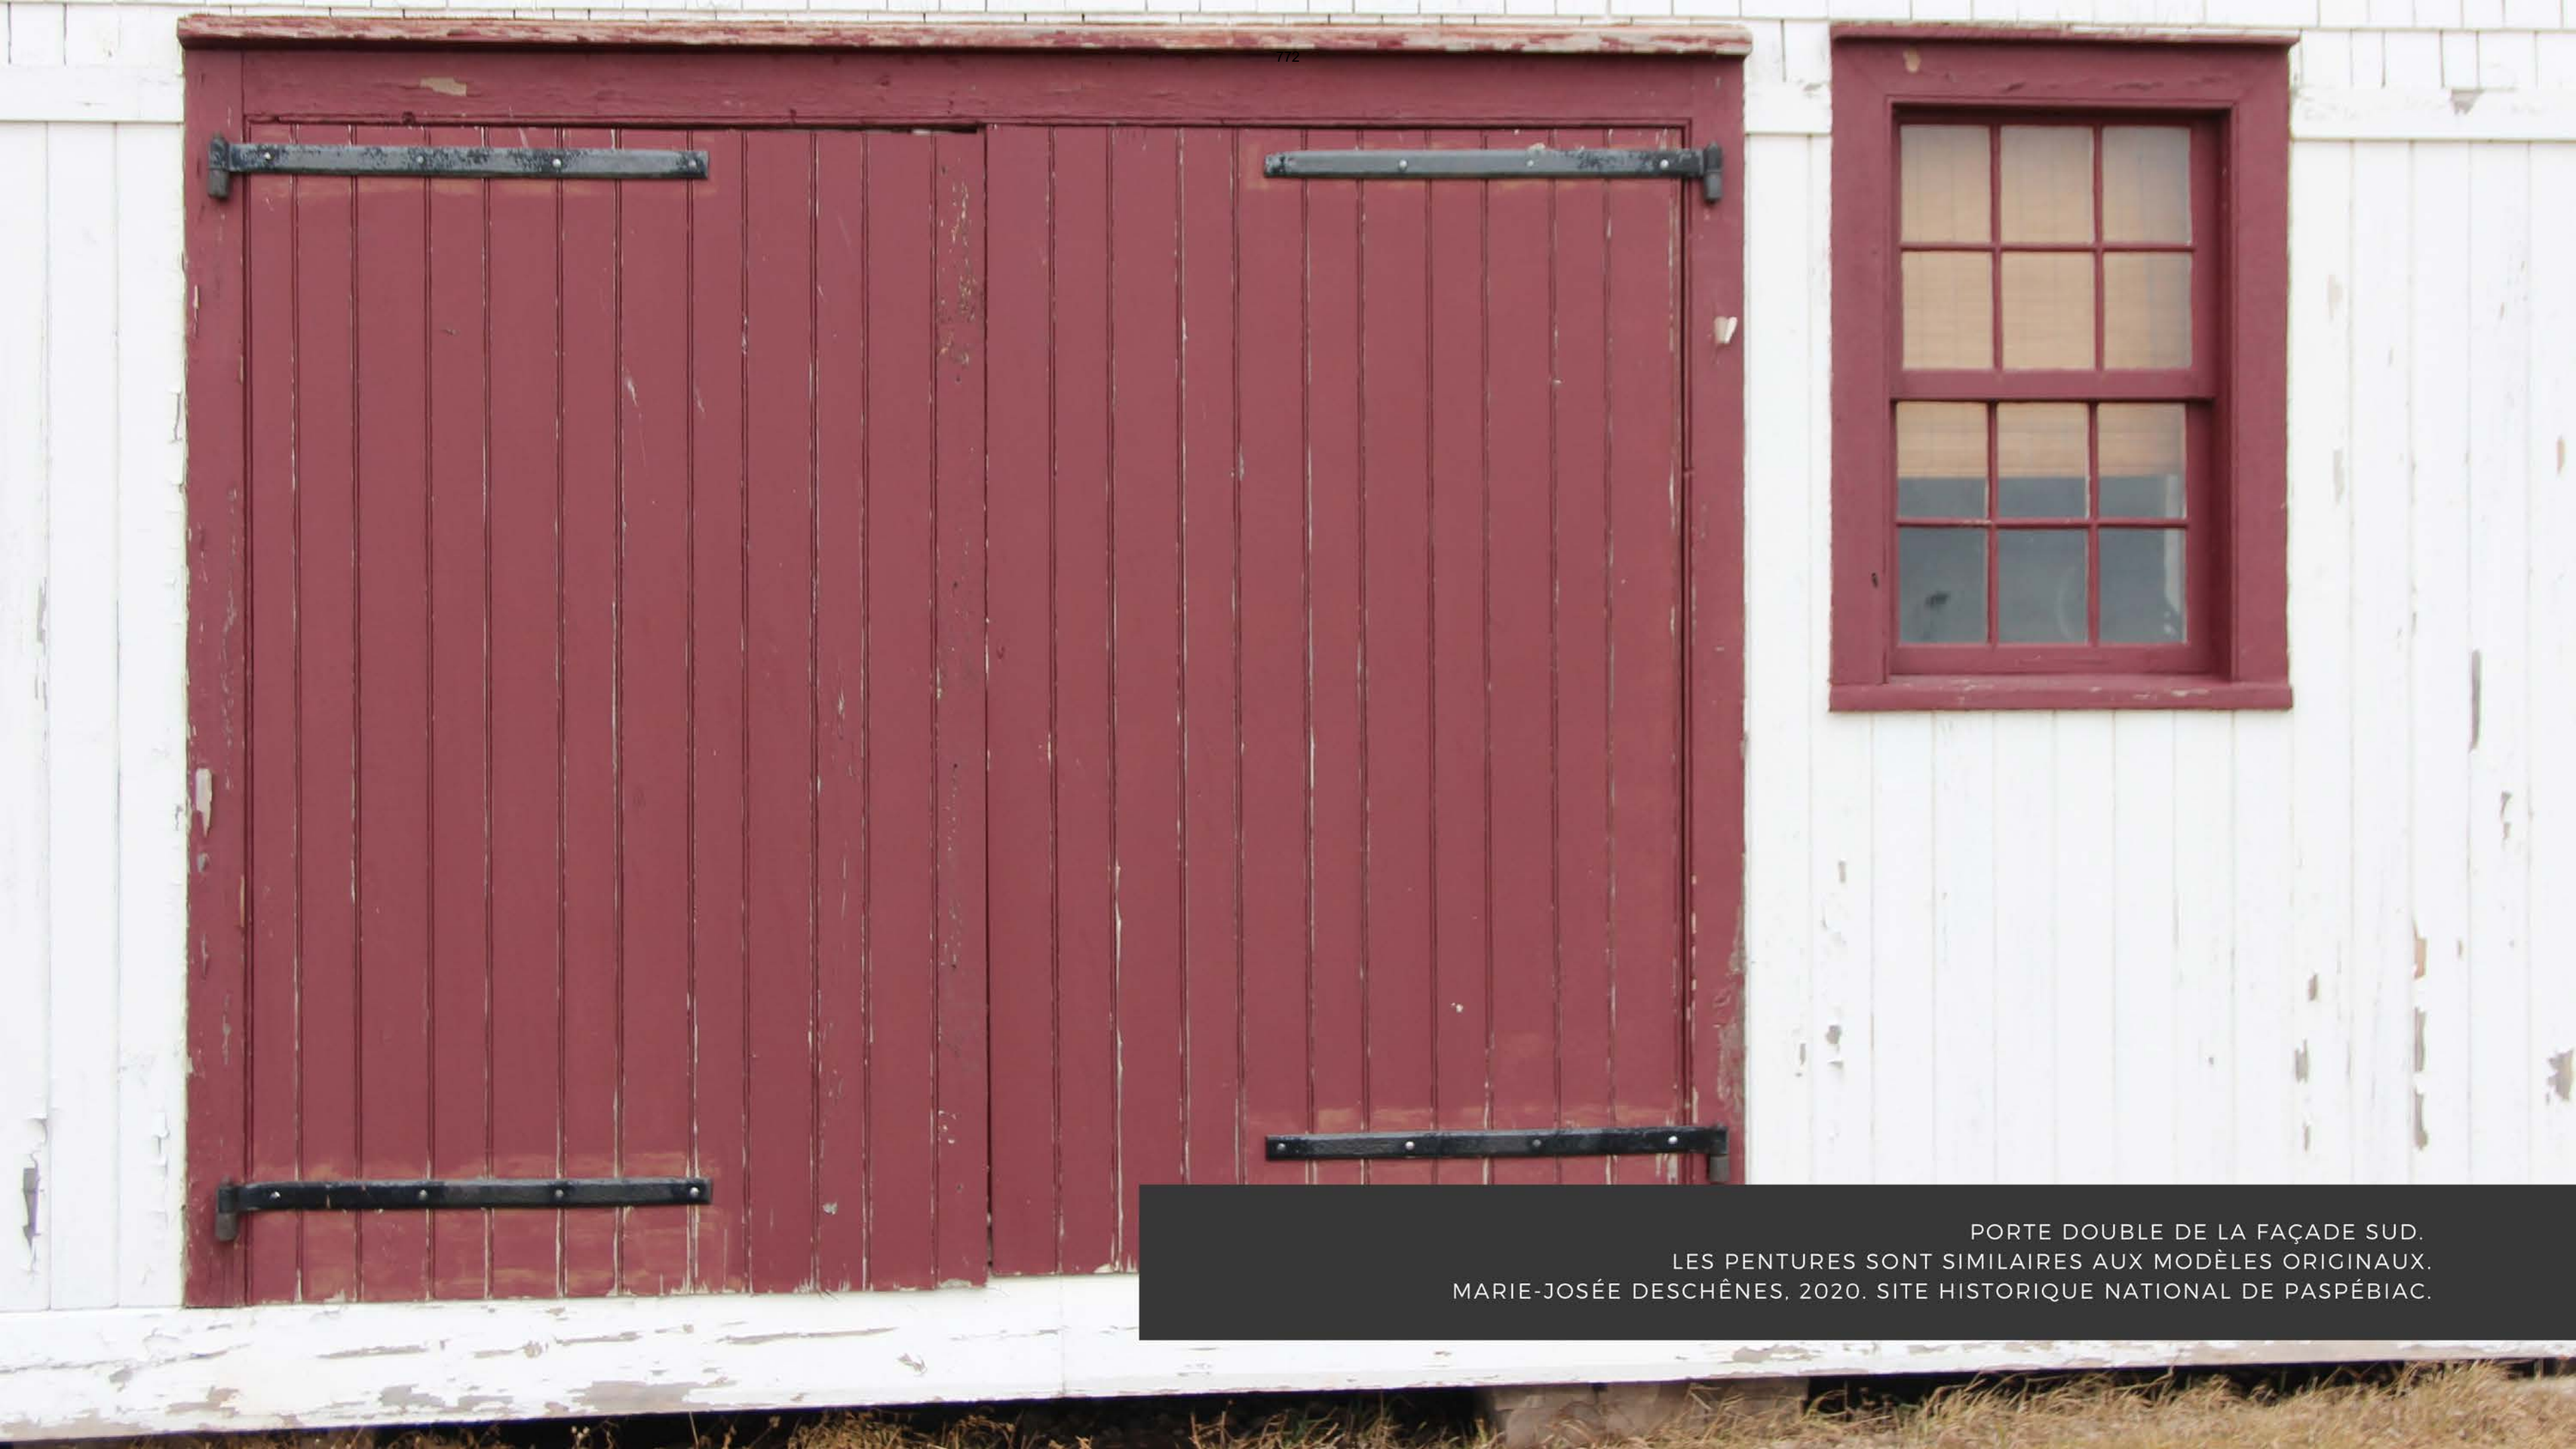
PORTE DOUBLE DE LA FAÇADE SUD.
LES PENTURES SONT SIMILAIRES AUX MODÈLES ORIGINAUX.
MARIE-JOSÉE DESCHÊNES, 2020. SITE HISTORIQUE NATIONAL DE PASPÉBIAC.

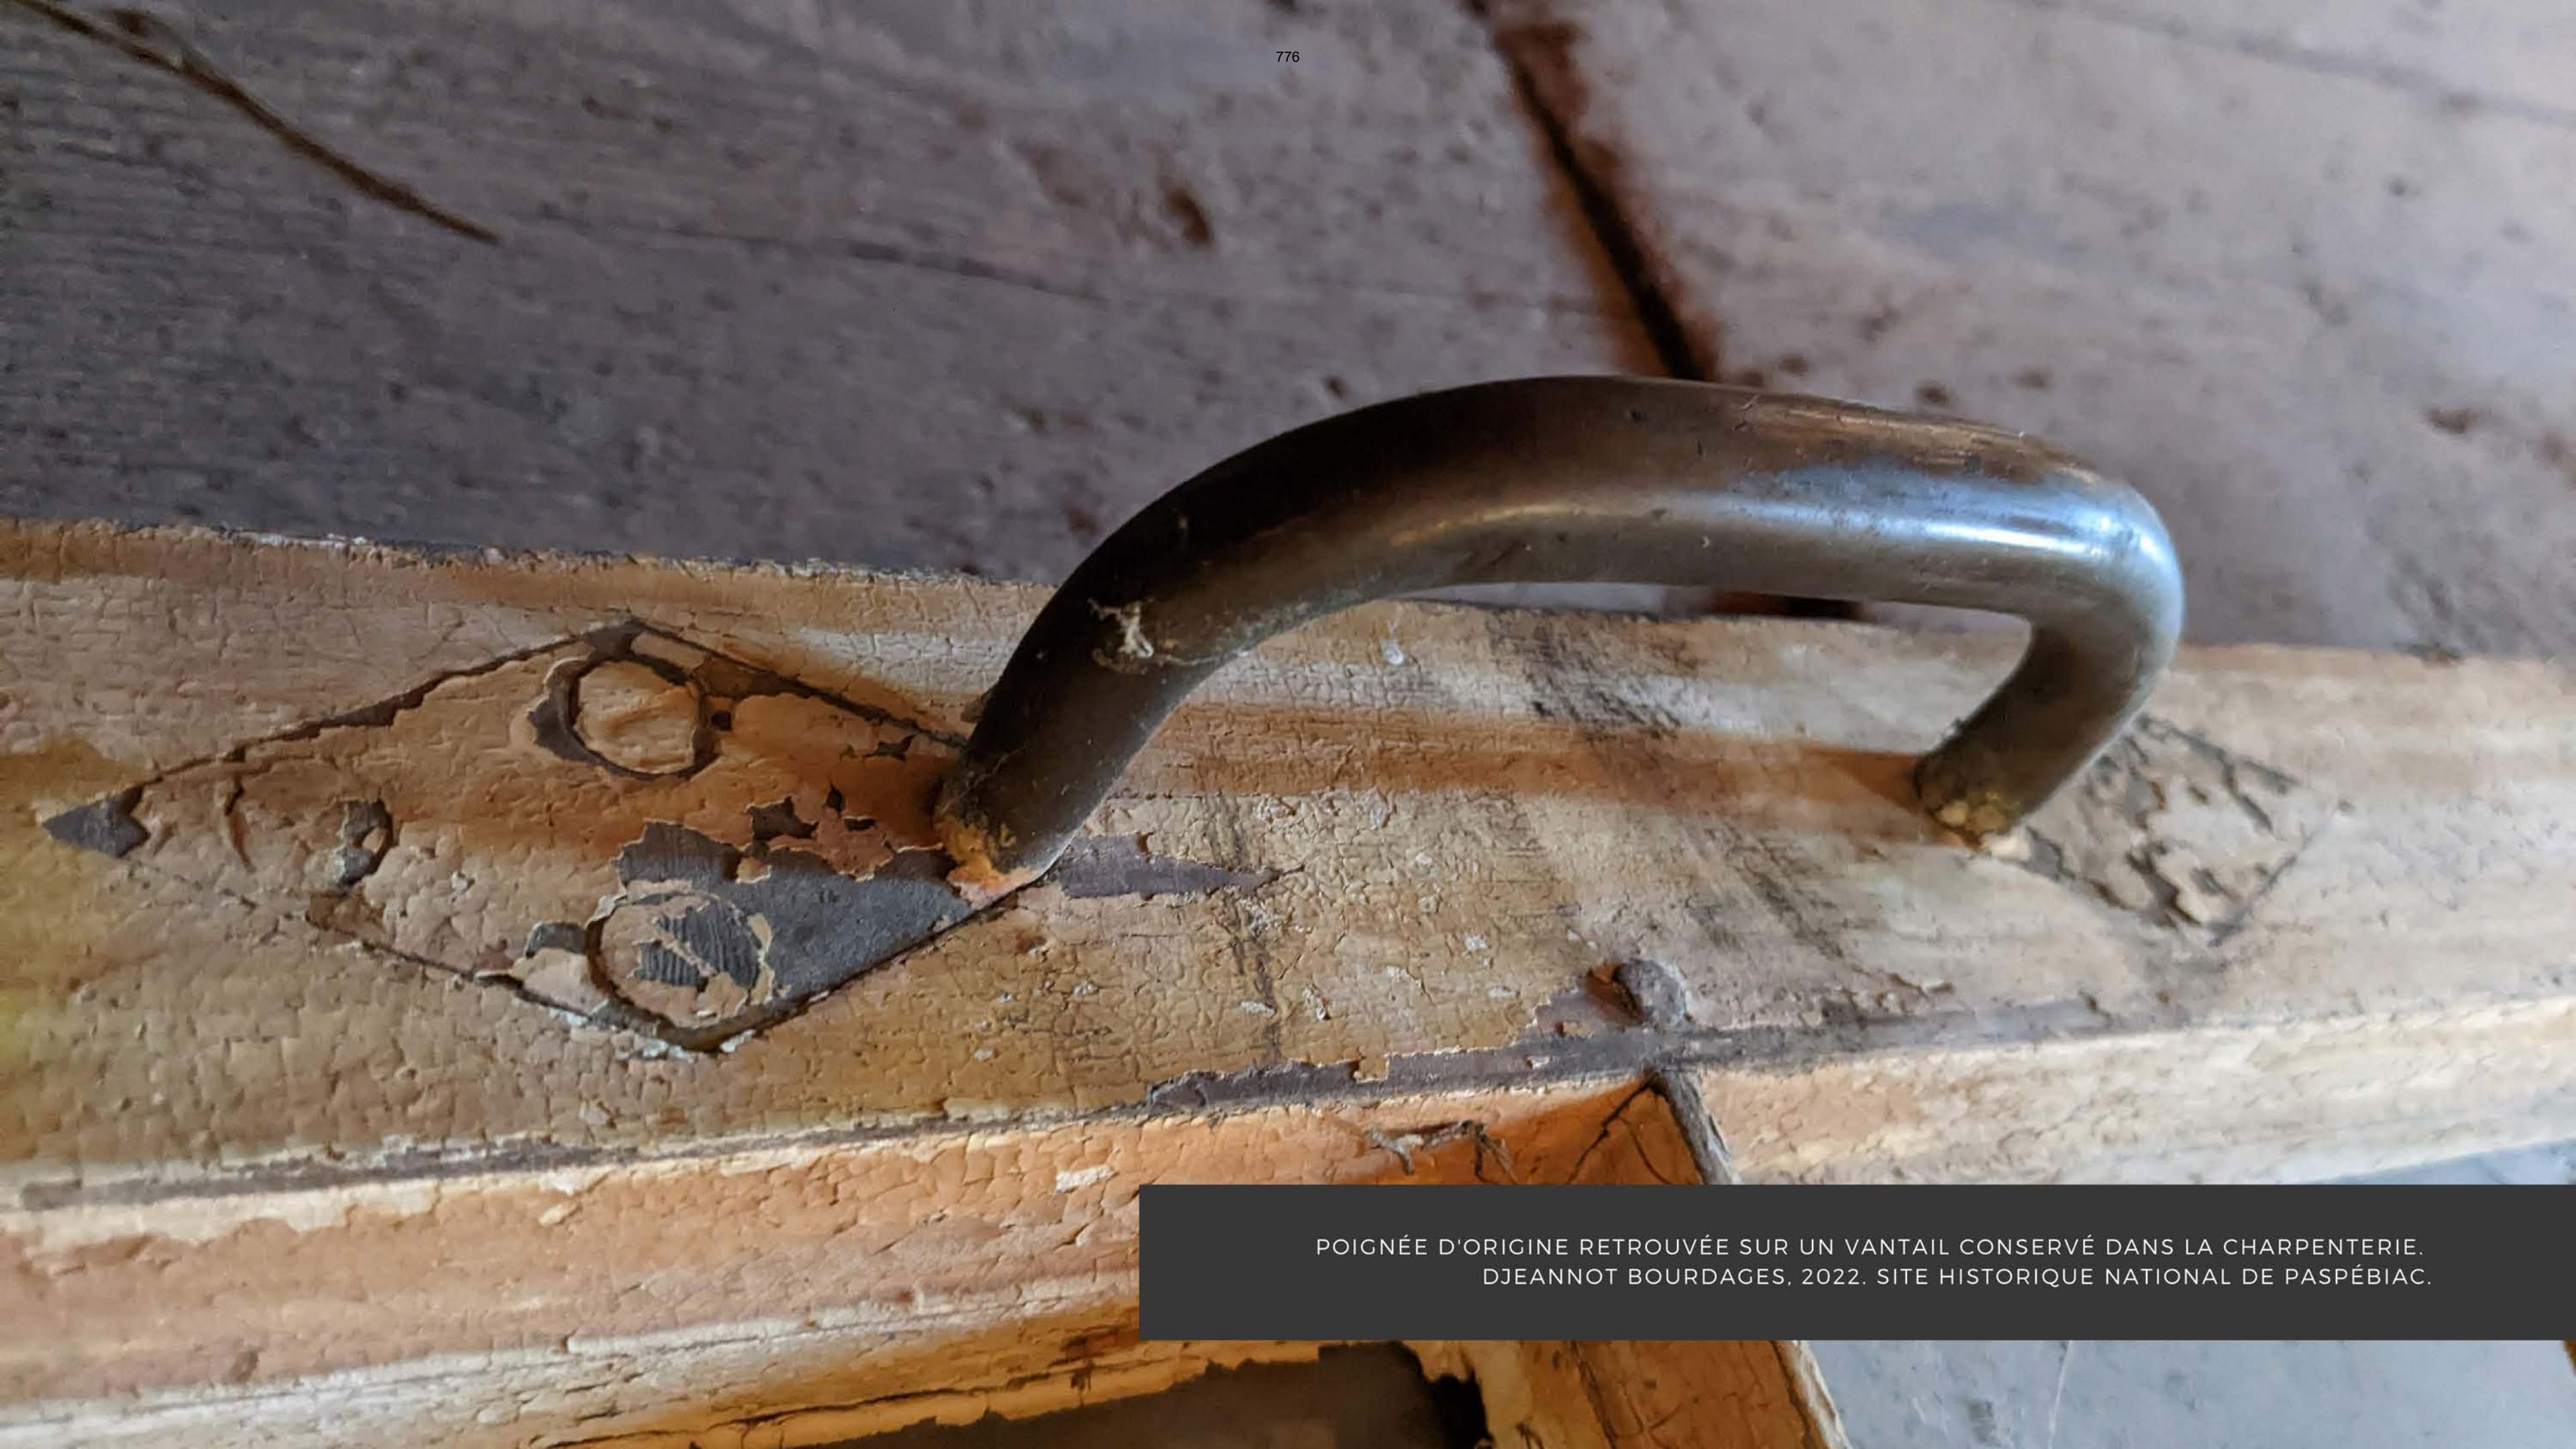
POIGNÉE D'ORIGINE RETROUVÉE SUR UN VANTAIL CONSERVÉ DANS LA CHARPENTERIE.
DJEANNOT BOURDAGES, 2022. SITE HISTORIQUE NATIONAL DE PASPÉBIAC.

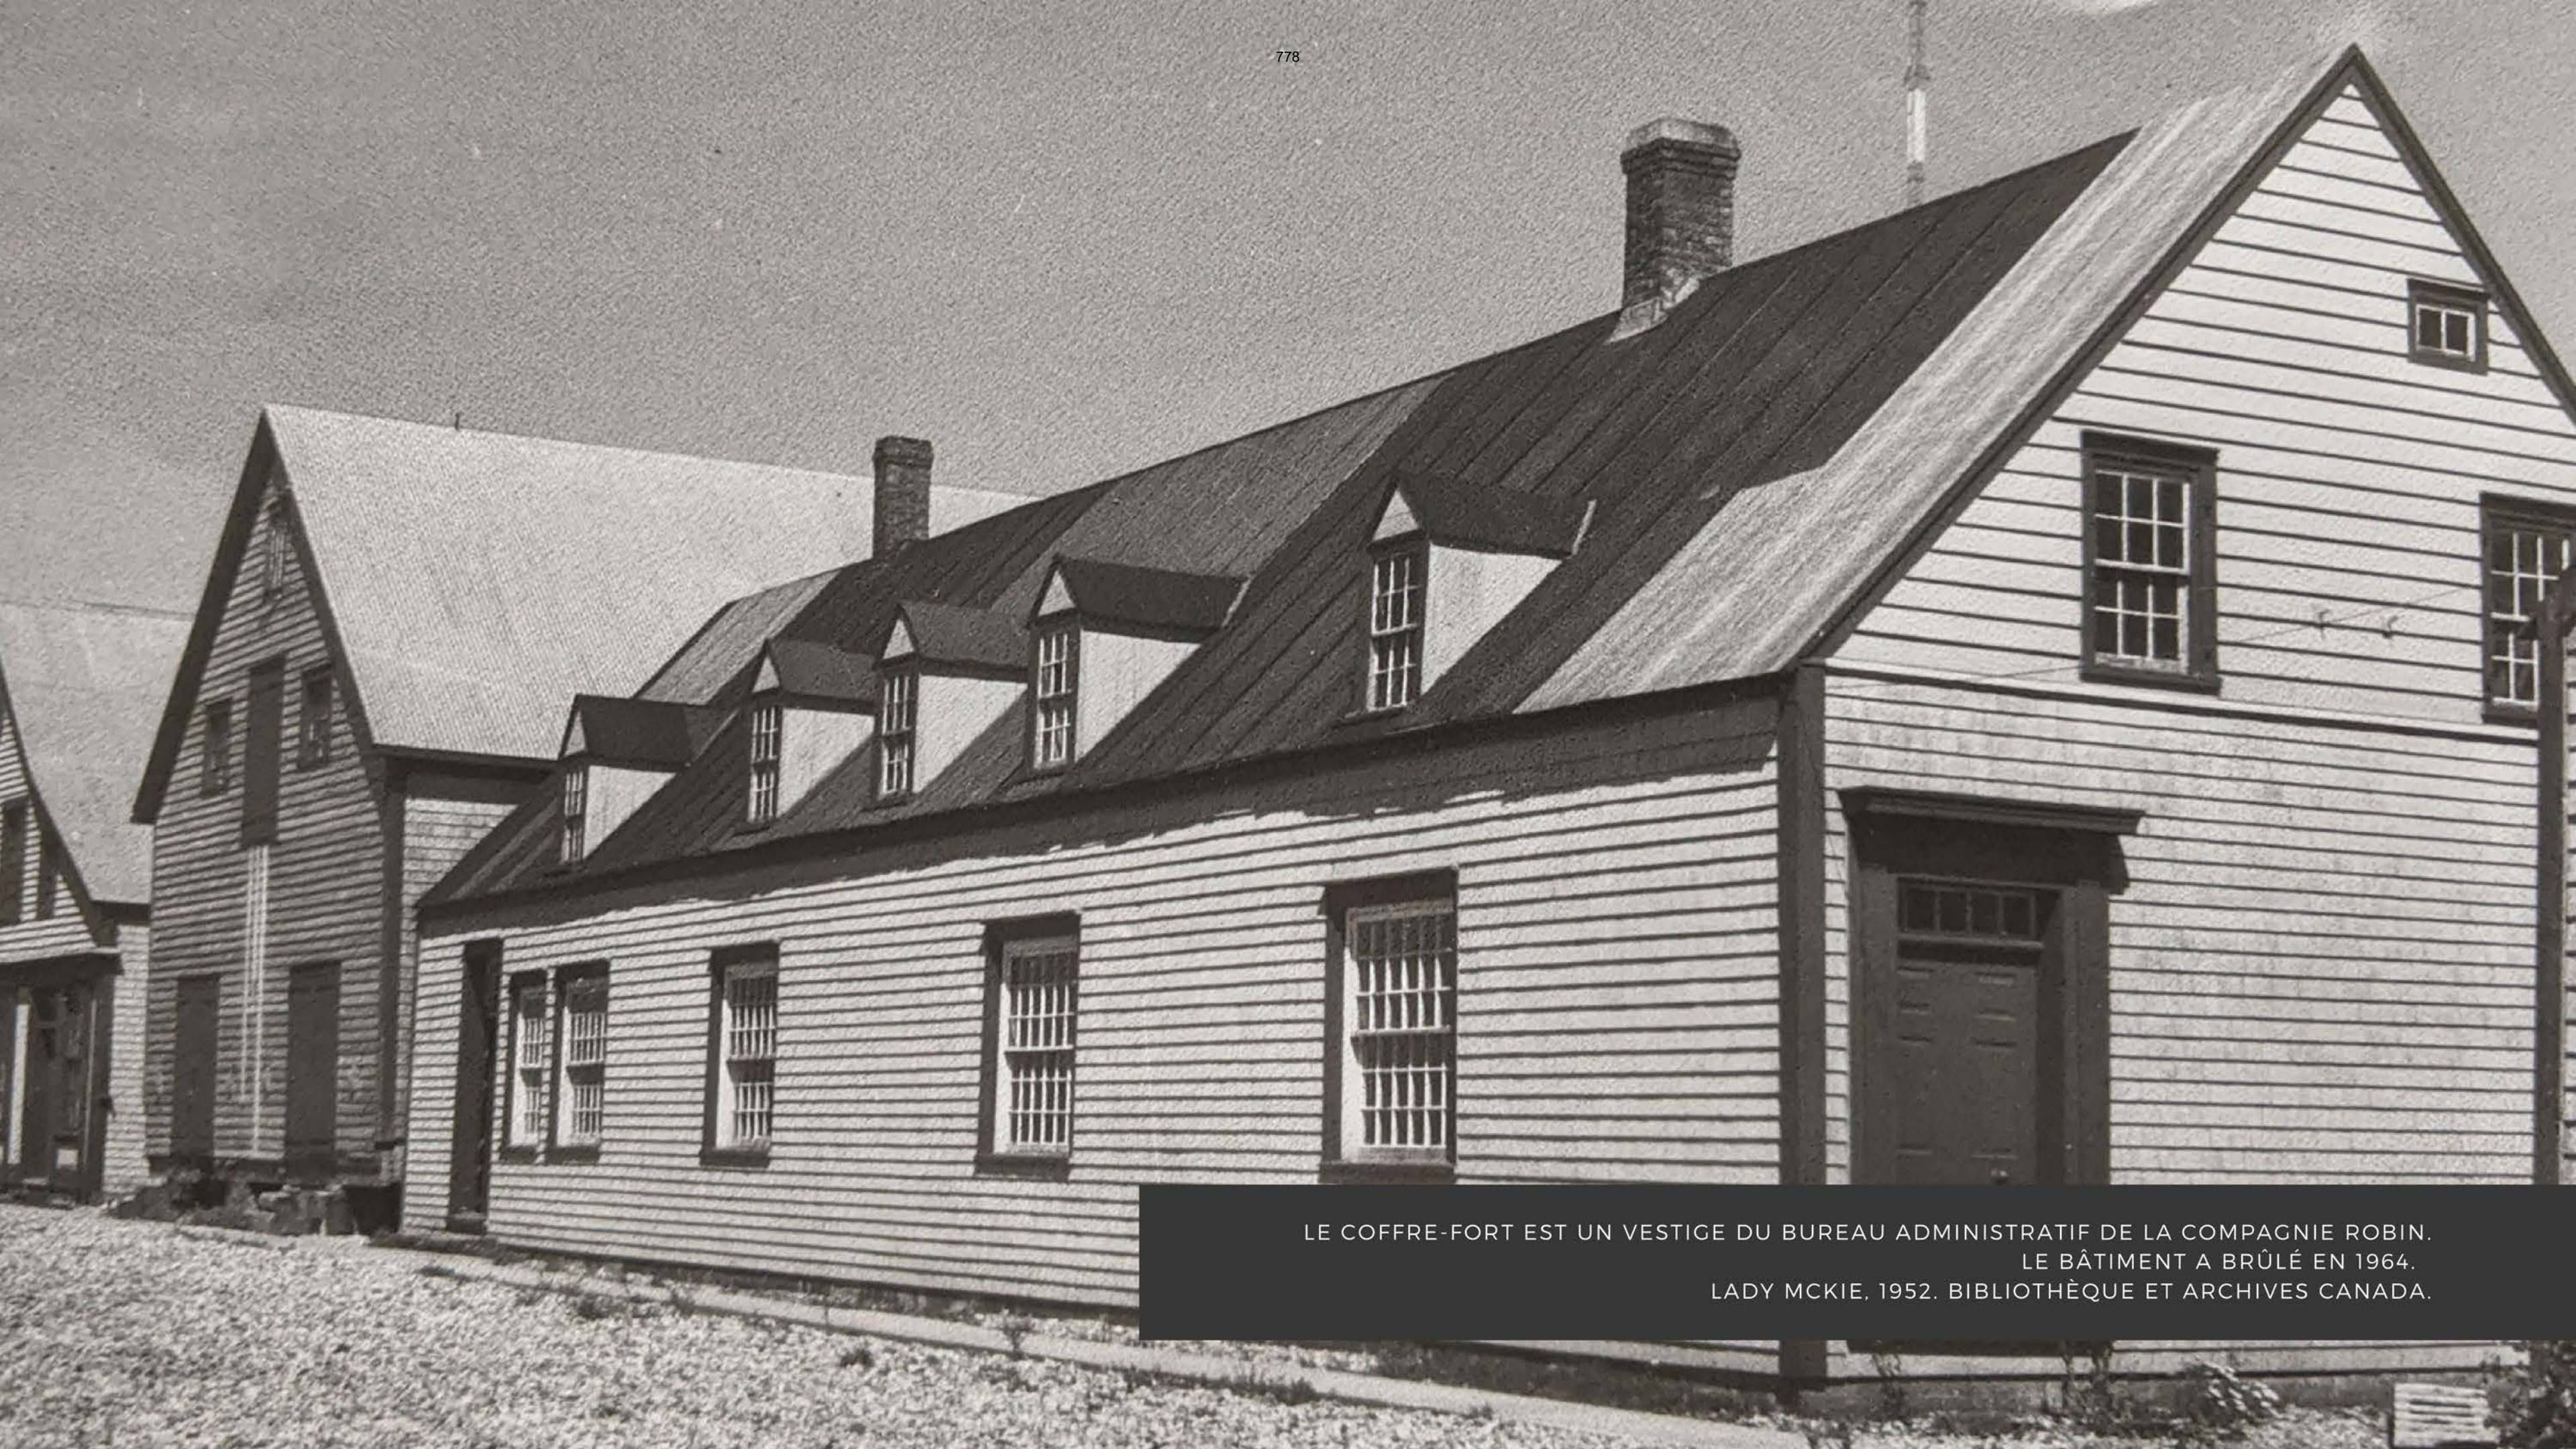
LE COFFRE-FORT EST UN VESTIGE DU BUREAU ADMINISTRATIF DE LA COMPAGNIE ROBIN.
LE BÂTIMENT A BRÛLÉ EN 1964.
LADY MCKIE, 1952. BIBLIOTHÈQUE ET ARCHIVES CANADA.

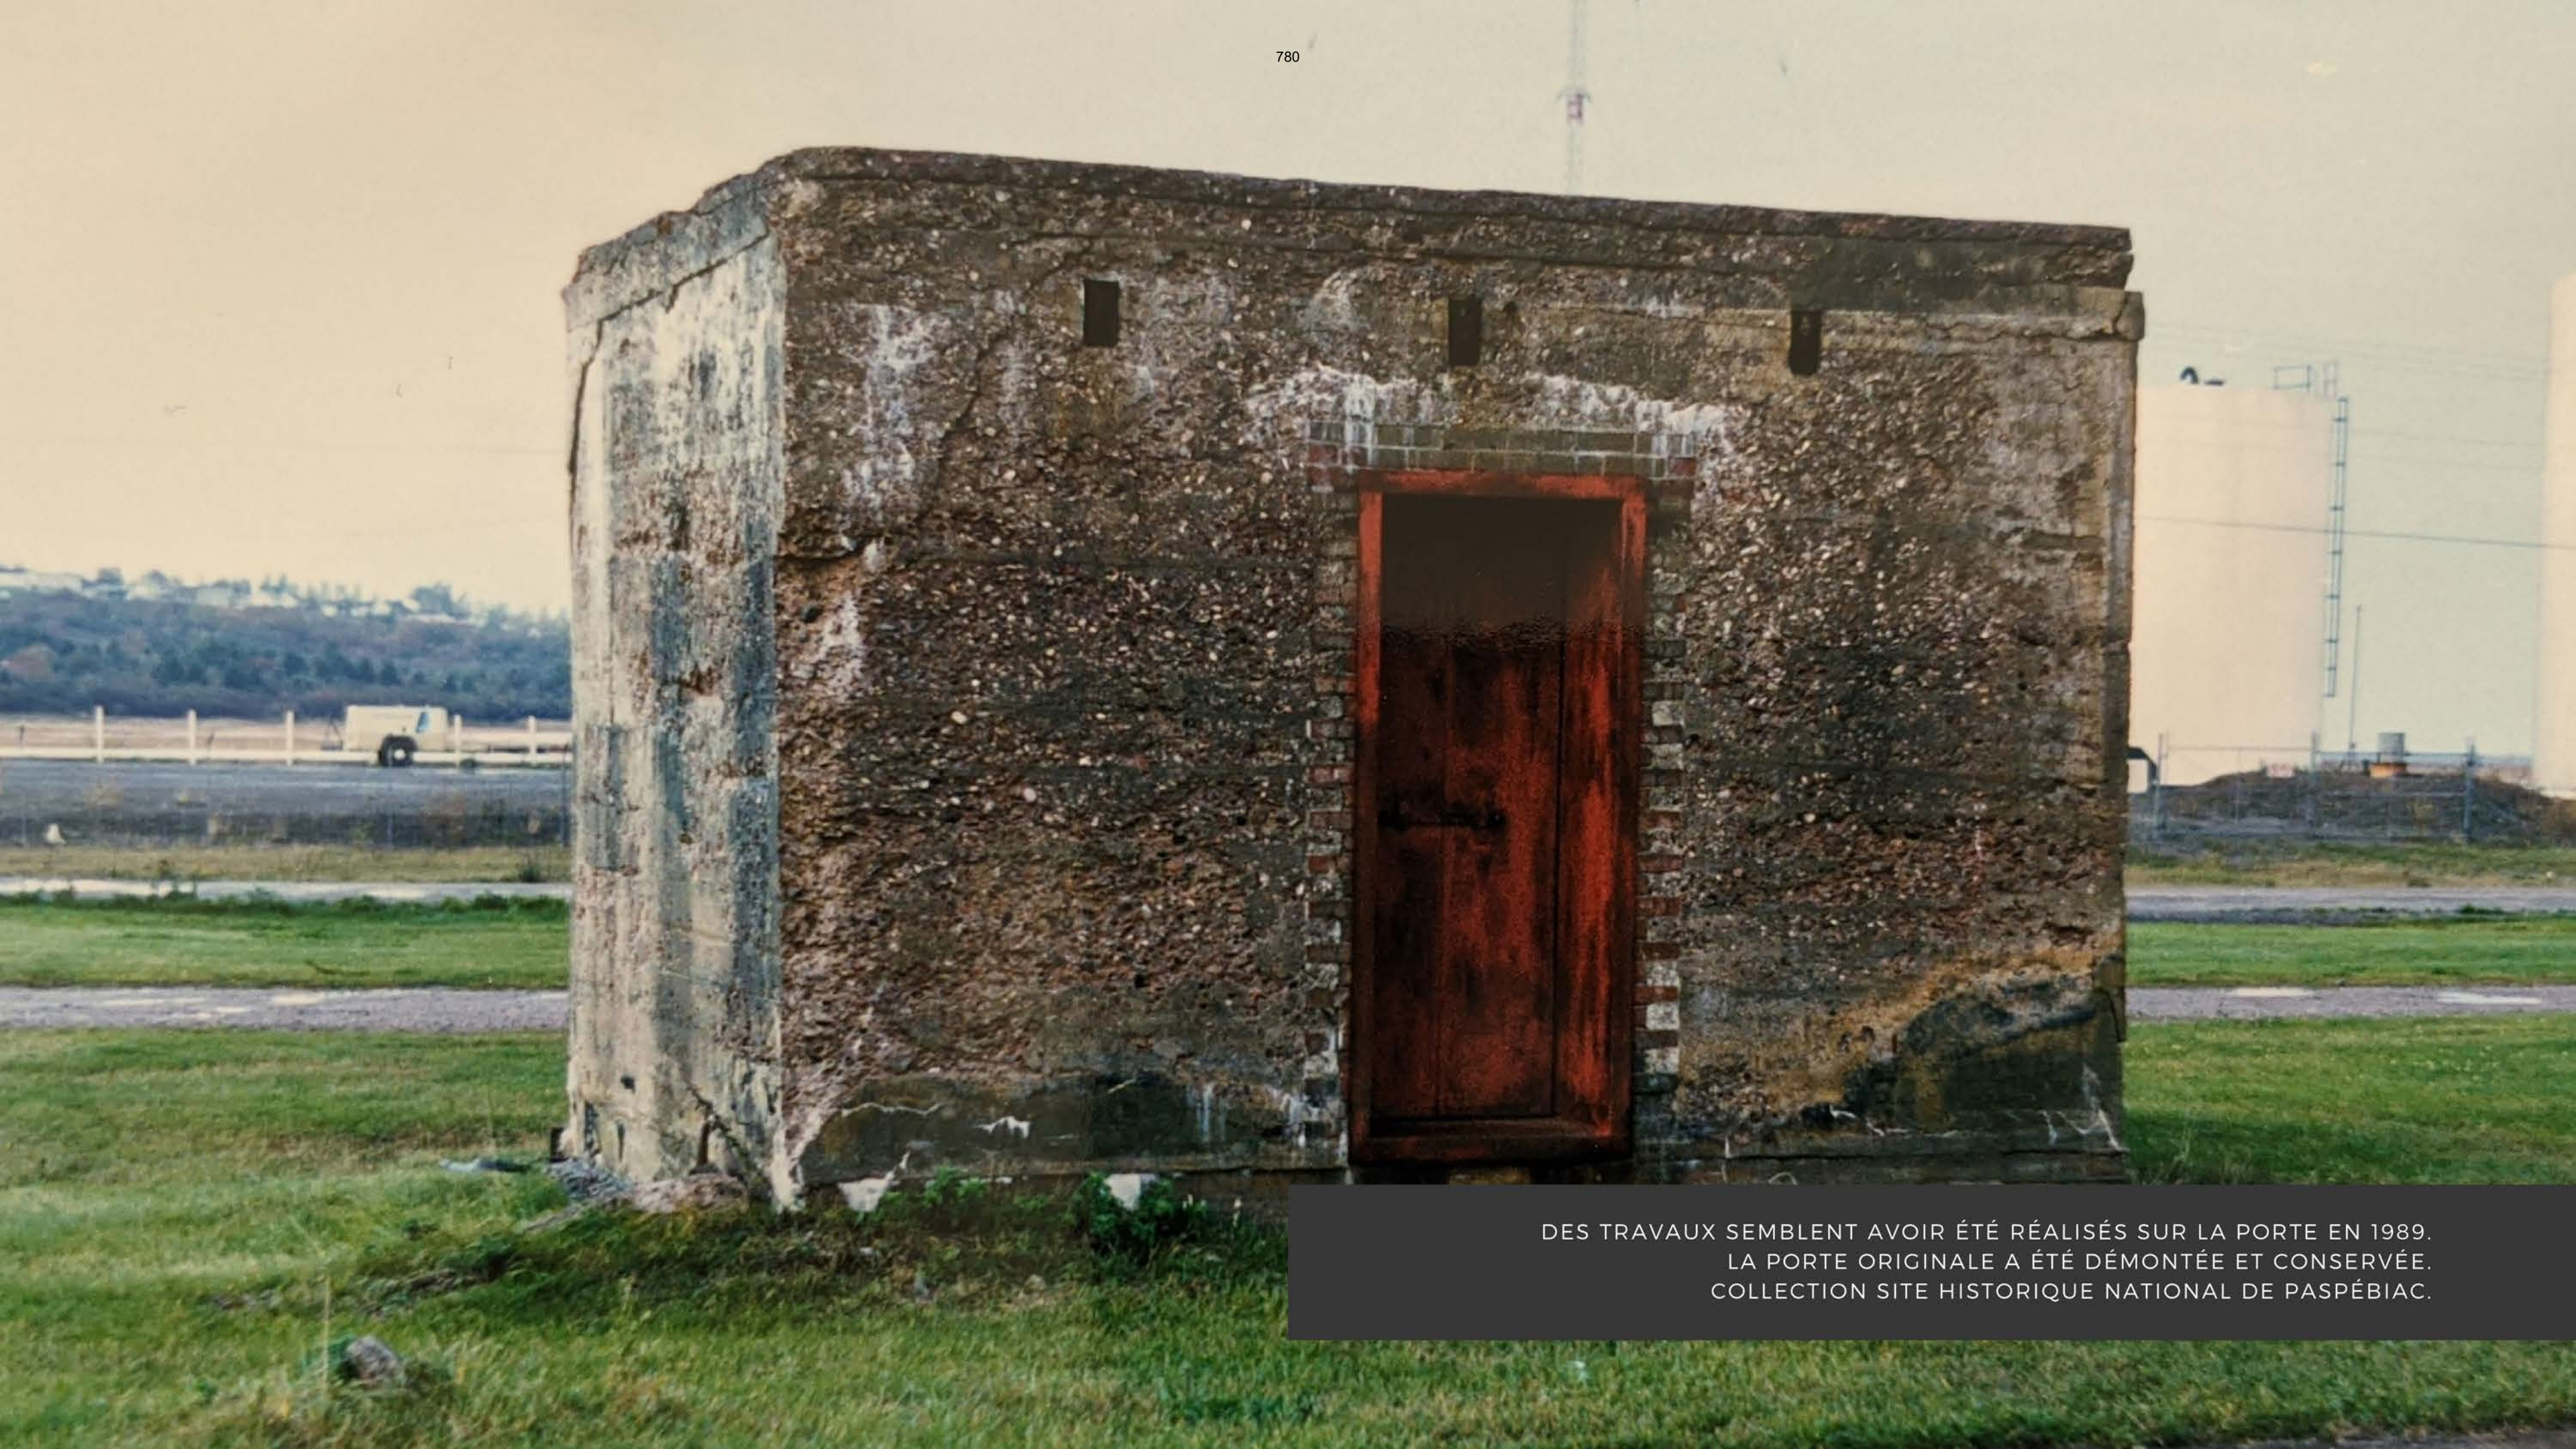
DES TRAVAUX SEMBLENT AVOIR ÉTÉ RÉALISÉS SUR LA PORTE EN 1989.
LA PORTE ORIGINALE A ÉTÉ DÉMONTÉE ET CONSERVÉE.
COLLECTION SITE HISTORIQUE NATIONAL DE PASPÉBIAC.

Porte	Original	Élément actuel	À conserver	Remarque
Porte	Non	Modèle similaire	Oui	La porte a probablement été reconstituée lors des travaux de 1989. Le modèle est similaire à celui présent à l'origine. L'original est toujours disponible à titre de référence.

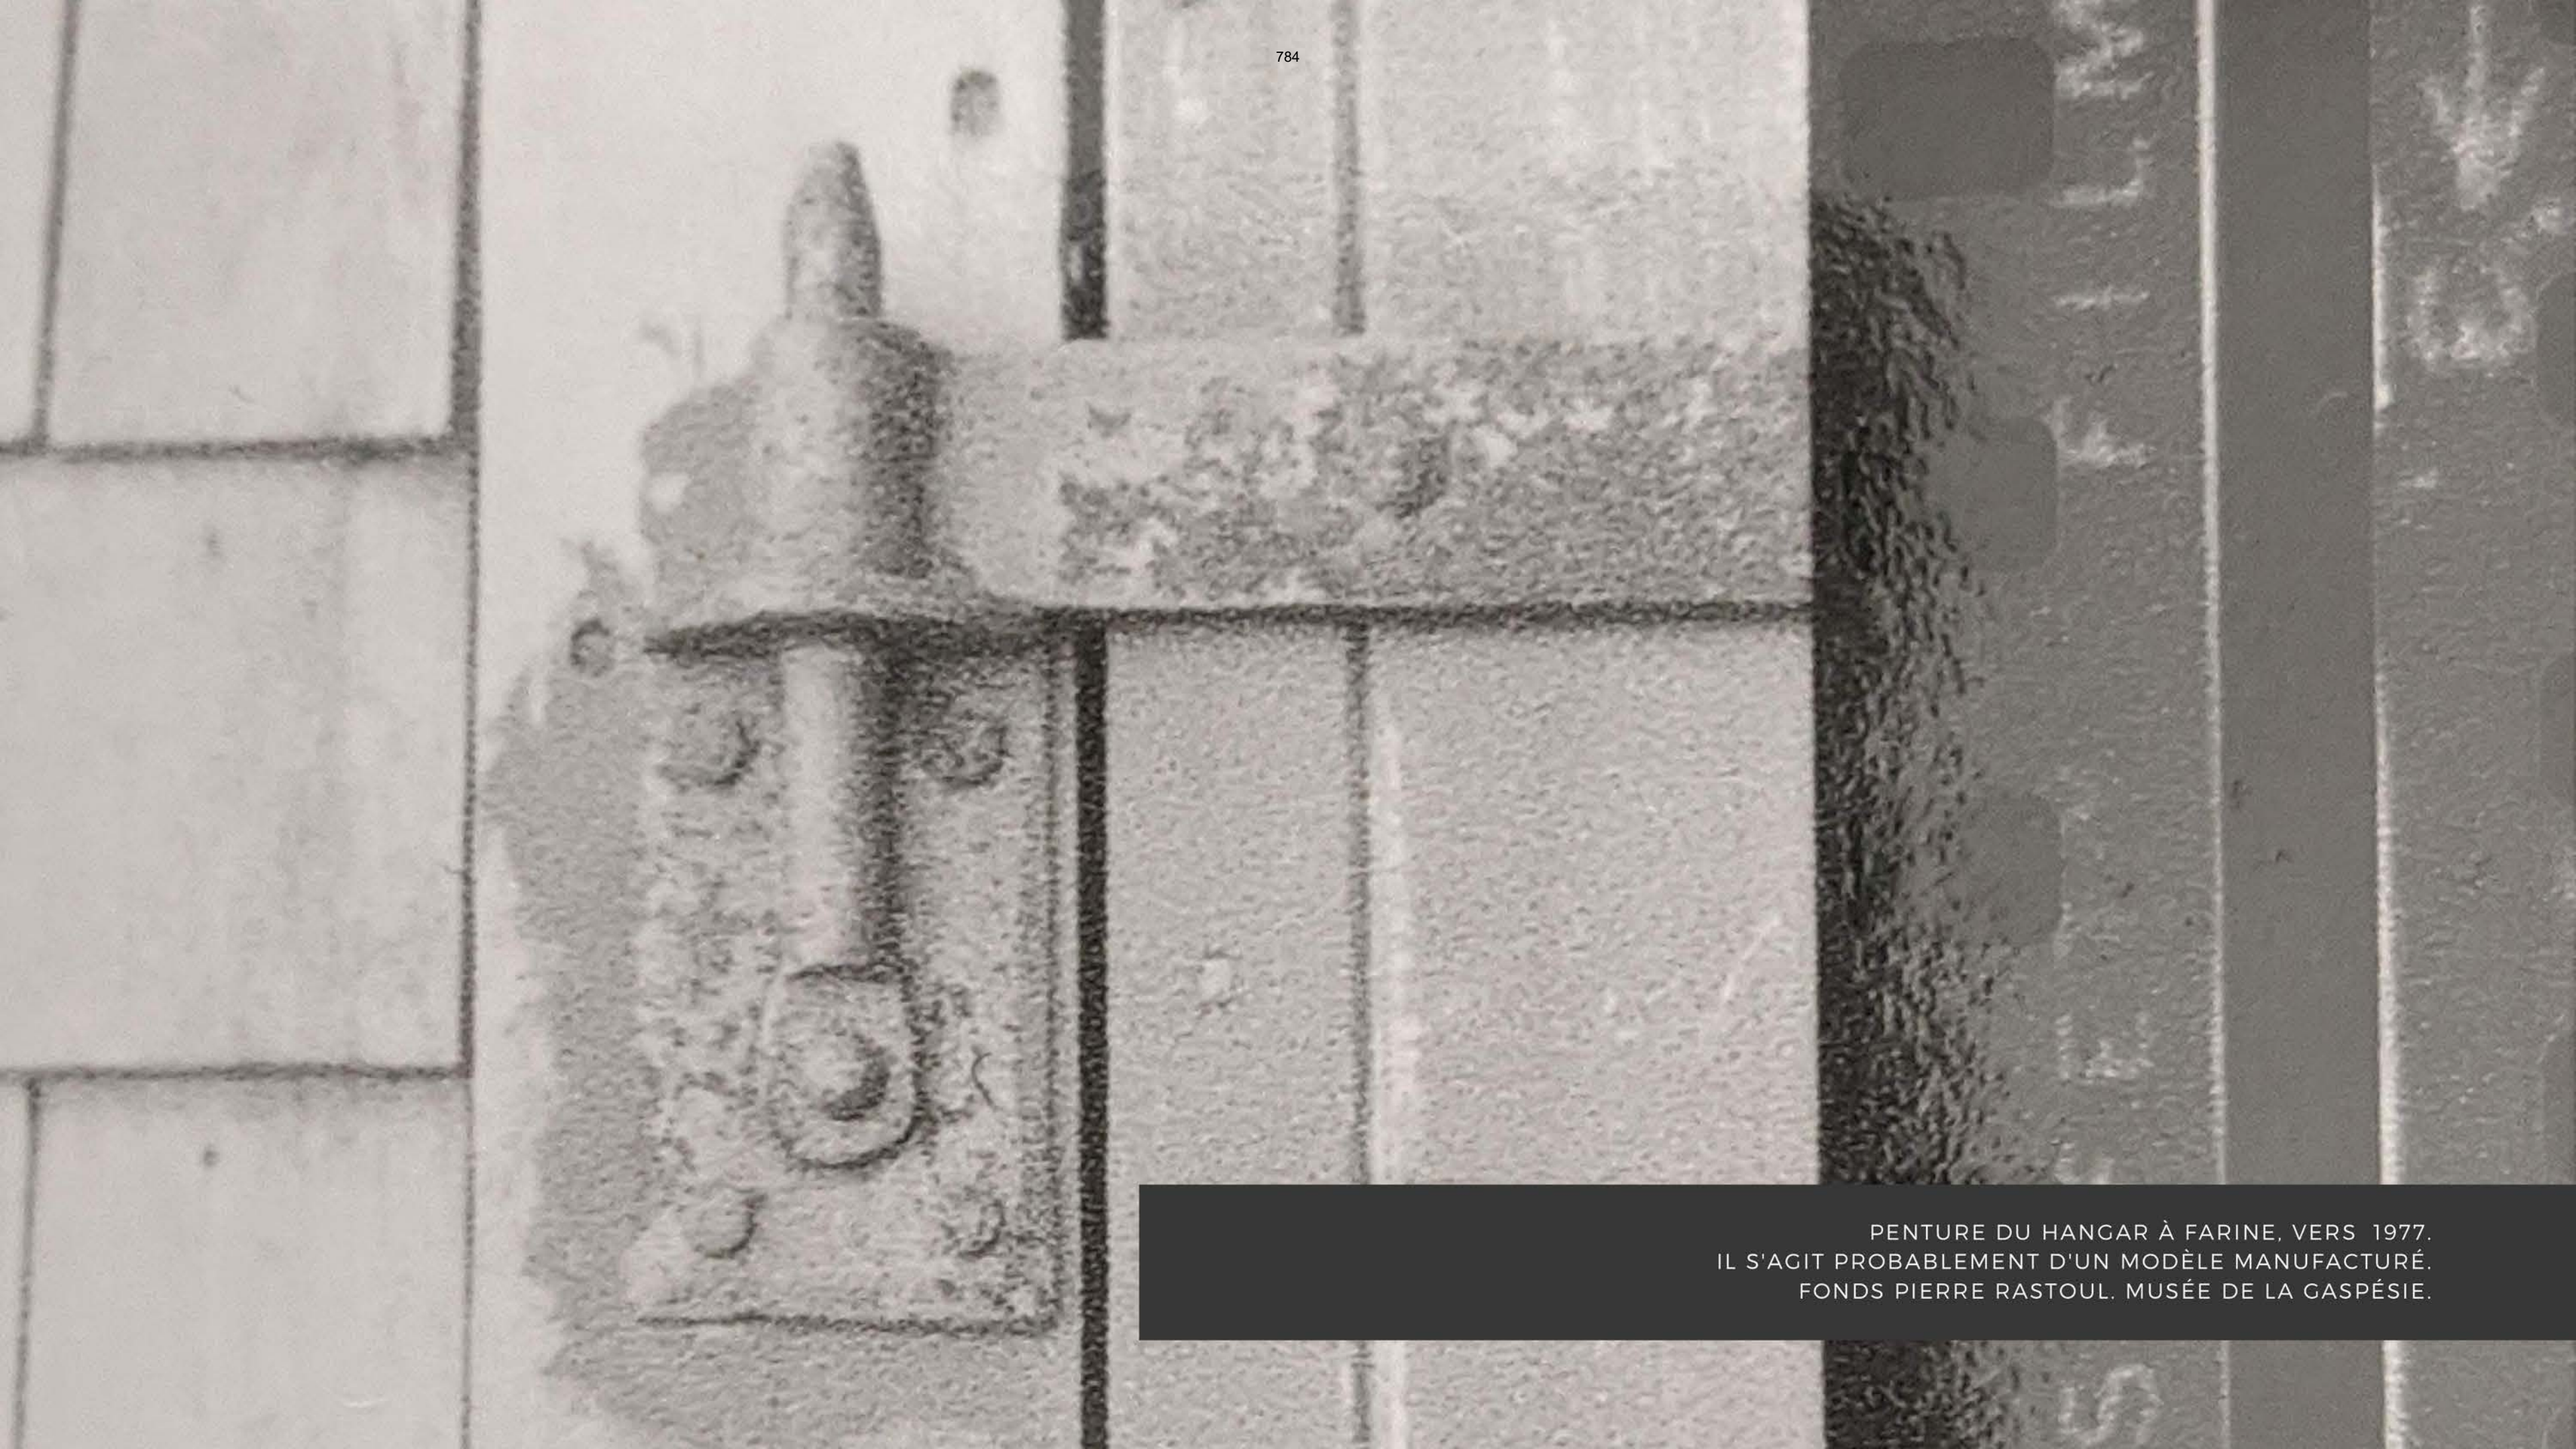
PENTURE DU HANGAR À FARINE, VERS 1977.
IL S'AGIT PROBABLEMENT D'UN MODÈLE MANUFACTURÉ.
FONDS PIERRE RASTOUL. MUSÉE DE LA GASPÉSIE.

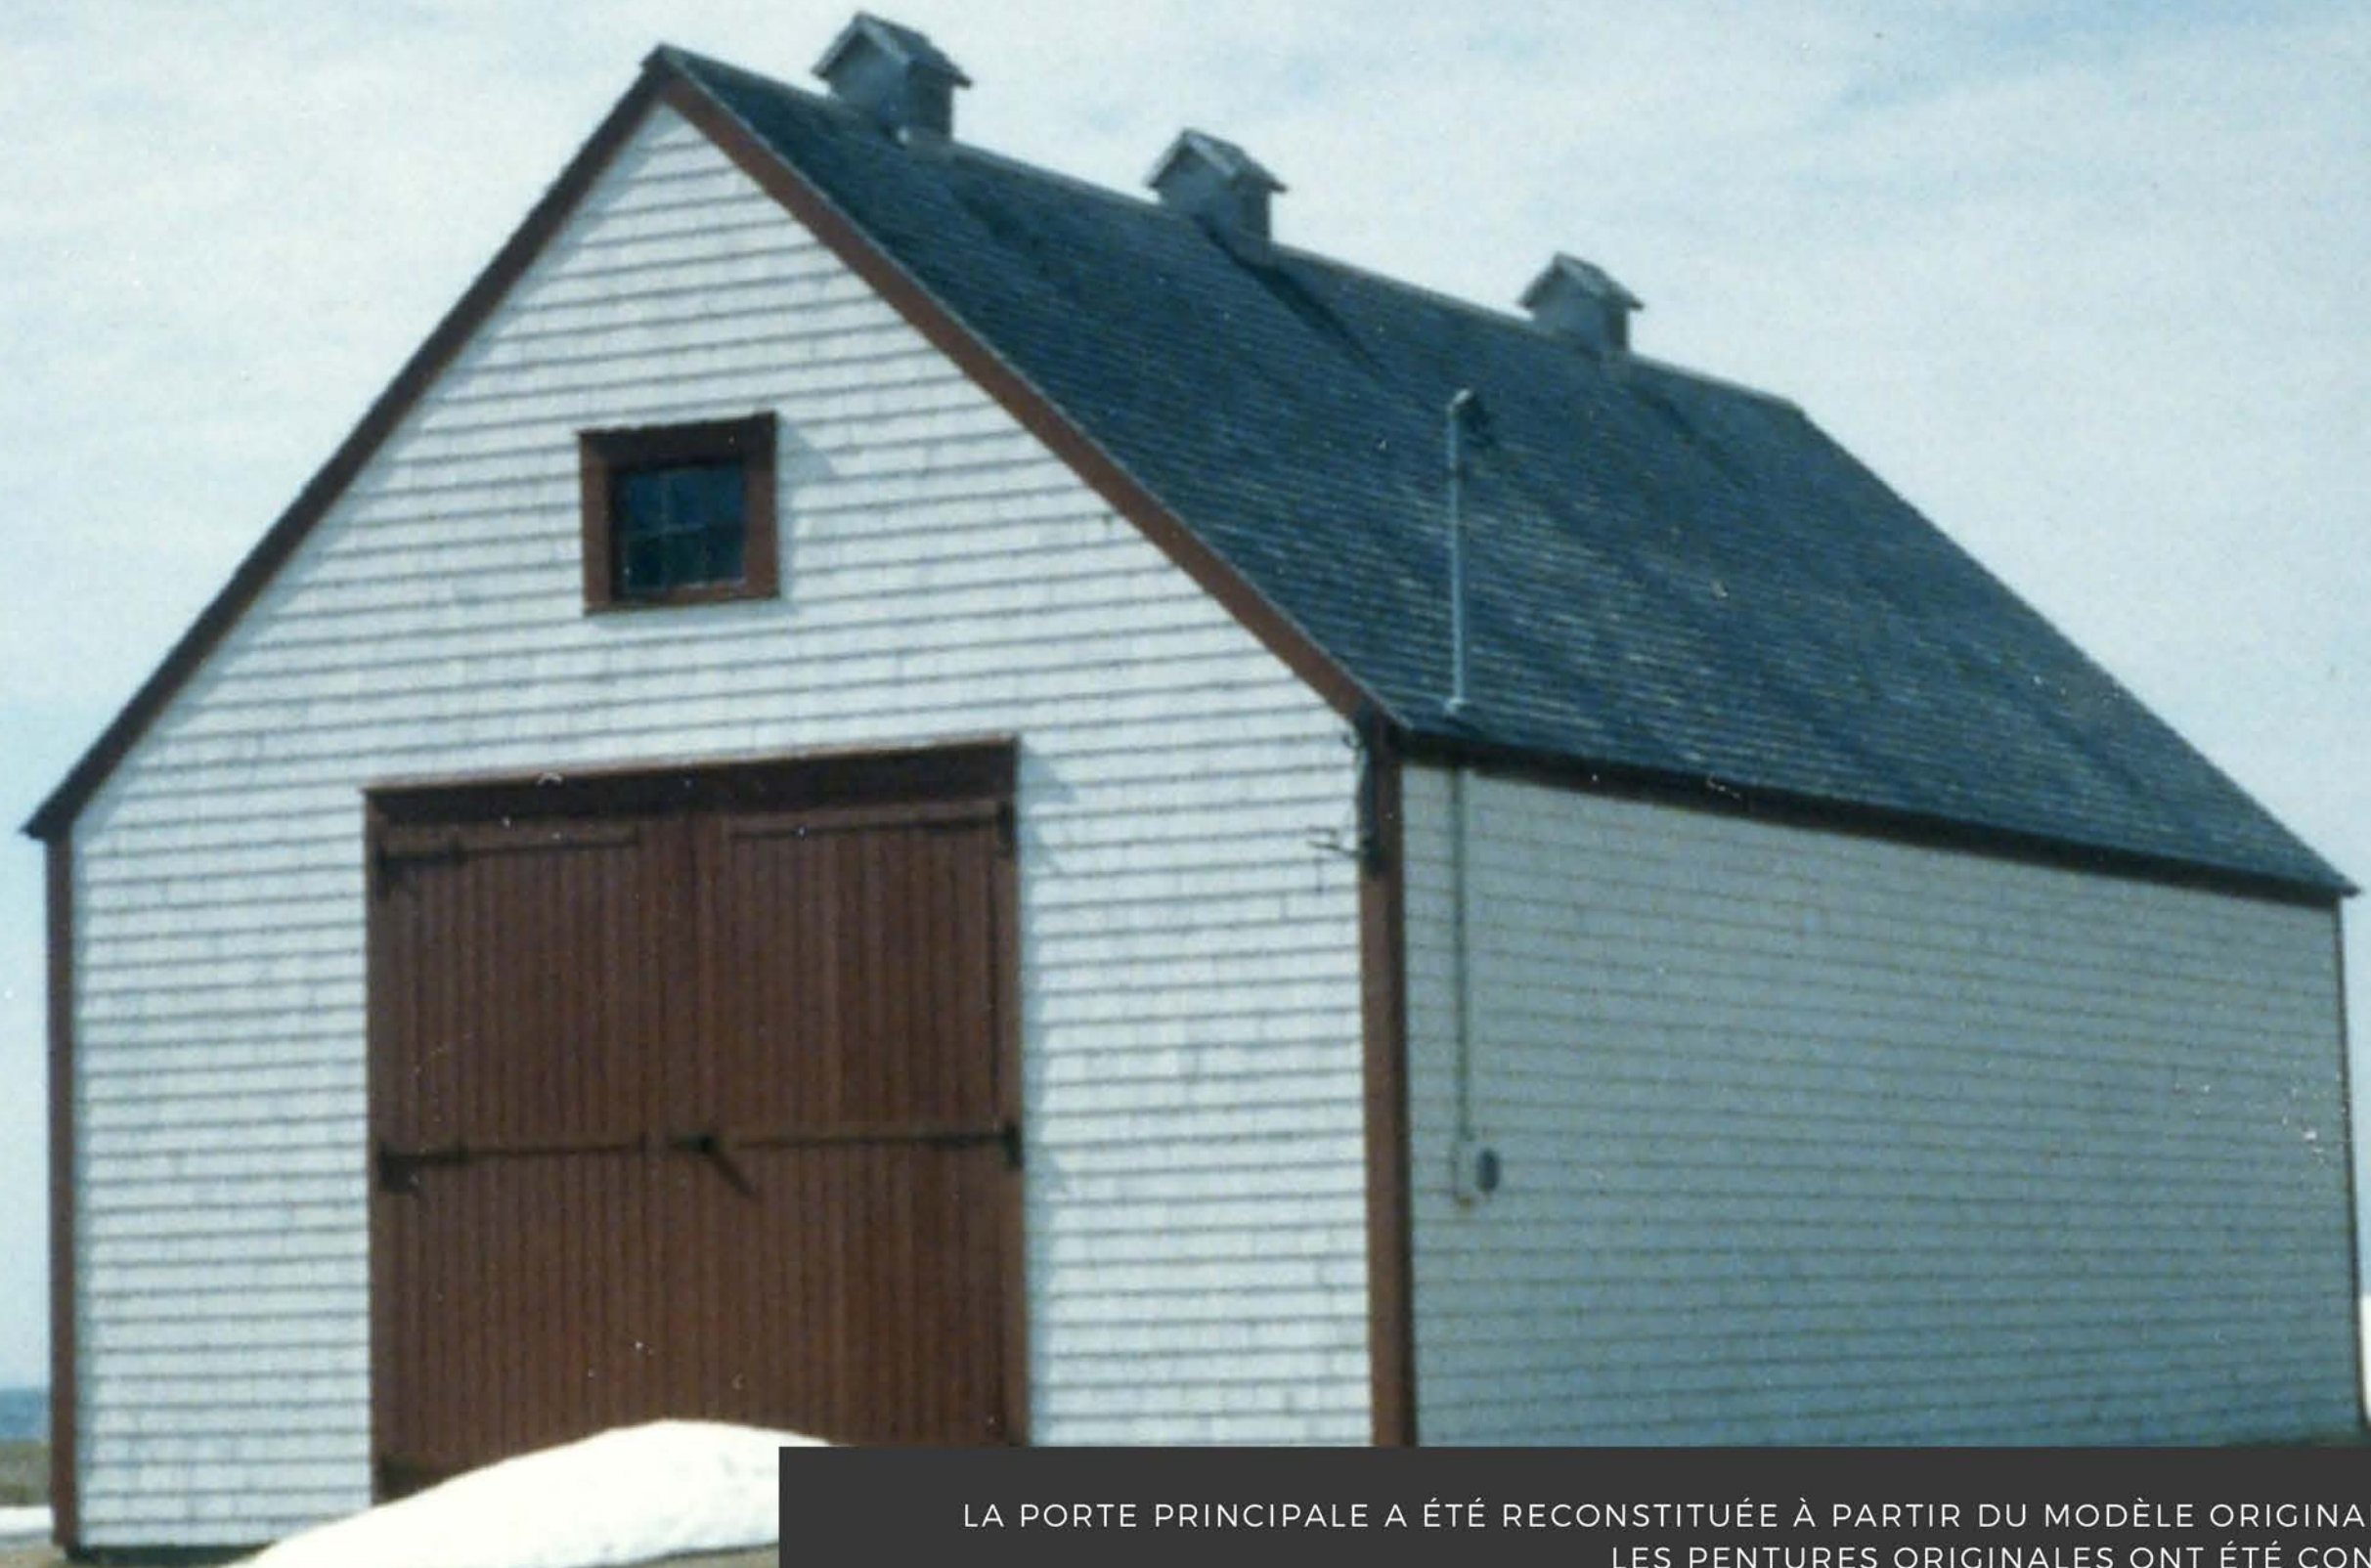
LA PORTE PRINCIPALE A ÉTÉ RECONSTITUÉE À PARTIR DU MODÈLE ORIGINAL EN 1989.
LES PENTURES ORIGINALES ONT ÉTÉ CONSERVÉES.
COLLECTION SITE HISTORIQUE NATIONAL DE PASPÉBIAC.

Pentures	Non	Modèle similaire	Oui	Les pentures ont été ajoutées en 1989 lors des travaux de restauration. Elles sont assez similaires aux modèles historiques.
