Portes et quincailleries Étude historique

SITE HISTORIQUE NATIONAL DE PASPÉBIAC
Par Jeannot Bourdages, conservateur
Décembre 2022

Étude historique

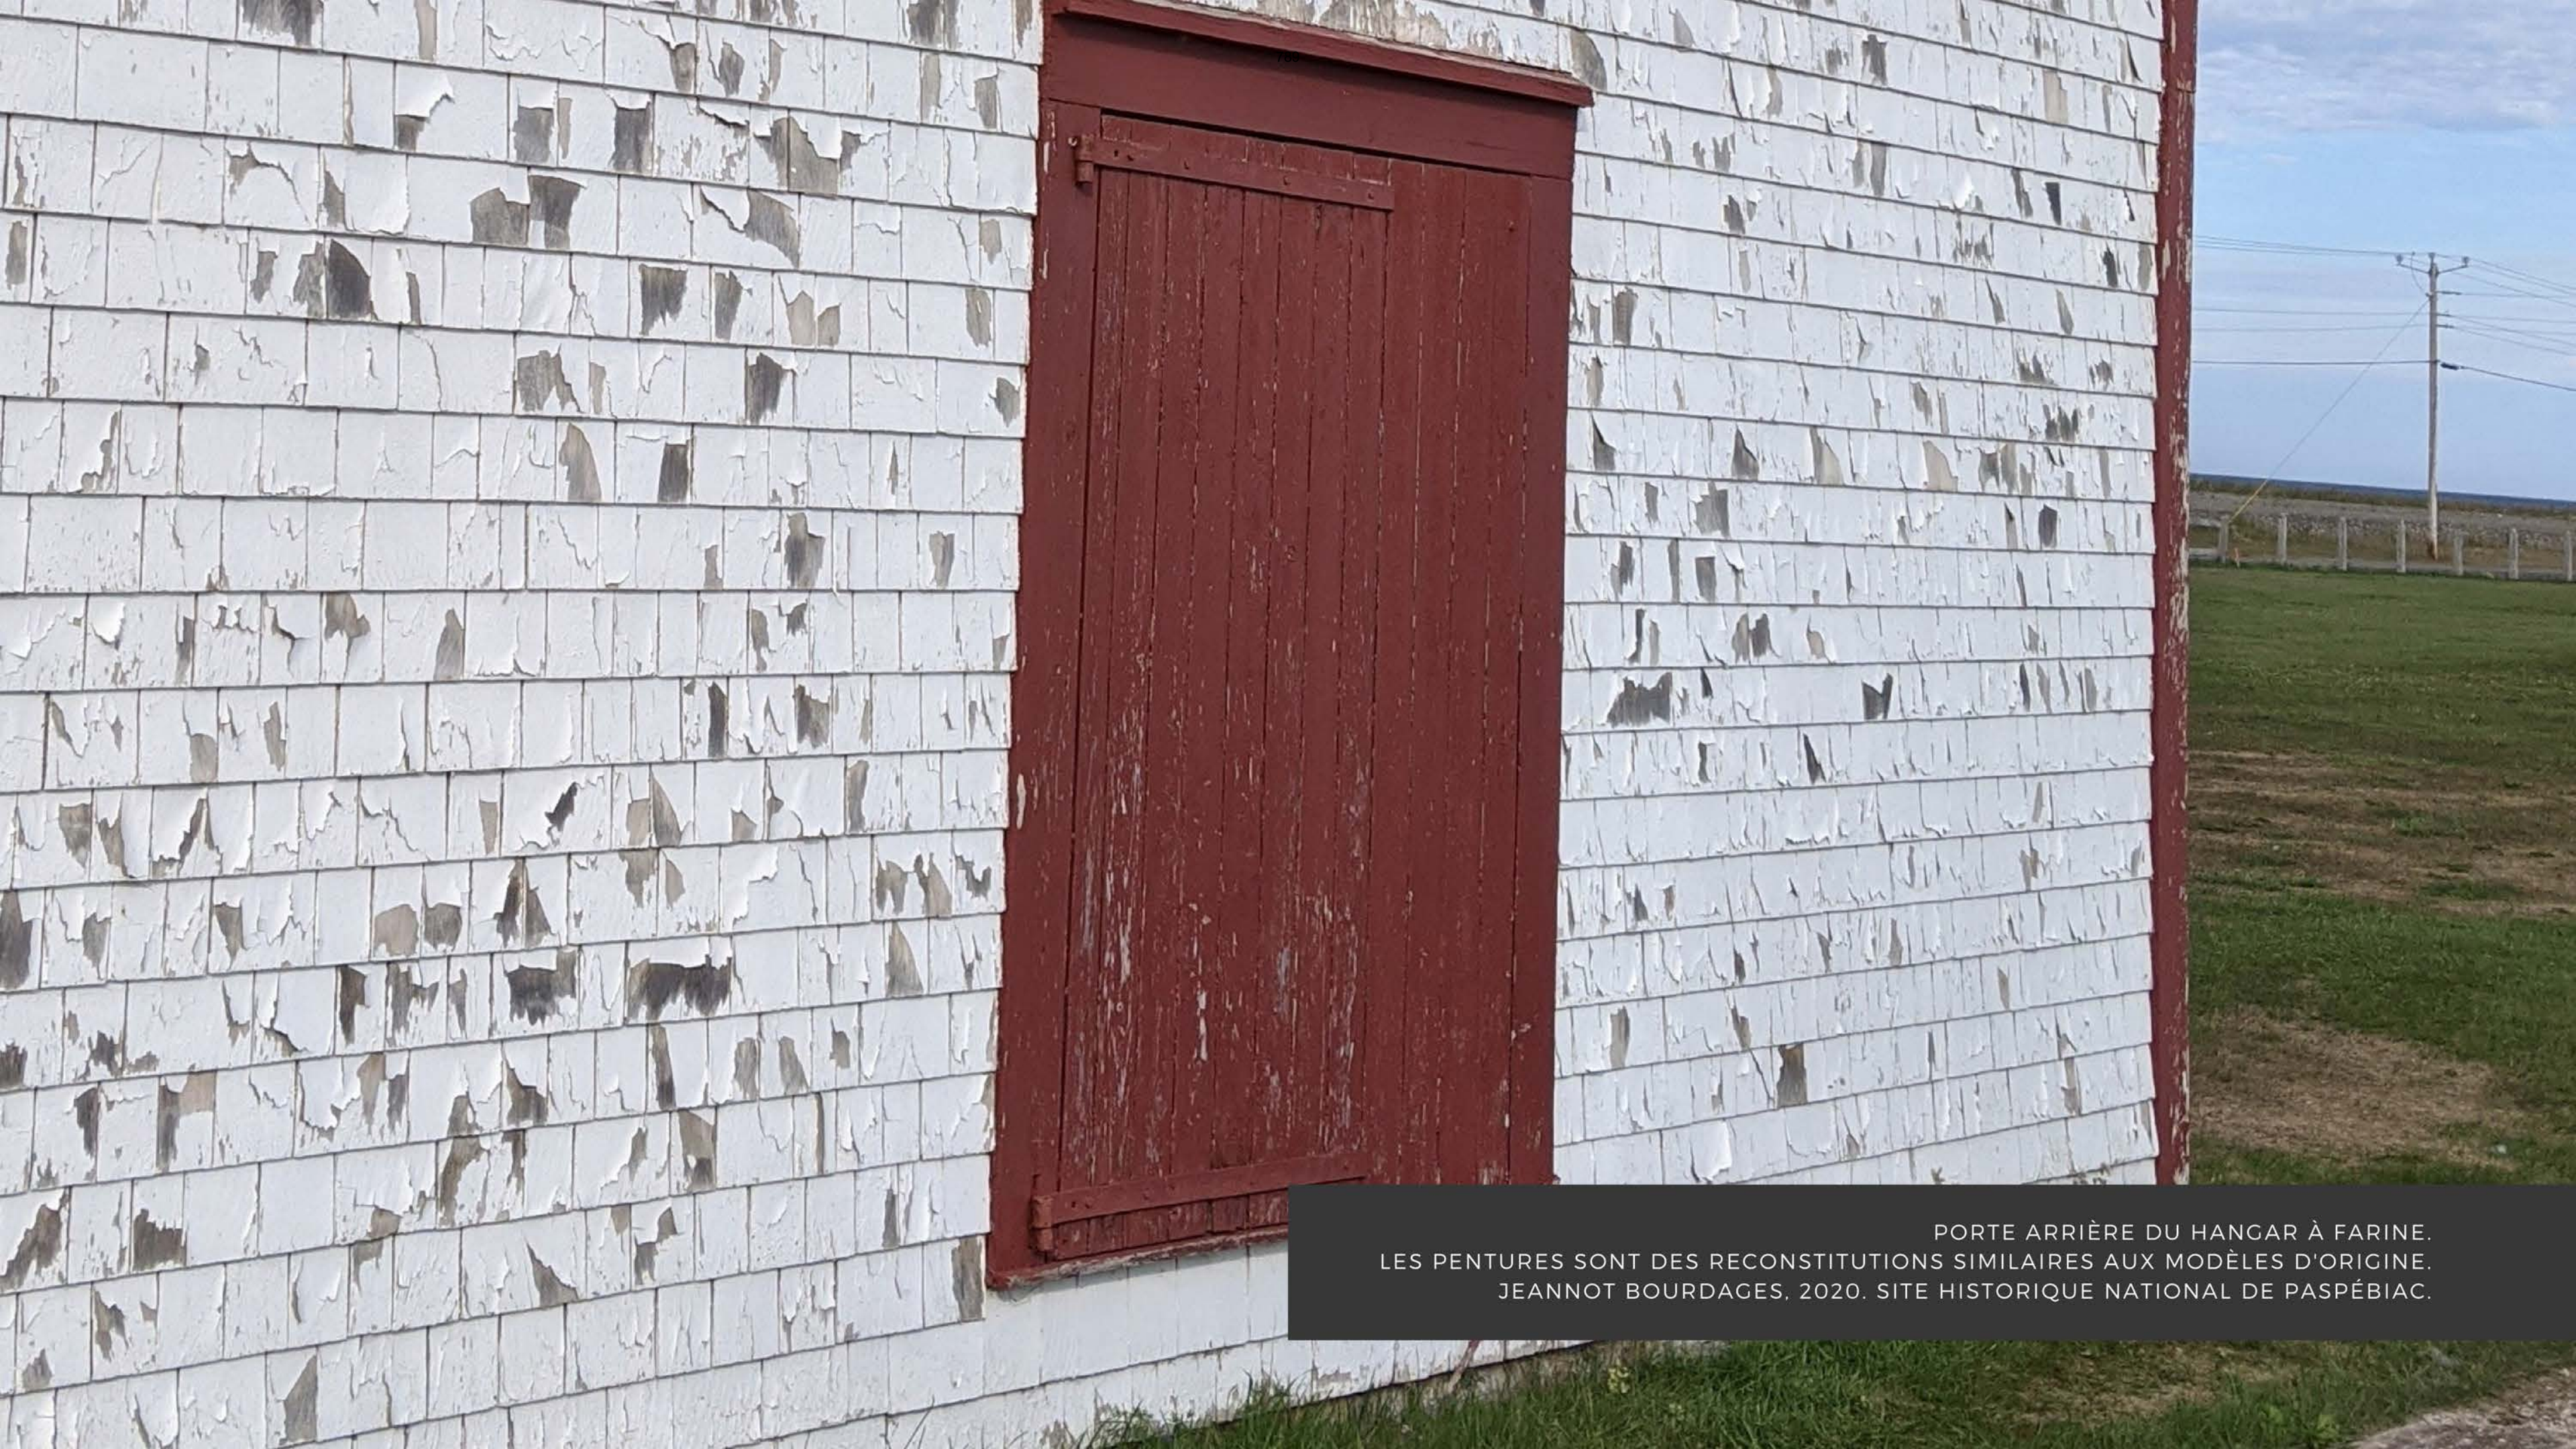
PORTE ARRIÈRE DU HANGAR À FARINE.
LES PENTURES SONT DES RECONSTITUTIONS SIMILAIRES AUX MODÈLES D'ORIGINE.
JEANNOT BOURDAGES, 2020. SITE HISTORIQUE NATIONAL DE PASPÉBIAC.

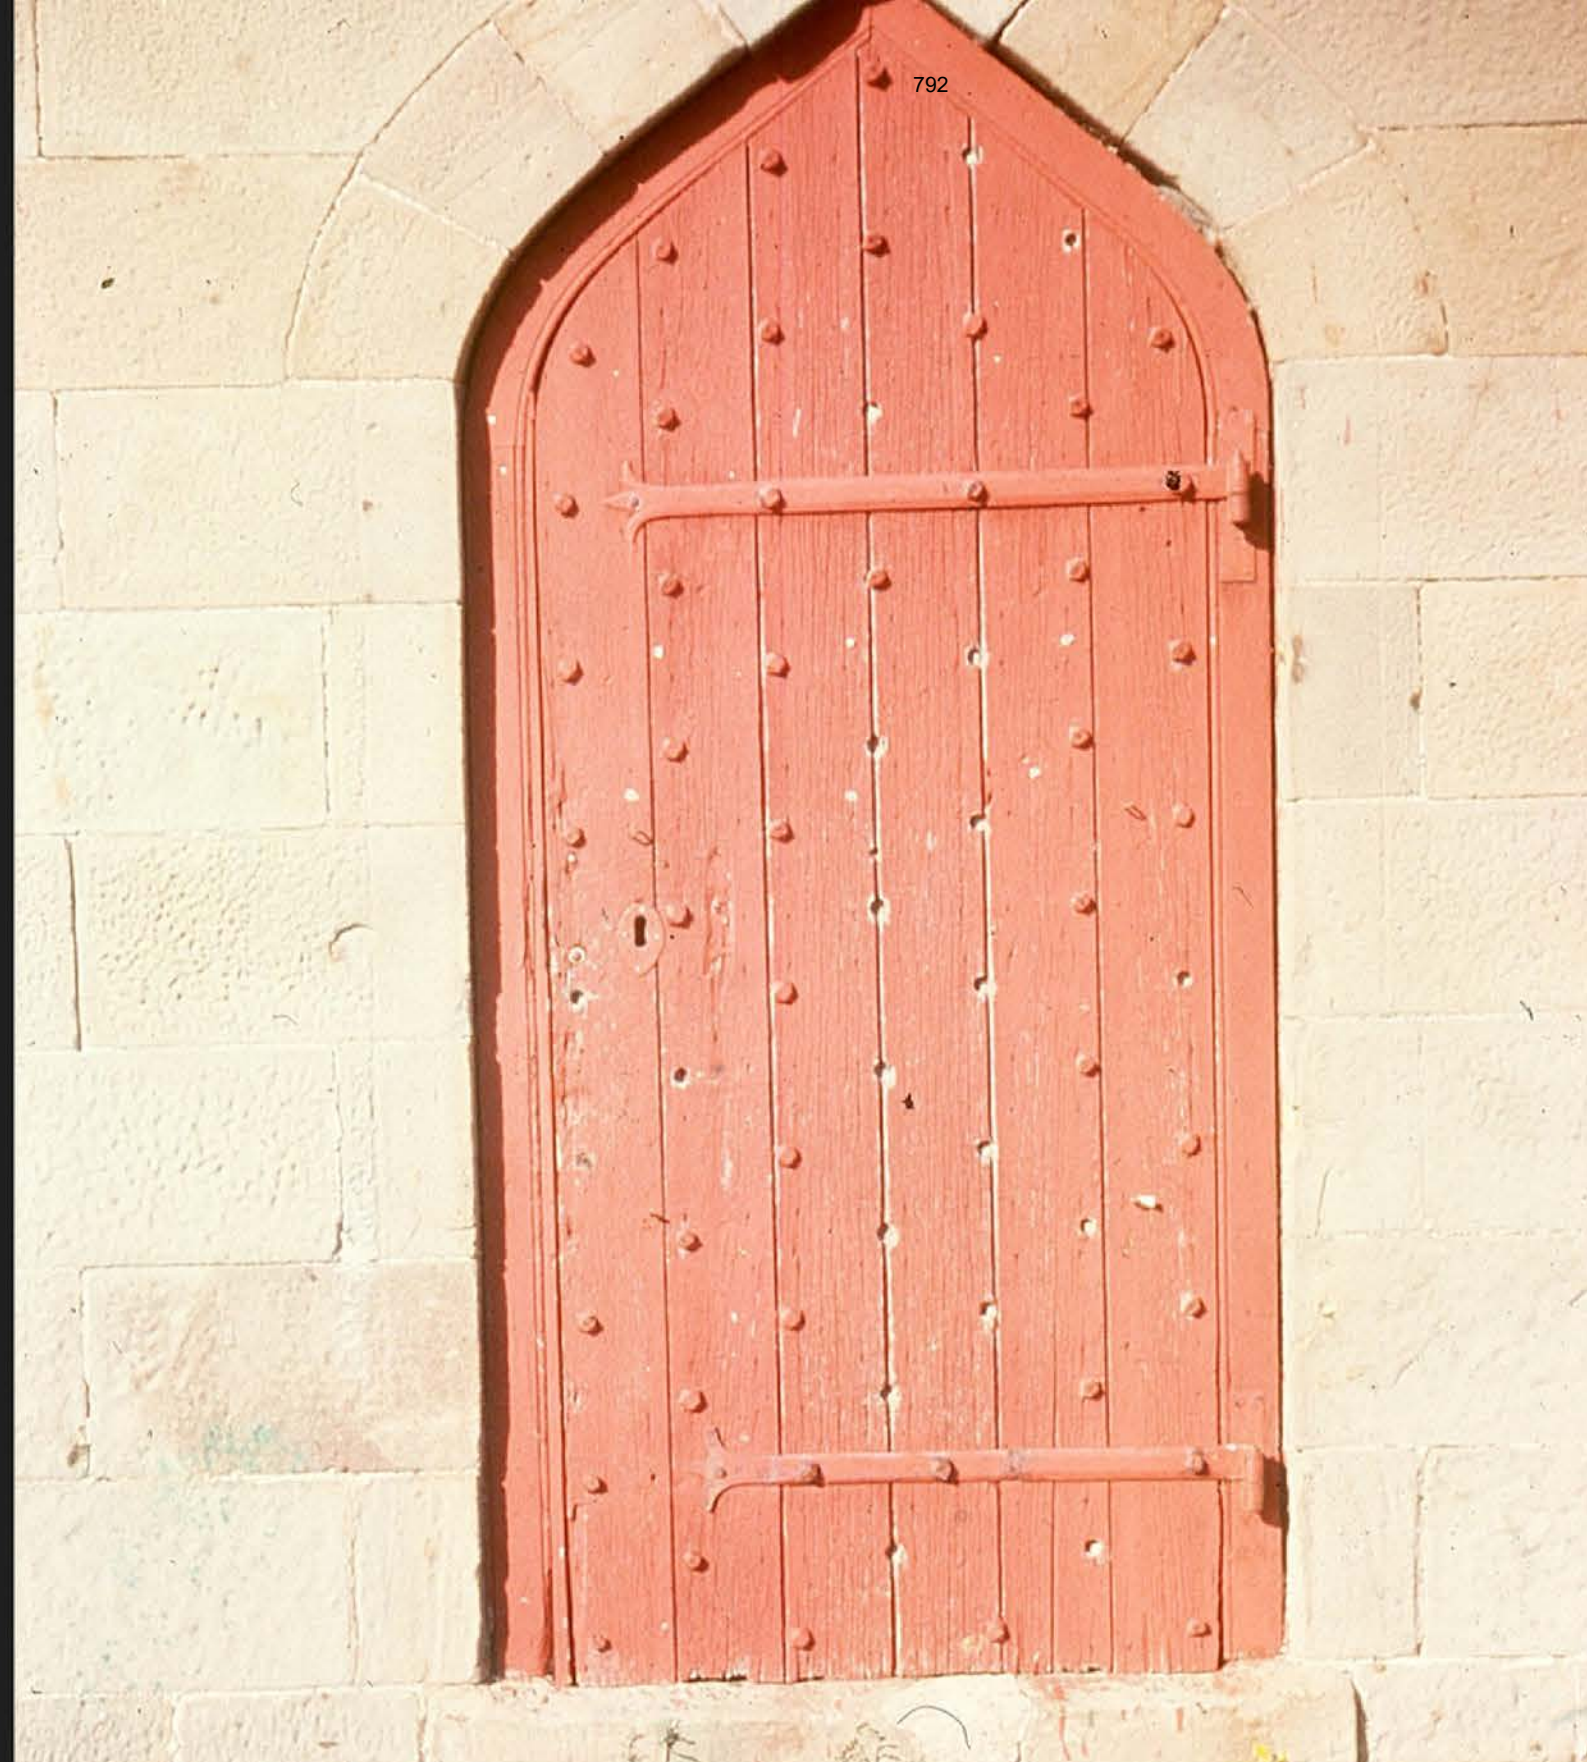
PORTE DE LA POUDRIÈRE AVANT LA PREMIÈRE RESTAURATION.
LES PENTURES NE SONT PAS DE LA MÊME LONGUEUR. AUSSI, UNE PIÈCE MÉTALLIQUE ENTOURE LA SERRURE.
COLLECTION SITE HISTORIQUE NATIONAL DE PASPÉBIAC.

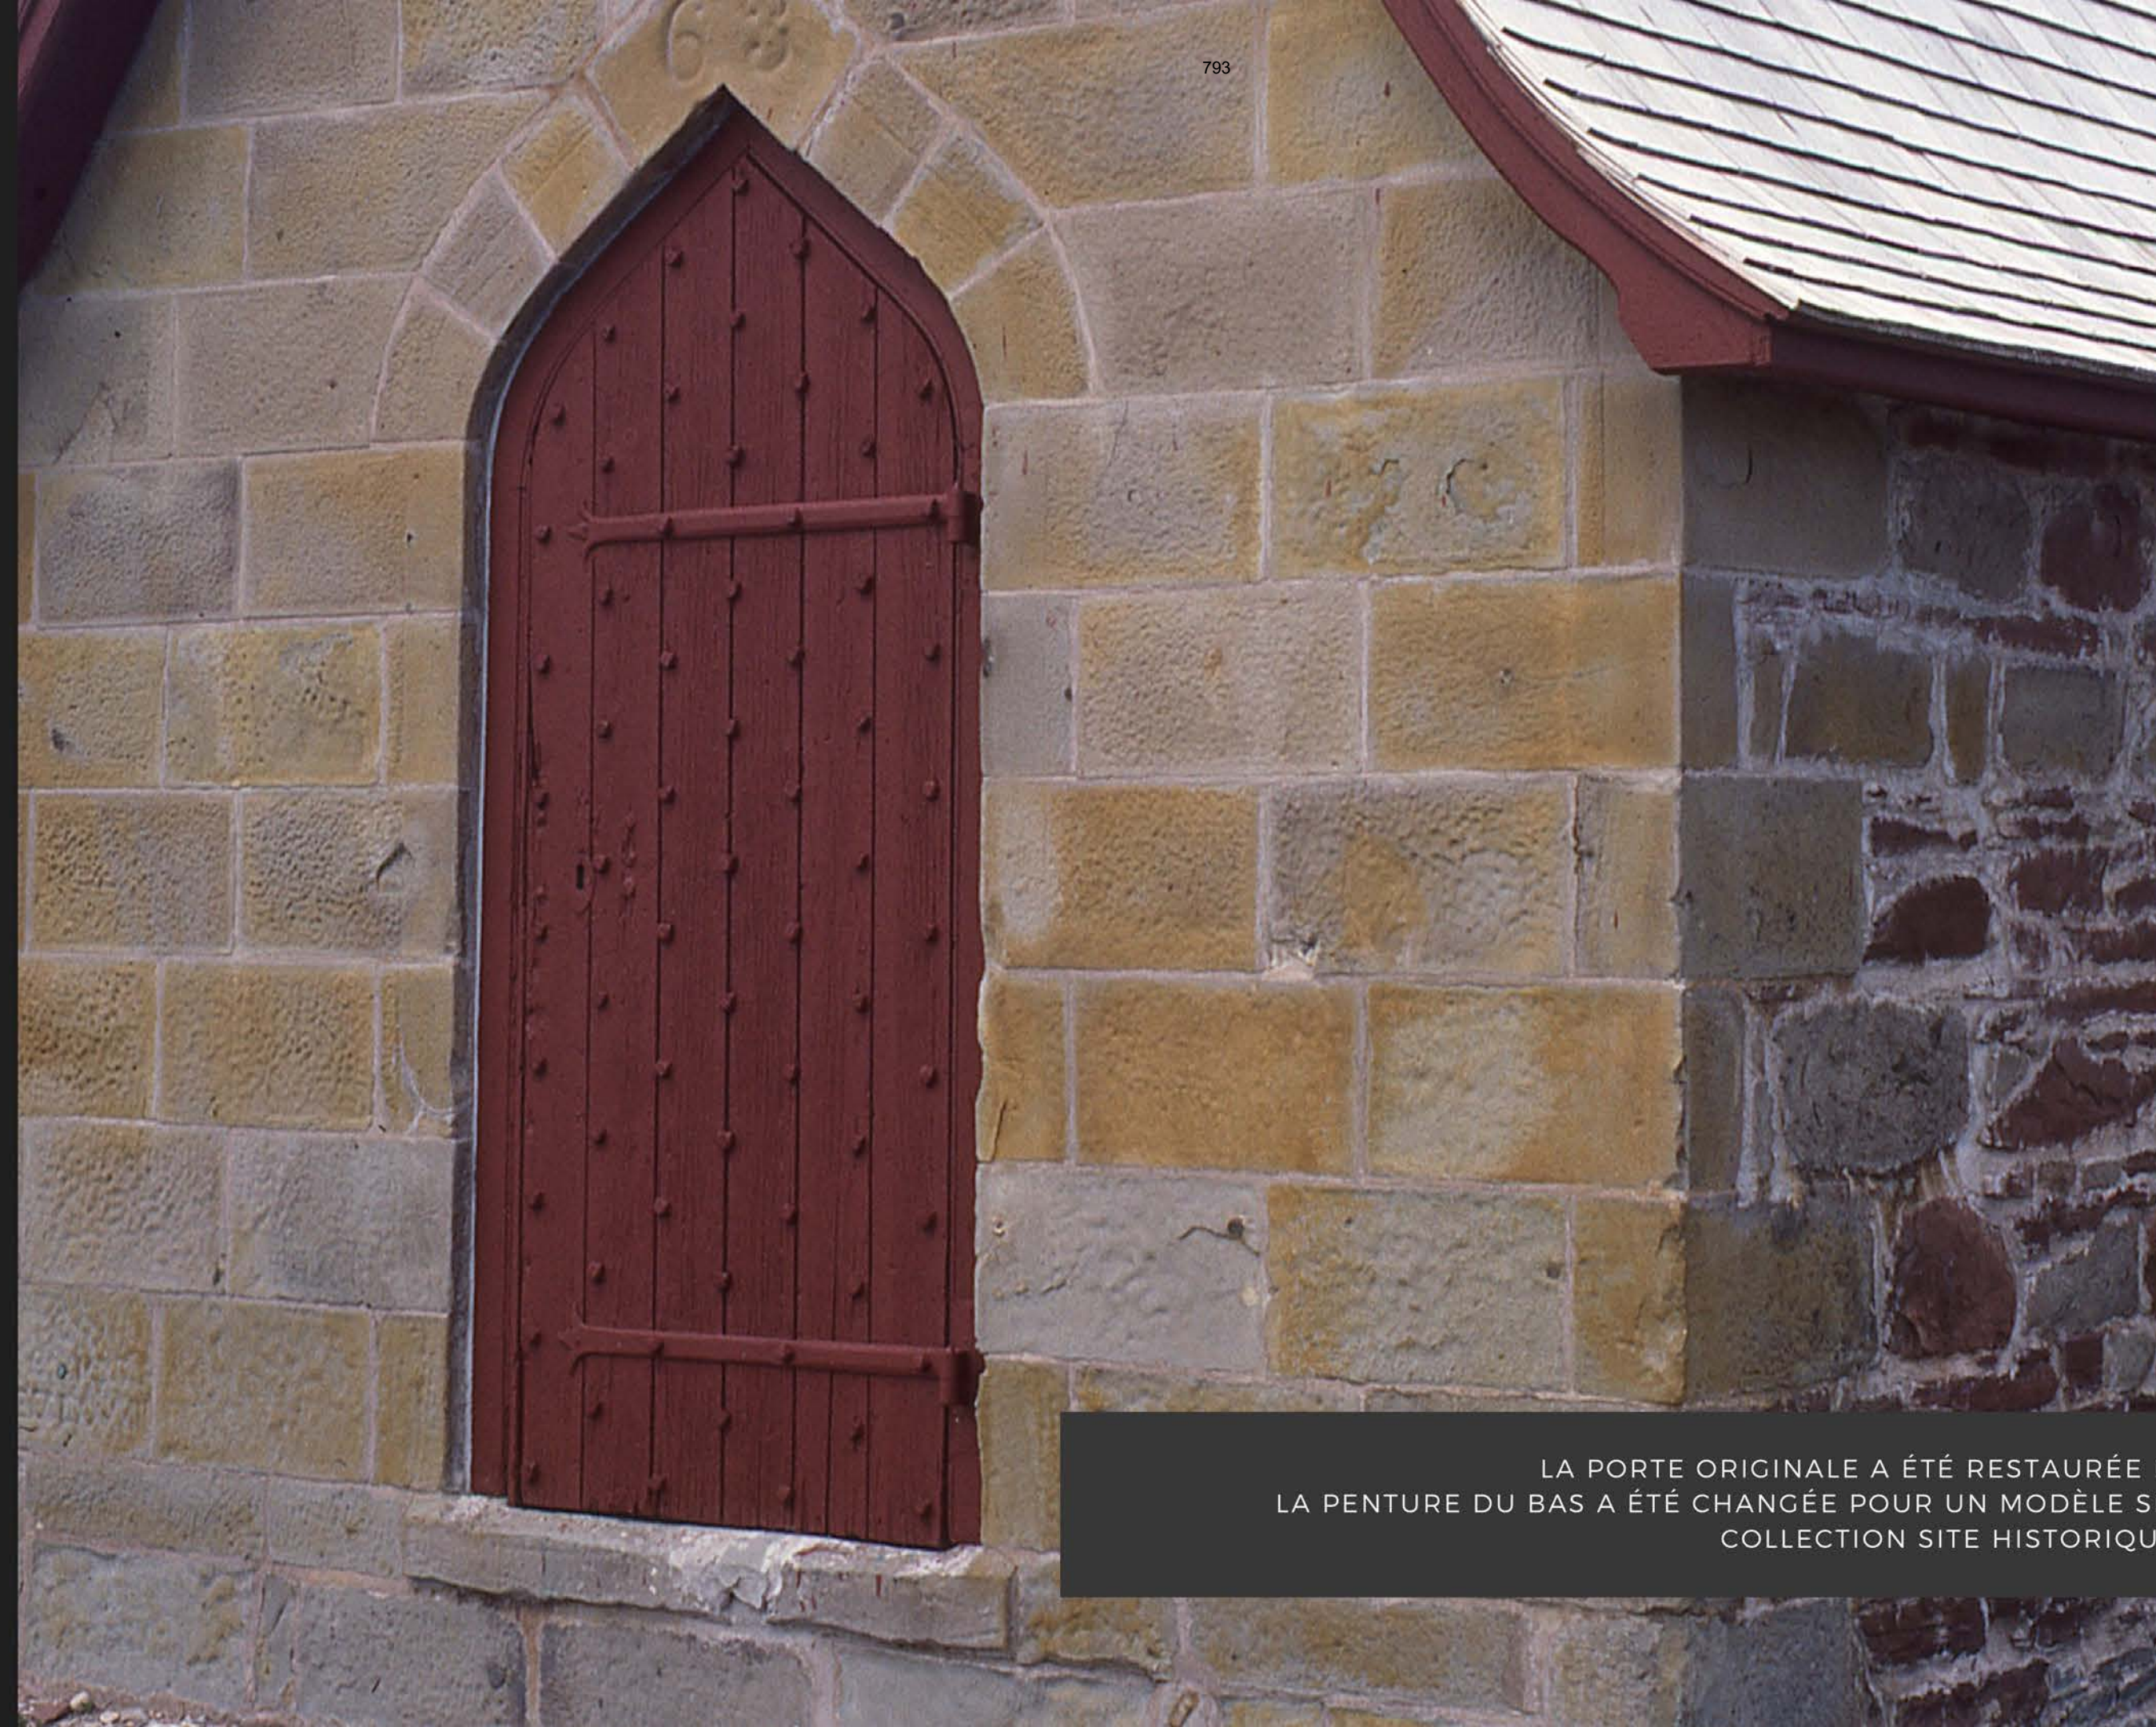
LA PORTE ORIGINALE A ÉTÉ RESTAURÉE LORS DES TRAVAUX DE 1981.
LA PENTURE DU BAS A ÉTÉ CHANGÉE POUR UN MODÈLE SIMILAIRE À CELLE DU HAUT.
COLLECTION SITE HISTORIQUE NATIONAL DE PASPÉBIAC.

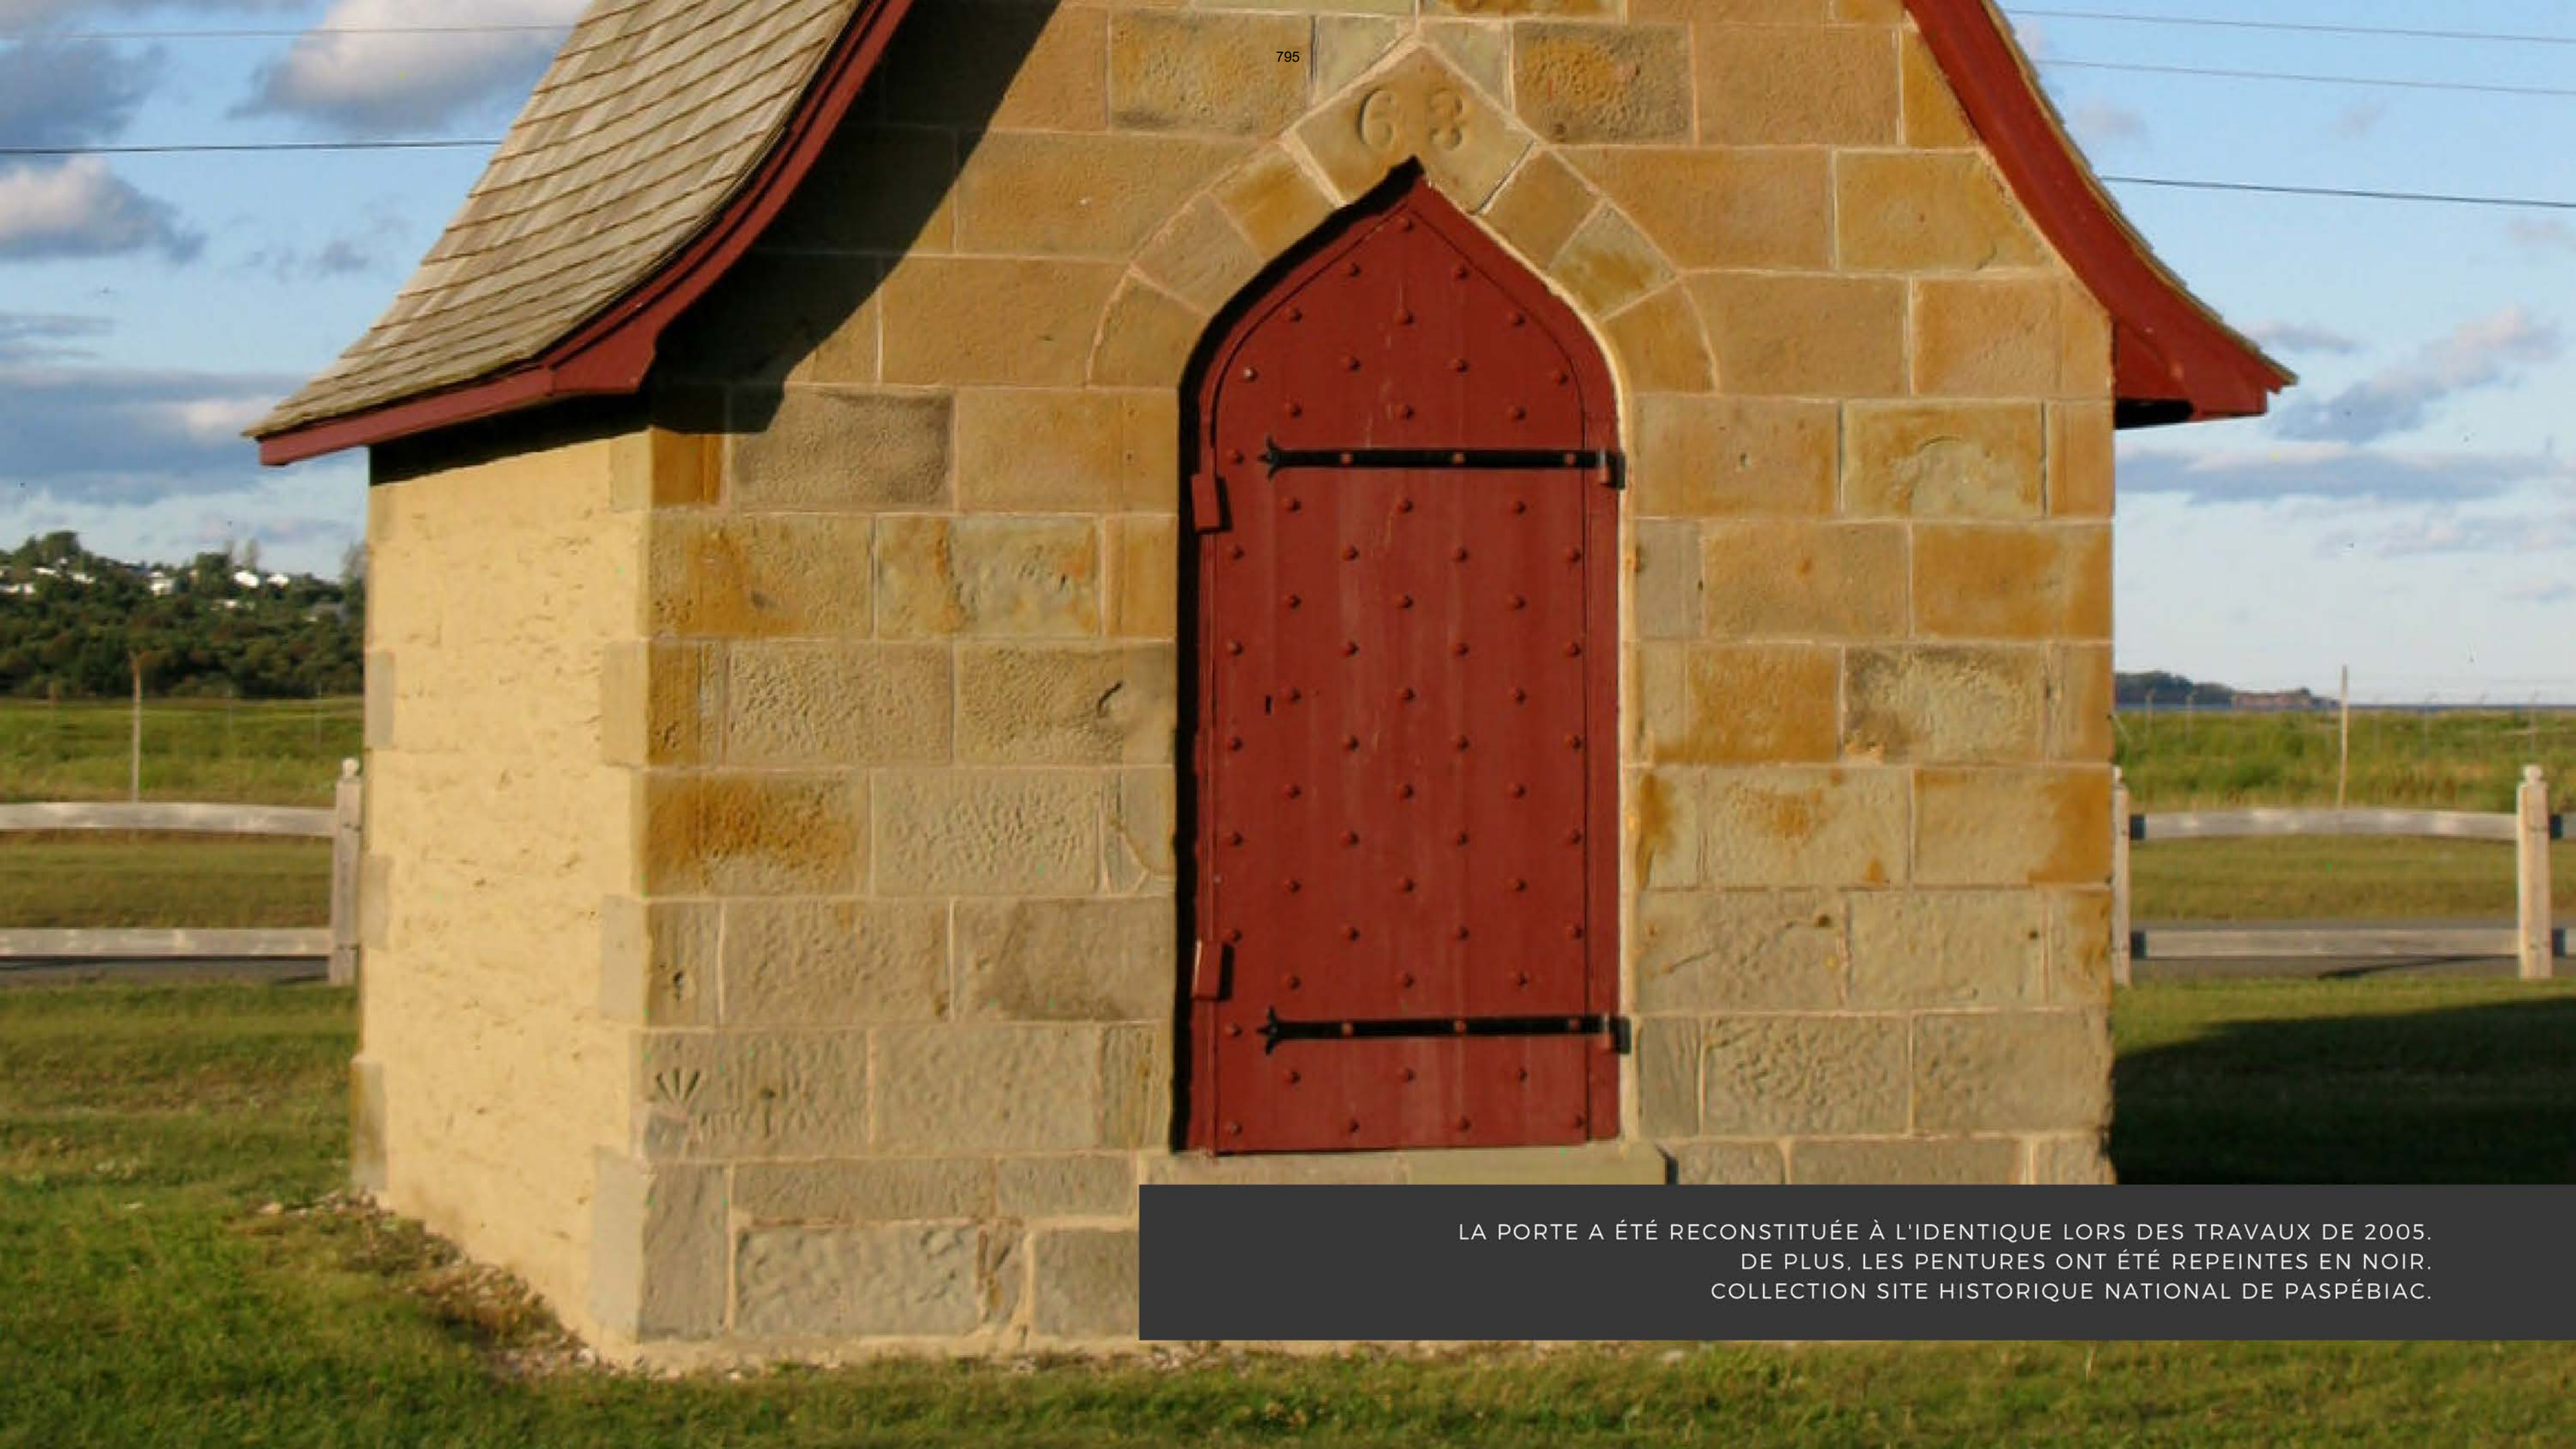
LA PORTE A ÉTÉ RECONSTITUÉE À L'IDENTIQUE LORS DES TRAVAUX DE 2005.
DE PLUS, LES PENTURES ONT ÉTÉ REPEINTES EN NOIR.
COLLECTION SITE HISTORIQUE NATIONAL DE PASPÉBIAC.

Porte principale	Original	Élément actuel	À conserver	Remarque
Porte	Non	Modèle similaire	Oui	Selon les plans de Michel Boudreau, une réplique fidèle a été réalisée en 2005 par un ébéniste. La porte originale a également été conservée.
Pentures - Haut	Oui	Modèle original	Oui	La penture originale a été conservée lors des différentes restaurations. Il semble toutefois s'agir d'un modèle plus récent, probablement du 20e siècle. Nous n'avons pas la documentation nécessaire pour retrouver le modèle existant aux 18e et 19e siècles.
Pentures - Bas	Non	Modèle similaire	Oui	La penture du bas a été remplacée par une réplique lors des travaux de 1981. Sa facture diffère légèrement de l'original.
Trou de serrure	Non	Modèle différent	Non	Si possible, il serait intéressant de reconstituer la plaque métallique entourant la serrure à l'origine.
Système de barrure	Inconnu	Inconnu	Oui	Nous n'avons pas suffisamment d'information pour savoir s'il s'agit d'une reproduction ou d'un original. Dans le doute, nous préconisons la conservation de l'élément.

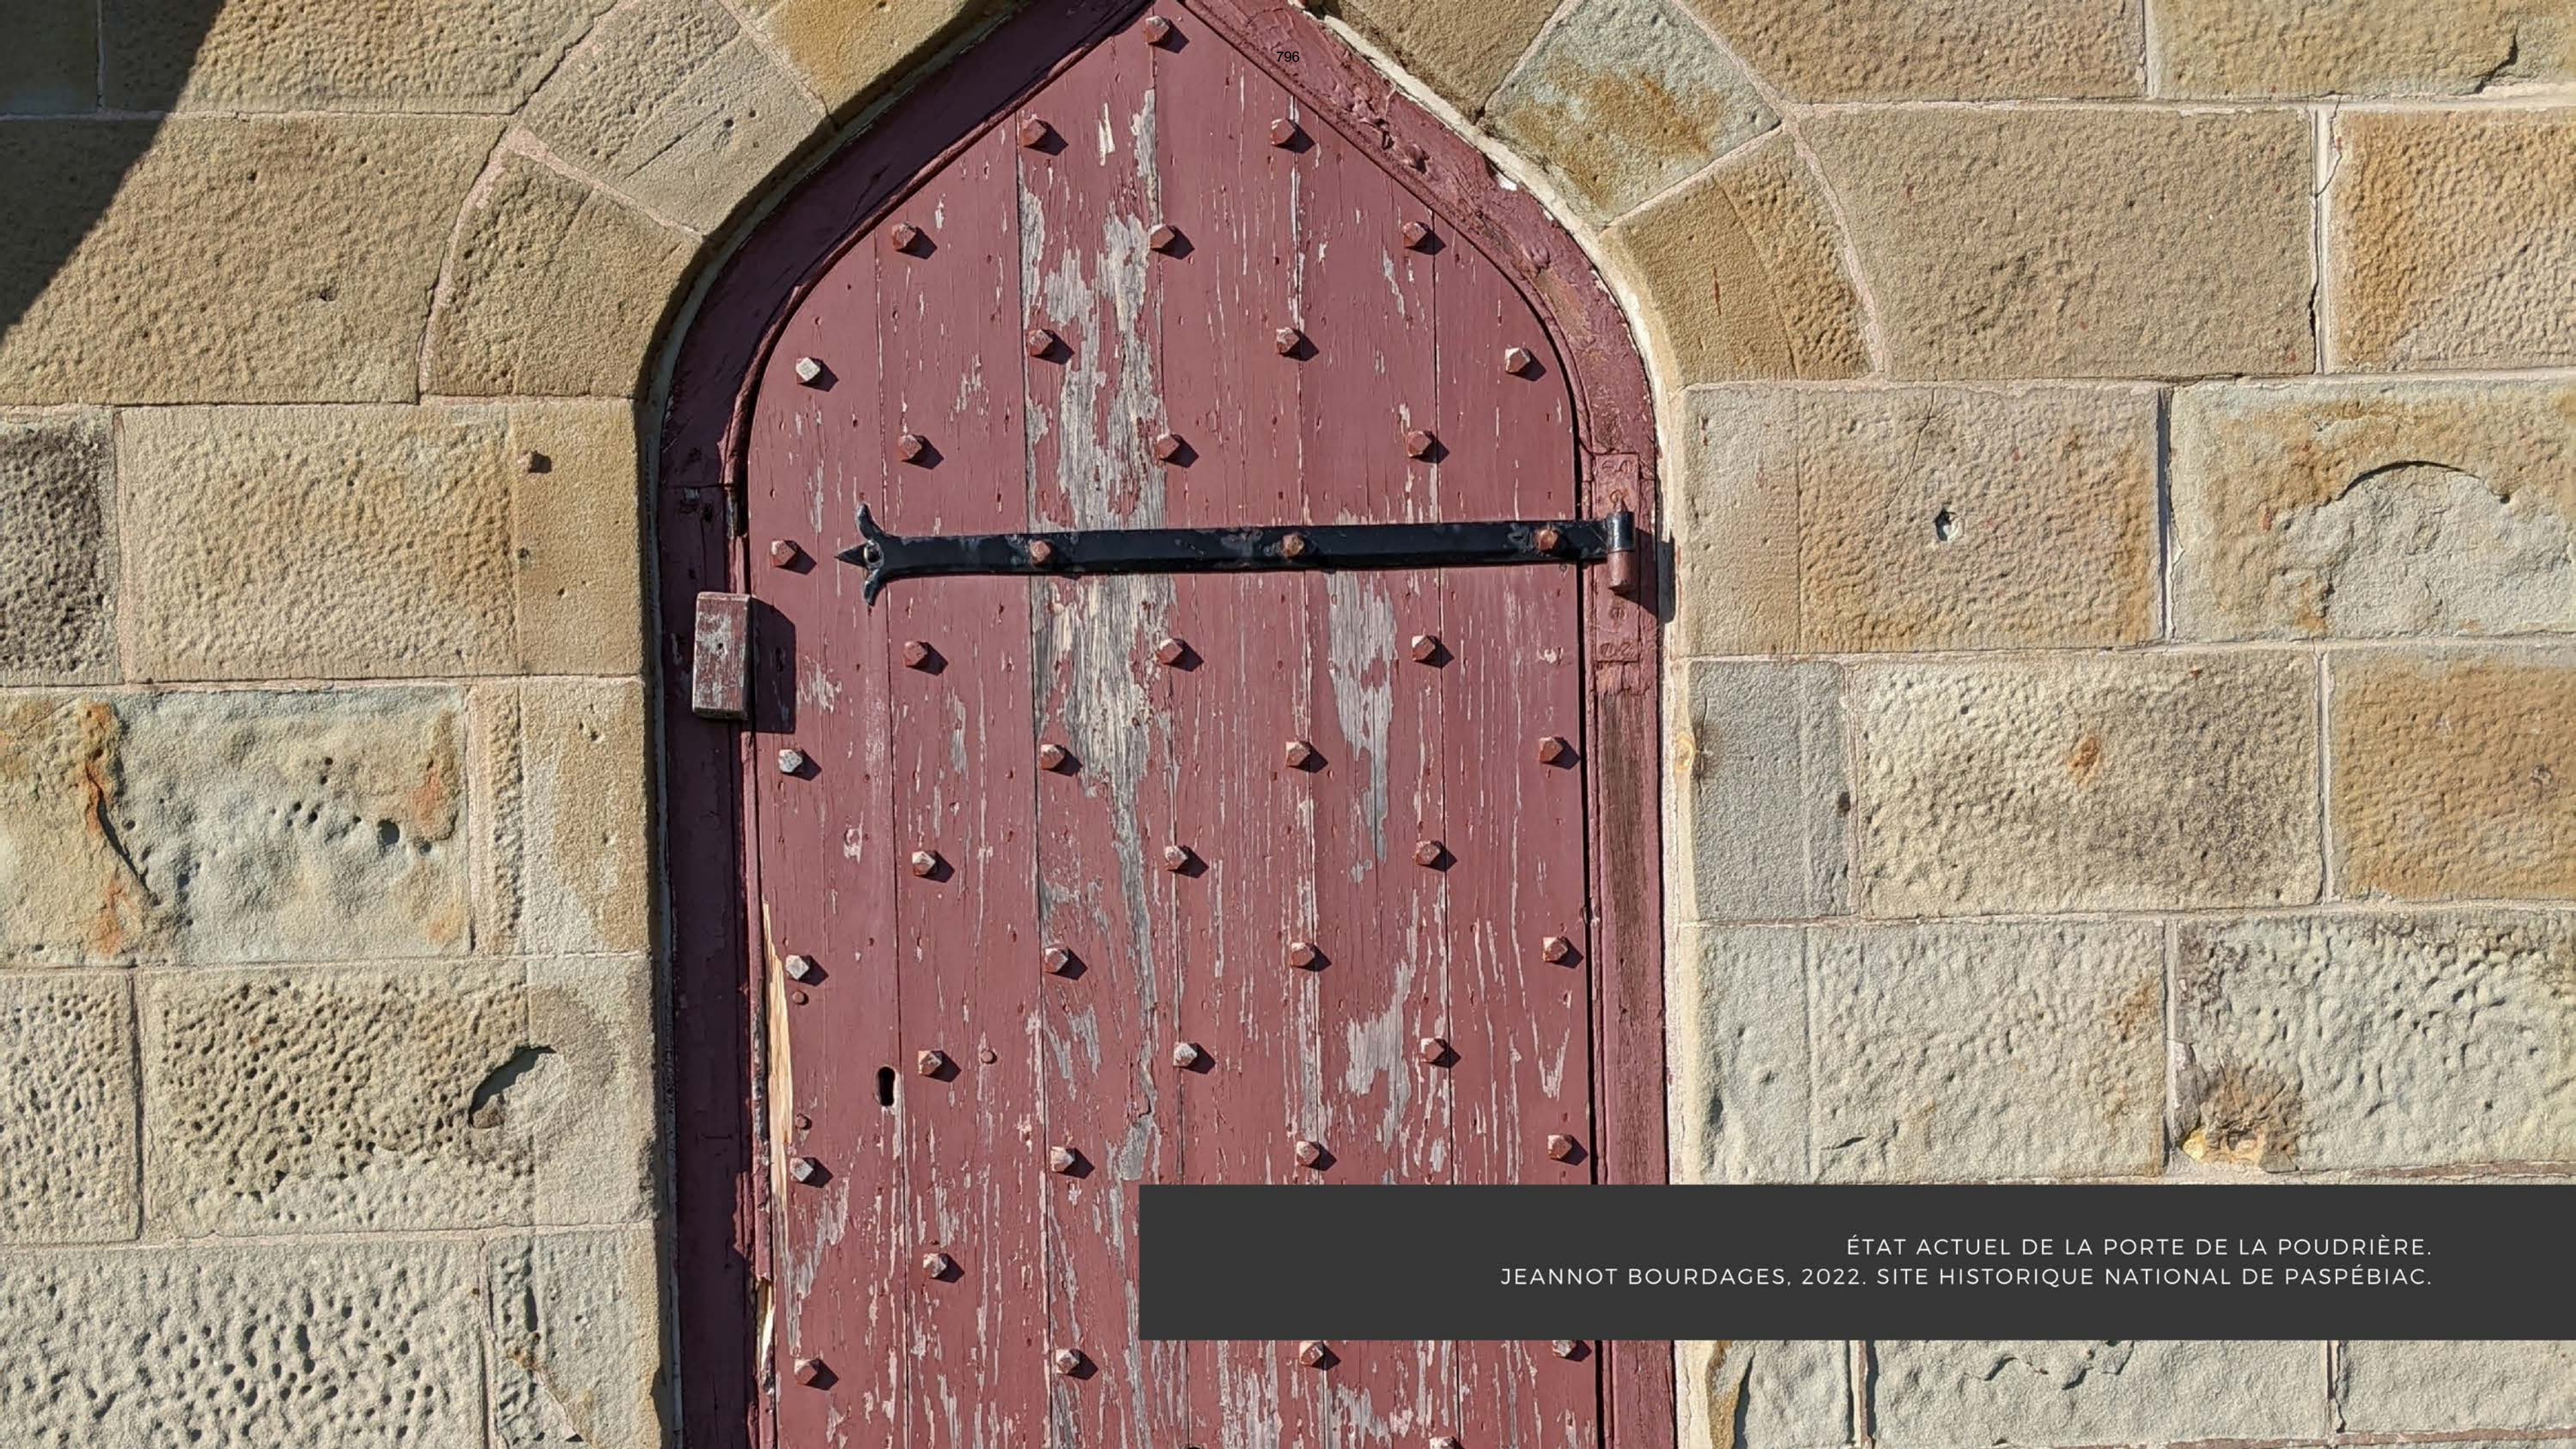
ÉTAT ACTUEL DE LA PORTE DE LA POUDRIÈRE.
JEANNOT BOURDAGES, 2022. SITE HISTORIQUE NATIONAL DE PASPÉBIAC.
