Église du Très- Saint-Sacrement à Québec

1330, Chemin Sainte-Foy
Québec
G1S 2N5, Québec

Direction des opérations en patrimoine
Ministère de la Culture et des
Communications

DATE D'ÉMISSION : 11 MAI 2022
VERSION FINALE

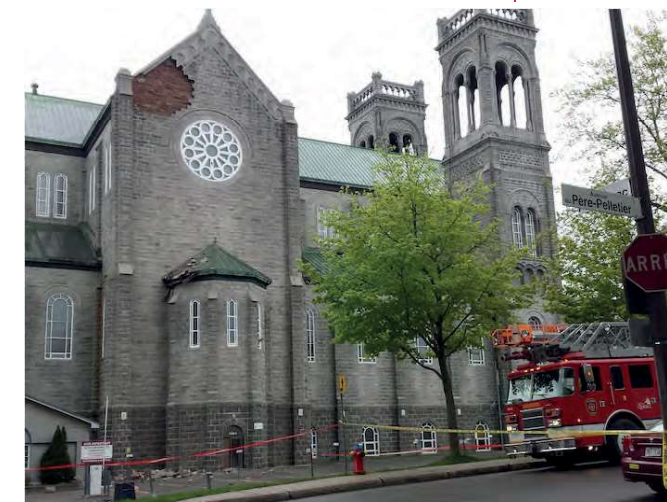
Écroulement d'une partie de la maçonnerie, 2017.
Source : Radio-Canada.

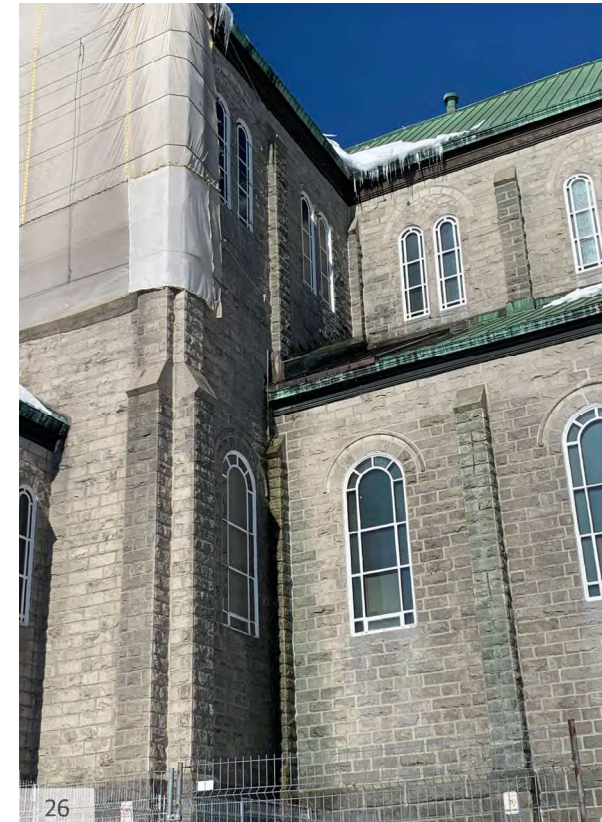
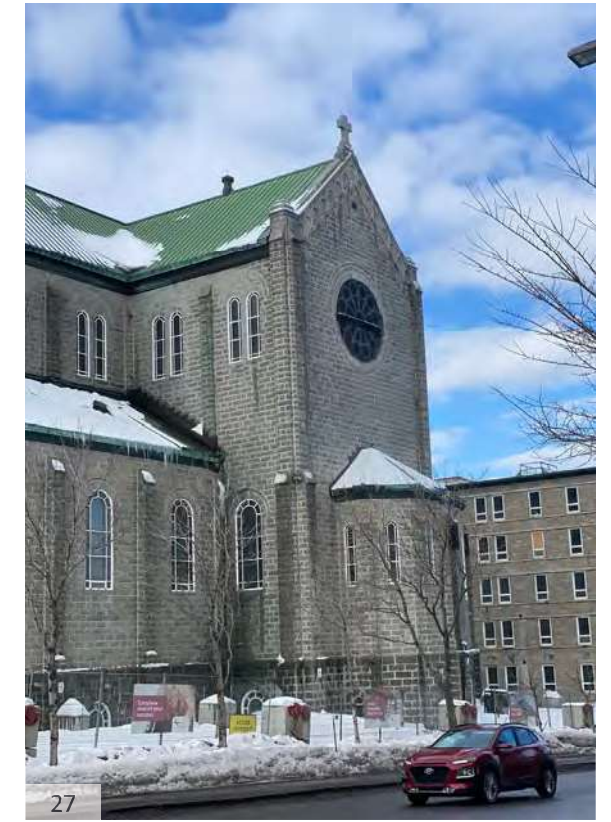
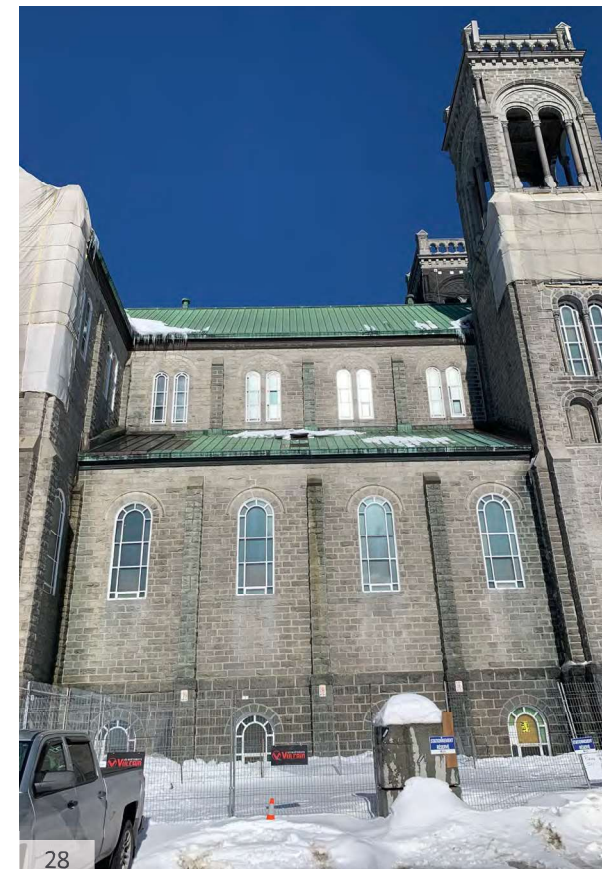
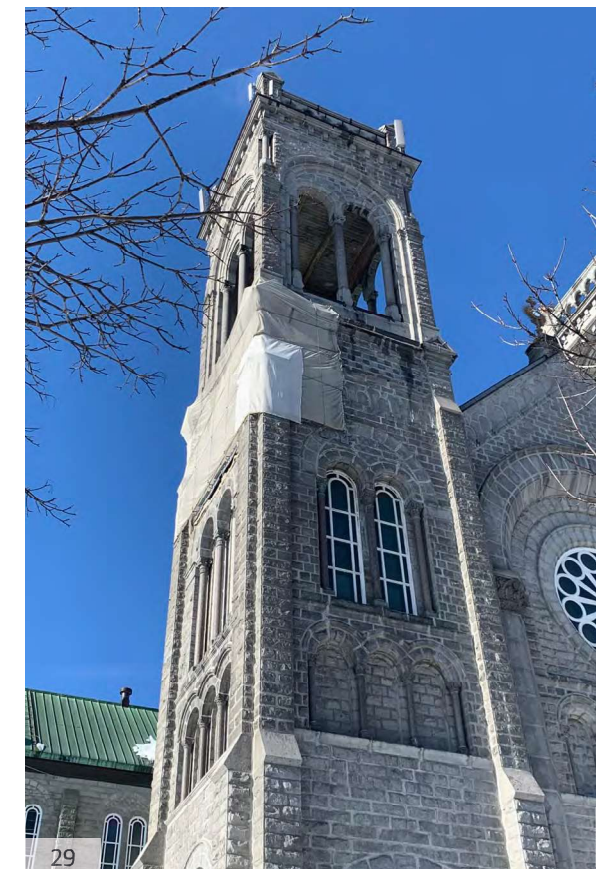
Les détériorations se manifestent sur les surfaces extérieures aux endroits sujet à la saturation, notamment en raison de l'absence de solins ou de la mauvaise gestion de l'eau au niveau des toitures et aux éléments de maçonnerie en projection tel que les contreforts, corniches et bandeaux. Les détériorations sont également localisées de façon très ponctuelle à l'intérieur au niveau de la crypte et du mur ouest de la nef au niveau du jubé. Il n'y pas d'indices d'infiltration d'eau dans les combles, la structure et les dalles évidé sont sec et en bonne état.

Sauf pour l'ajout d'un solinage sur la corniche du clocher est, les interventions n'ont pas traité la cause principale de la détérioration, soit une gestion déficiente des eaux de ruissellement à partir des toits sur les murs.

- 26 - Exemple d'une zone de maçonnerie fortement saturée
- 27 - Exemple d'une zone de maçonnerie fortement saturée
- 28 - Exemple d'une zone de maçonnerie fortement saturée
- 29 - Exemple d'une zone de maçonnerie fortement saturée

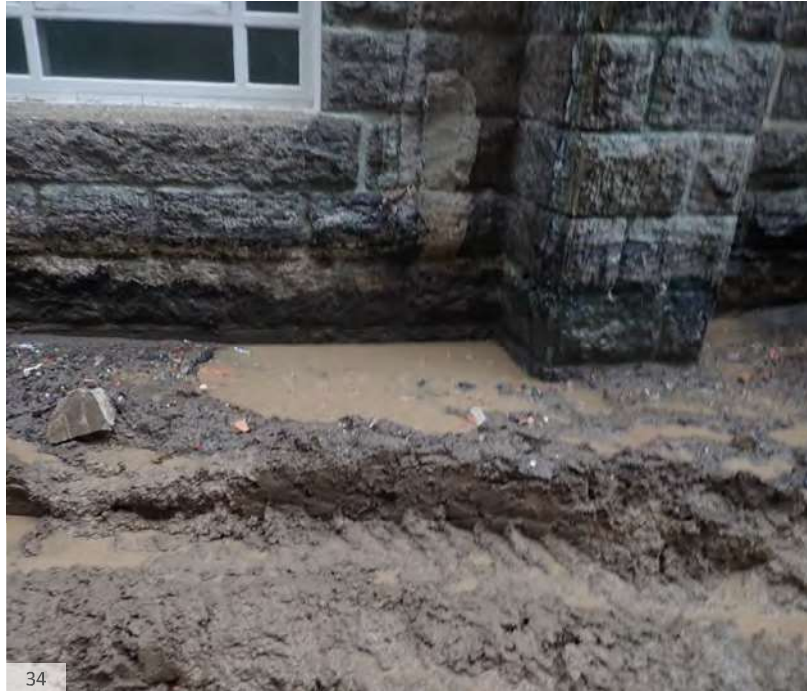
Le mur du chœur adjacent au chantier était principalement saturé à partir du niveau du sol, la pente à cet endroit dirigeant l'eau du sol vers l'enveloppe de l'église. La saturation a pu être observée jusqu'à 1m sous le toit, où les percements effectués révélaient la présence de mortier décomposé en sable. Les percements aux contreforts révèlent une condition similaire. Bien que le parement ne présente pas de signes majeurs de désalignement, des vides dans l'arrière-joint ainsi qu'un mortier décomposé en sable a été majoritairement observé. L'eau ruisselle directement sur les contreforts et empêche l'assèchement nécessaire de l'assemblage. Dans les contreforts fortement saturés, des fragments de brique ont également été observés, suggérant que le noyau de brique est possiblement affecté par les cycles de gel et de dégel. Les ouvertures exploratoires aux contreforts laissent entrevoir que des boutisses régulières attachent ces éléments au mur d'enveloppe.

- 34 - Saturation du sol derrière le chœur
- 35 - Contrefort du chœur
- 36 - Cheminée
- 37 - Composition de la tour du clocher ouest
- 38 - Intérieur de la partie inférieure de la tour
- 39 - Intérieur chauffé de la partie médiane de la tour
- 40 - Grenier non chauffé de la partie médiane de la tour

- Refaire le solin au sommet du couronnement du transept pour éliminer le risque d'infiltration dans le mur à partir du toit et protéger la pierre de couronnement;		- Correction du nivellement du sol à l'arrière du chœur, du côté du chantier adjacent;	5 000\$

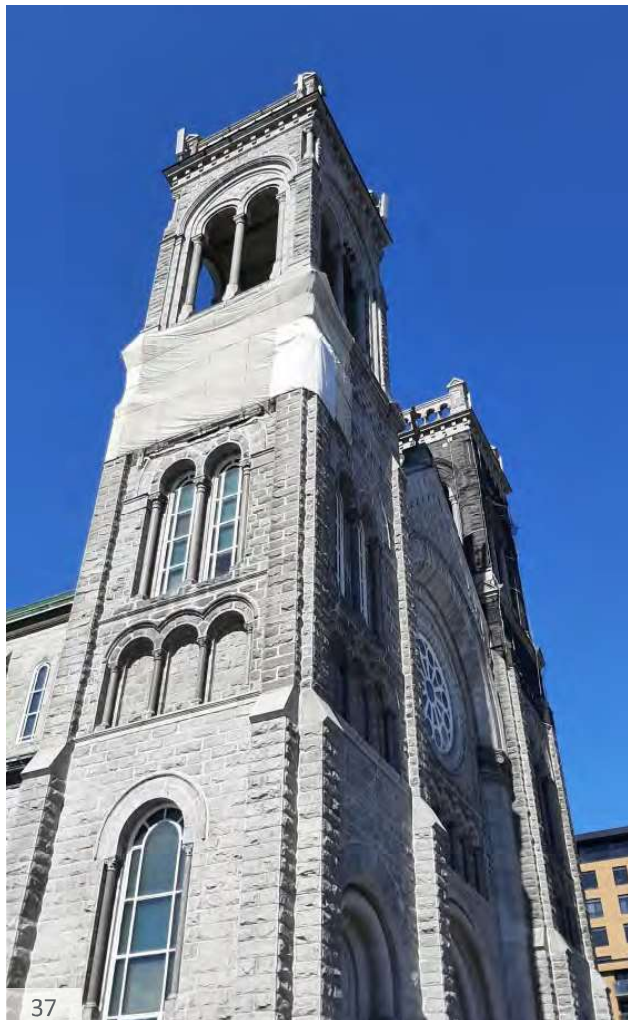
37

Les tours du clocher sont divisées en trois sections principales et présentent une composition magistrale d'éléments architecturaux en pierre. La section inférieure est plus massive et rustiquée et les sections supérieures en retrait sont progressivement ponctuées d'arcades aveugles, de fenestrations profondes et de grands arcs ouverts dans la partie supérieure du clocher qui est couronnée d'une balustrade complexe. La section médiane commence au niveau du jubé et comprend de grands espaces intérieurs chauffés avec de grandes fenêtres et une finition de crépi sur des blocs de terracotta. Un grenier non chauffé dont les murs de briques sont apparents sépare cette section de la partie supérieure du clocher.

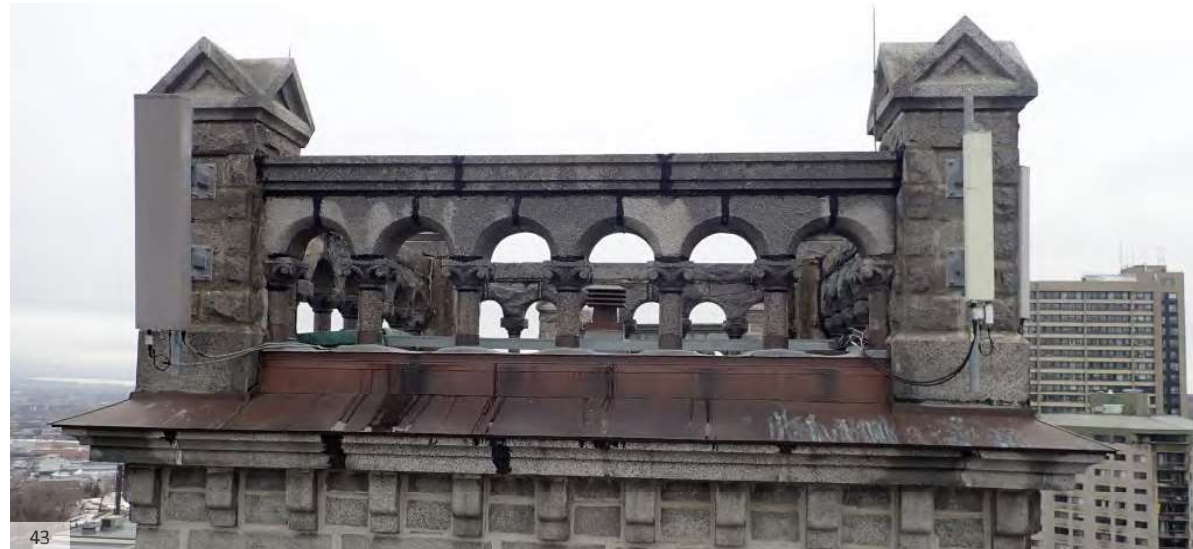
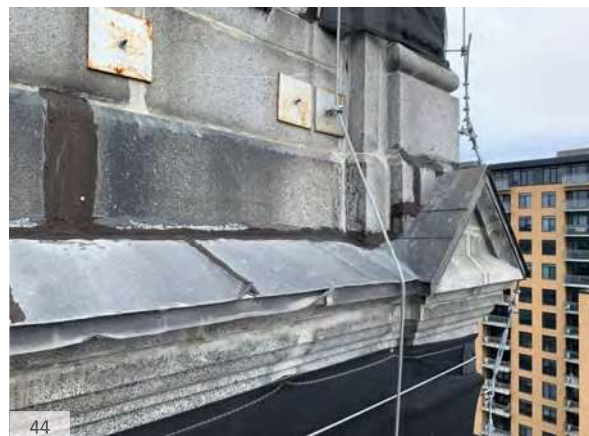
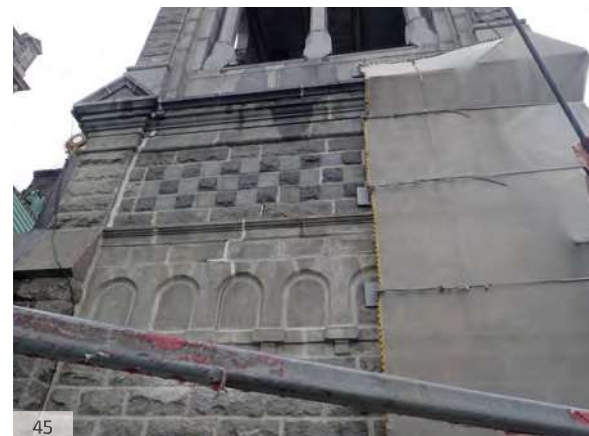
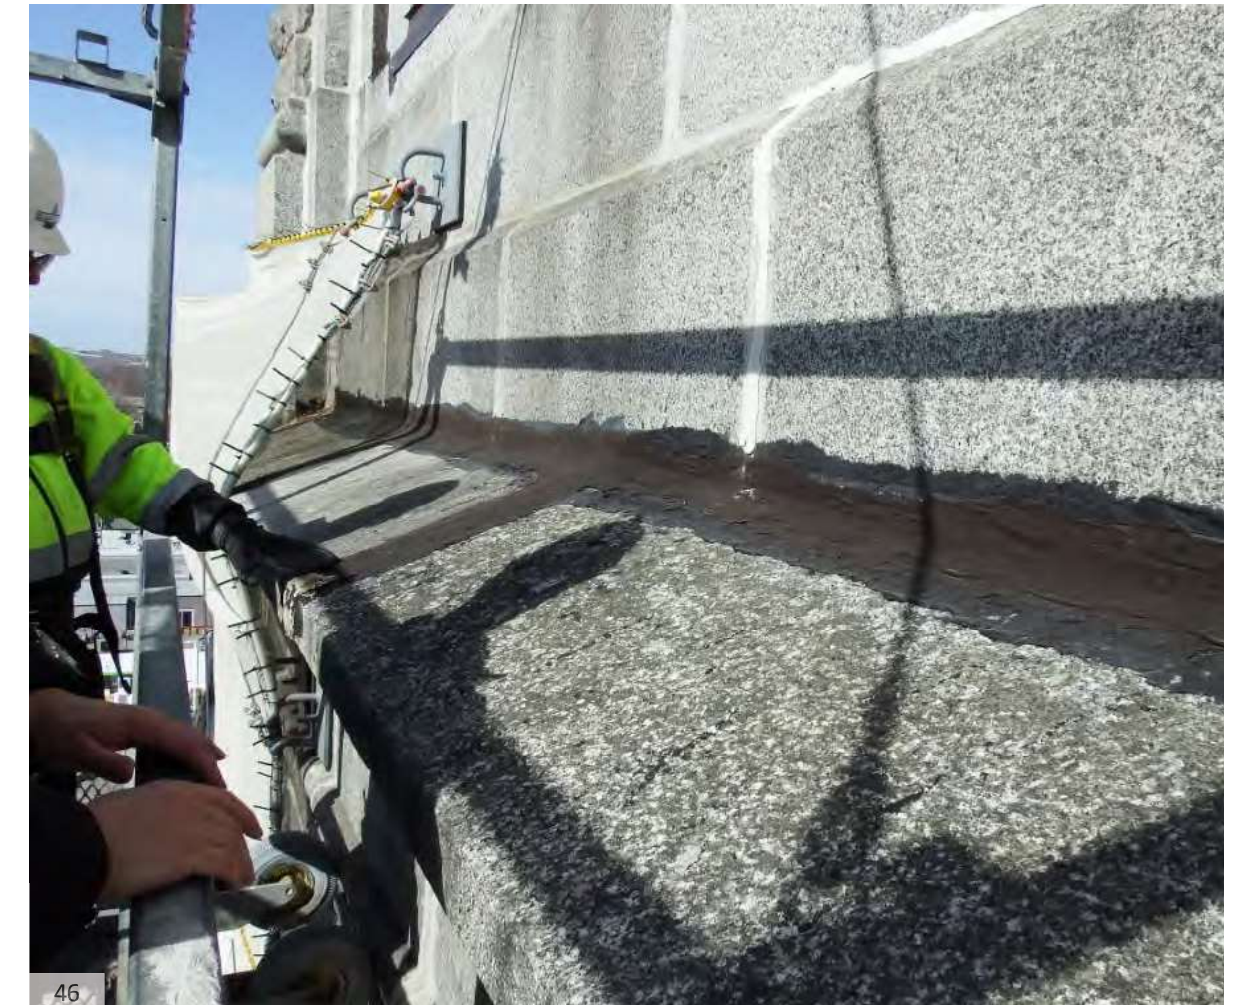
Au niveau des toitures et revêtements métalliques des clochers, seul le clocher est présente des solins en cuivre étamé sur les parties horizontales du parement. Toutefois, ici aussi, le détail de rejet d'eau est déficient. Les toitures plates des deux clochers ne semblent être munies d'aucun dispositif de drainage ou de gargouilles. Bien que déficiente, la différence des conditions aux percements est parlante; alors que chacun des percements ou des ouvertures au clocher ouest démontrent la présence d'humidité dans l'assemblage, ceux du côté est montrent un assemblage sec et sain.

- 41 - Clocher ouest
- 42 - Clocher est
- 43 - Présence de solins au clocher est
- 44 - Condition des solins au clocher est
- 45 - Absence de solins au clocher ouest et saturation des surfaces
- 46 - Absence de solins au clocher ouest et mesures temporaires d'étanchéisation

- Remplacer ou consolider les pierres fissurées;
- Rejointoiement en profondeur avec injection de coulis pour remplir les vides sur l'ensemble de surface des clochers.

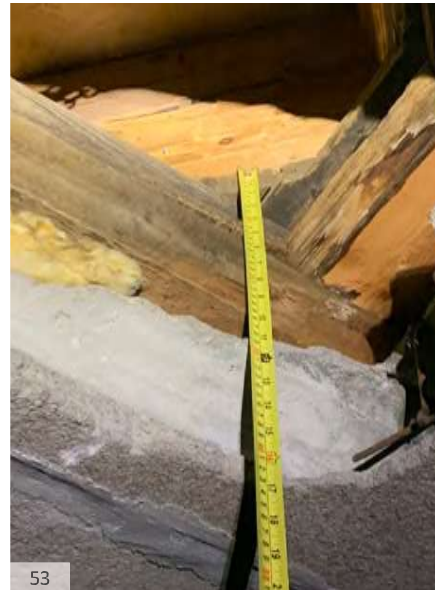
- Revêtement de cuivre
- Papier goudronné
- Platelage de bois 25mm épaisseur
- Solive 75x50
- Papier goudronné
- Platelage de bois 19mm épaisseur
- Solives 75x50
- Espace d'air épaisseur variable ± 25 mm
- Dalles de béton évidées préfabriquées 125 mm épaisseur
- Structure d'acier

- 53 - Composition de la toiture
- 54 - Peu de signes d'infiltration d'eau dans les combles
- 55 - Vue générale des toitures
- 56 - Jonction toiture de la nef et du clocher
- 57 - Condition des bords de toit inadéquats
- 58 - Toiture de l'abside ouest
- 59 - Zone de saturation sous les toitures
- 60 - Zone de saturation sous les toitures

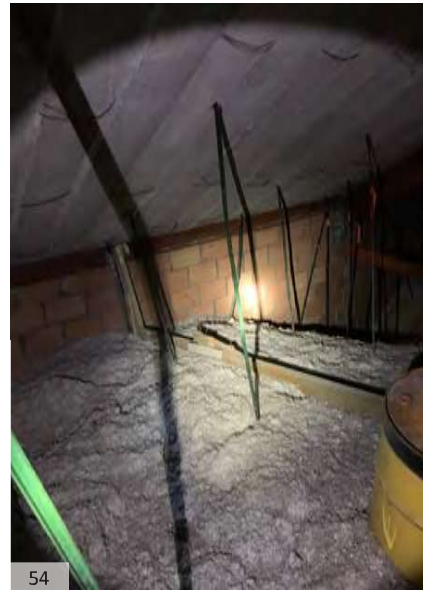
54

L'assemblage des toitures a la particularité d'offrir trois niveaux d'étanchéité. De ce fait, très peu de détériorations ou de signes d'infiltration d'eau ont été observées à l'intérieur des combles. Ceux-ci se concentraient uniquement aux jonctions entre les toitures et les murs adjacents, là où la configuration du revêtement extérieur ne permet pas au ruissellement de l'eau de s'éloigner des façades.

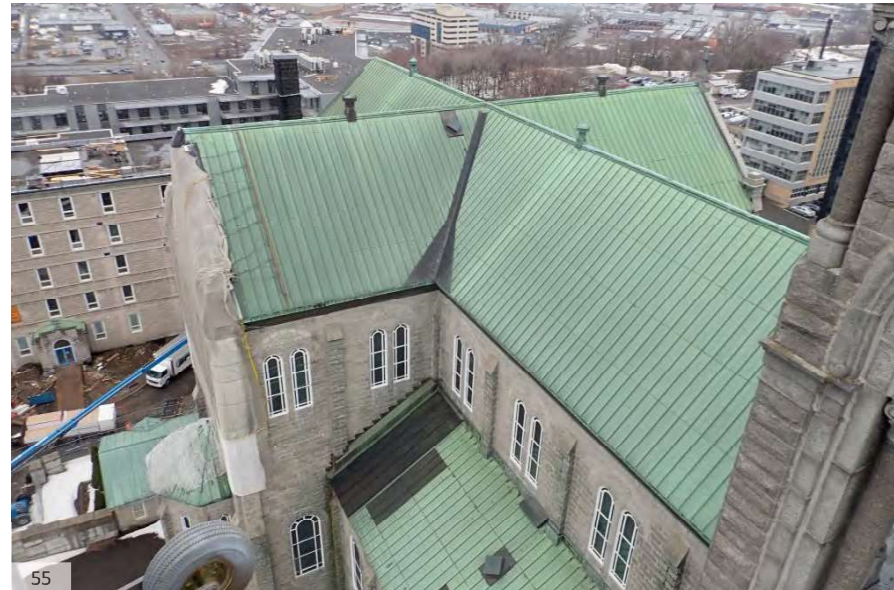
55

Le revêtement de cuivre présente plusieurs détériorations dues aux campagnes de déneigement et/ou d'enlèvement de la glace, sans toutefois nécessiter un remplacement d'urgence, étant donné les conditions observées à l'intérieur des combles. Les lacunes principales des toitures se trouvent plutôt au niveau des détails permettant une gestion adéquate des eaux de ruissellement en éloignant celles-ci des façades. De ce fait, les tabliers des toitures ne présentent aucun détail de rejet d'eau, les jonctions des toitures avec les murs adjacents, bien que de facture plus récente que l'ensemble des toitures, n'intègrent aucun dos d'âne. Les joints d'étanchéité observés sont en grande partie inadéquats. Des solins sont absents aux endroits critiques, notamment au couronnement de pierre surplombant la façade du transept ouest.

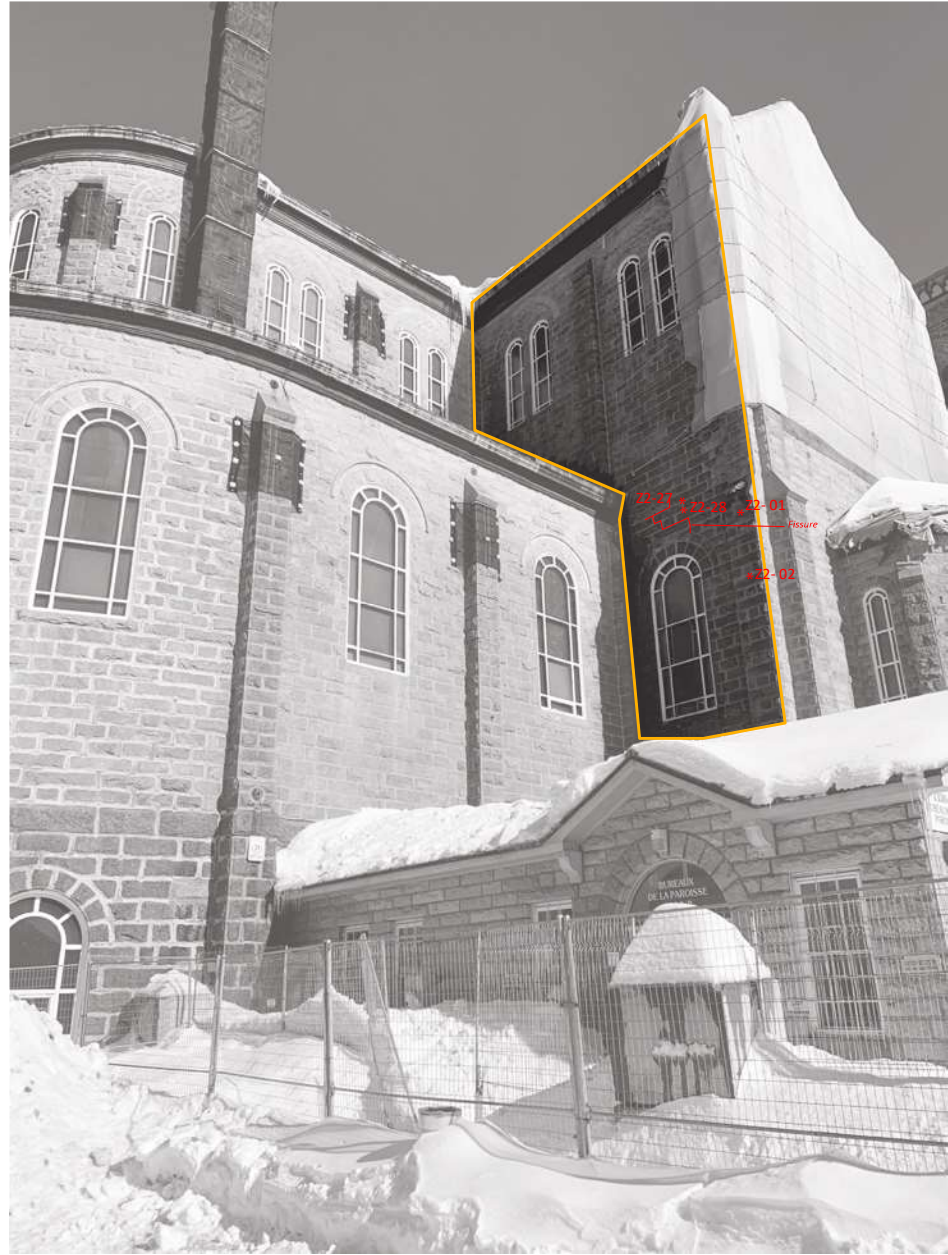
ZONE D'OUVERTURE 01, 02
IMAGE FO-01

- ✖ Percée exploratoire dans les joints de mortier
- ✖ Interventions déjà incluses sur la page 01

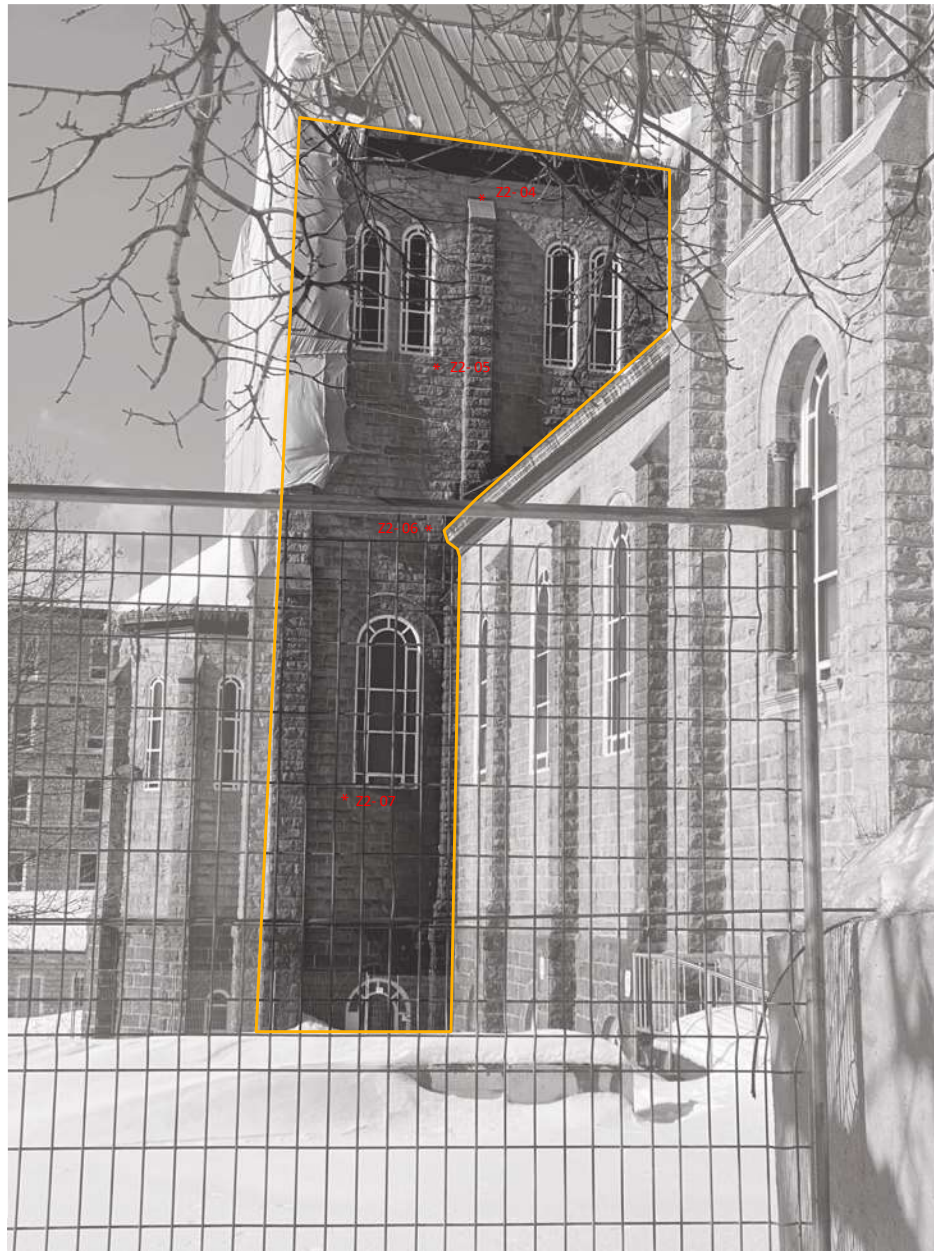
ZONE D'OUVERTURE 02
IMAGE FO-02

- ✖ Percée exploratoire dans les joints de mortier

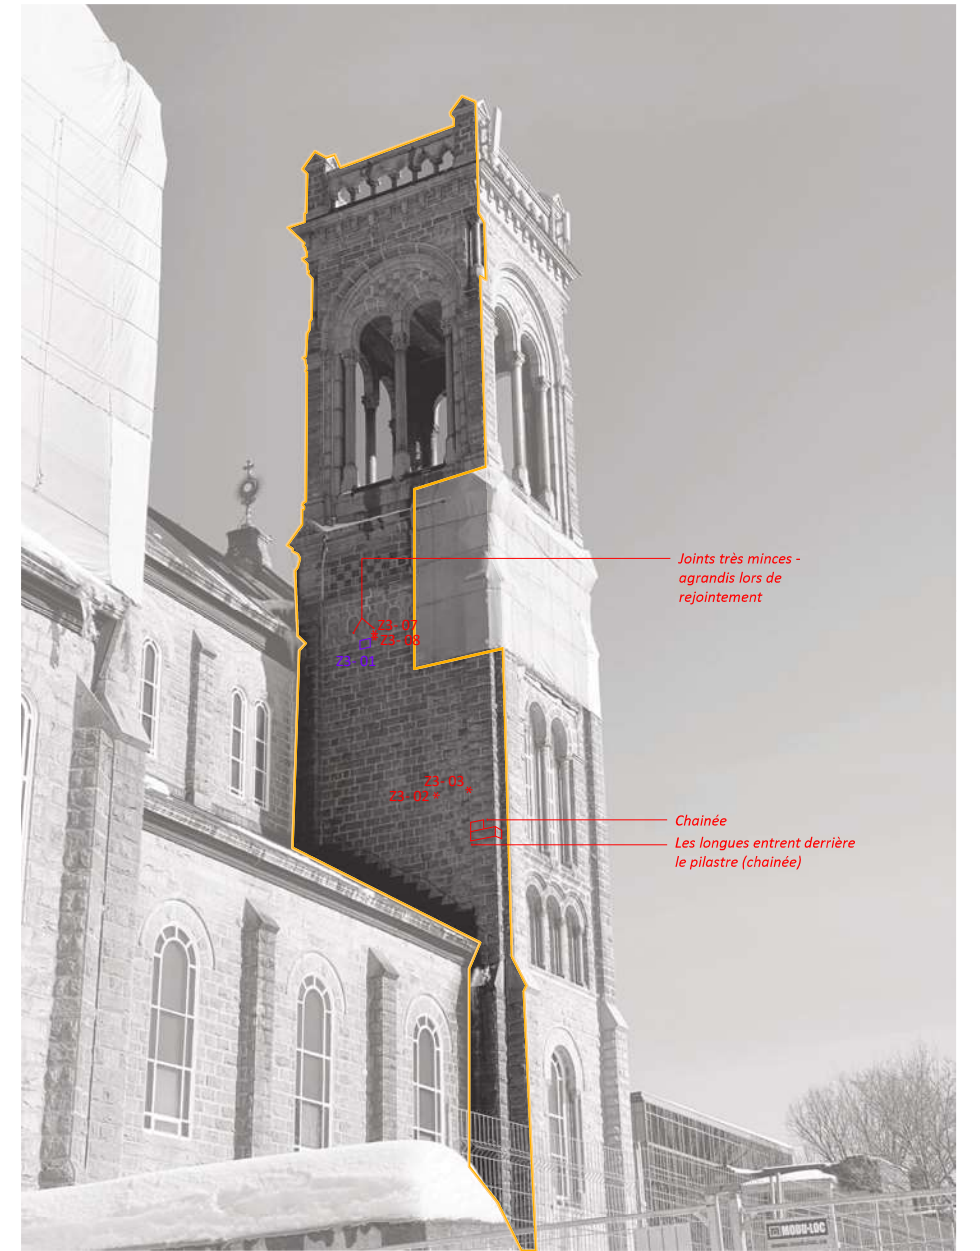
ZONE D'OUVERTURE 03
IMAGE FO-03

- Percée exploratoire enlèvement de pierre incluant une partie de l'arrière mur en brique
- ✖ Percée exploratoire dans les joints de mortier

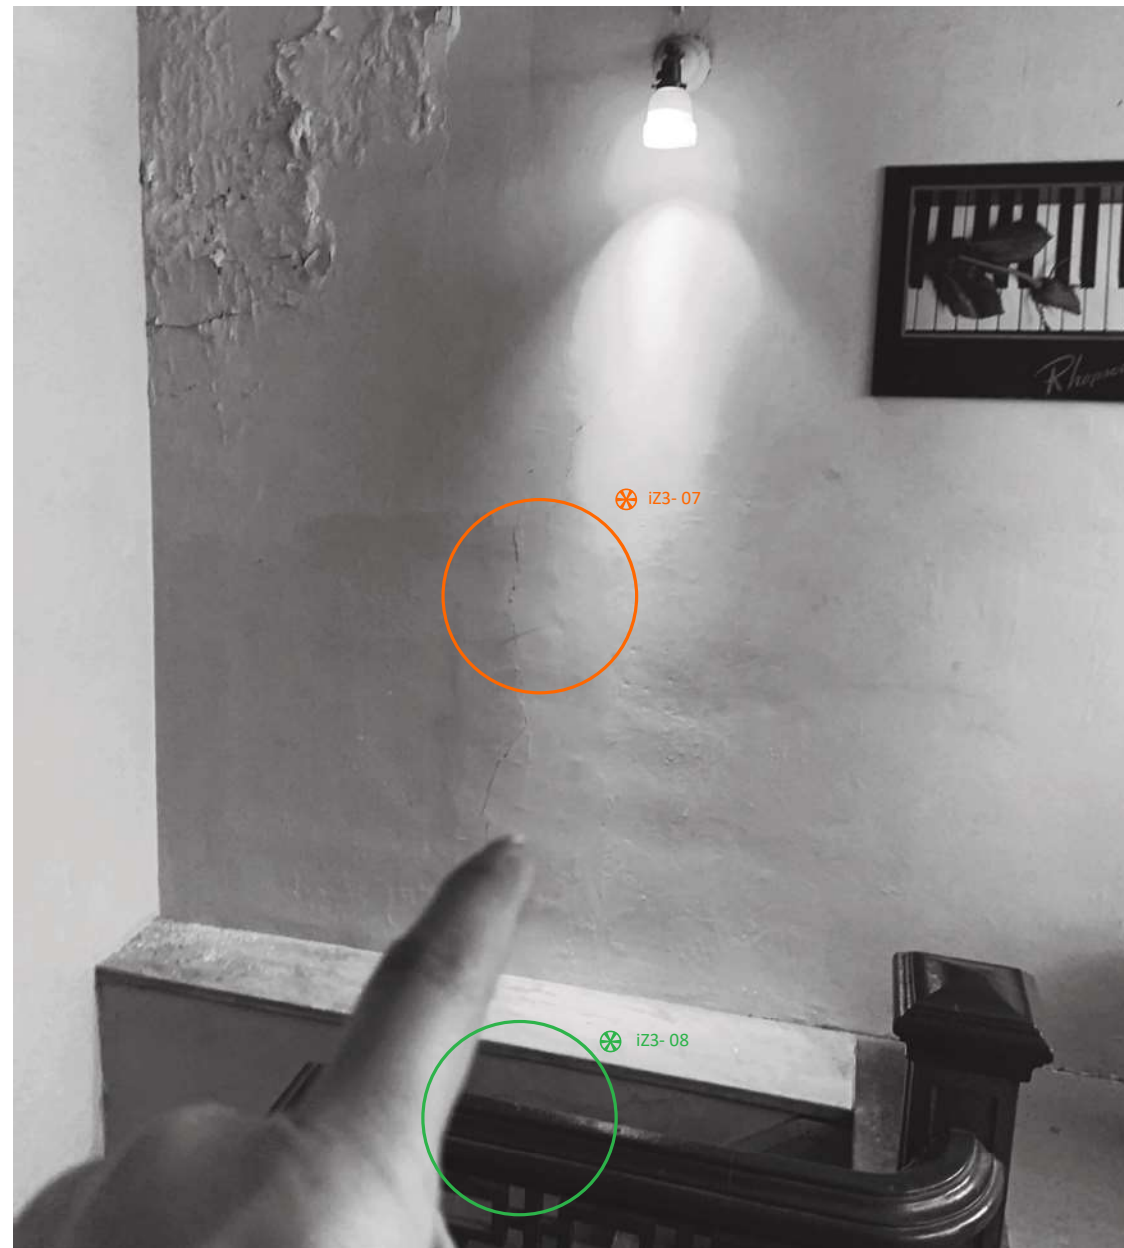
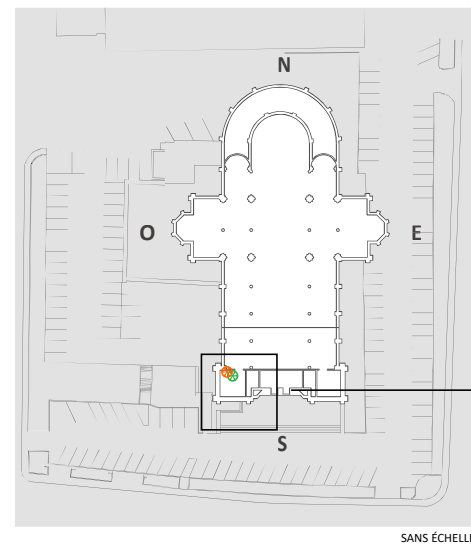
CLOCHER OUEST
au même étage que l'orgue

- ⊗ IA- Percée intérieure : enlèvement plâtre (environ 600mm x 600mm), brique sur 3 rangs et percement forage pleine profondeur de façon à observer la profondeur de la fissure.
- ⊗ IEB - Percée exploratoire : forage de 19mm de diamètre à sec pleine épaisseur afin de déterminer l'épaisseur de briques devant la poutre d'acier des combles

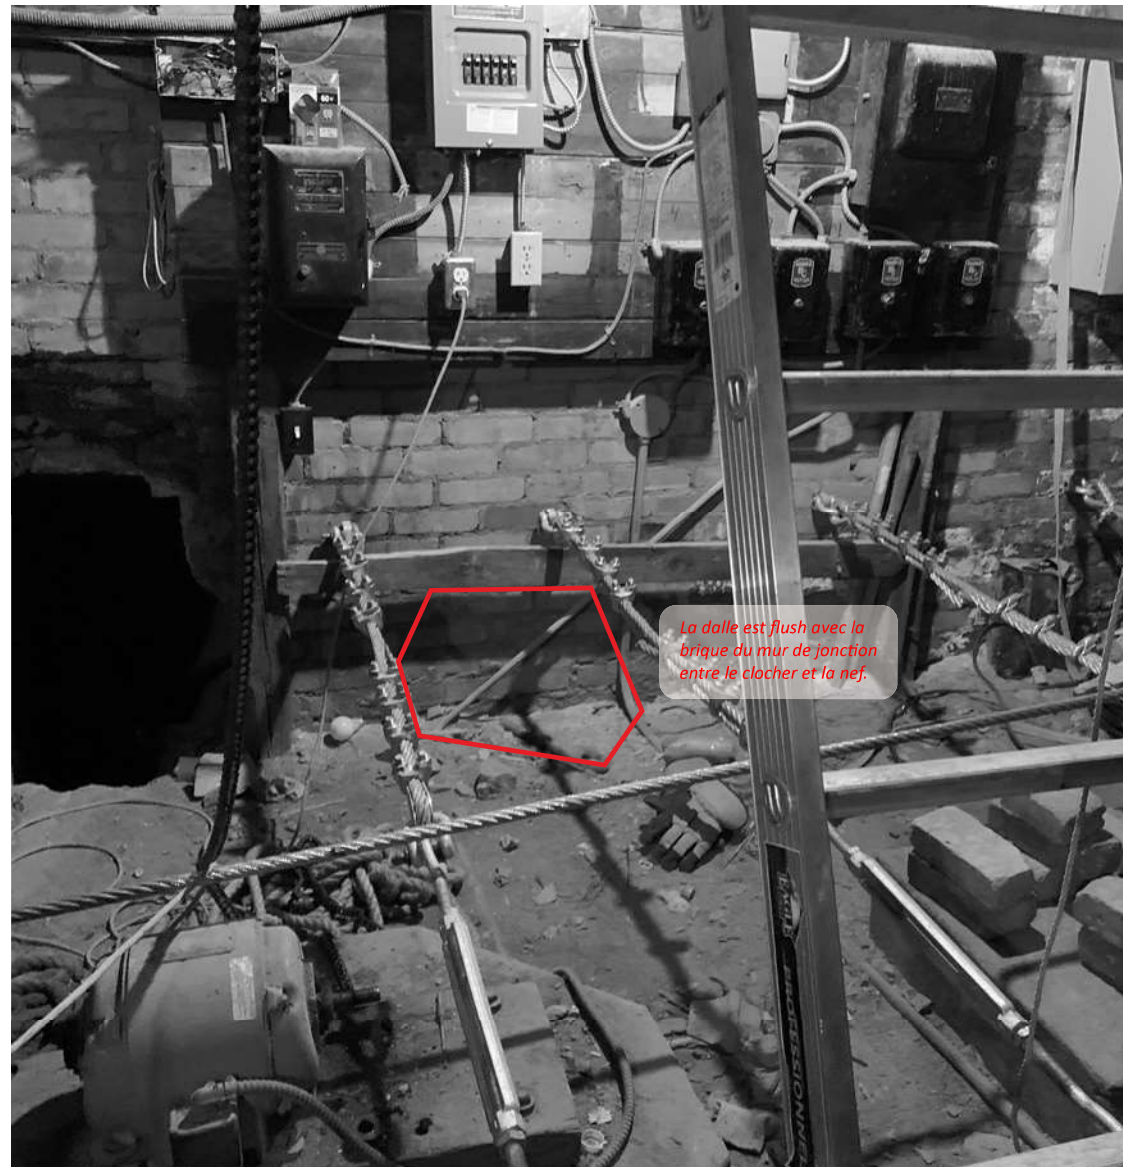
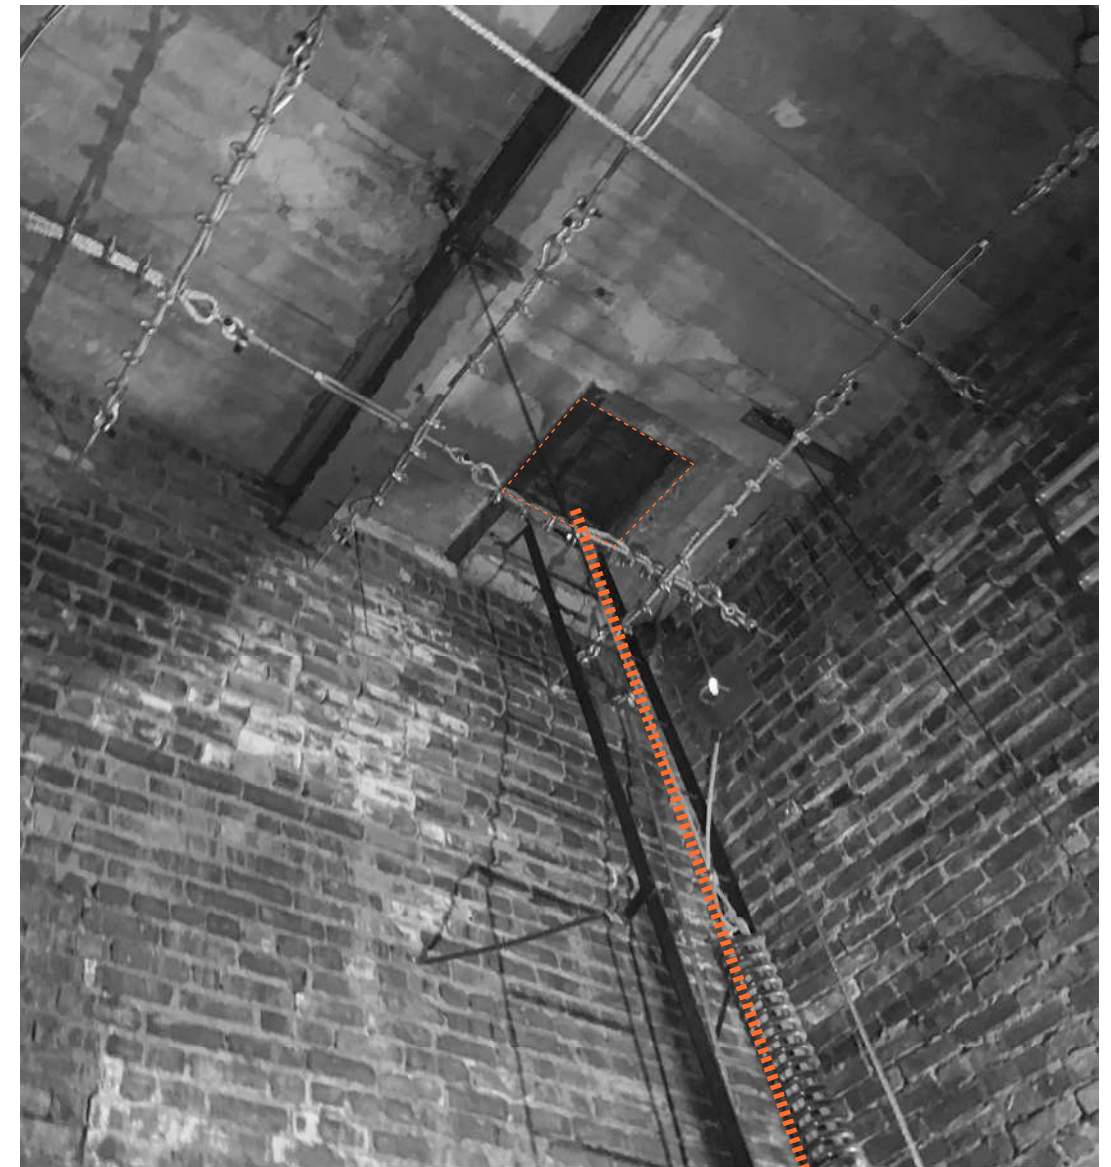
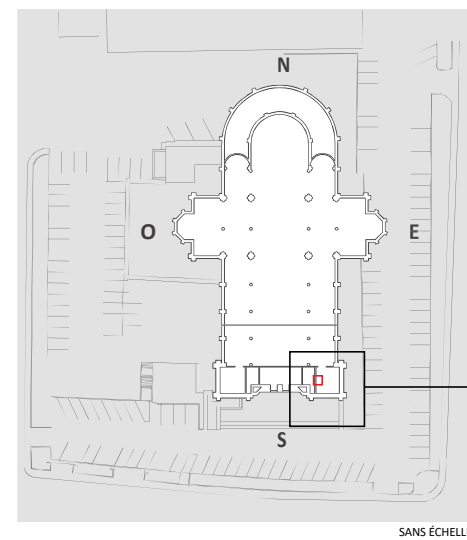
CLOCHER EST
sous les cloches extérieures

□ Ouverture exploratoire dans la brique sur la dalle du plancher. Il est requis de déterminer l'enfoncement des dalles de béton préfabriquées dans le substrat. 3 rangs de briques à enlever.

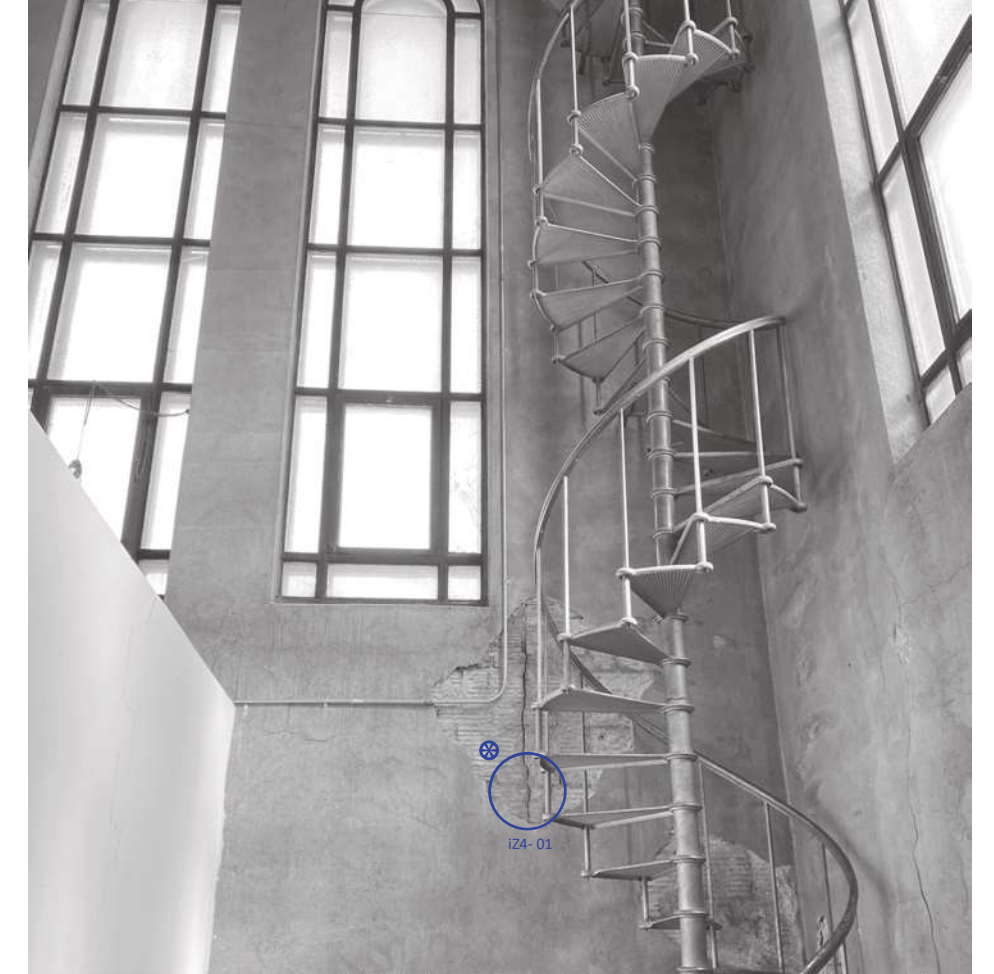
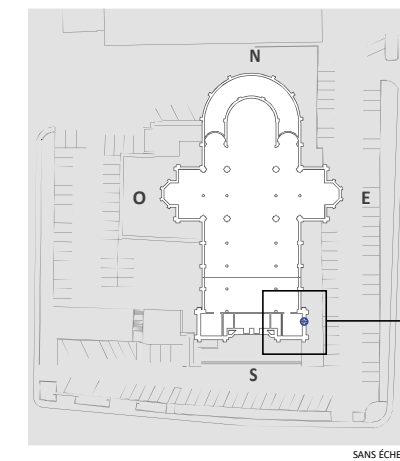
CLOCHER EST
au même étage que l'orgue

- ⊗ ITC - Percée exploratoire : retirer environ 600x600 de terra-cotta et 2 à 3 rangs de briques pour observer si la fissure dans le terra-cotta se poursuit dans le massif de briques.

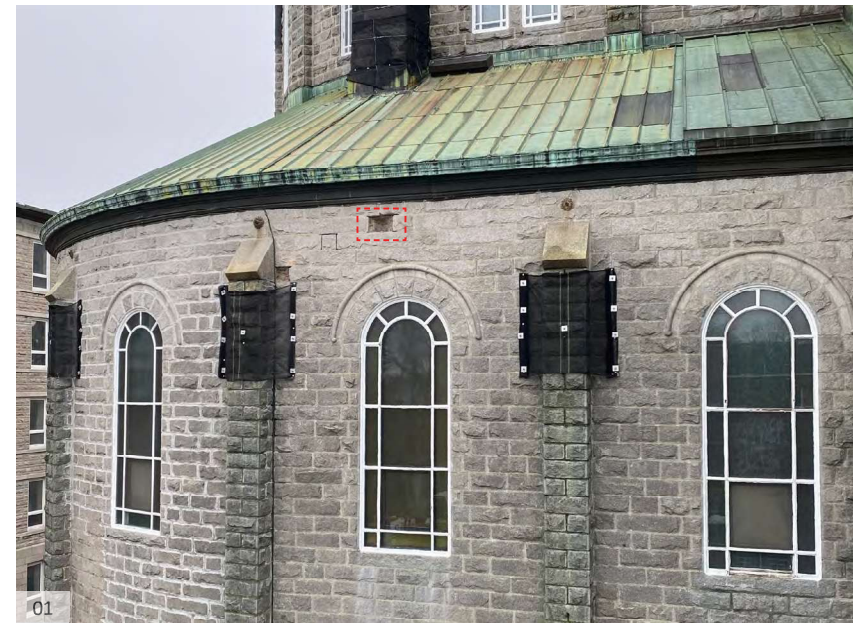
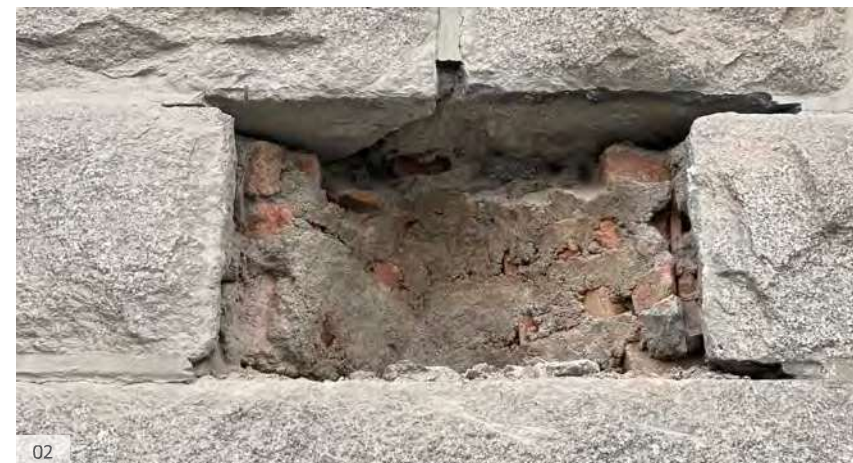
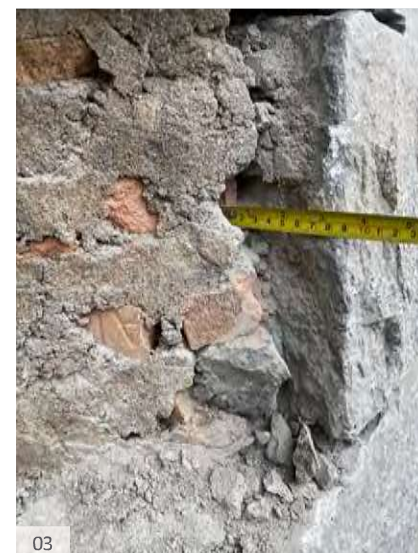
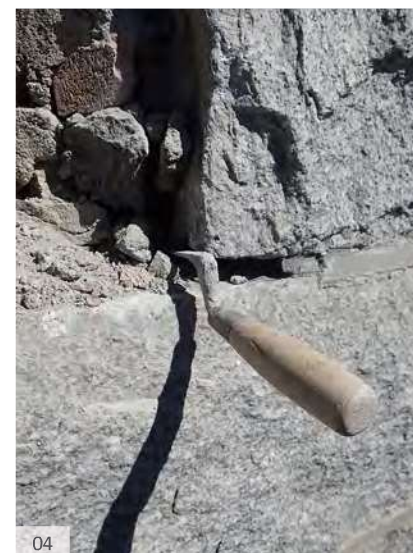
Sondage no. Z1-05

Photo 01: Vue générale du côté ouest du chœur. L'ouverture est indiquée avec un carré rouge pointillé.

Le mortier restant est plus ou moins solide et partiellement humide. La pierre retirée est triangulaire. Le point le plus profond atteint $\pm 9''$ et la partie la plus mince mesure $\pm 2.5''$.

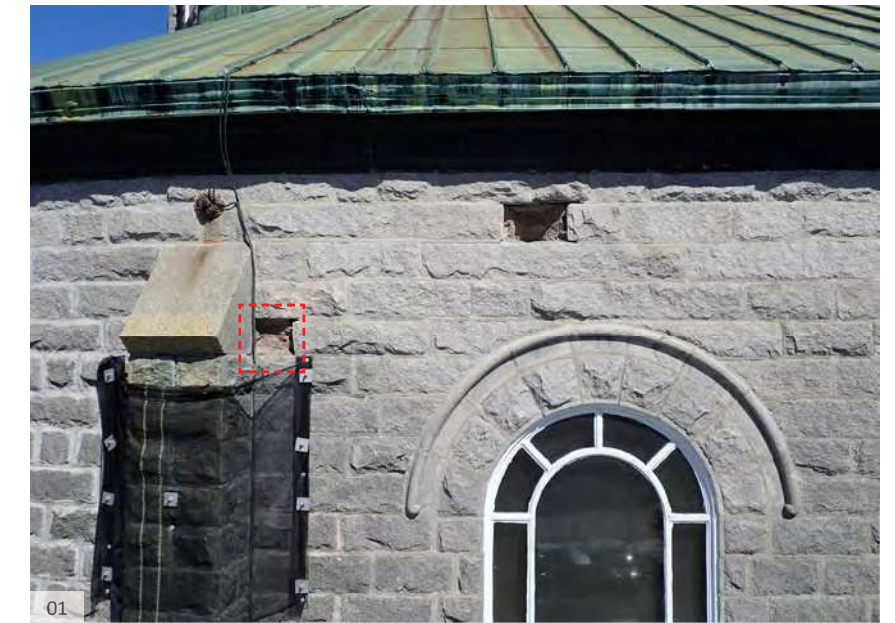
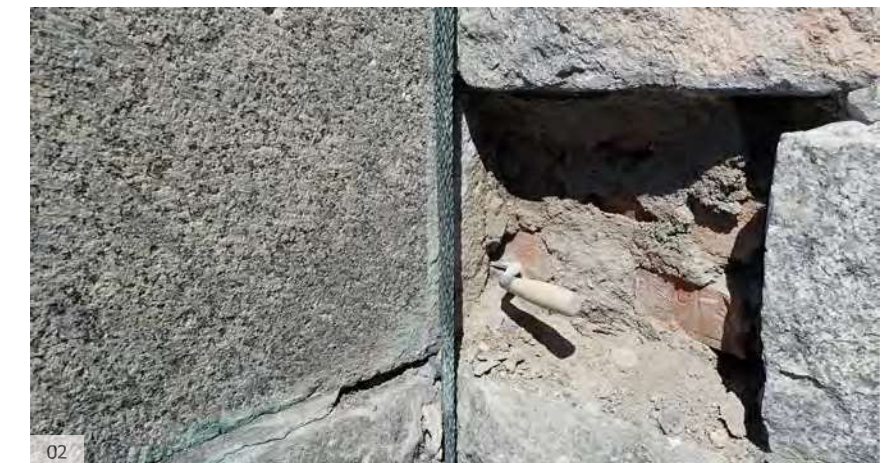
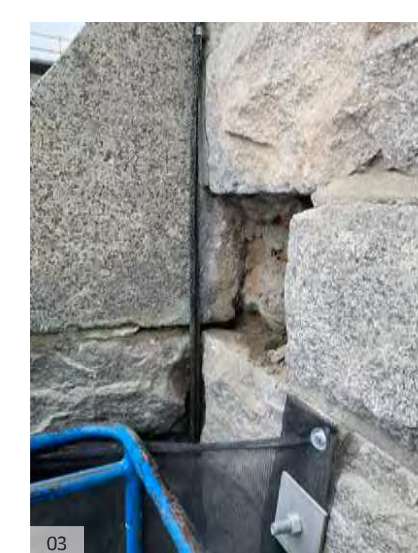
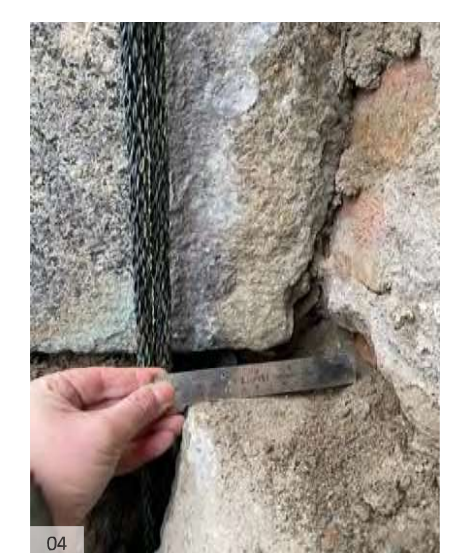
Photo 01: Vue générale du côté ouest du chœur. L'ouverture est indiquée avec un carré rouge pointillé.

Le mortier est humide et friable. L'arrière joint du contreforts est partiellement vide.

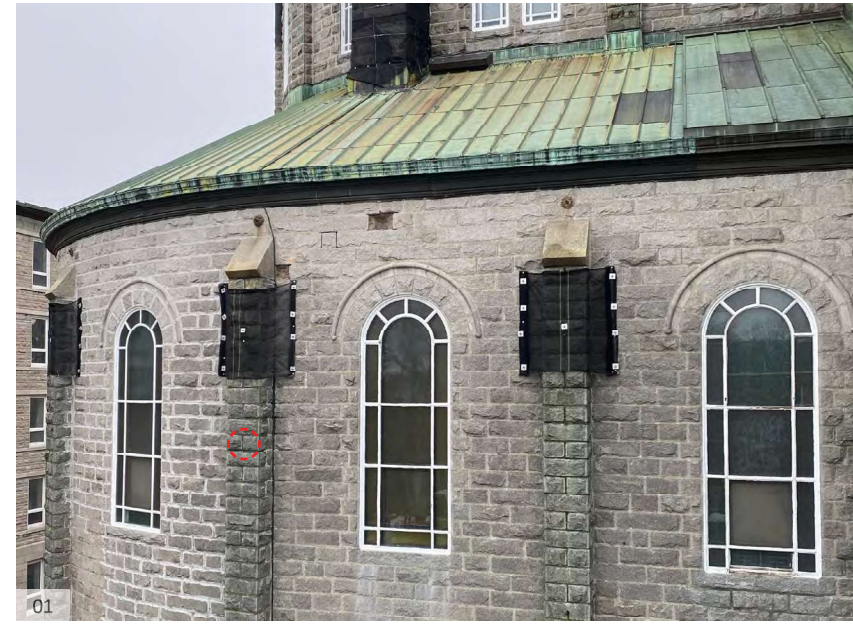
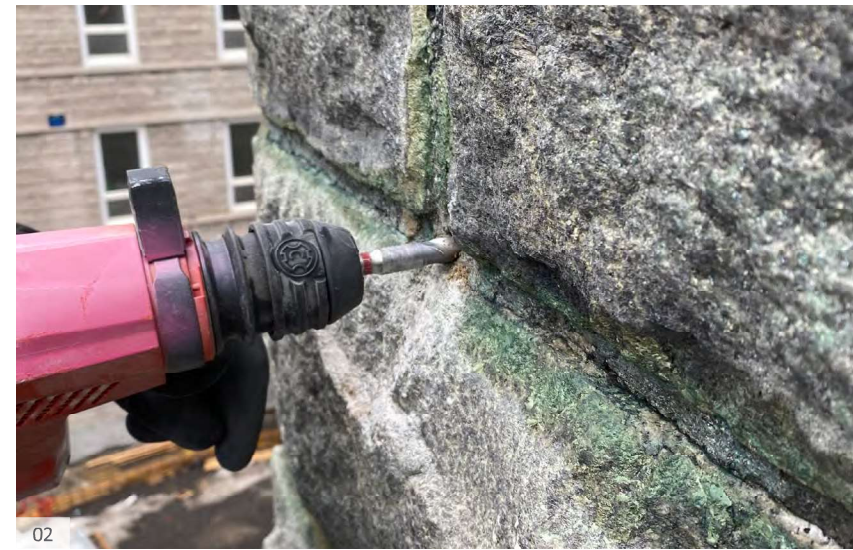
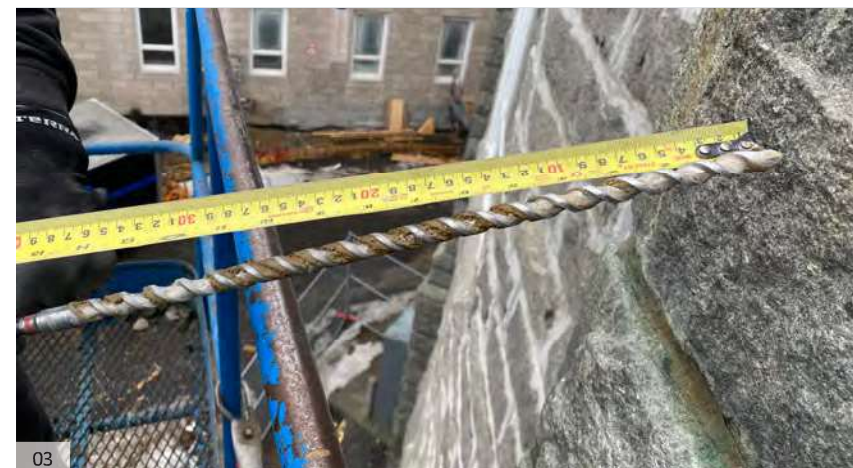
Sondage no. Z1-12

Photo 01: Vue générale du côté ouest du chœur. La percée est indiquée avec un cercle rouge pointillé.

Photo 03: Photo de la mèche de la perceuse couverte de mortier humide.

La mèche pénètre sur la pleine profondeur sans atteindre l'arrière-mur de brique. Le joint de mortier est humide.
