Église du Très- Saint-Sacrement à Québec

1330, Chemin Sainte-Foy
Québec
G1S 2N5, Québec

Direction des opérations en patrimoine
Ministère de la Culture et des
Communications

DATE D'ÉMISSION : 11 MAI 2022
VERSION FINALE

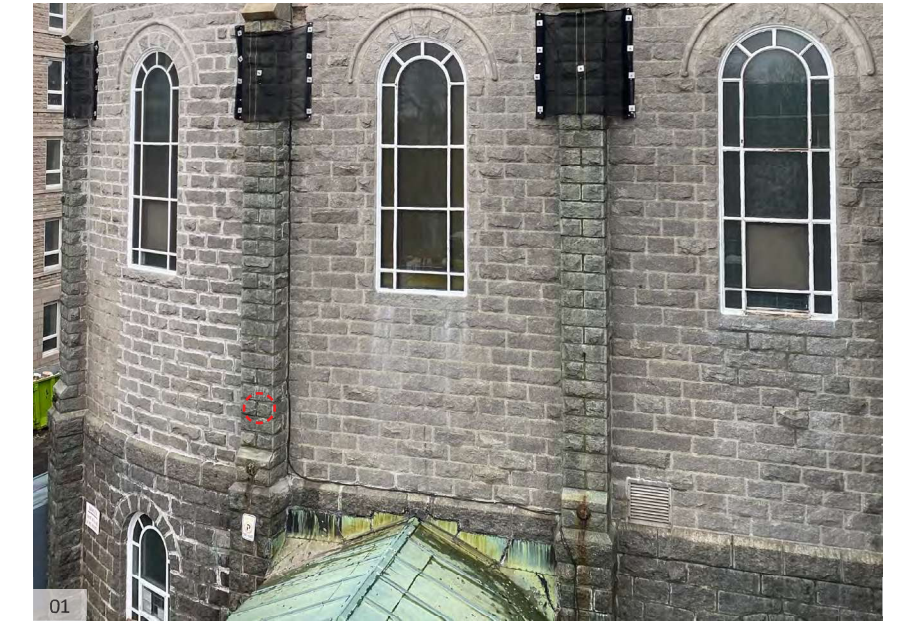
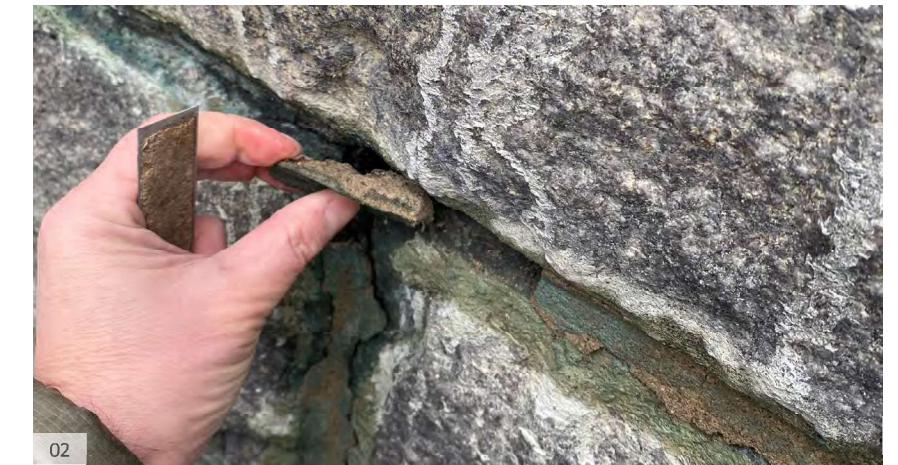
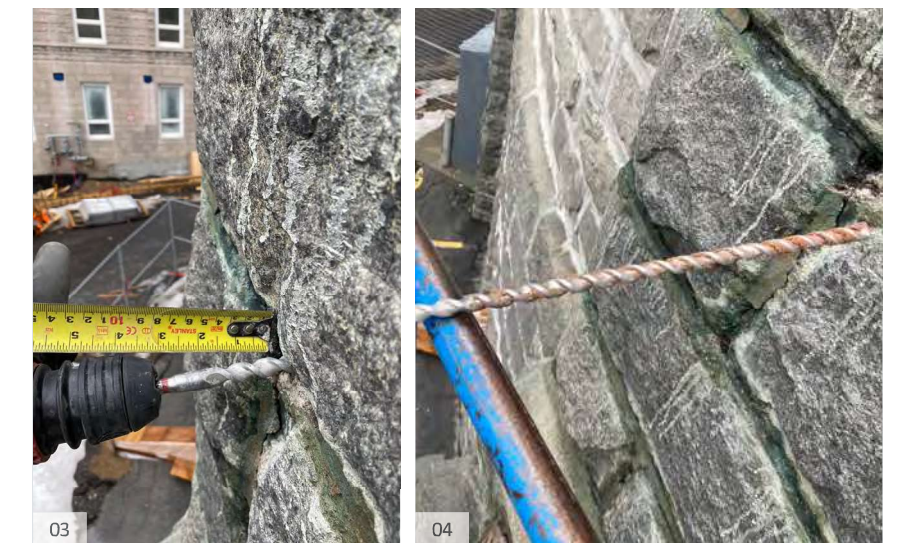
Sondage no. Z1-13

Photo 01: Vue générale du côté ouest du chœur. La percée est indiquée avec un cercle rouge pointillé.

Photo 04: Photo de la perceuse couverte de mortier humides.

La perceuse a atteint l'arrière-mur de brique derrière la pierre à 13" de profondeur. Plus de 16" de joint et résistance dans le bas du contre-fort. Très humide.

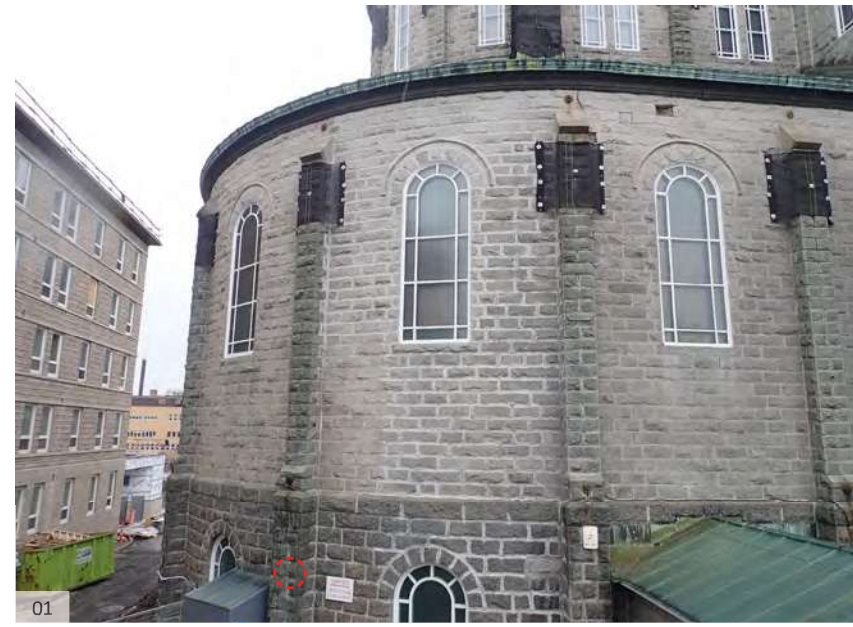
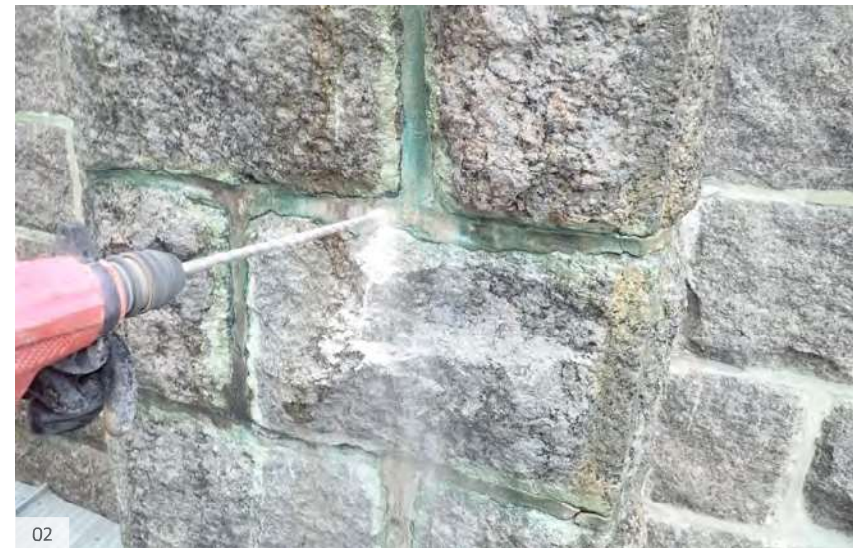
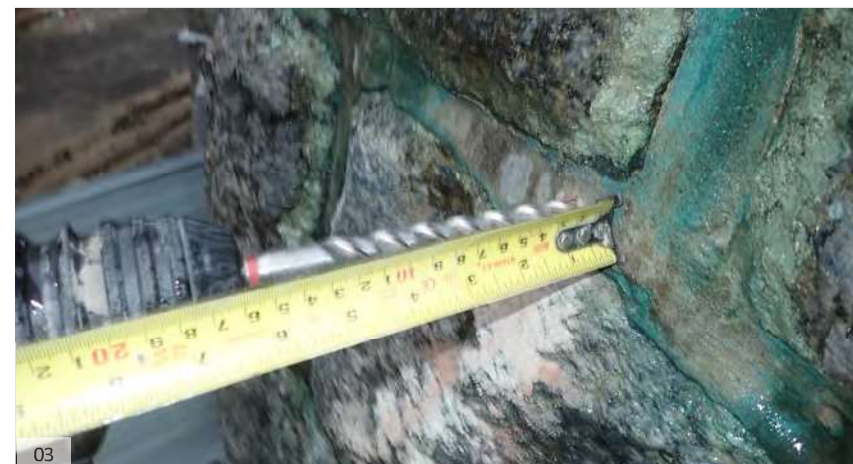
Sondage no. Z1-14

Photo 01: Vue générale du côté ouest du chœur. La percée est indiquée avec un cercle rouge pointillé.

La perceuse a atteint l'arrière-mur de brique à 7" de profondeur. Le joint est humide.

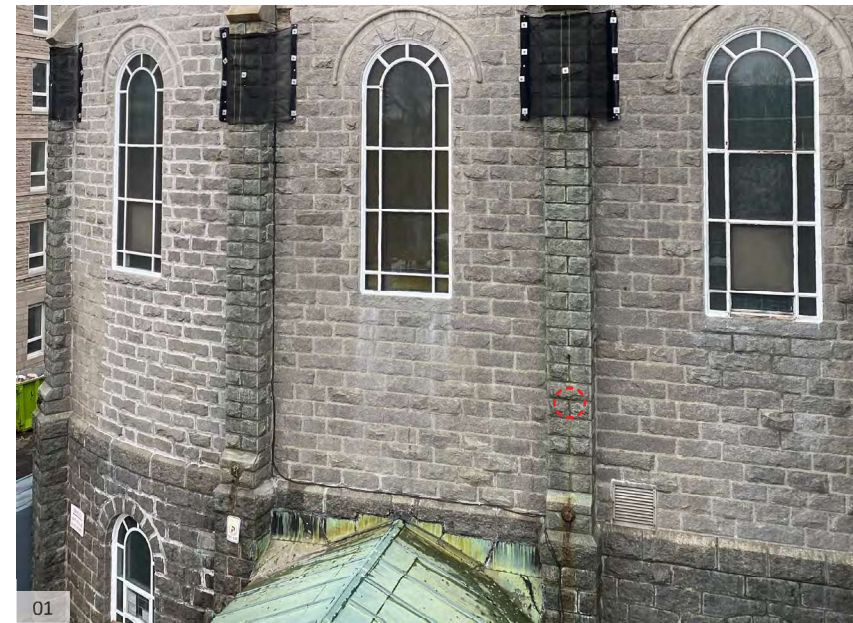
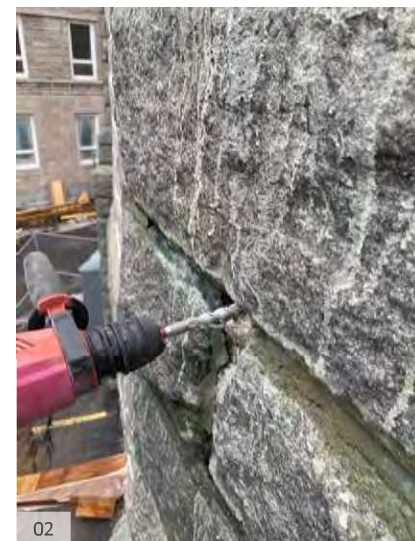
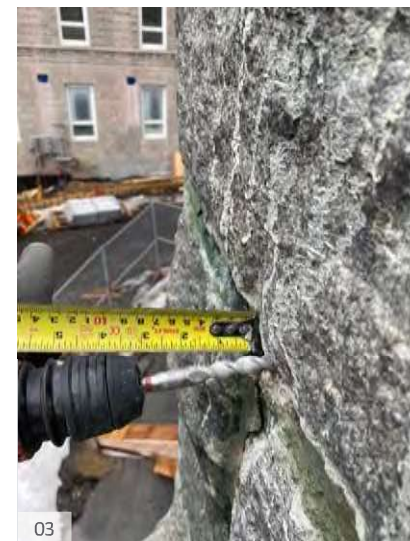
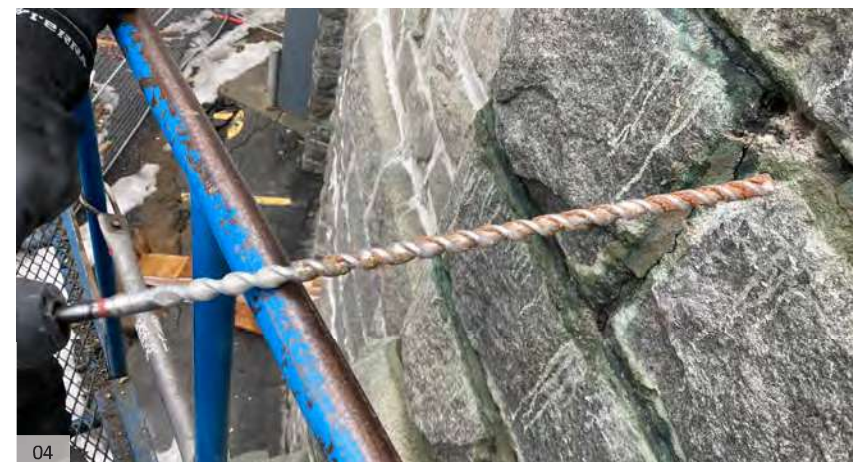
Sondage no. Z1-20

Photo 01: Vue générale du côté ouest du chœur. La percée est indiquée avec un cercle rouge pointillé.

Photo 04: Photo de la perceuse couverte de mortier humides.

La perceuse a atteint l'arrière-mur de brique à 13" de profondeur. Le joint est humide.

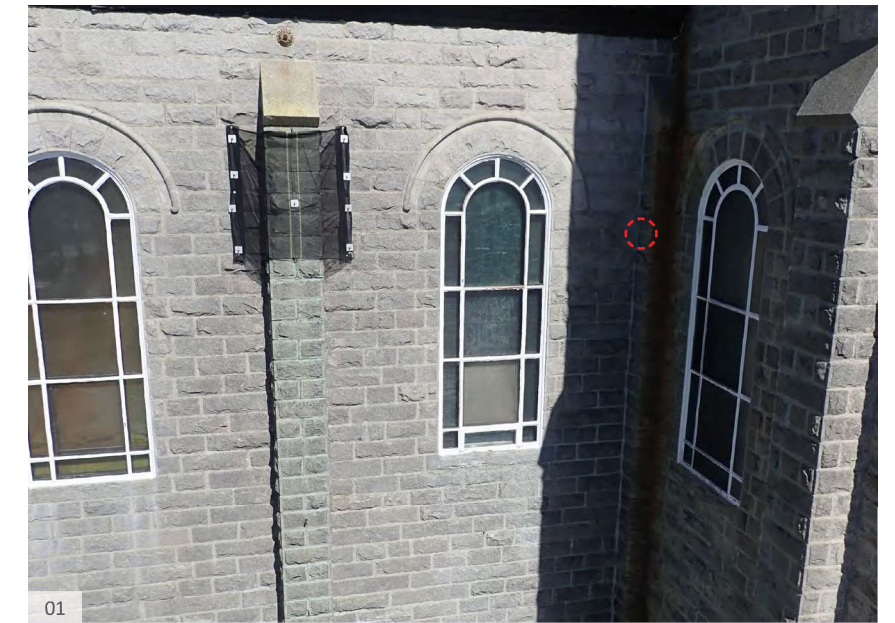
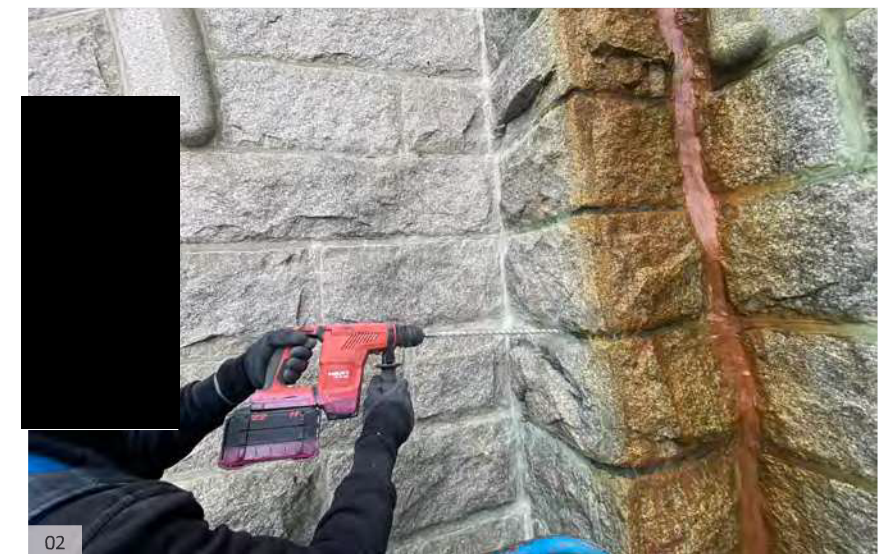
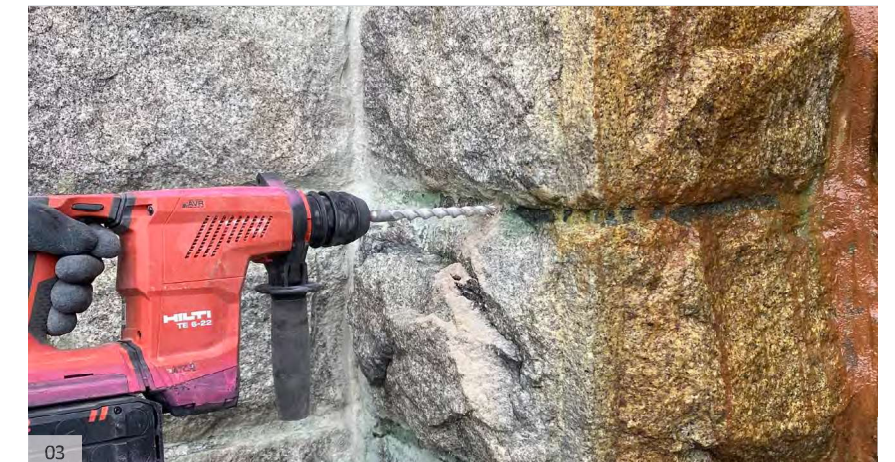
Sondage no. Z1-21

Photo 01: Vue générale de la jonction entre le côté ouest du chœur et le transept ouest. La percée est indiquée avec un cercle rouge pointillé.

La perceuse s'insère en pleine profondeur sans atteindre l'arrière-mur de brique. Le joint de mortier est sec.

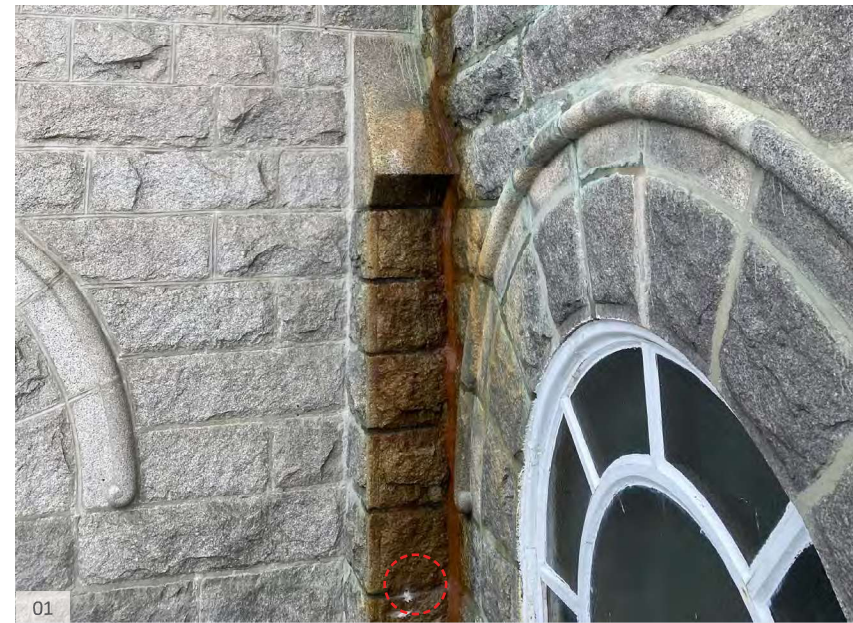
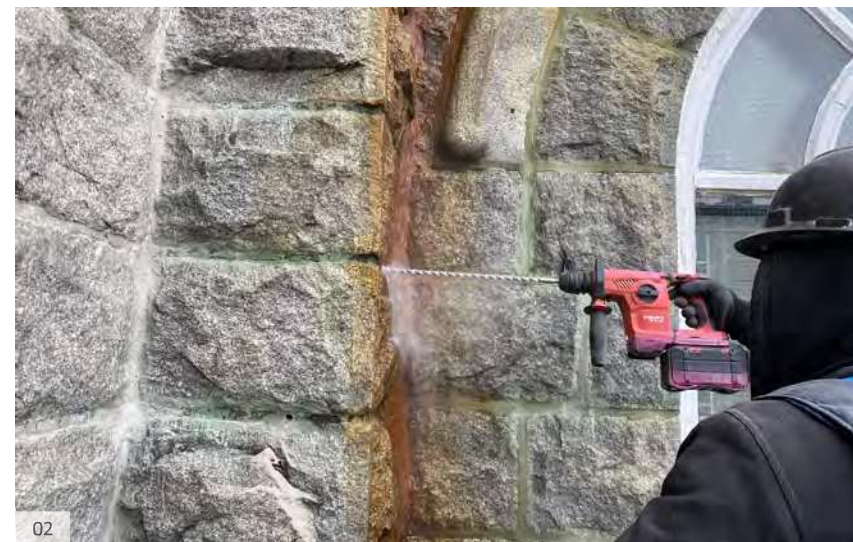
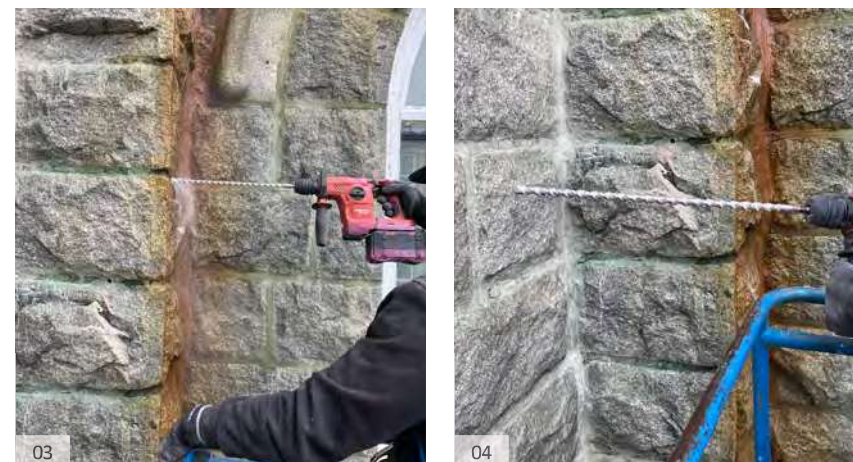
Sondage no. Z1-22

Photo 01: Vue générale de la jonction entre le côté ouest du chœur et le transept ouest. La percée est indiquée avec un cercle rouge pointillé.

La perceuse s'insère en pleine profondeur sans atteindre l'arrière-mur de brique. Le joint de mortier est humide..

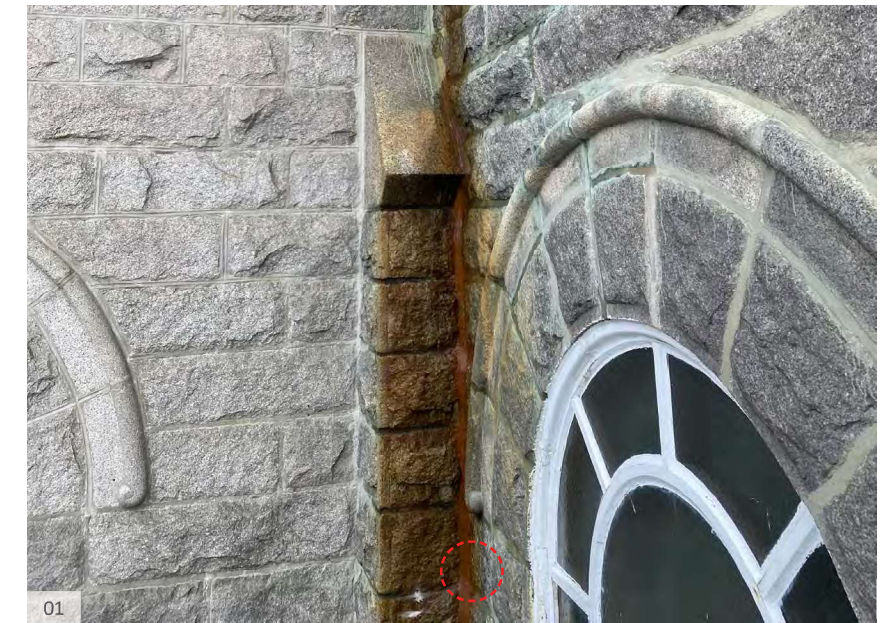
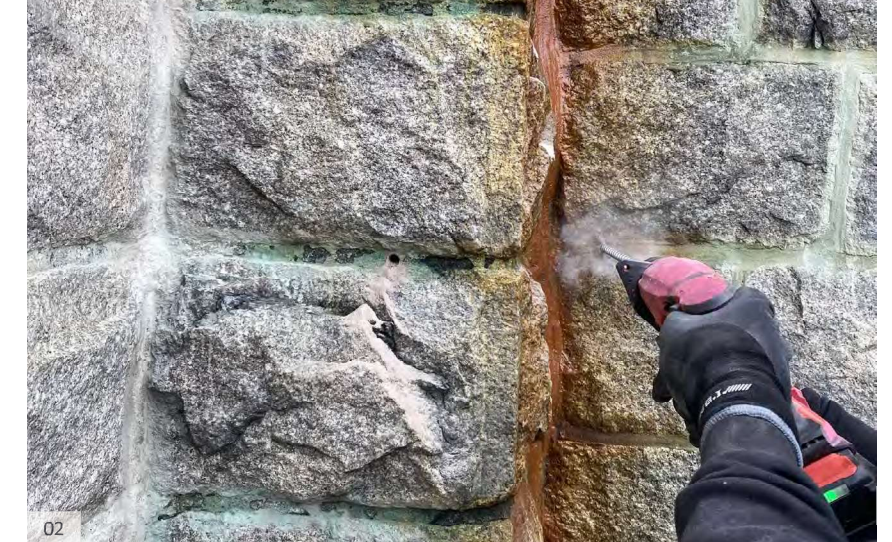
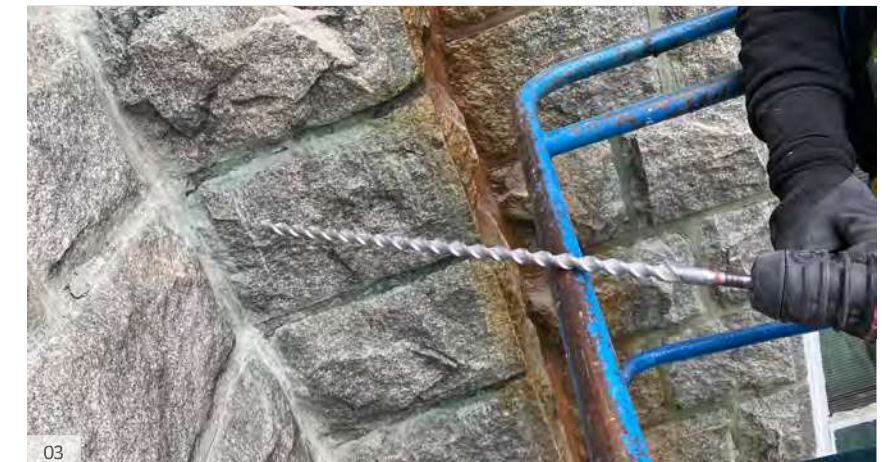
Sondage no. Z1-23

Photo 01: Vue générale de la jonction entre le côté ouest du chœur et le transept ouest. La percée est indiquée avec un cercle rouge pointillé.

La perceuse a atteint l'arrière-mur de brique à 6" de profondeur. Le joint est humide.

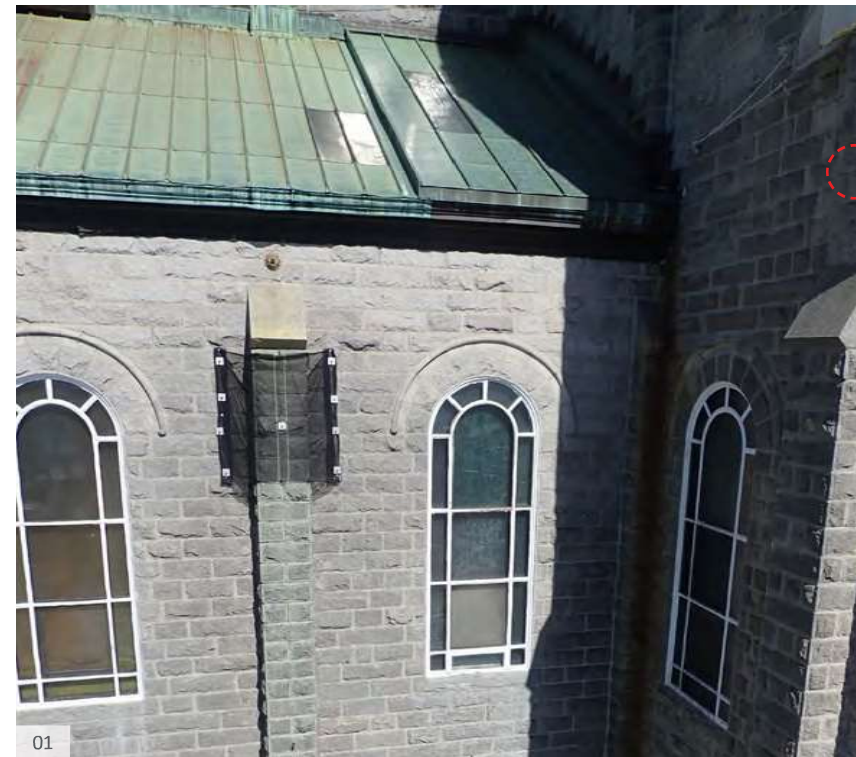
01

Le joint de mortier est sain et sec.

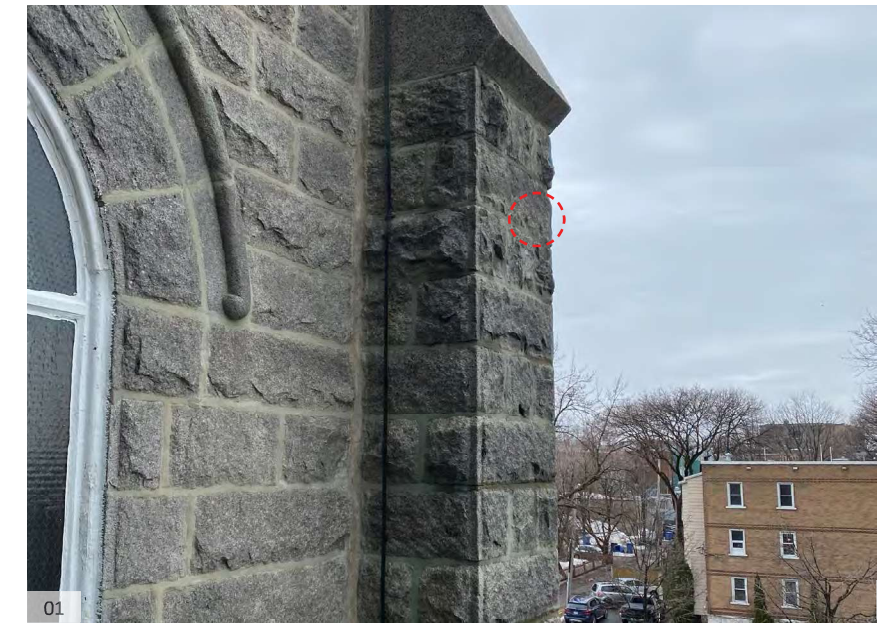
01

Photo 01: Vue générale du contre-fort sur la façade nord du transept ouest. La percée est indiquée avec un cercle rouge pointillé.

Le joint de mortier est humide.

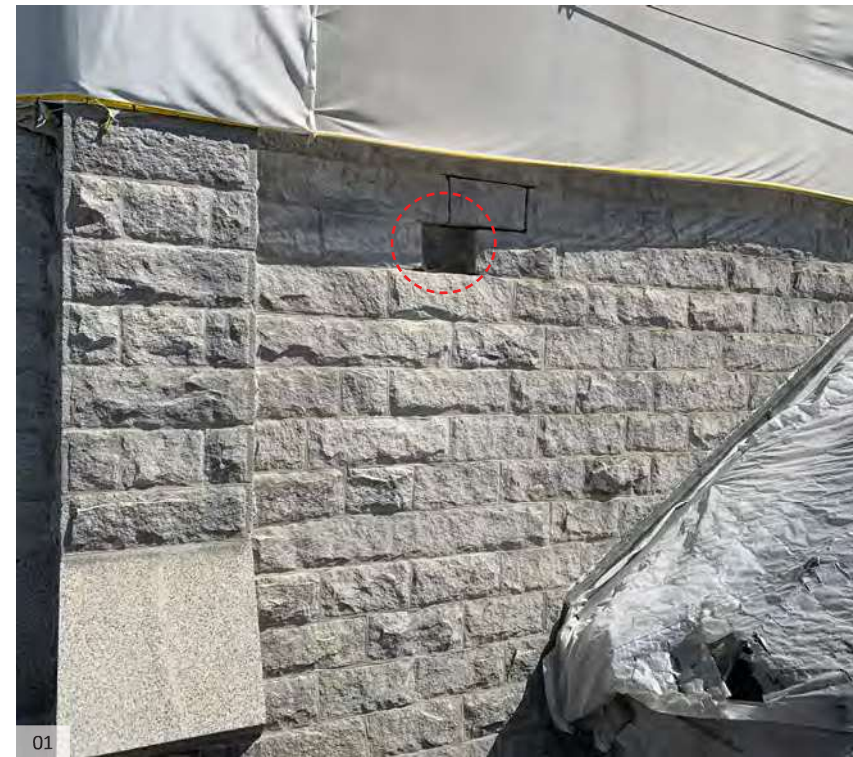
Photo 01: Vue générale de l'ouverture sur la façade ouest du transepte ouest. L'ouverture est indiquée avec un cercle rouge pointillé.

Des traces d'un rejointoiement antérieur sont observables

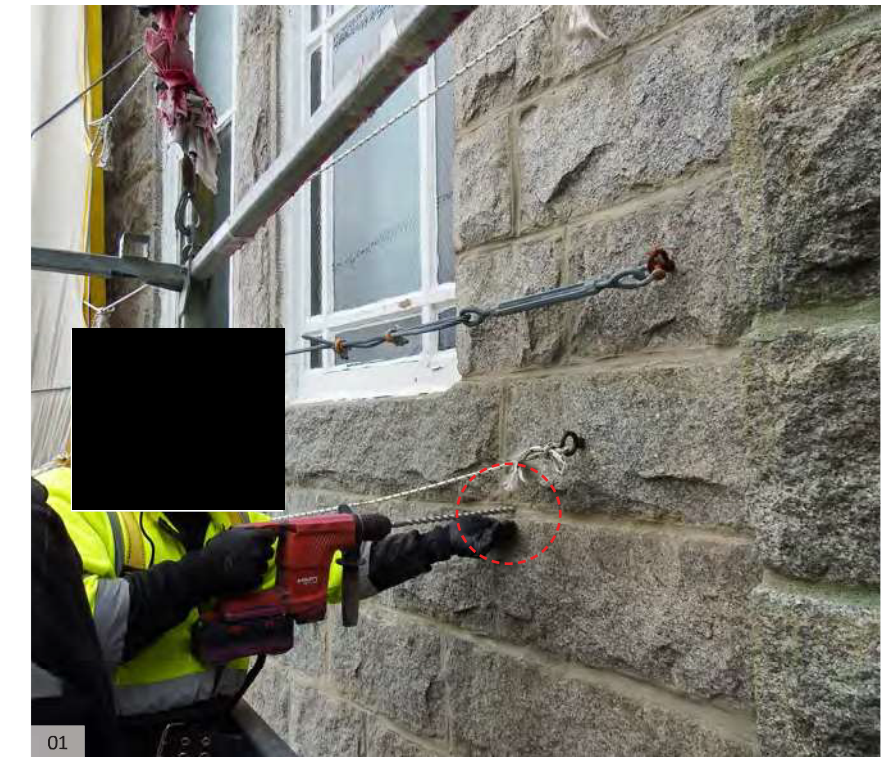
Photo 01: Vue générale de la percée sur la façade ouest de la nef. La percée est indiquée avec un cercle rouge pointillé.

Le mortier est de moins bonne qualité. Pleine profondeur sans brique.

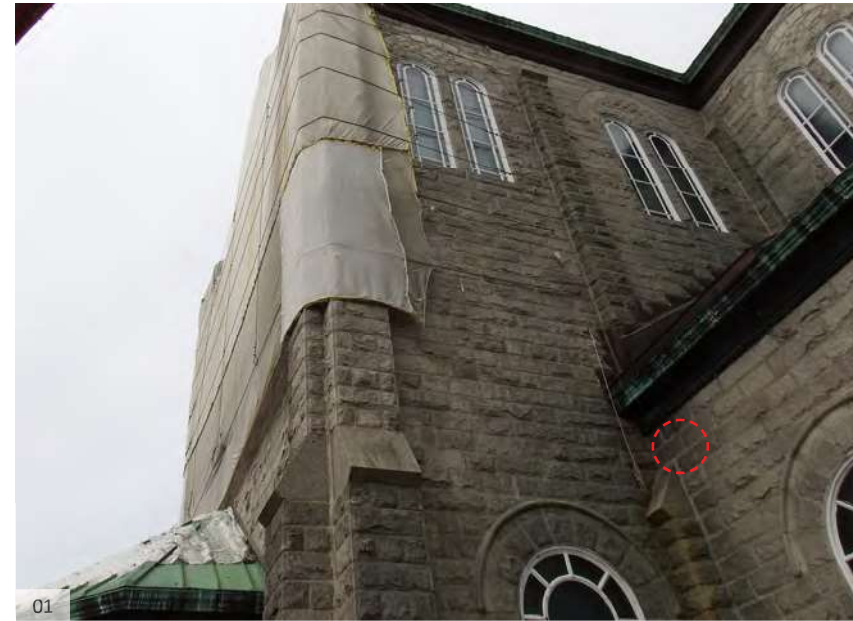
Photo 01: Vue générale de la jonction entre la nef et le transept ouest. La percée est indiquée avec un cercle rouge pointillé.

La perceuse a atteint l'arrière-mur de brique à 6" de profondeur. Le joint est sain et sec.

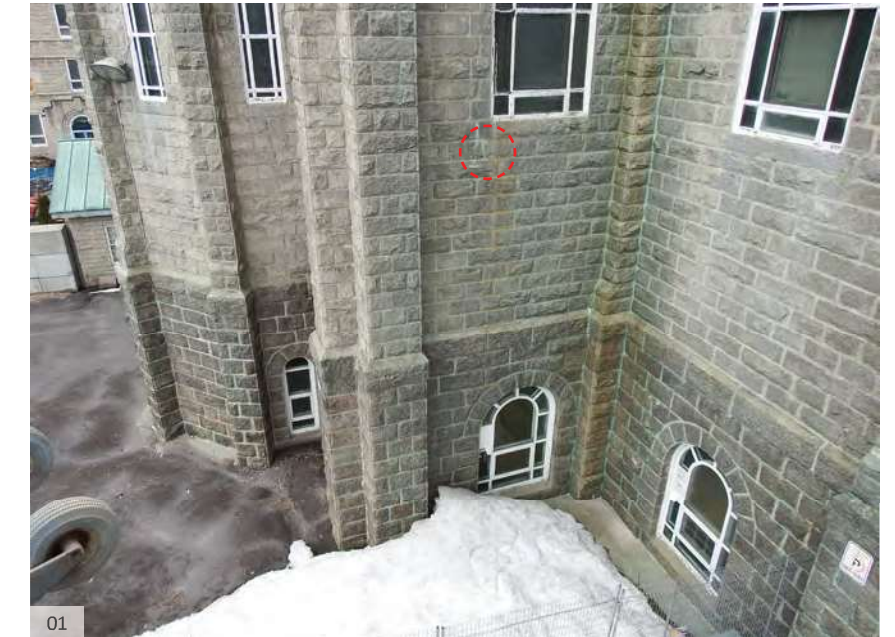
Photo 01: Vue générale de la jonction entre la nef et le transept ouest. La percée est indiquée avec un cercle rouge pointillé.

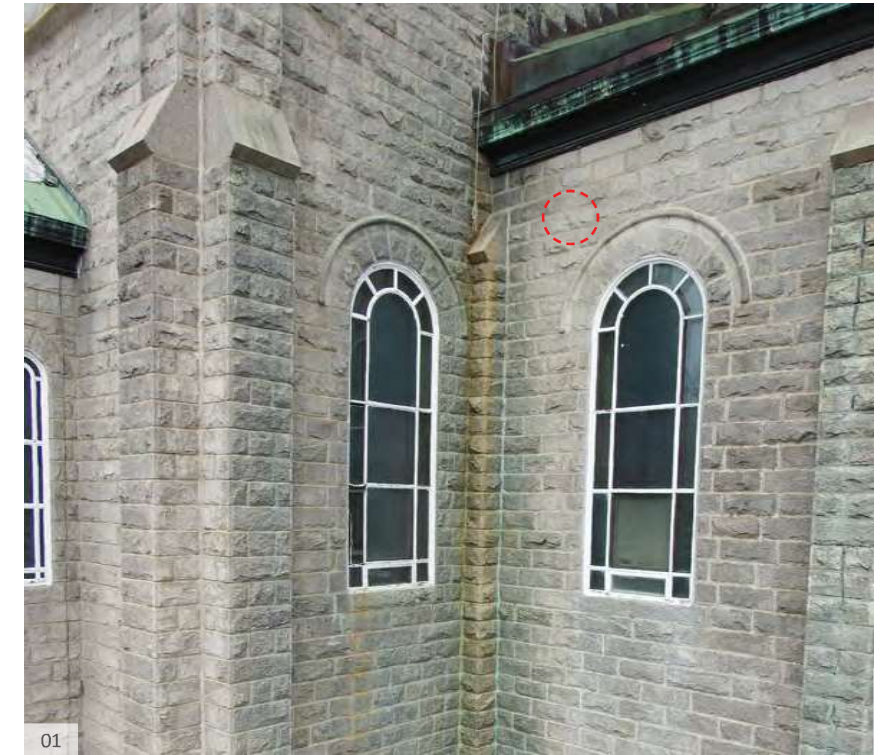
01

La perceuse a atteint l'arrière-mur de brique à 5" de profondeur. Le joint est humide.

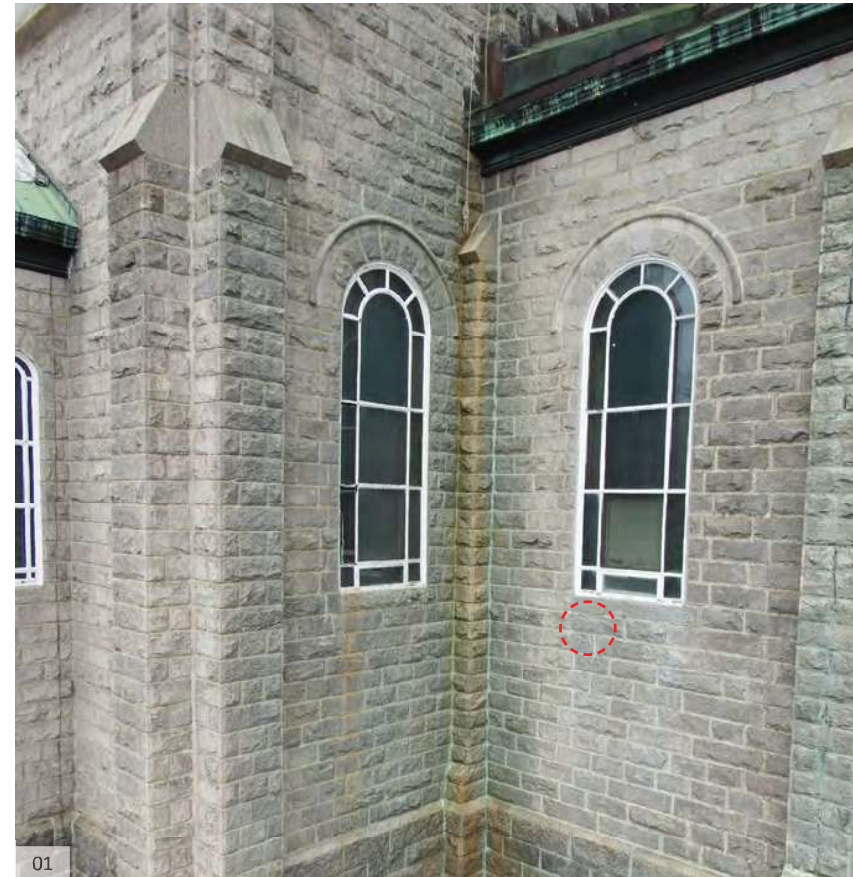
Photo 01: Vue générale de la partie basse de la jonction entre la nef et le transept ouest. La percée est indiquée avec un cercle rouge pointillé.

La perceuse a atteint l'arrière-mur de brique à 10" de profondeur. Le joint est humide.

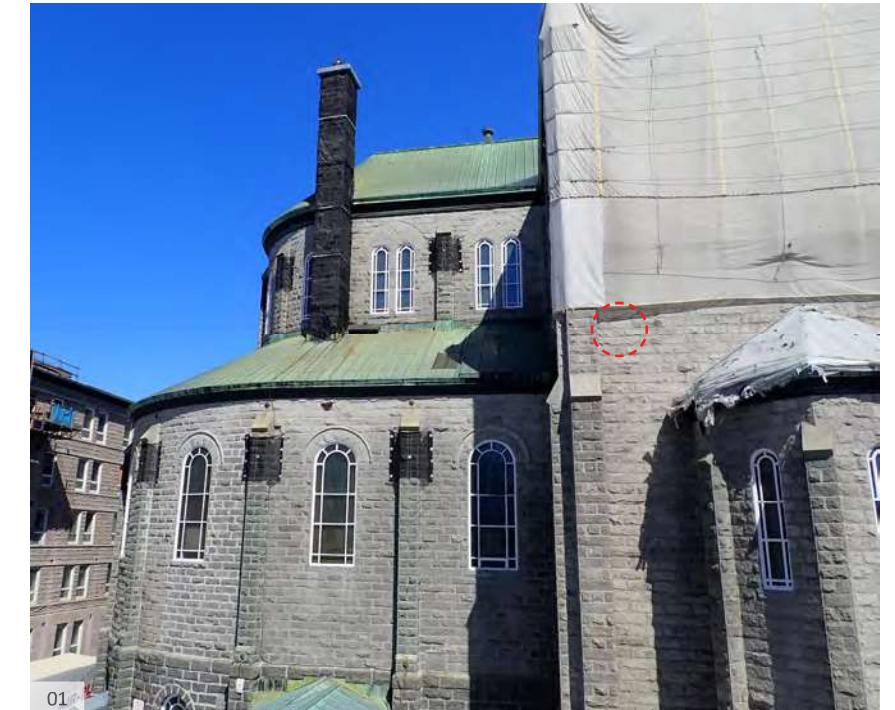
Photo 01: Vue générale du choeur et le transept ouest. La percée est indiquée avec un cercle rouge pointillé.

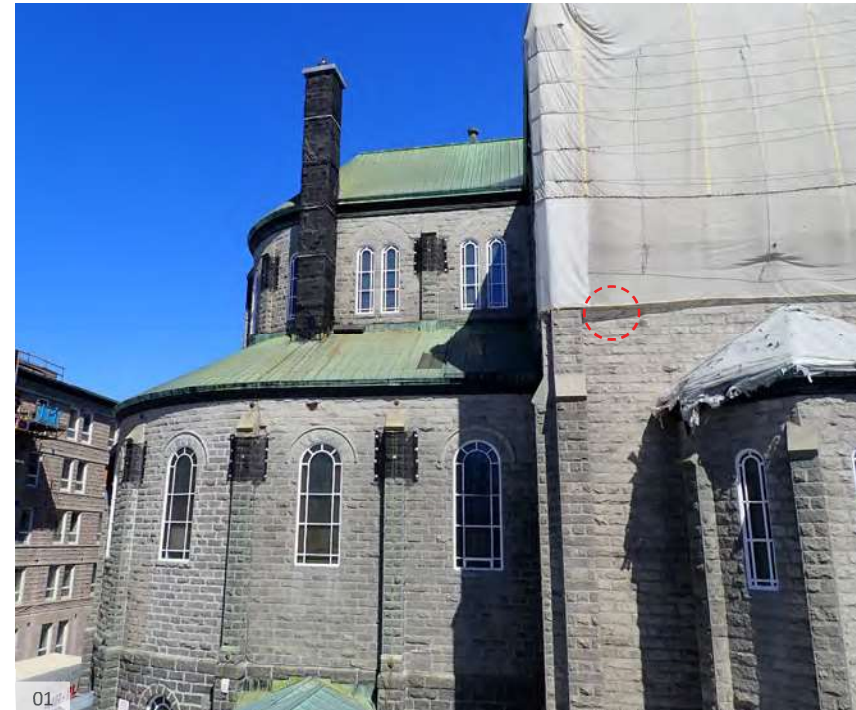
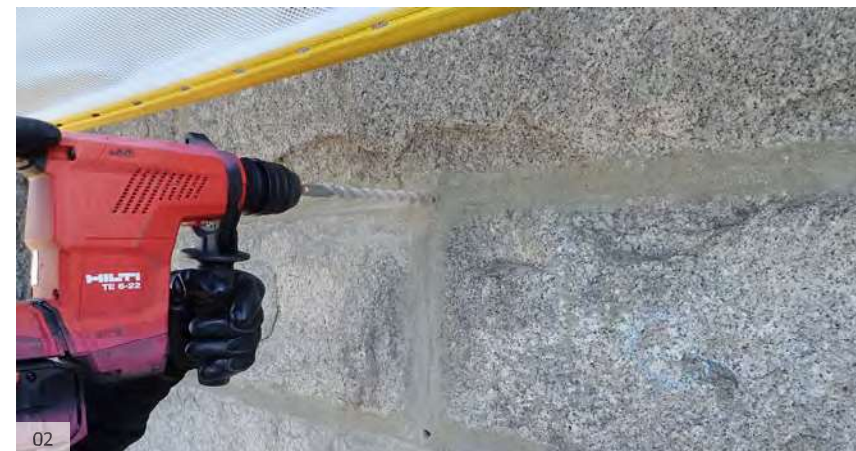
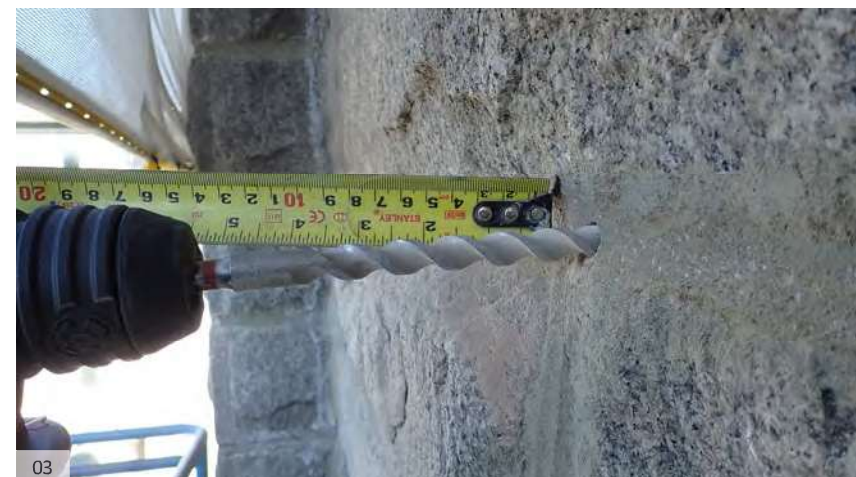
Sondage no. Z2-14

Photo 01: Vue générale du chœur et le transept ouest. La percée est indiquée avec un cercle rouge pointillé.

La perceuse a atteint l'arrière-mur de brique à 11" de profondeur. Le joint est sain et sec.

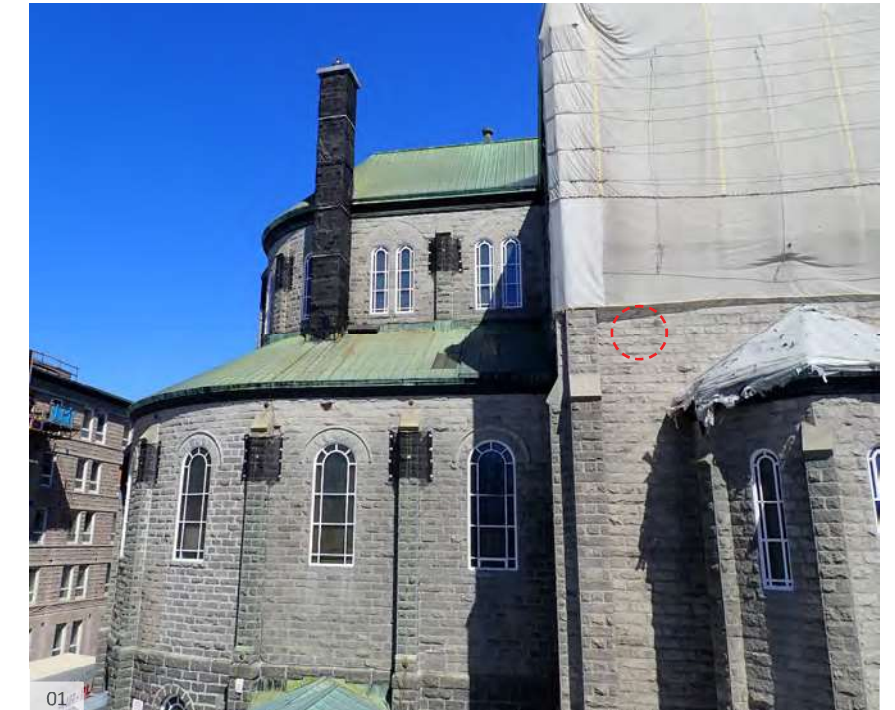
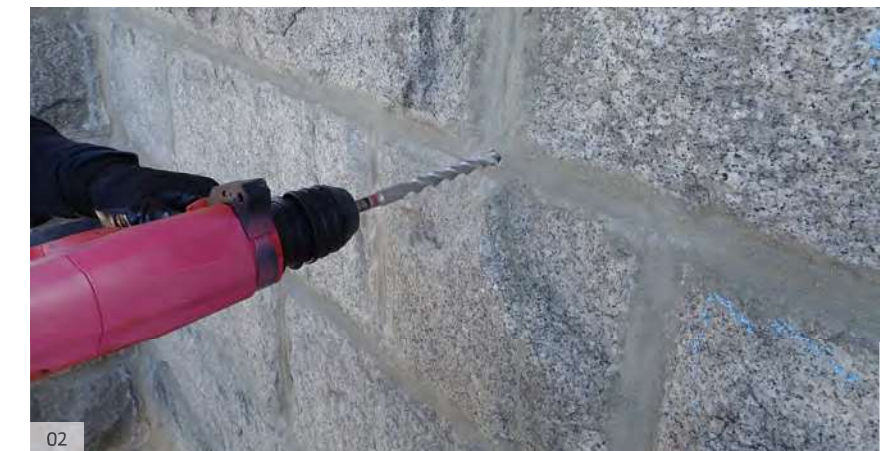
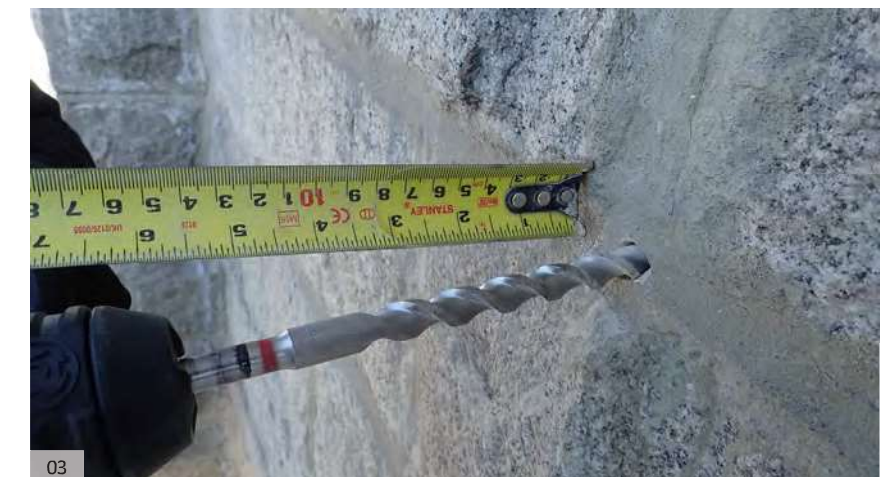
Sondage no. Z2-15

Photo 01: Vue générale du chœur et le transept ouest. La percée est indiquée avec un cercle rouge pointillé.

La perceuse a atteint l'arrière-mur de brique à 11" de profondeur. Le joint est sain et sec.

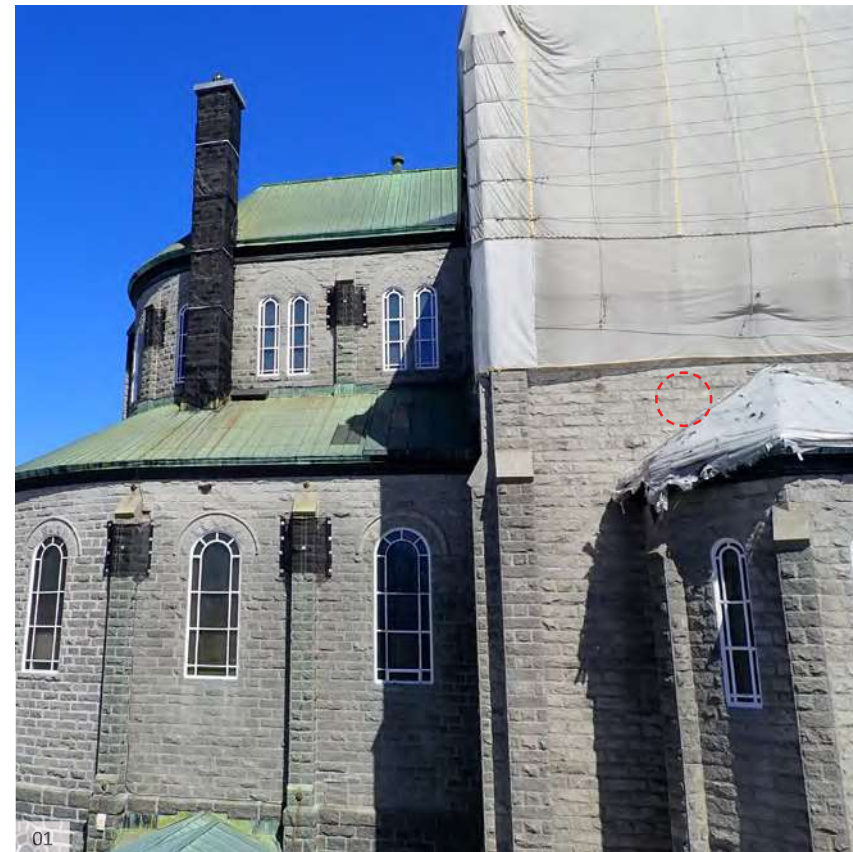
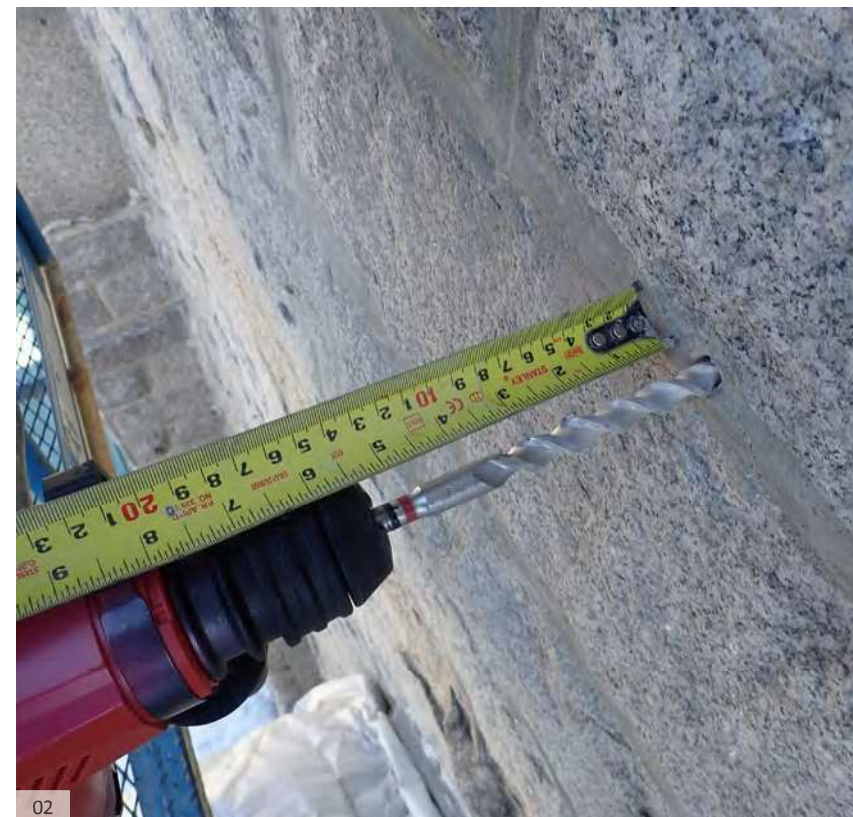
Sondage no. Z2-17

Photo 01: Vue générale du chœur et le transept ouest. La percée est indiquée avec un cercle rouge pointillé.

La perceuse a atteint l'arrière-mur de brique à 11" de profondeur. Le joint est sain et sec.

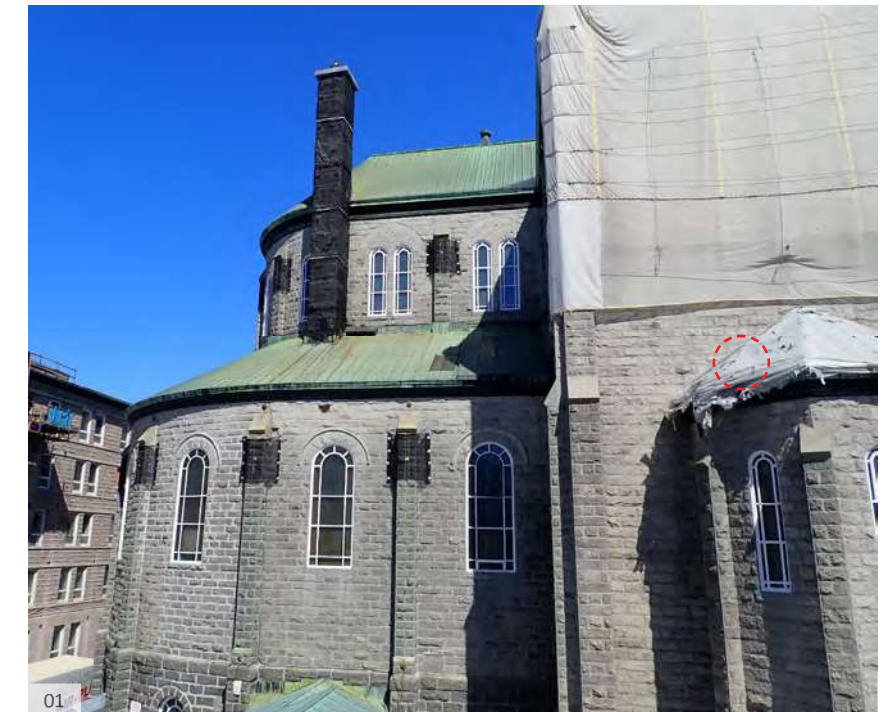
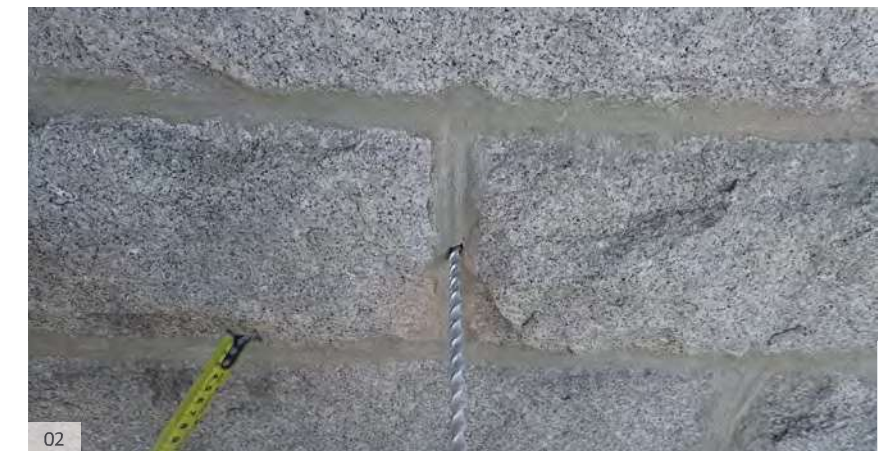
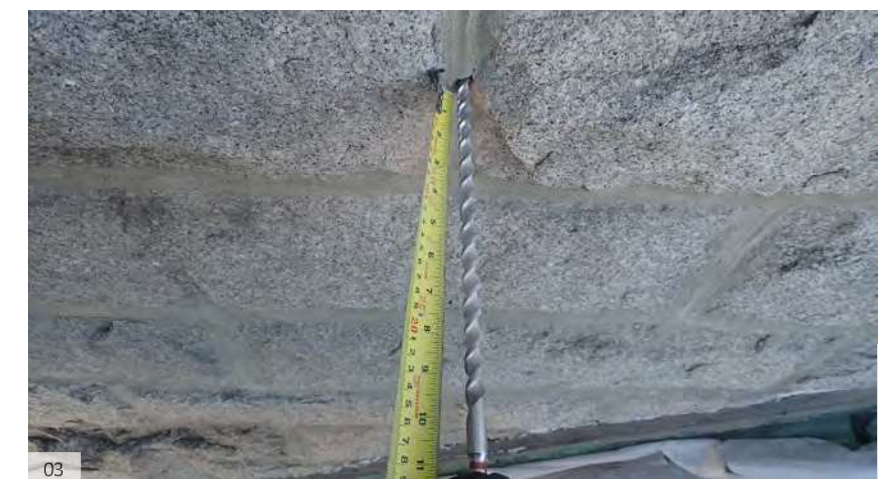
Sondage no. Z2-18

Photo 01: Vue générale du chœur et le transept ouest. La percée est indiquée avec un cercle rouge pointillé.

La perceuse a atteint l'arrière-mur de brique à 5" de profondeur. Le joint est sain et sec.

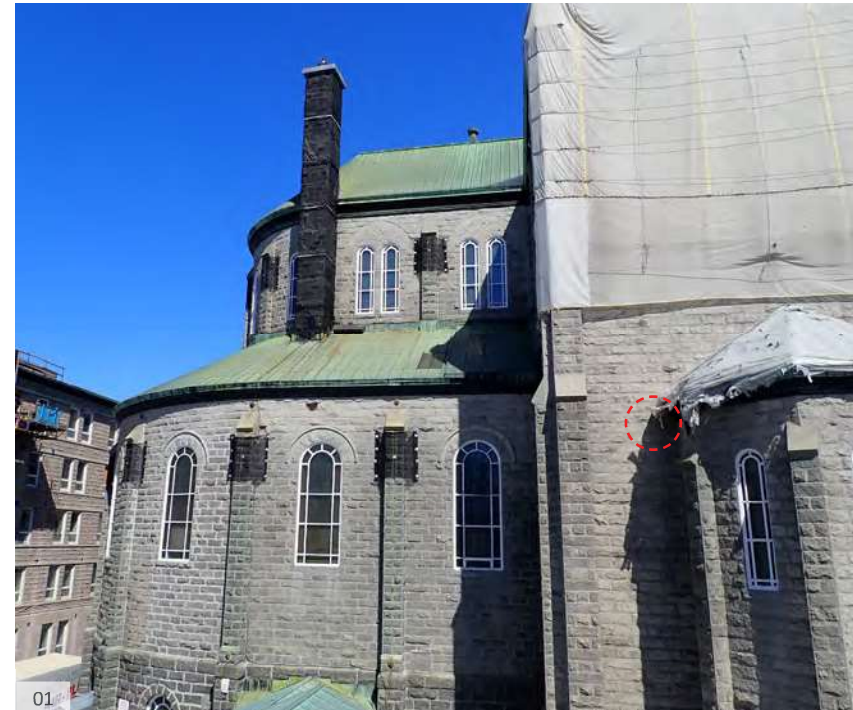
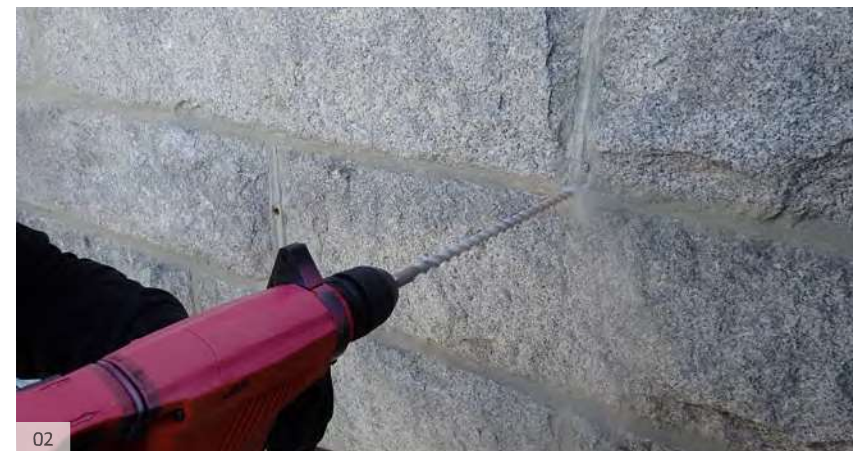
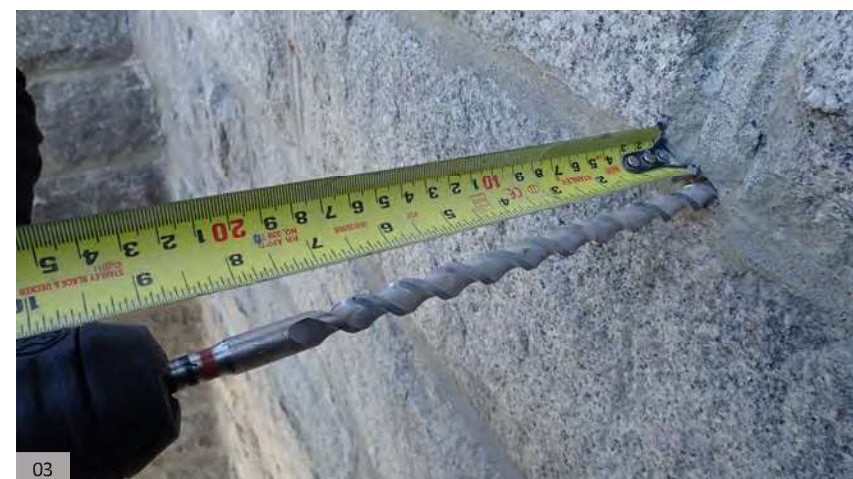
Sondage no. Z2-19

Photo 01: Vue générale du chœur et le transept ouest. La percée est indiquée avec un cercle rouge pointillé.

La perceuse a atteint l'arrière-mur de brique à 7.5" de profondeur. Le joint est sain et sec.
