Église du Très- Saint-Sacrement à Québec

1330, Chemin Sainte-Foy
Québec
G1S 2N5, Québec

Direction des opérations en patrimoine
Ministère de la Culture et des
Communications

DATE D'ÉMISSION : 11 MAI 2022
VERSION FINALE

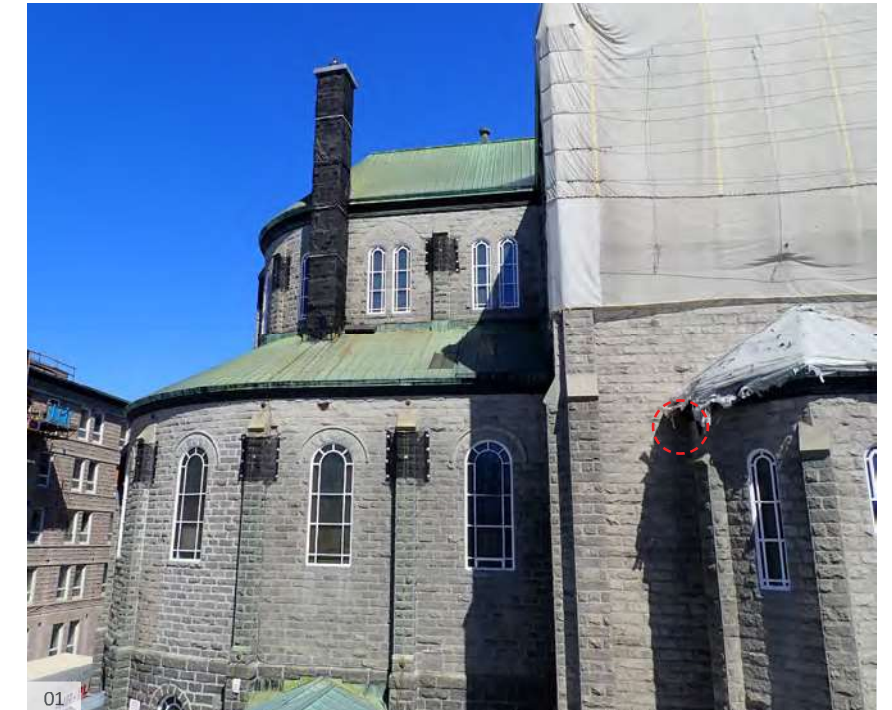
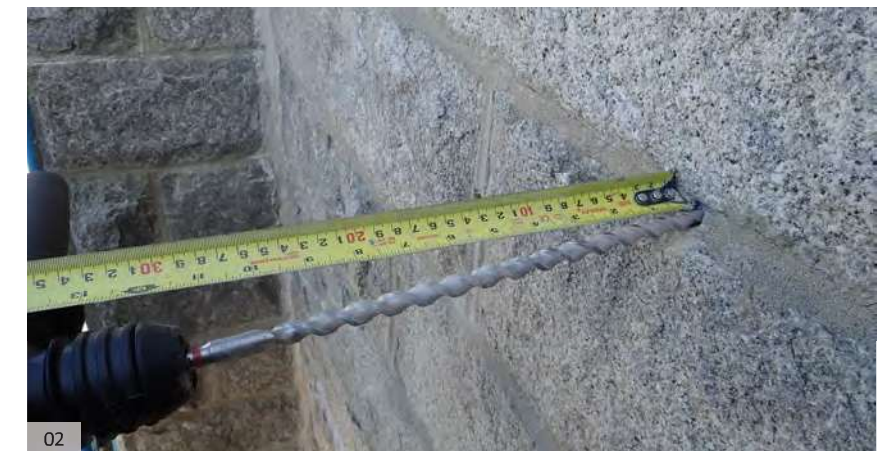
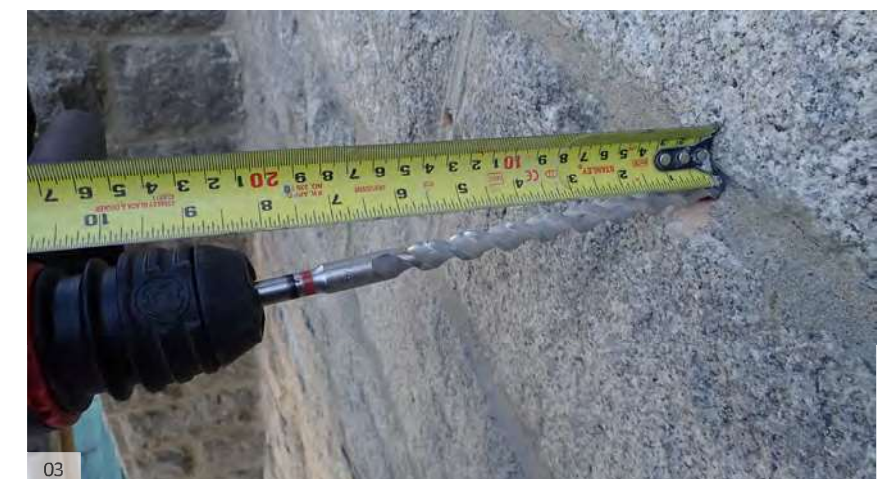
Sondage no. Z2-20

Photo 01: Vue générale du chœur et le transept ouest. La percée est indiquée avec un cercle rouge pointillé.

La perceuse a atteint l'arrière-mur de brique à 5" de profondeur. Le joint est sain et sec.

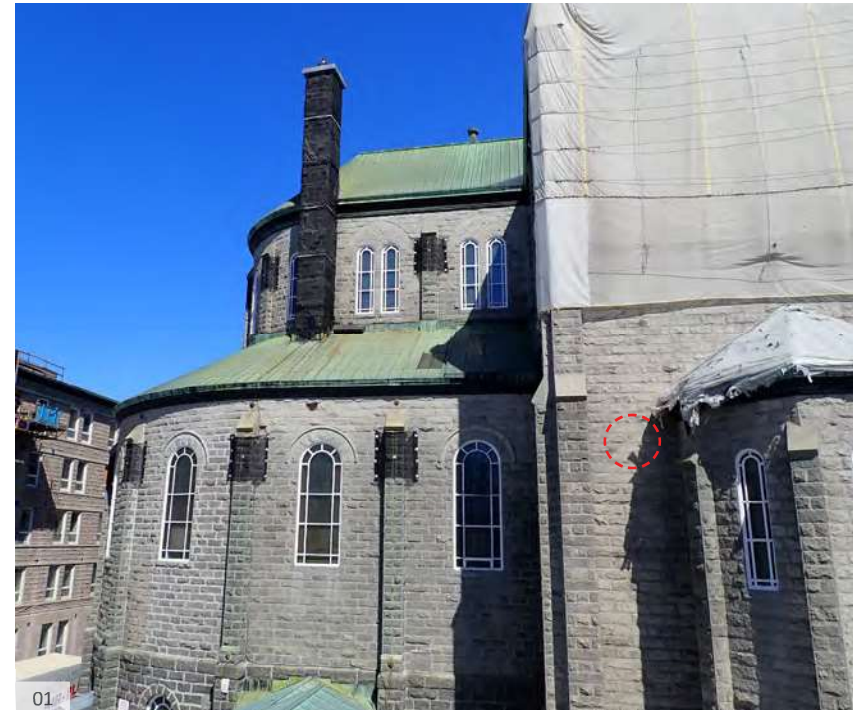
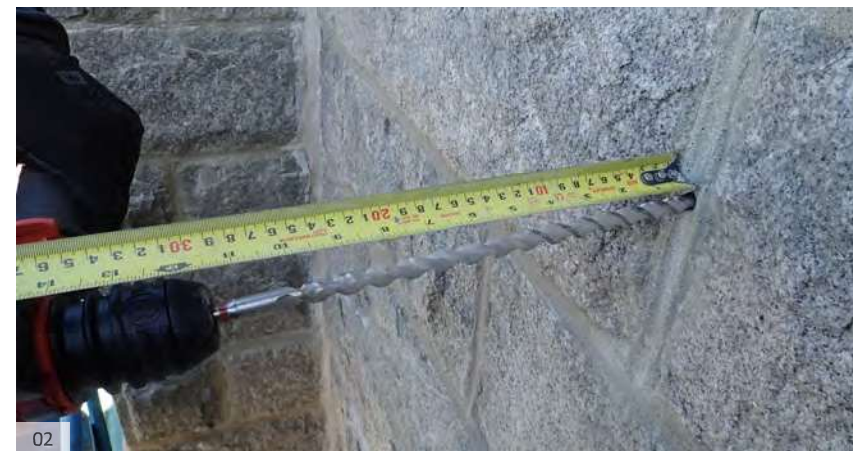
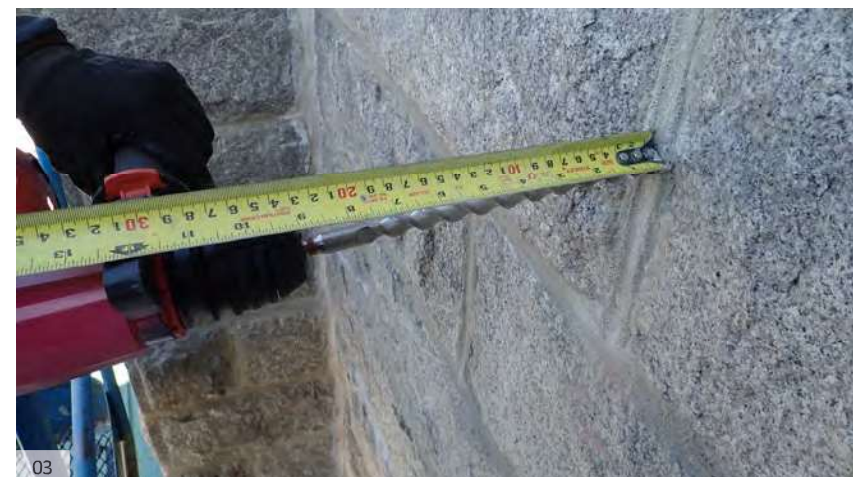
Sondage no. Z2-21

Photo 01: Vue générale du chœur et le transept ouest. La percée est indiquée avec un cercle rouge pointillé.

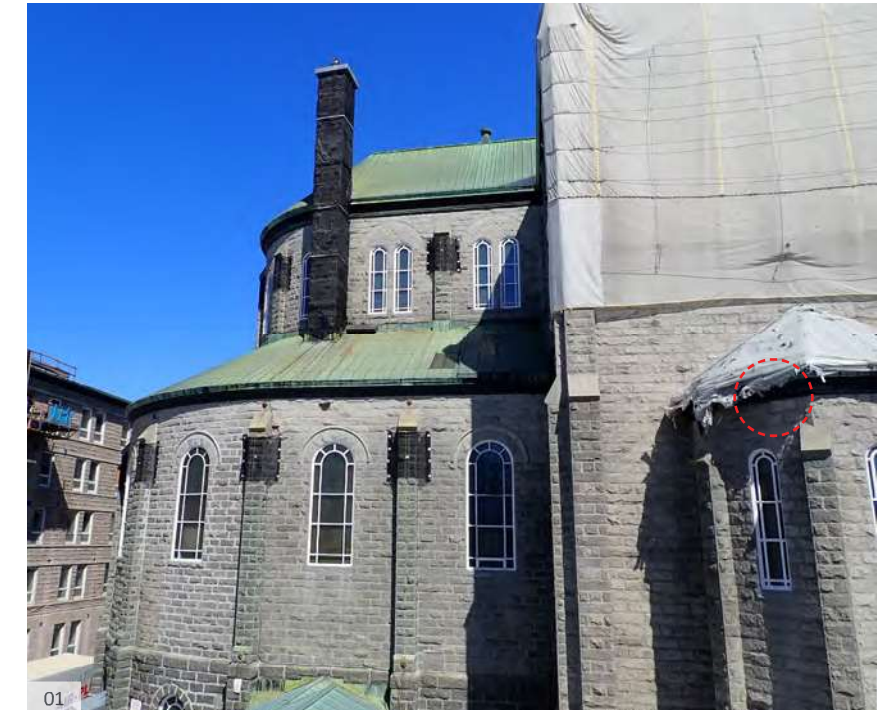
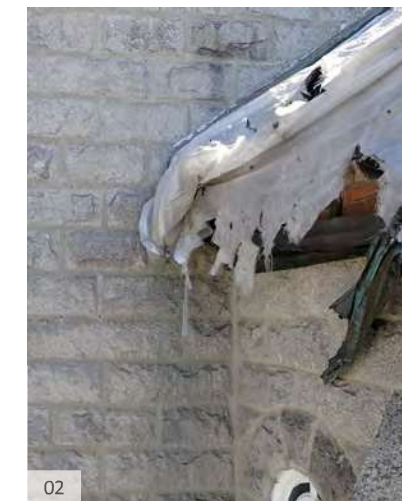
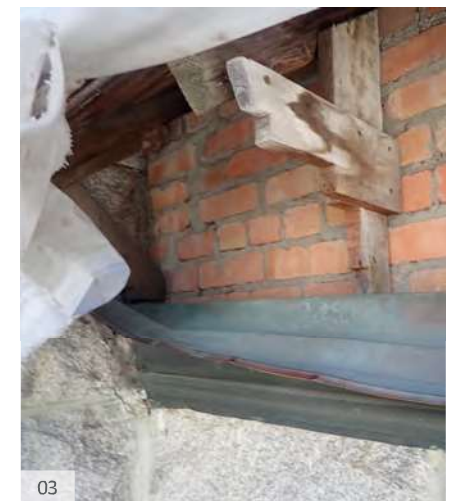
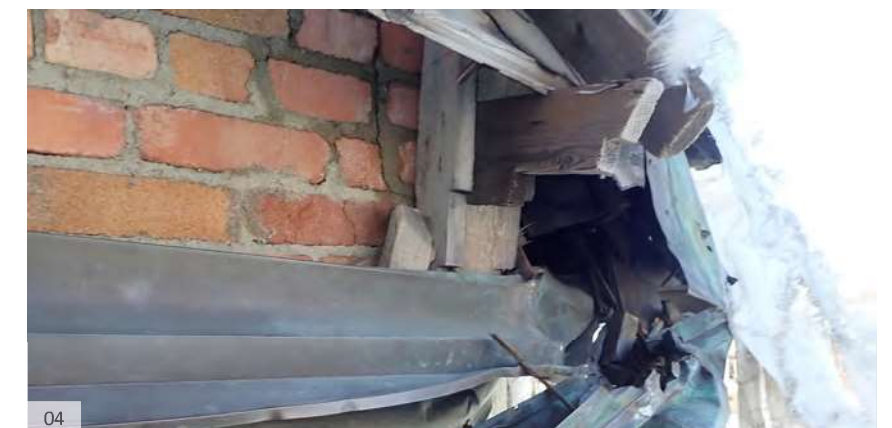
Sondage no. Z2-22

Photo 01: Vue générale du chœur et le transept ouest. La percée est indiquée avec un cercle rouge pointillé.

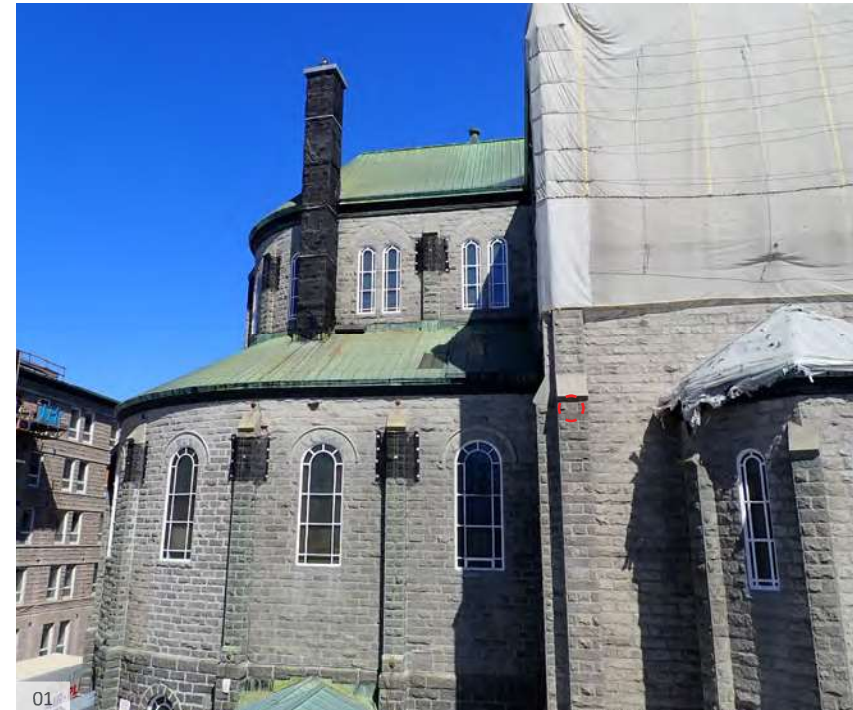
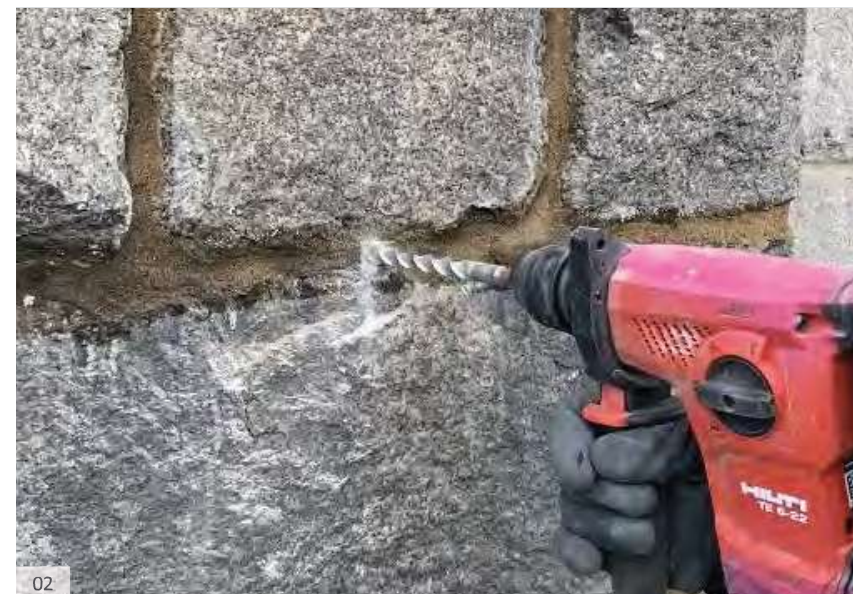
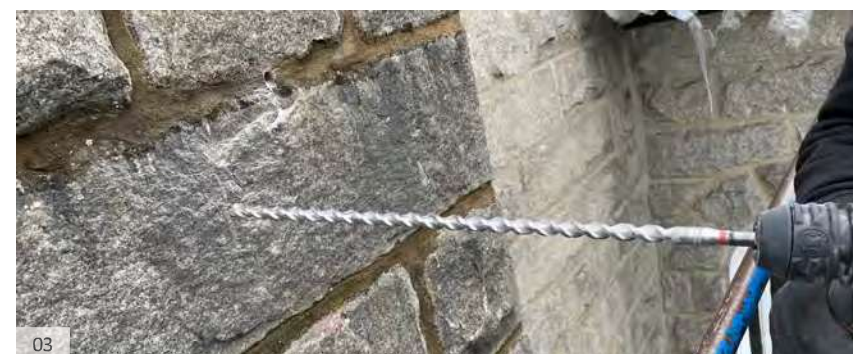
Sondage no. Z2-23

Photo 01: Vue générale du chœur et le transept ouest. La percée est indiquée avec un cercle rouge pointillé.

La perceuse a atteint l'arrière-mur de brique à 7.5" de profondeur. Le joint est sain et sec.

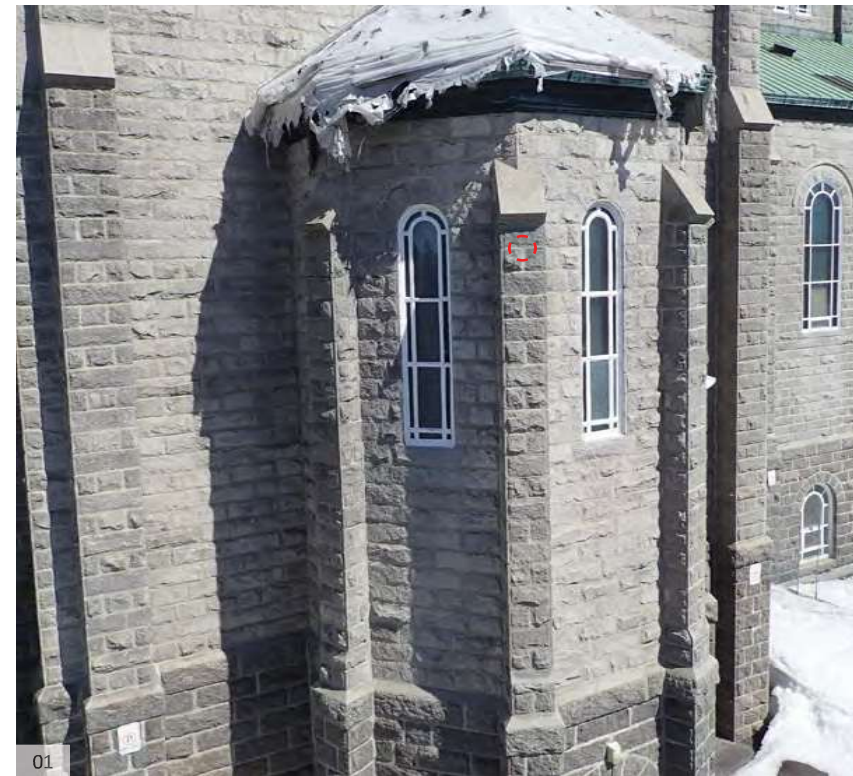
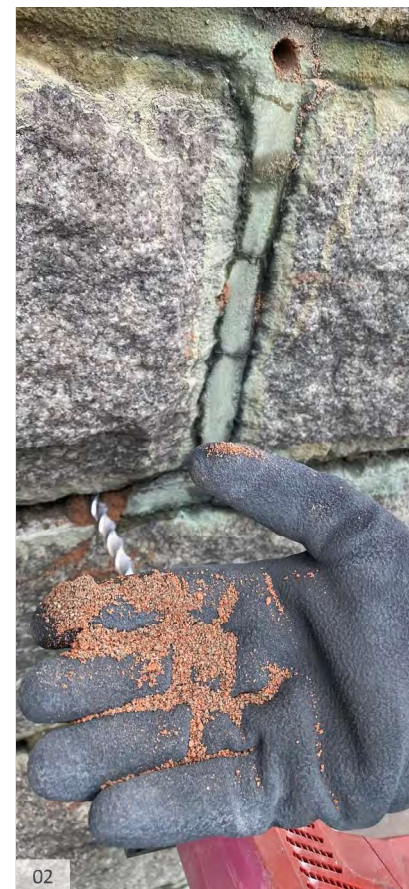
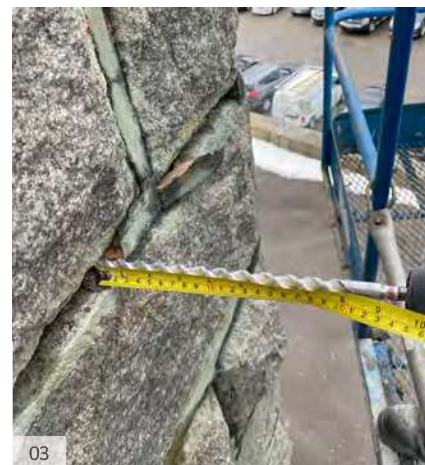
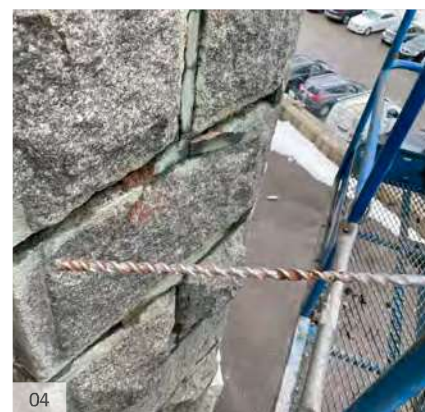
Photo 01: Vue générale de l'abside sur le transept ouest. La percée est indiquée avec un cercle rouge pointillé.

Photo 02: La poudre rouge foncée qui sort du trou indique la présence de la brique humide.

Présence d'humidité en profondeur, mais plus présente en surface.

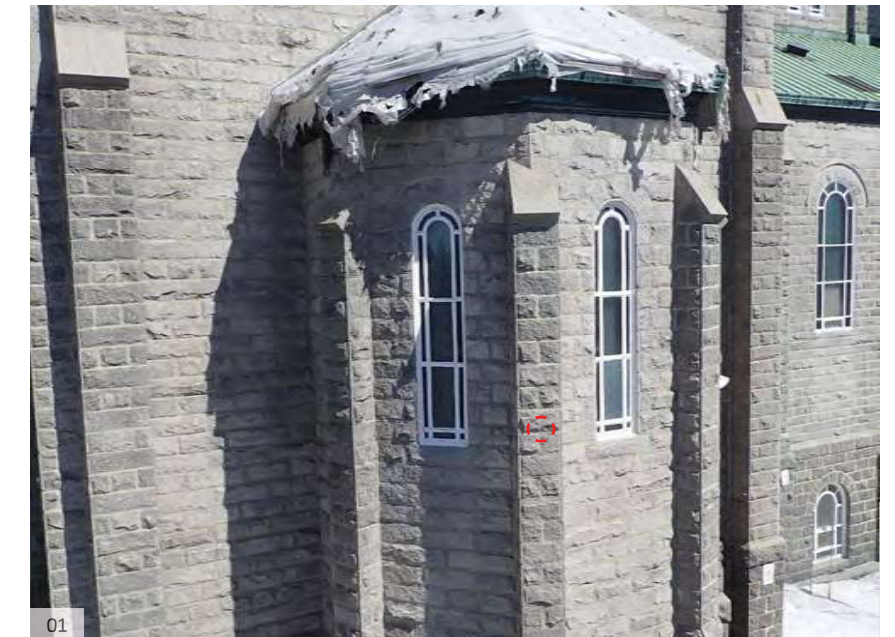
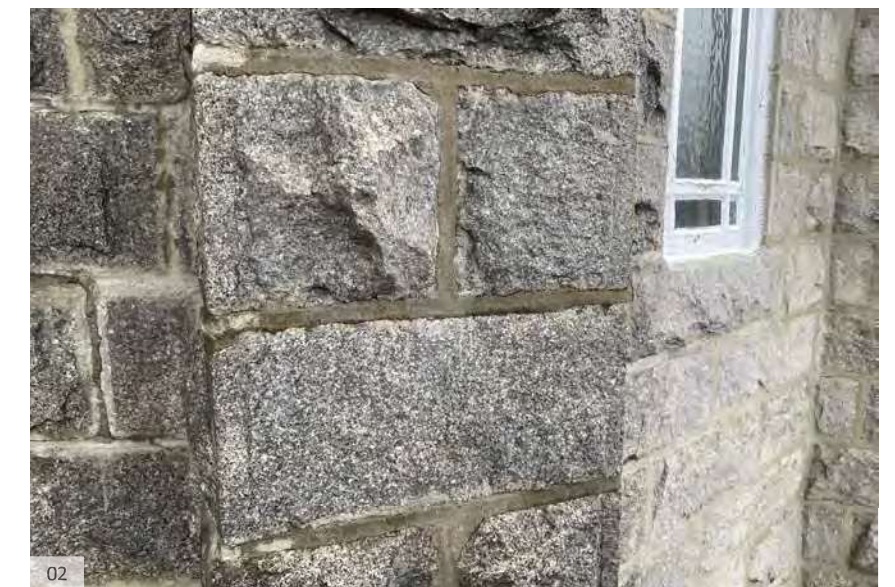
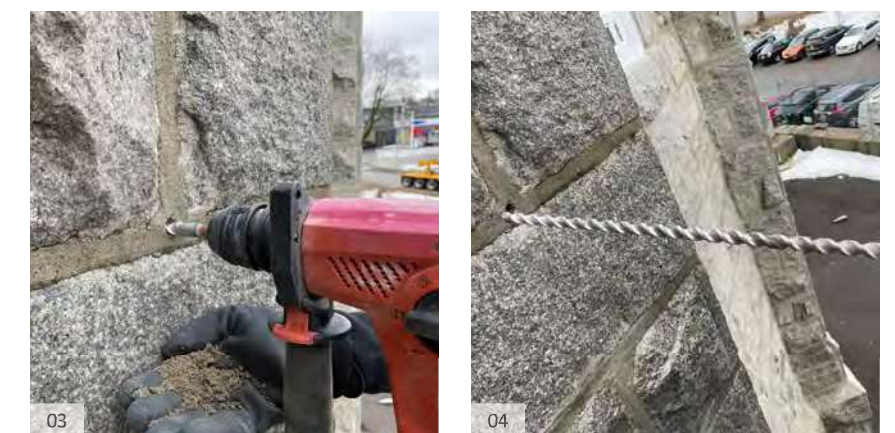
Sondage no. Z2-26

Photo 01: Vue générale de l'abside sur le transept ouest. La percée est indiquée avec un cercle rouge pointillé.

Photo 02: Localisation de la percée. Humidité est présent dans le mortier.

La perceuse s'insère en pleine profondeur (16") sans atteindre l'arrière-mur de brique. Le joint de mortier est humide..

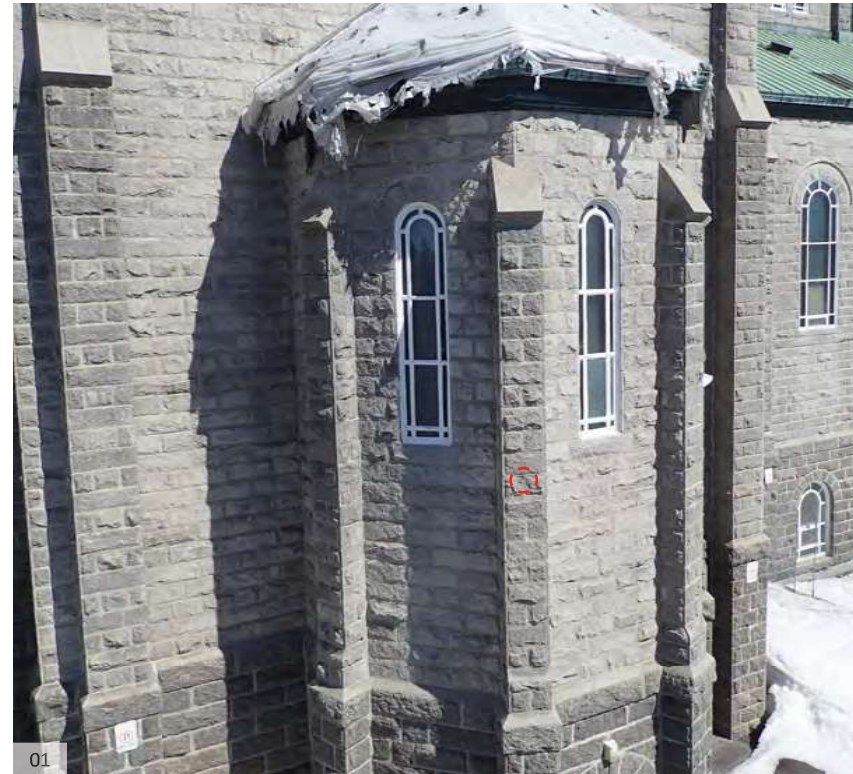
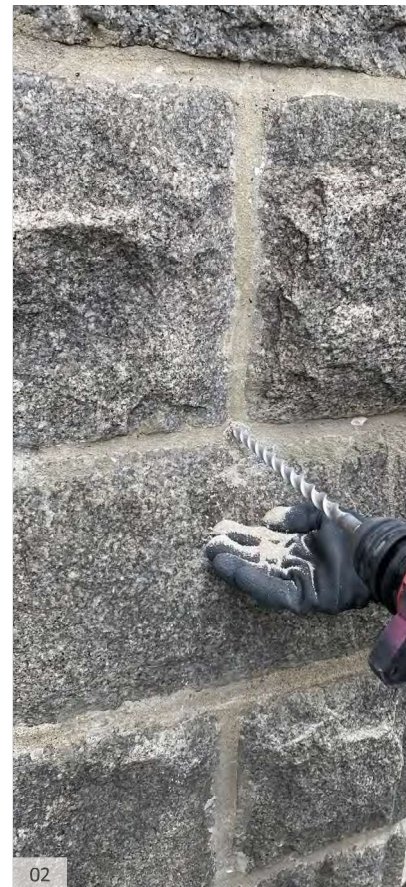
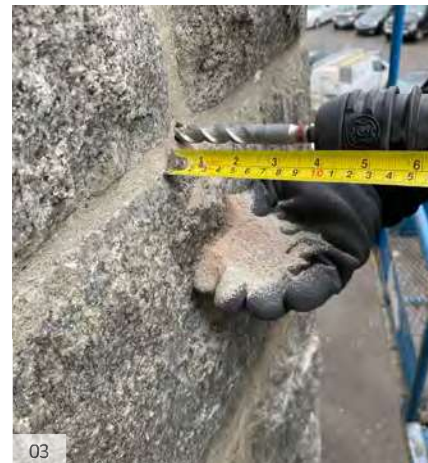
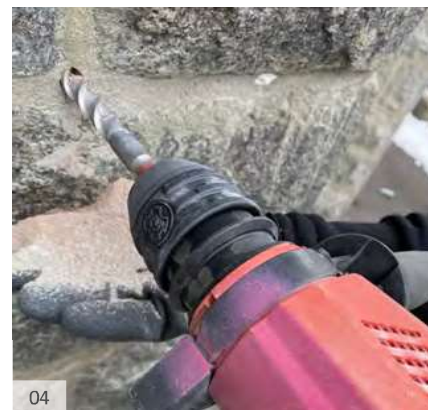
Sondage no. Z2-27

Photo 01: Vue générale de l'abside sur le transept ouest. La percée est indiquée avec un cercle rouge pointillé.

La perceuse a atteint l'arrière-mur de brique à 12.5" de profondeur. Le joint est sain et sec.

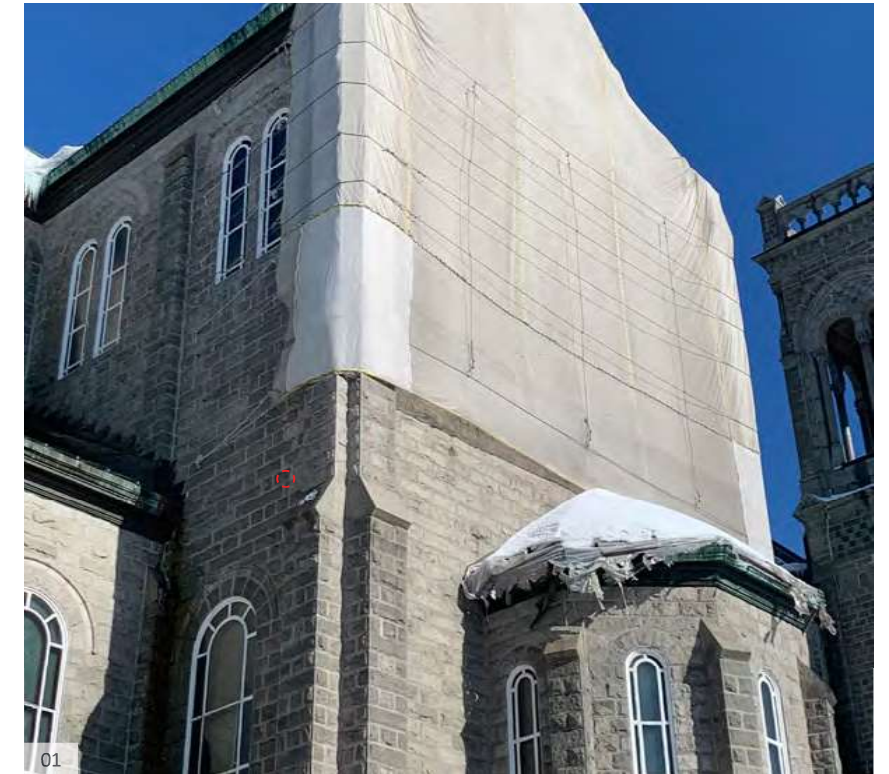
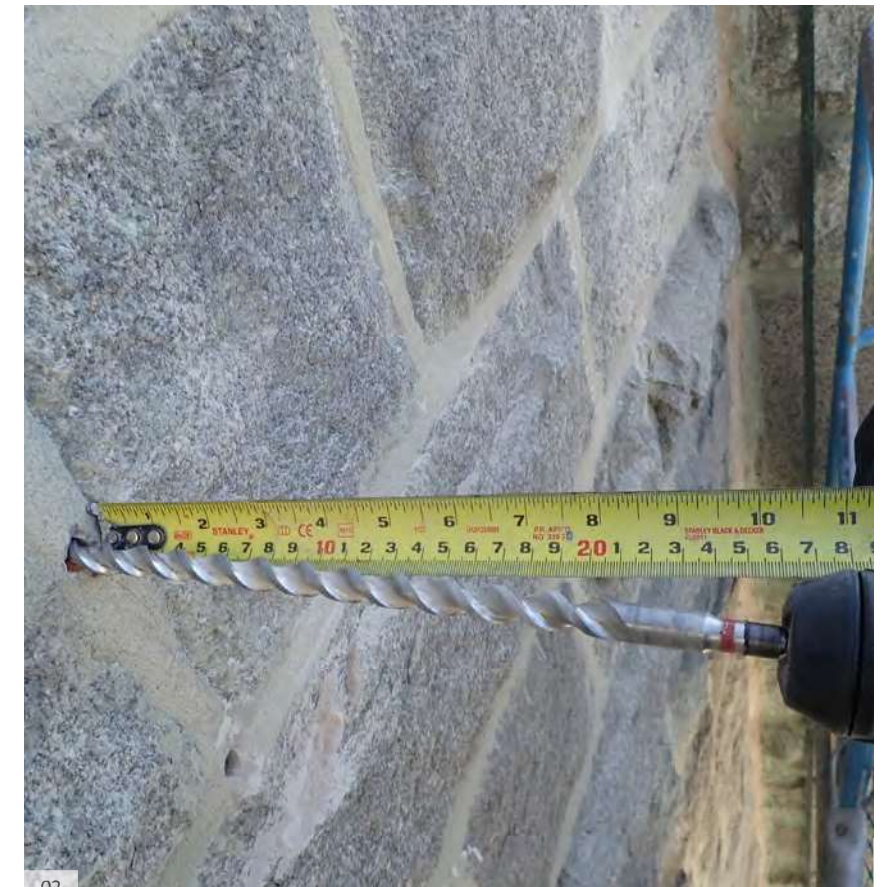
Sondage no. Z2-28

Photo 01: Vue générale du transept ouest. La percée est indiquée avec un cercle rouge pointillé.

La perceuse a atteint l'arrière-mur de brique à 6" de profondeur après beaucoup de résistance. Le joint est sain et sec.

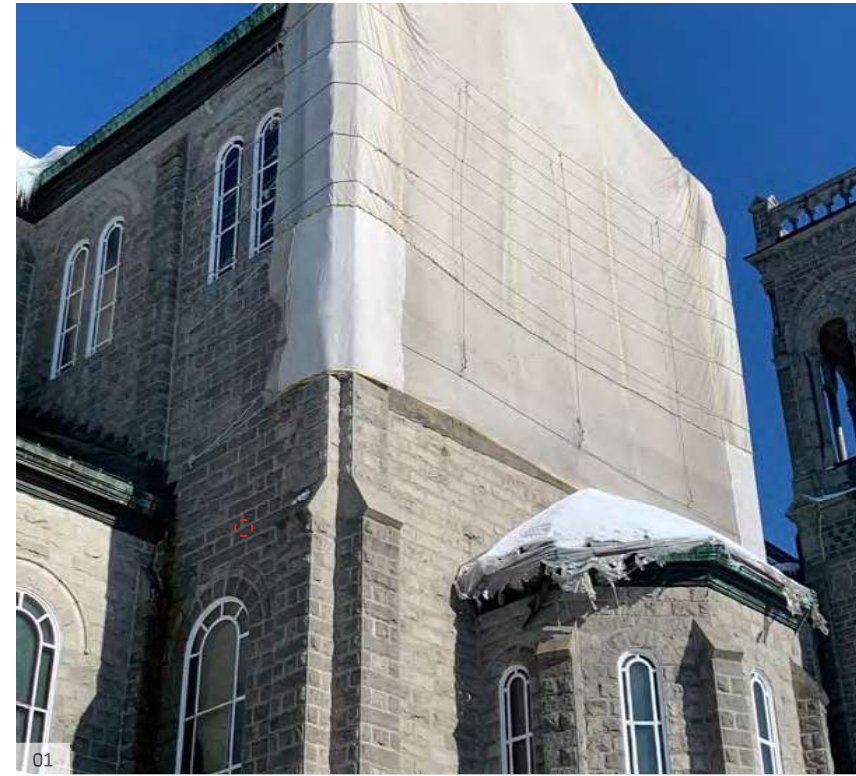
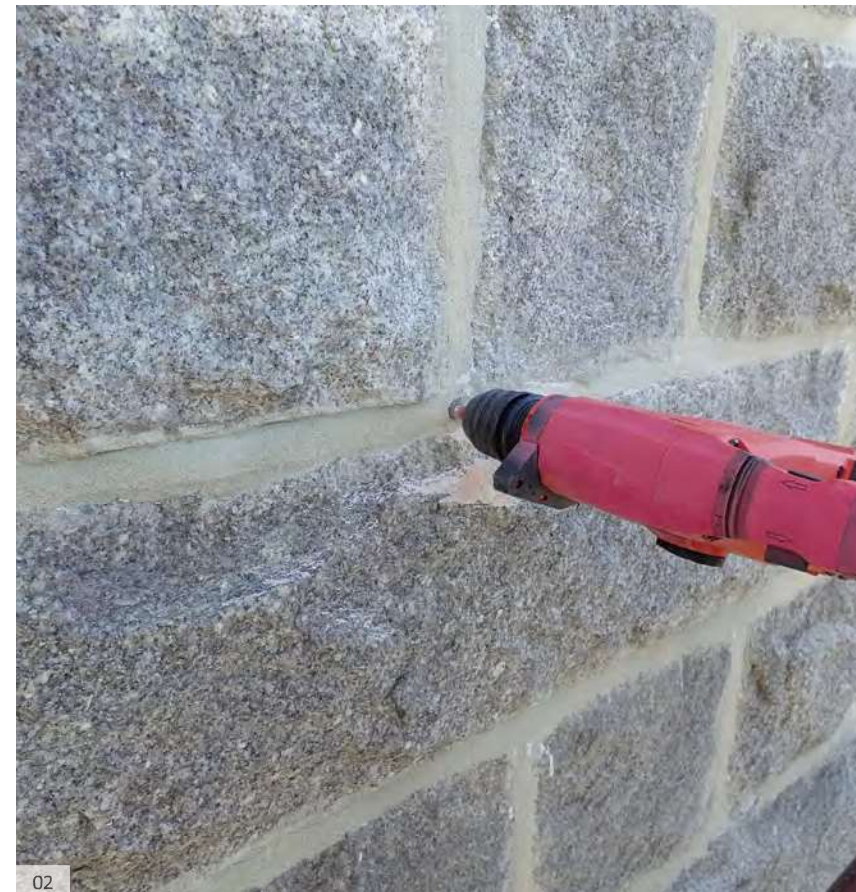
Sondage no. Z2-29

Photo 01: Vue générale du transept ouest. La percée est indiquée avec un cercle rouge pointillé.

Résistance continue lors du percement

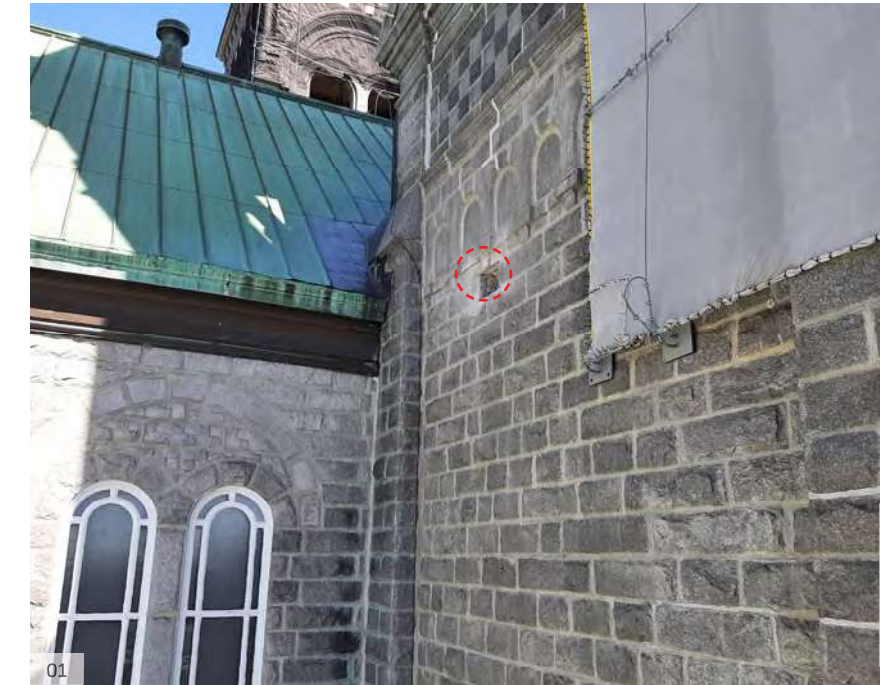
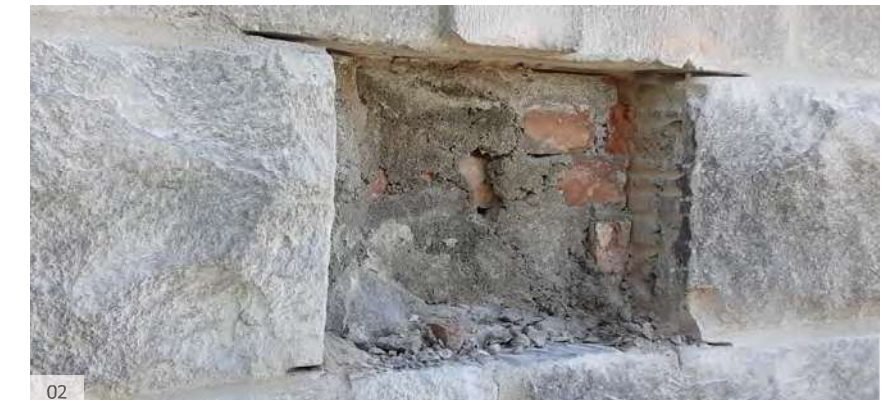
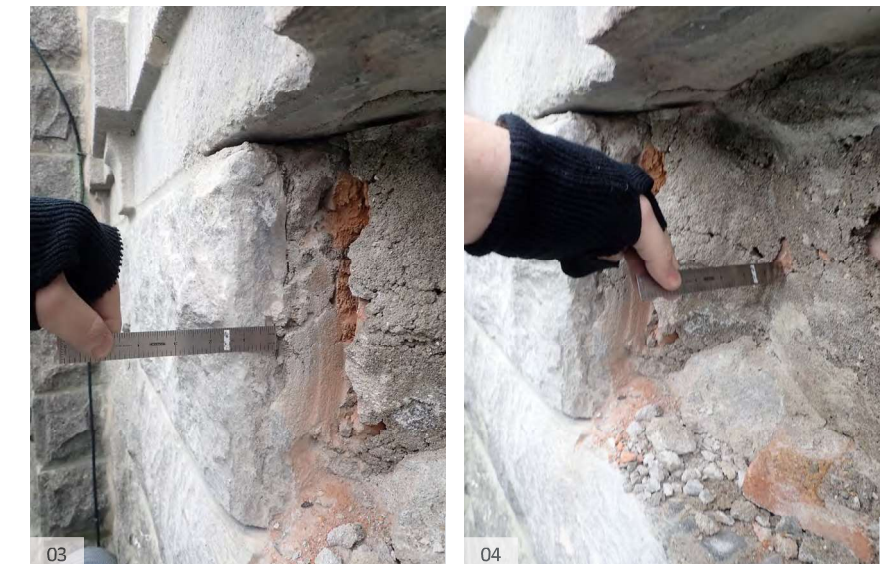
Sondage no. Z3-01

Photo 01: Vue générale du transept ouest. La percée est indiquée avec un cercle rouge pointillé.

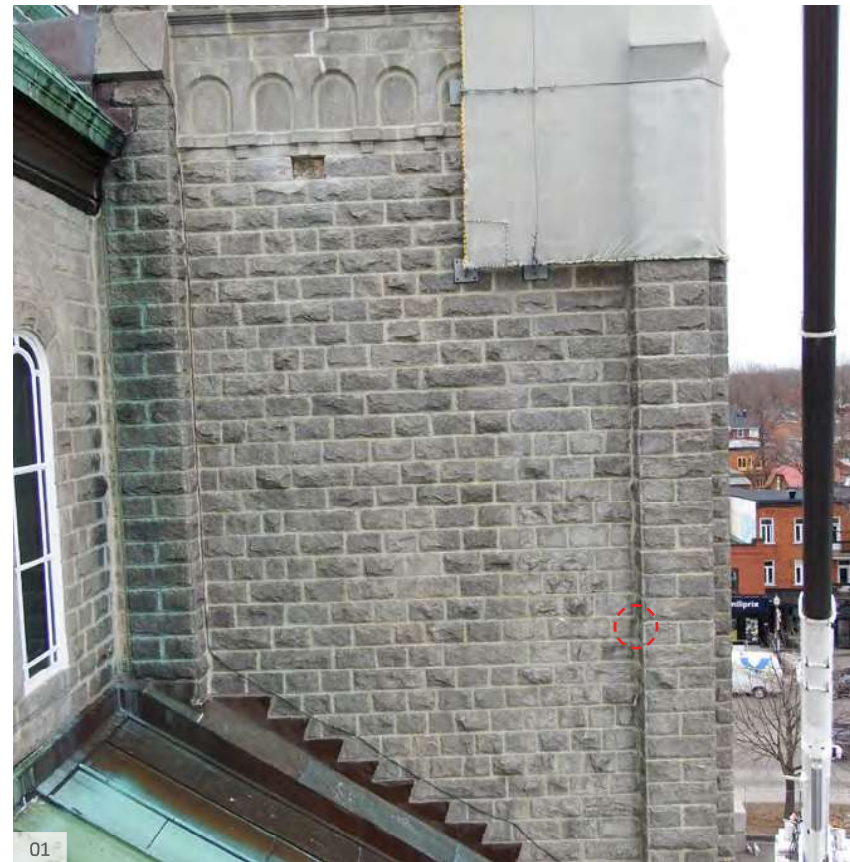
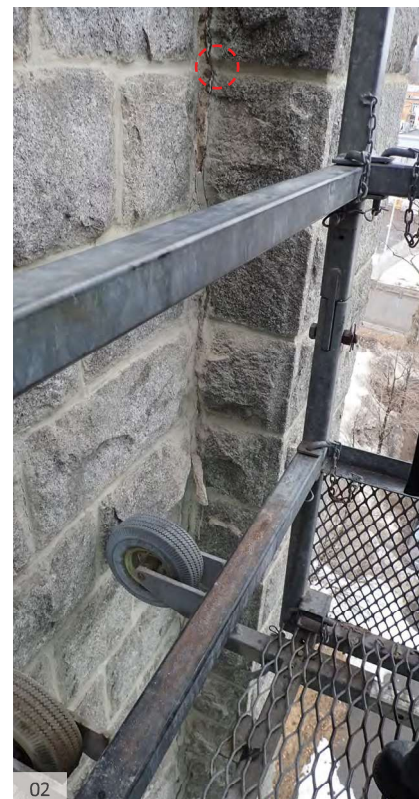
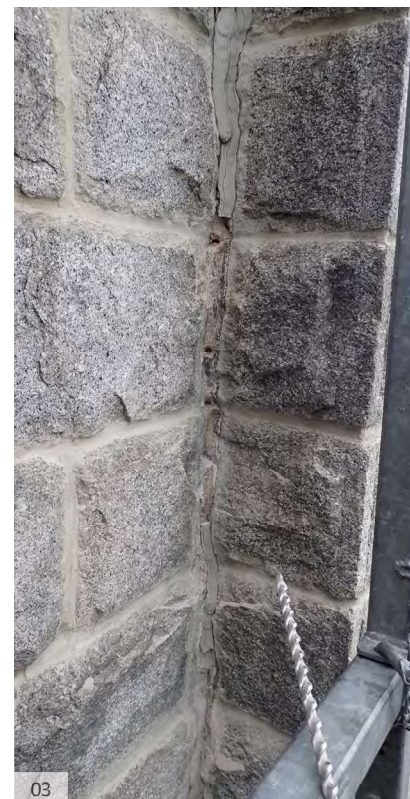
Sondage no. Z3-03

Photo 01: Vue générale de la façade nord du clocher ouest. La percée est indiquée avec un cercle rouge pointillé.

La perceuse a atteint l'arrière-mur de brique à 15" de profondeur. Le percement a été fait 45° (plan) Le joint est sain et sec.

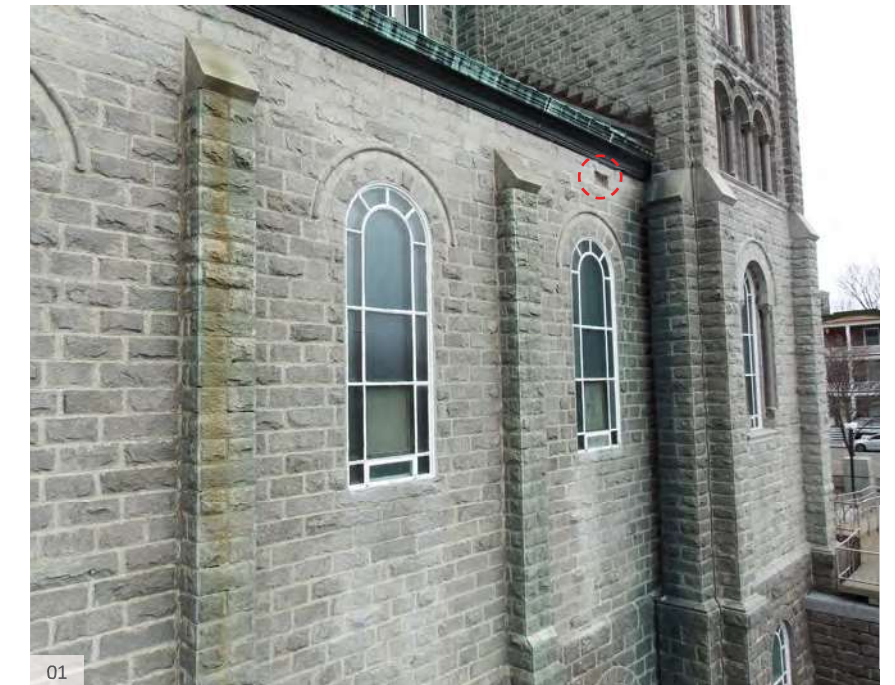
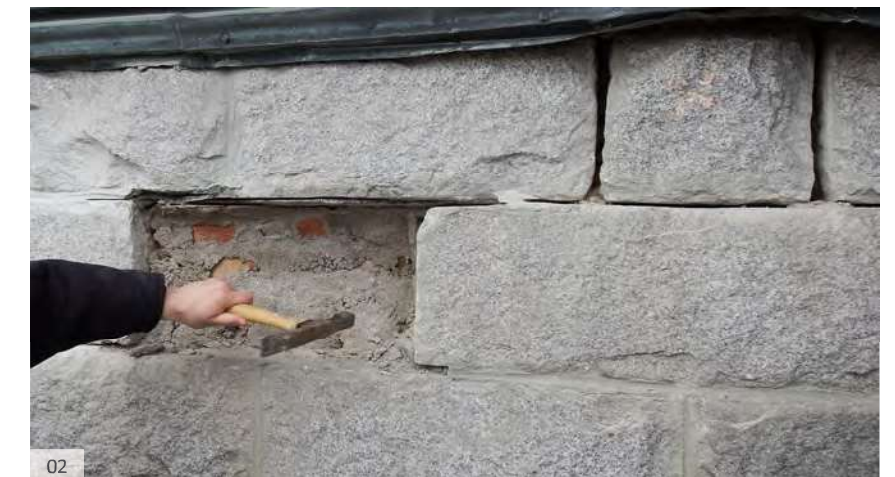
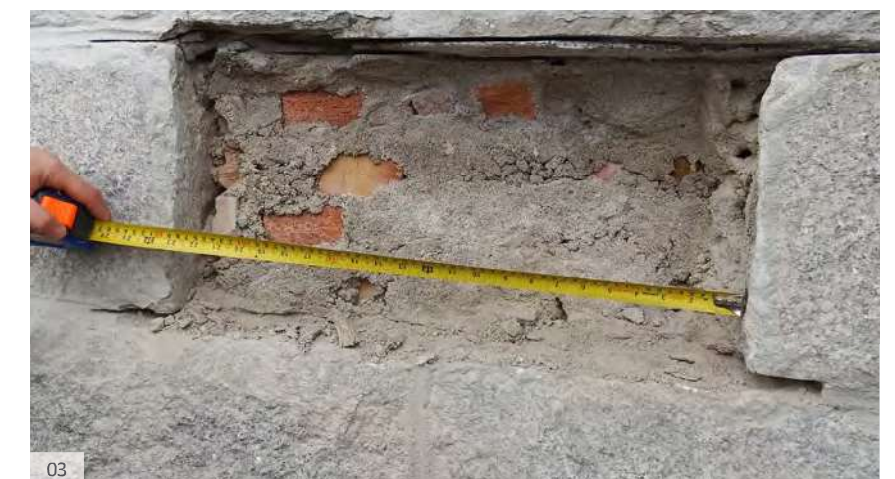
Sondage no. Z3-04 (Z3-03 en structure)

Photo 01: Vue générale de la jonction entre le clocher ouest et la nef. L'ouverture est indiquée avec un cercle rouge pointillé.

La pierre mesure 4" de profondeur. Le mortier et la brique sont sains. La brique est solide. La pierre a été retirée dans la zone où le mortier est dur et couvert du sikaguard 70. Ce n'est pas le cas là où le joint de mortier est fissuré.

La percée indique que le mortier est mou mais pas humide. Il n'y a pas de vide, ni de poche de sable.

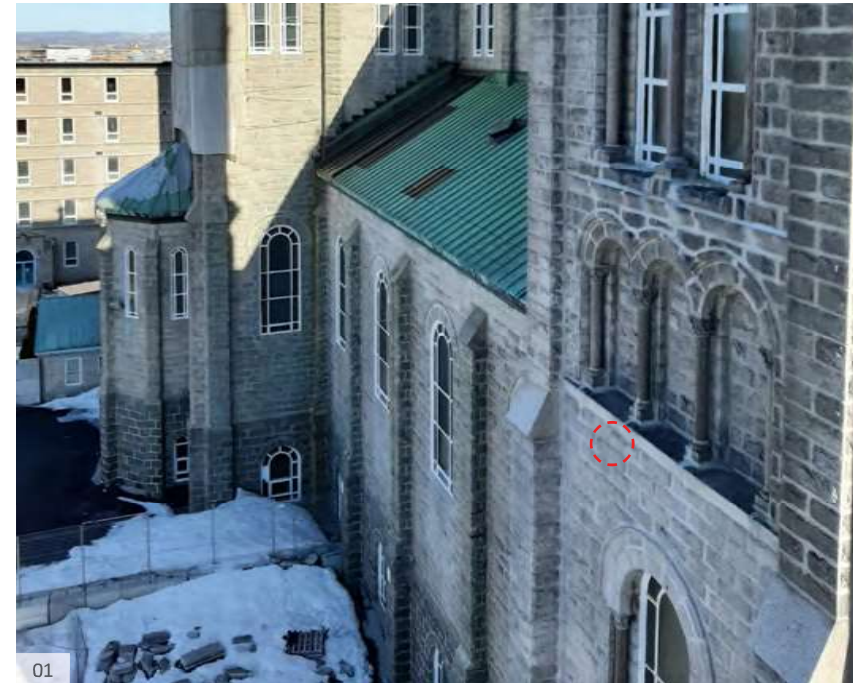
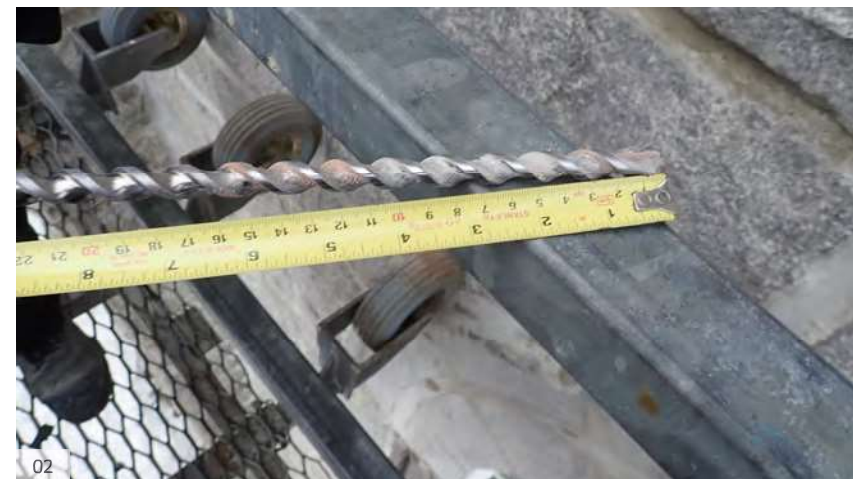
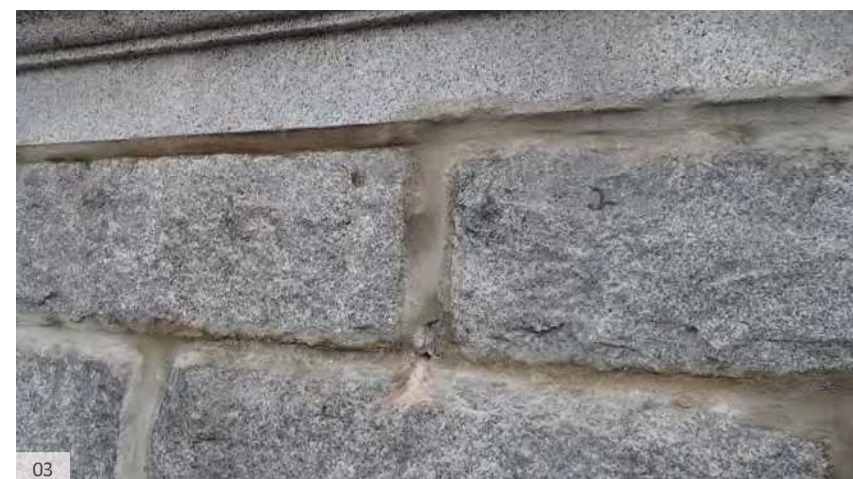
Sondage no. Z3-05
Entreprise: EVOQ ARCHITECTURE

Photo 01: Vue générale de la façade ouest du clocher ouest. La percée est indiquée avec un cercle rouge pointillé.

La perceuse a atteint l'arrière-mur de brique à 4" de profondeur. Le joint est sain et sec.

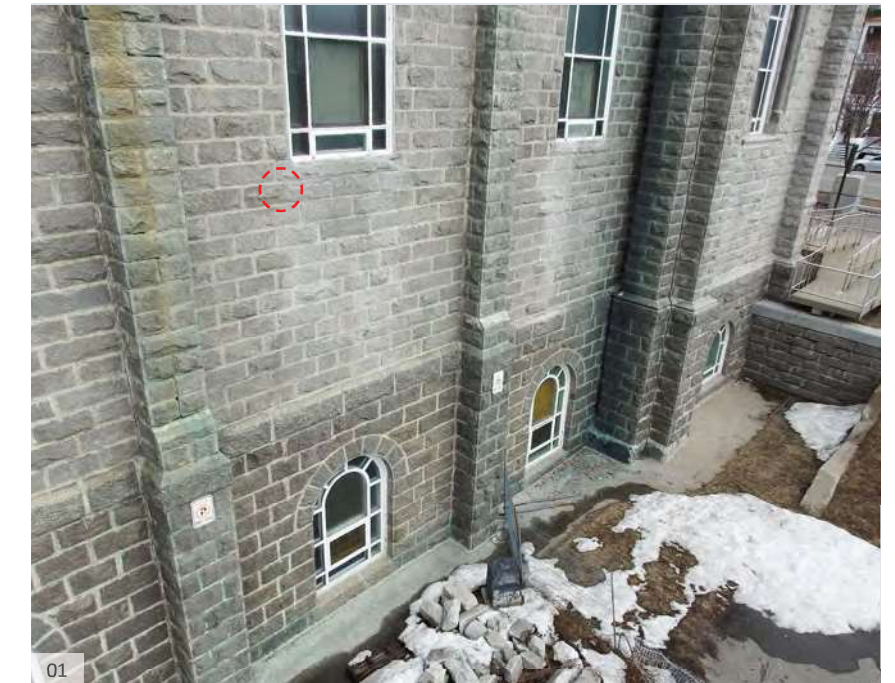
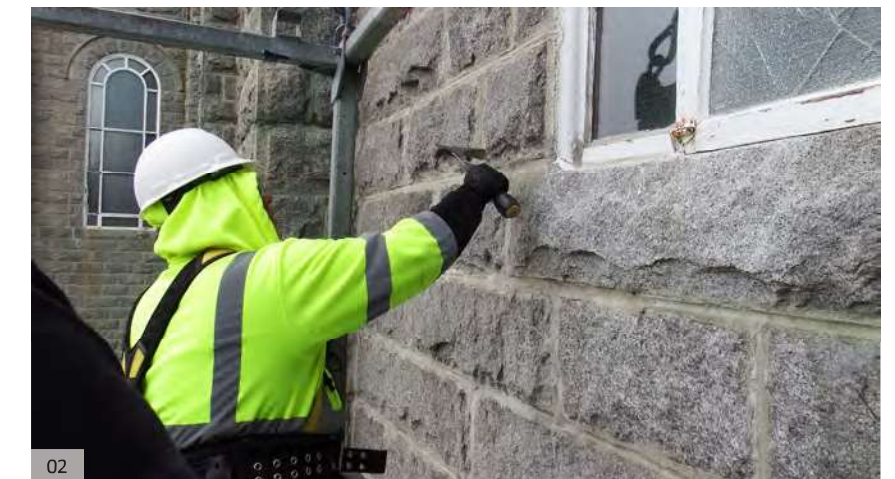
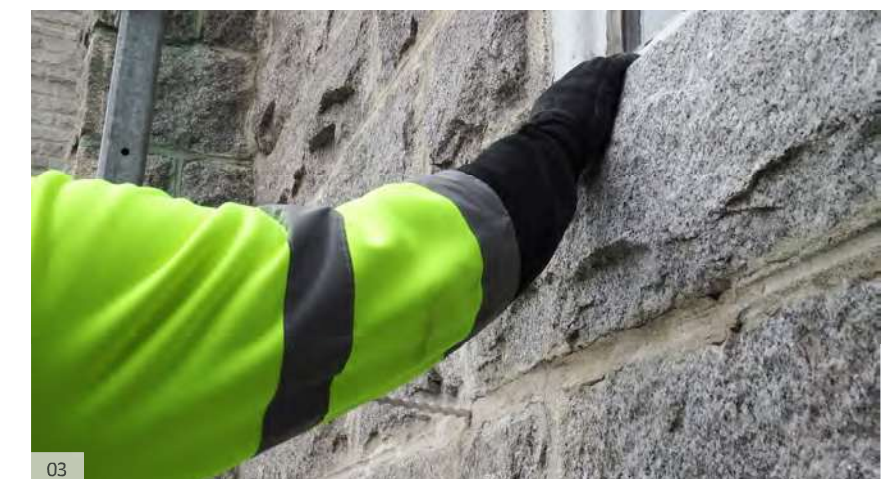
Sondage no. Z3-06
Entreprise: EVOQ ARCHITECTURE

Photo 01: Vue générale de la façade ouest de la nef. La percée est indiquée avec un cercle rouge pointillé.

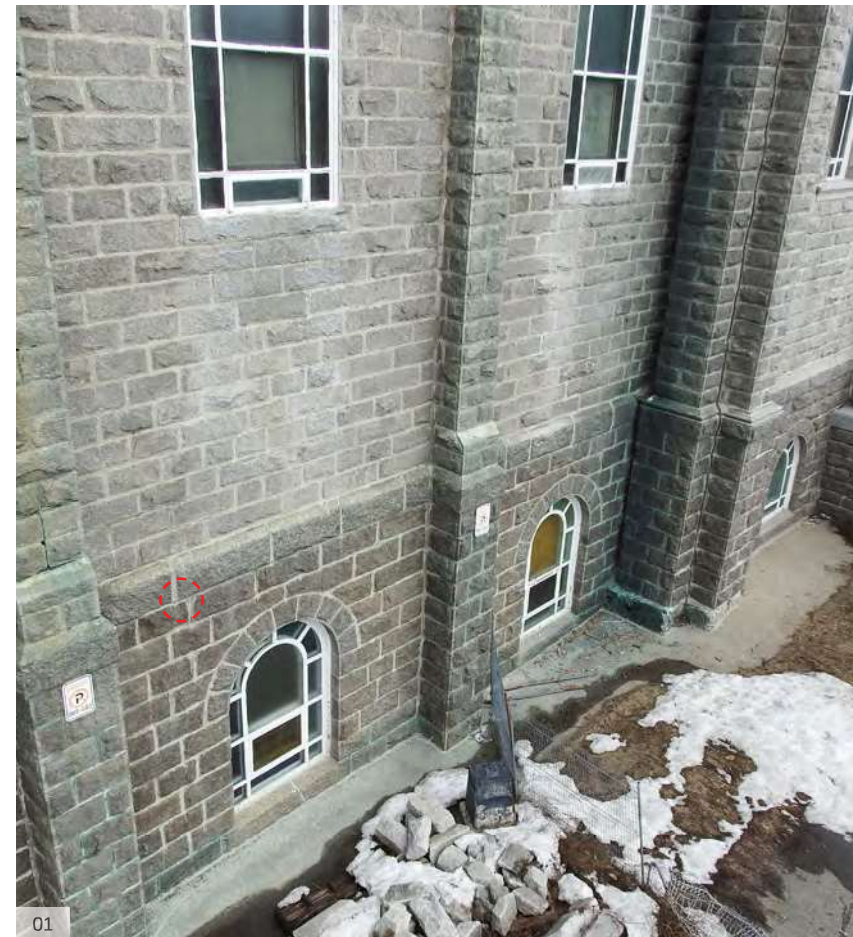
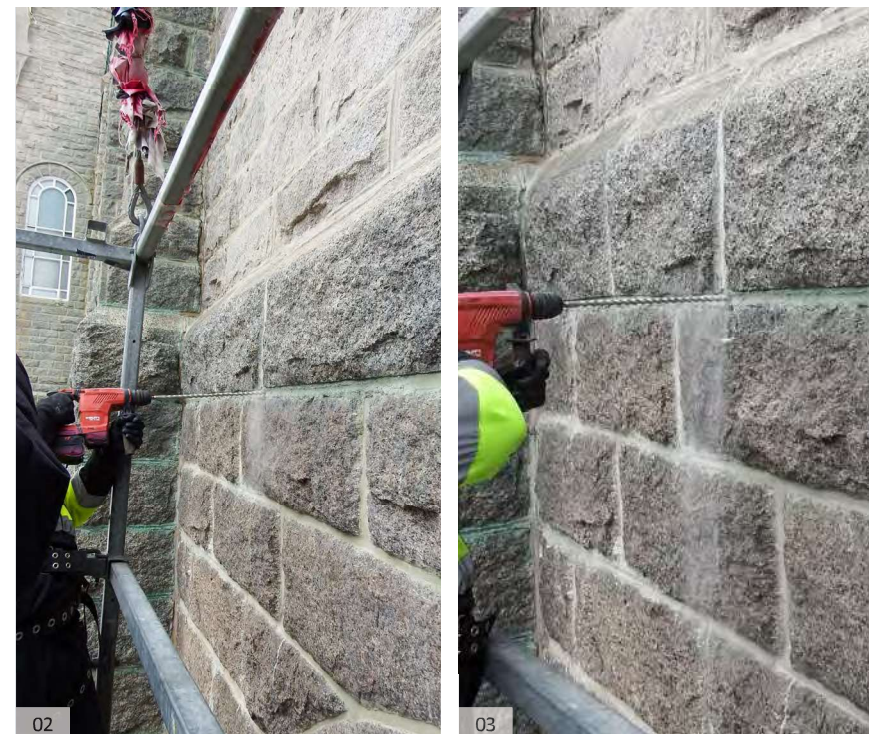
Sondage no. Z3-07

Photo 01: Vue générale de la façade ouest de la nef. La percée est indiquée avec un cercle rouge pointillé.

La perceuse a atteint l'arrière-mur de brique à 8" de profondeur. Le joint est sain et sec.
