Église du Très- Saint-Sacrement à Québec

1330, Chemin Sainte-Foy
Québec
G1S 2N5, Québec

Direction des opérations en patrimoine
Ministère de la Culture et des
Communications

DATE D'ÉMISSION : 11 MAI 2022
VERSION FINALE

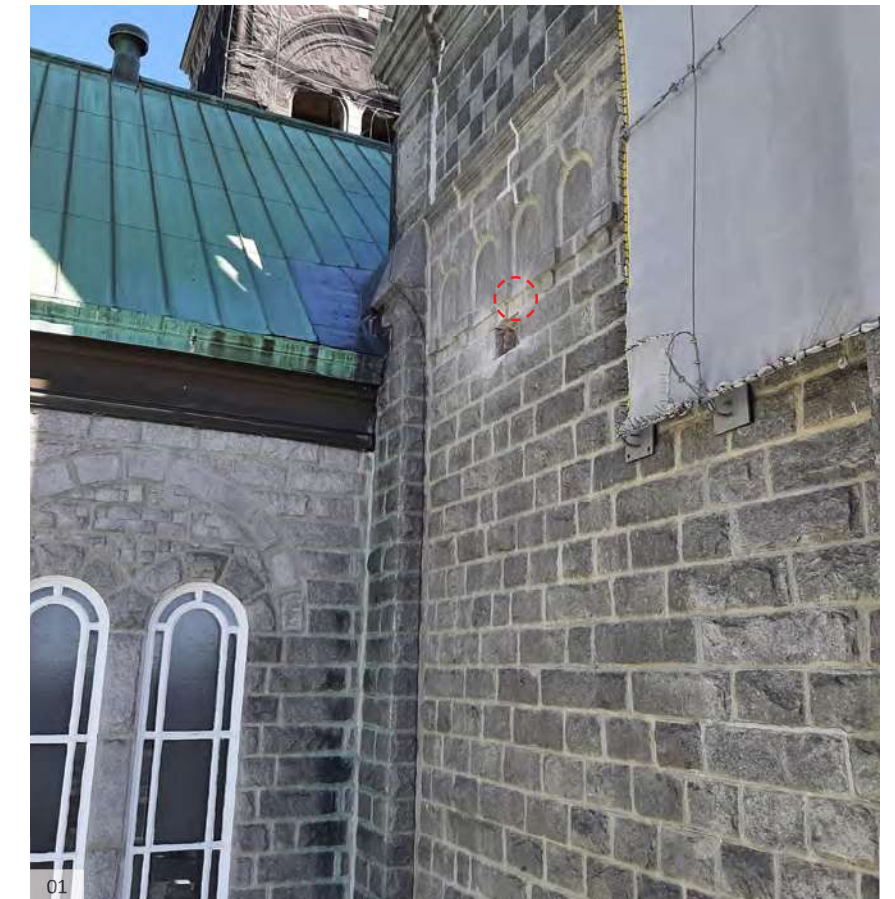
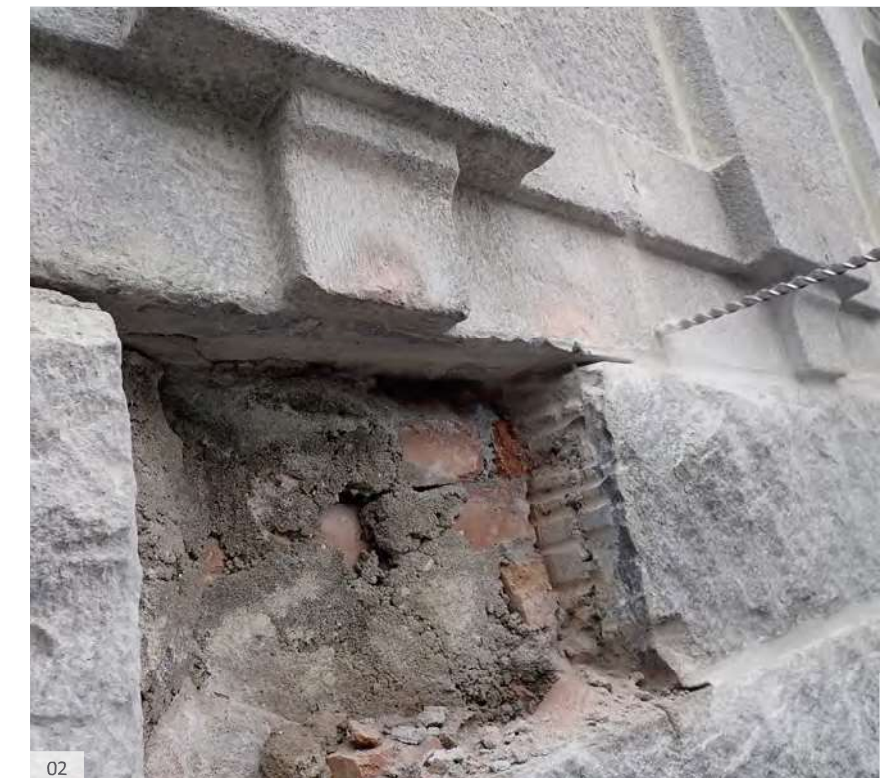
Sondage no. Z3-08

Photo 01: Vue générale de la jonction entre le clocher ouest et la haute partie de la nef. La percée est indiquée avec un cercle rouge pointillé.

La perceuse s'insère en pleine profondeur (16") sans atteindre l'arrière-mur de brique. Le joint de mortier est sec et sain.

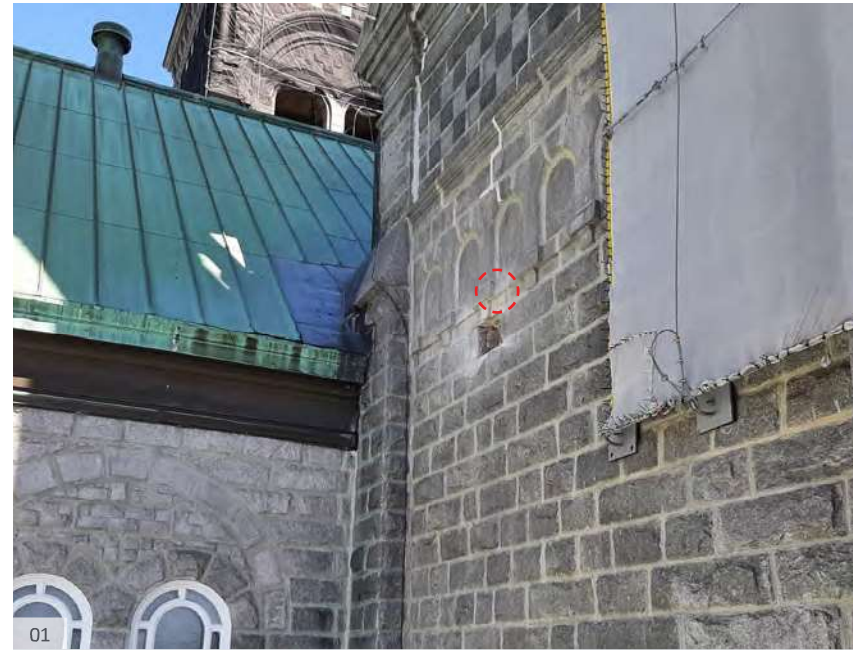
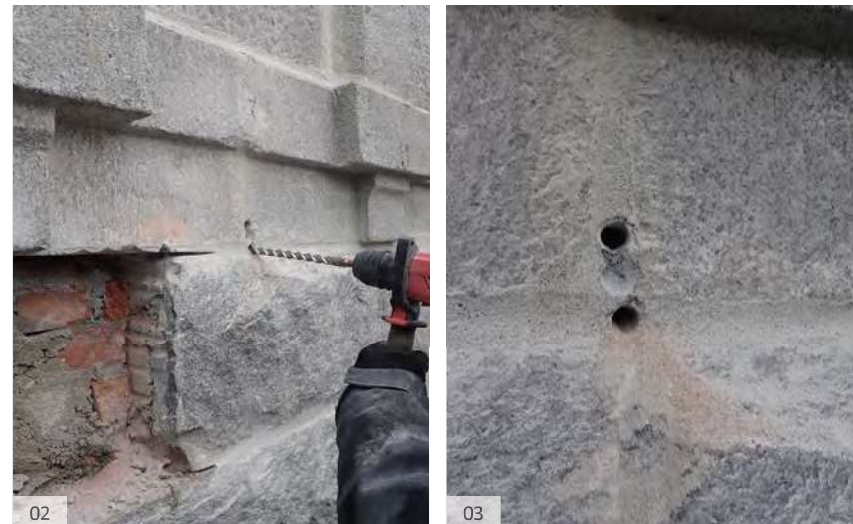
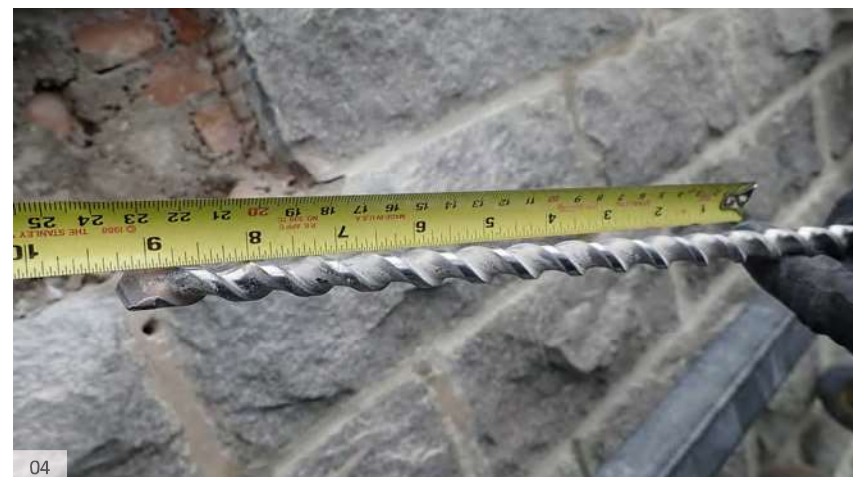
Sondage no. Z3-09

Photo 01: Vue générale de la jonction entre le clocher ouest et la haute partie de la nef. La percée est indiquée avec un cercle rouge pointillé.

La perceuse a atteint l'arrière-mur de brique à 9" de profondeur. Le joint est sain et sec.

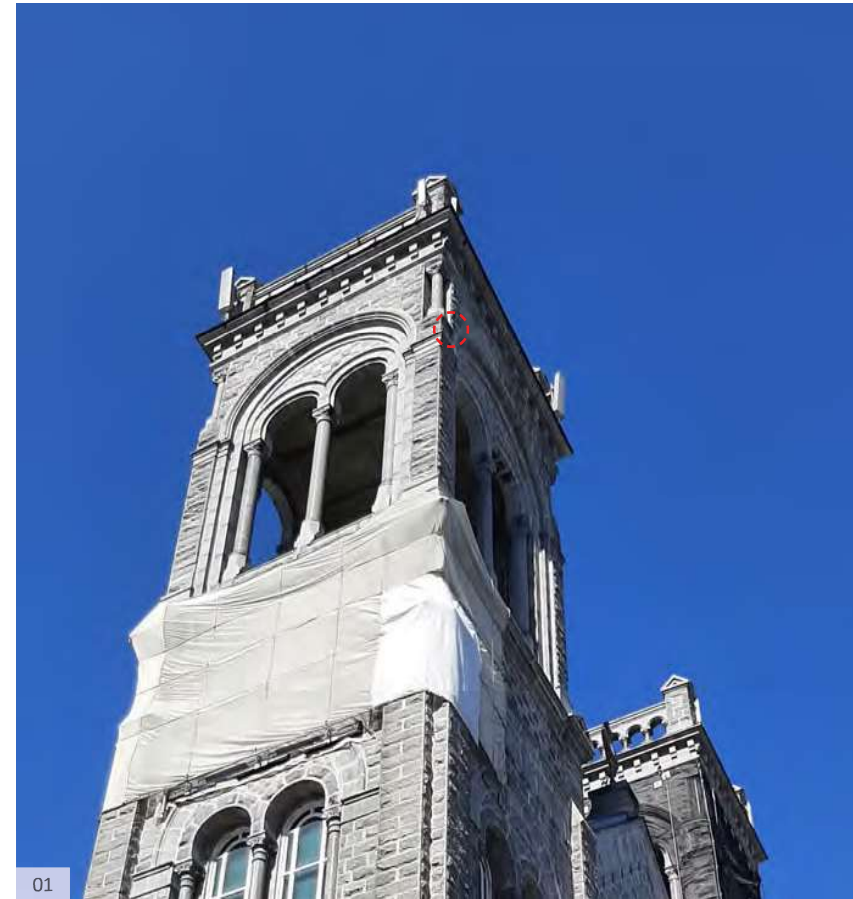
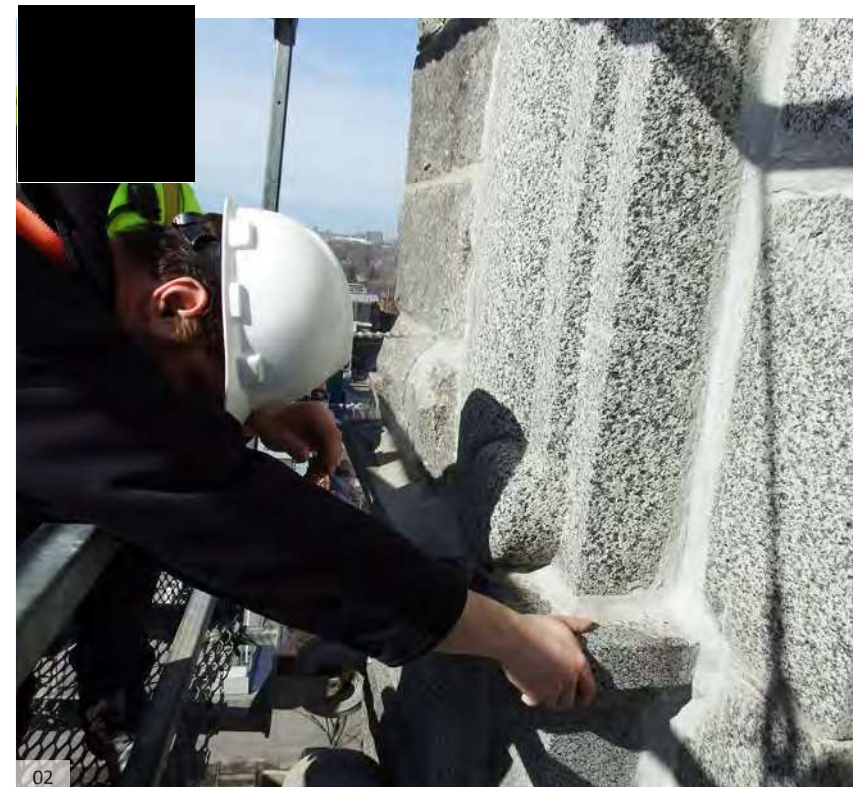
Sondage no. Z10-01

Photo 01: Vue générale de la partie haute du clocher ouest. La percée est indiquée avec un cercle rouge pointillé.

Le mortier est de moins bonne qualité à partir de 13". Le joint de mortier est sec..

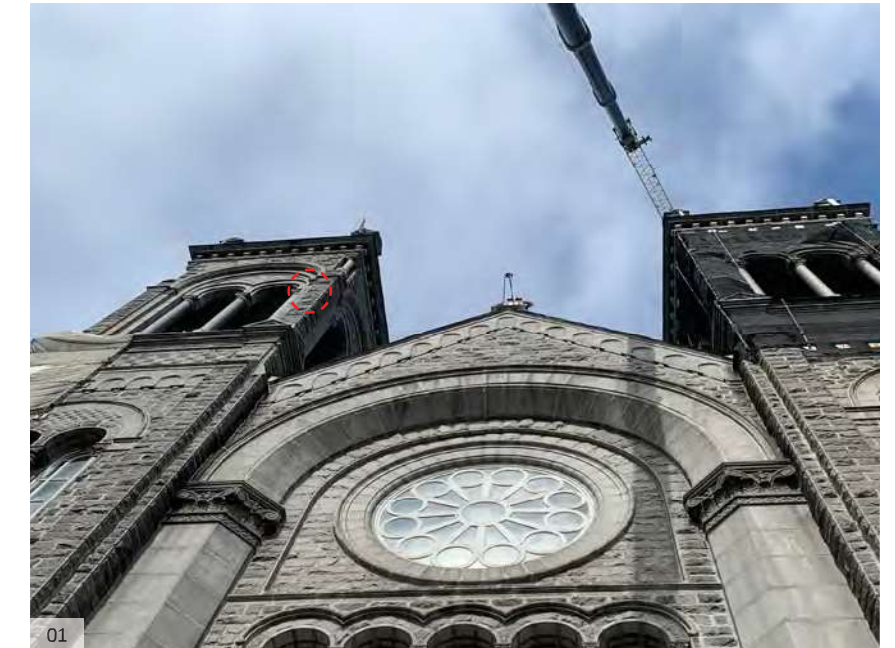
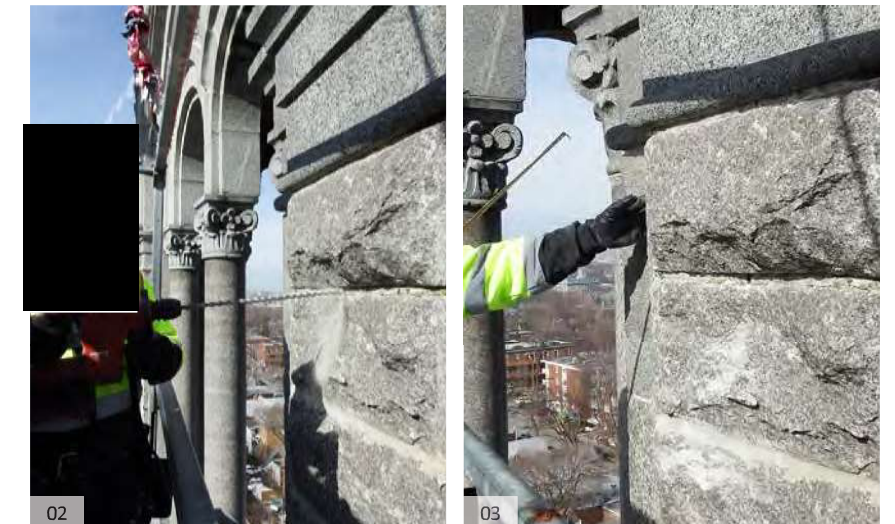
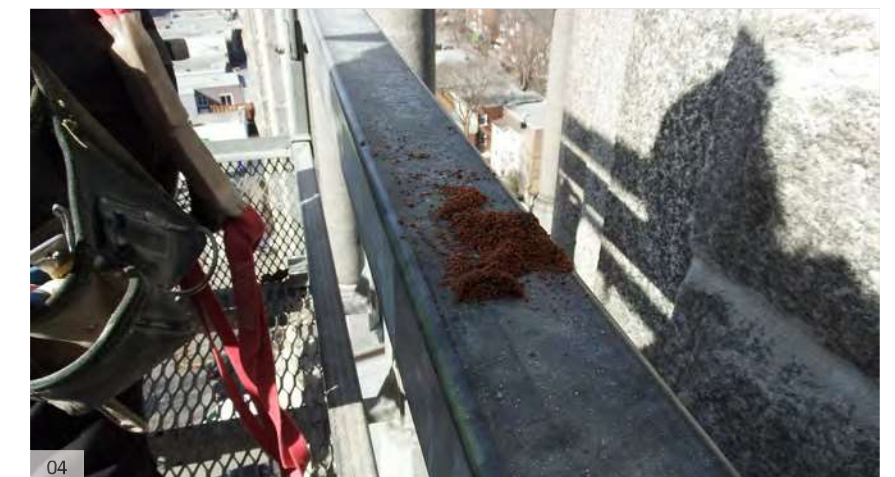
Sondage no. Z10-02

Photo 01: Vue générale de la partie haute de la façade sud. La percée est indiquée avec un cercle rouge pointillé.

La perceuse a atteint un vide à 5". L'arrière-mur de brique était atteint à 6" de profondeur. Le joint est humide.

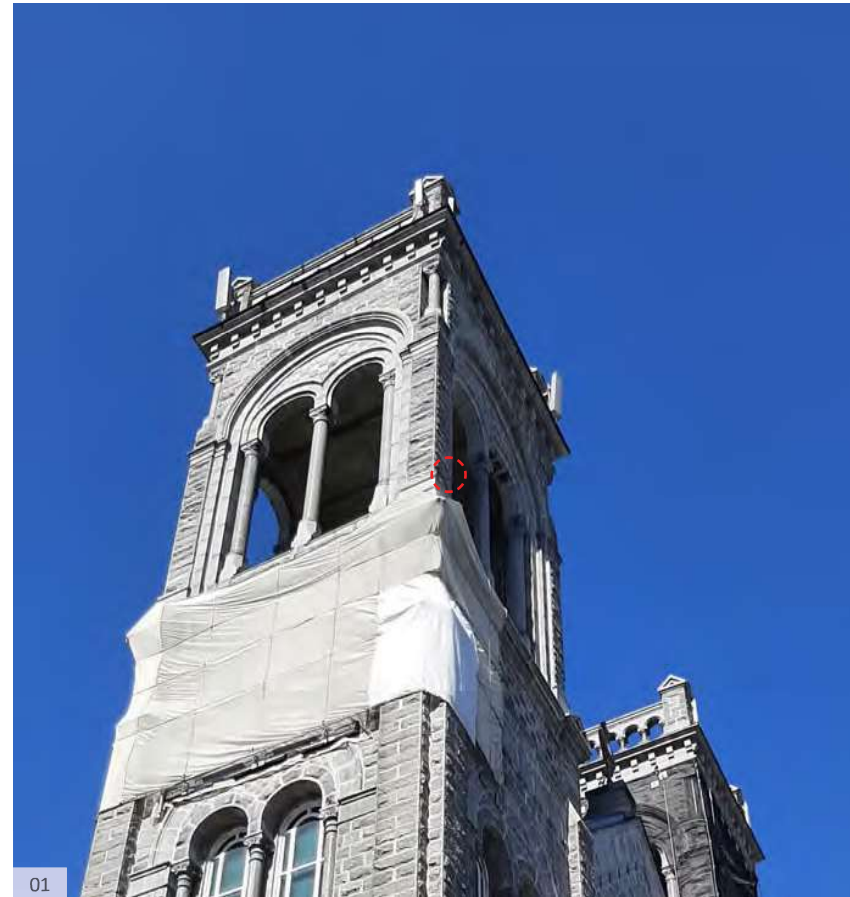
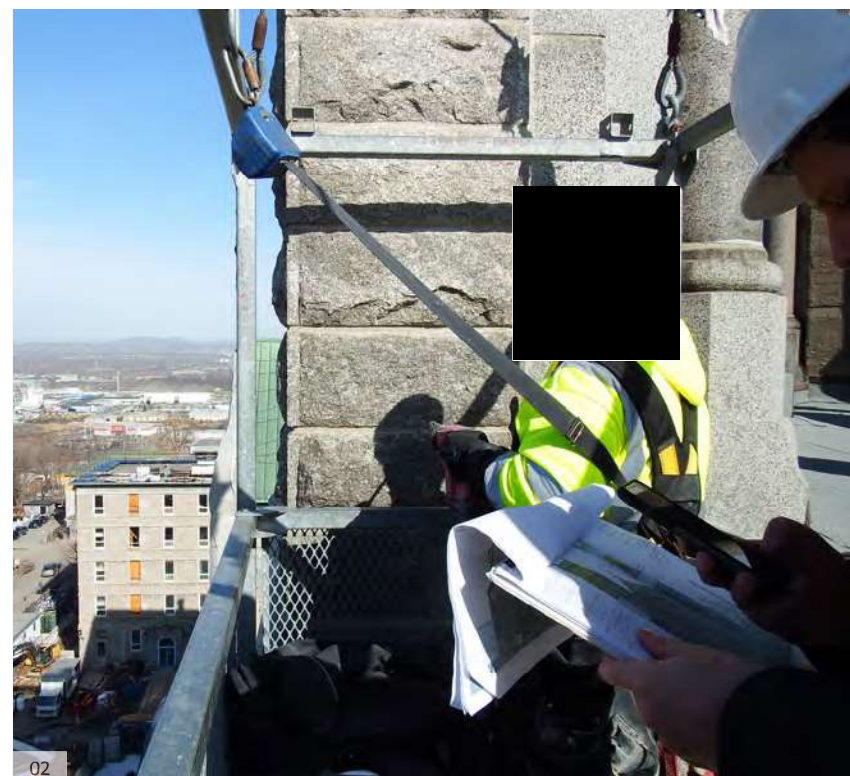
Sondage no. Z10-03

Photo 01: Vue générale de la partie haute du clocher ouest. La percée est indiquée avec un cercle rouge pointillé.

Humidité atteint à 6" de profondeur par la perceuse. Un vide était atteint à 13" de profondeur et l'arrière-mur de brique était atteint à 14" de profondeur.

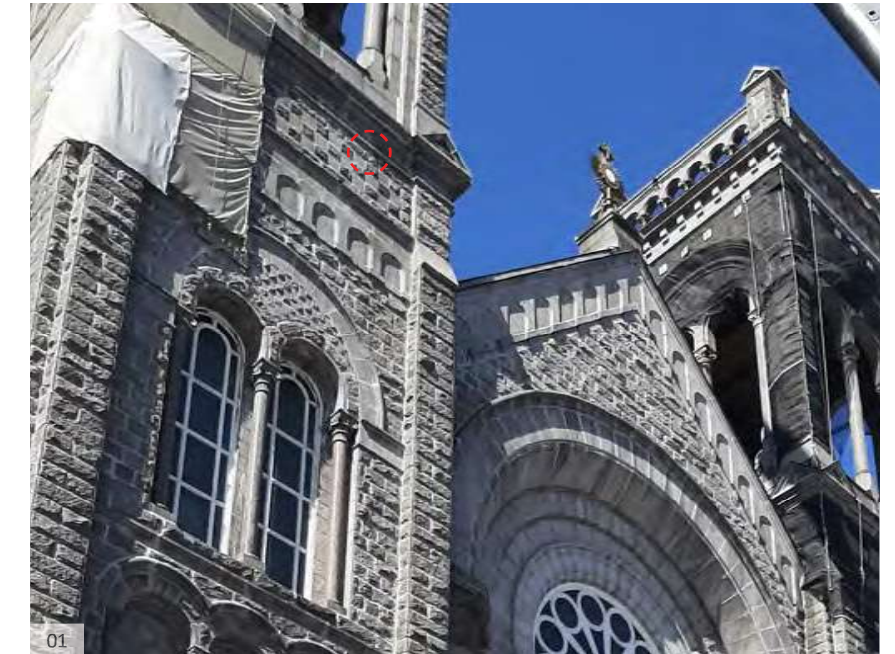
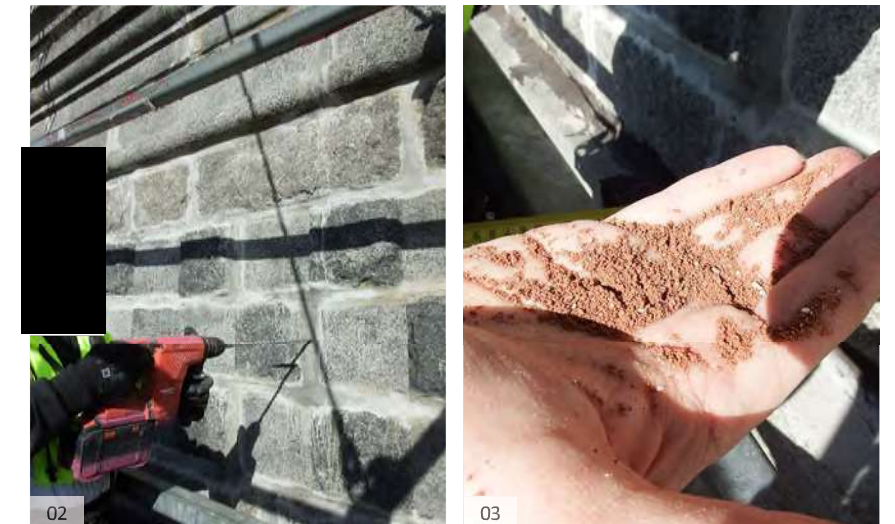
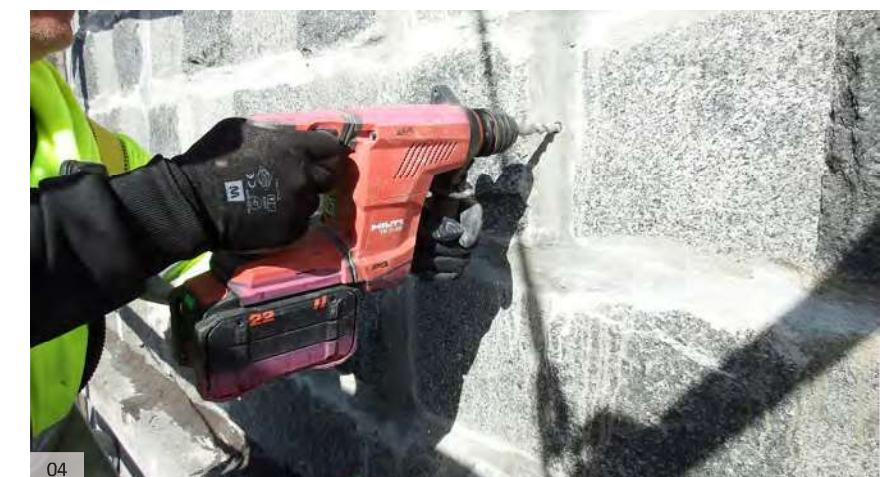
Sondage no. Z10-04

Photo 01: Vue générale de la partie haute de la façade sud. La percée est indiquée avec un cercle rouge pointillé.

Photo 03: Brique en poudre récupérée du trou. La poudre est rouge foncée, indiquant la présence de l'humidité.

La perceuse a atteint l'arrière-mur de brique à 6" de profondeur. Le joint est humide.

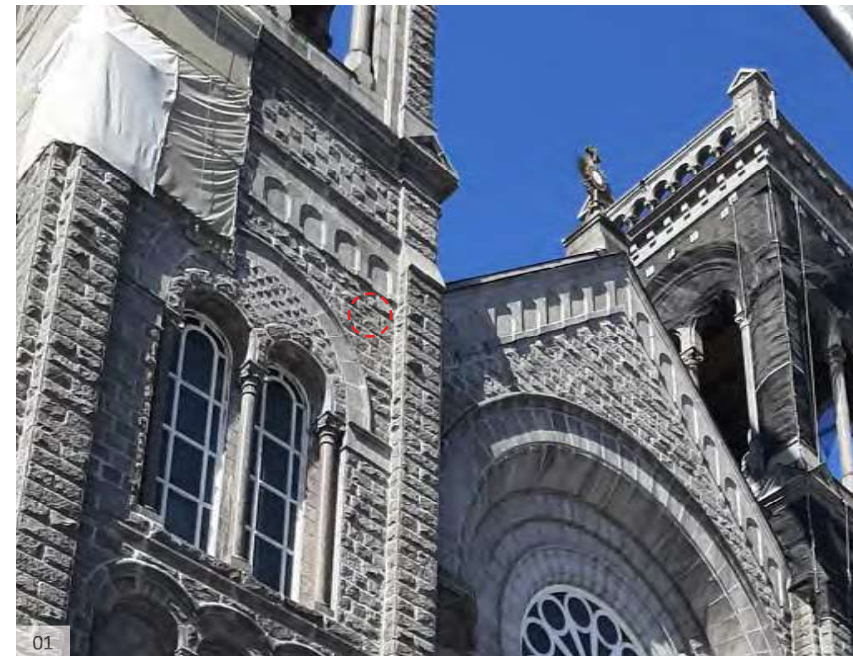
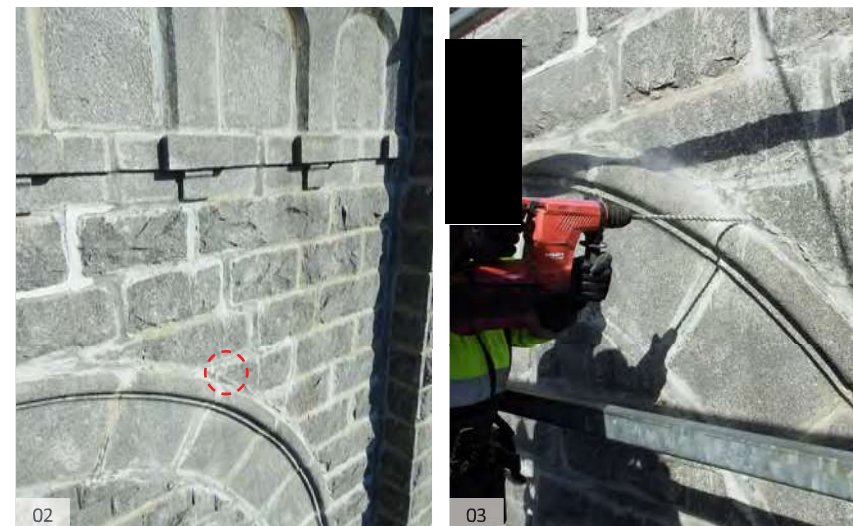
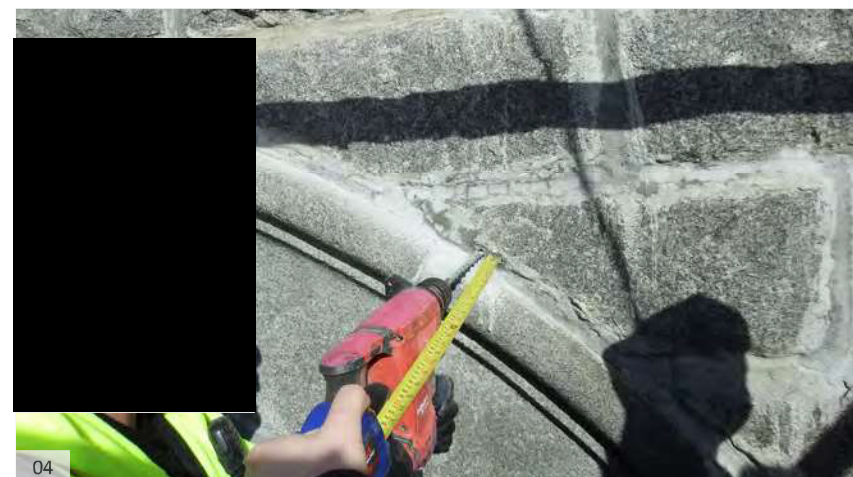
Sondage no. Z10-05

Photo 01: Vue générale de la partie haute de la façade sud. La percée est indiquée avec un cercle rouge pointillé.

La perceuse a atteint l'arrière-mur de brique à 8" de profondeur. Le joint est humide.

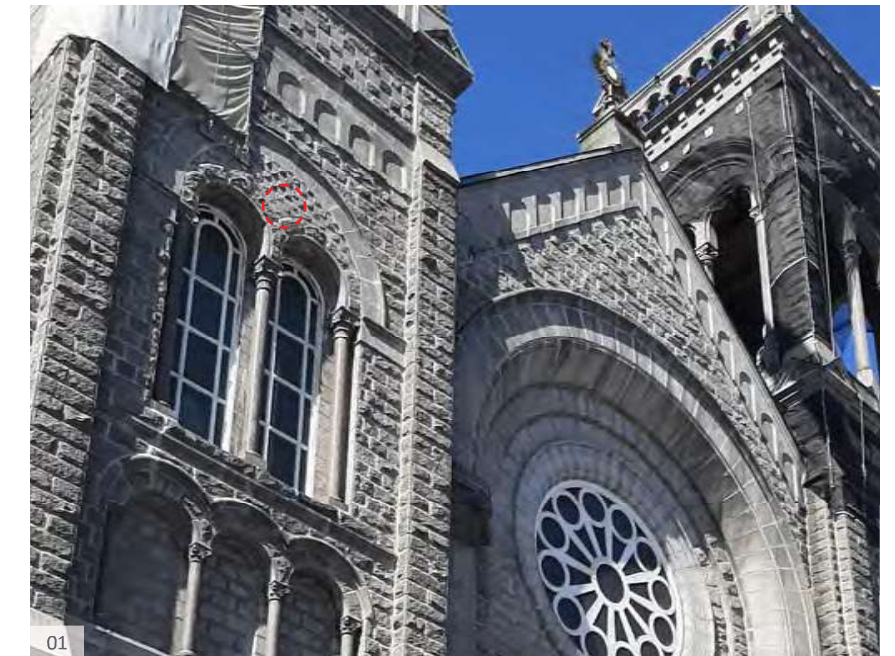
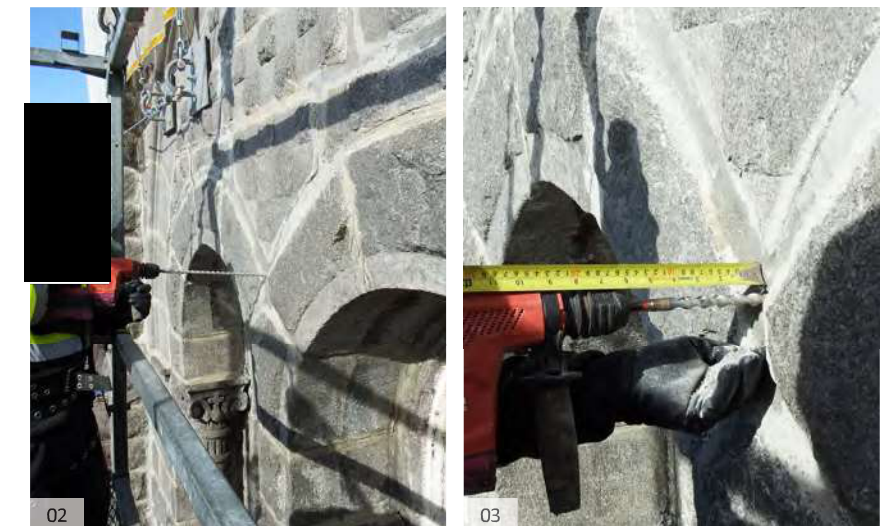
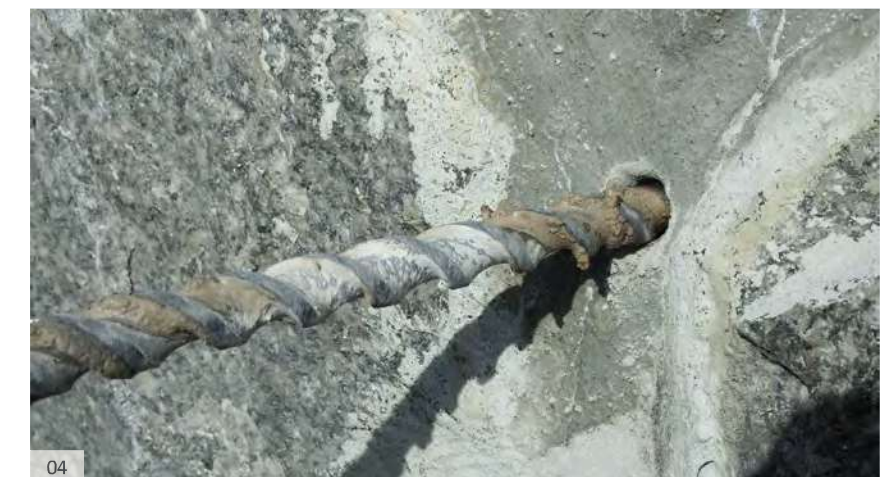
Sondage no. Z10-06

Photo 01: Vue générale de la partie haute de la façade sud. La percée est indiquée avec un cercle rouge pointillé.

Photo 04: Vue rapprochée de la perceuse couverte de mortier humide.

Humidité présente après 11" de profondeur par la perceuse. L'arrière-mur de brique n'est pas atteint à pleine profondeur parce que la pierre a une épaisseur de 18".

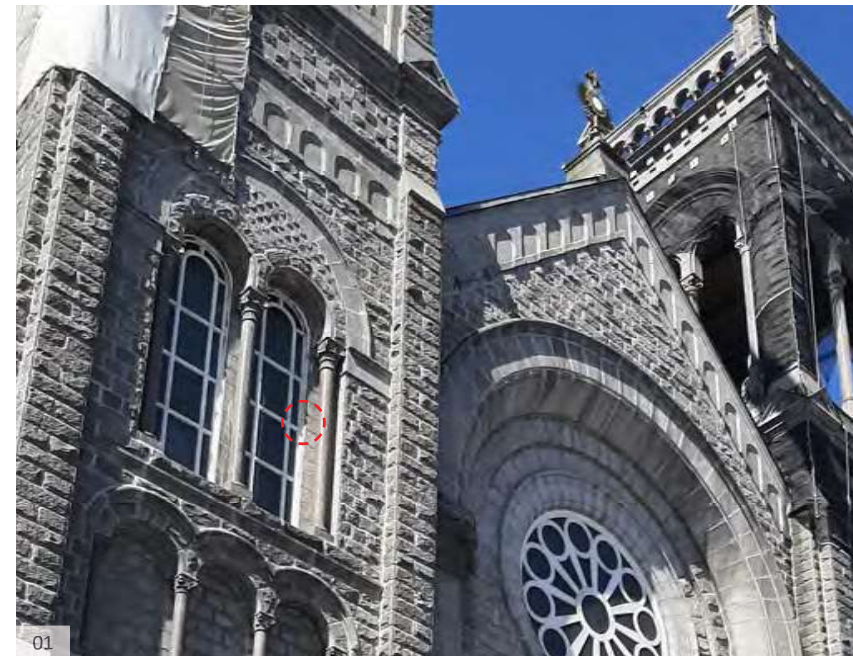
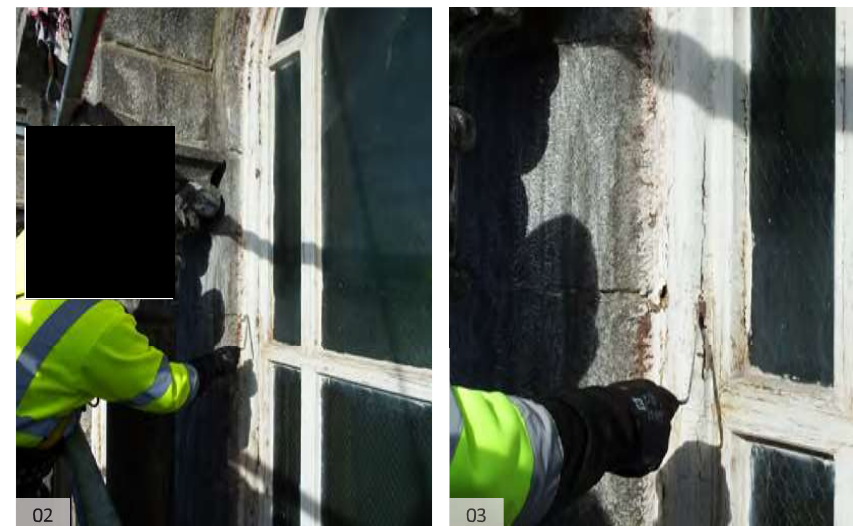
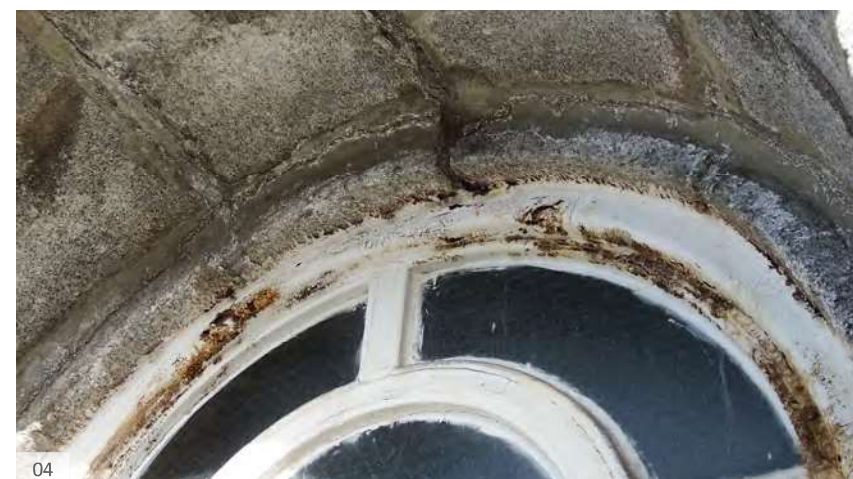
Sondage no. Z10-07

Photo 01: Vue générale de la partie haute de la façade sud. La percée est indiquée avec un cercle rouge pointillé.

Le mastic est en fin de vie mais le bois n'est pas pourri.

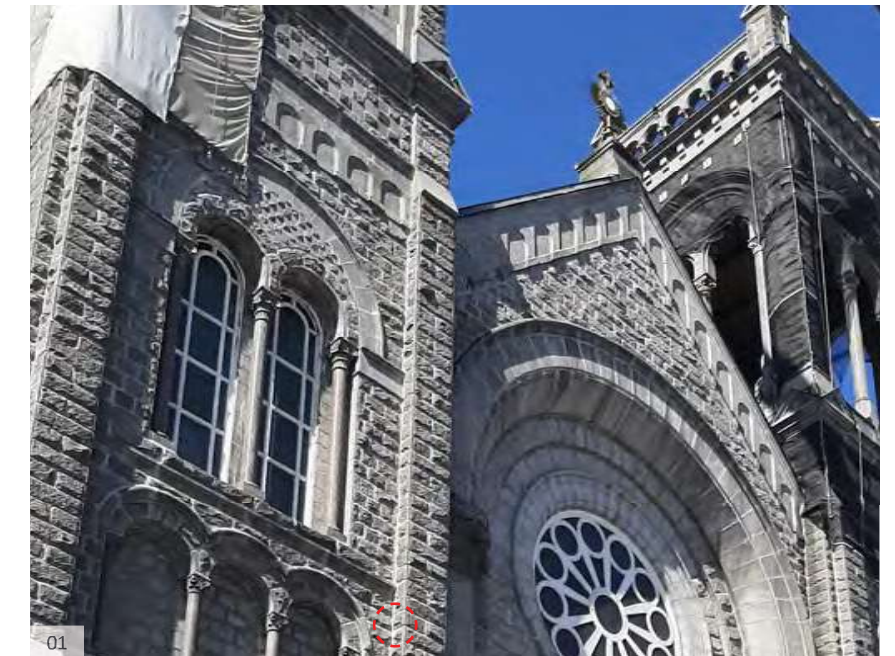
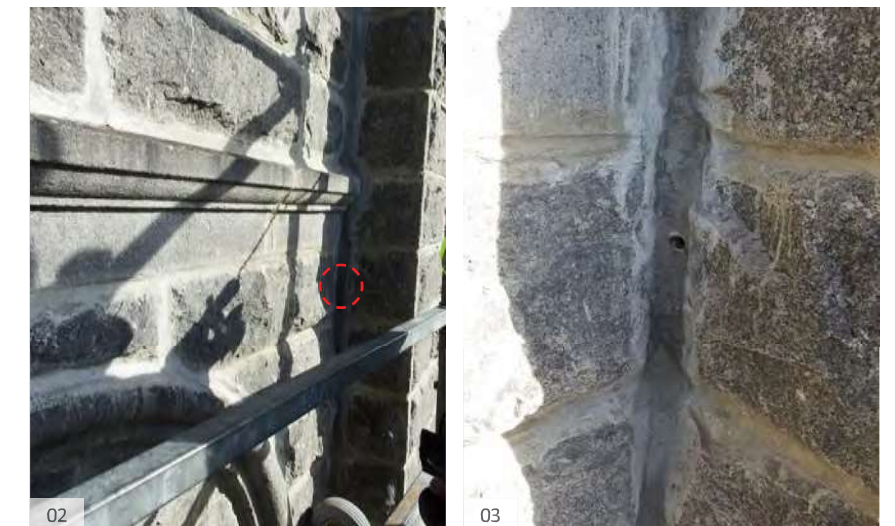
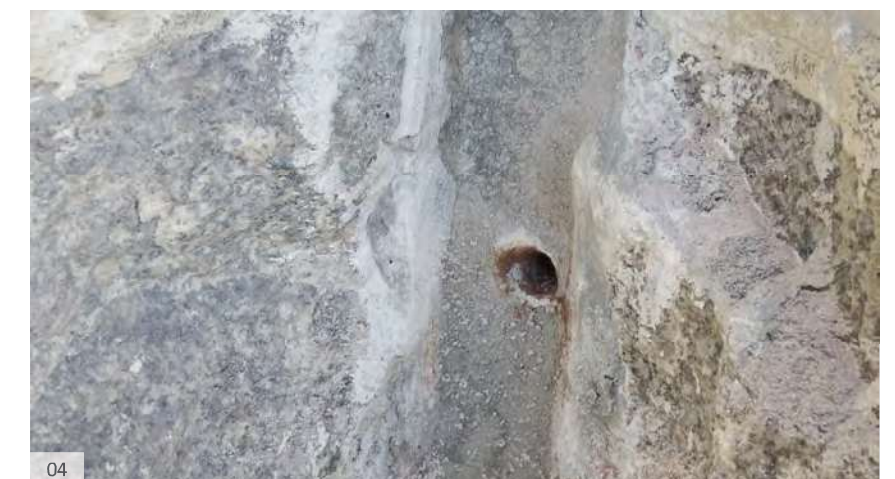
Sondage no. Z10-08

Photo 01: Vue générale de la partie haute de la façade sud. La percée est indiquée avec un cercle rouge pointillé.

La percuse a atteint l'arrière-mur de brique à 7" de profondeur. Le joint de mortier est humide.

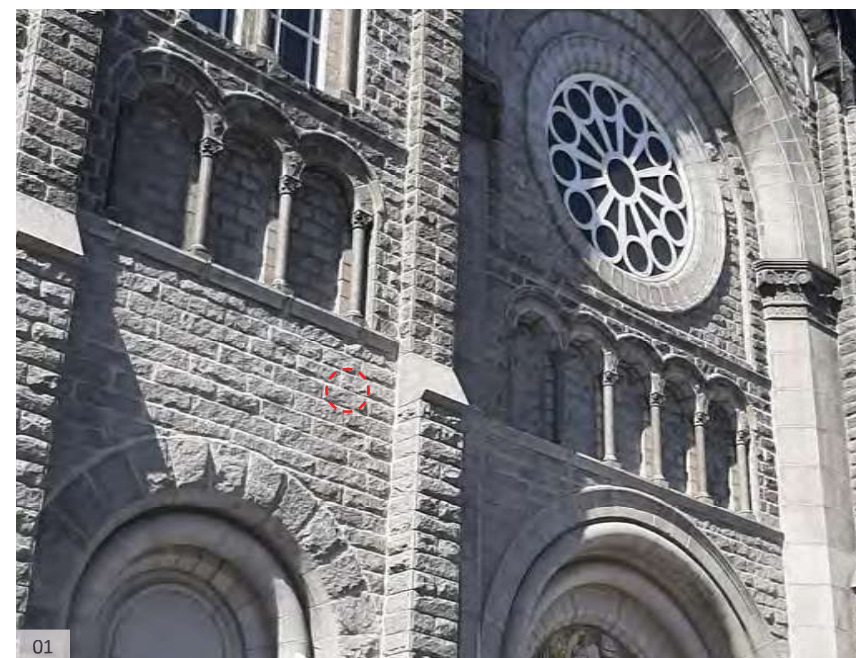
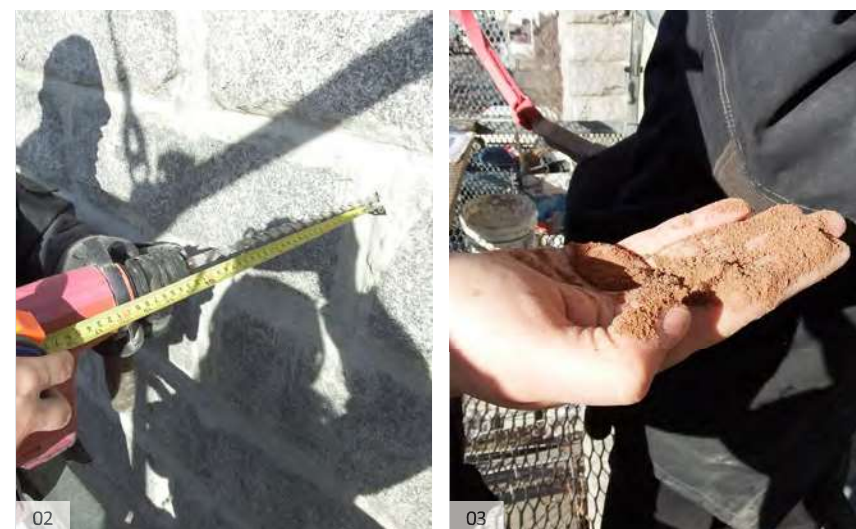
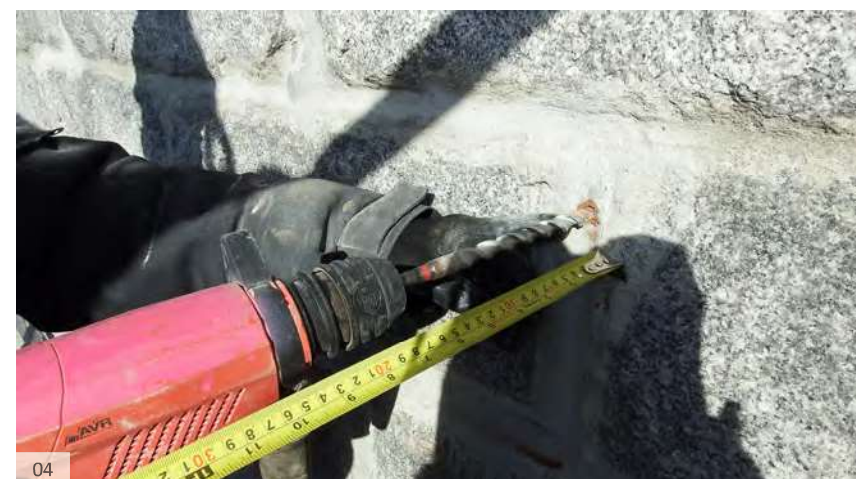
Sondage no. Z10-09

Photo 01: Vue générale de la partie centrale de la façade sud. La percée est indiquée avec un cercle rouge pointillé.

Photo 03: Brique en poudre récupérée du trou. La poudre est rouge foncée et grumeleuse, indiquant la présence de l'humidité.

La perceuse a atteint l'arrière-mur de brique à 4" de profondeur. La brique est devenu humide après 11".

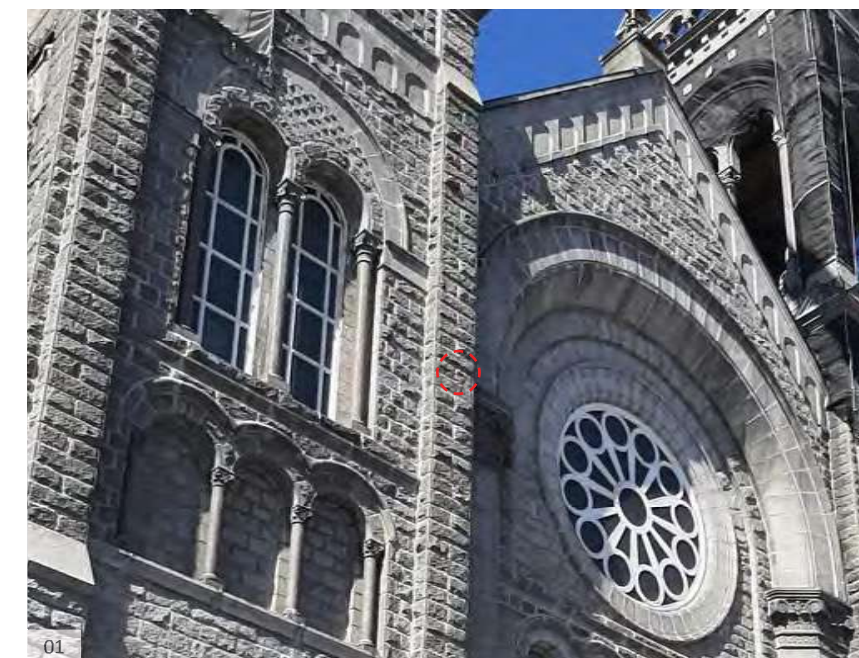
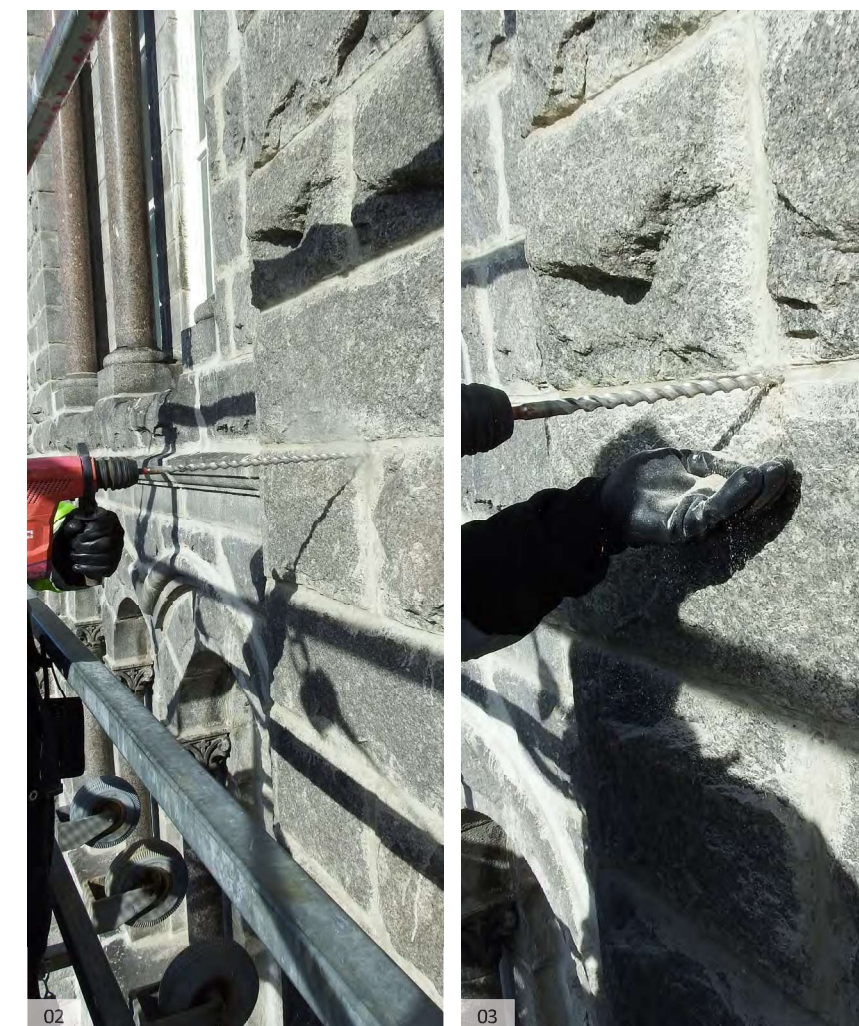
Sondage no. Z10-10

Photo 01: Vue générale de la partie centrale de la façade sud. La percée est indiquée avec un cercle rouge pointillé.

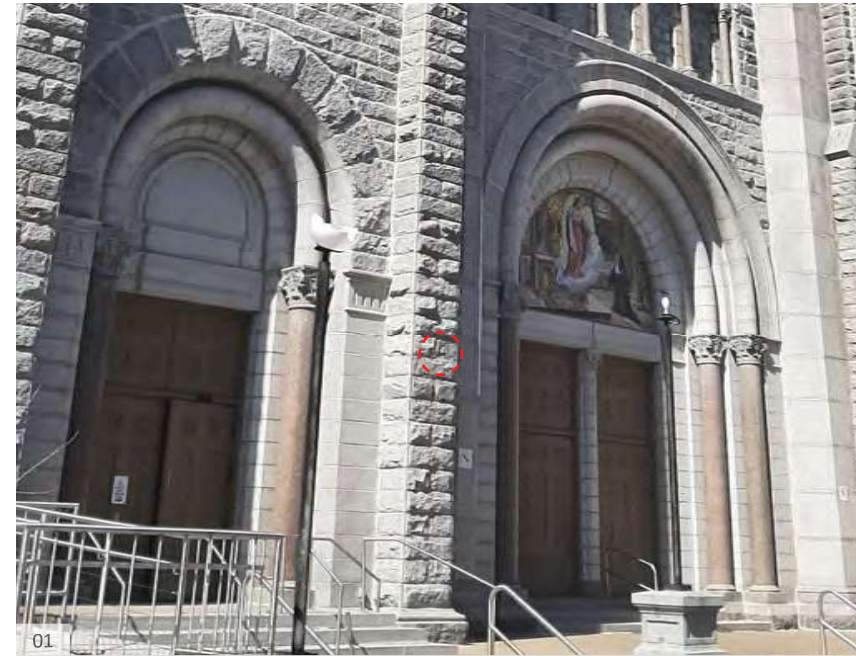
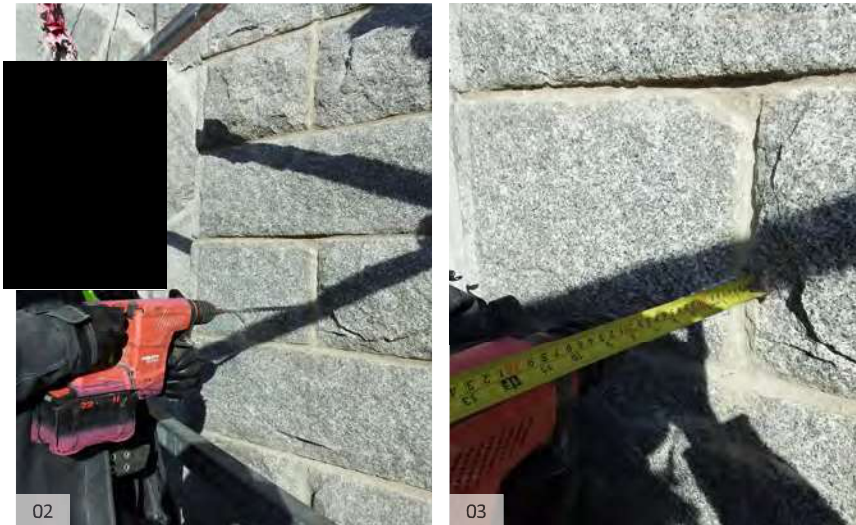
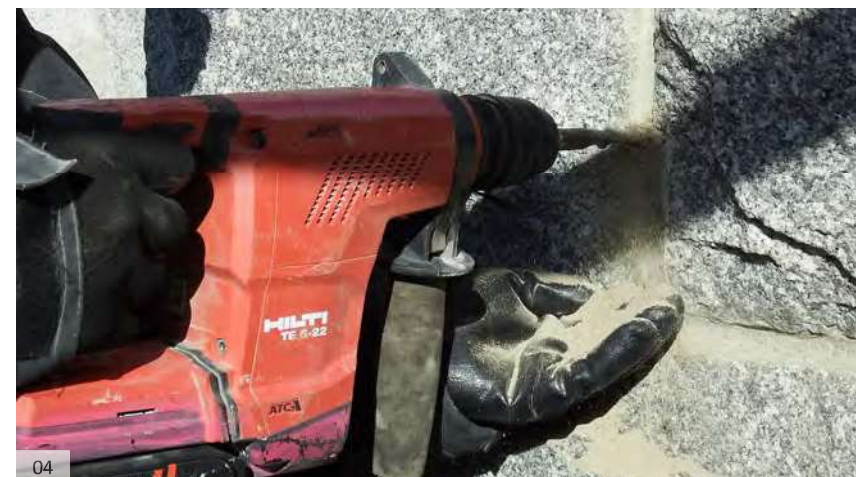
Sondage no. Z10-11

Photo 01: Vue générale de l'entrée de la façade sud. La percée est indiquée avec un cercle rouge pointillé.

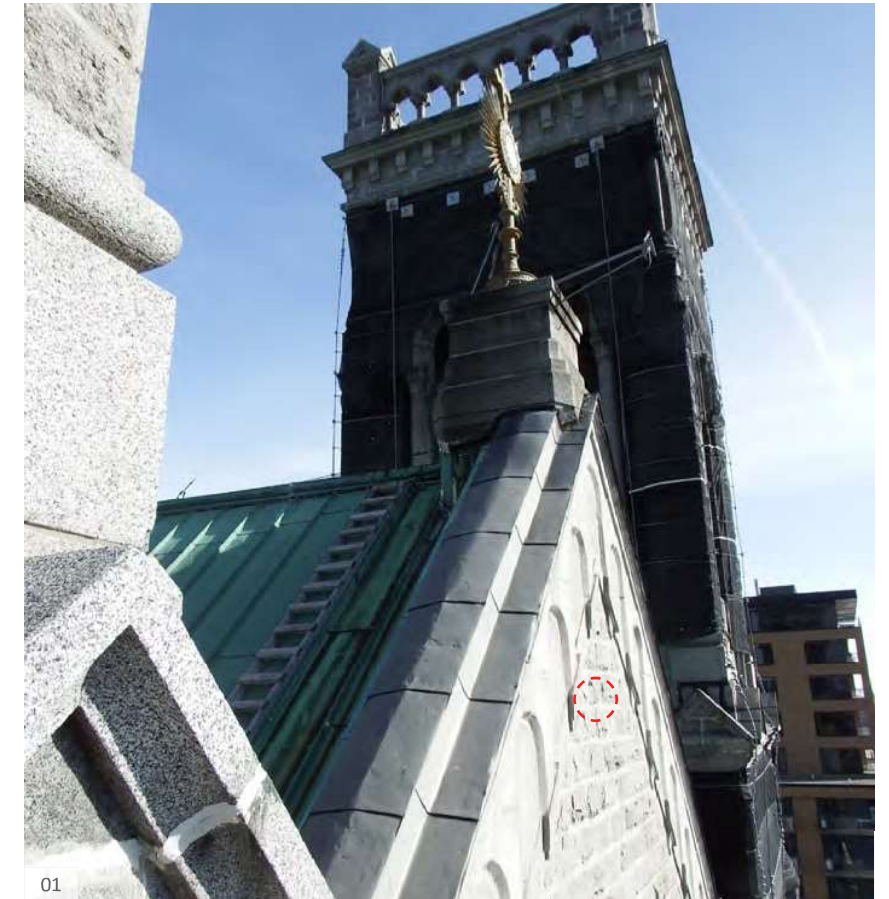
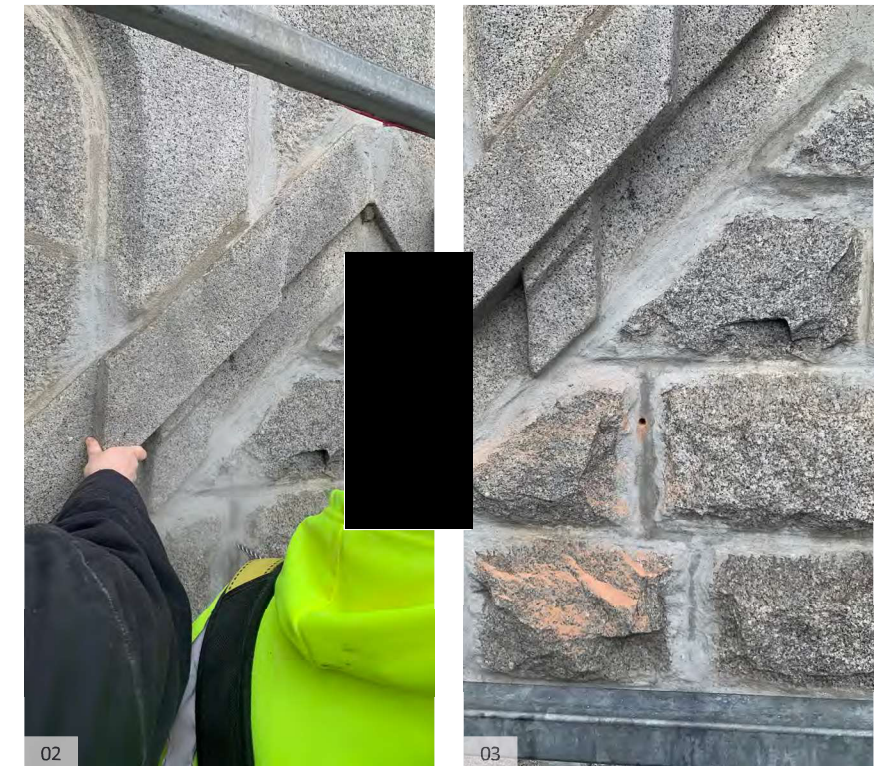
Sondage no. Z10-12

Photo 01: Vue générale de la partie haute, centrale de la façade sud. La percée est indiquée avec un cercle rouge pointillé.

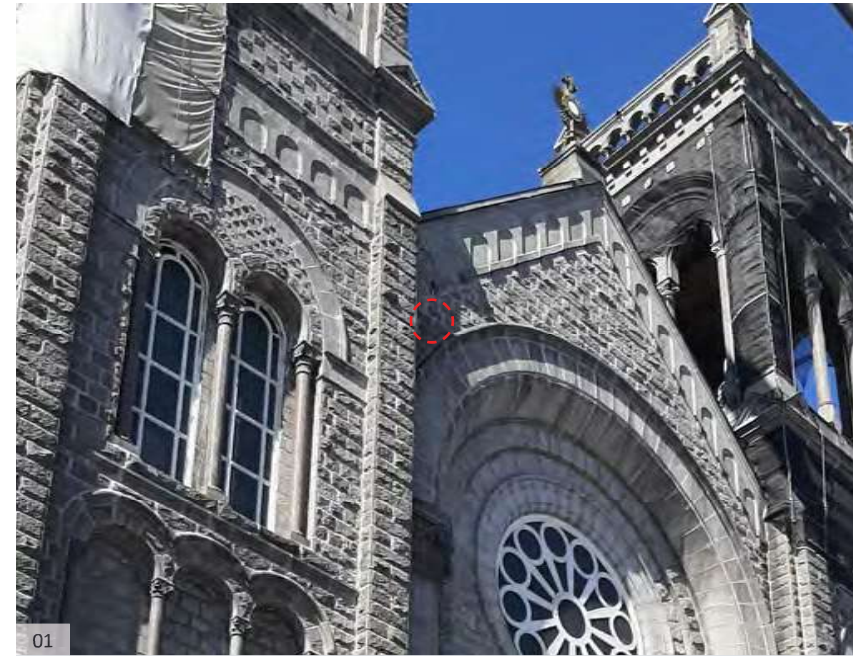
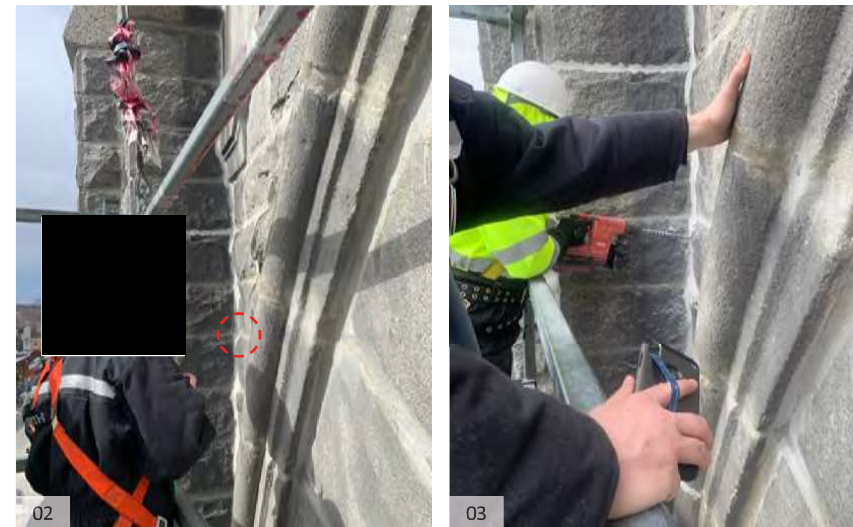
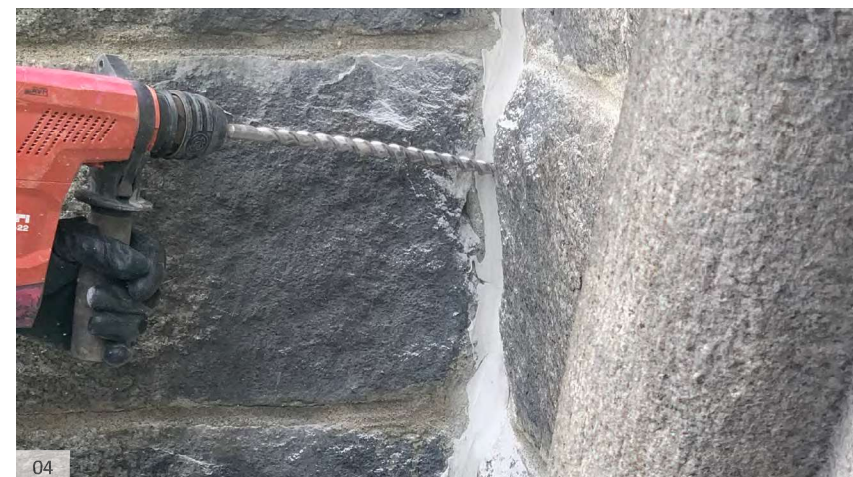
Sondage no. Z10-13

Photo 01: Vue générale de la partie haute de la façade sud. La percée est indiquée avec un cercle rouge pointillé.
