Église du Très- Saint-Sacrement à Québec

1330, Chemin Sainte-Foy
Québec
G1S 2N5, Québec

Direction des opérations en patrimoine
Ministère de la Culture et des
Communications

DATE D'ÉMISSION : 11 MAI 2022
VERSION FINALE

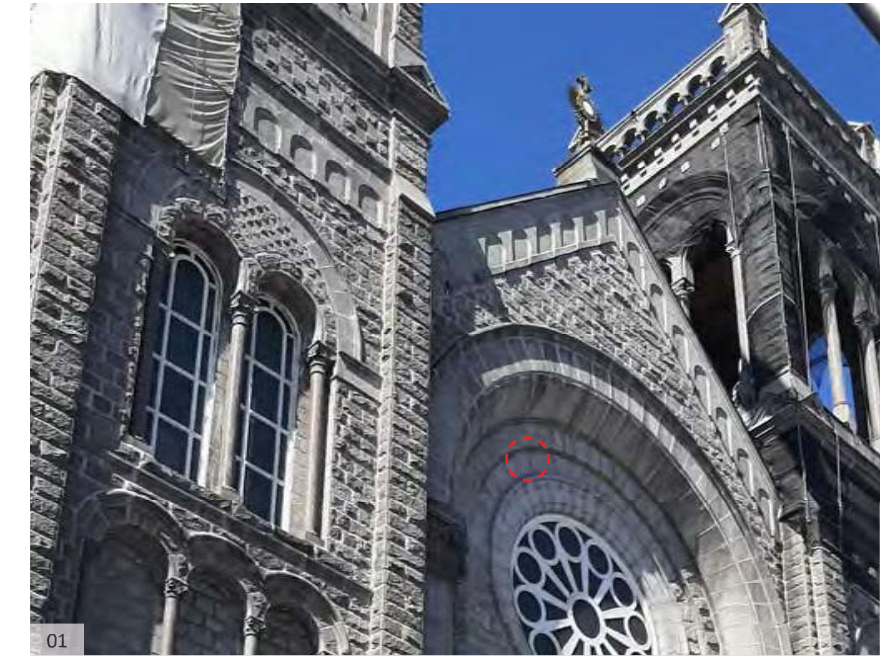
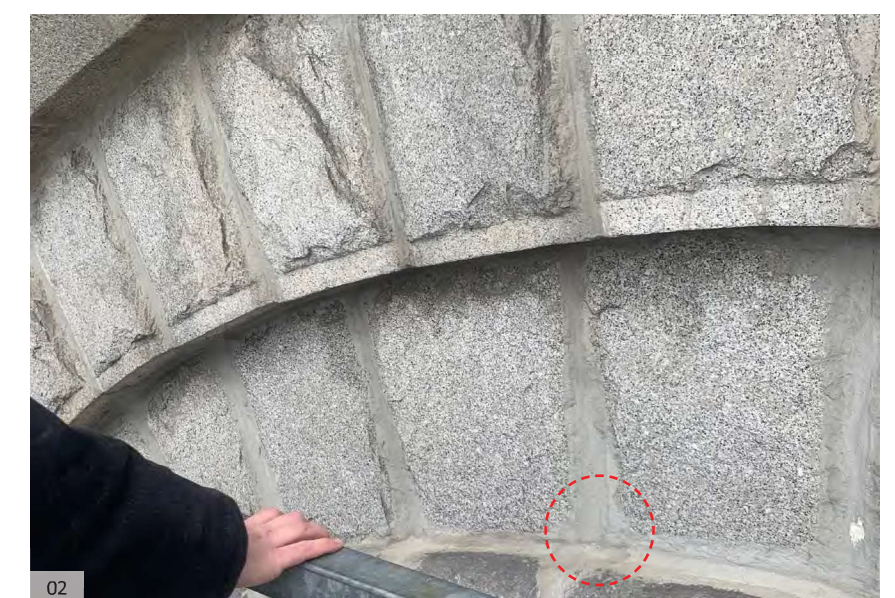
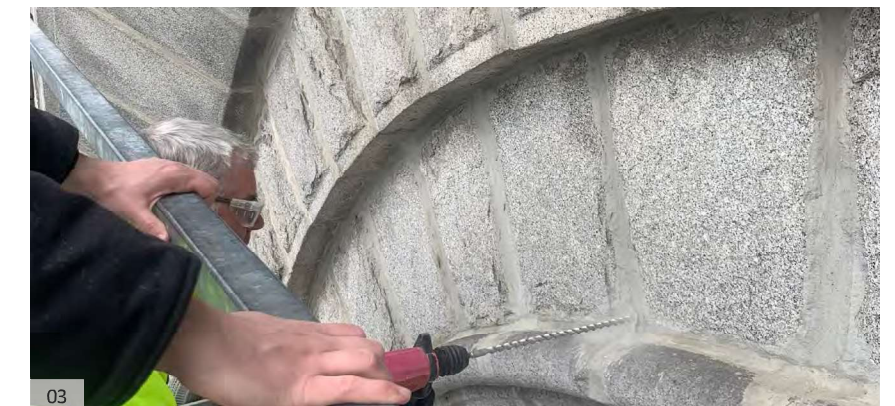
Sondage no. Z10-14

Photo 01: Vue générale de la partie haute de la façade sud. La percée est indiquée avec un cercle rouge pointillé.

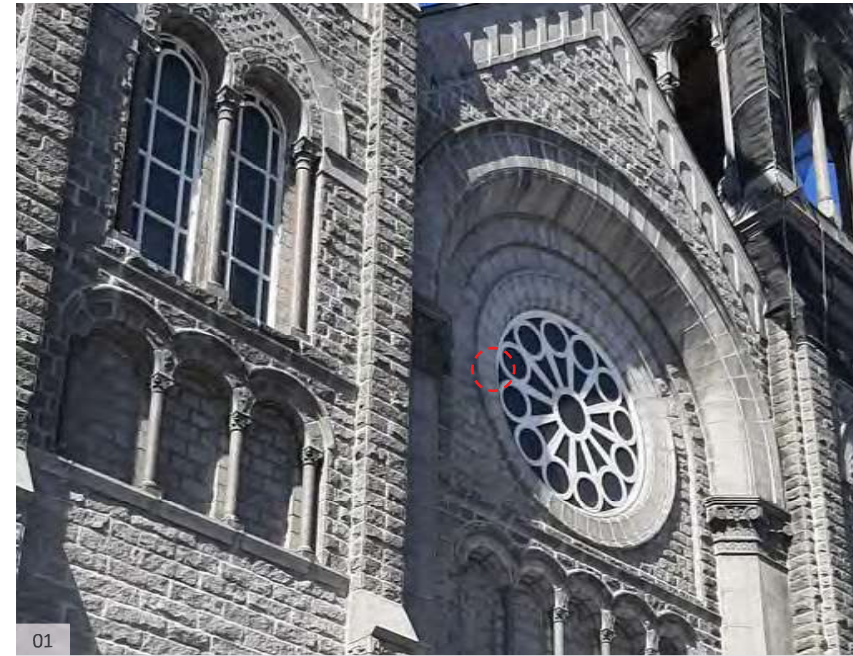
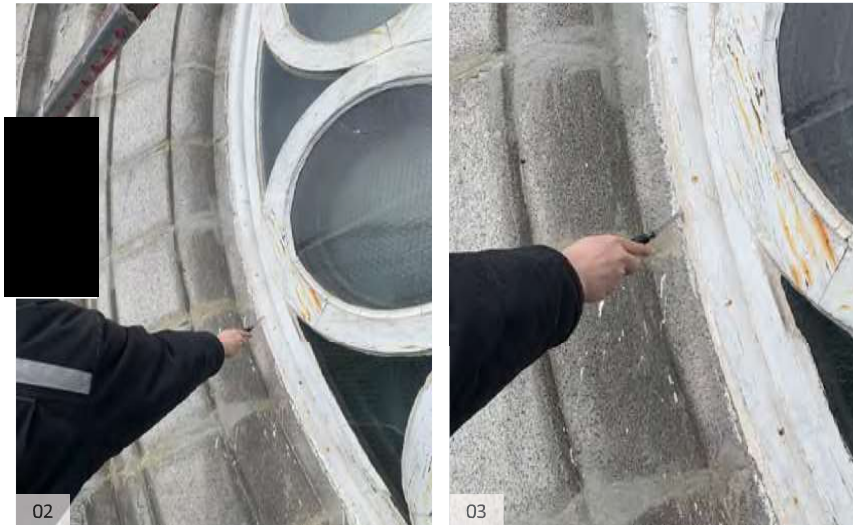
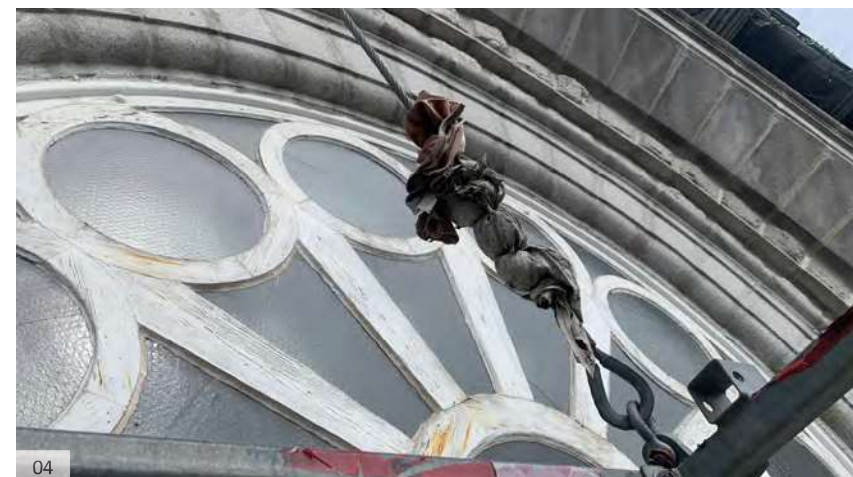
Sondage no. Z10-15

Photo 01: Vue générale de la partie centrale de la façade sud. La percée est indiquée avec un cercle rouge pointillé.

Le mastic est élastique et étanche.

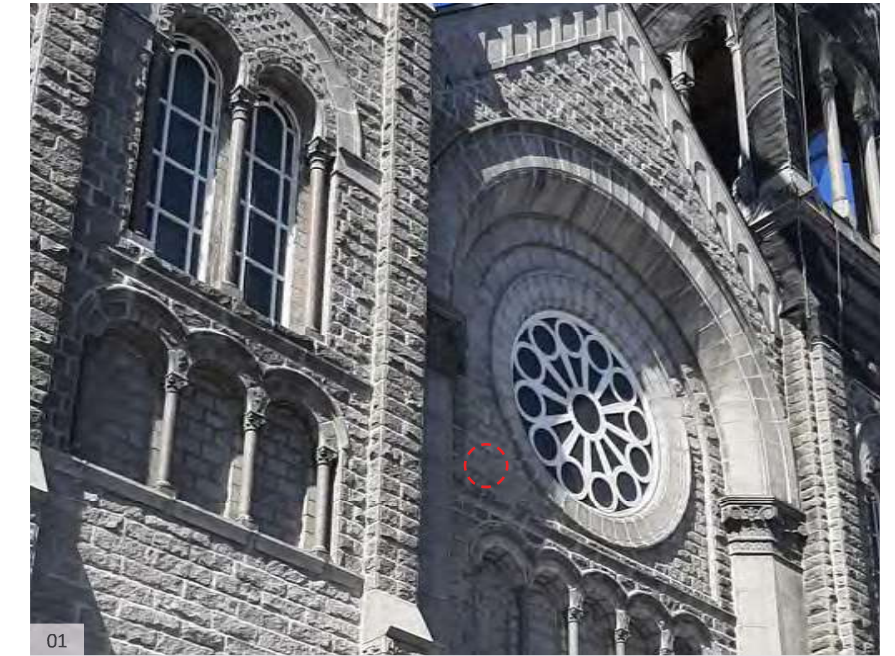
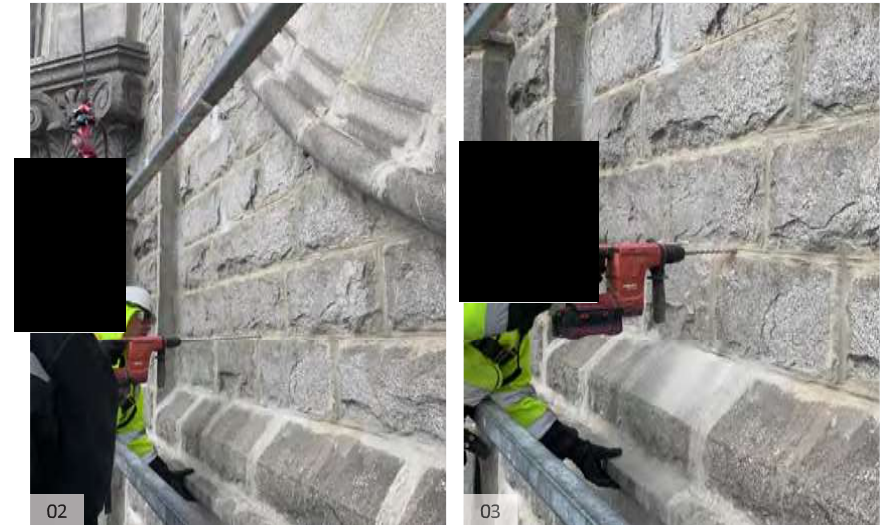
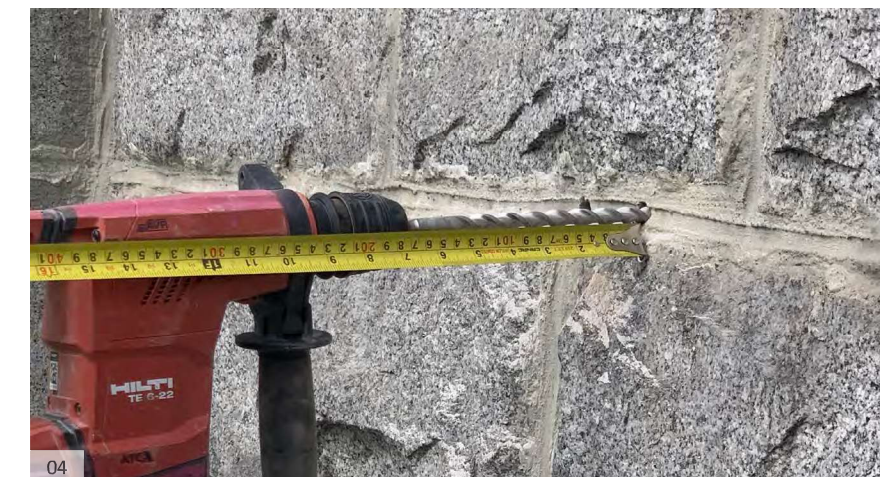
Sondage no. Z10-16

Photo 01: Vue générale de la partie centrale de la façade sud. La percée est indiquée avec un cercle rouge pointillé.

La percuse a atteint l'arrière-mur de brique à 10" de profondeur. Le joint de mortier est sec.

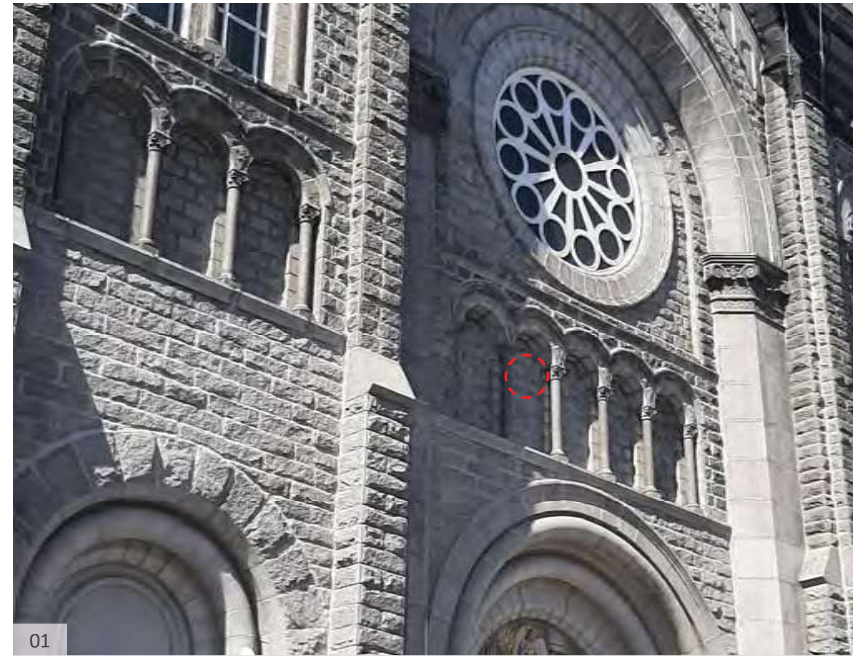
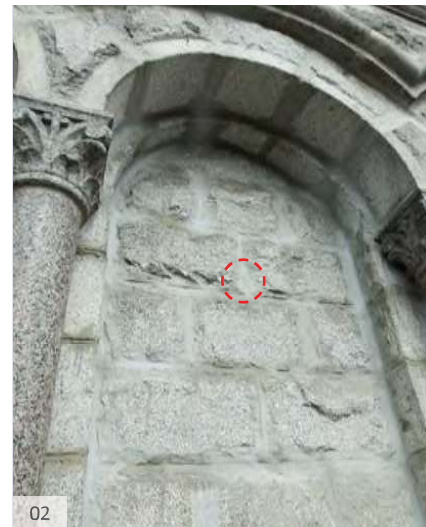
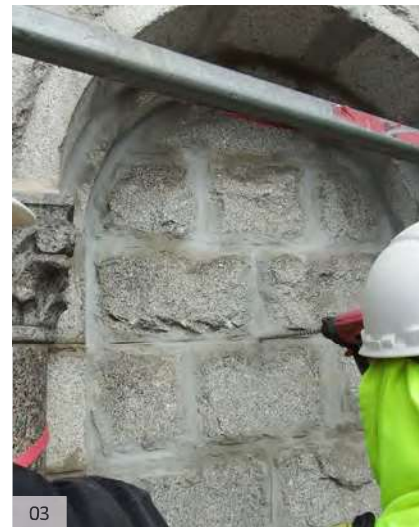
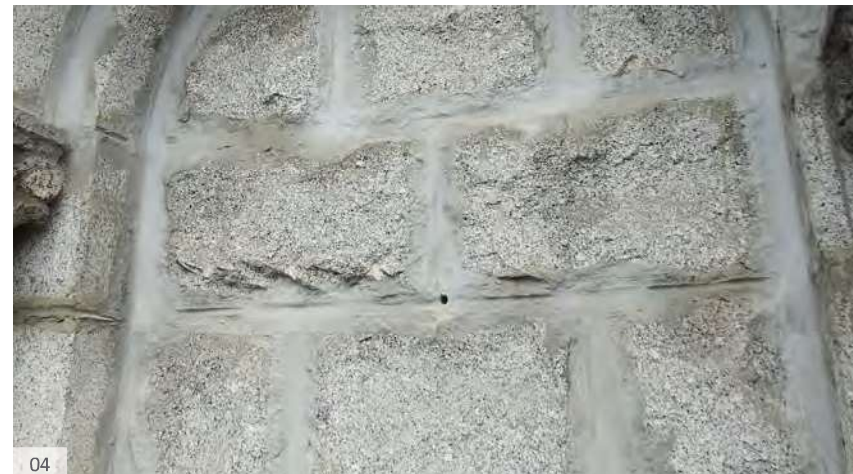
La perceuse s'insère en pleine profondeur (16") sans atteindre l'arrière-mur de brique. Un vide est aperçu à 5" de profondeur. Le joint de mortier est sec.

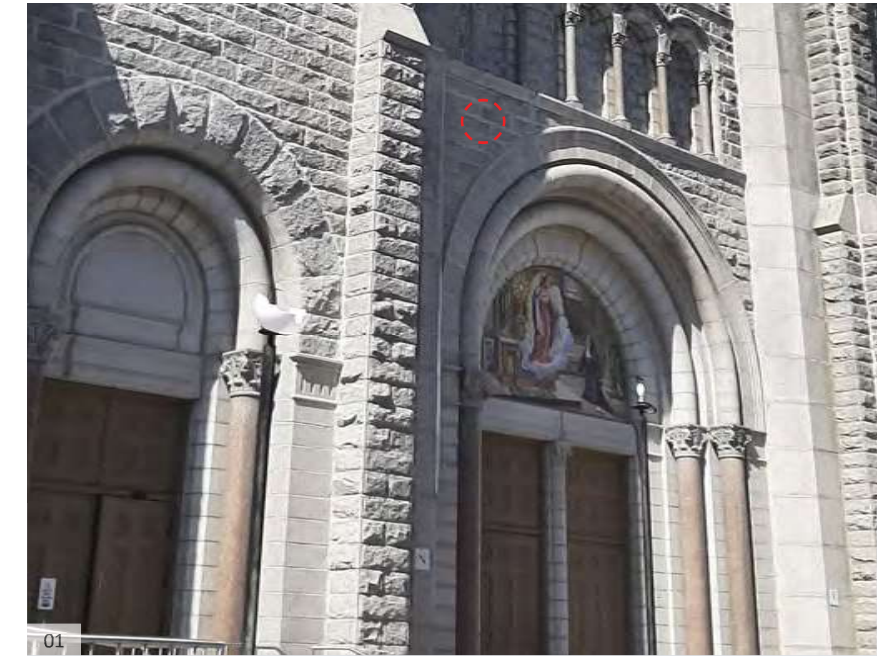
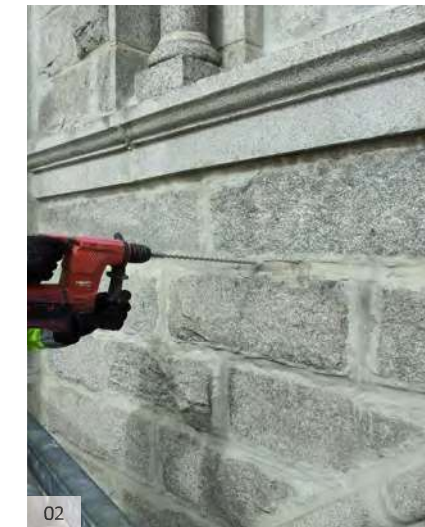
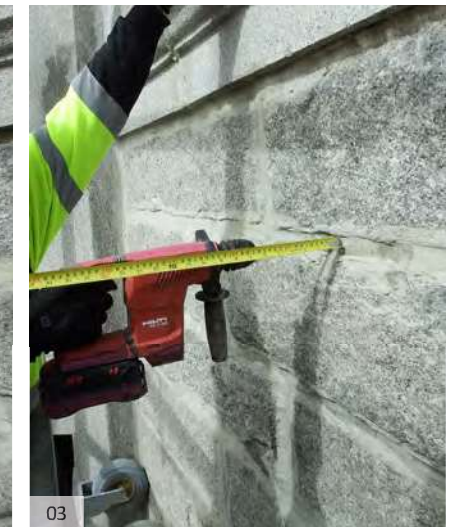
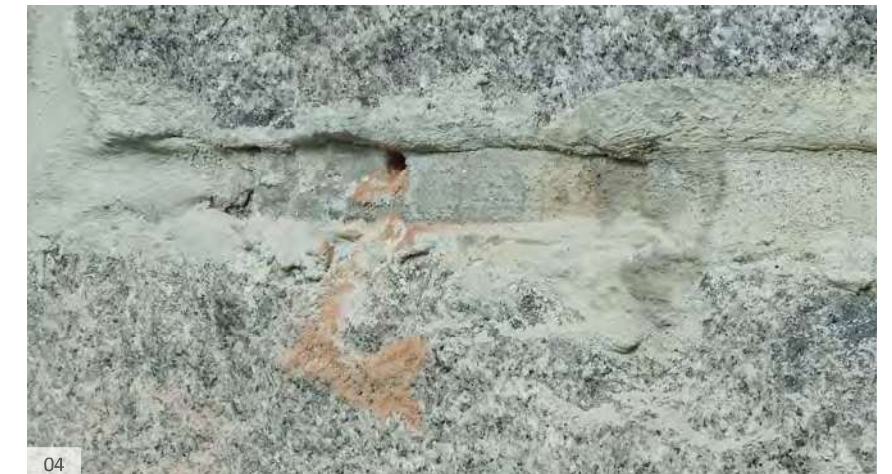
Sondage no. Z10-18

Photo 01: Vue générale de l'entrée de la façade sud. La percée est indiquée avec un cercle rouge pointillé.

Un changement de couleur est aperçu à 7" de profondeur. La perceuse a atteint l'arrière-mur de brique à 10" de profondeur.

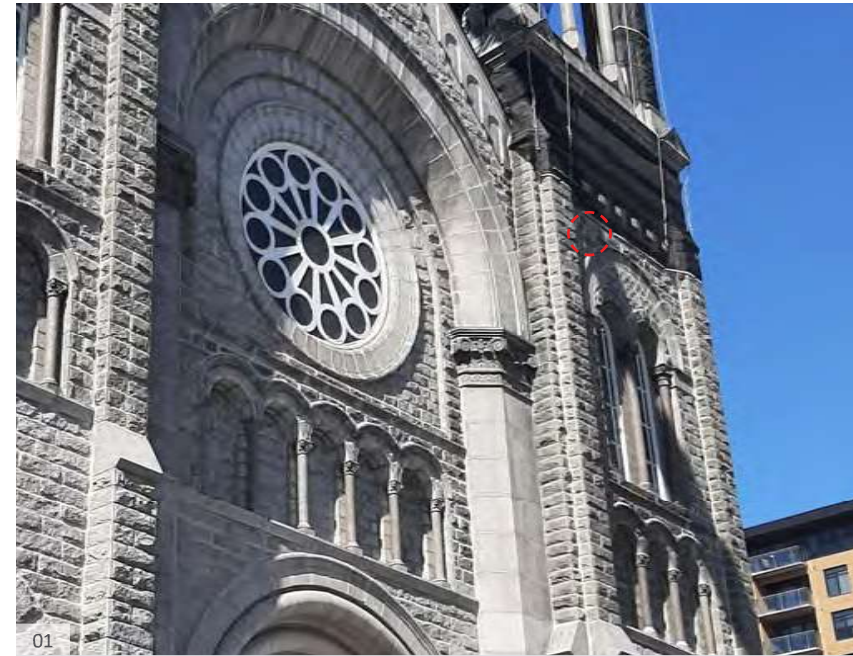
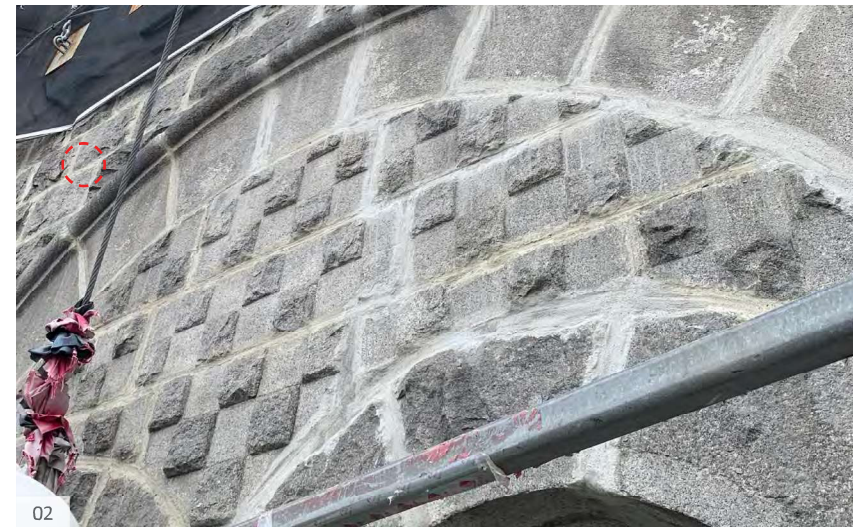
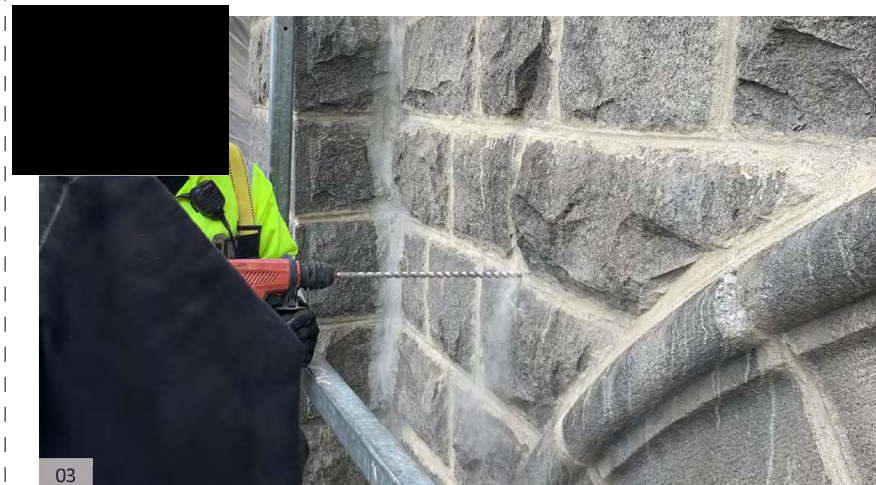
Sondage no. Z10-19

Photo 01: Vue générale de la partie est de la façade sud. La percée est indiquée avec un cercle rouge pointillé.

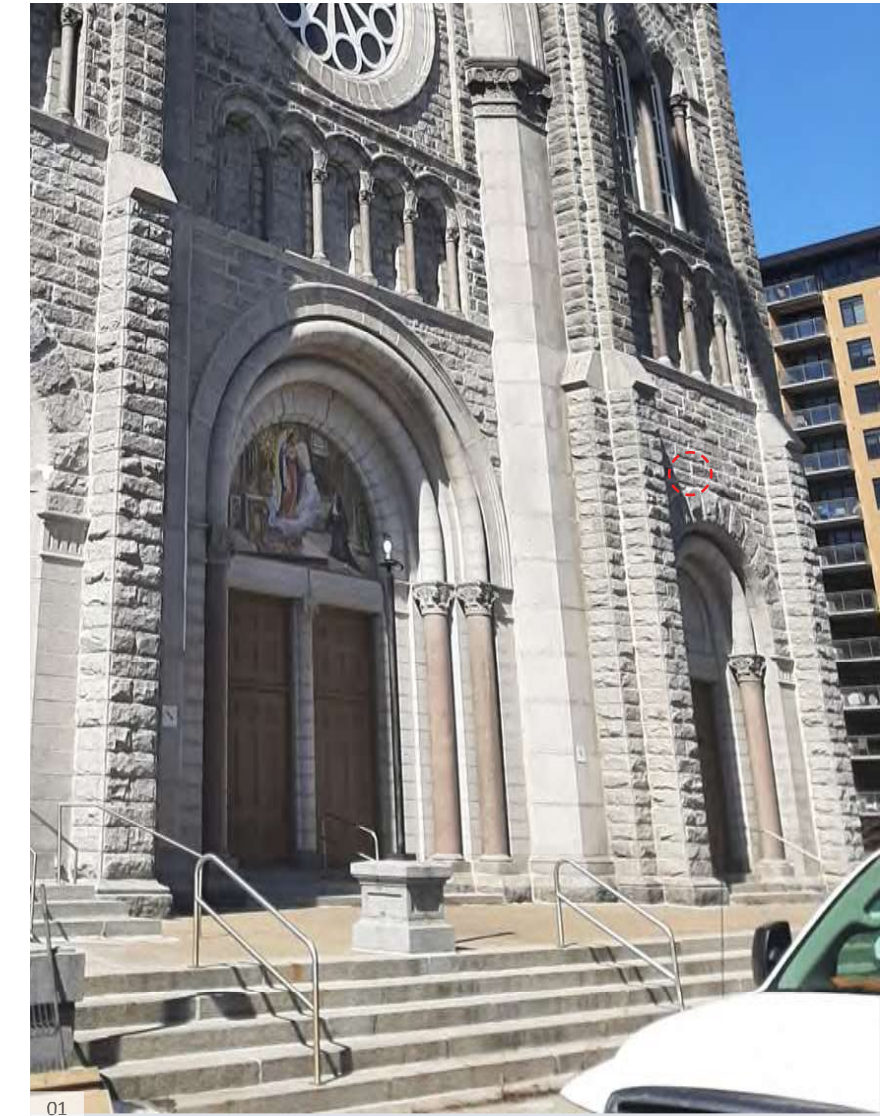
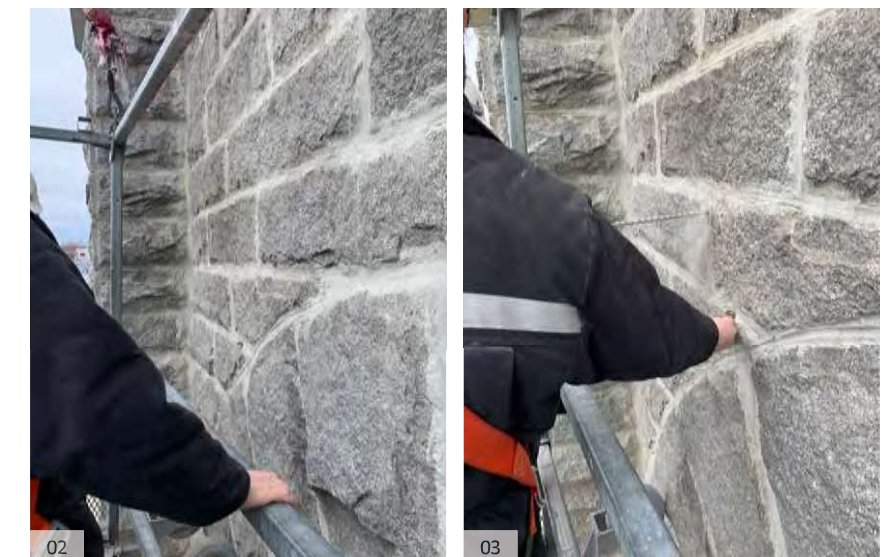
Sondage no. Z10-20

Photo 01: Vue générale de la partie est de la façade sud. La percée est indiquée avec un cercle rouge pointillé.

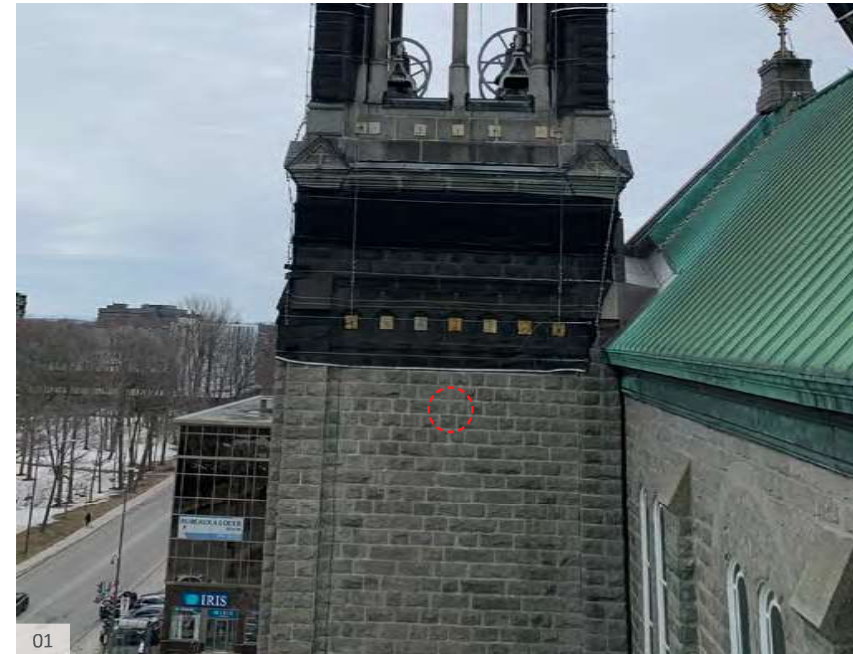
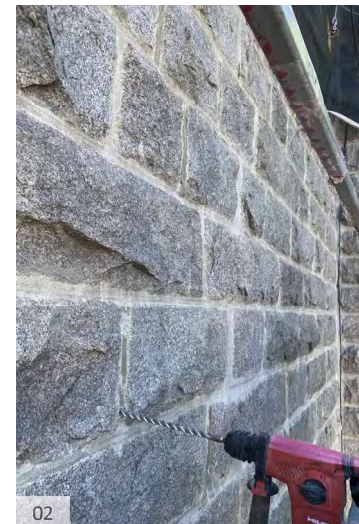
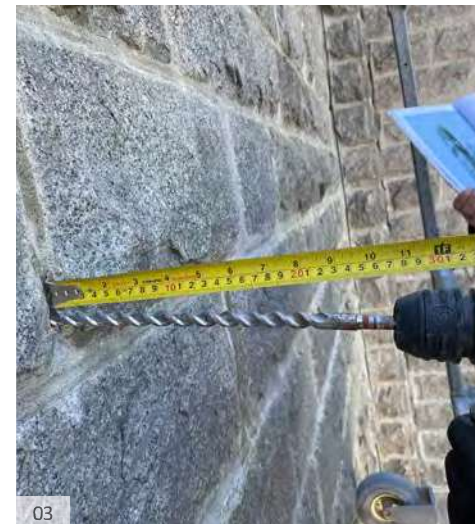
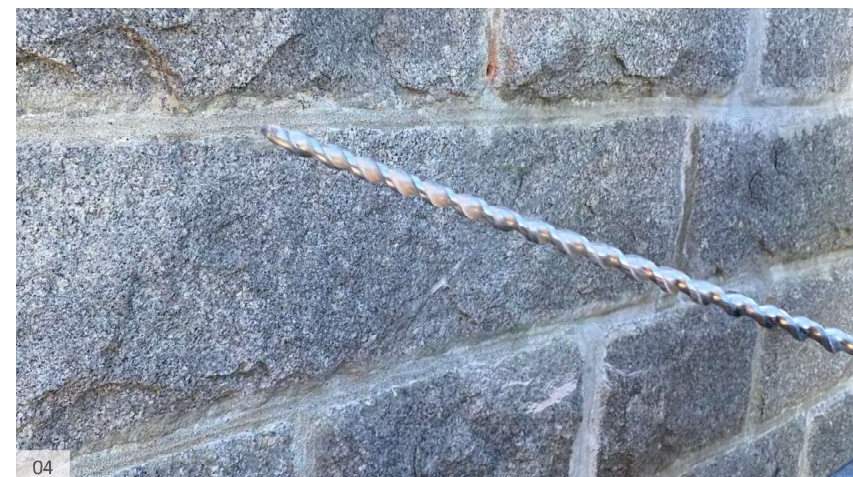
Sondage no. Z4-06

Photo 01: Vue générale de la façade nord du clocher. La percée est indiquée avec un cercle rouge pointillé.

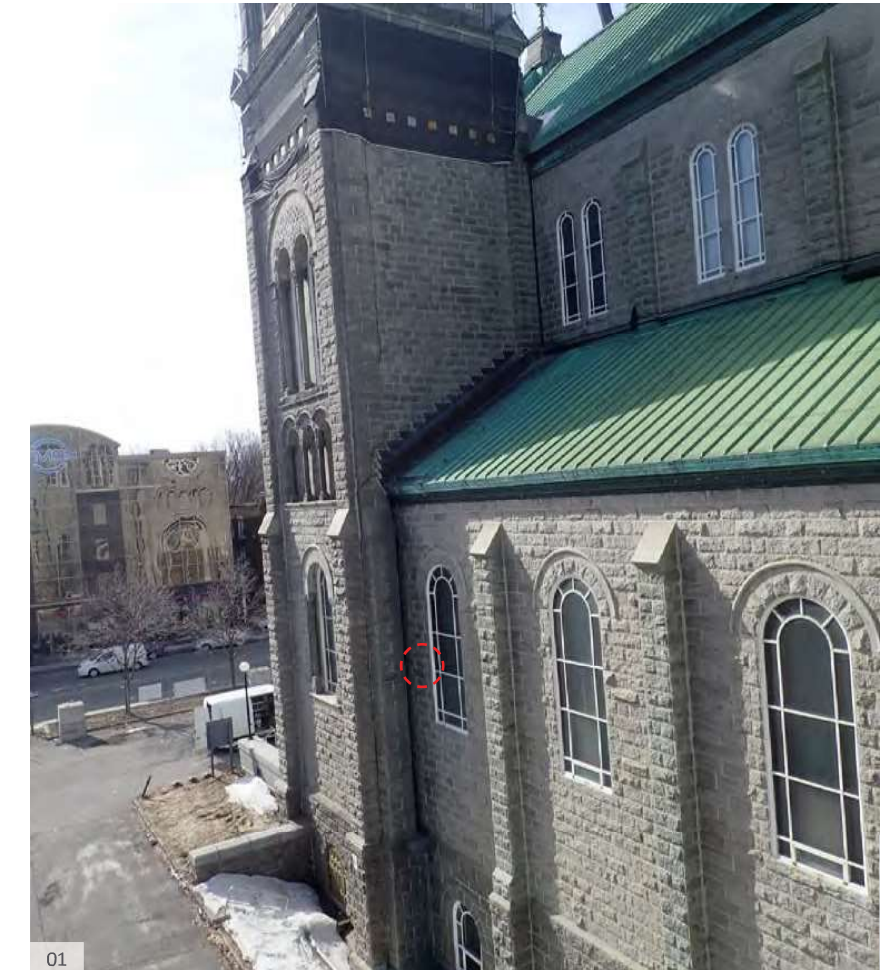
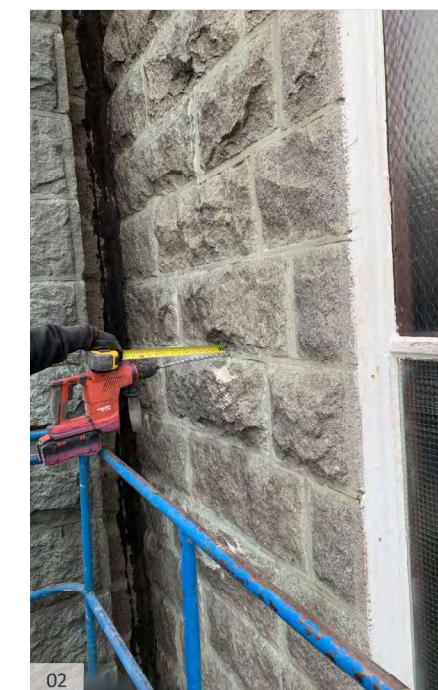
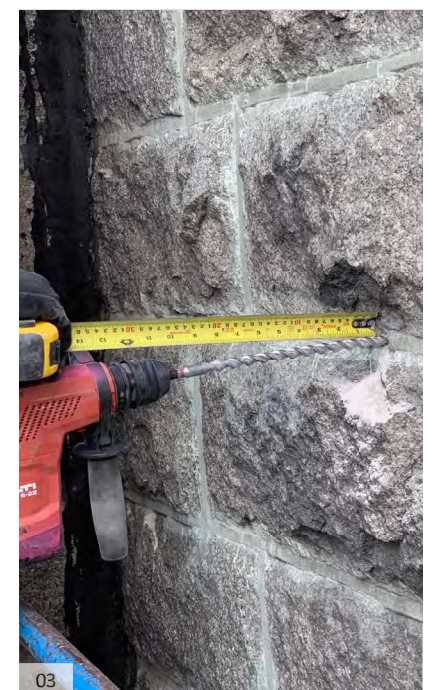
Sondage no. Z11-05

Photo 01: Vue générale de la façade est de la nef. La percée est indiquée avec un cercle rouge pointillé.

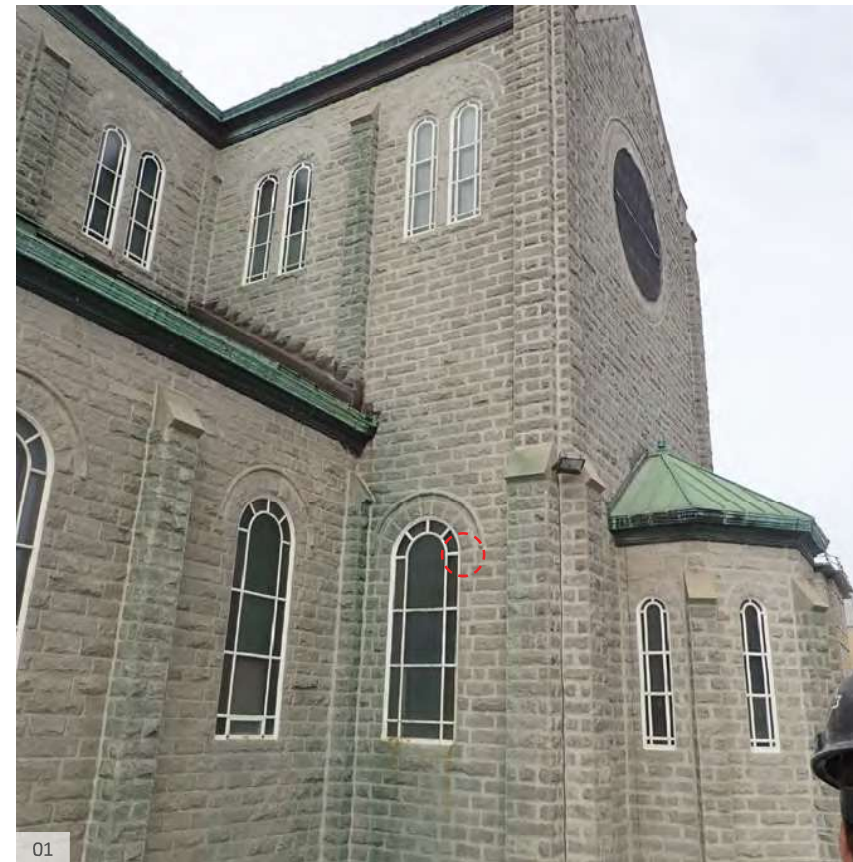
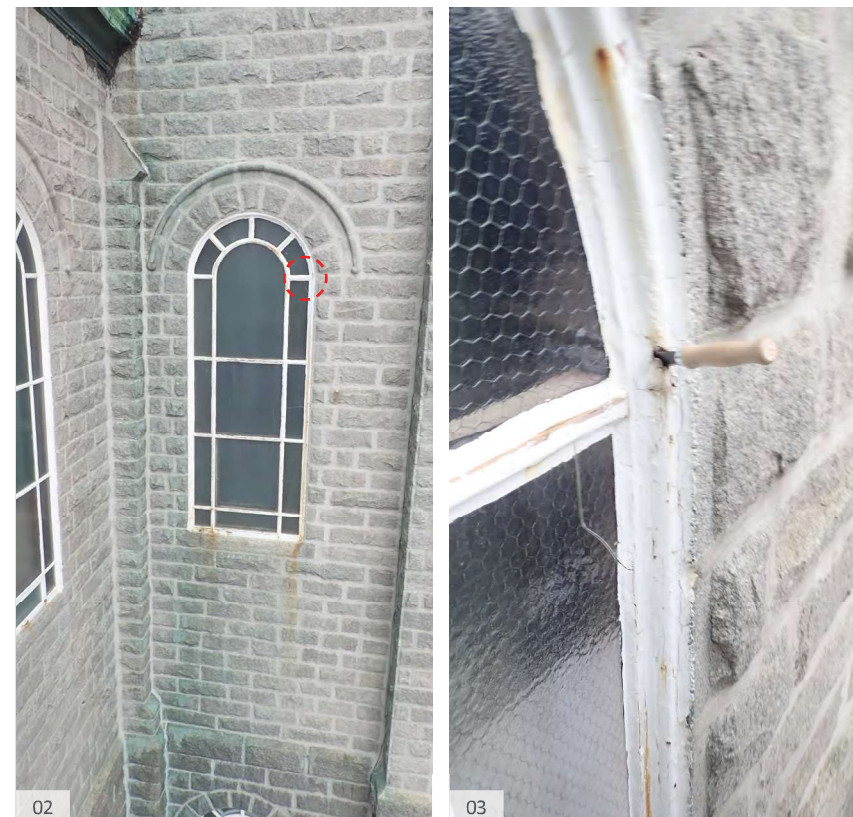
Z11-11

Photo 01: Vue générale de la jonction entre le transept est et la nef. La percée est indiquée avec un cercle rouge pointillé.

Le mastic est en fin de vie. Le couteau entre à pleine profondeur.

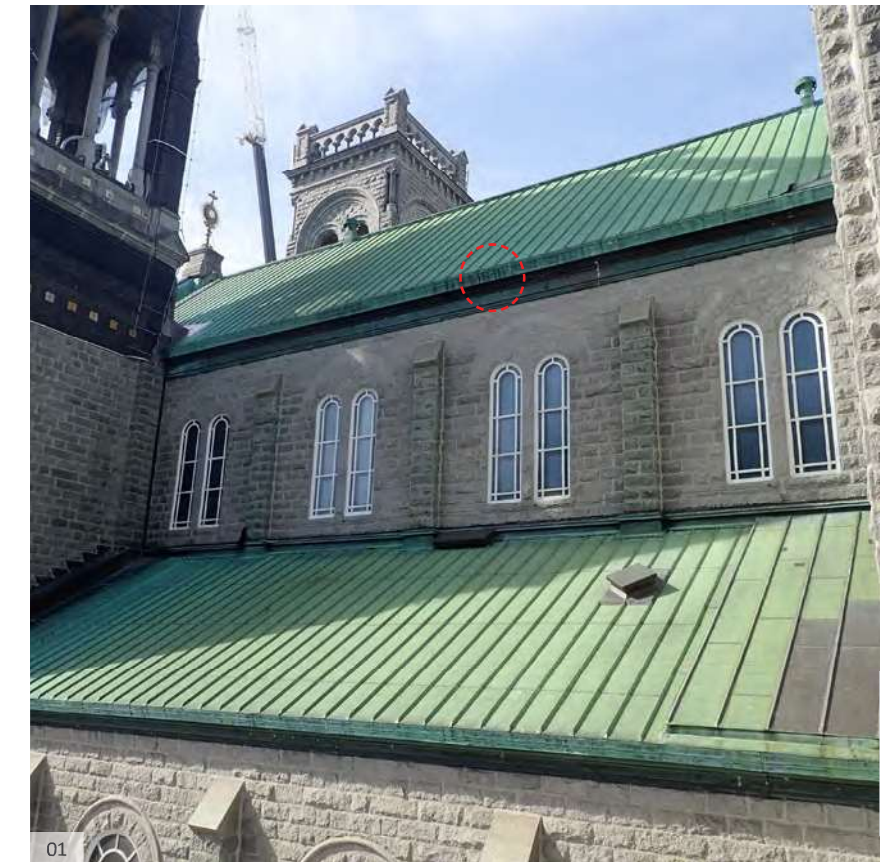
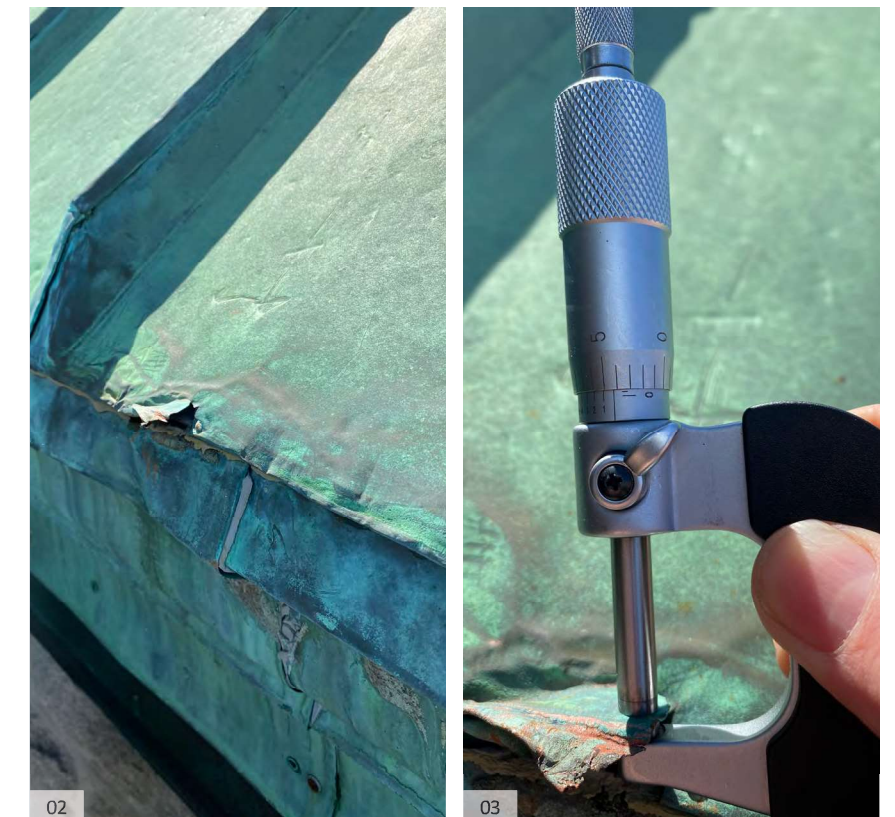
Z11-13

Photo 01: Vue générale de la partie haute de la façade est de la nef. La percée est indiquée avec un cercle rouge pointillé.

Le cuivre sur la toiture a une épaisseur de 0.0291" (mesuré avec le micromètre).

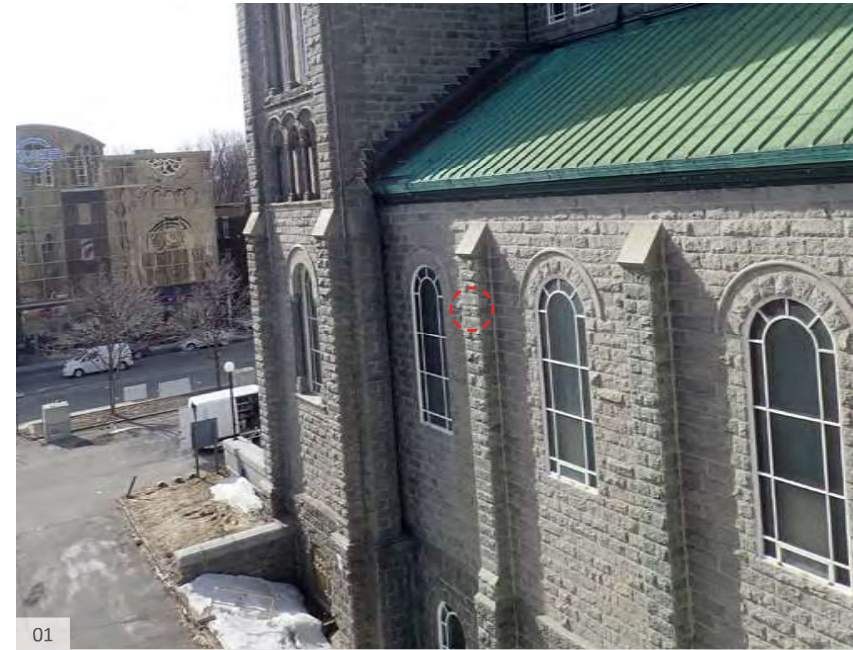
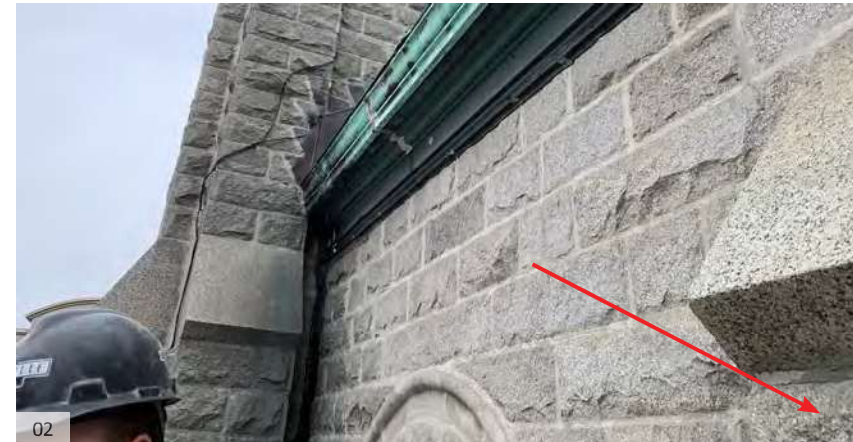
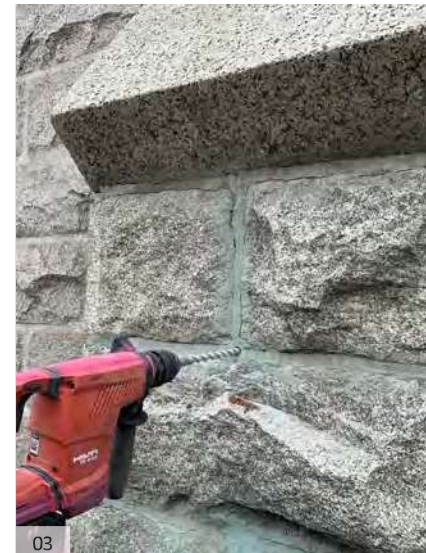
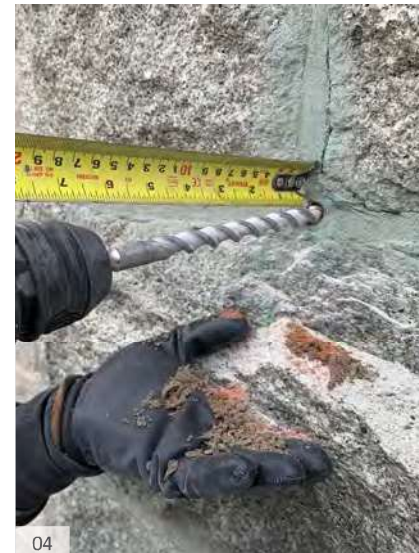
Une résistance est aperçue à 6" de profondeur. La perceuse a atteint l'arrière-mur de brique à 11" de profondeur. Le joint est humide.

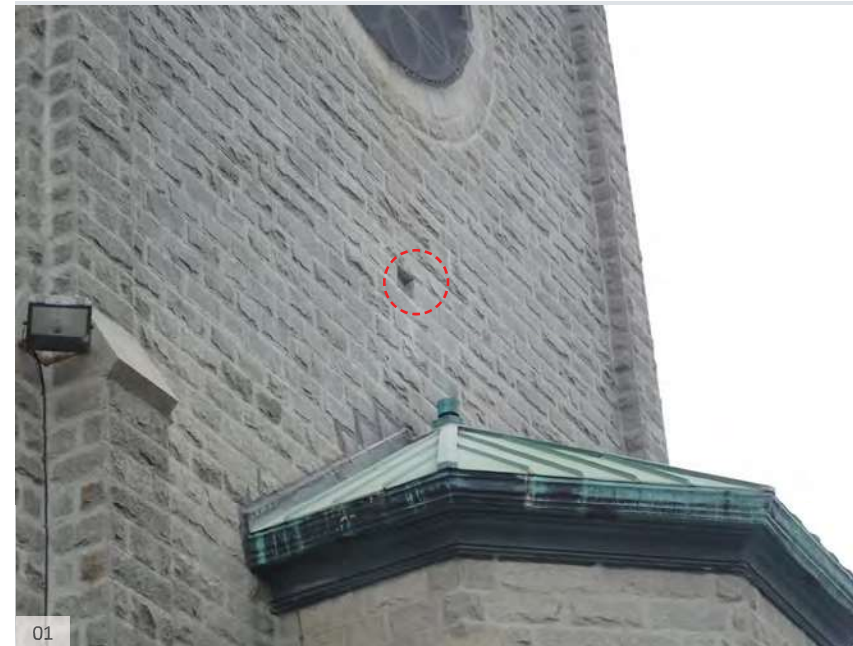
Photo 01: Vue générale de la partie haute du transept est. La percée est indiquée avec un cercle rouge pointillé.

La pierre de parement est plâtre/ taillée sur toutes ces faces et est plus récente que celles observées ailleurs. Couleur différente.

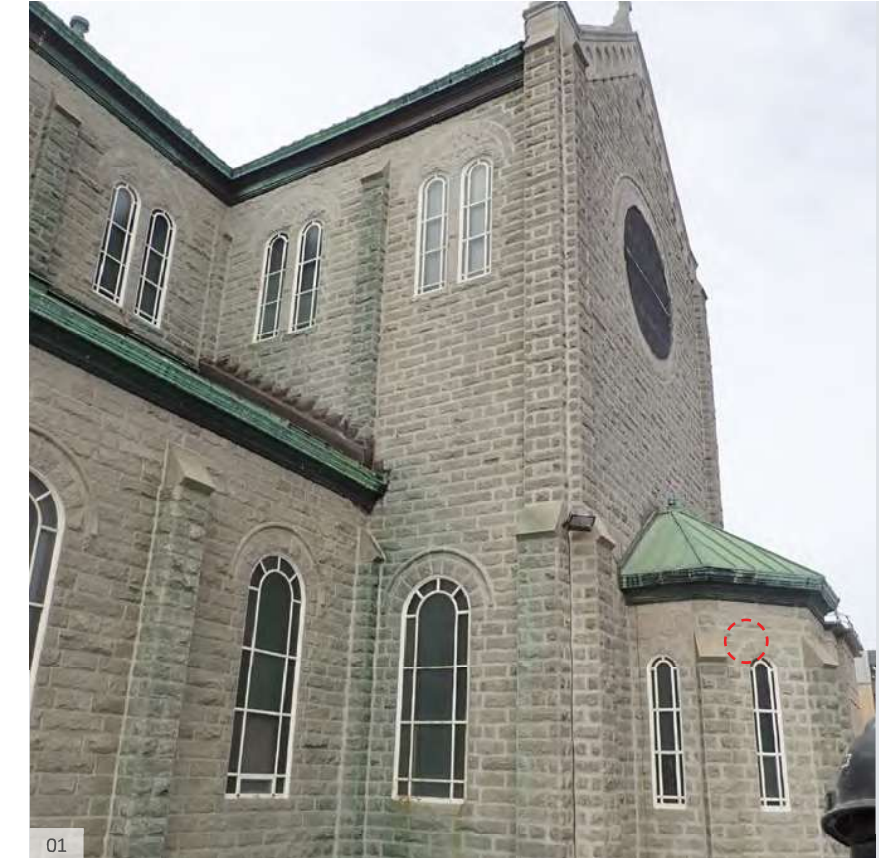
Photo 01: Vue générale de la jonction entre le transept est et la nef. La percée est indiquée avec un cercle rouge pointillé.

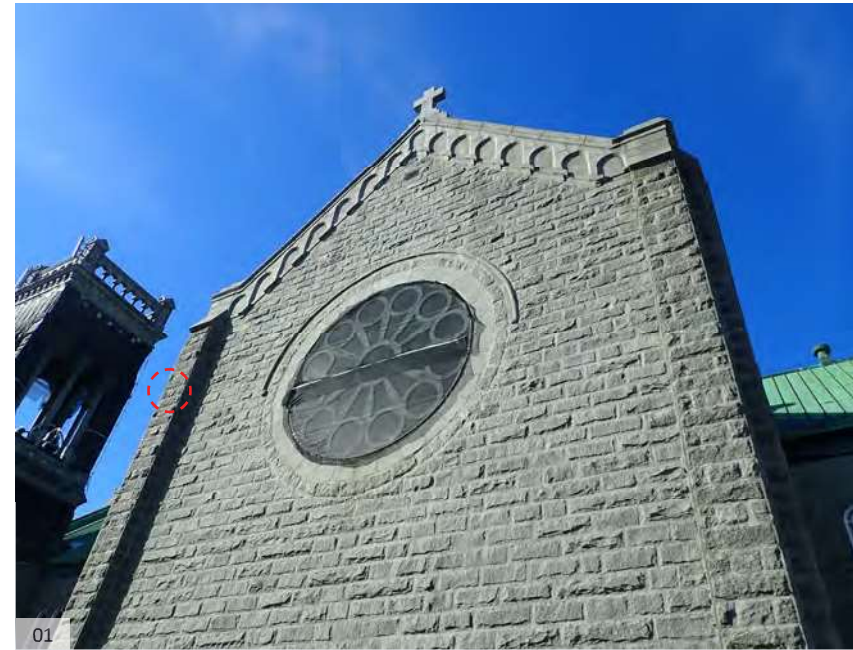
Photo 01: Vue générale de la partie haute du transept est. La percée est indiquée avec un cercle rouge pointillé.

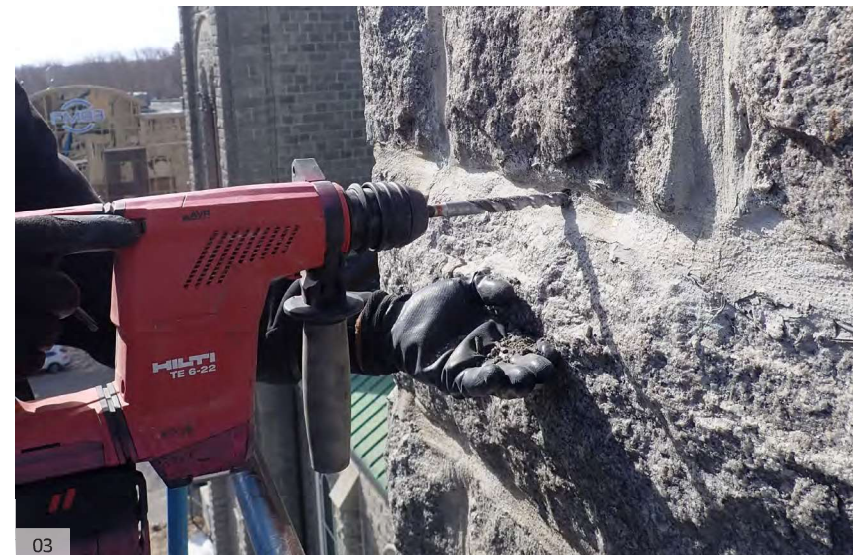
Photo 03: Vue rapprochée de la perceuse dans le joint de mortier. La poudre qui sort du trou est foncée et grumeleuse, indiquant la présence de l'humidité.

La perceuse s'insère en pleine profondeur (16") sans atteindre l'arrière-mur de brique. Le joint de mortier est humide.

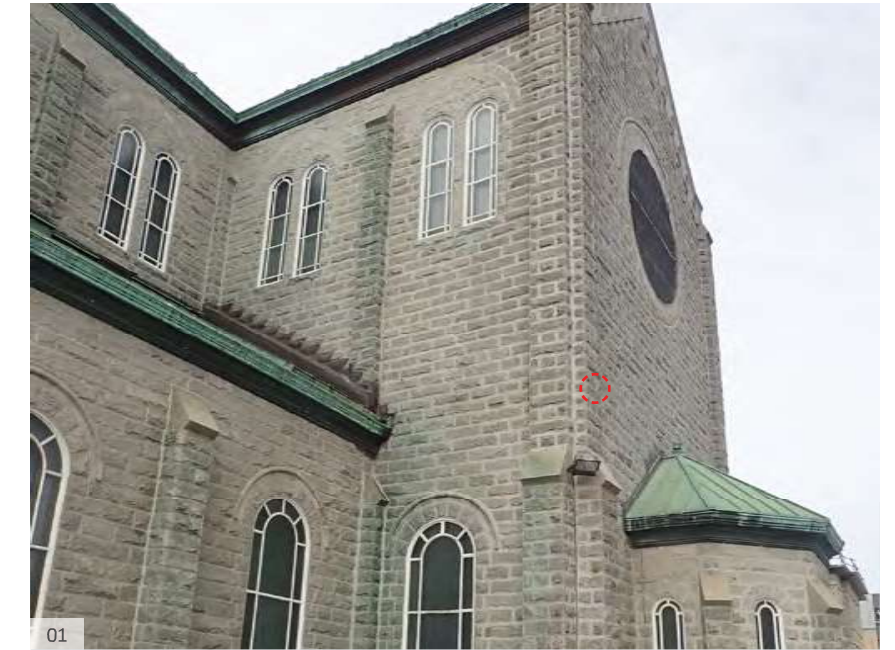
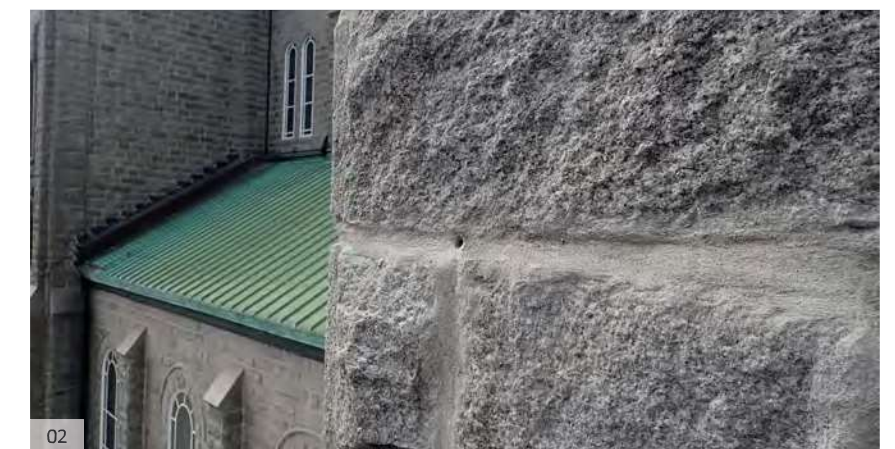
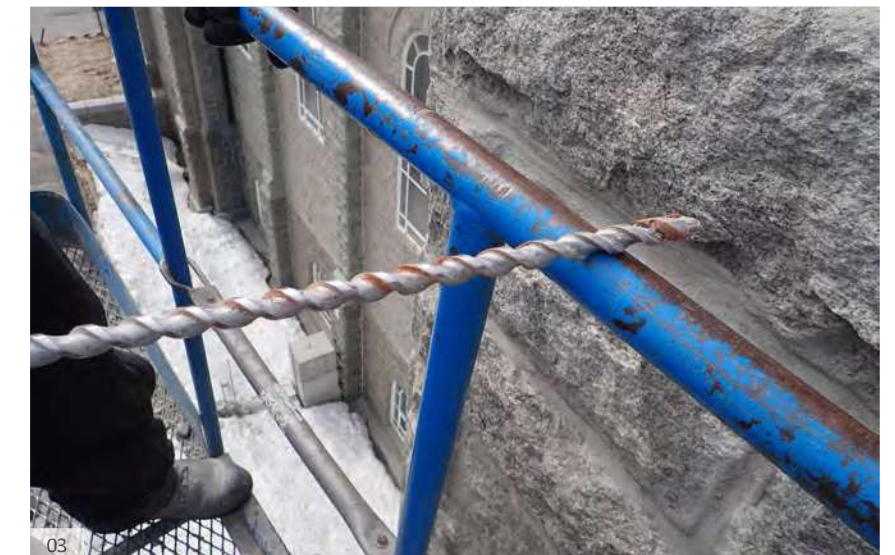
Photo 01: Vue générale de la partie haute du transept est. La percée est indiquée avec un cercle rouge pointillé.

La perceuse a atteint l'arrière-mur de brique à 8" de profondeur. Le joint est humide.
