Église du Très- Saint-Sacrement à Québec

1330, Chemin Sainte-Foy
Québec
G1S 2N5, Québec

Direction des opérations en patrimoine
Ministère de la Culture et des
Communications

DATE D'ÉMISSION : 11 MAI 2022
VERSION FINALE

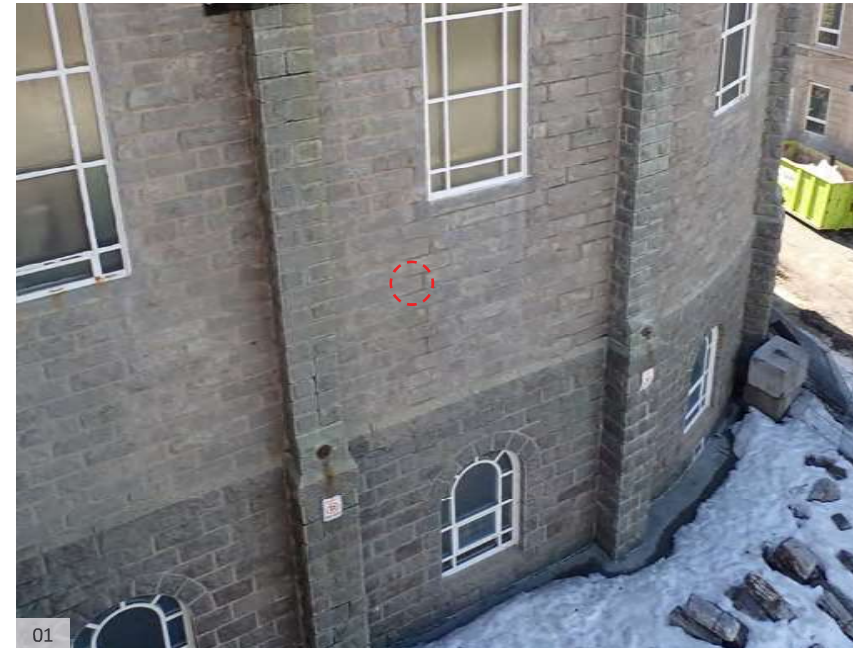
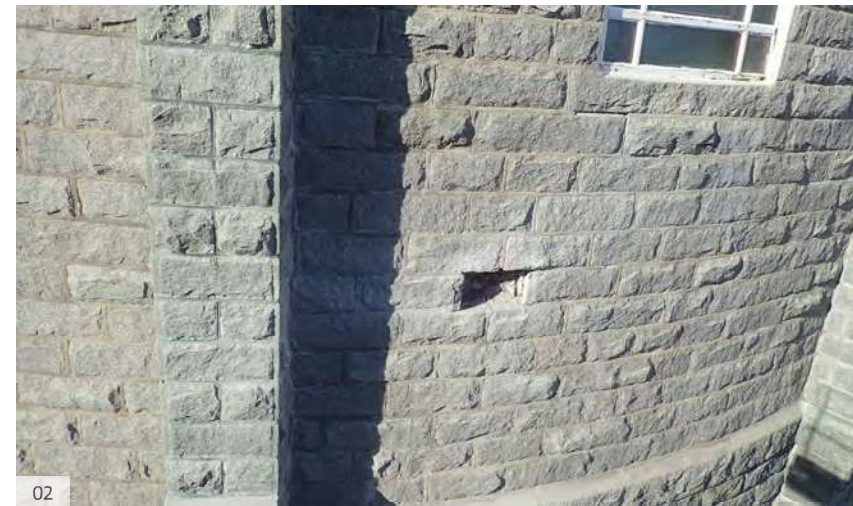
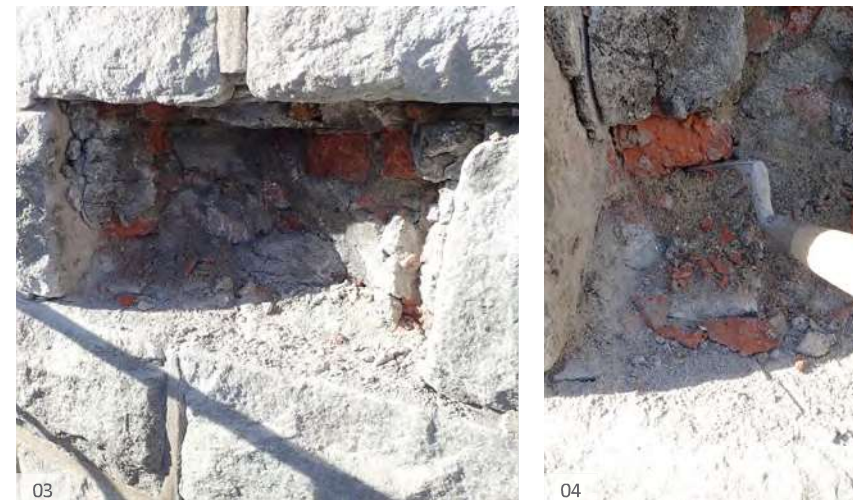
Photo 01: Vue générale de la façade est du chœur. La percée est indiquée avec un cercle rouge pointillé.

L'arrière de la pierre est humide. La brique est friable et humide jusqu'au 1er rang du massif (arrière-mur).

Tout le ragréage de brique (noya est friable et très humide).

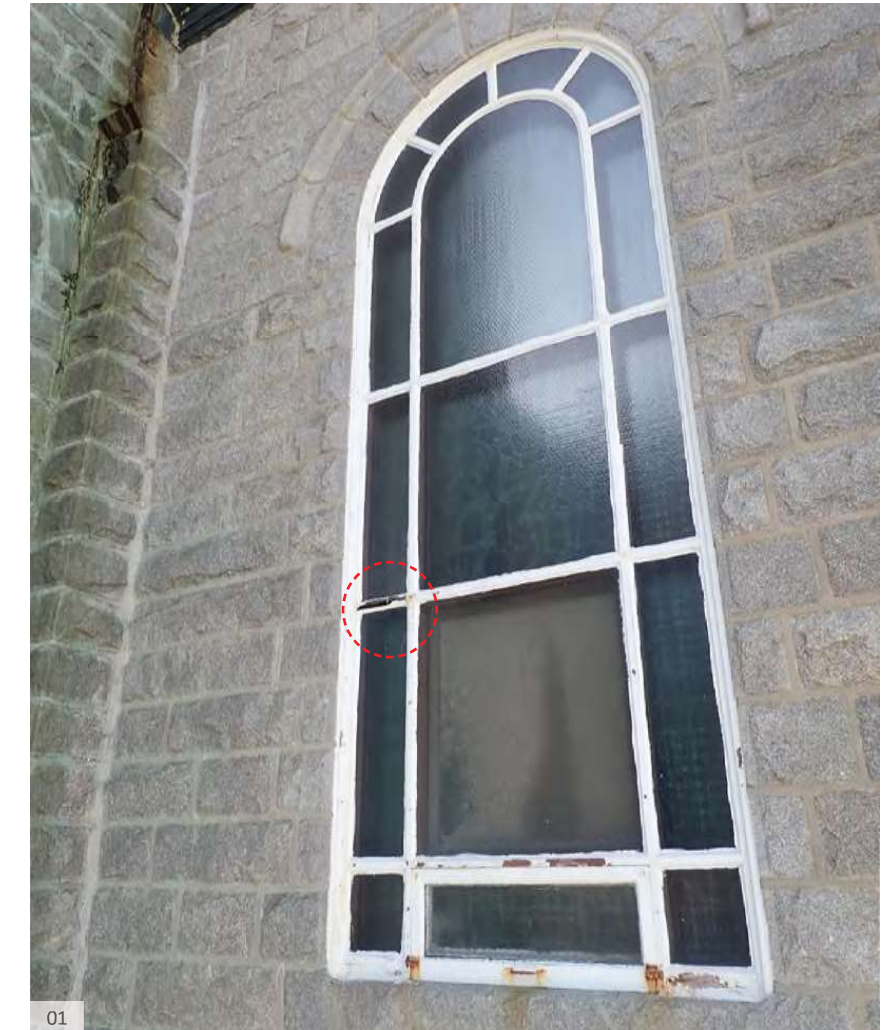
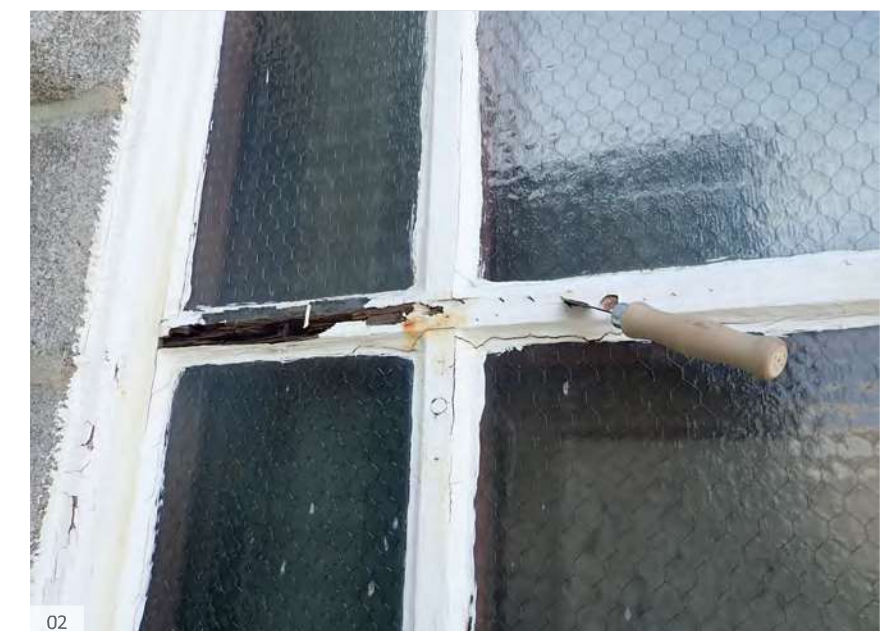
Photo 01: : Vue générale d'une fenêtre de la façade est du chœur. La percée est indiquée avec un cercle rouge pointillé.

L'état du bois est vérifié avec un couteau. Le bois n'est pas en bon état, il est possible d'y plonger un couteau facilement.

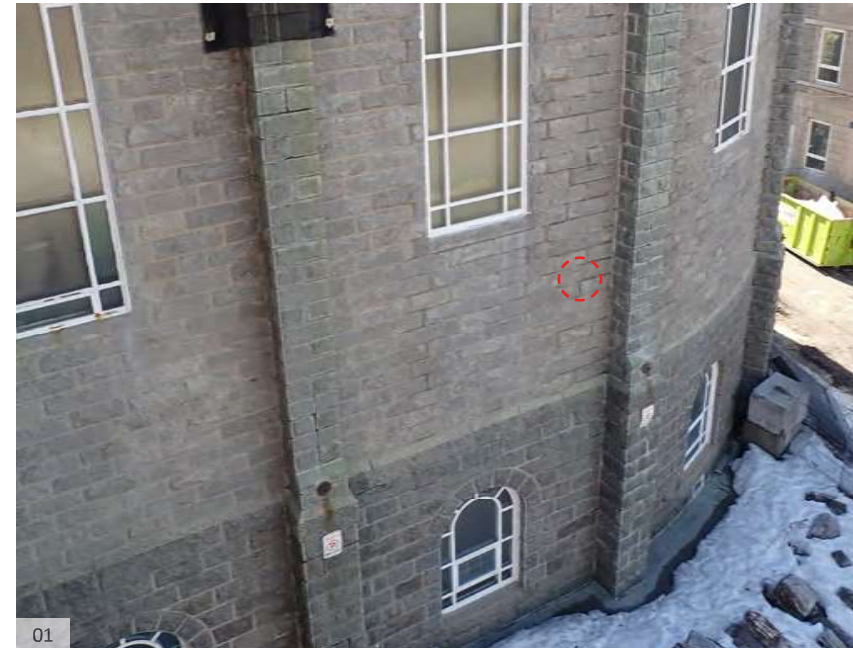
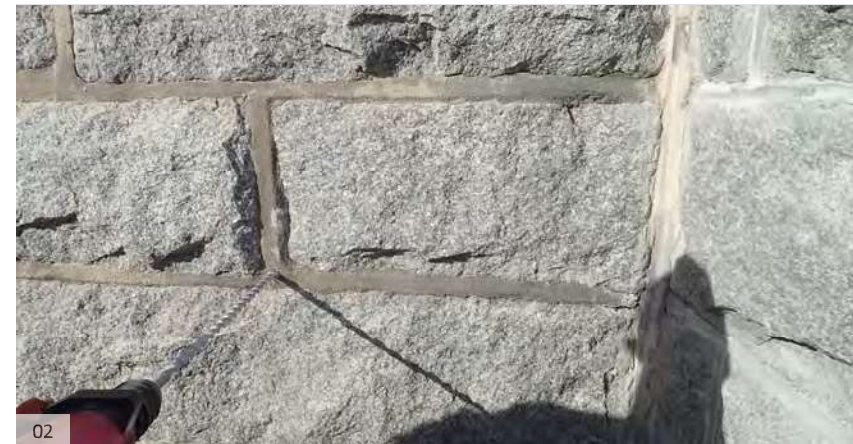
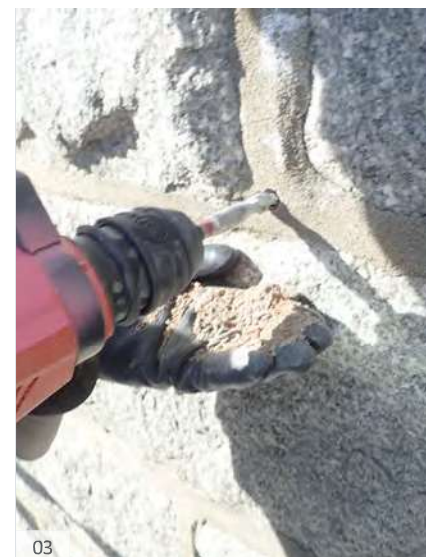
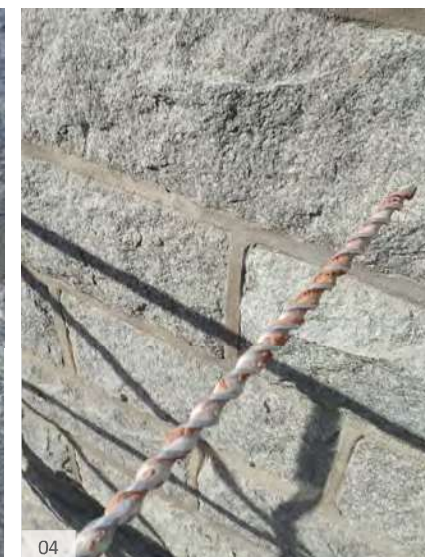
L'humidité est présente dans le joint. La résistance est aperçu à 3". La brique est friable et humide.

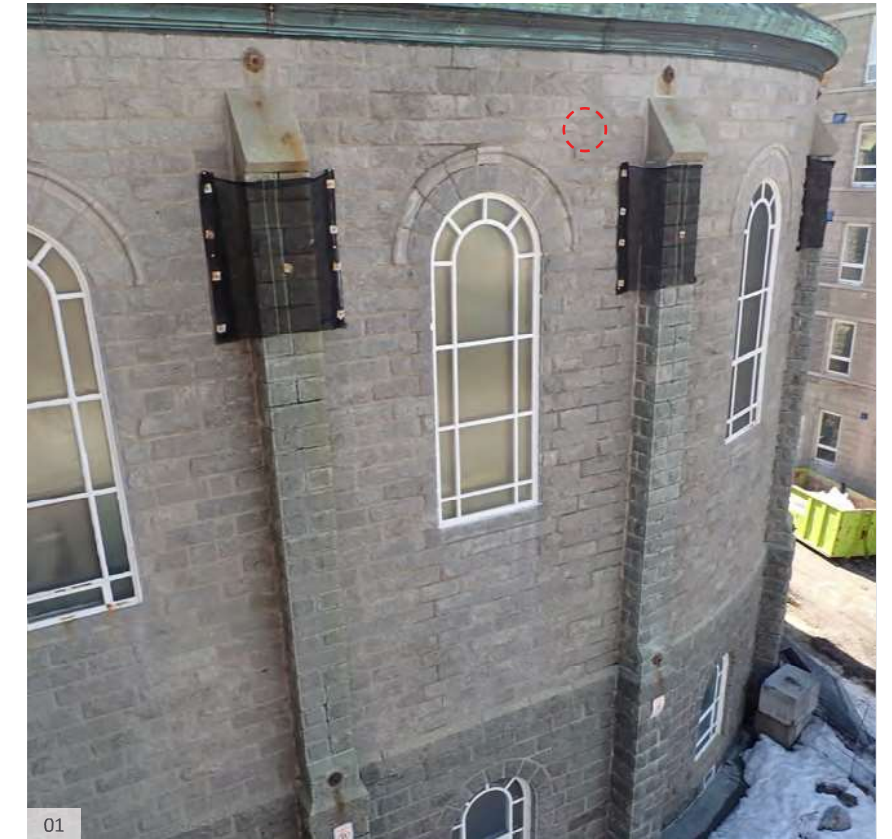
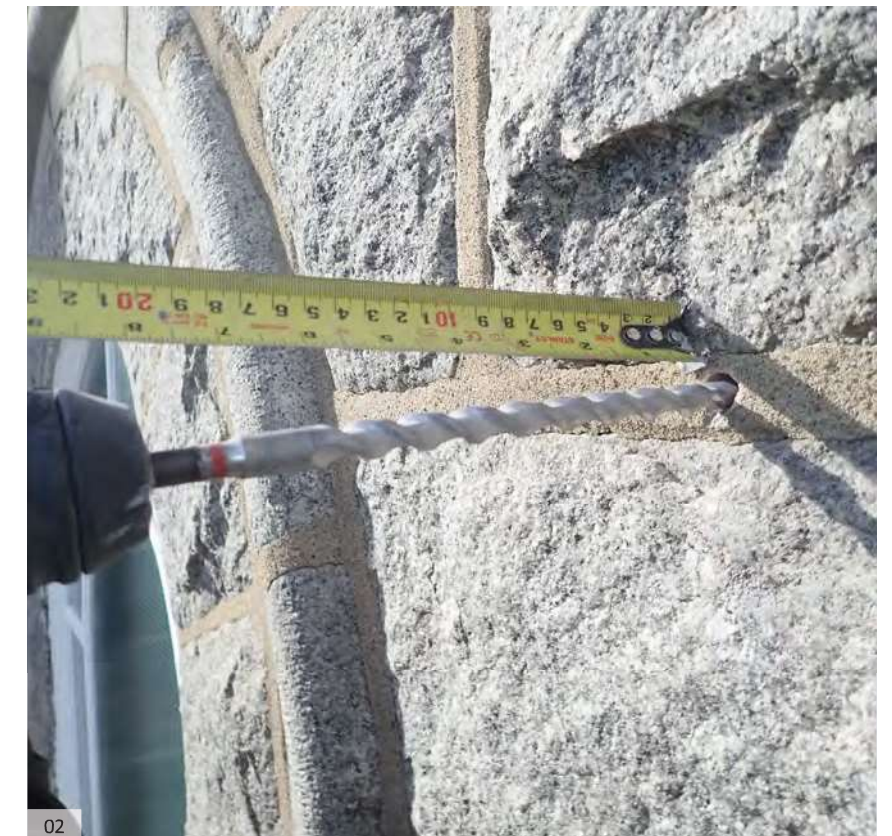
L'humidité est aperçu à 5" de profondeur dans le joint de mortier. La perceuse a atteint l'arrière-mur de brique à 8".

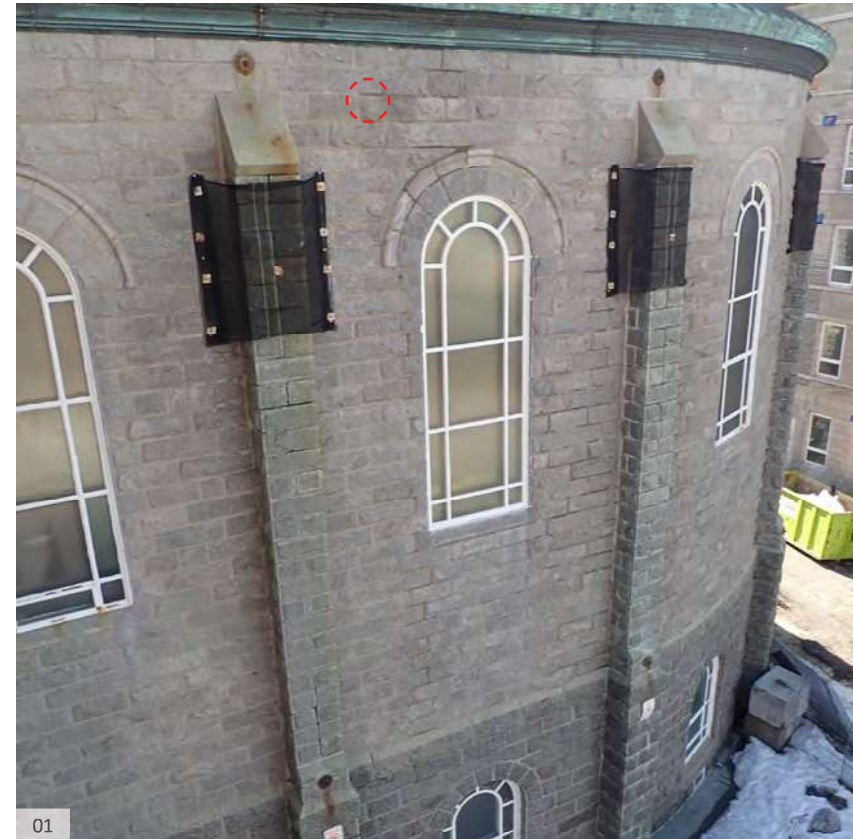
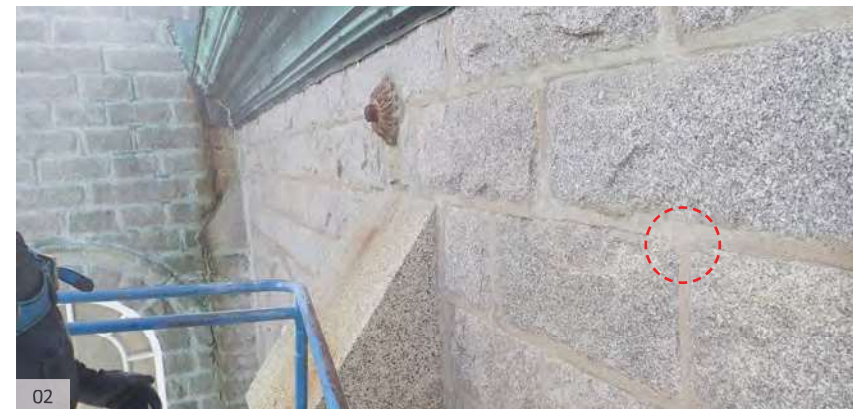
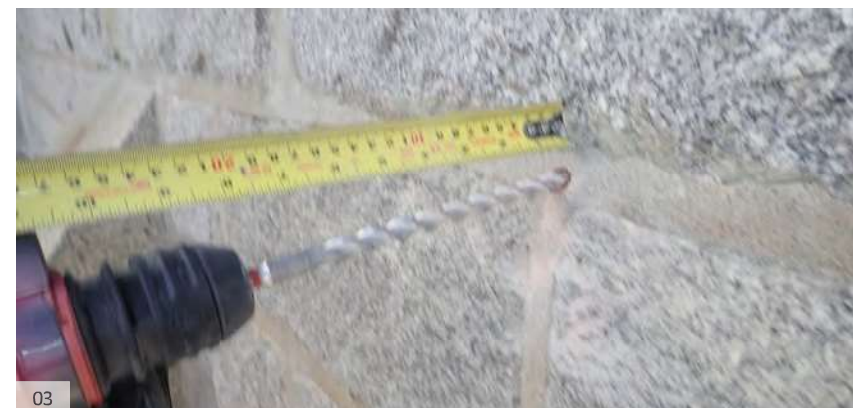
La perceuse a atteint l'arrière-mur de brique à 7". Le joint est sain.

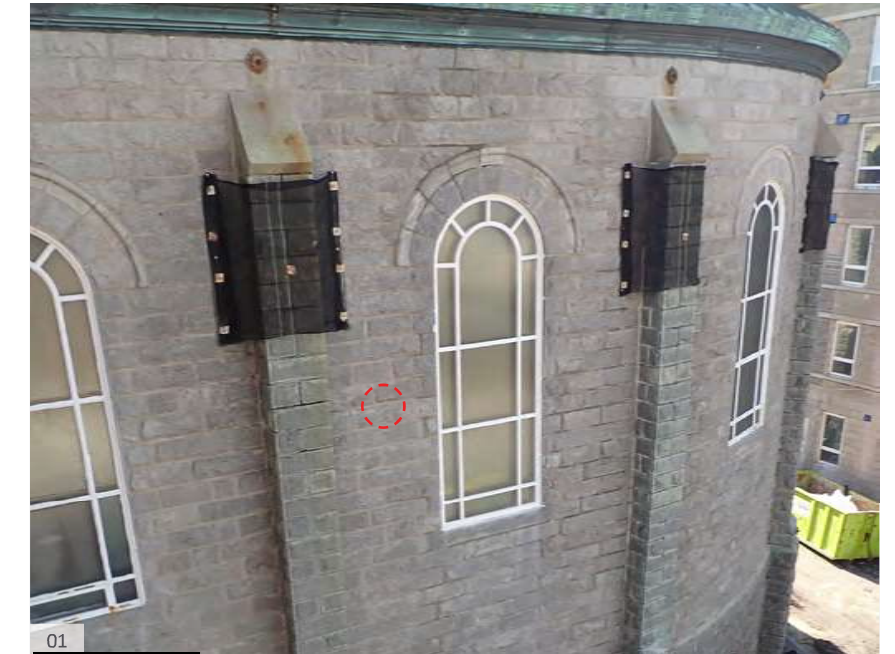
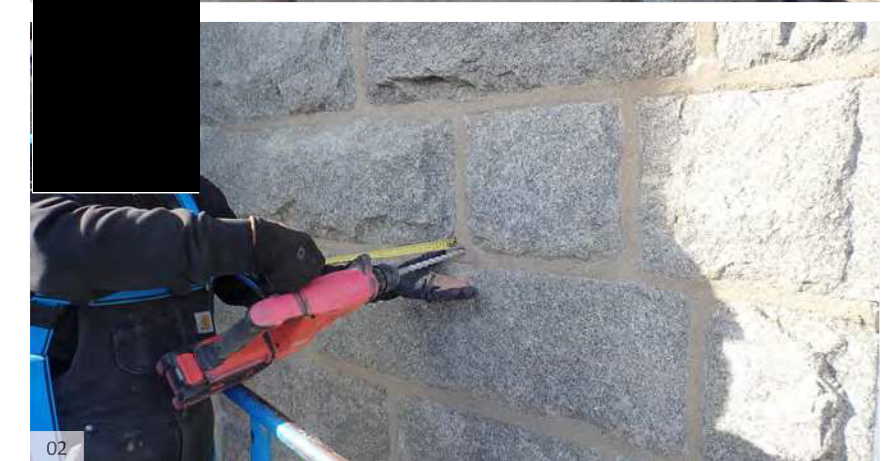
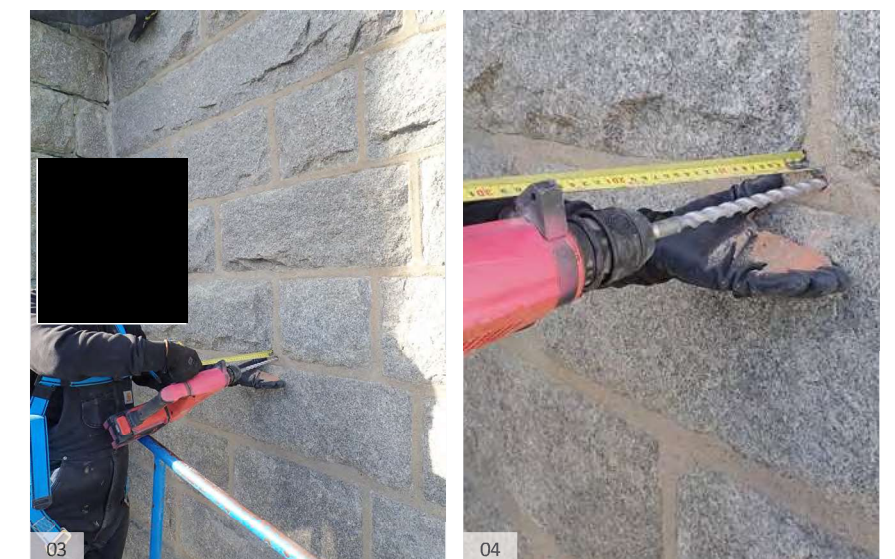
Sondage no. Z12-22

Photo 01: Vue générale de la façade est du chœur. La percée est indiquée avec un cercle rouge pointillé.

La perceuse a atteint l'arrière-mur de brique à 7". Le joint est humide.

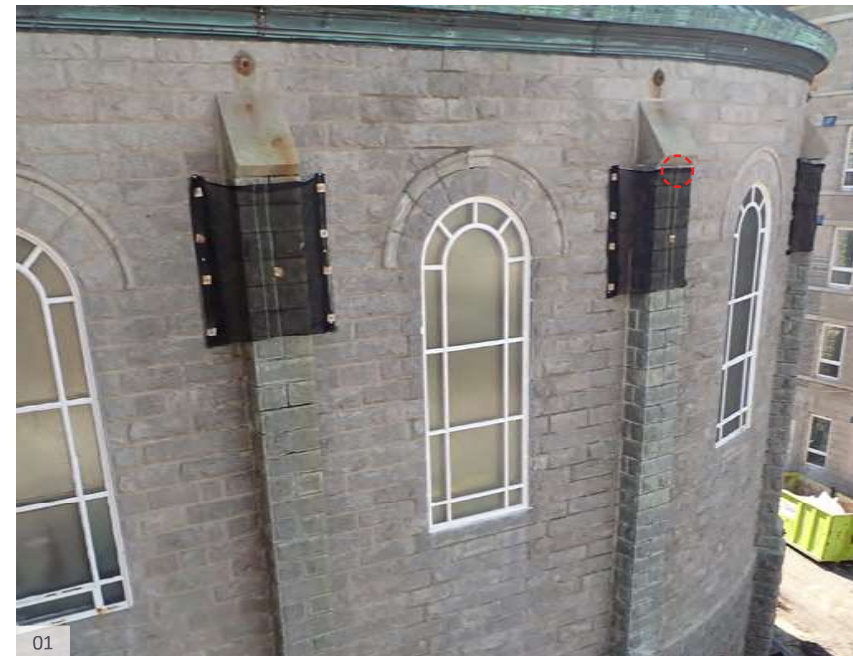
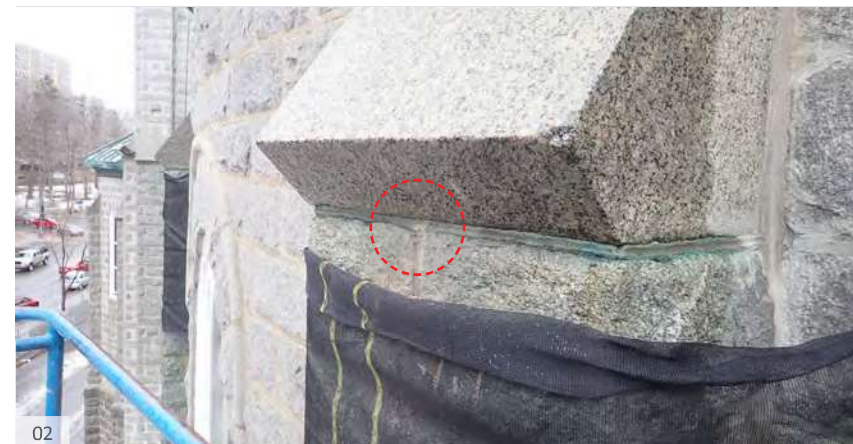
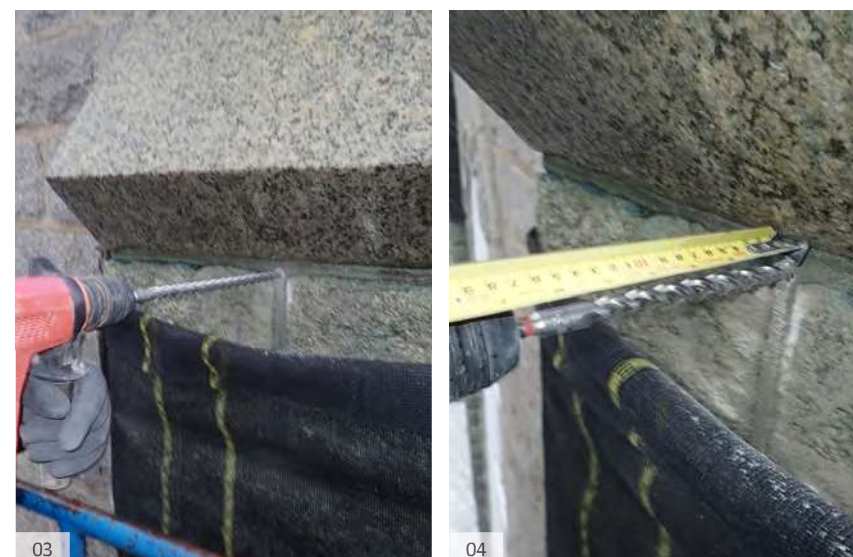
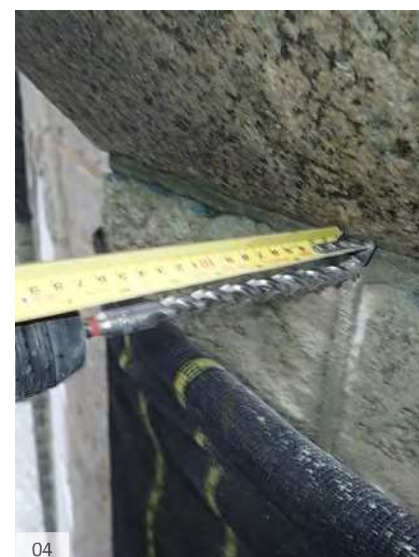
Sondage no. Z12-24

Photo 01: Vue générale de la façade est du chœur. La percée est indiquée avec un cercle rouge pointillé.

La perceuse a atteint l'arrière-mur de brique à 11".

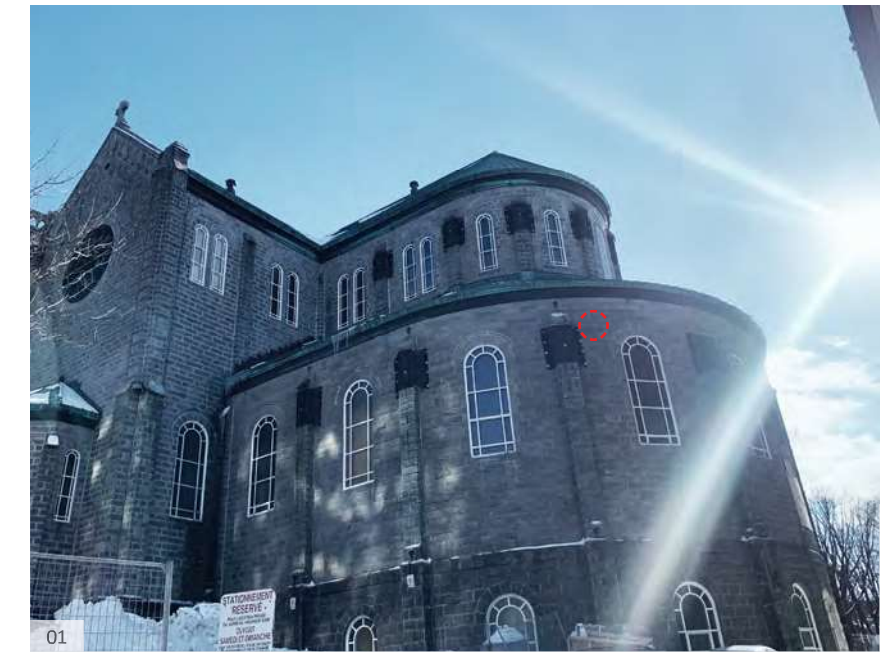
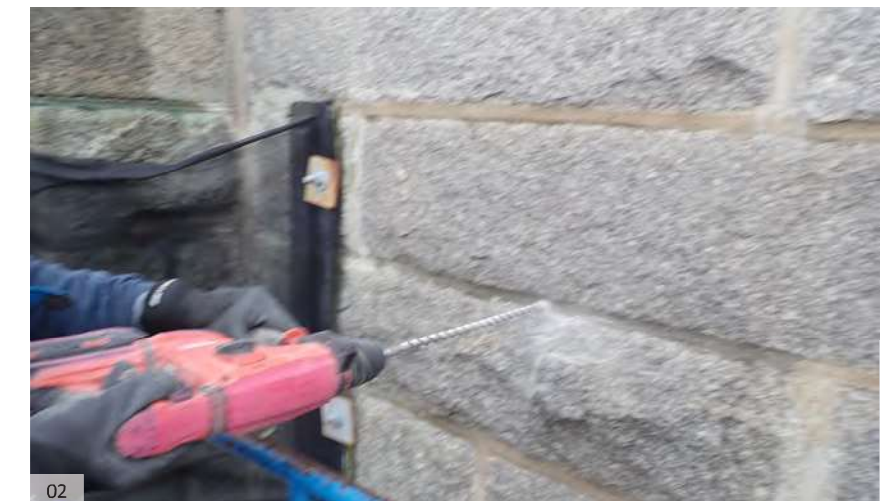
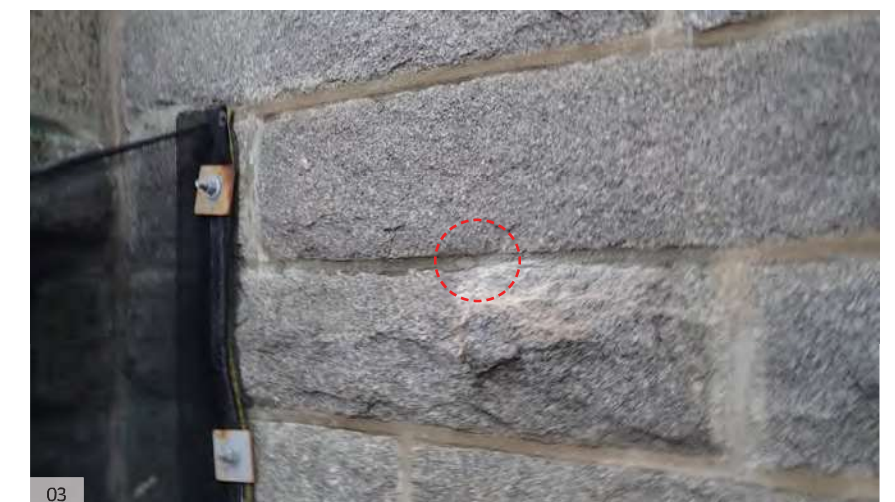
Sondage no. Z12-25

Photo 01: Vue générale de la façade nord-est. La percée est indiquée avec un cercle rouge pointillé.

Le joint est sec.

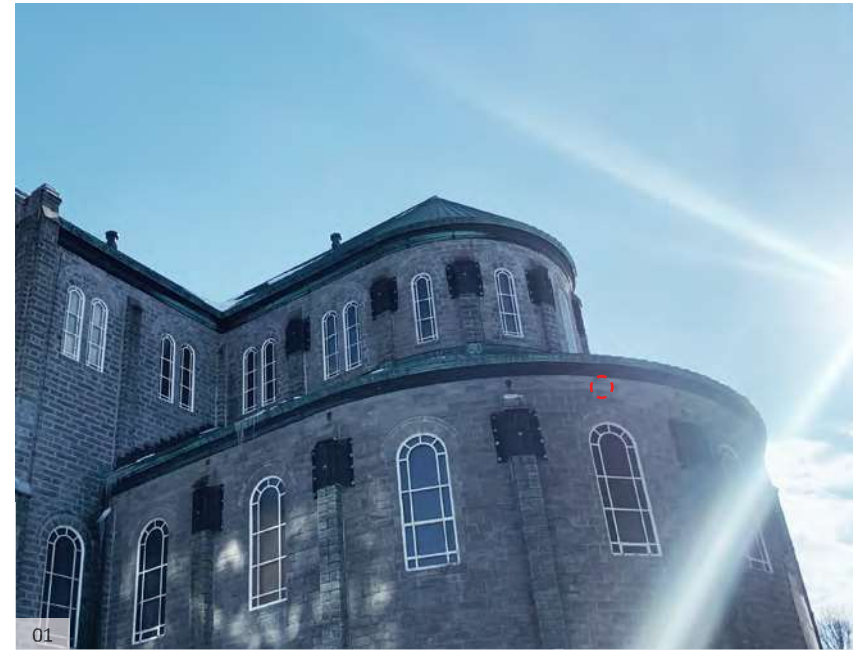
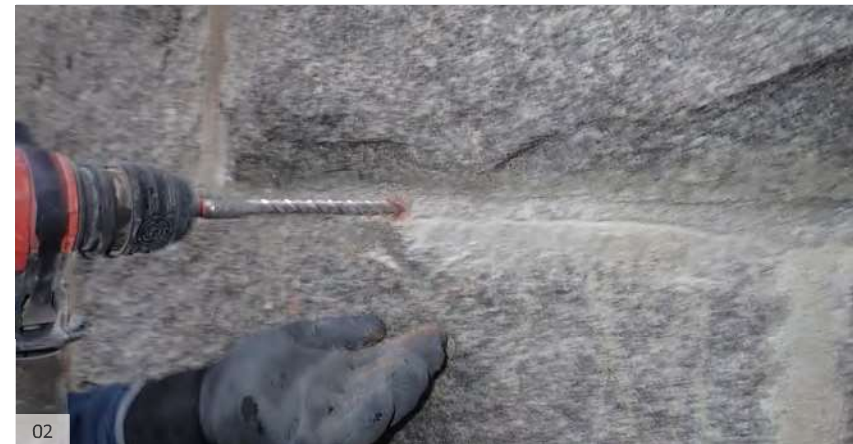
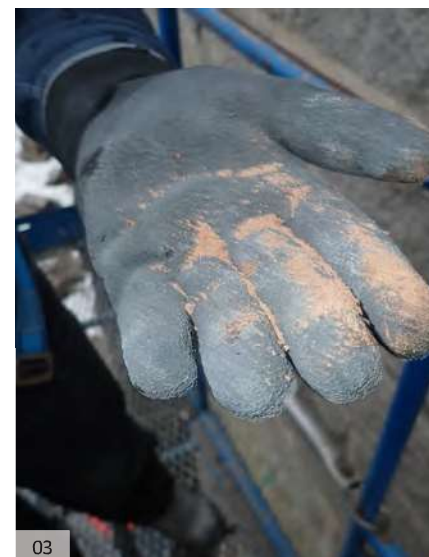
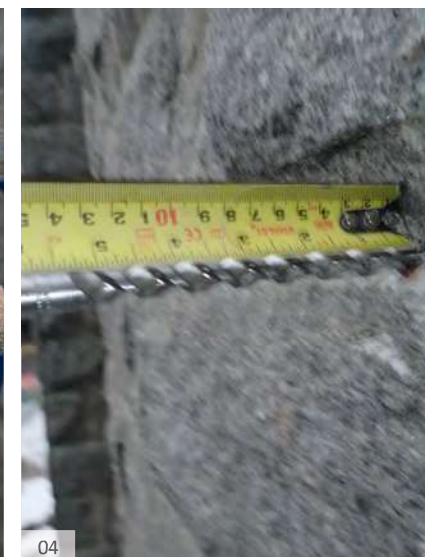
Sondage no. Z12-26

Photo 01: Vue générale de la façade nord-est. La percée est indiquée avec un cercle rouge pointillé.

Photo 03: La poudre rouge pâle indique l'absence de l'humidité dans le joint.

La perceuse a atteint l'arrière-mur de brique à 9.5". Le joint est légèrement humide.

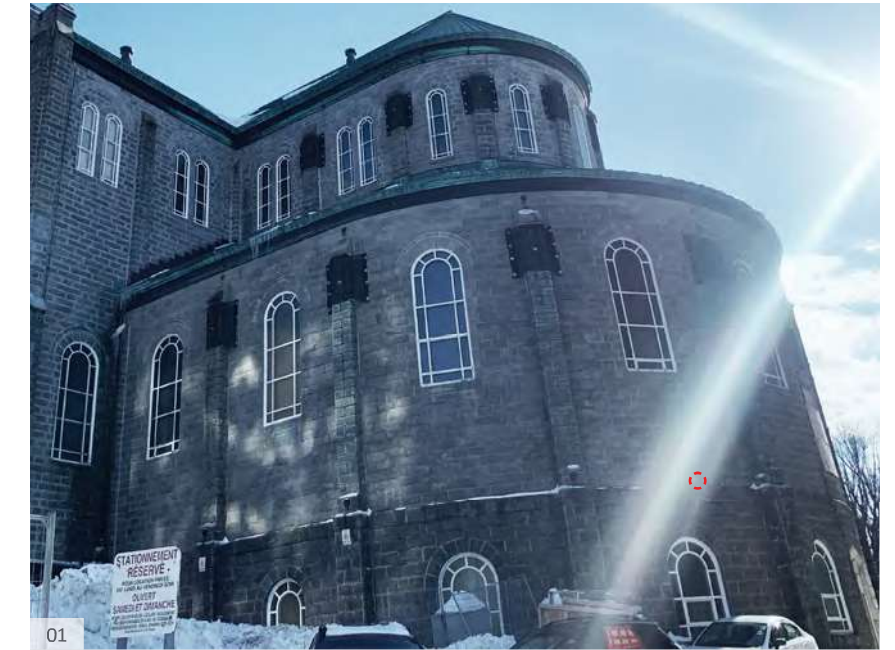
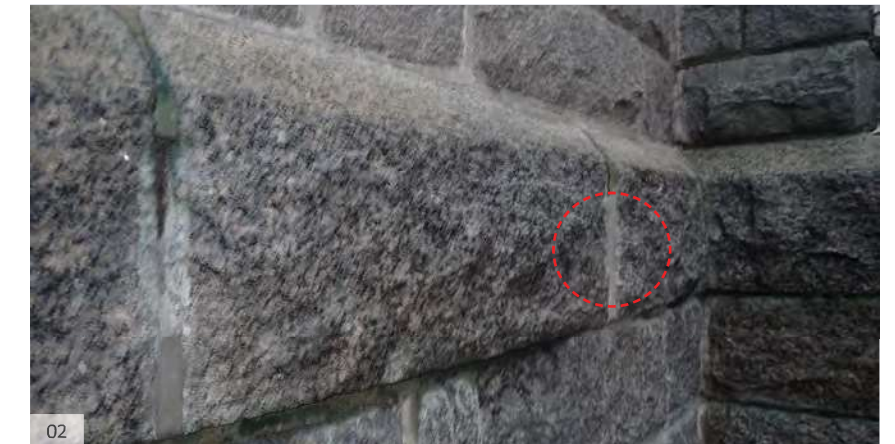
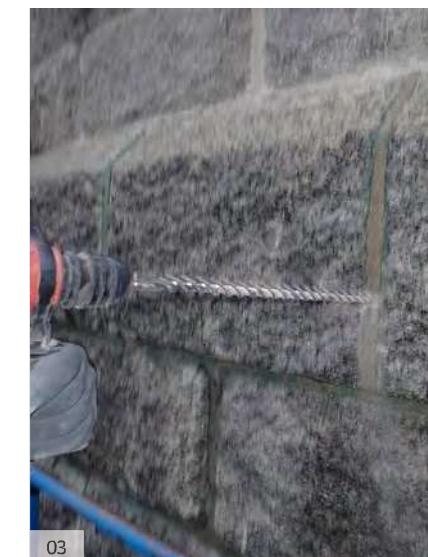
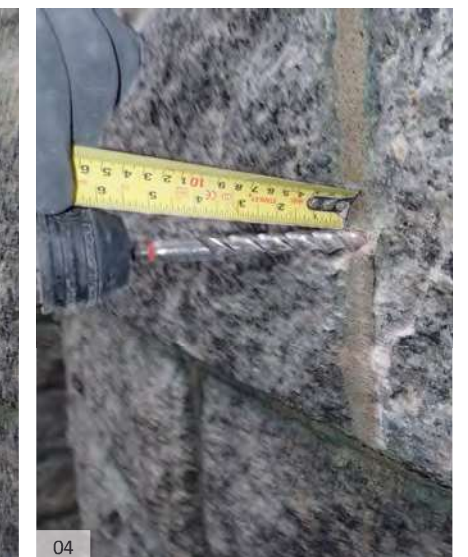
Sondage no. Z12-27

Photo 01: Vue générale de la façade nord-est. La percée est indiquée avec un cercle rouge pointillé.

La perceuse a atteint l'arrière-mur de brique à 7". Le joint est humide

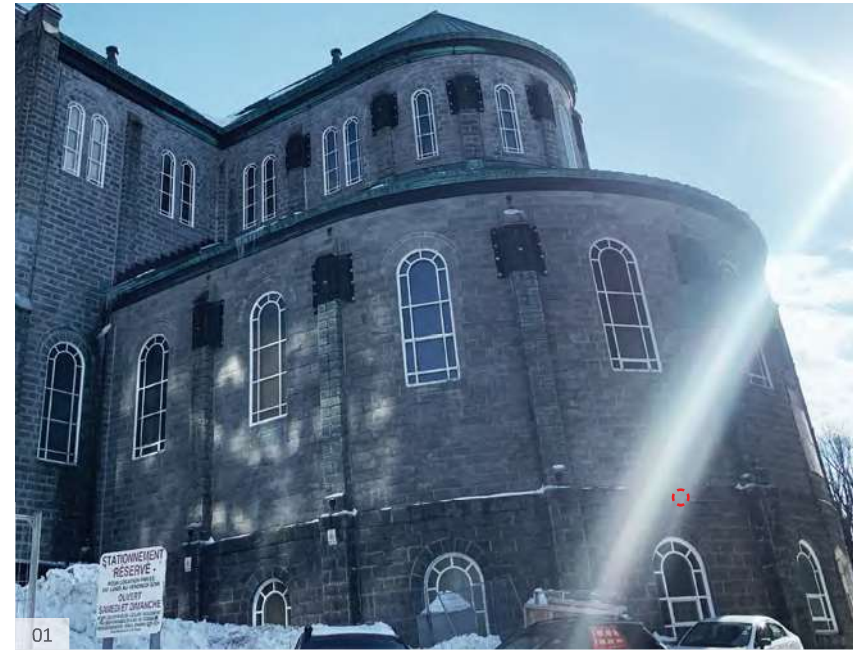
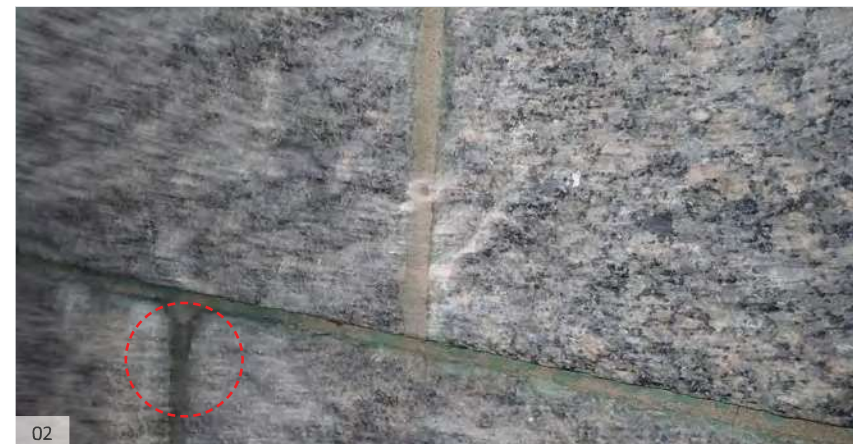
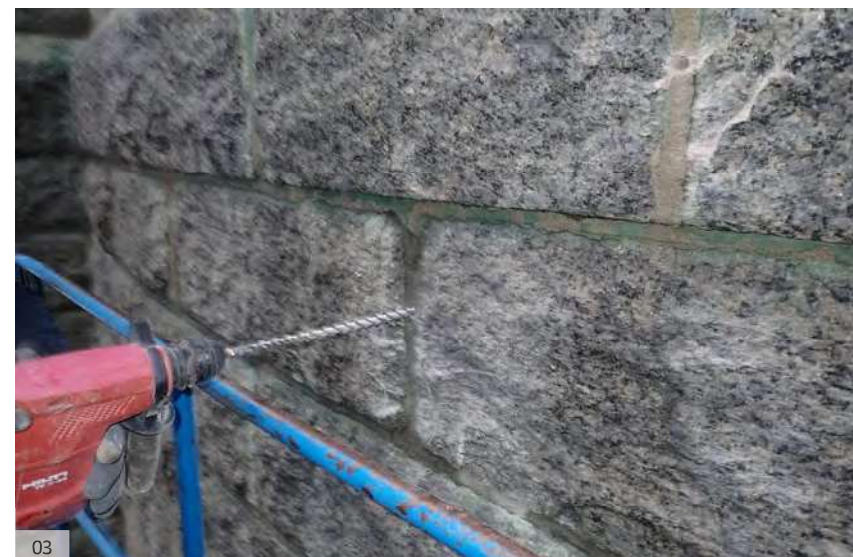
Sondage no. Z12-28

Le joint est solide à 2" de profondeur. La perceuse a atteint l'arrière-mur de brique à 11". Le joint est humide

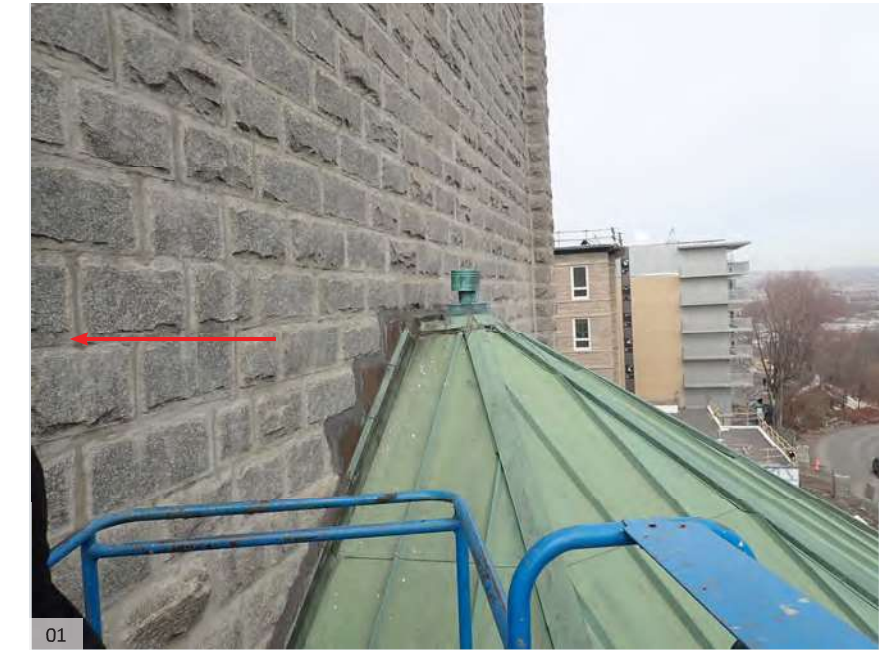
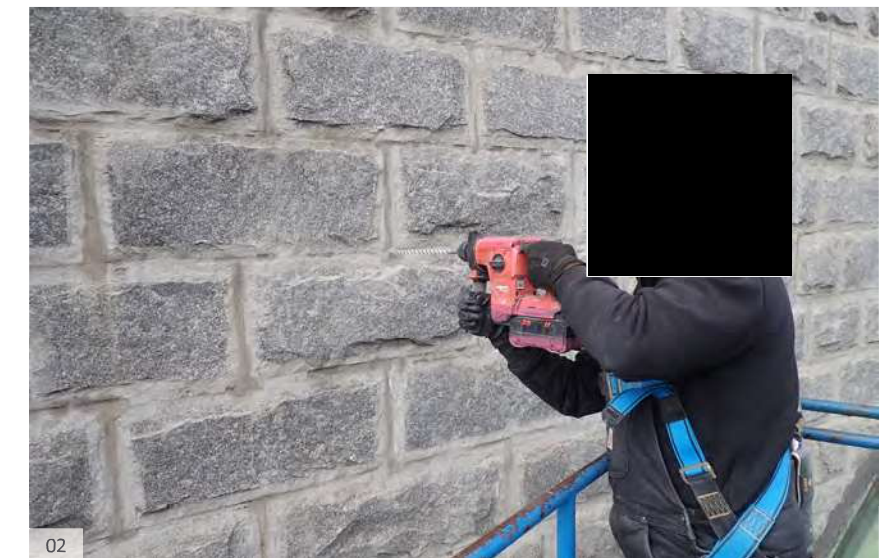
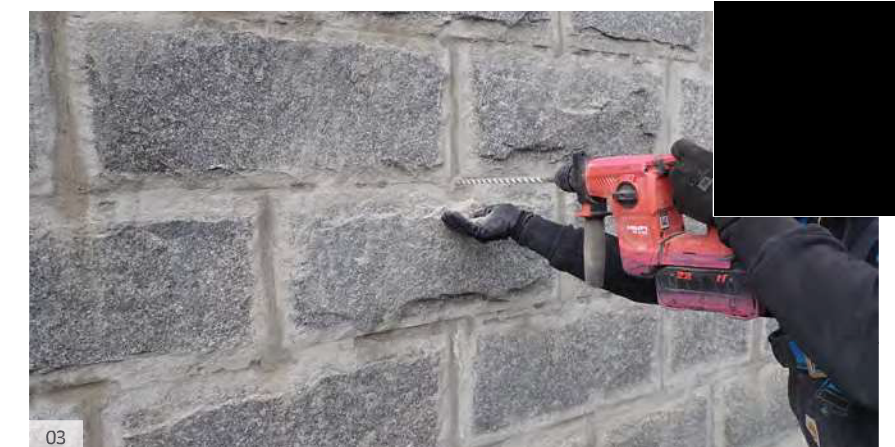
Sondage no. Z12-29

La perceuse s'insère en pleine profondeur (16") sans atteindre l'arrière-mur de brique. Le joint de mortier est sec.

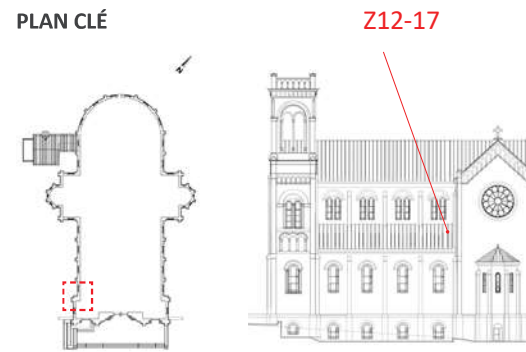
Sondage no. Z12-17

L'humidité est aperçu à 4" de profondeur. La perceuse a atteint l'arrière-mur de brique à 5-6" de profondeur.

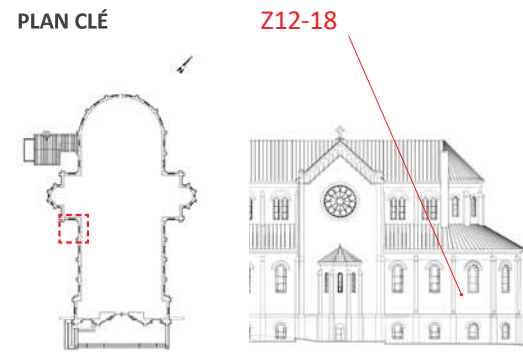
Sondage no. Z12-18

La perceuse a atteint l'arrière-mur de brique à 15" de profondeur. Le joint de mortier est sec.

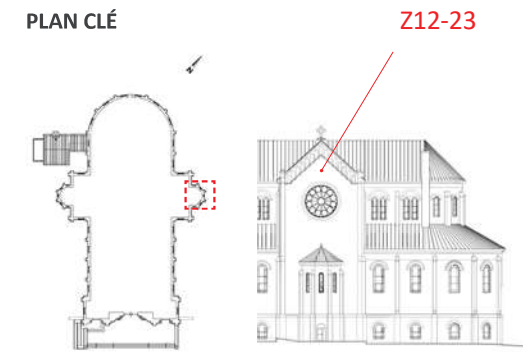
Sondage no. Z12-23

La perceuse s'insère en pleine profondeur (16") sans atteindre l'arrière-mur de brique. Le mortier est très dur.

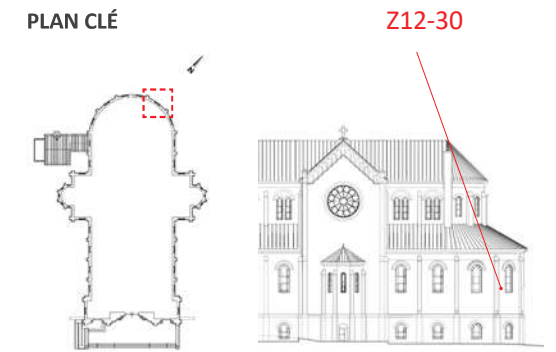
Sondage no. Z12-30

Joint sec

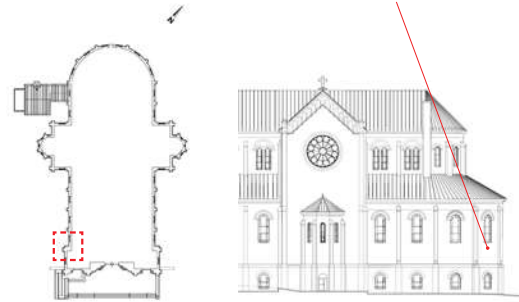
Z12-31

La perceuse a atteint l'arrière-mur de brique à 7". La brique est friable et humide.

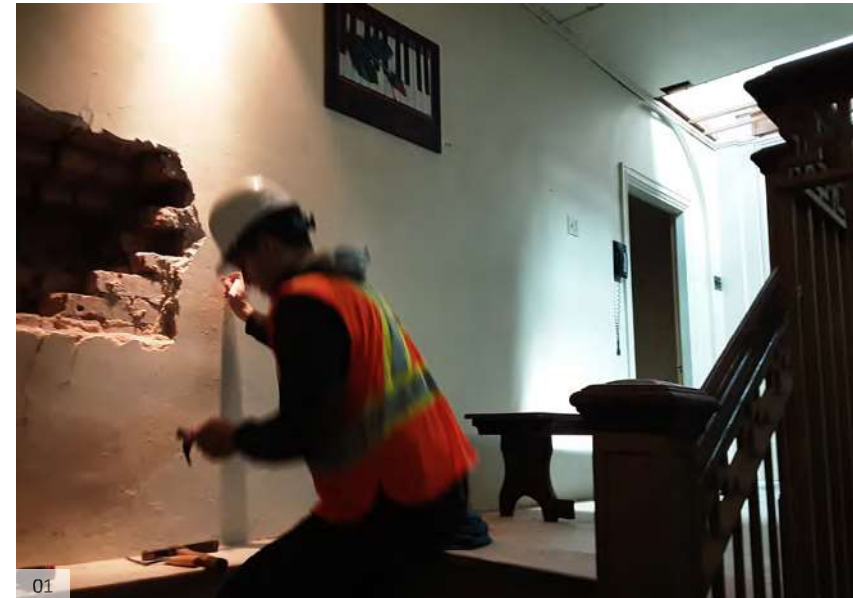
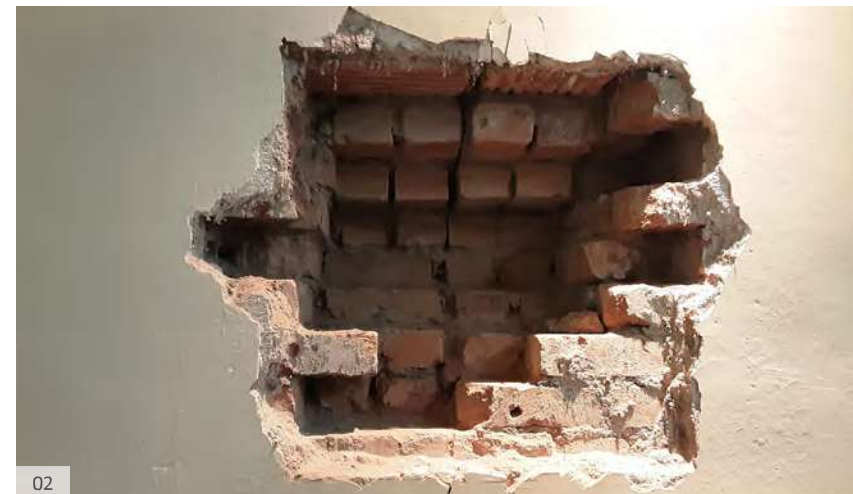
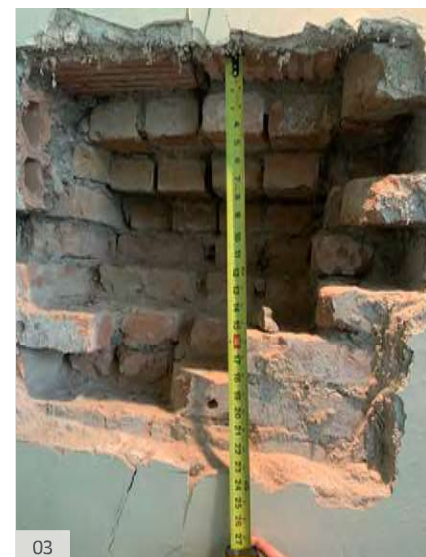
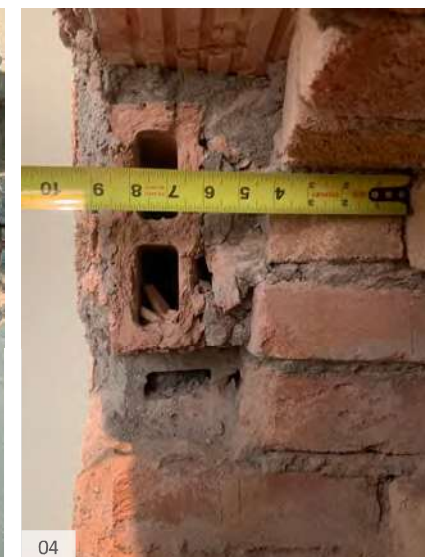
Sondage no. iZ3-07

Photo 01: Vue générale de l'ouverture à l'intérieur du clocher ouest au niveau de l'orgue

Pas de déconsolidation observable La fissure est en accord avec agencement de la brique. le patron de brique est irrégulier. Le patron de terra cotta est irrégulier. Un vide de la maçonnerie est aperçu. Le mortier est dur, sans effritement.

Au moins 4 rangs de briques sont visibles - 5" minimum.

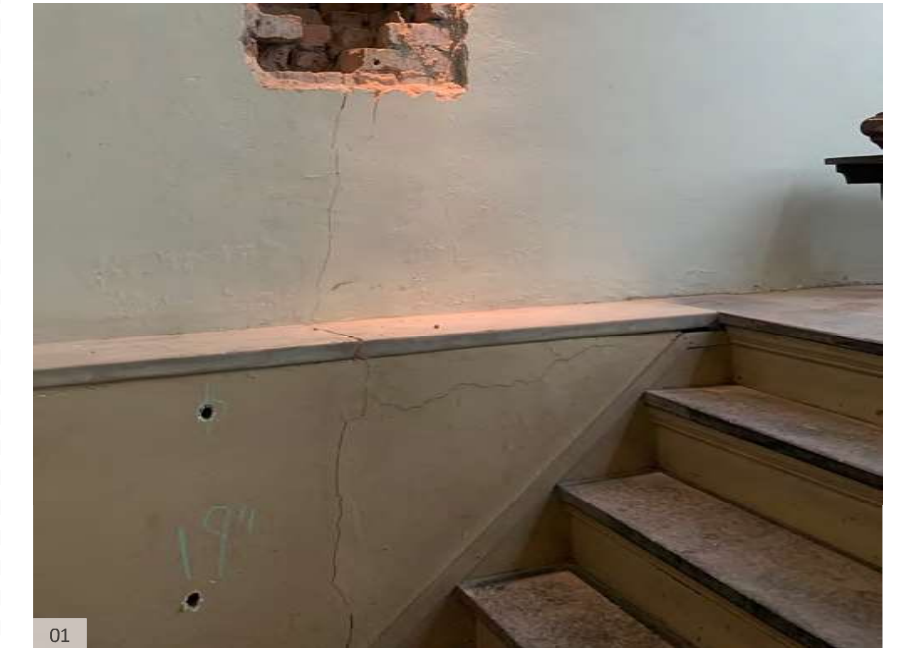
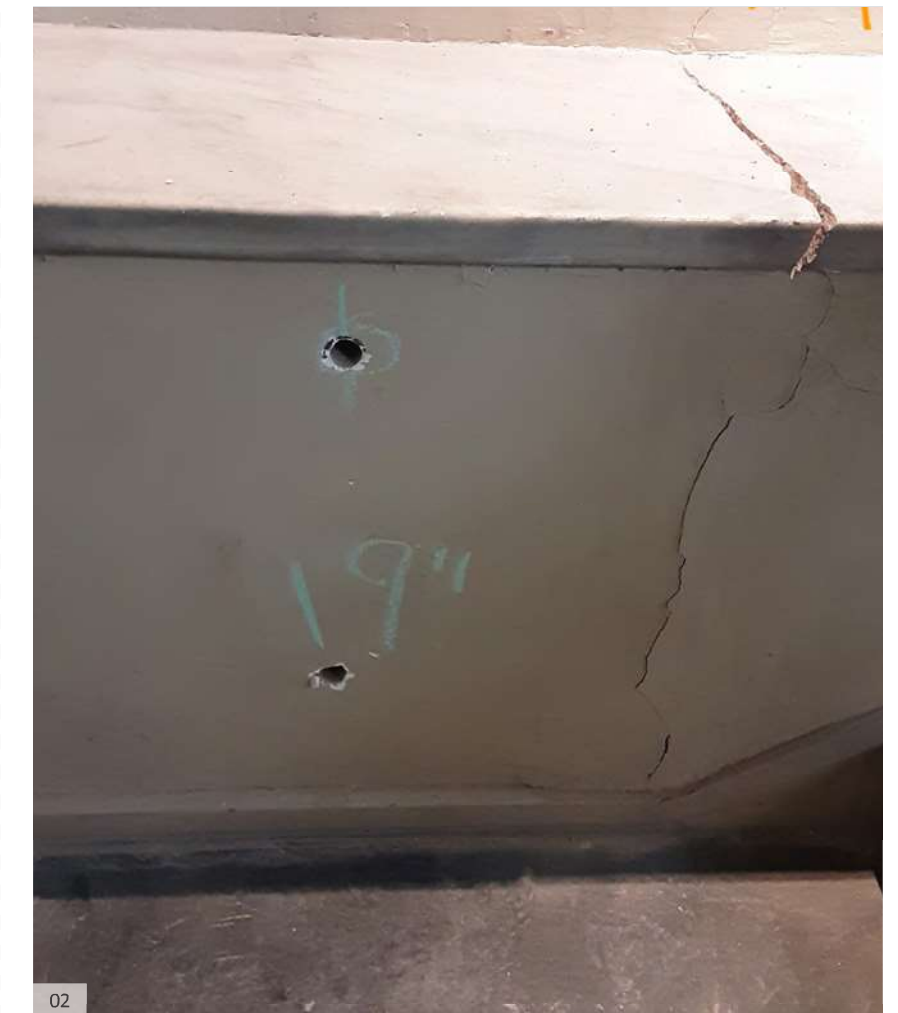
Sondage no. iZ3-08

Photo 01: Vue générale des percées à l'intérieur du clocher ouest au niveau de l'orgue
