Église du Très- Saint-Sacrement à Québec

1330, Chemin Sainte-Foy
Québec
G1S 2N5, Québec

Direction des opérations en patrimoine
Ministère de la Culture et des
Communications

DATE D'ÉMISSION : 11 MAI 2022
VERSION FINALE

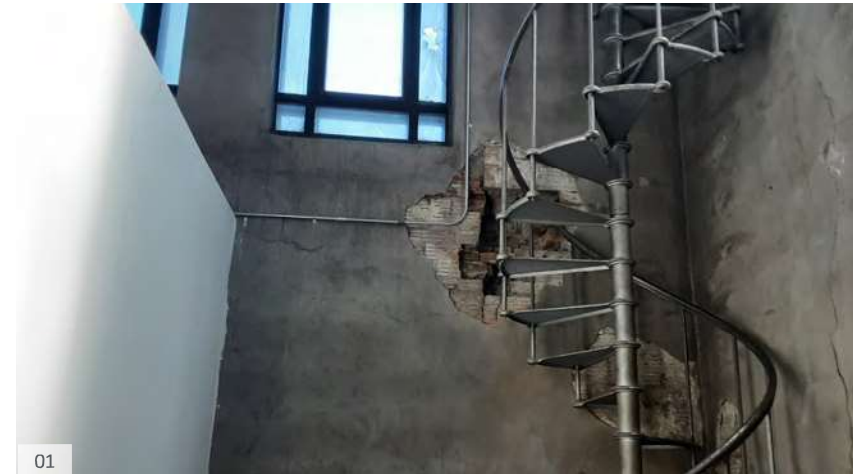
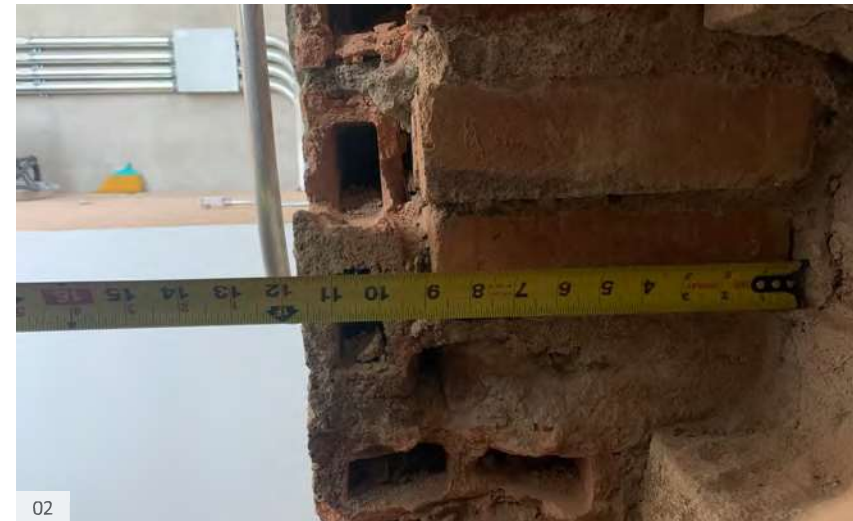
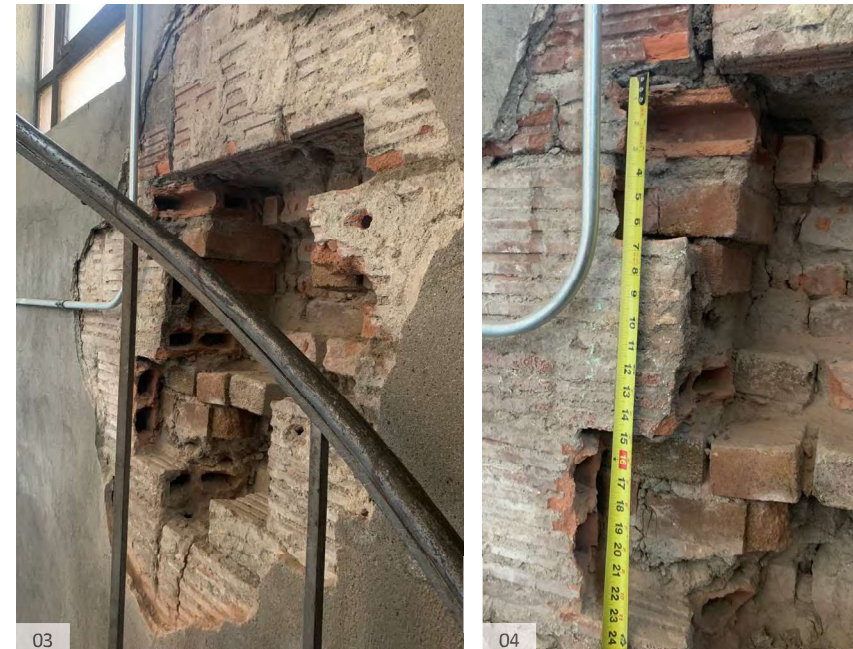
Sondage no. iZ4-01

Photo 01: Vue générale de l'ouverture à l'intérieur du clocher est au niveau de l'orgue

La fissure se poursuit dans le premier rang de terra-cotta, mais il ne semble pas se poursuivre au-delà. Le mortier est sain, mais avec un vide à la pose. Le crépi mesure $\pm 3/4''$ d'épaisseur. Les dimensions de la brique sont $2.5'' \times 4'' \times 8.5''$. Les dimensions des blocs de Terra Cotta sont $3'' \times 8'' \times 12''$

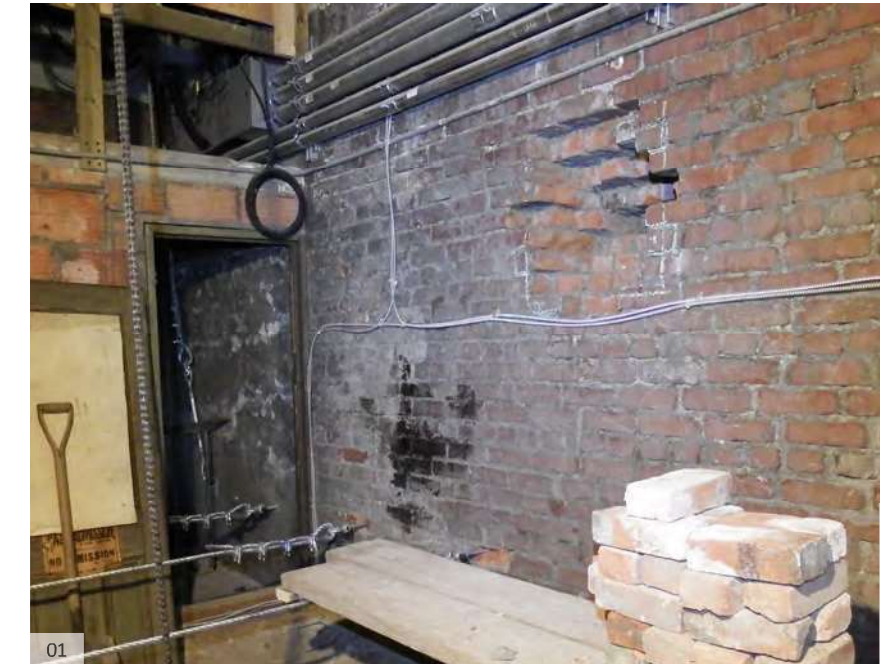
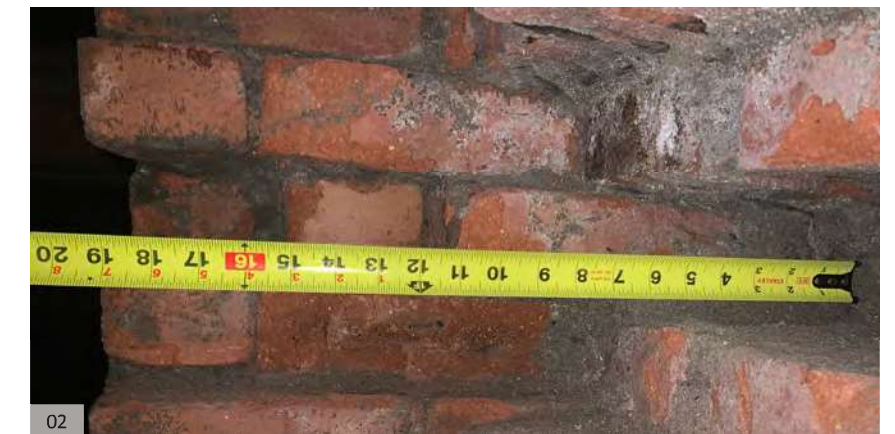
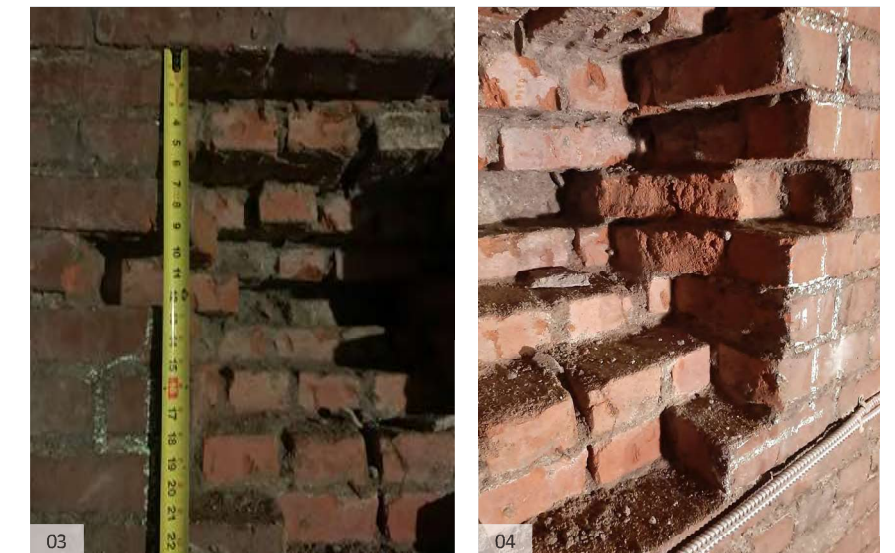
Sondage no. iZ10

Photo 01: Vue générale de l'ouverture à l'intérieur du clocher est au niveau de la toiture de la nef.

Photo 04: Vue de plus près de l'ouverture exploratoire dans le mur intérieur.

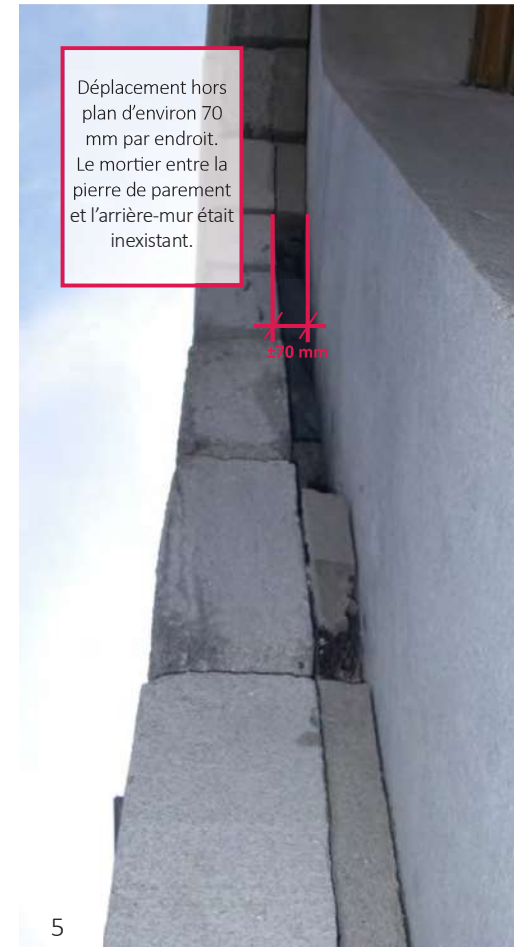
5

05 - Courbature de la maçonnerie

Déplacement hors plan d'environ 70 mm par endroit. Le mortier entre la pierre de parement et l'arrière-mur était inexistant.

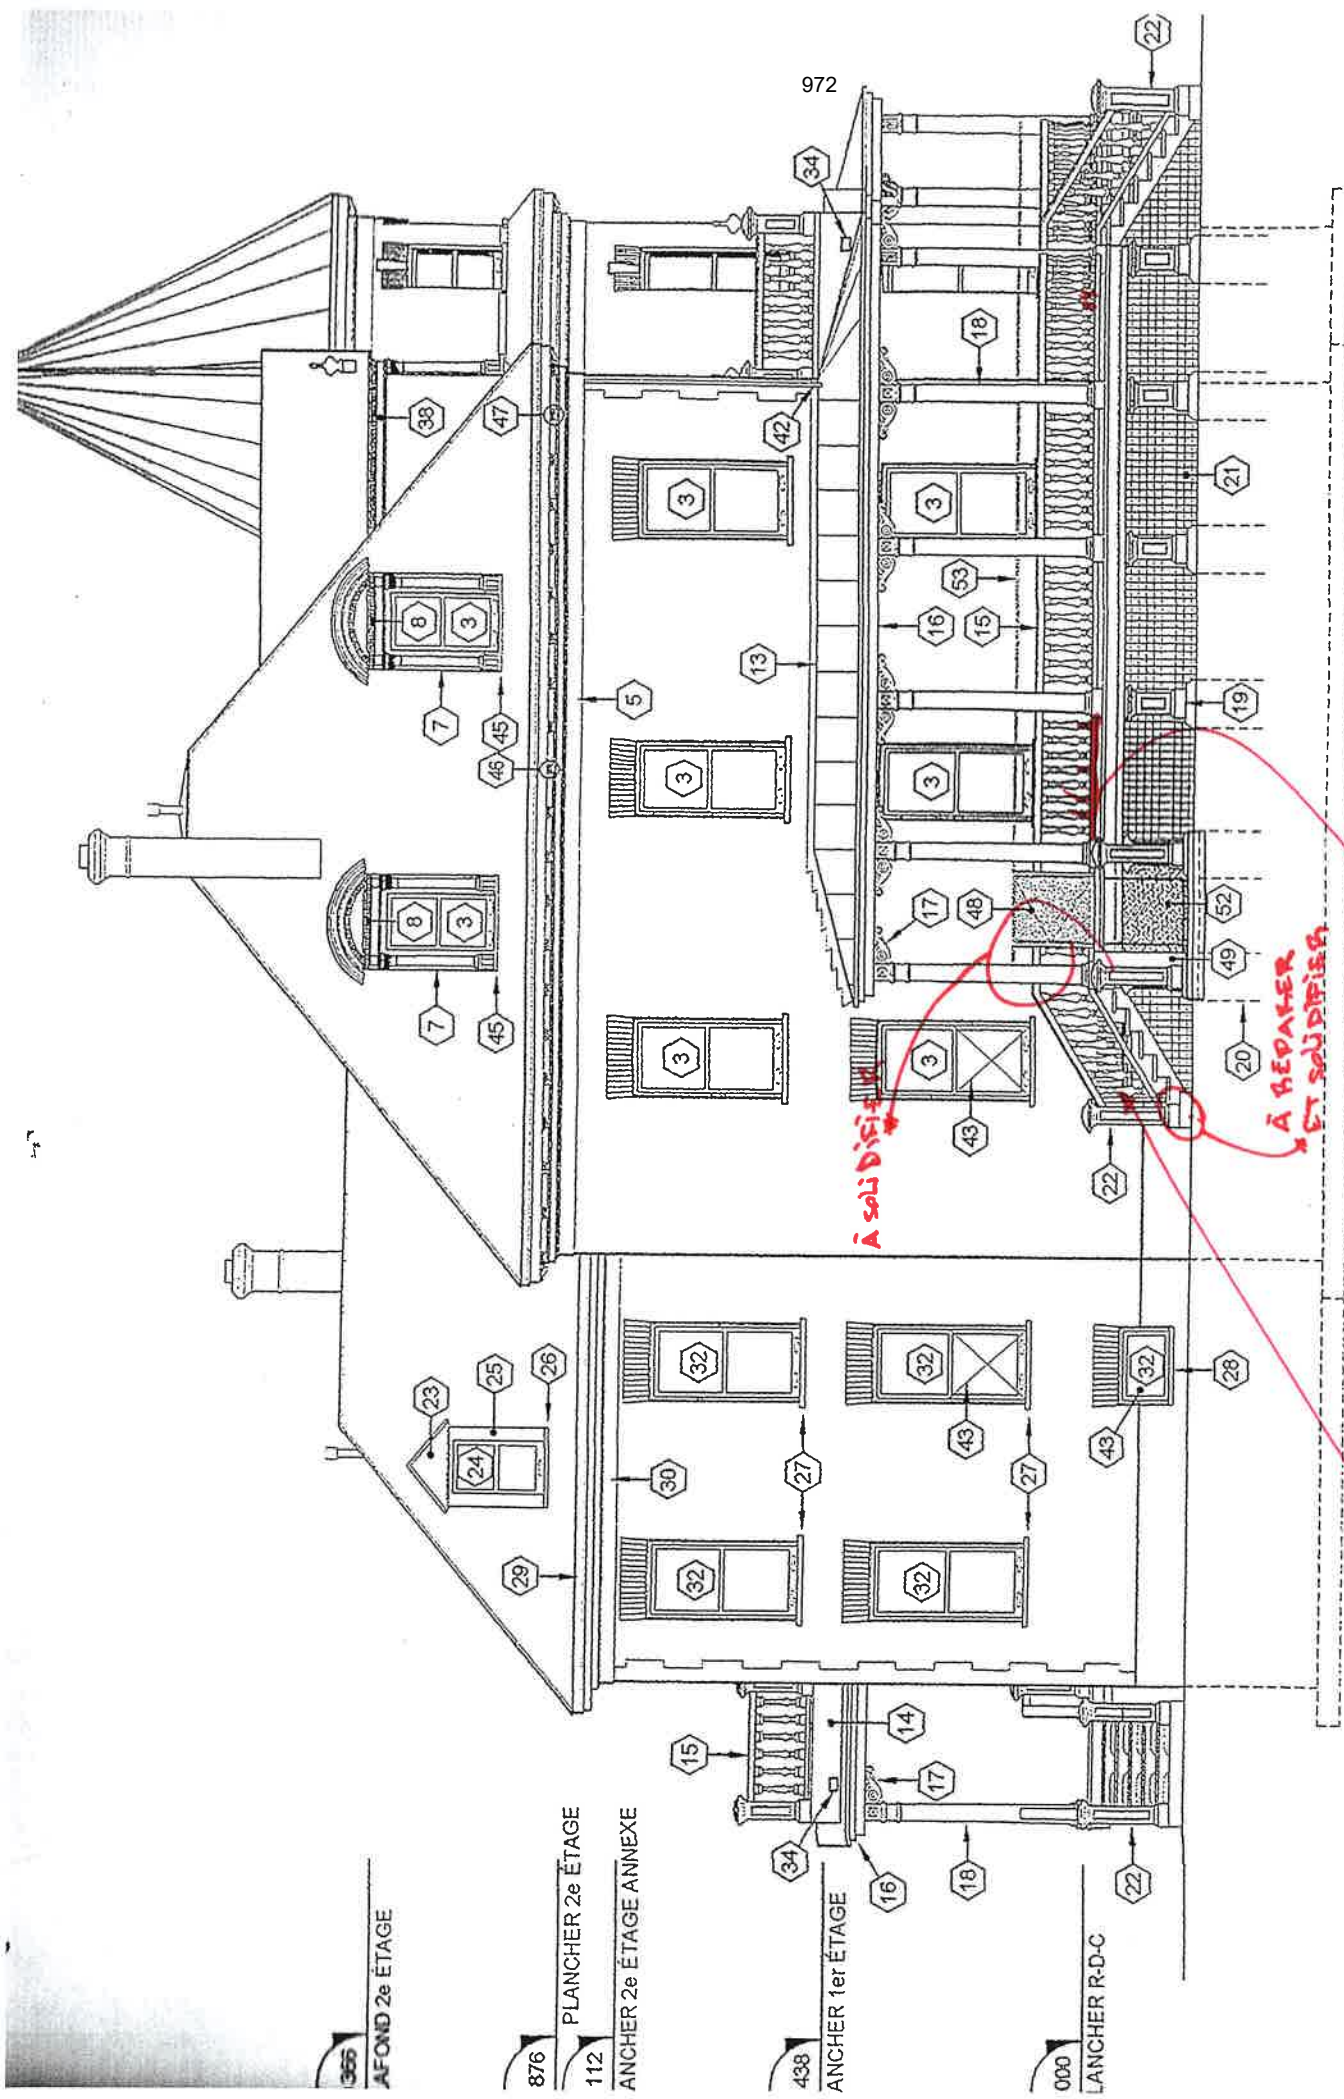
ÉLÉVATION SUD

Nous avons remarqué des dommages à plusieurs pièces des garde-corps ainsi qu'à la finition au pourtour de la galerie. Les dommages ont été identifiés sur des extraits des élévations que l'on retrouve en Annexe "B". De plus, nous avons constaté une forte dégradation des balcons "est" et "ouest" nécessitant une intervention majeure et la reconstruction complète des garde-corps. (Réf. photographies en Annexe "A").

1 HAUD-COULANTE
 5 PETITS BARREAUX
 2 BASES À REMPLACER + BASE 6" x 3 3/8" x 16'-0"
 5 PETITS BARREAUX
 À RÉPARER ET SOLIDIFIER

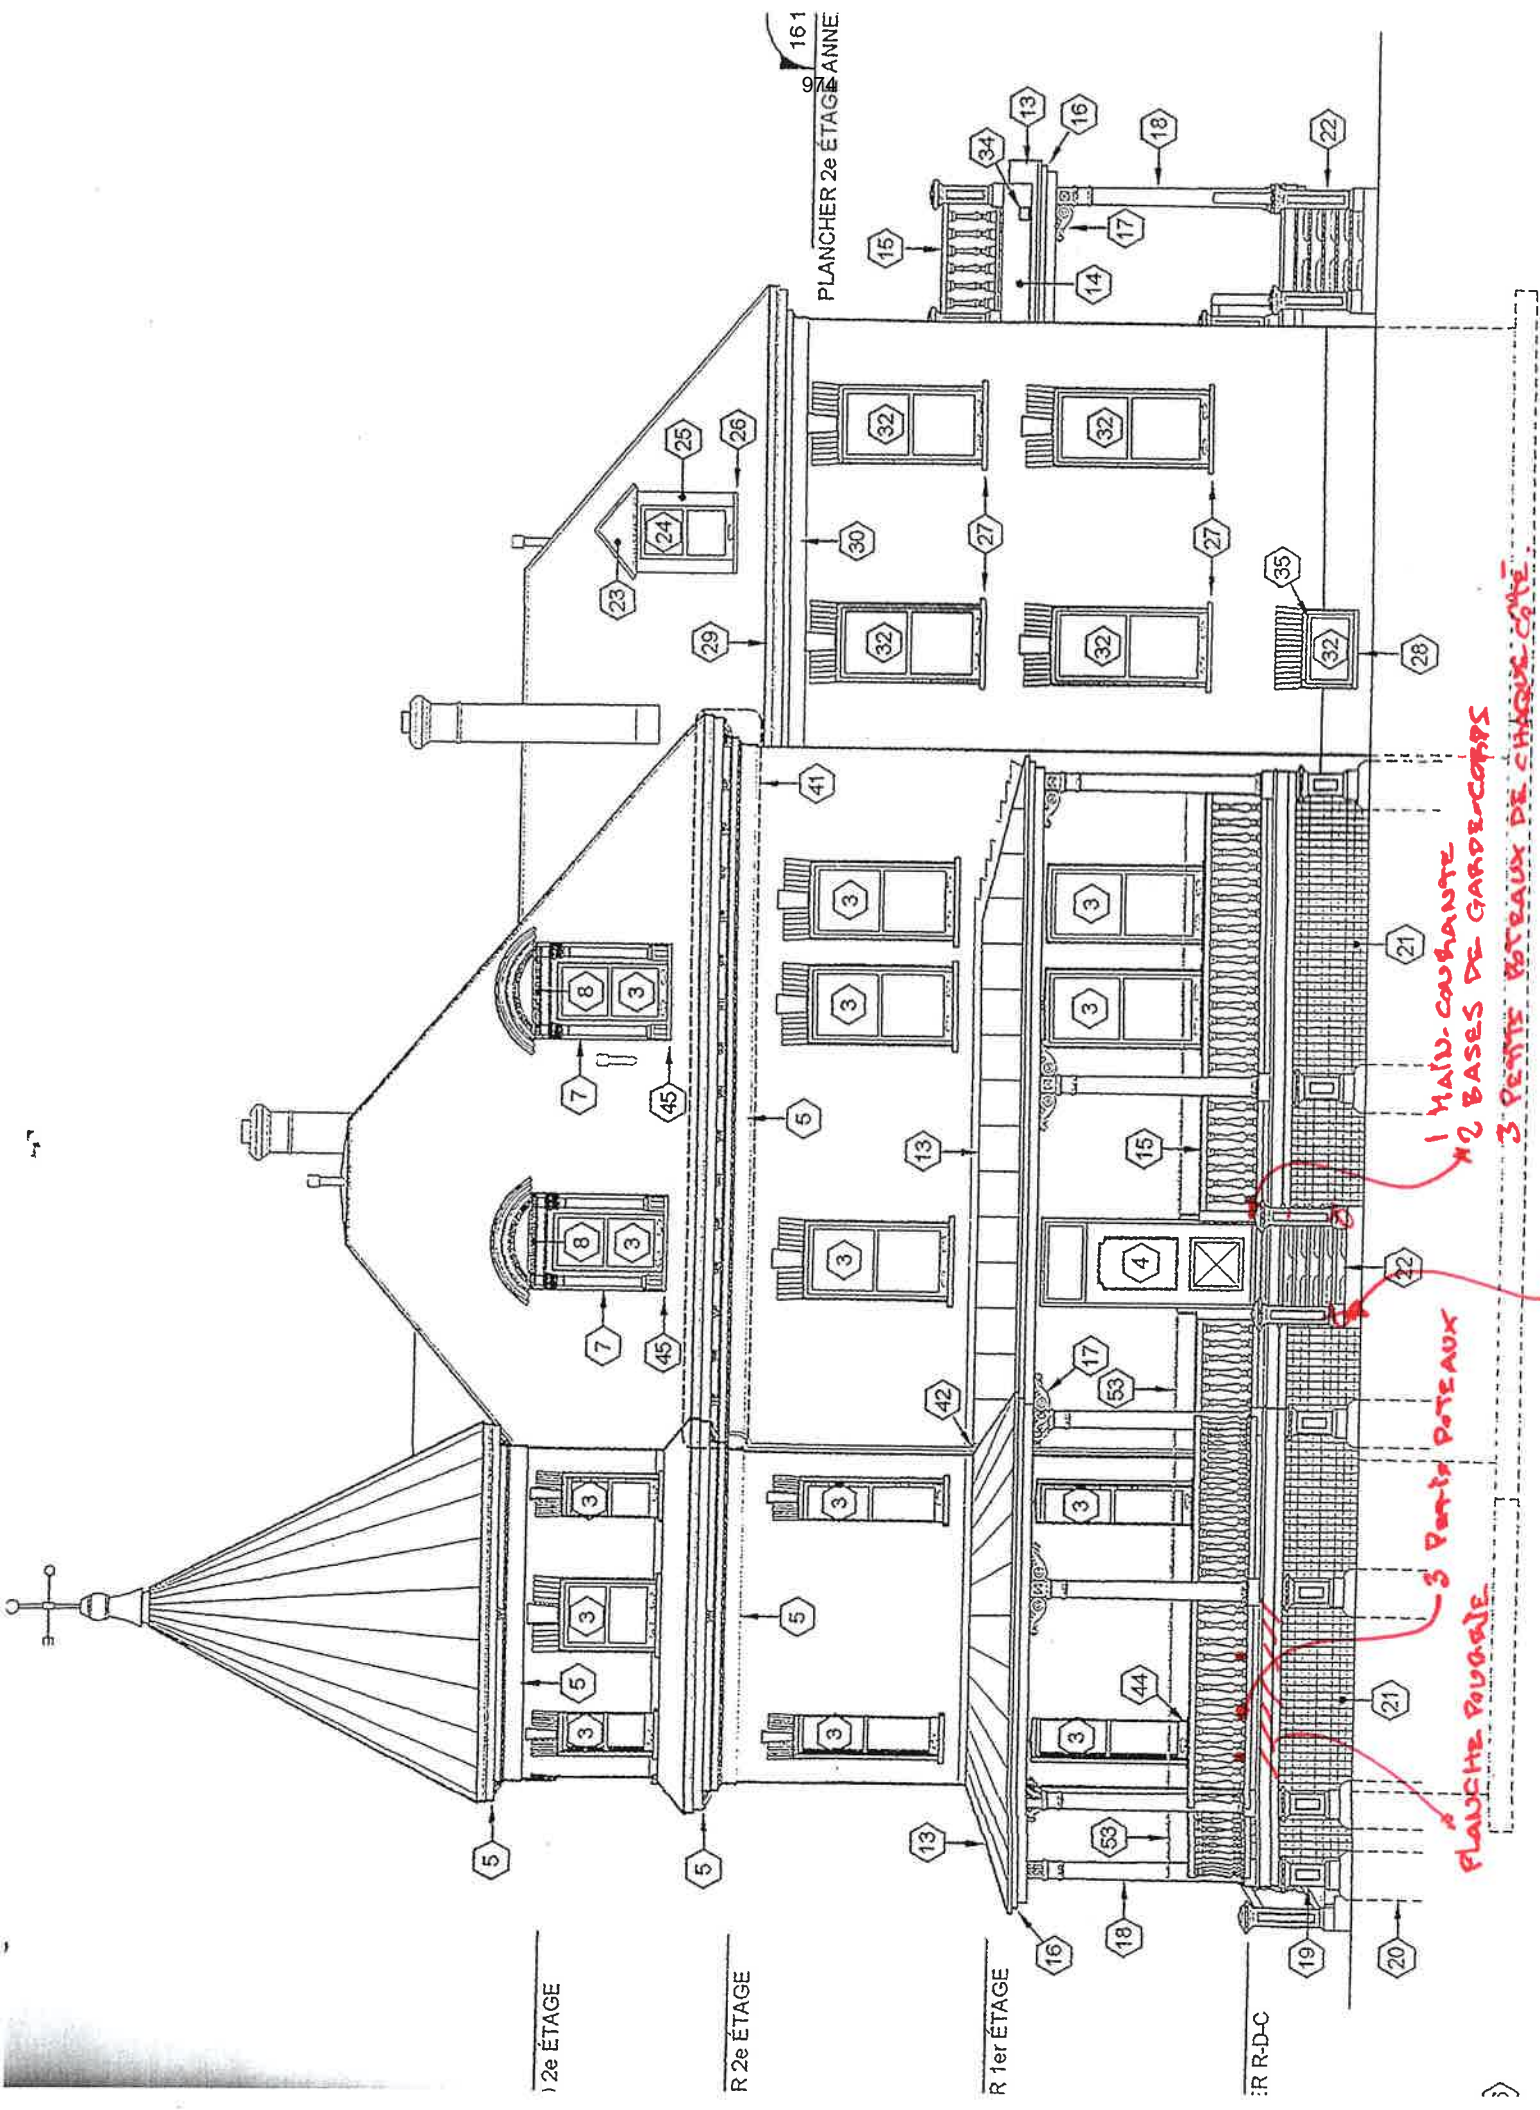
ÉLEVATION NORD

1 MAIN-COURANTE
2 BASES DE GARDE-CORPS
3 PETITS POTEAUX DE CHAQUE CÔTÉ
2 GRANDS POTEAUX
3 PETITS POTEAUX
PLANCHE POUSSÉE

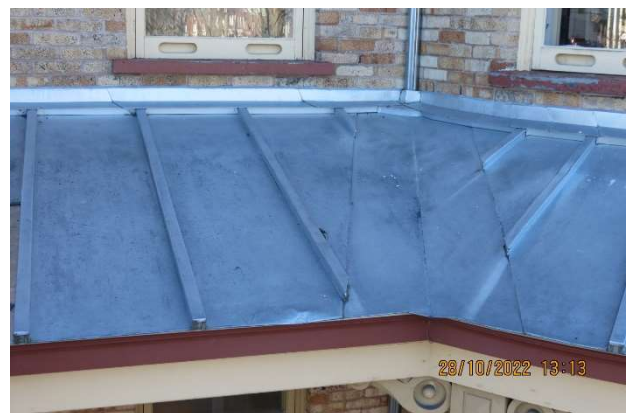
5 Toiture de la galerie

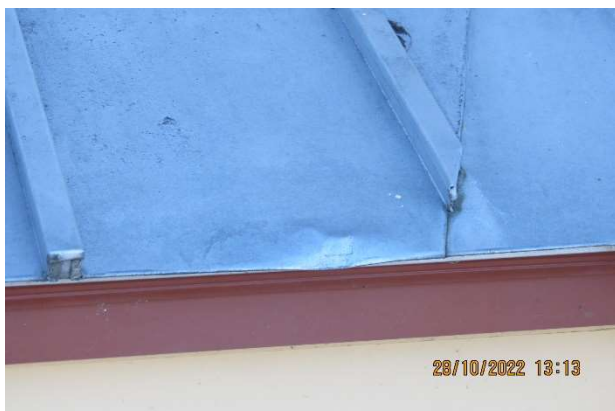
6 Toiture de la galerie côté Est

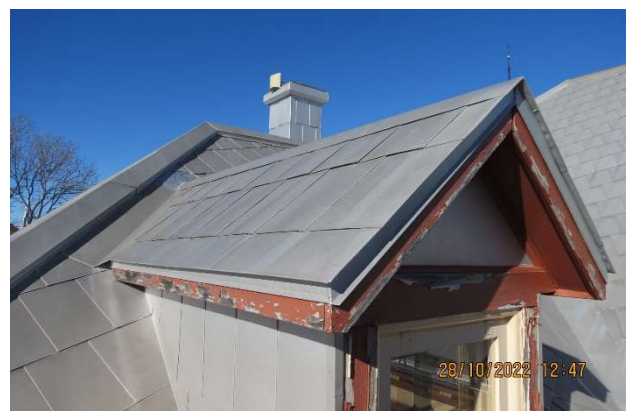
7 Section de la tôle bossée

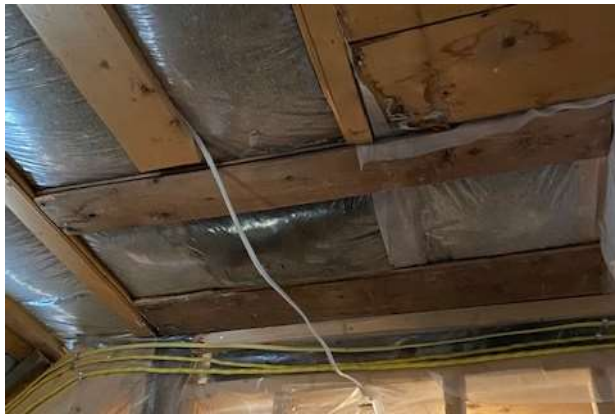
10 Source probable d'infiltration

Effectuer une investigation plus approfondie afin de déterminer la localisation exacte et la nature de l'infiltration d'eau observée. Procéder aux correctifs en respect du système de couverture existant.

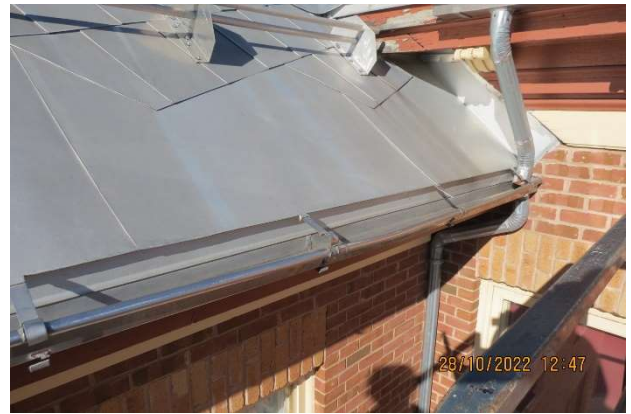
11 Traces d'infiltration observées

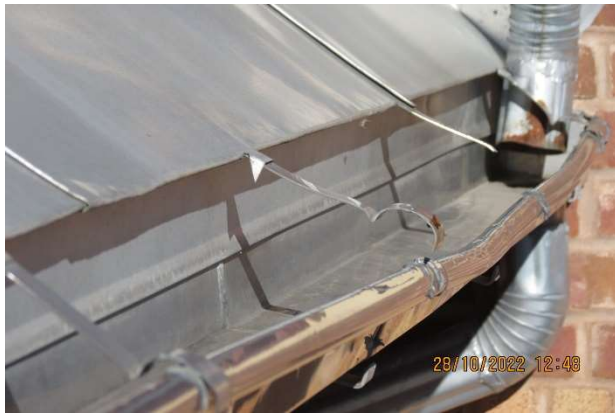
12 Section de gouttière endommagée

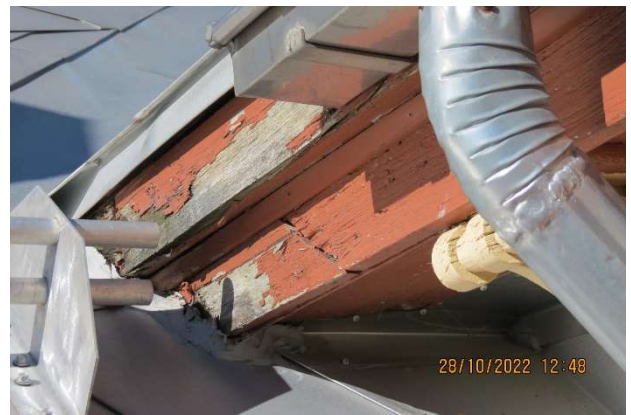
13 Attaches de gouttière endommagées

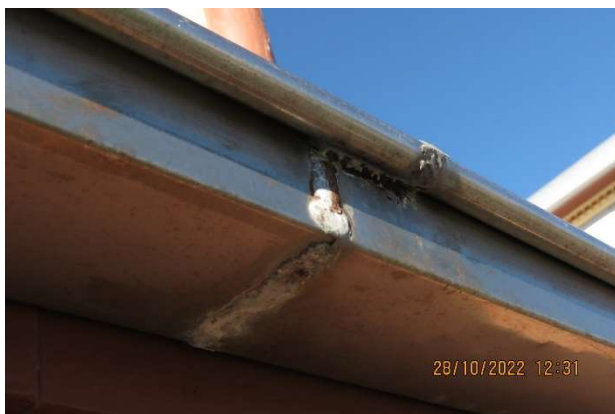
14 Débord de toit à corriger

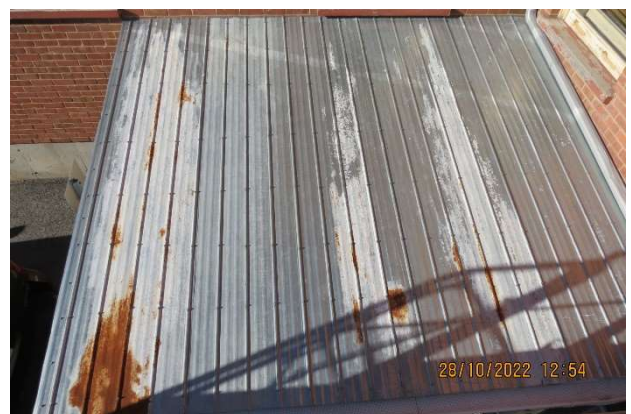
15 Joint oxydé typique des gouttières

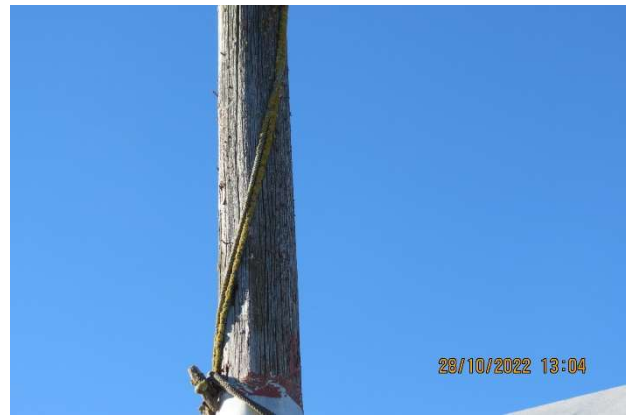
17 Mât de la lucarne Est

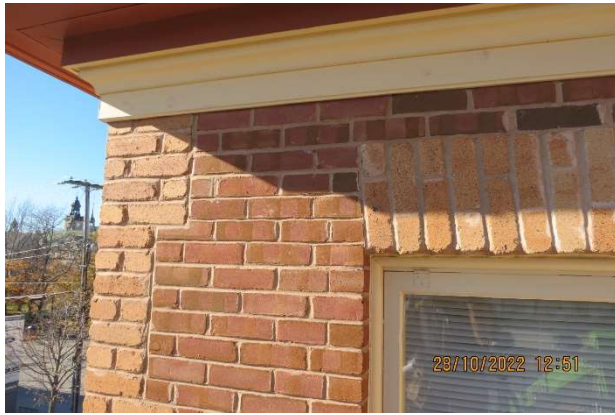
24 État des joints de mortier

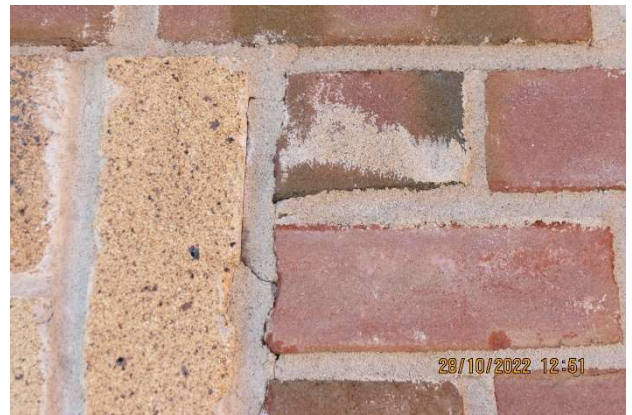
25 Fissures joints de mortier

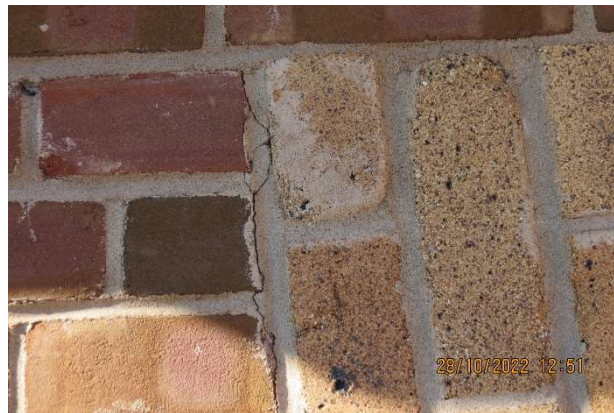
26 Joint de mortier plate-bande

Effectuer le rejointoiement des joints fissurés de la plate-bande située au-dessus de la fenêtre gauche, à l'étage de la façade *Sud* de l'annexe.

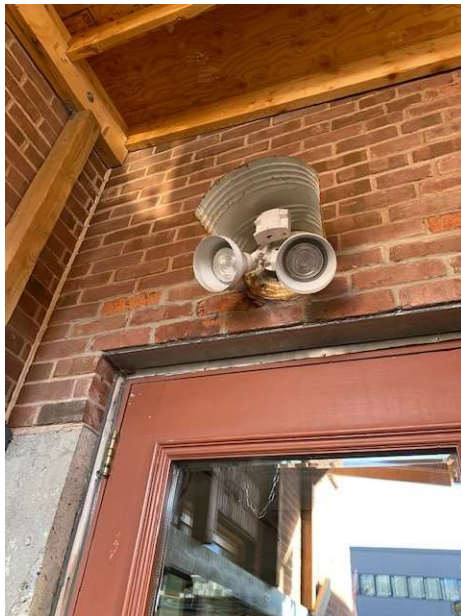
27 Joint de mortier plate-bande

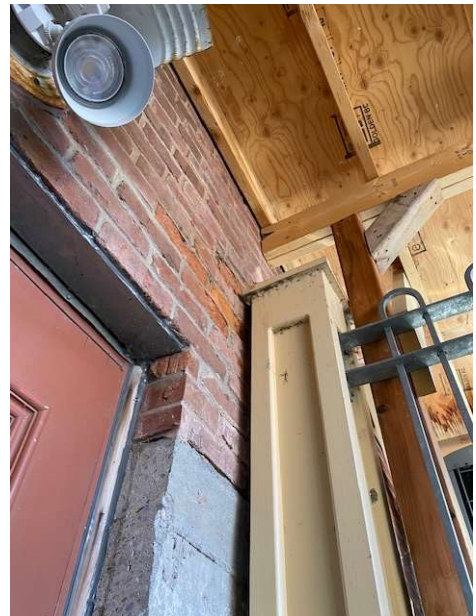
28 Section de briques endommagées

Effectuer le démantèlement et la reconstruction de la section de maçonnerie endommagée sur l'élévation *Ouest* du bâtiment principal. Remplacer les unités brisées par des briques de nature identique à l'existant et prévoir des attaches résistantes à la corrosion.

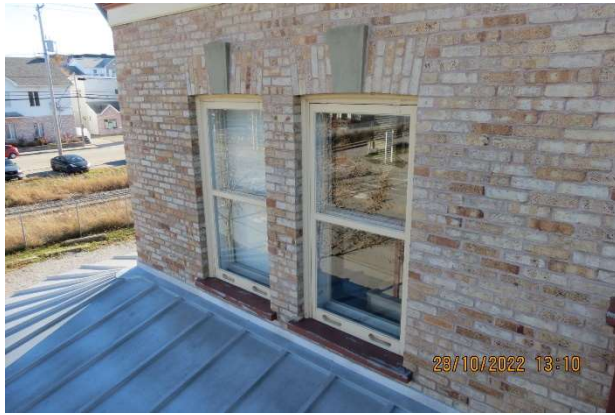
L'état général des fenêtres est mauvais. L'ensemble des contre-fenêtres présente des dommages significatifs et les allèges de bois sont considérablement dégradées. On observe de la pourriture au bas des unités et une finition de peinture dégradée. D'ailleurs, les sections de bois nu comportent une importante patine grise. La quincaillerie des fenêtres est vétuste et il y a présence de rouille (*Photos 30 à 37*).

29 Section de briques endommagées

Remplacer toutes les contre-fenêtres de l'immeuble par des unités en cèdre et comportant des fixations anti-corrosion. Prévoir des coupes-froids et un rejet d'eau encastré à la traverse inférieure du vantail. Prévoir le remplacement des moulures à brique et l'application de scellant au périmètre des ouvertures.

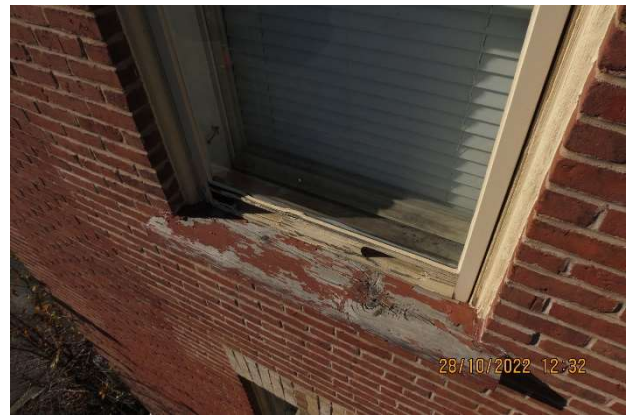
30 Contre-fenêtre typique

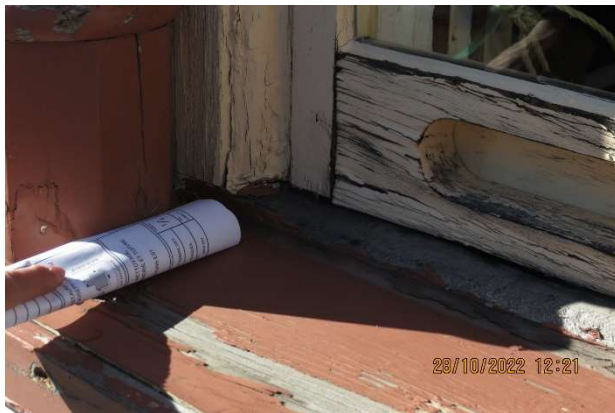
31 État typique des allèges

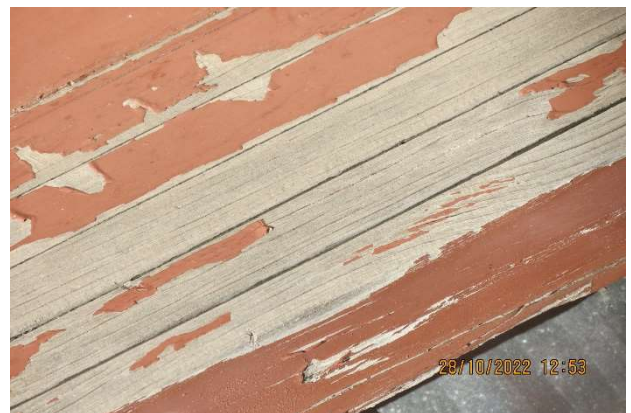
32 État typique des Contre-fenêtres

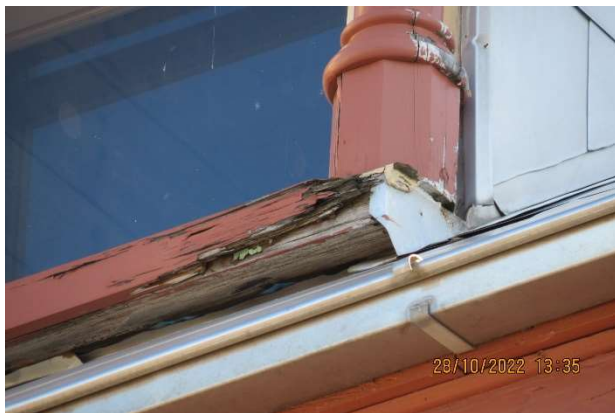
33 Allège de fenêtre délamérée typique

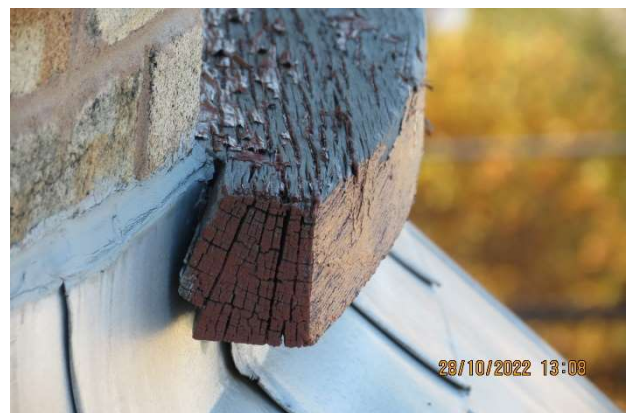
34 Allège de lucarne endommagée

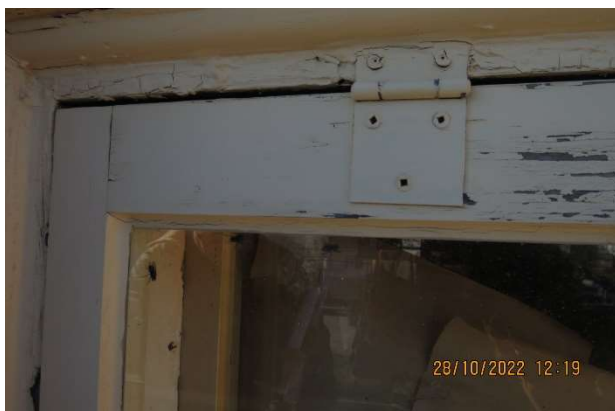
35 Pièce de bois (limite de fin de vie utile atteinte)

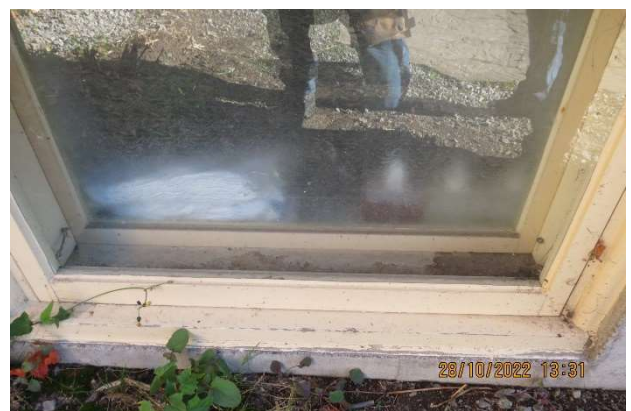
36 Quincaillerie vétuste

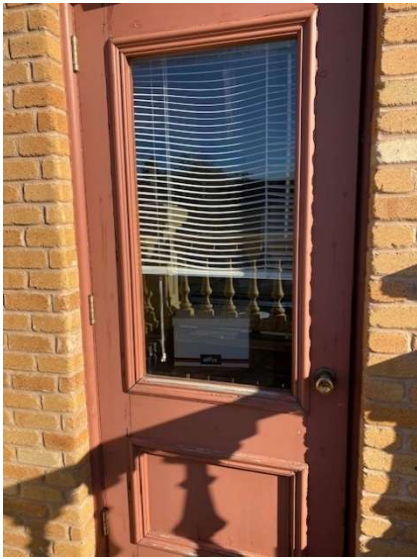
L'état des portes extérieures du bâtiment est variable. Il est à noter que la nature des unités ainsi que la localisation de celles-ci influent sur le niveau de leur condition (*Photos 38 à 45*).

37 Fenêtre de sous-sol inefficace

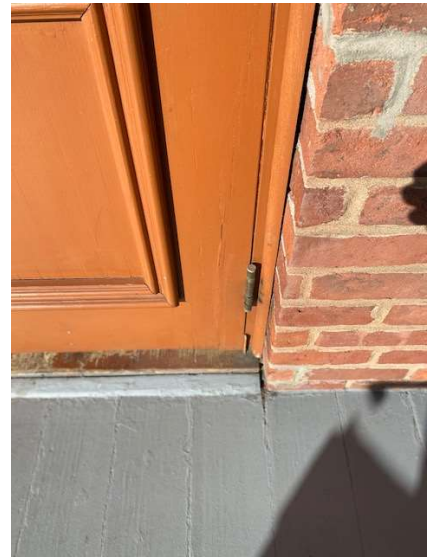
38 Porte du balcon *Ouest*

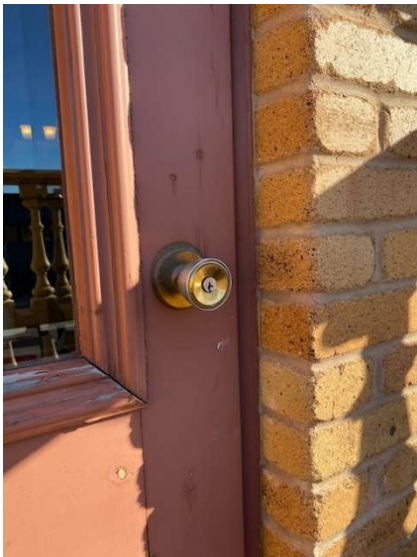
39 Quincaillerie corrodée

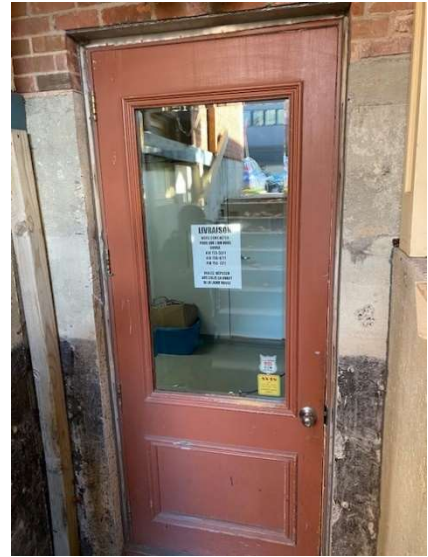
40 Quincaillerie vétuste

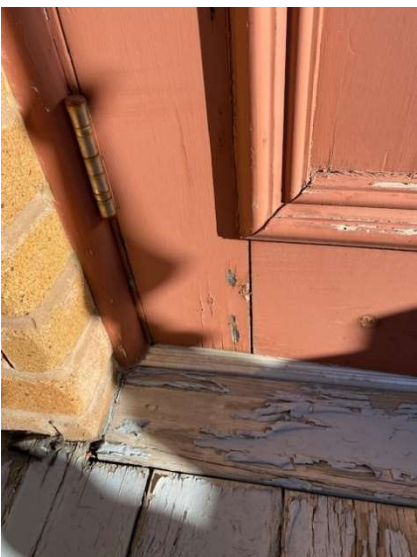
41 Porte d'accès du sous-sol

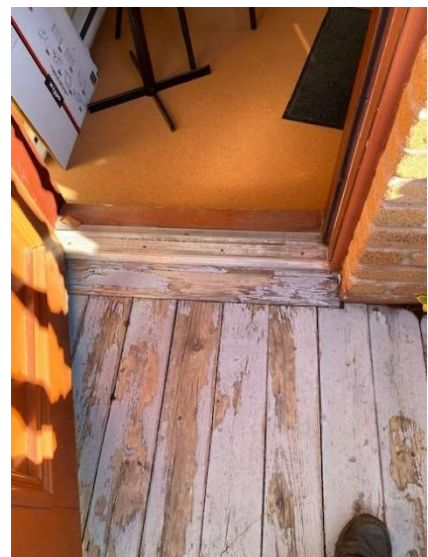
42 État typique des portes

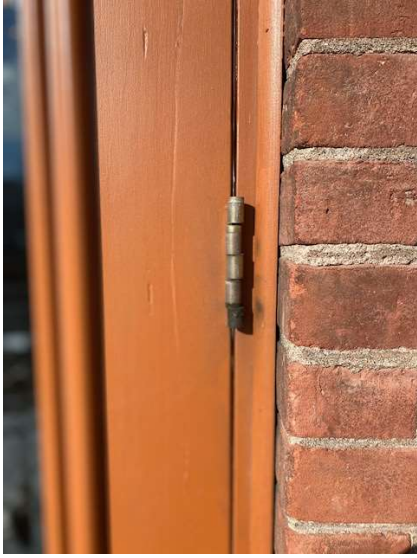
43 État typique des seuils de porte

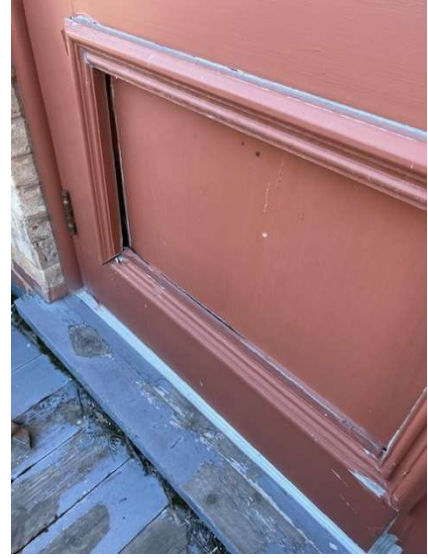
44 Porte Sud charnière endommagée

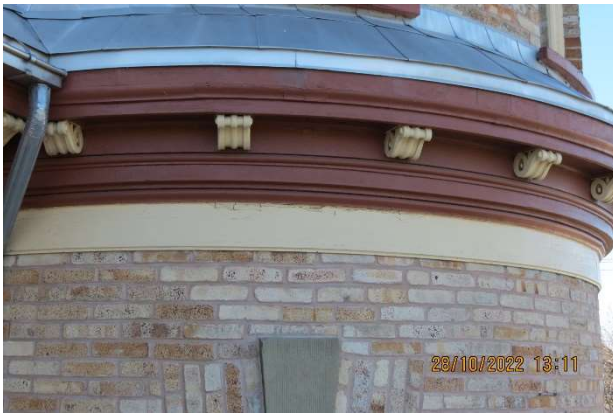
46 État typique de la finition de peinture

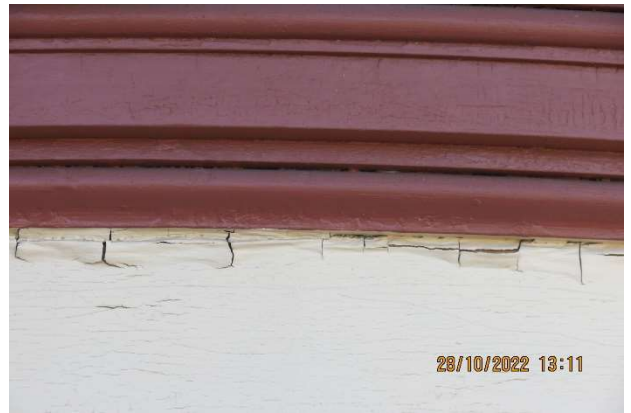
47 État typique de la finition de peinture

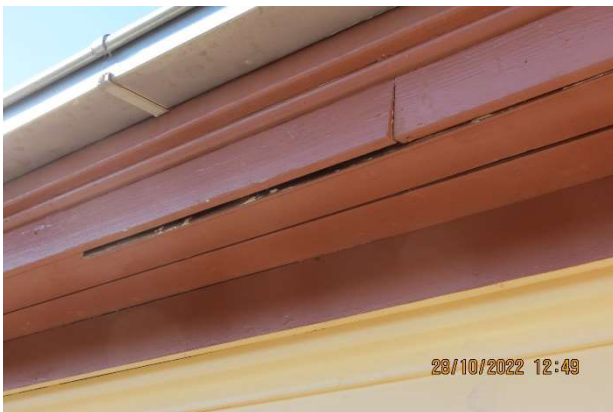
48 État typique de la finition de peinture

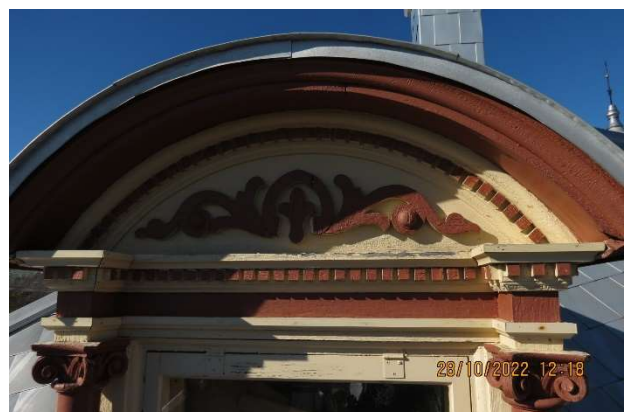
49 État typique des boiserie et ornements

Remplacer les boiseries ornementales des lucarnes dans leur ensemble en respectant les caractéristiques de chaque item. Utiliser le cèdre comme essence de bois et des fixations résistantes à la corrosion.

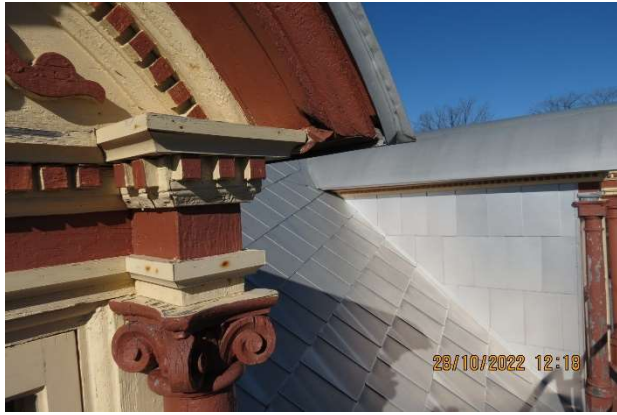
50 État typique des boiserie et ornements

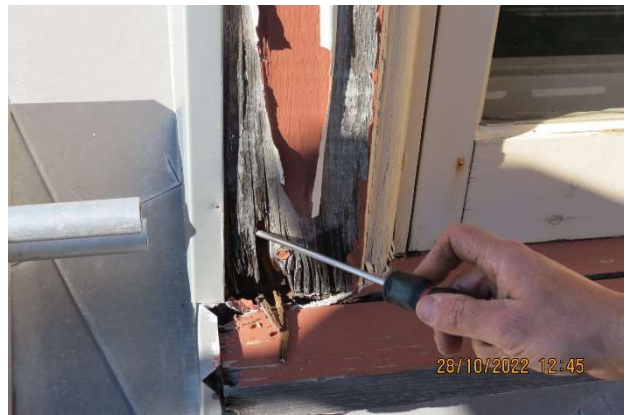
51 Cadrage pourri

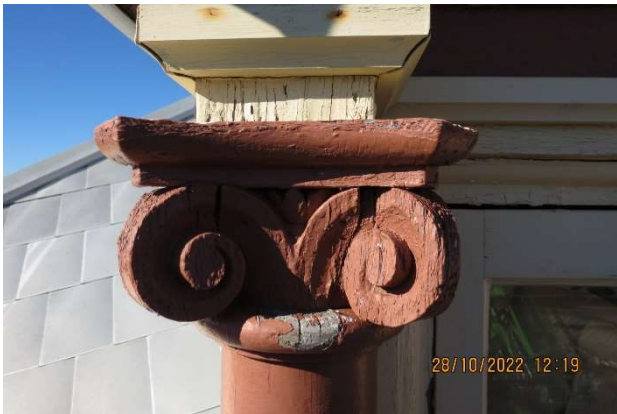
52 État typique des boiserie et ornements

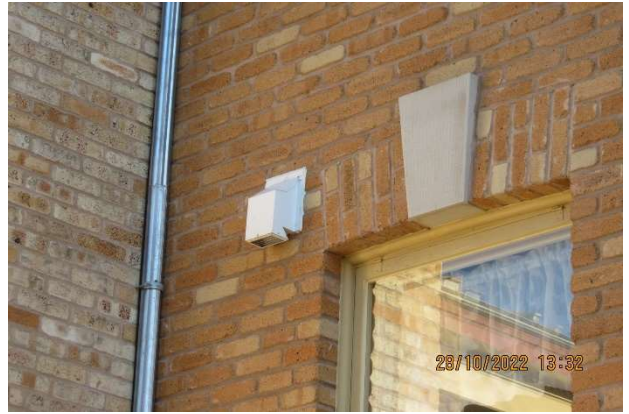
53 Sortie de ventilation typique

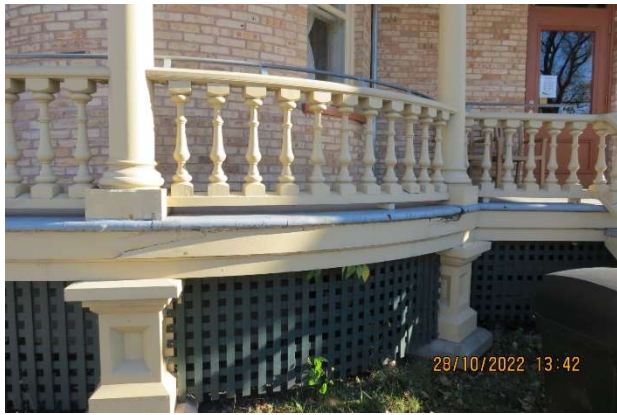
54 État des composants de la galerie (côté Nord)

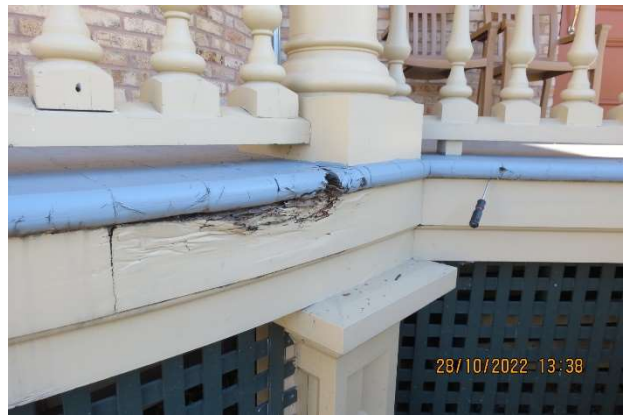
55 Secteur de dommages accrues

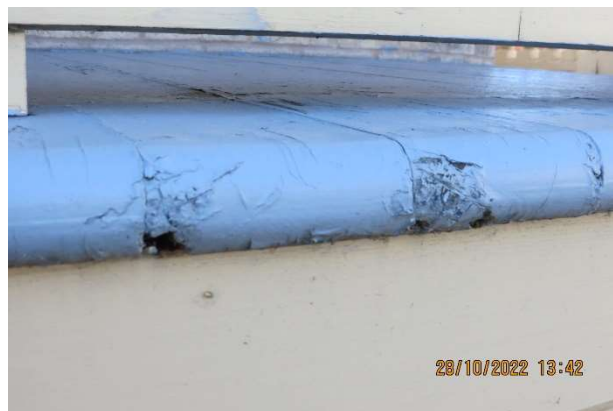
56 Nez de pontage
