Église du Très- Saint-Sacrement à Québec

1330, Chemin Sainte-Foy
Québec
G1S 2N5, Québec

Direction des opérations en patrimoine
Ministère de la Culture et des
Communications

DATE D'ÉMISSION : 11 MAI 2022
VERSION FINALE

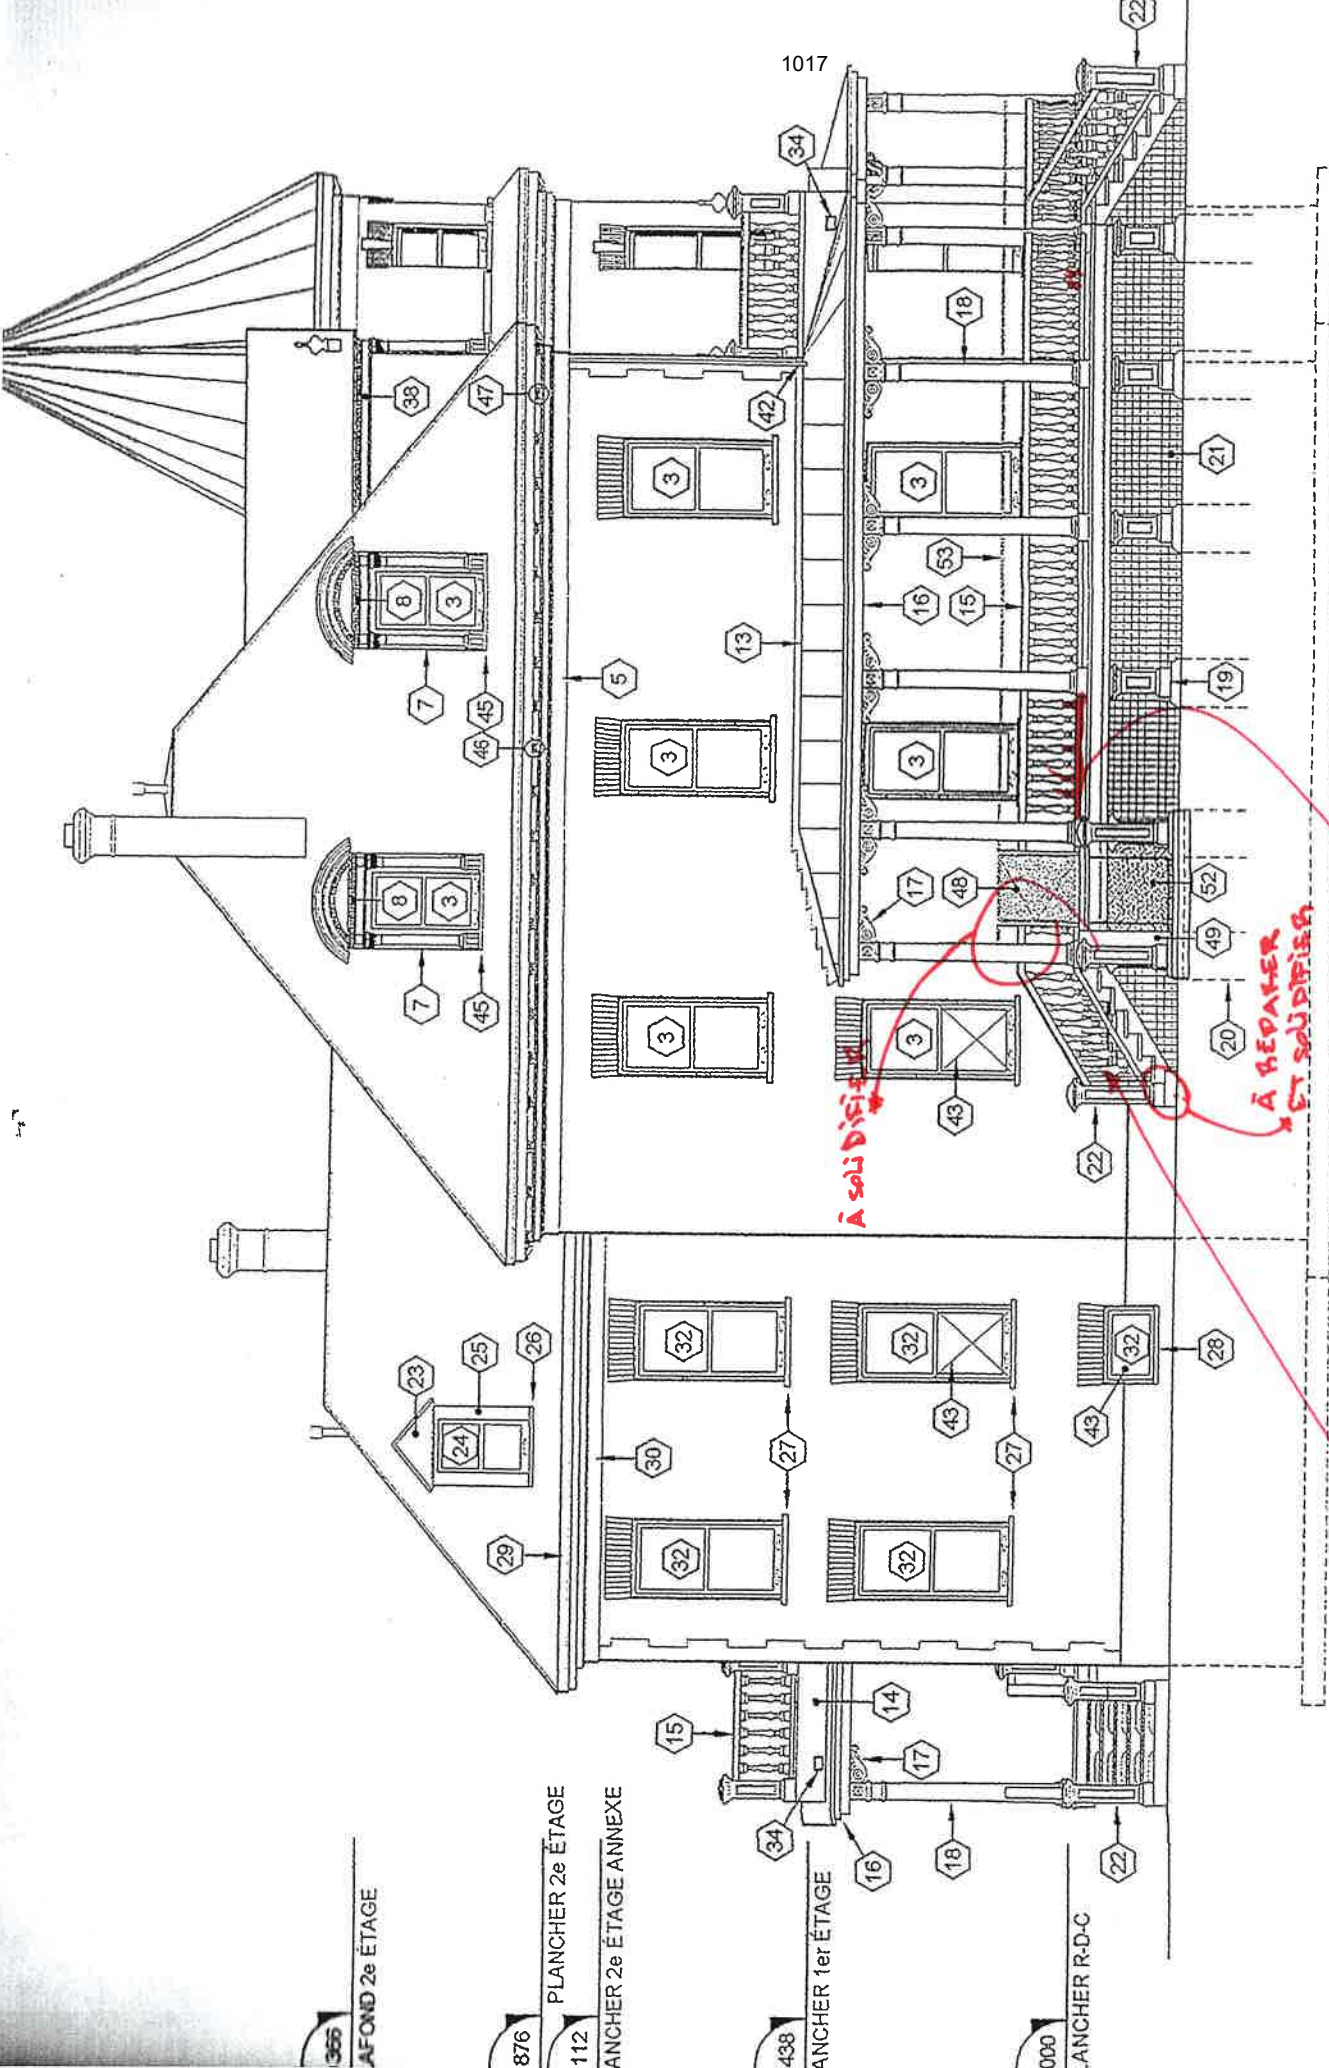
1 HAUD-COULANTE
 5 PETITS BARREAUX
 2 BASES À REMPLACER + BASE 6" x 3 3/8" x 16'-0"
 5 PETITS BARREAUX

À RÉPARER ET SOLIDIFIER

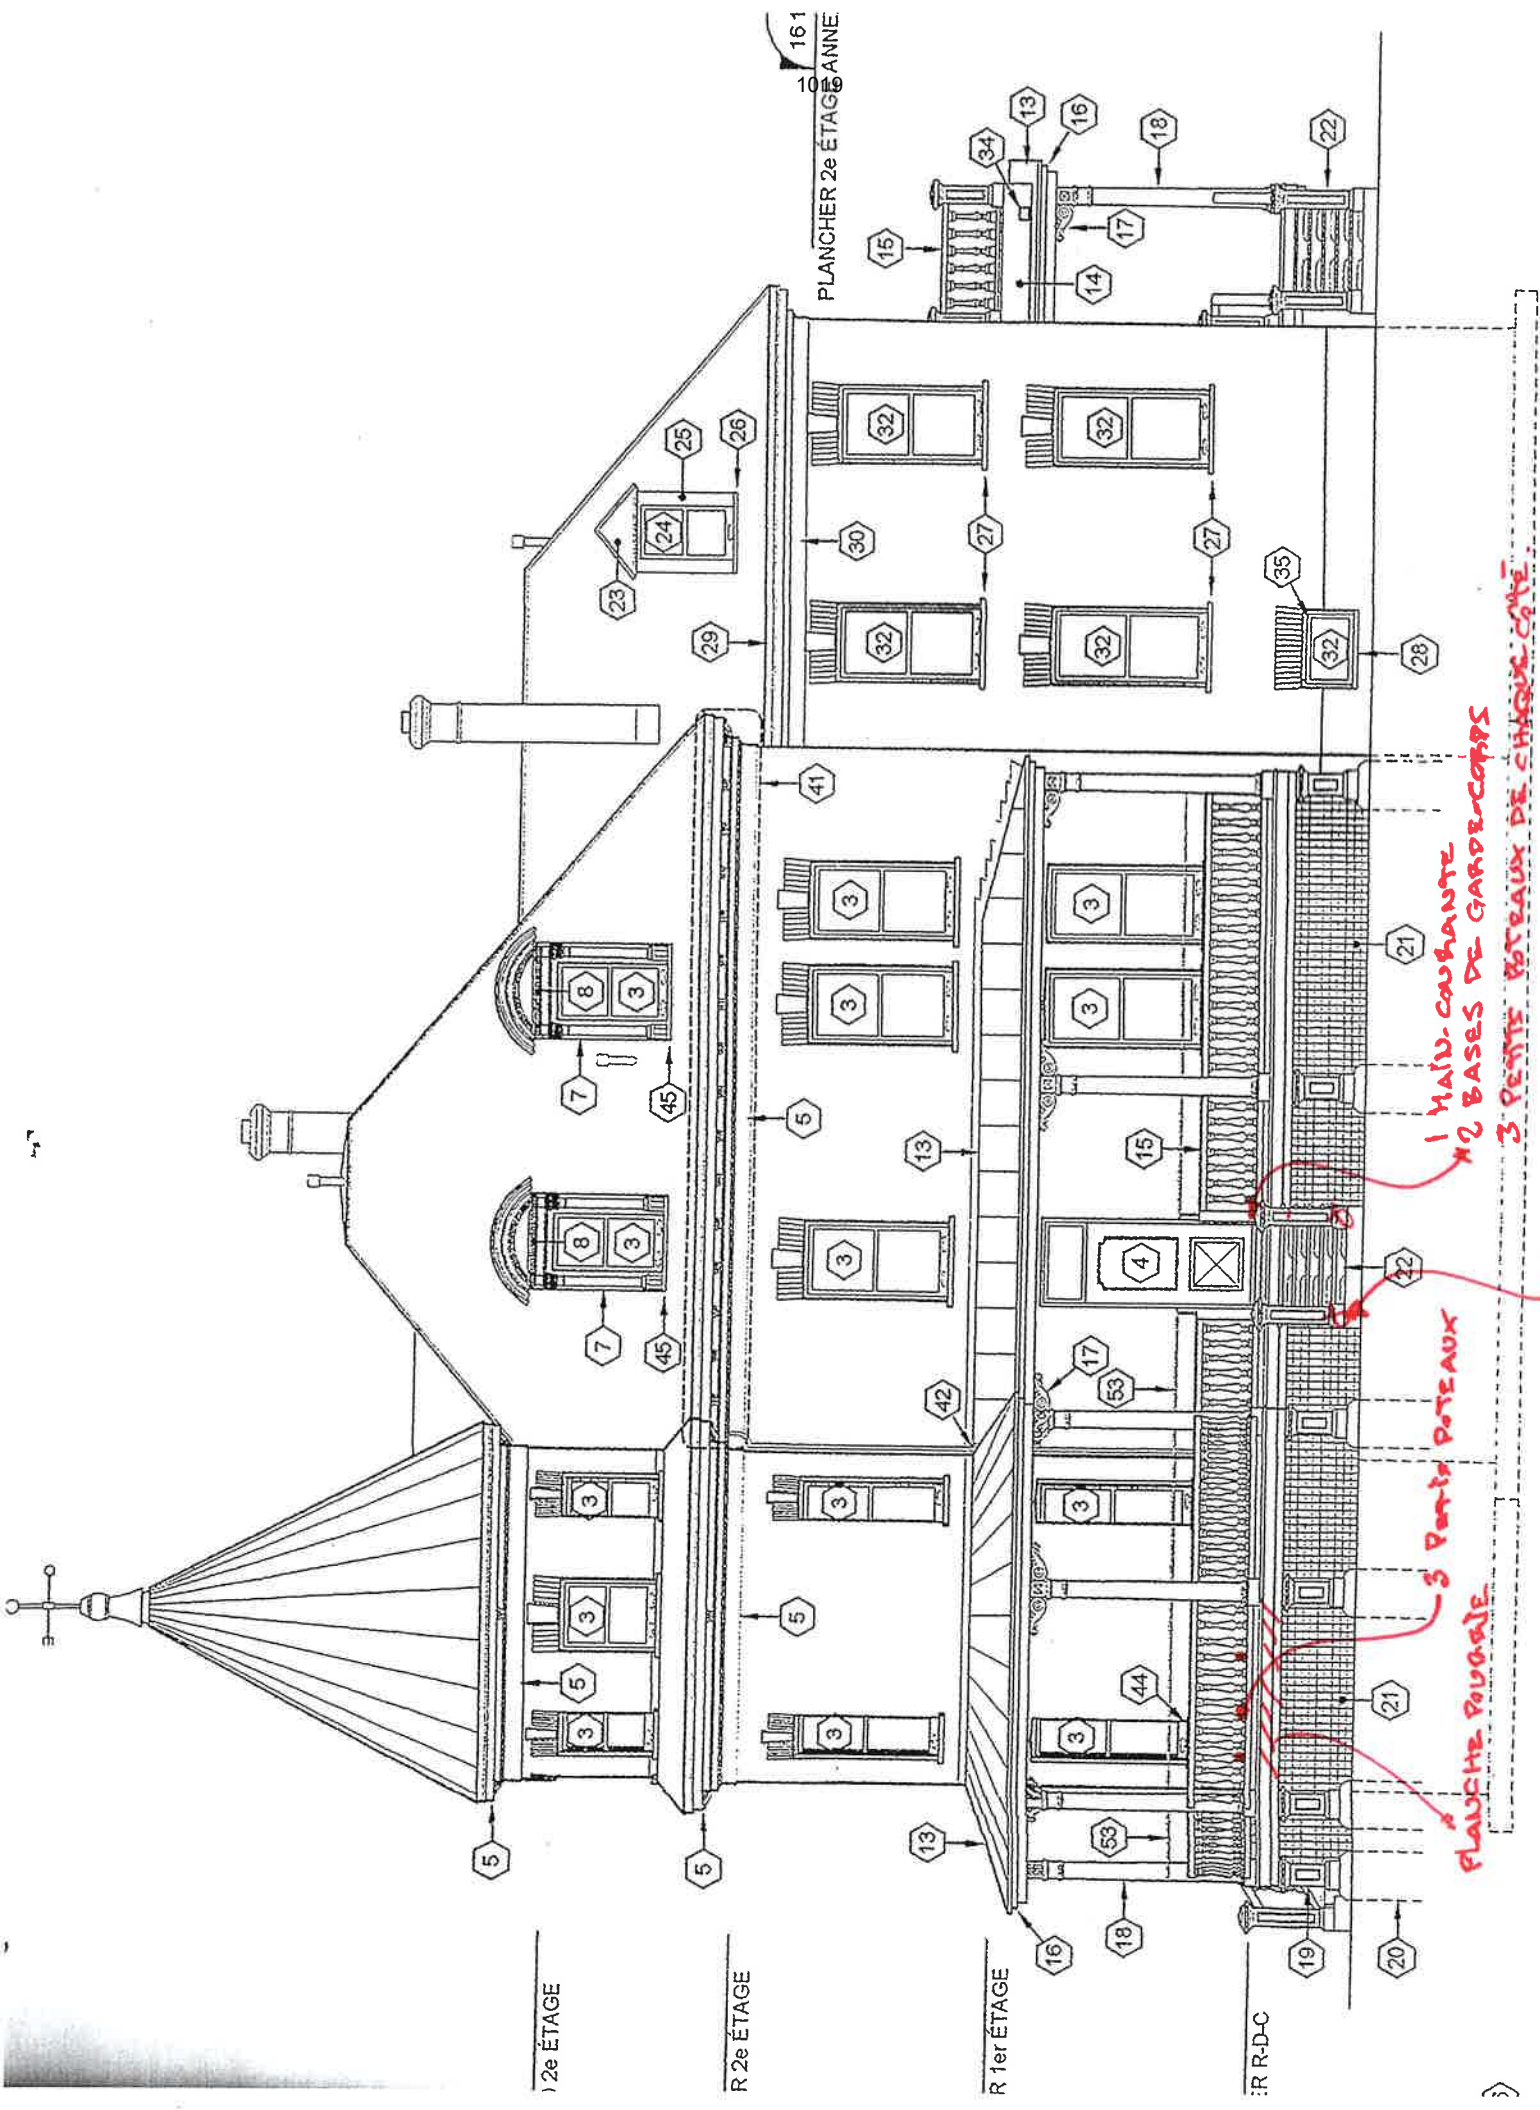
ÉLEVATION NORD

1 MAIN-COURANTE
2 BASES DE GARDE-CORPS
3 PETITS POTEAUX DE CHAQUE CÔTÉ
2 GRANDS POTEAUX
3 PETITS POTEAUX
PLAUCHE POUVOIRE

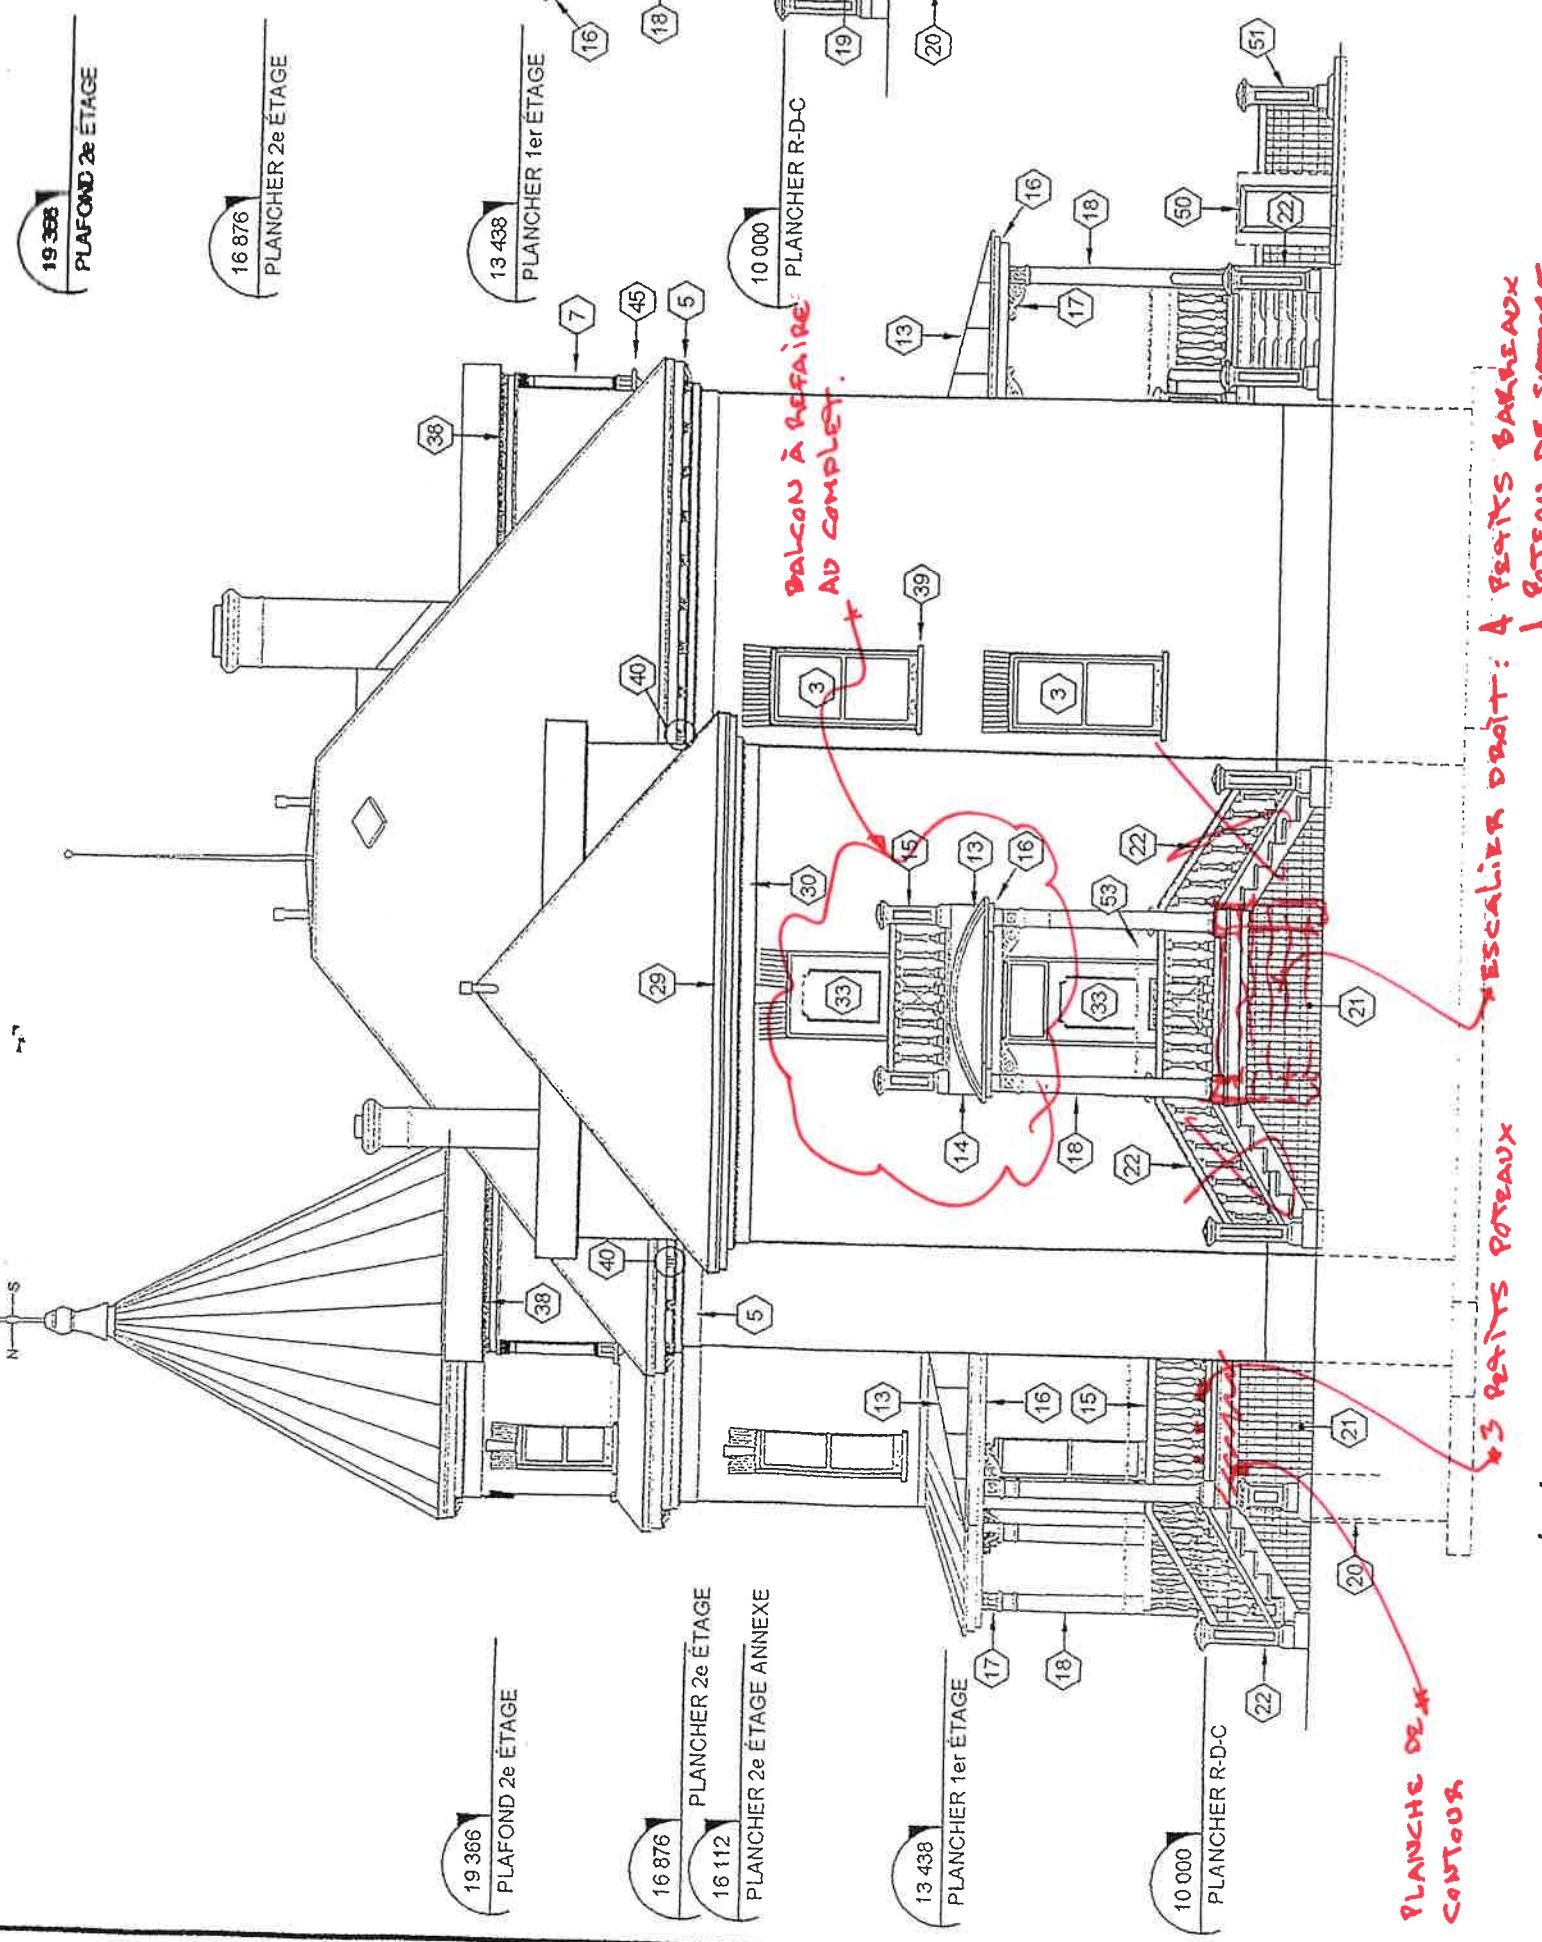
BALCON À REFAIRE
AD COMPLET.

ESCALIER DROIT: 4 PETITS BARREAUX
1 POTEAU DE SUPPORT
ENTRAÎNEN GÉNÉRAL

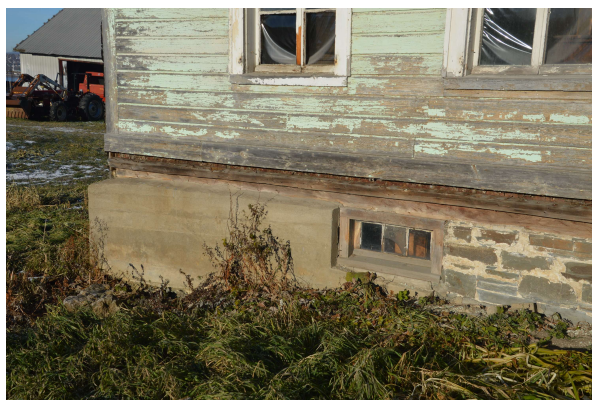
Remarques : les fondations de maçonnerie sont dans un très bon état et ne demandent qu'un rejointoiement à certains endroits, notamment aux coins du bâtiment.

À l'angle sud-ouest, une partie de la maçonnerie a été remplacée par une fondation de béton. Cette section peut aisément être reprise en maçonnerie de pierre et cette intervention passée demeure réversible.

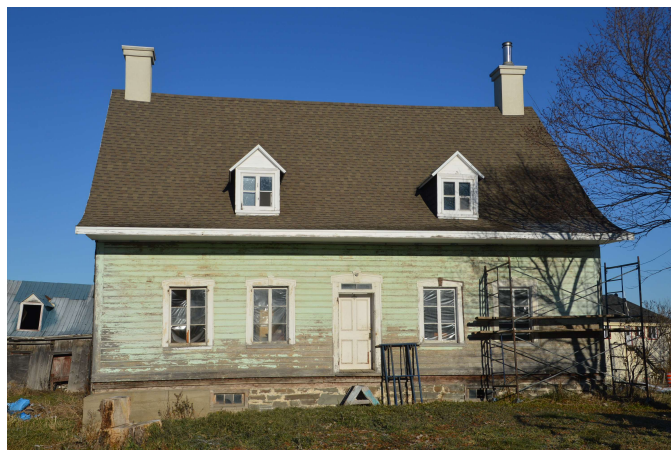
La façade principale est revêtue d'un clin de bois à gorge du début XXe; l'entrée principale présente un aspect architectural d'intérêt avec de belles boiseries à panneaux d'esprit traditionnel, avec un imposte typique du tournant de siècle. Ces éléments, en bon état structural, nécessitent un bon entretien par grattage et nouvelle peinture.

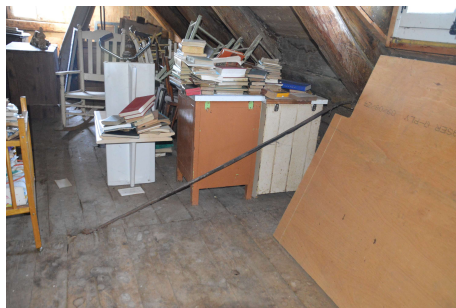
La charpente est en très bon état; elle se compose de 9 fermes en A avec chevrons et entrait retroussé, de 6 pouces par 6 pouces, donnant une hauteur libre à l'étage de 92 pouces, dans la section des chambres. Les chevrons, de section 6 1/2 pouces par 6 1/2 pouces, s'appuient sur une sablière couronnant un bas mur d'une hauteur d'environ 34 pouces. Aux fermes 3, 5 et 7 des blochets d'acier assurent la stabilité de l'ensemble reliant le pied des chevrons à la solive du plancher.

Tirants assurant la stabilité de la charpente, installés aux fermes 3, 5 et 7

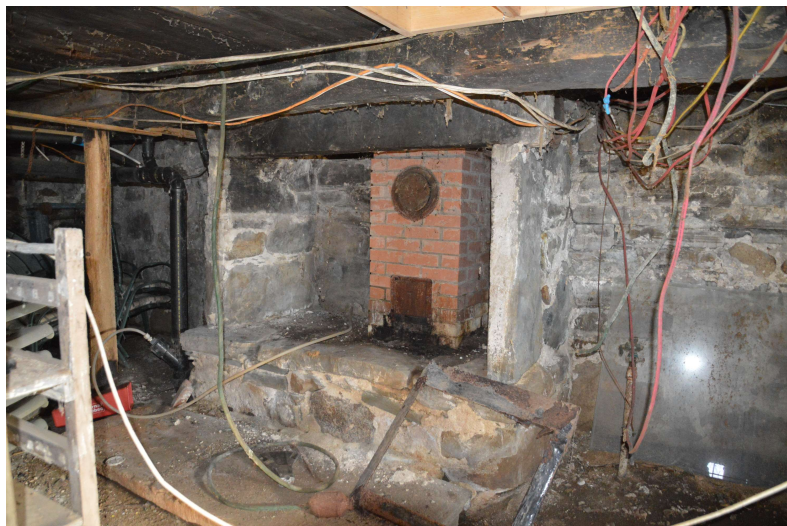
Les souches extérieures des cheminées (dont celle à l'ouest est fausse) sont dans un bon état, ayant été réparées à la faveur des travaux de 2010. Toutefois, pour ce qui est de la cheminée du côté Est, il ne reste plus à l'intérieur qu'une nouvelle cheminée et conduit de brique hébergeant un conduit d'évacuation isolé rond en aluminium, relié à un foyer à combustion lente, localisé au rez-de-chaussée. Cette cheminée de brique est établie à même l'âtre du foyer du sous-sol et servait aussi à relier un poêle à la cheminée au sous-sol.

L'âtre du sous-sol hébergeant la cheminée de brique.

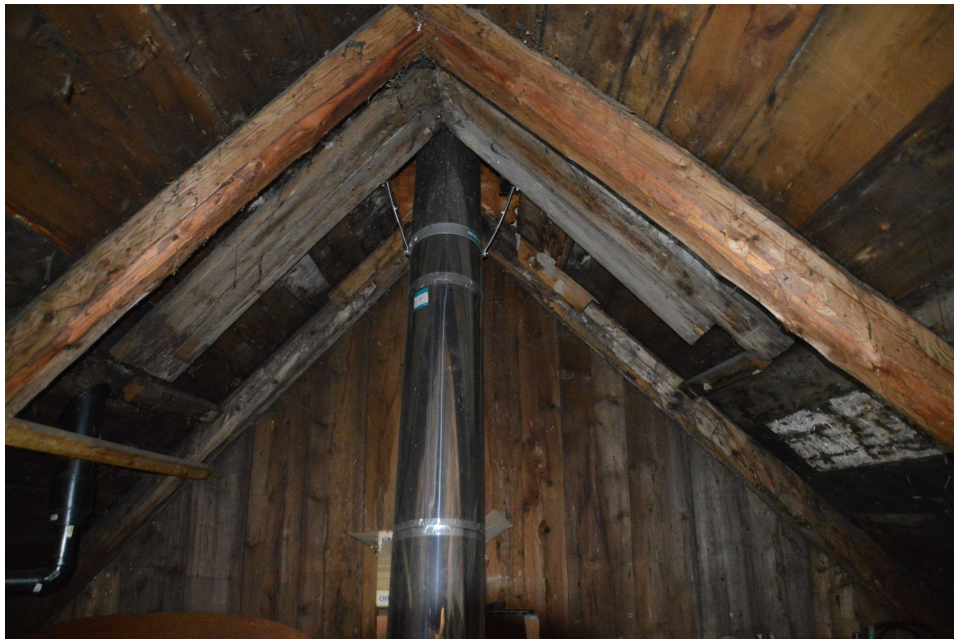
Faîtage des combles : rencontre des chevrons

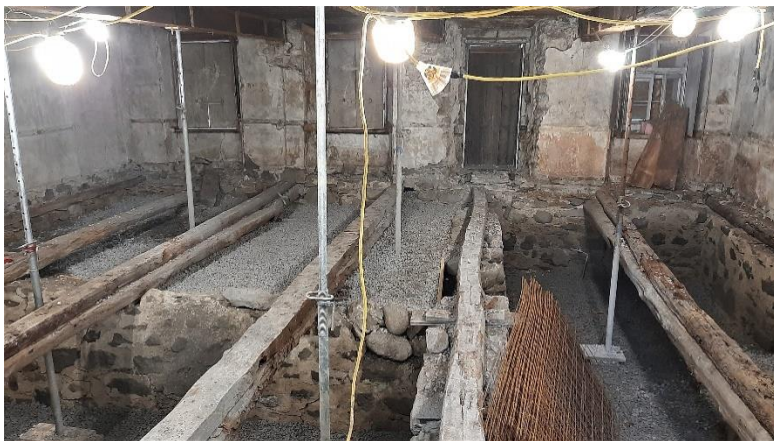
Un échantillonnage supplémentaire de plusieurs éléments du bâtiment a été réalisé par le GRDH le 9 juin 2022. Un examen sommaire de la structure de support du plancher du rez-de-chaussée a permis de constater que celle-ci était constituée d'au moins deux générations de pièces de bois.

Figure 6. Aperçu de la structure de support des planchers du rez-de-chaussée et de l'étage. Vue vers le nord.

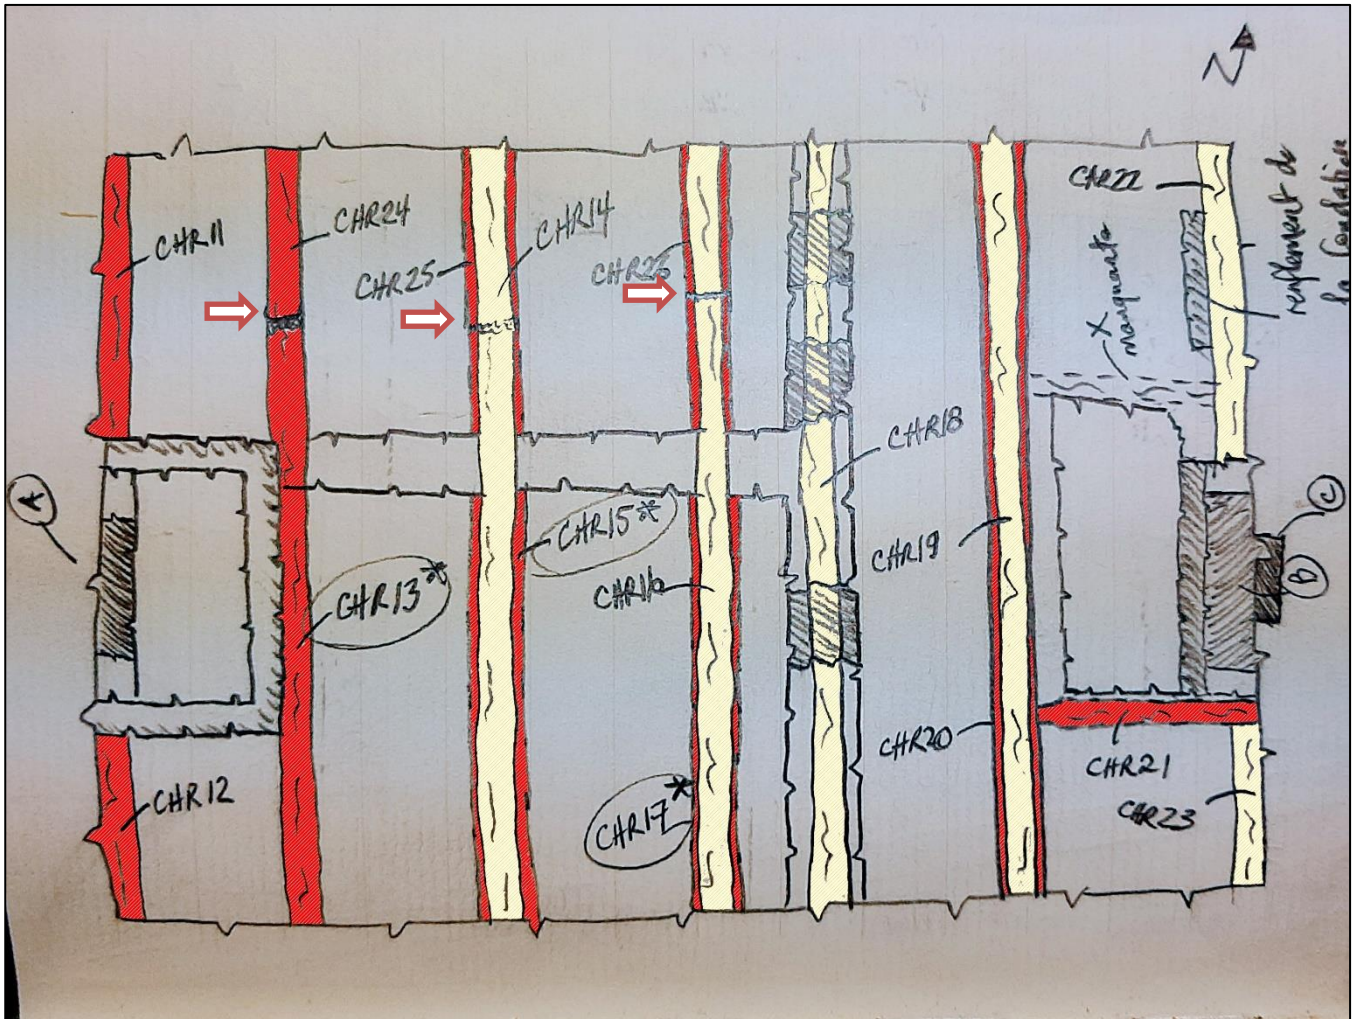
La **seconde génération, en jaune** sur la figure 7, est formée de quatre poutres équarries sur deux faces et reposant directement (CHR14, 16 et 19) sur les solives de première génération ou sur le mur de refend nord-sud (CHR18). Les poutres 16 et 18 comportent quelques mortaises et autres traces d'équarrissage à la hache, témoins de réutilisation. Cet ensemble comporte également deux segments de poutres (CHR22 et 23) qui sont quant à elles posées directement sur le ressaut intérieur du mur est du bâtiment. Ces pièces témoignent

vraisemblablement d'une réfection du plancher du rez-de-chaussée ayant notamment occasionné son rehaussement / nivellement en divers endroits.

Figure 7. Croquis illustrant les différents éléments de charpente supportant le plancher du rez-de-chaussée. En **rouge**, ce que l'on considère être de **première génération** et en **jaune**, de **seconde génération**. Les flèches rouges indiquent les endroits où l'extrémité des poutres de première génération s'adosse. Les lettres A et B indiquent les foyers, tandis que la lettre C positionne un ancien four à pain. Mentionnons que ce croquis n'est pas à l'échelle et a été réalisé afin de localiser les pièces échantillonnées: les distances séparant les alignements de poutres sont en réalité sensiblement les mêmes.

Cette hypothèse est appuyée par le fait que les trois poutres en question (CHR13, 15 et 17) se terminent de façon similaire à leur extrémité nord sans rejoindre le mur de façade. Celles-ci s'adosent plutôt à trois courts segments de poutres, CHR24, 25 et 26 (voir figure 7). Ces dernières sont posées à même le sol, dans une portion du sous-sol située au nord-ouest de la maison. Cette section était enclavée jusqu'à tout récemment, délimitée par les murs de refend du sous-sol n'ayant manifestement jamais été excavé. Ces trois éléments n'ont pas fait l'objet de prélèvements à des fins d'analyse, ce qui *a posteriori* nous apparaît malheureux comme il n'est pas exclu qu'il s'agisse de vestiges de la première génération de poutres, contemporaines à la construction de la maison.

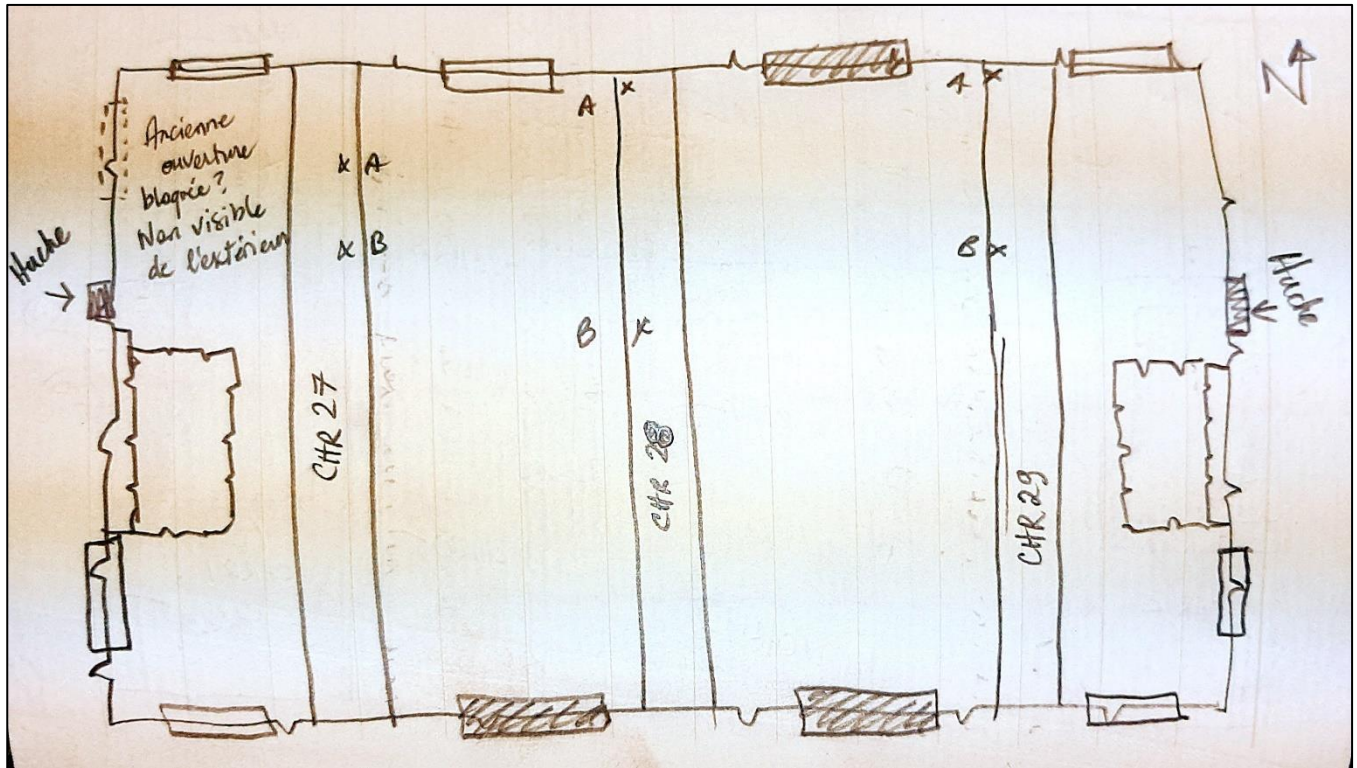
Les trois poutres supportant le plancher de l'étage (CHR27, 28 et 29; voir figure 8) ont toutes été échantillonnées bien que seules deux d'entre elles aient été sélectionnées pour l'analyse. Celles-ci étaient à l'origine équarries sur toutes leurs faces et « boudinées » sur leurs arêtes visibles. Des travaux de rehaussement du plafond du rez-de-chaussée ont toutefois occasionné un amincissement important de ces poutres et ainsi fortement altéré leur apparence d'origine, sauf à leurs extrémités près des murs nord et sud. Leur échantillonnage a également été réalisé à l'aide d'une sonde de Pressler.

Figure 8. Croquis permettant l'identification des trois poutres soutenant le plancher de l'étage. Sont également illustrées, de façon très sommaire, les ouvertures visibles (portes existantes et anciennes et fenêtres) ainsi que certains éléments de maçonnerie.

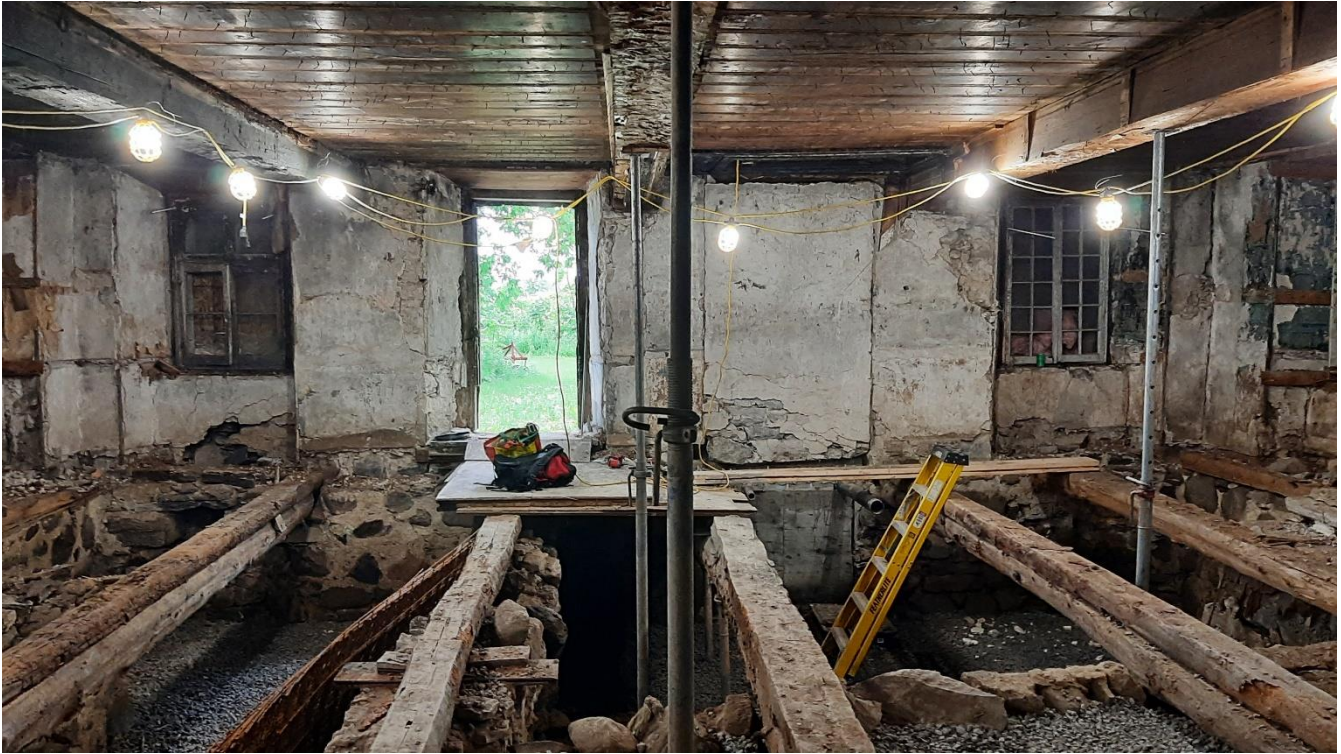
Figure 11. Aperçu des poutres supportant le plancher du rez-de-chaussée et de l'étage, après dégarnissage et retrait des différentes surfaces. Vue vers le sud.

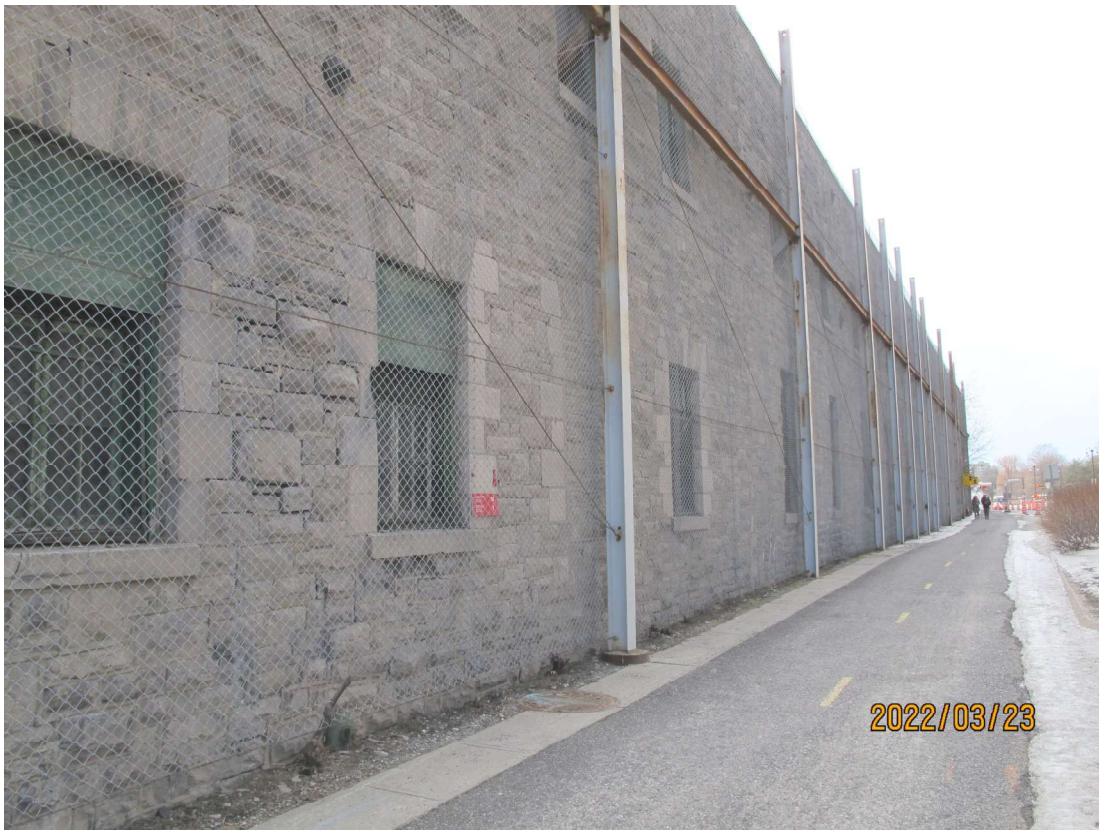
3.1 Les déformations du mur NORD ne nous sont pas apparues avoir augmenté significativement depuis 1998. En fait, la majorité de ces déformations se sont produites dans les parties #2, #3 et #5 en raison de la plus grande hauteur non retenue latéralement des murs extérieurs avant et arrière de ces parties puisqu'ils s'élèvent du plancher du rez-de-chaussée jusqu'au toit sans appui latéral intermédiaire. Les déformations de ces parties pourraient dater de la construction même de l'édifice.

Des nouveaux dommages sont apparus à l'arrière (SUD) de ces parties en raison d'une fuite d'eau du toit. Par contre, nous n'avons pas observé de fuite d'eau significative du côté NORD.

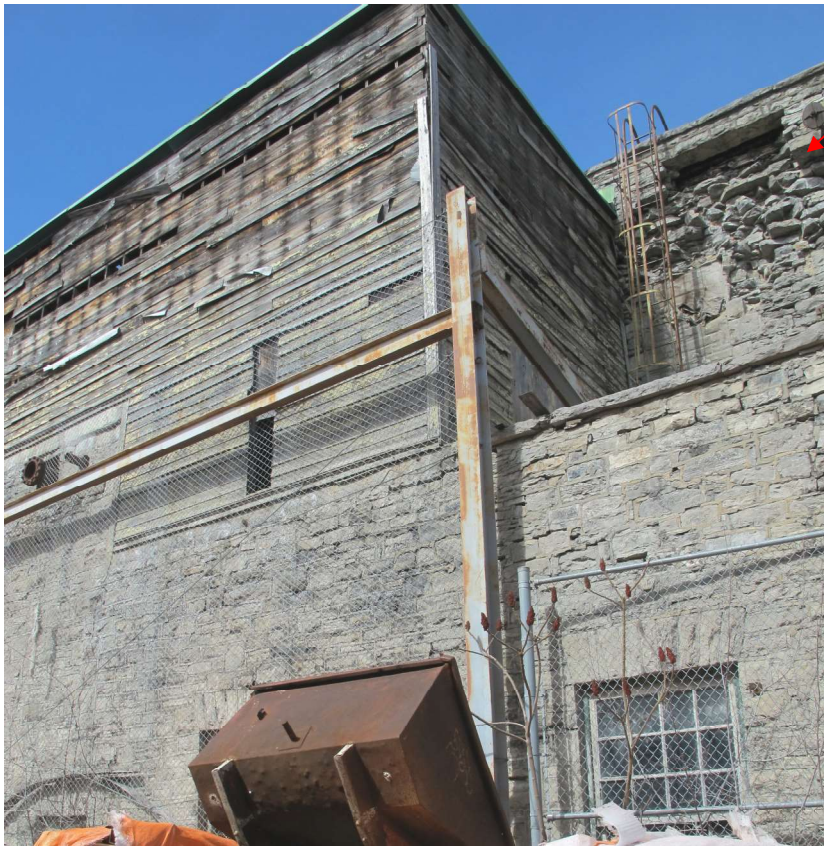
3.7 À l'arrière, le parement extérieur en pierre d'une zone peu étendue du mur extérieur de la partie #2 est effondré.

4.5.5 La maçonnerie de pierre des zones qui s'avéreront trop dégradés lors de l'examen des ouvertures des paragraphes 4.3 et 4.4 ci-dessus, devront être démontées et remontées. À première vue, une telle condition de dégradation nous apparaît plus fréquente à l'arrière du bâtiment.

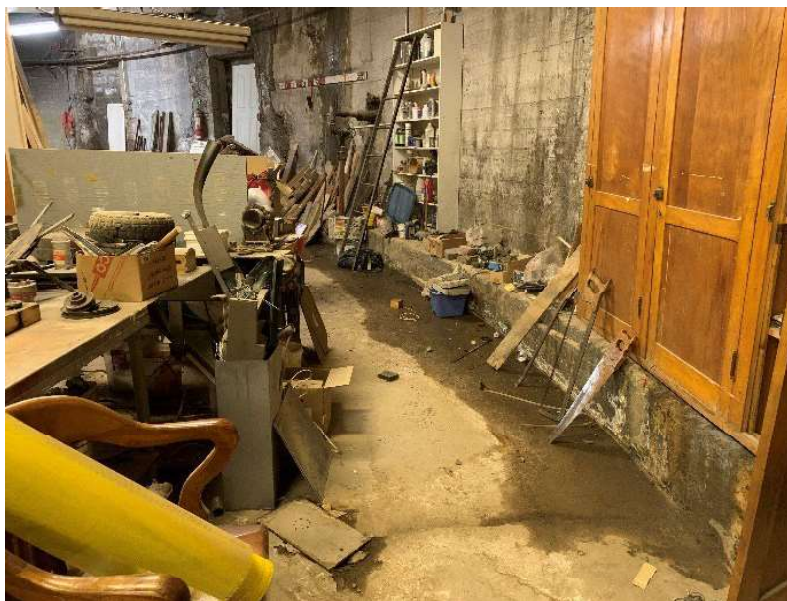
Ainsi, pour les murs de fondation de la salle mécanique sous le chœur, certains secteurs présentent des signes d'humidité avec des traces d'efflorescence sur le béton (voir la photo suivante). Ce phénomène est principalement causé par un apport d'humidité venant du remblai derrière le mur et n'étant pas interceptée par une membrane d'imperméabilité. À court et moyen terme, le tout n'a pas d'incidence sur la structure. Cependant, à long terme, le tout peut amener la corrosion des barres d'armature dans le béton (dans l'éventualité où il y a présence d'armature), mais aussi favoriser la détérioration du béton par les différents cycles de gel-dégel auquel ce dernier pourra faire face. Bref, à long terme (priorité 2), ce secteur devra être excavé par l'extérieur, imperméabilisé, et un drain de fondation sera à mettre en place pour contrôler le niveau phréatique des eaux.

Photo 1 : Humidité à la base d'un mur et trace d'efflorescence

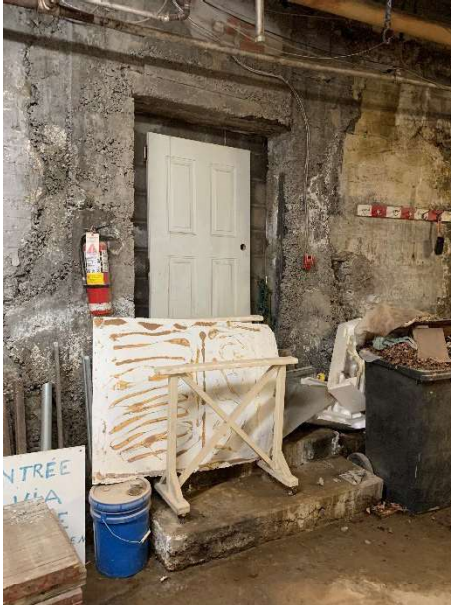
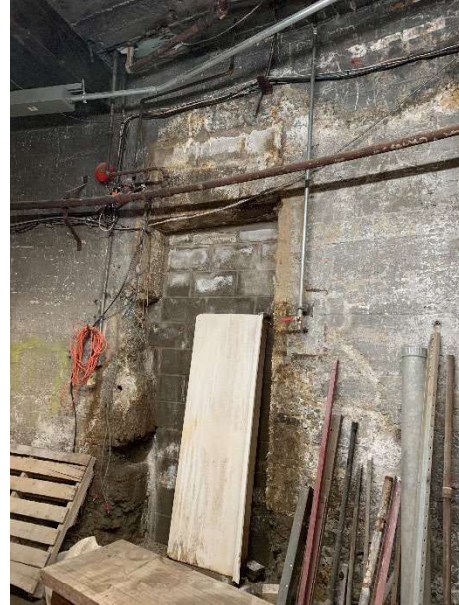
Un autre élément déficient aux fondations est la présence de nombreux nids-d'abeilles dans des secteurs ayant subi des travaux de modifications. Tel que le montrent les photos suivantes, des travaux de bétonnage en deuxième phase ont déjà été effectués sur les fondations. Ce ragréage autour d'une ancienne ouverture a été réalisé avec une piètre qualité. La mauvaise vibration et consolidation du béton ont amené des accumulations de granulats à différents secteurs, créant des vides appelés nids-d'abeilles. Bien que ce phénomène réduit la résistance locale du mur de fondation et diminue l'étanchéité des fondations, il ne nécessite pas de travaux à court terme, mais plutôt des corrections à long terme qui pourraient se faire en même temps que d'autres travaux ailleurs sur le site. Une méthode de réparation serait la reprise locale (démolition et reconstruction) des zones les plus critiques.

Photos 2 et 2a : Mauvaise qualité du béton autour d'anciennes ouvertures

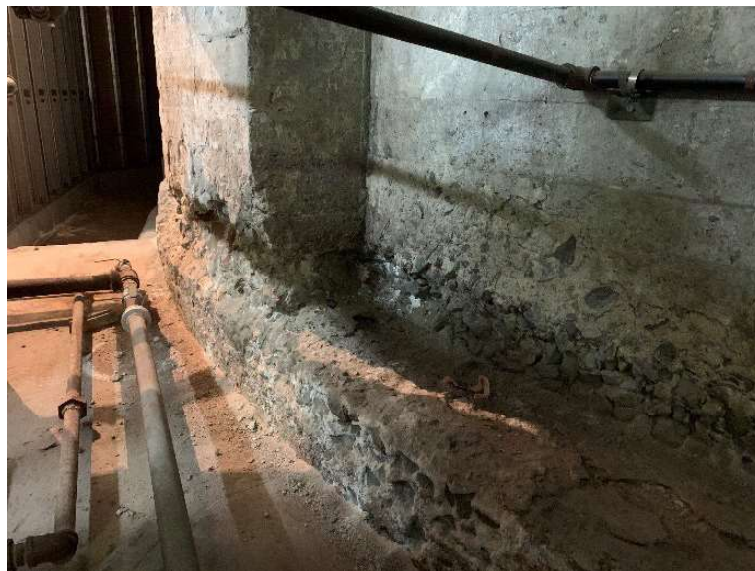
Il est à noter que ce phénomène de mauvaise mise en place du béton a été aussi observé sur un mur de fondation intérieur de la chaufferie où de la ségrégation des granulats est présente. La situation est cependant moins problématique étant donné la présence moins grande d'humidité du remblai derrière le mur, ce dernier étant à l'intérieur du bâtiment. Voir la photo 3. Aucuns travaux correctifs ne sont requis à cet endroit.

Photo 3 : Mauvaise qualité du béton autour d'une ancienne ouverture

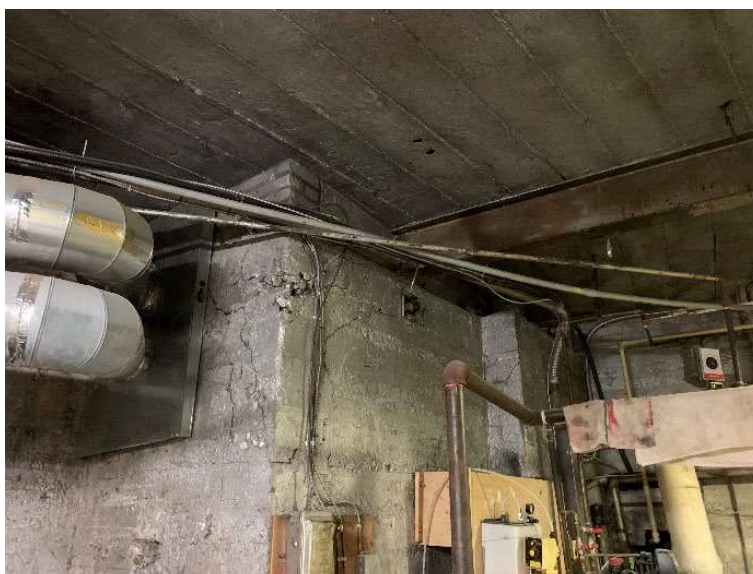
Finalement, l'élément le plus endommagé des fondations se situe à la base en béton de la cheminée. À cet endroit, des fissures importantes et de la délamination du béton sont présentes comme le montre la photo suivante. Aucun morceau de béton n'est complètement détaché et aucune coulisse de rouille provenant d'armature interne corrodée n'a été observée. Il est donc difficile avec une expertise visuelle de déterminer la cause de cette dégradation. Il est cependant possible que le phénomène puisse être causé par des infiltrations d'eau provenant de la cheminée ou d'une concentration de contrainte engendrant la fissuration du béton. La situation ne nous apparaît pas comme une situation urgente, mais nous sommes d'avis que cette problématique devra être adressée rapidement dans un horizon de 1 à 3 ans (priorité 1). À ce moment, il faudra débiter par expertiser davantage cette zone afin de trouver la cause précise de la dégradation. Au niveau du béton, il faudra assurément prévoir retirer les morceaux de béton lâche, puis couler un nouveau béton de réparation.

Photo 4 : Fissuration de la base en béton de la cheminée

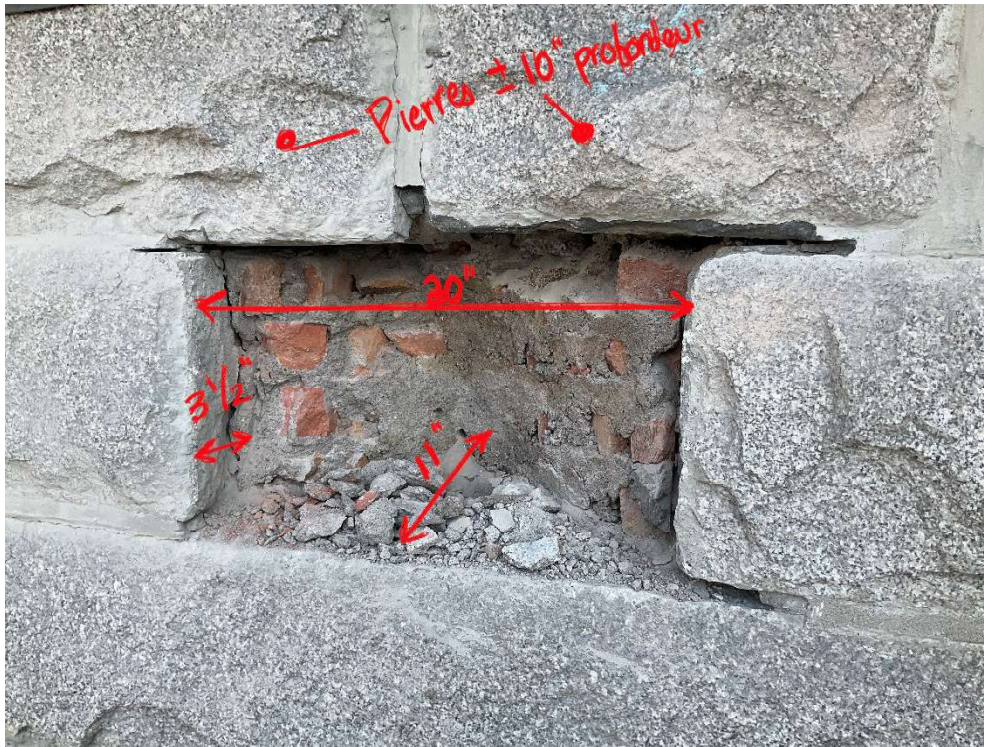
Figure 3 : Ouverture exploratoire Z1-05

Dans les deux ouvertures effectuées du côté Ouest (Z1-05 et Z1-06, voir le rapport en architecture pour la localisation précise), le noyau de briques était en excellent état et le mortier bien consolidé. À l'emplacement du contrefort adossé à cette ouverture, le mortier était cependant friable. Bien qu'aucune autre ouverture n'ait été effectuée dans d'autres contreforts, la situation semblait se répéter. Voir les figures 3 et 4 pour le descriptif des ouvertures exploratoires à ces endroits.

- MORTIER TRÈS DENSE
- NOYAU DE BRIQUES AVEC QUELQUES VIDES (REU)
- BRIQUE SAINES
- 3 COUCHES DIFFÉRENTES DE JOINTS DE MORTIER
- PIERRE DE PAREMENT D'ÉPAISSEUR VARIABLE EN PARFAIT ÉTAT.

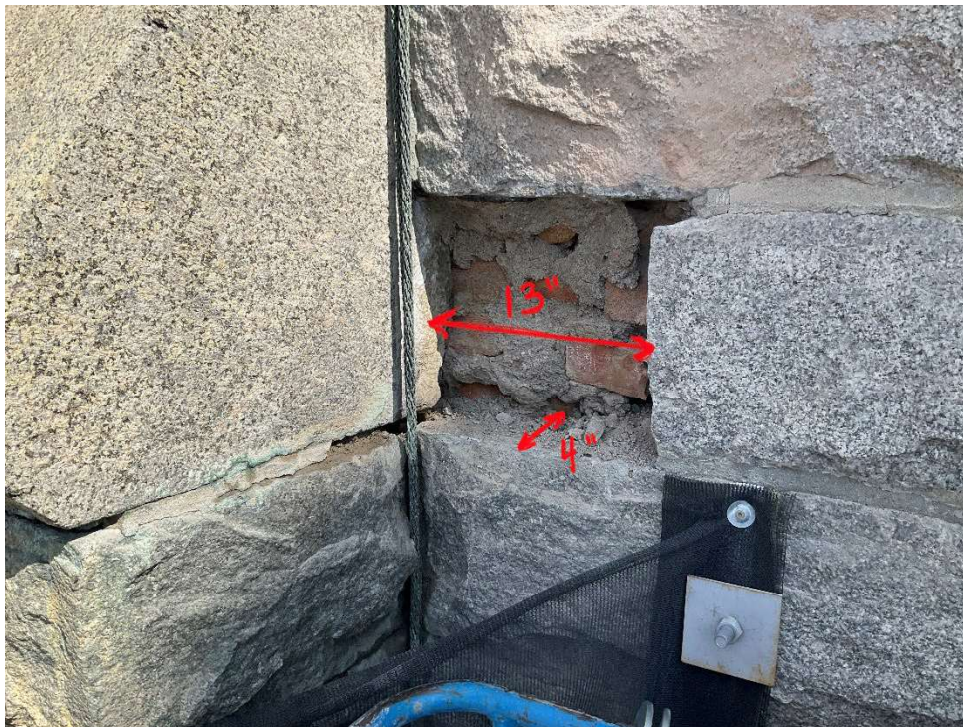
Figure 4 : Ouverture exploratoire Z1-06

- MORTIER FRIABLE DANS LE JOINT DU CONTRE FORT.
- NOYAU DE BRIQUE ET MORTIER.
- BRIQUE SAINES, MAIS QUELQUES VIDES DANS UN MORTIER ENCORE RELATIVEMENT BIEN CONSOLIDÉ. (LEGÈREMENT FRIABLE)
- PIERRE DE PAREMENT DE FAIBLE ÉPAISSEUR, MAIS EN PARFAIT ÉTAT.
