Église du Très- Saint-Sacrement à Québec

1330, Chemin Sainte-Foy
Québec
G1S 2N5, Québec

Direction des opérations en patrimoine
Ministère de la Culture et des
Communications

DATE D'ÉMISSION : 11 MAI 2022
VERSION FINALE

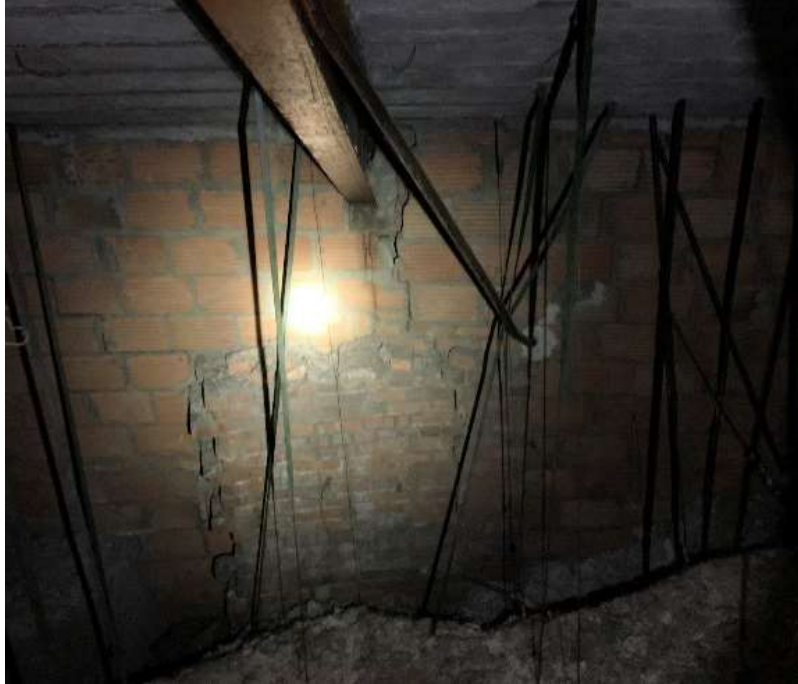
Par le comble du chœur de toiture, quelques fissures ont été observées dans le parement intérieur de terra-cotta à l'appui des poutres d'acier de la toiture. Voir la photo suivante. À cet endroit, une surépaisseur de briques semble avoir été ajoutée pour une raison inconnue. Puisque vis-à-vis l'appui de cette poutre, aucun signe de mouvement ou de fissuration n'est visible dans le parement extérieur et dans la toiture n'est observé, nous sommes d'avis qu'aucuns travaux correctifs ne sont à apporter à court terme. Cependant, nous recommandons de procéder à une investigation plus en profondeur dans les années à venir.

Photo 5 : Fissure observée dans le parement intérieur

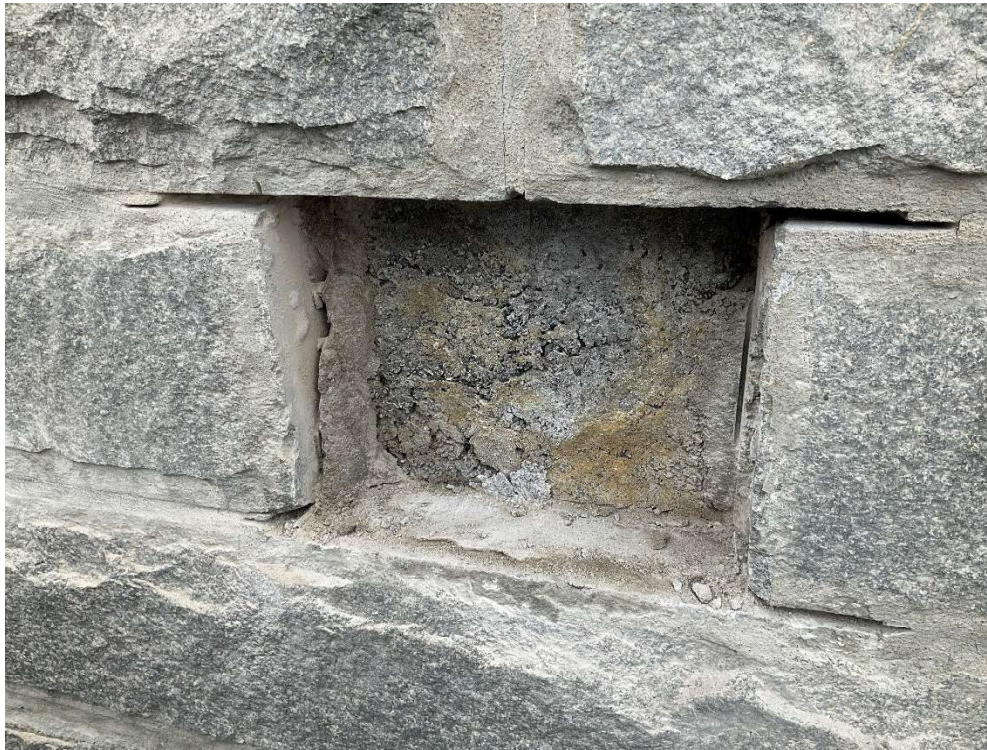
OUVERTURE Z12-4

De façon générale, il a été observé qu'une portion appréciable du mur d'extrémité du transept a déjà été reconstruite. En effet, les pierres de parement n'ont pas la même couleur que les pierres localisées plus basses. Aussi, il a été constaté dans l'ouverture exploratoire que la pierre de parement qui a été retirée était sciée sur son pourtour. Cette pierre était aussi ancrée à un noyau de béton à l'aide de tiges filetées. Le noyau était bien consolidé et la pierre était fortement adhérente au substrat. Un treillis d'acier a été observé dans le joint de mortier. Ceci est potentiellement relié avec des travaux de restauration du transept est ayant été effectués à cet endroit en 1960 selon le carnet de santé mis à notre disposition.

- AUCUN MORTIER NI BRIQUES VISIBLES DANS LE NOYAU. UNIQUEMENT DU BÉTON AVEC AGREGATS : 1/2" Ø
- BÉTON BIEN CONSOLIDÉ ET FORTEMENT ADHÉRE À LA PIERRE DE PAREMENT.
- PIERRE DE PAREMENT 14" ép. avec 4 faces sciées. Couleur des pierres différentes dans ce secteur.
- ANCRAGE Ø10" fixé à la pierre et acré au noyau de béton
- treillis dans le joint de mortier

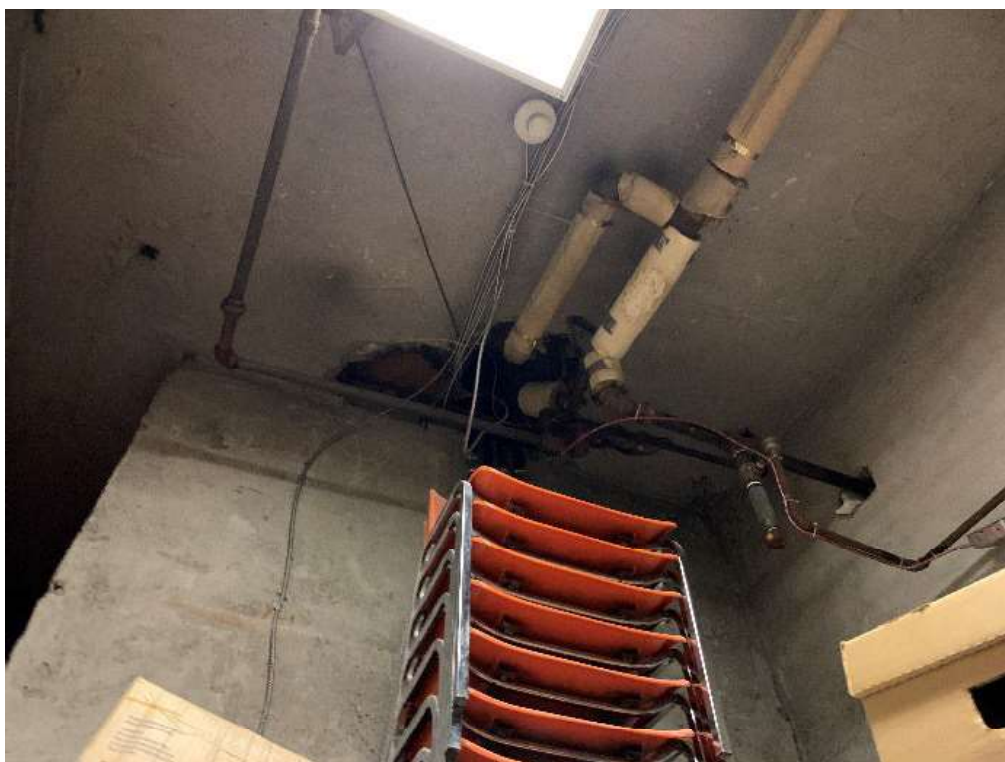
Au jubé, la structure d'acier du plancher a pu être observée dans son ensemble et ne présentait aucune déficience. Cependant, quelques dalles évidées de béton préfabriquées ont été sectionnées sans qu'un renfort n'ait été mis en place pour en supporter l'extrémité. Il en va de même pour certains secteurs de la dalle surplombant la chaufferie. Des renforts d'acier devront être mis en place dans ces secteurs. Voir les photos 8 et 9.

Photo 9 : Exemple de dalles évidées de béton préfabriqué sectionnées sans renfort

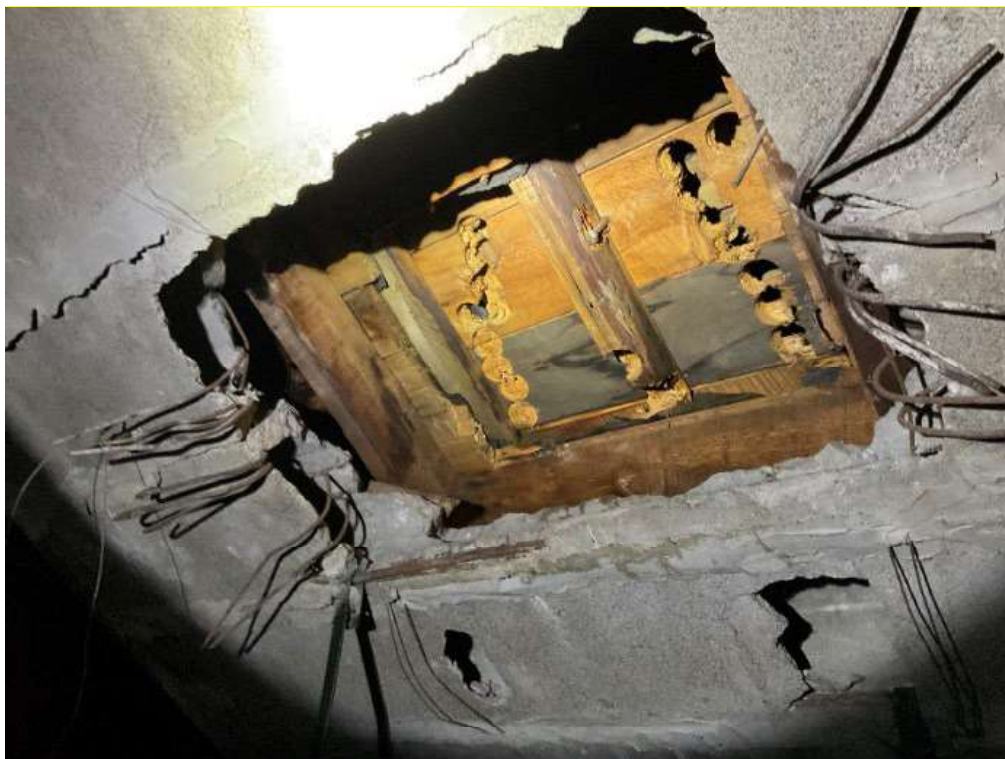
Les dalles évidées de béton préfabriqué reposant sur la structure d'acier étaient quant à eux en bon état. Cependant, plusieurs dalles ont été sectionnées sans qu'un renfort n'ait été mis en place pour en supporter l'extrémité (par exemple aux emplacements des trappes d'accès au toit, voir la photo suivante). Des renforts d'acier devront être mis en place dans ces secteurs à long terme.

Photo 11 : Exemple de dalles évidées de béton préfabriqué sectionnées sans renfort

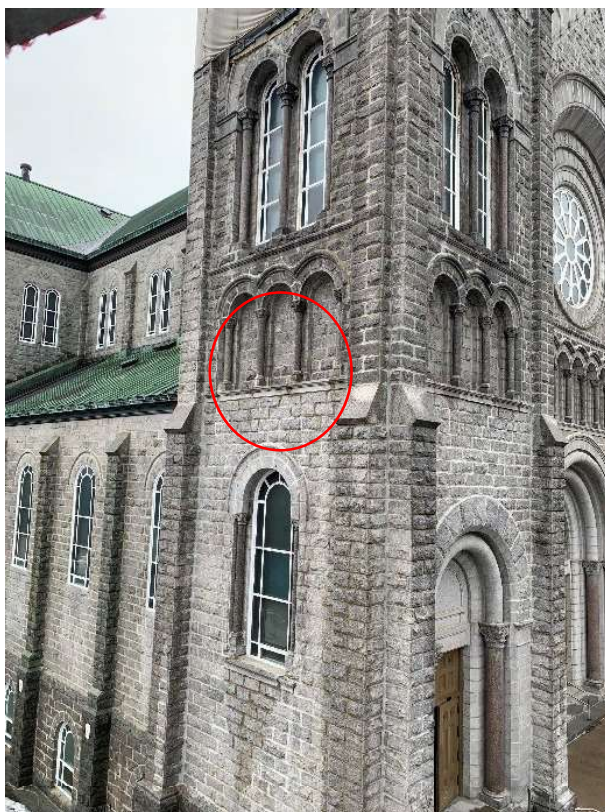
Le premier défaut observé se situe sur la face Ouest du clocher, au niveau de la série de trois arches contiguës. Voir les photos 12 à 14. À cet endroit, la base d'une colonne de granit est fissurée et délamérée. La fissure se propage ensuite dans le joint de la tablette jusqu'à l'arche de la fenêtre sous-jacente, sans cependant fracturer de pierre. Ce phénomène peut être attribuable au bris de la base de la colonne. En effet, un défaut naturel dans la pierre de la colonne à cet endroit peut engendrer ce type de problème.

Photo 12 : Localisation du défaut

La colonne répartissant ensuite sa charge sur une section excentrée par rapport au centre de gravité de la colonne, un léger déséquilibre des forces dans l'arche de la fenêtre sous-jacente peut se produire. À cet endroit, il faudra prévoir remplacer la base de la colonne de granit et assurer un appui uniforme de la charge sur la tablette de pierre.

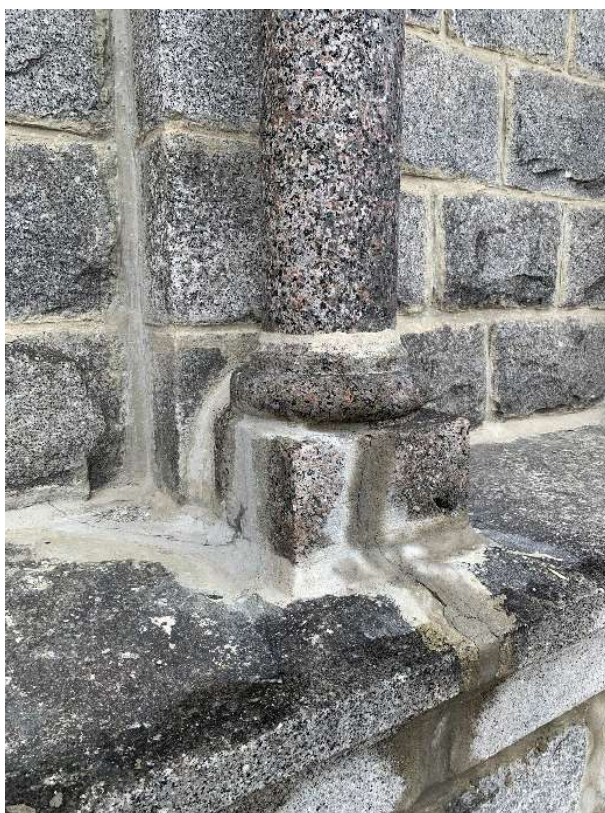
Photo 13 : Bris de la base d'une colonne de granit

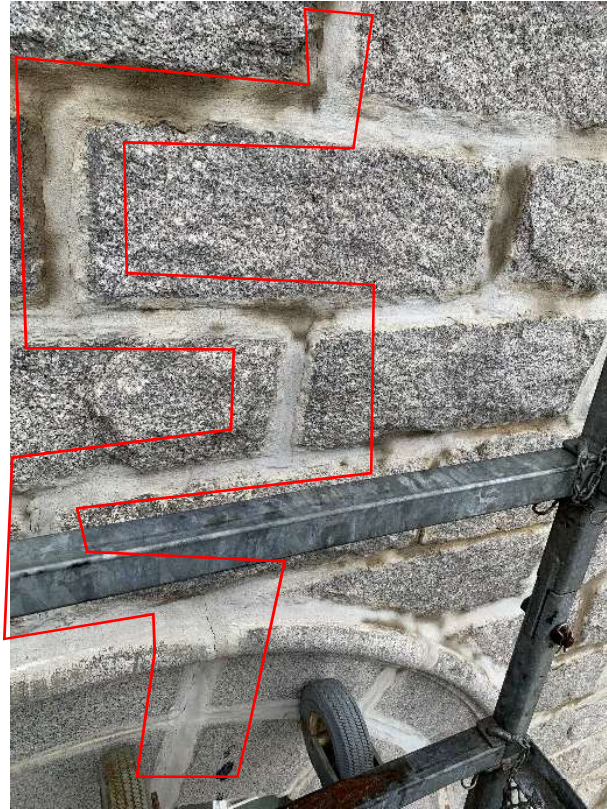
Photo 14 : Propagation de la fissure jusqu'à la l'arche de la fenêtre sous-jacente

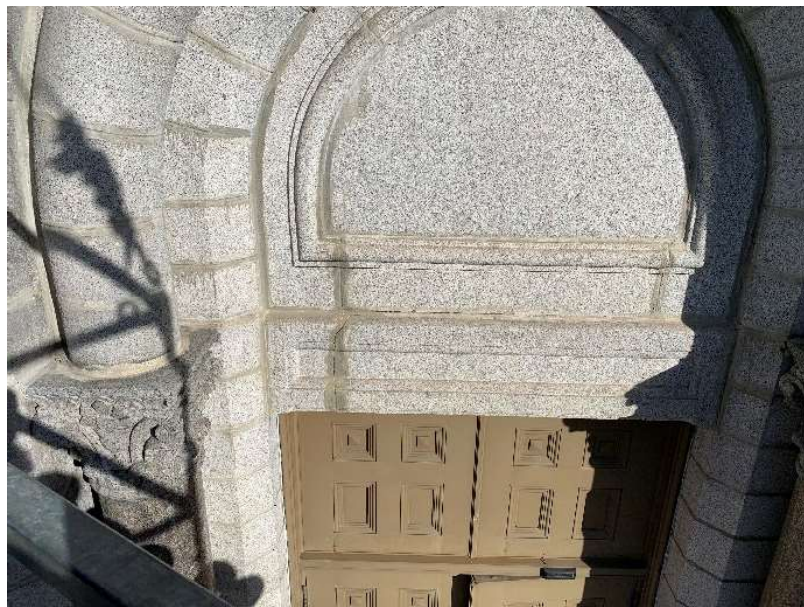
Au niveau de la façade Sud du clocher, la pierre linteau au-dessus de la porte d'entrée possède une fissure importante près d'un appui. La situation s'accompagne d'un léger déplacement de la pierre. Nous ne sommes pas en mesure de déterminer si des travaux correctifs ont été effectués par le passé, tel qu'un jointement des deux morceaux de pierre du linteau à l'aide de tige d'acier. Des travaux correctifs seront à effectuer à cet endroit à court terme (1 à 3 ans). Une réparation de la pierre à l'aide d'ancrages est à effectuer.

Photo 15 : Propagation de la fissure jusqu'à la l'arche de la fenêtre sous-jacente

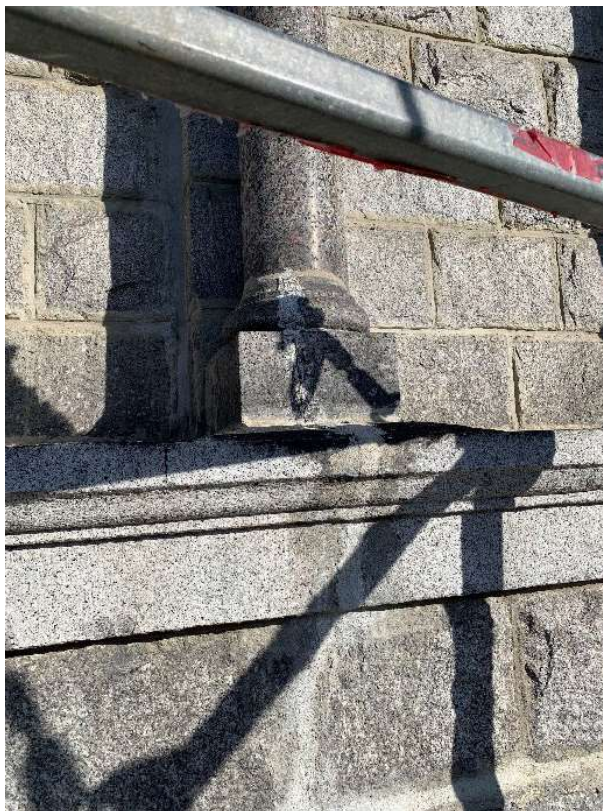
Sur la même façade, un défaut similaire à la face Ouest se produit, soit la fissuration de deux bases de colonne de granit de la série de trois arches. Cependant, un sondage à percussion ne permet pas de constater de séparation des deux sections de pierre. Une particularité à cet endroit est que la fissure de la base d'une des colonnes se propage dans le parement en fracturant une pierre. À cet endroit, il faudra prévoir le remplacement de la base des deux colonnes de granit en même temps que les travaux de restauration des clochers.

Photo 16 : Fissuration de la base d'une colonne et du parement

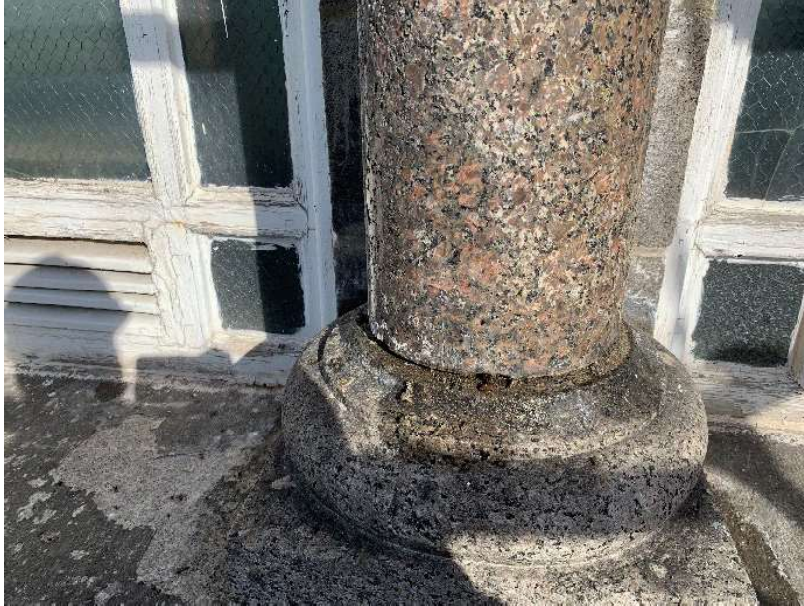
Toujours sur la façade Sud du clocher, un joint de maçonnerie à la base de la colonne de pierre des deux fenêtres du niveau du jubé présente de la dégradation sur environ 60 mm de profond. La dégradation ne semble pas se produire sur l'ensemble de la circonférence de la colonne. Des indices d'humidité importants sont visibles à cet endroit. Le défaut du joint à cet endroit ne cause pas de problèmes structuraux importants à court terme, mais un rejointoiement sera à prévoir afin d'assurer un appui uniforme de la colonne sur le socle de granit.

Photo 17 : Dégradation d'un joint à la base d'une colonne de granit

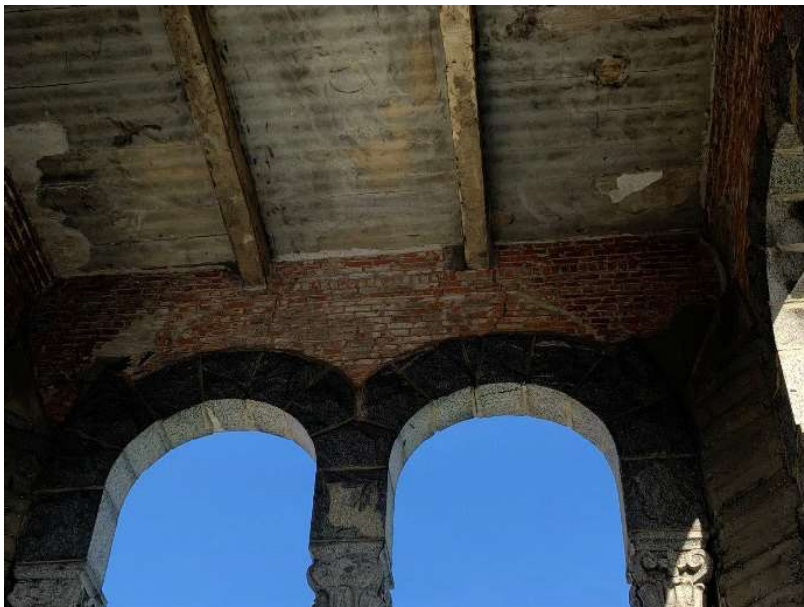
Un des problèmes principaux du clocher ouest est la fissuration de la maçonnerie au niveau des arches hautes (au niveau des cloches) ainsi que la dégradation de la brique de parement intérieur. Une ouverture exploratoire par l'intérieur d'une colonne de coin du clocher Est au niveau du plancher des cloches a permis de confirmer l'absence de colonne d'acier dans les coins des deux clochers. Ainsi, la structure haute des clochers n'est constituée que de colonnes de maçonnerie extérieures et d'une colonne de béton intérieure de faibles dimensions agissant comme cadre rigide sous l'effet des charges latérales. La très grande dimension des ouvertures à cet endroit, la faible dimension des colonnes de pierres et la faible épaisseur de maçonnerie au-dessus des arches nous amènent à penser que la fissuration au-dessus des arches, et ce, sur les quatre faces du clocher, est causée par un manque de rigidité latérale du sommet des clochers. De plus, la dégradation de certaines portions de brique au-dessus de ces arches, causée par un manque d'étanchéité du plancher supérieur du clocher ne fait que diminuer la rigidité du système structural. En plus de ces défauts, la présence de dalle de béton évidée ne constituant pas un diaphragme efficace pour rigidifier le haut du clocher ne fait qu'accentuer la faiblesse de la structure en place.

Photo 18 : Fissuration des arches

Nous sommes d'avis qu'il sera requis de démonter et de remonter la maçonnerie du sommet du clocher, et ce, jusqu'au-dessus des arches, mais que les autres éléments sous-jacents pourront être conservés. Cependant, afin de rigidifier le système en place, nous préconisons une approche pragmatique avec l'ajout d'une structure d'acier permanente à l'intérieur des clochers (l'ajout d'un endosquelette) et le confinement des coins de maçonnerie massifs au niveau du jubé via des ancrages de type Cintec à chaque coin. Cette nouvelle structure d'acier, étudiée individuellement, sera beaucoup plus souple que la maçonnerie en place, mais étudiée conjointement à la maçonnerie avec une fixation adéquate de chacun des éléments d'acier aux pierres et l'ajout d'une dalle de béton fichée au périmètre du sommet du clocher viendra confiner la structure. Ce confinement aura comme principal but d'empêcher la fissuration trop importante de la maçonnerie et de créer une redondance au système structural déjà en place que constitue le cadre rigide formé par les arches et les colonnes. Des croquis schématiques de ce concept sont placés en annexe. Cette technique d'ajouter une structure interne à l'intérieur d'éléments massifs en maçonnerie a déjà utilisée à plusieurs endroits et a comme principal avantage de préserver un maximum d'éléments constructifs d'origine tout en ajoutant de la rigidité et de la redondance au système en place. Ce principe a notamment été mis en place au Victoria Memorial Museum d'Ottawa, à la Tour Carré du 12, St-Louis dans la Ville de Québec et à la Basilique Saint-Patrick de Montréal.

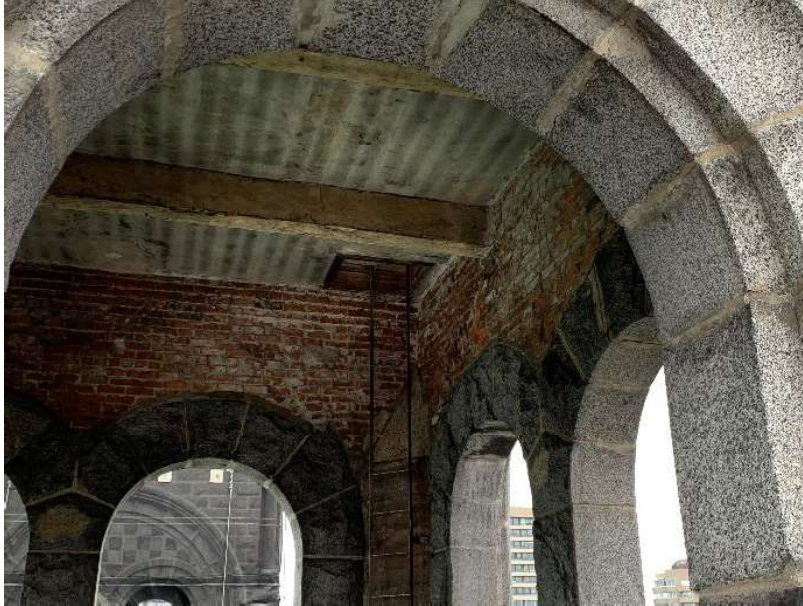
Photo 19 : Dégradation de la maçonnerie de briques

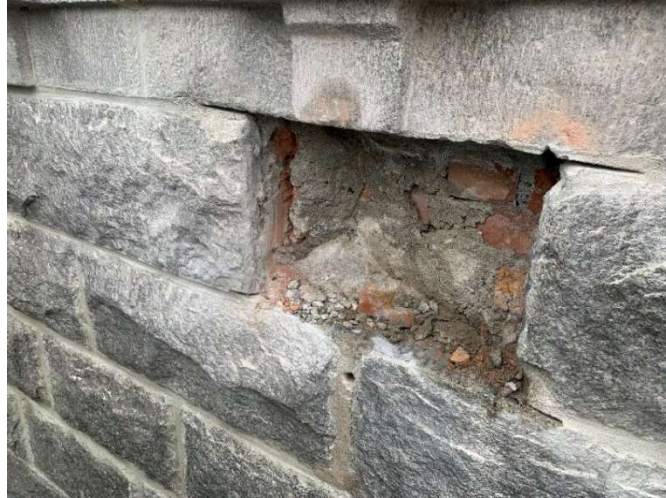
Sur le clocher Ouest, une ouverture exploratoire a été réalisée sur la face nord. À cet endroit, le retrait d'une pierre de parement a mis un jour un noyau de brique et de mortier en très bon état. En effet, bien que quelques vides de consolidation aient été observés dans le noyau, rien ne démontre une déficience dans la composition du mur massif à cet endroit.

Photo 20 : Ouverture exploratoire dans le parement

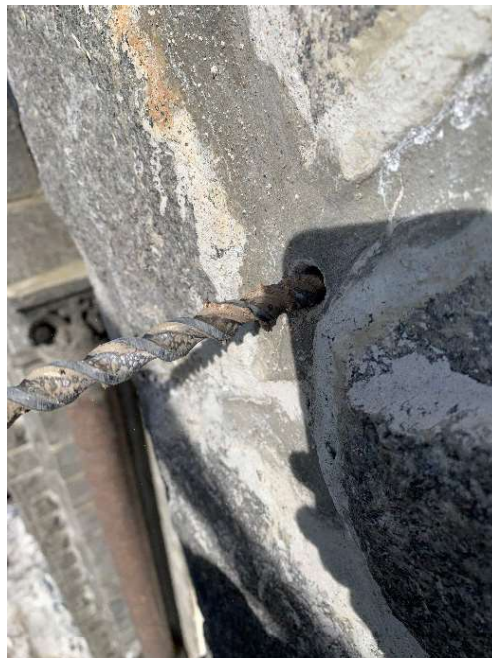
Cependant, certains percements sur la façade Sud du clocher ont montré de la dégradation du mortier ou des signes d'humidité. En effet, depuis la base de la série de trois arches jusqu'au sommet des fenêtres doubles, des percements montrent des indices d'humidité dans le massif de briques. La pire zone est directement au-dessus des fenêtres doubles où de l'eau était présente sur la mèche lors du forage Z10-06. Ceci indique clairement un problème d'étanchéité à l'eau du secteur. Il est cependant à noter que les joints de mortier du parement extérieur à ces endroits étaient sains. Ainsi, il faudra prévoir certaines expertises supplémentaires avec des ouvertures exploratoires à ces endroits dans le but de confirmer l'état du substrat de briques et déterminer avec plus de précision si des zones de massif de briques sont à reconstruire. Pour des fins d'estimation, nous avons considéré un certain volume de briques du mur massif à démonter et à remonter par petites sections locales.

Photo 21 : Présence d'eau sur la mèche lors du forage Z10-06

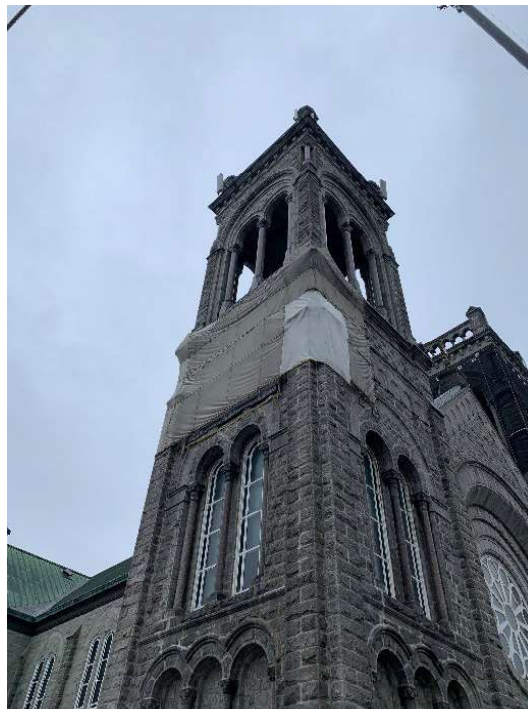
Dans le rapport d'expertise de Gilles Duchesneau Architecte daté du 2019-07-08, il est mentionné qu'il y a un déplacement des pierres de parement sur la face Ouest du clocher, dans la zone derrière la toile de protection mise en place. Malheureusement, la présence de ce filet ne nous a pas permis d'observer directement la problématique. Ainsi, pendant l'exécution des travaux d'ajout d'une nouvelle structure permanente à l'intérieur des clochers, nous sommes d'avis qu'il faudra prévoir des travaux de consolidation de massif de briques dans ce secteur qui présenterait une déformation du parement.

Photo 22 : Toile de protection sur la face ouest du clocher ouest

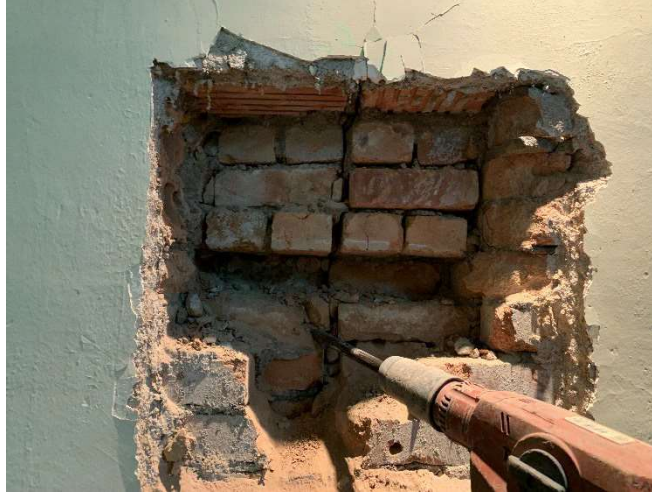
Du côté intérieur du clocher Ouest, une ouverture exploratoire (Z3-07) a été exécutée sur le mur nord au-dessus du niveau du jubé. À cet endroit, une fissure se propageait dans le fini de plâtre intérieur. L'ouverture a mis au jour des briques et un mortier sain, mais avec des vides de consolidation. Une particularité a cependant été observée, soit la présence d'un joint direct sans chaînage entre les briques (voir la photo suivante). De l'autre côté de ce mur, la brique de parement visible depuis les combles du bas-côté ouest est bien chaînée et sans fissure apparente. Il est possible que ce phénomène soit causé par un problème d'exécution lors de la construction originale. Nous sommes d'avis qu'une de nos recommandations précédentes, soit la mise en place d'ancrage de type Cintec à chaque coin des clochers, permettra de consolider ce phénomène en assurant un lien mécanique interne dans les murs massifs.

Photo 23 : Ouverture exploratoire Z3-07

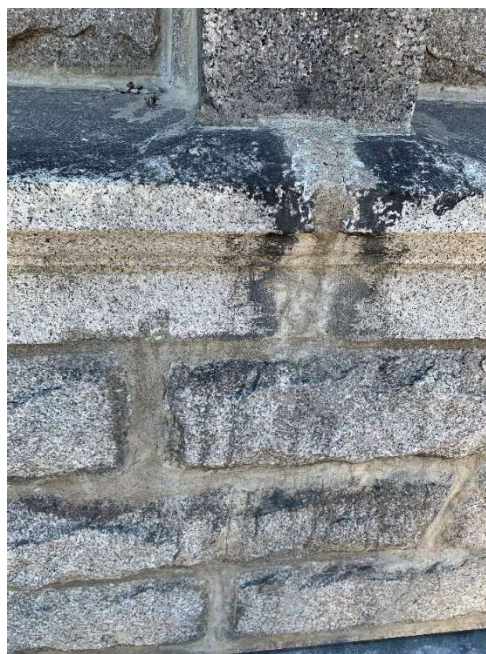
Sur la façade est, une fissure se propage entre la base d'une colonne de granit séparant la série de trois arches au niveau du toit des bas-côtés, et ce, jusqu'au sommet de l'arche supérieure de la fenêtre au niveau de la nef. Au passage, cette fissure dans les joints a aussi fracturé une pierre de parement (voir la photo 24). Il est difficile d'expliquer avec certitude la cause de l'apparition de cette fissure, mais nous sommes d'avis qu'il est possible que ceci soit engendré par le fait que les deux colonnes de granit de la série de trois arches au niveau du toit des bas-côtés se déposent légèrement au-dessus de l'arche de la fenêtre inférieure. Une charge ponctuelle à proximité d'une arche peut amener une certaine flexion dans celle-ci, favorisant l'apparition de fissure. Nous ne considérons pas cette situation comme problématique, mais ce genre de fissure doit être rejointoyée de façon à limiter les risques d'infiltration d'eau.

Photo 24 : Fissure dans l'enveloppe avec pierre de parement fracturée

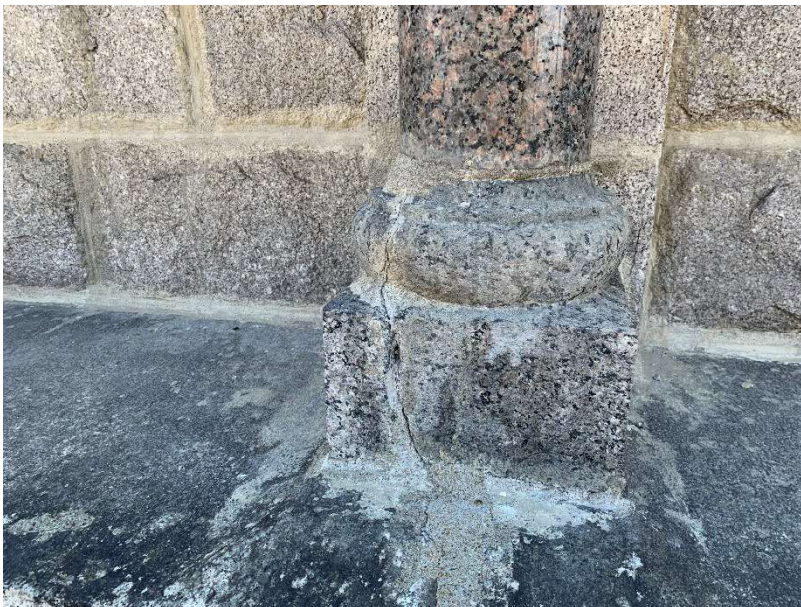
Au niveau des colonnes de la série de trois arches contiguës à la hauteur du toit du bas-côté, une possède une fissure sur sa pierre d'assise tandis qu'une deuxième montre une fissure horizontale à sa mi-hauteur. La fissure de la pierre d'assise d'une colonne peut amener une concentration de contrainte non désirée sur la tablette en maçonnerie. Nous sommes d'avis que cette situation n'amène pas de risque à la structure, mais doit être corrigée en même temps que les travaux majeurs à prévoir au clocher.

Photo 25 : Fissure sur une pierre d'assise d'une colonne de granit sur la face est

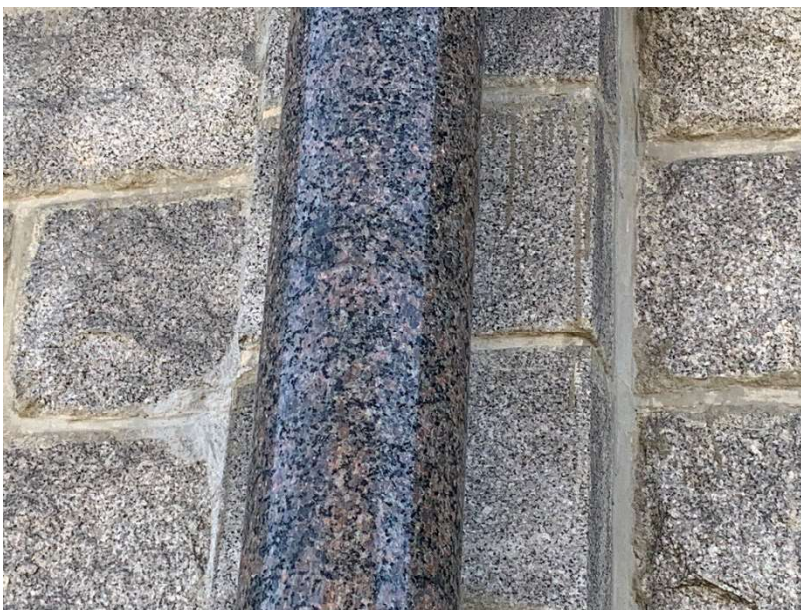
Pour ce qui est de la fissure horizontale dans la colonne, elle n'amène pas de risque ou d'instabilité. En effet, cette colonne étant principalement comprimée par le poids des arches supérieures, une charge plus élevée aurait pour effet de comprimer cette faiblesse, donc rétrécir l'ouverture dans la pierre. C'est pourquoi nous ne recommandons pas de travaux sur ce point spécifique.

Photo 26 : Fissure horizontale sur une colonne de granit sur la face est

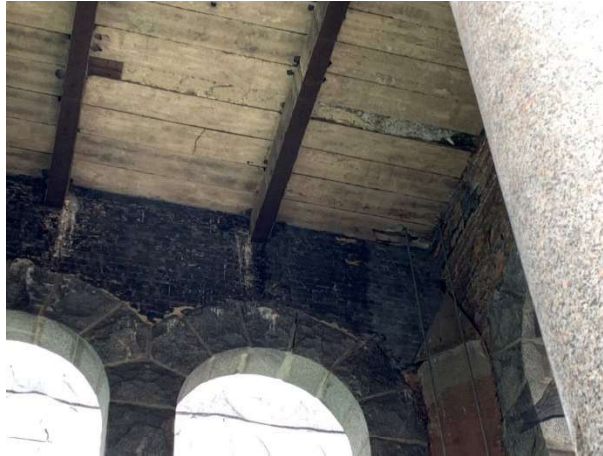
Pour ce qui est de la portion haute du clocher, l'inspection du parement extérieur était limitée suite à la présence d'antenne cellulaire. La possibilité de faire des expertises dans les joints était extrêmement limitée en raison de la présence d'un filet protecteur sur l'ensemble des quatre faces du clocher. Cependant, tout comme le clocher ouest, des fissures sont présentes entre les poutres d'acier de la toiture des clochers et les arches supérieures du clocher, et ce, sur chaque façade (voir la photo suivante). Il est aussi important de mentionner que la mise en place de câble d'acier comme soutènement temporaire a endommagé les dalles évidées et qu'aucun renfort structure n'a été mis en place.

Photo 27 : Fissure au sommet du clocher est et bris des dalles de béton

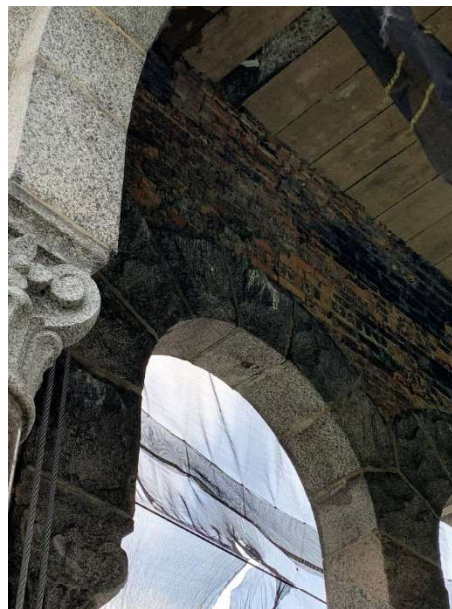
Toujours dans la portion haute des clochers, certaines zones de maçonnerie de briques entre le sommet des arches hautes et la dalle de toit du clocher montrent des signes d'endommagement. En effet, nous ne sommes pas en mesure de connaître le nombre de rangs de briques à cet endroit (bien que nous puissions poser une hypothèse d'au moins deux rangs en raison de la présence de rangs en boutisse). La photo suivante montre un des secteurs où la brique de parement intérieur est friable et devra subir des travaux correctifs. Un autre phénomène, plus difficile à voir sur la photo suivante, est le profil de la brique. En effet, nous avons constaté que sur au moins un côté, la face intérieure de la brique est légèrement en retrait par rapport à la face intérieure de la pierre des arches, et que sous les dalles évidées, la brique a été mise en place avec des retraits successifs vers l'intérieur, comme pour assurer un appui adéquat des dalles préfabriquées.

Photo 28 : Brique endommagée

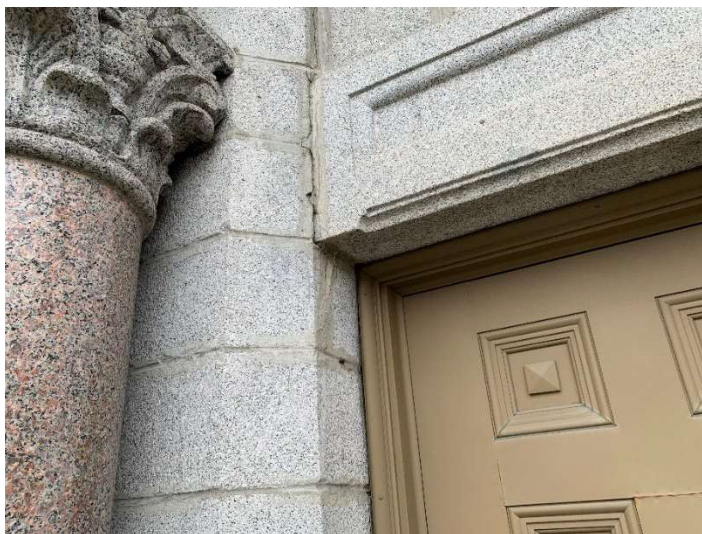
Au niveau de la façade sud du clocher, une pierre d'assise supportant la pierre linteau de la porte d'entrée est fissurée (voir la photo 29). Cette fissure a déjà été réparée à l'aide de mortier, mais présente de nouveau une ouverture. La situation ne nous apparaît pas une problématique à court terme, mais pourrait être corrigée lors des travaux majeurs des clochers.

Photo 29 : Fissuration à l'appui du linteau

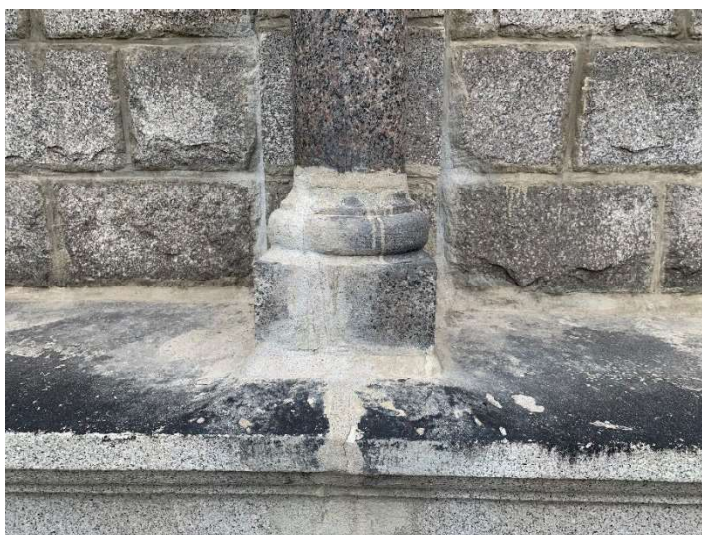
Tout comme la façade Est du clocher, des colonnes de la série de trois arches contiguës de la façade Sud à la hauteur du toit du bas-côté possèdent une fissure sur la pierre d'assise. La fissure de la pierre d'assise d'une colonne peut amener une concentration de contraintes non désirées sur la tablette en maçonnerie. Nous sommes d'avis que cette situation n'amène pas de risque à la structure, mais doit être corrigée en même temps que les travaux majeurs à prévoir au clocher.

Photo 30 : Bris de la pierre d'assise d'une colonne de granit

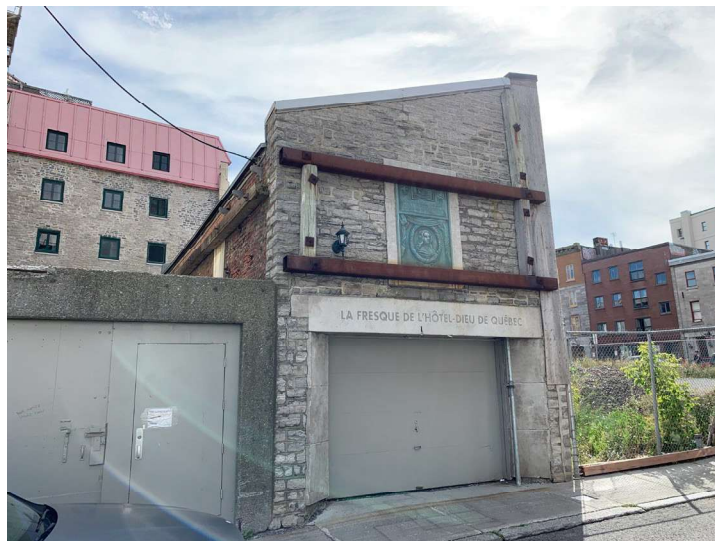
Photo 1 : Vue avant côté rue Charlevoix

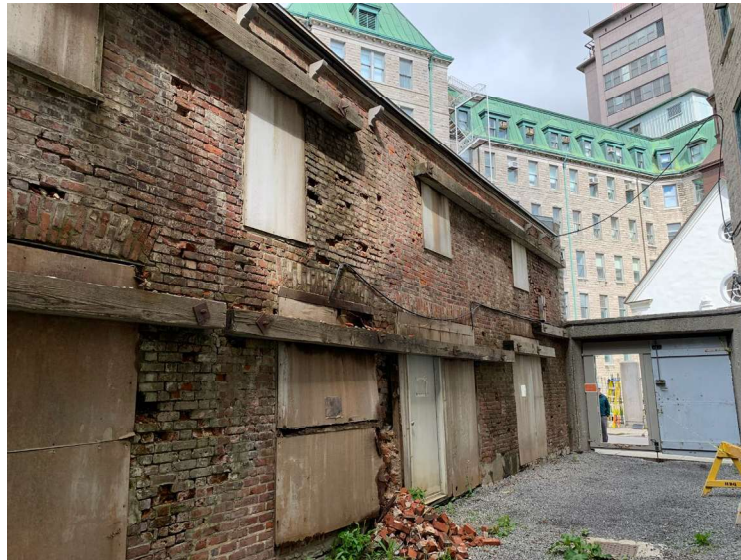
Photo 2 : Vue générale de la zone effondrée

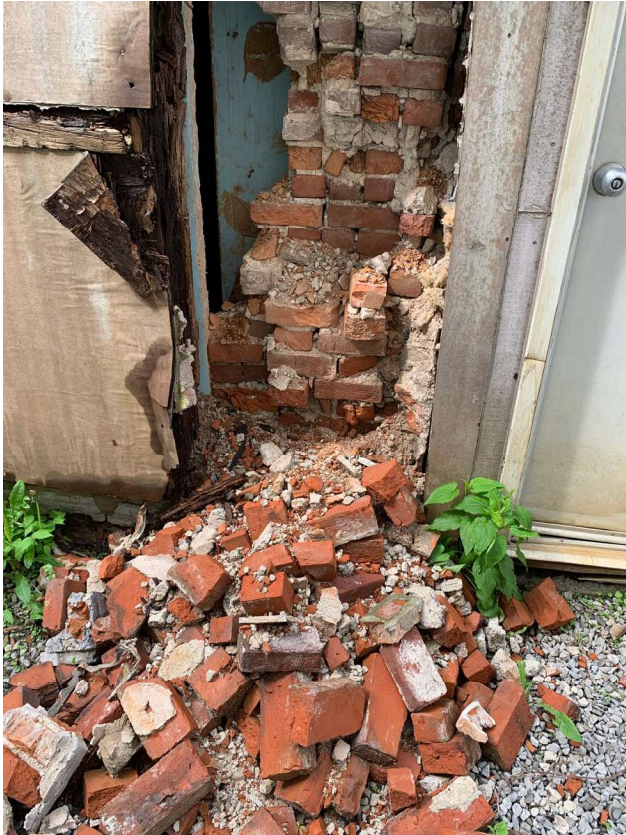
L'inspection de la face extérieure du mur nord-est depuis le sol montre de grandes zones de dégradation qui semblent s'être accentuées depuis une première visite à l'automne 2021. Plusieurs briques sont manquantes suite à un endommagement par le gel-dégel et des joints de mortier sont dégradés en profondeur. Dans la zone effondrée, il est possible d'observer que les joints de maçonnerie n'ont plus aucune cohésion ayant un aspect similaire à un sable. De plus, plusieurs briques ne possèdent pratiquement aucune trace de mortier signifiant une absence de cohésion entre le mortier et la brique (voir la photo 3).

Photo 3 : Vue rapprochée de la zone effondrée

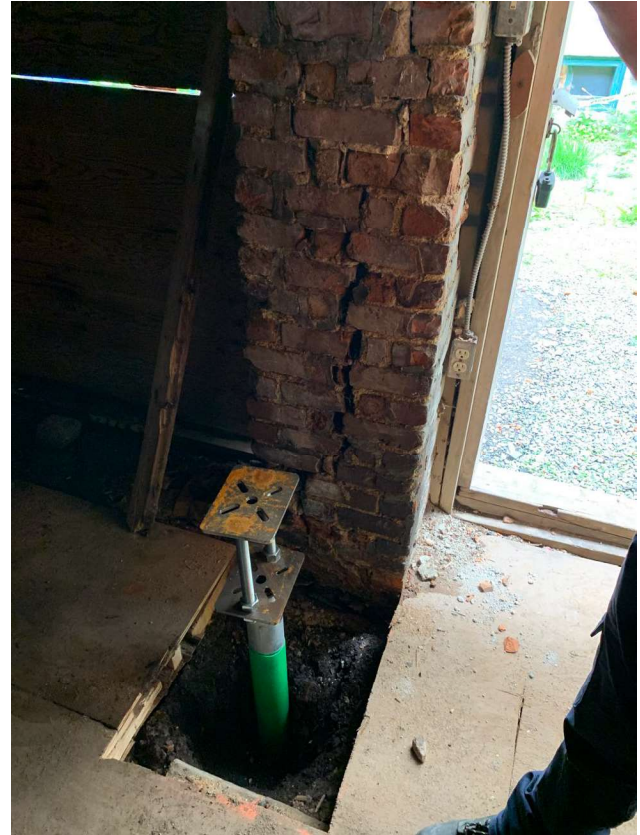
En plus de ces observations, une fissure très importante a été constatée dans un pilastre de briques sur la face nord-est du bâtiment, à l'extrémité du côté de la rue Saint-Jean. Une problématique similaire, mais de plus faible envergure est aussi présente sur un deuxième pilastre à proximité. Ce mur étant percé de nombreuses ouvertures de portes, aucune redondance ne permet la redistribution des charges provenant du plancher de l'étage et de la toiture, augmentant le risque en cas de défaillance d'un pilastre de briques.

Photo 4 : Fissure importante dans un pilastre

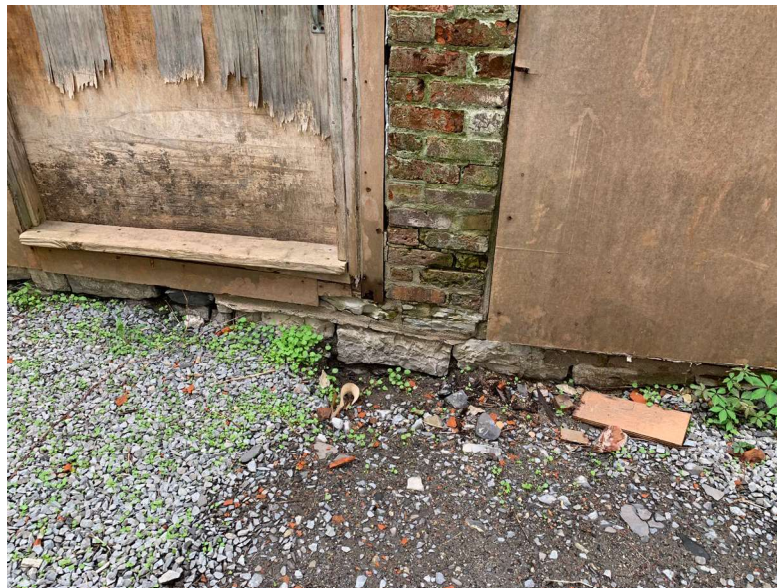
Toujours sur le même mur, aucune excavation exploratoire n'a été exécutée dans le but d'observer l'état des fondations, mais les zones visibles montrent une dégradation de la maçonnerie de type calcaire (voir la photo 5).

Photo 5 : Fondation du mur nord-est

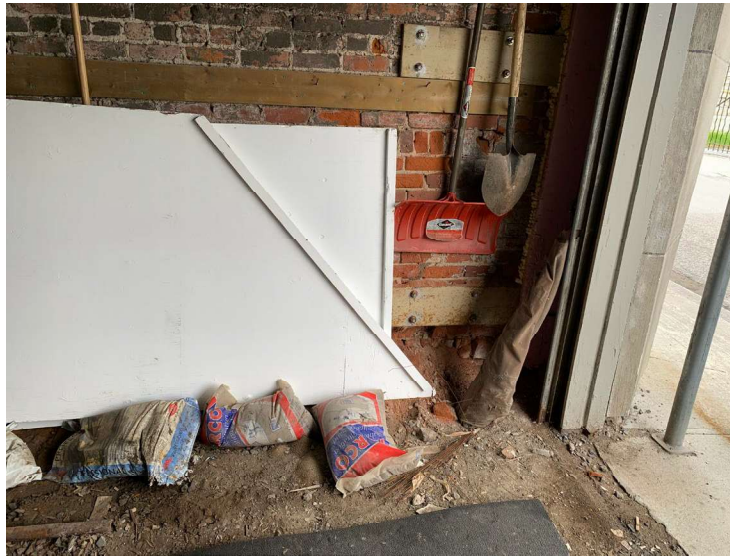
Au niveau des murs transversaux intérieurs et du mur sud-ouest, leur état de consolidation semble meilleur à première vue, mais il est difficile de se prononcer de façon précise sans ouverture exploratoire et avec l'impossibilité d'observation depuis l'extérieur. Cependant, quelques zones de dégradations sont quand même visibles (voir la photo 6).

Photo 6 : Dégradation ponctuelle du mur sud-ouest

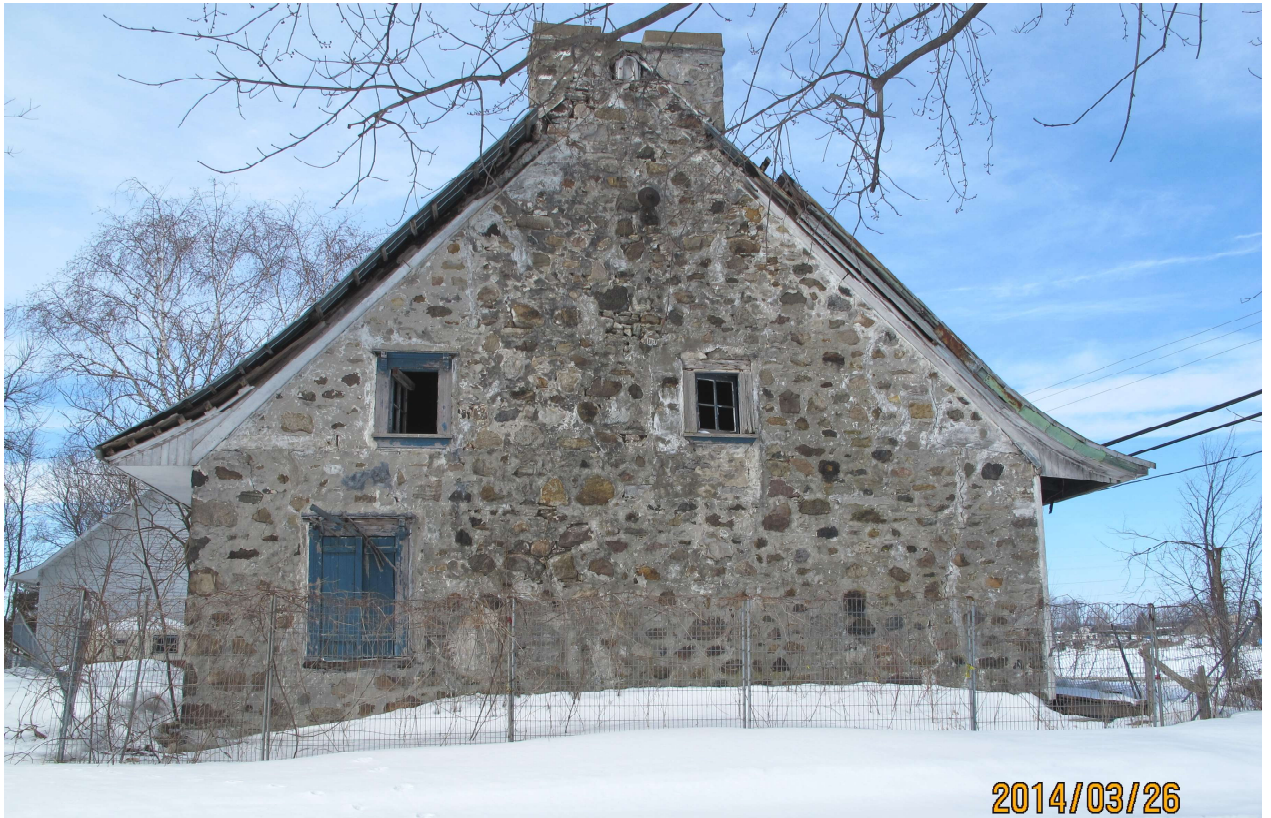
En 2014:

Le patron de fissuration est à peu près le même qu'en 2007, mais il est visible en comparant les photos de 2007 et de 2014 avec celles de 2017, que les deux fissures principales situées respectivement à l'extrémité avant et l'extrémité arrière ont progressé et se sont ouvertes davantage. Cette fissuration montre un mouvement dans la direction avant-arrière du bâtiment, mais aucunement de façon perpendiculaire au plan du mur, de telle sorte qu'elle n'indique pas un accroissement de l'inclinaison du mur vers l'OUEST.
