Église du Très- Saint-Sacrement à Québec

1330, Chemin Sainte-Foy
Québec
G1S 2N5, Québec

Direction des opérations en patrimoine
Ministère de la Culture et des
Communications

DATE D'ÉMISSION : 11 MAI 2022
VERSION FINALE

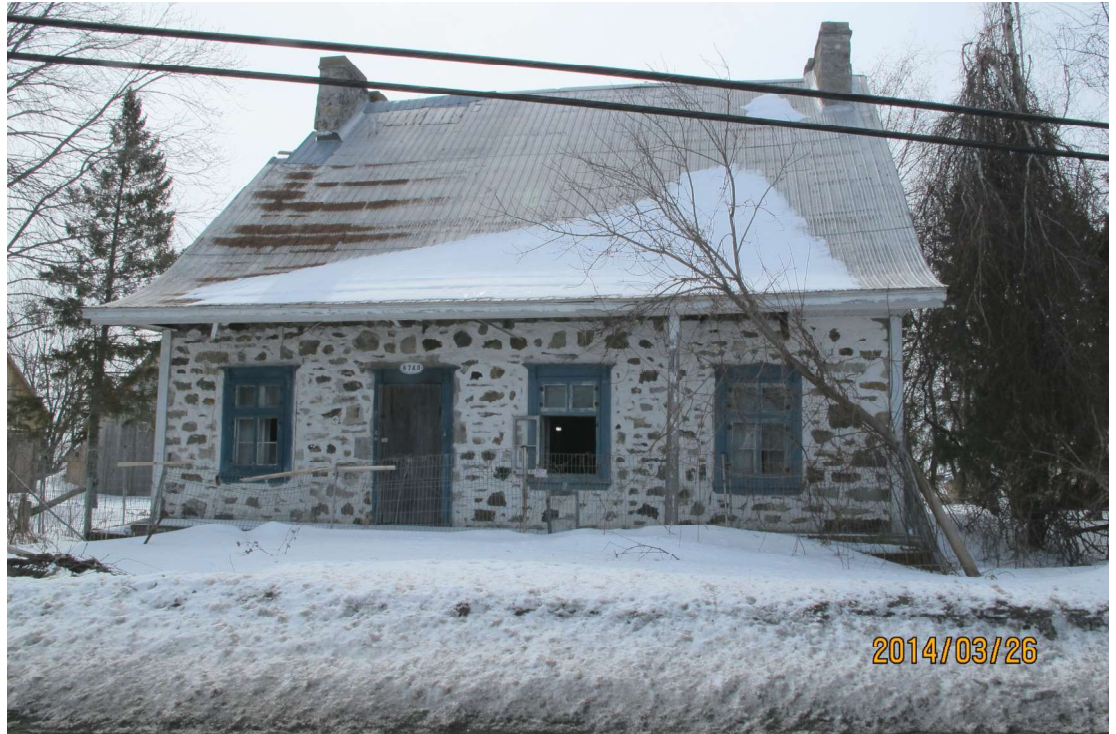
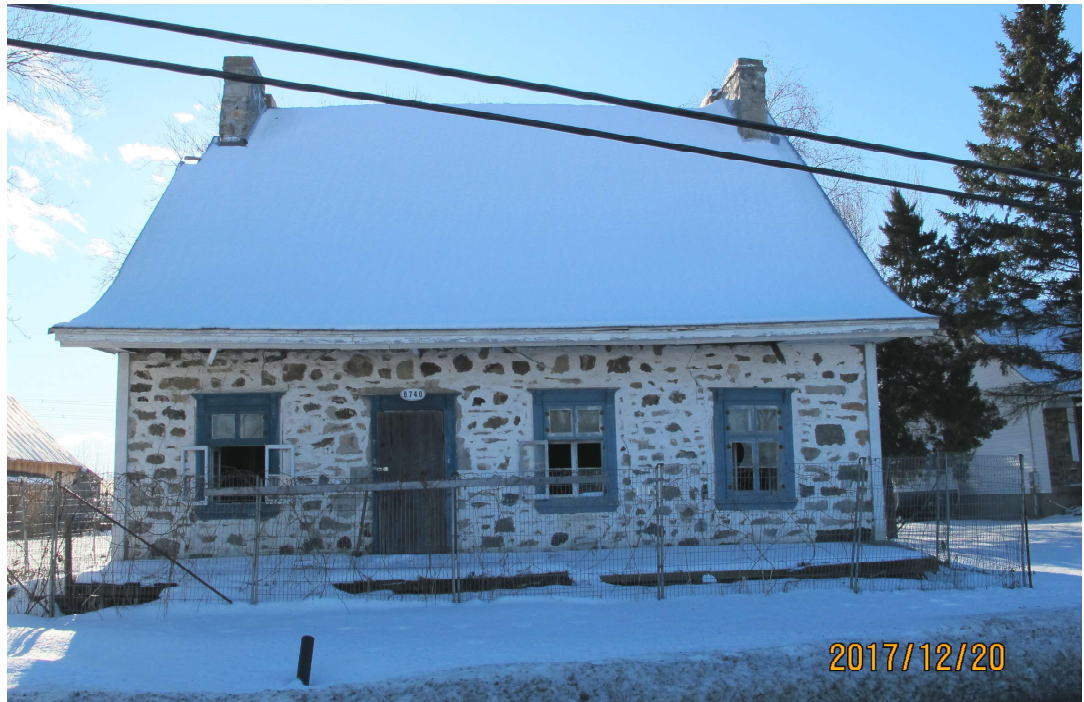
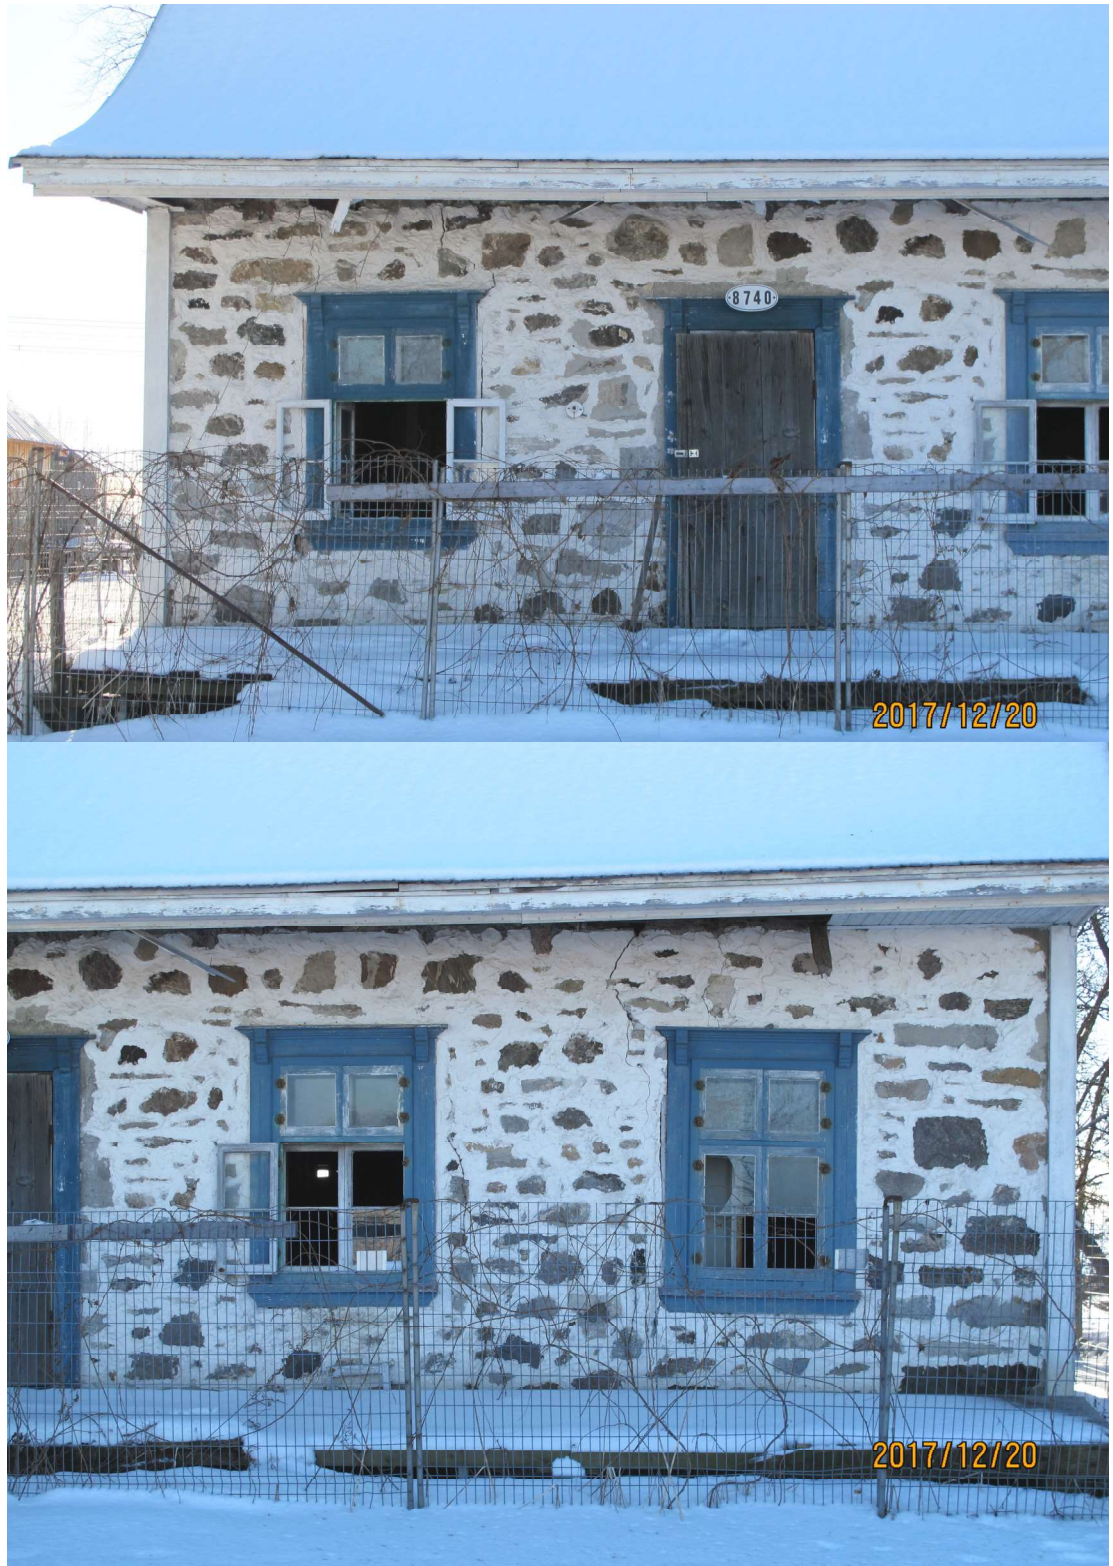
Le patron de fissuration est à peu près le même qu'en 2007, mais il est visible en comparant les photos de 2007 et de 2014 avec celles de 2017, que les deux fissures principales situées respectivement à l'extrémité avant et l'extrémité arrière ont progressé et se sont ouvertes davantage. Cette fissuration montre un mouvement dans la direction avant-arrière du bâtiment, mais aucunement de façon perpendiculaire au plan du mur, de telle sorte qu'elle n'indique pas un accroissement de l'inclinaison du mur vers l'OUEST.

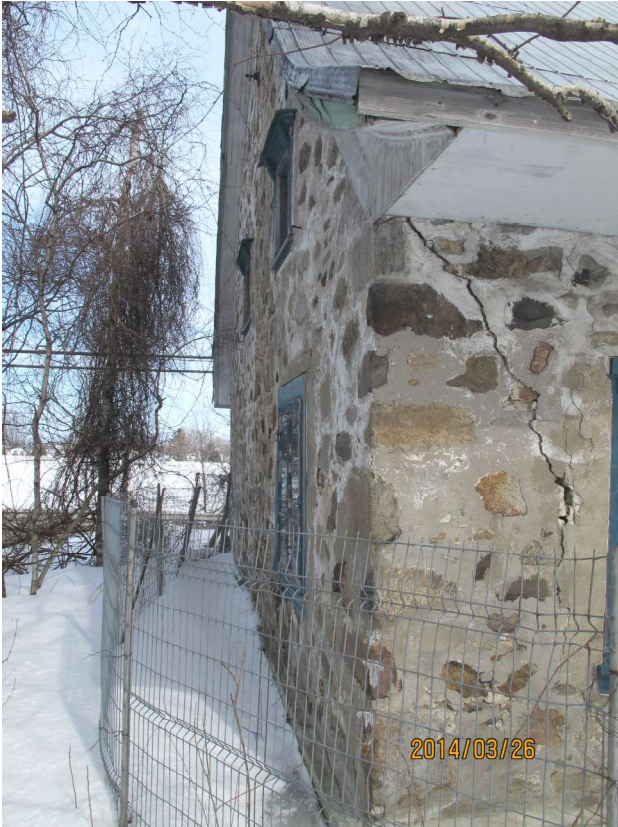
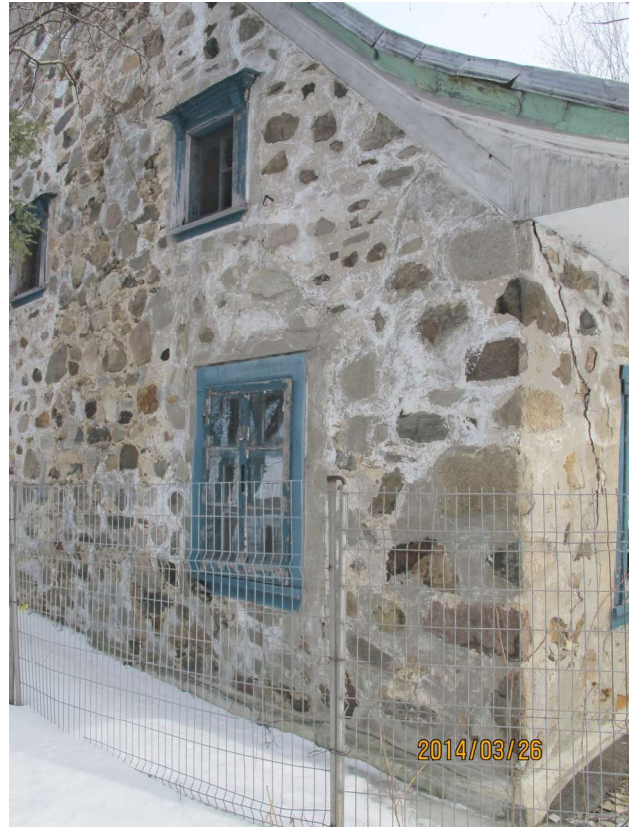
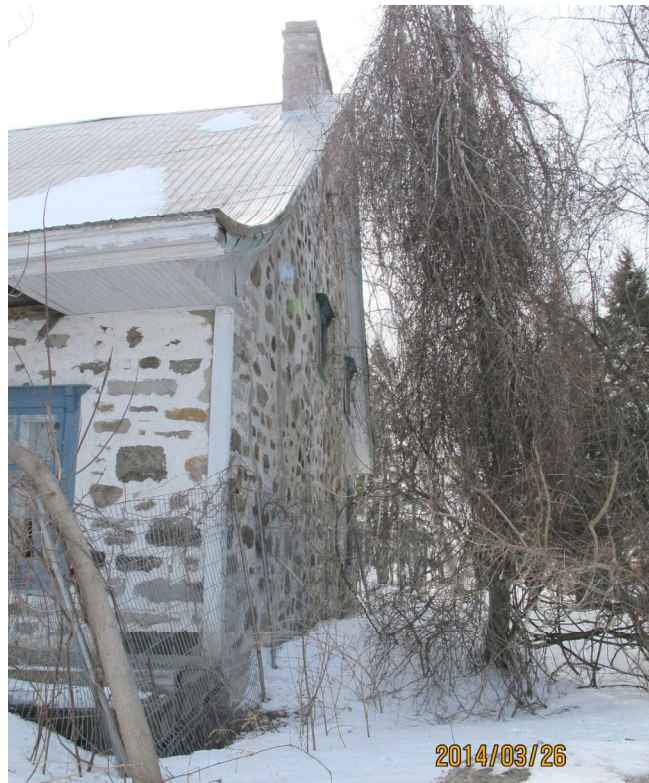
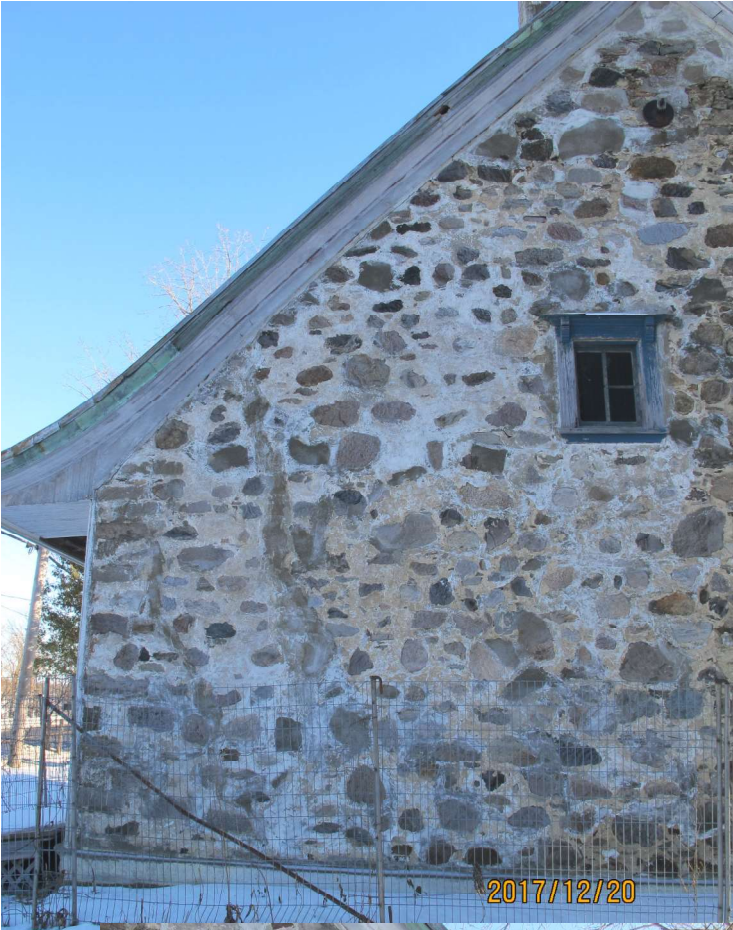
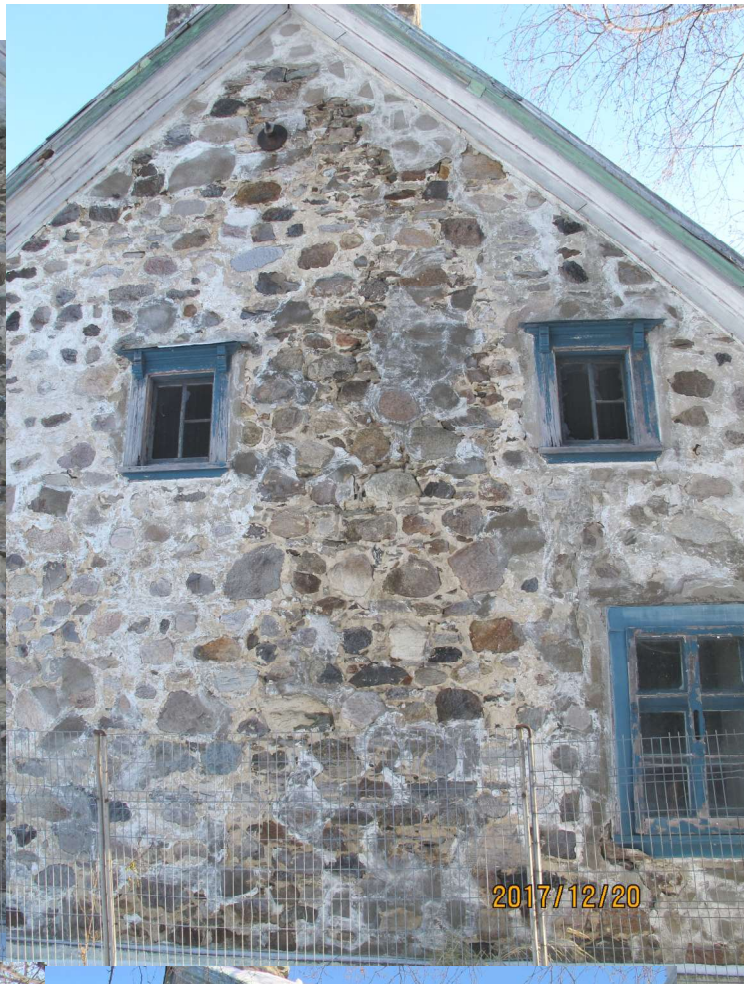
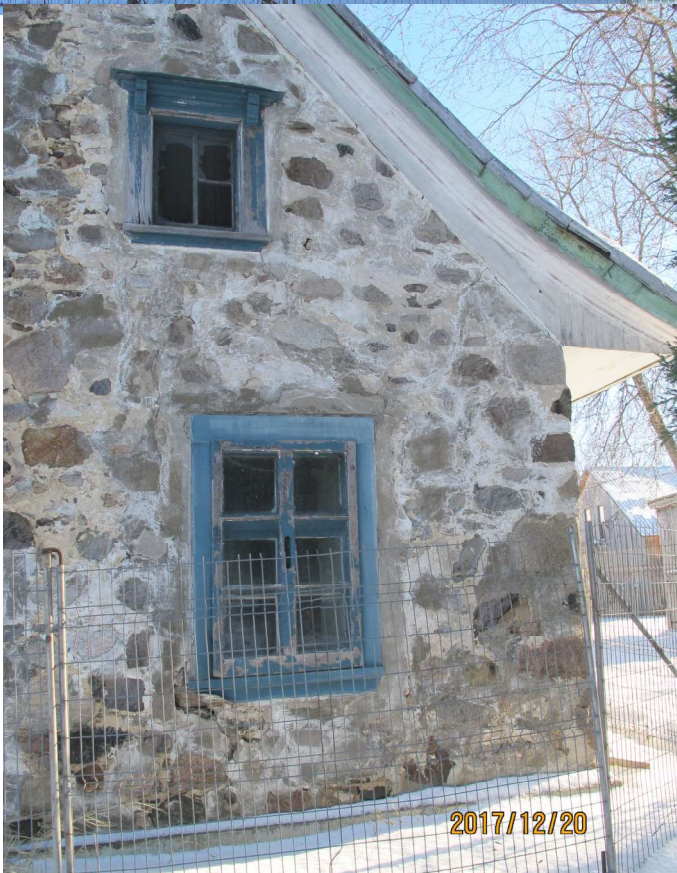
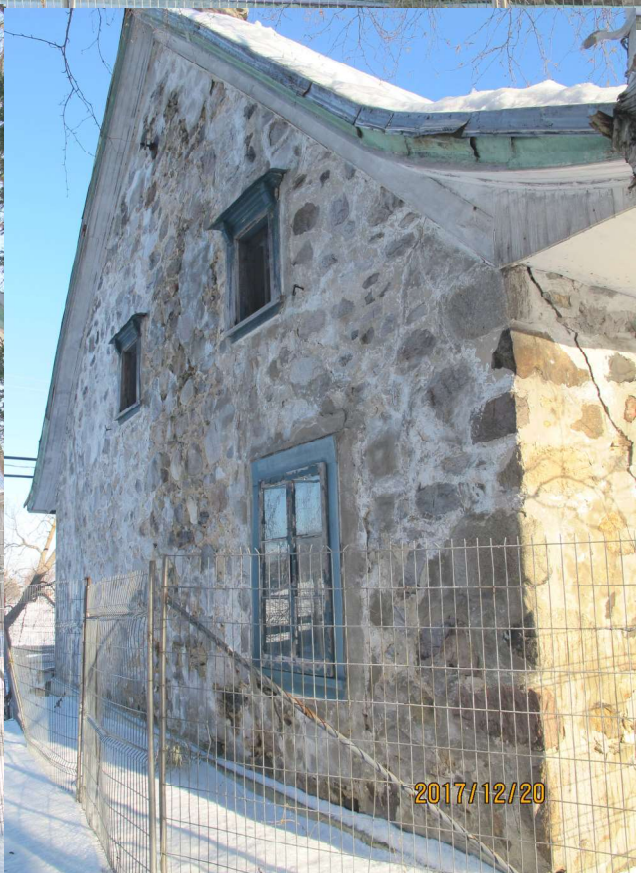
2.1.3 La maçonnerie du mur latéral OUEST est dans un meilleur état de conservation que celle du mur EST. À l'instar du mur latéral EST, elle comporte des zones dont les joints sont évidés en surface. Son état ne semble avoir évolué de façon évidente depuis 2014. Tant la fissuration que le mortier ont conservé leur aspect. Ce mur présente

une inclinaison vers l'OUEST (à l'instar du mur latéral EST), mais pas de façon aussi évidente à l'œil nu.

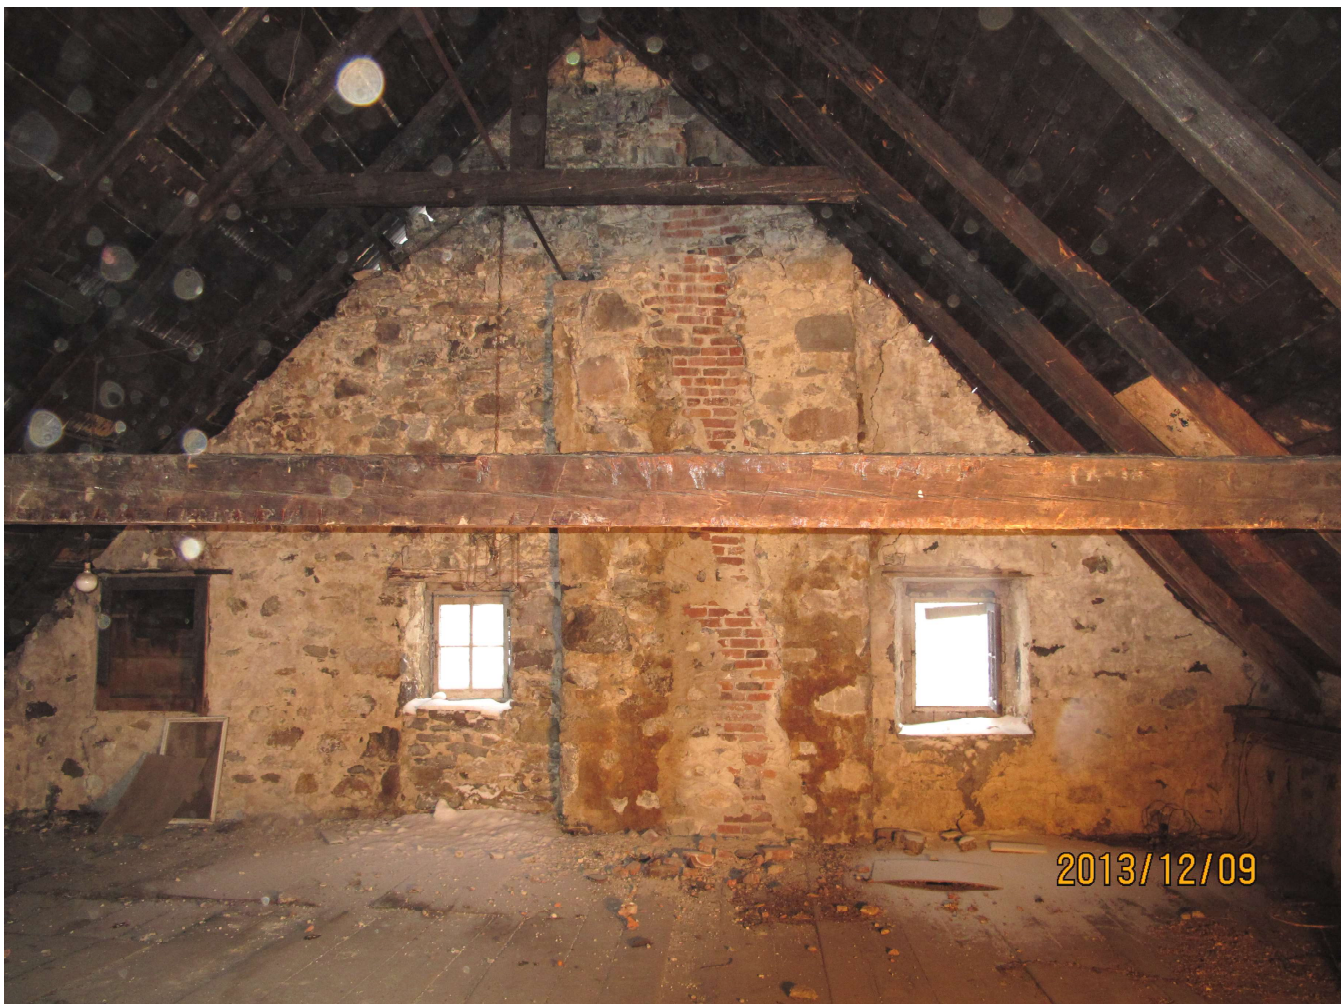
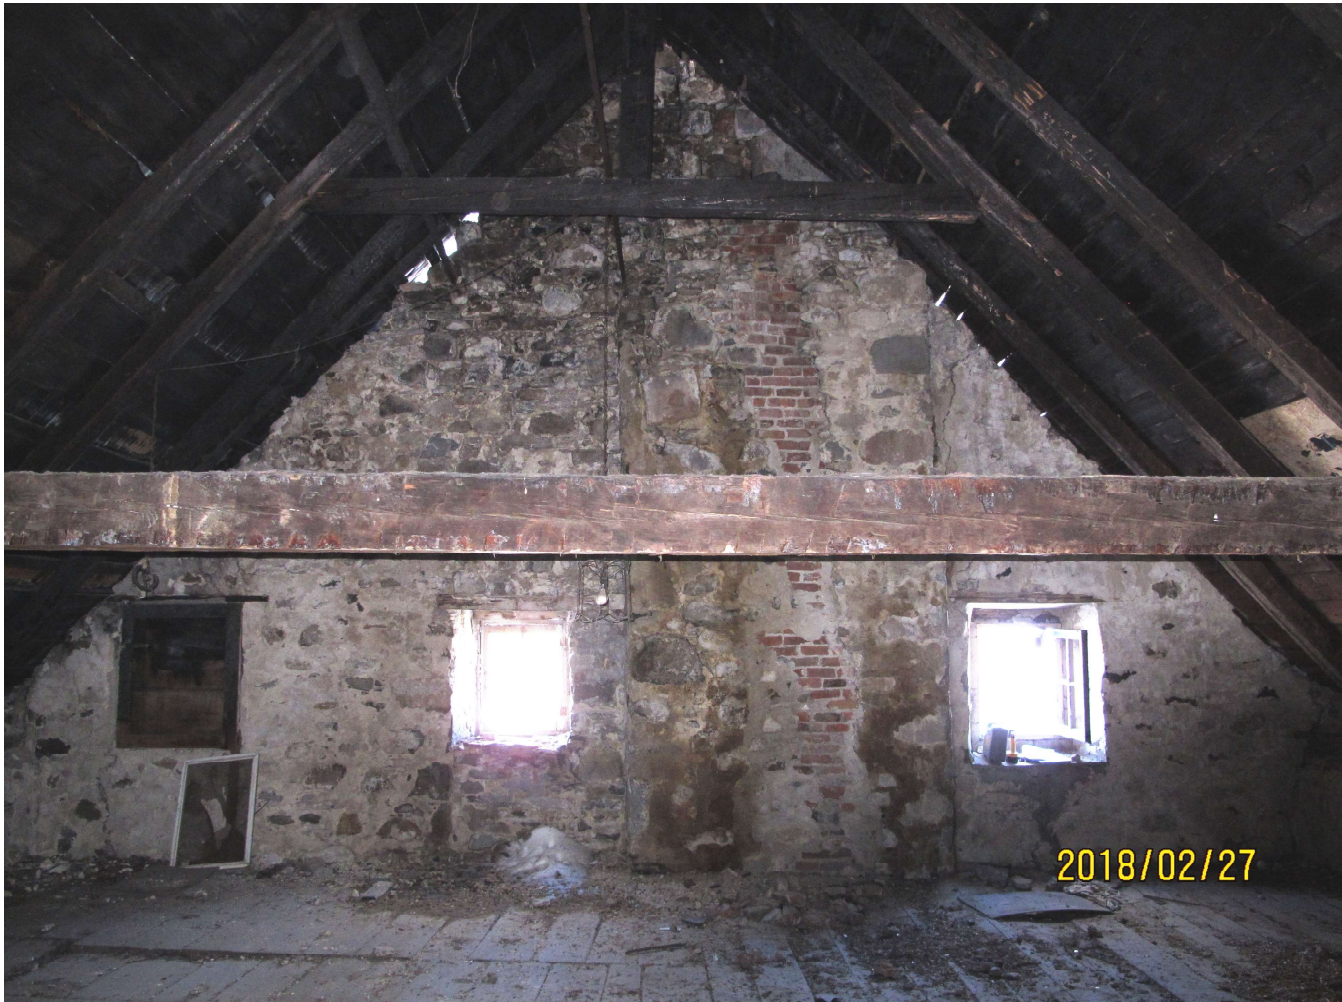
2.2.1.1 Les fissures du mur EST n'ont pas évolué de façon significative depuis 2013-2014.

Même la quantité de débris au pied du mur, au niveau du plancher du 2e étage, n'a pas changé de façon significative.

À l'aide d'un niveau au laser, nous avons pu mesurer que ce mur présente un écart d'aplomb de l'ordre de 18" vers l'OUEST. Cette dernière mesure est approximative car nous n'avons pas de moyen d'atteindre en hauteur le point lumineux émis par le laser au sommet du mur. Ce mur a une épaisseur de l'ordre de 24" (au 2e étage, sans compter sa cheminée).

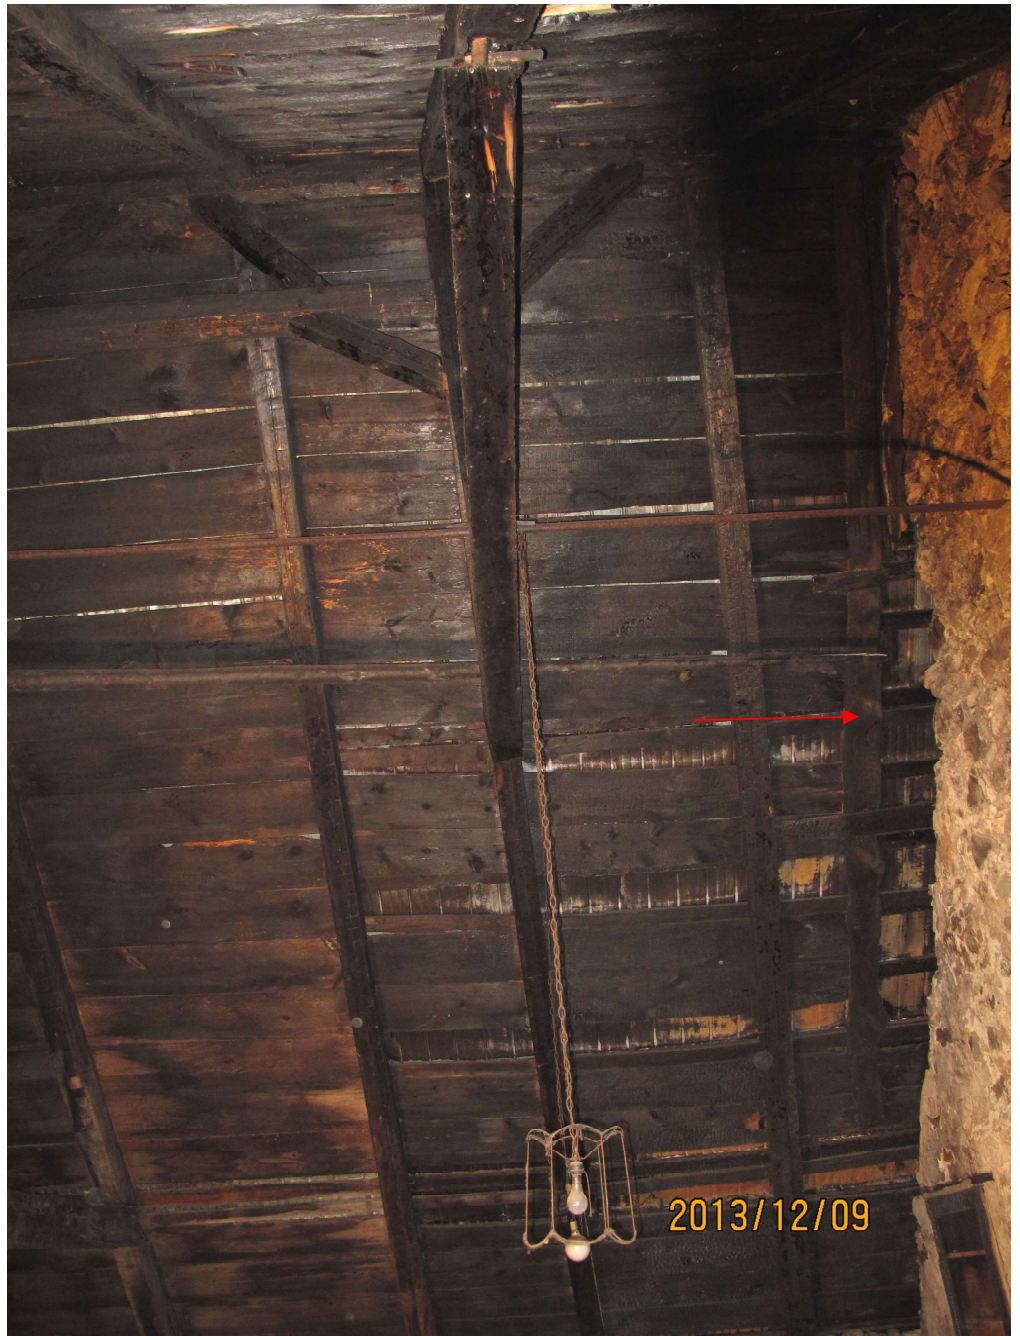
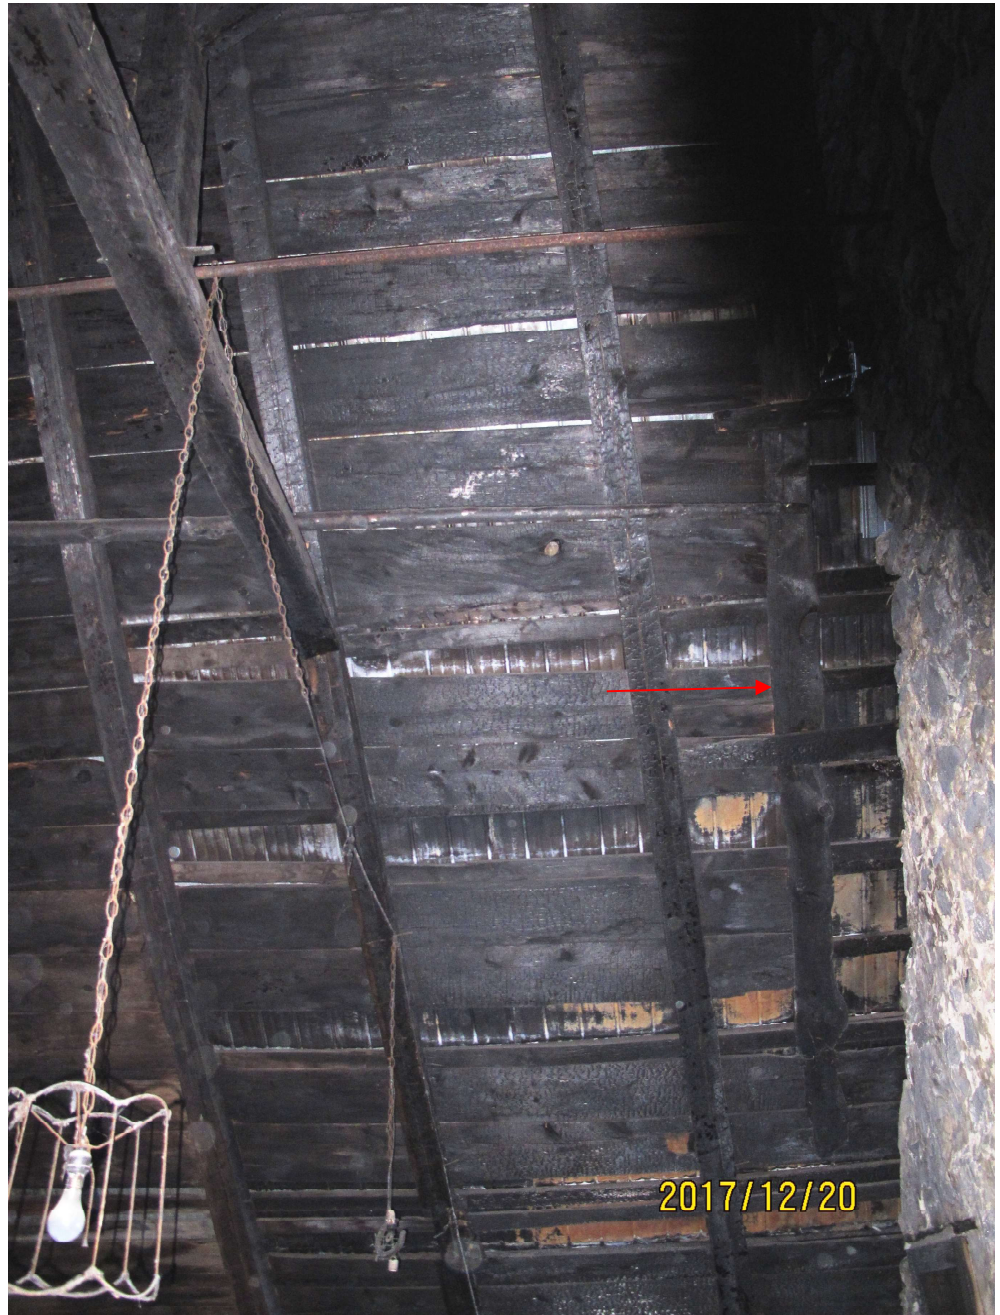
Encore là, à l'aide du laser, nous avons pu mesurer que le faîte des fermes en bois du toit, s'est incliné vers l'OUEST d'un écart d'aplomb semblable à celui du mur latéral EST. Mais comme le parallélisme du chevron précité n'a apparemment pas changé, il est évident, en raison de l'existence du pontage du toit qui maintient l'écartement des chevrons, que l'inclinaison des fermes n'a pas changé depuis 2007.

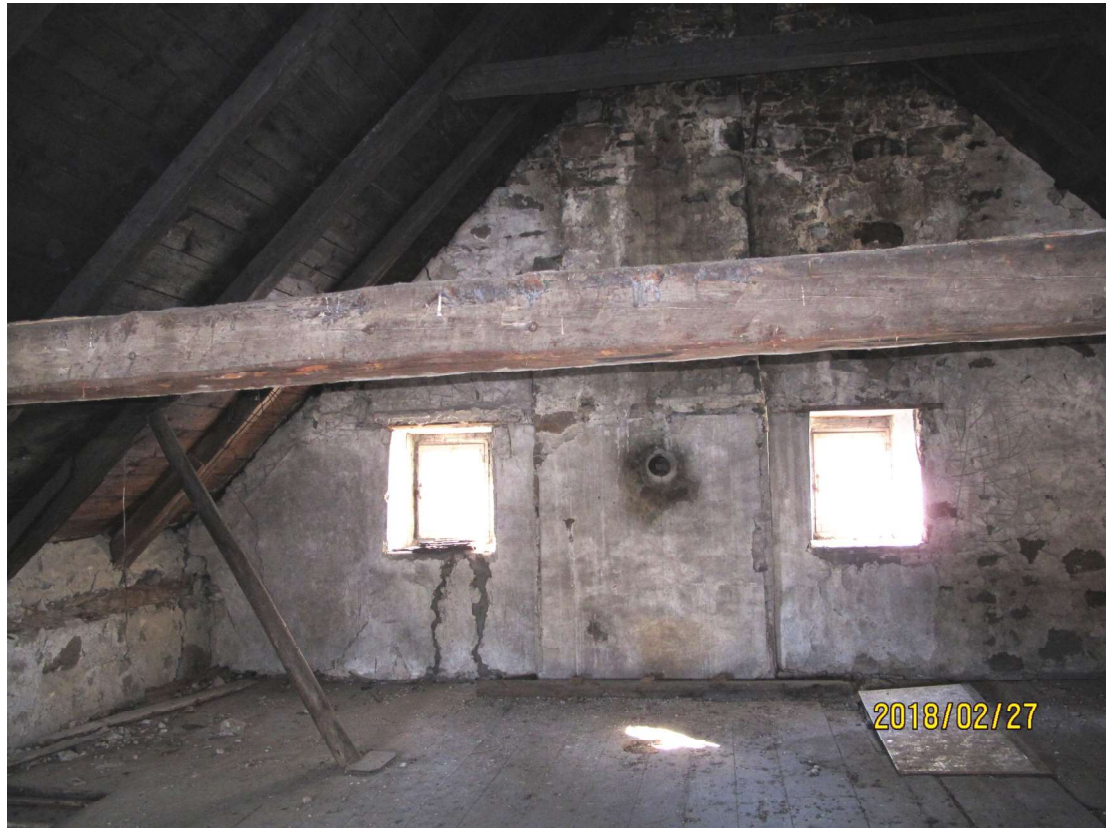
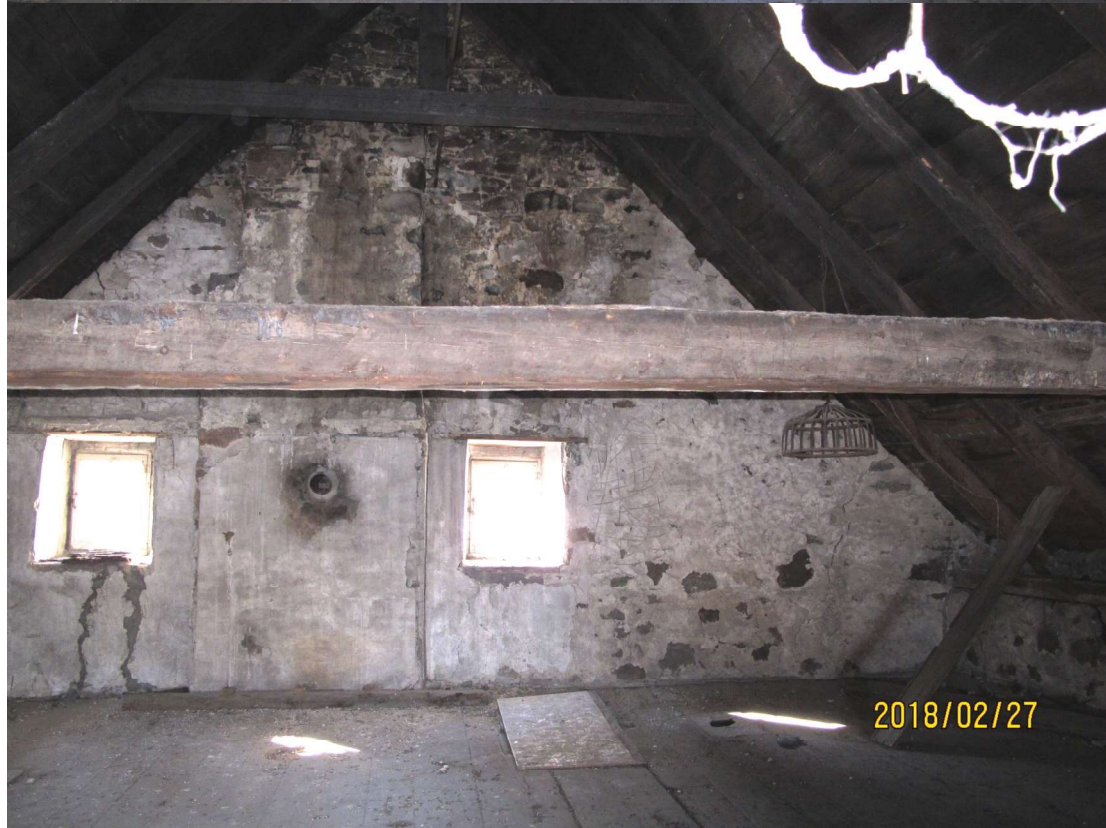
2.2.1.3 Les deux (2) fissures les plus remarquables du mur OUEST ont encore le même aspect qu'en 2013-2014. On n'aperçoit pas de nouvelles fissures dans le crépi.

À l'aide du laser, nous avons pu mesurer que le mur latéral OUEST, s'est incliné vers l'OUEST d'un écart d'aplomb semblable à celui du mur latéral EST. Ce mur a aussi une épaisseur approximative de 24" (au 2e étage, sans compter sa cheminée).

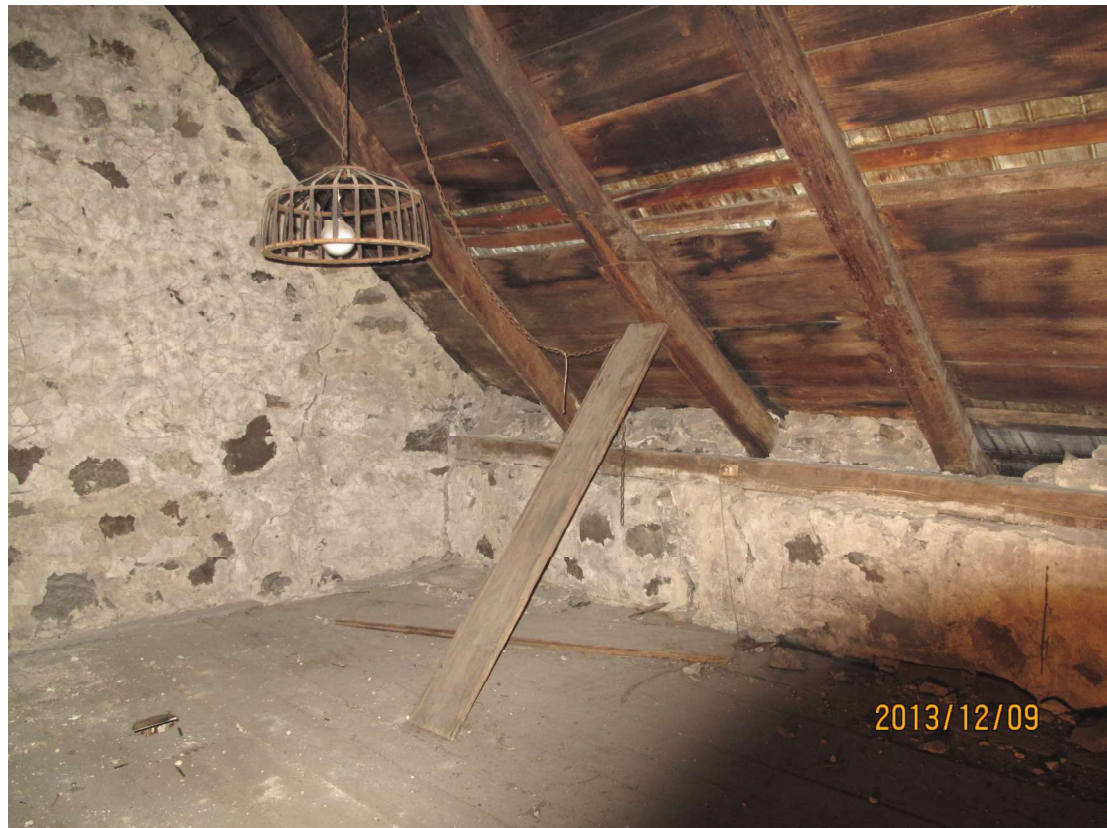
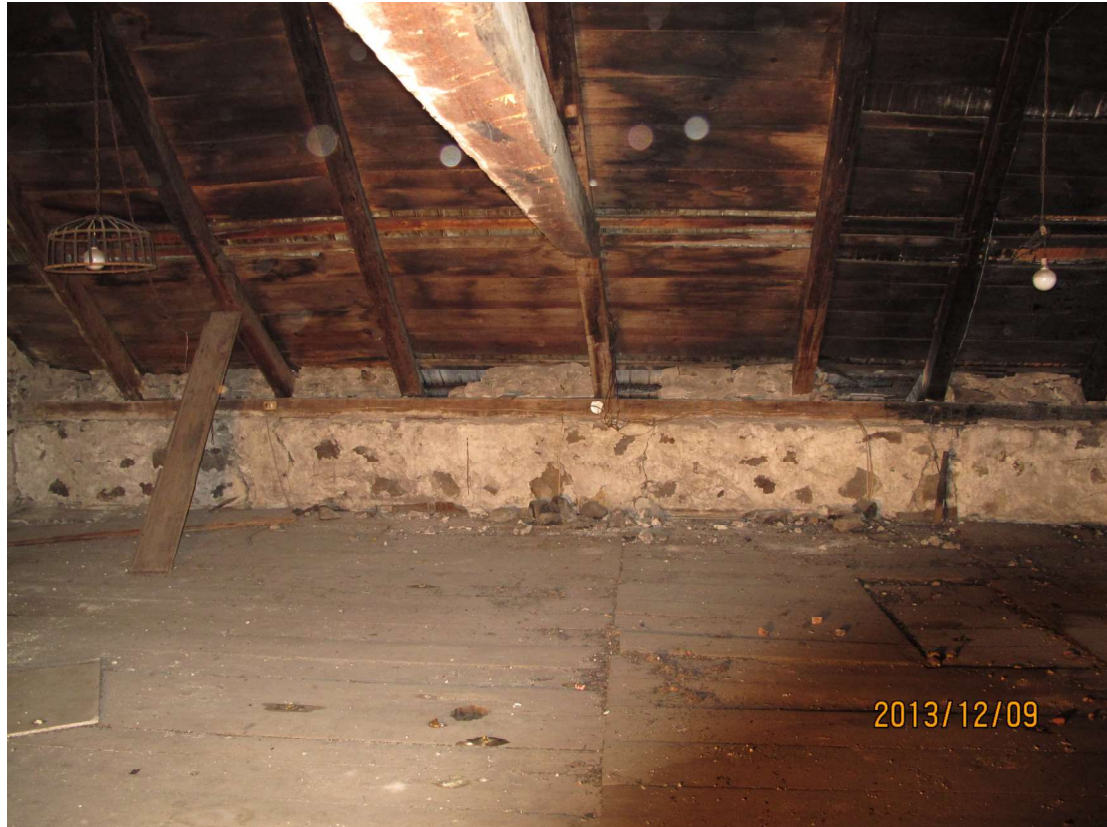
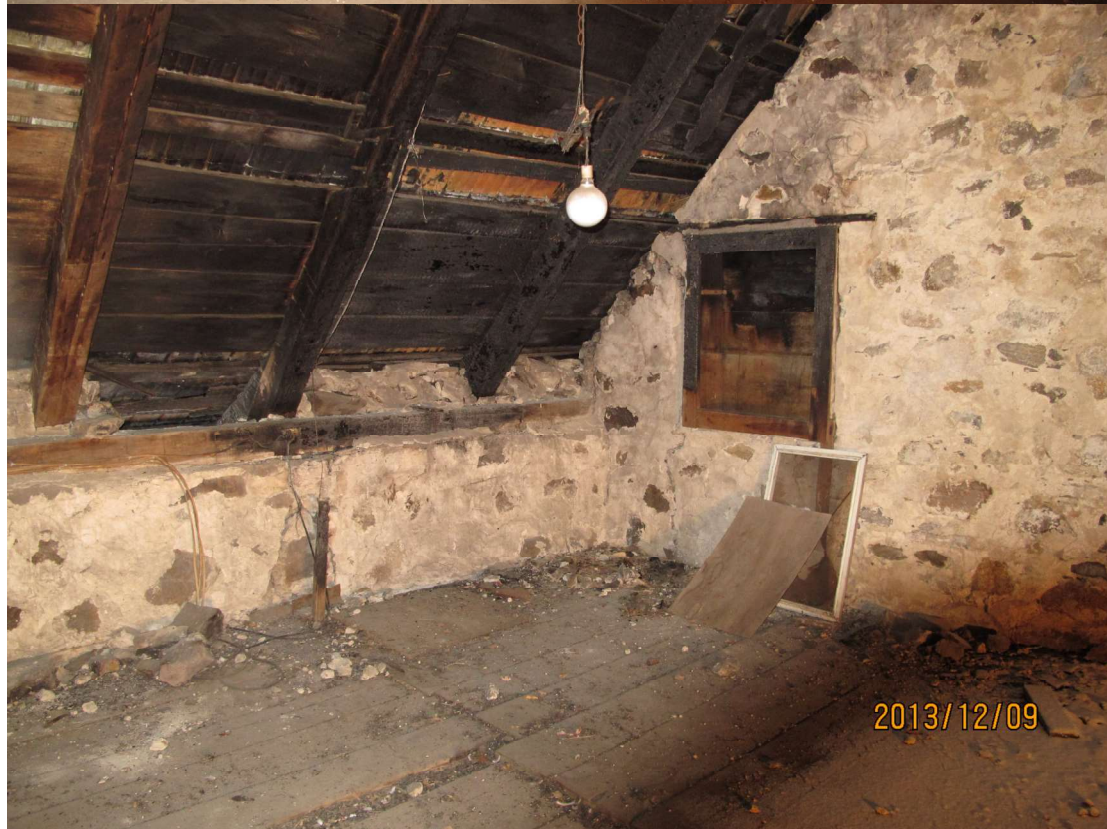
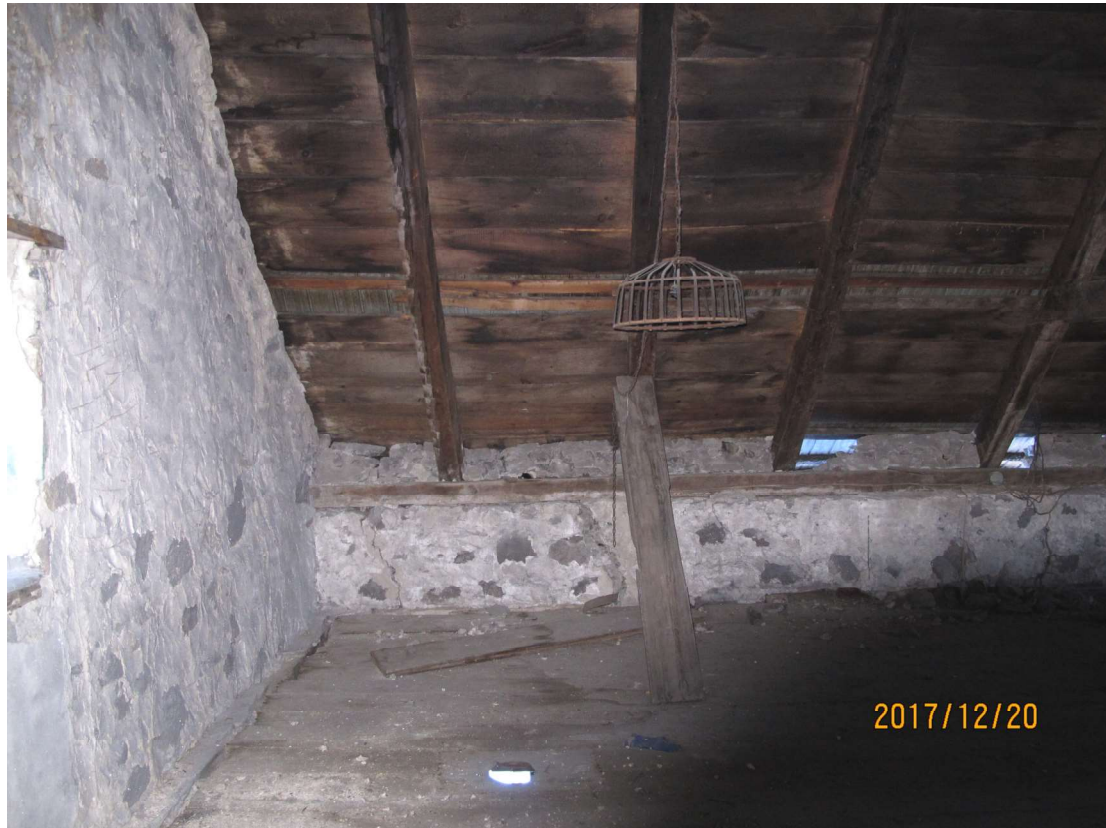
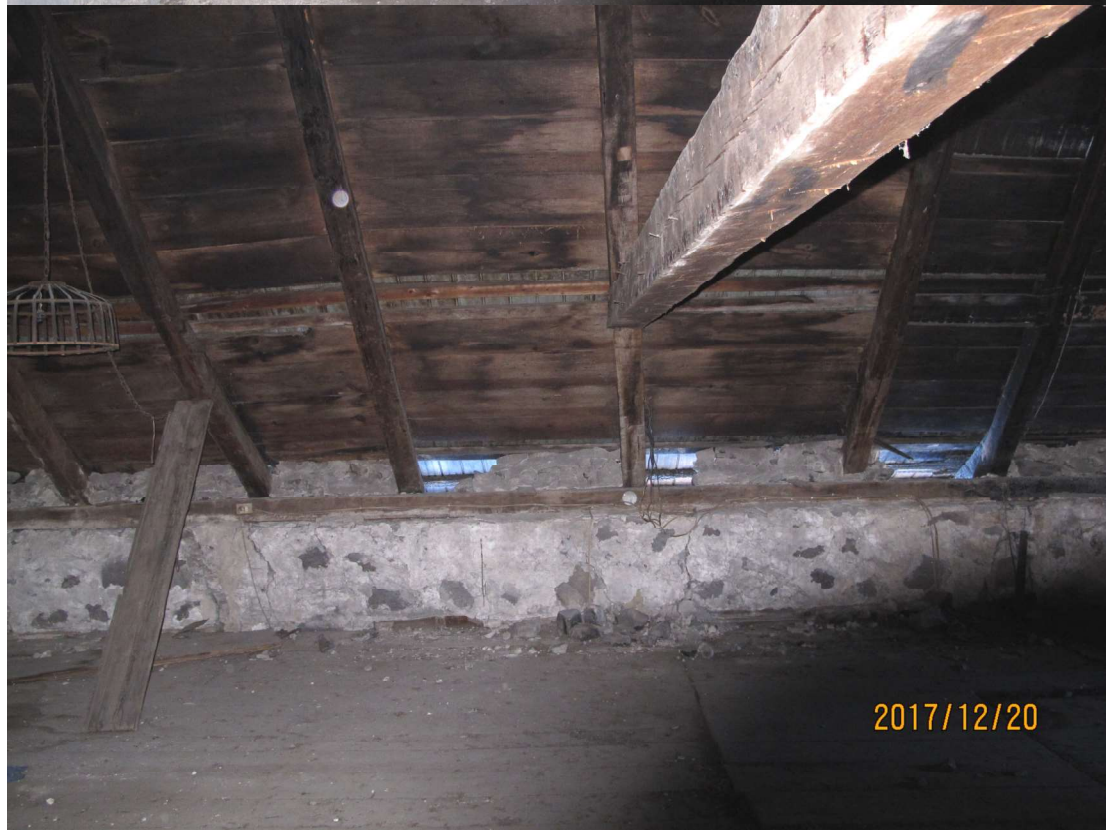
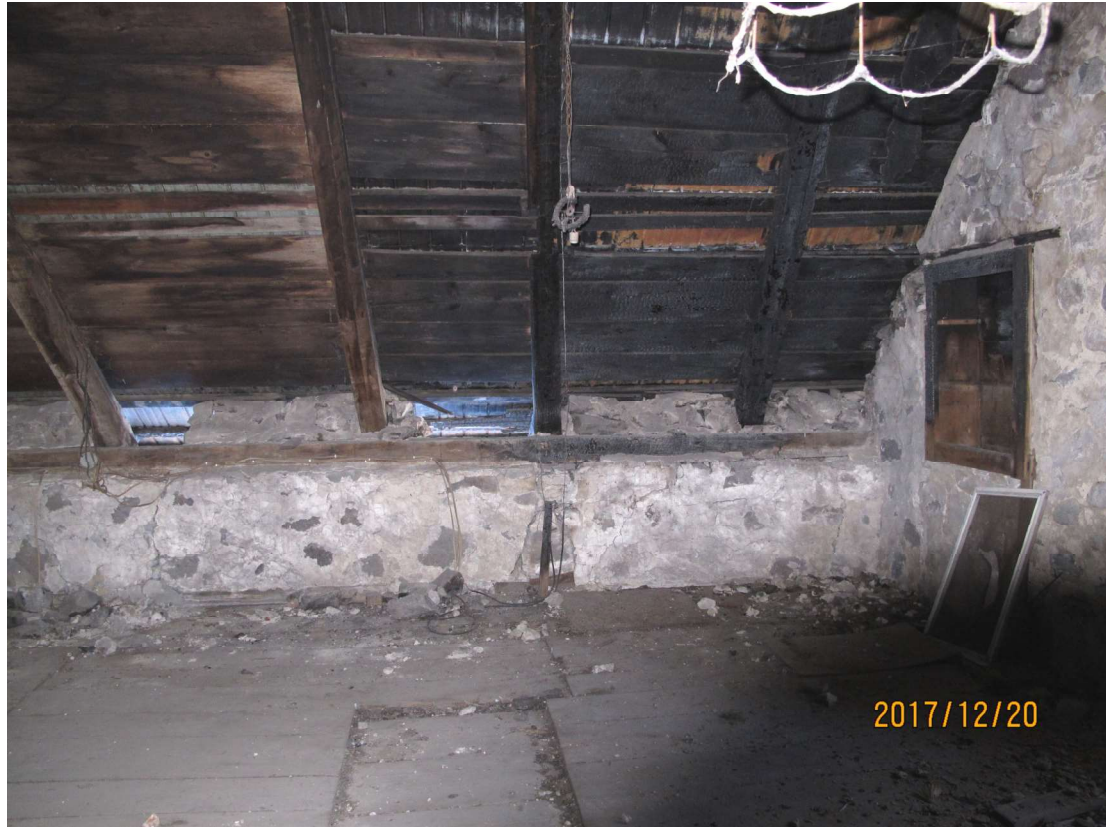
2.2.1.4 La fissuration du mur de façade avant NORD est comparable à ce qu'elle était en 2013.

L'ouverture des fissures ne semble pas avoir progressé de façon significative, sauf en ce qui concerne la fissure située à l'extrémité OUEST. En fait, cette dernière,
