Église du Très- Saint-Sacrement à Québec

1330, Chemin Sainte-Foy
Québec
G1S 2N5, Québec

Direction des opérations en patrimoine
Ministère de la Culture et des
Communications

DATE D'ÉMISSION : 11 MAI 2022
VERSION FINALE

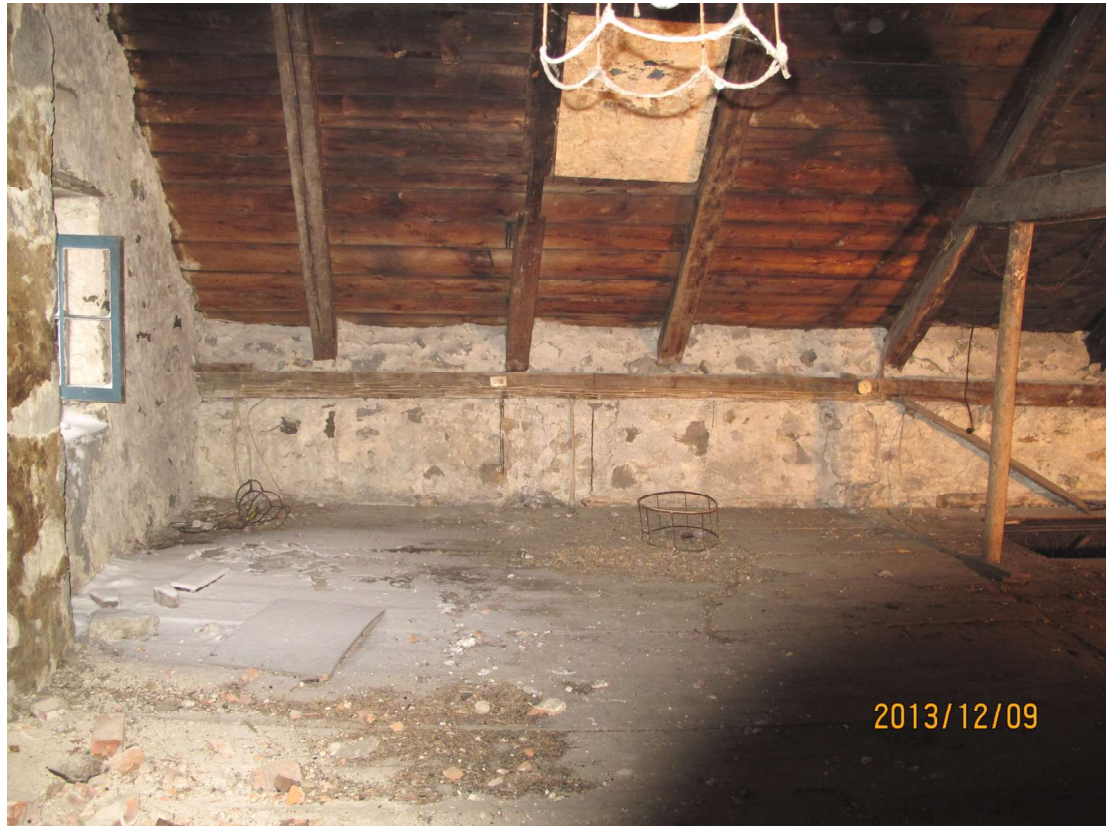
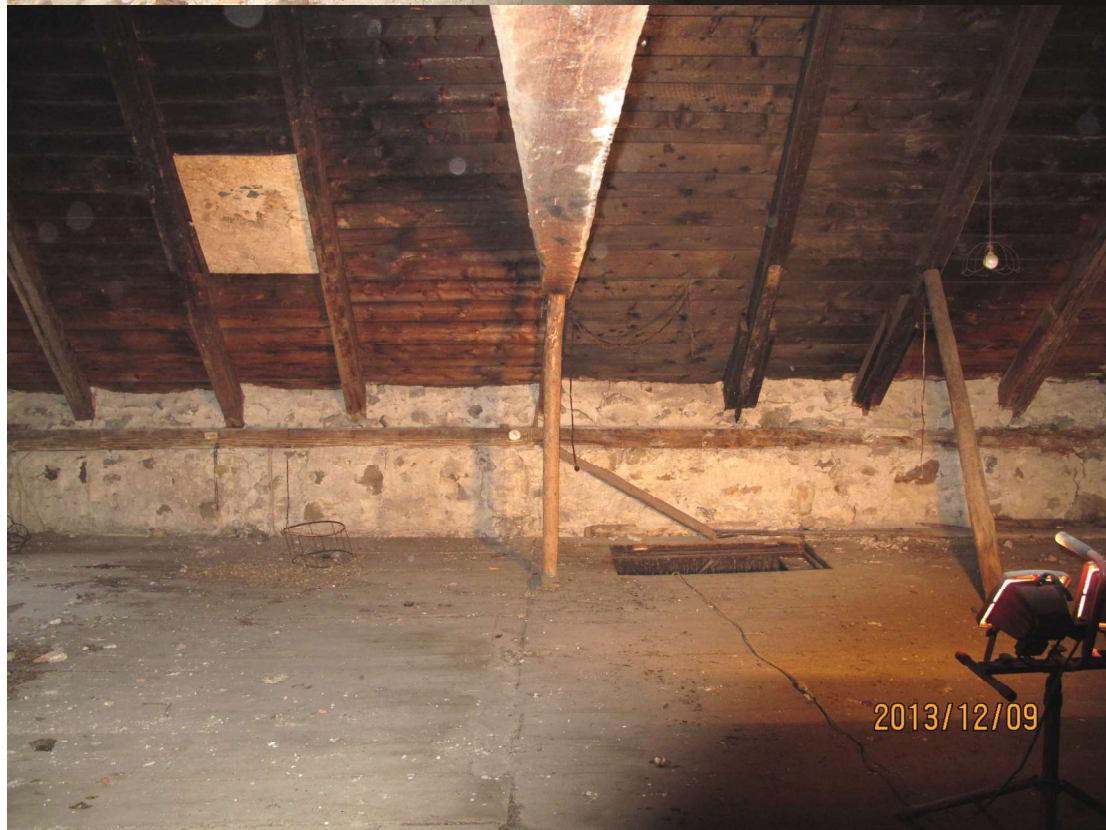
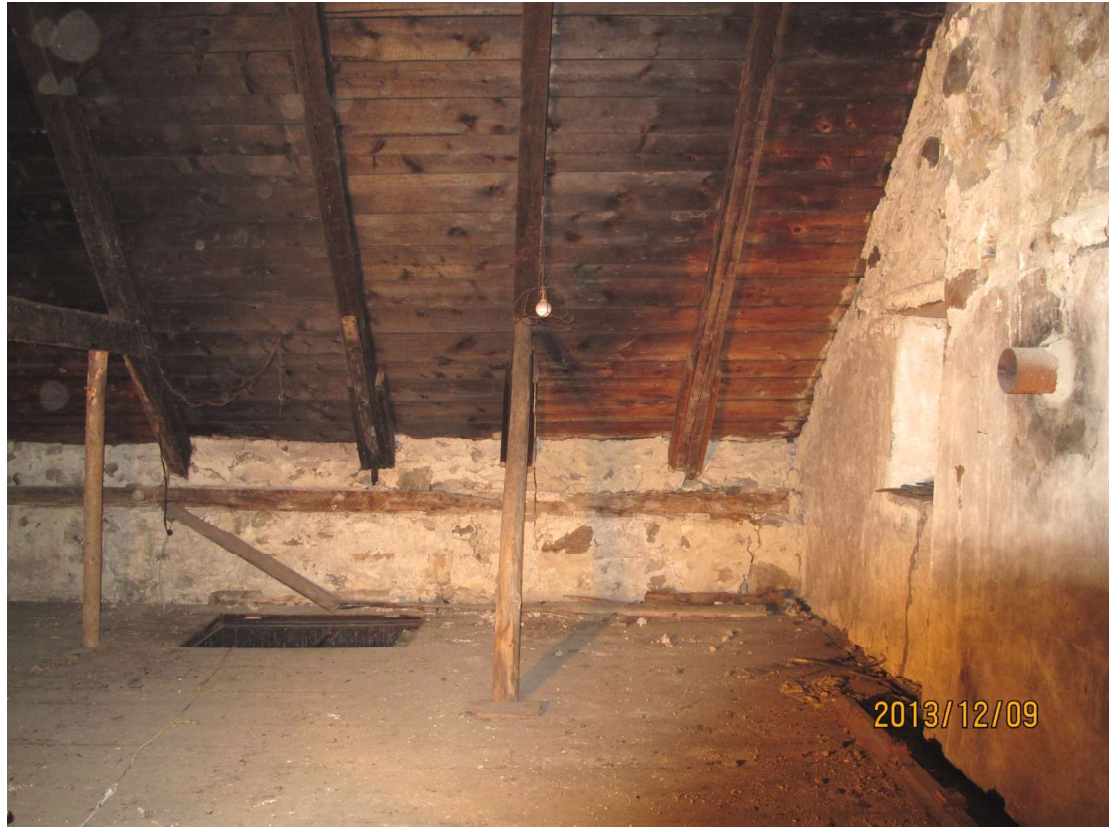
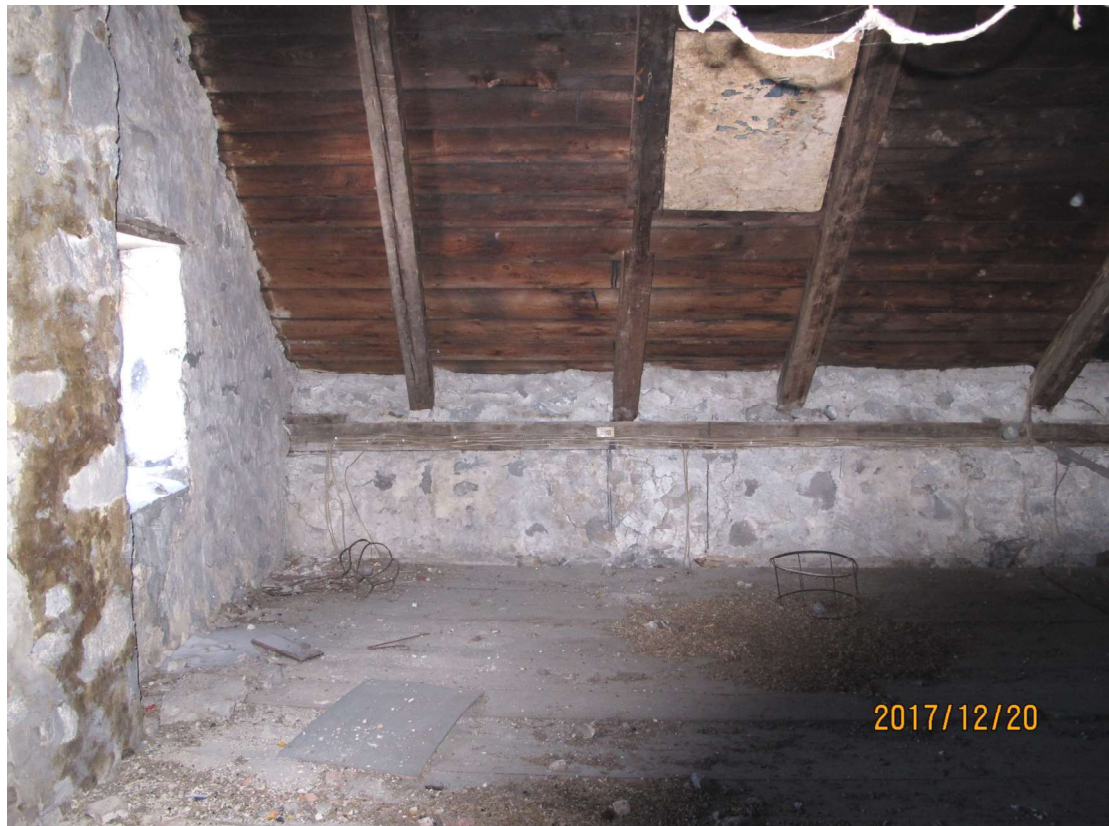
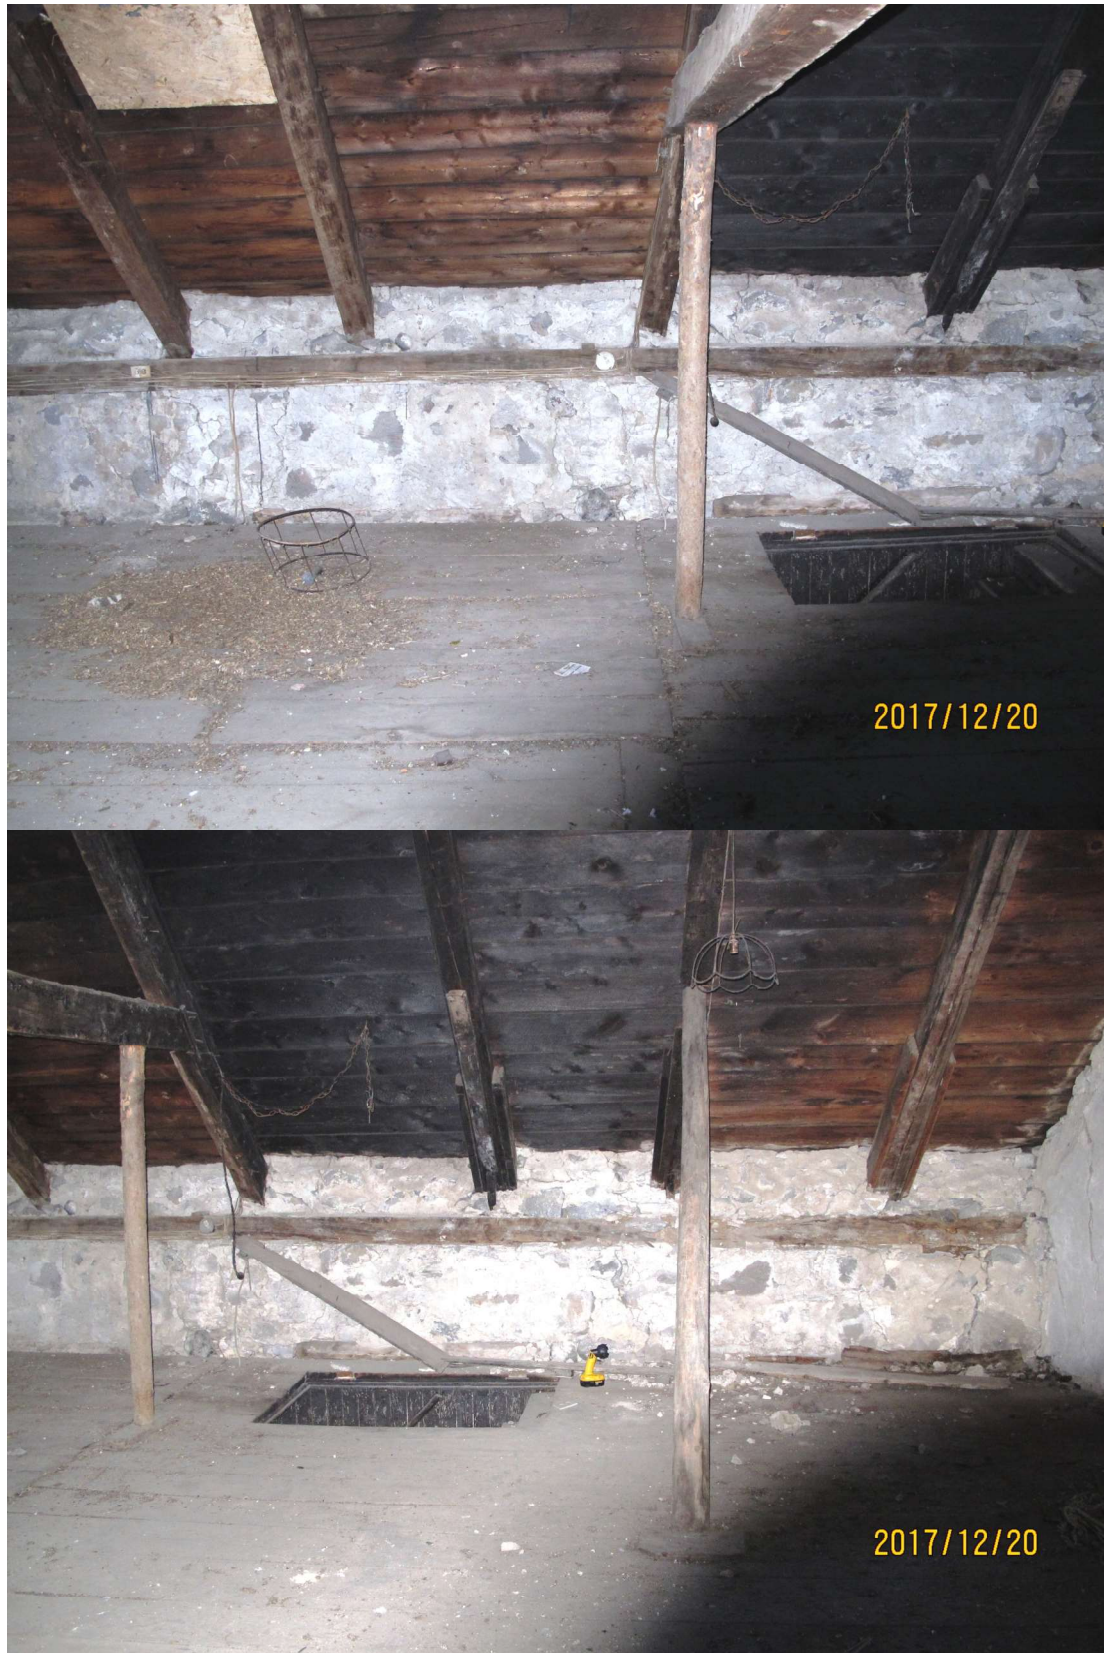
2.2.1.5 Tout comme en 2013, malgré que la façade arrière SUD soit généralement davantage endommagée et fissurée que la façade avant NORD, la fissuration du mur de façade arrière est comparable à ce qu'elle était en 2013. L'ouverture de ces fissures ne semble pas avoir progressé de façon significative.

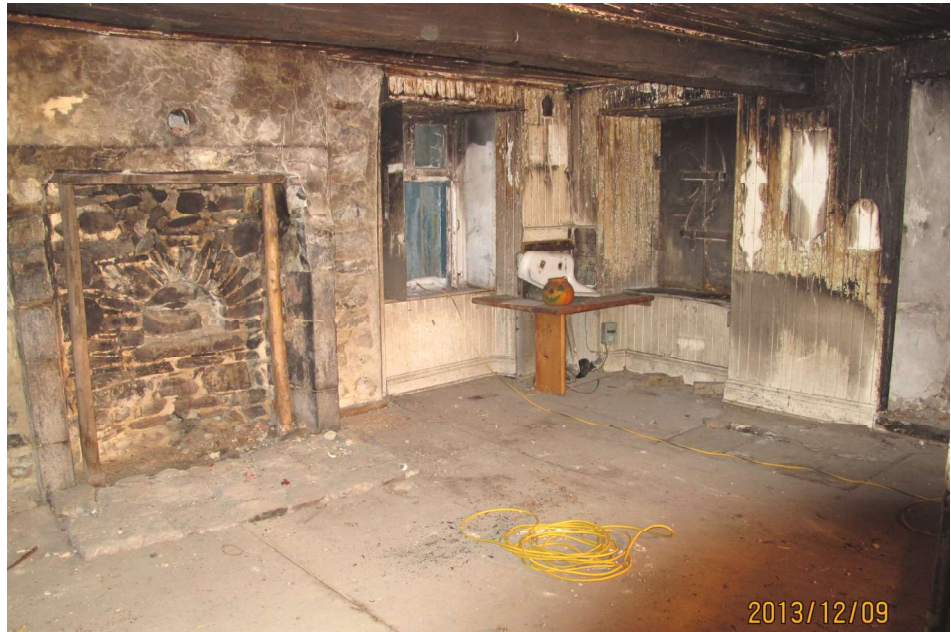
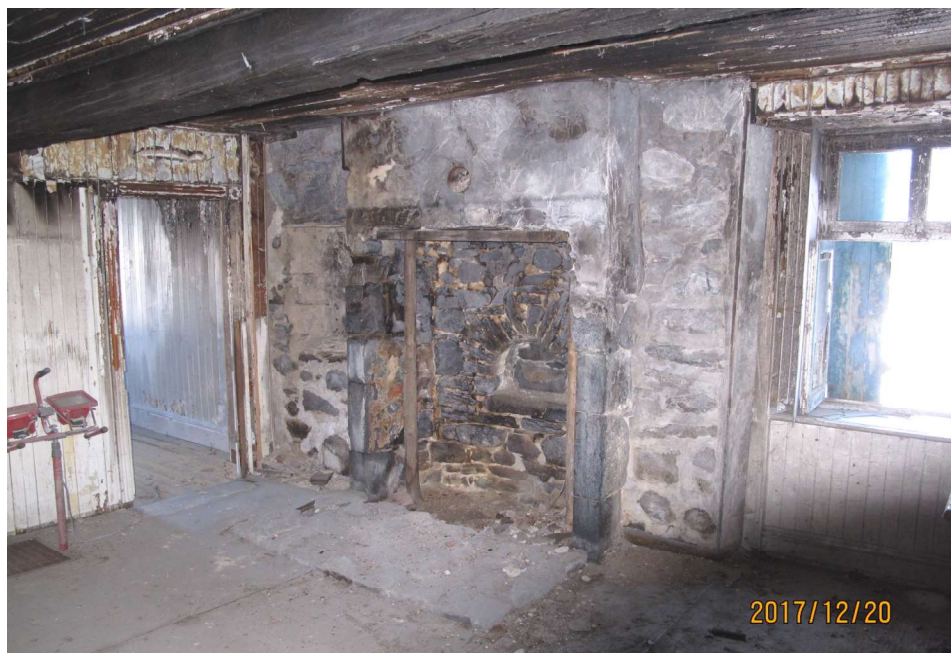
2.2.2.1 L'aspect du mur latéral EST aussi n'a pas changé depuis 2013-2014.

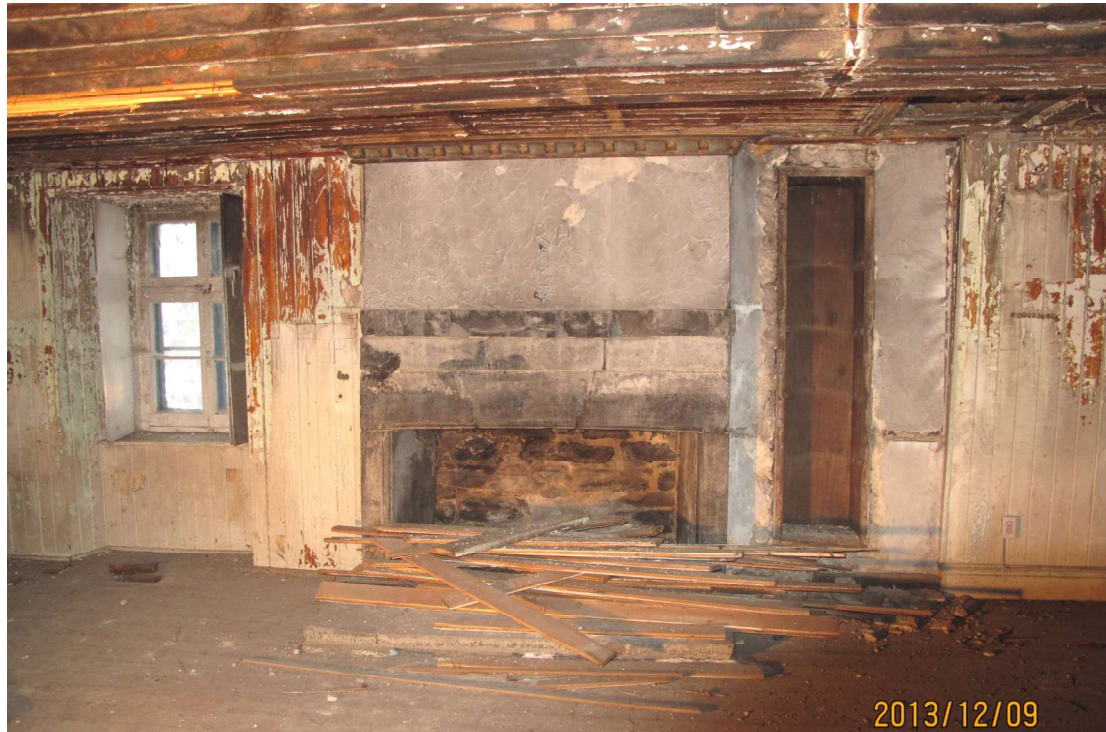
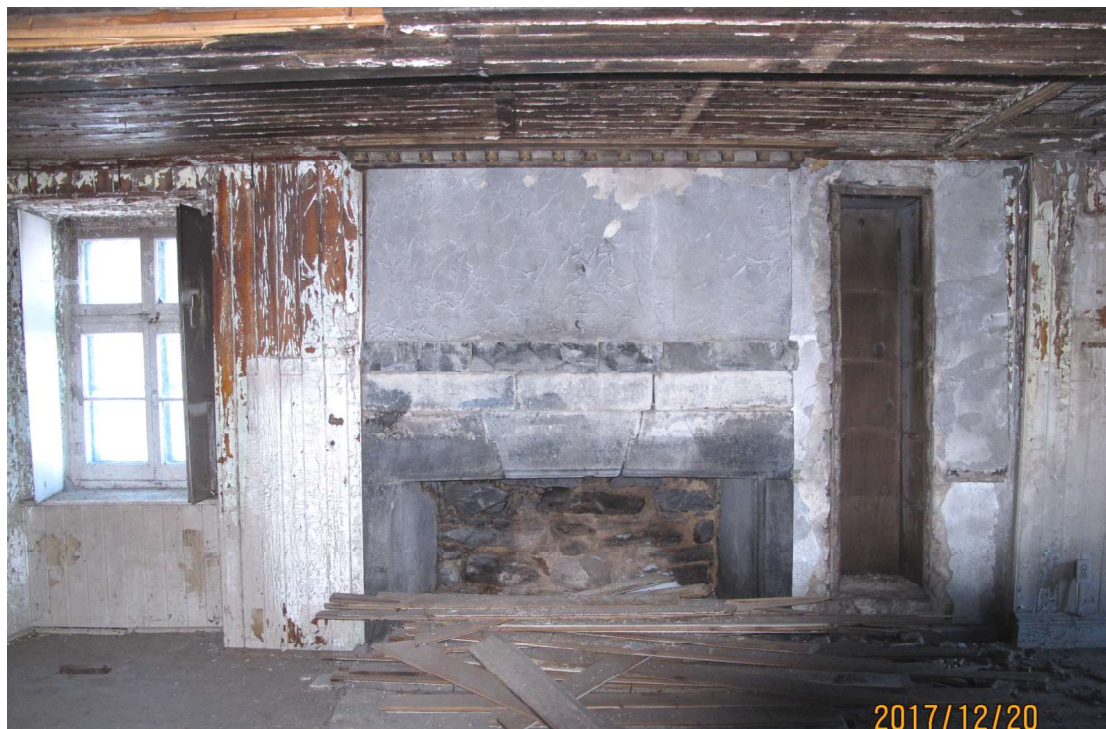
2.2.2.2 L'aspect du mur latéral OUEST n'a pas changé depuis 2013-2014. D'autre part, nous avons pu mesurer que ce mur a une épaisseur de l'ordre de 30" (au rez-de-chaussée, sans compter sa cheminée).

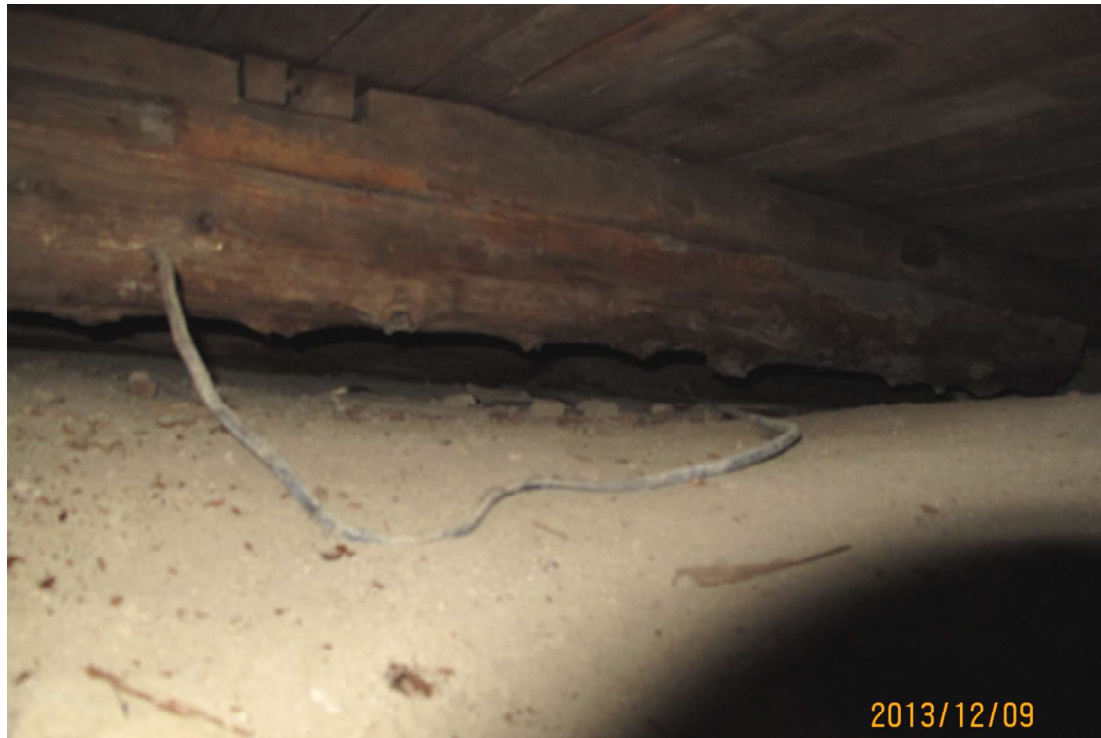
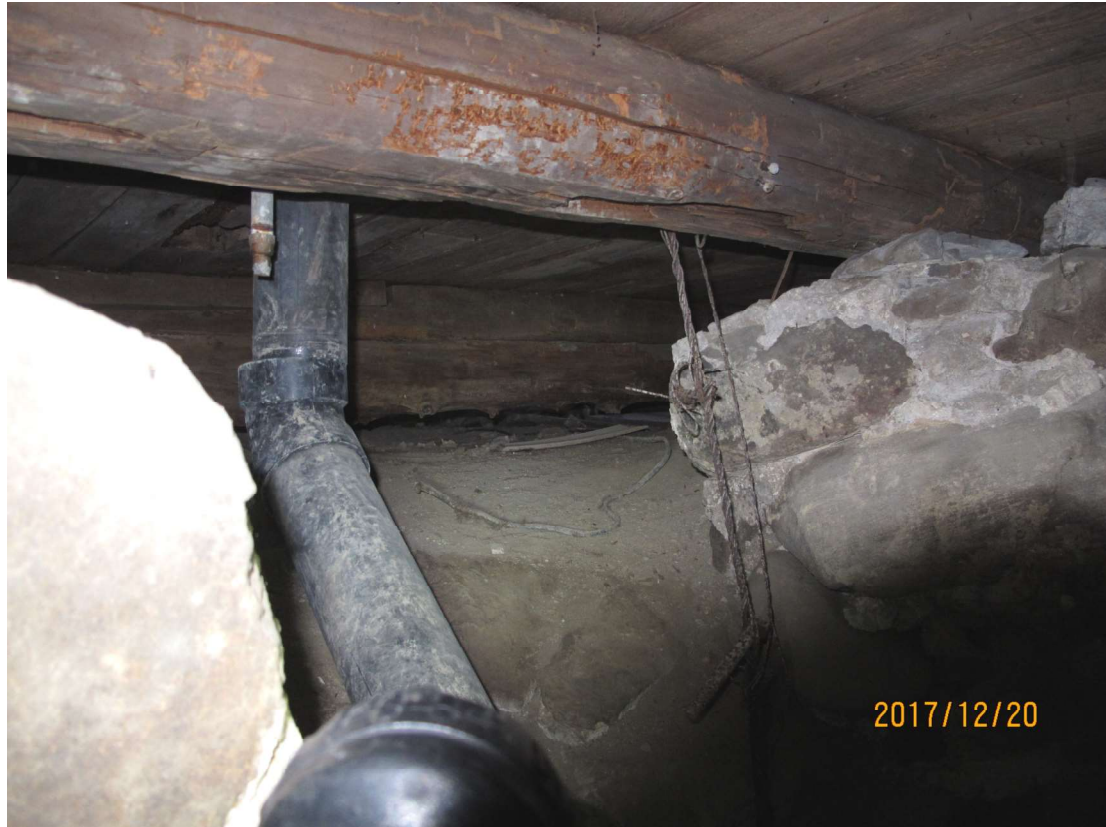
2.2.3.1 Ce vide sanitaire est séparé en trois (3) compartiments, dont un n'est pas accessible en raison de sa faible hauteur de dégagement sous les solives du plancher du rez-de-chaussée. Ce dernier compartiment occupe environ 1/4 de la superficie du vide sanitaire, soit le coin avant NORD-OUEST, sous la grande salle de séjour du rez-de-chaussée. La maçonnerie des murs extérieurs ne peut être observée que sur une petite surface. Par contre, les solives apparentes sont constituées de troncs d'arbres non équarris de gros diamètre et elles comportent parfois un peu de pourriture en surface. Le pontage situé au-dessus nous est apparu être généralement sain.

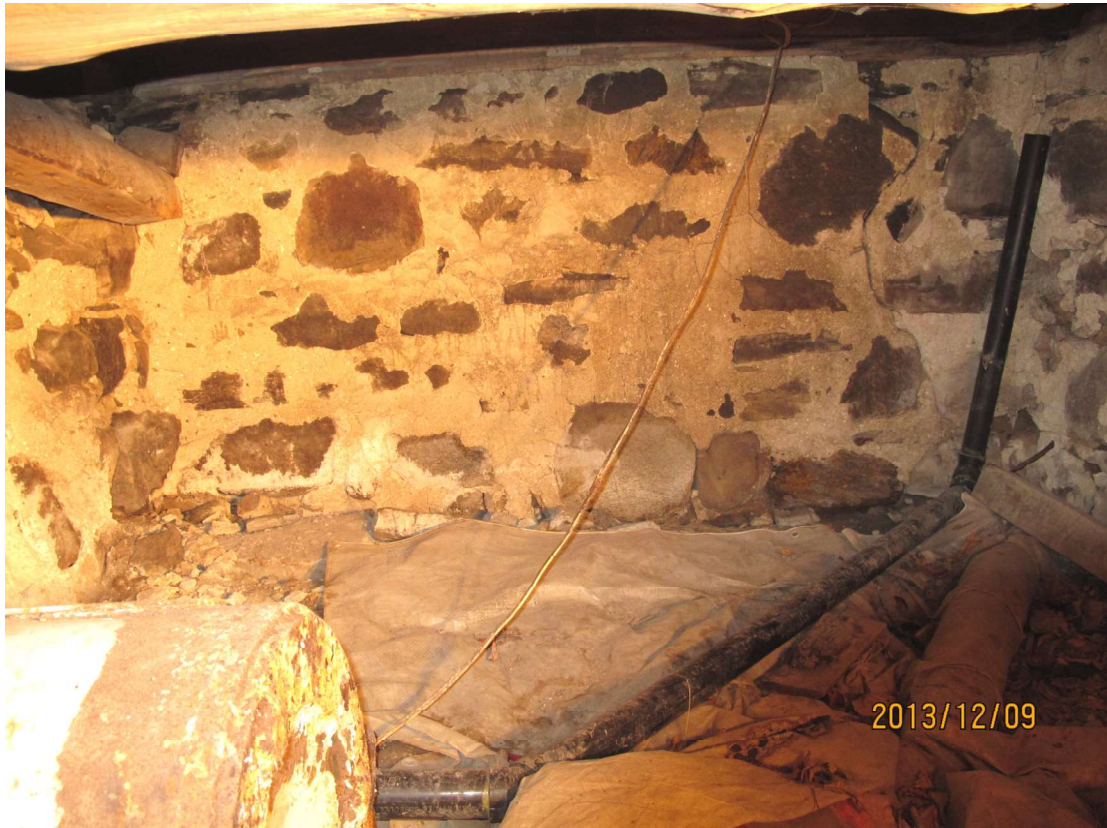
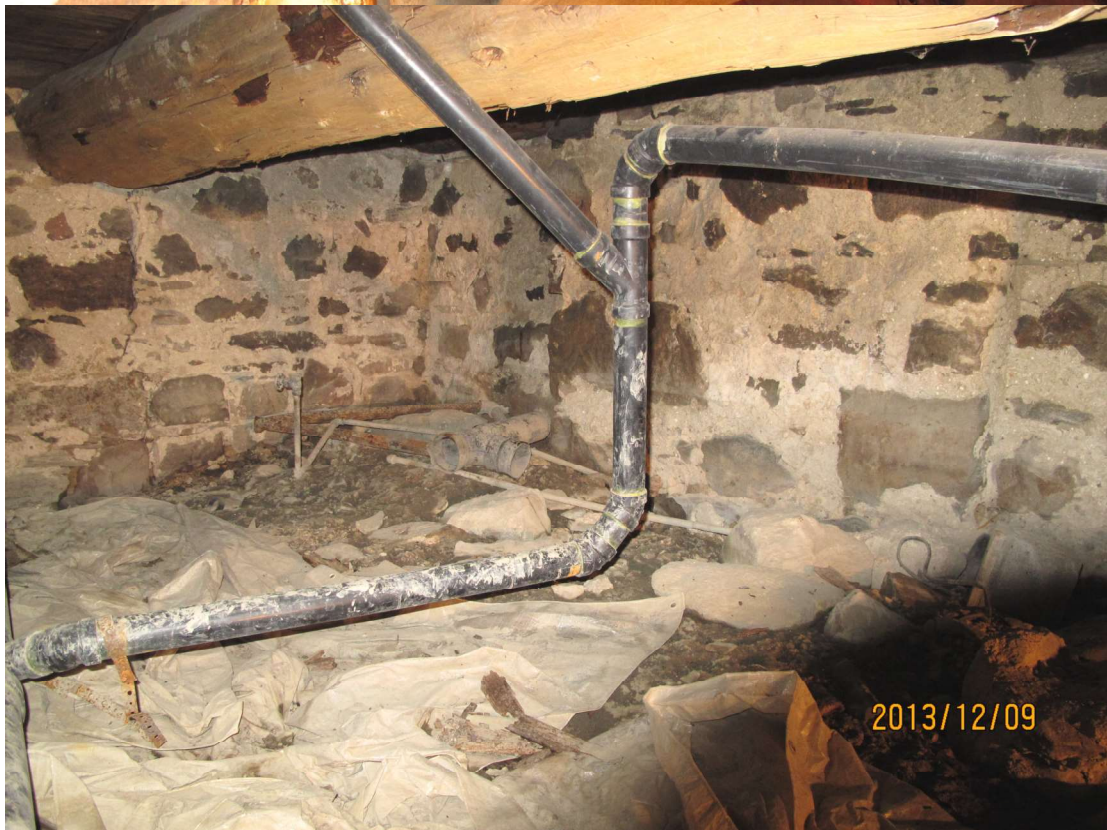
2.2.3.2 Le compartiment qui fait toute la longueur du côté EST est bien accessible. Le mortier est en bon état. On n'observe pas de bombement significatif d'un enfoncement de la maçonnerie par le gel du sol extérieur. Par contre, les solives apparentes sont constituées de troncs d'arbres non équarris de gros diamètre et elles comportent aussi parfois un peu de pourriture sèche en surface, sur une faible épaisseur, de telle sorte que cette pourriture affecte peu la capacité des dites solives. La situation est très semblable en apparence à celle de 2013 (et à celle de 2007). Il suffirait de gratter localement cette pourriture lors de la pose d'appuis supplémentaires au vide sanitaire. Ces troncs pourraient ainsi demeurer en place.

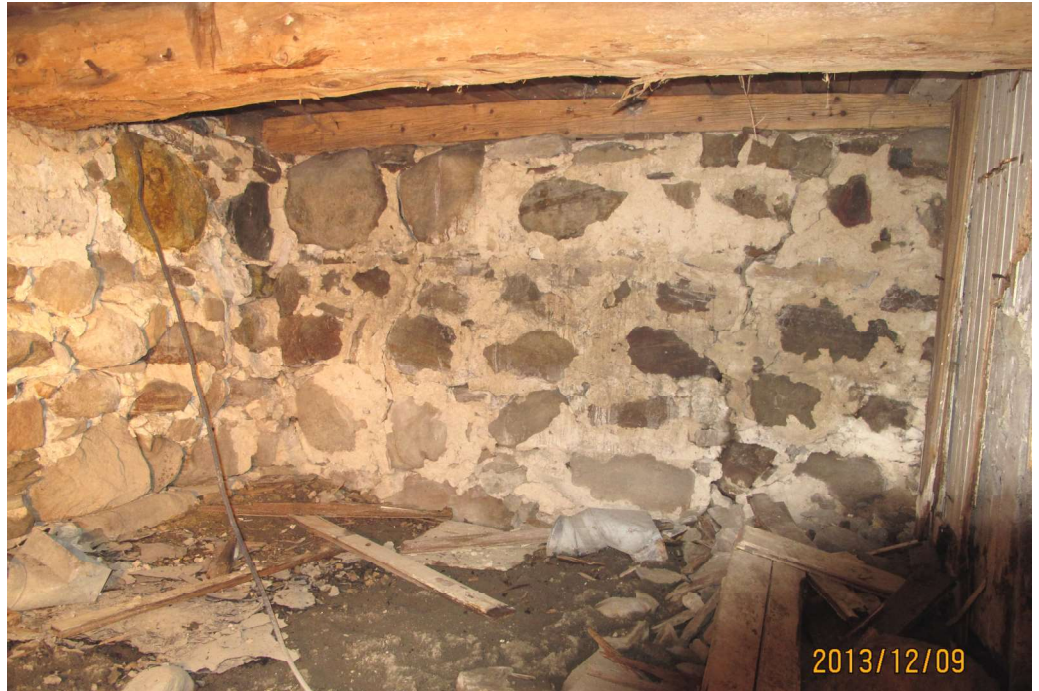
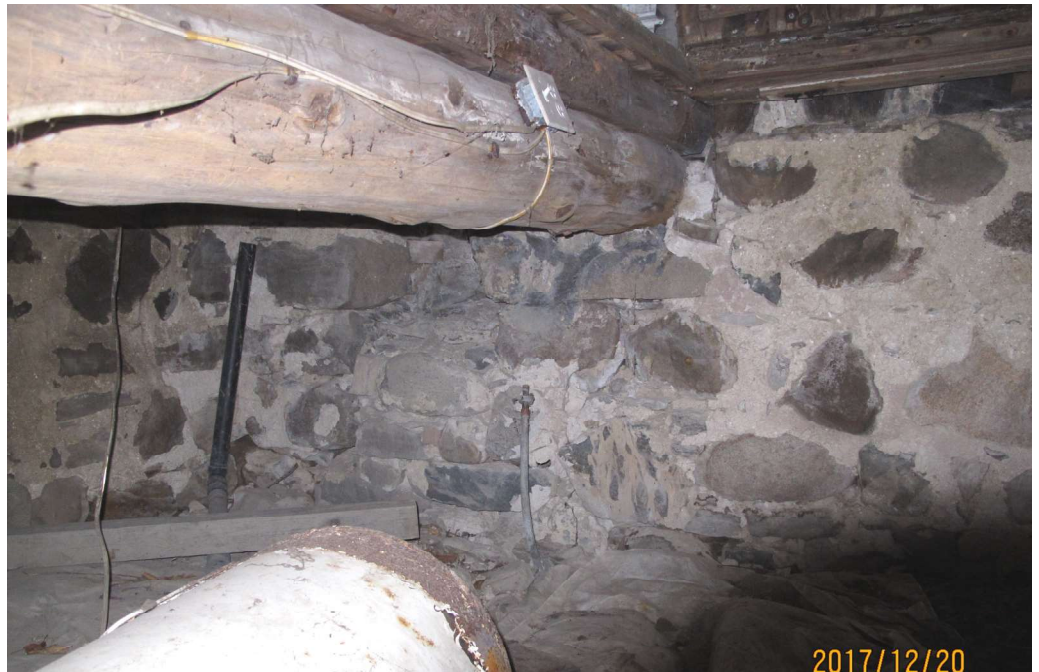
2.2.3.3 À l'extrémité arrière SUD du compartiment précité, le mortier est dans un état acceptable: il est blanchâtre comme un mortier sain et plutôt cohérent lorsqu'il n'est pas fracturé. De plus, les joints de ce mortier sont parfois évidés. La situation est très semblable à celle de 2013.

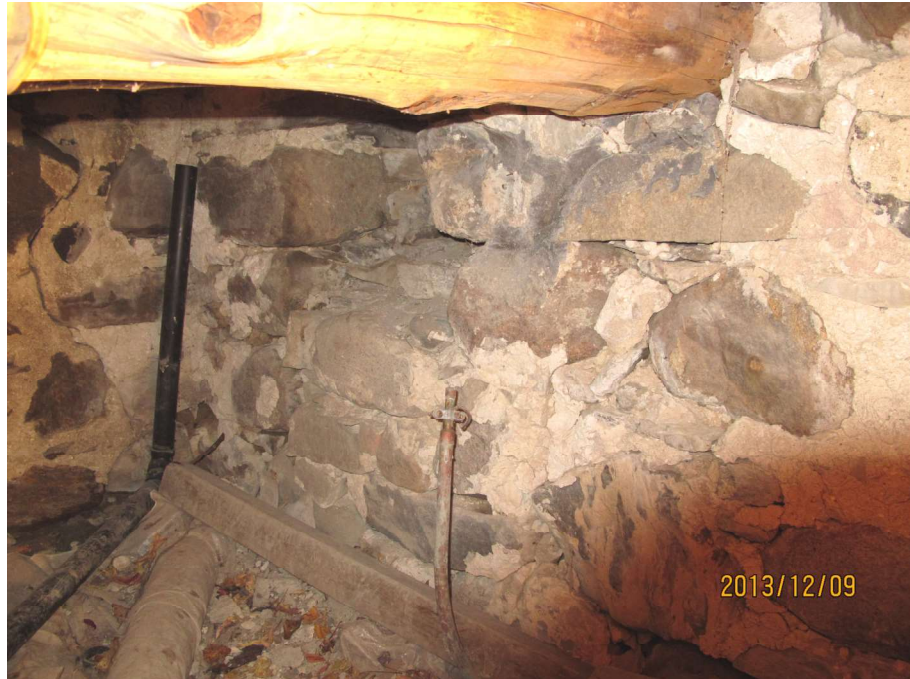
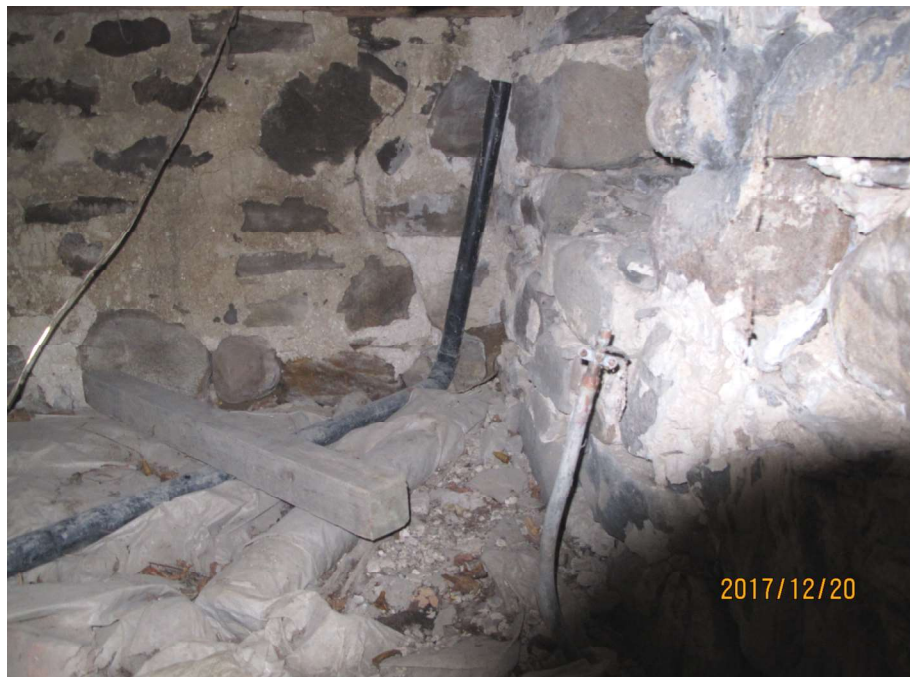
2.2.3.4 À l'extrémité arrière SUD du mur OUEST, le mortier est dans un état acceptable: il est blanchâtre comme un mortier sain et généralement cohérent. Les conditions ne semblent pas avoir changé en apparence depuis 2013. Même les fissures (plutôt verticales) ne semblent pas avoir évolué.

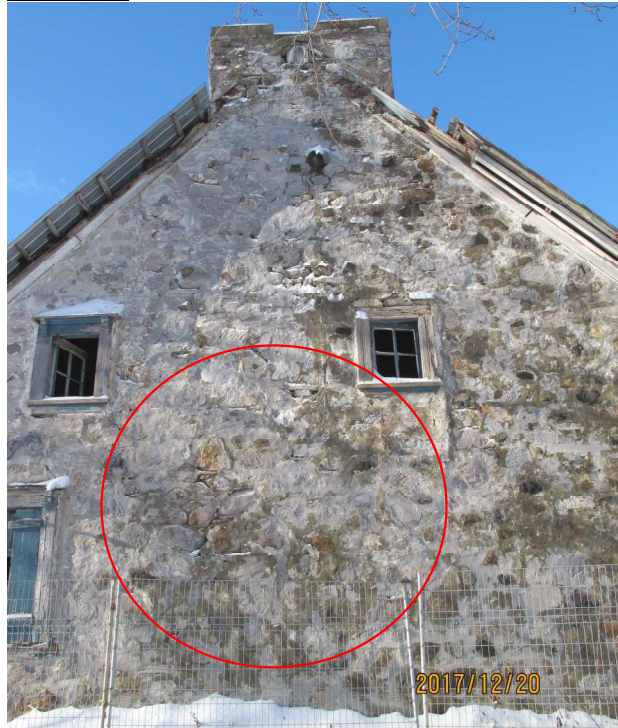
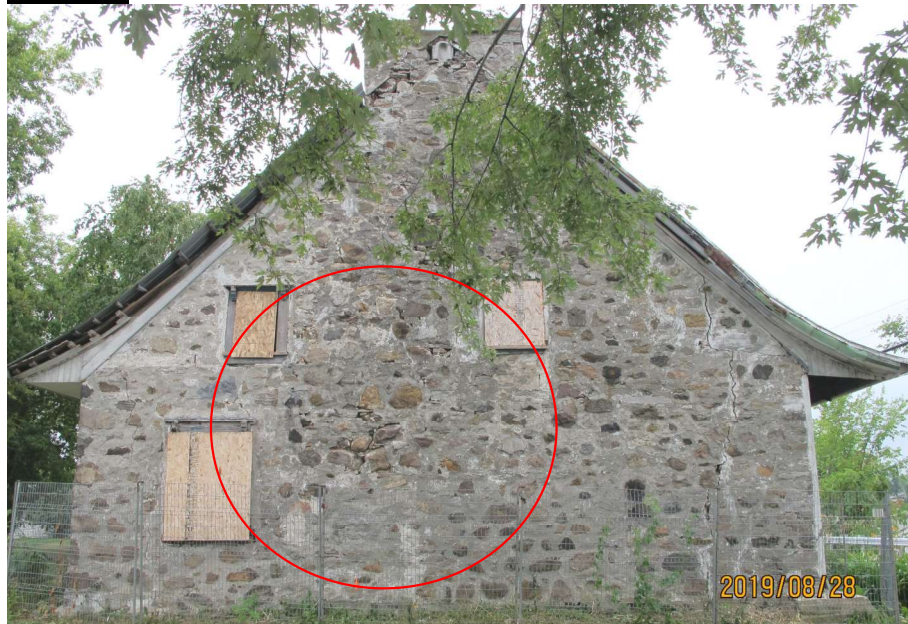
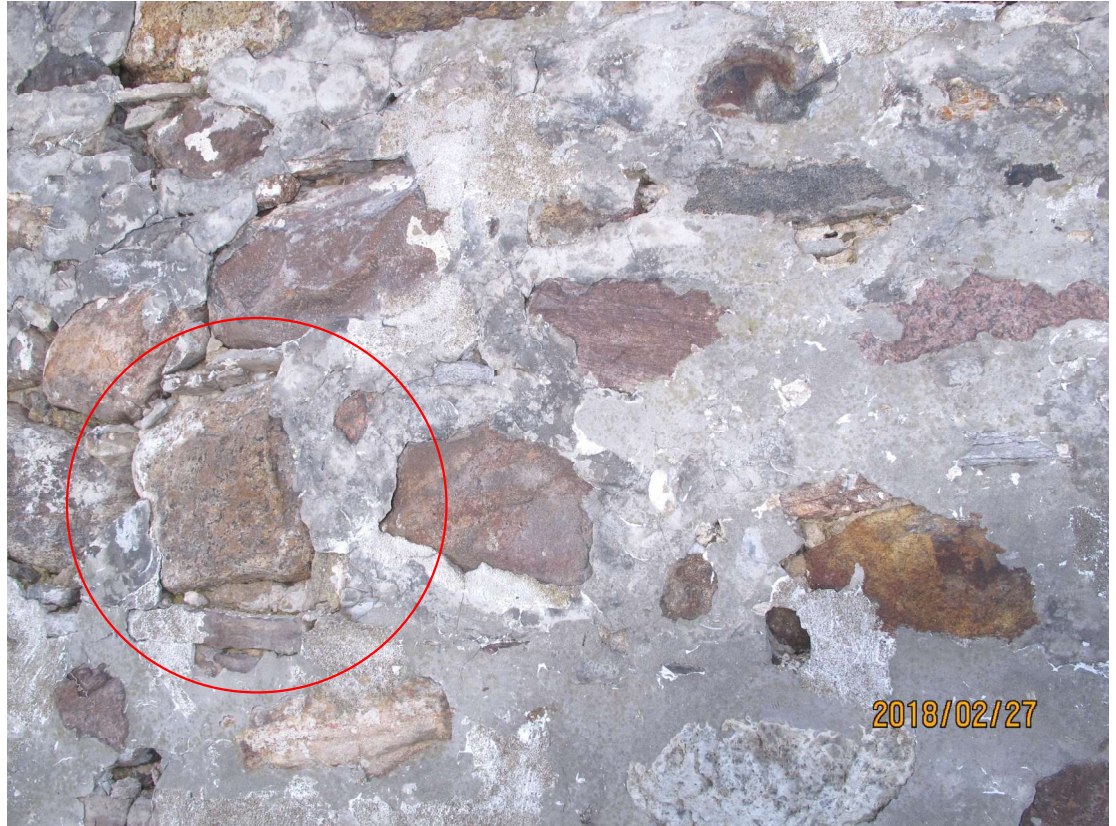
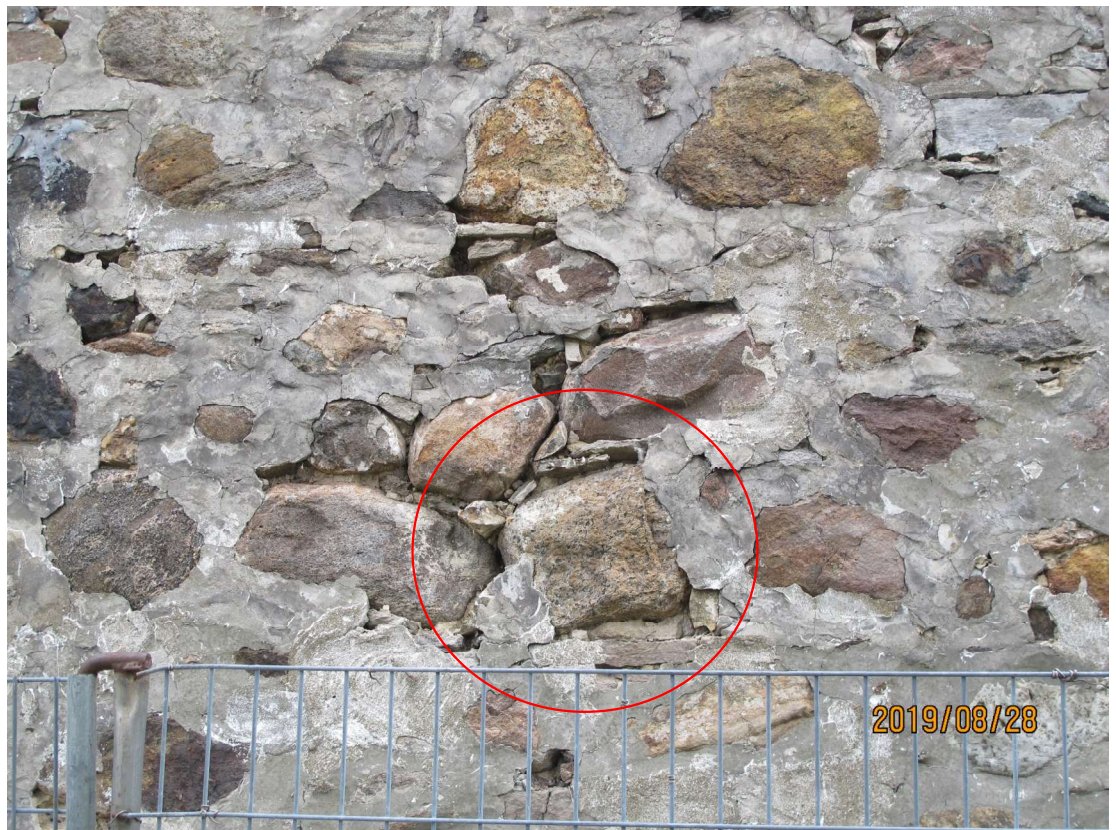
2.1.1 Au centre du rez-de-chaussée, le mortier du mur EST nous est apparu davantage érodé (creusé)

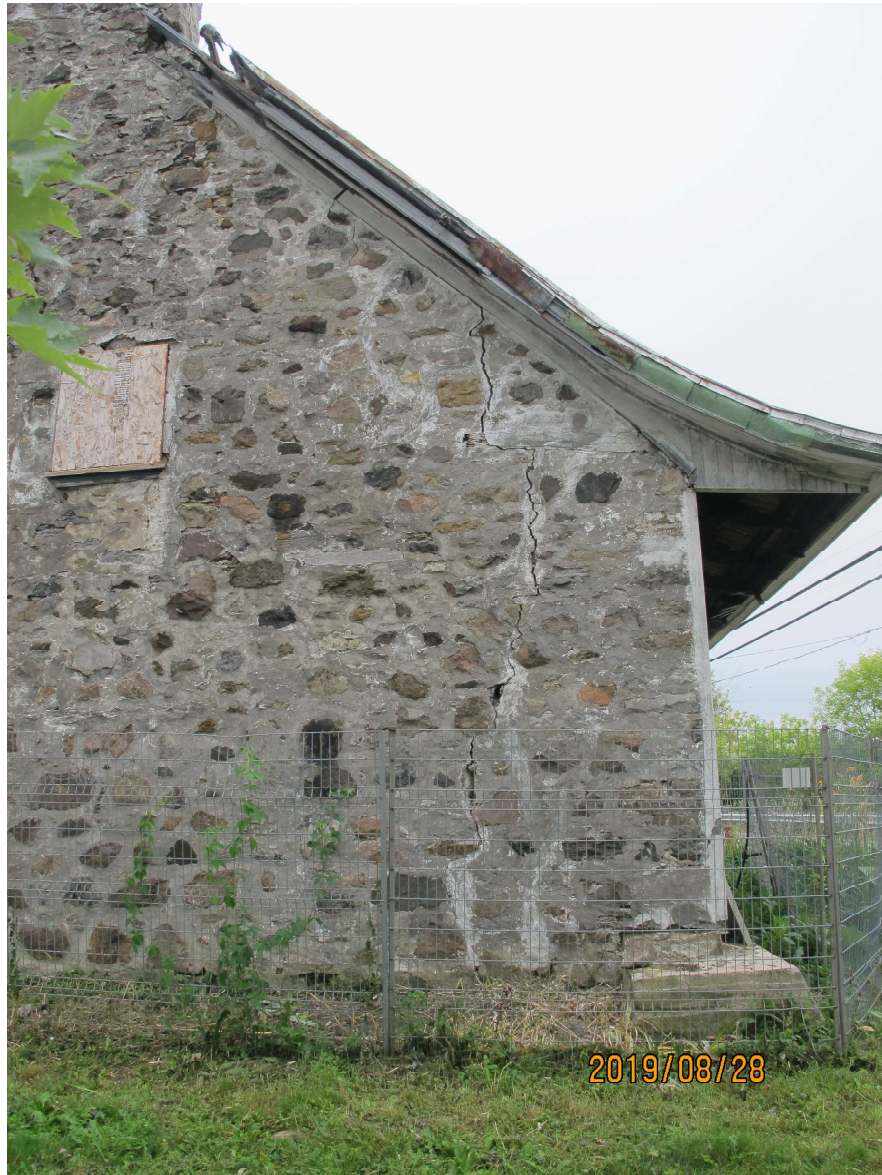
En 2019:

2.1.2 À l'extrémité NORD du mur EST, la fissuration nous a semblé être plus marquée.

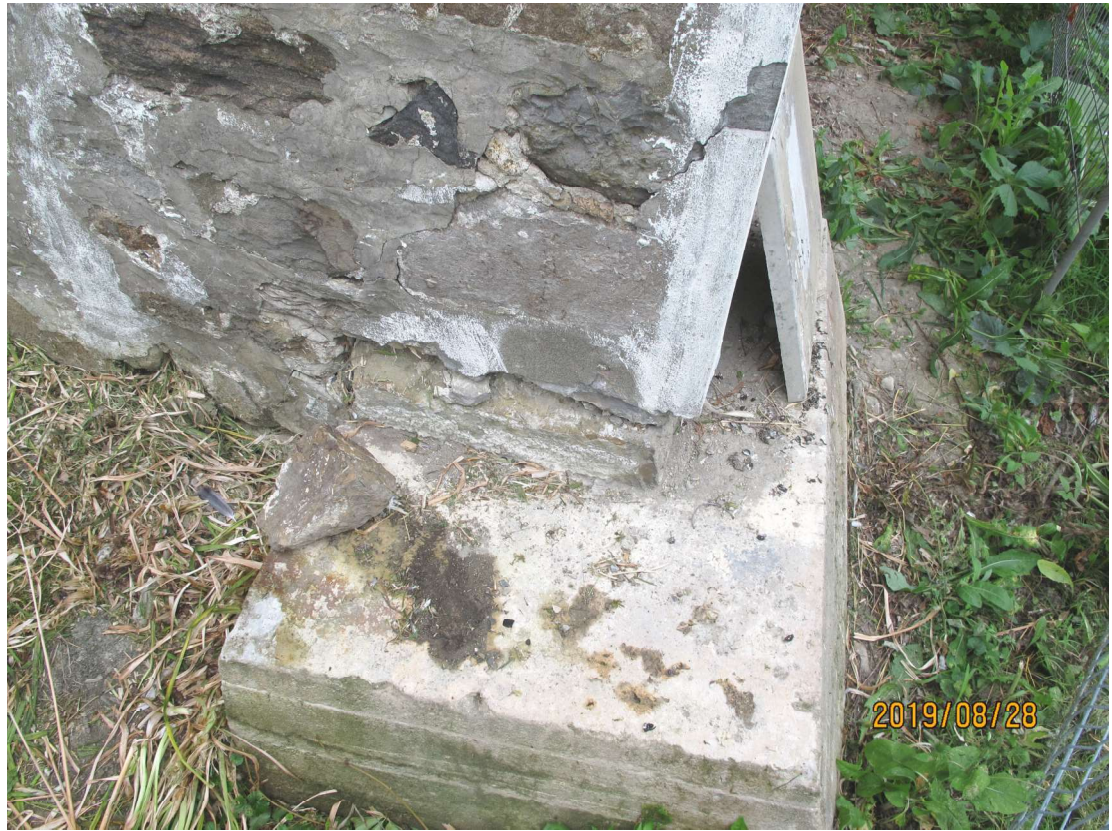
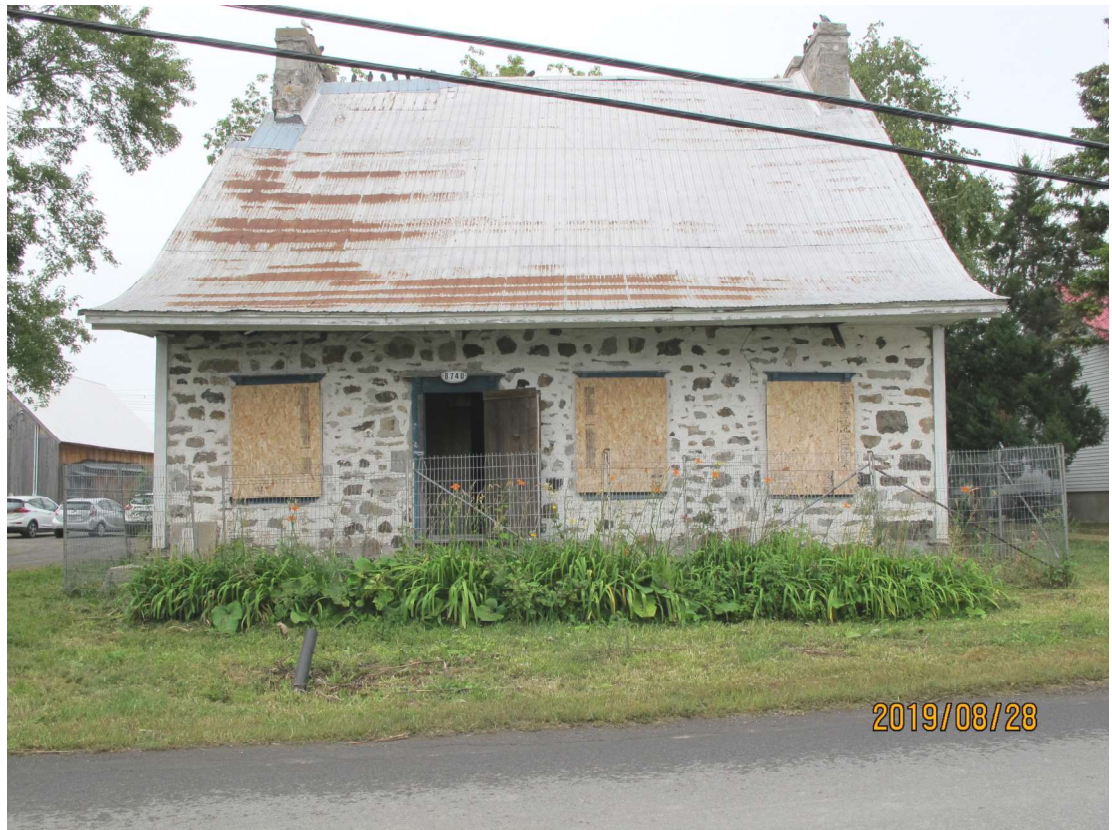
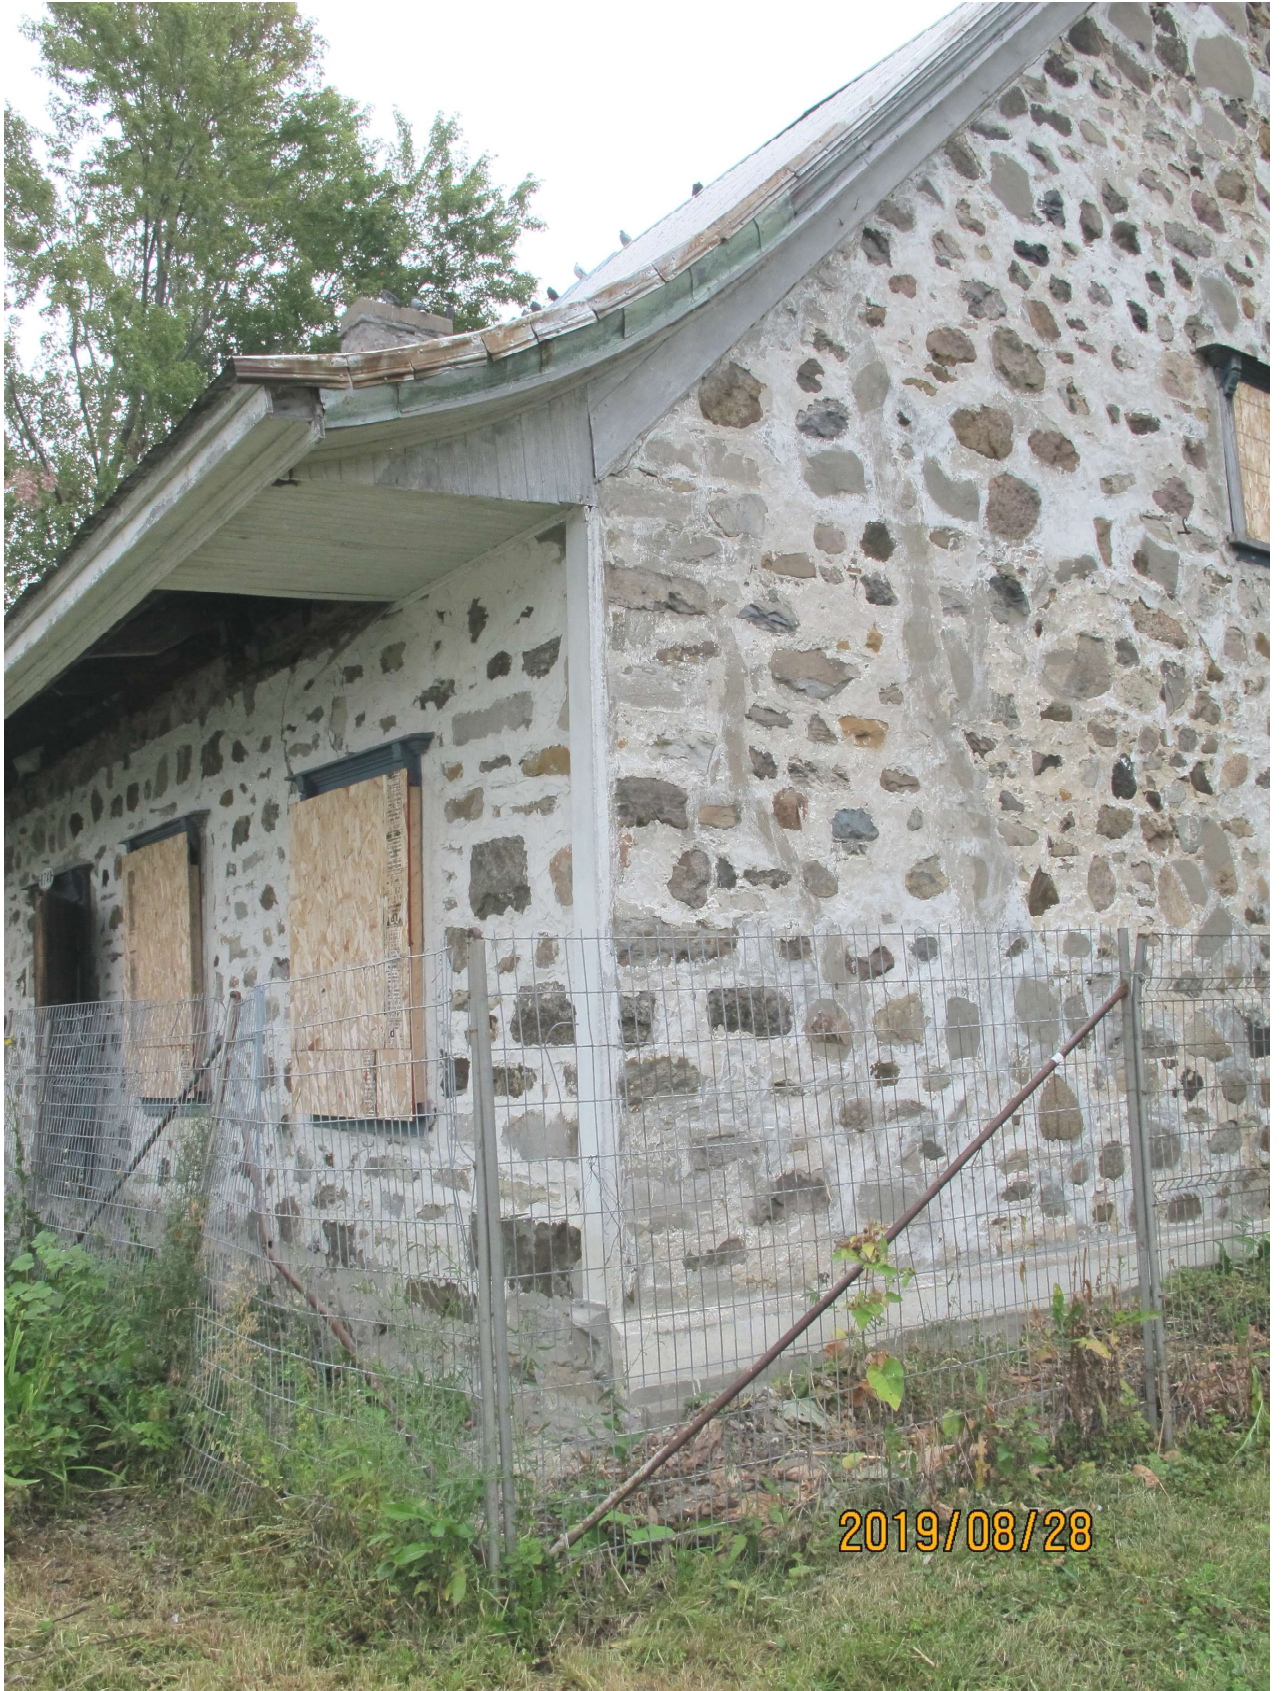
2.1.3 Le balcon longeant le mur avant (NORD) a été enlevé, ce qui expose davantage le mur de fondations aux intempéries.
