Église du Très- Saint-Sacrement à Québec

1330, Chemin Sainte-Foy
Québec
G1S 2N5, Québec

Direction des opérations en patrimoine
Ministère de la Culture et des
Communications

DATE D'ÉMISSION : 11 MAI 2022
VERSION FINALE

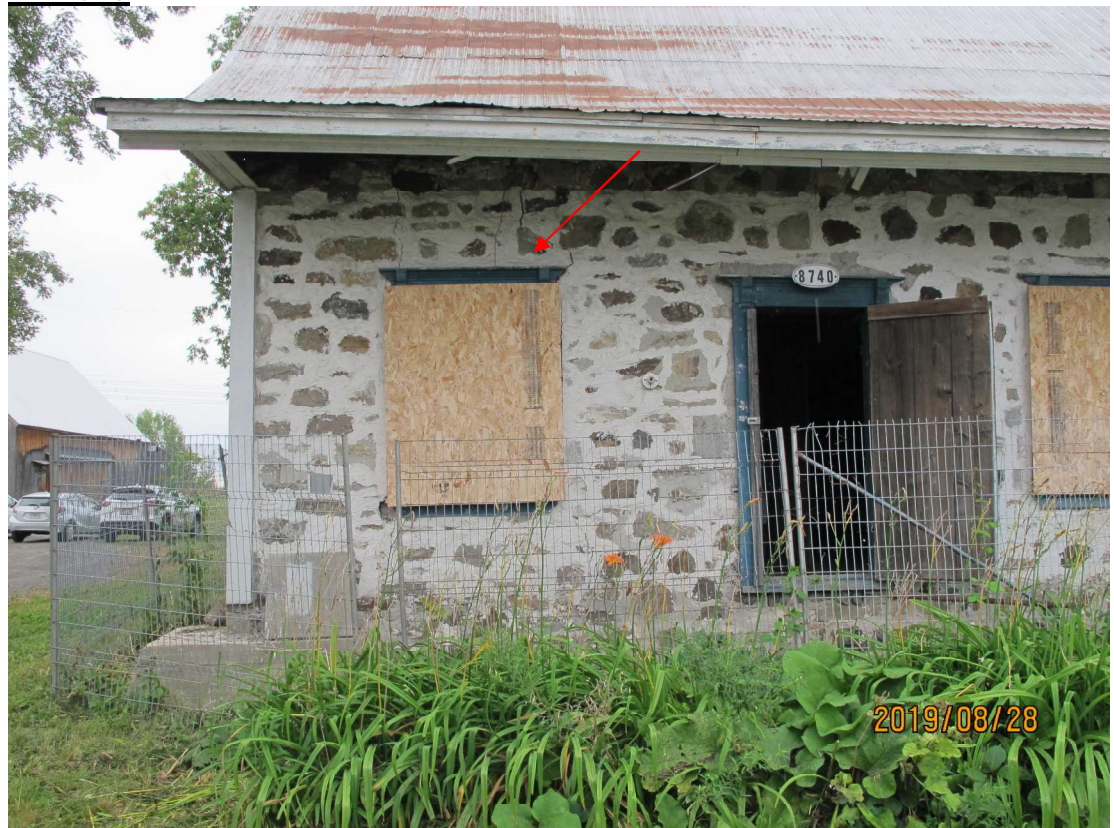
En 2019:

2.1.4 La fissure située au sommet de la fenêtre EST de la façade NORD, nous a semblé s'être élargie.

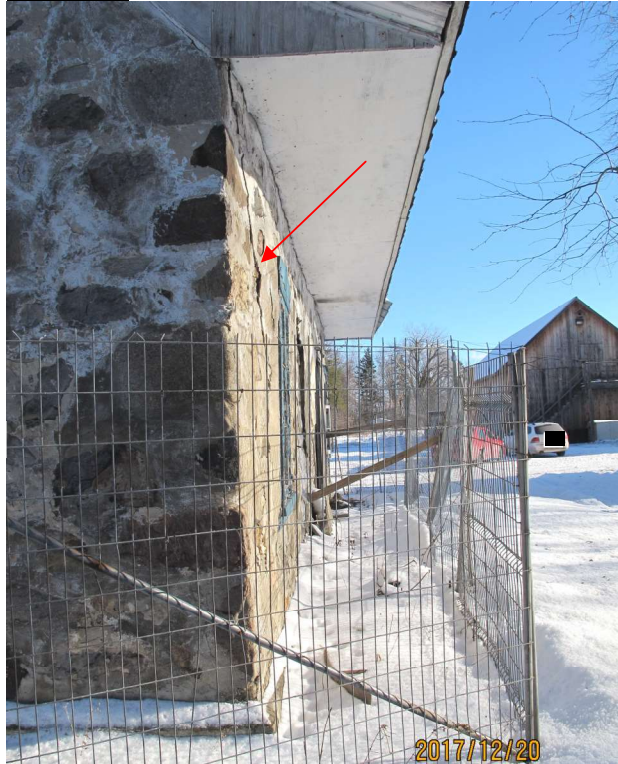
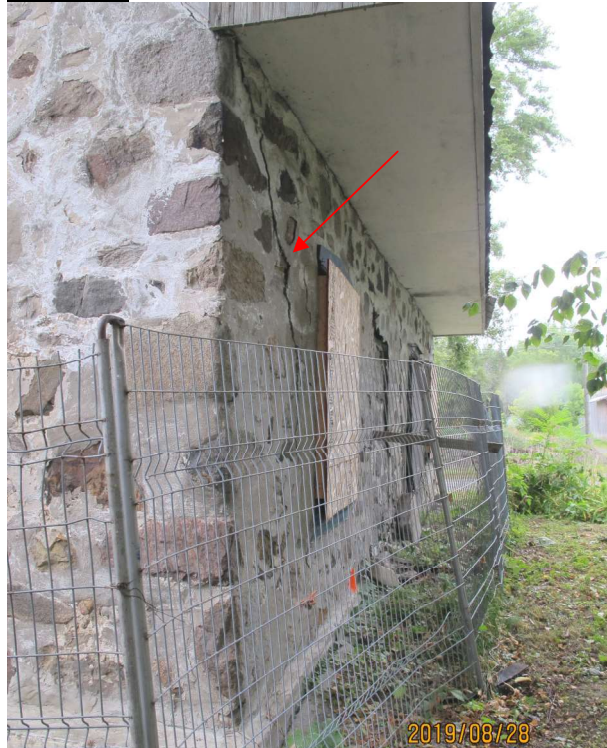
2.1.5 La maçonnerie du mur arrière SUD s'est détériorée de façon plus évidente que celle des autres parties du bâtiment.

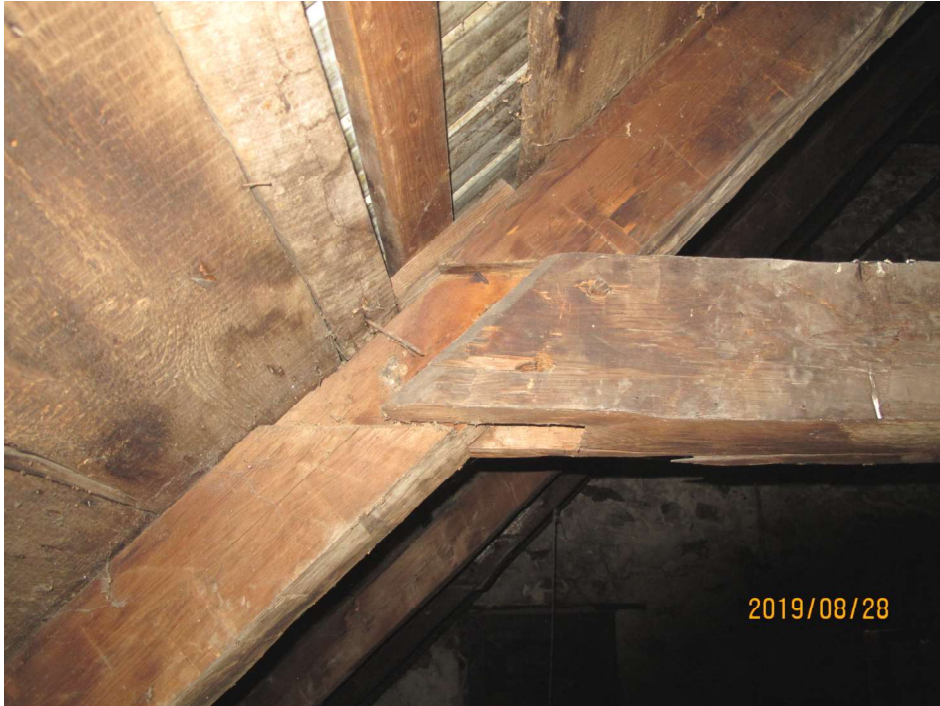
2.2 Lors de notre examen du bâtiment par l'intérieur pour la préparation du présent rapport, nous n'avons pas observé de dégradation évidente de l'état apparent. Par contre, au 2e étage, dans l'éventualité où les mouvements de la charpente en bois du toit qui ont causé la dislocation d'un assemblage d'entrait inférieur (membrure horizontale, se produiraient à nouveau, la charpente du toit pourrait s'effondrer. Il s'ensuivrait une réaction en chaîne qui pourrait causer l'effondrement du bâtiment en entier, puisque c'est en grande partie le toit qui tient les murs en maçonnerie ensemble.
