**9263-7552 QUÉBEC INC. C. LE PROCUREUR GÉNÉRAL DU QUÉBEC**

DOSSIER COUR SUPÉRIEURE NO. 705-17-008805-192  
DOSSIER CONSEIL DU PATRIMOINE : Monastère des Moniales dominicaines

Ensemble conventuel des Moniales dominicaines de Berthierville  
Rapport d'expertise architecturale

**Rapport final**  
30 août 2019  
Q-19043

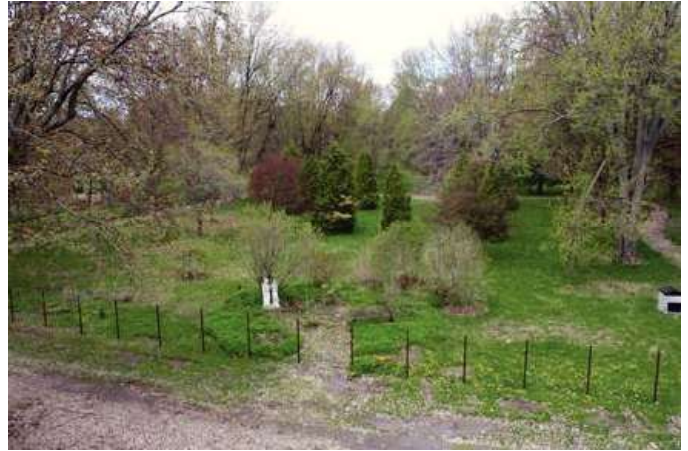
Les jardins en 2019. Tranquillement, la nature reprend ses droits.

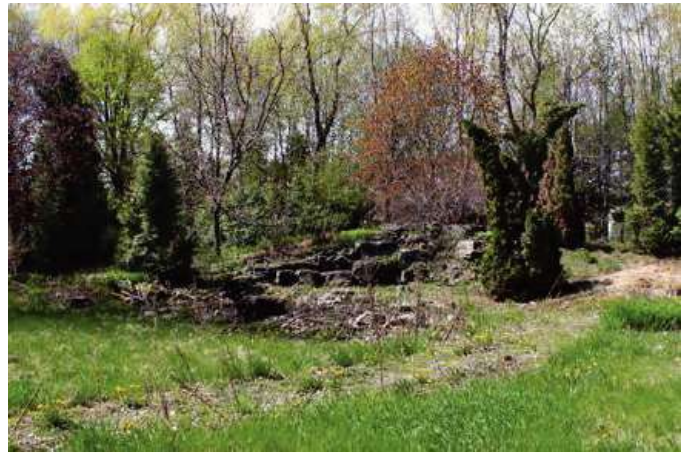
Voilà tout ce qu'il reste de la grotte de Lourdes.

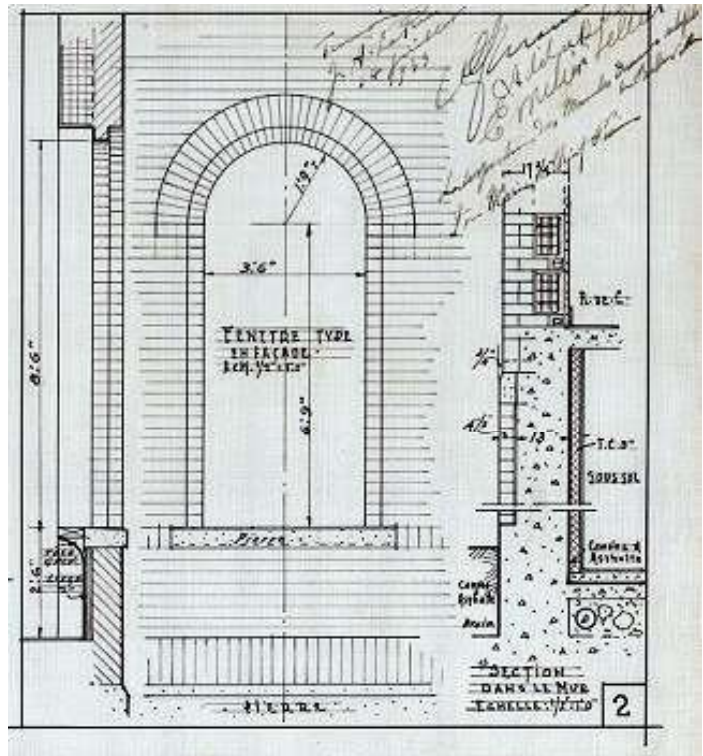
Détail de construction, plans de 1933

La structure du bâtiment est en béton armé (fondation continue, poteaux et dalles structurales), avec un remplissage des murs en maçonnerie de brique. Les murs sont massifs : ils sont constitués de deux épaisseurs de briques du côté extérieur et d'un bloc de parpaing du côté intérieur, pour une épaisseur totale de dix-sept pouces et trois-quarts (17 ¾"). À tous les six rangs de brique, un rang de brique en boutisse connecte les deux parties. Un treillis métallique fixé sur les blocs de parpaing supporte l'enduit de finition en plâtre du côté intérieur. Il s'agit d'un mode de construction typique des bâtiments érigés dans la première moitié du vingtième siècle. Aucun matériau isolant n'est présent dans les murs, ce qui constitue une déficience importante par rapport aux standards contemporains de confort et aux objectifs de consommation énergétique responsable.

*Note 65.* Faux! Ce n'est pas une déficience. Les bâtiments existants n'ont pas l'obligation de se conformer aux nouvelles exigences d'isolation, à cause des dommages importants qui pourraient résulter d'un changement mal avisé des conditions ayant permis au bâtiment de traverser le temps. C'est du cas par cas, et seule une étude technique peut permettre de planifier une mise aux normes à ce niveau. Par contre, les murs extérieurs offrent une masse thermique intéressante au niveau énergétique, ce que les nouveaux bâtiments n'offrent pas. Les effets positifs de ces masses thermiques sont reconnus.

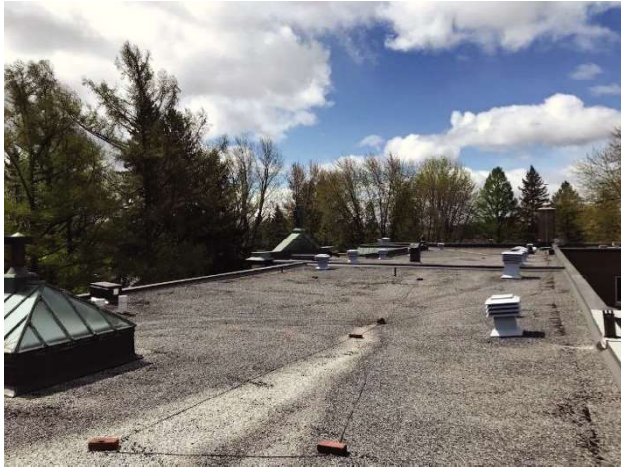
Le toit est en béton et une structure légère en bois est déposée dessus pour créer les pentes requises vers les drains. La couverture est en gravier et en membrane élastomère; elle est récente sur l'aile est (membrane élastomère multicouche) et plus ancienne sur le reste du bâtiment (membrane et gravier).

Couverture de l'aile principale en asphalte et gravier

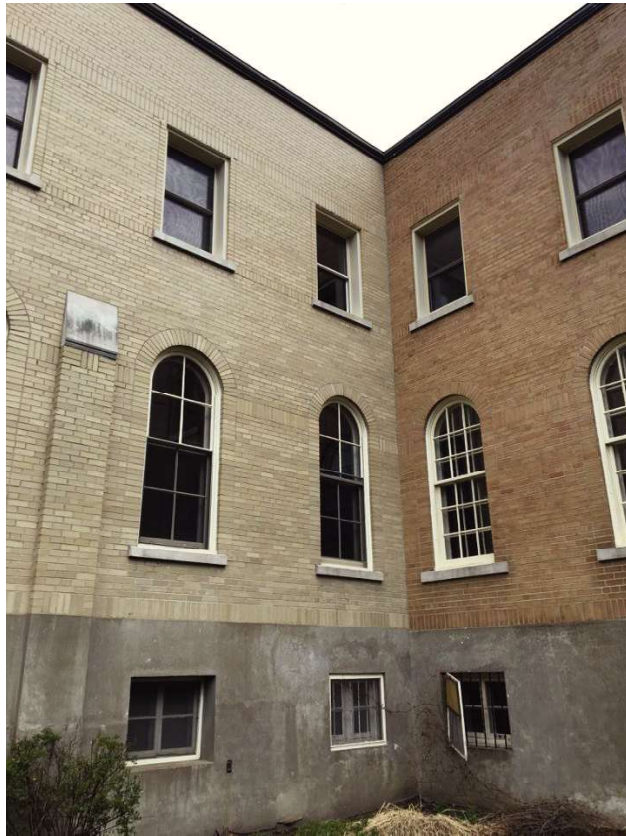
Par ailleurs, lorsqu'elles ont été mises en place, les nouvelles fenêtres en aluminium ont été installées à l'emplacement de la fenêtre intérieure de l'ancien système double, ce qui laisse à découvert une partie importante du cadre en bois. Les surfaces ont été recouvertes d'une tôle d'aluminium, ce qui entraîne fréquemment des problèmes de détérioration des composantes en bois, lorsque leur surface se retrouve dans une cavité humide. Le processus de dégradation se produit sans qu'on s'en aperçoive et, souvent, lorsque les signes apparaissent, il est trop tard et la pourriture est bien installée.

*Note 68.* Ce constat accablant démontre bien la pertinence de conserver les fenêtres originales en bois de la plus grande partie du bâtiment. Il est intéressant de souligner ici que les constructions de fenêtres contemporaines ne représentent pas toujours la panacée, et que les modes existent aussi en construction, ne nous mettant pas à l'abri d'inventions vantant les innovations énergétiques. Ici, le résultat est que les fenêtres traditionnelles sont toujours là, qu'elles peuvent être entretenues et améliorées facilement, et que les fenêtres d'aluminium en question devront être remplacées.

Intersection de l'aile principale et de l'aile construite en 1962. Les fenêtres d'origine en bois sont toujours présentes au rez-de-chaussée; celles des chambres ont été remplacées par un modèle de qualité inférieure.

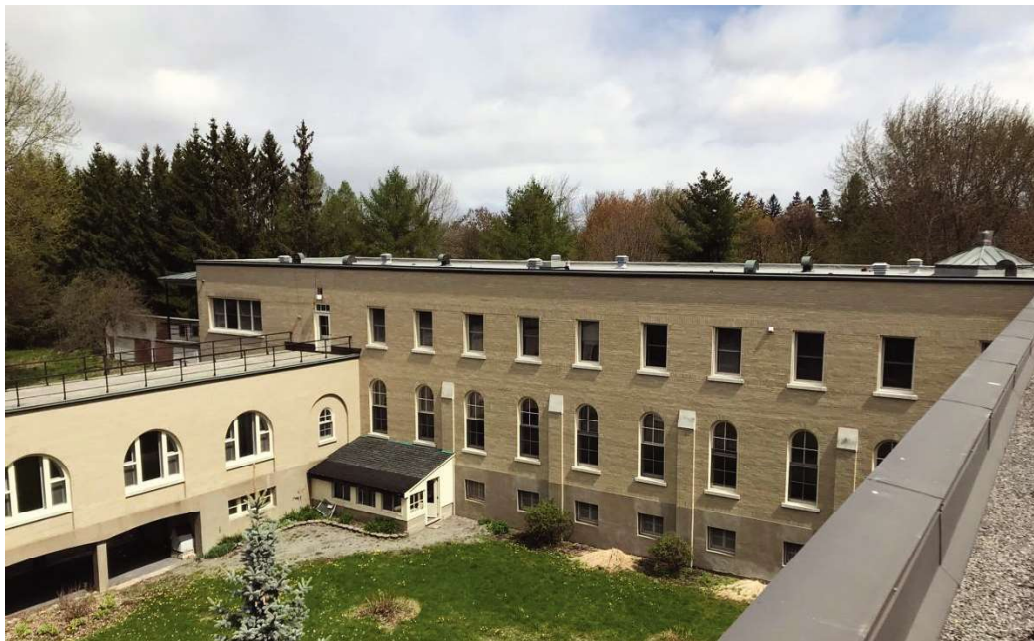
- L'aile et le passage construits en 1962, côté préau. Une petite serre empiète dans le carré extérieur; elle est connectée aux espaces de service situés au sous-sol et révèle que
71. les aspects fonctionnels ont pris le dessus sur la symbolique du jardin central, essentielle à la typologie des monastères.

*Note 71.* La typologie essentielle des monastères s'articule autour du préau. Tous les monastères ont évolué selon leur temps, certains ont même transformé ces jardins en cimetières. Dans les faits la typologie d'un monastère se définit par le carré du cloître, sur lequel les différentes composantes du carré monastique sont liées, et au centre se trouve le préau, qui, selon les conventions moniales et l'évolution, peut avoir différentes fonctions: Jardin, fontaine, cimetière, lieu de passage, lieu de recueillement, ou tout cela à la fois.

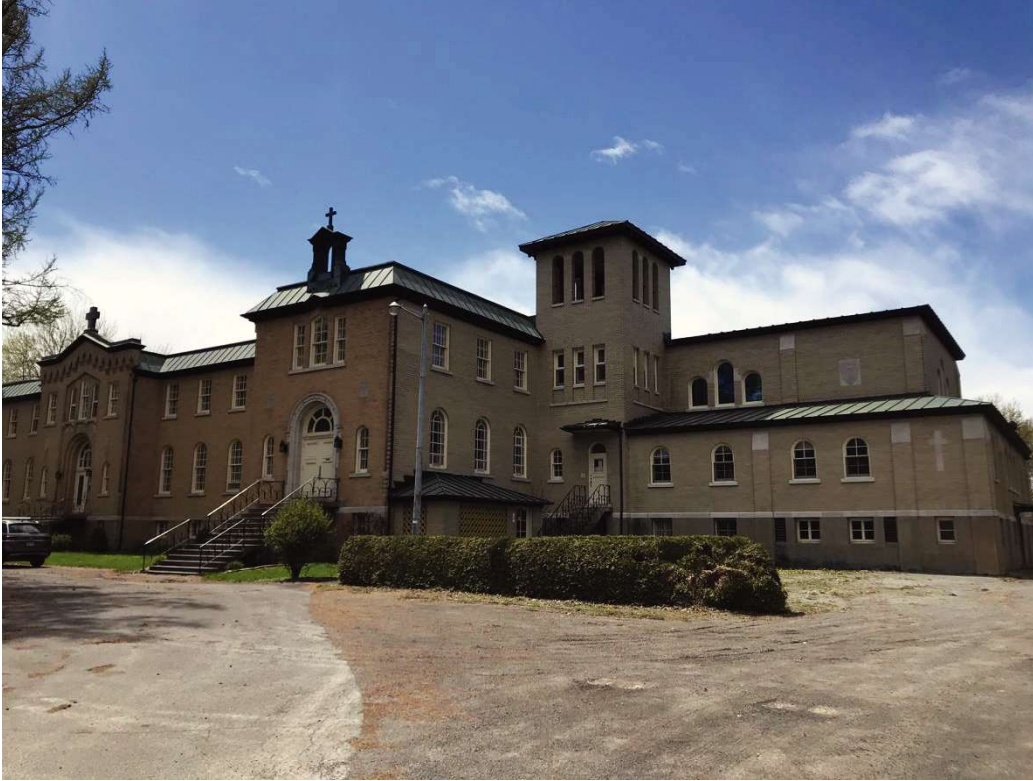
- La chapelle et son clocher sont des éléments particuliers dans le programme du monastère. Ils sont repérables et visibles à l'extérieur du bâtiment, mais leur matérialité est à l'image du reste du bâtiment : frugale et commune. À l'intérieur, leur position décalée dans le plan les déconnecte des autres espaces. La séquence de transition entre le cloître et la chapelle est strictement fonctionnelle; au premier étage, dans le volume du clocher, on trouve même une toilette !

74. La chapelle et la clocher, érigés en 1962, contre l'aile principale : leur composition et leur facture sobre ne correspondent pas à leur rôle exceptionnel dans l'organisation du monastère.

- Note 72. Jugement sévère, non appuyé par quelconque justificatif.
- Note 73. Toilette: Cet élément fonctionnel n'est pas préjudiciable et ne contredit aucune charte existante sur le patrimoine.
- Note 74. L'expert semble confondre l'identification de la chapelle et du chœur. Pour dissiper la confusion, sur la photographie de gauche la chapelle est à gauche et son entrée est située sous le clocheton en façade. Au centre se trouve le clocher, qui n'a jamais eu de flèche. À droite, c'est le chœur des religieuses de 1962, et non la chapelle.
- Note 75. Mais sa présence, qui avait enfin établi cette connexion essentielle au « carré monastique », a donné un sens à l'ensemble du monastère.

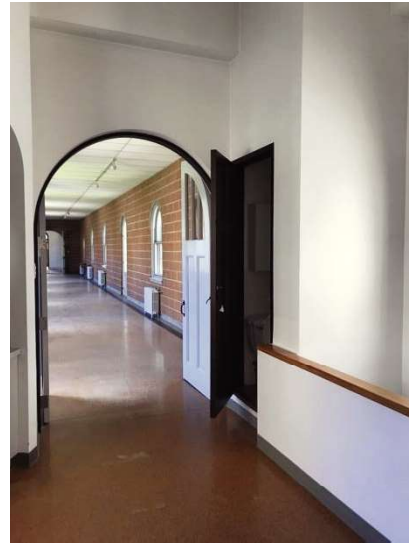
Le « pont » qui boucle le cloître en 1962 : les murs en blocs de béton, le plafond en tuiles acoustiques et les ouvertures aussi larges que hautes rompent l'harmonie et l'unité de cet espace annulaire.

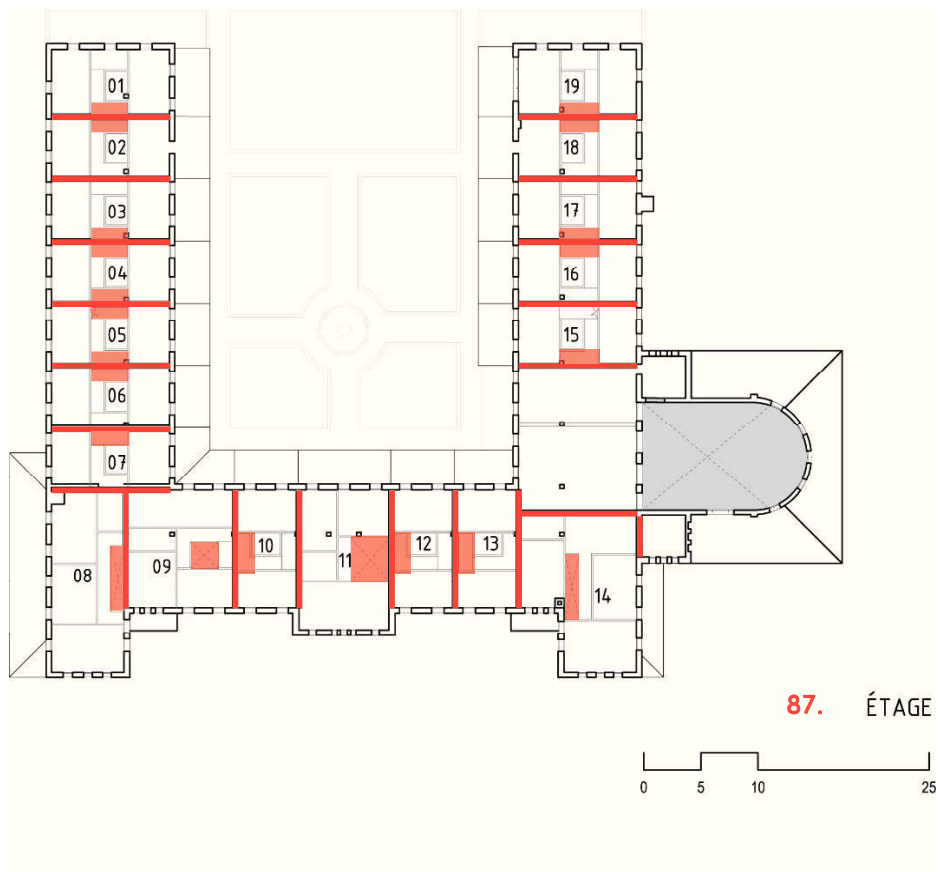
- Multiplication des escaliers intérieurs et percement des dalles de béton
- Multiplication des divisions intérieures

*Note 87.* On voit ici le découpage vertical d'unités d'habitation sur trois niveaux, avec percement des dalles de béton pour escaliers internes.

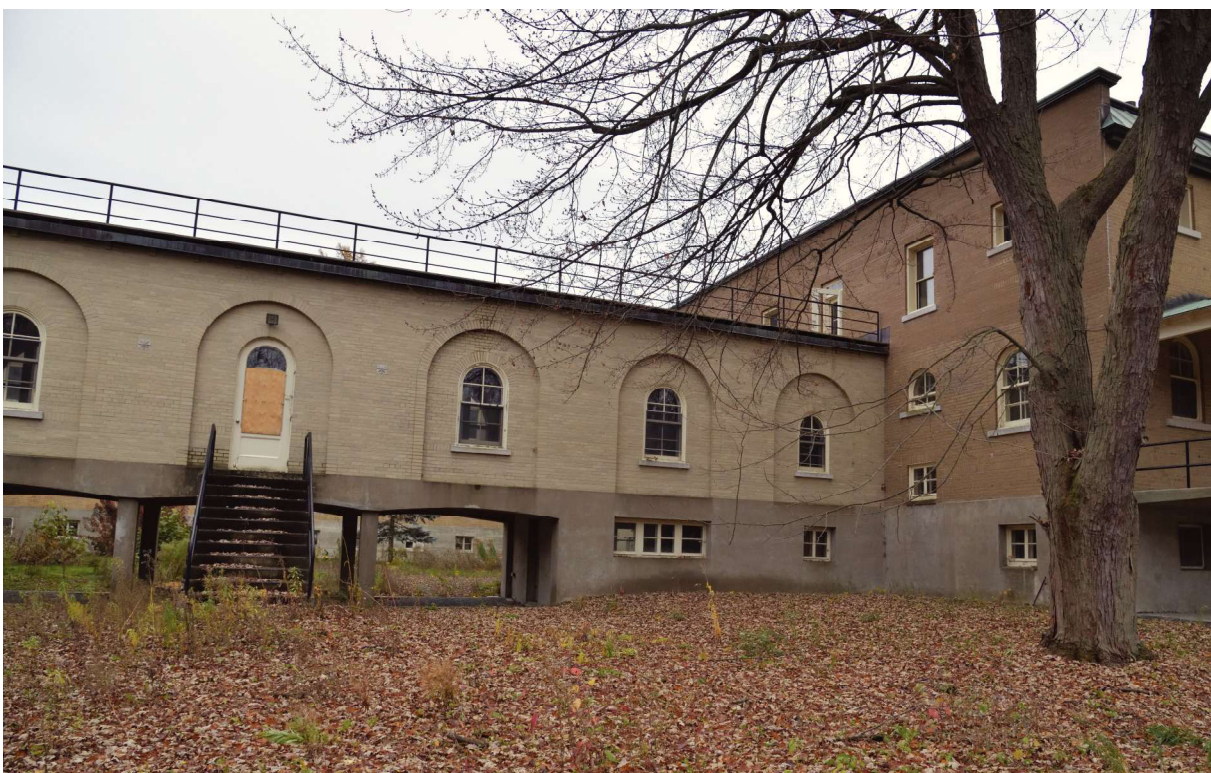
Figure 73. Porte et fenêtre ouvertes à l'arrière, BGLA

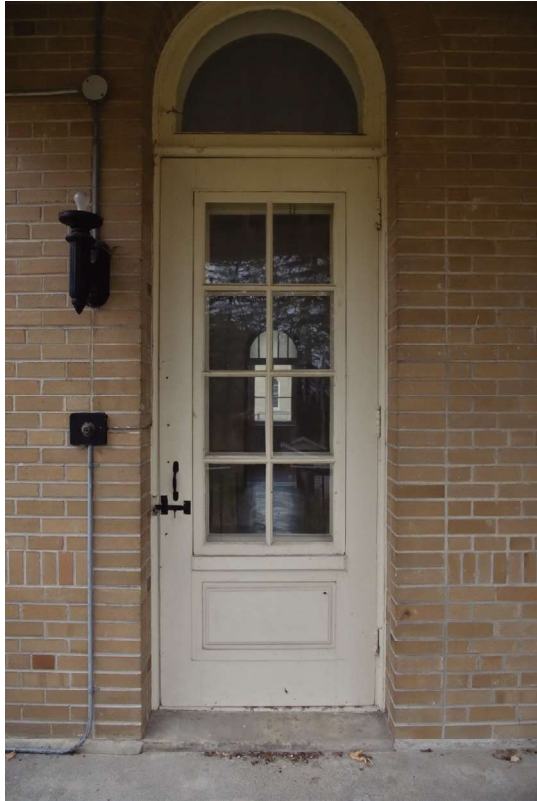
Figure 74. Porte, BGLA

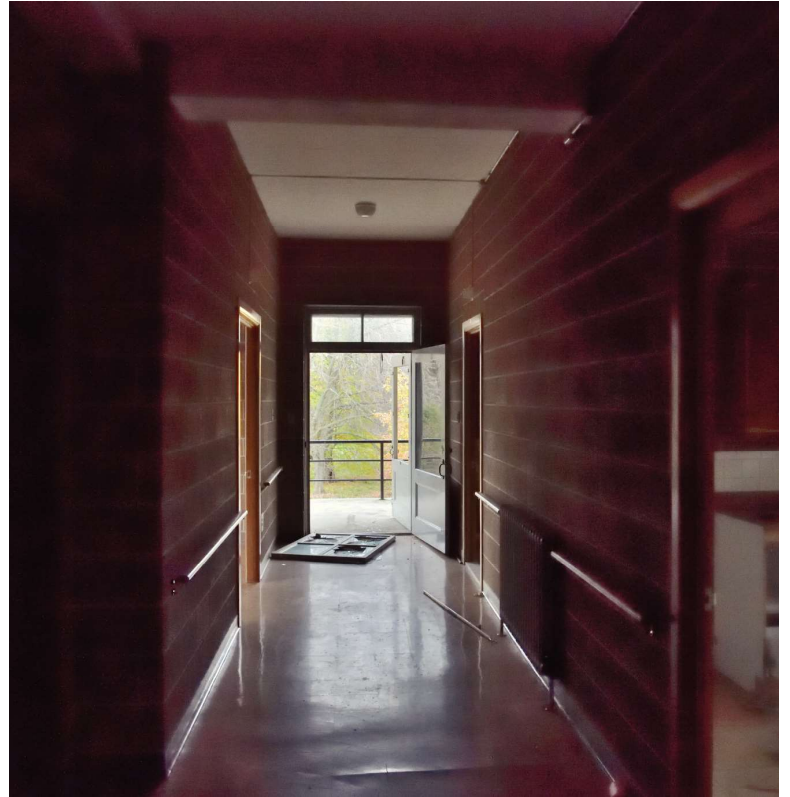
Figure 75. Porte ouverte au 2<sup>e</sup> étage, BGLA

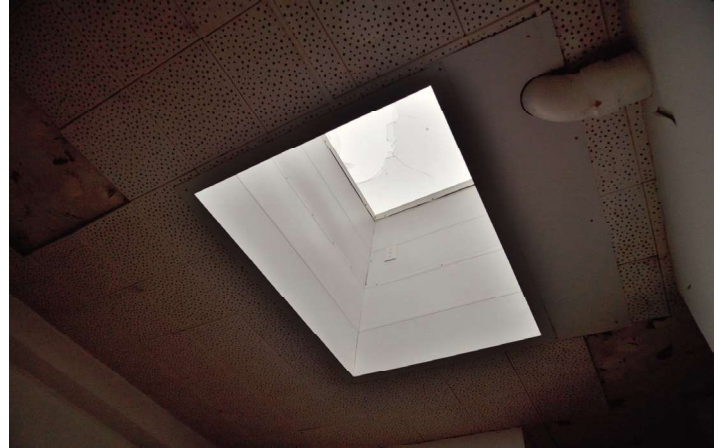
Figure 78. Lanterneau vandalisé et défoncé, BGLA

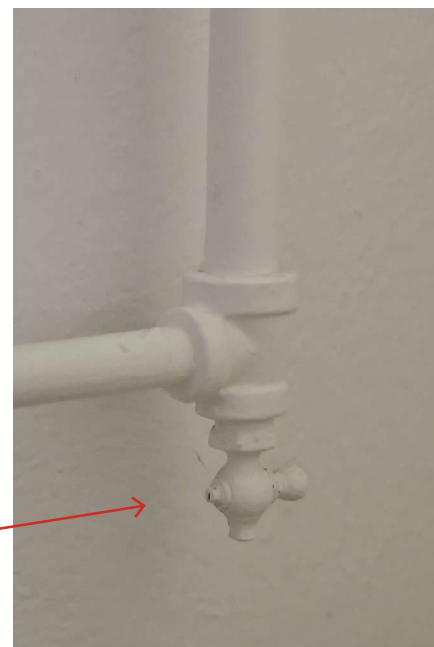
Le bâtiment a été laissé sans protection contre le gel, aucun système de chauffage minimal n'ayant été installé. Combiné au fait que le système de chauffage n'a pas été purgé et que l'eau résiduelle est demeurée emprisonnée dans les radiateurs inférieurs avant l'hiver dernier, l'absence de mesures de protection a eu pour conséquence l'éclatement des calorifères, ce qui entraîna aussi des dommages au finis en plus de leur ruine (voir figure 82 et 83).

Figure 83. Par la présence de peinture enrobant cette valve, nous constatons que les dispositifs de vidange n'ont pas été ouverts lors de la fermeture du bâtiment. L'eau résiduelle dans le système de chauffage n'a pas été drainée, BGLA

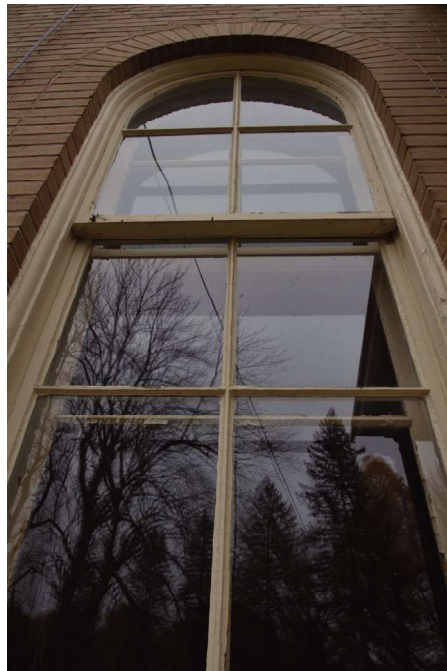
D'autre part, nous avons été surpris par la qualité générale de la fenestration, qui, malgré le peu d'entretien des dernières années, s'opèrent très bien et pourraient aisément être rénovées, ou, dans certains cas, restaurées. Un programme de réparation aurait intérêt à être mis en place, car ce sont des fenêtres de grande qualité, tant technique qu'esthétique. Même si ces dernières n'égalent pas nécessairement les fenêtres de conception récente au niveau énergétique (on peut les améliorer), elles les dépassent largement en termes de durabilité, solidité et apparence.

Figure 85. Fenêtre de bois originale, BGLA

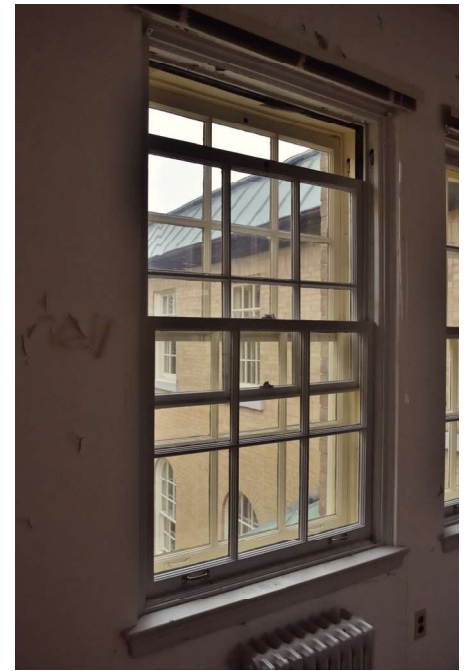
Figure 86. Fenestration originale, BGLA

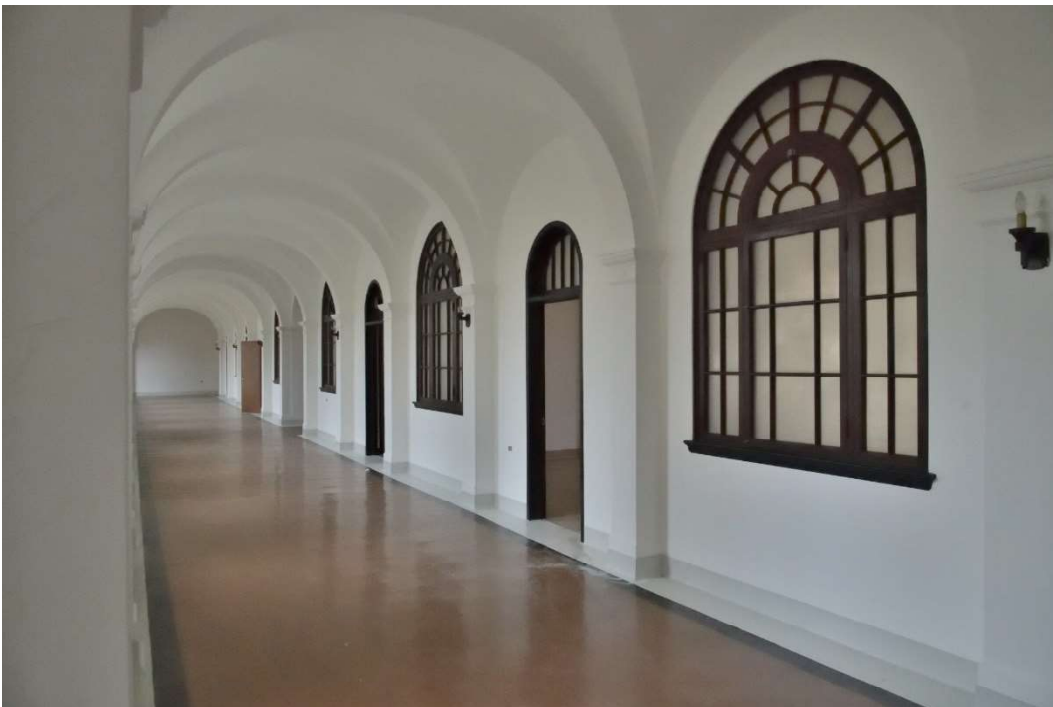
Photo 2020-02 : corridor sud au sous-sol. Quelques matériaux sont appuyés sur un mur, sans plus.

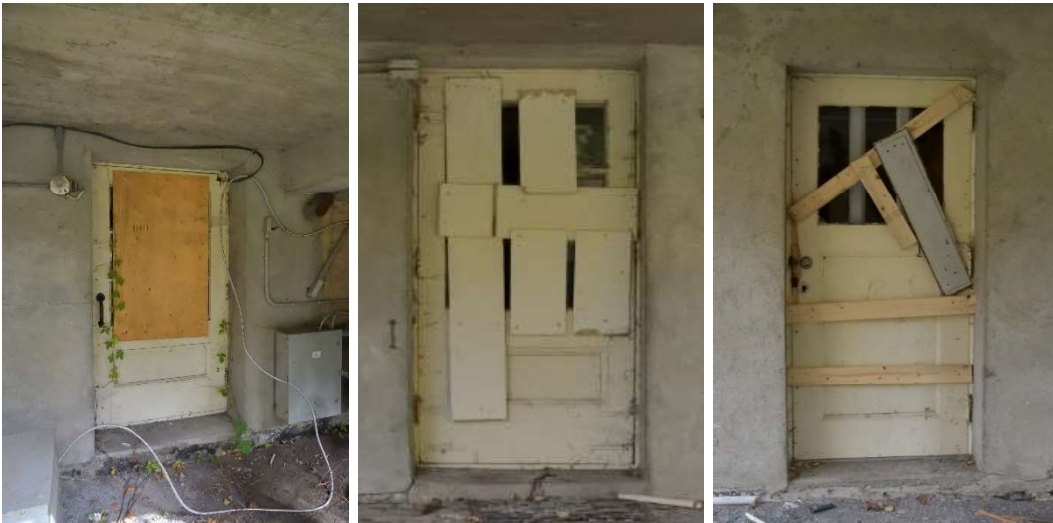
De nombreuses portes, encore intactes en octobre 2020, sont maintenant défoncées, ou carrément démolies, quelquefois remplacées par des morceaux de bois fixés par l'extérieur à l'aide de vis, visibles et accessibles aux intrus.

Photos 2021-01 à 03 : portes défoncées et barricades de façon rudimentaire, têtes de vis accessibles de l'extérieur.

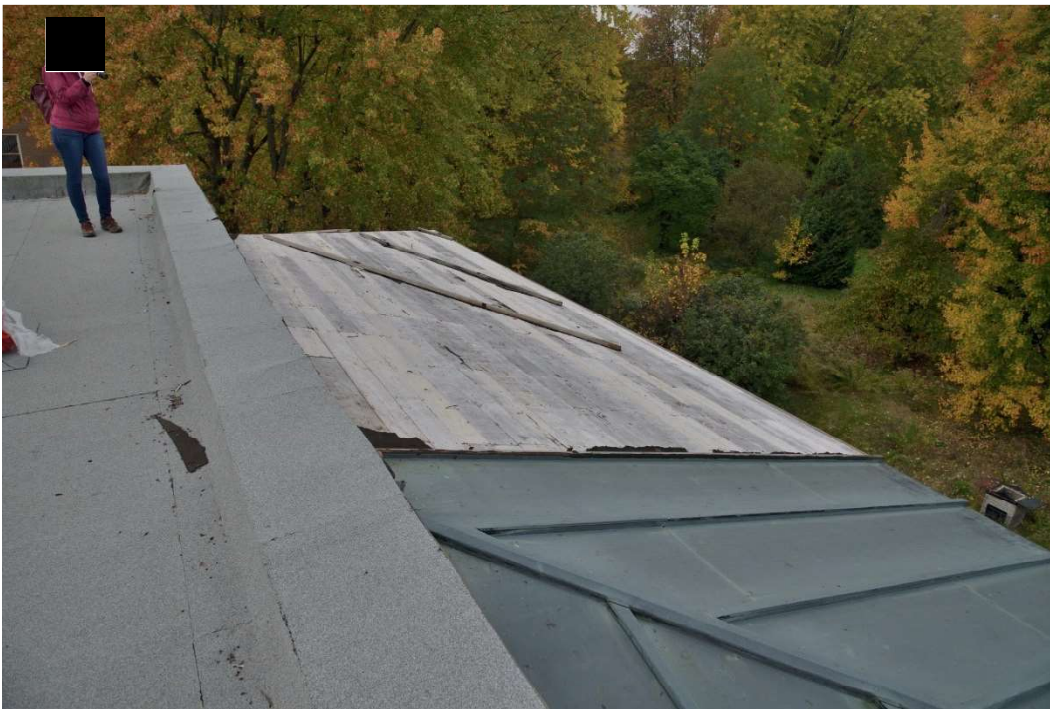
Une partie du couverture en cuivre du balcon Nord-est a été arraché et volé.

Photo 2021-04 : couverture de cuivre volée, toit du balcon nord-est.

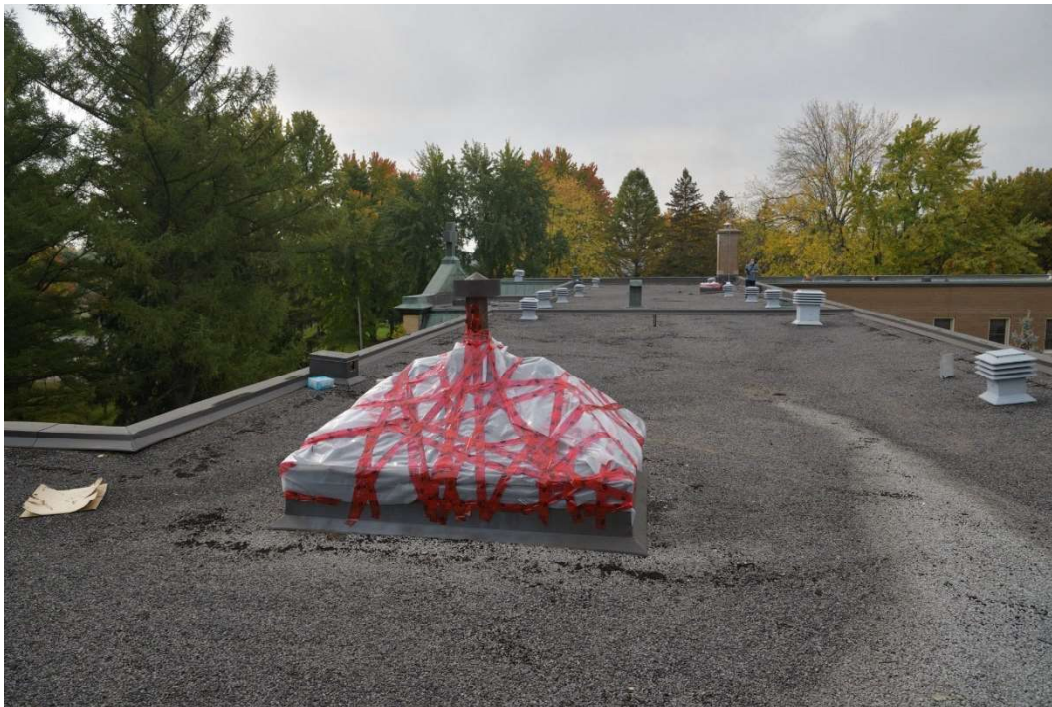
Des trois puits de lumière défoncés en 2020, un seul a été couvert sommairement de polyéthylène, les deux autres n'ont pas été obturés ou alors leur fermeture sommaire s'est détachée ou a été retirée.

Photo 2021-09 : vue d'un puits de lumière au coin sud-est de l'édifice, fermé de façon rudimentaire par du polyéthylène maintenant déchiré et qui était maintenu en place par du ruban de type « duct tape ».

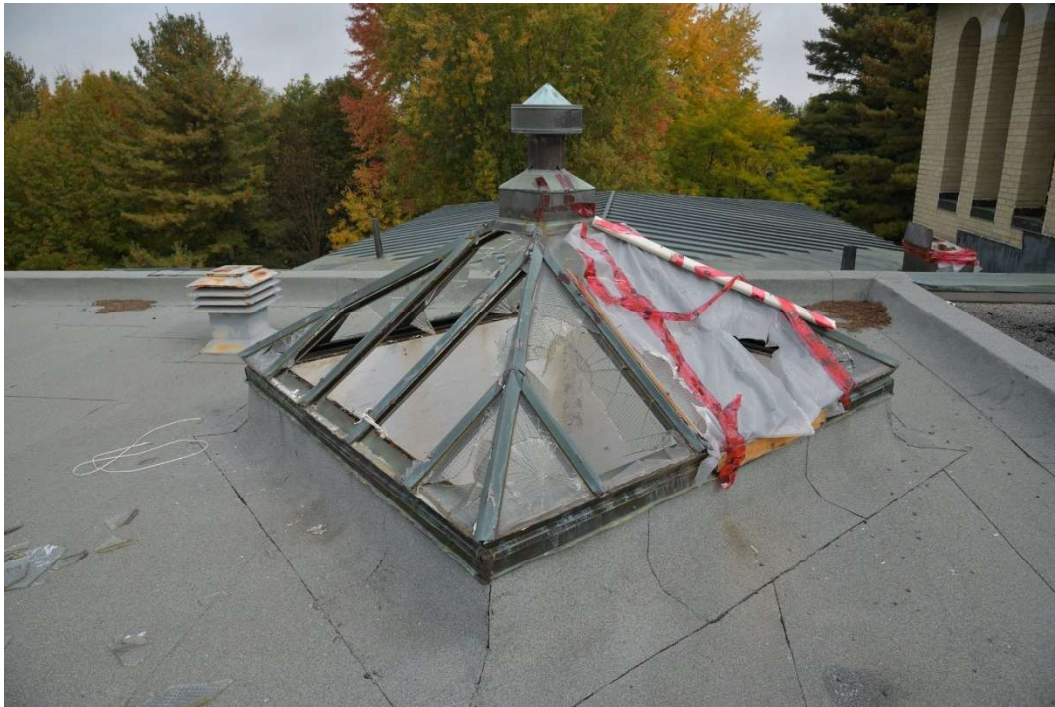
**Photo 2021-10 : vue du puits de lumière au-dessus du balcon de la chapelle, complètement défoncé, sans protection appropriée, laissant les éléments pénétrer dans l'édifice.**

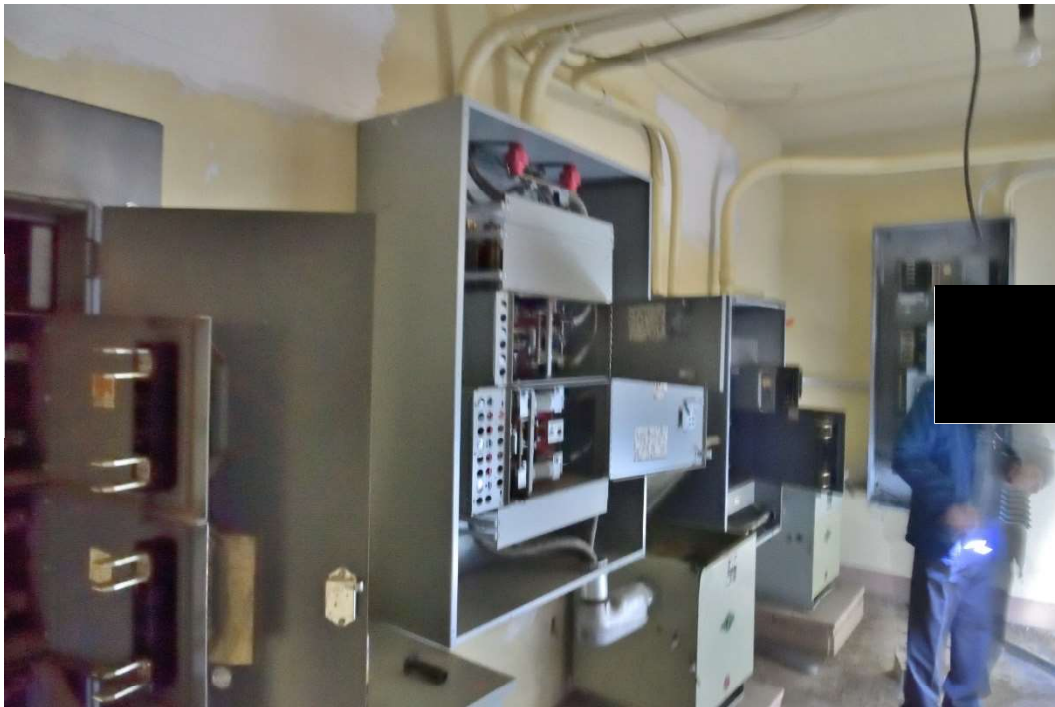
Photo 2021-13 : panneaux de l'entrée électrique au sous-sol, composantes de cuivre retirées.

Tous les systèmes électromécaniques encore en place en 2020, qui auraient pu être réutilisés alors, au moins pour assurer un entretien temporaire, sont maintenant hors d'usage. Le vol des filages électriques, et autres composants de cuivre s'est accentué, tous les secteurs du monastère en ont été l'objet.

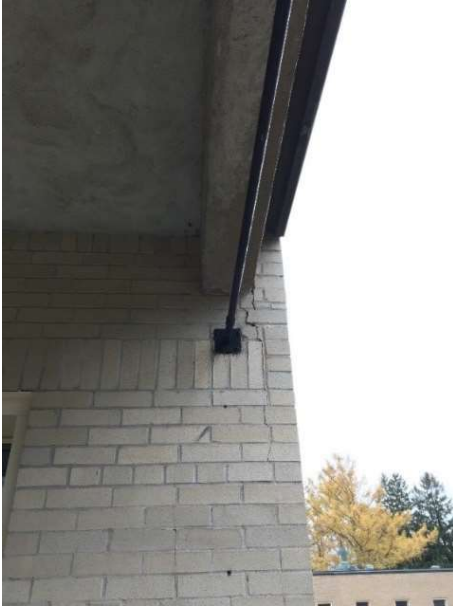
Photos 6 et 7 (2020) : Parement de briques fissuré (à gauche) et réparé à l'aide de scellant (à droite)

Sur la face nord du bâtiment, les coins du parement de briques vis-à-vis les deux perrons extérieurs présentent le même défaut, soit la fissuration de la brique de parement. Les photos 6 et 7 ont été prises en 2020 alors que les photos 6a et 7a datent de notre dernière visite sur place en octobre 2021. En comparant la situation sur les deux années, il est possible d'affirmer que les dégradations sont demeurées stables. Par exemple, pour les photos 6a et 6b, la fissure dans le parement de brique a la même longueur avec exactement le même cheminement. Celle-ci semble aussi avoir la même ouverture depuis 2020. Il ne sera pas requis d'effectuer de travaux correctifs urgents pour ces deux items.

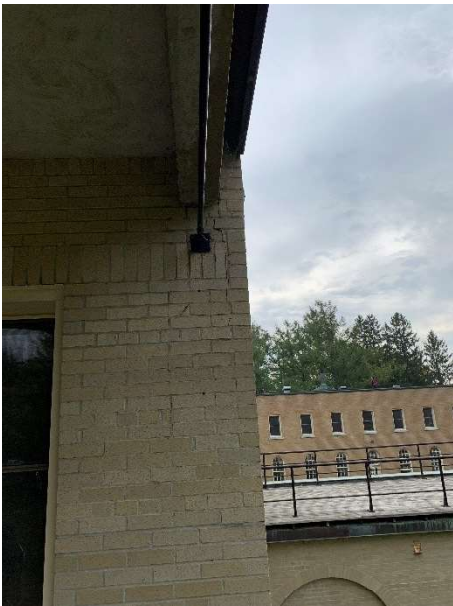
Photos 6A et 7A (2021) : Parement de briques fissuré (à gauche) et réparé à l'aide de scellant (à droite)

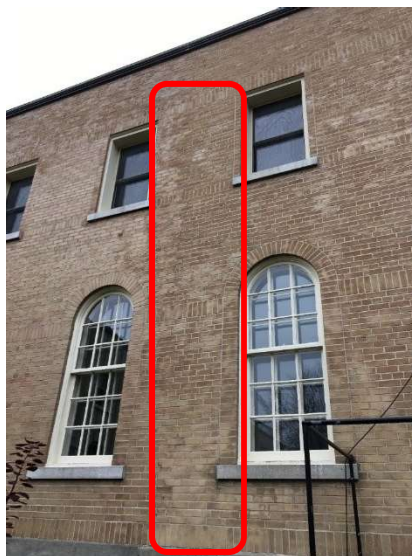
Du côté de la façade nord, à la jonction entre la section d'origine (1933) et l'agrandissement de 1941, une fissure pleine hauteur est visible dans la maçonnerie de briques (voir la photo 9). Cette fissure traverse autant la brique que le mortier fissurant ainsi des briques au passage. À cet endroit, un joint de construction est présent dans les fondations en béton, mais il y a une parfaite continuité dans le revêtement extérieur. Il est possible de voir sur place que de petites sections de joint ont été réparées par le passé. Tel que mentionné dans notre rapport de 2020, il est fort possible que ce phénomène se soit accentué par l'absence de chauffage depuis l'abandon du bâtiment.

Pour des fins de bonne compréhension, une photo de 2021 n'a pas été ajoutée, mais la fissure à travers le parement de brique est restée inchangée en un an, sans propagation ou élargissement. Ainsi, bien que cette ouverture favorise l'infiltration d'eau augmentant les risques de dégradation des éléments structuraux sous-jacents, nous sommes d'avis qu'il n'est pas requis d'agir de façon urgente.

Photo 9 : Fissuration pleine hauteur du mur de parement (photo de 2020)

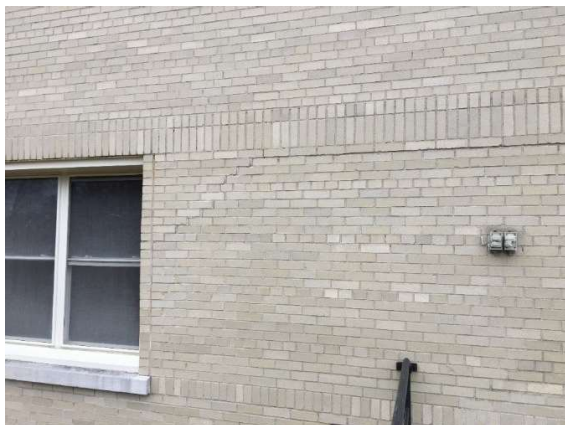
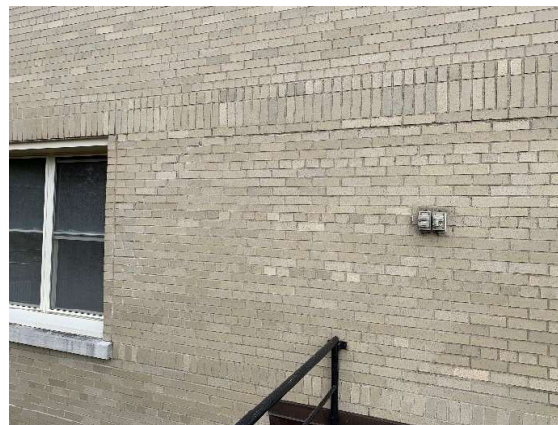
Finalement, pour l'aile « est », la section de parement de l'étage donnant sur le dessus du passage couvert présente de la fissuration horizontale et à angle (voir la photo 10). Le joint de mortier dans la fissure ne semble pas avoir poursuivi sa dégradation. En 2020, nous recommandions de procéder à une ouverture exploratoire pour mieux comprendre l'origine de ce défaut. Cette recommandation reste pertinente dans le but de comprendre la source du problème, mais étant donné l'absence d'évolution en un an, nous ne préconisons aucune intervention urgente à cet endroit.

Photo 10 : Fissuration du parement de l'aile « est » (à gauche en 2020 et à droite en 2021)

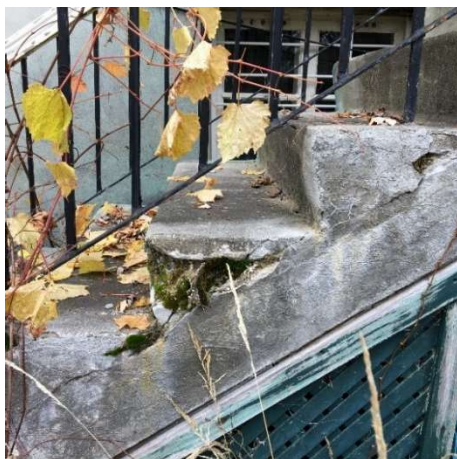
Au périmètre du bâtiment, quelques escaliers extérieurs structuraux permettent l'accès à l'intérieur du Monastère. Ces derniers sont entièrement composés de béton. Ils sont dans un état acceptable, mais devront subir différents travaux de réparation du béton dans le but d'allonger leur durée de vie. Voir la photo 11 pour exemple qui inclut une comparaison entre nos deux inspections. Cependant, l'état de dégradation n'est pas suffisamment avancé pour mettre en péril la sécurité du site ou la nécessité la mise en place d'étaie. C'est pourquoi ces travaux de réparation ne sont pas urgents, mais devront être réalisés d'ici quelques années.

Photo 11 : Dégradation type d'un escalier (à gauche en 2020 et à droite en 2021)

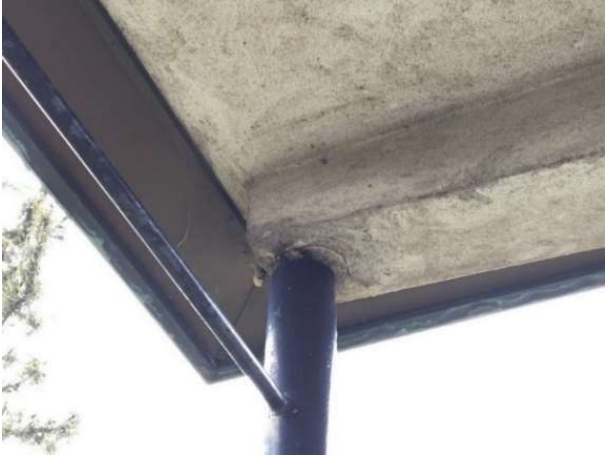
De plus, l'absence de contact entre les colonnes du balcon de l'étage et le toit est demeuré identique depuis 2020 (voir la photo 16).

L'hiver 2020-2021 n'ayant pas mené à des chutes de neige extrêmement importantes, il n'est pas surprenant de ne pas observer d'évolution dans le patron de fissures. Ainsi, malgré le fait que les accumulations de neige peuvent varier d'une année à l'autre, nous sommes d'avis qu'il ne sera pas nécessaire de procéder à des travaux d'étaie de ce balcon. Cependant, dans l'éventualité où l'hiver 2021-2022 amène une quantité importante de neige, il sera important d'assurer que les balcons ne supportent pas des accumulations de neige trop imposantes.

Photo 16 : Colonne sous le toit du balcon (à gauche en 2020 et à droite en 2021)

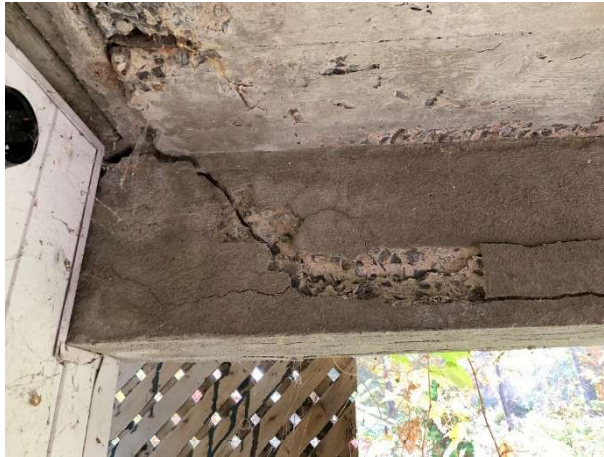
Lors de la visite d'octobre 2021, un défaut majeur a été observé au balcon ouest. Dans le plancher de béton de ce balcon, il y a présence d'un joint de construction entre deux phases de travaux. Un relevé plus détaillé de ce secteur a mis au jour une déficience importante au niveau de la détérioration d'une poutre de béton et de l'assise d'une colonne (voir les photos 18 et 19).

Photo 18 : Fissuration importante d'une poutre de béton du balcon ouest

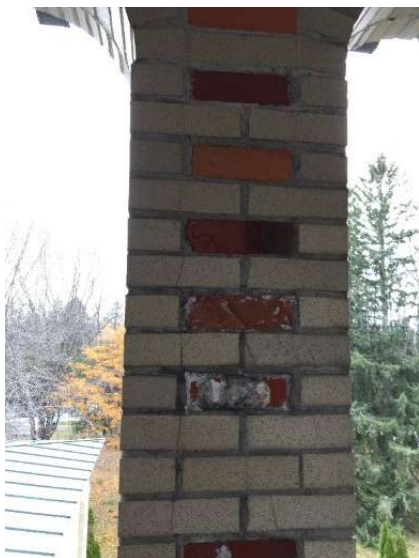
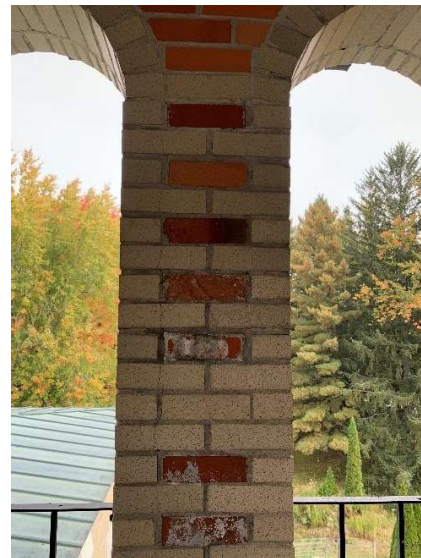
Le principal défaut du clocheton se situe au niveau de la maçonnerie des pilastres en brique. Encore une fois, le manque d'information sur les plans existants ne permet pas de déterminer s'il y a présence d'un élément porteur en acier ou en béton à l'intérieur des pilastres de briques, mais comme il est possible de voir sur la photo 20, la dégradation de la maçonnerie n'a pas évolué. Aucuns travaux urgent ne sont donc à faire sur ce point.

Photo 20 : Dégradation de la maçonnerie des pilastres du clocheton (à gauche en 2020 et à droite en 2021)

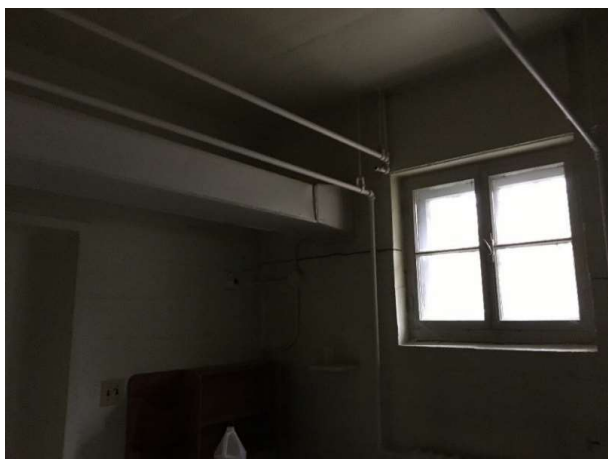
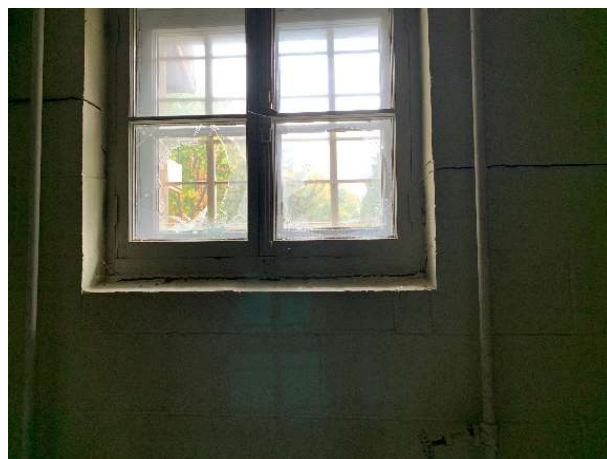
Un point important traité dans notre rapport de 2020 était la situation des murs de blocs du sous-sol. Rappelons qu'à cet endroit, il y a présence de nombreuses fissures dans les murs de blocs du sous-sol. Ces fissures sont autant des lézardes en diagonale que des fissures horizontales ou alors un décollement entre les murs de blocs et la structure de béton du rez-de-chaussée. Les fissures sont présentes dans les murs intérieurs et les murs périphériques. À ce moment, nous avons soulevé deux hypothèses potentielles pour expliquer ce phénomène, soit un problème d'affaissement de la dalle suite à un tassement du remblai sous-jacent, ou un mouvement du sol causé par l'absence de chauffage depuis l'abandon du bâtiment.

Photos 21 à 24 : Fissures types dans les murs de blocs au sous-sol (à gauche les photos de 2020 et à droite les photos de 2021)

Dans le contexte actuel, puisque les informations dont nous disposons semblent indiquer que les cloisons intérieures ne sont pas porteuses, la présence de fissures dans les murs de blocs n'affecte pas la pérennité de la structure, mais plutôt les futurs usages du bâtiment.

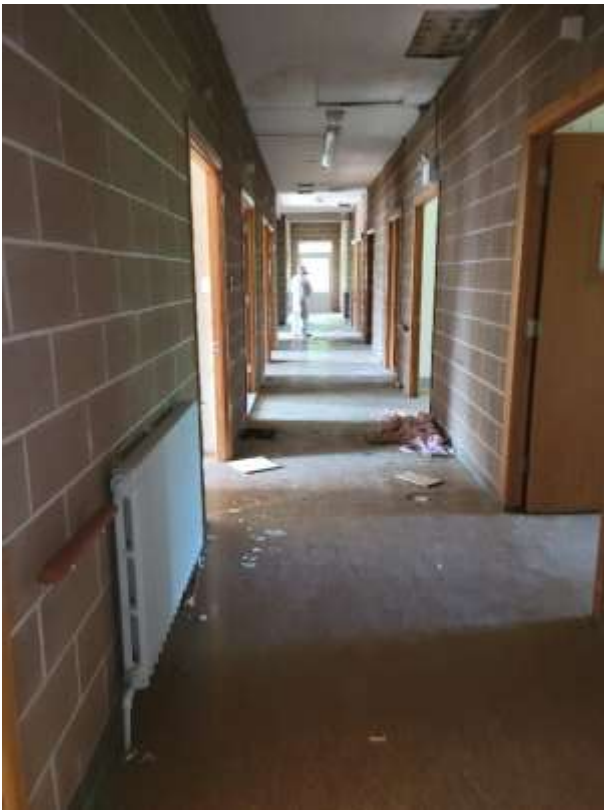
**PHOTO 1**

Dans certaines pièces, les tuiles acoustiques affectées par l'eau étaient tombées du plafond (photo 1). Des cernes étaient visibles sur des tuiles encore en place, alors que des moisissures ont été observées à des endroits où les tuiles étaient tombées.

1<sup>er</sup> étage.

Les tuiles sont tombées du plafond et présentent des cernes.

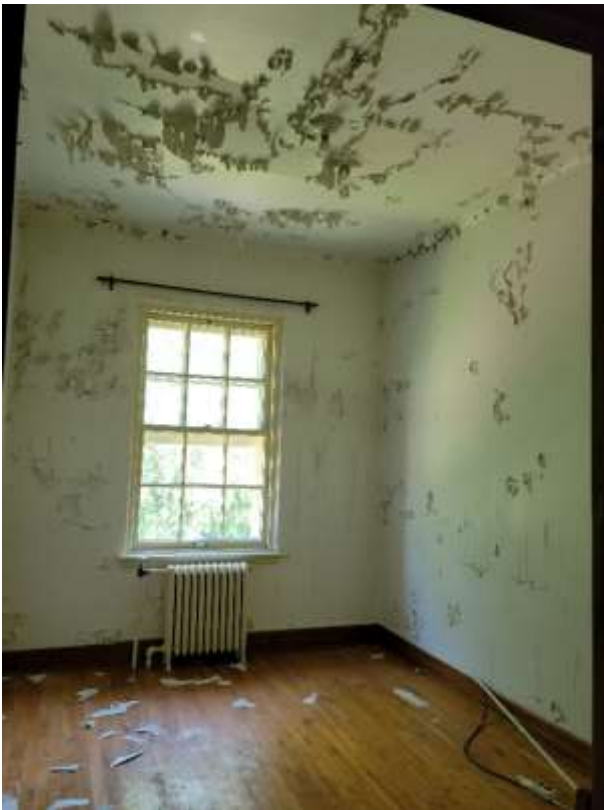
**PHOTO 2**

1<sup>er</sup> étage.

La peinture est écaillée.

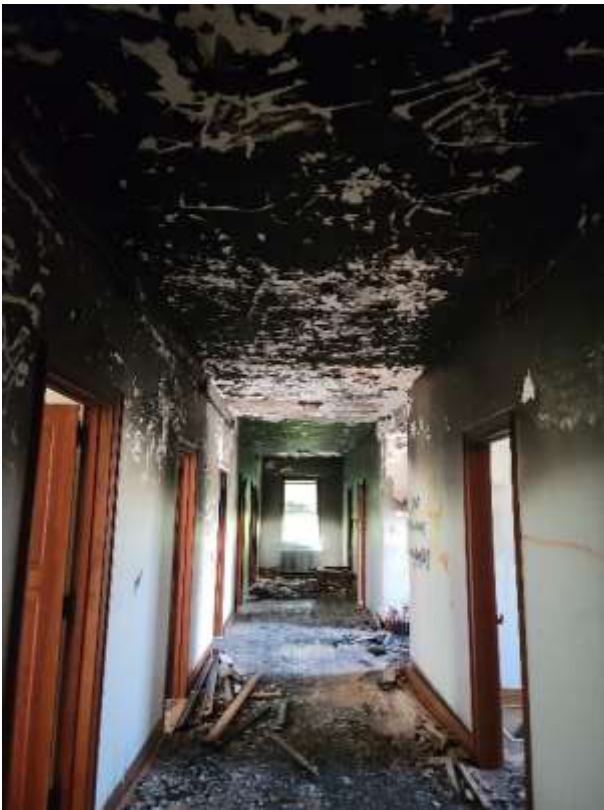
**PHOTO 3**

Des coulisses noires ont été observées sur plusieurs murs et les plafonds étaient noircis dans le secteur où a eu lieu l'incendie. De la suie et de la cendre étaient présentes au sol, tout comme une bonne quantité de débris (photos 3 et 4). L'un des murs était ouvert et donnait directement sur l'extérieur du bâtiment.

1<sup>er</sup> étage, secteur de l'incendie.

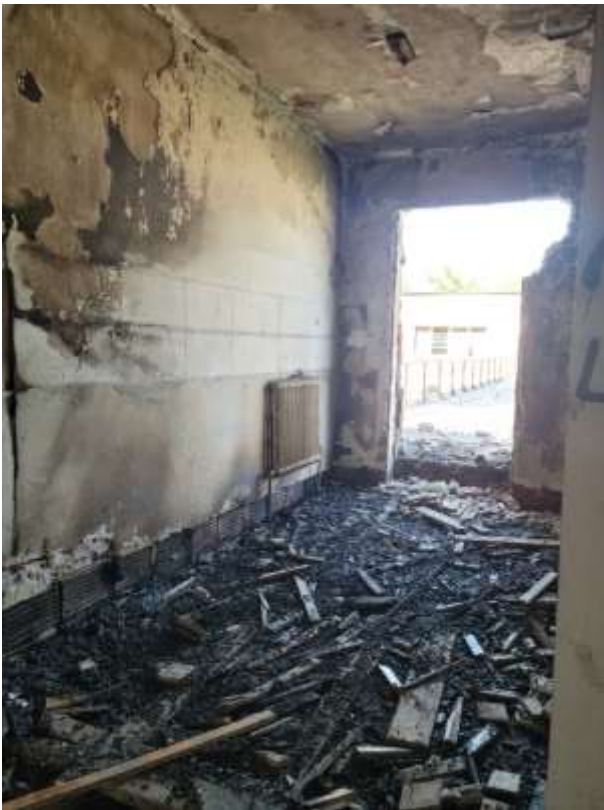
**PHOTO 4**

1<sup>er</sup> étage, secteur de l'incendie.

Les matériaux sont détériorés.

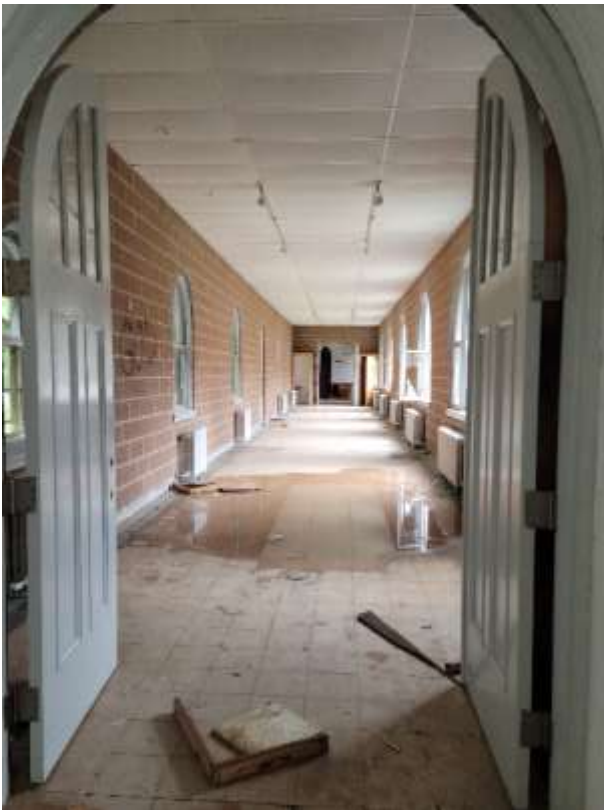
**PHOTO 5**

De l'eau était visible au plancher à plusieurs endroits (photos 5 et 7).

Rez-de-chaussée.

De l'eau est visible au sol.

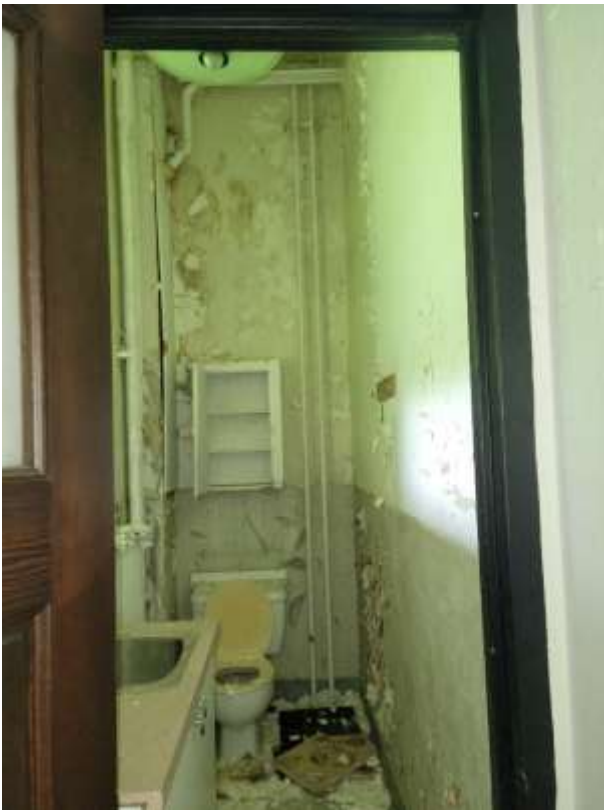
**PHOTO 6**

La peinture des murs, plafonds et sur le plancher en bordure des murs s'écaillait par endroits (photos 6 et 7). Des taches de moisissures (photo 8) et des cernes étaient visibles sur les matériaux des murs et plafonds. Dans certaines pièces, les tuiles acoustiques affectées par l'eau étaient tombées du plafond.

Rez-de-chaussée.

La peinture est écaillée.
