**9263-7552 QUÉBEC INC. C. LE PROCUREUR GÉNÉRAL DU QUÉBEC**

DOSSIER COUR SUPÉRIEURE NO. 705-17-008805-192  
DOSSIER CONSEIL DU PATRIMOINE : Monastère des Moniales dominicaines

Ensemble conventuel des Moniales dominicaines de Berthierville  
Rapport d'expertise architecturale

**Rapport final**  
30 août 2019  
Q-19043

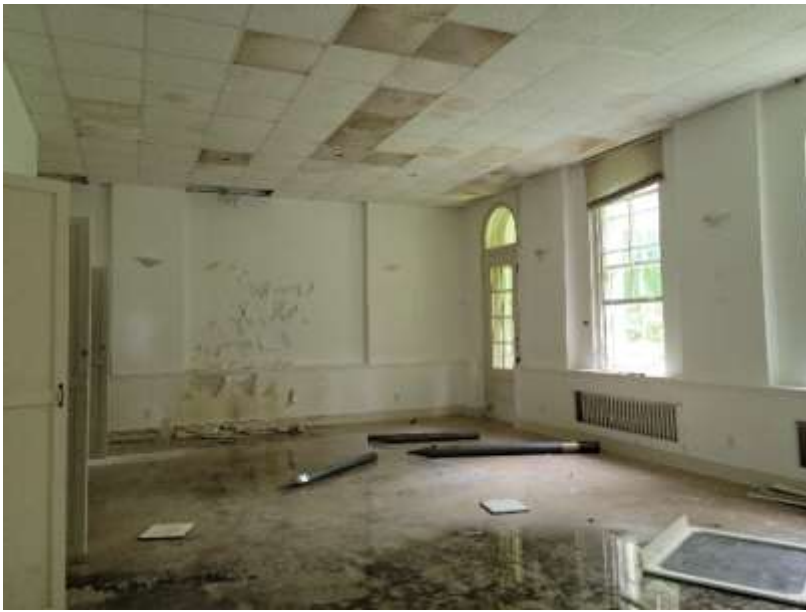
**PHOTO 7**

La peinture des murs, plafonds et sur le plancher en bordure des murs s'écaillait par endroits (photos 6 et 7). Des taches de moisissures (photo 8) et des cernes étaient visibles sur les matériaux des murs et plafonds. Dans certaines pièces, les tuiles acoustiques affectées par l'eau étaient tombées du plafond.

De l'eau était visible au plancher à plusieurs endroits (photos 5 et 7).

Rez-de-chaussée.

De l'eau est visible au sol, les tuiles sont cernées et certaines d'entre elles sont tombées au sol.

La peinture des murs est écaillée.

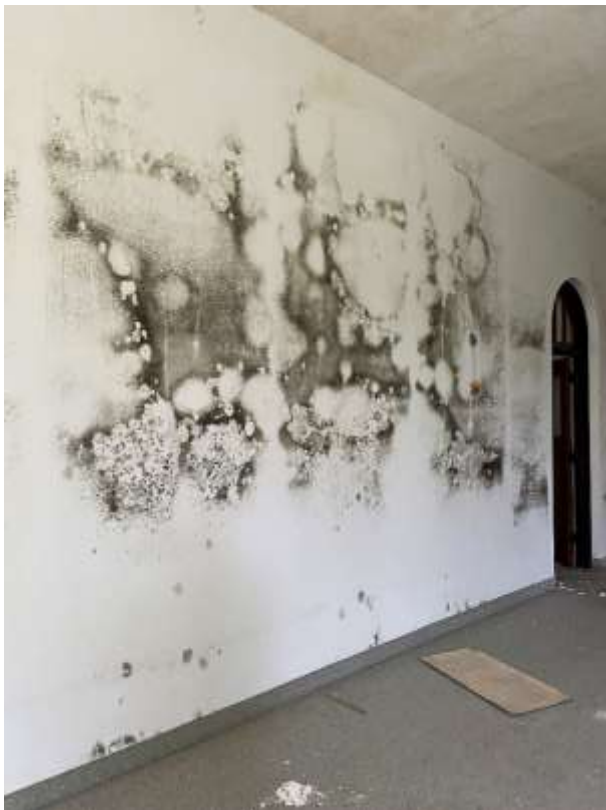
**PHOTO 8**

Rez-de-chaussée.

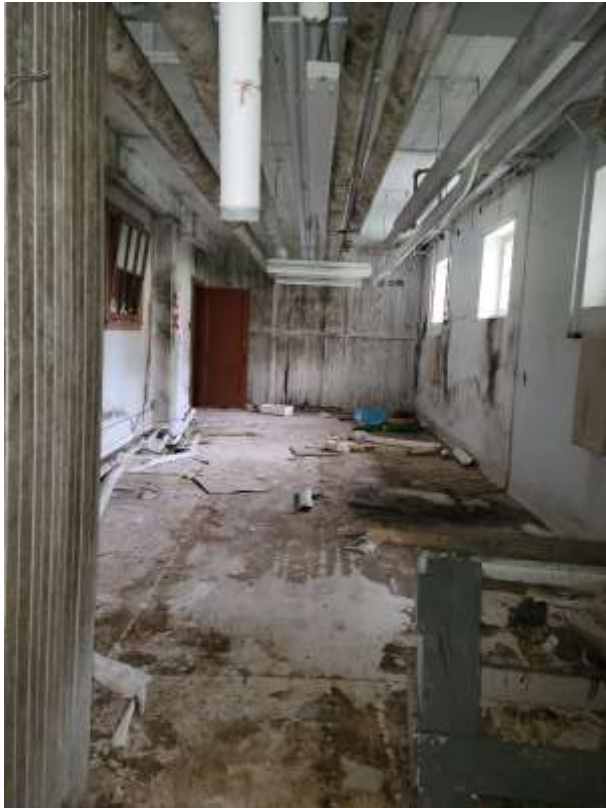
**PHOTO 12**

Sous-sol.

Les lieux sont détériorés par des taches, coulisses, etc.

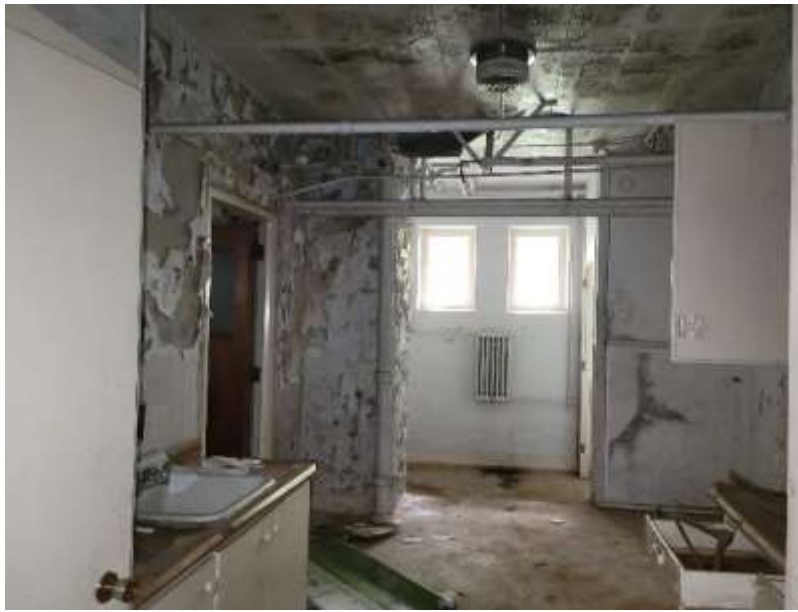
**PHOTO 13**

Sous-sol.

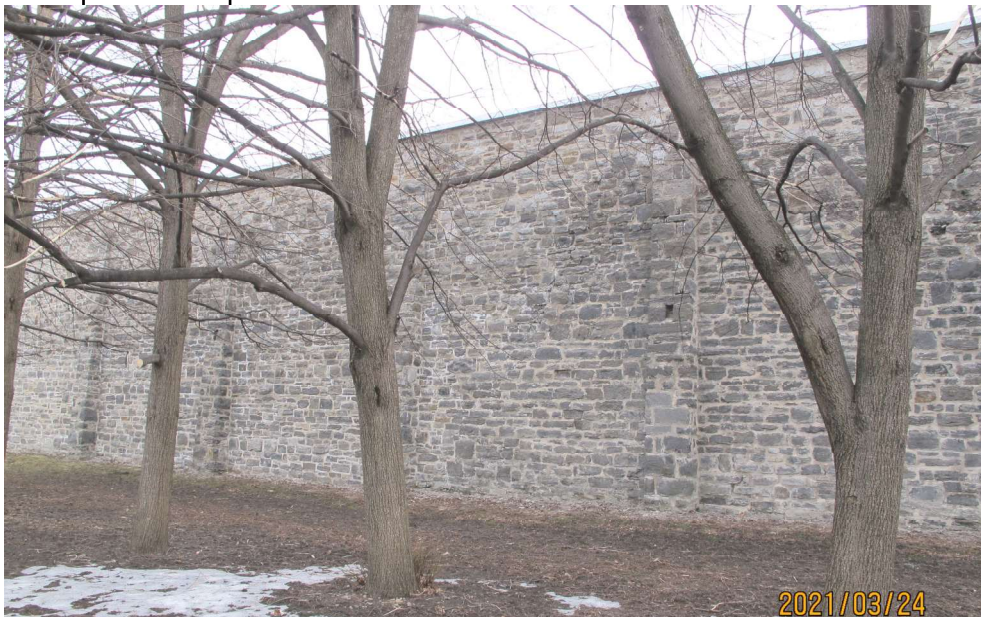
**Photo no. 1 (img0973)**

3.1.2 Malgré une section (en coupe) de forme trapézoïdale du mur, le chaperon de protection à la tête du mur ne projette pas suffisamment à l'extérieur, de telle sorte que l'eau qui coule sur ce chaperon, ne retombe pas à l'extérieur du mur, mais simplement un peu plus bas sur ce dernier.

3.1.3 Le mortier de parties rejointées, il y aurait environ 14 ans, est parfois disparu.

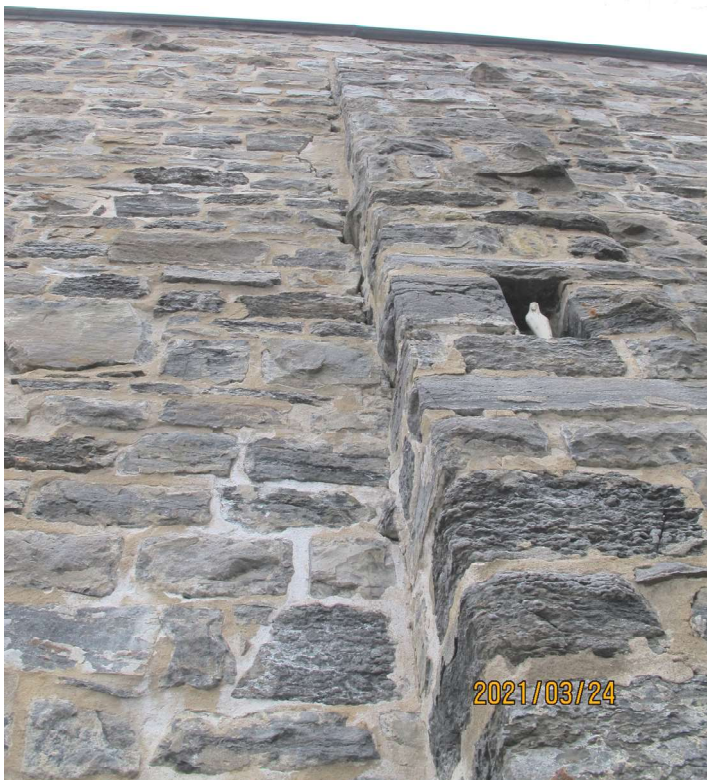
**Photo no. 3 (img0975) (8e contrefort)**

La fissure visible sur cette dernière photo ne se prolonge pas vers le bas et monte peu, comme si plutôt qu'une fissure, il s'agissait simplement d'un joint vertical (de mortier) évidé.

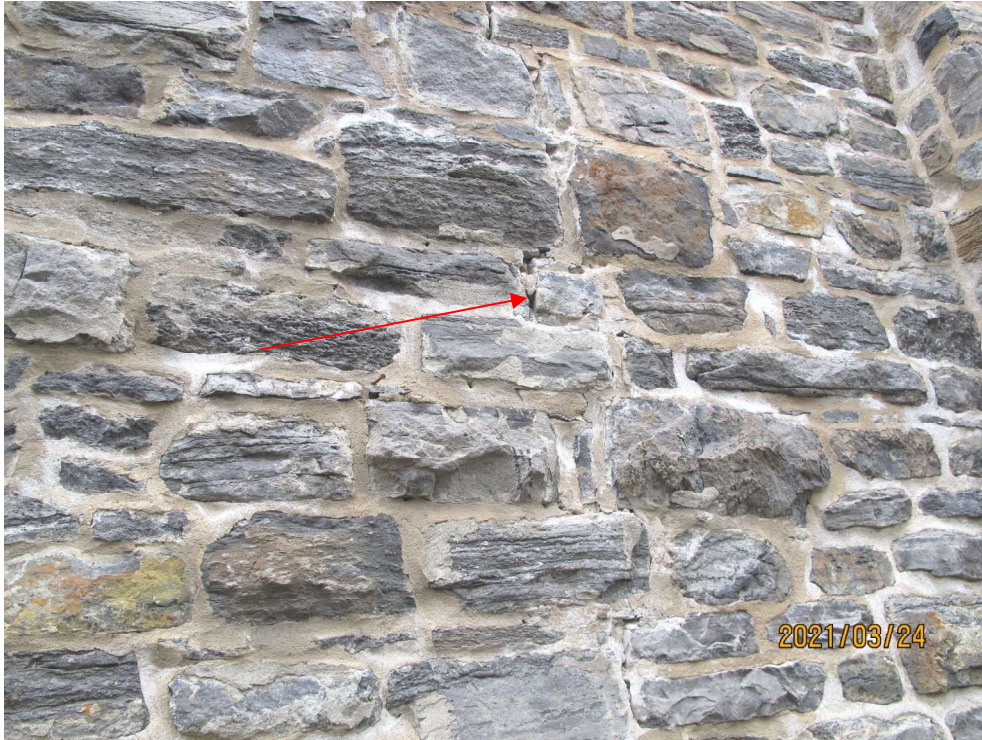
**Photo no. 6 (img0979)**

3.1.6 Une bosse est visible en hauteur du côté de la ruelle.

- 5.2 Faire percer des ouvertures d'exploration dans la partie haute du mur longeant la ruelle EST, là où le mur est bombé et nous aviser une fois que cela aura été fait, pour nous permettre d'examiner les conditions ainsi découvertes. Faire aussi percer des ouvertures d'exploration dans la partie haute du mur NORD. Ces ouvertures nous aideront à évaluer la stabilité des parties déformées.

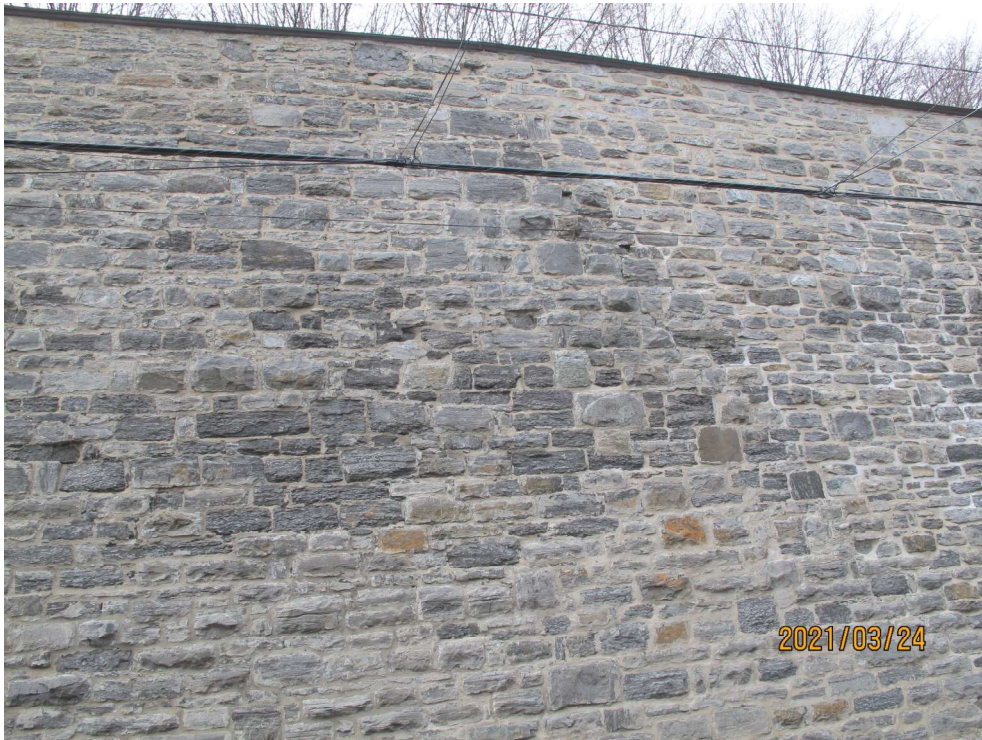
**Photo no. 7 (img0999)**

On remarque une fissuration désordonnée dans cette zone, mais cette fissuration ne s'étend pas sur toute la hauteur du mur.

3.1.7 Du côté de la ruelle, à la base du mur, on observe que le mortier est particulièrement attaqué par les intempéries (effet probablement augmenté par les sels de déglacage).

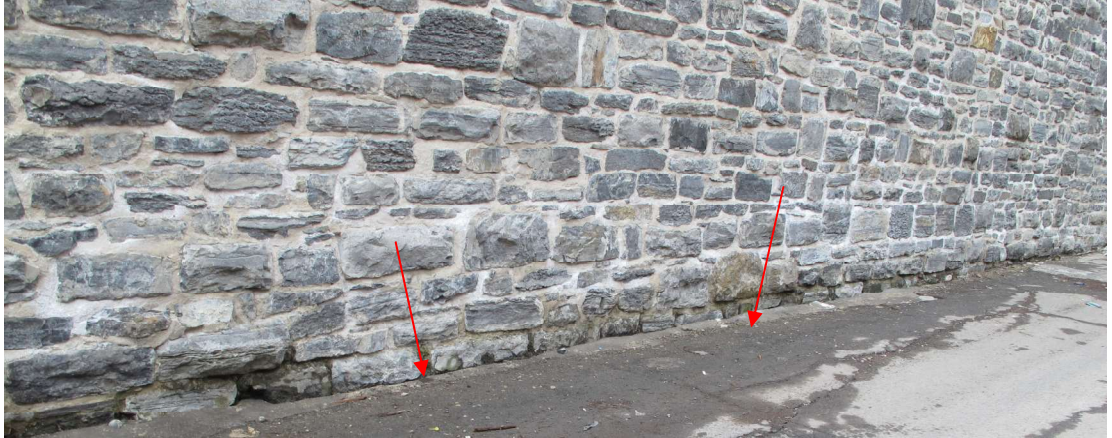
**Photo no. 8 (img1001)**

De la fissuration est aussi visible là, sur une partie de la hauteur seulement.

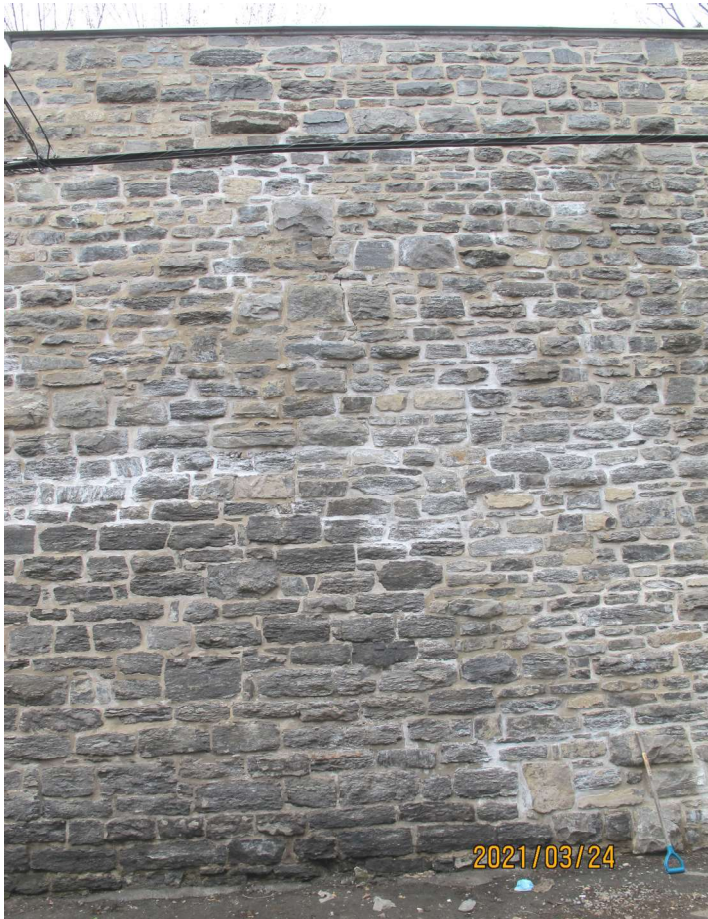
**Photo no. 9 (img 1007)**

Le couleur du mortier est variable à l'infini.

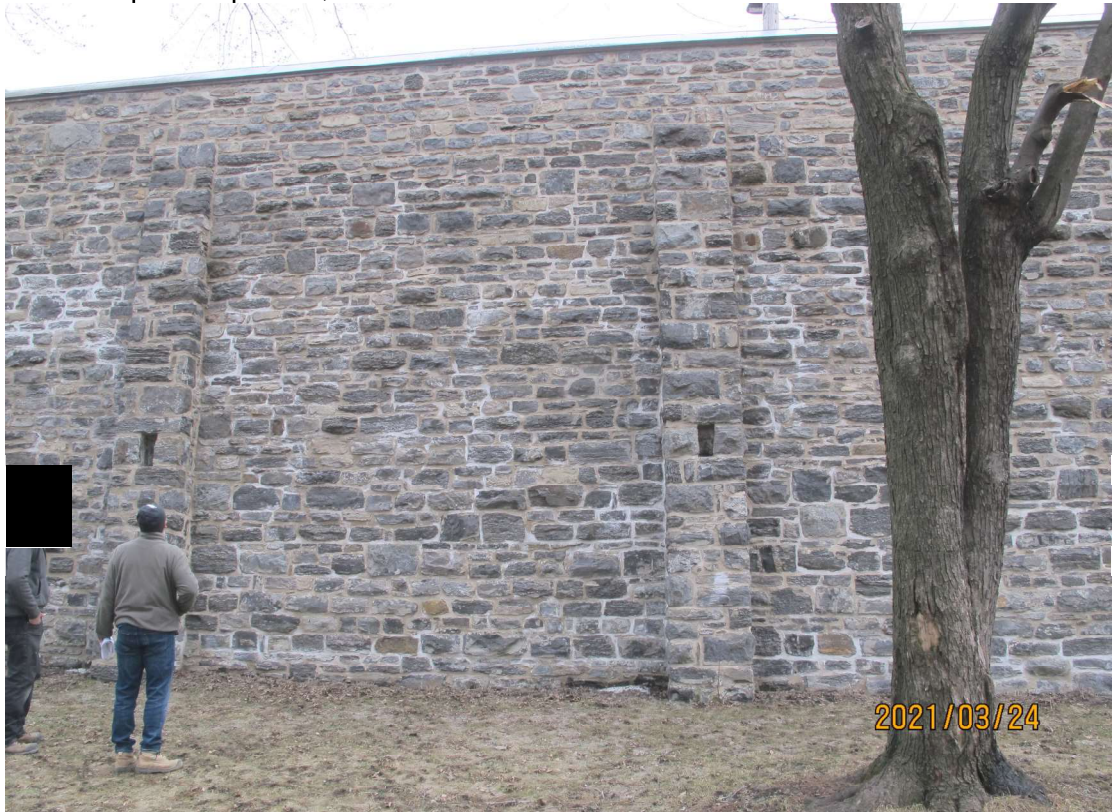
**Photo no. 10 (img0980)**

serait celle d'une partie du mur qui aurait été démontée entièrement et remontée, selon M. Jean-Luc Gaillard (de *MAÇONNERIE LMR*). Cette partie se trouve non loin de l'extrémité NORD du mur EST.

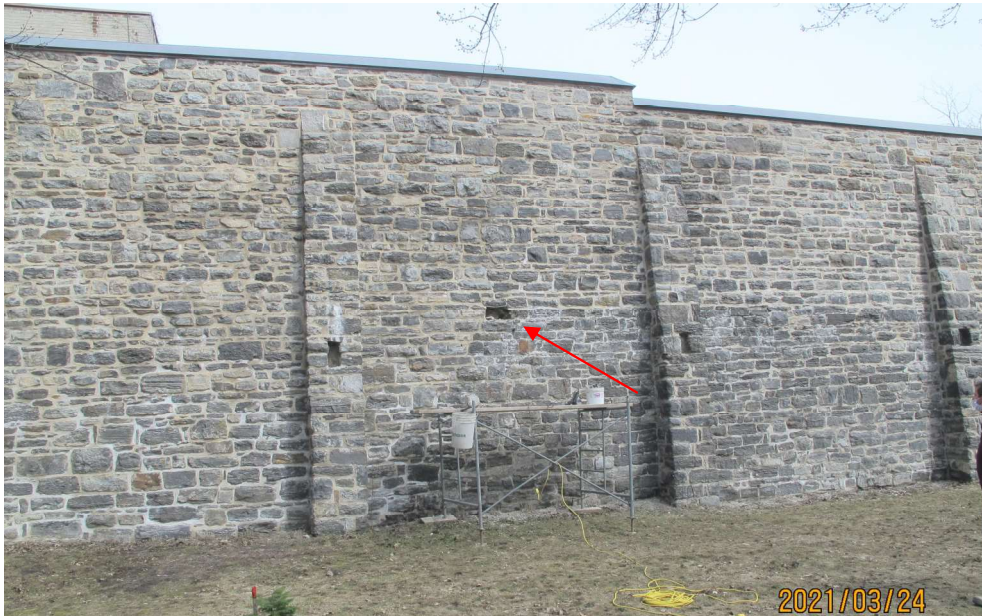
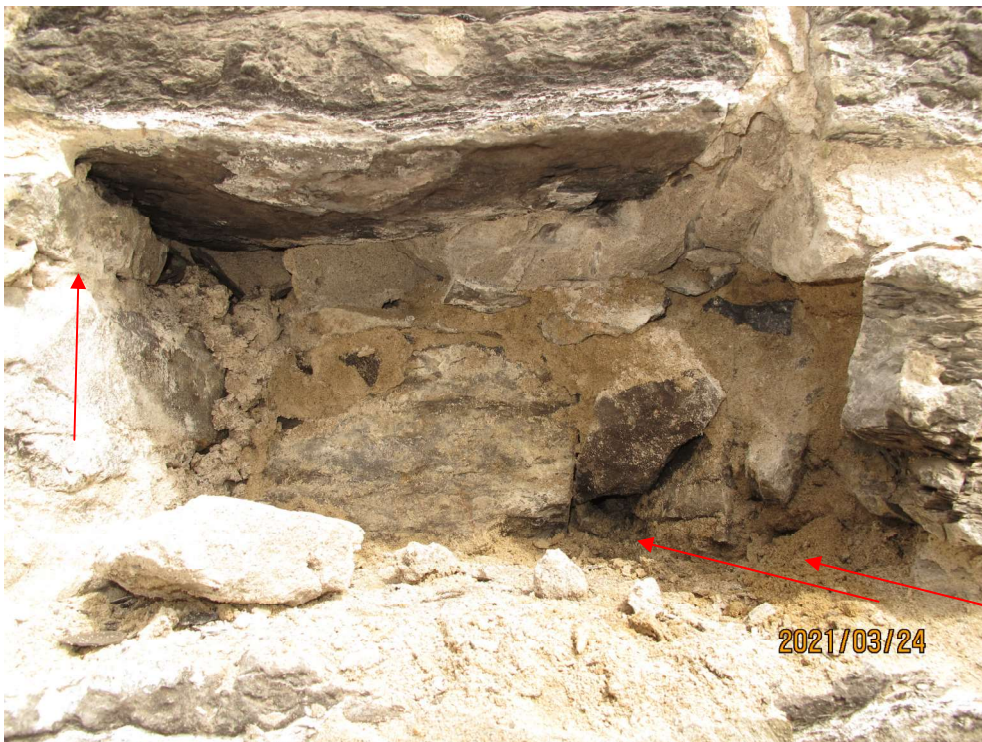
- a) à gauche, du côté démonté/remonté: la présence d'un mortier très dur et,
- b) à droite, du côté uniquement rejointoyé (en surface) que le mortier du massif est en partie disparu, qu'il n'en reste que son sable et que ce dernier est mouillé malgré que cette ouverture ait été percée par une journée ensoleillée.

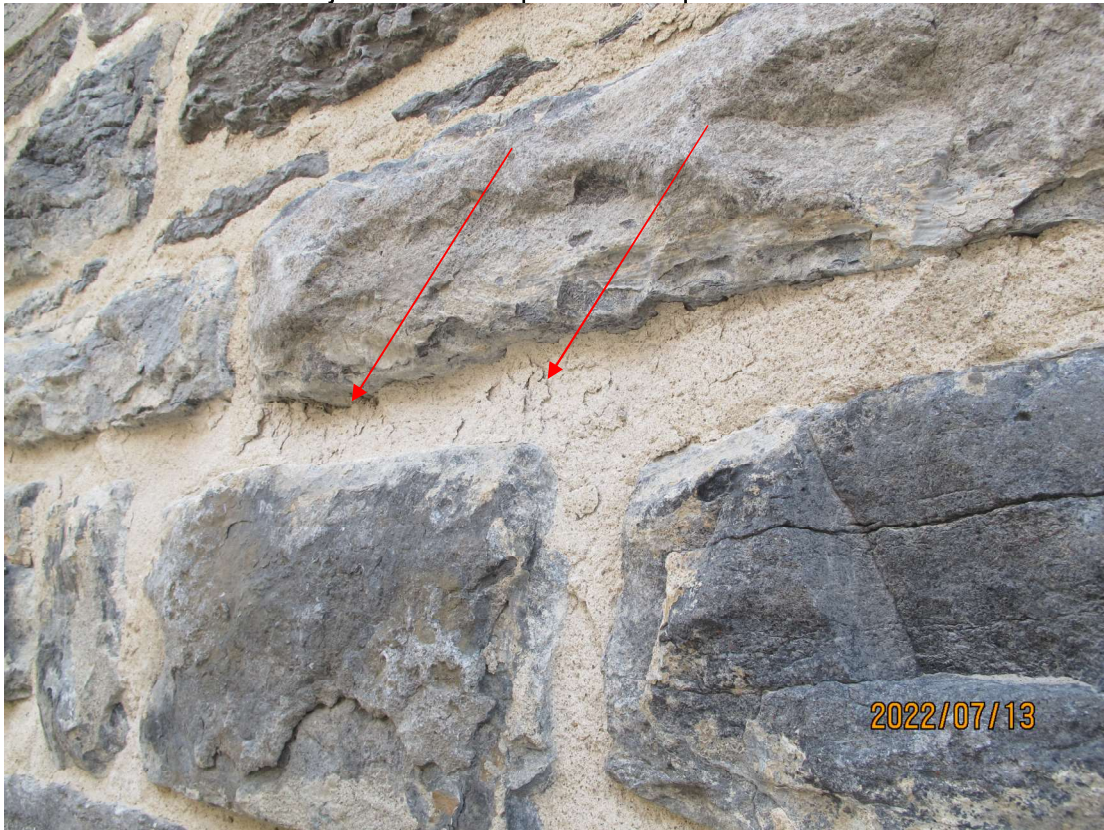
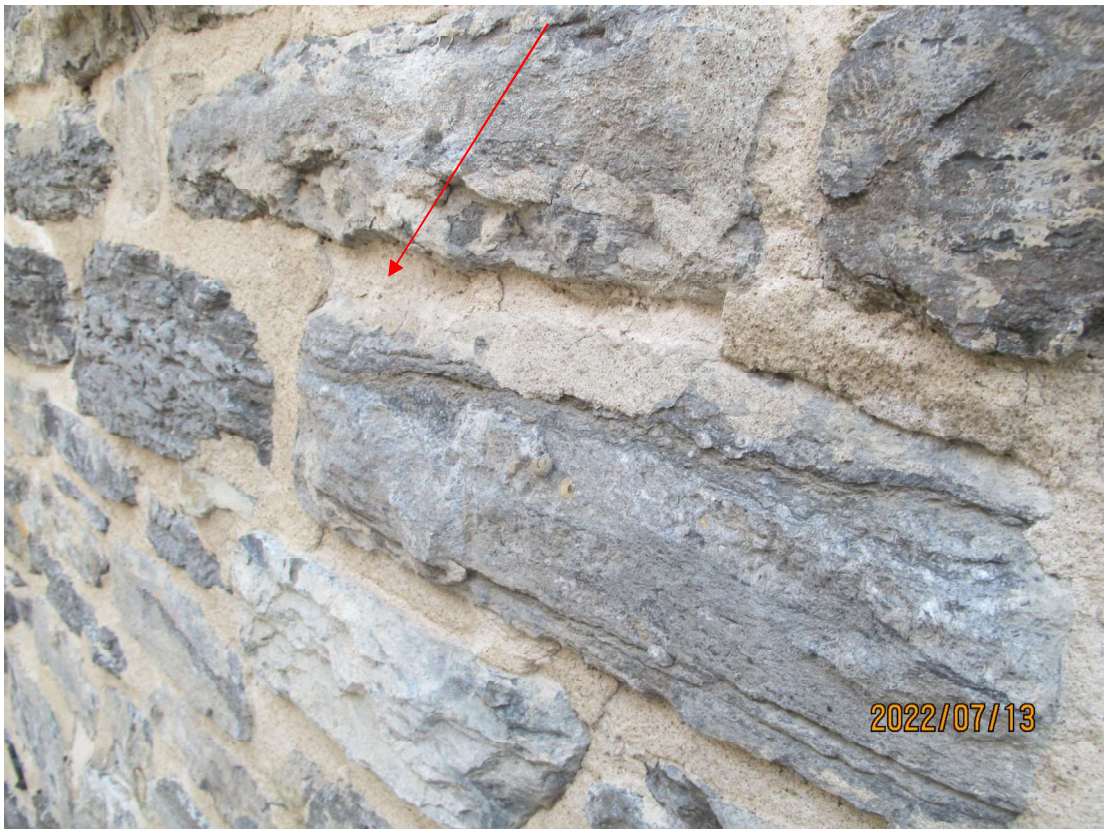
- a) que les joints refaits ne sont parfois pas complètement remplis,
- b) que la couche finale de mortier a été posée sur une couche précédente trop lisse.

fonds de joints, compression du mortier, cure humide et sa durée, etc.. L'usage de mortier de type O doit aussi être spécifié. La surveillance des travaux devra être effectuée par des professionnels ayant une bonne connaissance de la maçonnerie et du manuel du projet.

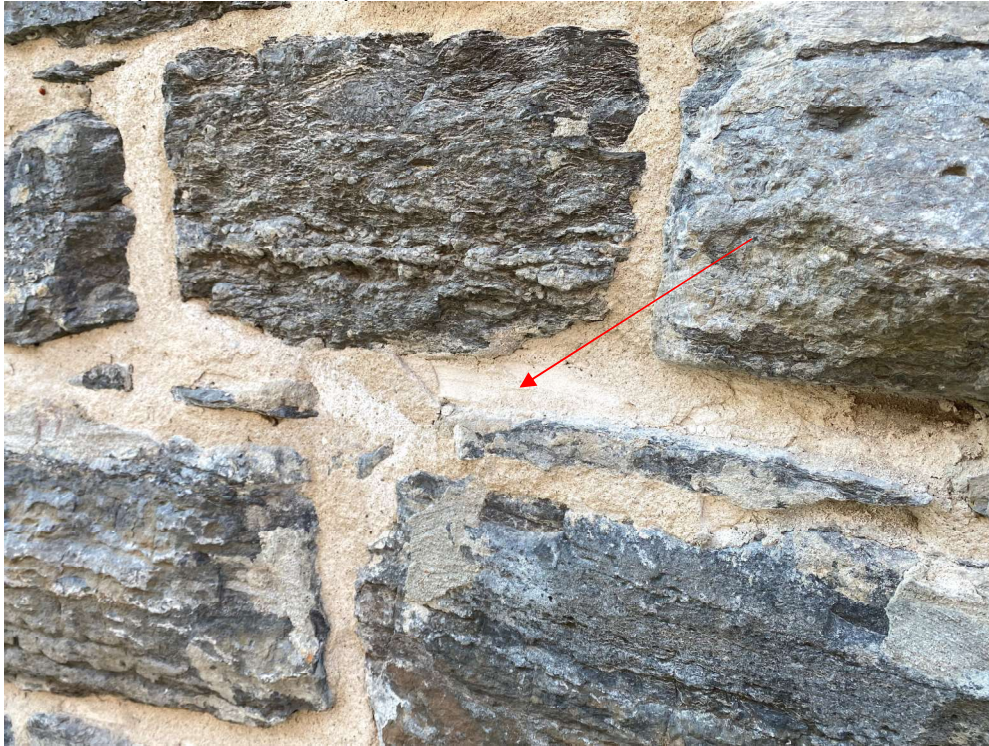
**Photo no. 15 (img1291)**

- c) que la couche finale de mortier est trop mince.

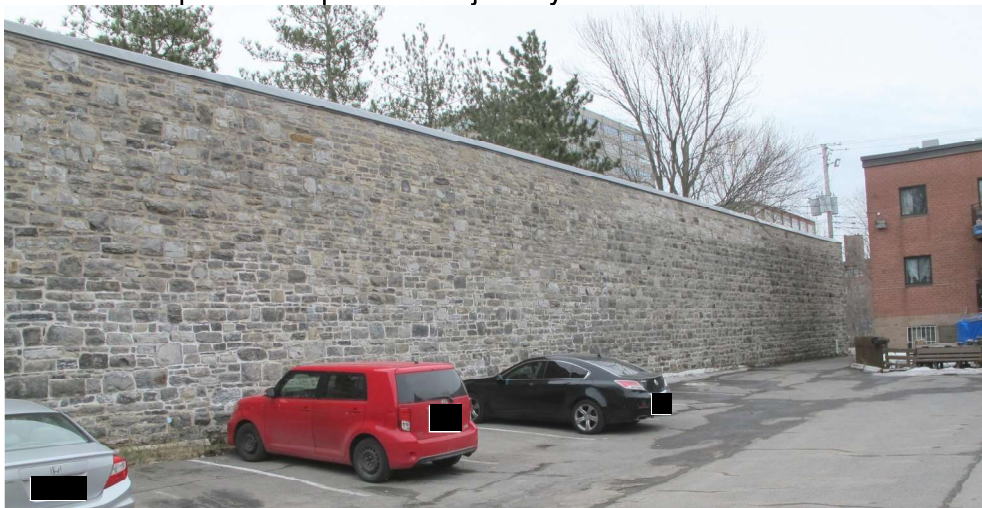
**Photo no. 16 (img1012)**

3.2.1 La photo qui suit permet de visualiser par la couleur des joints de mortier, la limite entre une partie démontée/remontée du mur NORD et une partie uniquement rejointoyée.

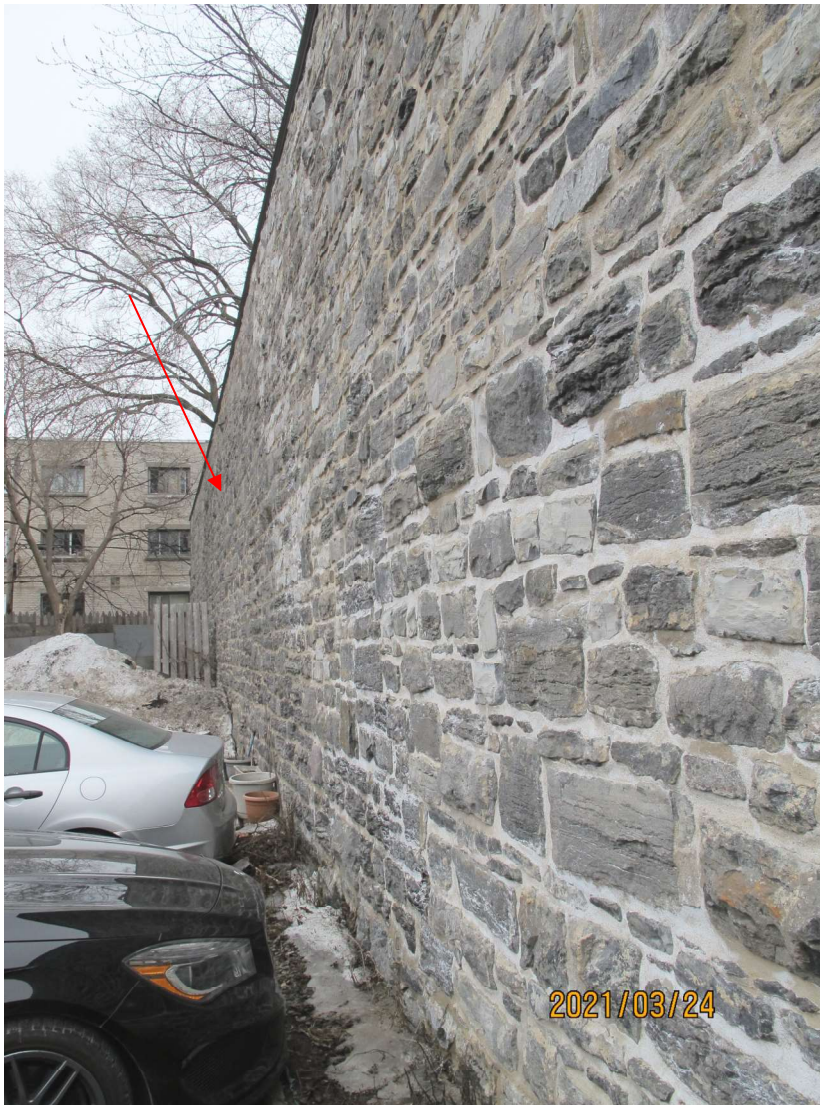
**Photo no. 17 (img1013)**

3.2.2 Une déformation du mur est visible entre la partie démontée/remontée du mur NORD et une partie uniquement rejointoyée.

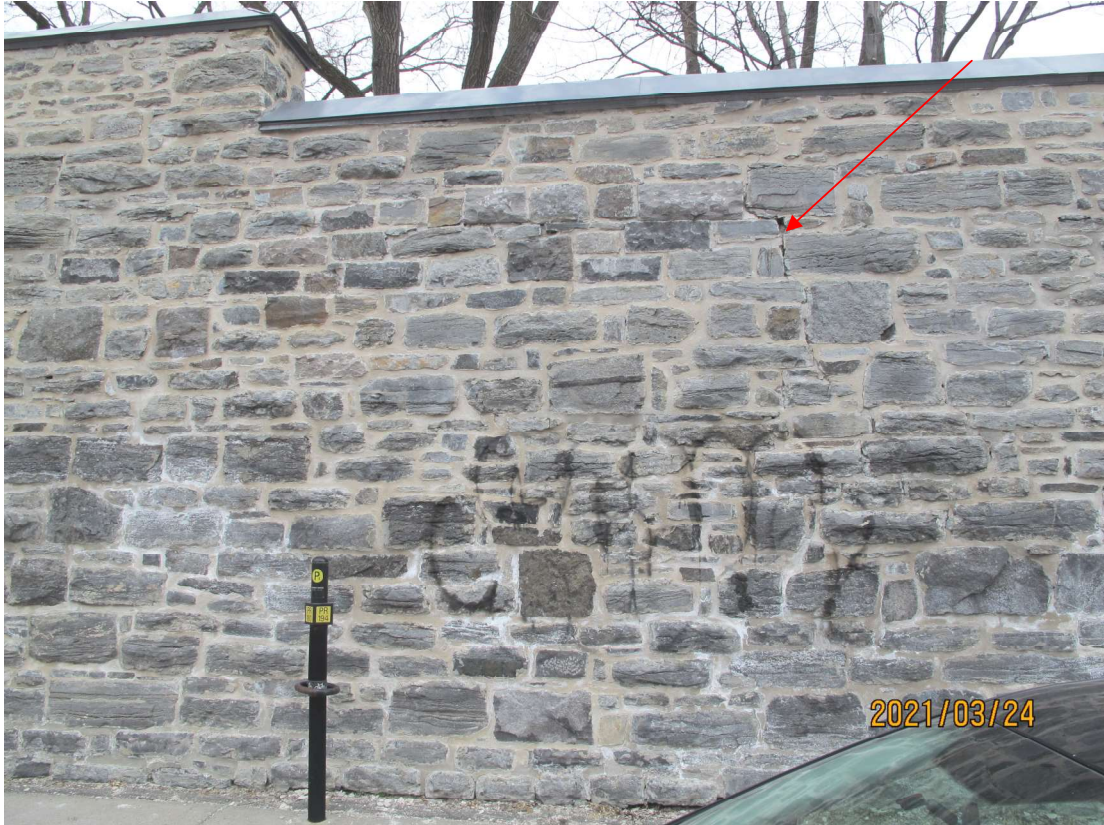
**Photo no. 18 (img1019)**

3.3.1 Ce mur, moins haut que le précédent, comporte un mortier dont la couleur varie considérablement.

Des fissures qui ne se prolongent pas sur la hauteur du mur sont également apparentes.

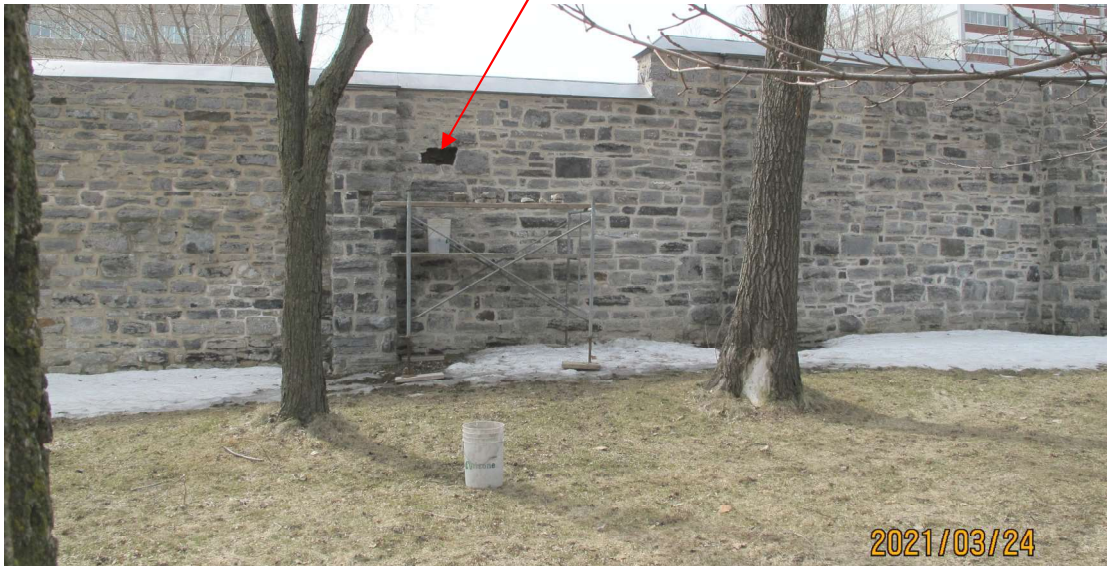
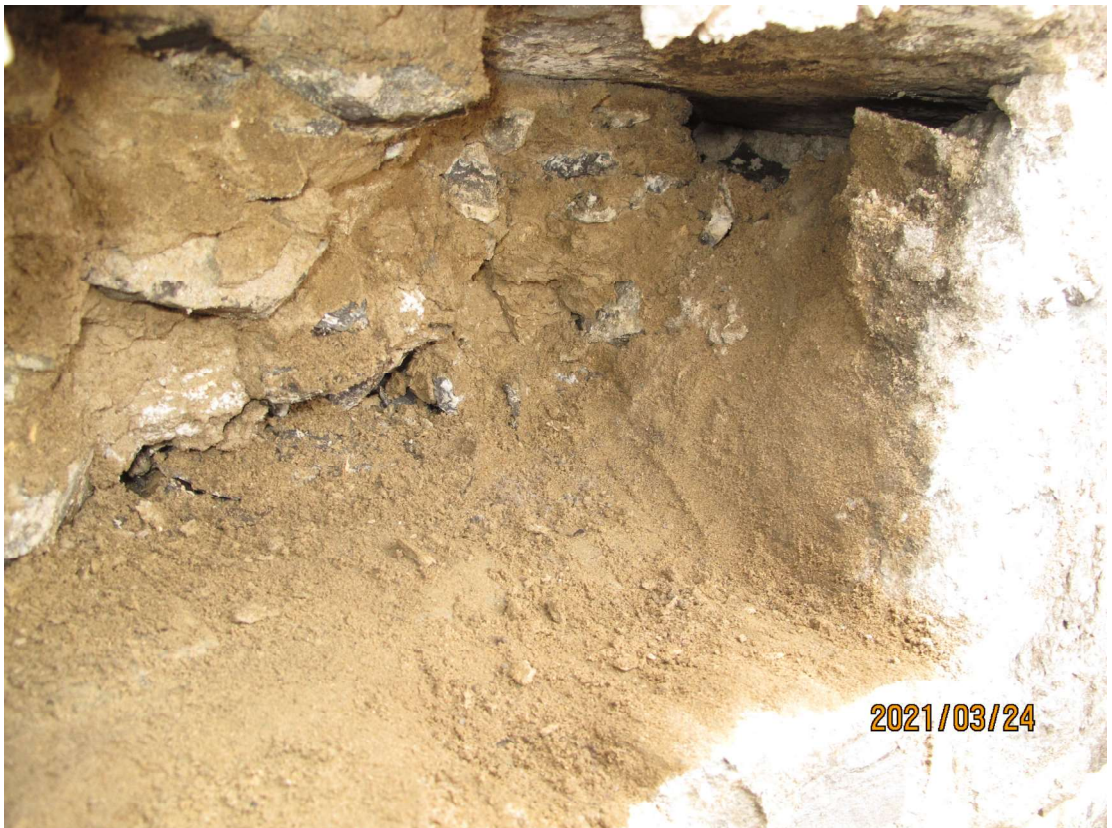
3.3.3 Un puits d'exploration que nous avons fait percer dans une zone rejointoyée de ce mur a révélé que le mortier du massif est en partie disparu, qu'il n'en reste que son sable et que ce dernier est mouillé malgré que cette ouverture ait été percée par une journée ensoleillée. Un tel "*mortier*" n'est utile à rien.

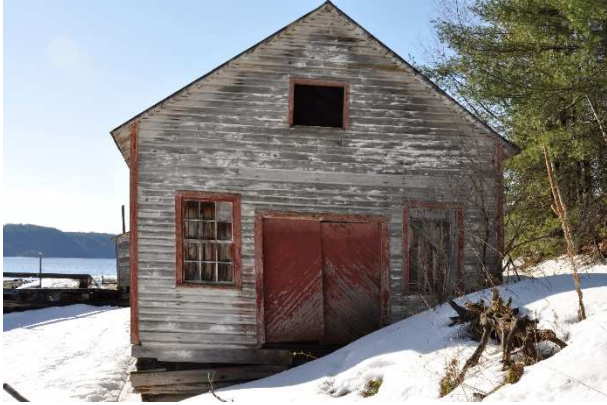
**Image 1.** Vue du mur pignon de la chalouperie. Ce mur est, dans l'ensemble, l'un des mieux conservés du bâtiment.

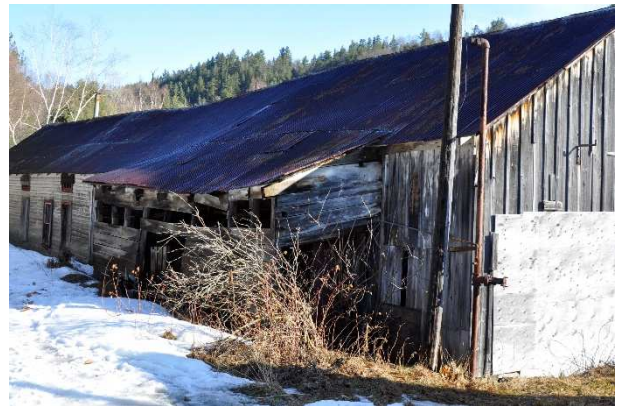
- Enfin, notons que les appentis sont dans un très mauvais état de conservation (**images 4, 12 et 17**), en particulier celui côté chemin, qui ne s'est pas enfoncé comme le reste de la bâtisse puisqu'il repose en partie sur la terre ferme. Ceci a fait en sorte qu'il s'est sévèrement disloqué et que la toiture, à sa jonction avec le corps principal, s'est également déformée. Le parement de l'appentis côté terre est à remplacer intégralement, tandis que celui de l'appentis côté baie semble récupérable à environ 50 %.

**Image 4.** Vue du mur gouttereau de la chalouperie-menuiserie, côté terre.

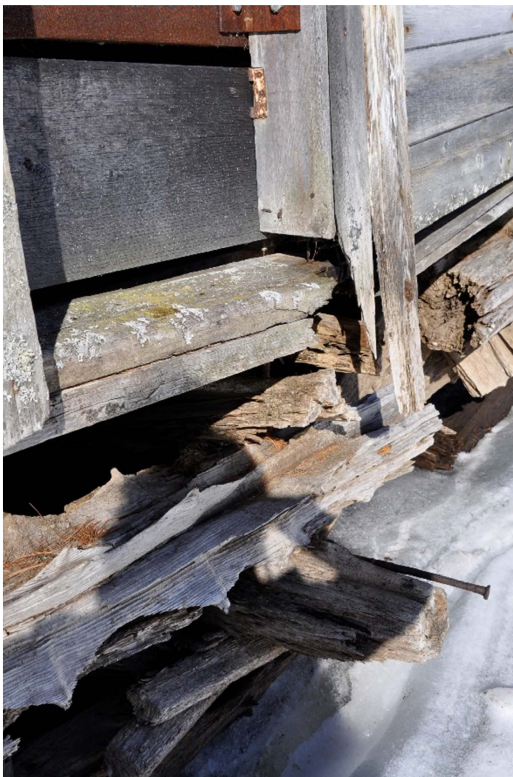
**Image 5.** Détail montrant une partie du soutènement en caissons de billots à claire-voie. La plupart des troncs sont excessivement érodés, et la jonction entre les deux parties de l'édifice semble être un point faible de cette structure.

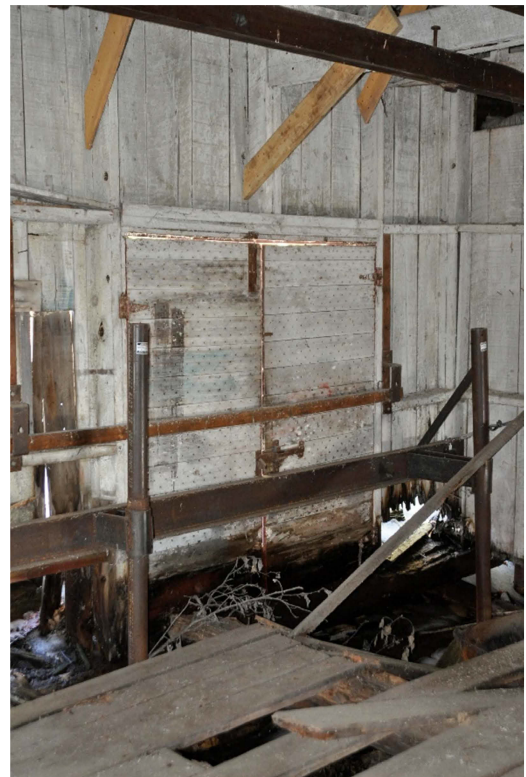
Notons que le bâtiment a été consolidé d'urgence en 2009 afin qu'il ne s'effondre pas. Ces interventions comprennent l'ajout de pieux vissés sur lesquels s'appuient des poutrelles en acier fixées aux montants (**image 6**), de pièces de bois (**image 9**), ainsi que l'ajout de câbles d'aciers disposés en « X » afin de contreventer l'effort latéral du bâtiment.

**Image 6.** Détail montrant l'état des murs et d'une porte de la menuiserie donnant du côté terre. On remarque que toutes les parties basses sont dans un état de pourriture avancée, voire complètement disparues. On remarque également la présence de pieux, d'une poutrelle et de renforts en bois ajoutés en 2009.

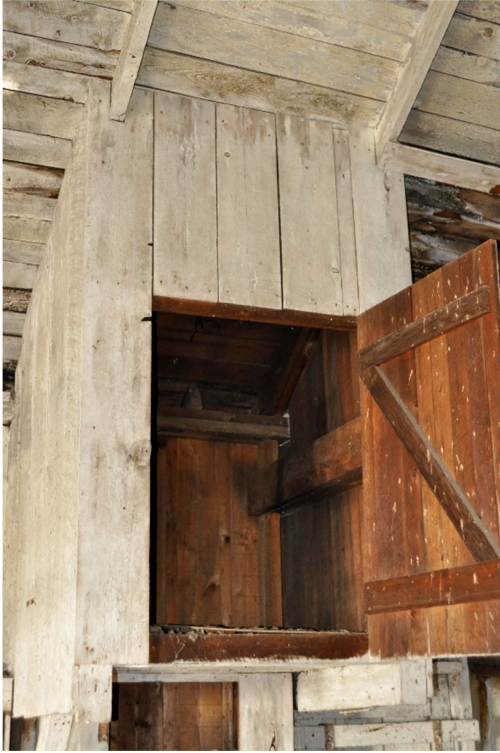
- L'intérieur est également recouvert d'un badigeon de chaux en bon état et conserve toujours les aménagements (armoires, étagères, compartiments, etc.) liés aux activités du lieu (**image 7**), ainsi que quelques composantes de machinerie, dont l'imposante scie à ruban.

**Image 7.** Détail montrant une armoire de la menuiserie dans un excellent état de conservation.

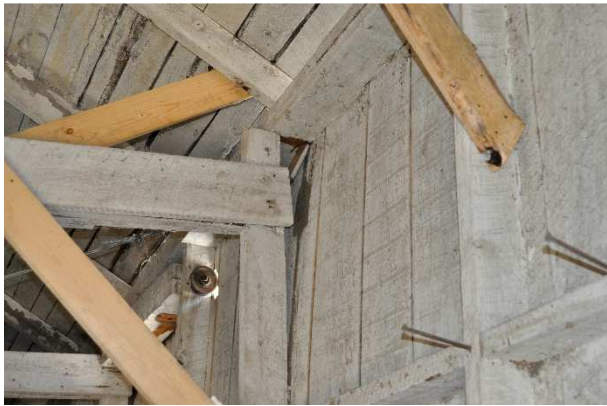
**Image 9.** Détail montrant une dislocation du parement vertical de la menuiserie en raison de torsions latérales causées par l'affaissement de l'édifice. L'absence d'entrants fixés aux chevrons rend ce type de déformation très probable.

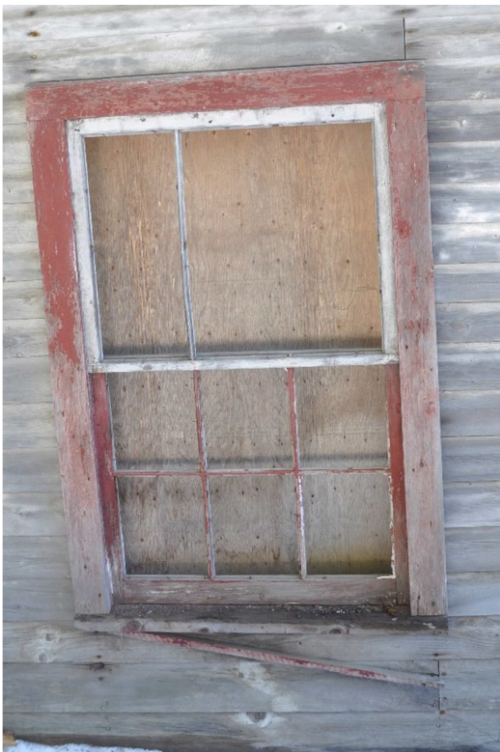
- Les fenêtres et les éléments associés (tablettes, dormants, chambranles et moulures) sont généralement dans un mauvais état de conservation (**image 11**), à l'exception de quelques chambranles et de quelques composantes de châssis toujours en assez bon état pour être restaurés et remis en place.

**Image 11.** Détail montrant l'une des fenêtres les mieux conservées du bâtiment. Les chambranles pourront être démontés, restaurés en atelier puis remis en place. Notons que le châssis du haut est blanc, tandis que celui du bas est rouge.

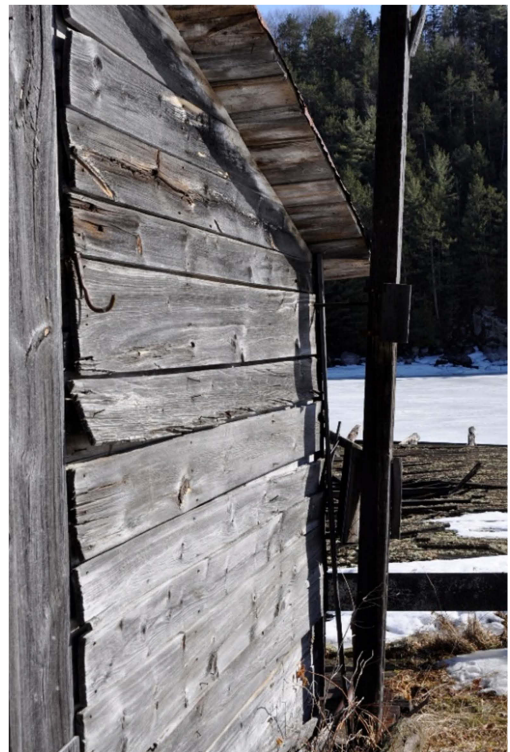
L'état des parements va de très mauvais à très bon, selon l'endroit (**images 12, 13 et 14**). L'état est jugé en fonction de l'efficacité de l'embouveture, de l'absence de pourriture, de trous et de fentes traversantes, et a été évalué globalement sur place et d'après les photos prises lors de la visite. Notons que les valeurs numériques représentent des estimations globales qui pourraient être revues lors d'une visite ultérieure.

**Image 12.** Détail montrant le parement d'un appentis en planches horizontales. Plusieurs planches trop gauchies ou comportant des fentes profondes et traversantes devront être remplacées.

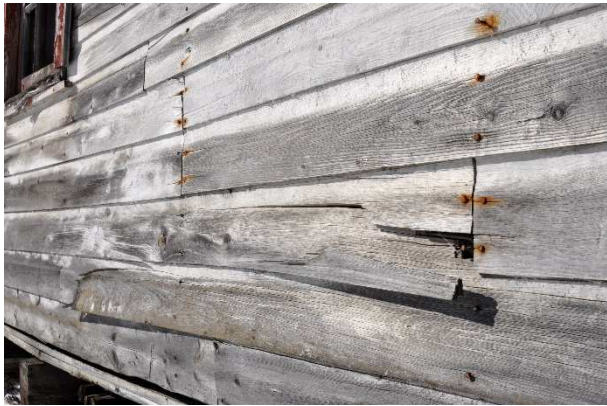
**Image 13.** Détail du parement de la chalouperie. Sur le mur exposé au soleil (côté baie), c'est davantage l'érosion, le gauchissement et le fendillement qui détériore le parement, tandis que de l'autre côté, c'est davantage la pourriture et les moisissures.

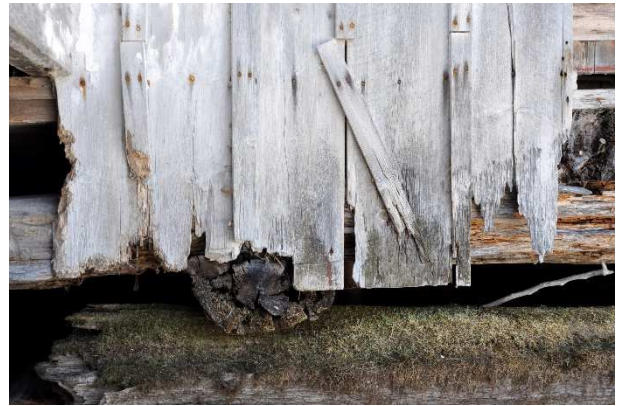
**Image 14.** Détail du bas du parement de planches verticales de la menuiserie. L'érosion et les insectes ont progressivement grugé le bas de ce parement.

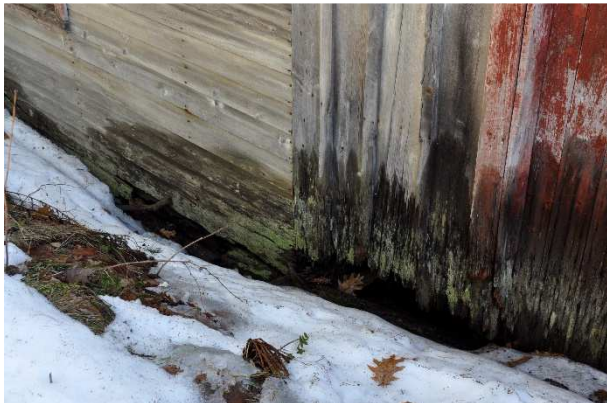
**Image 15.** Détail montrant l'état des parements à la jonction de la chalouperie et de la menuiserie. À droite, on voit le bas de la porte double qui correspond à celle présente sur l'image 6.

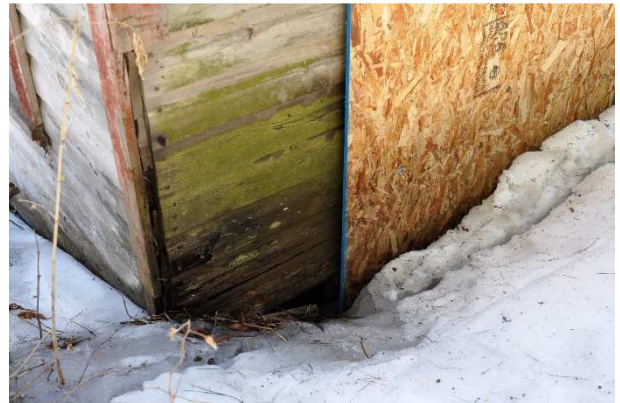
**Image 16.** Détail montrant l'état du parement de la chalouperie, côté terre. De ce côté moins ensoleillé, les moisissures et la pourriture sont très présentes.

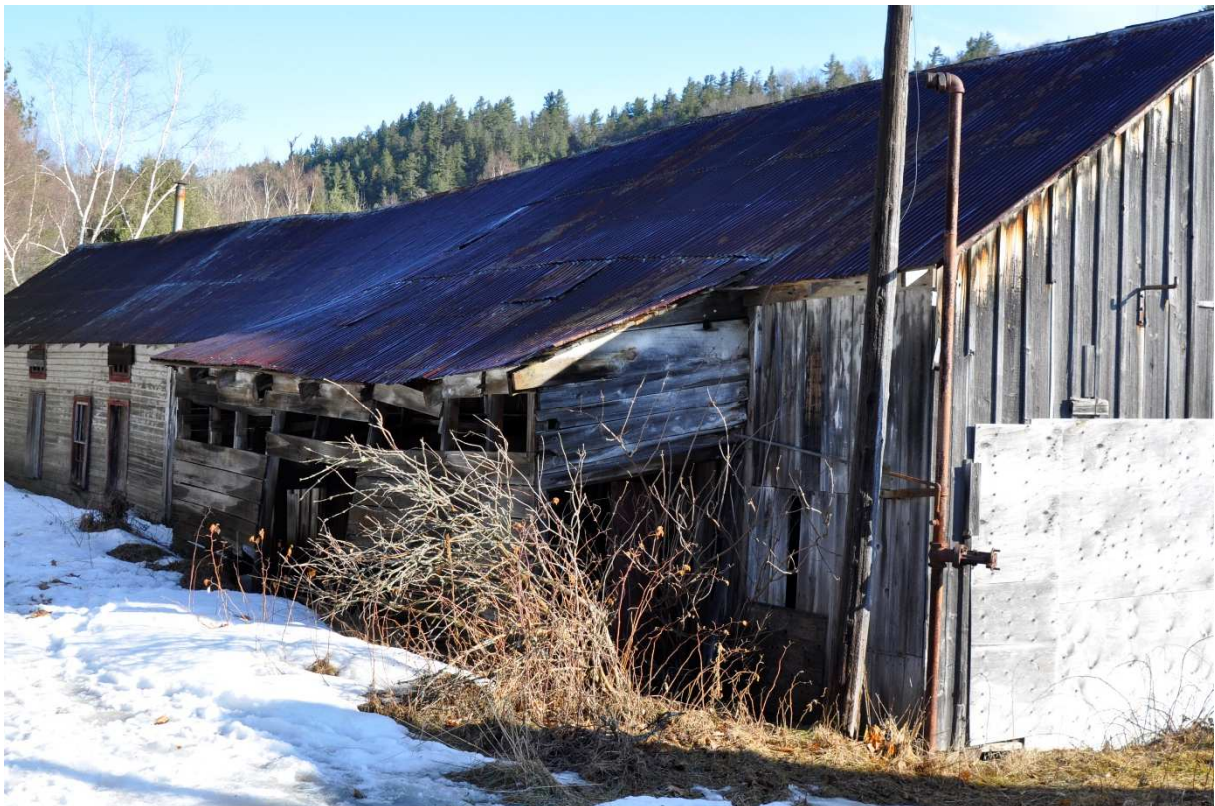
**Image 17.** Vue montrant l'appentis de la menuiserie (côté terre).
