Objet : Demande d'accès à l'information

RAPPORT D'INSPECTION

DOSSIER NO : **825910**__

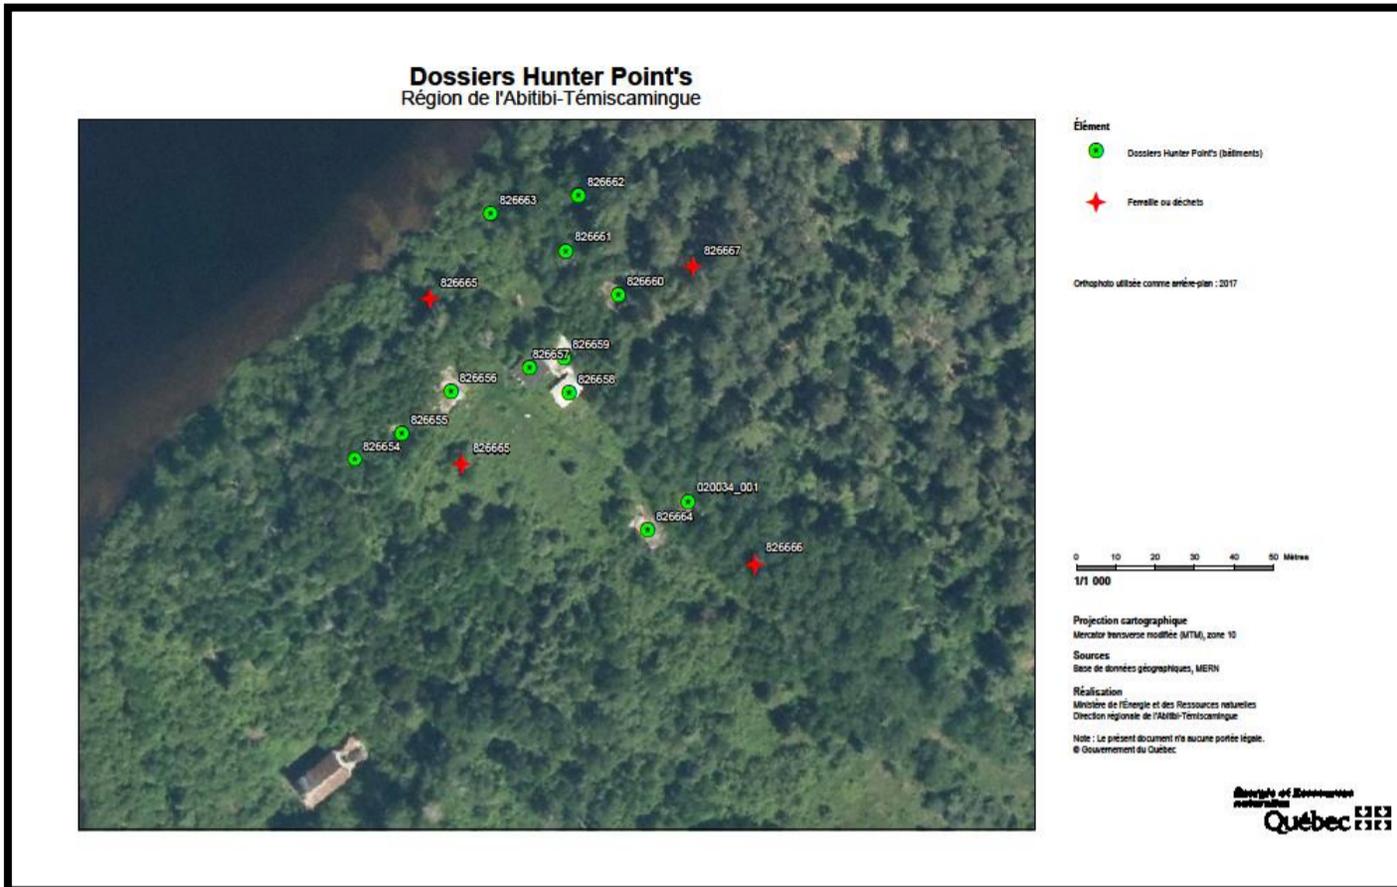
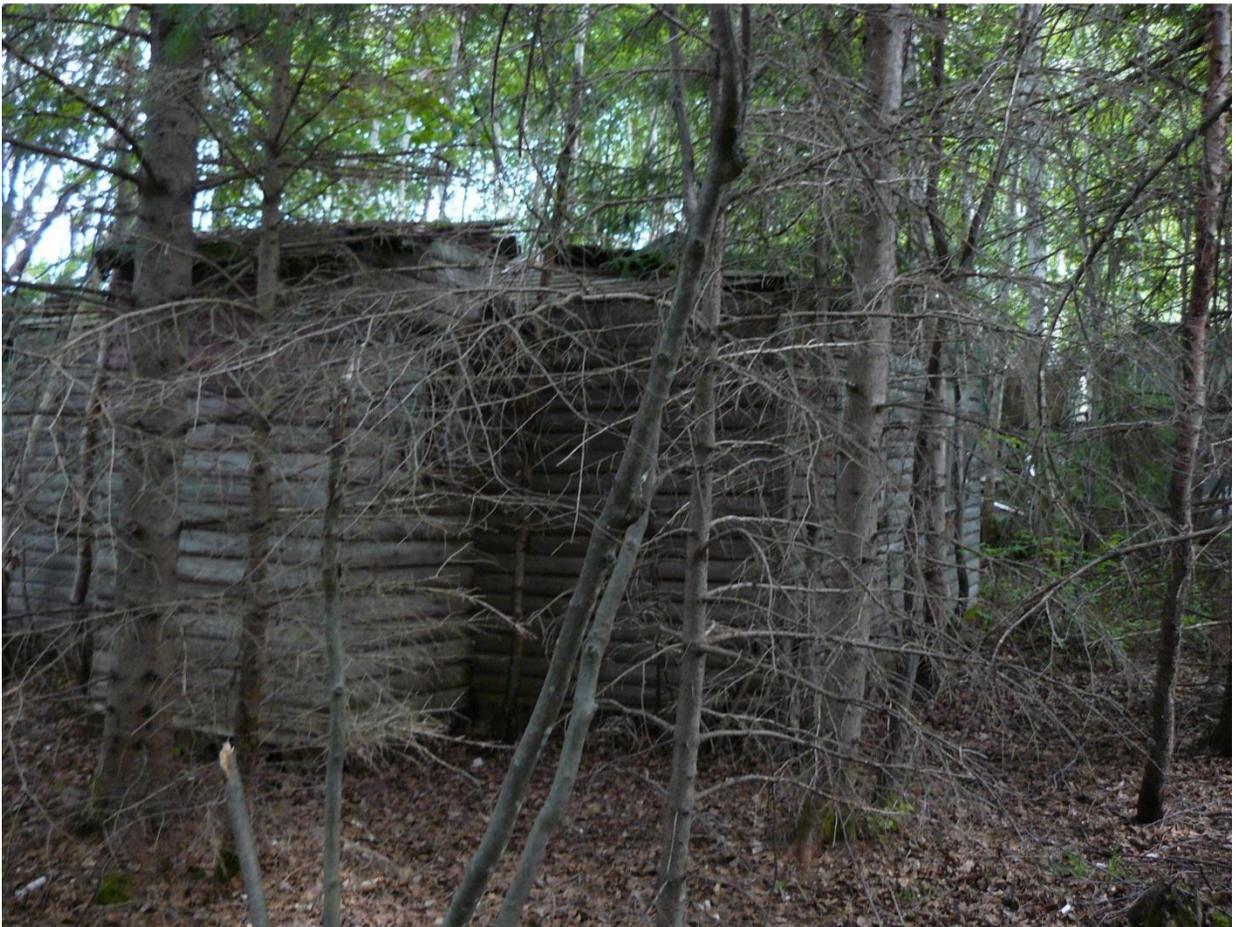
SCHEMA DU SITE

COMMENTAIRES DU 25 AU 29 OCTOBRE 2021, L'ÉQUIPE DU MERN, A BRULÉ TOUS LES CAMPS, ECRASES OU PARTIELLEMENT ECRASES ET RECUPERÉS TOUS LES MÉTAUX QUI S'Y TROUVAIENT. ELLE A AUSSI DÉPOSÉ SUR LE SITE 826664 LES INSTRUMENTS ARATOIRES POUR LA COMMUNAUTE AUTOCHTONE APRES LES AVOIR EXTIRPÉS DES ARBRES QUI LES RETENAIENT. AUSSI LES SITES DES BATIMENTS 826657 ET 826659 ONT ÉTÉ NETTOYÉS MAIS NON ENSEVELIS POUR PERMETTRE AU ARCHEOLOGUES DE FAIRE LEUR RECHERCHE. TOUS LES DÉCHETS ONT ÉTÉ TRANSPORTÉS AU SITE D'ENFOUISSEMENT DE ROUYN-NORANDA.

L'ÉGLISE A ÉTÉ REDONNÉE À LA COMMUNAUTE AUTOCHTONE TEL QUE DEMANDE

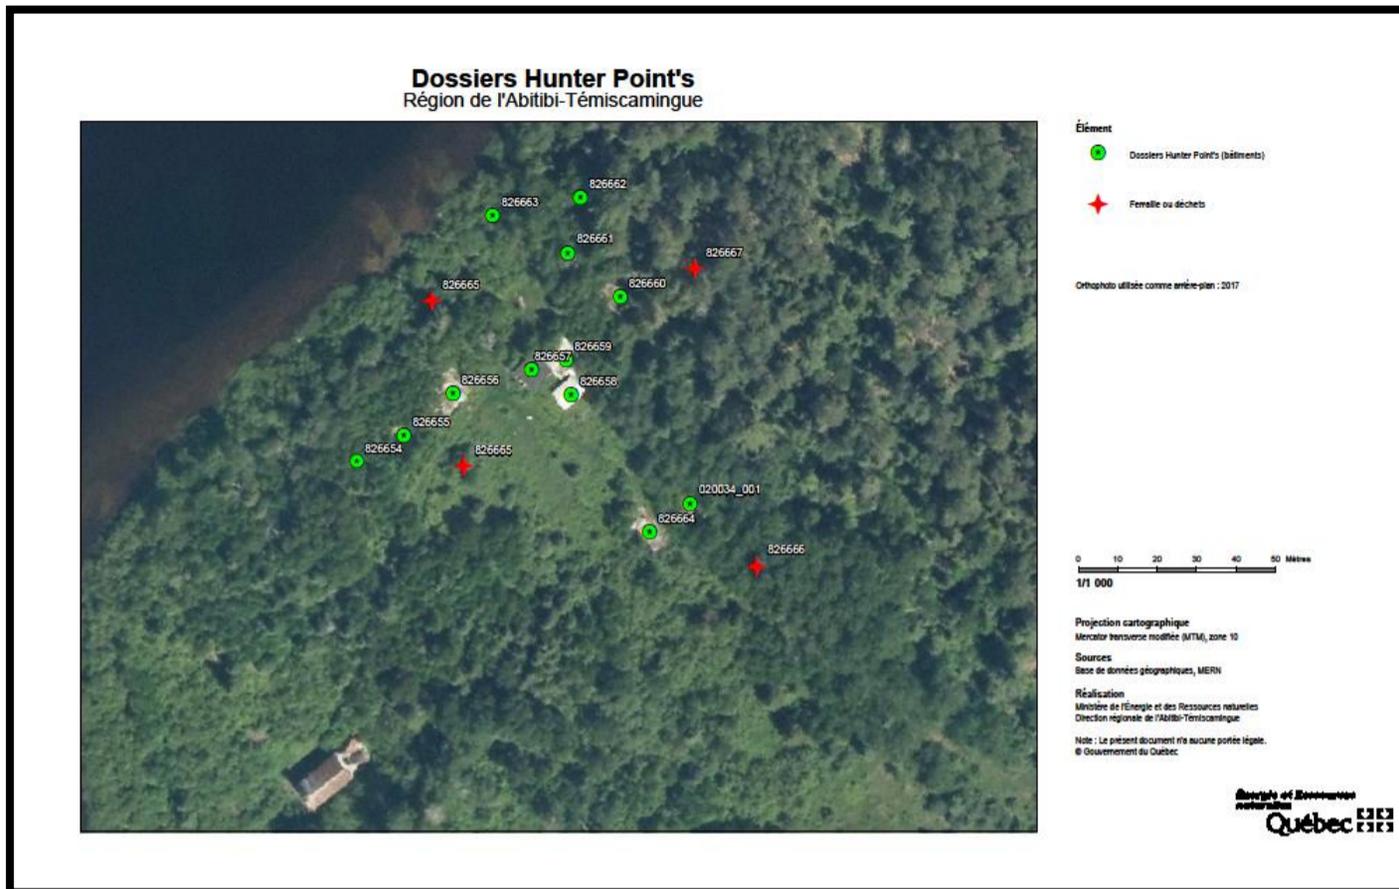
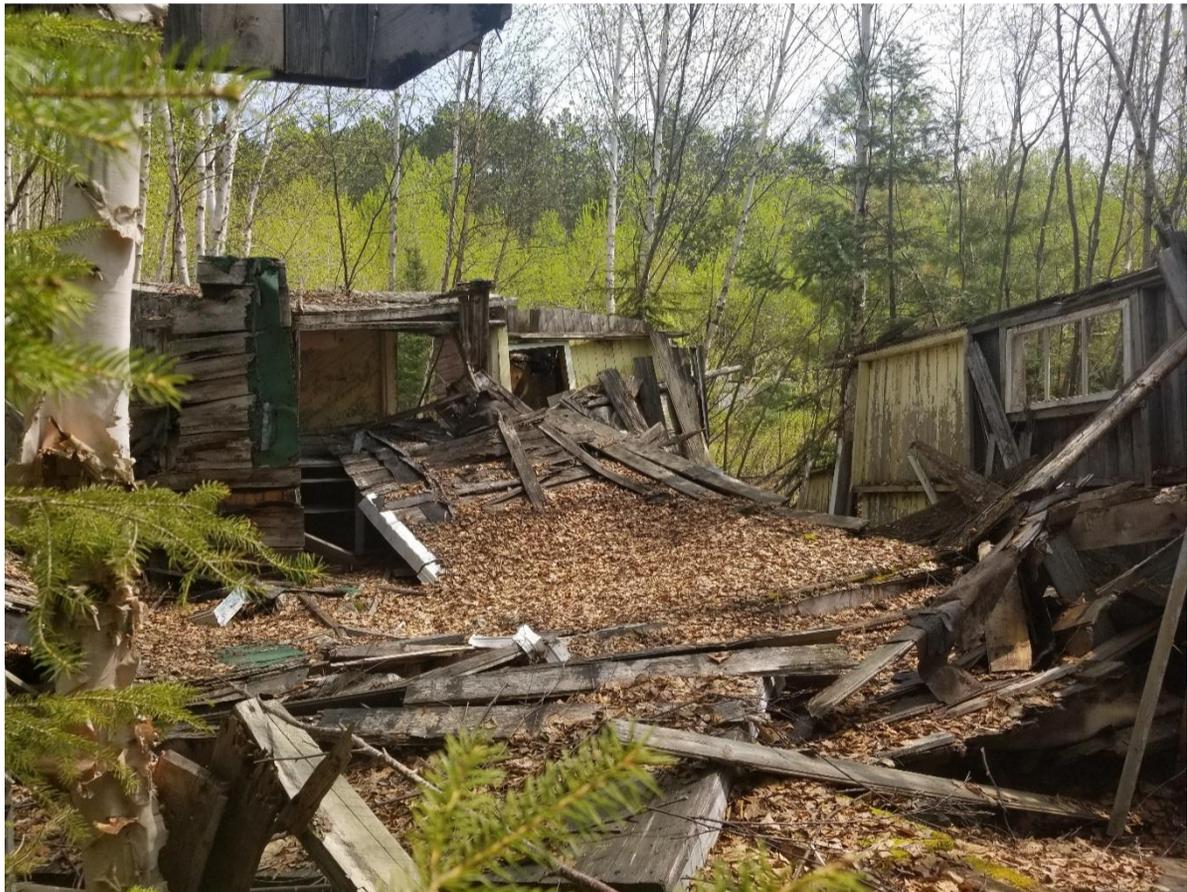
SCHEMA DU SITE

COMMENTAIRES DU 25 AU 29 OCTOBRE 2021, L'ÉQUIPE DU MERN, A BRULÉ TOUS LES CAMPS, ECRASES OU PARTIELLEMENT ECRASES ET RECUPERES TOUS LES METAUX QUI S'Y TROUVAIENT. ELLE A AUSSI DEPOSE SUR LE SITE 826664 LES INSTRUMENTS ARATOIRES POUR LA COMMUNAUTE AUTOCHTONE APRES LES AVOIR EXTIRPES DES ARBRES QUI LES RETENAIENT. AUSSI LES SITES DES BATIMENTS 826657 ET 826659 ONT ETE NETTOYES MAIS NON ENSEVELIS POUR PERMETTRE AU ARCHEOLOGUES DE FAIRE LEUR RECHERCHE. TOUS LES DECHETS ONT ETE TRANSPORTES AU SITE D'ENFOUISSEMENT DE ROUYN-NORANDA.

L'ÉGLISE A ETE REDONNEE A LA COMMUNAUTE AUTOCHTONE TEL QUE DEMANDE

DOSSIER A FERMER.

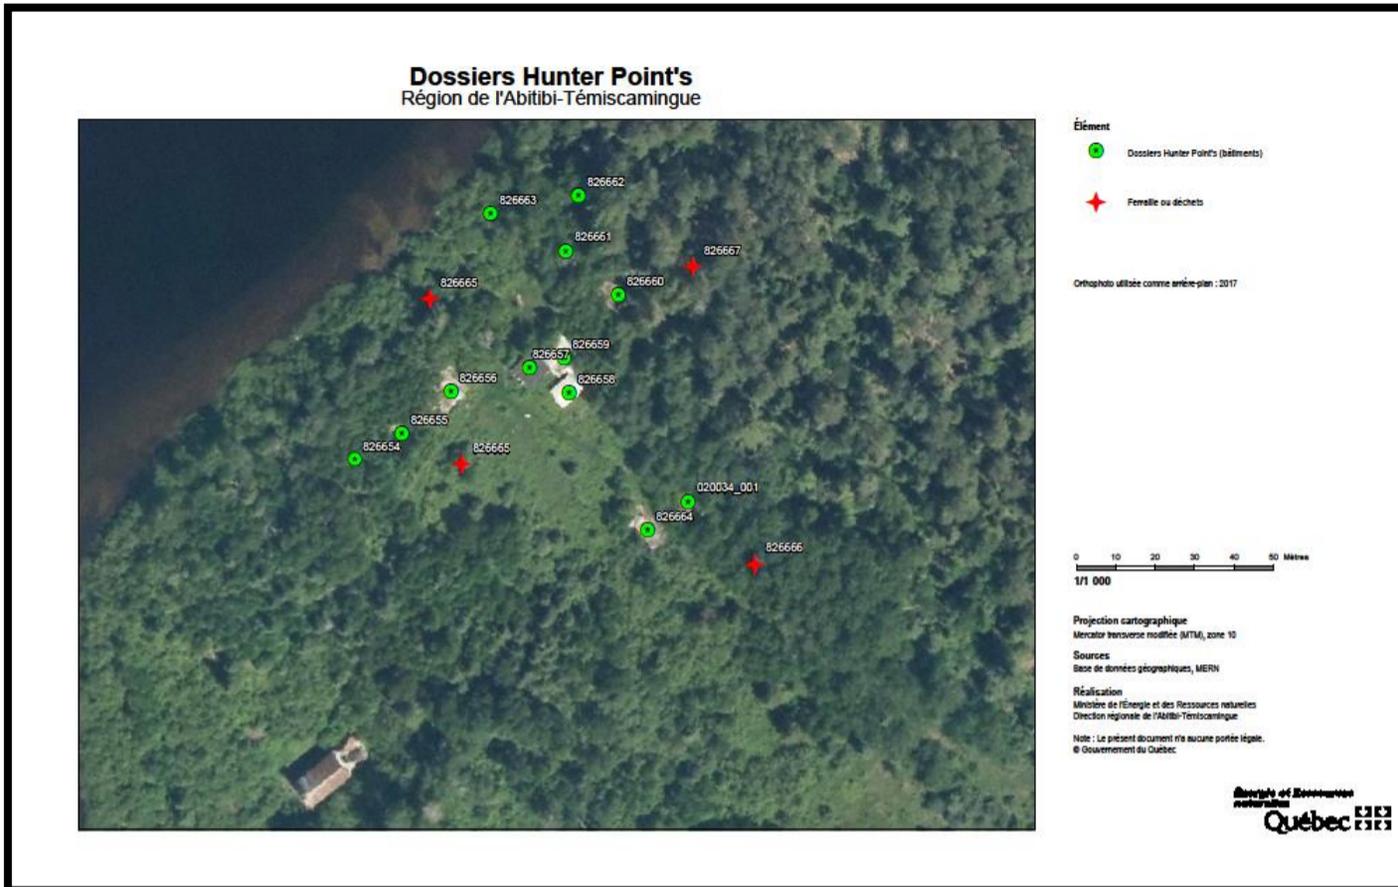
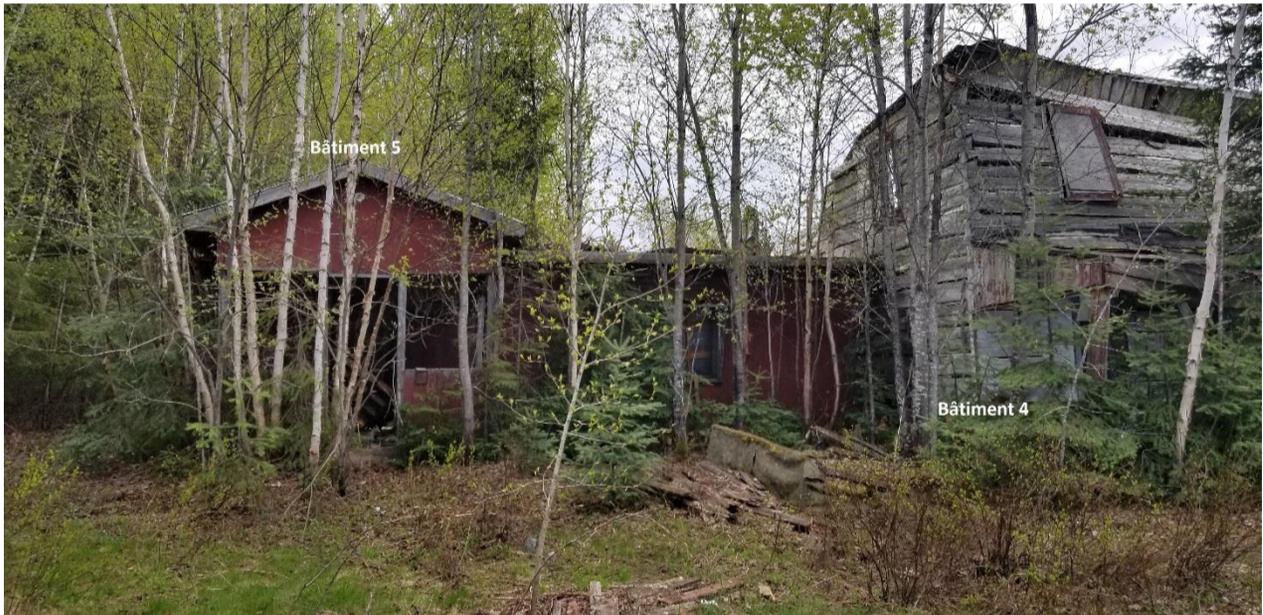
SCHEMA DU SITE

COMMENTAIRES DU 25 AU 29 OCTOBRE 2021. L'EQUIPE DU MERN, A BRULE TOUS LES CAMPS, ECRASES OU PARTIELLEMENT ECRASES ET RECUPERES TOUS LES METAUX QUI S'Y TROUVAIENT. ELLE A AUSSI DEPOSE SUR LE SITE 826664 LES INSTRUMENTS ARATOIRES POUR LA COMMUNAUTE AUTOCHTONE APRES LES AVOIR EXTIRPES DES ARBRES QUI LES RETENAIENT. AUSSI LES SITES DES BATIMENTS 826657 ET 826659 ONT ETE NETTOYES MAIS NON ENSEVELIS POUR PERMETTRE AU ARCHEOLOGUES DE FAIRE LEUR RECHERCHE. TOUS LES DECHETS ONT ETE TRANSPORTES AU SITE D'ENFOUISSEMENT DE ROUYN-NORANDA.

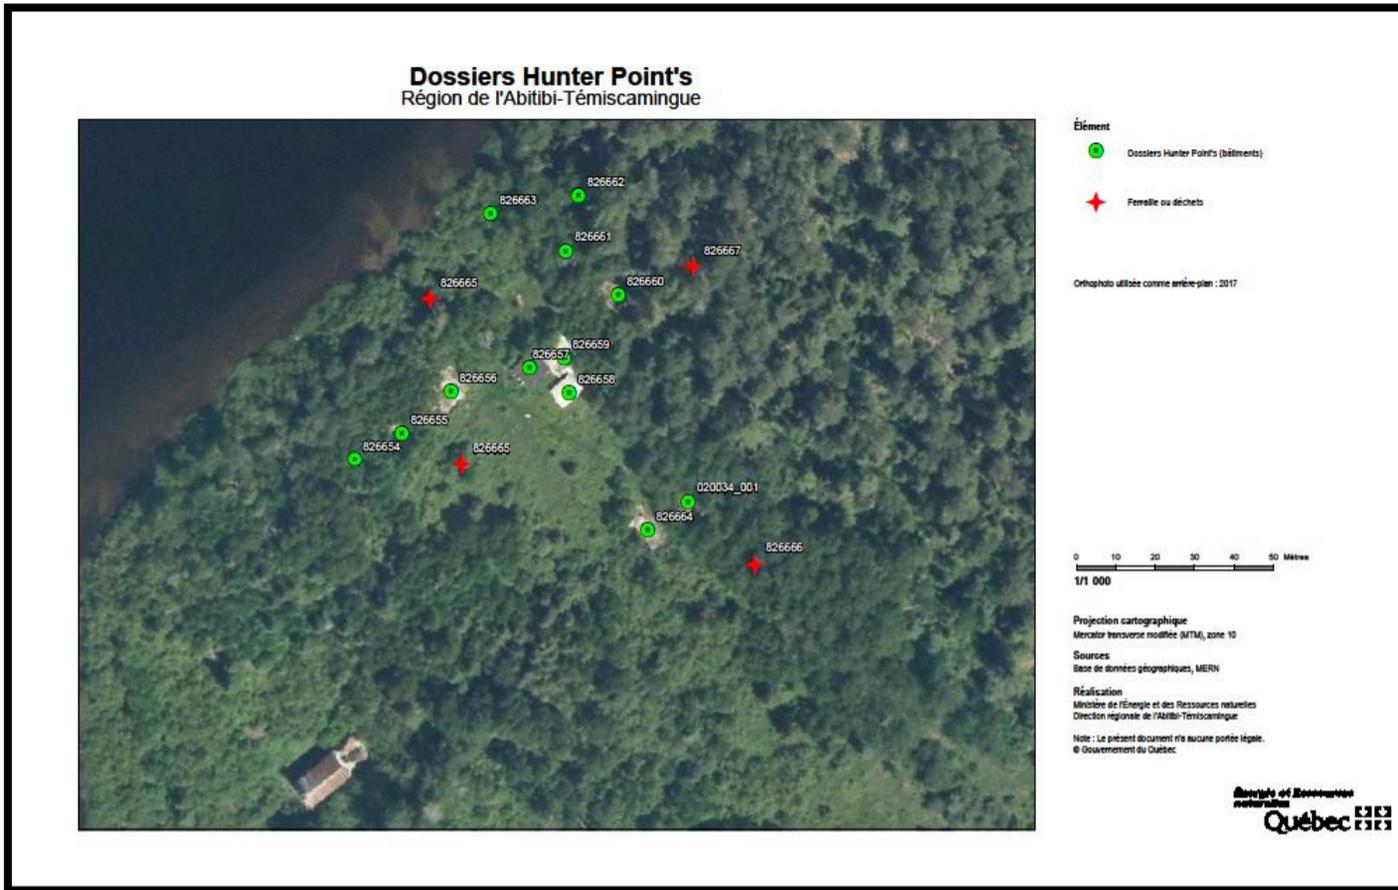
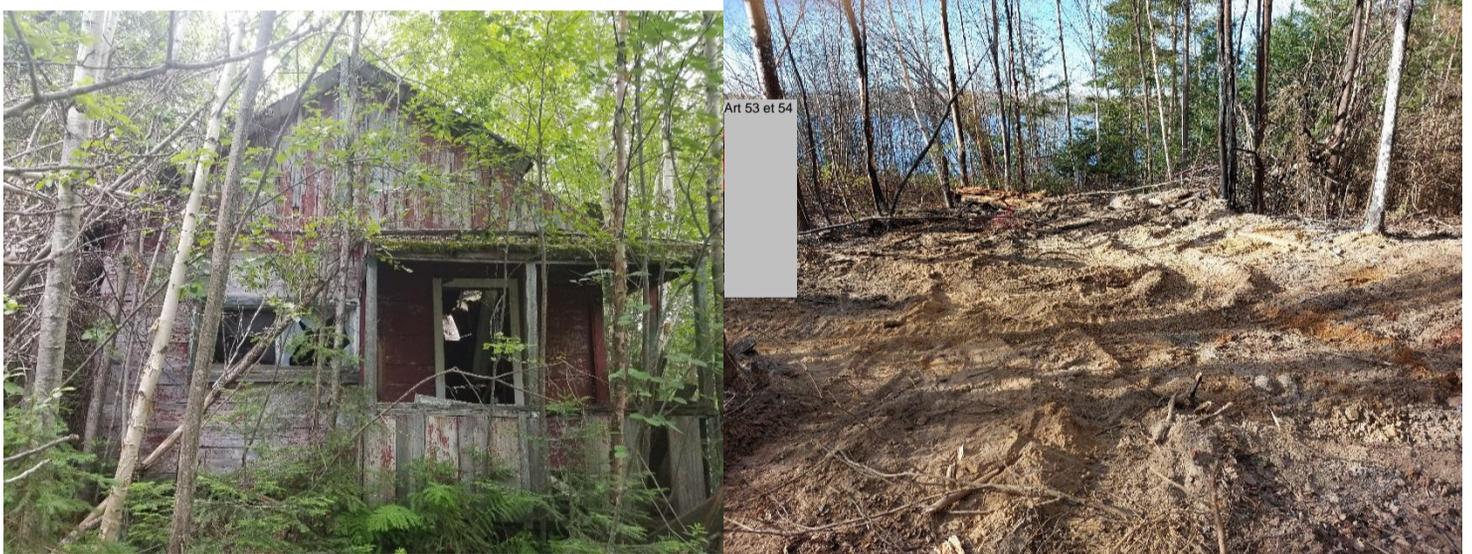
CI-DESSOUS : SITE AVANT ET APRES L'OPERATION

COMMENTAIRES DU 25 AU 29 OCTOBRE 2021, L'ÉQUIPE DU MERN, A BRULE TOUS LES CAMPS, ECRASES OU PARTIELLEMENT ECRASES ET RECUPERES TOUS LES METAUX QUI S'Y TROUVAIENT. ELLE A AUSSI DEPOSE SUR LE SITE 826664 LES

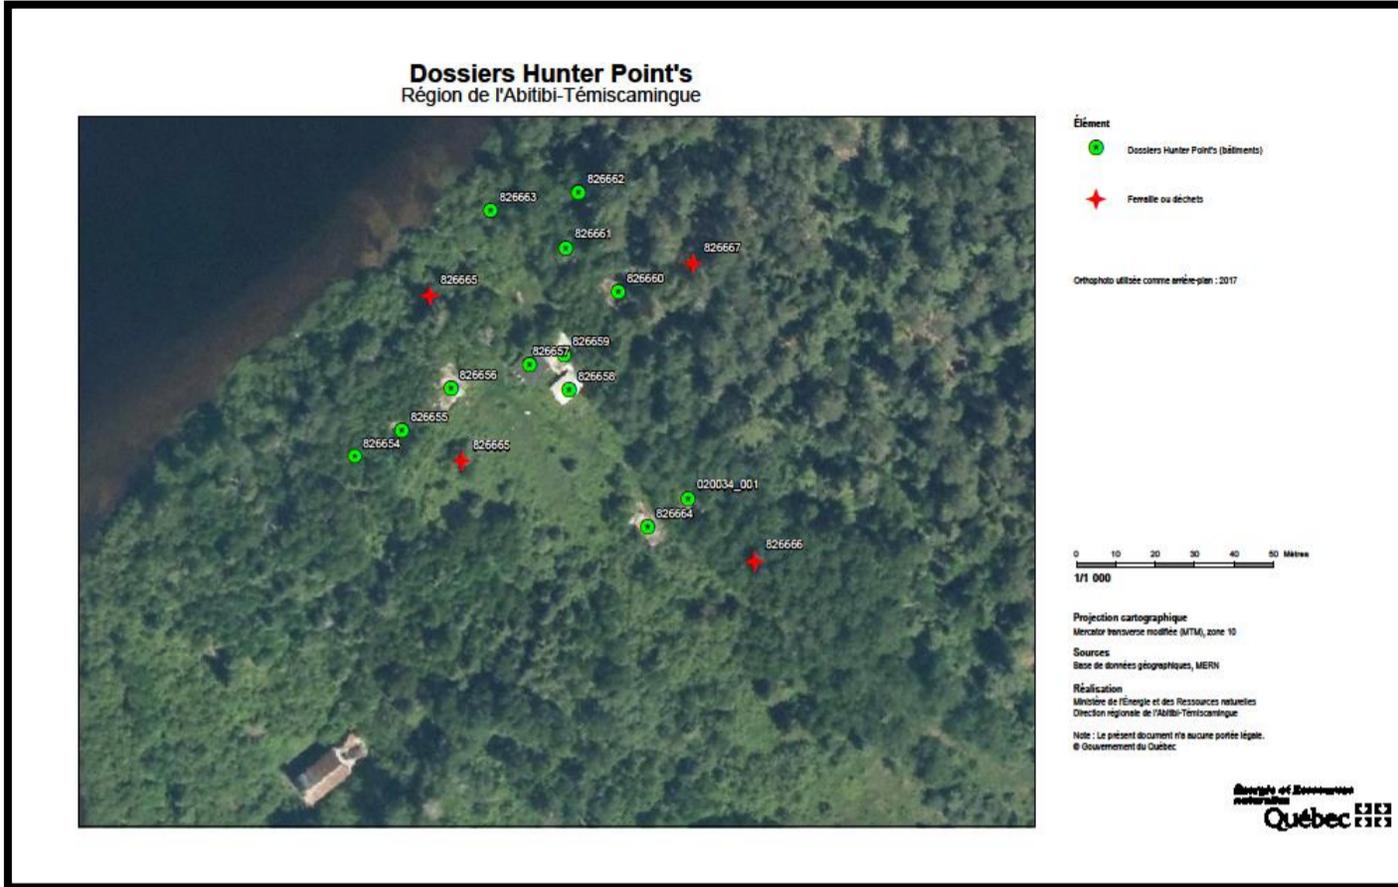
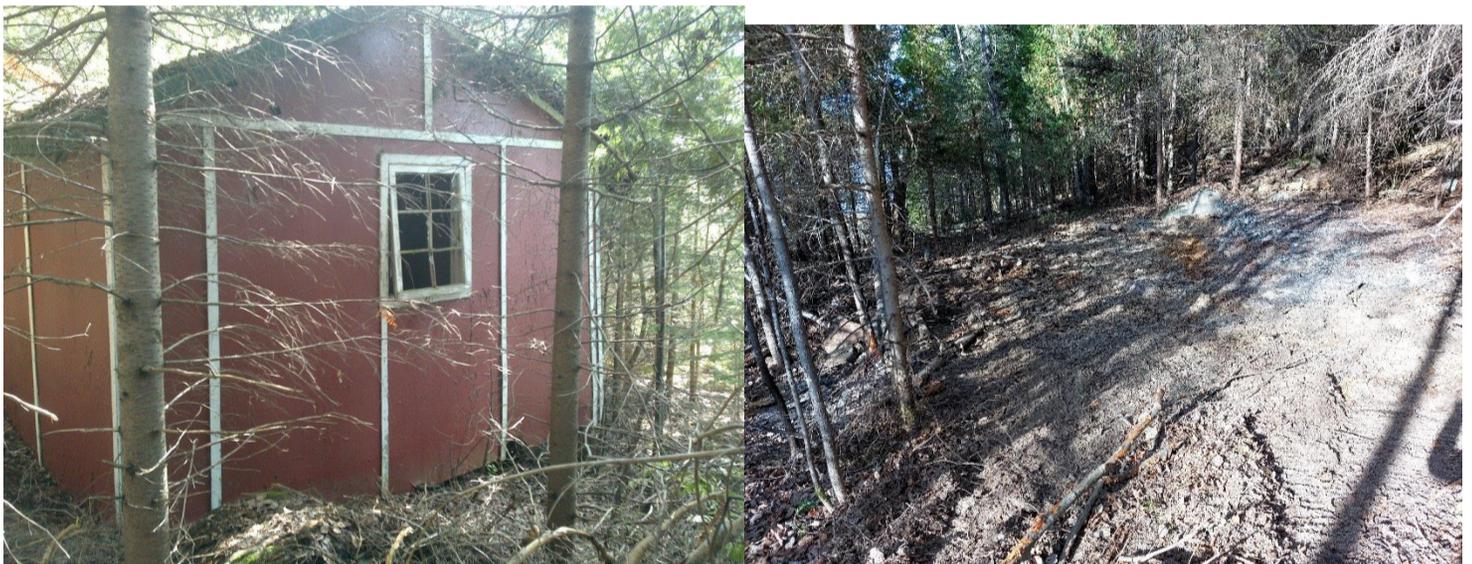
CI-DESSOUS : SITE AVANT ET APRES L'OPERATION

COMMENTAIRES DU 25 AU 29 OCTOBRE 2021, L'ÉQUIPE DU MERN, A BRULÉ TOUS LES CAMPS, ECRASÉS OU PARTIELLEMENT ECRASÉS ET RECUPERÉS TOUS LES MÉTAUX QUI S'Y TROUVAIENT. ELLE A AUSSI DÉPOSÉ SUR LE SITE 826664 LES

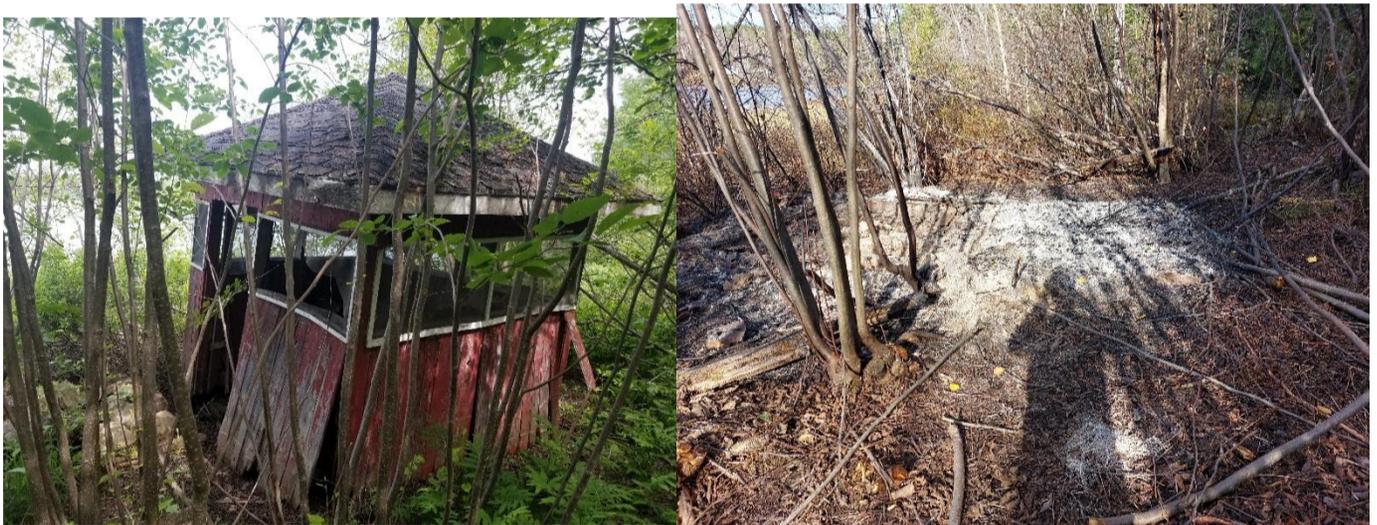
CI-DESSOUS : SITE AVANT ET APRES L'OPERATION

COMMENTAIRES DU 25 AU 29 OCTOBRE 2021, L'ÉQUIPE DU MERN, A BRULÉ TOUS LES CAMPS, ECRASES OU PARTIELLEMENT ECRASES ET RECUPERÉS TOUS LES MÉTAUX QUI S'Y TROUVAIENT. ELLE A AUSSI DÉPOSÉ SUR LE SITE 826664 LES INSTRUMENTS ARAIRES POUR LA COMMUNAUTÉ AUTOCHTONE APRÈS LES AVOIR EXTIRPÉS DES ARBRES QUI LES

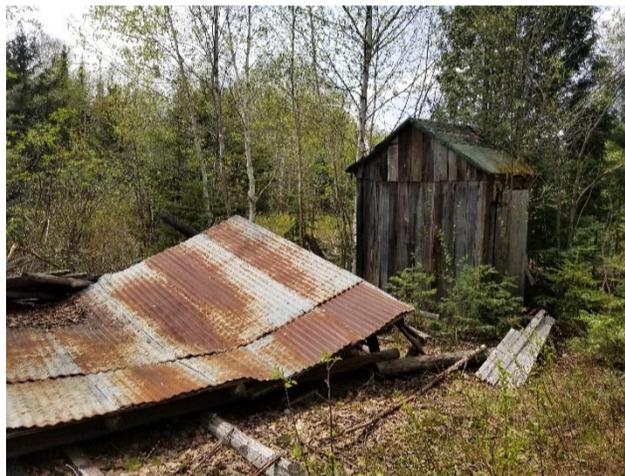
CI-DESSOUS : SITE AVANT L'OPERATION ET SITE UTILISE POUR DEPOSER LA MACHINERIE ARATOIRE.

COMMENTAIRES DU 25 AU 29 OCTOBRE 2021, L'ÉQUIPE DU MERN, A BRULÉ TOUS LES CAMPS, ECRASES OU PARTIELLEMENT ECRASES ET RECUPERÉS TOUS LES MÉTAUX QUI S'Y TROUVAIENT. ELLE A AUSSI DÉPOSÉ SUR LE SITE 826664 LES INSTRUMENTS ARATOIRES POUR LA COMMUNAUTÉ AUTOCHTONE APRÈS LES AVOIR EXTIRPÉS DES ARBRES QUI LES RETENAIENT. AUSSI LES SITES DES BÂTIMENTS 826657 ET 826659 ONT ÉTÉ NETTOYÉS MAIS NON ENSEVELIS POUR

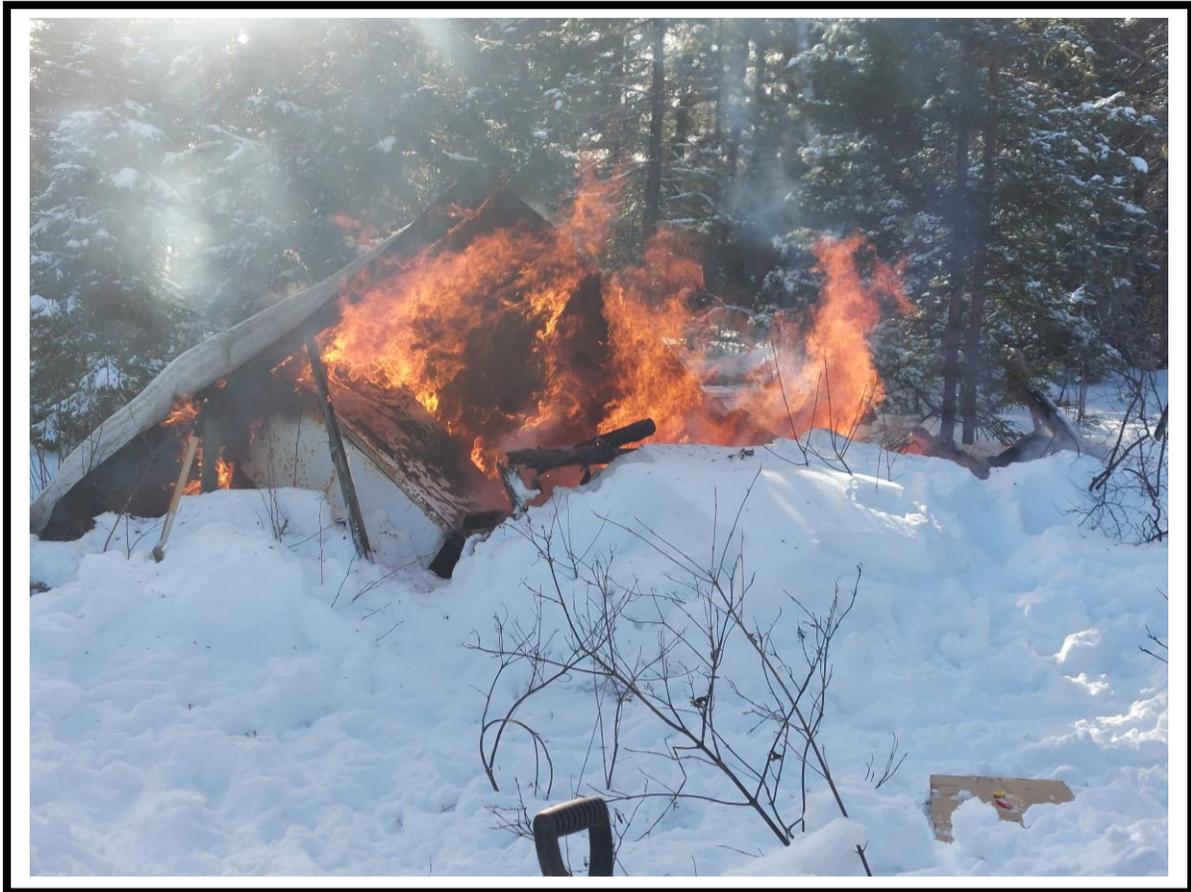
SCHEMA DU SITE

COMMENTAIRES : LES TRAVAUX DU 26 JANVIER 2023 PAR L'ÉQUIPE DU MERN ONT PERMIS DE BRULER CE CAMP ET SES DEPENDANCES. MALHEUREUSEMENT DU A LA NEIGE, LE BOIS DU PLANCHER N'AURA PAS BRULE COMPLETEMENT ET UN PETIT BRULAGE ET UNE RECUPERATION SERONT NECESSAIRES POUR FERMER CE DOSSIER. CETTE INSPECTION A CONFIRME QU'IL ETAIT POSSIBLE DE SE RENDRE SUR LE SITE EN VTT ET D'Y RECUPERER LE METAL.

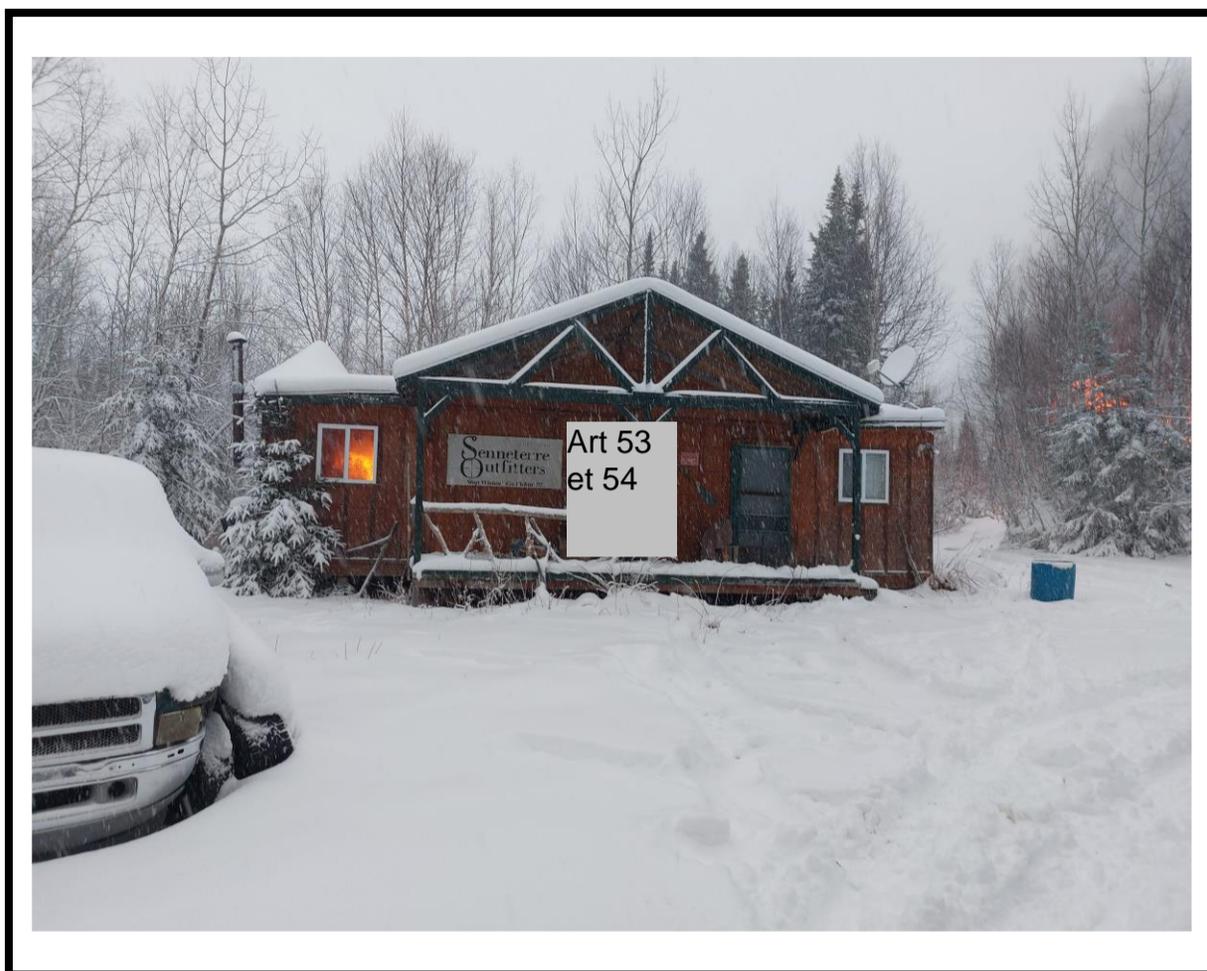
SCHEMA DU SITE

RECOMMANDATIONS : NOUS SOMMES PASSE PAR LE CHEMIN DU 5 000 VIA LABEL-SUR QUEVILLON POUR ACCEDER AU SITE. PLUSIEURS WASH OUT SONT PRESENT SUR LA ROUTE. L'ACCES SERA ASSEZ DIFFICILE AVEC UNE PELLE MENANIQUE. IL FAUDRA APPORTER AU MOINS TROIS REMORQUES POUR NETTOYER LE SITE (IDEALEMENT 4). LORS DE LA PROCHAINE VISITE, NE PAS OUBLIER DE RECUPERER LES MATERIAUX DE LA POMPE HOUSE EN BAS PRES DE LA PLAGE.

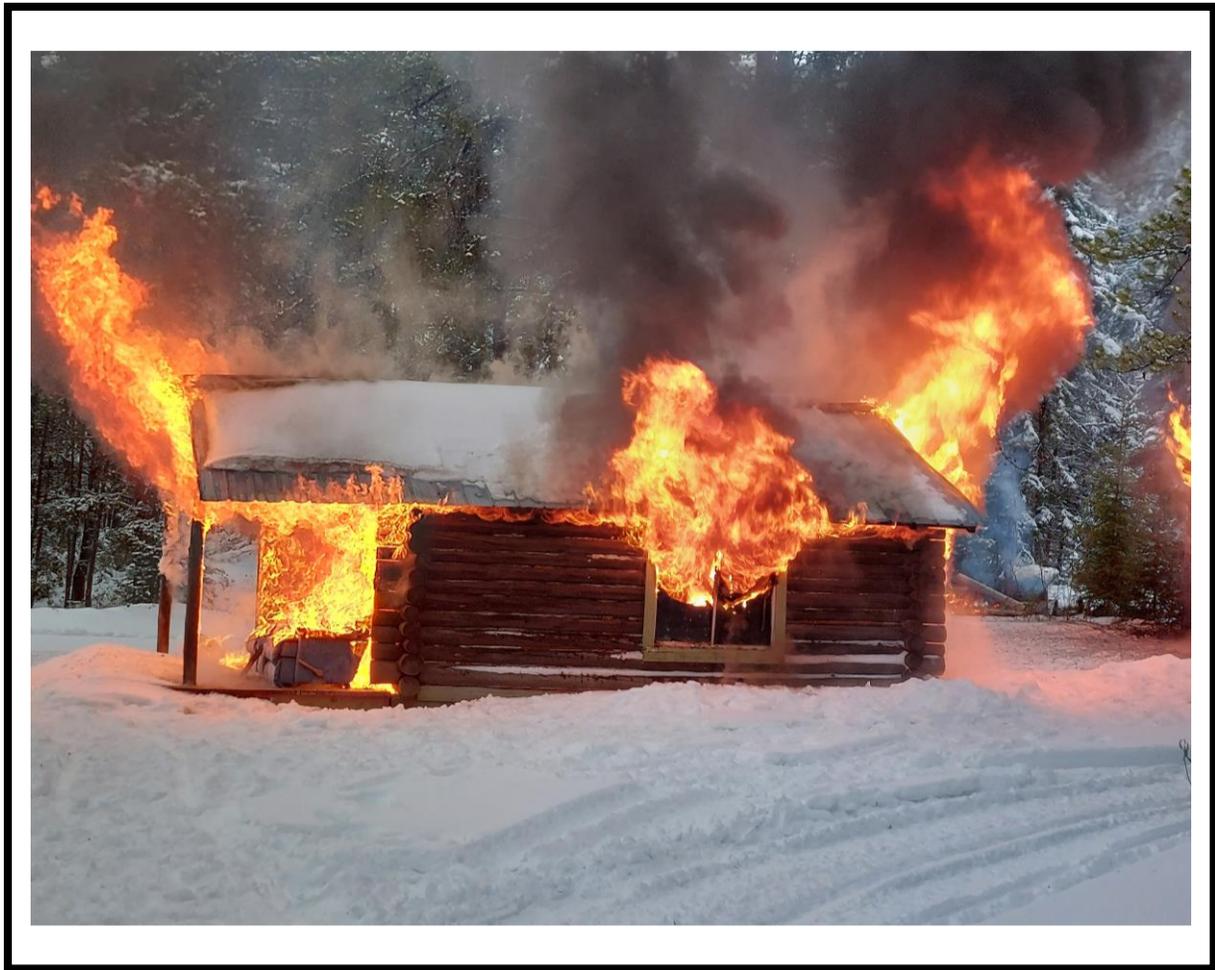
SCHEMA DU SITE

COMMENTAIRE : SUITE AU BRULAGE ALLUME PAR LES GENS DE LA FAUNE, UNE EQUIPE DU MRNF DEVRA Y RETOURNER POUR RECUPERER LA FERRAILLE ET NETTOYER LE SITE.

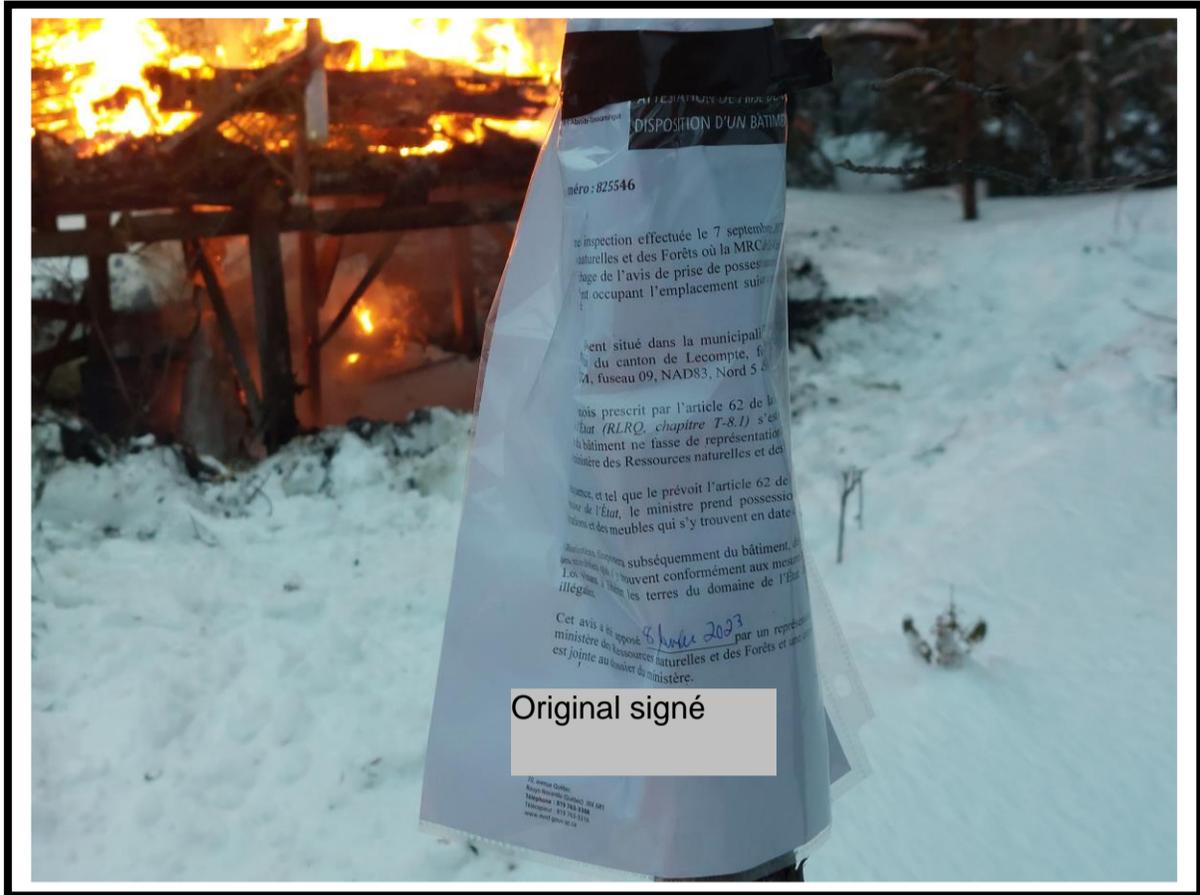
SCHEMA DU SITE

COMMENTAIRES : SUITE AU BRULAGE DU CAMP ET DE LA TOILETTE SECHE, AUCUNE RECUPERATION NE SERA NECESSAIRE CAR AUCUNE TOLE OU METAL NE S'Y TROUVE.					
FERMER CE DOSSIER

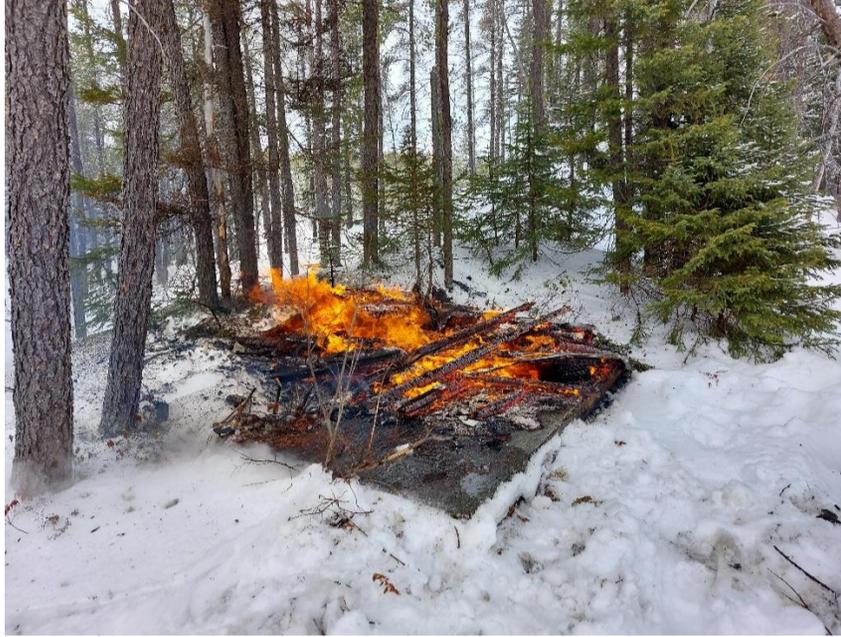
MIRADOR BRULE

COMMENTAIRES : SUITE A CES BRULAGES, UNE RECUPERATION SERA NECESSAIRE POUR NETTOYER LE SITE DES TOLES, DE LA PORTE METALLIQUE ET D'UNE CHAISE. DEUX VTT 6 ROUES FERONT L'AFFAIRE POUR CETTE RECUPERATION.

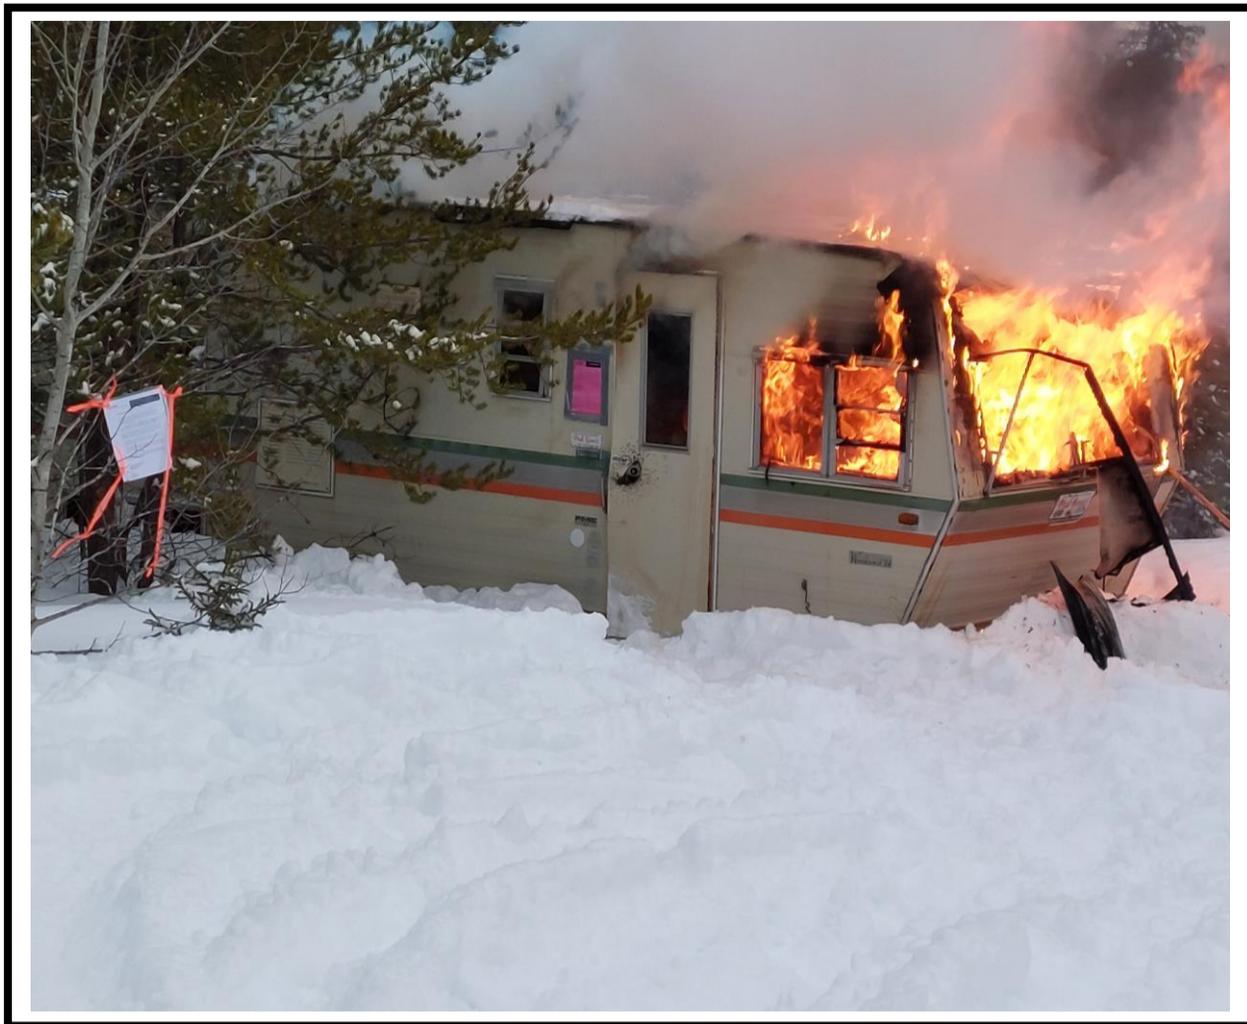
SCHEMA DU SITE

COMMENTAIRES : CE SITE RESTE A NETTOYER A L'ETE 2023. DONC POUR LE MOMENT NOUS NE POUVONS PAS FERMER CE DOSSIER.					
L'EQUIPE DEVRA RETOURNER SUR PLACE POUR FAIRE UNE RECUPERATION DES MATERIAUX RESTANT SUR PLACE.

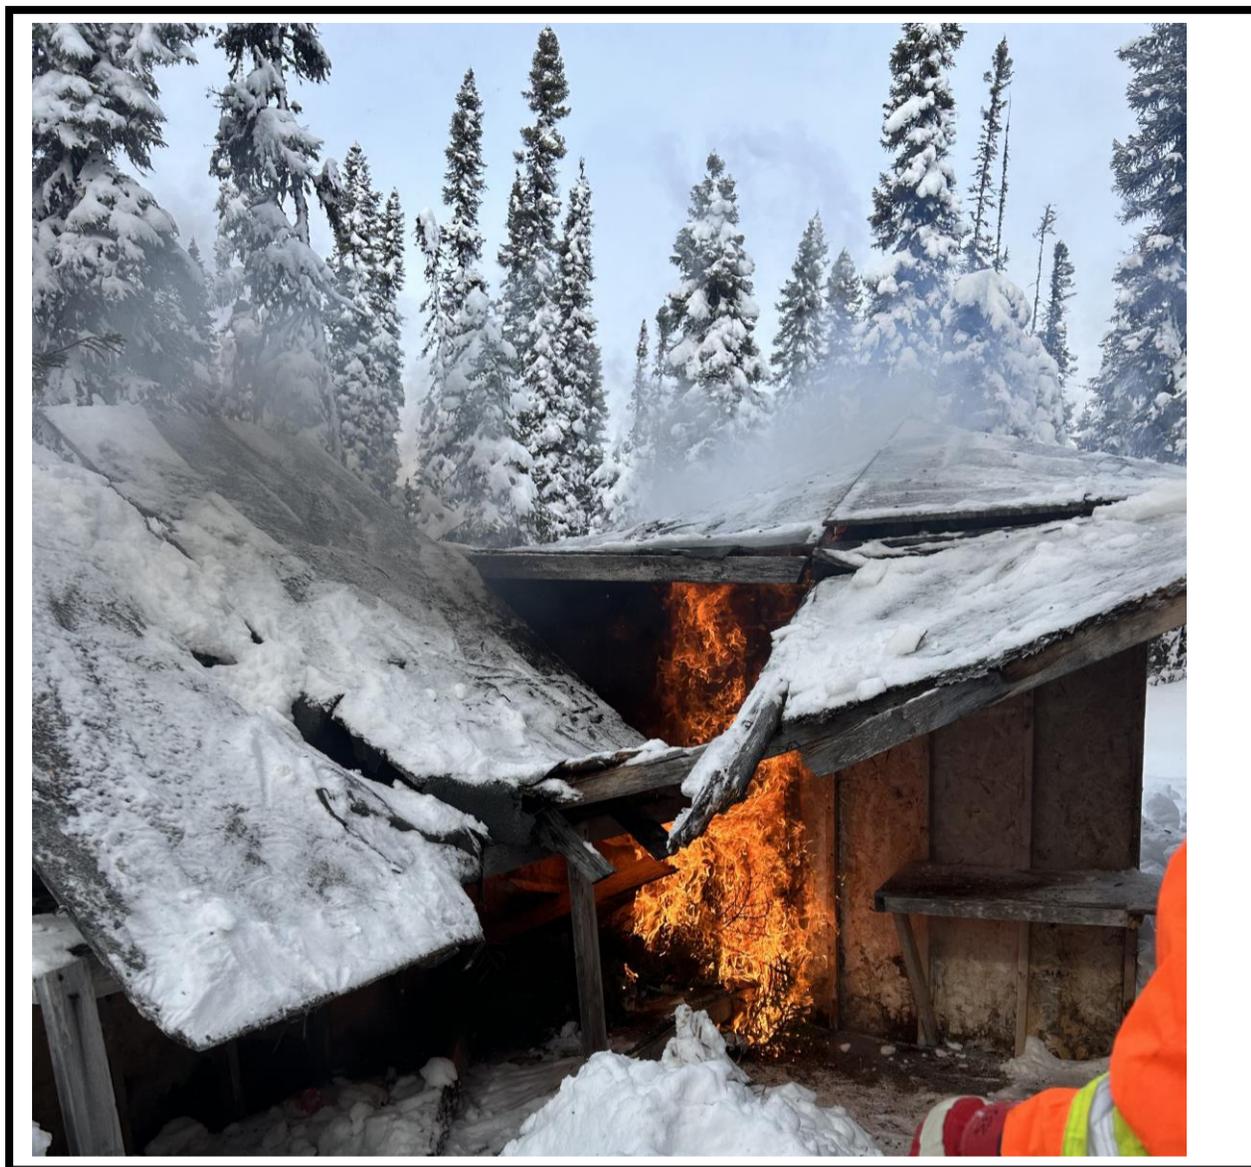
Une équipe du MRNF a procédé au brûlage du dossier 812318 le 19 mars 2023 en hélicoptère. Aucune récupération à faire pour ce dossier. Le camp était écrasé en partie lors de notre arrivé.

COMMENTAIRES : FERMER CE DOSSIER

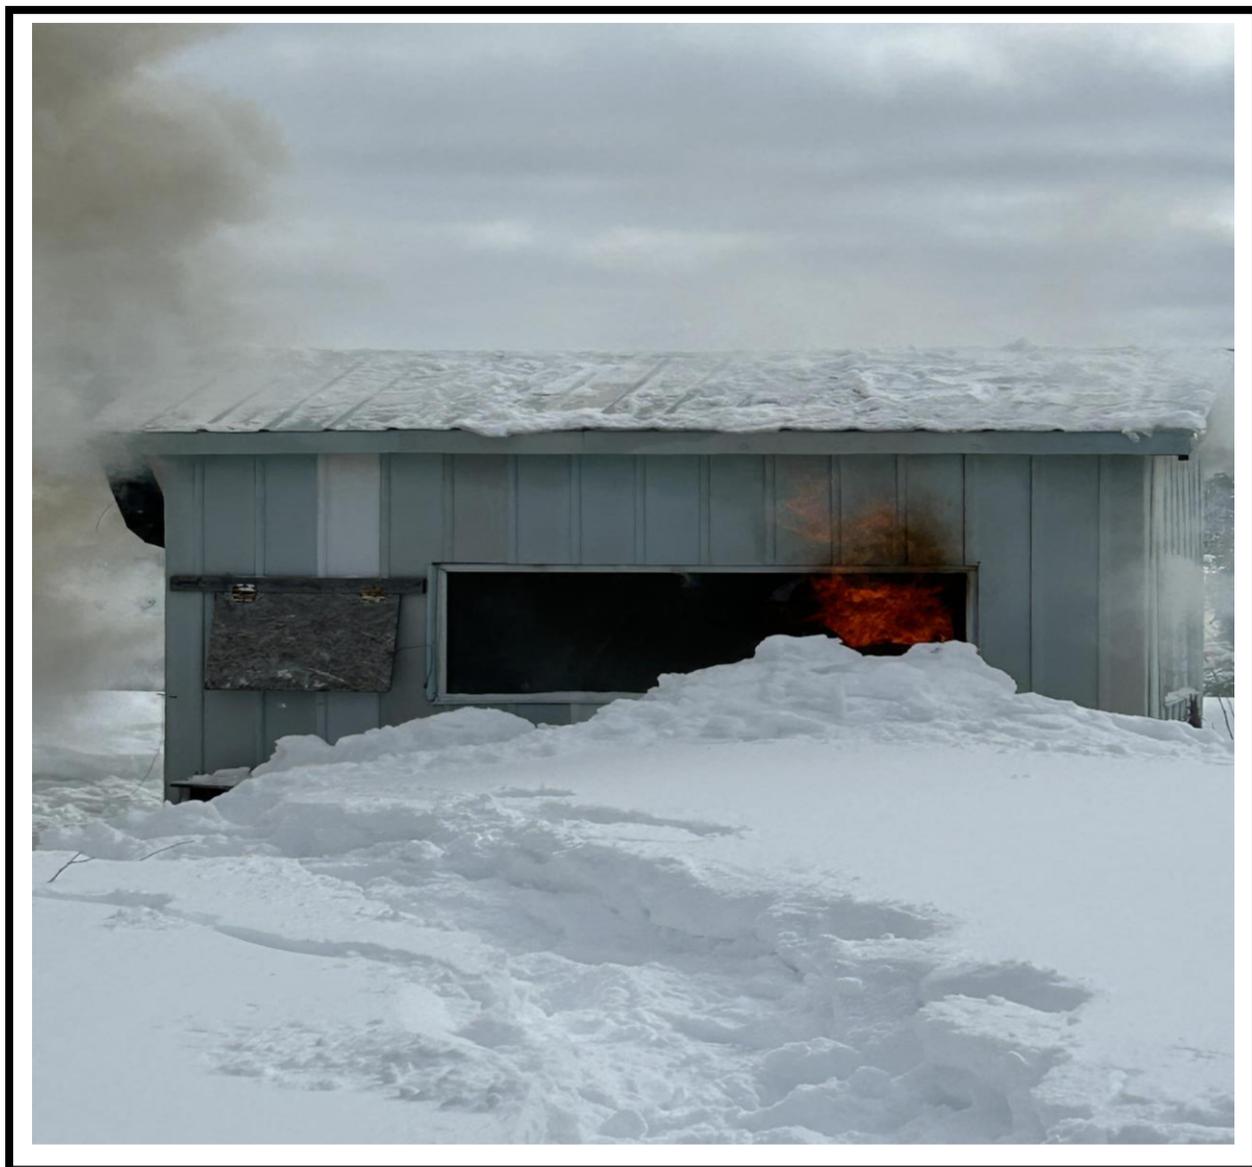
Une équipe du MRNF à procédé au brûlage du dossier 826508 le 19 mars 2023 en hélicoptère. Une récupération sera à faire pour ce dossier en été puisqu'il y a un accès terrestre de disponible.

COMMENTAIRES : RESTE LA RÉCUPÉRATION A FAIRE. L'ACCES EST POSSIBLE VIA UN CHEMIN D'ENVIRON 2KM SUR LE CHEMIN MENANT A LA MINE WINDFALL A LABEL-SUR-QUEVILLON. BEAUCOUP DE TOLE A RECUPERER ET POSSIBLEMENT UN FRAME EN METAL.
