Objet : Demande d'accès à l'information

RAPPORT D'INSPECTION

DOSSIER NO : **825910**__

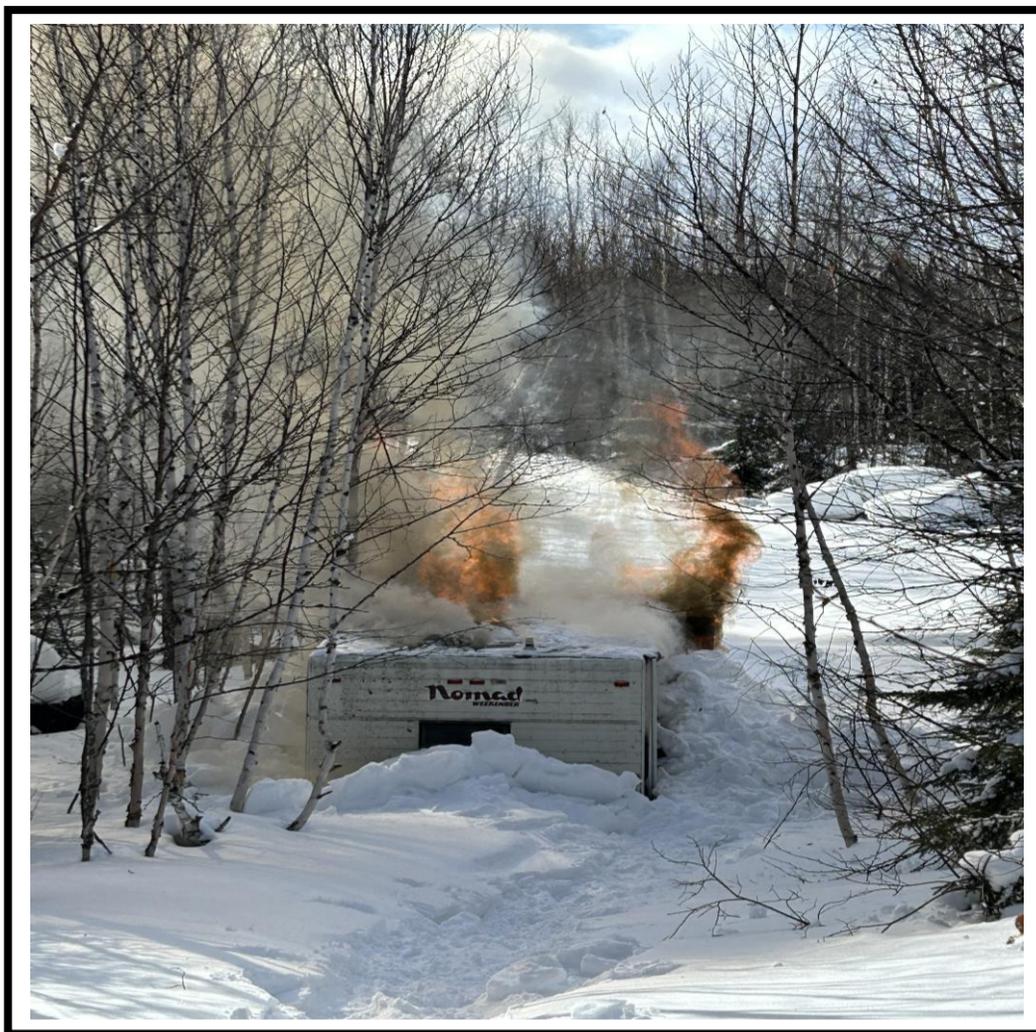
COMMENTAIRES : IL RESTE UNE RÉCUPÉRATION À FAIRE POUR FERMER LE DOSSIER.

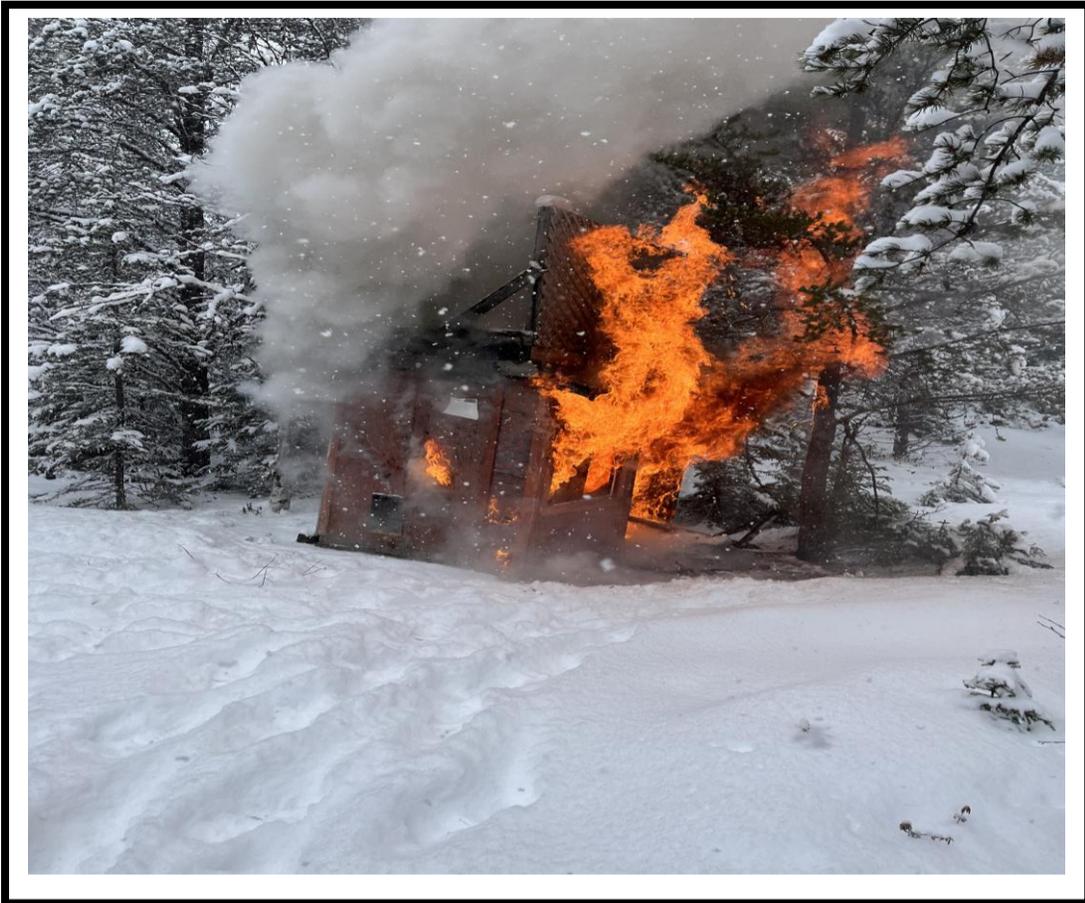
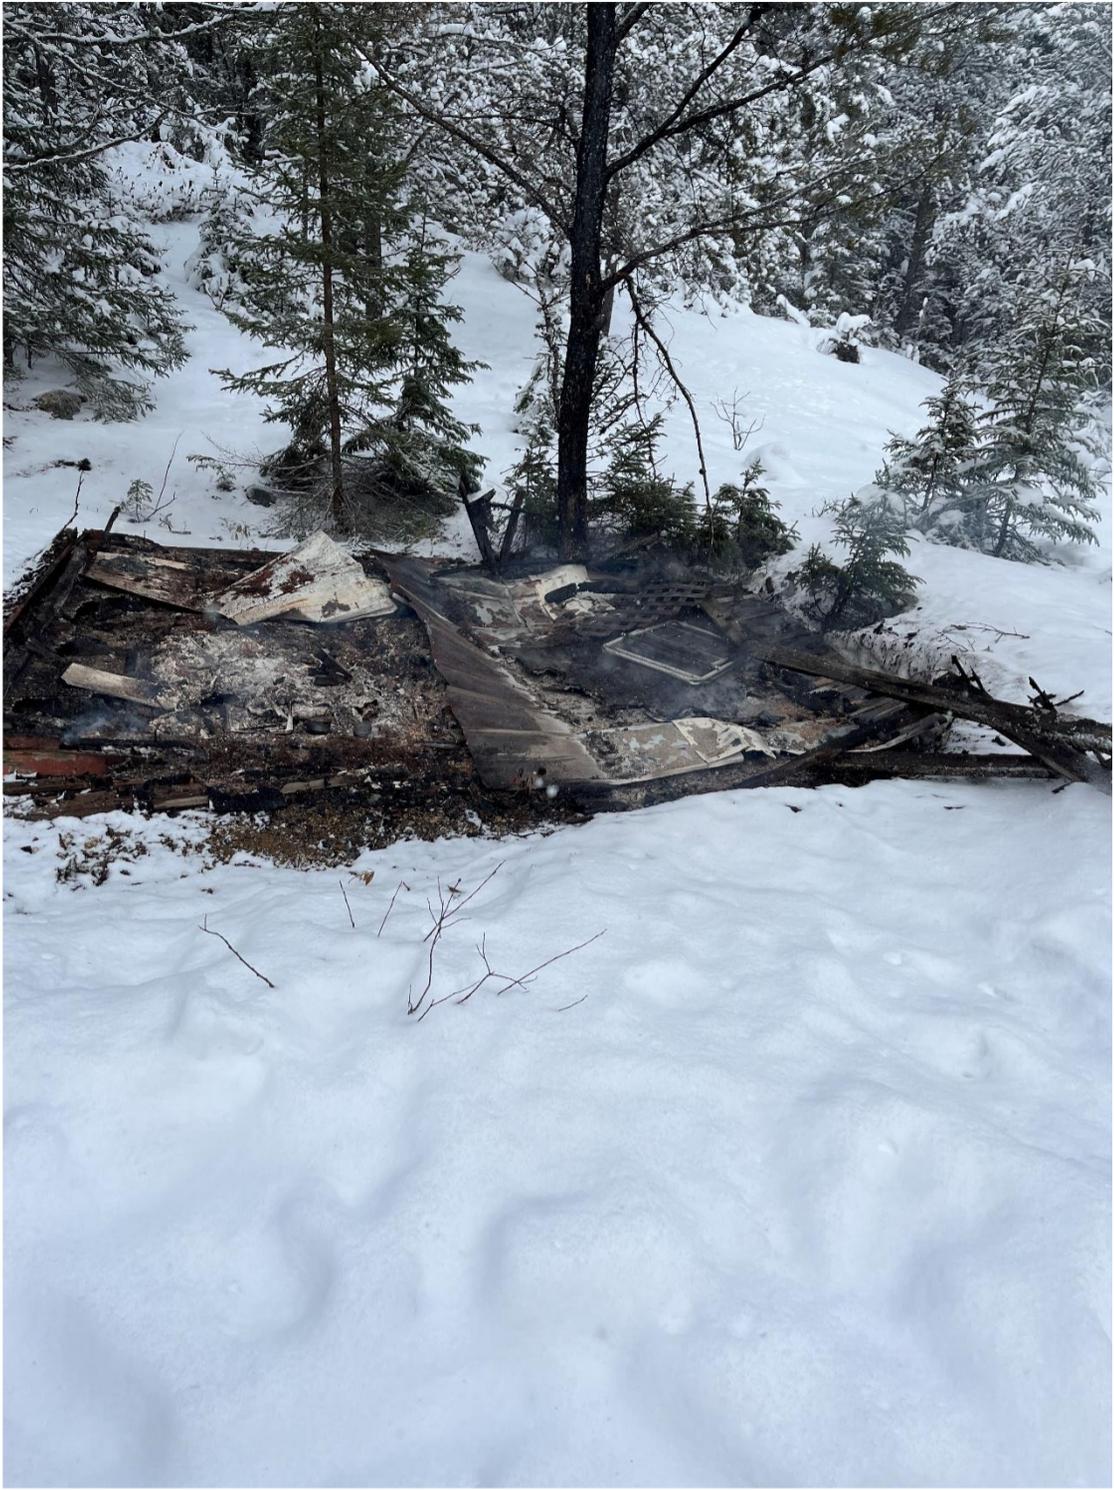
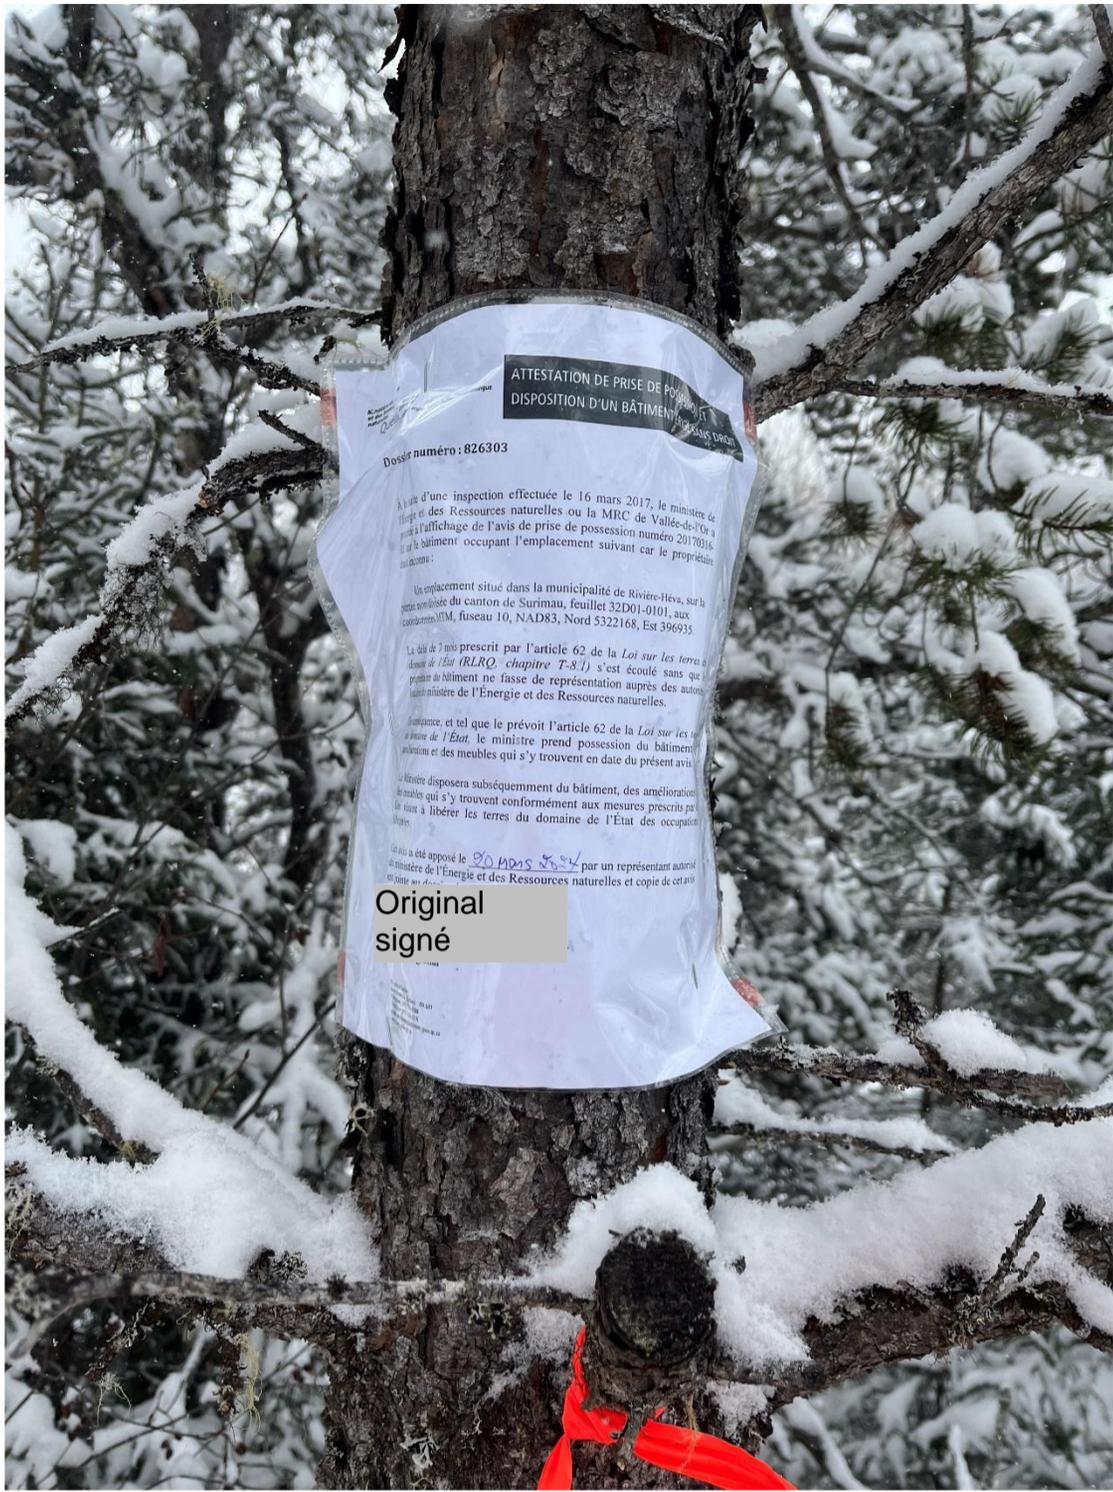
COMMENTAIRES					
BRULAGE EFFECTUE, INITIER RECUPERATION DANS GDF

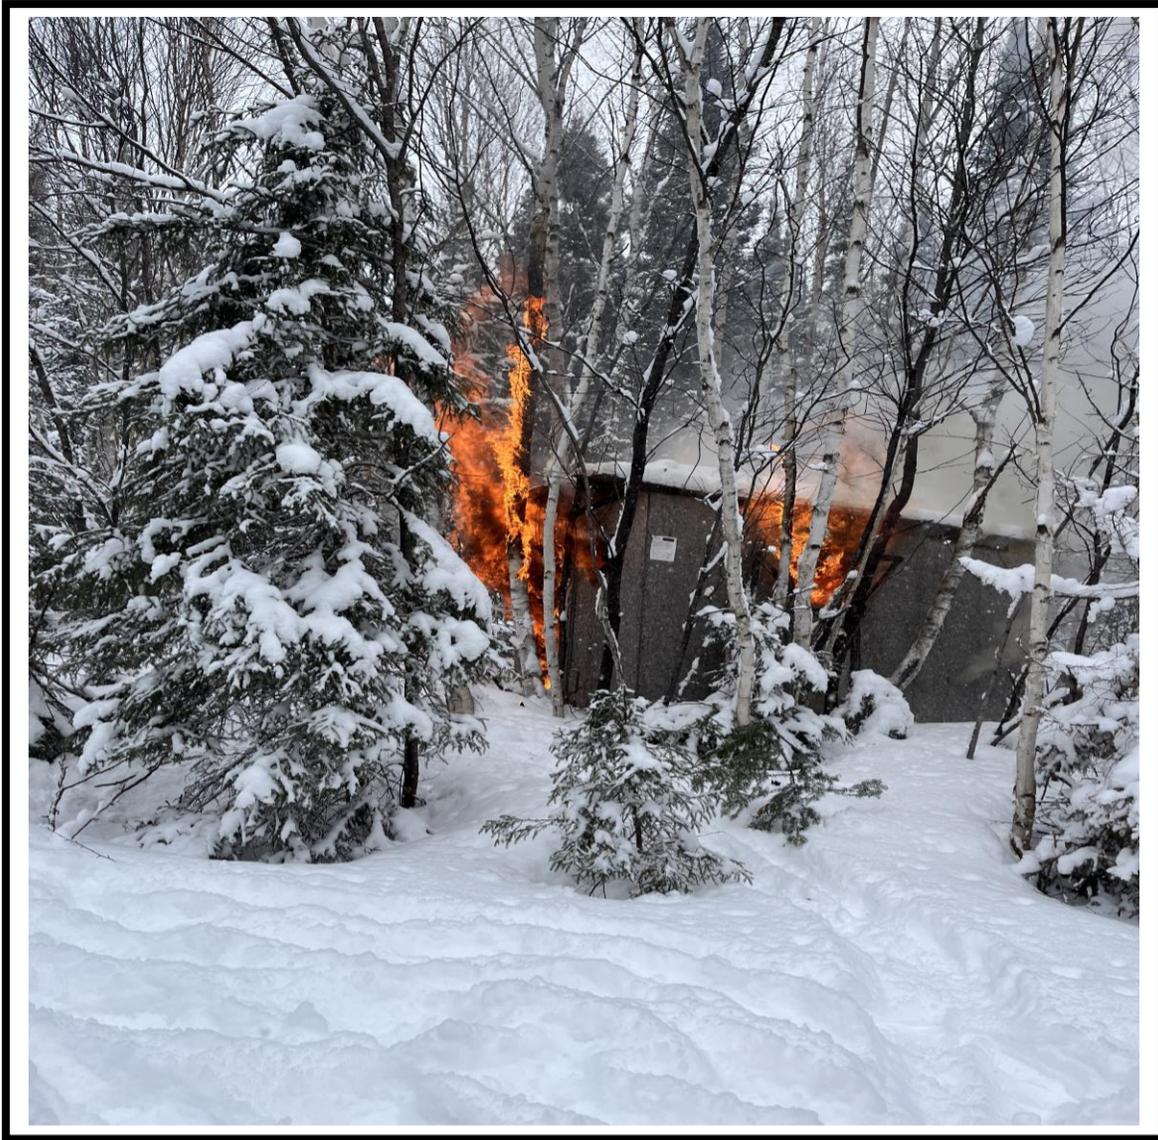
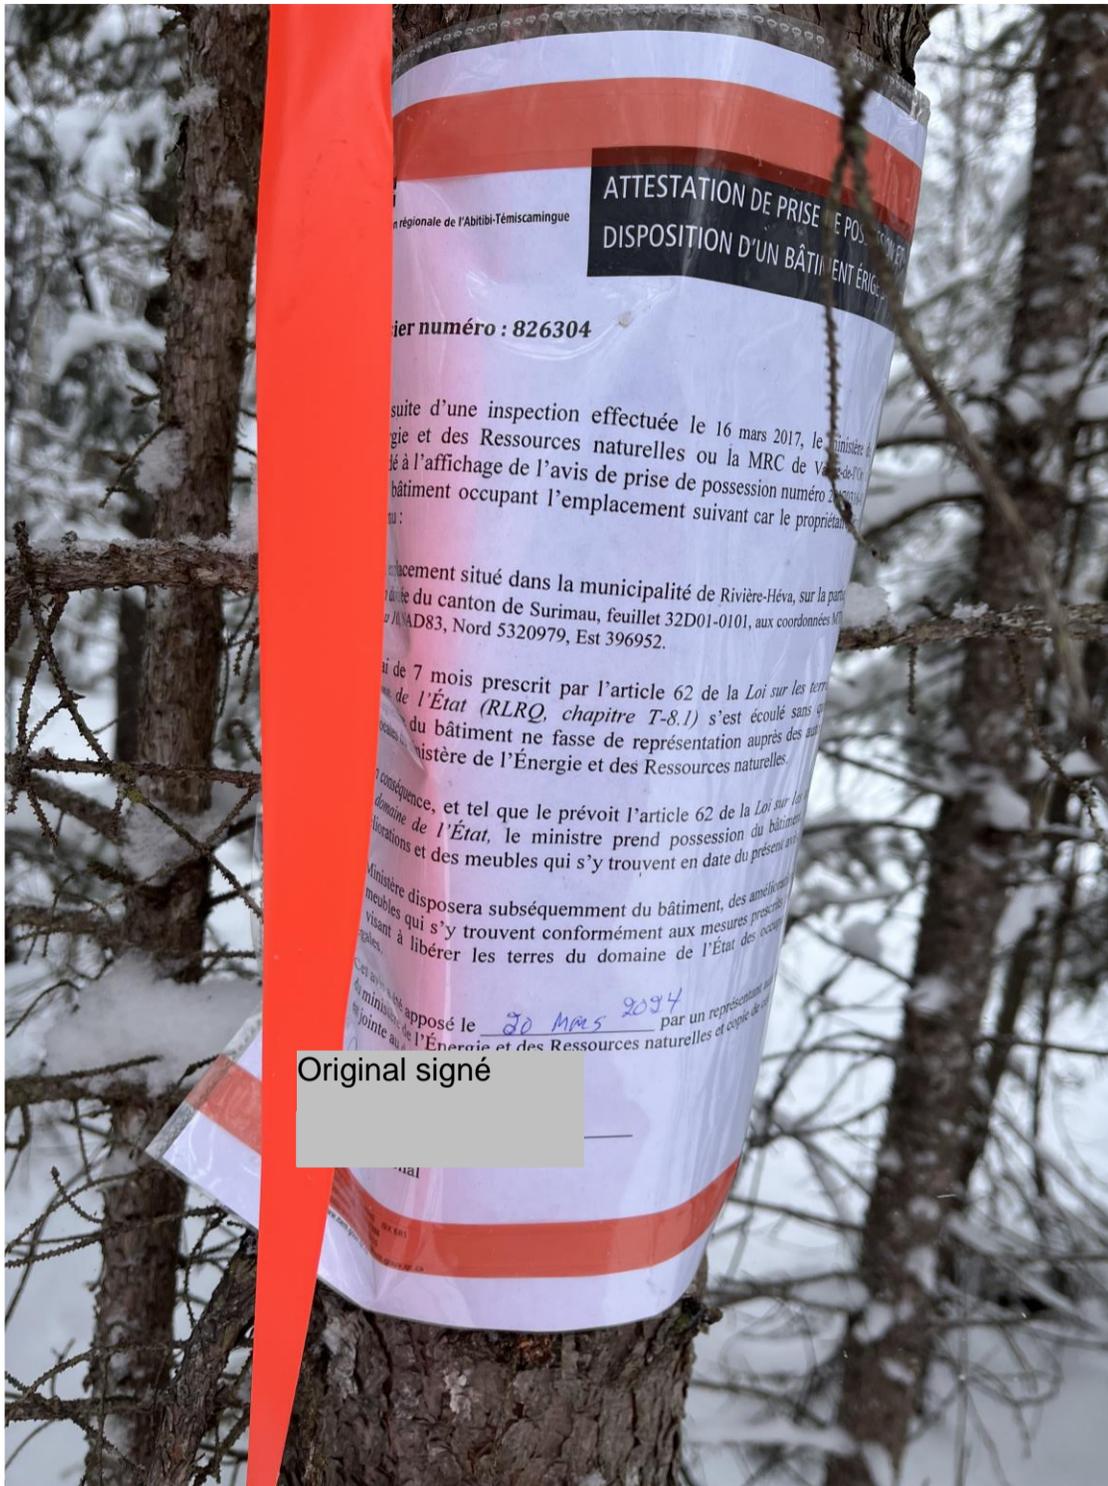
<input checked="" type="checkbox"/> Aucune
COMMENTAIRES					
BRULAGE EFFECTUE, INITIER RECUPERATION DANS GDF					
VOLUME A RECUPERER : TOLES DE LA TOITURE, TOLE DU POELE ET QUEQUES DETRITUS EN METAL : EQUIVALENT DE 1 M CUBE
