**Objet : Demande d'accès à l'information**

# RAPPORT D'INSPECTION

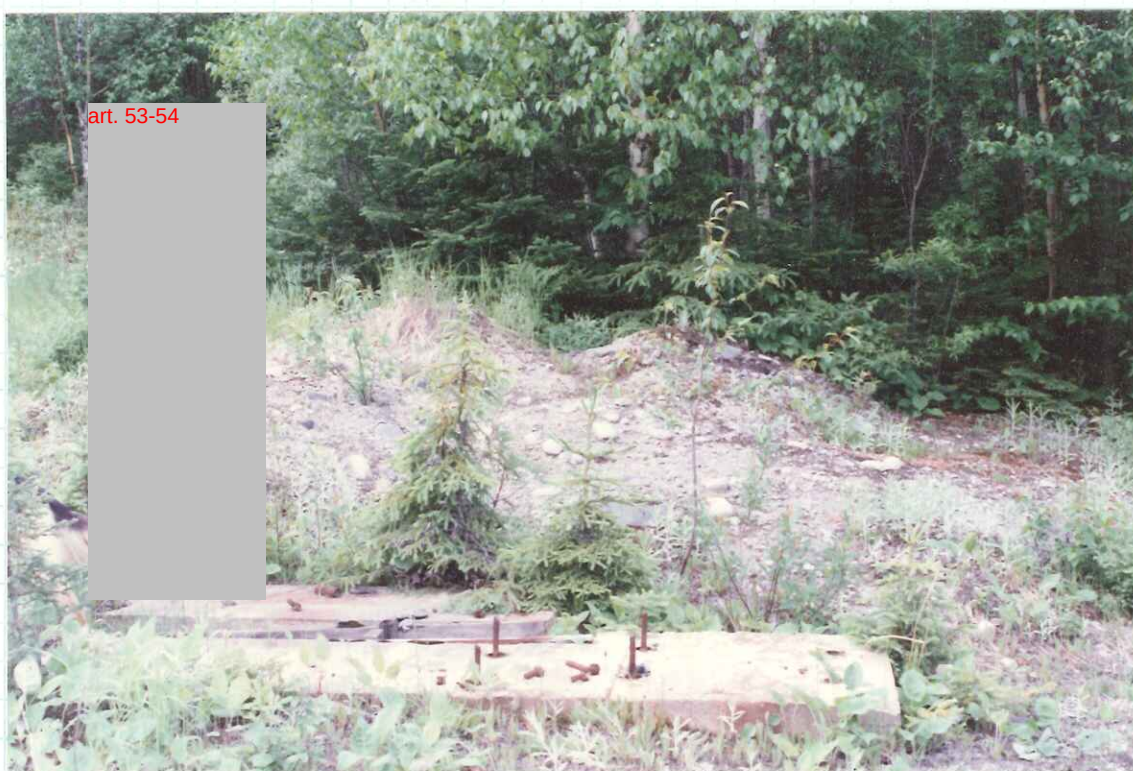
Cheminée numéro 2. Base du ventilateur. Le gardien est permanent.

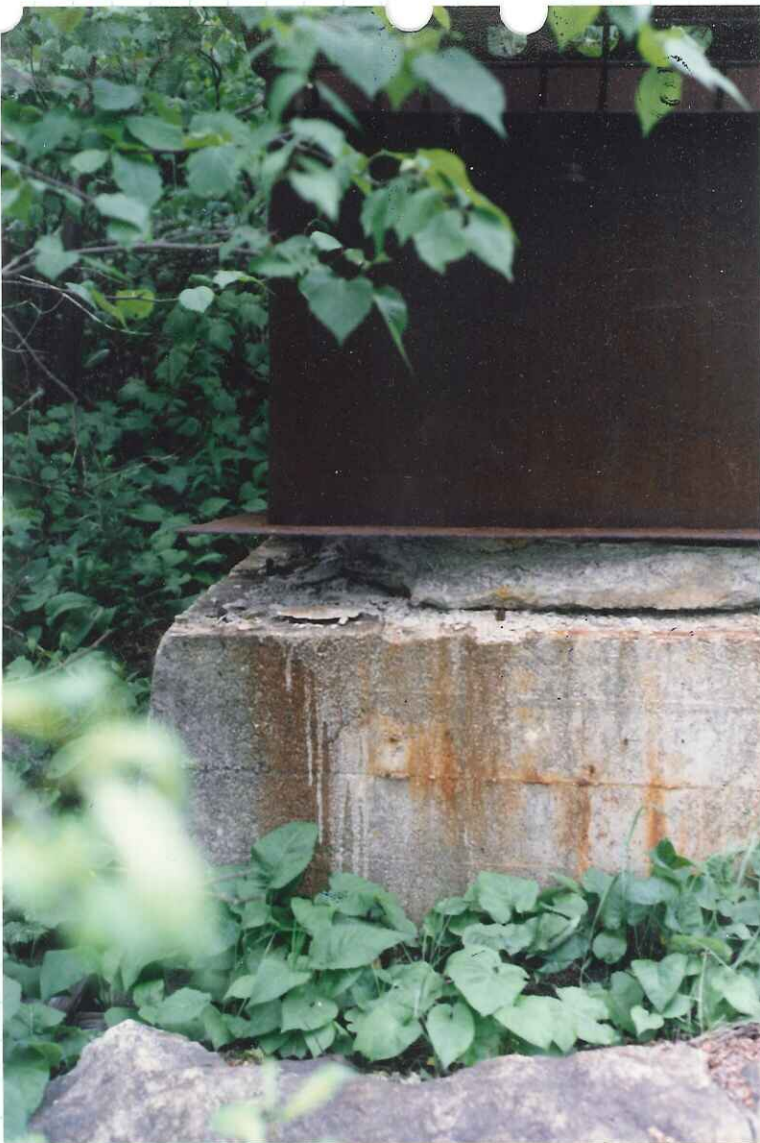
Cheminée numéro 5.  
Effrittement du béton  
sous le chapeau de fer.

Détail du  
même.

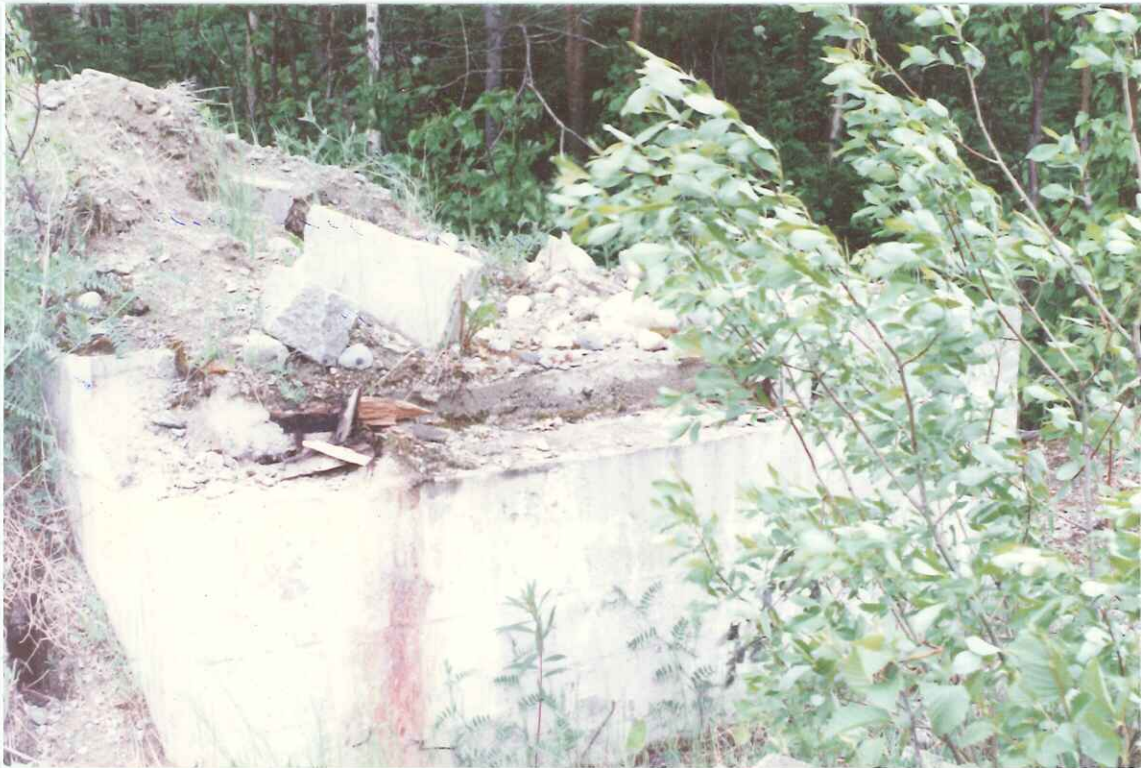
Cheminée numéro 4. Monterie en surface de ventilation de la galerie 1-69 S.E. .La batisse à été démolie et volée.

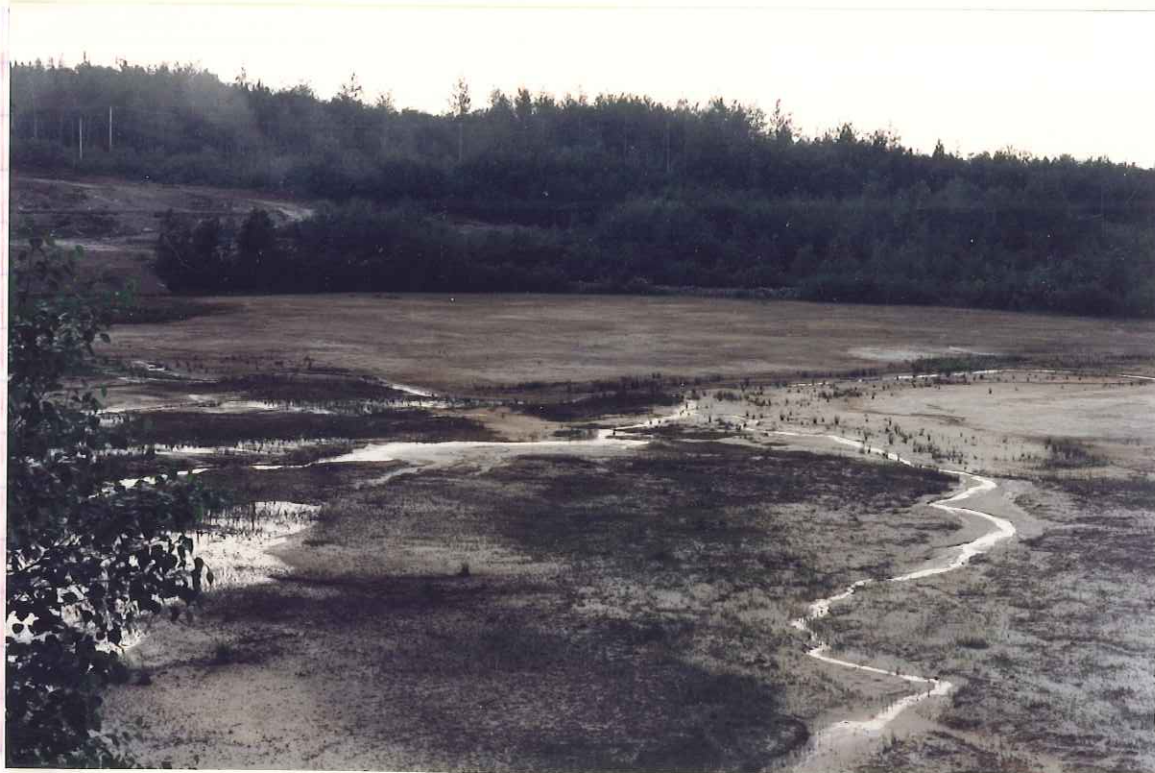
Vue Ouest prise sur la digue à l'extrémité Ouest (montrant les résidus au bas de la digue)

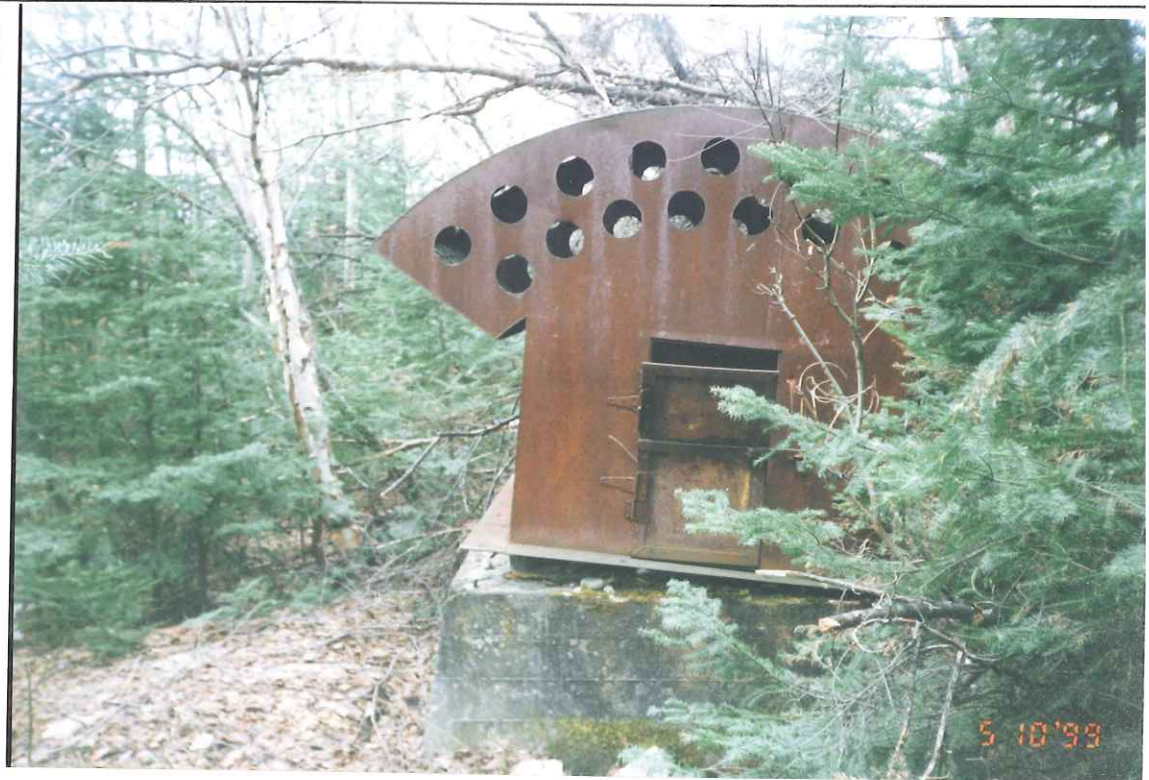
la cheminée #4  
est recouverte  
par une  
structure de  
metal ooo

ooo et par  
une dalle  
qui est  
en mauvais  
état.

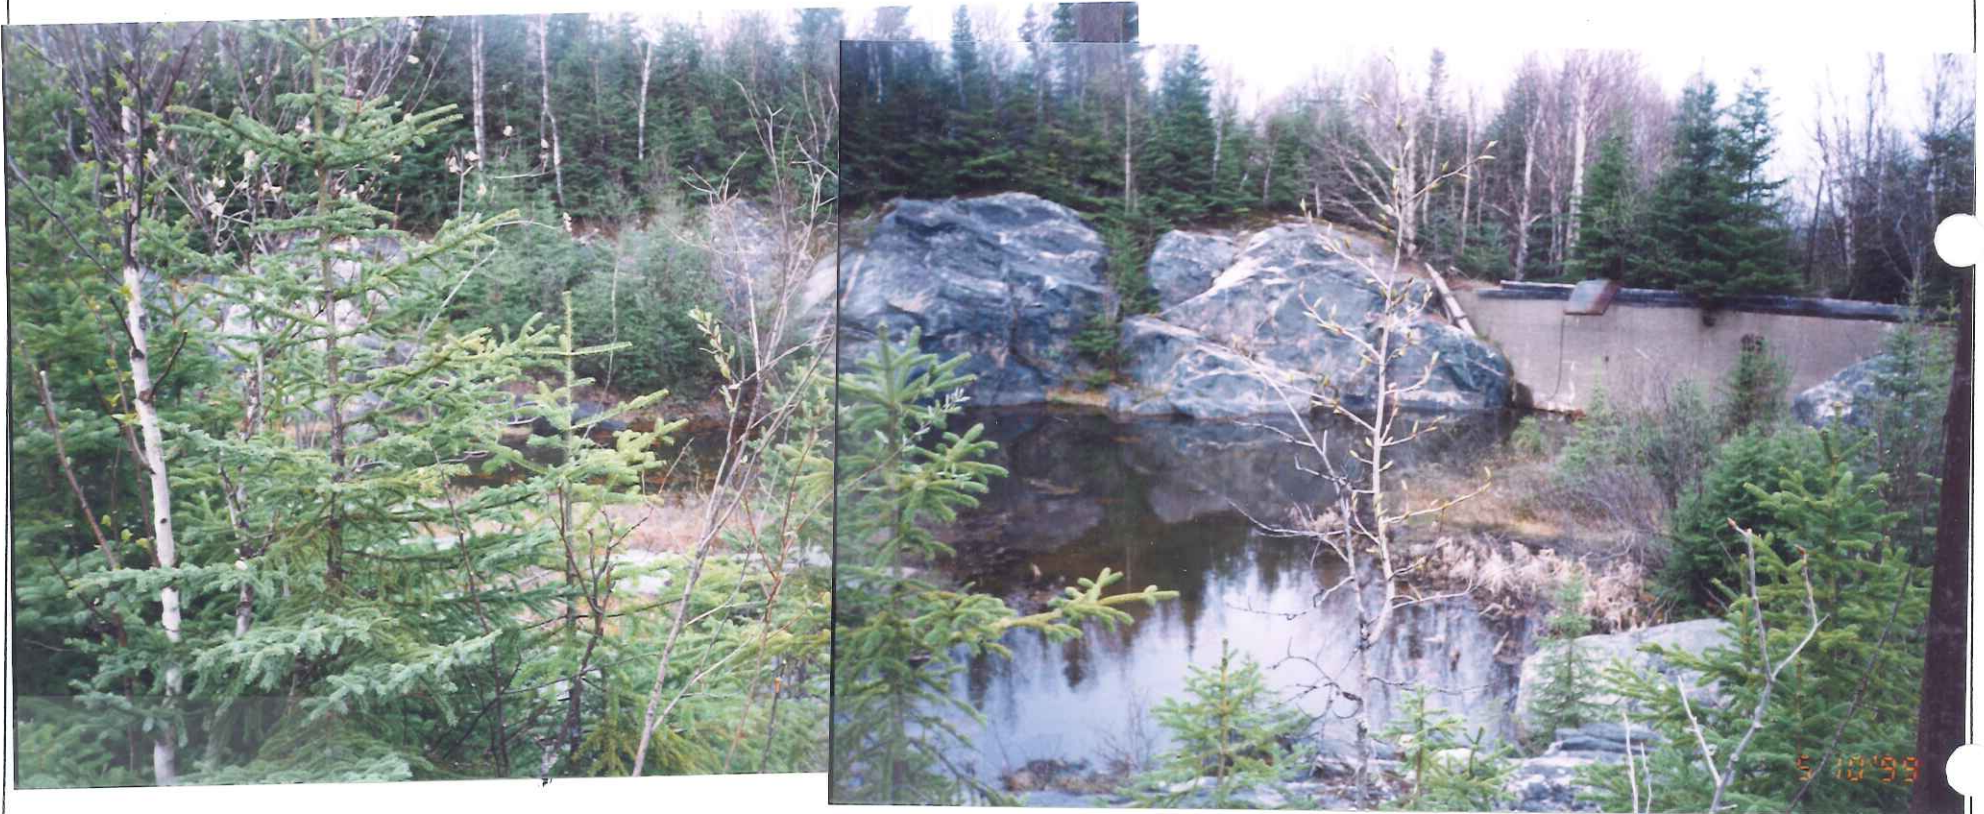
Une petite fosse (Bassin d'eau) a été creusée sur le site.

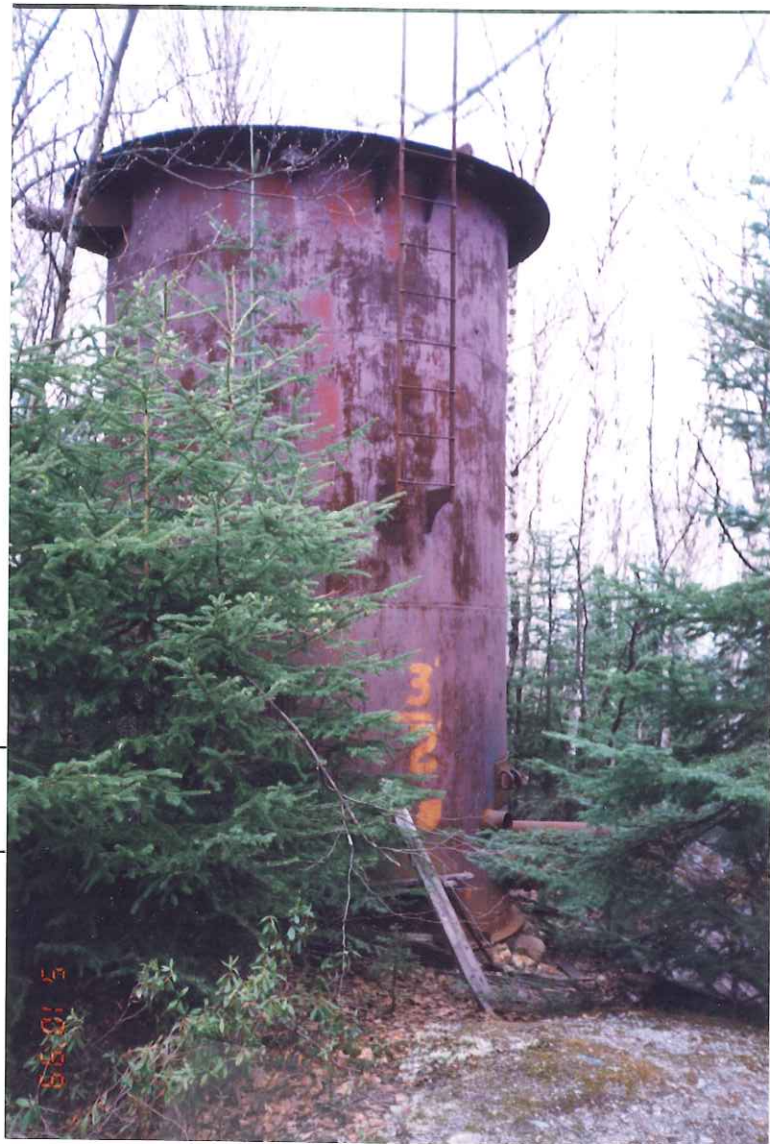
Cette structure  
de metal  
(cheminée #2?)  
devra être  
enlevée,

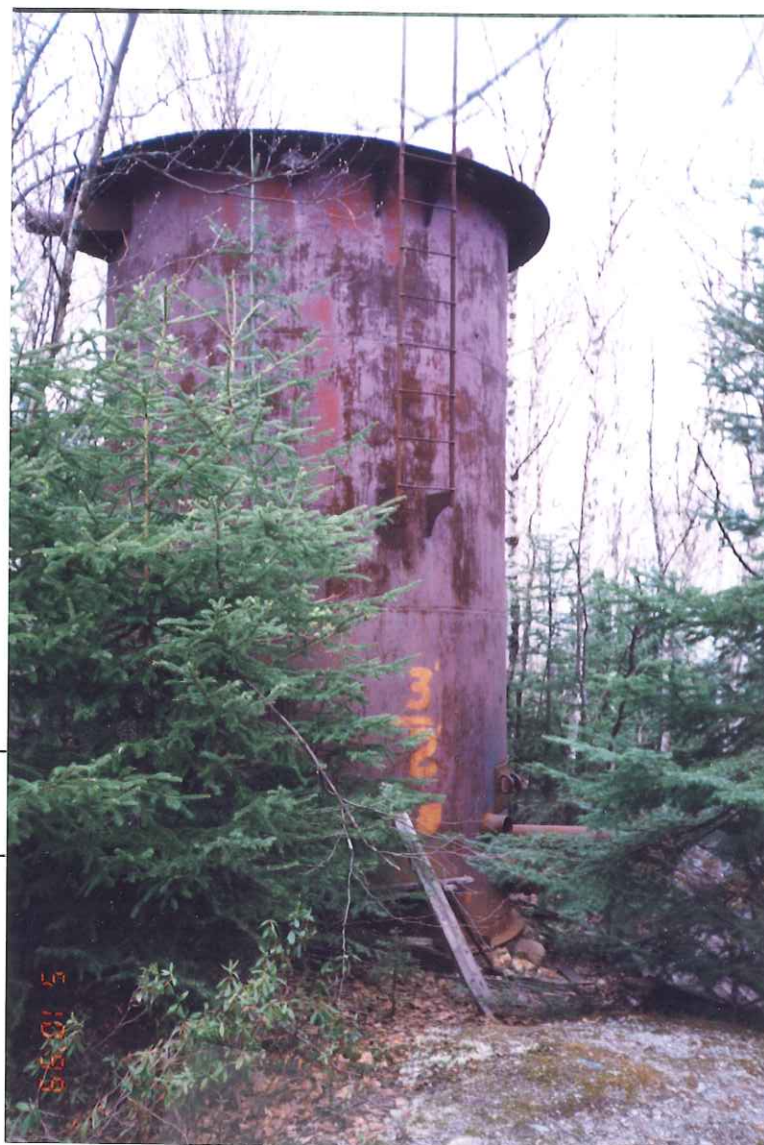
Cette structure  
de metal  
(cheminée #2?)  
devra être  
enlevée,

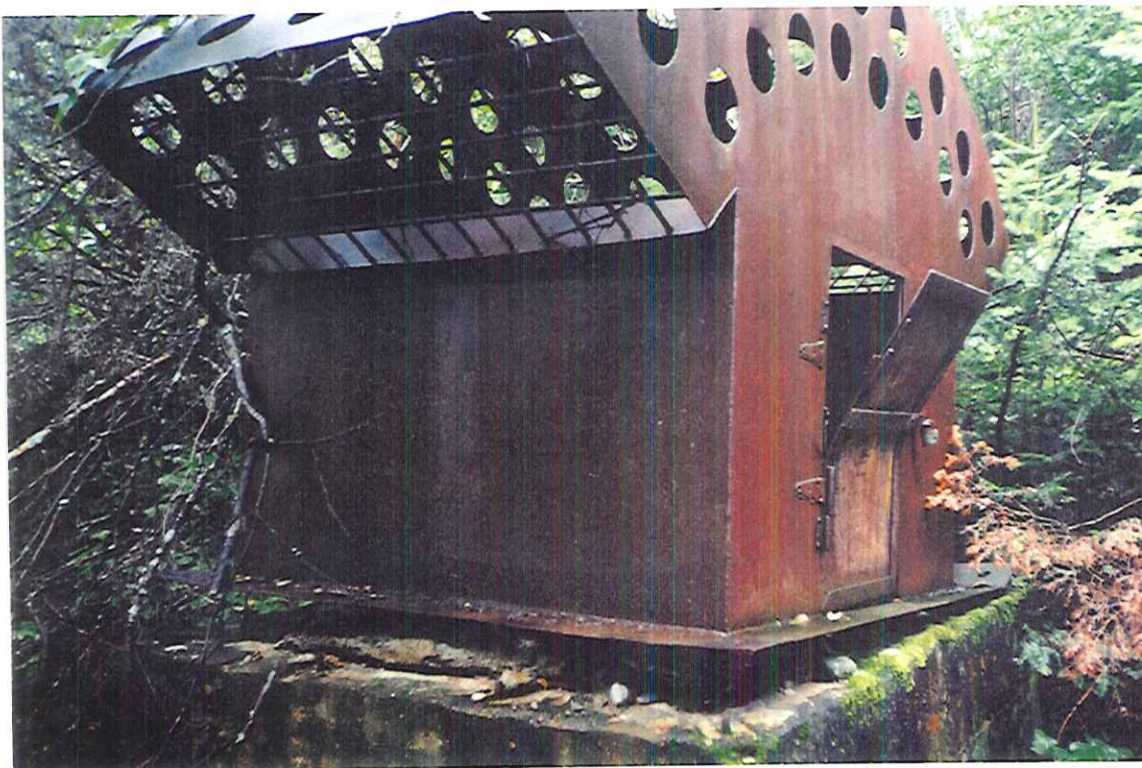
**Photo 1. Ancienne bouche de ventilation en acier assise sur la dalle de béton (avant les travaux).**

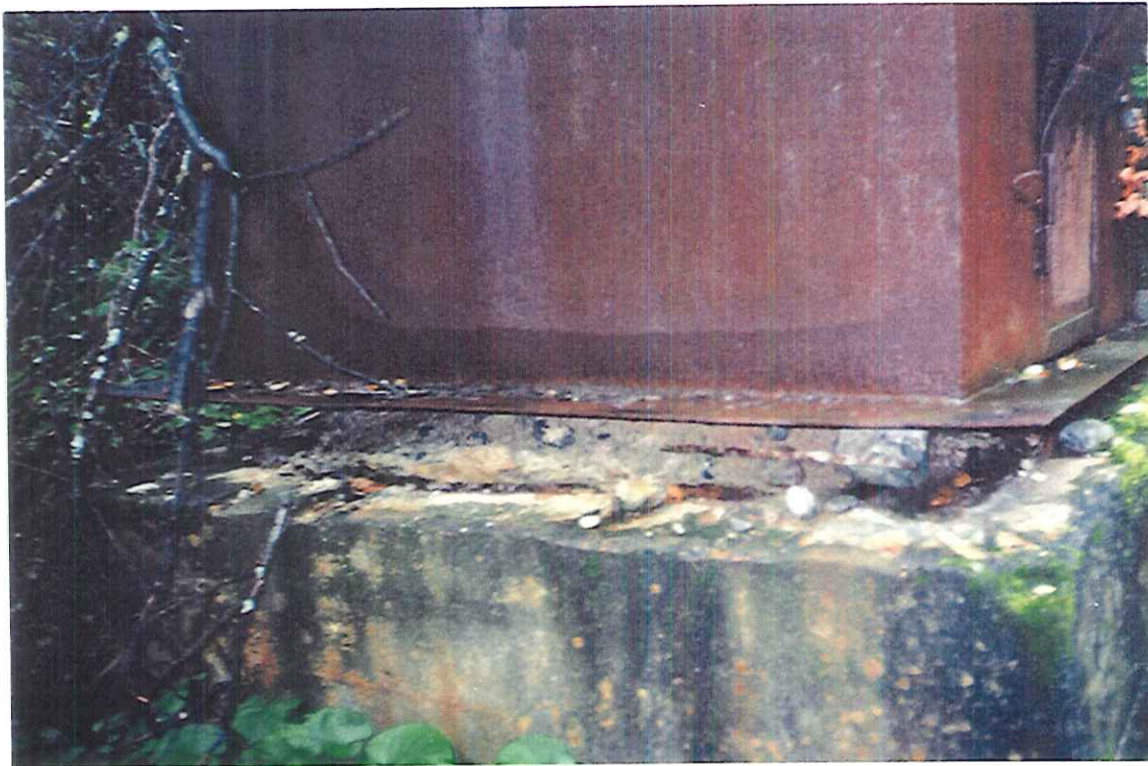
**Photo 3. Dalle de béton de la cheminée de ventilation endommagée (avant les travaux).**

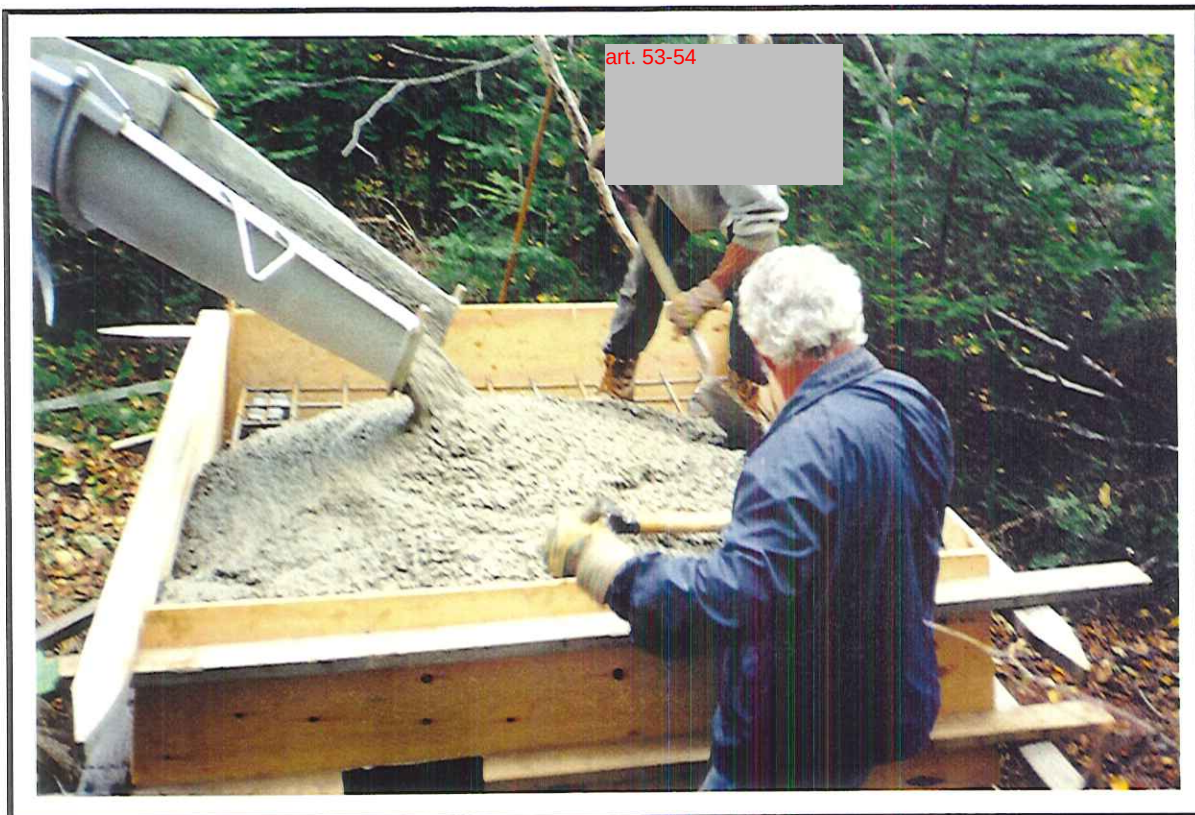
**Photo 5. Coulée de la nouvelle dalle de béton de la cheminée de ventilation.**

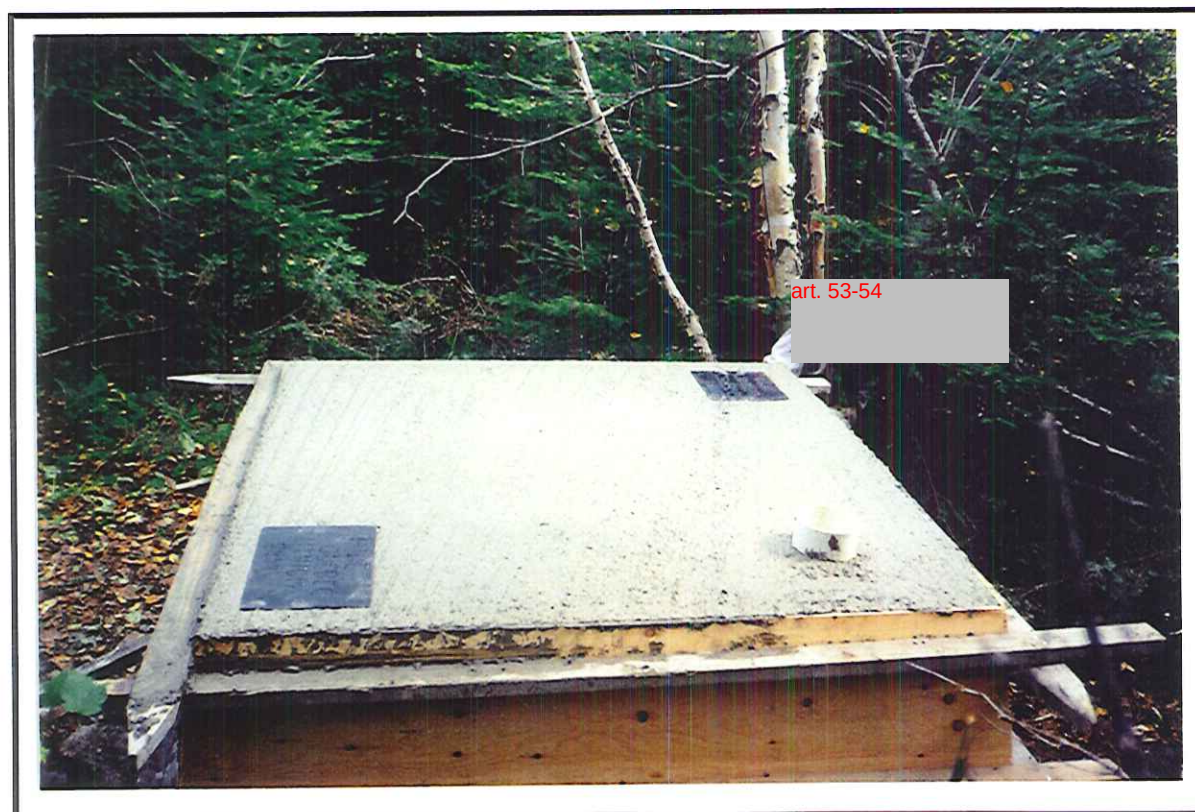
**Photo 6. Coulée de la nouvelle dalle de béton de la cheminée de ventilation.**

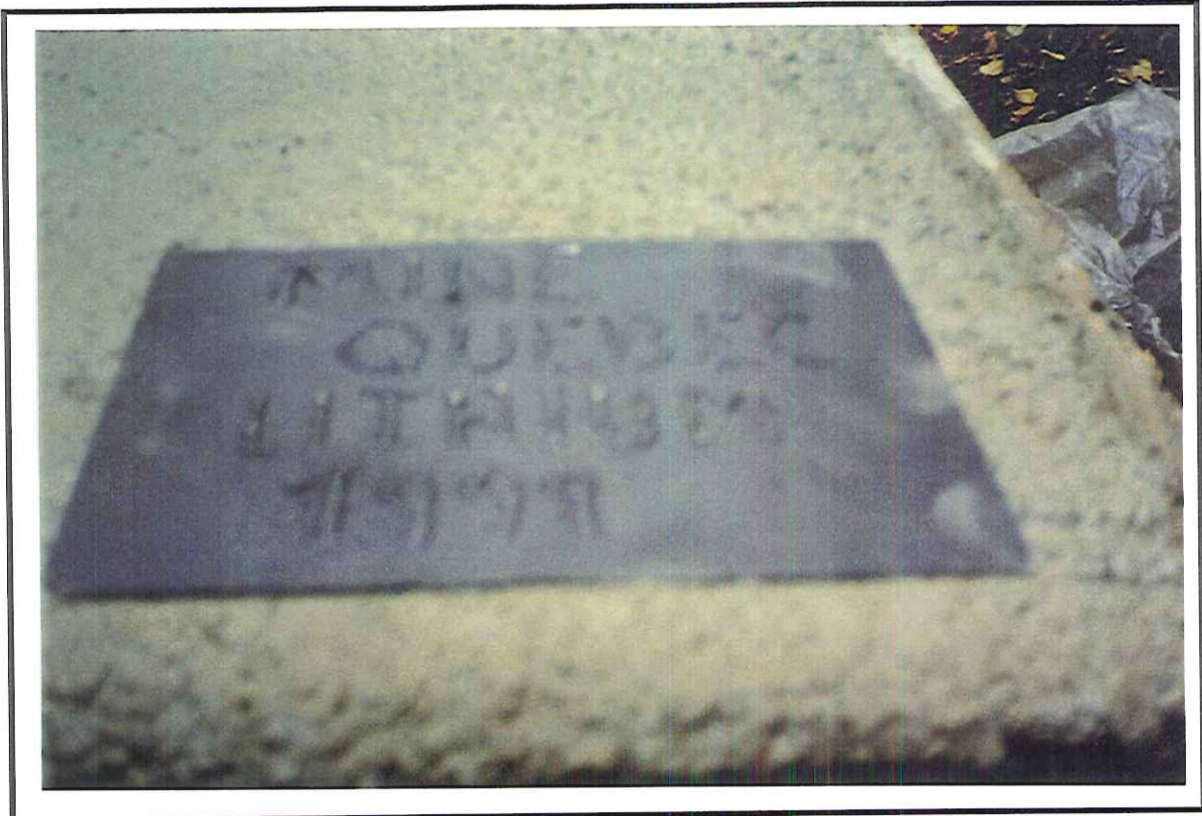
**Photo 7. Nom de la mine et l'année de la coulée de la nouvelle dalle de béton.**

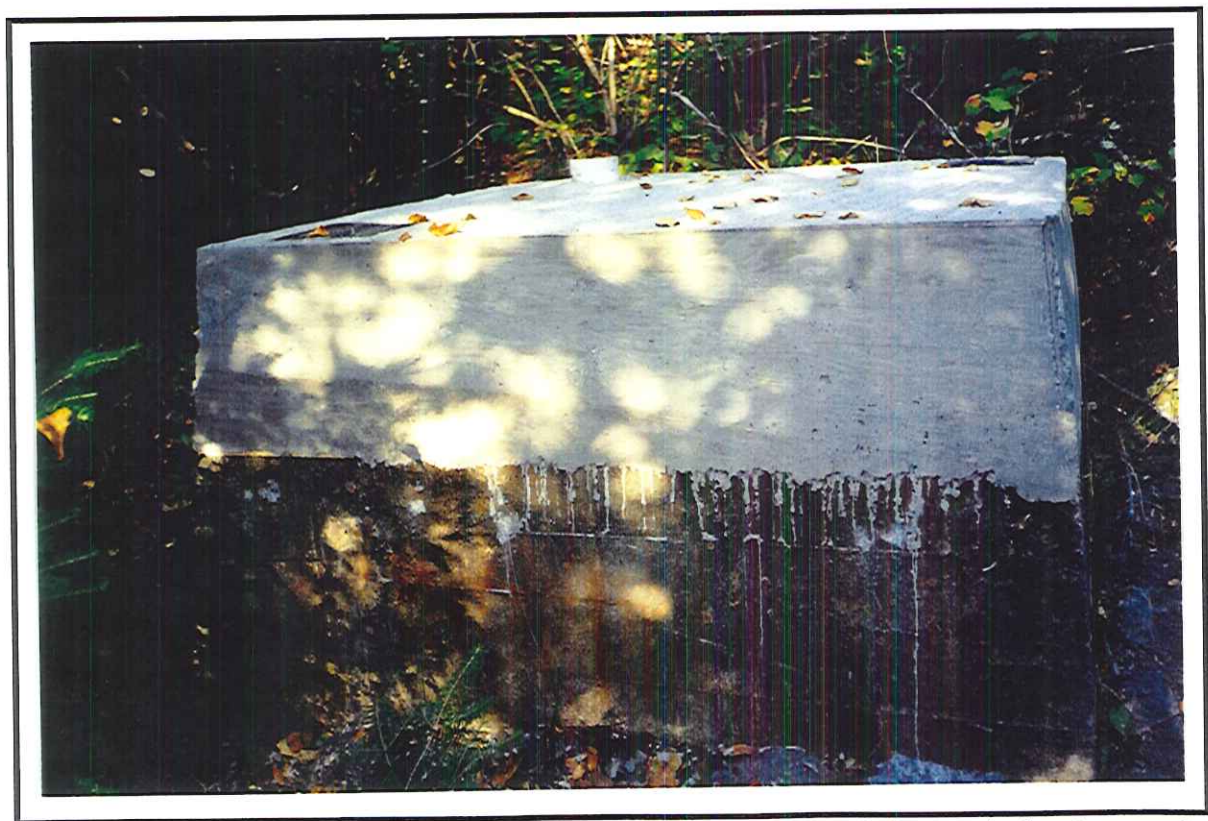
**Photo 8. Dalle de béton de la cheminée de ventilation terminée (après les travaux).**

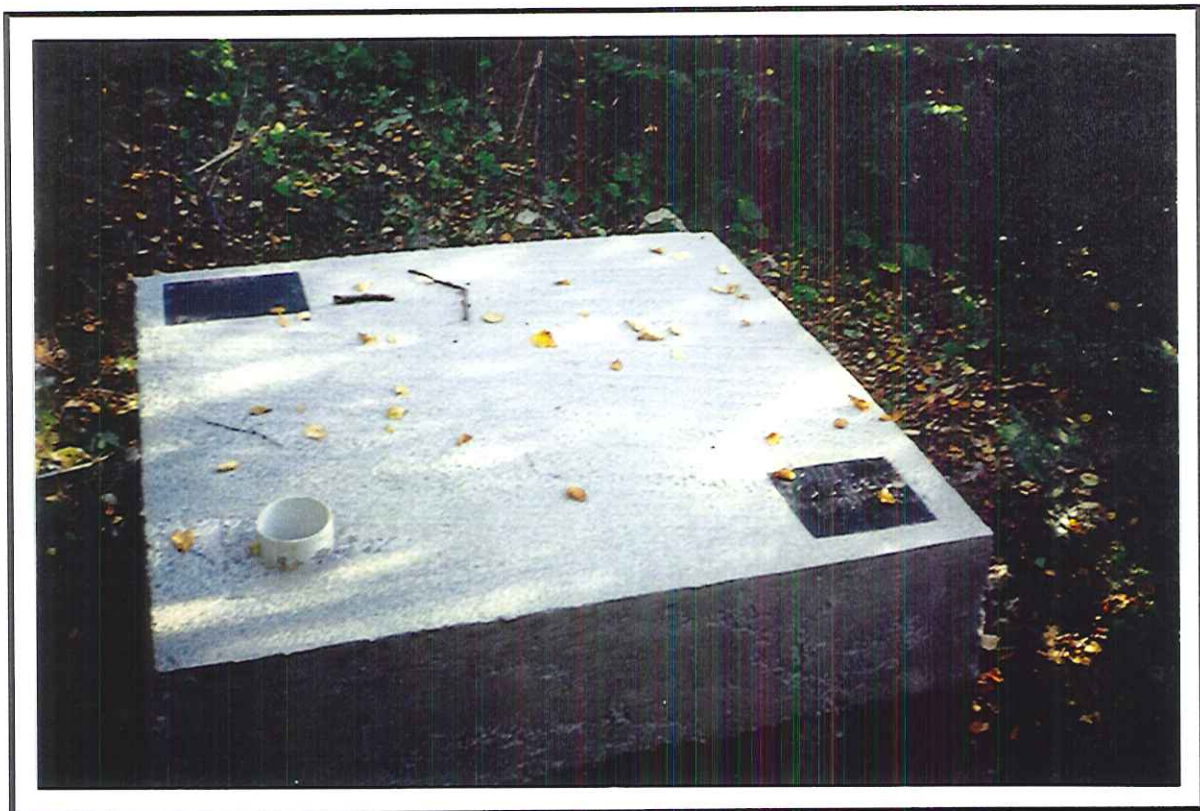
**Photo 9. Dalle de béton de la cheminée de ventilation terminée (après les travaux).**

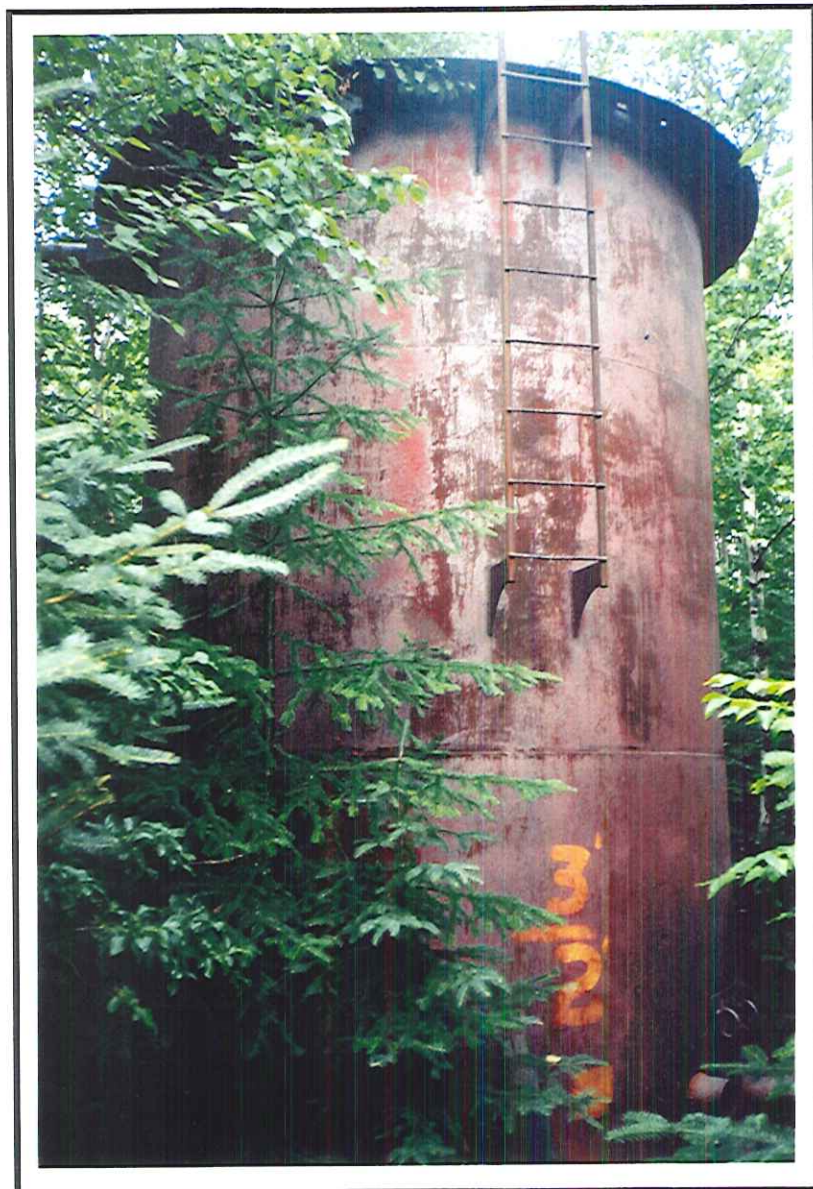
**Photo 10. Ancien réservoir à eau (*avant les travaux*).**

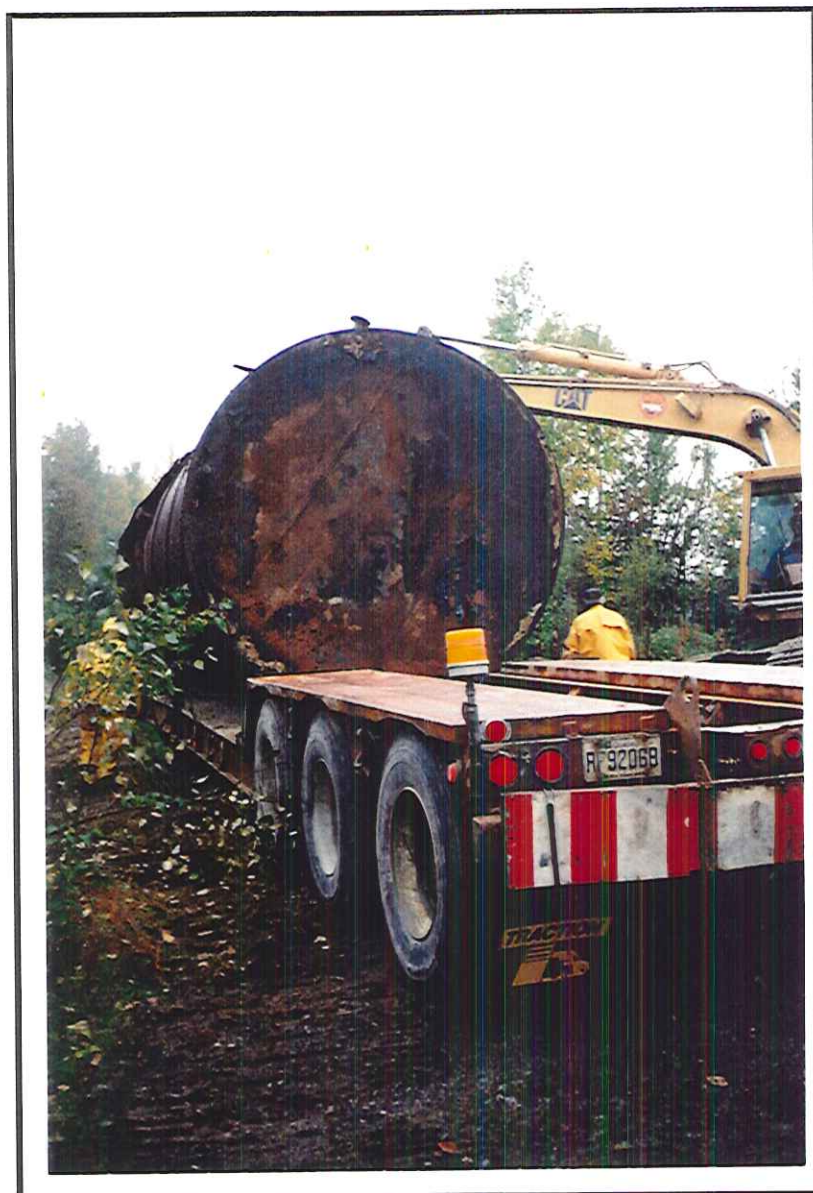
**Photo 11. Démantèlement et disposition de l'ancien réservoir à eau.**

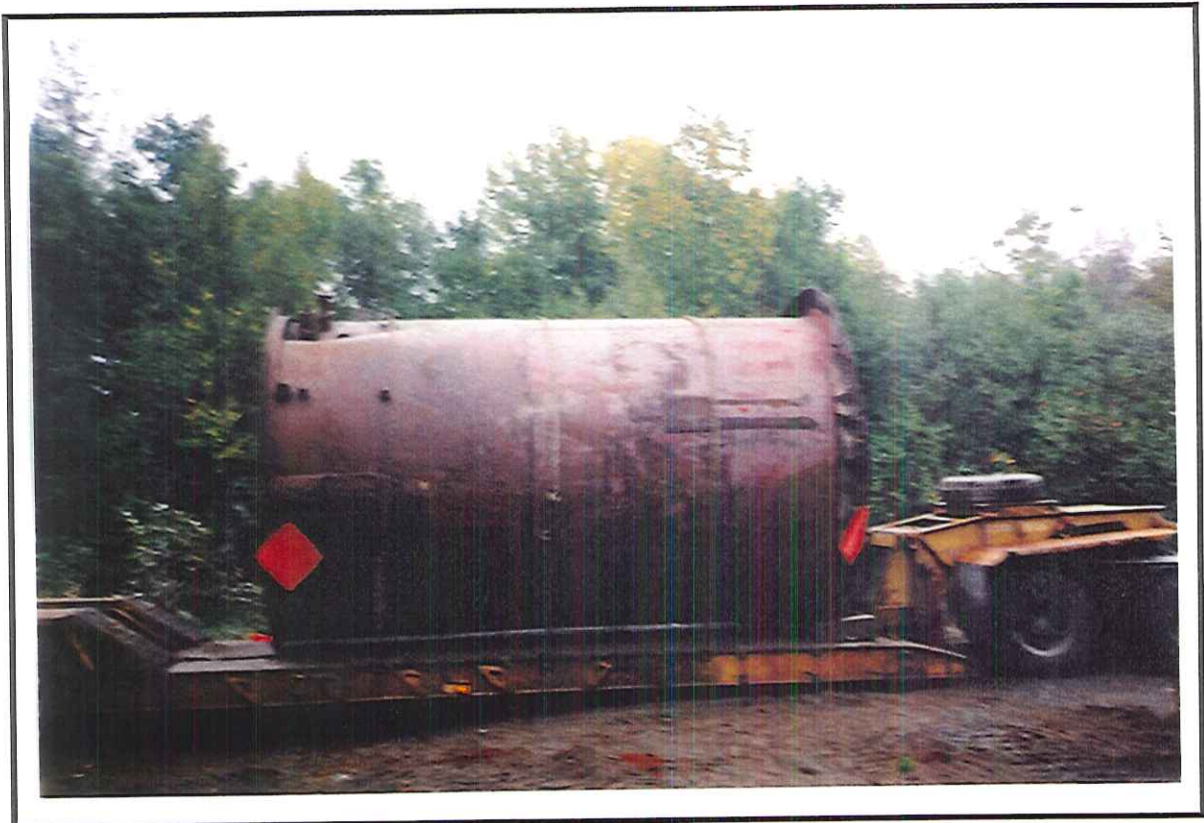
**Photo 12. Démantèlement et disposition de l'ancien réservoir à eau.**

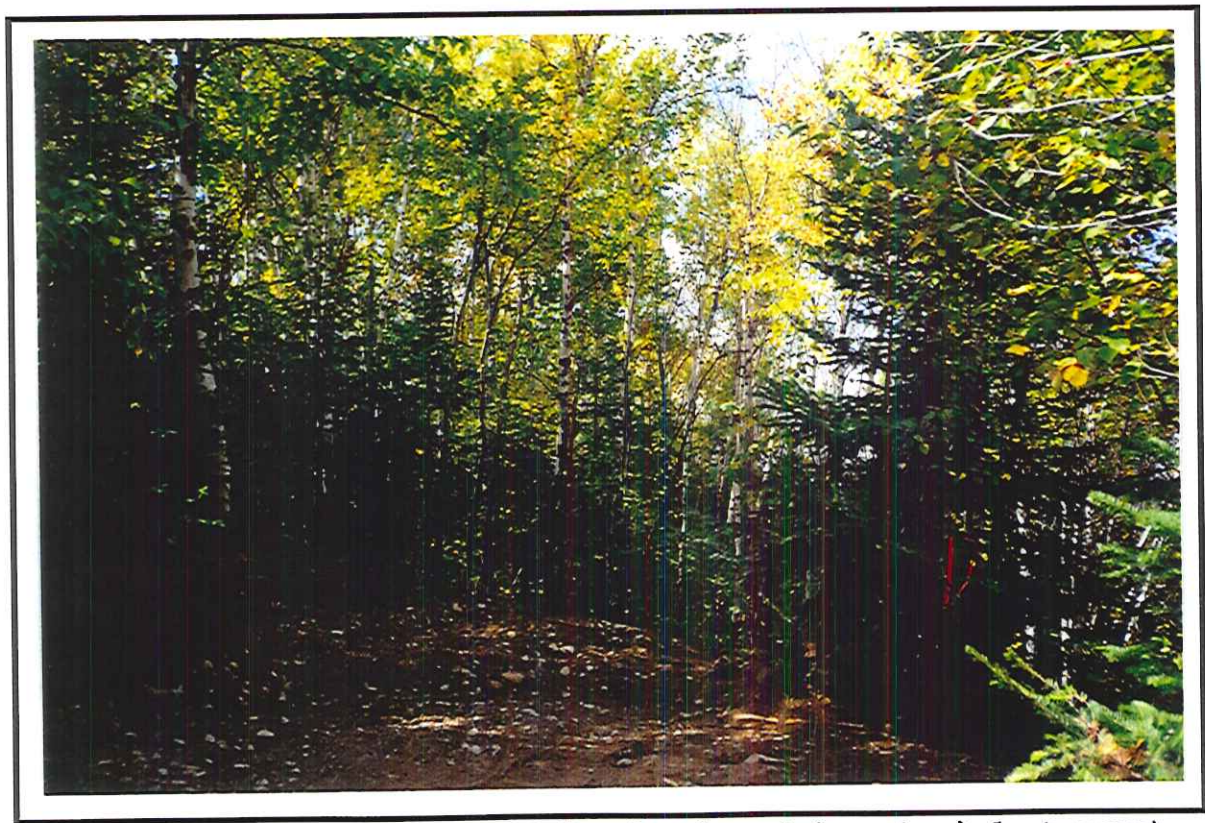
**Photo 13. Réhabilitation du site de l'ancien réservoir à eau (après les travaux).**

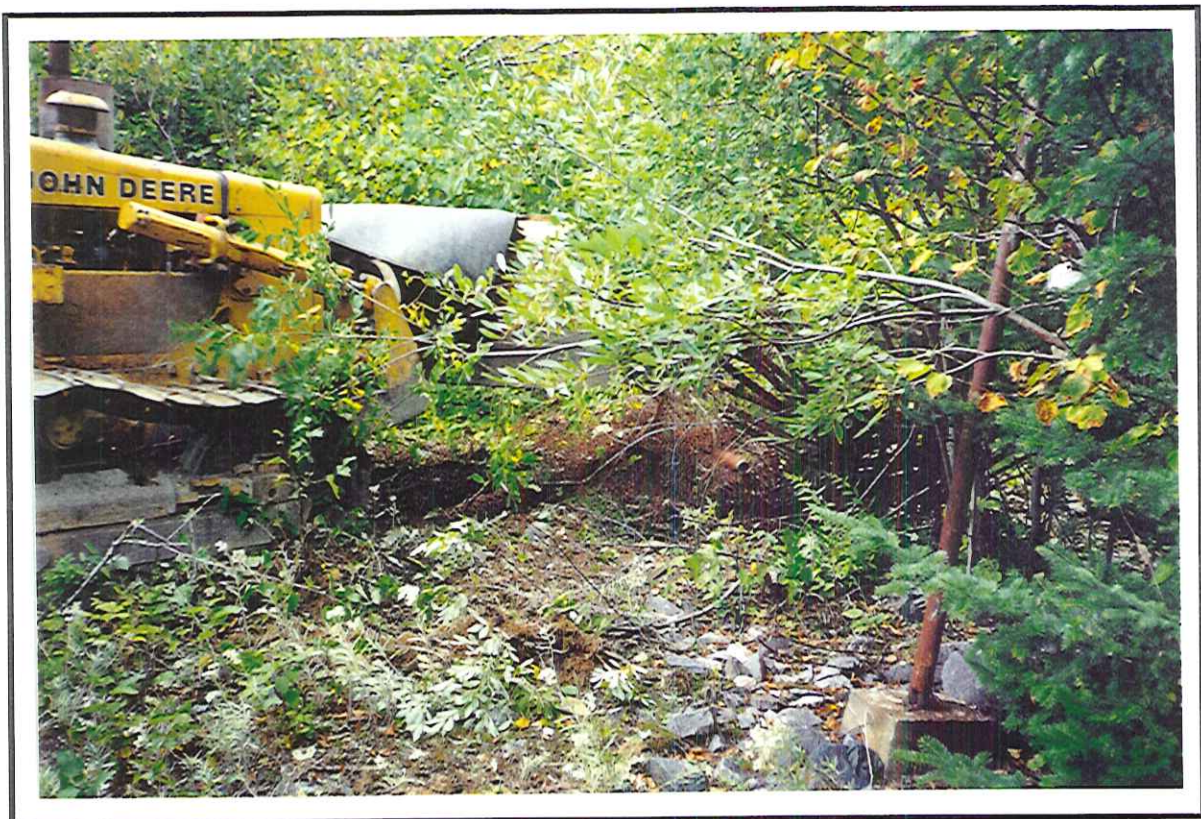
**Photo 14. Démantèlement de la vieille clôture.**

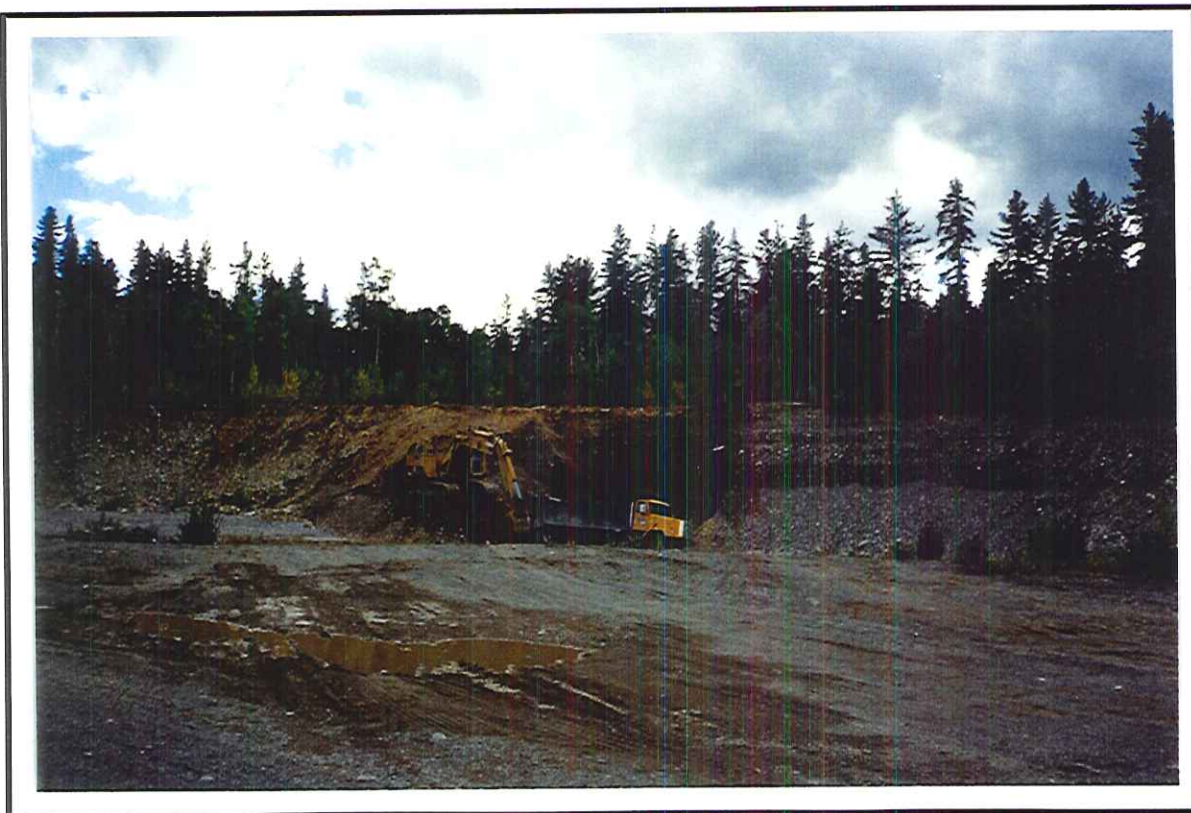
**Photo 15. Banc d'emprunt no. 7, canton La Corne.**

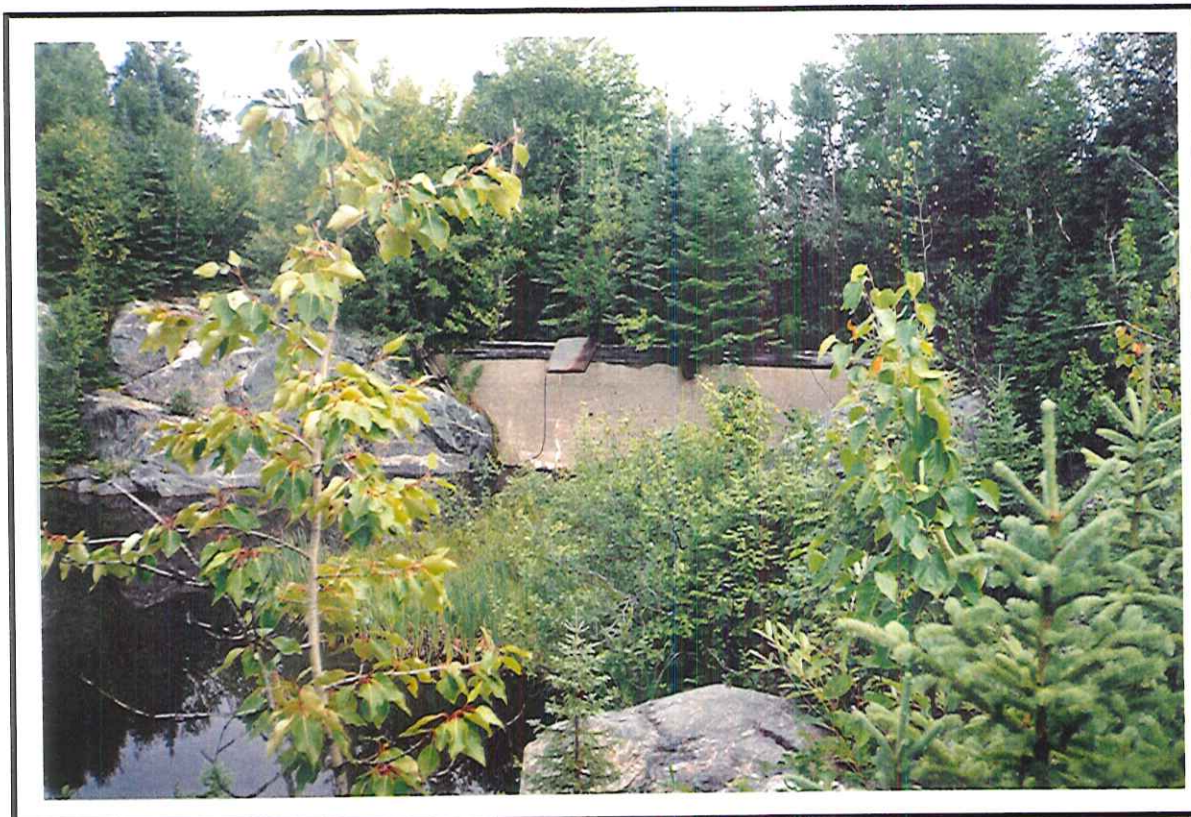
**Photo 16. Ancien bassin d'eau.**

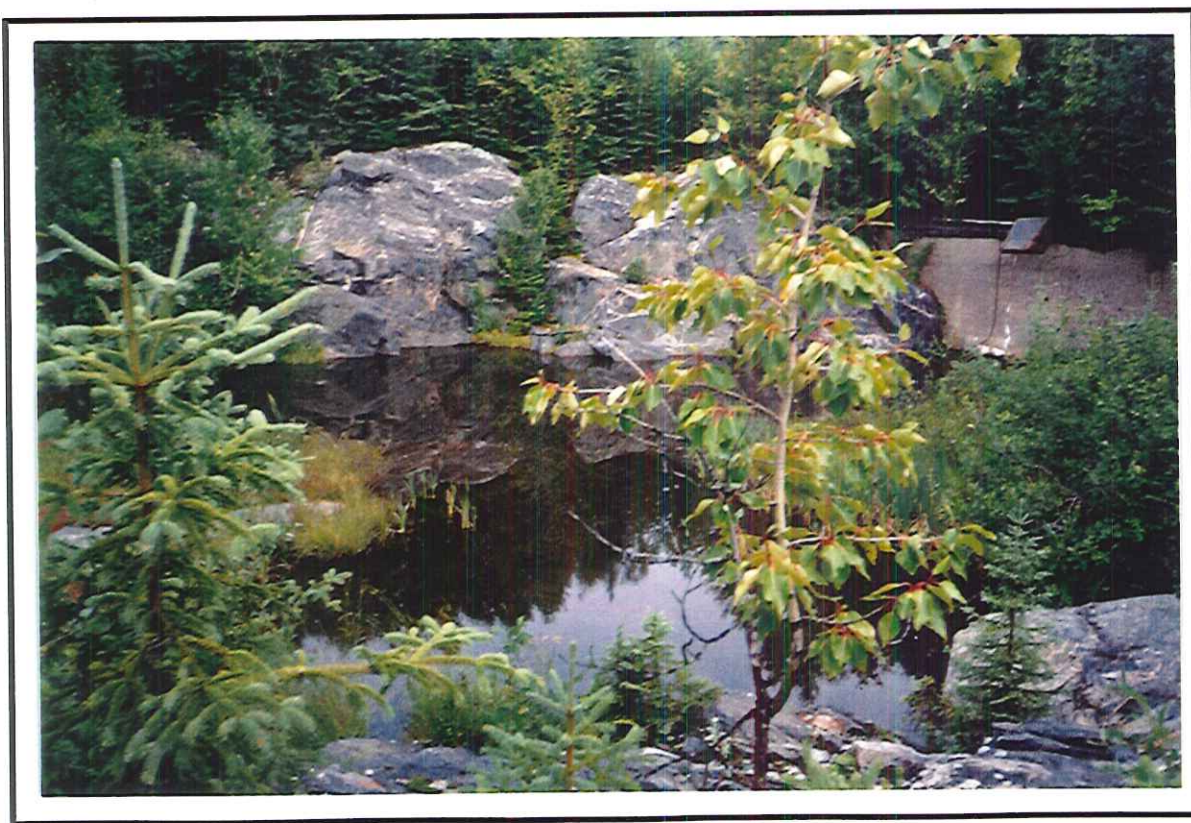
**Photo 17. Ancien bassin d'eau.**
