**Objet : Demande d'accès à l'information**

# RAPPORT D'INSPECTION

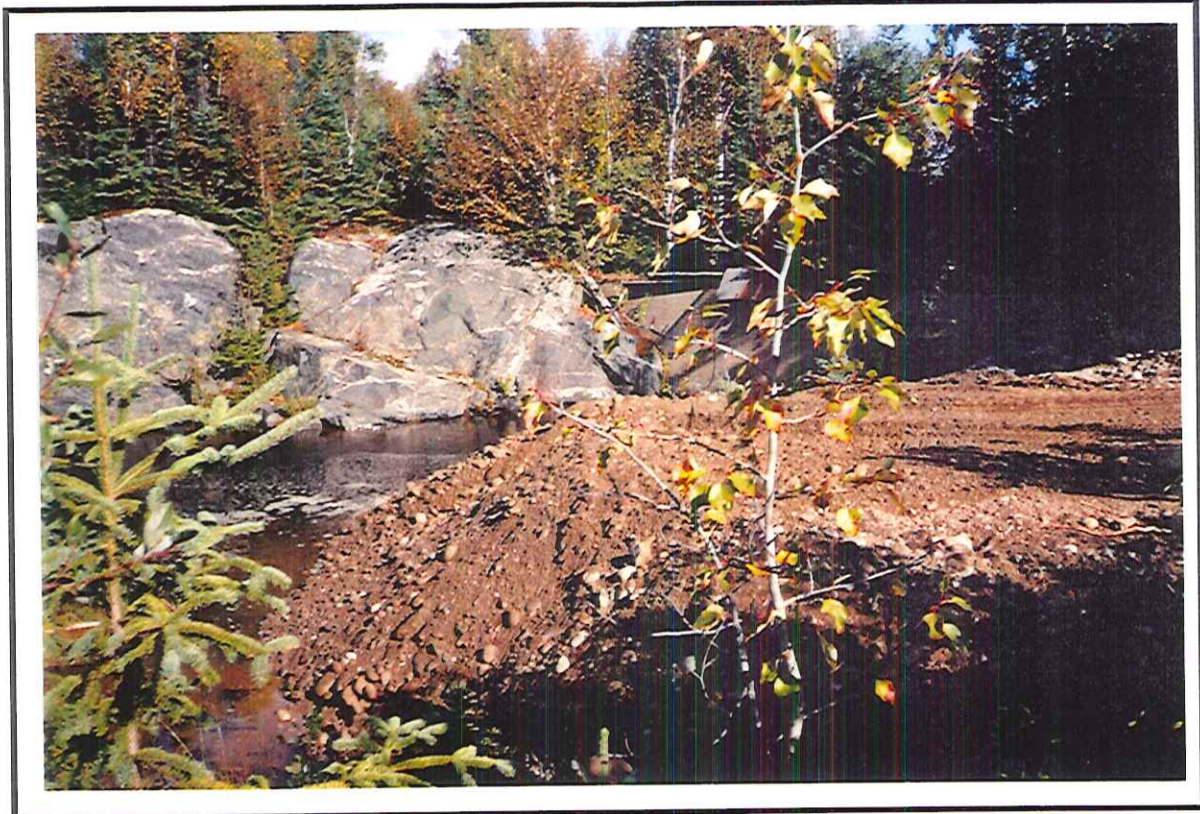
**Photo 18. Remblai de l'ancien bassin d'eau.**

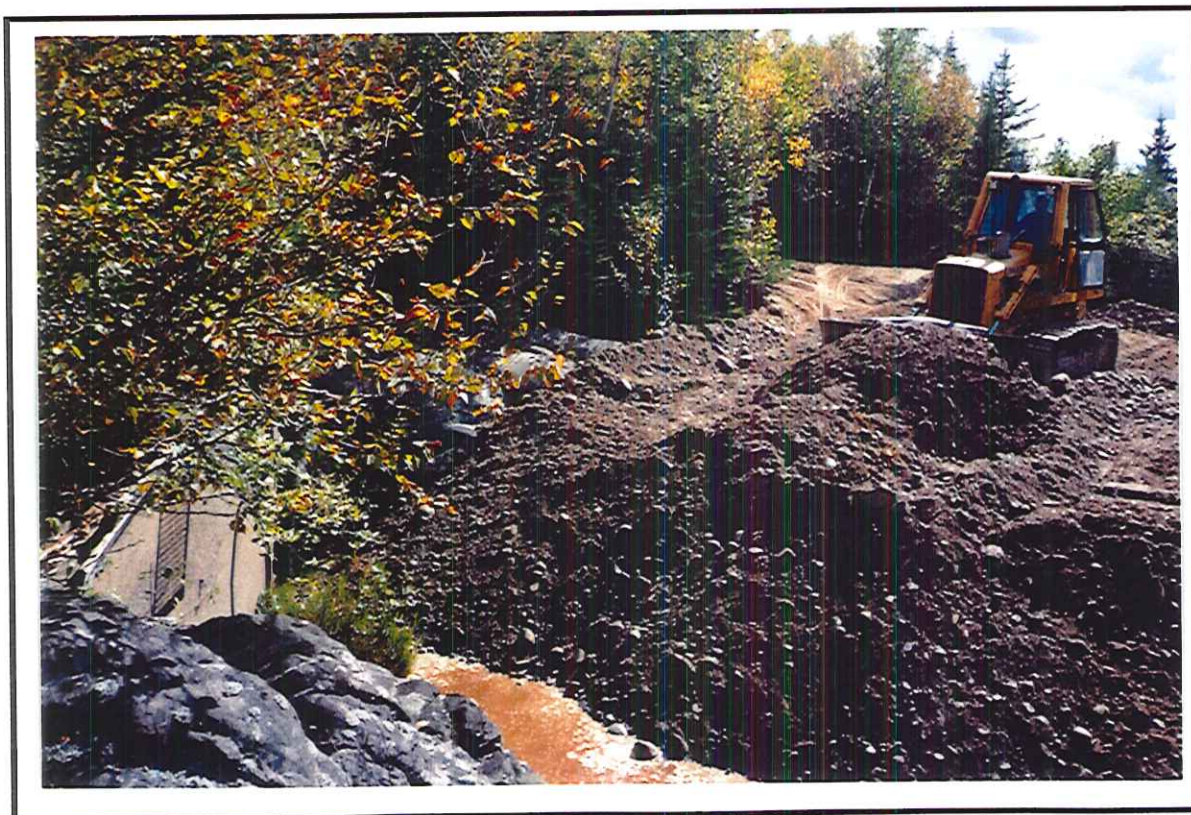
**Photo 19. Remblai de l'ancien bassin d'eau.**

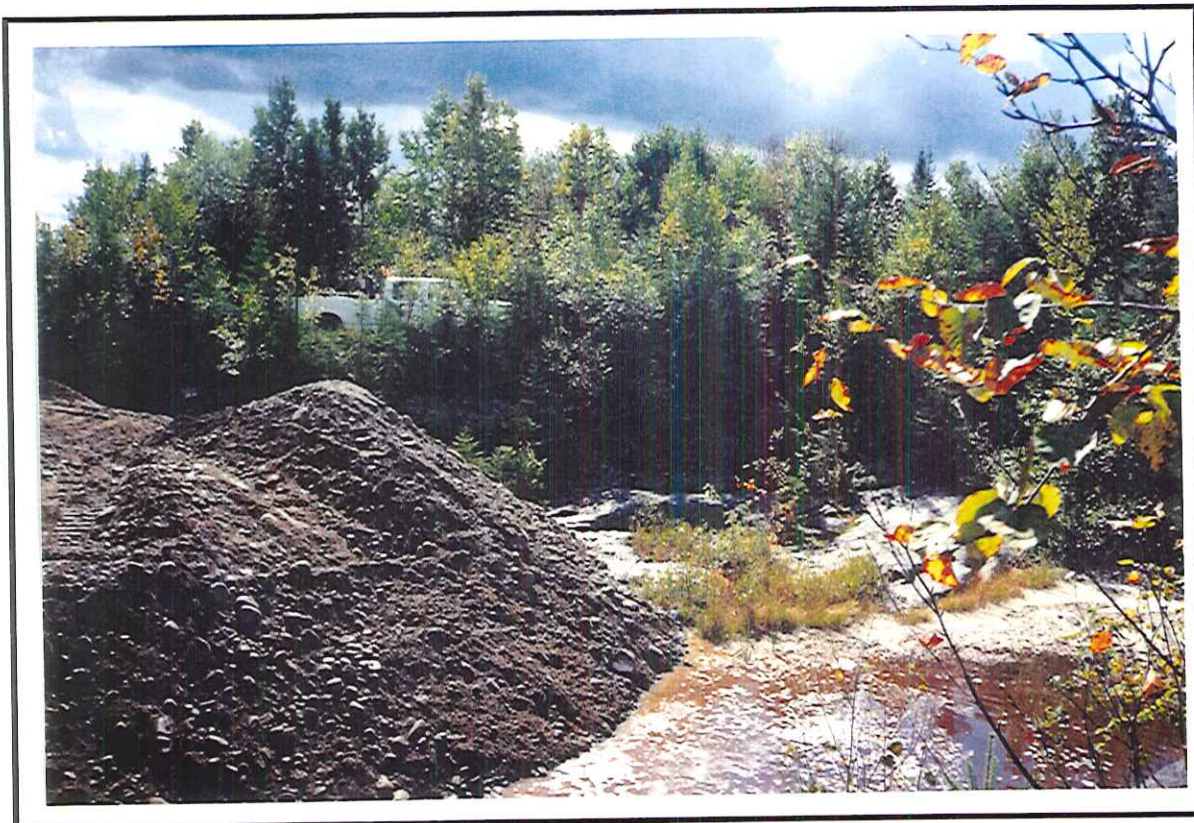
**Photo 20. Remblai de l'ancien bassin d'eau.**

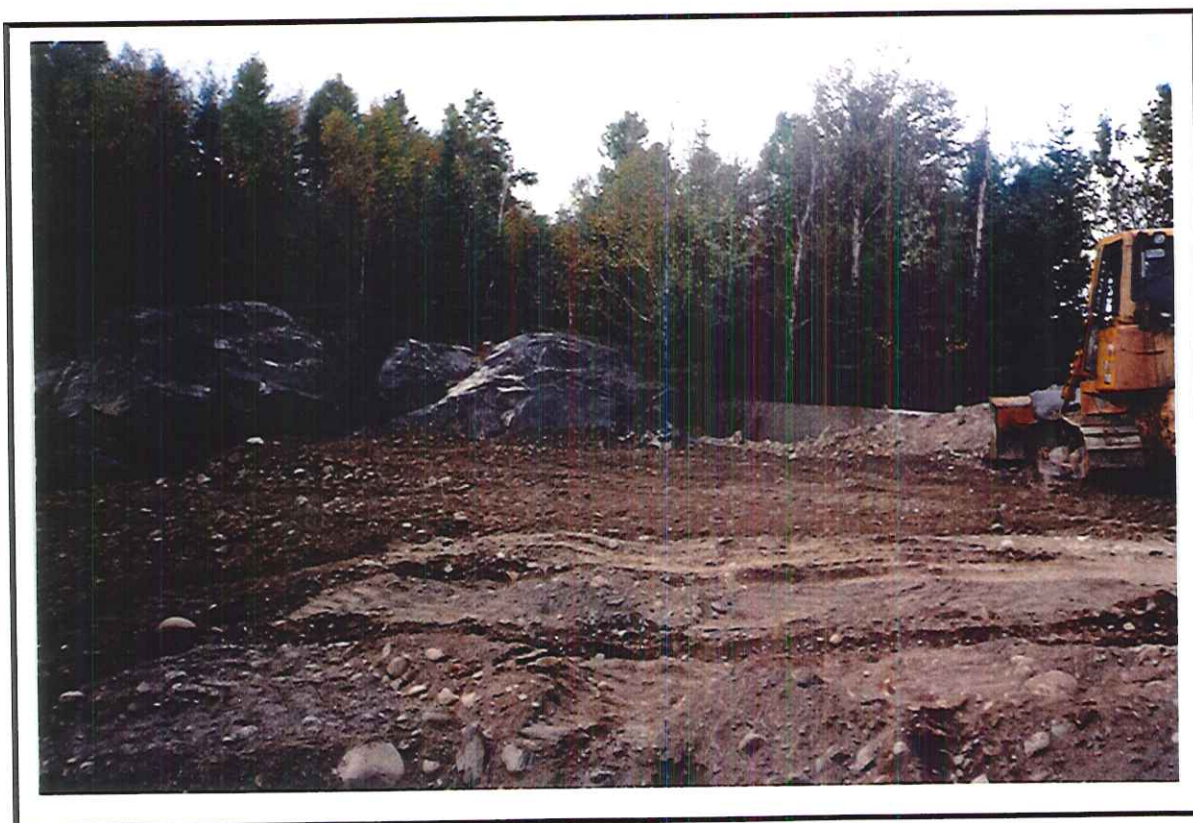
**Photo 21. Remblai de l'ancien bassin d'eau.**

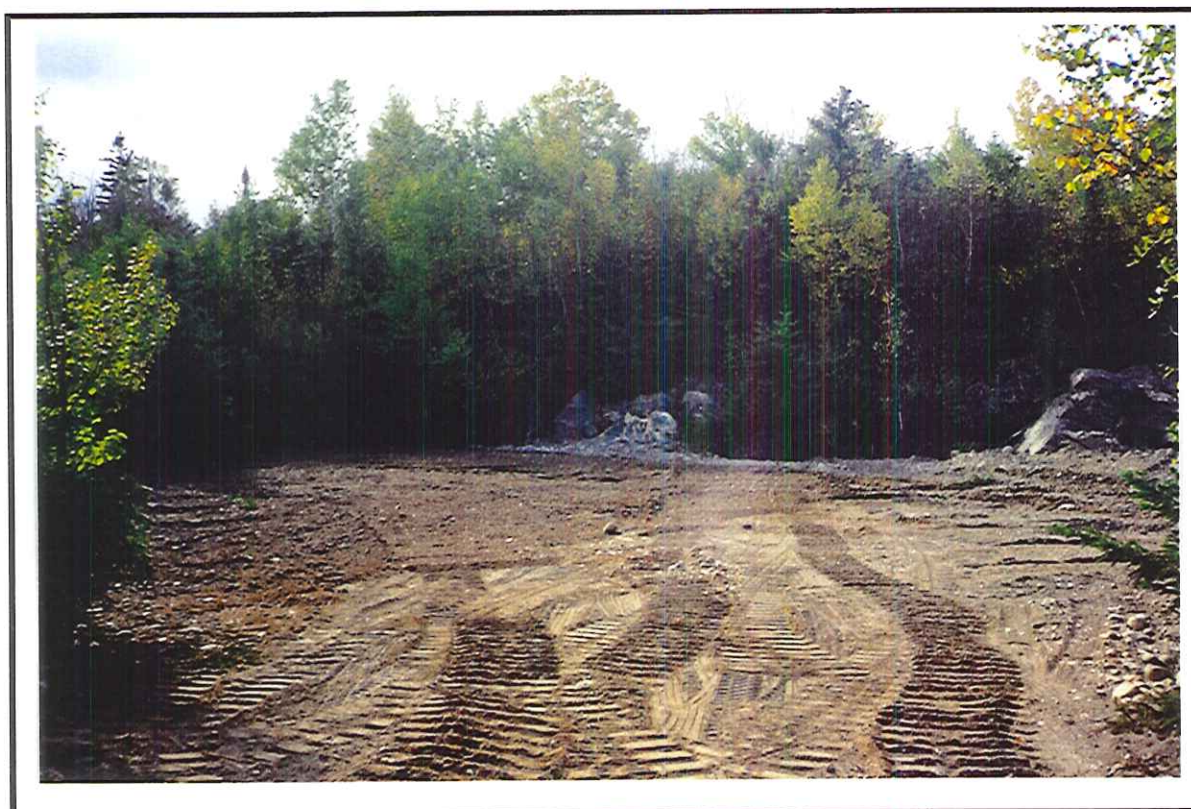
**Photo 22. Remblai de l'ancien bassin d'eau.**

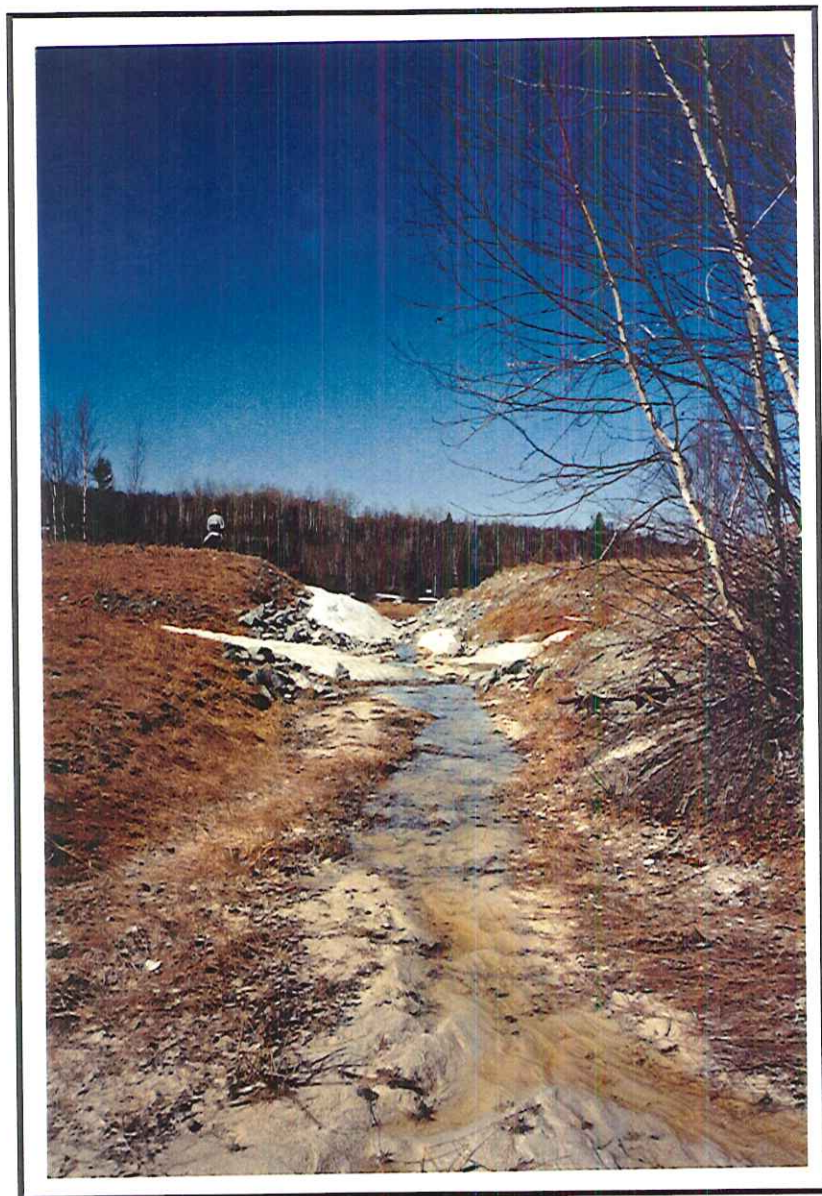
**Photo 23. Déversoir du parc à résidus  
(membrane et roche enlevées par des individus).**

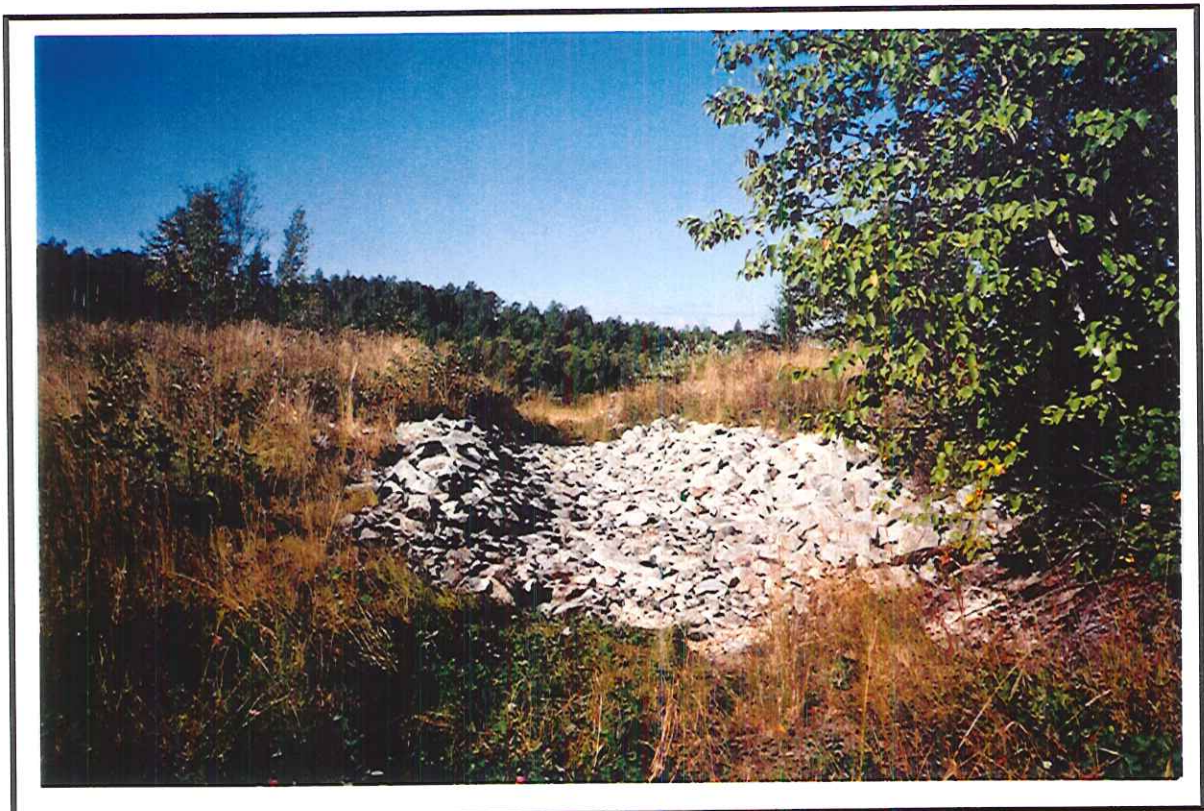
**Photo 24. Déversoir du parc à résidus corrigé.**

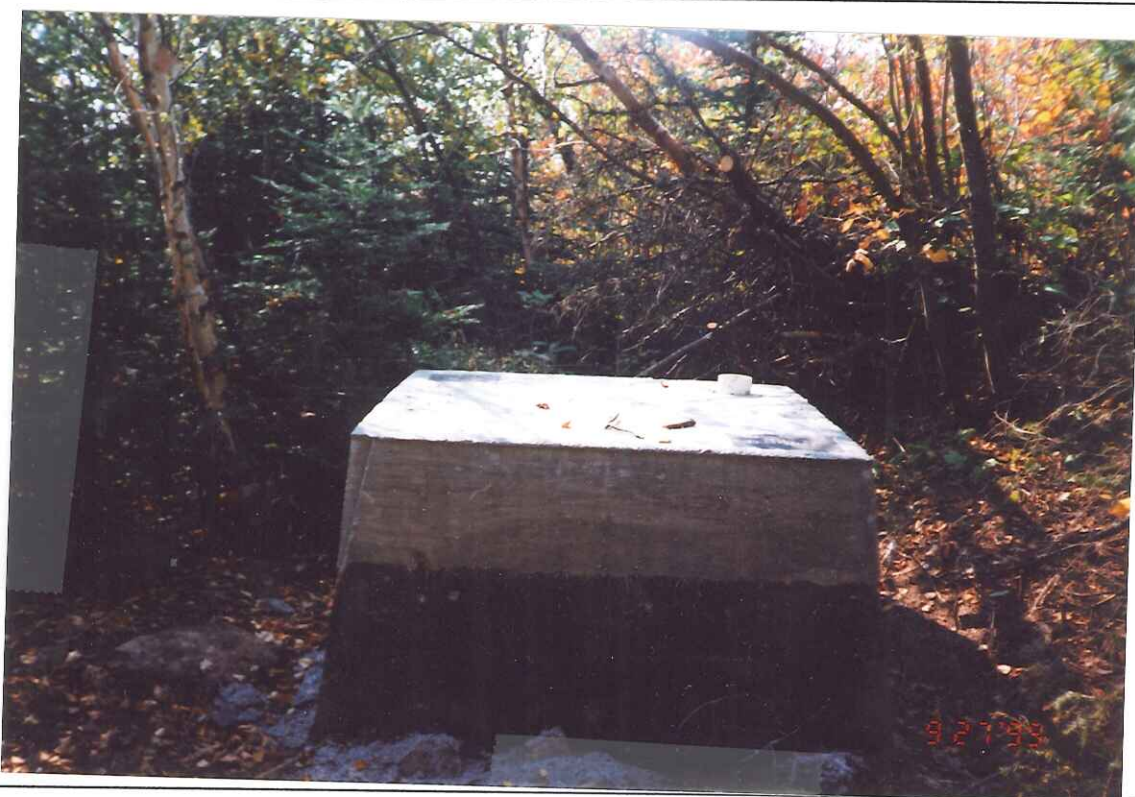
La chemise #4  
du site est  
maintenant  
recouverte par  
une dalle de  
beton

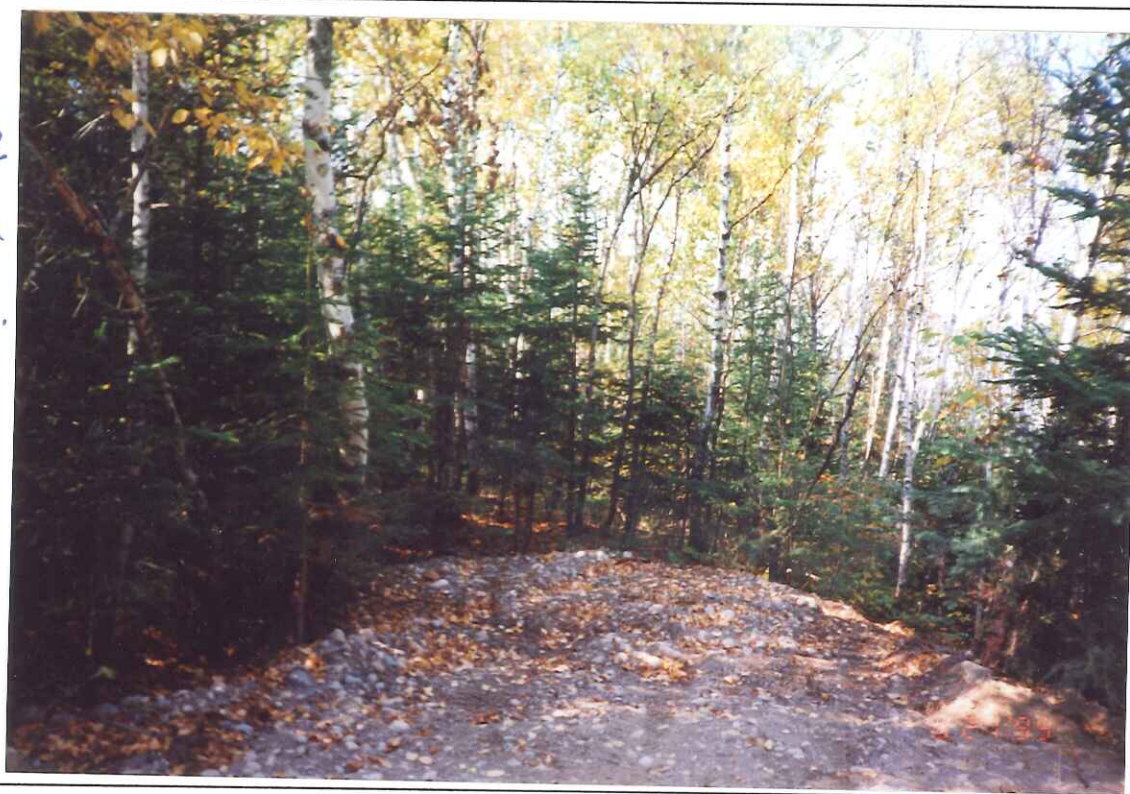
Ce qui devait  
être la chemise #2  
était en fait un  
réservoir à eau.  
Ce dernier a  
été démonté  
et transporté  
hors du site.

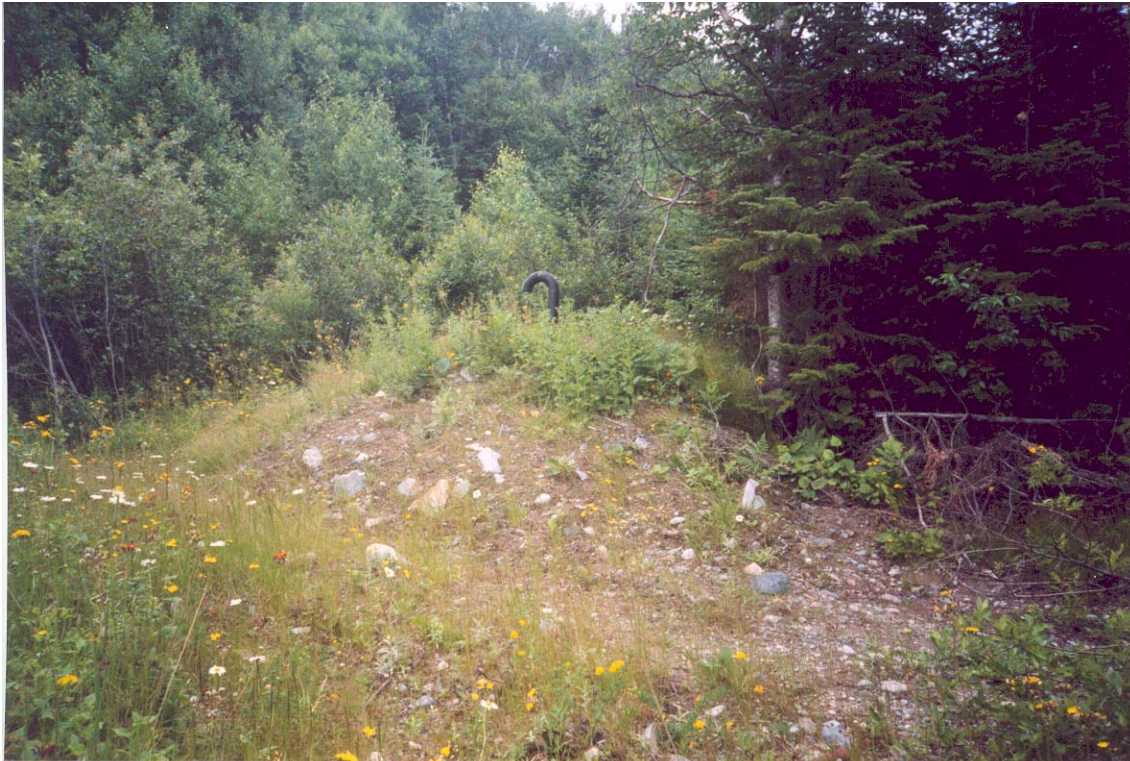
La cheminée #2 est située à l'ouest du site des infrastructures à quelques mètres à l'ouest de la route

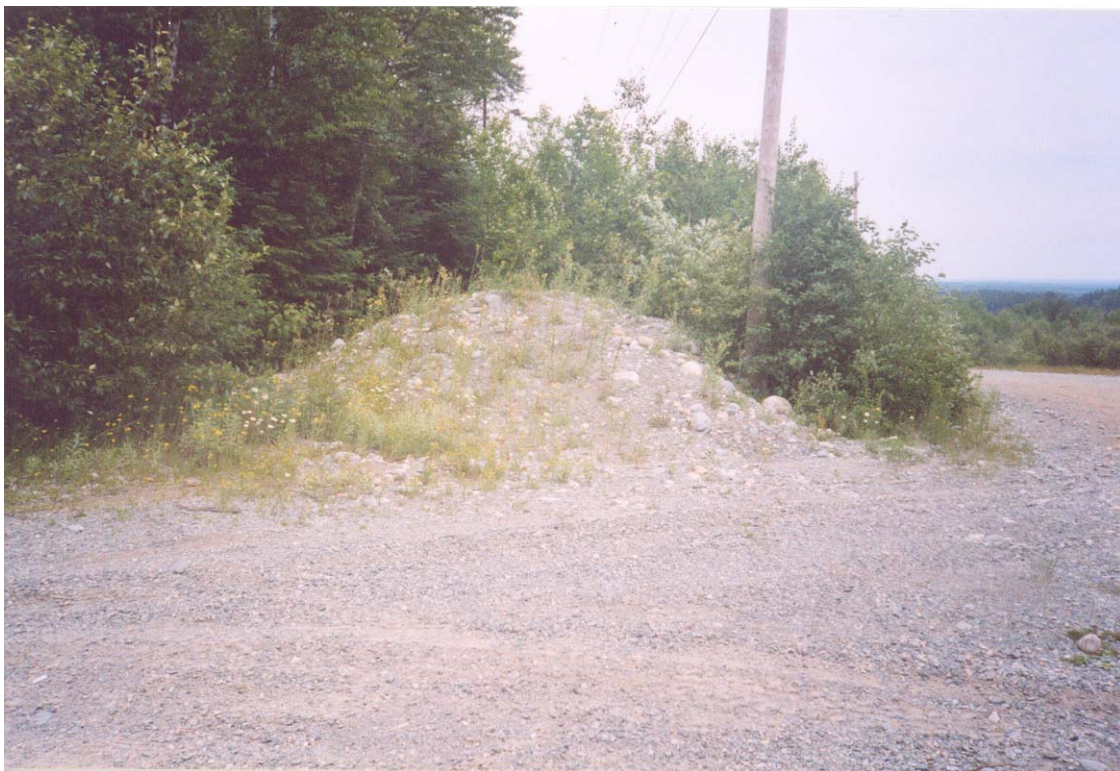
La cheminée #1 est recouverte par une dalle de béton et par des matériaux meubles. Cette dernière est adjacente à la route (coté ouest) et à proximité du sentier qui nous mène aux autres ouvertures et à bâtiment de Télébec.

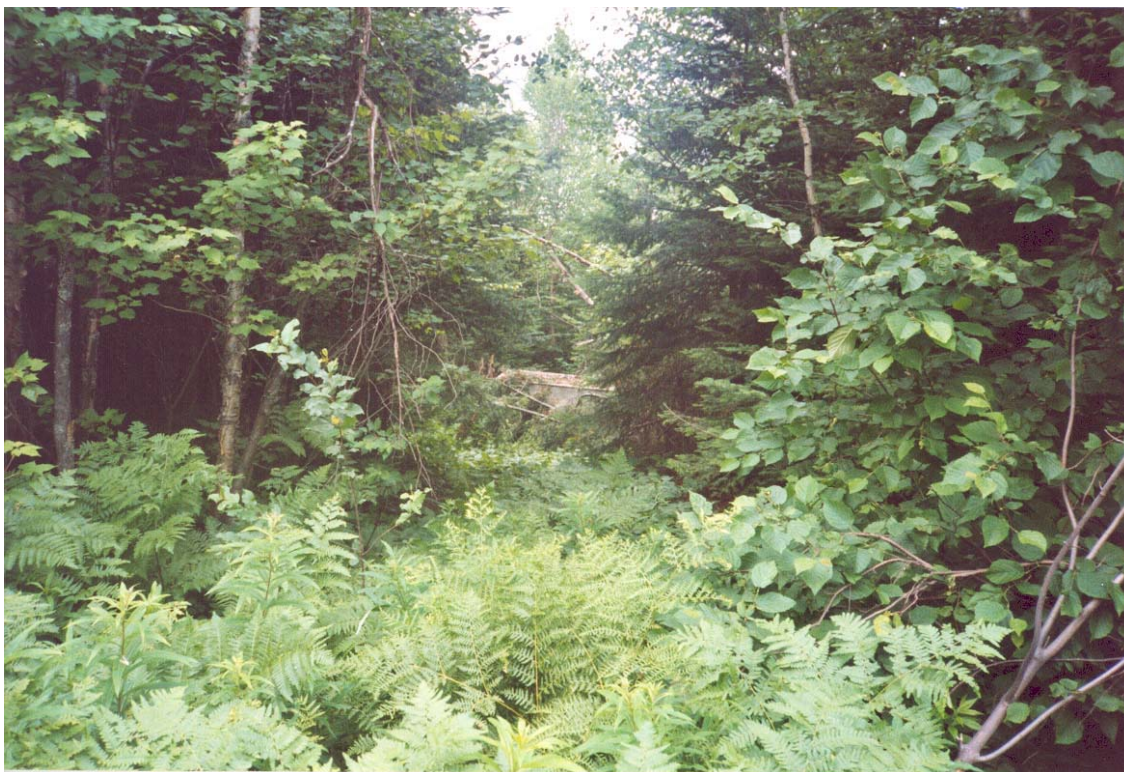
La cheminée #4 est scellée par une dalle de béton

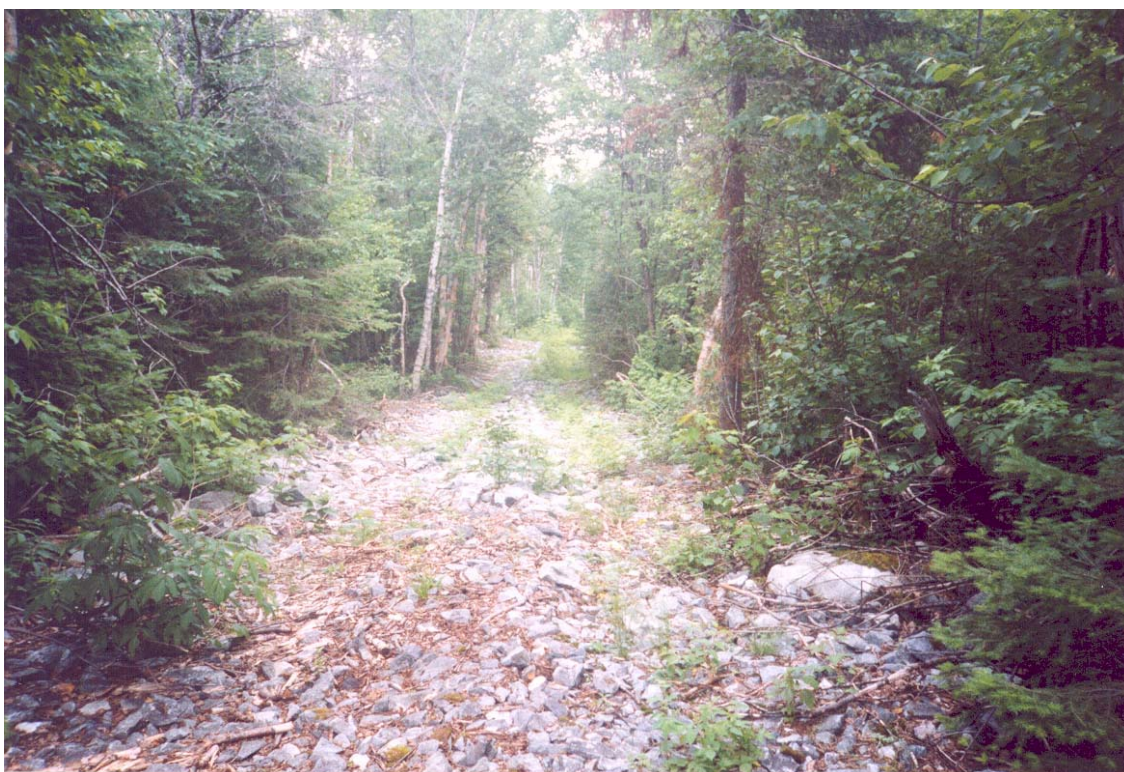
Ce sentier, en théorie et selon de vieux plans conduirait à la cheminée #3, mais aucune ouverture sur le terrain n'a été observée.

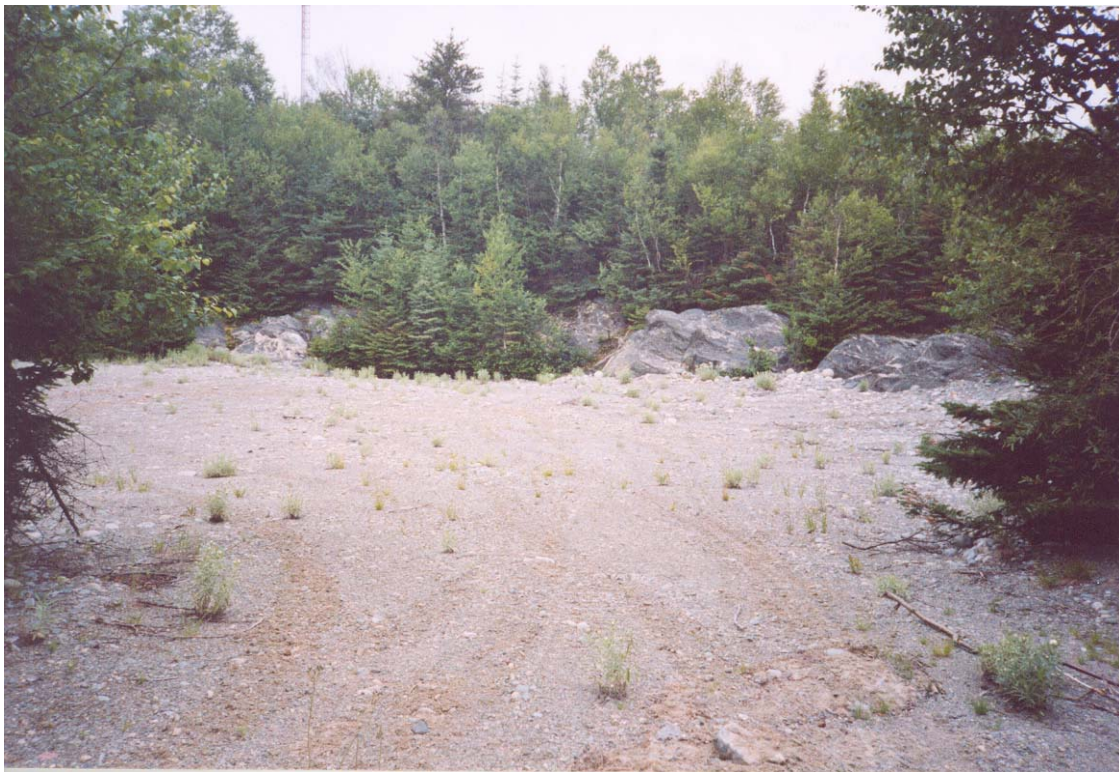
La petite fosse qui servait à l'époque de bassin d'eau a été remblayée.

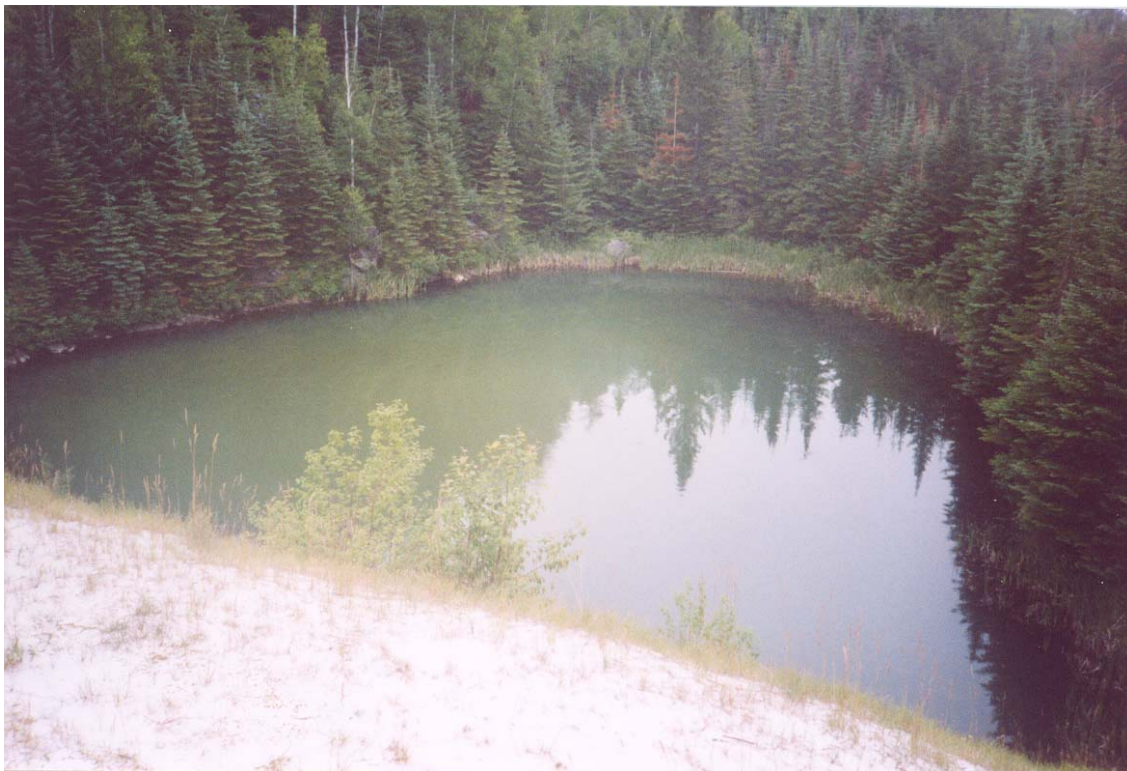
Le parc à résidus draine dans deux petits bassins, dont celui-ci qui est d'une couleur verdâtre.

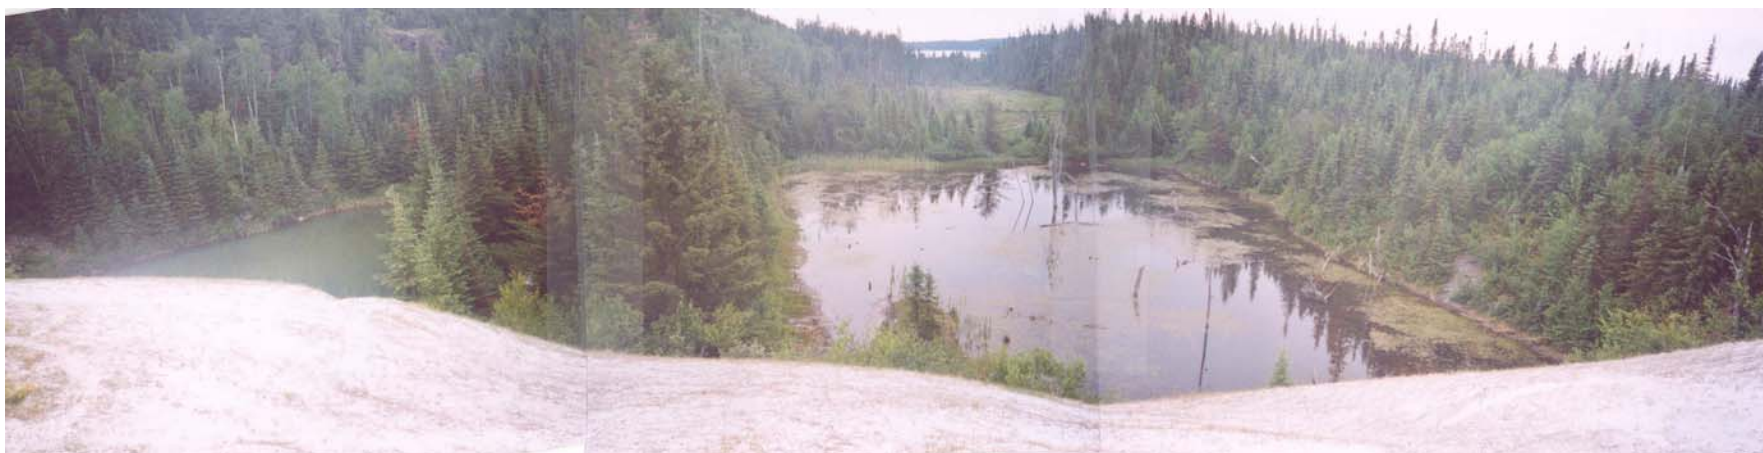
Sur cette photographie, on observe les deux bassins dans lesquels se draine le parc à résidus de la mine Québec Lithium. Le bassin nord est d'une couleur verdâtre, tandis que l'eau du bassin sud est beaucoup plus claire. En arrière plan, on observe le lac Le Roy (lac à Pit), qui reçoit les eaux du parc .

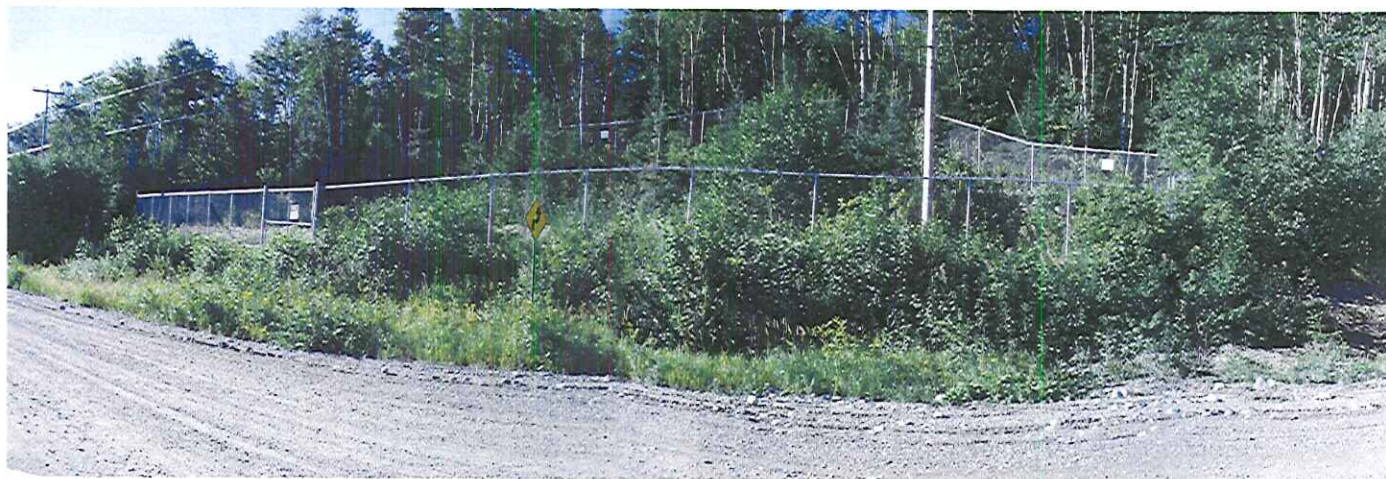
Photo 7 : Clôture ceinturant la surface au dessus du chantier 1A3E.

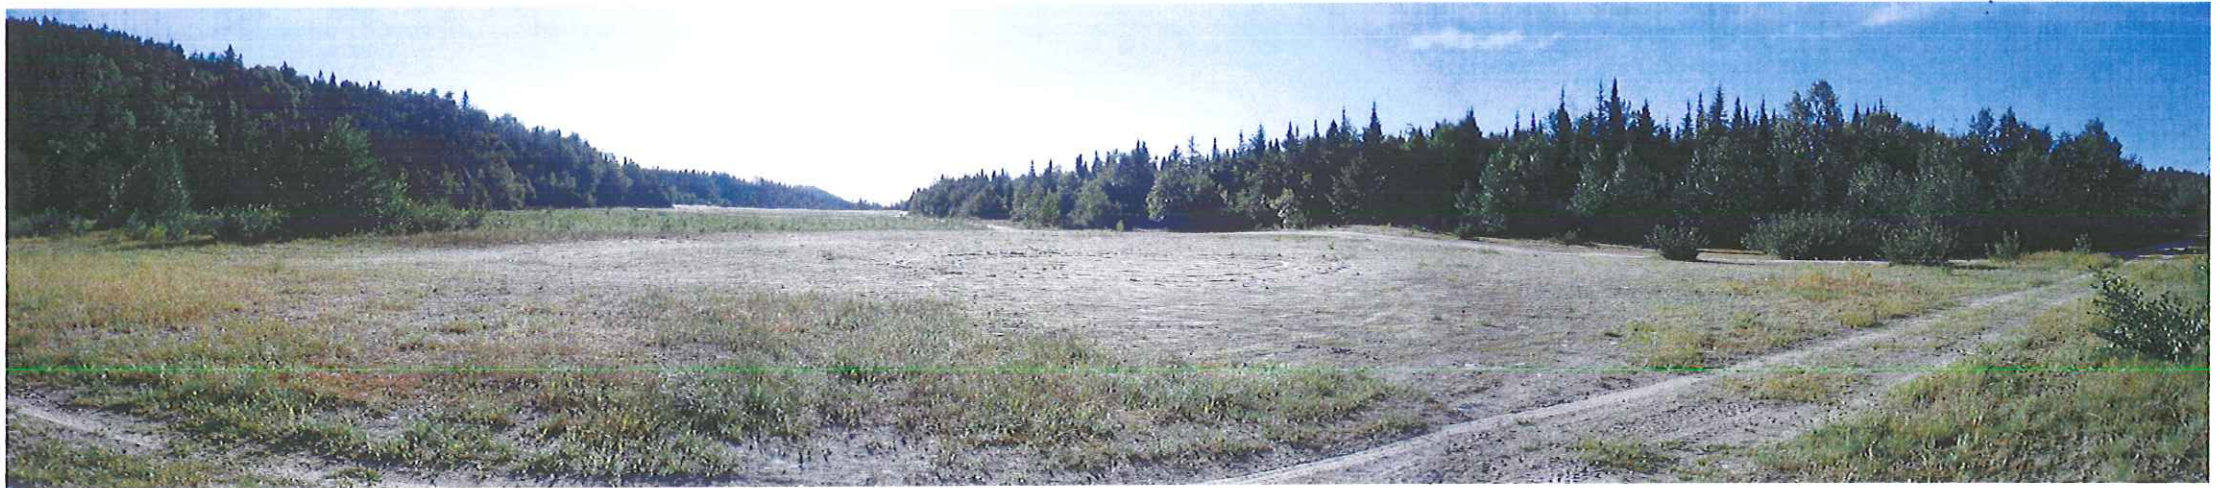
Le site est passablement fréquenté comme en font foi les nombreuses traces de VTT (photo 2) ainsi que les quelques douilles d'armes à feu vues ici et là. Ceci explique probablement du moins en partie le peu de succès de la revégétation sur le parc à résidus (photos 3 et 4). Une autre explication serait la pauvreté du substrat, soit des résidus très fins et felsiques constituées essentiellement de pegmatite broyée et n'assurant pas un minimum vital aux plantes. Malgré cela quelques zones montrent une végétation assez dense (photo 5), d'autres zones un peu moins (photo 6).

Photo 2 : Le parc à résidus vu de son extrémité ouest. On note la disparité en terme de végétation.

Donc dans l'état actuel du site je ne crois pas que notre ministère devrait accorder ne libération à Cambior. Il y aurait lieu d'écrire à la compagnie et de lui signifier que nous trouvons l'état de la végétation trop déficient pour accéder à sa demander et profiter de l'occasion pour lui demander des travaux correcteurs.

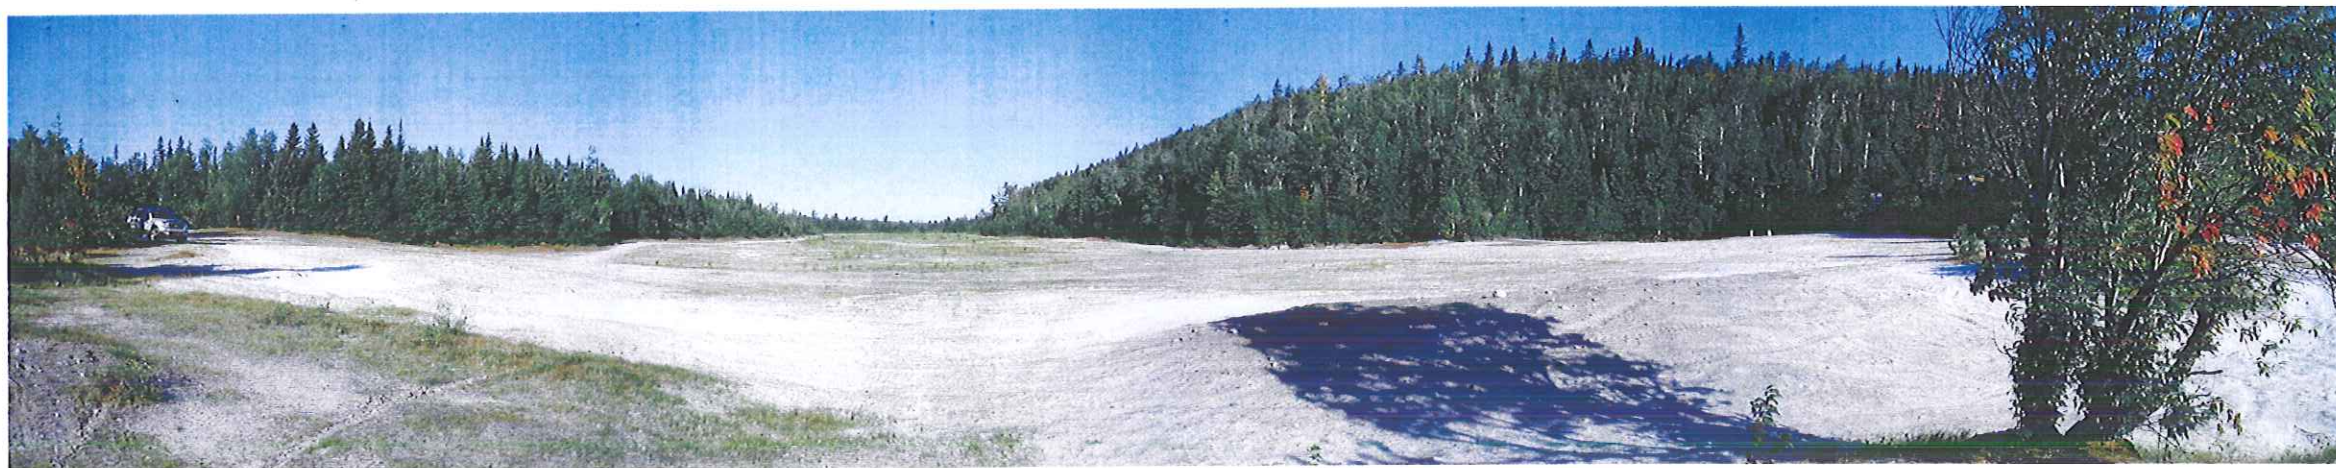
Photo 3 : Le parc à résidus vu de son extrémité est.

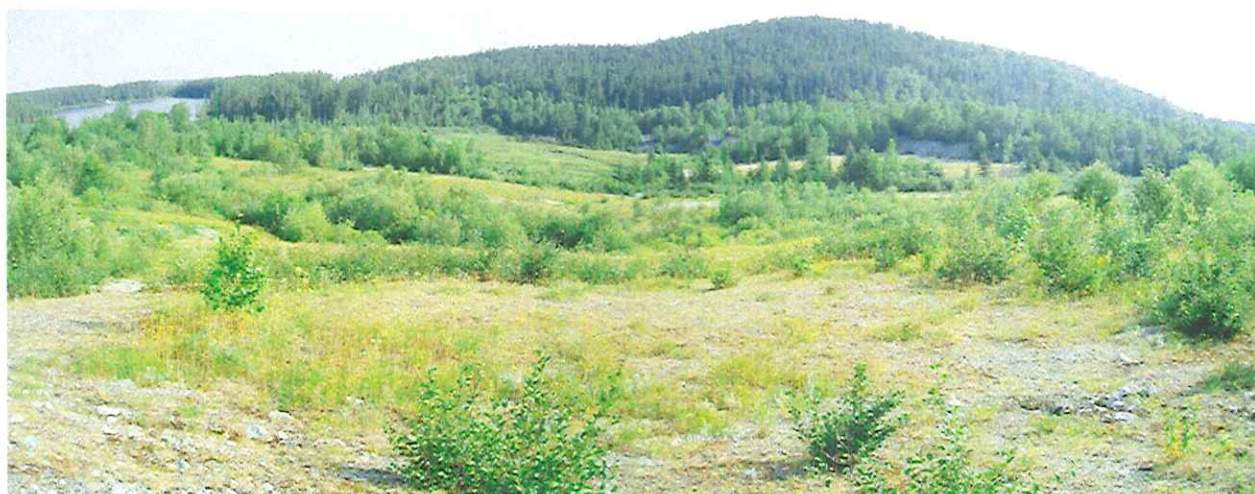
L'ancien site des infrastructures n'a pas changé et la végétation ne s'est pas détériorée depuis 2005 (photos 3 et 4). Tant mieux.

Fig 3 : Une partie du site des infrastructures et au fond à gauche le lac Lortie (vue à partir du chemin).

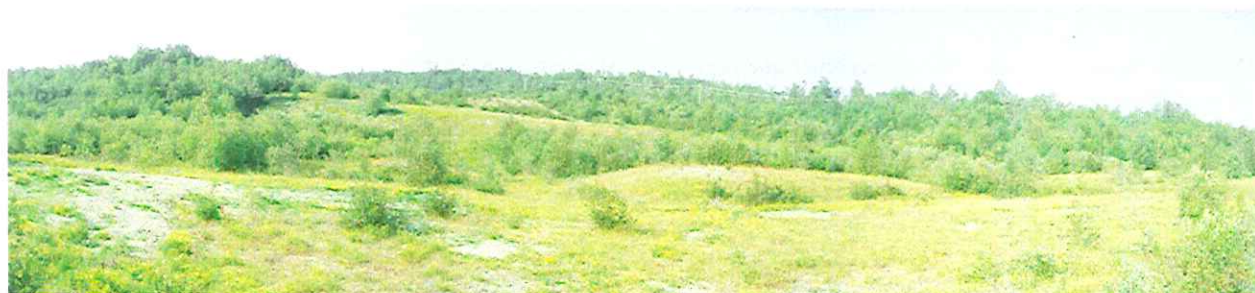
Fig 4 : Autre vue du site des infrastructures (vue à partir du site des infrastructures).

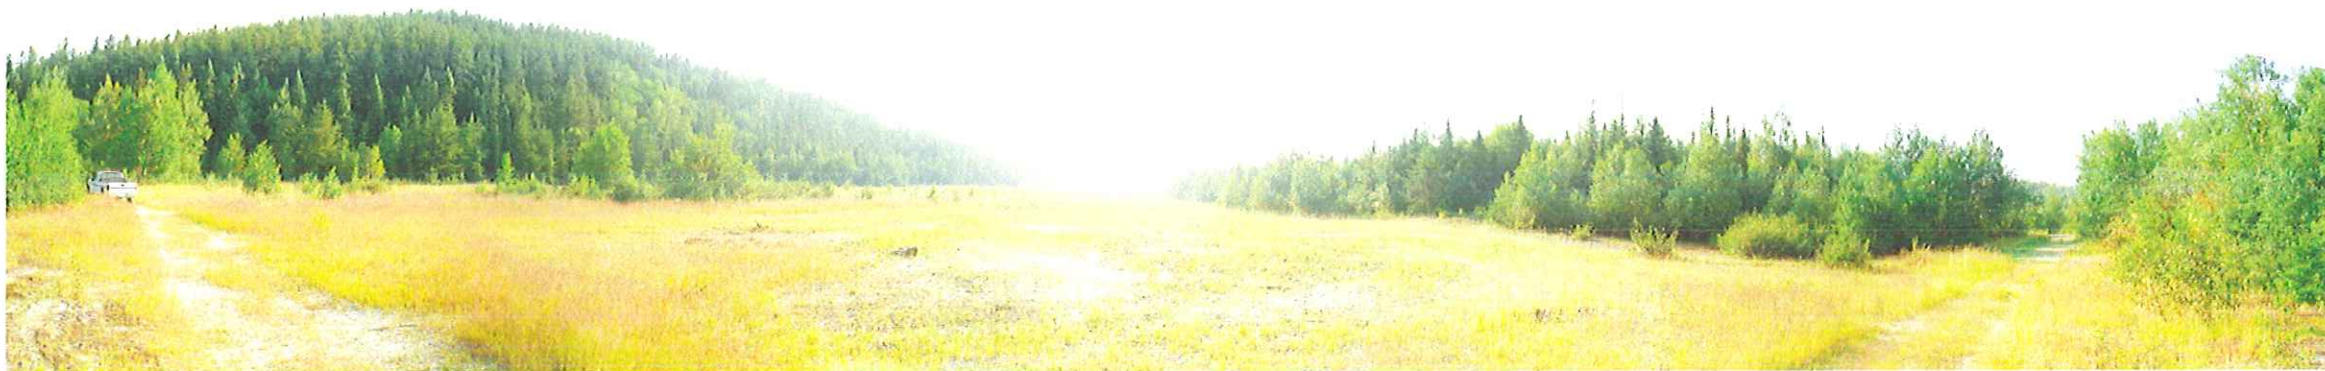
Fig 5 : Extrémité ouest du parc.

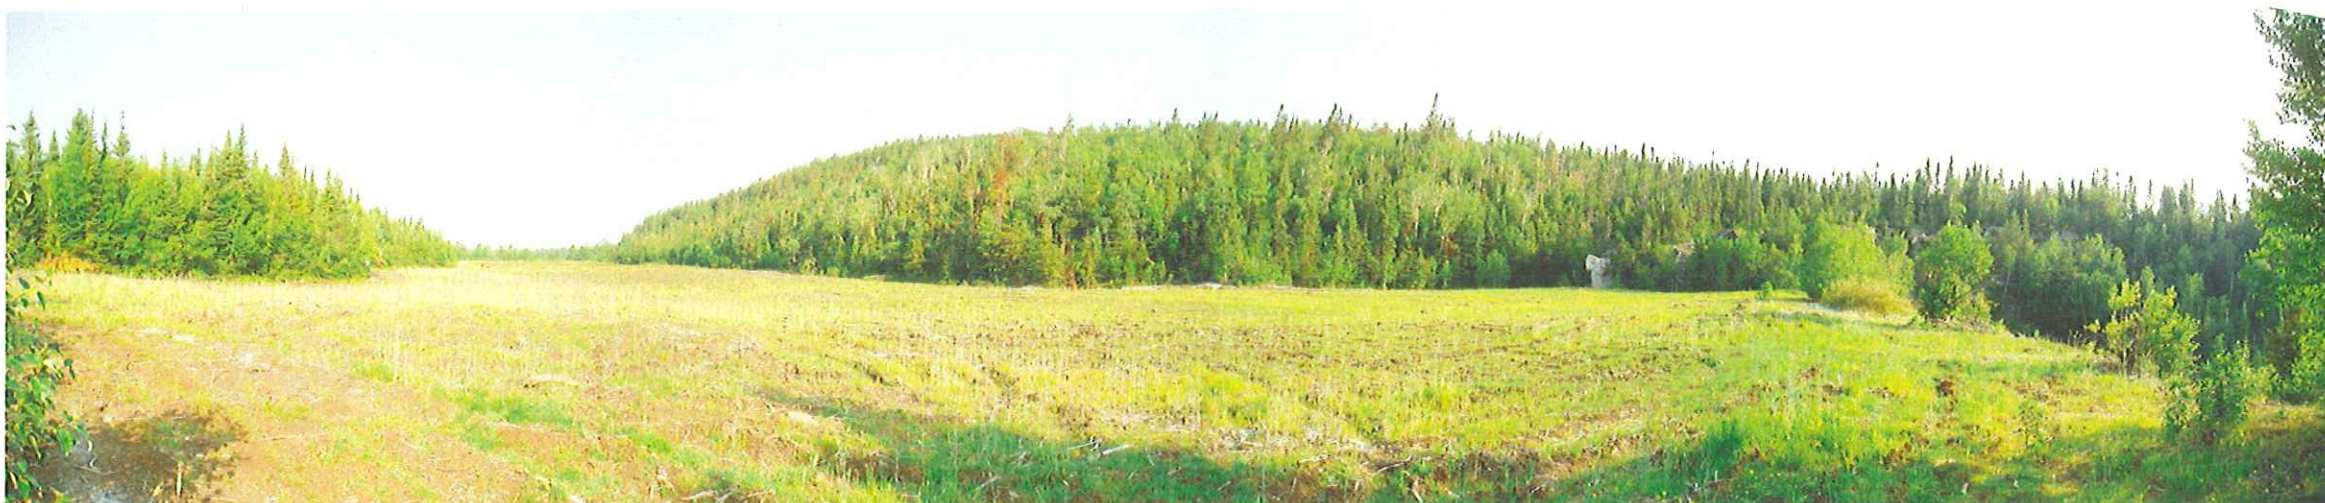
Fig 6 : Extrémité est du parc.

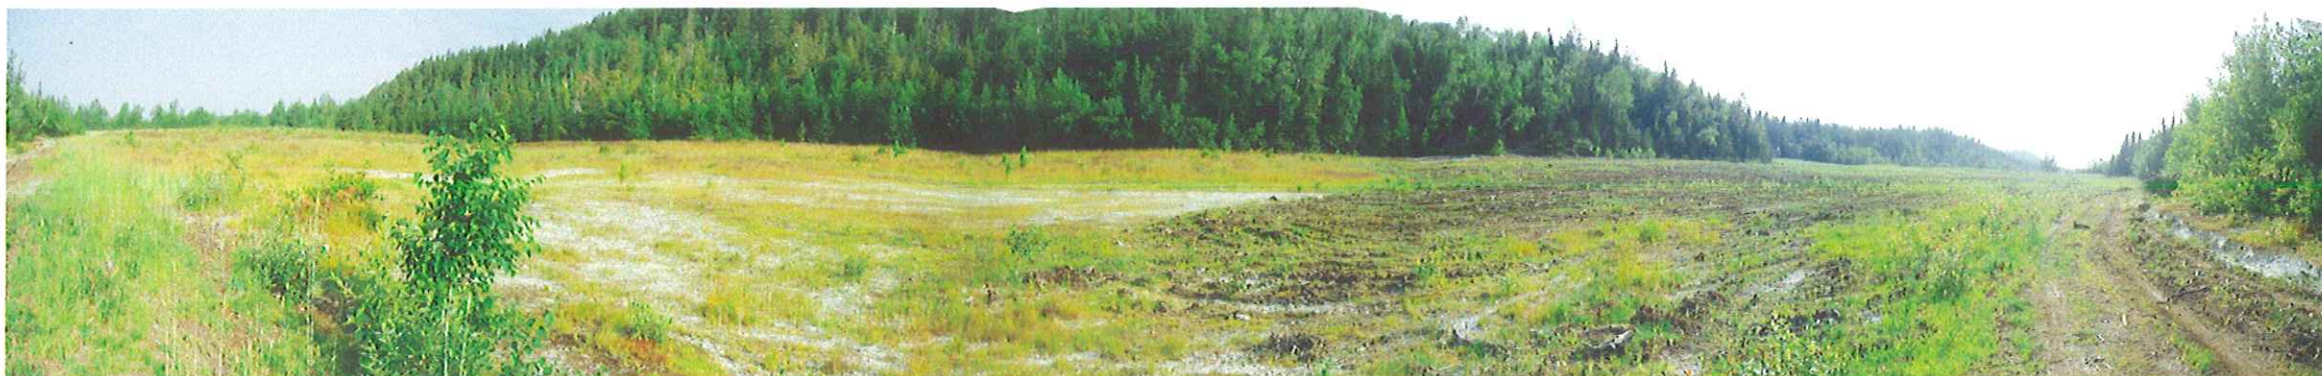
Fig 7 : Le parc vu à partir de sa partie centrale, à gauche la partie ouest et à droite la partie est.
