**Objet : Demande d'accès à l'information**

# RAPPORT D'INSPECTION

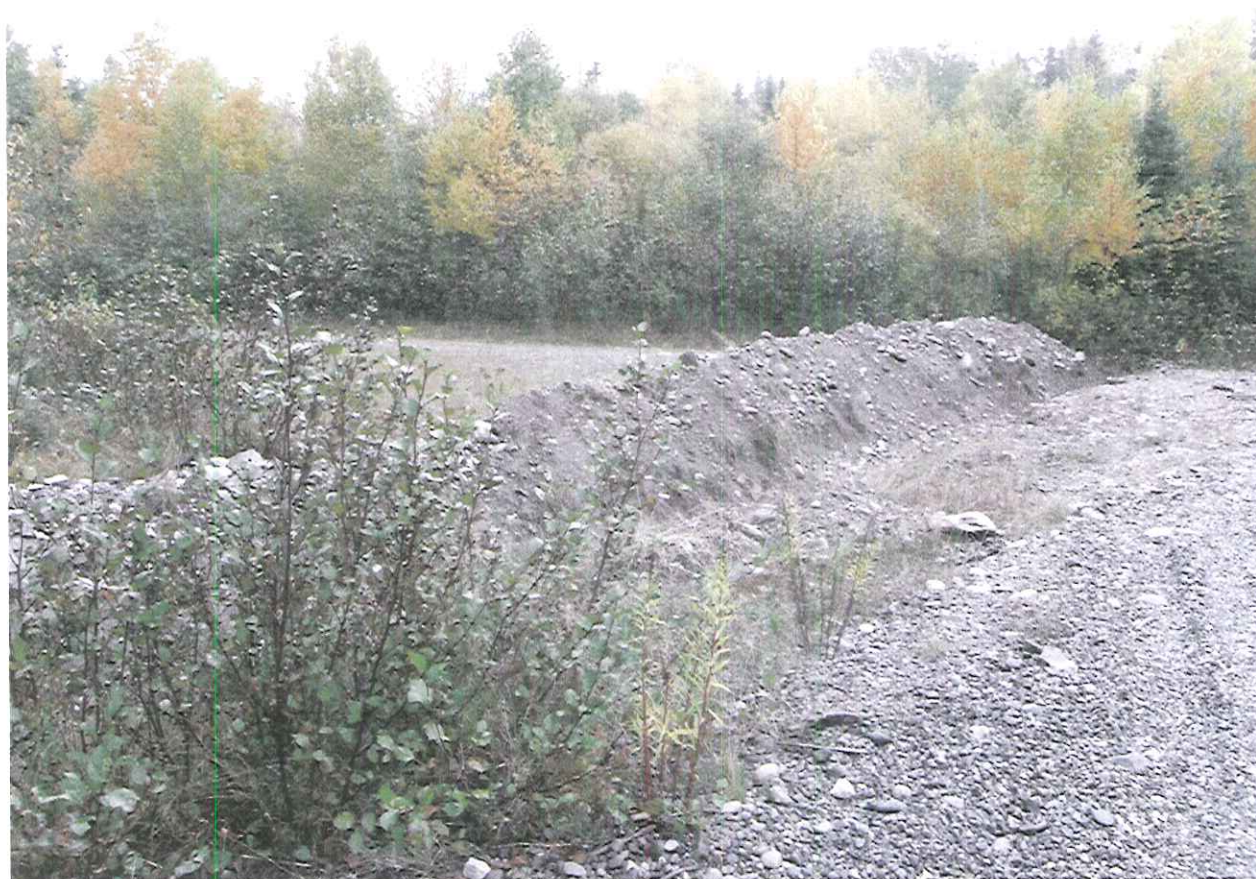
En arrivant à proximité du site, on remarque autant à l'entrée est (photo 1) qu'à l'entrée ouest (photo 2), le berme et le fossé ont été complètement refaits à neuf et qu'il est maintenant impossible d'accéder à la propriété via ces 2 accès, du moins en camion. Il faudra donc prendre une marche. Au moins il ne pleut pas...

Fig 1 : L'ensemble berme et fossé à l'accès est.

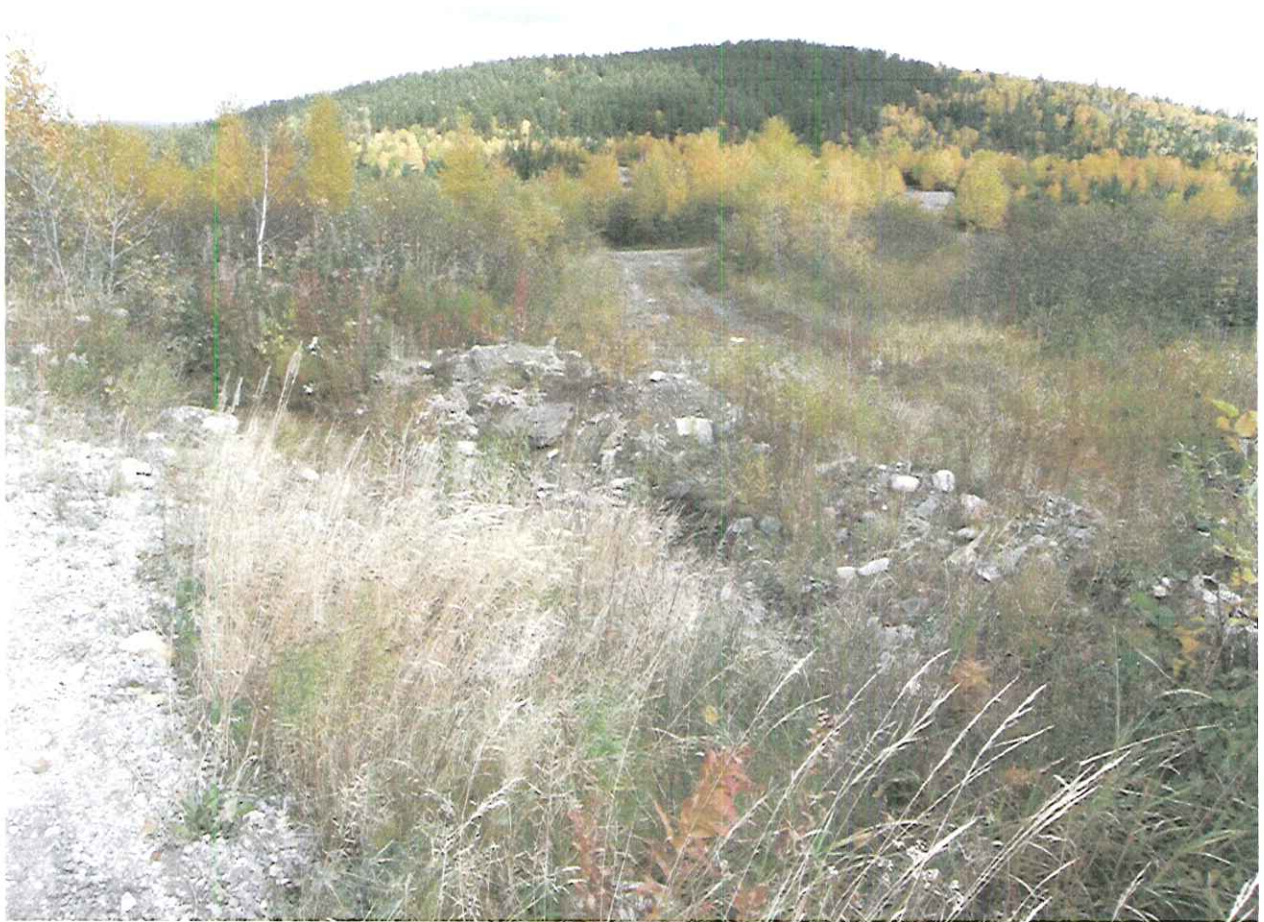
Fig 2 : L'ensemble berme et fossé à l'accès ouest.

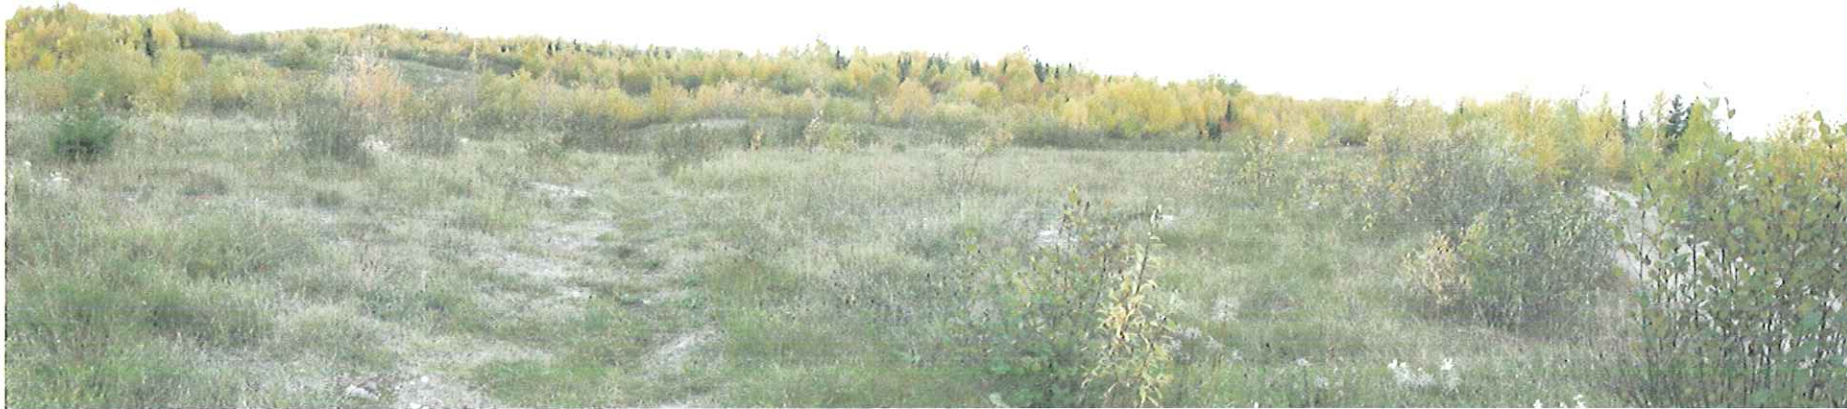
Photo 3 : Ancien site des infrastructures.

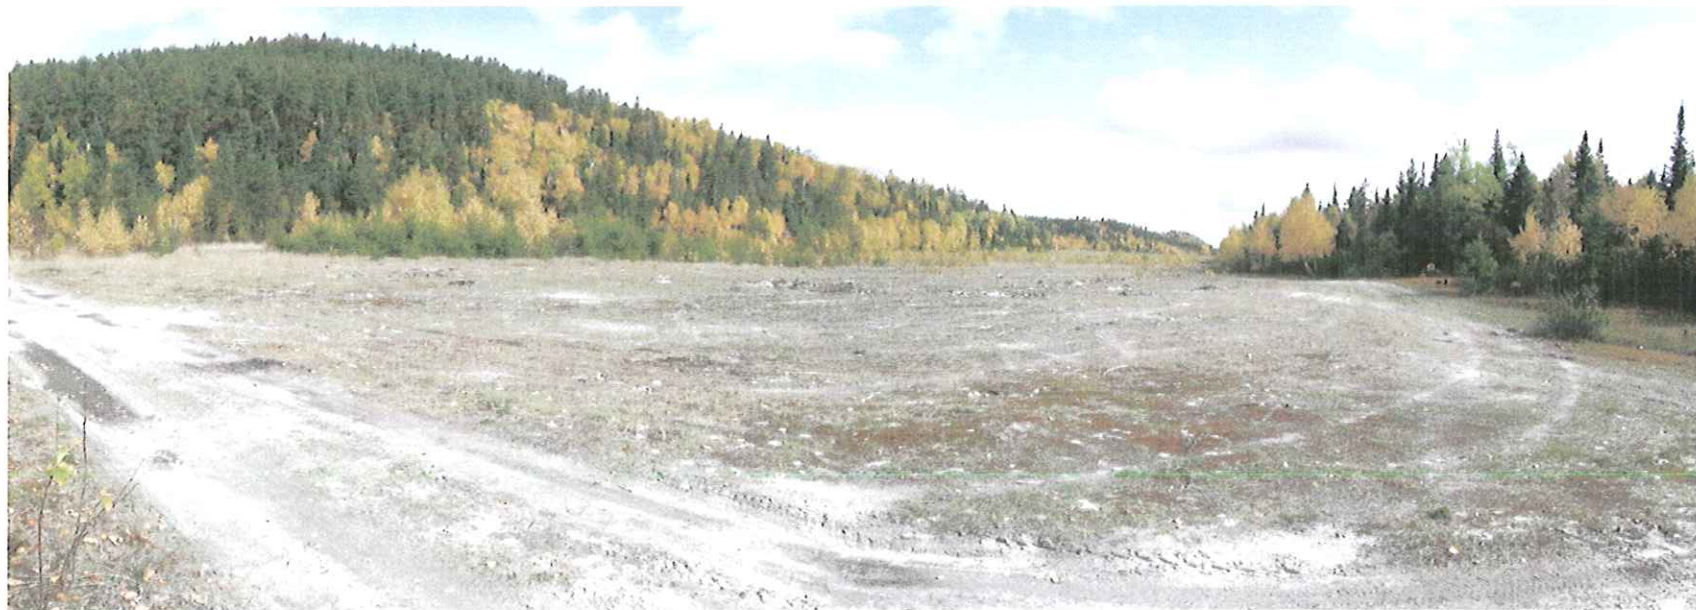
Fig 4 : Le parc vu de son extrémité ouest.

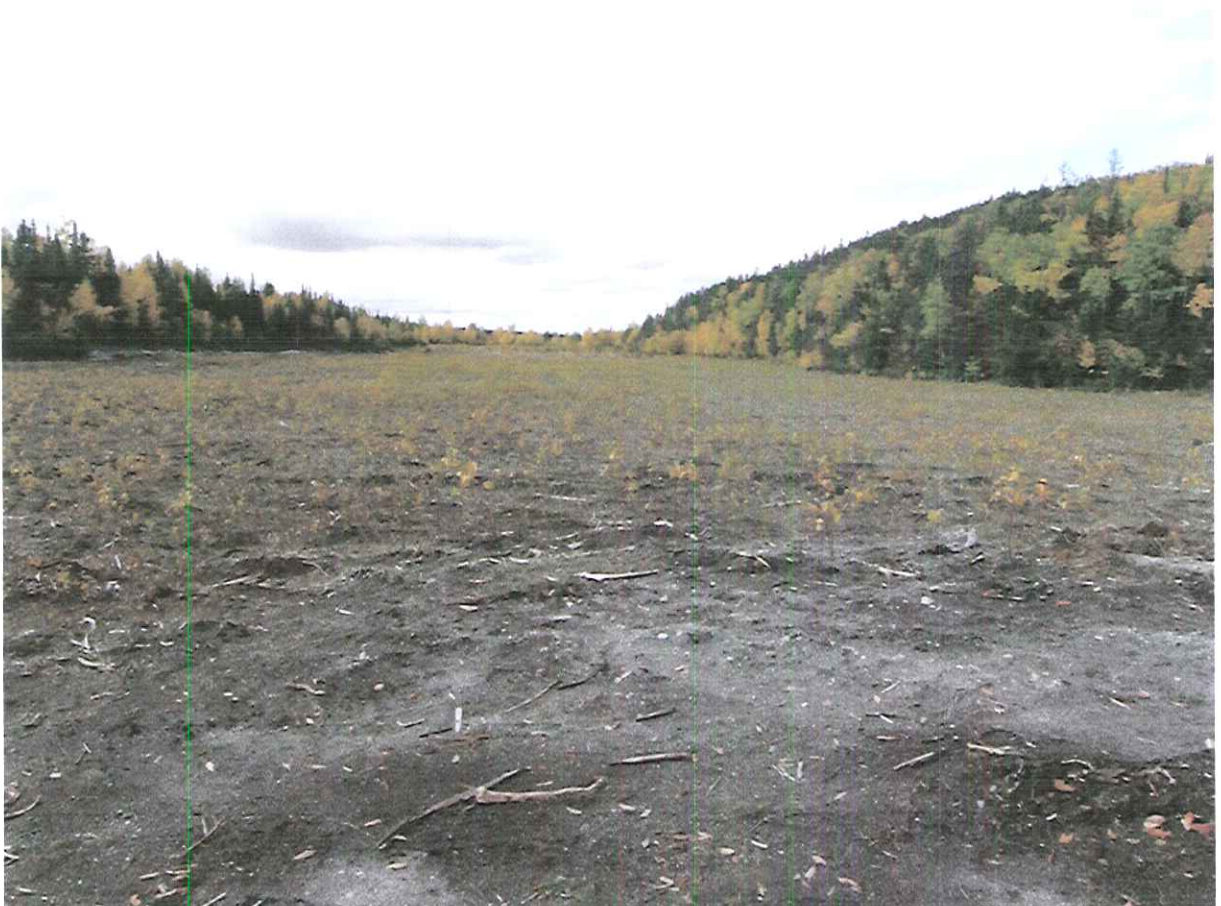
L'extrémité est du parc est un peu en meilleur état en terme de végétation mais localement il y a encore quelques carences (photo 8). Des dégâts causés par le passage d'un véhicule sur chenille sont aussi visibles à cet extrémité (photos 9, 10 et 11).

Photo 8 : La partie est du parc à résidus en regardant en direction ouest. Au premier plan on note un manque de végétation.

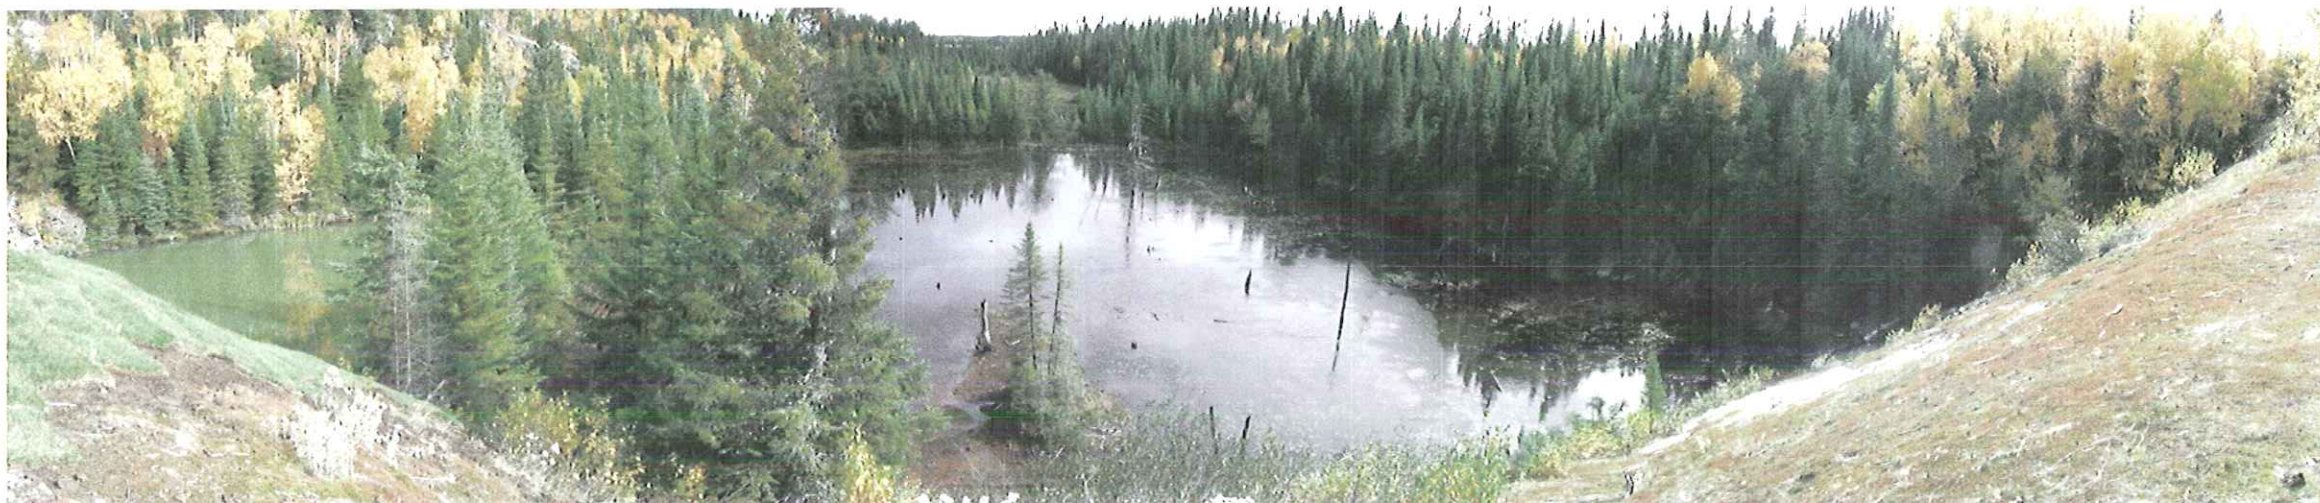
Fig 13 : Les bassins de l'est.

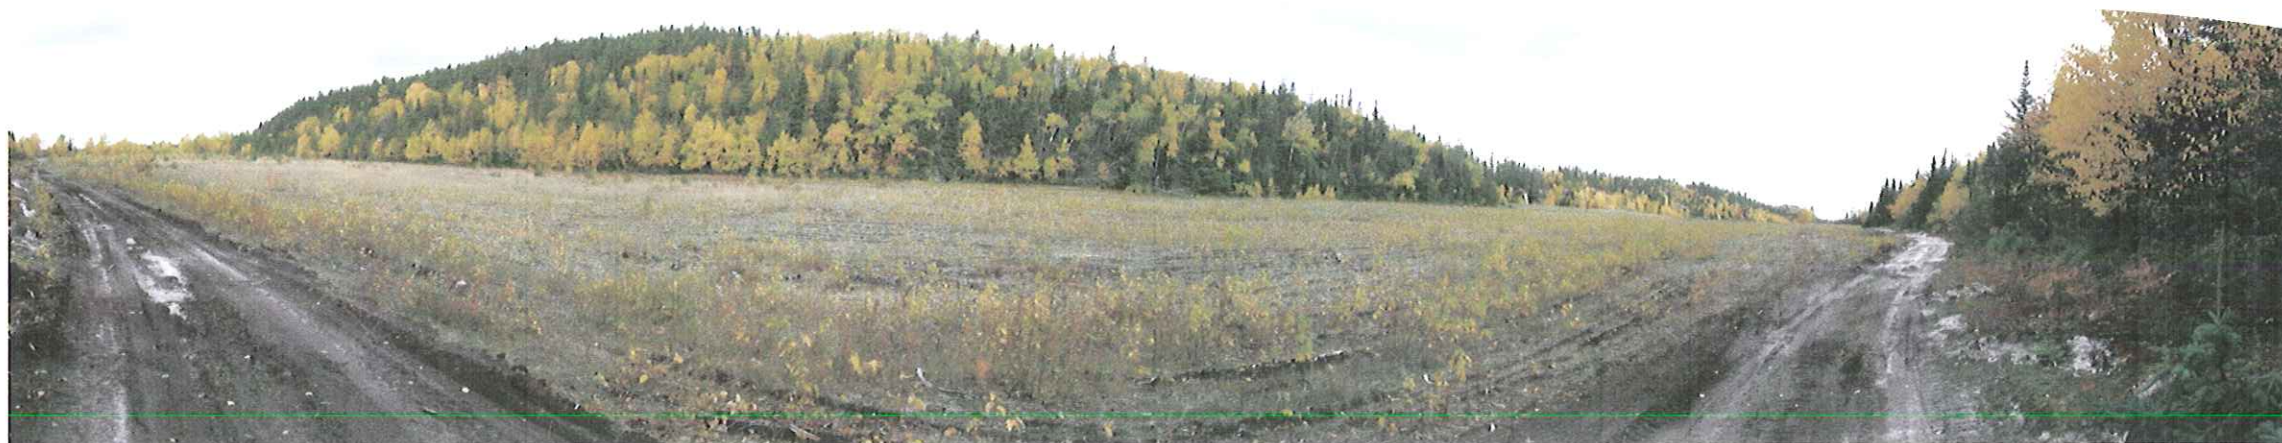
Fig 14 : Vue longitudinale du parc. À gauche l'extrémité ouest et à droite l'extrémité est.

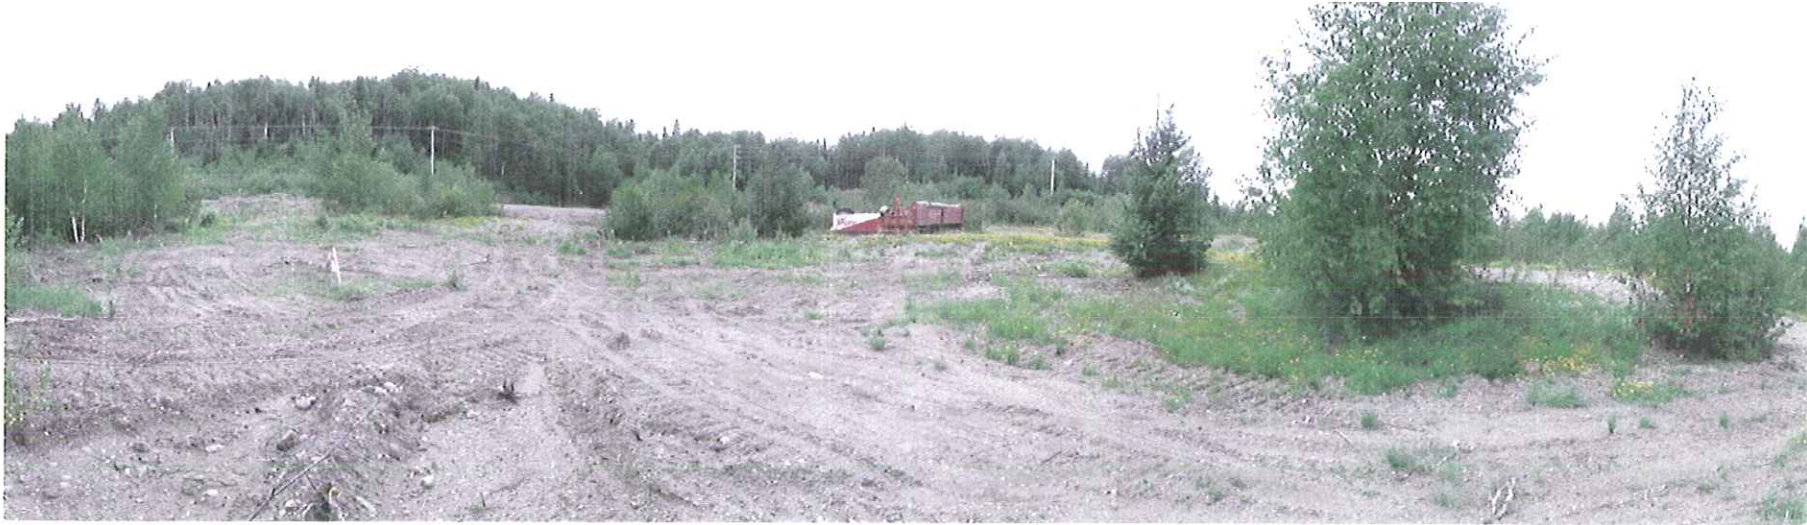
Photo 3 : Une partie du site des infrastructures affecté par les travaux de Québec Lithium inc. directement au nord et en bordure du chemin du Mont Vidéo. UTM nad 83, 18U : 0292155E / 5365855N.

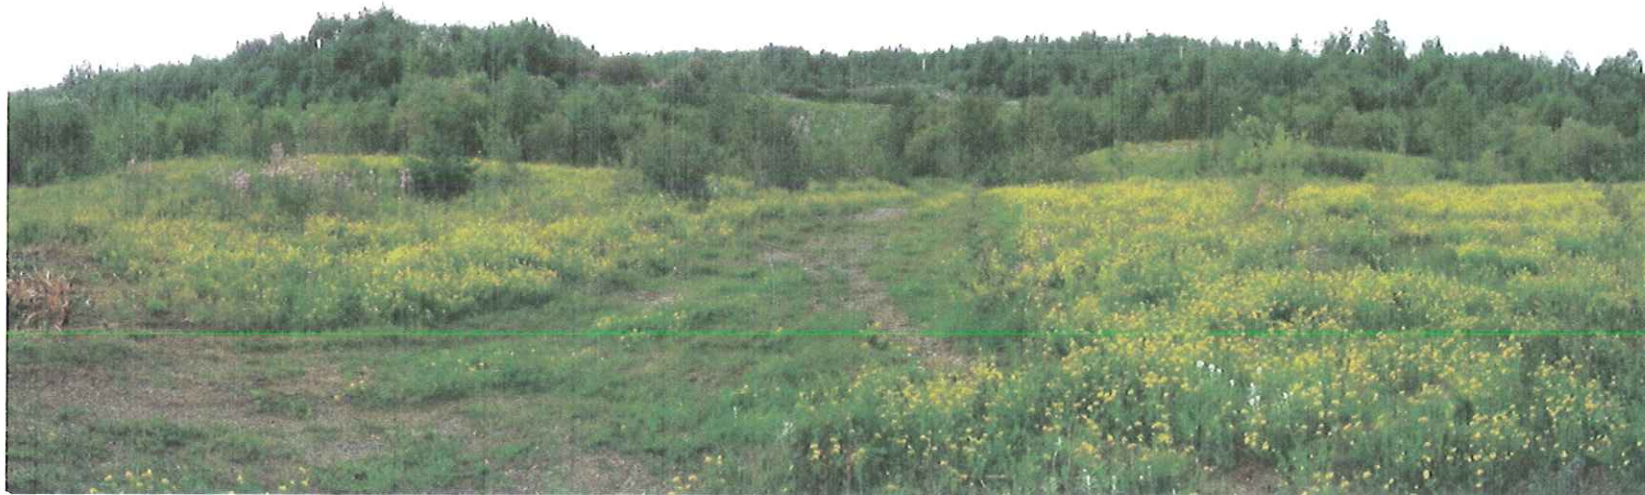
Photo 4 : Une autre partie du sites des infrastructures peu à pas affectée par les travaux de Québec Lithium inc. UTM nad 83, 18U : 0292140E / 5366121N.

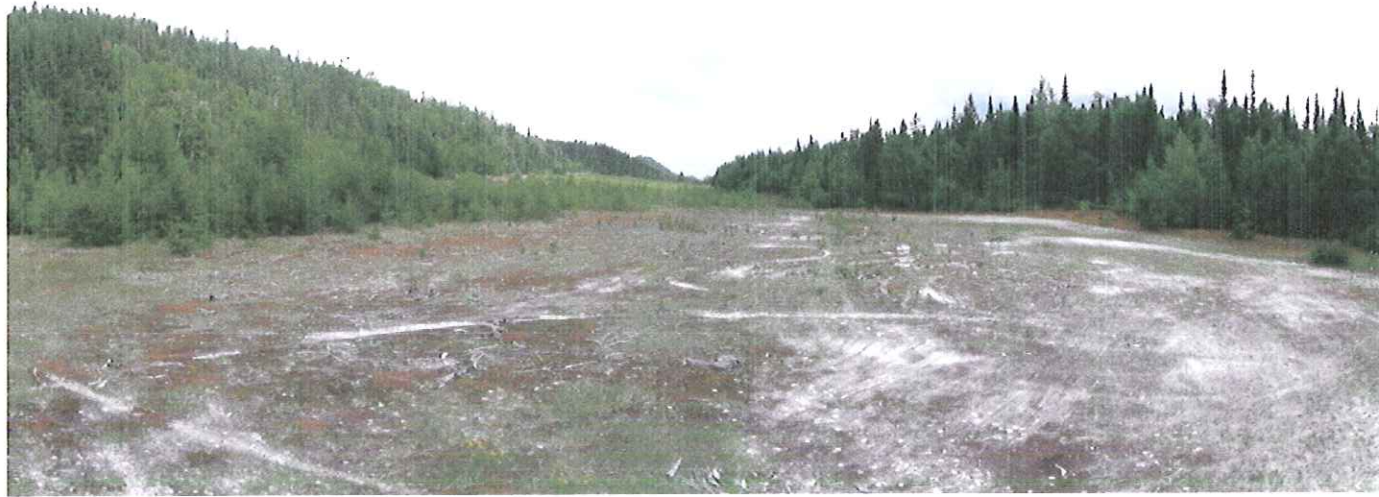
Photo 6 : Le parc vu de son extrémité ouest. En avant plan , une zone où l'on peut voir des traces de fréquentation par les VTT. UTM nad 83, 18U : 0292274E / 5366239N.

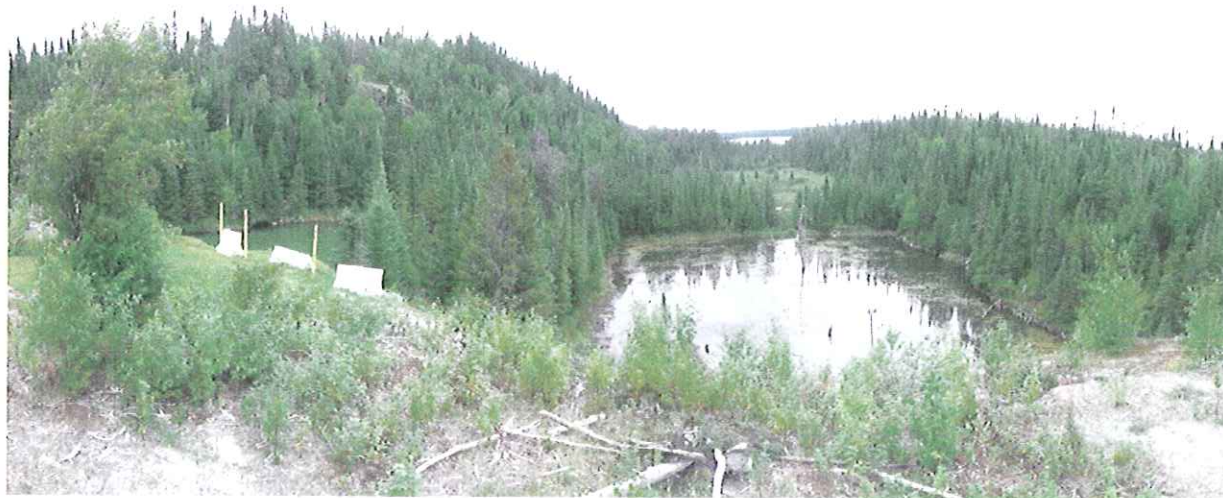
Photo 8 : Les 2 bassins de sédimentation au pied de la digue est du parc à résidus. UTM nad 83, 18U : 0292740E / 5366210N.

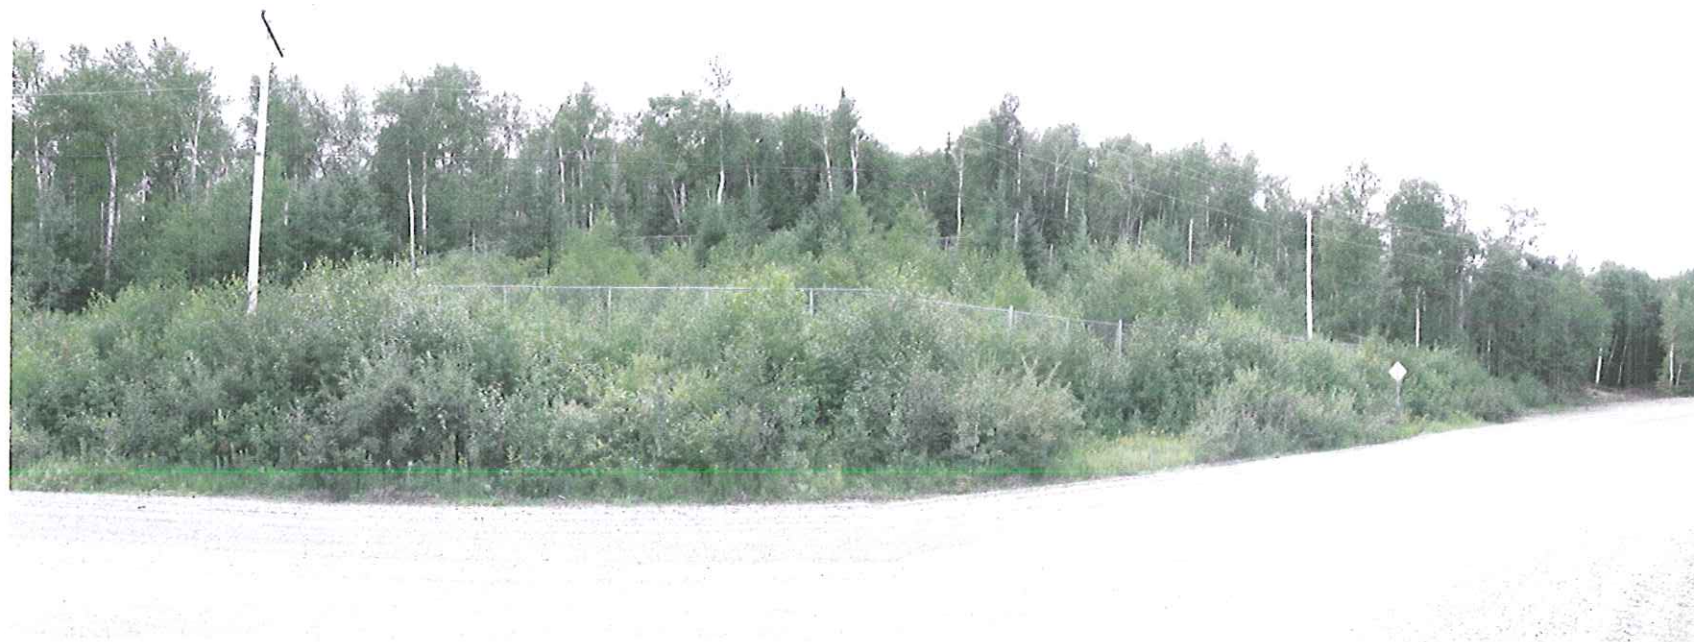
Actuellement les titres miniers, des claims, sont détenus par la compagnie Québec Lithium inc. qui procède à des forages aux diamants sur la partie sud de la propriété à peu de distance du chantier ouvert mais clôturé 1AE3. (photo 9).

Photo 9 : Le chantier 1AE3 à l'ouest du chemin du Mont Vidéo. UTM nad 83, 18U : 0292130E / 5365786N.

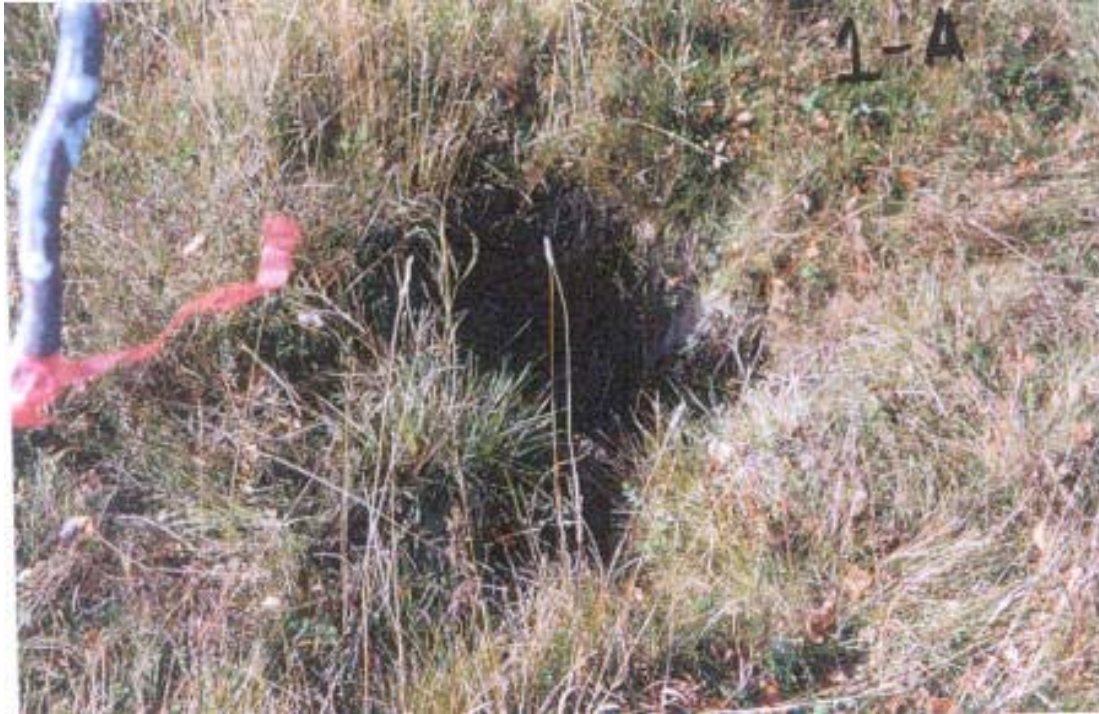
**QL-2001-10-001** – Tour de décantation : affaissement

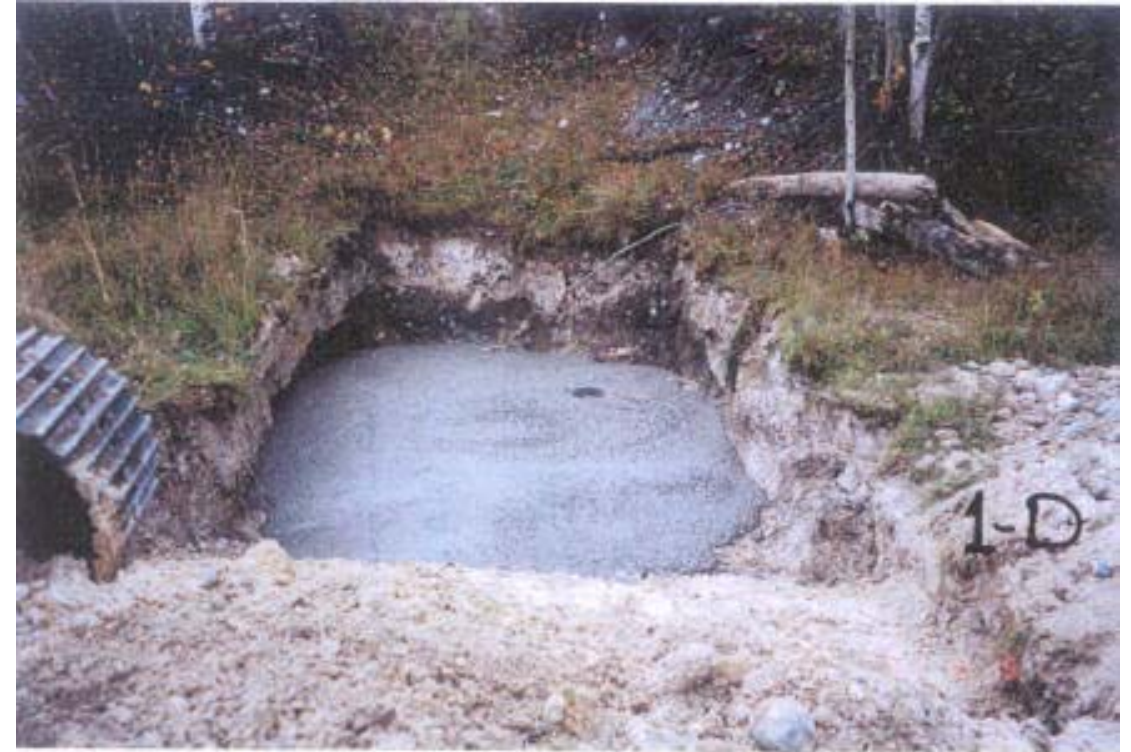
**QL-2001-10-002** – Tour de décantation : dalle de béton

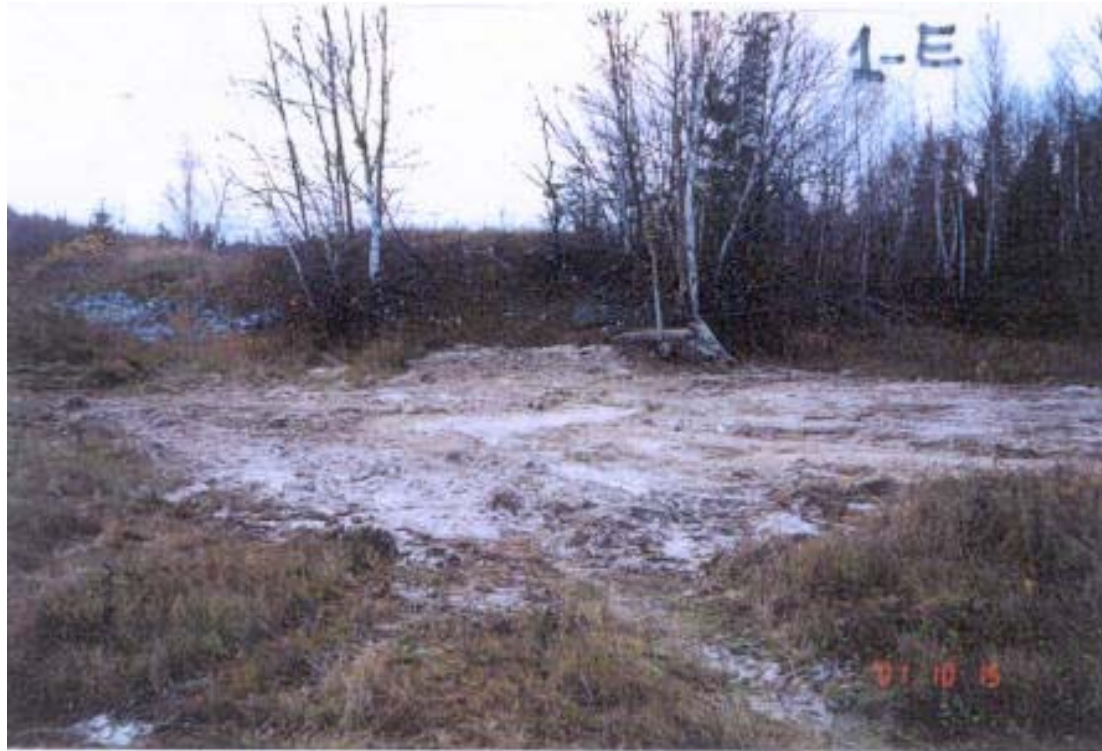
**QL-2001-10-003** – Tour de décantation recouverte

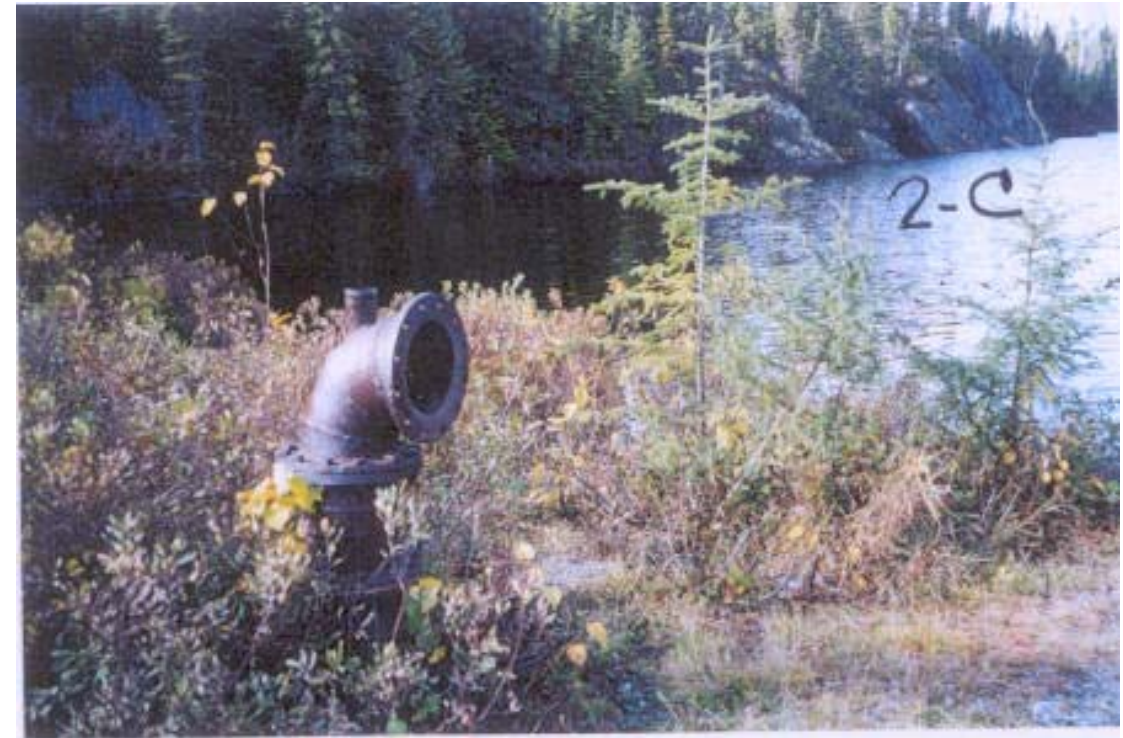
**QL-2001-10-004** – La prise d'eau au lac Roy avant la restauration

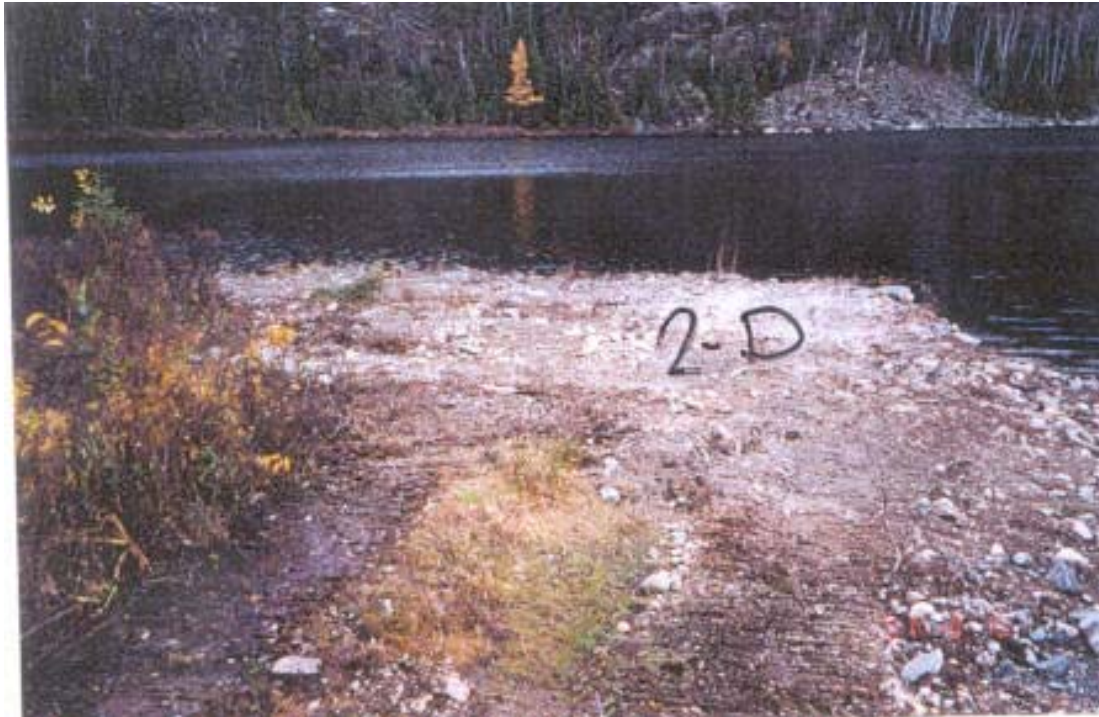
**QL-2001-10-005** – La prise d'eau au lac Roy après la restauration

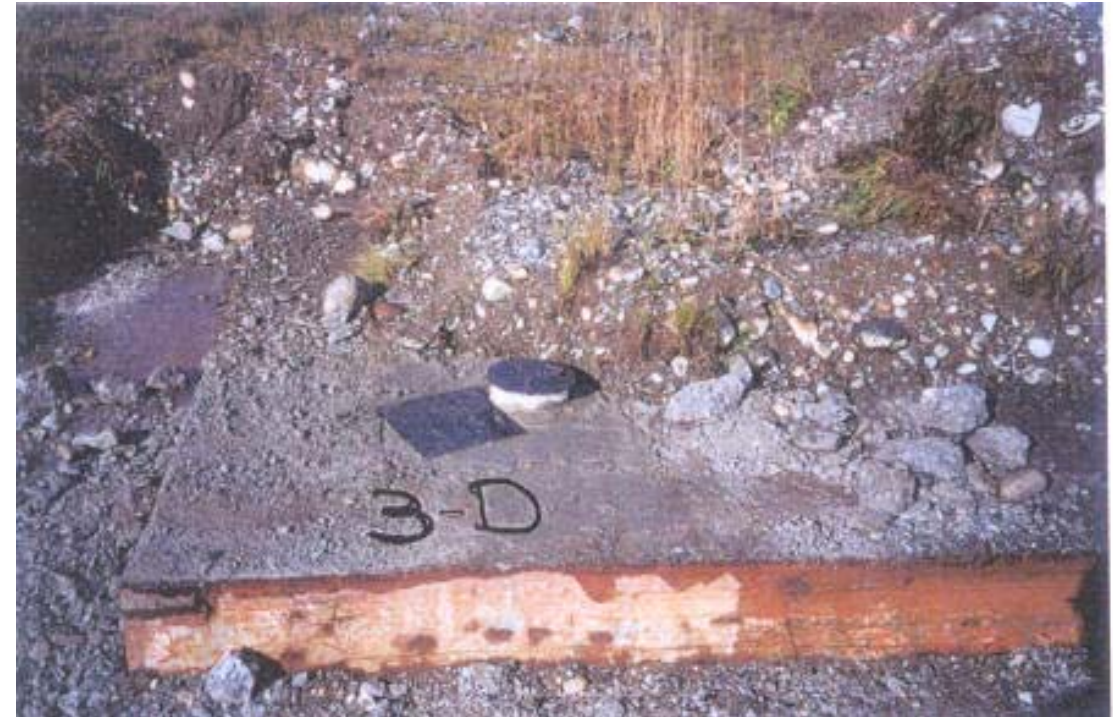
**QL-2001-10-006** – Puits principal : dalle de béton

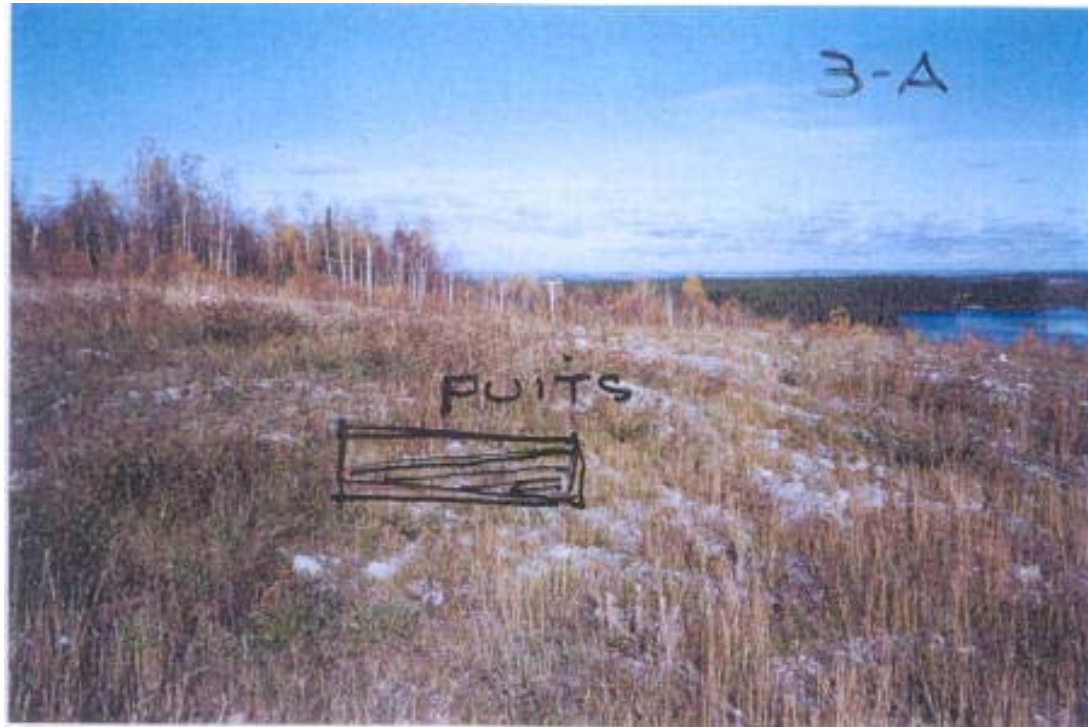
**QL-2001-10-007** – Puits principal recouvert

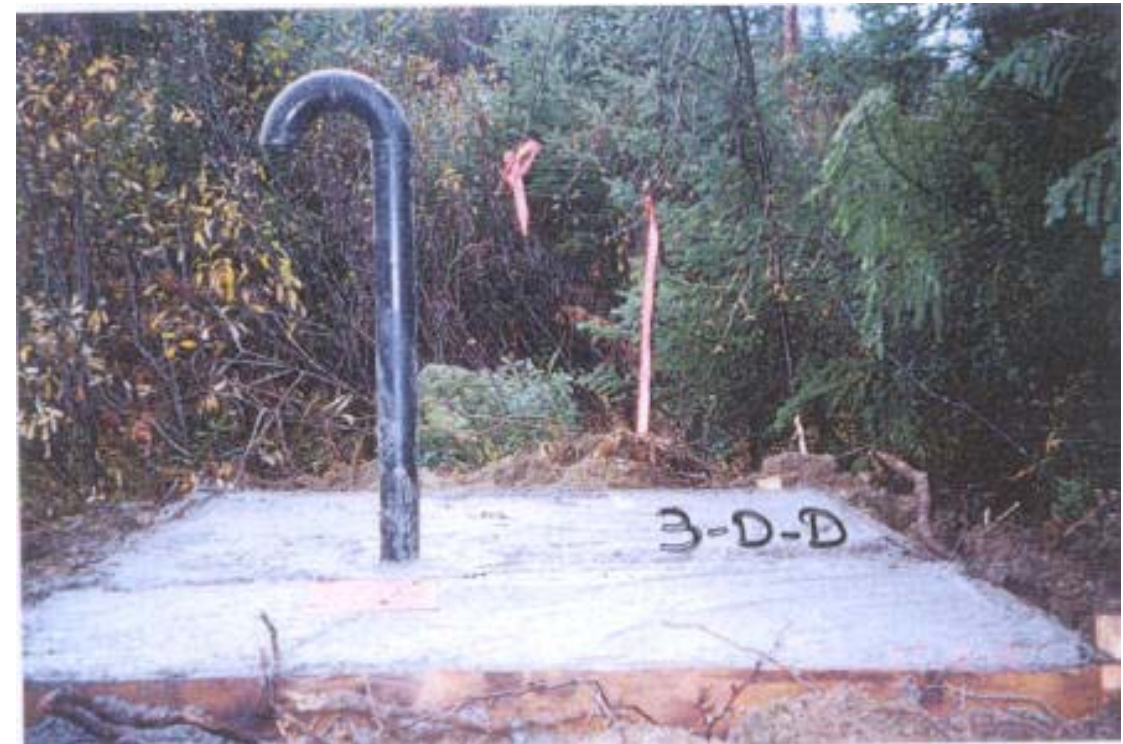
**QL-2001-10-008** – Montrie ventilateur de surface : dalle de béton

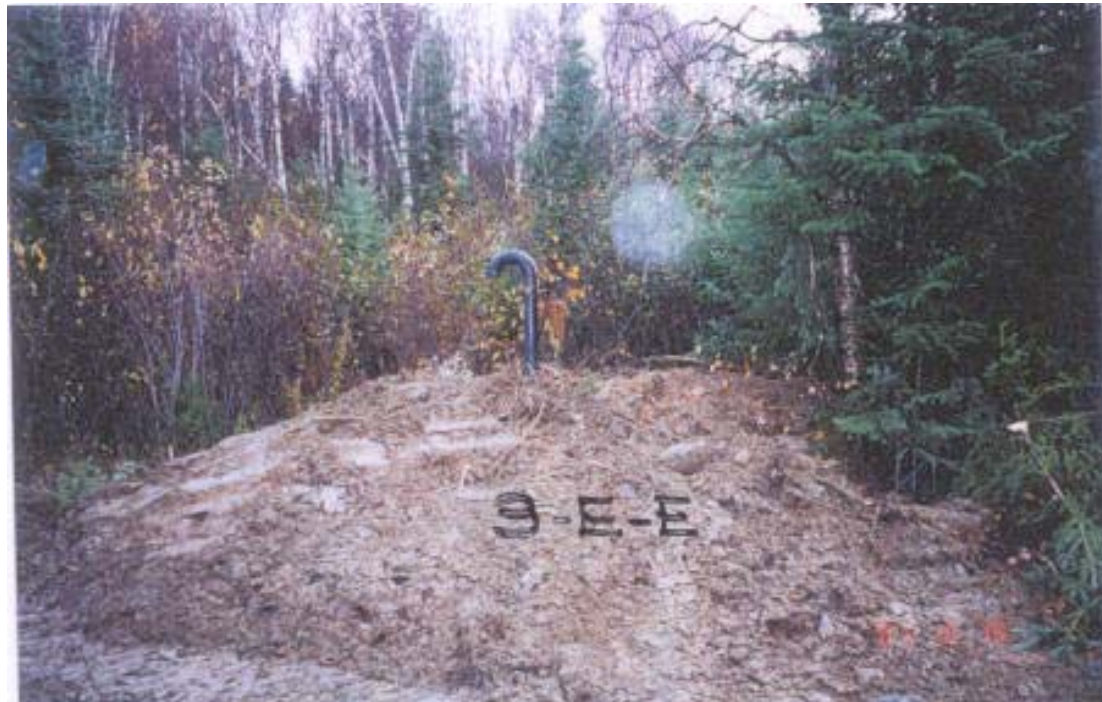
**QL-2001-10-009** – Monterie ventilateur de surface recouverte.

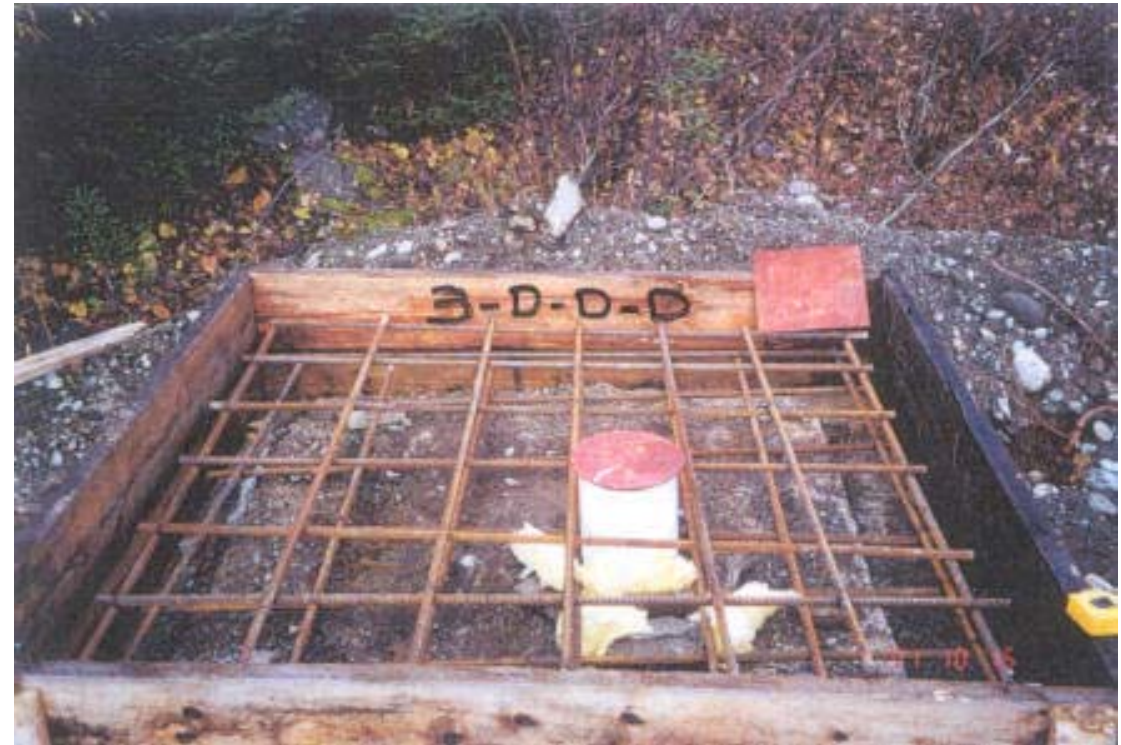
**QL-2001-10-010** – Monterie A : dalle de béton

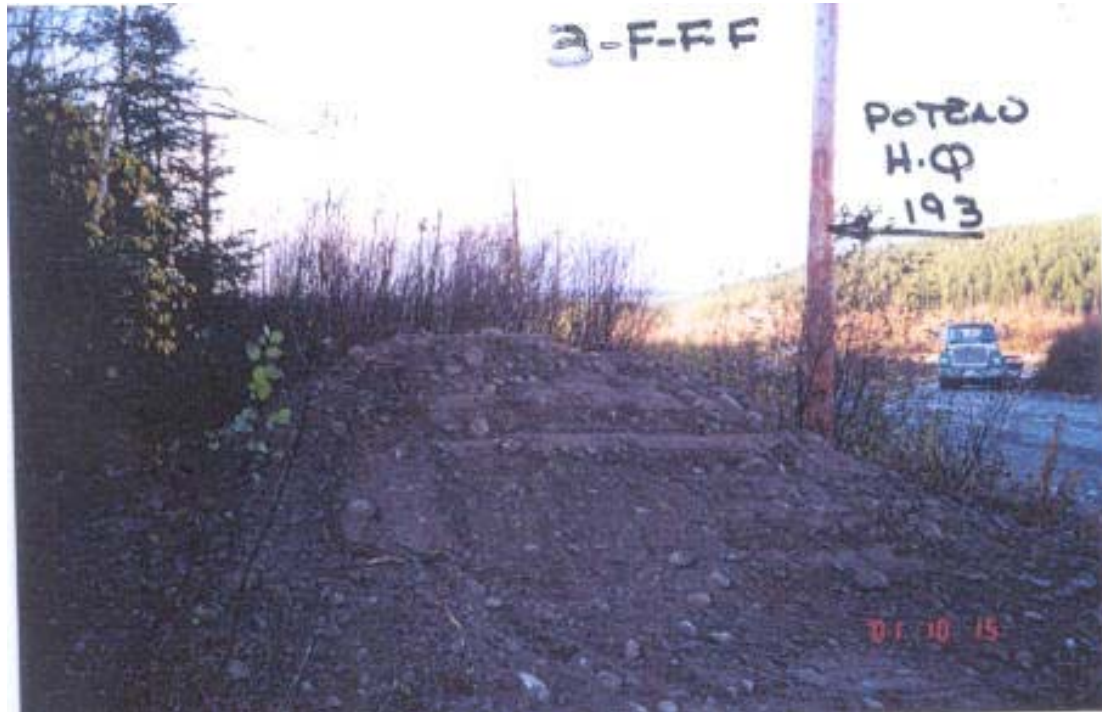
**QL-2001-10-011** – Monterie A : recouverte

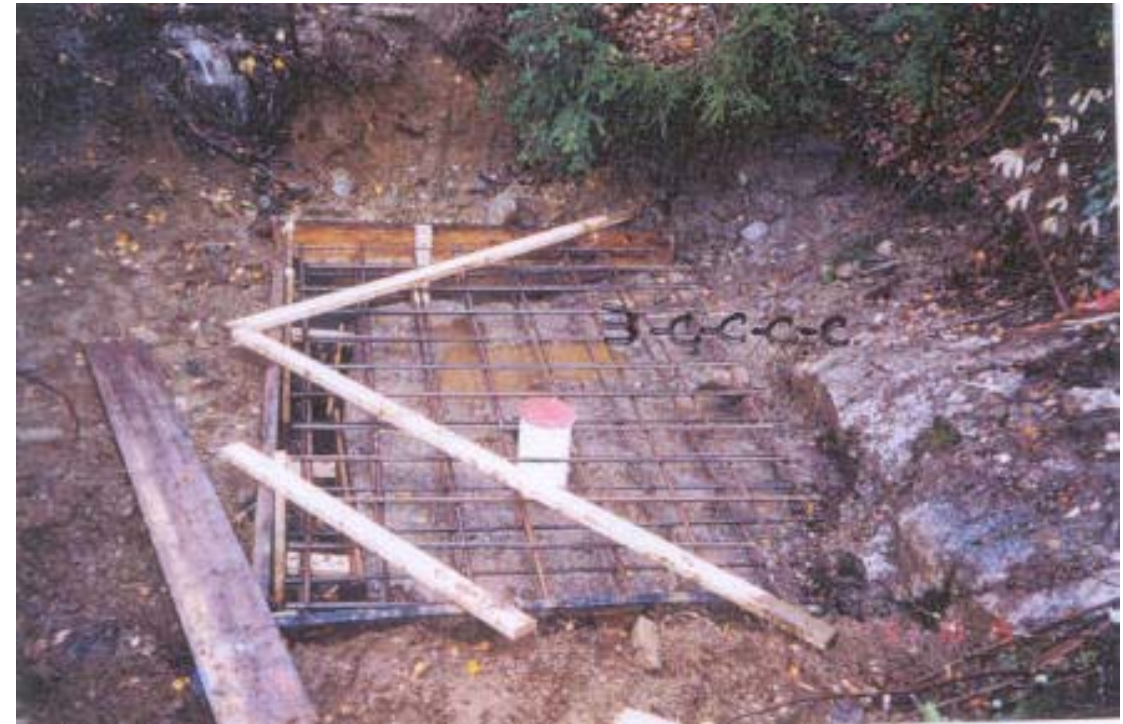
**QL-2001-10-012** – Monterie S : dalle de béton

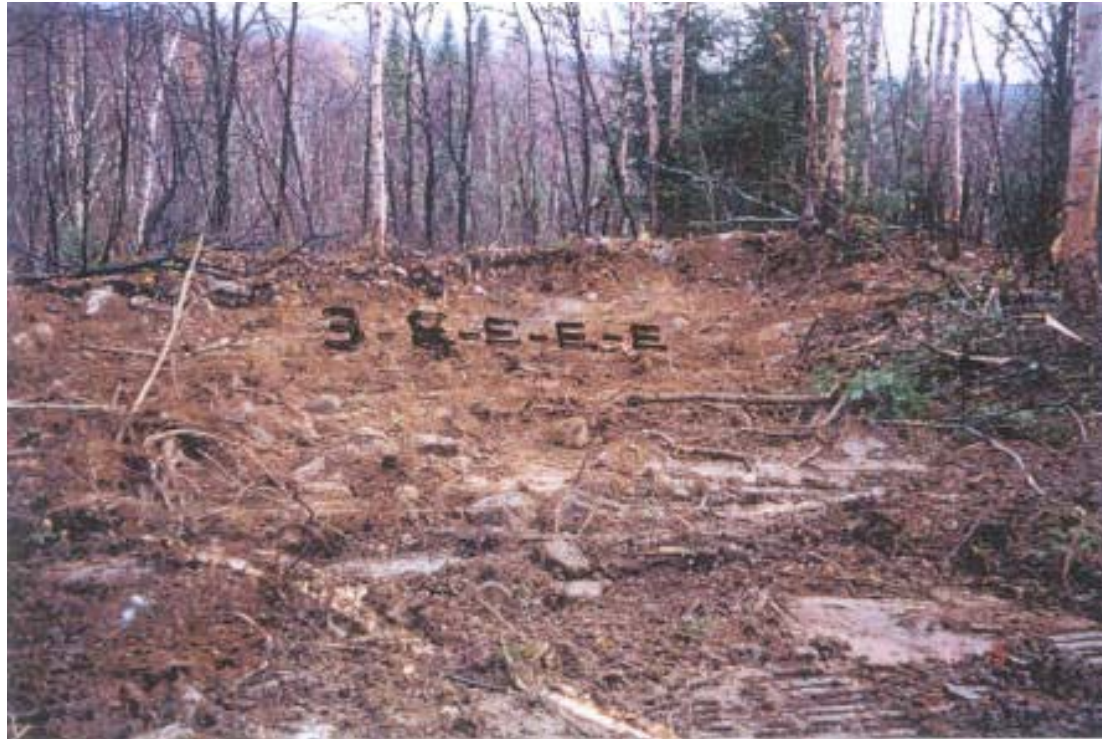
**QL-2001-10-013** – Monterie S : recouverte
