**Objet : Demande d'accès à l'information**

# RAPPORT D'INSPECTION

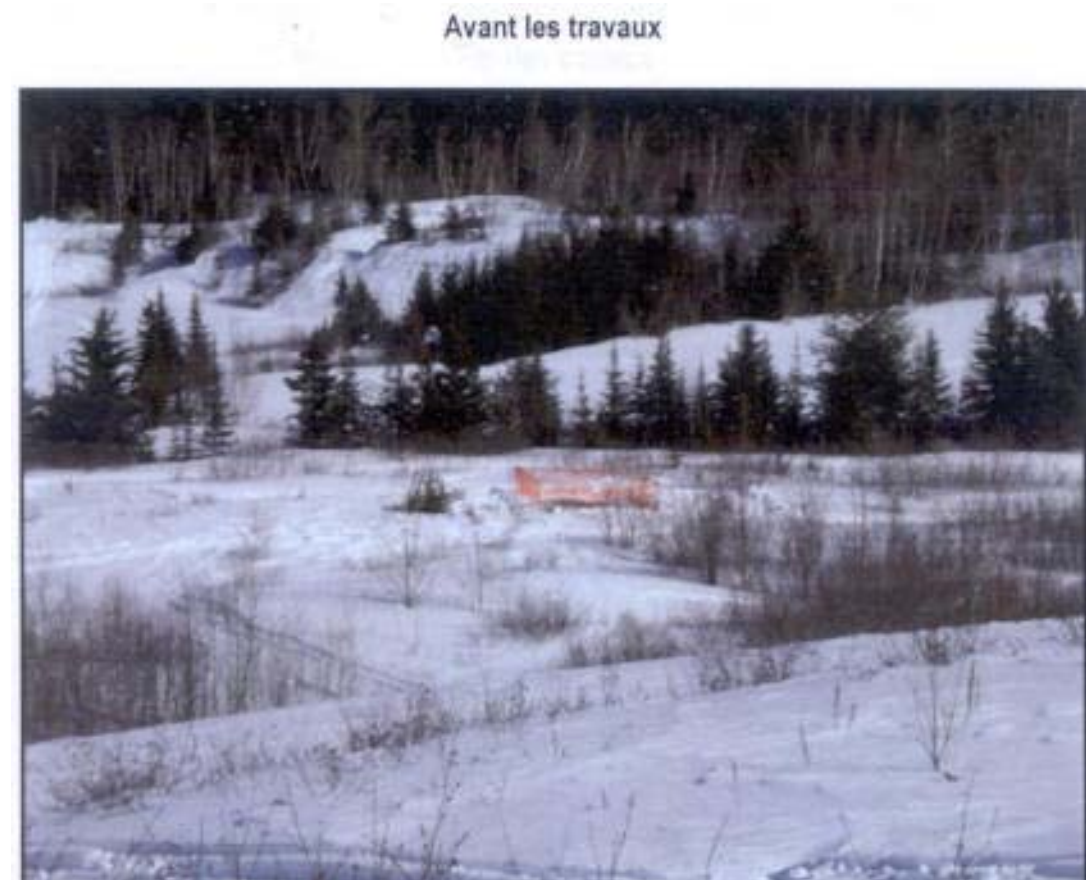
**QL-2007-12-001** – Affaissement AVANT les travaux correcteurs

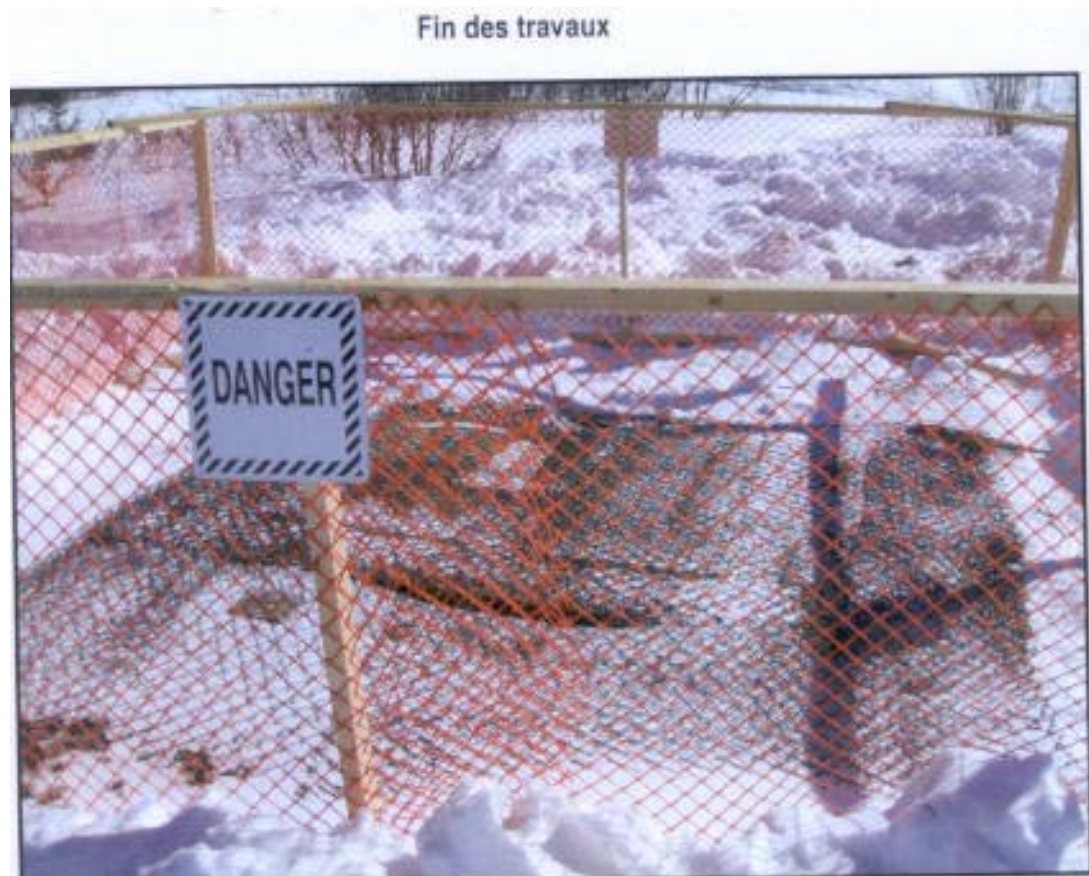
**QL-2007-12-002** – Affaissement APRÈS les travaux correcteurs

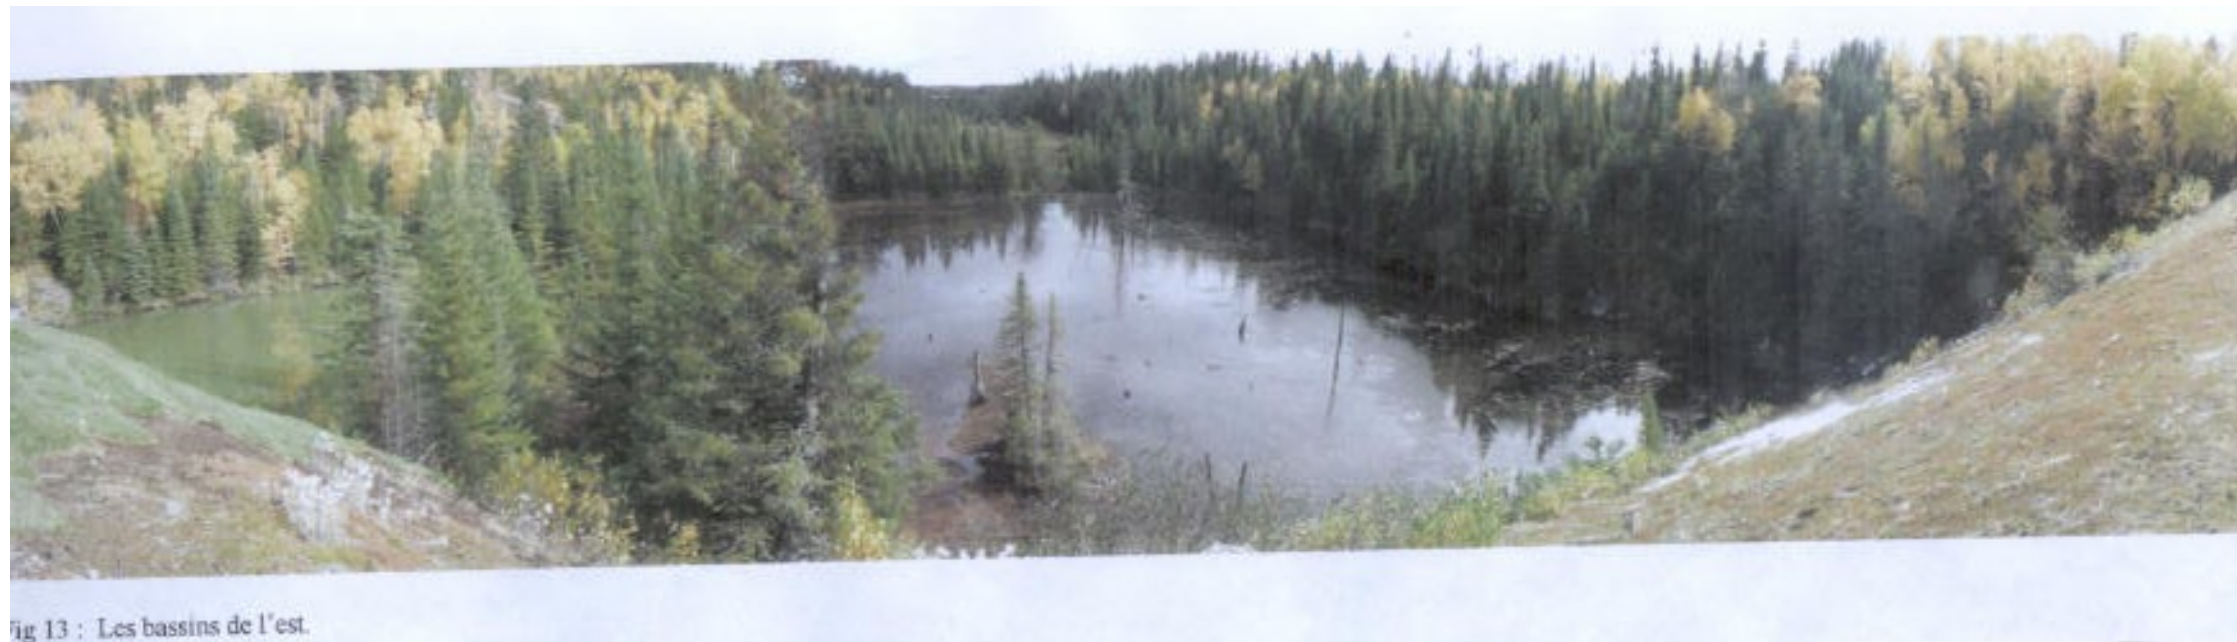
**QL-2009-10-08-001** – Les 2 bassins de sédimentations

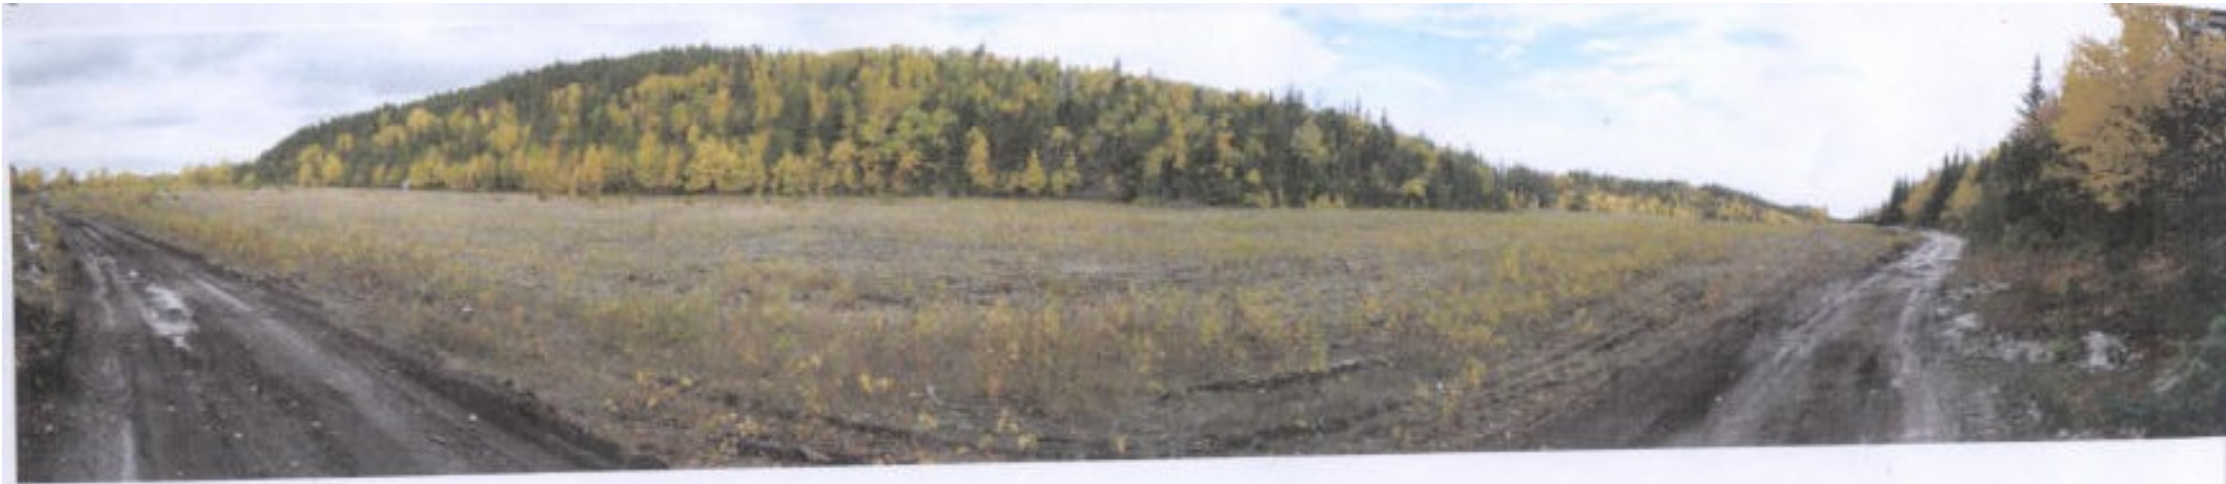
Fig 14 : Vue longitudinale du parc. À gauche l'extrémité ouest et à droite l'extrémité est.

QL-2009-10-08-002 – Parc à résidus : à gauche l'extémité ouest et à droite l'extrémité est.

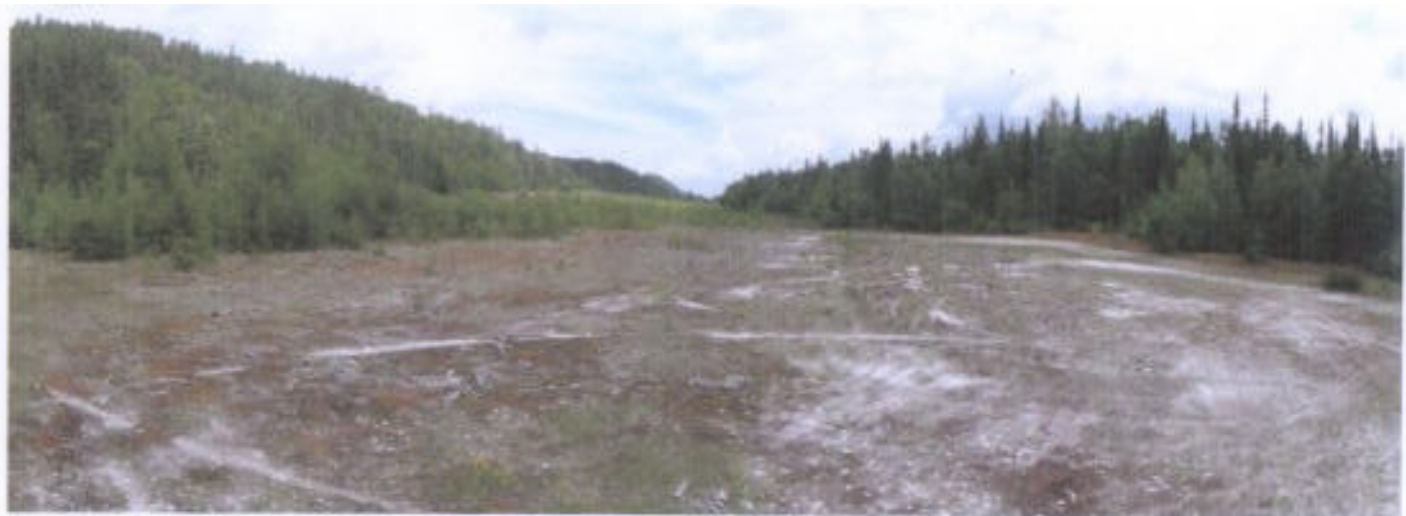
**QL-2010-08-04-001** – Parc à résidus : vue de son extrémité ouest.

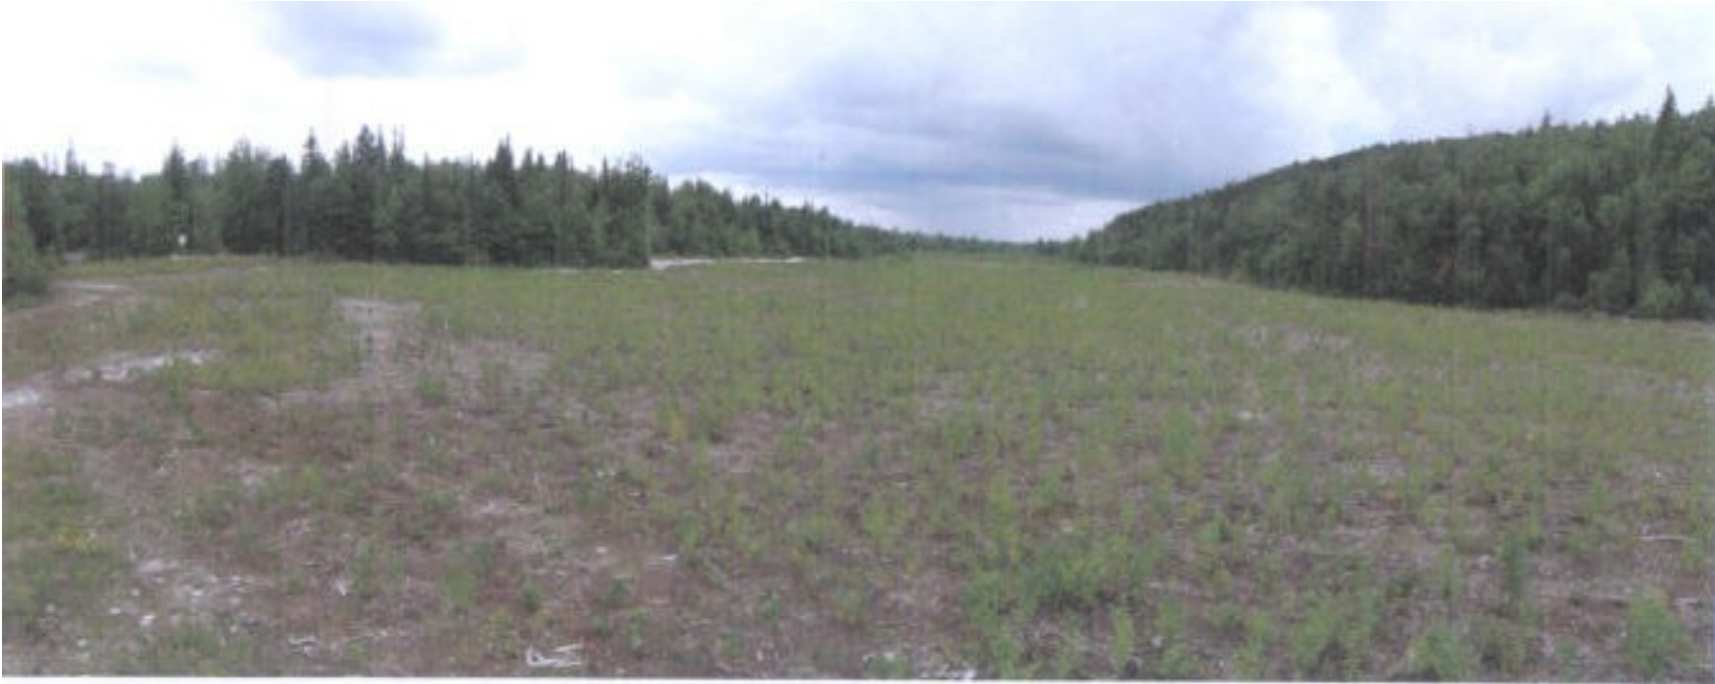
**QL-2010-08-04-002** – Parc à résidus à l’extrémité est

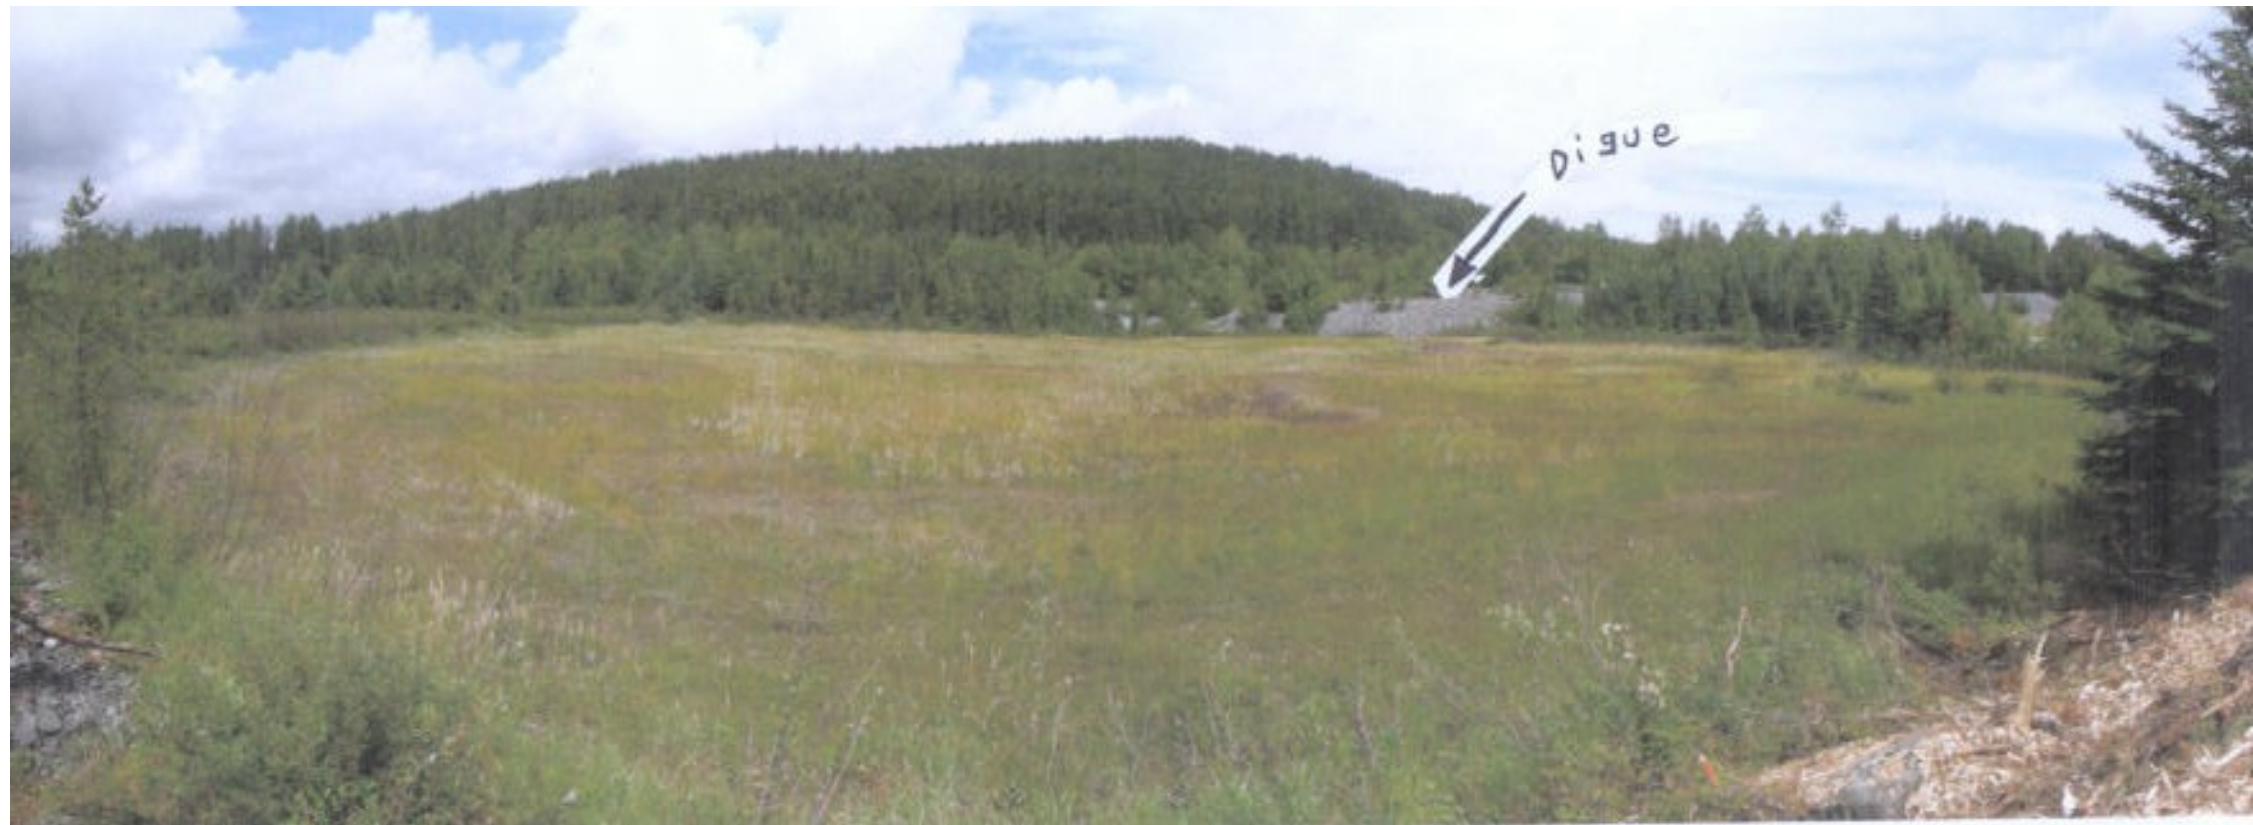
**QL-2010-08-04-003** – Le bassin de polissage revégété et au fond la digue ouest

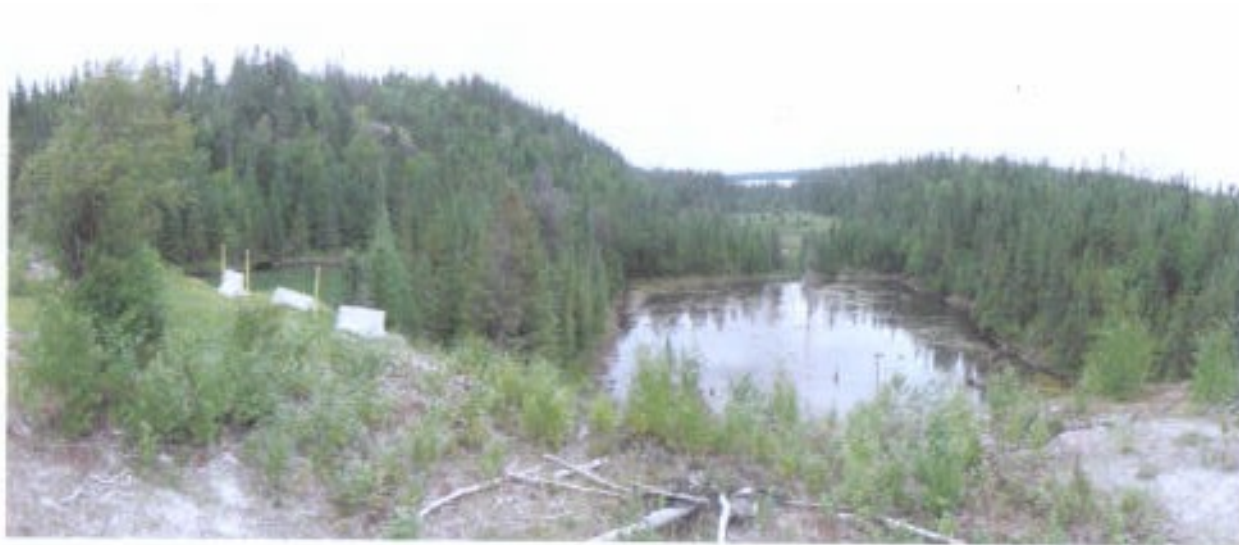
**QL-2010-08-04-004** – Les 2 bassins de sédimentations au pied de la digue est.

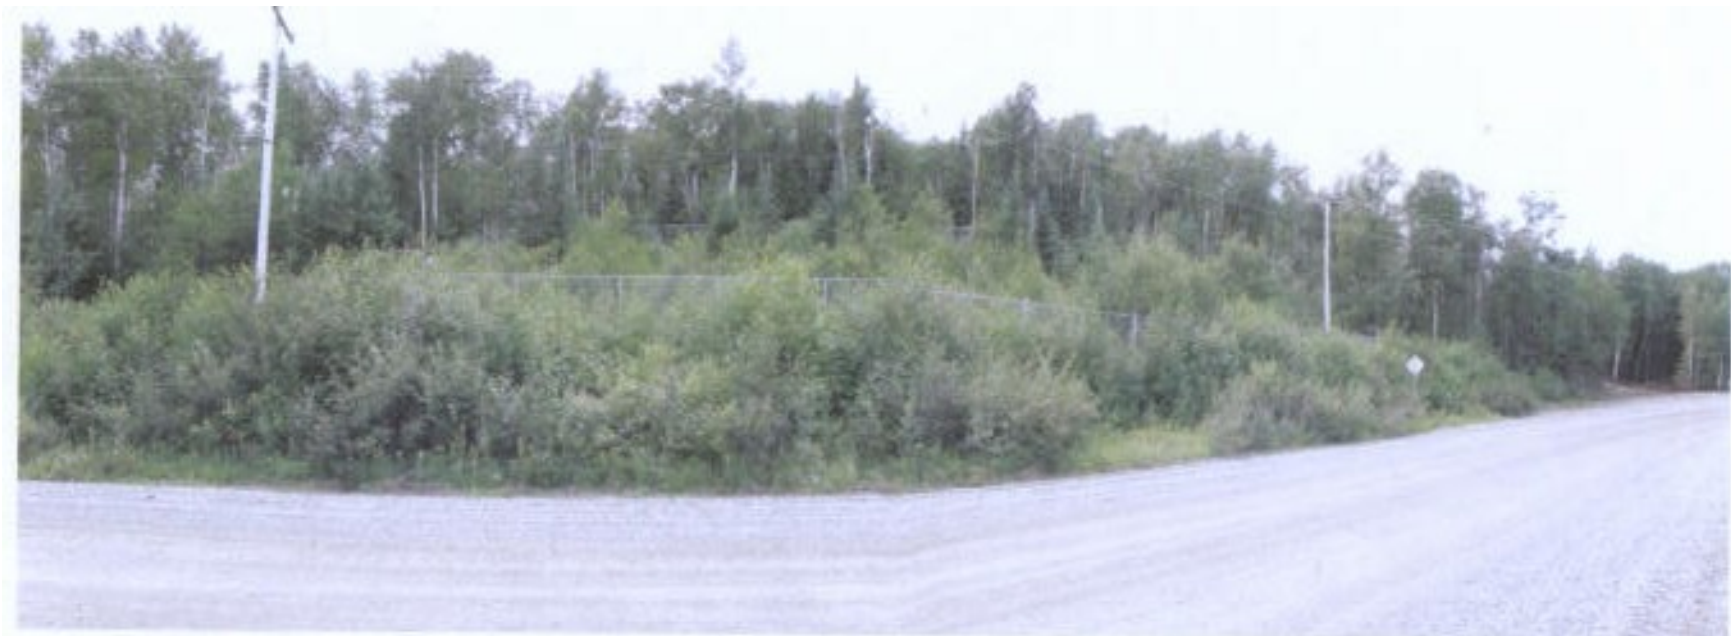
**QL-2010-08-040-005** – Chantier 1AE3 clôturé

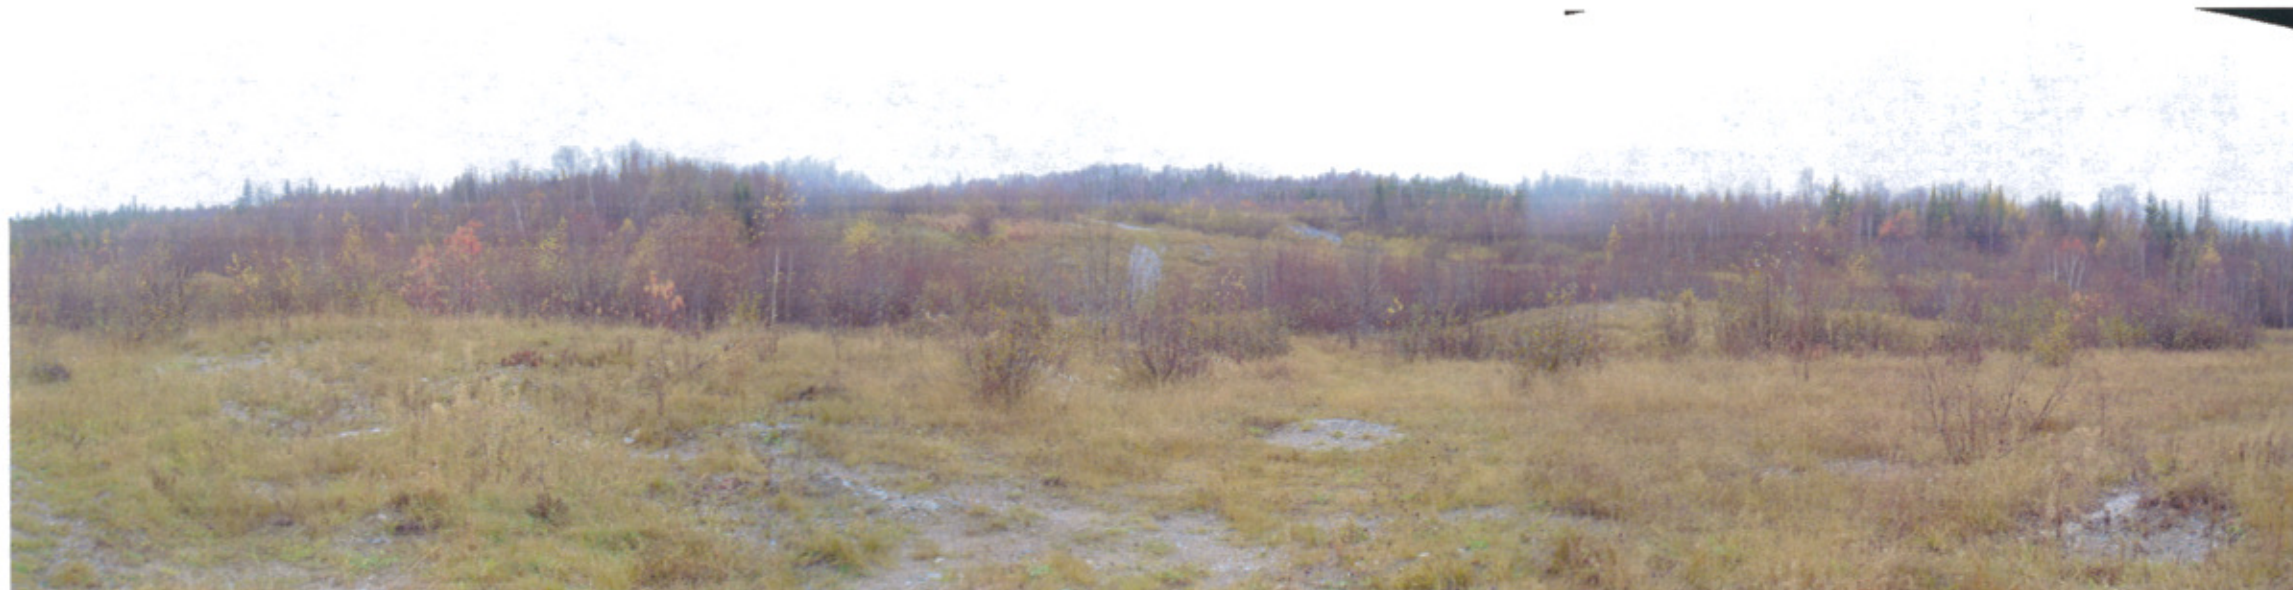
Photographie Qc-Lith\_2011-10-18-006

Site des infrastructures (1956 à 1965), qui a été restauré il y a quelques années.

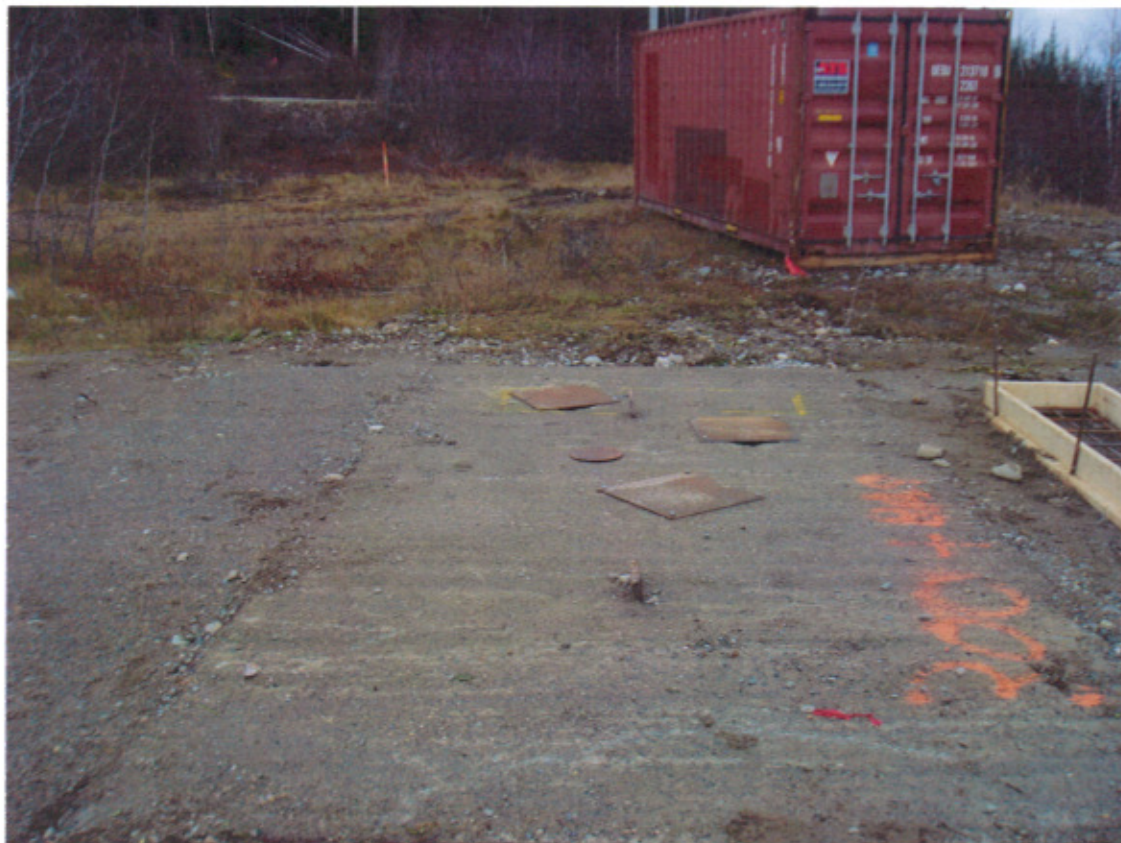
Photographie Qc-Lith\_2012-10-31-001

Des travaux ont été effectués dans le secteur du puits, car maintenant la dalle qui recouvre ce dernier est bien visible.

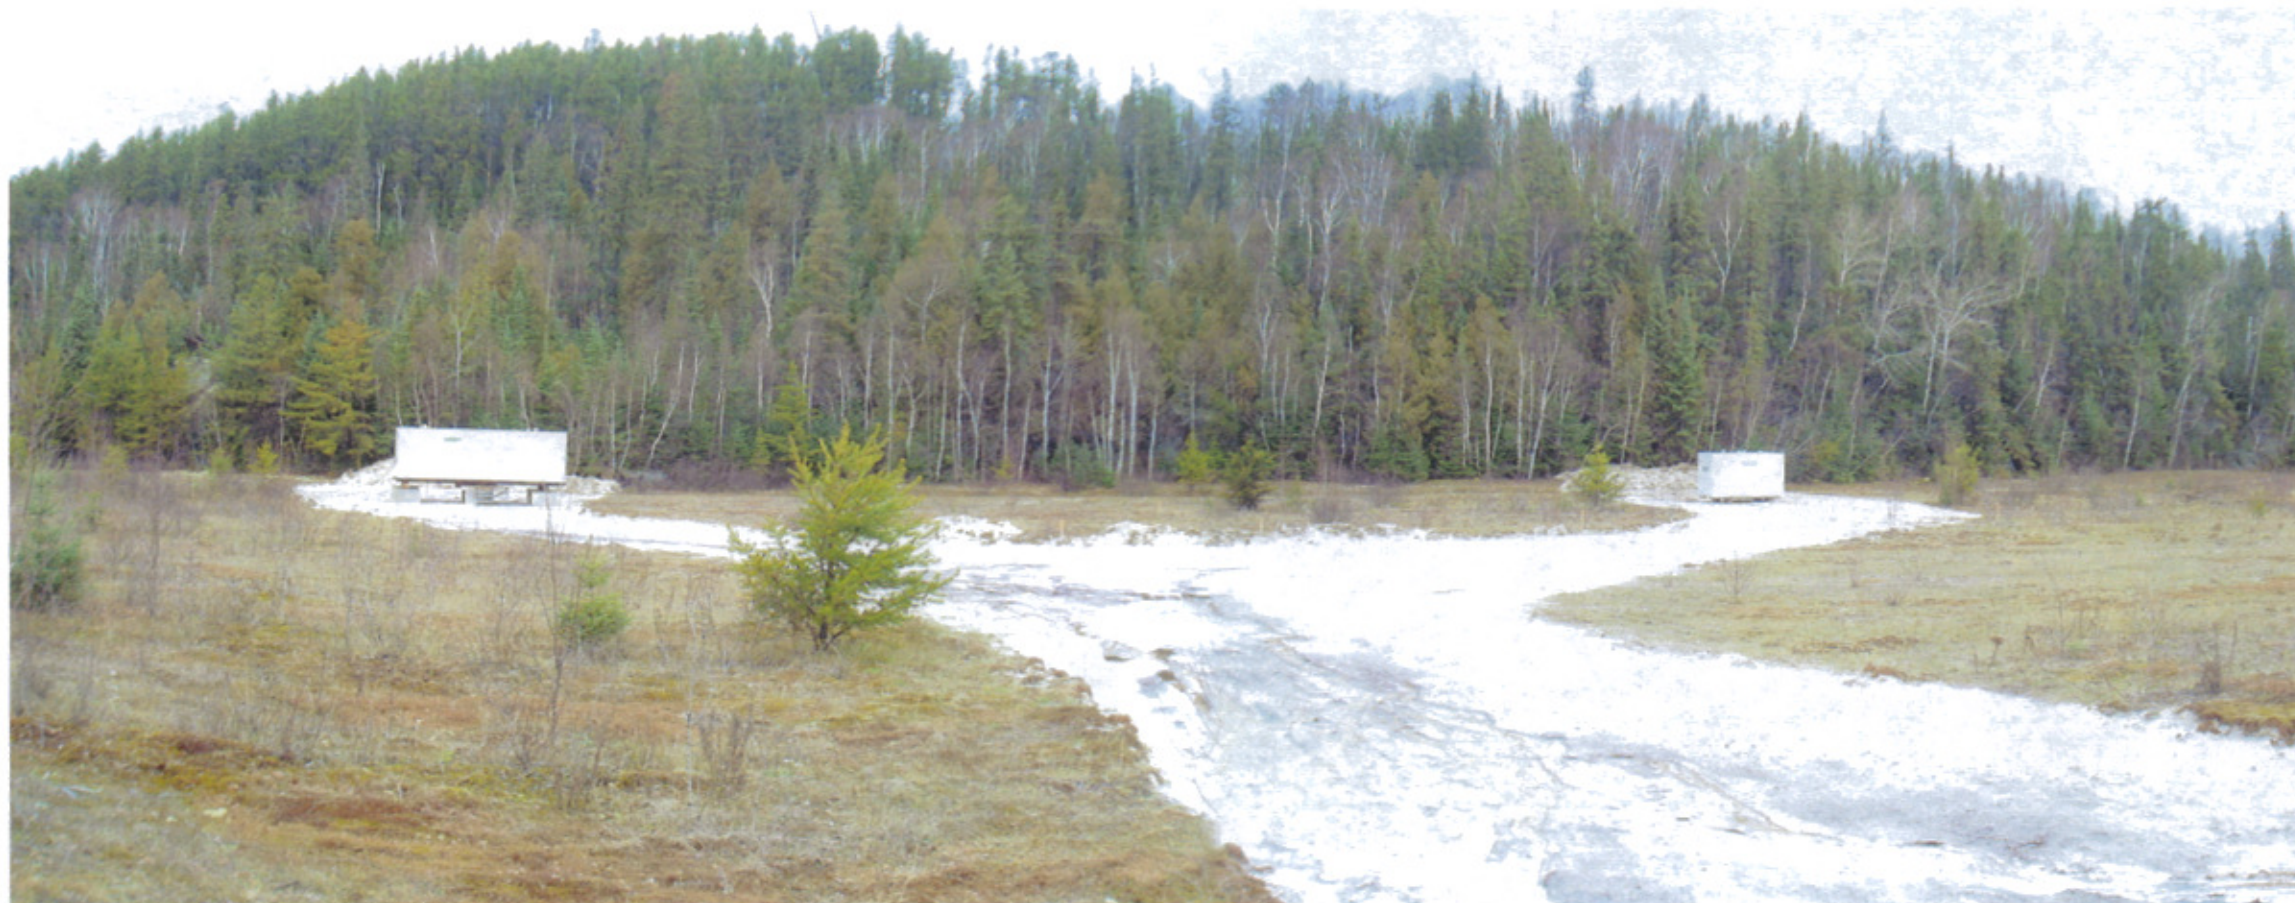
Photographie Qc-Lith\_2012-10-31-002

Autre photographie du puits.

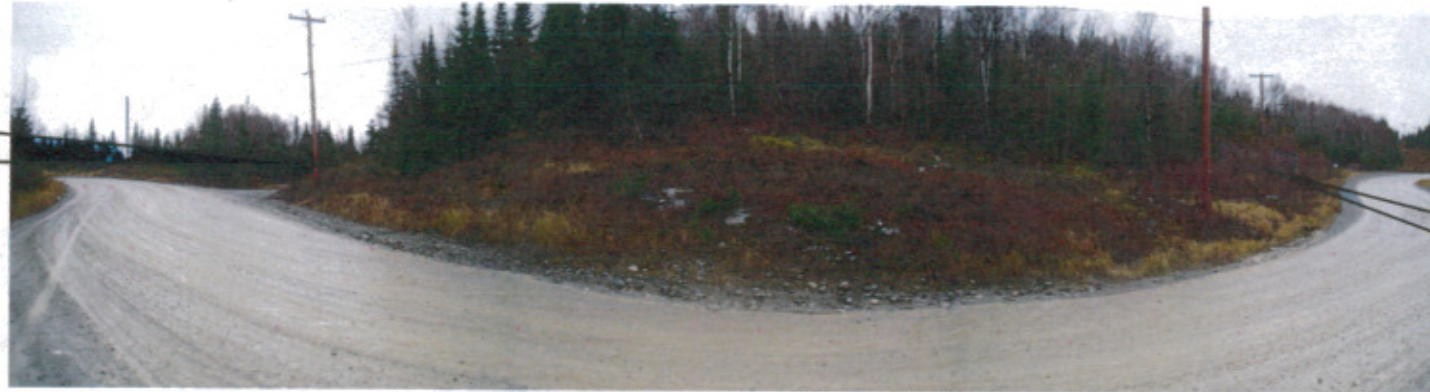
Photographie Qc-Lith\_2011-10-18-002

Le site des infrastructures est situé dans ce virage prononcé (à l'extrémité droite de la photographie), mais des ouvertures minières sont présentes dans ce secteur. Sur la photographie on peut observer une cheminée de ventilation et une zone où le pilier de surface est relativement mince. Ce dernier a été circonscrit par une clôture.

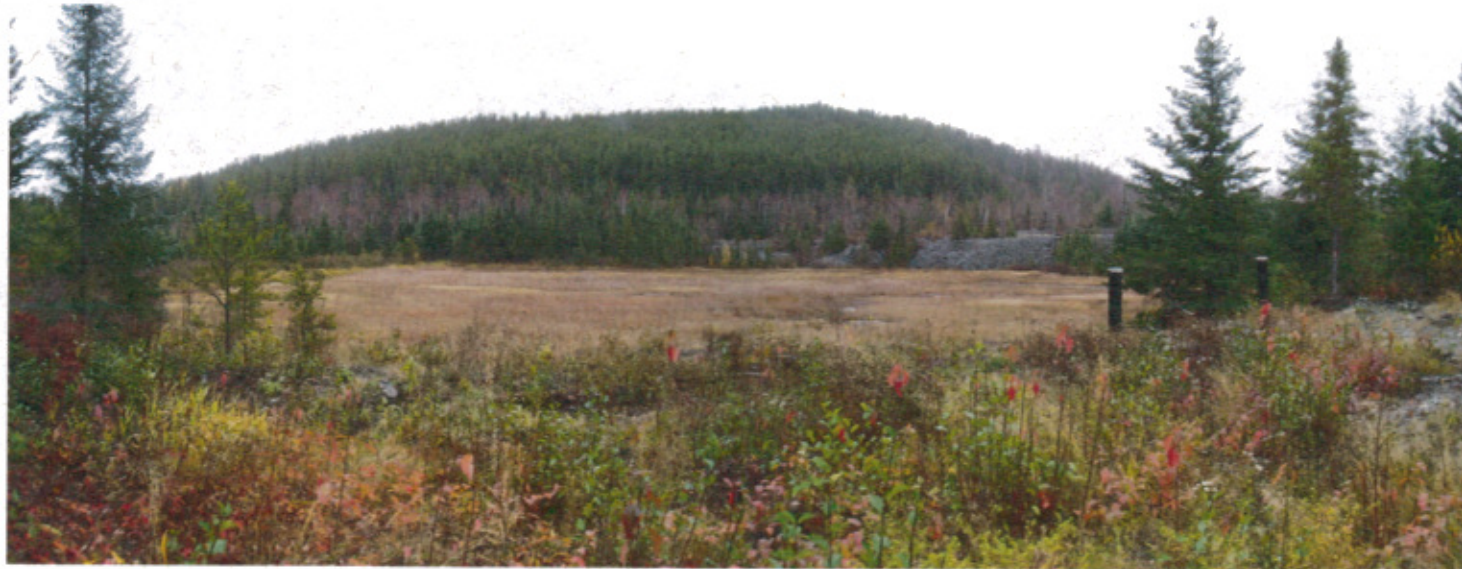
Photographie Qc-Lith\_2011-10-18-003

Au bas des installations du site qui a été opéré de 1956 à 1965, on peut observer une petite quantité de stériles miniers.

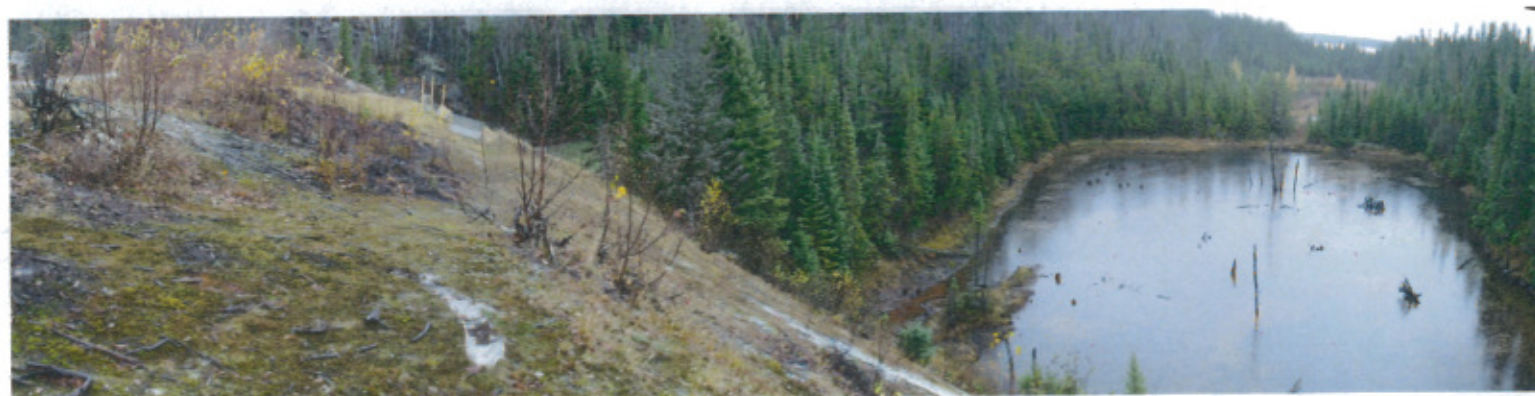
Photographie Qc-Lith\_2011-10-18-004

Digue du parc à résidus. À l'arrière plan on peut observer le lac Le Roy (lac à Pit), à proximité duquel un camping a été aménagé.

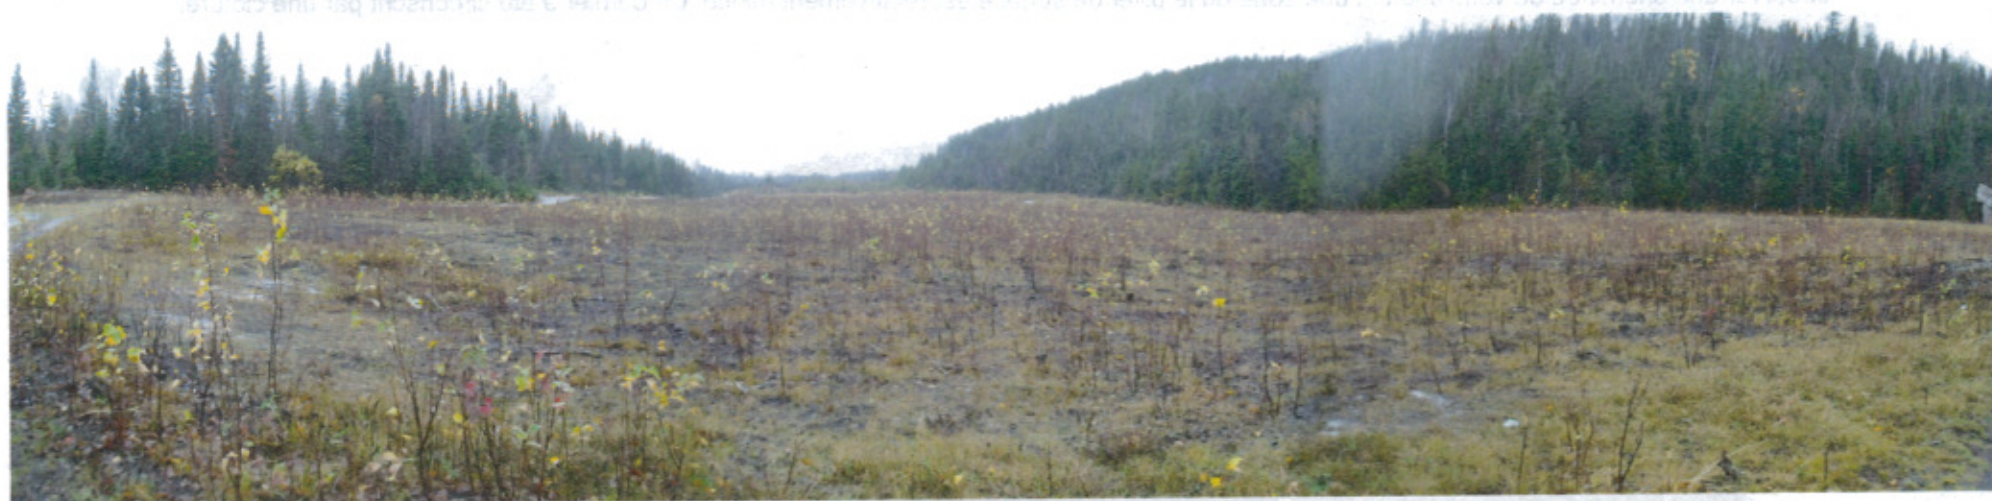
Photographie Qc-Lith\_2011-10-18-005

Photographie prise de la digue Est. On remarque que la végétation y est relativement abondante, considérant que la remise en végétation y a été faite dernièrement. En période estivale, le coup d'oeil doit être assez intéressant.

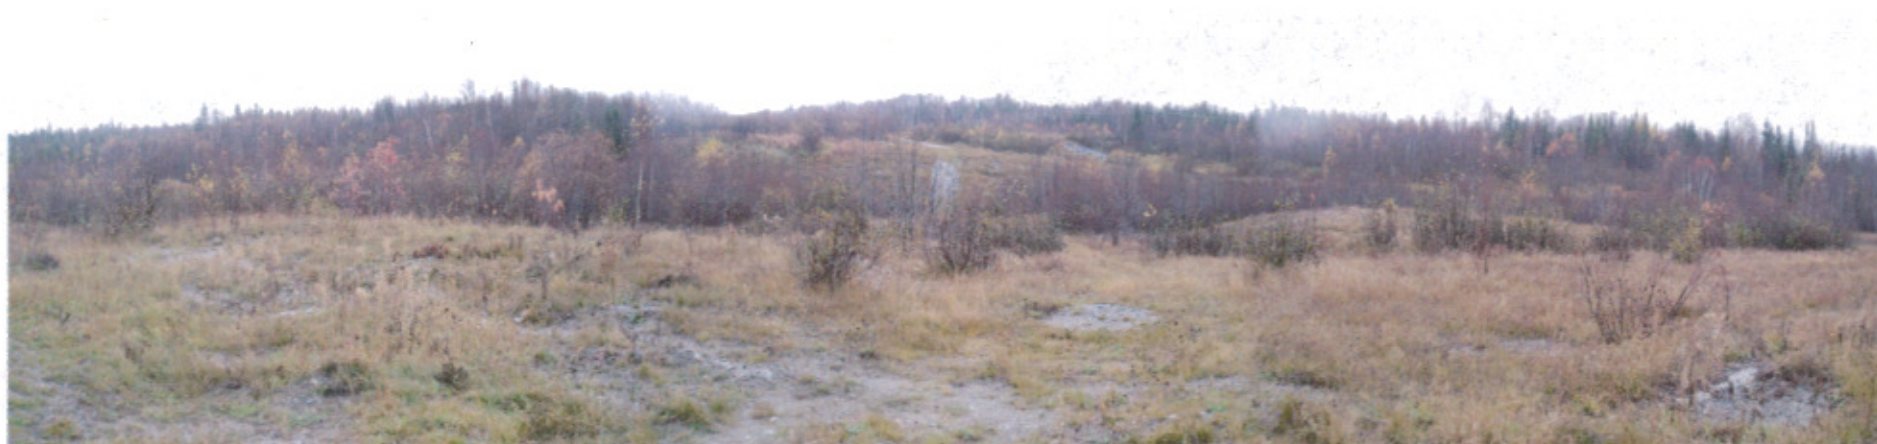
Photographie Qc-Lith\_2011-10-18-006

Site des infrastructures (1956 à 1965), qui a été restauré il y a quelques années.

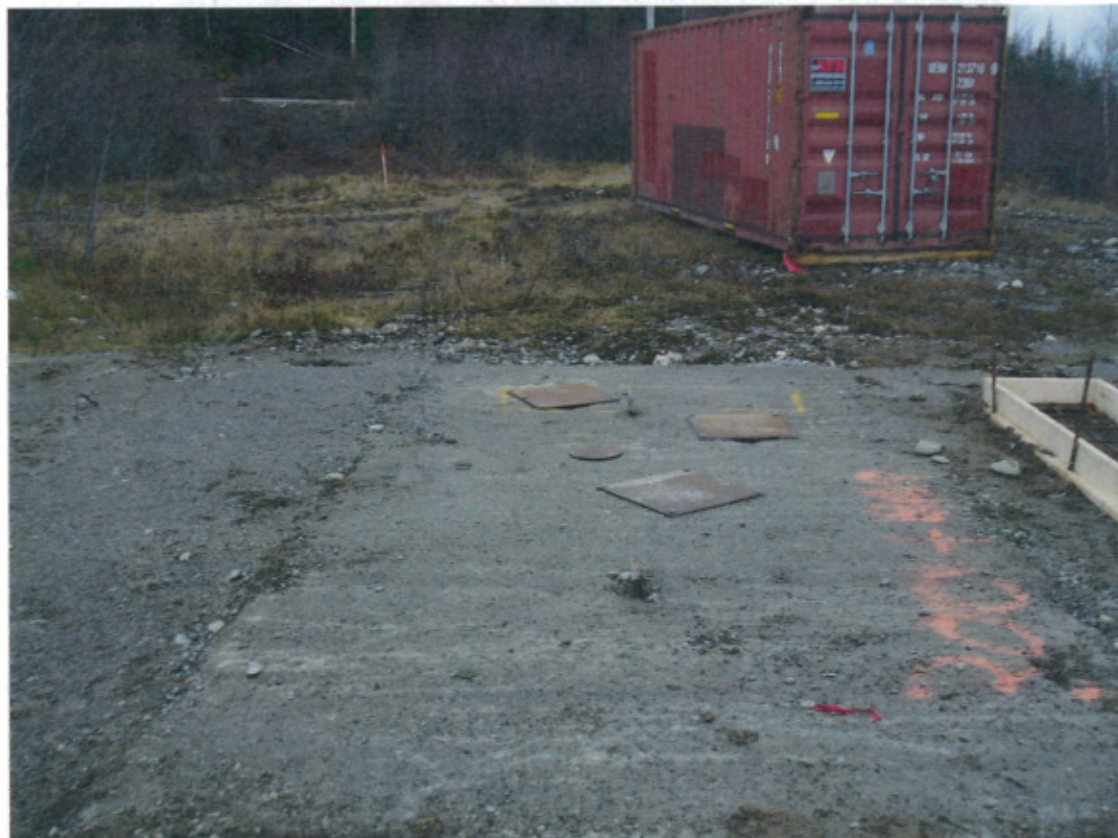
Photographie Qc-Lith\_2012-10-31-001

| Type | Puits | Cheminée #1 | Cheminée #2 |
|---|---|---|---|
| Remarques 2012 | La dalle est maintenant bien visible. | Ouverture sécuritaire | |

Des travaux ont été effectués dans le secteur du puits, car maintenant la dalle qui recouvre ce dernier est bien visible.

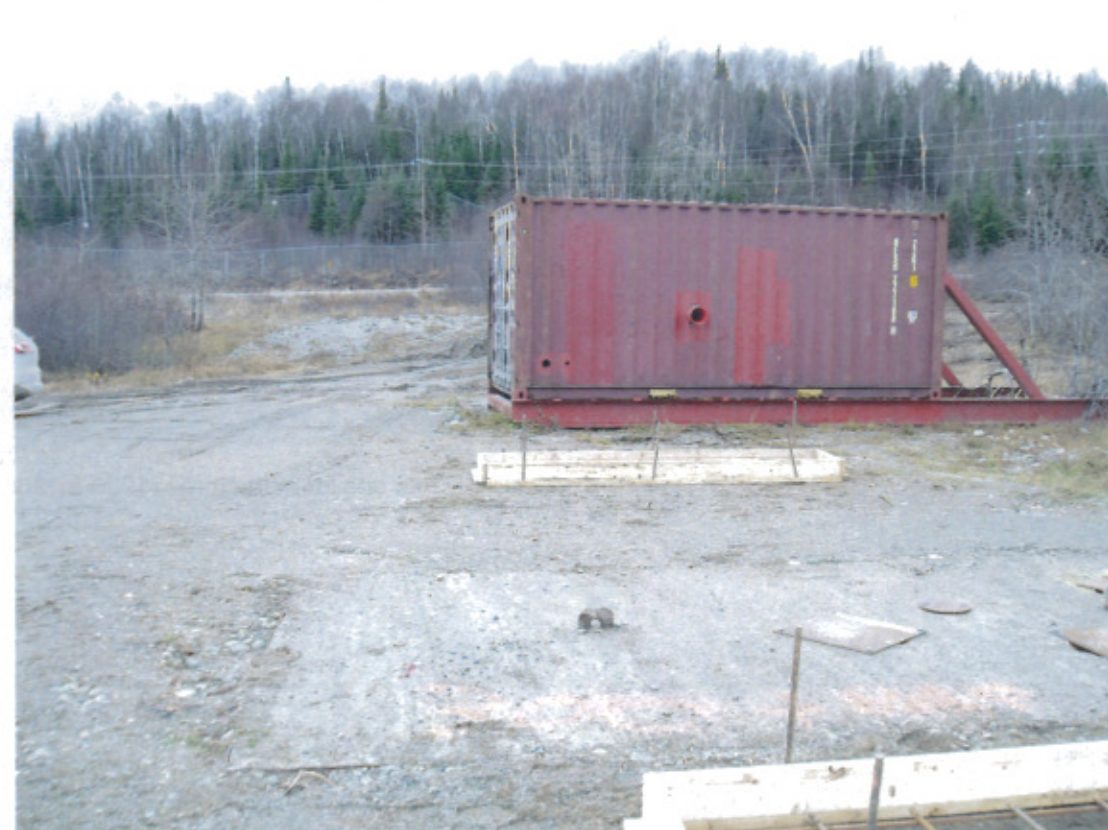
Photographie Qc-Lith\_2012-10-31-002

Autre photographie du puits.

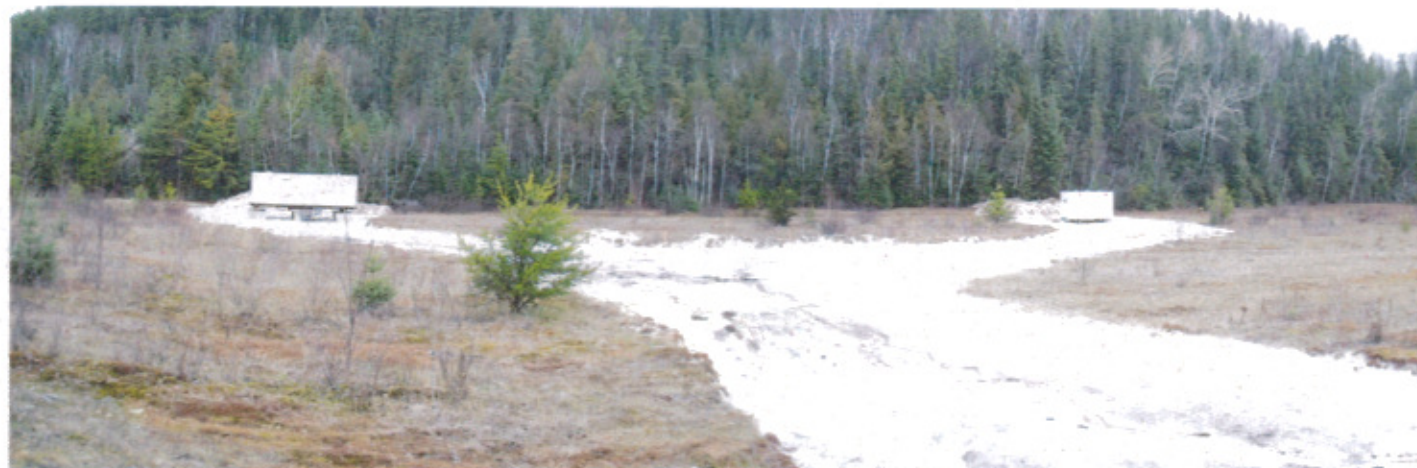
Photographie Qc-Lith\_2012-10-31-003

| Aires d'accumulation (bassin d'eau de mine, halde à stérile, parc à résidus, zone d'épanchement) | |
|---|---|
| Remarques 2012 | <p>Ce qui semble être un site d'entreposage d'explosif a été installé sur le parc à résidus. Pour ce faire, une portion du couvert végétal a été excavée afin de construire des accès. La compagnie Canada Lithium, qui se prépare à mettre en exploitation une nouvelle zone du site Québec Lithium, serait responsable de la remise en état le secteur qui sert à l'entreposage d'explosif.</p> |

Pour aménager les entrepôts d'explosifs, la compagnie Québec lithium a retirée une partie de la végétation pour aménager des routes d'accès.

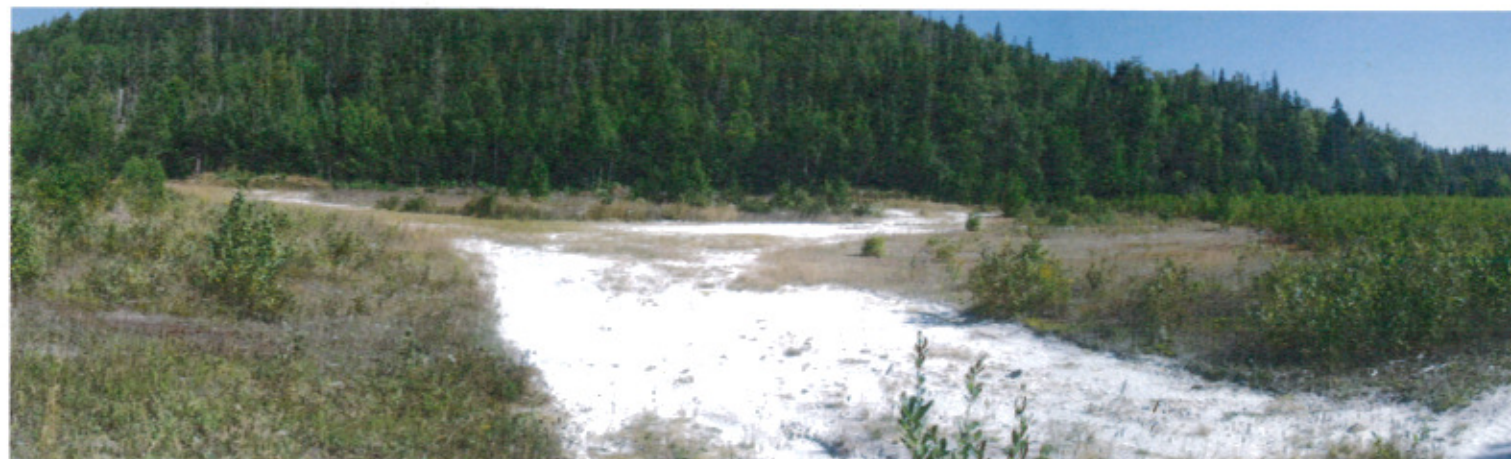
Photographie Qc-Lith\_2014-08-29-005

En 2014, les entrepôts d'explosifs avaient été enlevés, et la végétation avait d'elle-même commencée à s'implanter. J'ignore si un plan de restauration ou un certificat d'autorisation avaient été demandés pour l'installation de ces équipements.

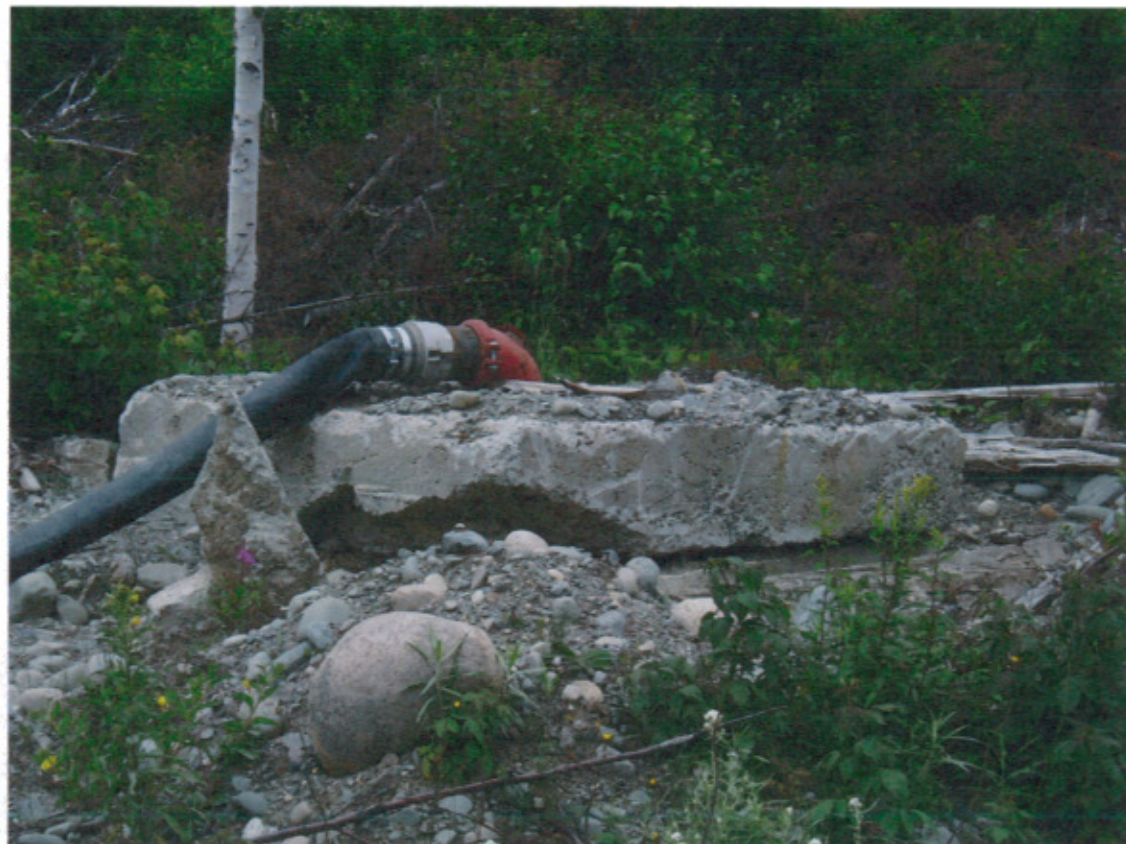
Photographie Qc-Lith\_2014-08-29-006  
Cheminée #3 vue de près.
