**Objet : Demande d'accès à l'information**

# RAPPORT D'INSPECTION

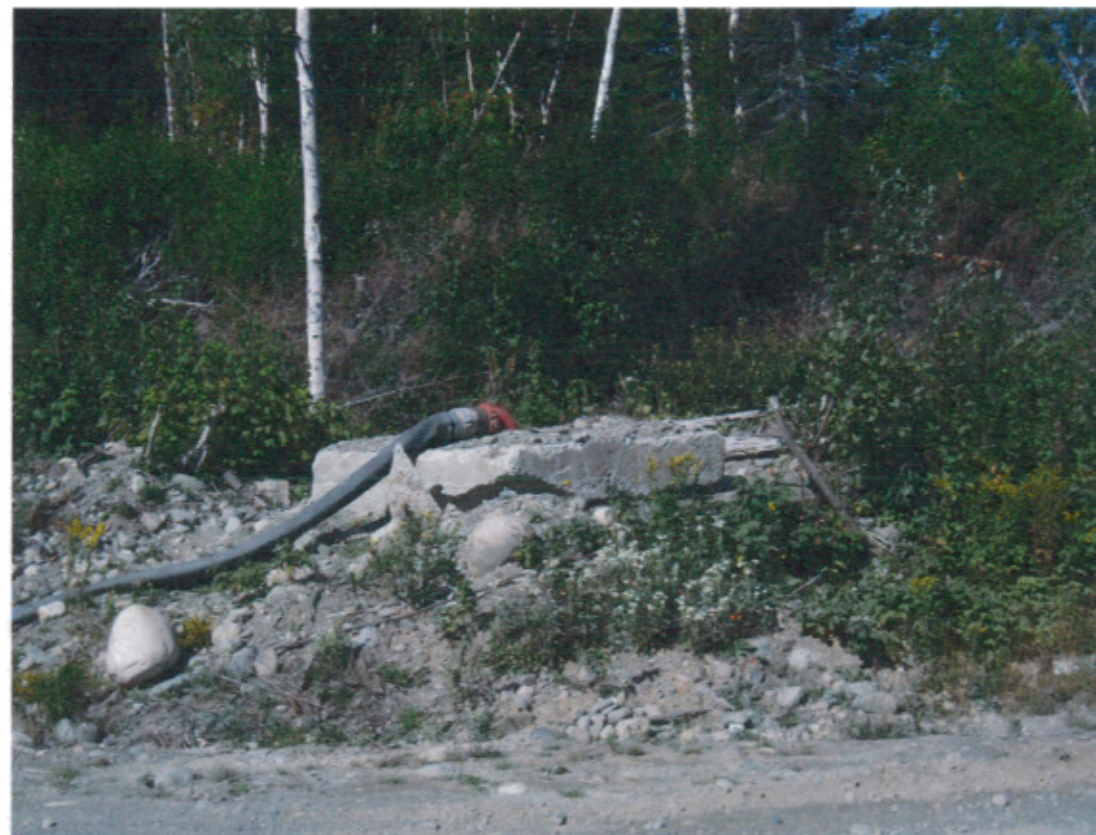
Photographie Qc-Lith\_2014-08-29-007  
Toujours l'ouverture #3. Cette dernière est située tout près de l'ancien chemin d'accès au site. Le nouveau chemin était en construction, mais les travaux ont subitement été interrompus, à l'automne.

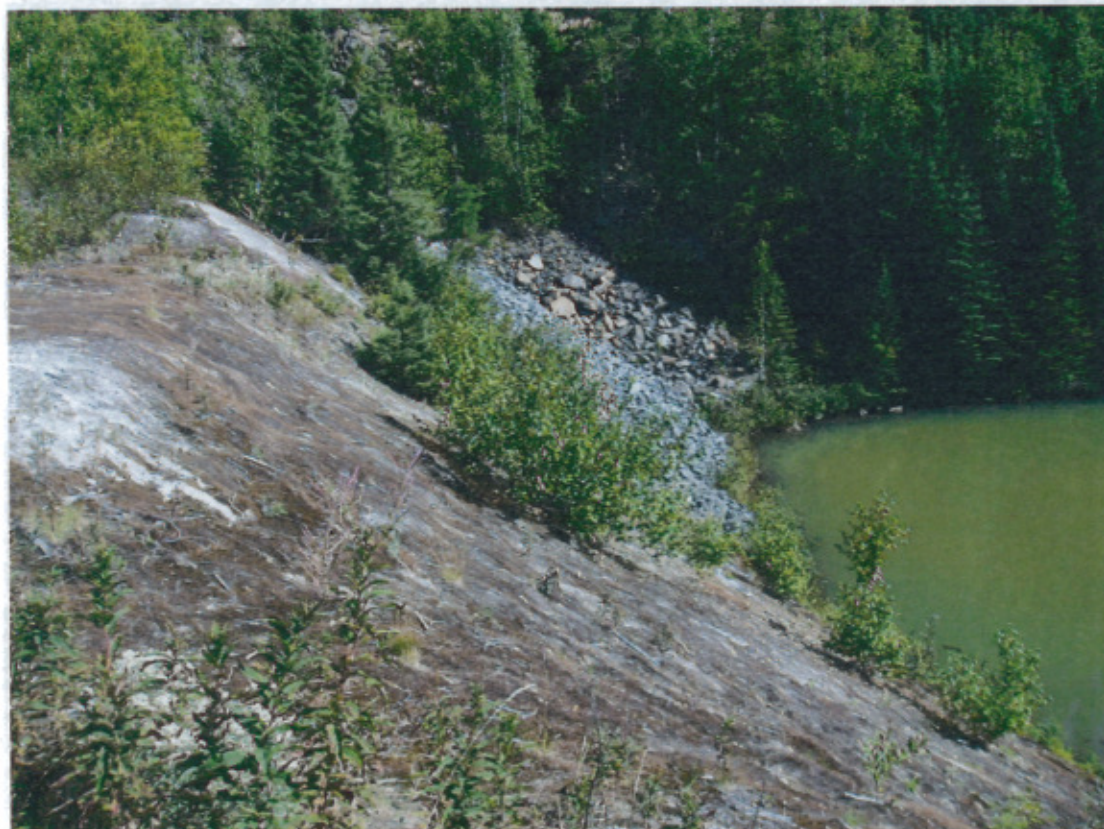
Photographie Qc-Lith\_2014-08-29-002

| <b>Remarques 2014</b> | <p>À l'est de la digue, il semble avoir 2 accumulations d'eau distinctes. Dans l'accumulation nord, l'eau est d'un vert opaque, tandis que dans celle du sud, l'eau y est d'une couleur plus naturelle et translucide. Des échantillons d'eau pourraient y être prélevés annuellement afin de voir l'évolution de l'eau.</p> <p>Le secteur de l'ancien bassin devra être visité en 2015, car je me suis rendu compte qu'il n'avait jamais fait l'objet d'une inspection particulière.</p> |

Portion nord de la digue est. On remarque la couleur de l'eau de ce qui est décrit comme étant l'accumulation d'eau nord.

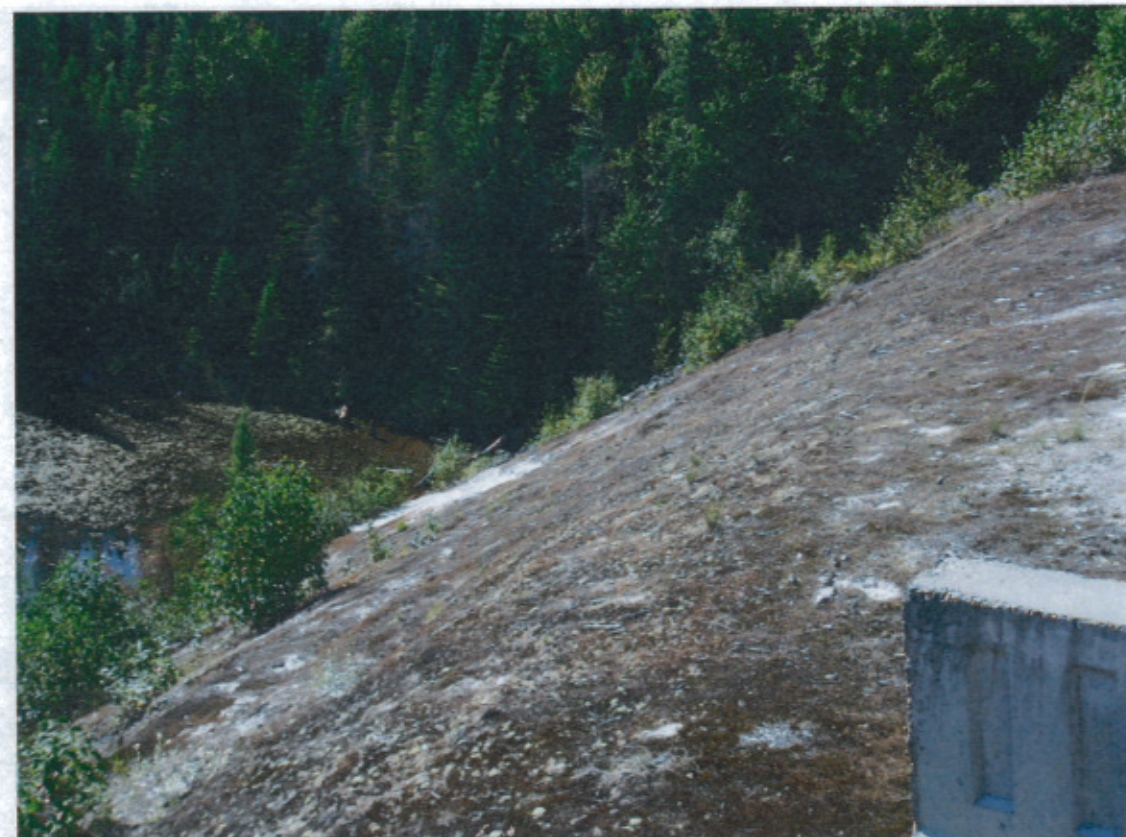
Photographie Qc-Lith\_2014-08-29-003

Portion sud de la digue est. L'eau présente dans cette portion (accumulation sud) est différente de celle de l'accumulation nord. Sur les plans joints en annexe on voit bien que ces deux accumulations sont distinctes.

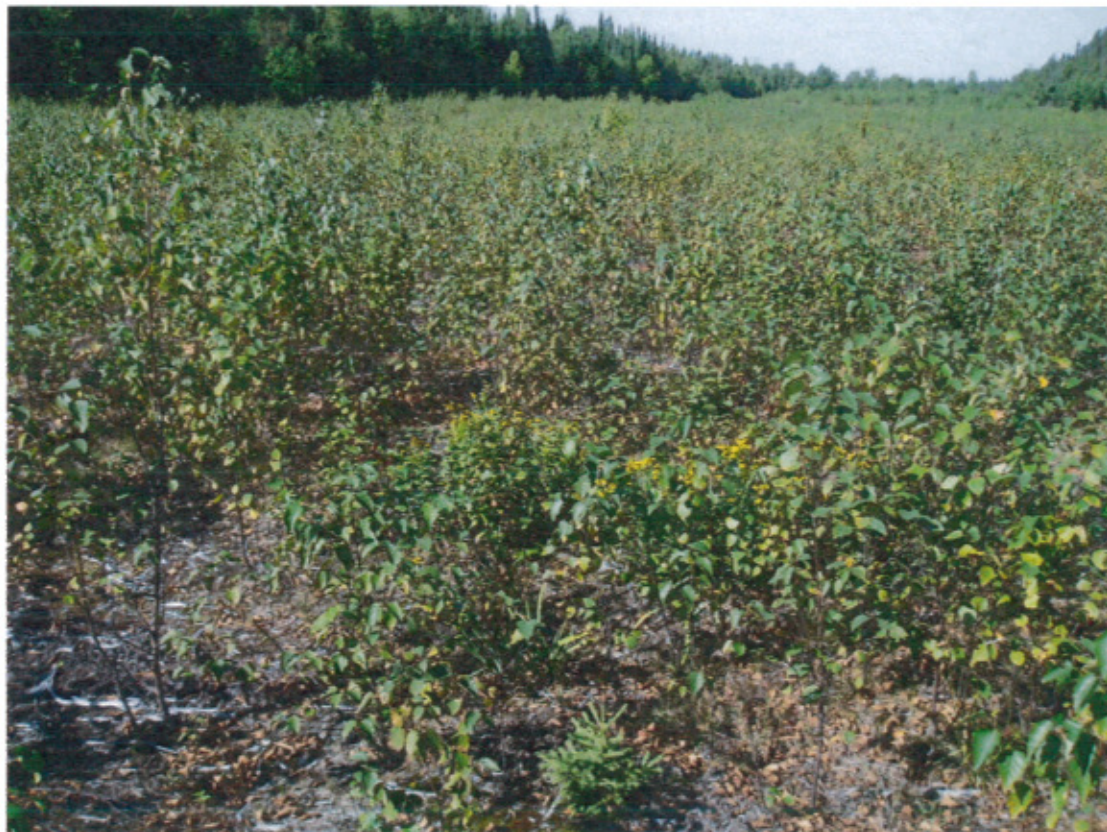
Photographie Qc-Lith\_2014-08-29-004

La végétation du parc est essentiellement constituée d'essence de feuillus, mais on peut aussi remarquer un ou 2 conifères ici et là.

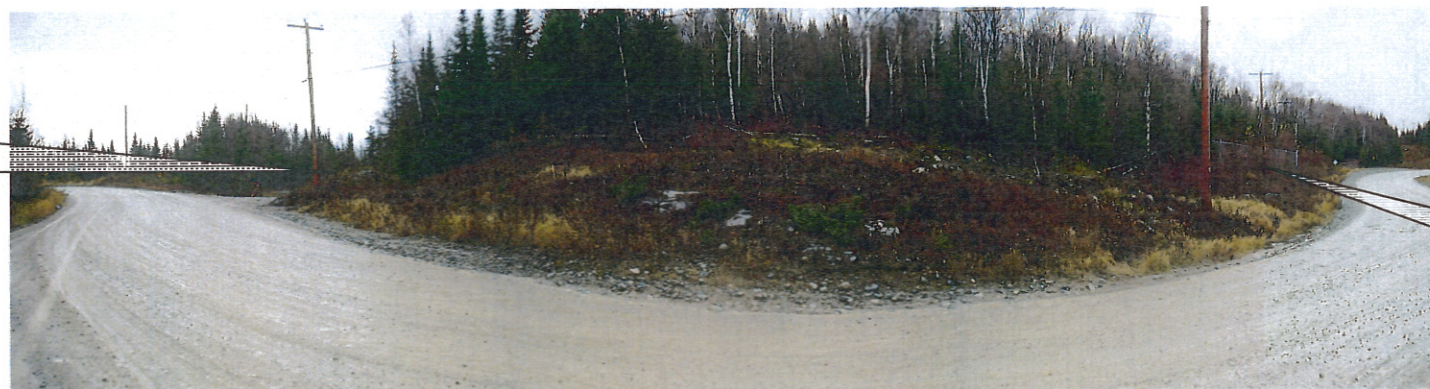
Photographie Qc-Lith\_2011-10-18-002

Le site des infrastructures est situé dans ce virage prononcé (à l'extrémité droite de la photographie), mais des ouvertures minières sont présentes dans ce secteur. Sur la photographie on peut observer une cheminée de ventilation et une zone où le pilier de surface est relativement mince. Ce dernier a été circonscrit par une clôture.

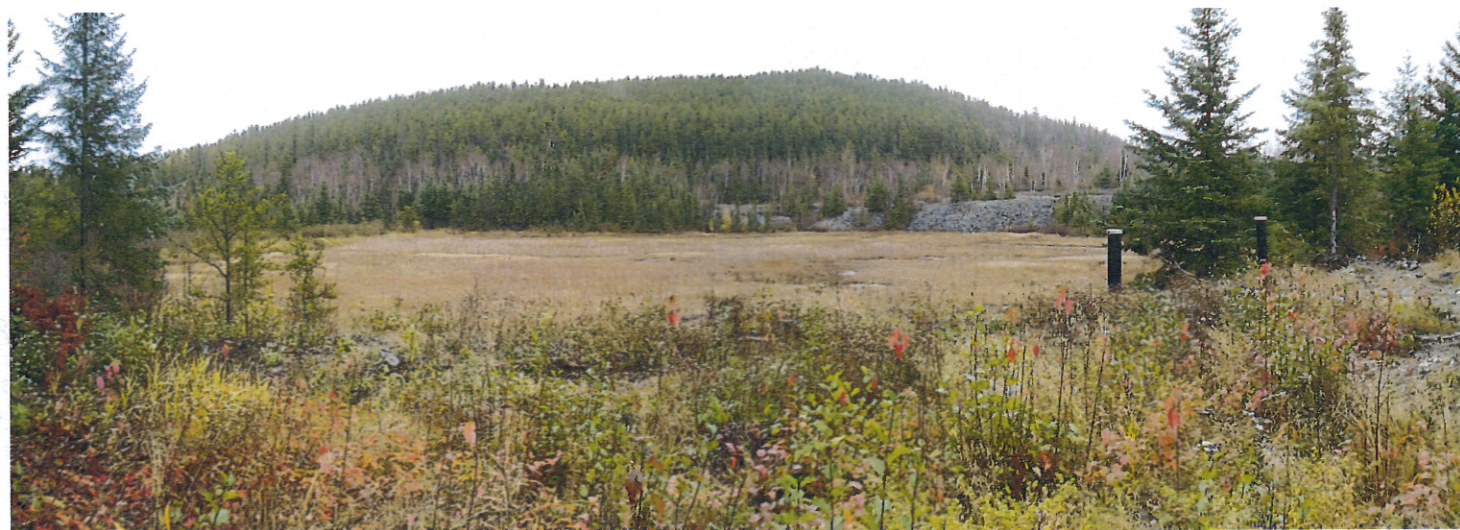
Photographie Qc-Lith\_2011-10-18-003

Au bas des installations du site qui a été opéré de 1956 à 1965, on peut observer une petite quantité de stériles miniers.

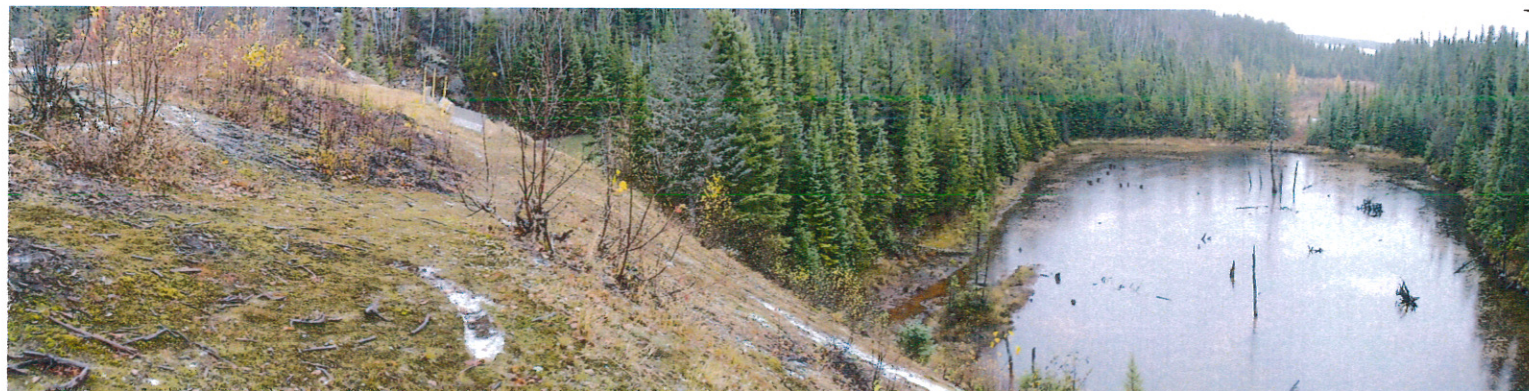
Photographie Qc-Lith\_2011-10-18-004

Digue du parc à résidus. À l'arrière-plan on peut observer le lac Le Roy (lac à Pit), à proximité duquel un camping a été aménagé.

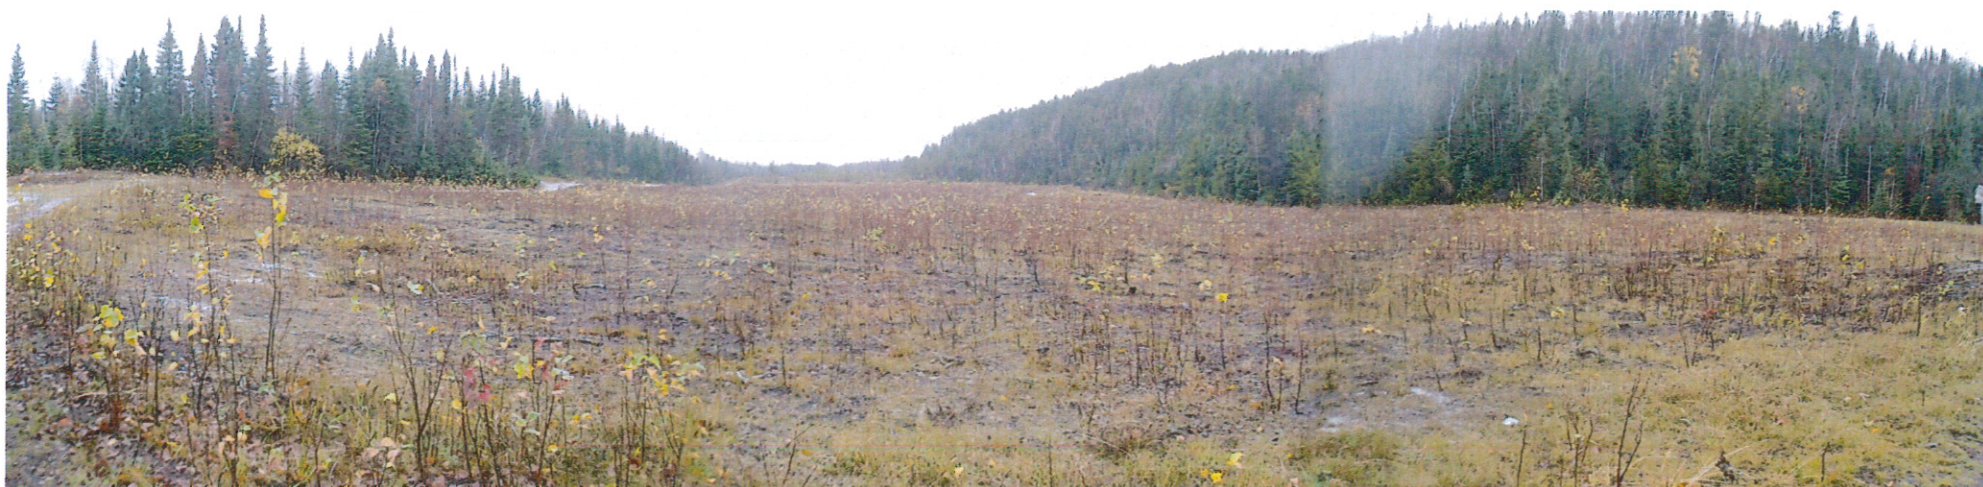
Photographie Qc-Lith\_2011-10-18-005

Photographie prise de la digue Est. On remarque que la végétation y est relativement abondante, considérant que la remise en végétation y a été faite dernièrement. En période estivale, le coup d'œil doit être assez intéressant.

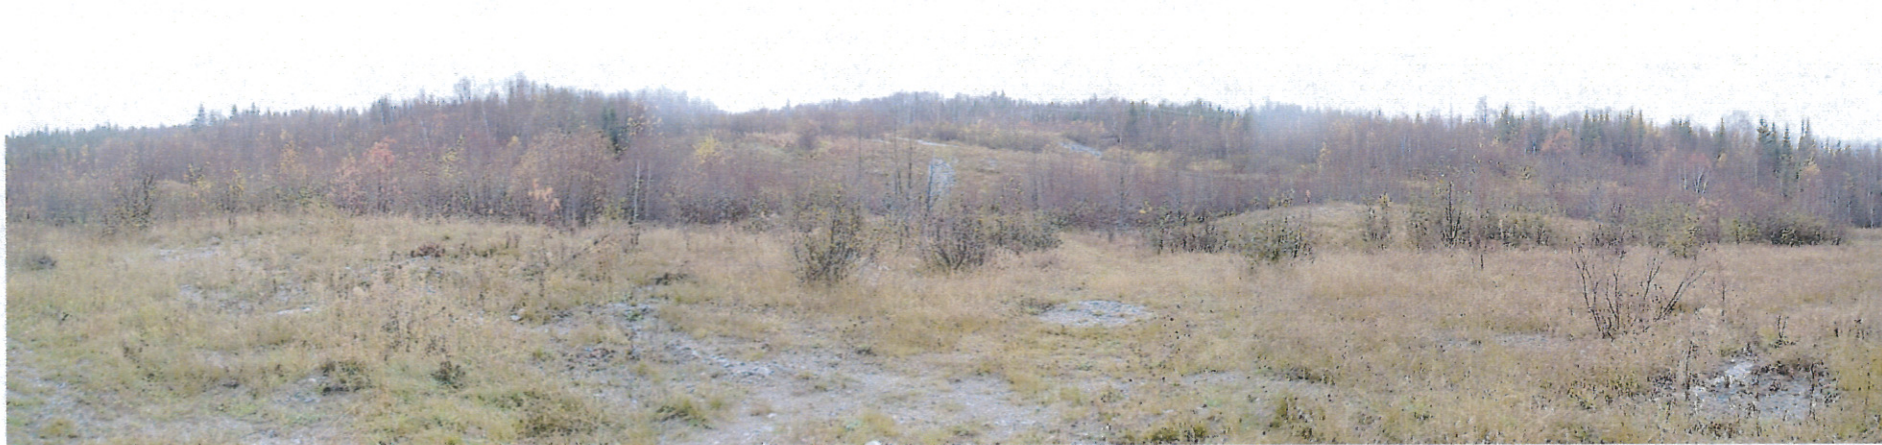
Photographie Qc-Lith\_2011-10-18-006  
Site des infrastructures (1956 à 1965), qui a été restauré il y a quelques années.

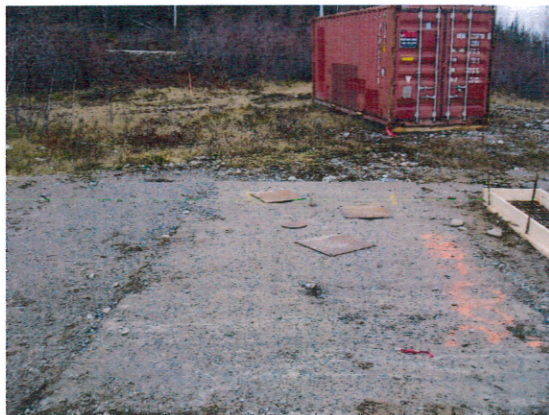
Photographie Qc-Lith\_2012-10-31-001  
Des travaux ont été effectués dans le secteur du puits, car maintenant la dalle qui recouvre ce dernier est bien visible.

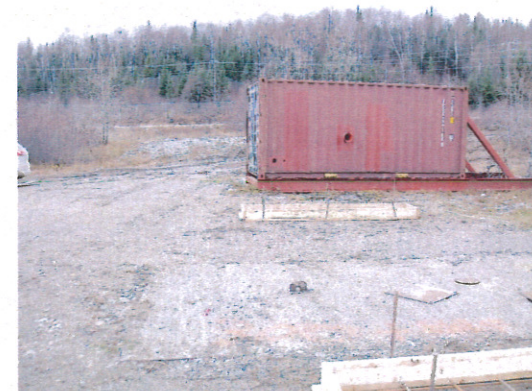
Photographie Qc-Lith\_2012-10-31-002  
Autre photographie du puits.

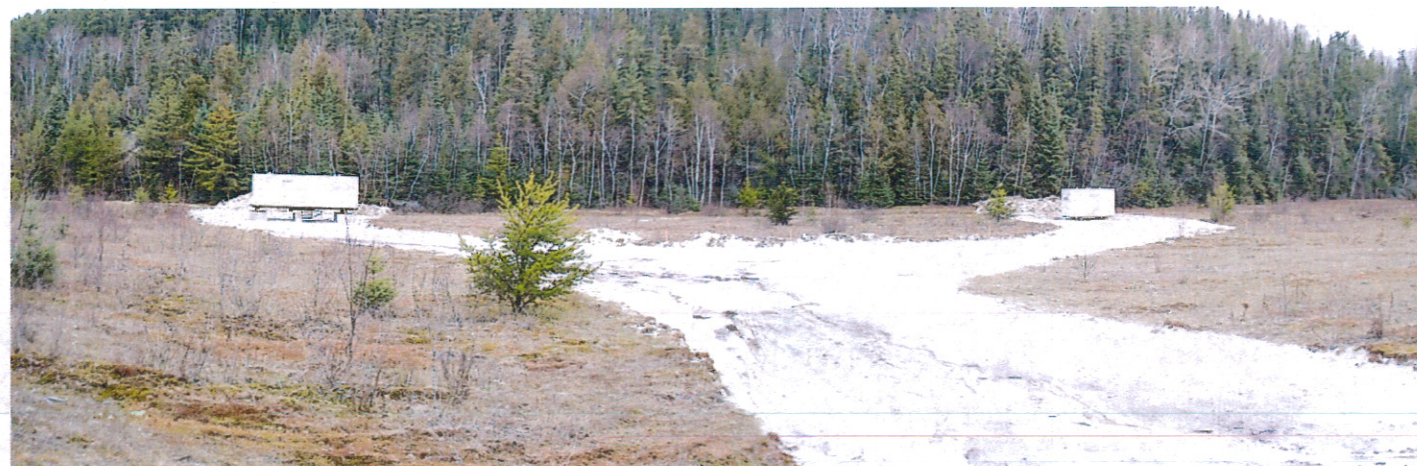
Photographie Qc-Lith\_2012-10-31-003  
Pour aménager les entrepôts d'explosifs, la compagnie Québec lithium a retiré une partie de la végétation pour aménager des routes d'accès.

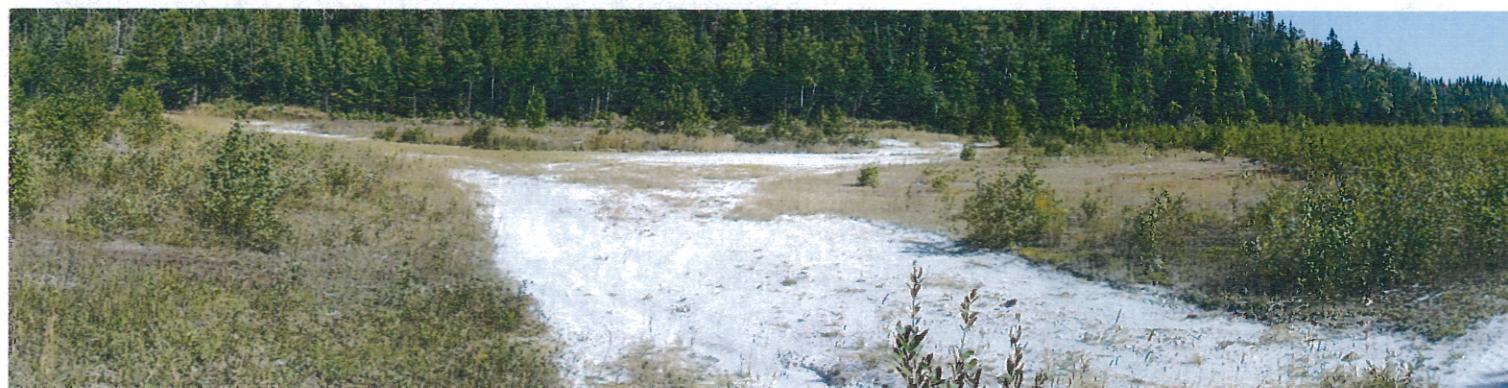
Photographie Qc-Lith\_2014-08-29-005

En 2014, les entrepôts d'explosifs avaient été enlevés, et la végétation avait d'elle-même commencée à s'implanter.  
J'ignore si un plan de restauration ou un certificat d'autorisation avaient été demandés pour l'installation de ces équipements.

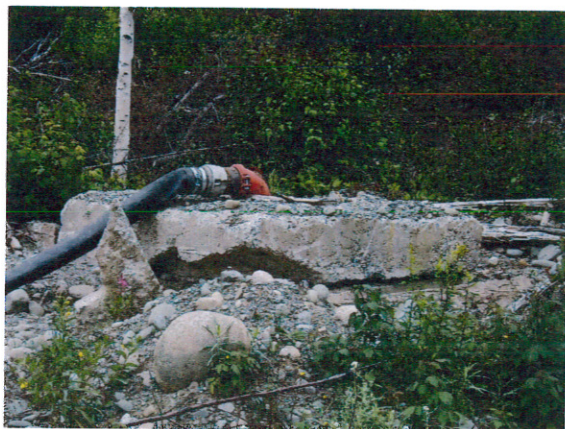
Photographie Qc-Lith\_2014-08-29-006  
**Cheminée #1 vue de près.**

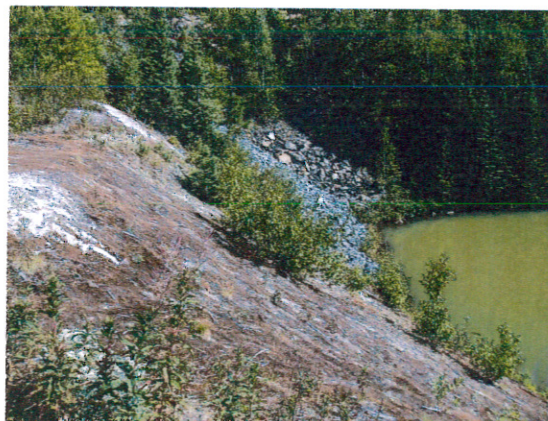
Photographie Qc-Lith\_2014-08-29-002  
Portion nord de la digue est. On remarque la couleur de l'eau de ce qui est décrit comme étant l'accumulation d'eau nord.

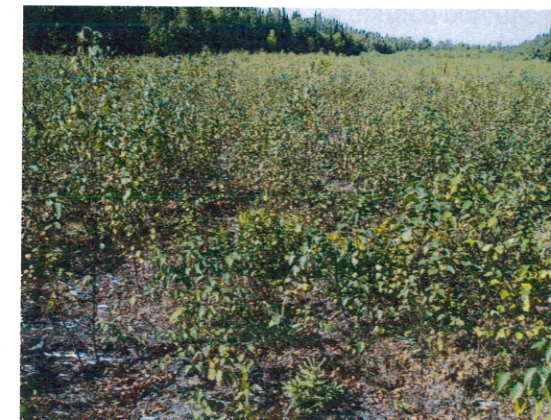
Photographie Qc-Lith\_2014-08-29-004  
La végétation du parc est essentiellement constituée d'essence de feuillus, mais on peut aussi remarquer un ou 2 conifères ici et là.

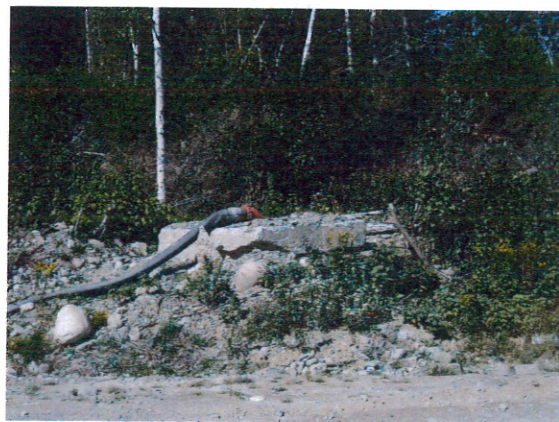
Photographie Qc-Lith\_2014-08-29-007  
**Toujours l'ouverture #1.** Cette dernière est située tout près de l'ancien chemin d'accès au site. Le nouveau chemin était en construction, mais les travaux ont subitement été interrompus, à l'automne.

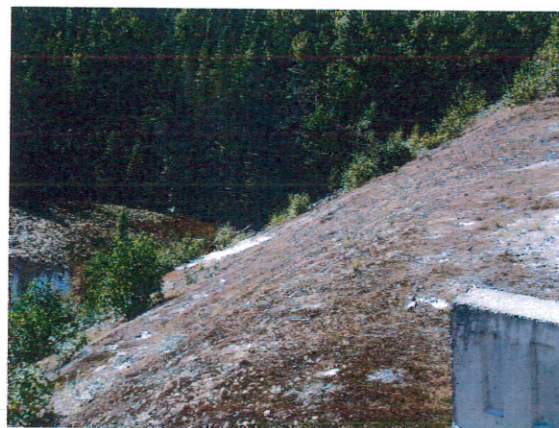
Photographie Qc-Lith\_2014-08-29-003  
Portion sud de la digue est. L'eau présente dans cette portion (accumulation sud) est différente de celle de l'accumulation nord. Sur les plans joints en annexe on voit bien que ces deux accumulations sont distinctes.

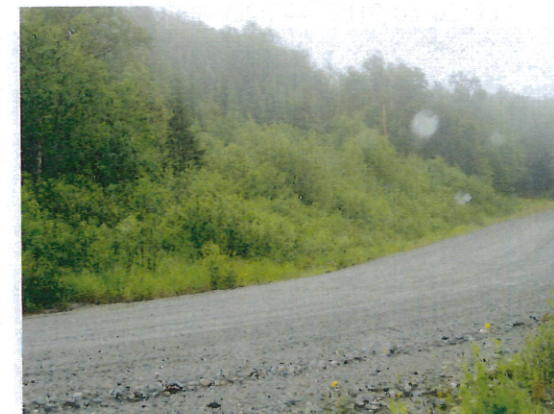
Photographie Qc-Lith\_2015-07-07-004  
Secteur du pilier de surface potentiellement dangereux

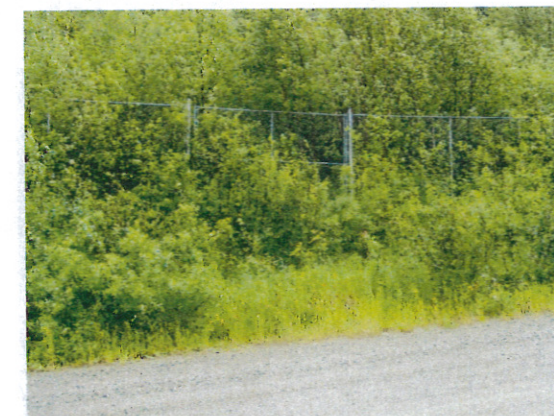
Photographie Qc-Lith\_2015-07-07-005  
Clôture qui ceinture le pilier de surface potentiellement dangereux.

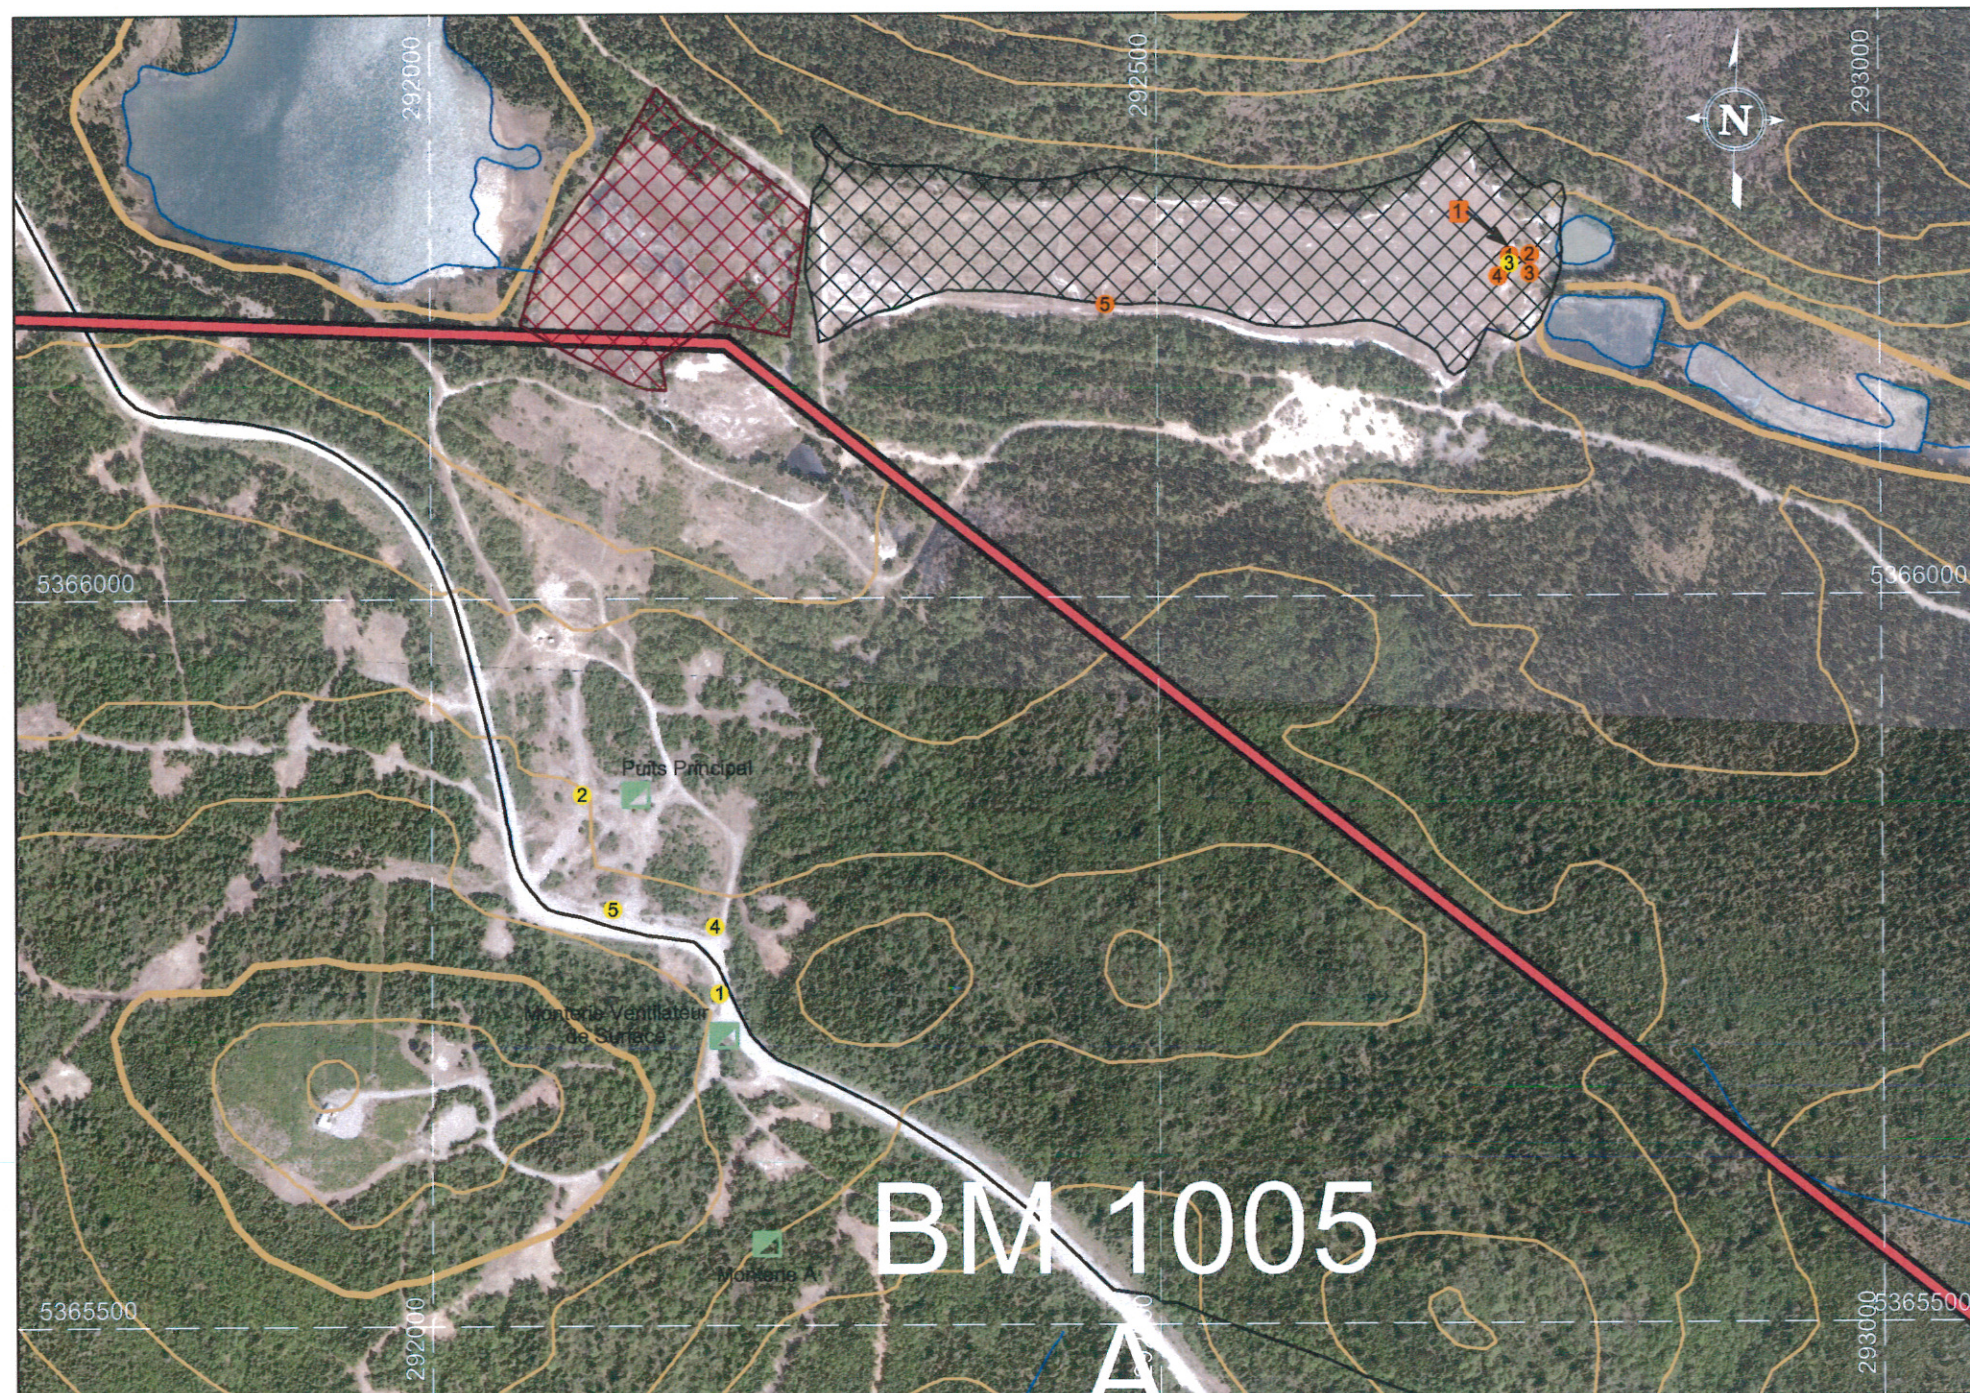
Photographie Qc-Lith\_2015-07-17-001

La fosse résultant de la dernière période de production du site Québec-Lithium, est inactive depuis quelques années, mais ce secteur est couvert par un plan de restauration et une garantie financière.

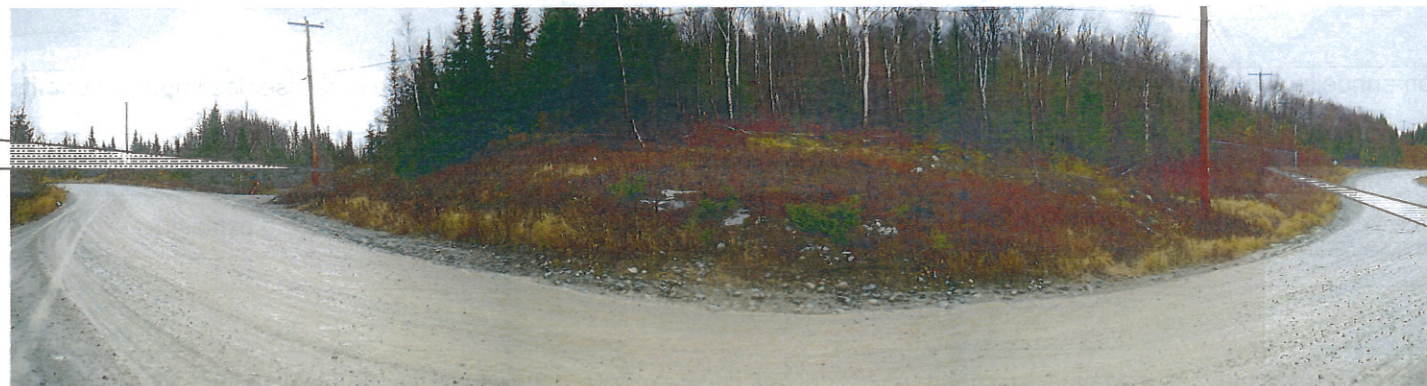
Photographie Qc-Lith\_2011-10-18-002

Clôture du  
pilier de  
surface

Le site des infrastructures est situé dans ce virage prononcé (à l'extrémité droite de la photographie), mais des ouvertures minières sont présentes dans ce secteur. Sur la photographie on peut observer une cheminée de ventilation et une zone où le pilier de surface est relativement mince. Ce dernier a été circonscrit par une clôture.

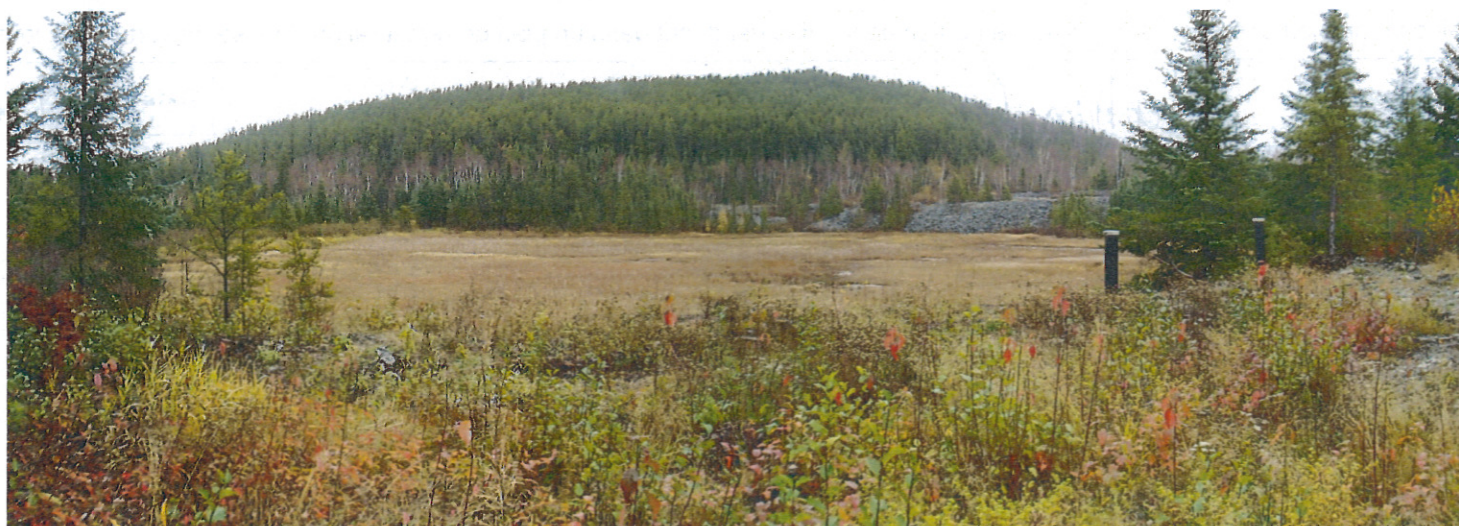
Photographie Qc-Lith\_2011-10-18-003

Au bas des installations du site qui a été opéré de 1956 à 1965, on peut observer une petite quantité de stériles miniers.

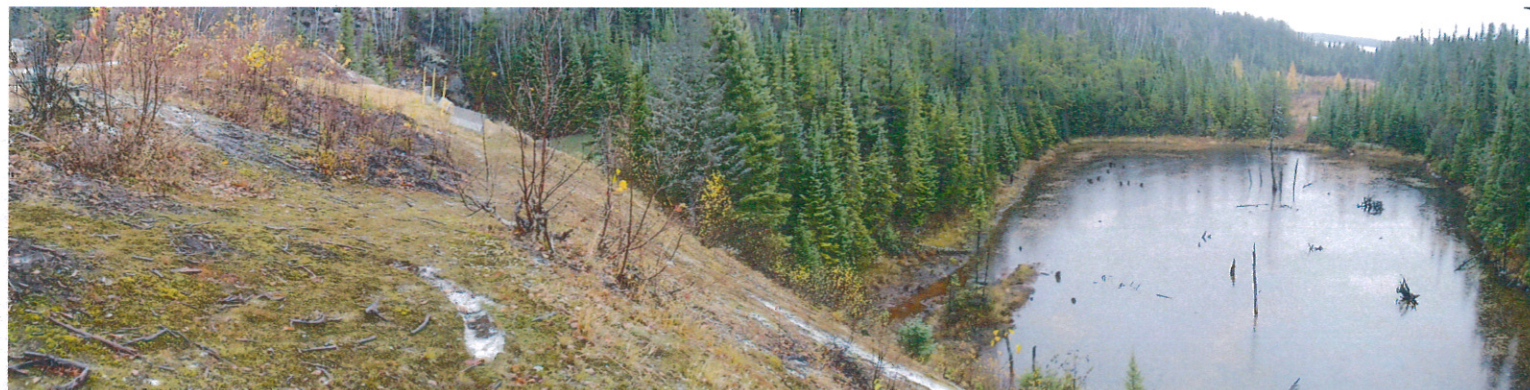
Photographie Qc-Lith\_2011-10-18-004

Digue du parc à résidus. À l'arrière-plan on peut observer le lac Le Roy (lac à Pit), à proximité duquel un camping a été aménagé.

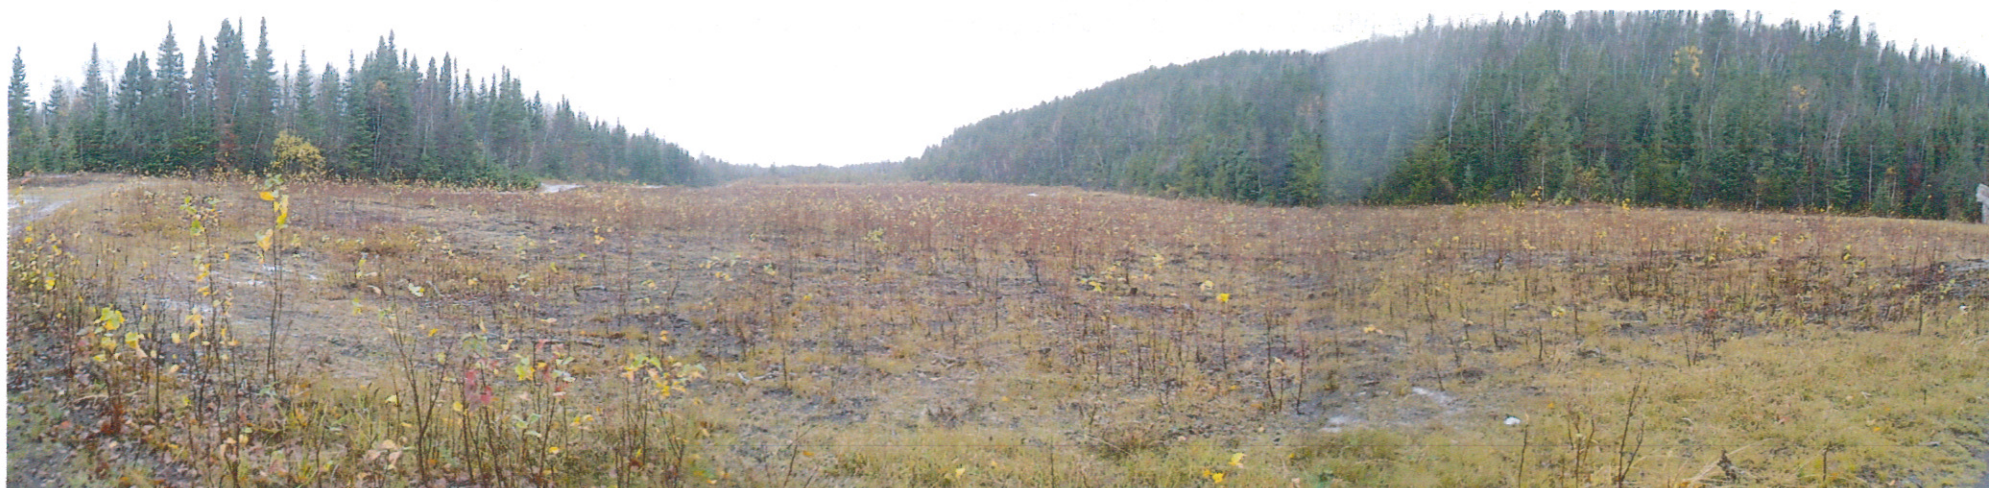
Photographie Qc-Lith\_2011-10-18-005

Photographie prise de la digue Est. On remarque que la végétation y est relativement abondante, considérant que la remise en végétation y a été faite dernièrement. En période estivale, le coup d'œil doit être assez intéressant.

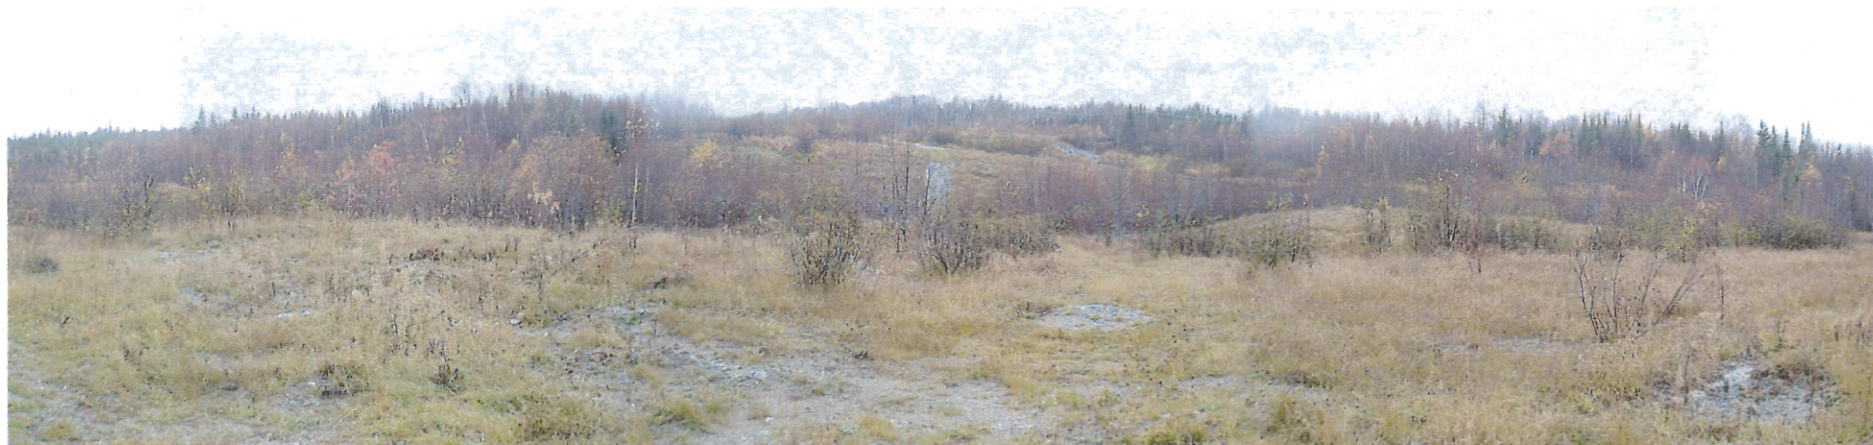
Photographie Qc-Lith\_2011-10-18-006

Site des infrastructures (1956 à 1965), qui a été restauré il y a quelques années.

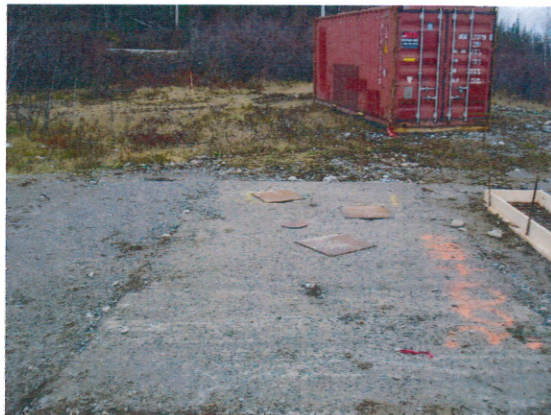
Photographie Qc-Lith\_2012-10-31-001

Des travaux ont été effectués dans le secteur du puits, car maintenant la dalle qui recouvre ce dernier est bien visible.

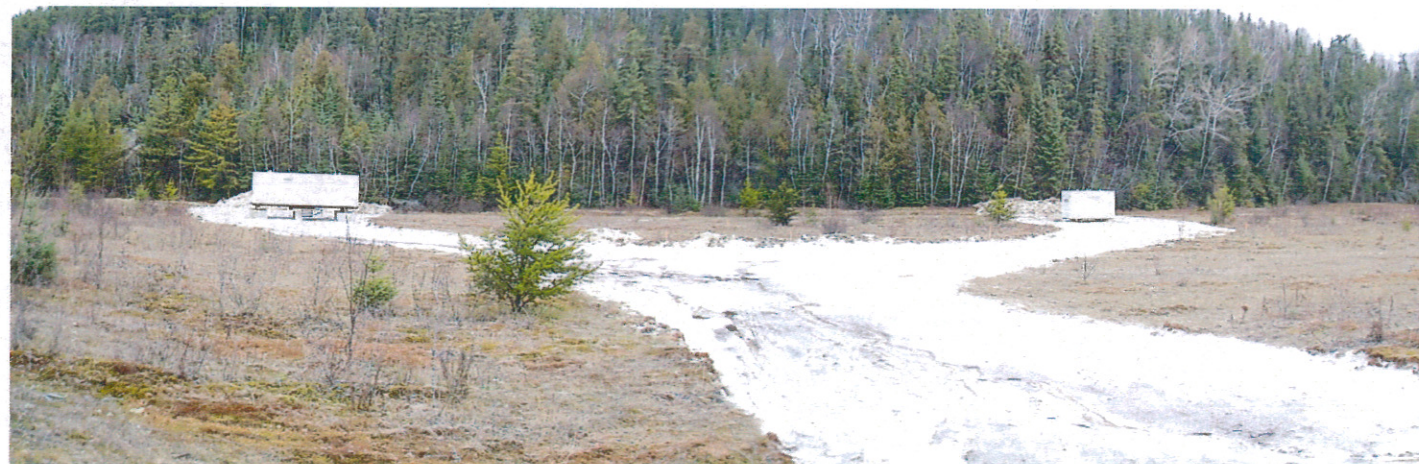
Photographie Qc-Lith\_2012-10-31-003

Pour aménager les entrepôts d'explosifs, la compagnie Québec lithium a retiré une partie de la végétation pour aménager des routes d'accès.

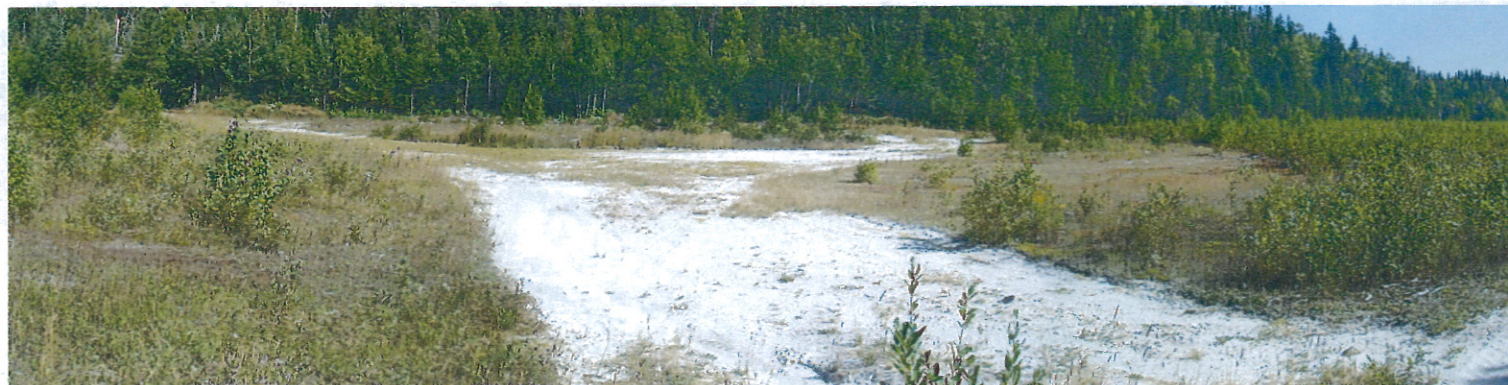
Photographie Qc-Lith\_2014-08-29-005

En 2014, les entrepôts d'explosifs avaient été enlevés, et la végétation avait d'elle-même commencée à s'implanter.  
J'ignore si un plan de restauration ou un certificat d'autorisation avaient été demandés pour l'installation de ces équipements.

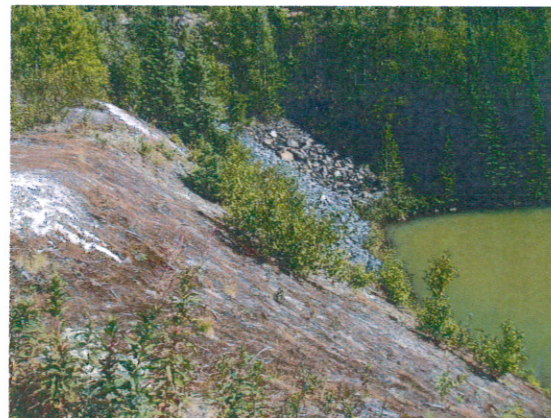
| Digue (bassin d'eau de mine, halde à stérile, parc à résidus, zone d'épanchement) | |
|---|---|
| Remarques 2014 | <p>À l'est de la digue, il semble avoir 2 accumulations d'eau distinctes. Dans l'accumulation nord, l'eau est d'un vert opaque, tandis que dans celle du sud, l'eau y est d'une couleur plus naturelle et translucide. Des échantillons d'eau pourraient y être prélevés annuellement afin de voir l'évolution de l'eau.</p> <p>Le secteur de l'ancien bassin devra être visité en 2015, car je me suis rendu compte qu'il n'avait jamais fait l'objet d'une inspection particulière.</p> |

Photographie Qc-Lith\_2014-08-29-002  
Portion nord de la digue est. On remarque la couleur de l'eau de ce qui est décrit comme étant l'accumulation d'eau nord.

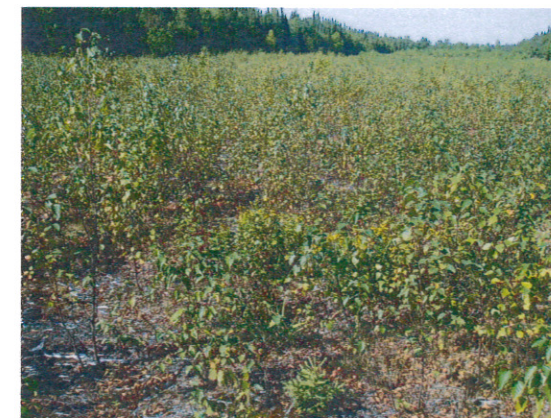
Photographie Qc-Lith\_2014-08-29-004  
La végétation du parc est essentiellement constituée d'essence de feuillus, mais on peut aussi remarquer un ou 2 conifères ici et là.

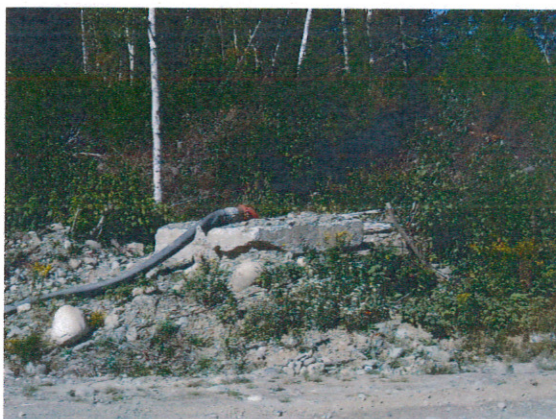
Photographie Qc-Lith\_2014-08-29-007  
**Toujours l'ouverture #1.** Cette dernière est située tout près de l'ancien chemin d'accès au site. Le nouveau chemin était en construction, mais les travaux ont subitement été interrompus, à l'automne.

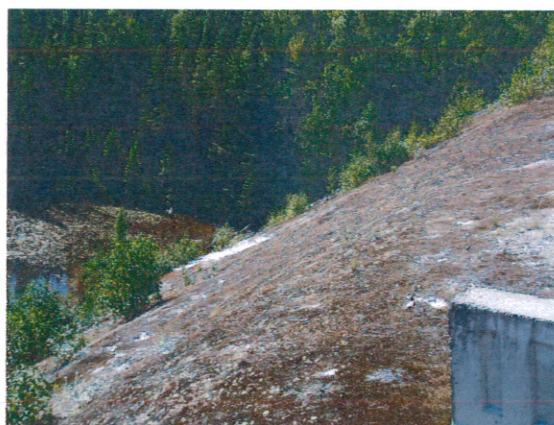
Photographie Qc-Lith\_2014-08-29-003  
Portion sud de la digue est. L'eau présente dans cette portion (accumulation sud) est différente de celle de l'accumulation nord. Sur les plans joints en annexe on voit bien que ces deux accumulations sont distinctes.

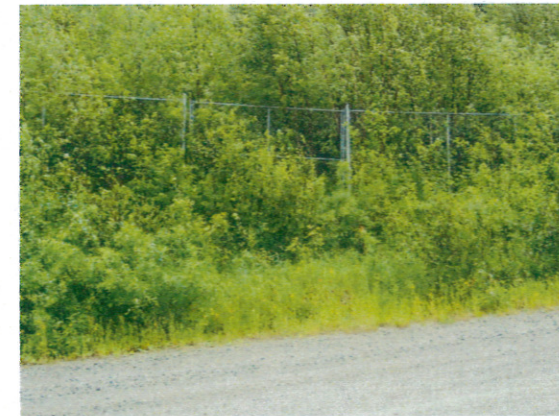
Photographie Qc-Lith\_2015-07-07-005  
Clôture qui ceinture le pilier de surface potentiellement dangereux.

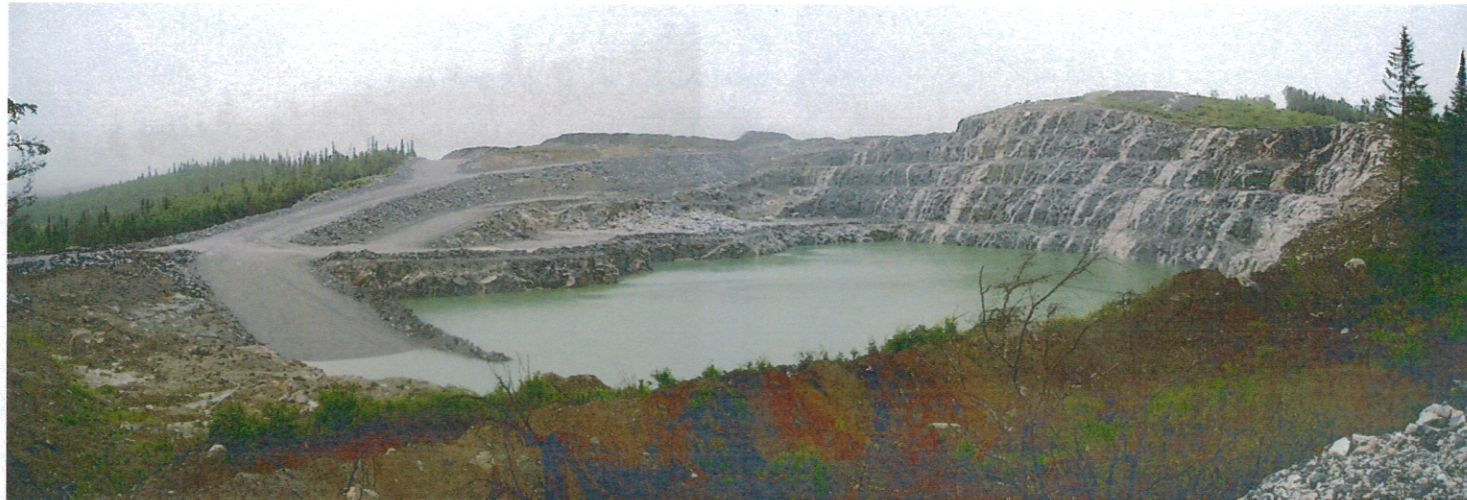
Photographie Qc-Lith\_2015-07-17-001

La fosse résultant de la dernière période de production du site Québec-Lithium, est inactive depuis quelques années, mais ce secteur est couvert par un plan de restauration et une garantie financière.
