**Objet : Demande d'accès à l'information**

# RAPPORT D'INSPECTION

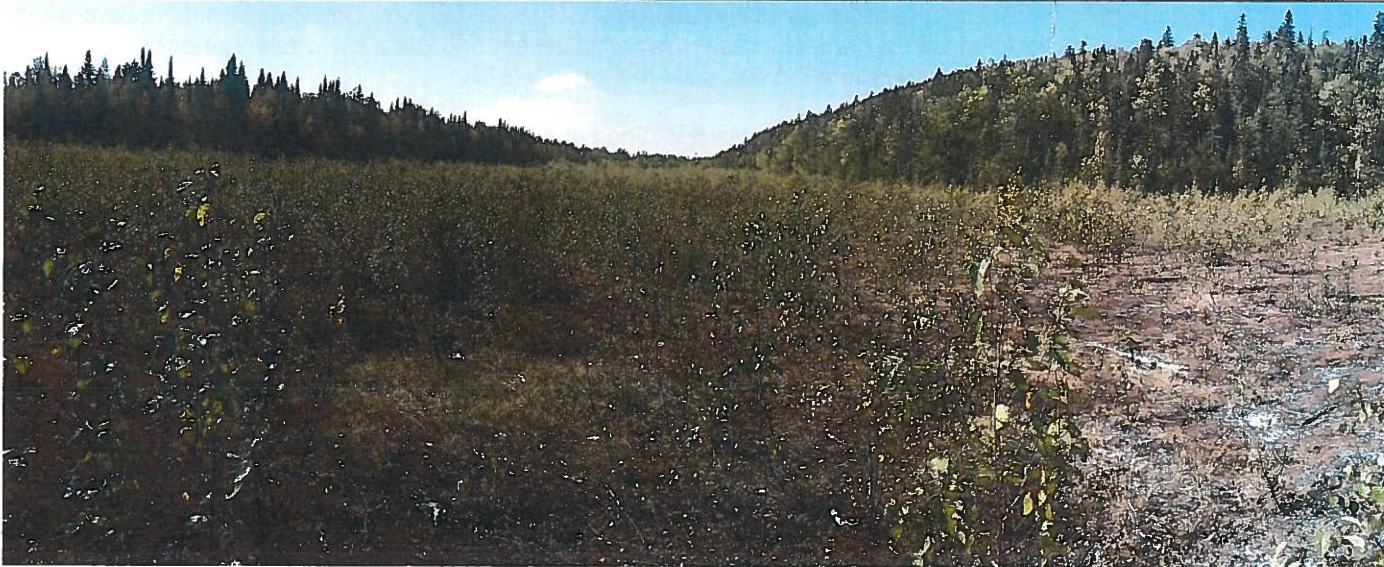
| Aires d'accumulation (parc à résidus, zone d'épanchement) | |
|---|---|
| | <p>Photographie 2017-09-25_Qc-LITH-005 – Végétation sur le parc à résidus.</p> |
| Remarques 2014 | La végétation sur le parc est toujours bien portante, même si elle est un peu clairsemée. Le secteur qui a été dénudé qui a été utilisé temporairement pour l'entreposage d'explosifs n'a pas été remis en végétation, mais la nature a tout de même commencé à s'installer tranquillement. |

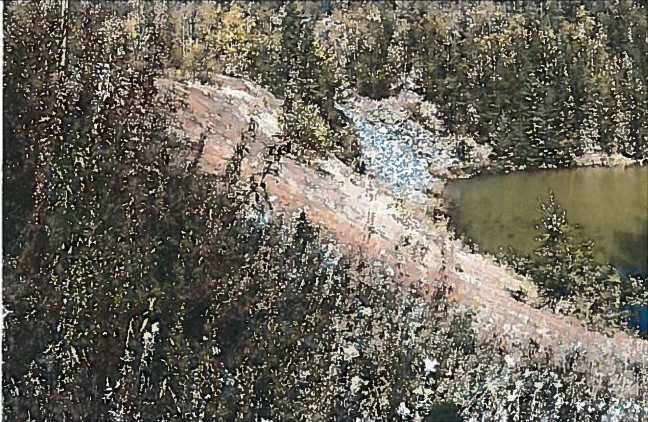
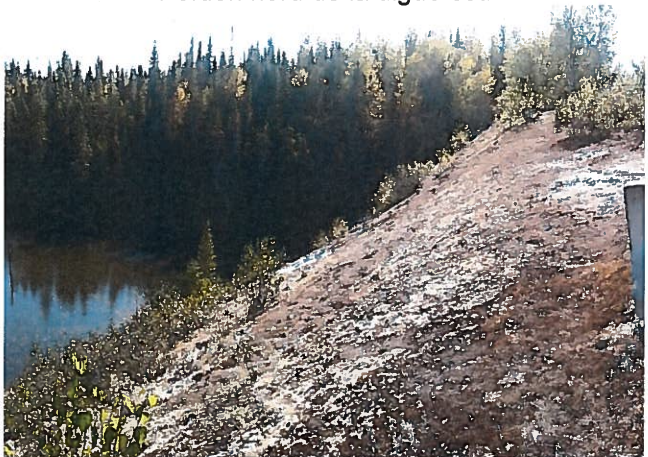
| Digue (bassin d'eau de mine, halde à stériles, parc à résidus, zone d'épanchement) | | |
|---|---|---|
| <p>Décrire</p> <ul style="list-style-type: none"> <li>• Position et hauteur</li> <li>• Composition / Déversoir</li> <li>• Tour de décantation</li> <li>• Commentaires</li> </ul> | <p>La digue la plus importante est située à la limite est du parc et elle est constituée de résidus miniers. Il ne semble avoir aucun signe d'érosion significative. Aucun déversoir n'y a été construit. Les vestiges de petites digues constituées de stériles miniers sont présents un peu partout sur le site des infrastructures.</p> | <p>Photographie 2017-09-25_Qc-LITH-003<br/>Portion nord de la digue est.</p> <p>Photographie 2017-09-25_Qc-LITH-004<br/>Portion sud de la digue est.</p> |
| Remarques 2014 | <p>À l'est de la digue, il semble y avoir deux accumulations d'eau distinctes. Dans l'accumulation nord, l'eau est d'un vert opaque, tandis que dans celle du sud, l'eau y est d'une couleur plus naturelle et translucide. Des échantillons d'eau pourraient y être prélevés annuellement afin de voir l'évolution de l'eau.</p> <p>Le secteur de l'ancien bassin devra être visité en 2015, car je me suis rendu compte qu'il n'avait jamais fait l'objet d'une inspection particulière.</p> | |

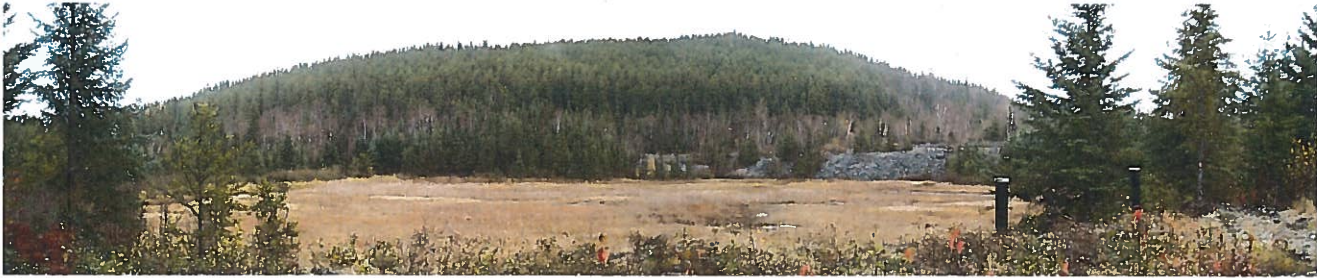
| <p>Remarques 2011</p> | <p>Ancien bassin de polissage situé à l'ouest du parc.</p> | <p>Photographie 2011-10-18_Qc-LITH-003 – Ancien bassin d'eau de mine avec en arrière-plan une petite digue.</p> |

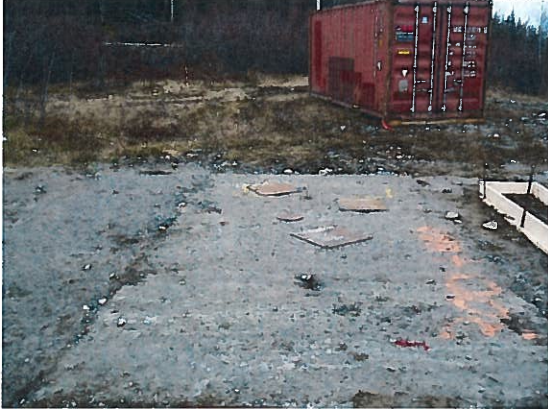
| Ouvertures minières (puits, cheminée, fosse, rampe, adit, chantier ouvert) | | | |
|---|---|---|---|
| Photographie | <p>Photographie 2012-10-31_Qc-LITH-001<br/>Des travaux ont été effectués dans le secteur du puits, car maintenant la dalle qui recouvre ce dernier est bien visible.</p> | <p>Photographie 2014-08-29_Qc-LITH-006<br/>Cheminée n° 1 vue de près.</p> | <p>La cheminée #2 est située à l'ouest du site des infrastructures à quelques mètres à l'ouest de la route<br/>Photographie d'archive 2003</p> |
| Sécurisation | Dalle de béton remblayée. | Dalle de béton remblayée. | Selon les archives, l'ouverture serait sécuritaire. |
| Remarques 2012 | La dalle est maintenant bien visible. | Ouverture sécuritaire. | La présente inspection n'a pas permis de confirmer le mode de sécurisation décrit dans les archives. |
| Remarques 2014 à 2017 | Toujours sécuritaire. | Toujours sécuritaire. | Pas de changement depuis l'inspection de 2012. |

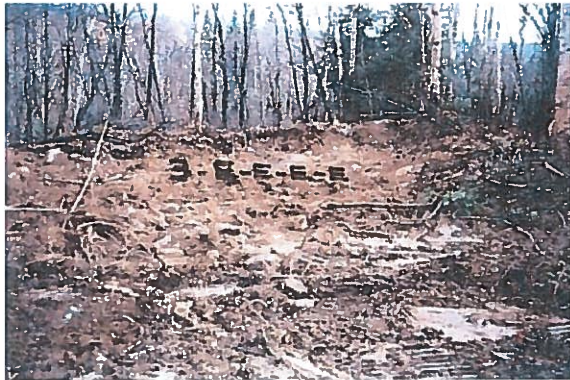
| Ouvertures minières (puits, cheminée, fosse, rampe, adit, chantier ouvert) | | | |
|---|---|---|---|
| Photographie | <p>QL-2001-10-013 – Monerie S : recouverte</p> | | |
| Sécurisation | Dalle de béton remblayée. | Dalle de béton (1999). | |
| Remarques 2011 | La dernière inspection n'a pas permis de confirmer le mode de sécurisation décrit dans les archives. | L'inspection n'a pas permis de confirmer le mode de sécurisation décrit dans les archives. | |
| Remarques 2015 — 2016 | Pas de changement depuis l'inspection de 2011. | Pas de changement depuis l'inspection de 2011. | |

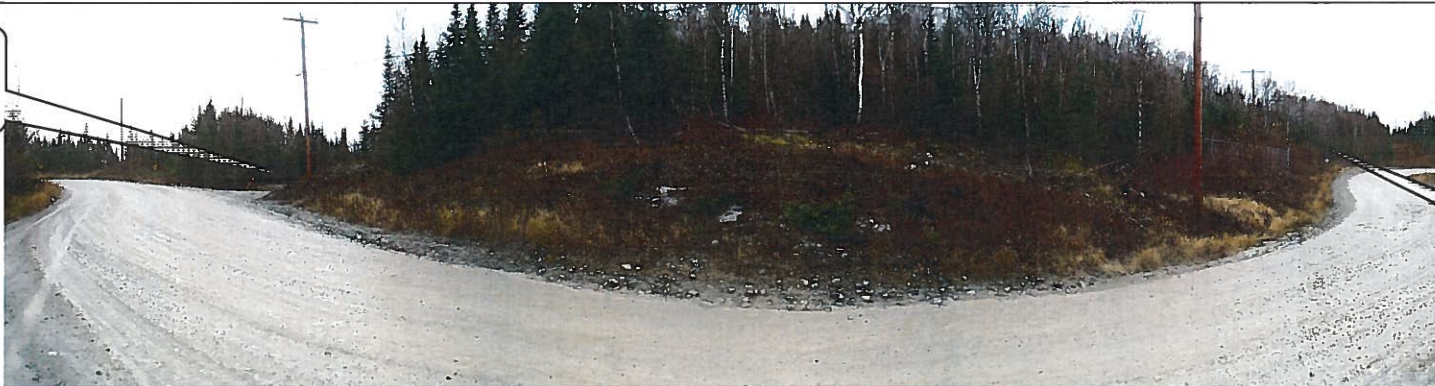
| Ouvertures minières (puits, cheminée, fosse, rampe, adit, chantier ouvert) | | | |
|---|---|---|--|
| Photographie | <div><div><div>Cheminée n° 1 de ventilation (sous le monticule)</div><div>Clôture du pilier de surface</div></div><p>Photographie 2011-10-18_Qc-LITH-002 – pilier de surface et cheminée n° 1.</p><p>Sur la photographie, on peut observer une cheminée n° 1 et la zone où le pilier de surface est relativement mince. Cette dernière a été circonscrite par une clôture. Ce secteur sera appelé à disparaître à la suite de la mise en production de la fosse à ciel ouvert.</p></div> | | |
| Sécurisation | Clôture. | | |
| Commentaire | Toujours bien clôturé en 2012. | | |
| Remarques 2014 à 2016 | La clôture est toujours en bon état. | | |
| Remarques 2017 | Cette ouverture n'a pas été inspectée, mais elle devrait disparaître avec l'agrandissement de la fosse. | | |

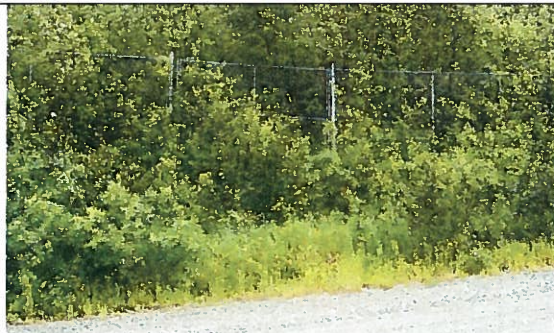
| Ouvertures minières (puits, cheminée, fosse, rampe, adit, chantier ouvert) | | | |
|---|---|---|--|
| Coordonnées GPS | | <p>Photographie 2015-07-07_Qc-LITH-005<br/>Clôture qui ceinture le pilier de surface potentiellement dangereux.</p> | |

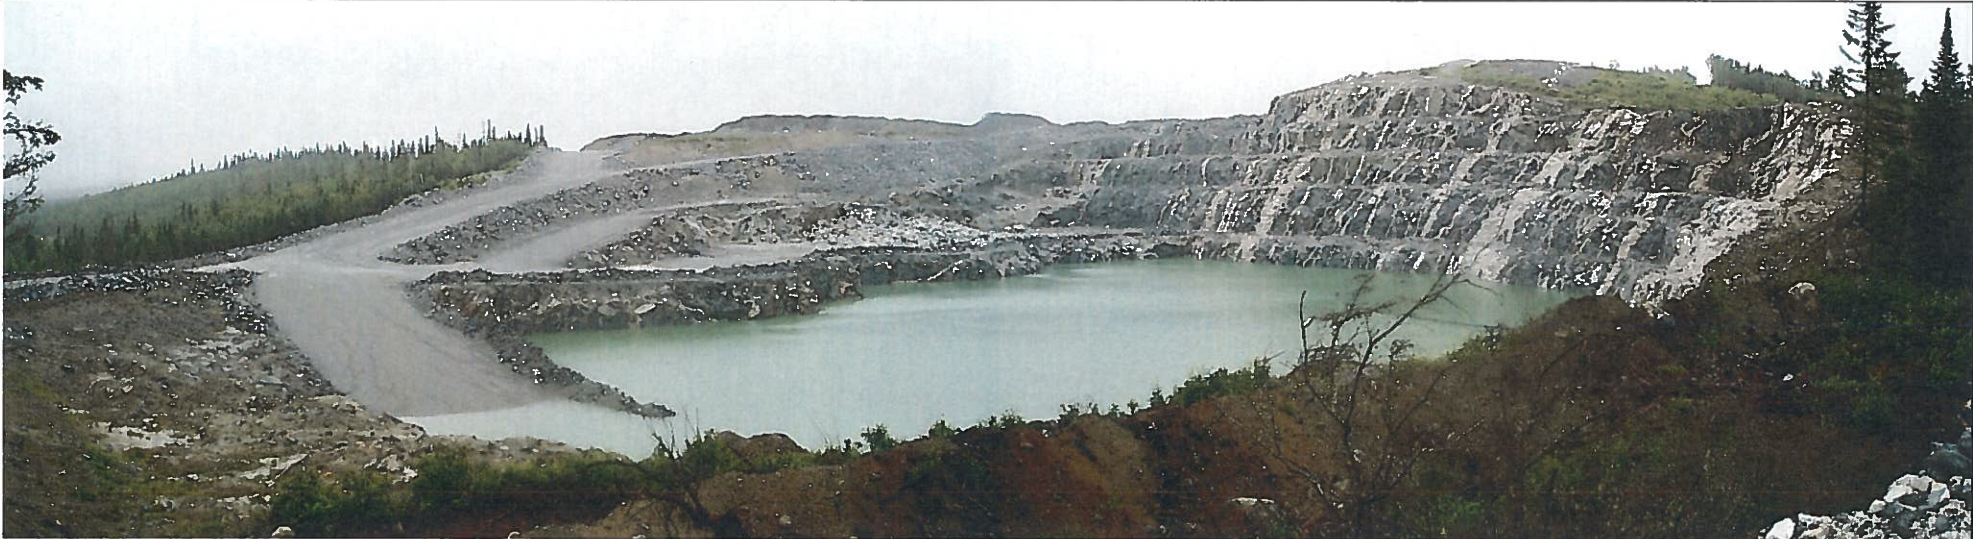
| Ouvertures minières (puits, cheminée, fosse, rampe, adit, chantier ouvert) | | |
|---|---|--|
| Photographie | <p>Photographie 2015-07-17_Qc-LITH-001 — La fosse résultant de la dernière période de production du site Québec-Lithium, est inactive depuis quelques années.</p> <p>La mise en opération de cette fosse devrait en théorie faire disparaître toutes les ouvertures minières qui originent de la première période d'exploitation, ainsi que l'ancien site des installations.</p> | |
| Sécurisation | Depuis la fin de 2016 ou le début de 2017, le site est de nouveau actif. | |
| Remarques 2017 | La fosse n'a pas été inspectée, car elle est dans la portion du site ne faisant pas partie du passif environnemental. | |

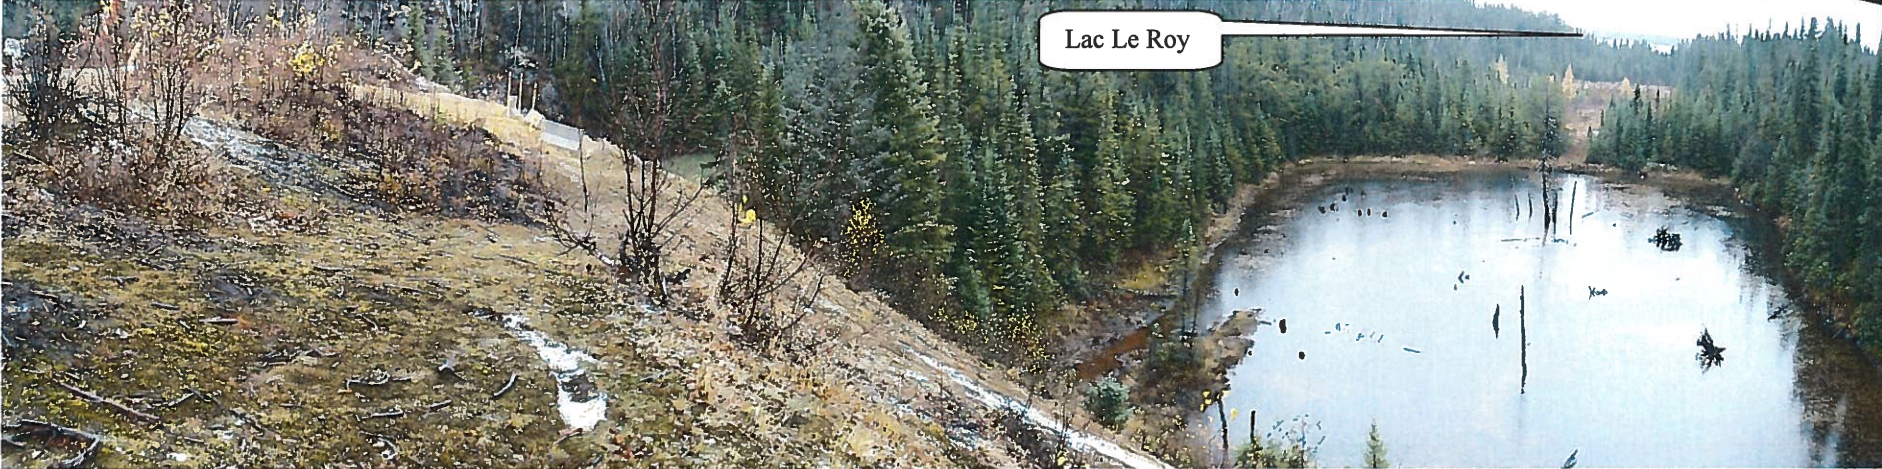
| Drainage du site et réseaux hydriques | |
|---|---|
| <p>Décrire</p> <ul style="list-style-type: none"> <li>• Canaux</li> <li>• Barrage de castors</li> <li>• Ponceaux</li> <li>• Commentaire</li> </ul> | <p>Sur la portion du site qui est de la responsabilité de la DRSM, presque la totalité de l'eau de ruissellement se dirige vers l'ouest vers le lac Lortie. Cependant, les résidus miniers pourraient aussi avoir un certain impact sur le lac Le Roy, qui est situé à l'est du parc.</p> <p>Photographie 2011-10-18_Qc-LITH-004</p> <p>Digue du parc à résidus. À l'arrière-plan, on peut observer le lac Le Roy (lac à Pit), à proximité duquel un camping a été aménagé.</p> |
| Remarques 2012 à 2017 | Il n'y a aucun changement depuis l'inspection de 2010. |

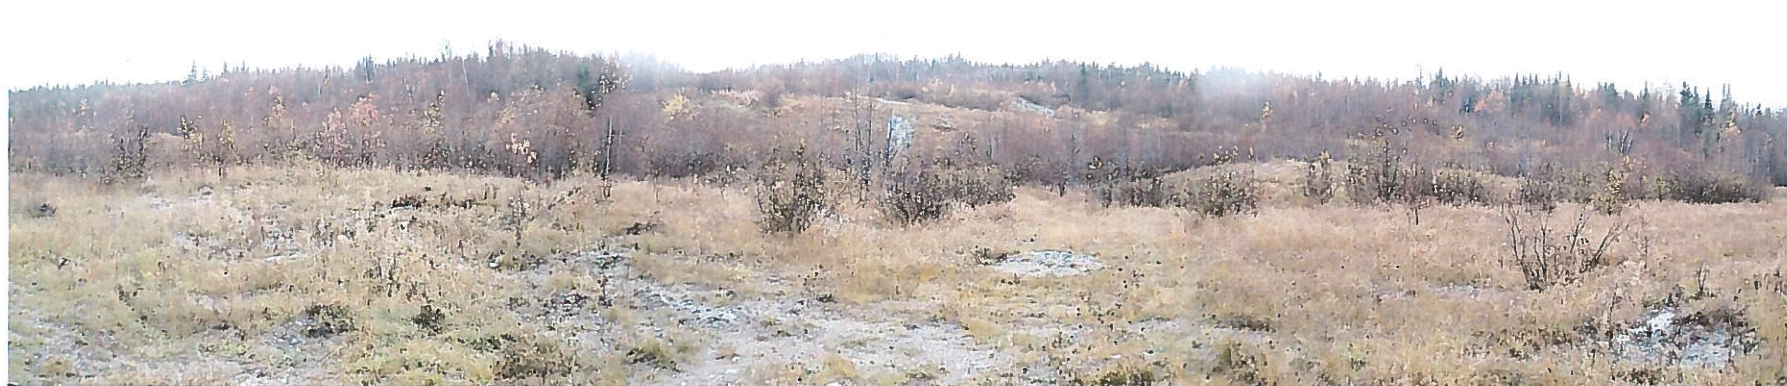
Il ne subsiste aucune infrastructure visible sur le site datant de la période de production de 1956 à 1965, exception faite de quelques fondations de béton toujours en partie visible malgré les travaux de nivellement du site effectués en 1996.

Photographie 2011-10-18\_Qc-LITH-006 — Site des infrastructures (1956 à 1965), qui a été restauré il y a quelques années.

Pas de changements significatifs depuis l'inspection de 2010.

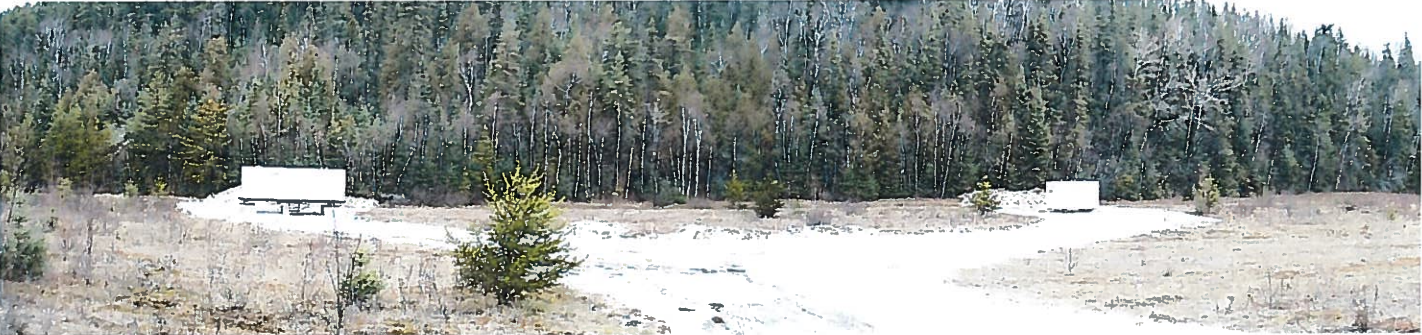
| Infrastructures (entrepôt d'explosifs) | |
|---|---|
| <p>Décrire :</p> <ul style="list-style-type: none"> <li>• Bâtiments / Fondations</li> <li>• Clôture ceinturant le site</li> </ul> | <p>Vers 2012, afin d'aménager un site pour entreposer des explosifs, la compagnie Québec Lithium a retiré une partie de la végétation présente sur le parc à résidus pour aménager le site et ses accès.</p> <p>Photographie 2012-10-31_Qc-LITH-003 – Entreposage d'explosif.</p> |

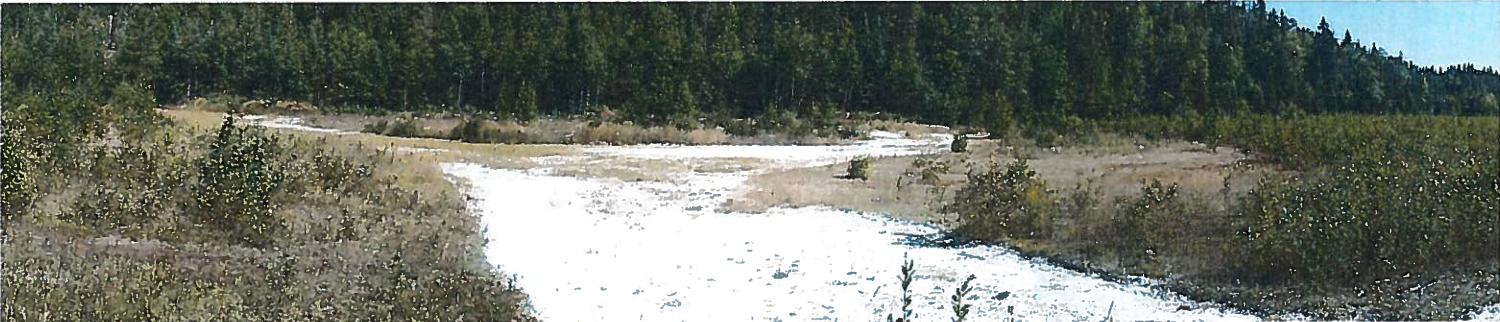
| Infrastructures (entrepôt d'explosifs) | |
|---|---|
| <p>Remarques 2014</p> | <p>En 2014, les entrepôts d'explosifs avaient été enlevés, et la végétation avait d'elle-même commencé à s'implanter.</p> <p>Photographie 2014-08-29_Qc-LITH-005 – Ancien site d'entreposage d'explosifs.</p> |
| <p>Remarques 2017</p> | <p>Depuis l'inspection de 2014, il n'y a pas eu de changements notables.</p> |

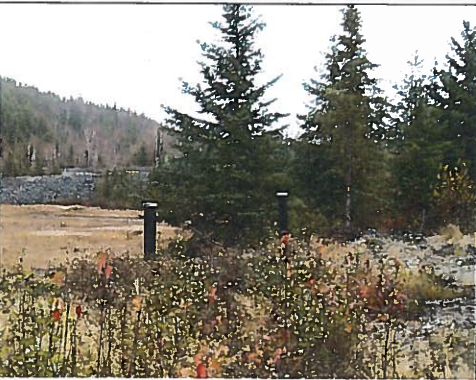
| Installation pour suivi environnemental | | |
|---|---|---|
| Décrire : <ul style="list-style-type: none"> <li>La présence de piézomètre</li> <li>Échantillonnage eaux de surface</li> </ul> | <p>Bien que l'on retrouve quelques piézomètres sur le site et dans les environs, ces derniers n'ont pas été installés par la DRSM, Cette dernière n'a pas planifié d'effectuer le suivi des eaux de surface et souterraines dans le secteur.</p> <p>Cependant, une inspection annuelle du site est planifiée afin de vérifier la sécurité et la propreté des lieux.</p> | <p>Photographie 2011-10-18_Qc-LITH-003<br/>Piézomètres</p> |

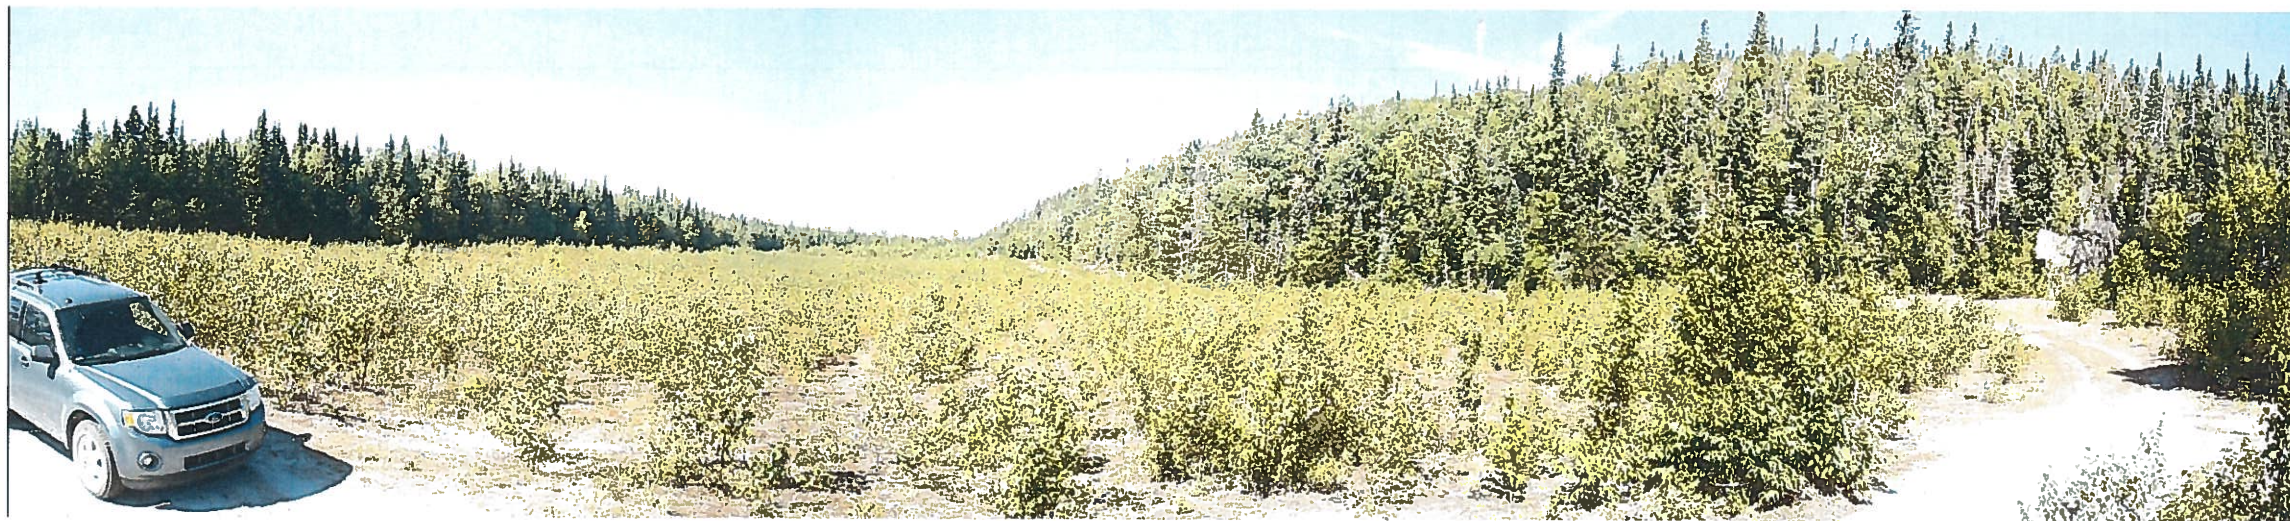
Photographie 2014-08-29\_Qc-LITH-001 — Parc à résidus.

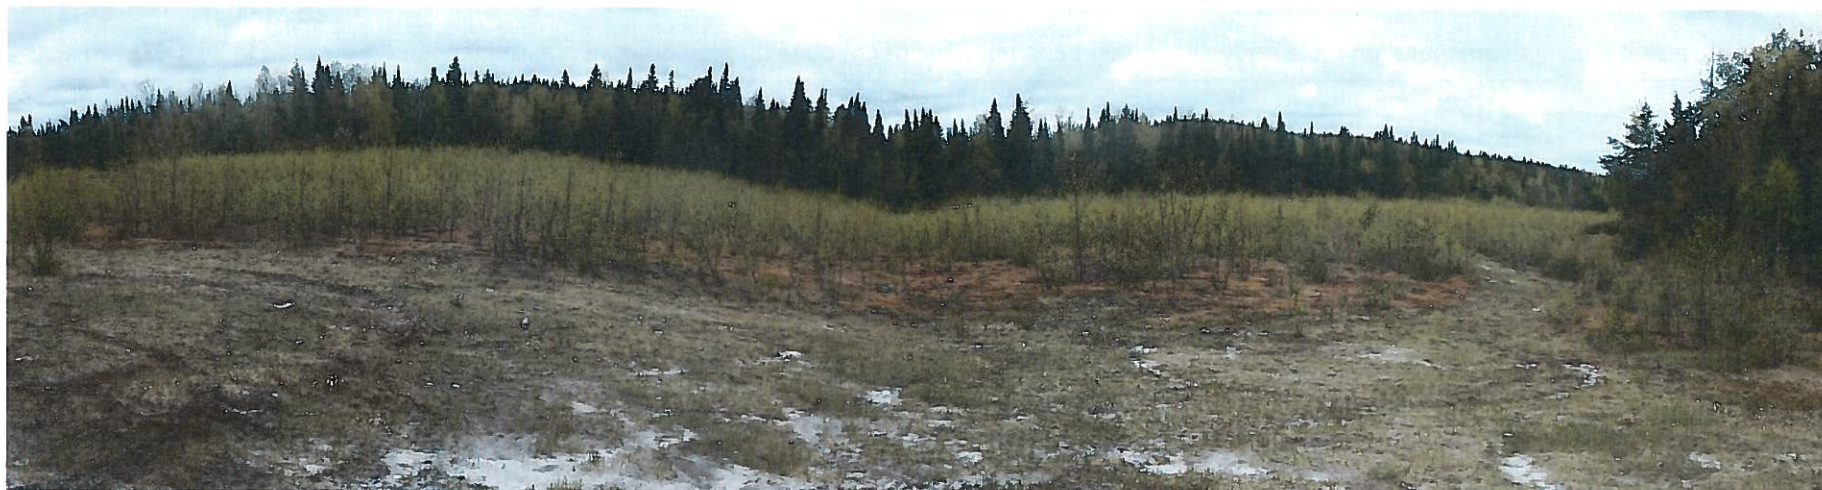
Photographie 2016-06-03\_Qc-LITH-003 — Parc à résidus.

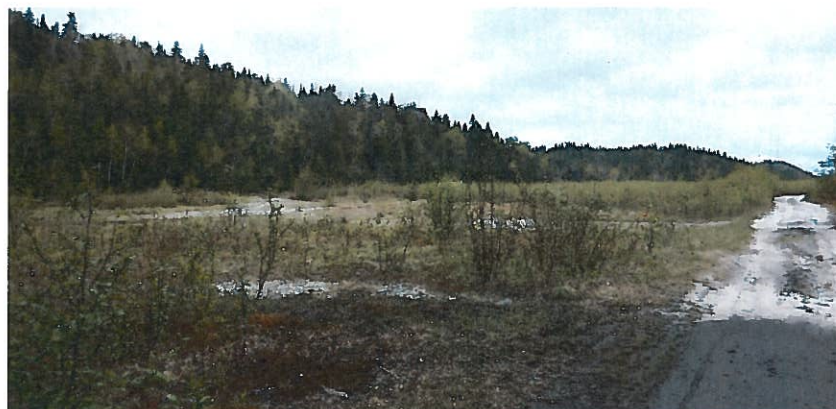
Photographie 2016-06-03\_Qc-LITH-001  
Ancienne aire d'entreposage des explosifs (regard vers le nord).

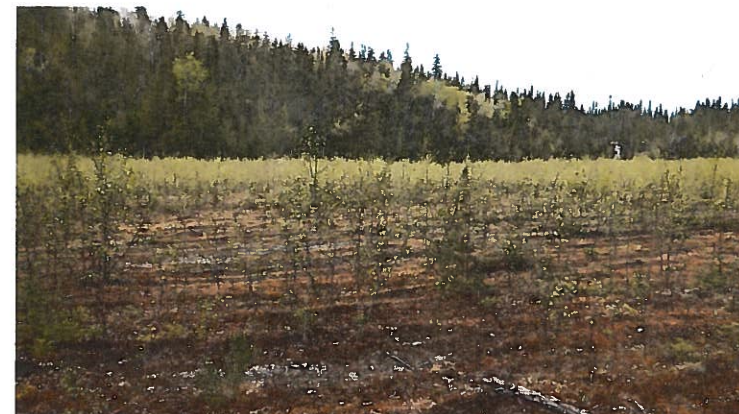
Photographie 2016-06-03\_Qc-LITH-002  
Vue rapprochée de la végétation.

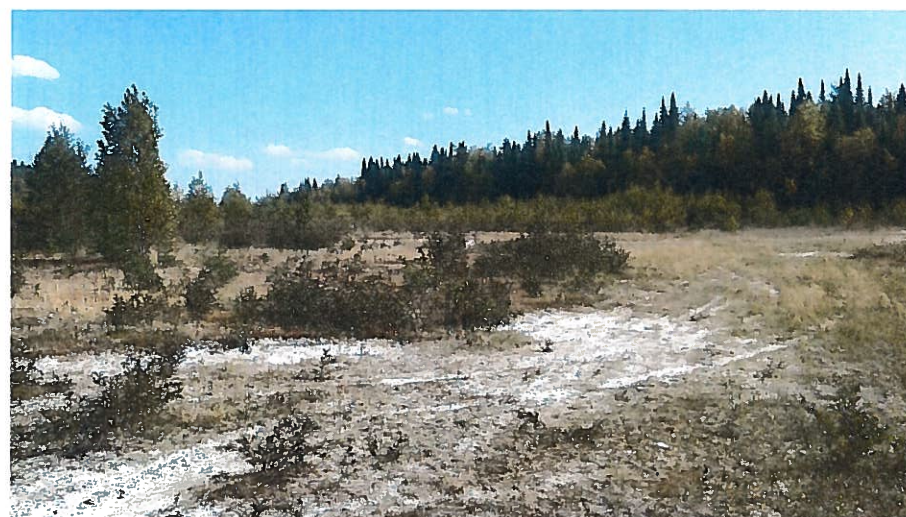
Photographie 2017-09-25\_Qc-LITH-001  
Ancienne aire d'entreposage des explosifs (regard vers le sud).

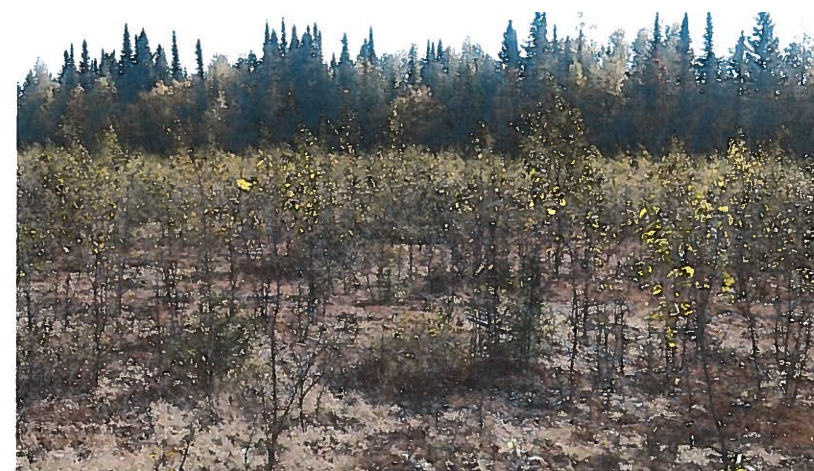
Photographie 2017-09-25\_Qc-LITH-002  
La végétation sur le parc continue sa lente croissance.

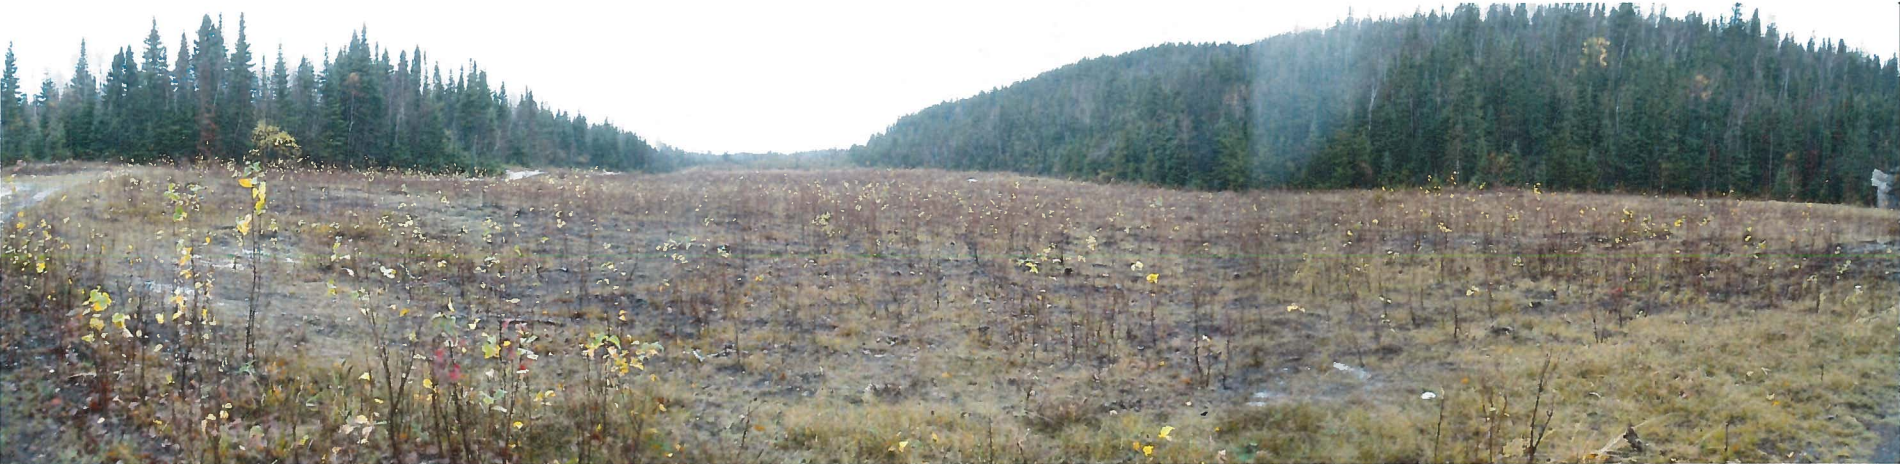
| Aires d'accumulation (parc à résidus, zone d'épanchement). | |
|---|---|
| <div> <div>Décrire :</div> <ul style="list-style-type: none"> <li>Type et nombre</li> <li>Coordonnées GPS</li> <li>Description des résidus miniers</li> <li>Végétation</li> <li>Érosion</li> <li>Débris</li> <li>Photographies</li> <li>Commentaires</li> <li>Drainage</li> <li>Barrage de castors</li> <li>Tour de décantation</li> </ul> </div> | <div> <div> <p>Il y a deux parcs à résidus présents sur le site de la mine Québec Lithium. Cependant, seul le parc à résidus datant de la première époque d'exploitation (1956 à 1965), a été inspecté et décrit dans le présent rapport. Le second parc est présentement en opération et il ne fait pas partie du passif environnemental qui incombe à la Direction de la restauration des sites miniers (DRSM).</p> <p>Le vieux parc à résidus est encaissé entre deux collines et il a une superficie d'environ 11 hectares. Ce dernier a fait l'objet de travaux de restauration en 1998, et la végétation y prospère lentement depuis ce temps.</p> <div> </div> <p>Photographie 2011-10-18_Qc-LITH-005 — Photographie prise de la digue est. On remarque que la végétation y est relativement abondante, considérant que la remise en végétation y a été faite dernièrement. En période estivale, le coup d'œil doit être assez intéressant.</p> <p>Les résidus miniers sont basiques et leur couleur est d'un blanc éclatant. Aucune tour de décantation n'est présente sur le parc et aucune accumulation d'eau n'a été observée. La portion est du parc est fermée par une immense digue qui limitait l'étalement des résidus vers le lac Le Roy. Il est à noter qu'un camping a été aménagé sur les berges de ce lac.</p> </div> </div> |

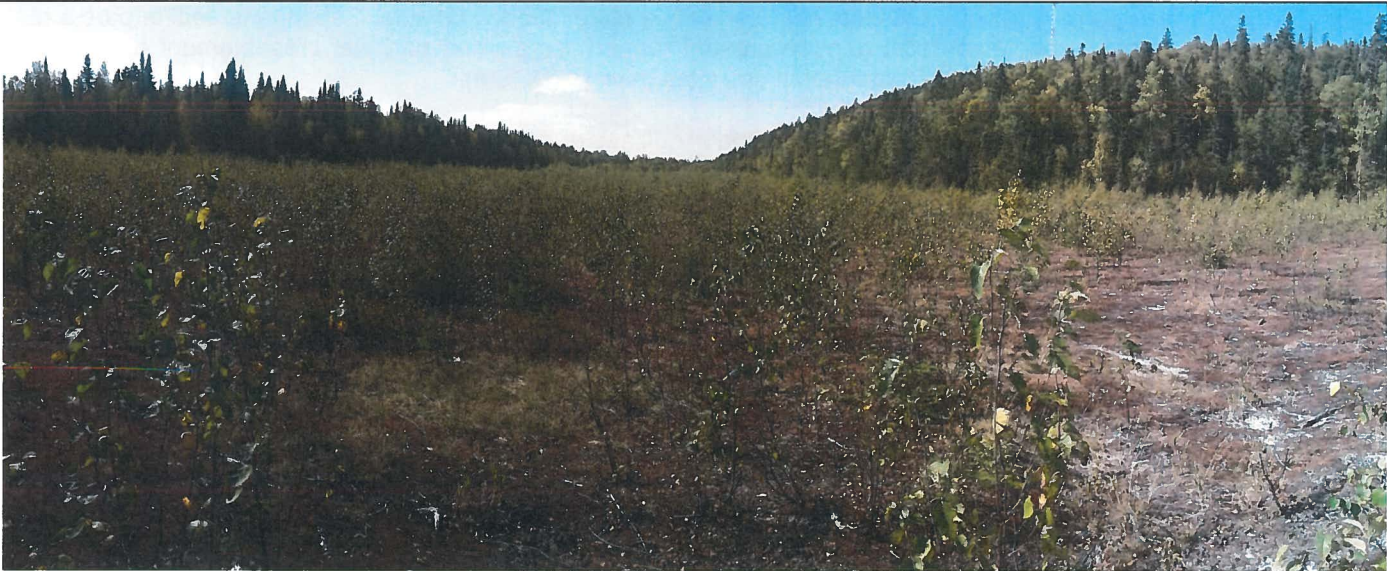
Photographie 2017-09-25\_Qc-LITH-005 – Végétation sur le parc à résidus.

Aucune modification significative de l'état du parc, puisqu'il y a toujours une végétation de viable sur le parc.

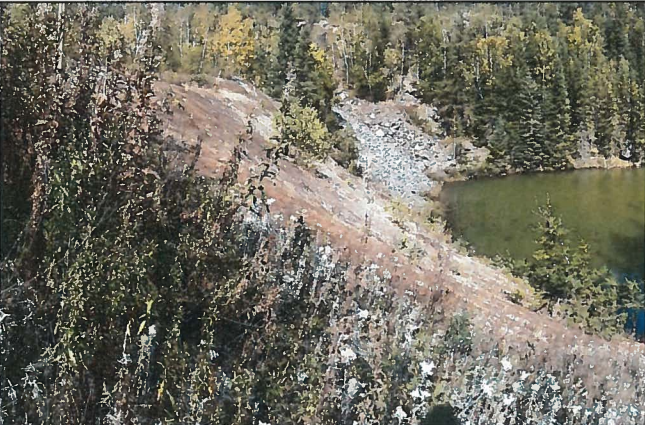
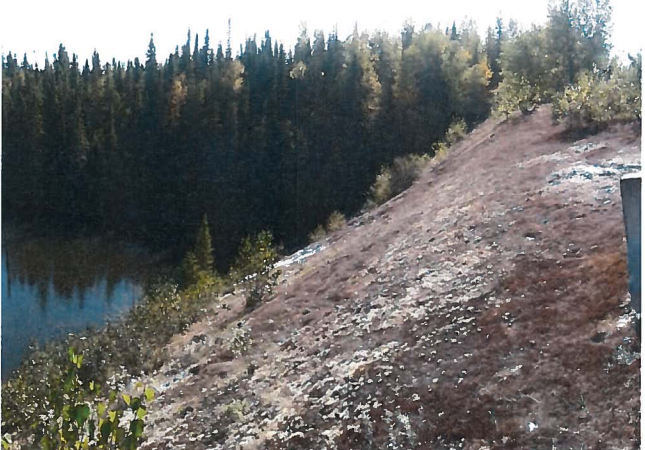
| Digue (bassin d'eau de mine, halde à stériles, parc à résidus, zone d'épanchement). | | |
|---|---|---|
| <p>Décrire</p> <ul style="list-style-type: none"> <li>Position et hauteur</li> <li>Composition / Déversoir</li> <li>Tour de décantation</li> <li>Commentaires</li> </ul> | <p>La digue la plus importante est située à la limite est du parc et elle est constituée de résidus miniers. Il ne semble avoir aucun signe d'érosion significative. Aucun déversoir n'y a été construit. Les vestiges de petites digues constituées de stériles miniers sont présents un peu partout sur le site des infrastructures.</p> | <p>Photographie 2017-09-25_Qc-LITH-003<br/>Portion nord de la digue est.</p> <p>Photographie 2017-09-25_Qc-LITH-004<br/>Portion sud de la digue est.</p> |
| Remarques 2012 | Il n'y a aucun changement depuis l'inspection de 2010. | |
| Remarques 2014 | <p>À l'est de la digue, il semble y avoir deux accumulations d'eau distinctes. Dans l'accumulation nord, l'eau est d'un vert opaque, tandis que dans celle du sud, l'eau y est d'une couleur plus naturelle et translucide. Des échantillons d'eau pourraient y être prélevés annuellement afin de voir l'évolution de l'eau.</p> <p>Le secteur de l'ancien bassin devra être visité en 2015, car je me suis rendu compte qu'il n'avait jamais fait l'objet d'une inspection particulière.</p> | |

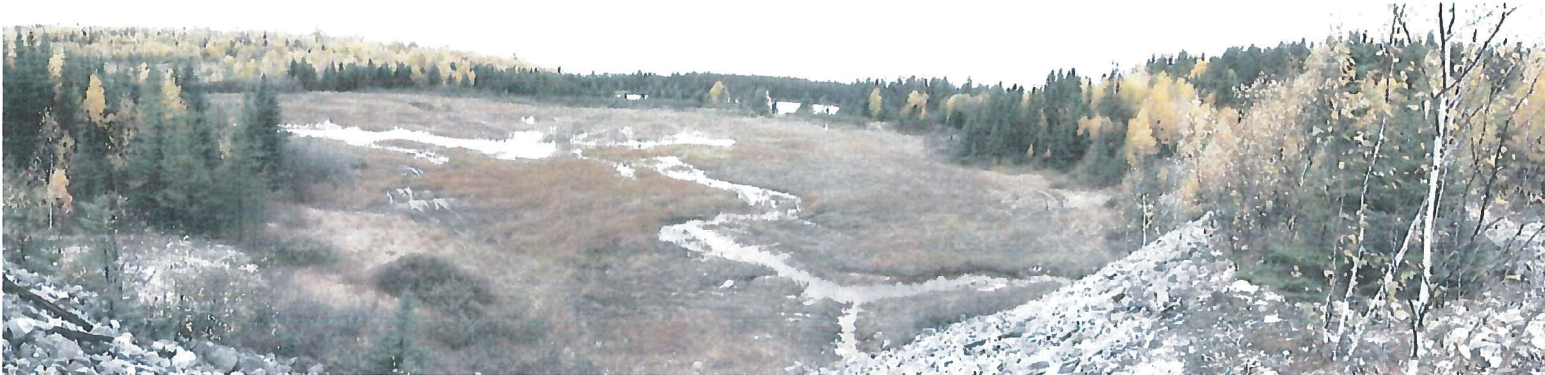
| Aires d'accumulation (bassin d'eau de mine). | | |
|---|---|---|
| <div>Décrire :</div> <ul style="list-style-type: none"><li>Type et nombre</li><li>Coordonnées GPS</li><li>Description des résidus miniers</li><li>Végétation</li><li>Érosion</li><li>Débris</li><li>Photographies/ Commentaires</li><li>Drainage</li><li>Barrage de castors</li><li>Tour de décantation</li></ul> | <p>Le bassin de polissage est situé à l'ouest du parc et reçoit les eaux d'une partie de ce dernier.</p> <p>Selon divers documents, un déversoir en grosses roches a été aménagé afin de diriger les eaux de ruissellement du parc vers le parc.</p> | <div></div> <p>Photographie d'archive 2009 – Ancien bassin de polissage.</p> |

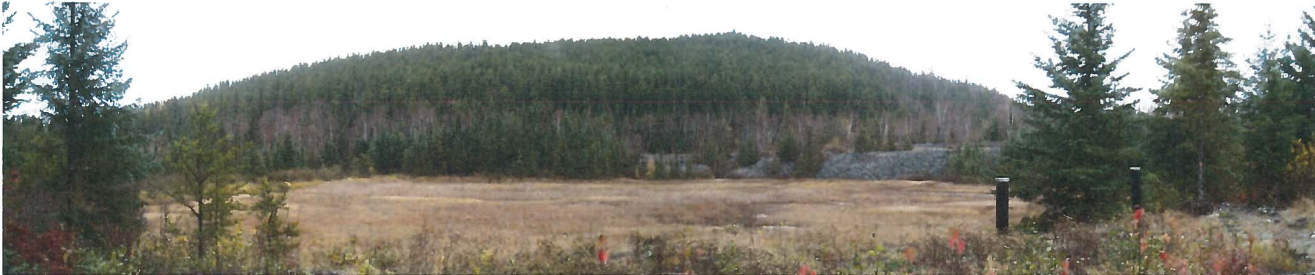
| Aires d'accumulation (bassin d'eau de mine). | | |
|---|---|---|
| <div>Remarques 2011</div> | <p>Ancien bassin de polissage situé à l'ouest du parc.</p> | <div></div> <p>Photographie 2011-10-18_Qc-LITH-003 – Ancien bassin d'eau de mine avec en arrière-plan une petite digue.</p> |
| <div>Remarques 2017 - 2018</div> | <p>Pas de changements notables depuis l'inspection de 2011.</p> | |

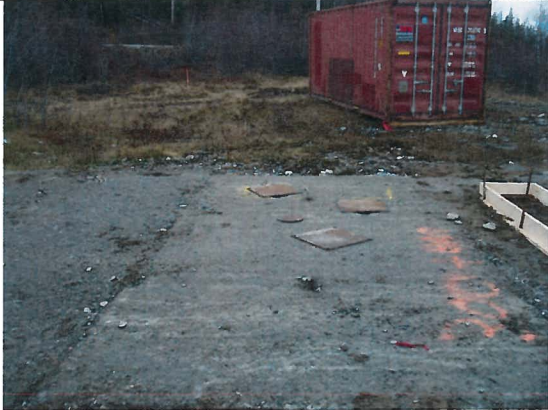
| Ouvertures minières (puits, cheminée, fosse, rampe, adit, chantier ouvert) | | | |
|---|---|---|---|
| Photographie | <p>Photographie 2012-10-31_Qc-LITH-001<br/>Des travaux ont été effectués dans le secteur du puits, car maintenant la dalle qui recouvre ce dernier est bien visible.</p> | <p>Photographie 2014-08-29_Qc-LITH-006<br/>Cheminée n° 1 vue de près.</p> | <p>La cheminée #2 est située à l'ouest du site des infrastructures à quelques mètres à l'ouest de la route<br/>Photographie d'archive 2003</p> |
| Sécurisation | Dalle de béton remblayée. | Dalle de béton remblayée. | Selon les archives, l'ouverture serait sécuritaire. |

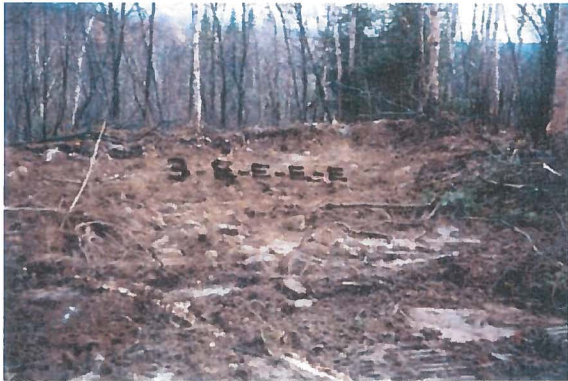
| Ouvertures minières (puits, cheminée, fosse, rampe, adit, chantier ouvert) | | | |
|---|---|--|---|
| Photographie | <br>QL-2001-10-013 – Monerie S : recouverte | | |
| Sécurisation | Dalle de béton remblayée. | | Dalle de béton (1999). |
| Remarques 2015 — 2016 | Pas de changement depuis l'inspection de 2011. | | Pas de changement depuis l'inspection de 2011. |
| Remarques 2017 - 2018 | Pas recherché cette ouverture lors de la présente inspection. | | Pas recherché cette ouverture lors de la présente inspection. |

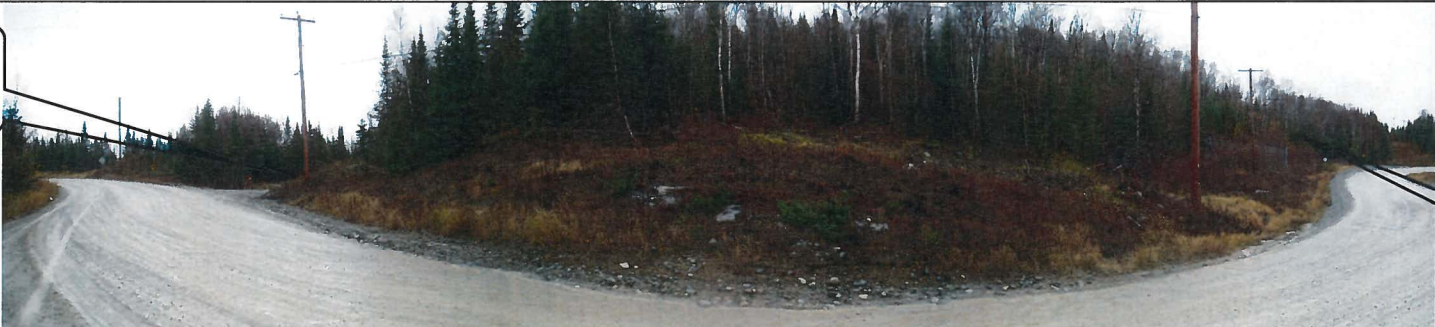
| Ouvertures minières (puits, cheminée, fosse, rampe, adit, chantier ouvert) | | | |
|---|---|---|--|
| Photographie | <div> <div>Cheminée n° 1 de ventilation (sous le monticule)</div> <div>Clôture du pilier de surface</div> </div> <p>Photographie 2011-10-18_Qc-LITH-002 – pilier de surface et cheminée n° 1.</p> <p>Sur la photographie, on peut observer une cheminée n° 1 et la zone où le pilier de surface est relativement mince. Cette dernière a été circonscrite par une clôture. Ce secteur sera appelé à disparaître à la suite de la mise en production de la fosse à ciel ouvert.</p> | | |
| Sécurisation | Clôture. | | |

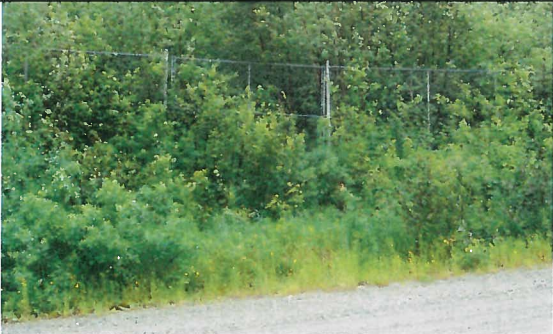
| Ouvertures minières (puits, cheminée, fosse, rampe, adit, chantier ouvert) | | | |
|---|---|---|--|
| Coordonnées GPS | | <p>Photographie 2015-07-07_Qc-LITH-005<br/>Clôture qui ceinture le pilier de surface potentiellement dangereux.</p> | |
| Remarques 2014 à 2016 | La clôture est toujours en bon état. | | |

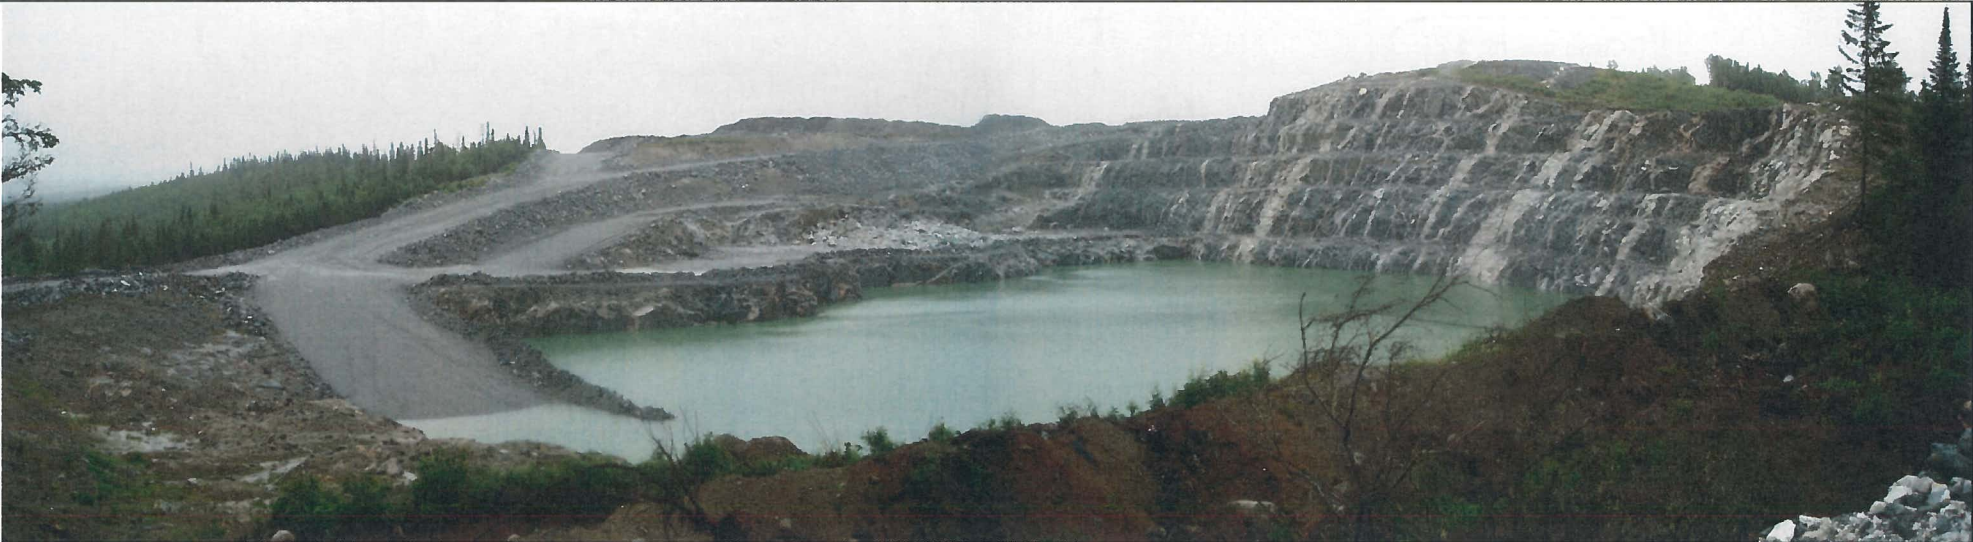
| Ouvertures minières (puits, cheminée, fosse, rampe, adit, chantier ouvert) | | |
|---|---|--|
| Photographie | <p>Photographie 2015-07-17_Qc-LITH-001 — La fosse résultant de la dernière période de production du site Québec-Lithium, est inactive depuis quelques années.</p> <p>La mise en opération de cette fosse devrait en théorie faire disparaître toutes les ouvertures minières datent de la première période d'exploitation, ainsi que l'ancien site des installations.</p> | |
| Remarques 2017 - 2018 | La fosse n'a pas été inspectée, car elle est dans la portion du site ne faisant pas partie du passif environnemental. | |

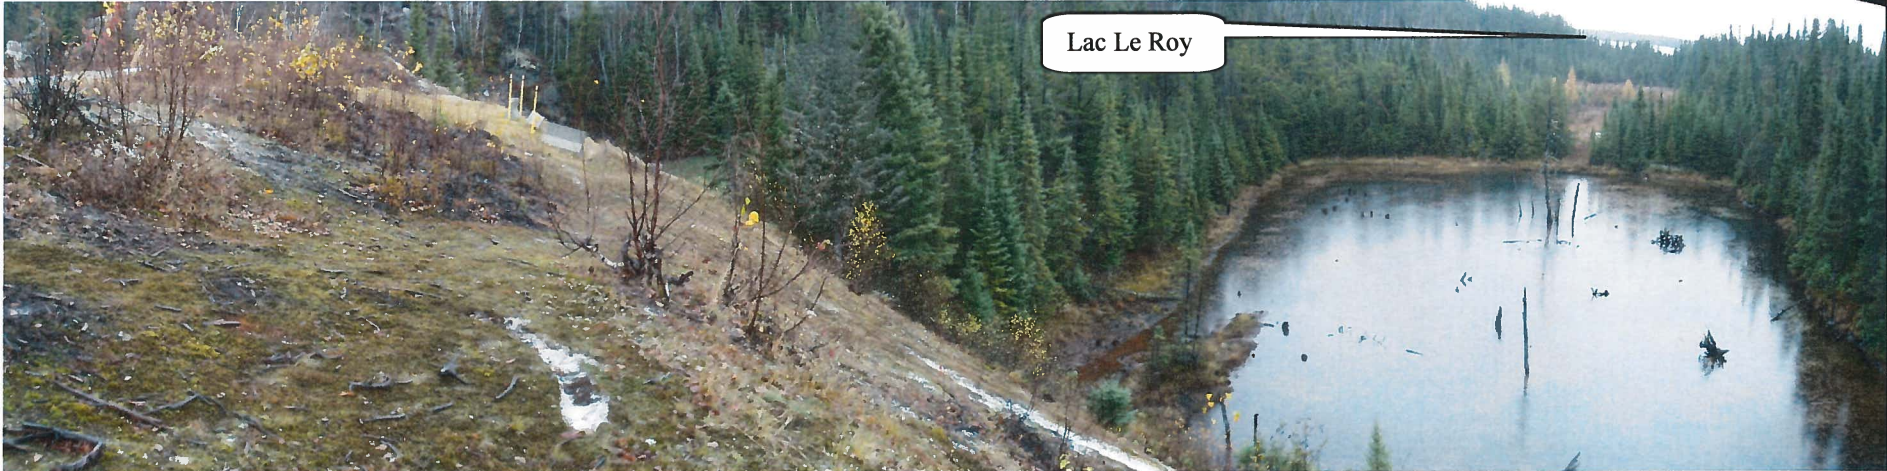
| Drainage du site et réseaux hydriques | |
|---|---|
| <p>Décrire</p> <ul style="list-style-type: none"> <li>• Canaux</li> <li>• Barrage de castors</li> <li>• Ponceaux</li> <li>• Commentaire</li> </ul> | <p>Sur la portion du site qui est de la responsabilité de la DRSM, presque la totalité de l'eau de ruissellement se dirige vers l'ouest vers le lac Lortie. Cependant, les résidus miniers pourraient aussi avoir un certain impact sur le lac Le Roy, qui est situé à l'est du parc.</p> <div data-bbox="604 472 2491 940"> </div> <p>Photographie 2011-10-18_Qc-LITH-004</p> <p>Digue du parc à résidus. À l'arrière-plan, on peut observer le lac Le Roy (lac à Pit), à proximité duquel un camping a été aménagé.</p> |
| Remarques 2012 à 2018 | Il n'y a aucun changement depuis l'inspection de 2010. |

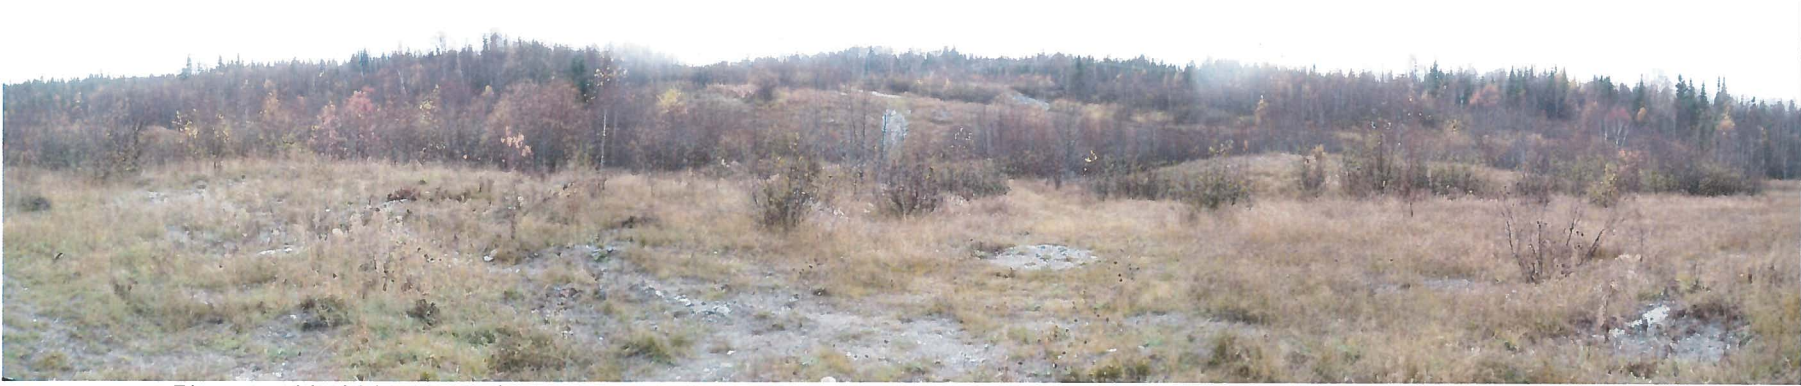
| Site des infrastructures (portion du passif) | | | |
|---|---|---|--|
| <p>Décrire :</p> <ul style="list-style-type: none"> <li>• Bâtiments</li> <li>• Fondations</li> <li>• Clôture ceinturant le site</li> </ul> | <p>Il ne subsiste aucune infrastructure visible sur le site datant de la période de production de 1956 à 1965, exception faite de quelques fondations de béton toujours en partie visible malgré les travaux de nivellement du site effectués en 1996.</p> <p>Photographie 2011-10-18_Qc-LITH-006 — Site des infrastructures (1956 à 1965), qui a été restauré il y a quelques années.</p> | | |

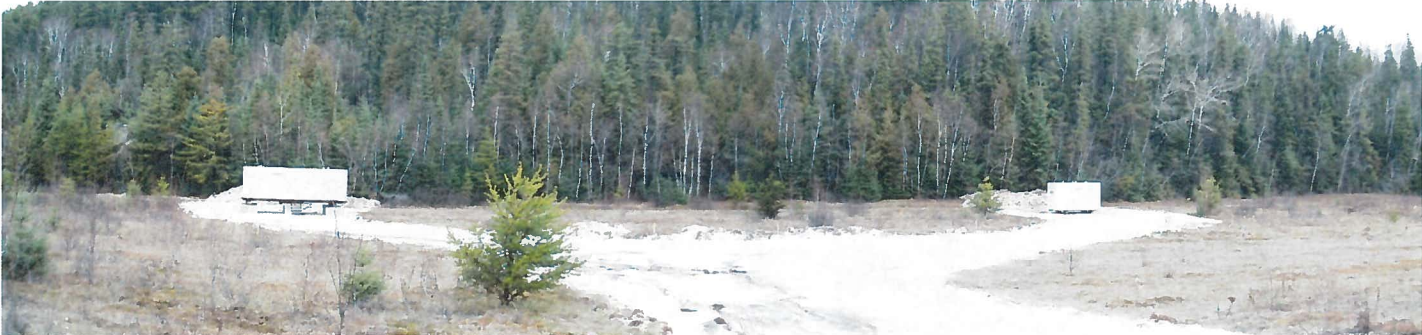
| <p>Décrire :</p> <ul style="list-style-type: none"> <li>• Bâtiments / Fondations</li> <li>• Clôture ceinturant le site</li> </ul> | <p>Vers 2012, afin d'aménager un site pour entreposer des explosifs, la compagnie Québec Lithium a retiré une partie de la végétation présente sur le parc à résidus pour aménager le site et ses accès.</p> <p>Photographie 2012-10-31_Qc-LITH-003 – Entreposage d'explosif.</p> | | |
