**Objet : Demande d'accès à l'information**

# RAPPORT D'INSPECTION

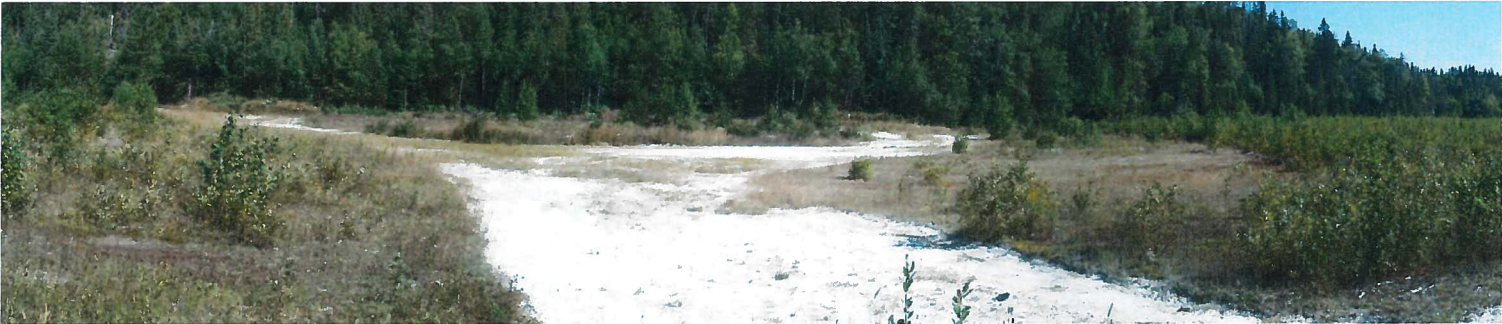
| <p>Remarques 2014</p> | <p>En 2014, les entrepôts d'explosifs avaient été enlevés, et la végétation avait d'elle-même commencé à s'implanter.</p> <p>Photographie 2014-08-29_Qc-LITH-005 – Ancien site d'entreposage d'explosifs.</p> | | |

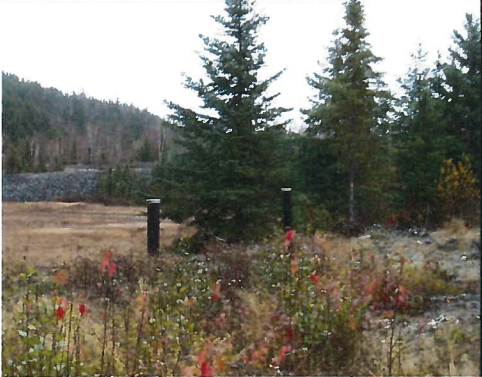
| <p>Décrire :</p> <ul style="list-style-type: none"> <li>La présence de piézomètre</li> <li>Échantillonnage eaux de surface</li> </ul> | <p>Bien que l'on retrouve quelques piézomètres sur le site et dans les environs, ces derniers n'ont pas été installés par la DRSM, Cette dernière n'a pas planifié d'effectuer le suivi des eaux de surface et souterraines dans le secteur.</p> <p>Cependant, une inspection annuelle du site est planifiée afin de vérifier la sécurité et la propreté des lieux.</p> | <p>Photographie 2011-10-18_Qc-LITH-003<br/>Piézomètres</p> |

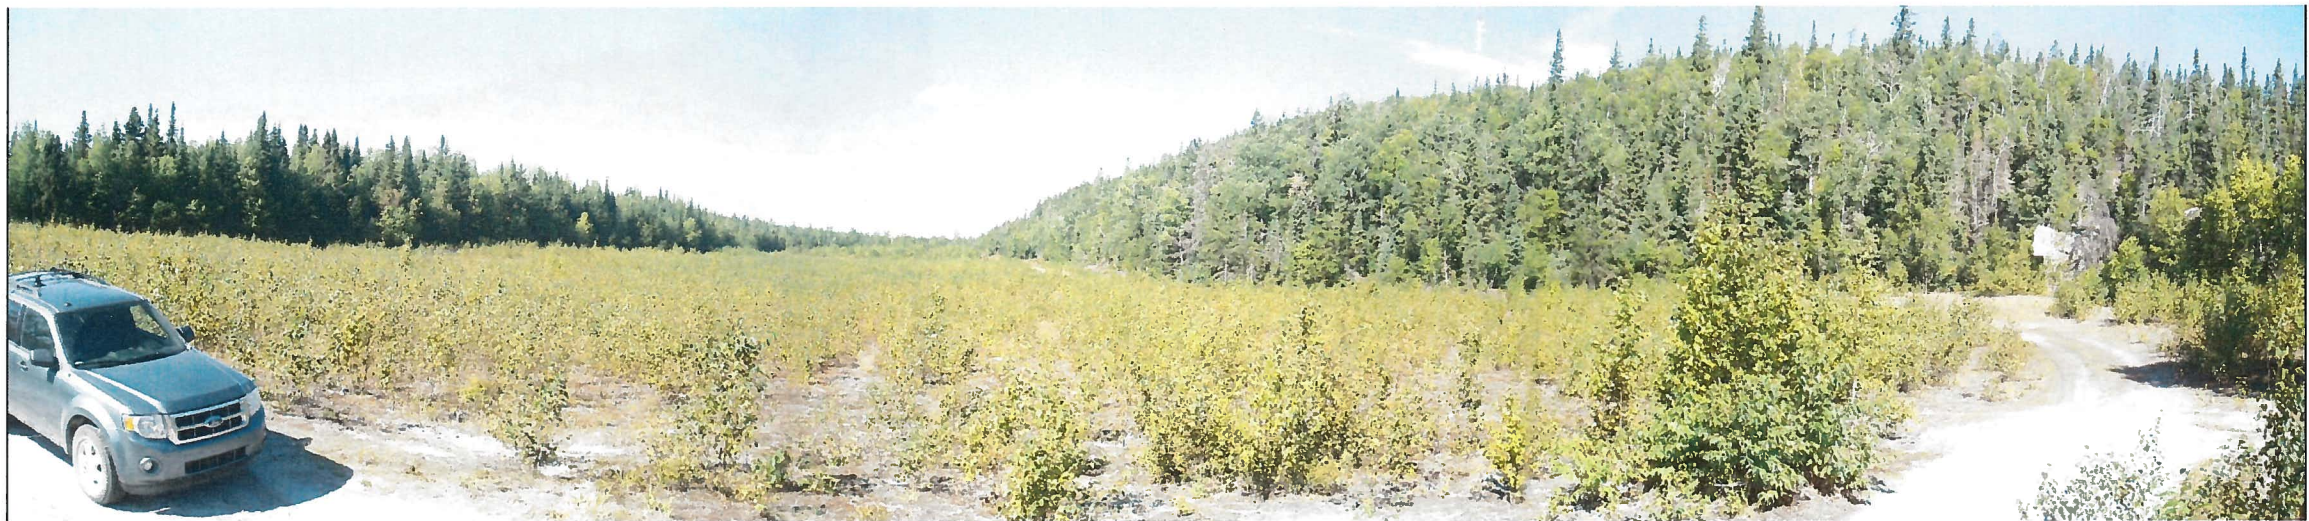
Photographie 2014-08-29\_Qc-LITH-001 — Parc à résidus.

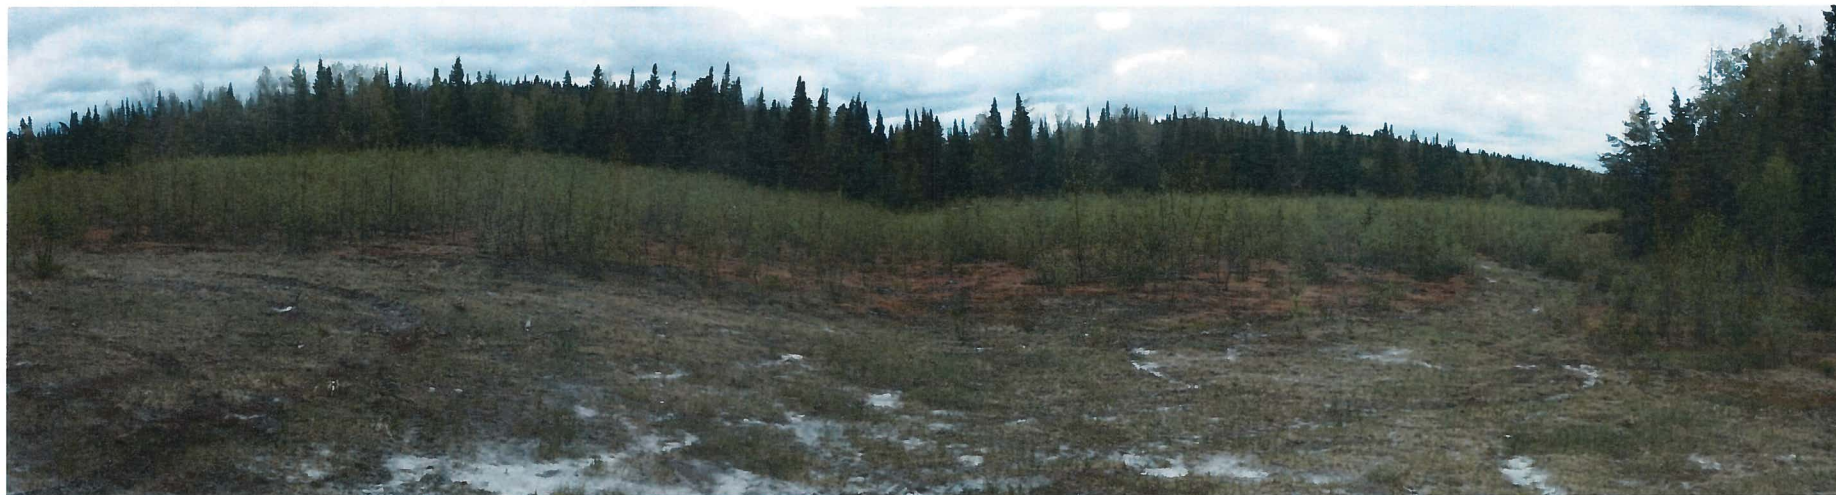
Photographie 2016-06-03\_Qc-LITH-003 — Parc à résidus.

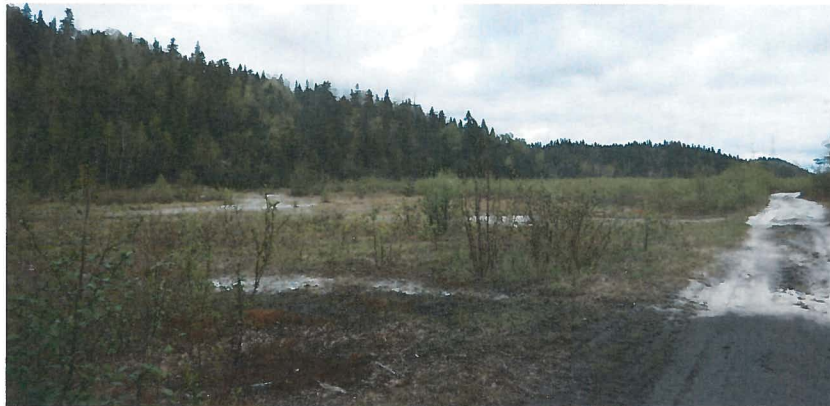
Photographie 2016-06-03\_Qc-LITH-001  
Ancienne aire d'entreposage des explosifs (regard vers le nord).

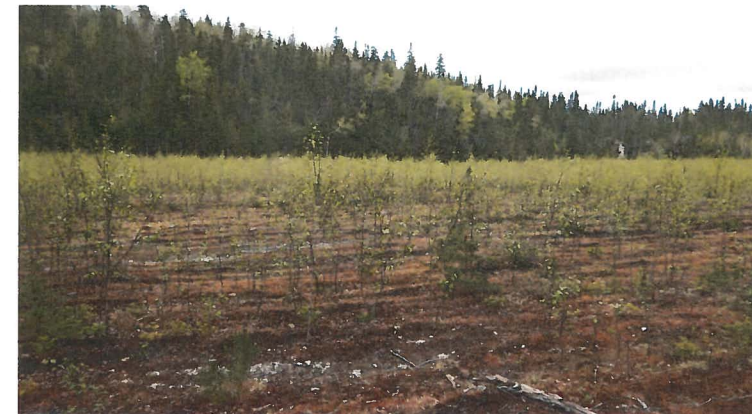
Photographie 2016-06-03\_Qc-LITH-002  
Vue rapprochée de la végétation.

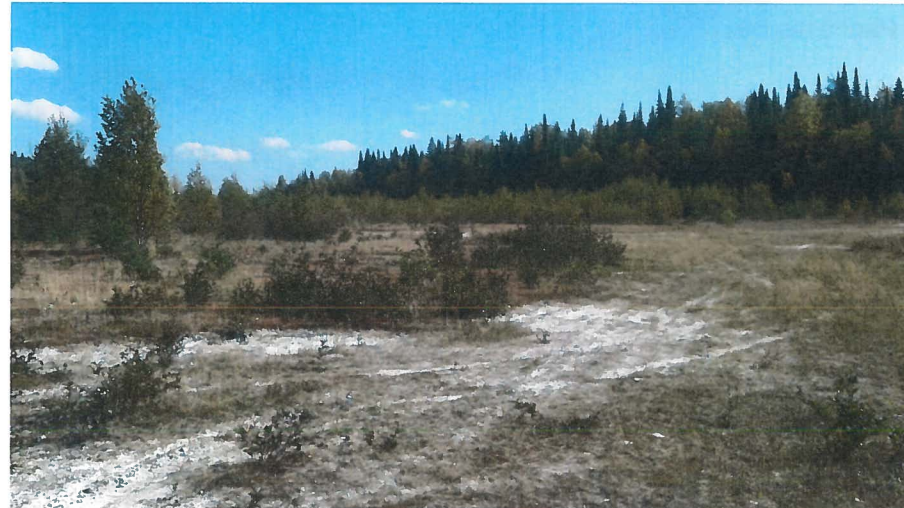
Photographie 2017-09-25\_Qc-LITH-001  
Ancienne aire d'entreposage des explosifs (regard vers le sud).

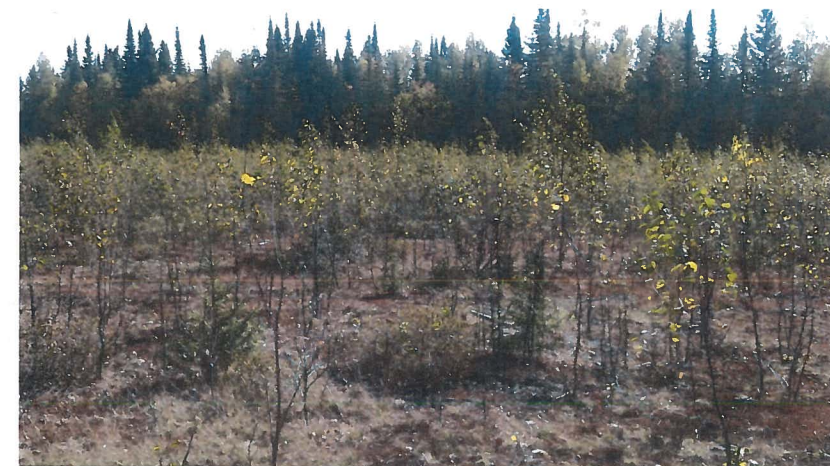
Photographie 2017-09-25\_Qc-LITH-002  
La végétation sur le parc continue sa lente croissance.

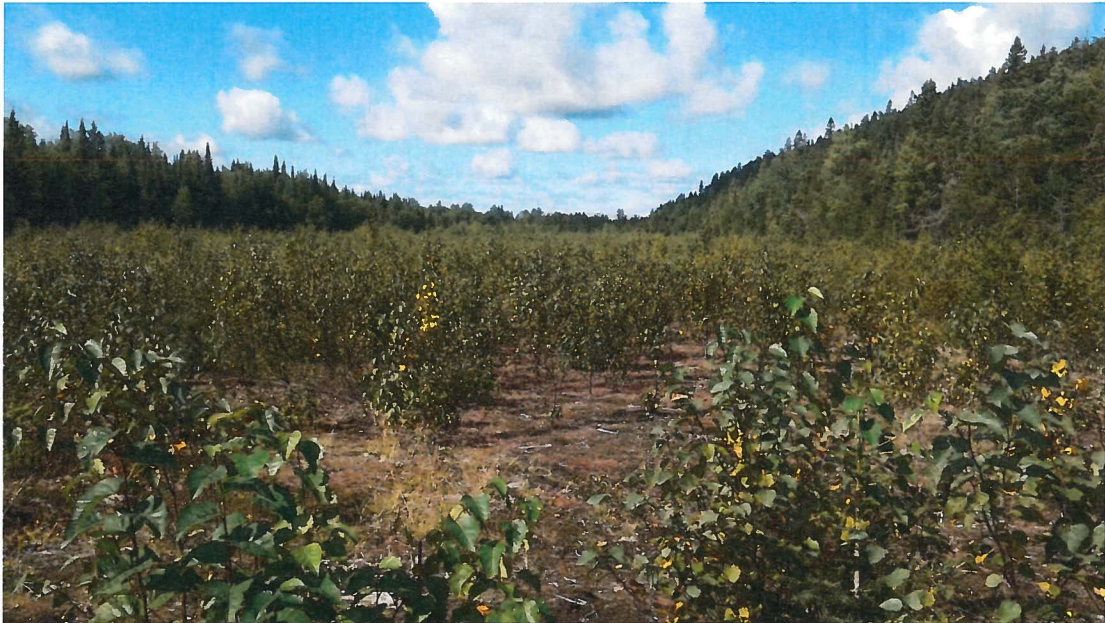
Photographie : 2018-09-06\_Qc-Lith-001 – Ancien parc à résidus, recouvert de végétation.

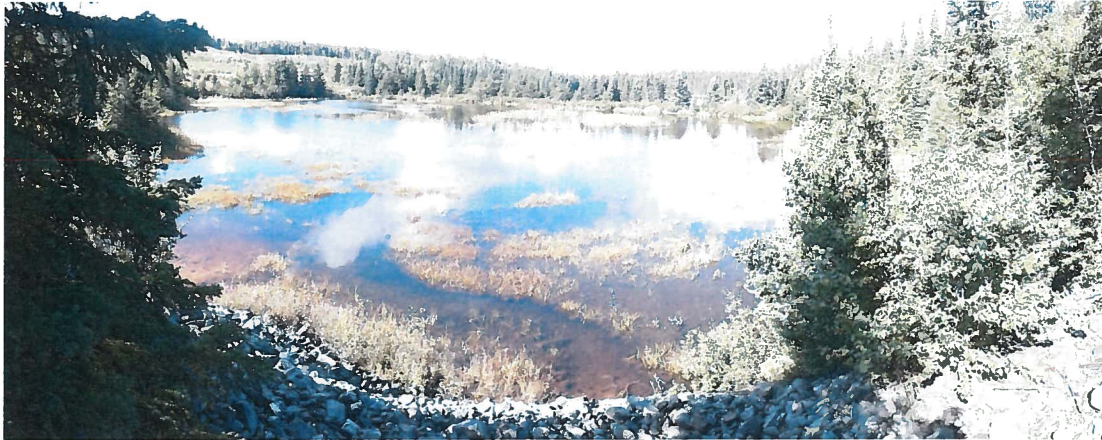
Photographie : 2018-09-06\_Qc-Lith-002 – Ancien bassin d'eau de mine.

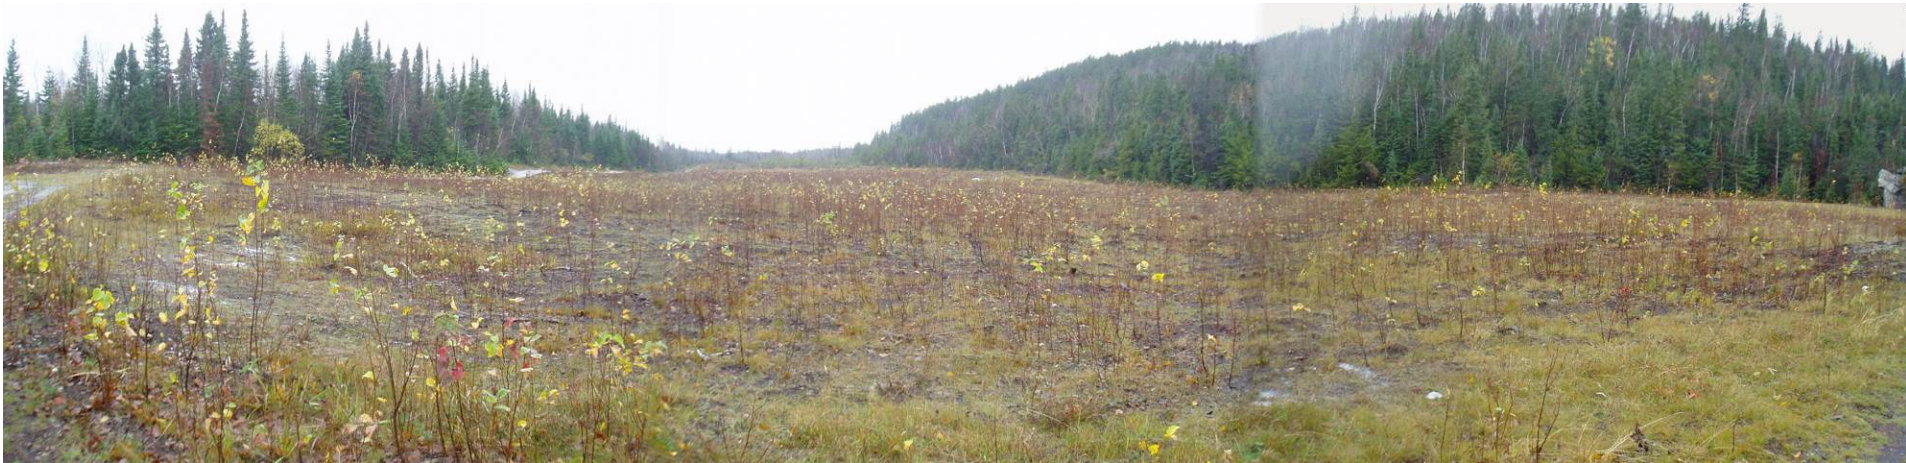
| Aires d'accumulation (parc à résidus, zone d'épanchement). | |
|---|---|
| <p>Décrire :</p> <ul style="list-style-type: none"> <li>Type et nombre</li> <li>Coordonnées GPS</li> <li>Description des résidus miniers</li> <li>Végétation</li> <li>Érosion</li> <li>Débris</li> <li>Photographies</li> <li>Commentaires</li> <li>Drainage</li> <li>Barrage de castors</li> <li>Tour de décantation</li> </ul> | <p>Il y a deux parcs à résidus présents sur le site de la mine Québec Lithium. Cependant, seul le parc à résidus datant de la première époque d'exploitation (1956 à 1965), a été inspecté et décrit dans le présent rapport. Le second parc est présentement en opération et il ne fait pas partie du passif environnemental qui incombe à la Direction de la restauration des sites miniers (DRSM).</p> <p>Le vieux parc à résidus est encaissé entre deux collines et il a une superficie d'environ 11 hectares. Ce dernier a fait l'objet de travaux de restauration en 1998, et la végétation y prospère lentement depuis ce temps.</p> <p>Photographie 2011-10-18_Qc-LITH-005 — Photographie prise de la digue est. On remarque que la végétation y est relativement abondante, considérant que la remise en végétation y a été faite dernièrement. En période estivale, le coup d'œil doit être assez intéressant.</p> <p>Les résidus miniers sont basiques et leur couleur est d'un blanc éclatant. Aucune tour de décantation n'est présente sur le parc et aucune accumulation d'eau n'a été observée. La portion est du parc est fermée par une immense digue qui limitait l'étalement des résidus vers le lac Le Roy. Il est à noter qu'un camping a été aménagé sur les berges de ce lac.</p> |

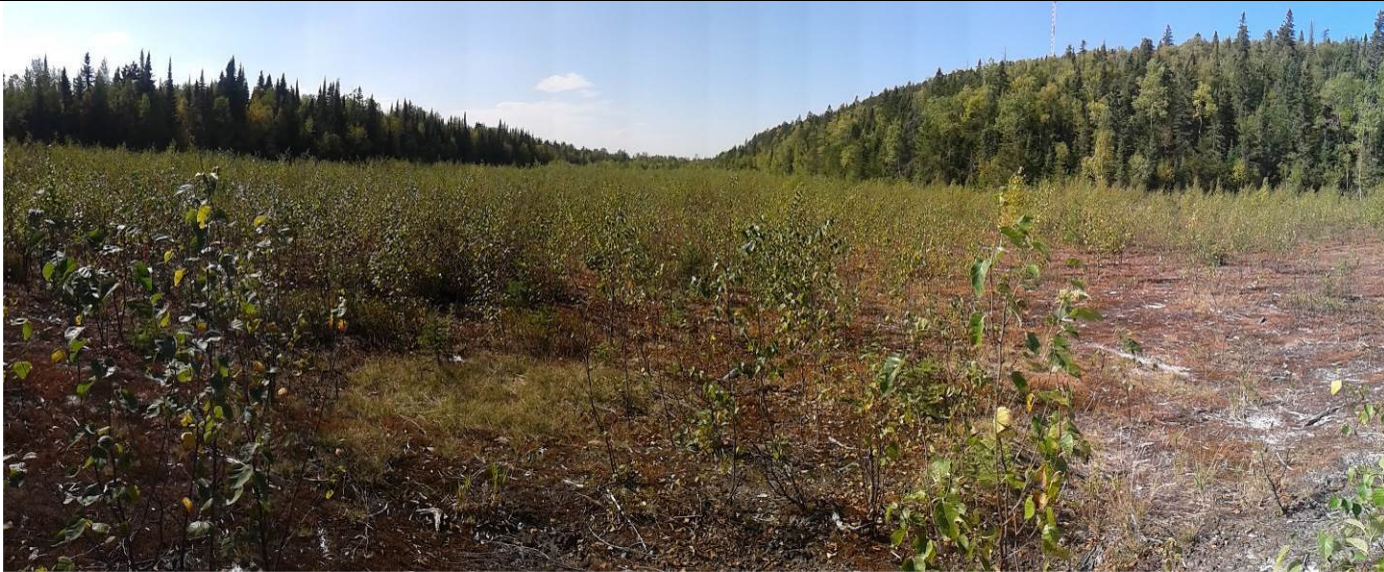
| Aires d'accumulation (parc à résidus, zone d'épanchement). | |
|---|---|
| | <p>Photographie 2017-09-25_Qc-LITH-005 – Végétation sur le parc à résidus.</p> |
| Remarques 2014 | La végétation sur le parc est toujours bien portante, même si elle est un peu clairsemée. Le secteur qui a été dénudé qui a été utilisé temporairement pour l'entreposage d'explosifs n'a pas été remis en végétation, mais la nature a tout de même commencé à s'installer tranquillement. |

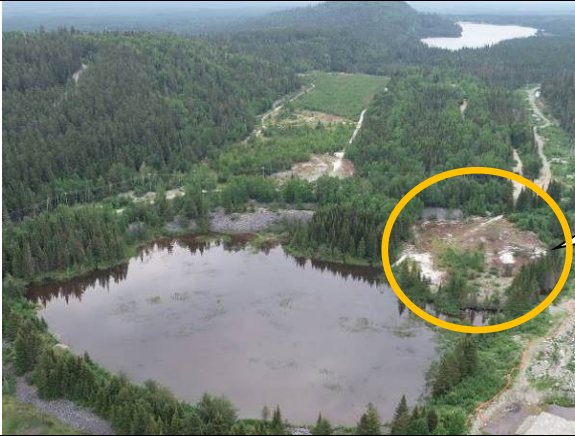
| Aires d'accumulation (parc à résidus, zone d'épanchement). | | |
|---|---|---|
| Remarques 2020 | <p>Lors de la prise de photographies du parc avec le drone, un survol de la zone du bassin Ouest a été effectué, ce qui a permis de confirmer la présence d'un ancien parc à résidus miniers situé à l'ouest du parc à résidus qui a été restauré il y a quelques années et au sud du bassin d'eau de mine ou de polissage.</p> <p>Lors d'une prochaine inspection sur le site, il faudra prévoir une petite visite sur ce secteur.</p> | <p>Ancienne aire d'accumulation de résidus miniers</p> |

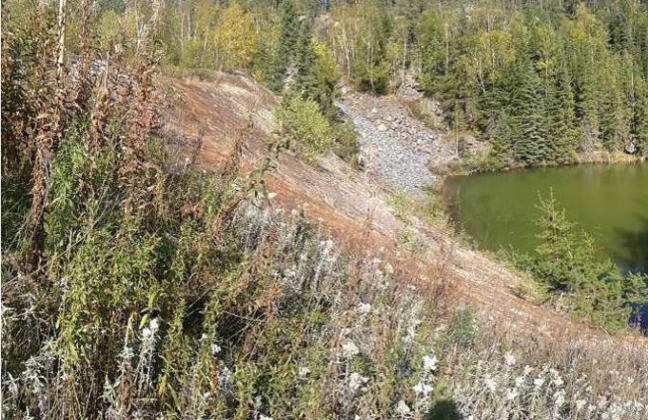
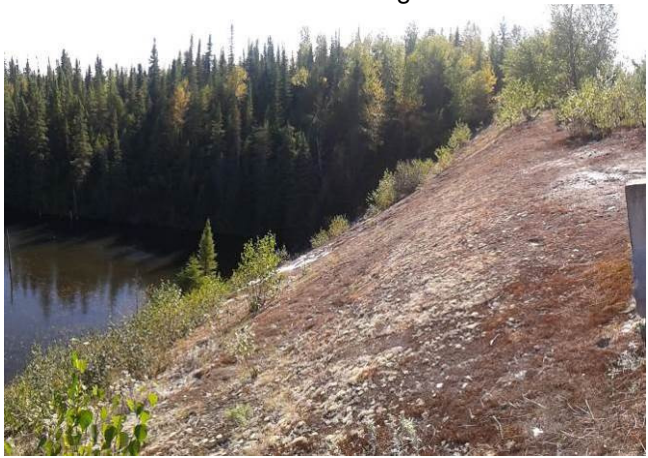
| Digue (bassin d'eau de mine, halde à stériles, parc à résidus, zone d'épanchement). | | |
|---|---|---|
| Décrire <ul style="list-style-type: none"> <li>Position et hauteur</li> <li>Composition / Déversoir</li> <li>Tour de décantation</li> <li>Commentaires</li> </ul> | <p>La digue la plus importante est située à la limite est du parc et elle est constituée de résidus miniers. Il ne semble avoir aucun signe d'érosion significative. Aucun déversoir n'y a été construit. Les vestiges de petites digues constituées de stériles miniers sont présents un peu partout sur le site des infrastructures.</p> | <p>Photographie 2017-09-25_Qc-LITH-003<br/>Portion nord de la digue est.</p> <p>Photographie 2017-09-25_Qc-LITH-004<br/>Portion sud de la digue est.</p> |
| Remarques 2014 | <p>À l'est de la digue, il semble y avoir deux accumulations d'eau distinctes. Dans l'accumulation nord, l'eau est d'un vert opaque, tandis que dans celle du sud, l'eau y est d'une couleur plus naturelle et translucide. Des échantillons d'eau pourraient y être prélevés annuellement afin de voir l'évolution de l'eau.</p> <p>Le secteur de l'ancien bassin devra être visité en 2015, car je me suis rendu compte qu'il n'avait jamais fait l'objet d'une inspection particulière.</p> | |

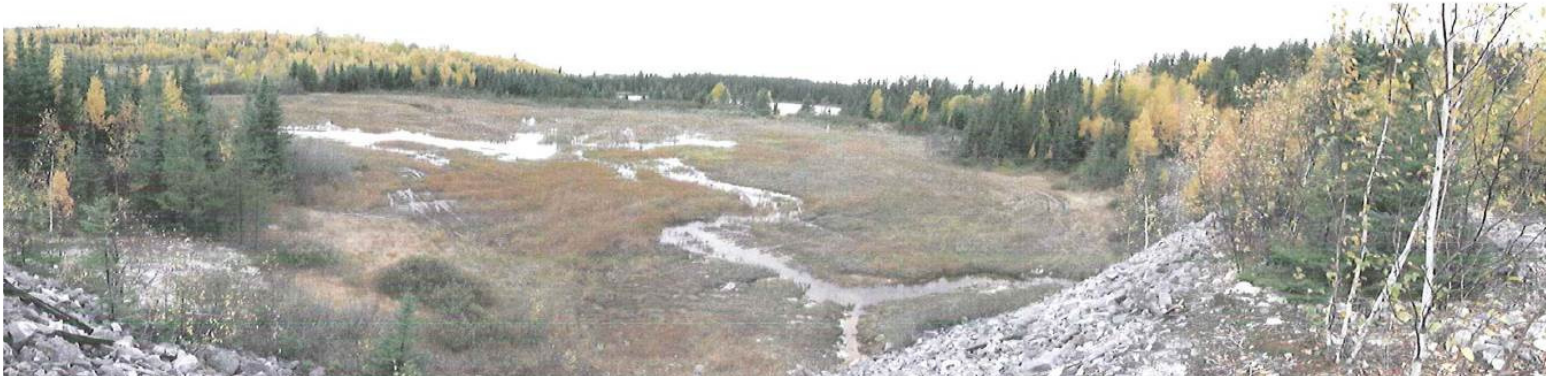
| Aires d'accumulation (bassin d'eau de mine). | | | |
|---|---|---|---|
| <div>Décrire :</div> <ul style="list-style-type: none"><li>Type et nombre</li><li>Coordonnées GPS</li><li>Description des résidus miniers</li><li>Végétation</li><li>Érosion</li><li>Débris</li><li>Photographies/ Commentaires</li><li>Drainage</li><li>Barrage de castors</li><li>Tour de décantation</li></ul> | <div>Le bassin de polissage est situé à l'ouest du parc et reçoit les eaux d'une partie de ce dernier.</div> <div>Selon divers documents, un déversoir en grosses roches a été aménagé afin de diriger les eaux de ruissellement du parc vers le parc.</div> | <div></div> <div>Photographie d'archive 2009 – Ancien bassin de polissage.</div> | |

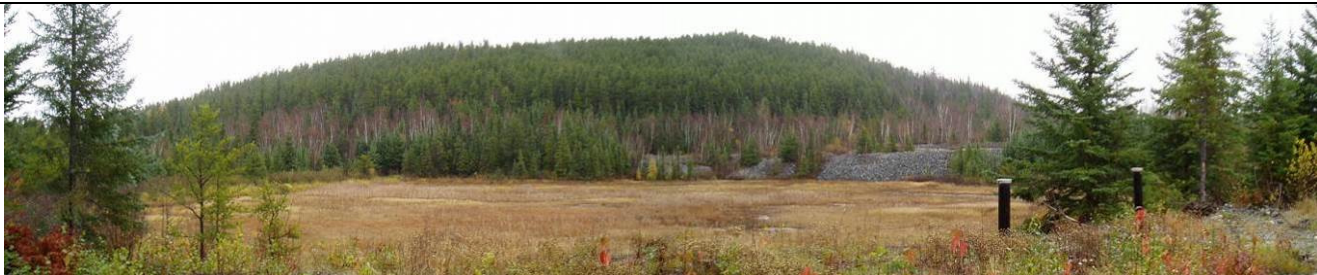
| Aires d'accumulation (bassin d'eau de mine). | | | |
|---|---|---|---|
| | <div>Remarques 2011</div> | <div>Ancien bassin de polissage situé à l'ouest du parc.</div> | <div></div> <div>Photographie 2011-10-18_Qc-LITH-003 – Ancien bassin d'eau de mine avec en arrière-plan une petite digue.</div> |
| <div>Remarques 2017 à 2018</div> | <div>Pas de changements notables depuis l'inspection de 2011.</div> | | |

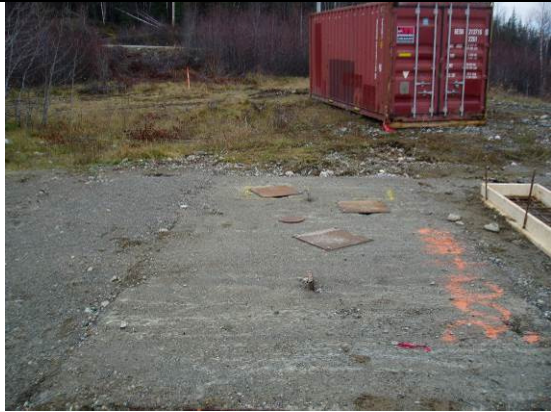
| Ouvertures minières (puits, cheminée, fosse, rampe, adit, chantier ouvert) | | | |
|---|---|---|---|
| Photographie | <p>Photographie 2012-10-31_Qc-LITH-001<br/>Des travaux ont été effectués dans le secteur du puits, car maintenant la dalle qui recouvre ce dernier est bien visible.</p> | <p>Photographie 2014-08-29_Qc-LITH-006<br/>Cheminée n° 1 vue de près.</p> | <p>La cheminée #2 est située à l'ouest du site des infrastructures à quelques mètres à l'ouest de la route<br/>Photographie d'archive 2003</p> |
| Remarques 2012 | La dalle est maintenant bien visible. | Ouverture sécuritaire. | La présente inspection n'a pas permis de confirmer le mode de sécurisation décrit dans les archives. |

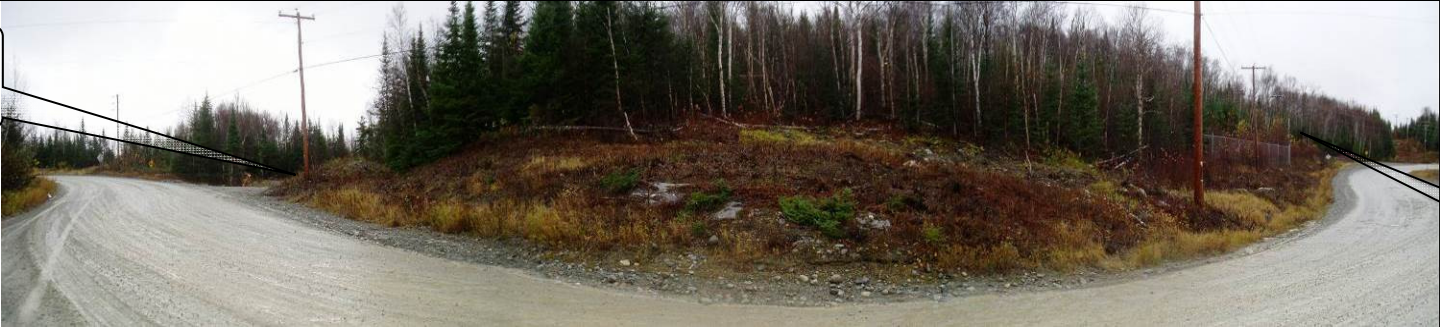
| Ouvertures minières (puits, cheminée, fosse, rampe, adit, chantier ouvert) | | |
|---|---|---|
| Photographie | <div> <div>Cheminée n° 1 de ventilation (sous le monticule)</div> <div>Clôture du pilier de surface</div> </div> <p>Photographie 2011-10-18_Qc-LITH-002 – pilier de surface et cheminée n° 1.</p> <p>Sur la photographie, on peut observer une cheminée n° 1 et la zone où le pilier de surface est relativement mince. Cette dernière a été circonscrite par une clôture. Ce secteur sera appelé à disparaître à la suite de la mise en production de la fosse à ciel ouvert.</p> | |
| Commentaire | Toujours bien clôturé en 2012. | |

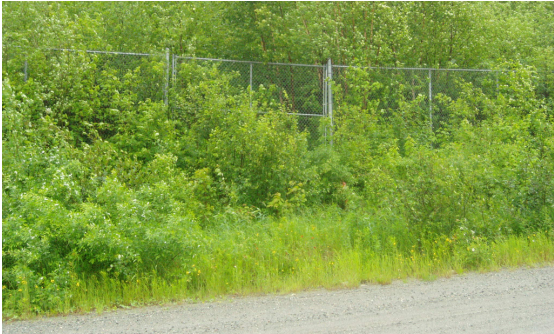
| Ouvertures minières (puits, cheminée, fosse, rampe, adit, chantier ouvert) | | |
|---|---|---|
| Coordonnées GPS | | <p>Photographie 2015-07-07_Qc-LITH-005<br/>Clôture qui ceinture le pilier de surface potentiellement dangereux.</p> |
| Remarques 2014 à 2016 | La clôture est toujours en bon état. | |

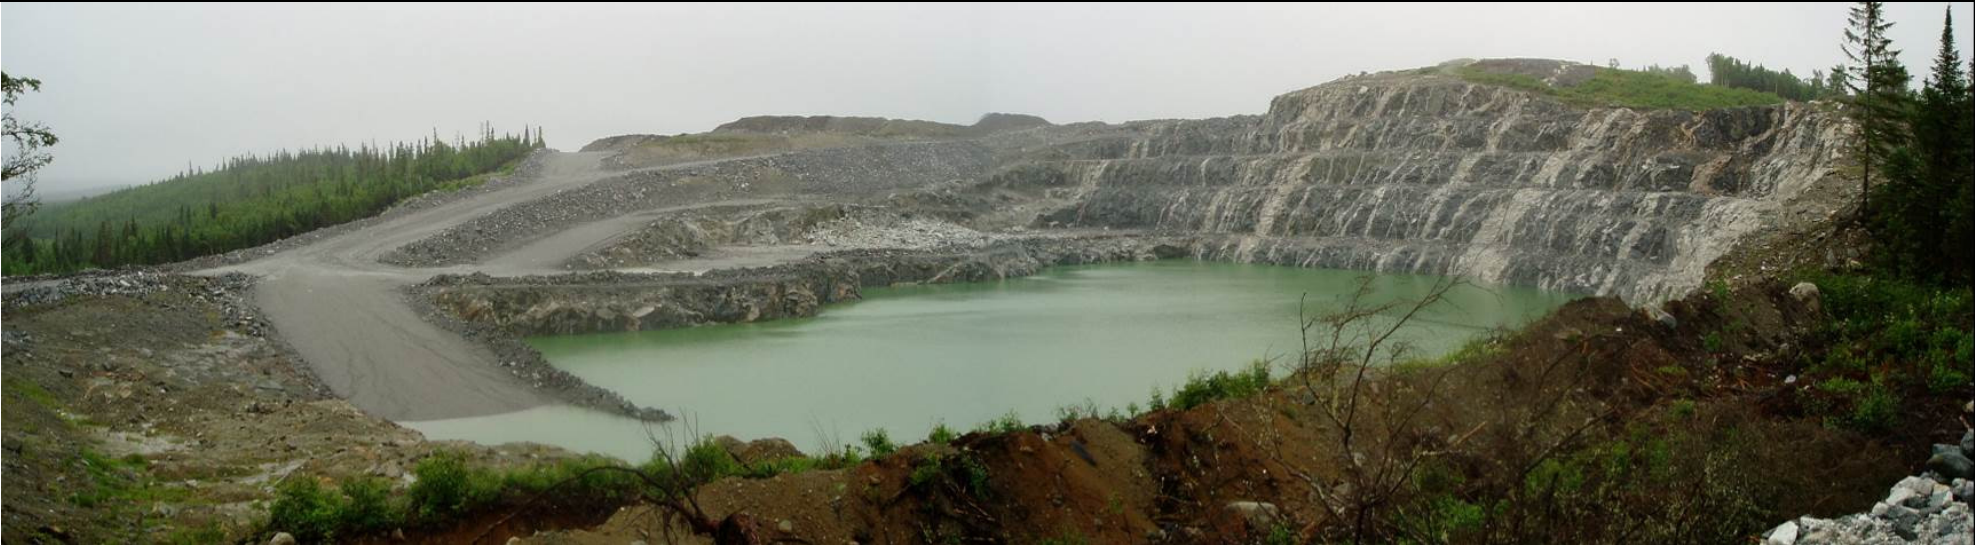
| Ouvertures minières (puits, cheminée, fosse, rampe, adit, chantier ouvert) | | |
|---|---|--|
| Photographie | <p>Photographie 2015-07-17_Qc-LITH-001 — La fosse résultant de la dernière période de production du site Québec-Lithium, est inactive depuis quelques années.</p> <p>La mise activité de cette fosse devrait en théorie faire disparaître toutes les ouvertures minières datent de la première période d'exploitation, ainsi que l'ancien site des installations.</p> | |
| Sécurisation | Depuis la fin de 2016 ou le début de 2017, le site est de nouveau actif. | |

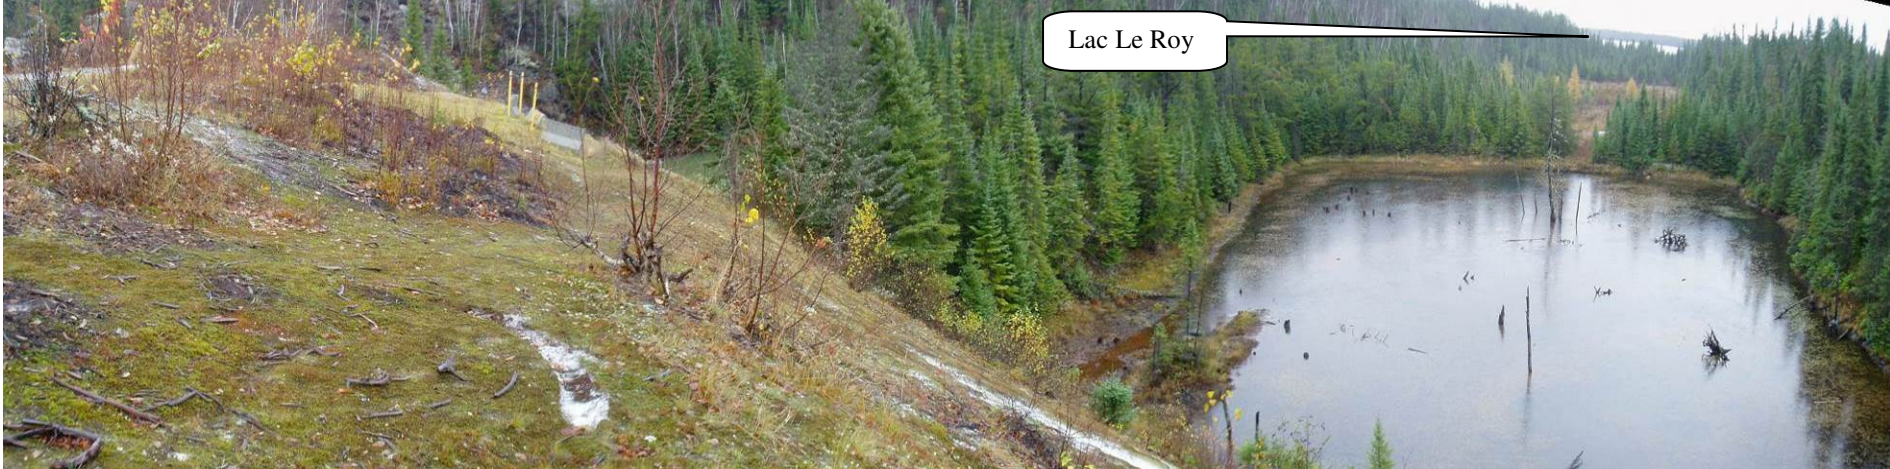
| Drainage du site et réseaux hydriques | |
|---|---|
| <p>Décrire</p> <ul style="list-style-type: none"> <li>• Canaux</li> <li>• Barrage de castors</li> <li>• Ponceaux</li> <li>• Commentaire</li> </ul> | <p>Sur la portion du site qui est de la responsabilité de la DRSM, presque la totalité de l'eau de ruissellement se dirige vers l'ouest vers le lac Lortie. Cependant, les résidus miniers pourraient aussi avoir un certain impact sur le lac Le Roy, qui est situé à l'est du parc.</p> <p>Photographie 2011-10-18_Qc-LITH-004</p> <p>Digue du parc à résidus. À l'arrière-plan, on peut observer le lac Le Roy (lac à Pit), à proximité duquel un camping a été aménagé.</p> |
| Remarques 2012 à 2018 et 2020 | Il n'y a aucun changement depuis l'inspection de 2010. |

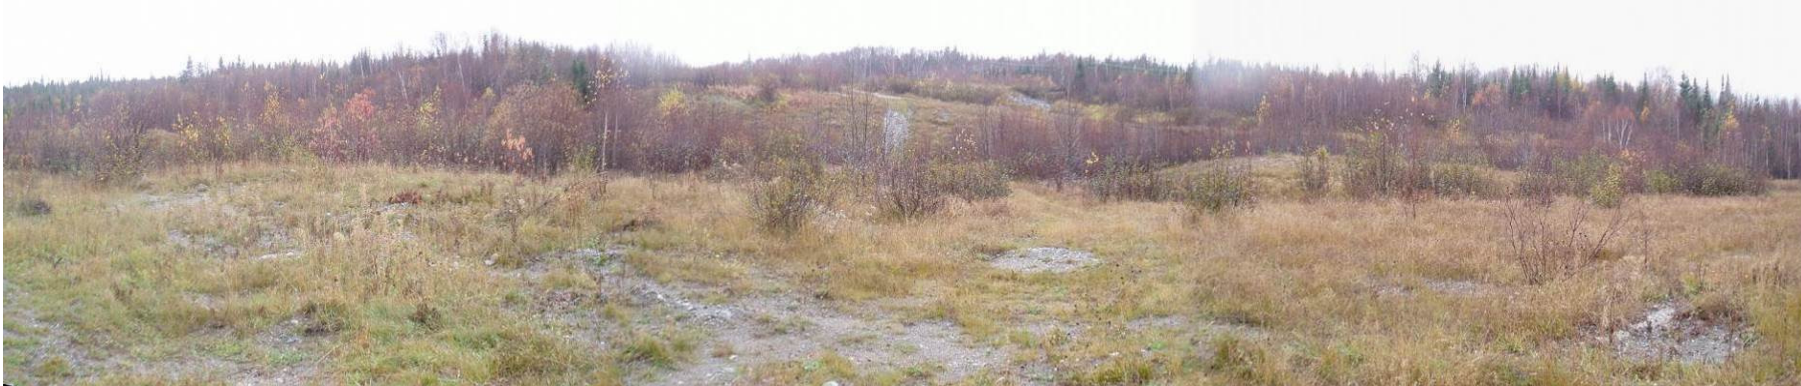
| Site des infrastructures (portion du passif) | | |
|---|---|---|
| <div>Décrire :</div> <ul style="list-style-type: none"><li>• Bâtiments</li><li>• Fondations</li><li>• Clôture ceinturant le site</li></ul> | <div>Il ne subsiste aucune infrastructure visible sur le site datant de la période de production de 1956 à 1965, exception faite de quelques fondations de béton toujours en partie visible malgré les travaux de nivellement du site effectués en 1996.</div> <div></div> <div>Photographie 2011-10-18_Qc-LITH-006 — Site des infrastructures (1956 à 1965), qui a été restauré il y a quelques années.</div> | |
| Remarques 2020 | Lors de la prise d'image avec le drone en 2020, j'ai constaté que l'ancien site des infrastructures datant de la première époque d'activité, et qui avait été restauré, a fait l'objet de travaux d'excavation qui ont remis au jour certaines fondations. Les travaux d'excavation avaient pour but de préparer le terrain pour l'agrandissement de la fosse. La fermeture de la mine a mis un terme momentanément au projet. Puisque ce sont des travaux récents, un plan de restauration doit avoir été déposé à la DRSM, pour approbation. | |

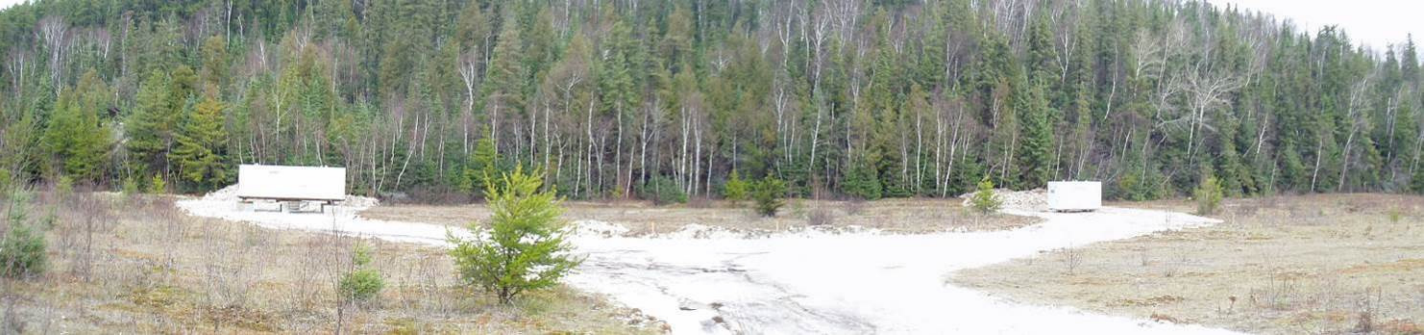
| Infrastructures (entrepôt d'explosifs) | |
|---|---|
| <p>Décrire :</p> <ul style="list-style-type: none"> <li>• Bâtiments / Fondations</li> <li>• Clôture ceinturant le site</li> </ul> | <p>Vers 2012, afin d'aménager un site pour entreposer des explosifs, la compagnie Québec Lithium a retiré une partie de la végétation présente sur le parc à résidus pour aménager le site et ses accès.</p> <p>Photographie 2012-10-31_Qc-LITH-003 – Entreposage d'explosif.</p> |

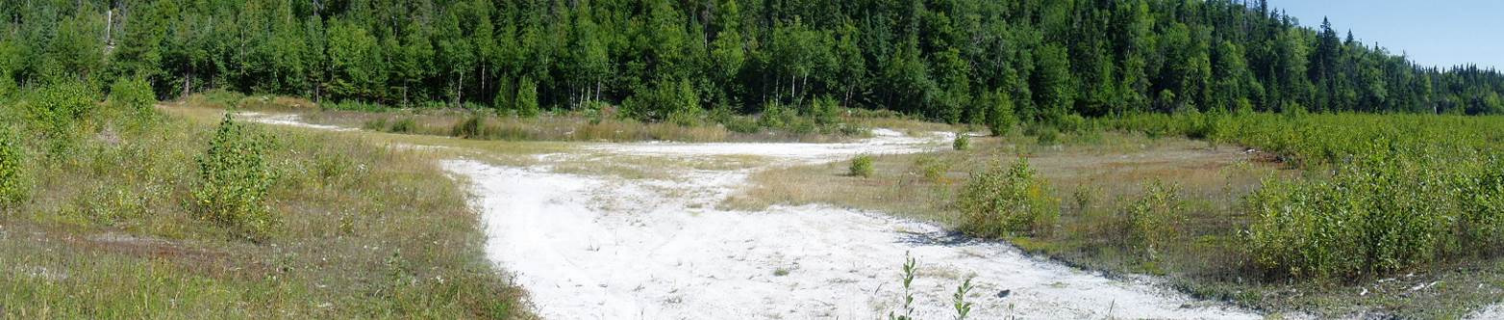
| Infrastructures (entrepôt d'explosifs) | |
|---|---|
| <p>Remarques 2014</p> | <p>En 2014, les entrepôts d'explosifs avaient été enlevés, et la végétation avait d'elle-même commencé à s'implanter.</p> <p>Photographie 2014-08-29_Qc-LITH-005 – Ancien site d'entreposage d'explosifs.</p> |

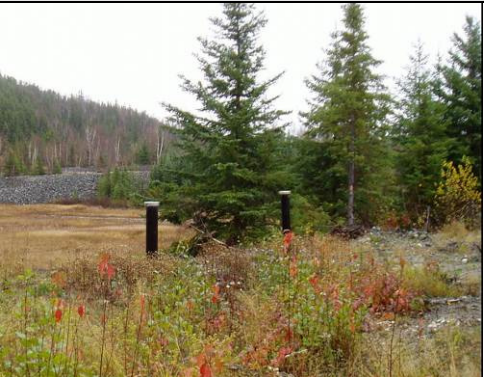
| Installation pour suivi environnemental | | |
|---|---|---|
| <p>Décrire :</p> <ul style="list-style-type: none"> <li>La présence de piézomètre</li> <li>Échantillonnage eaux de surface</li> </ul> | <p>Bien que l'on retrouve quelques piézomètres sur le site et dans les environs, ces derniers n'ont pas été installés par la DRSM. Cette dernière n'a pas planifié d'effectuer le suivi des eaux de surface et souterraines dans le secteur.</p> <p>Cependant, une inspection annuelle du site est planifiée afin de vérifier la sécurité et la propreté des lieux.</p> | <p>Photographie 2011-10-18_Qc-LITH-003<br/>Piézomètres</p> |

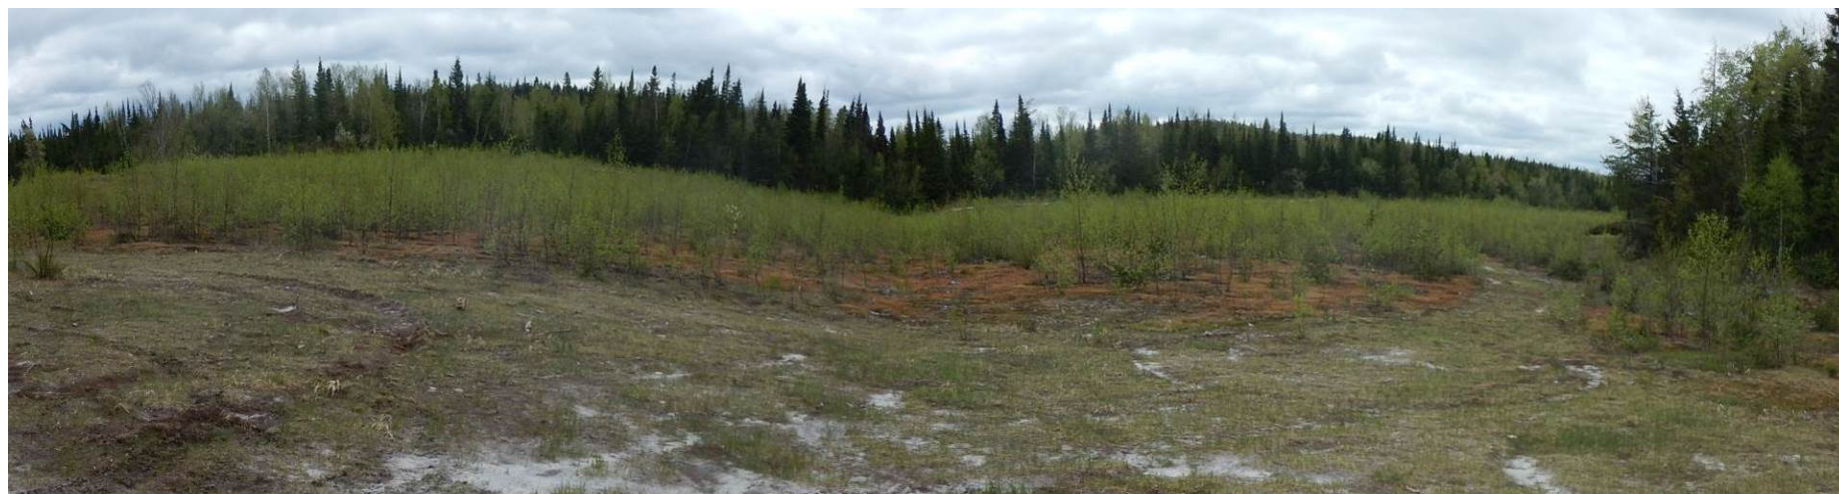
Photographie 2016-06-03\_Qc-LITH-003 — Parc à résidus.

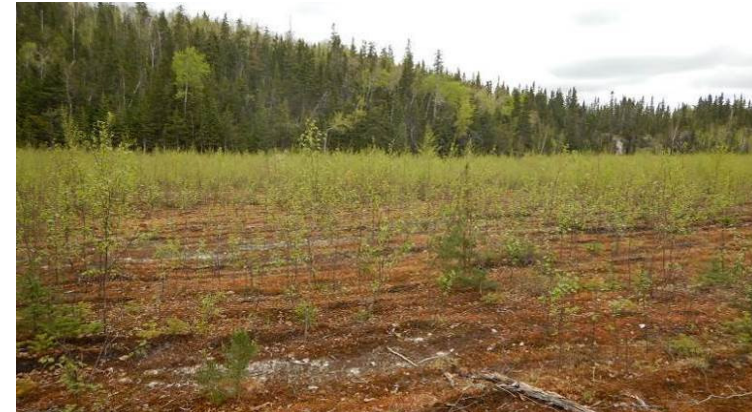
Photographie 2016-06-03\_Qc-LITH-002  
Vue rapprochée de la végétation.

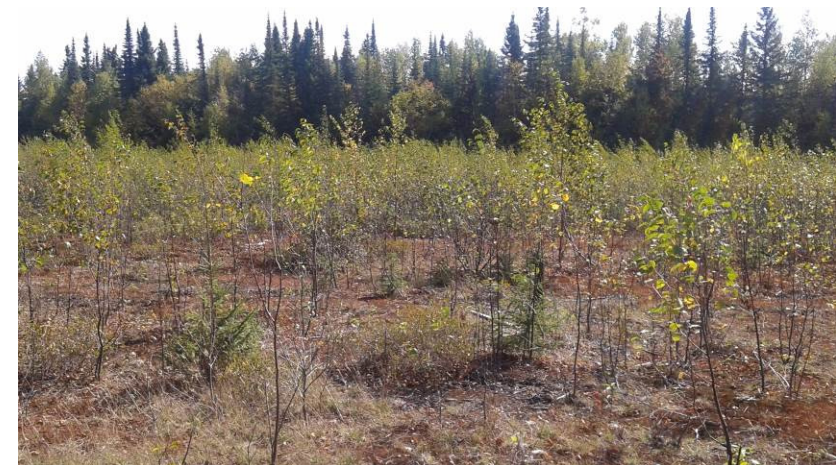
Photographie 2017-09-25\_Qc-LITH-002  
La végétation sur le parc continue sa lente croissance.

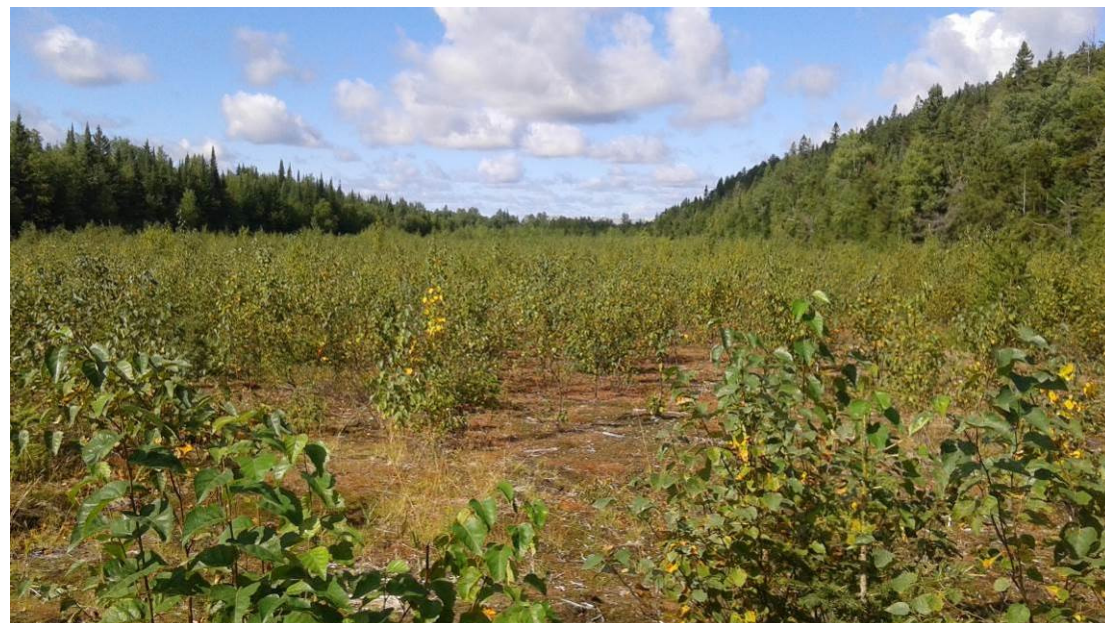
Photographie : 2018-09-06\_Qc-Lith-001 – Ancien parc à résidus, recouvert de végétation.
