# ÉVALUATION ENVIRONNEMENTALE DE SITE - PHASE I

Usine de sciage d'AbitibiBowater  
Champneuf (Québec)

## **Rapport (version finale)**

Projet n° : 141-17508-00  
Date : Décembre 2014

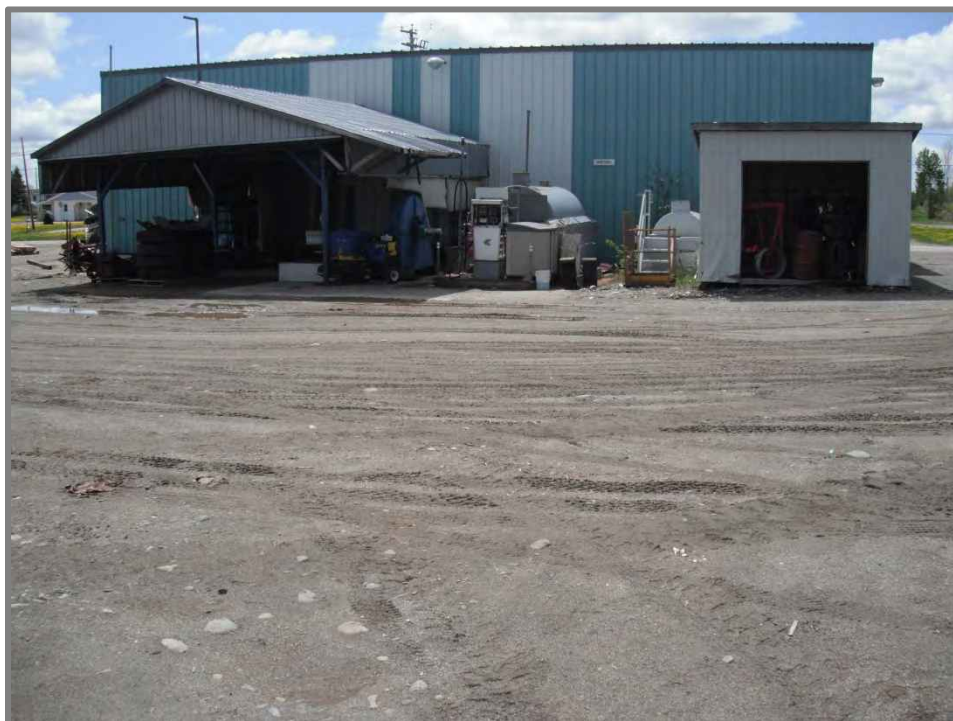
Photo 6 : Côté Nord du garage avec réservoirs hors-sols de diesel et d'huile usée (direction sud)

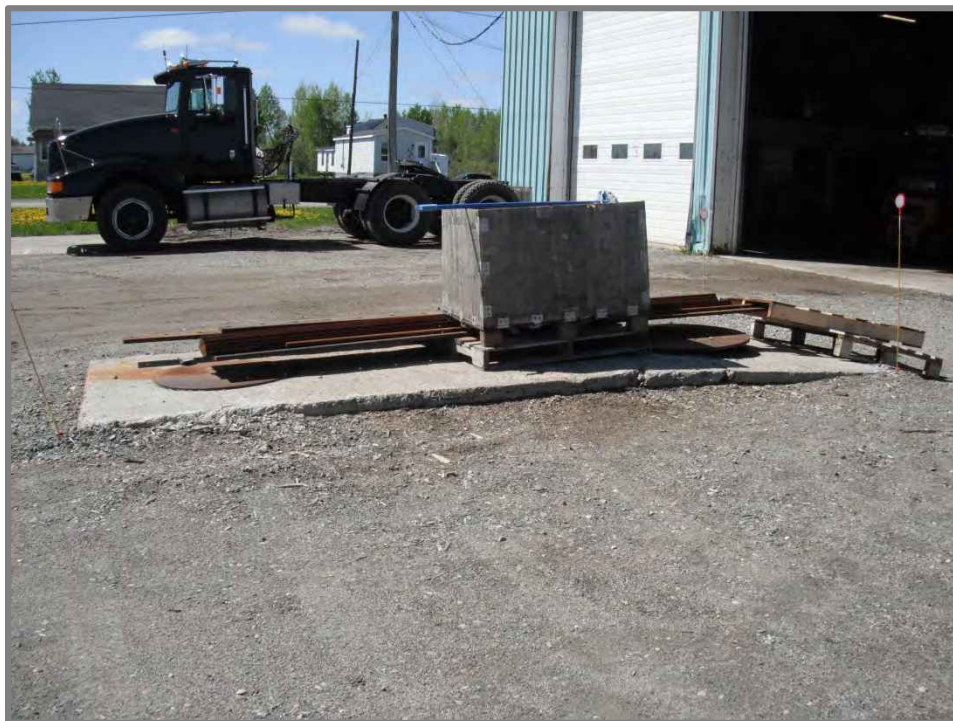
Photo 7 : Séparateur eau/huile du garage (direction sud)

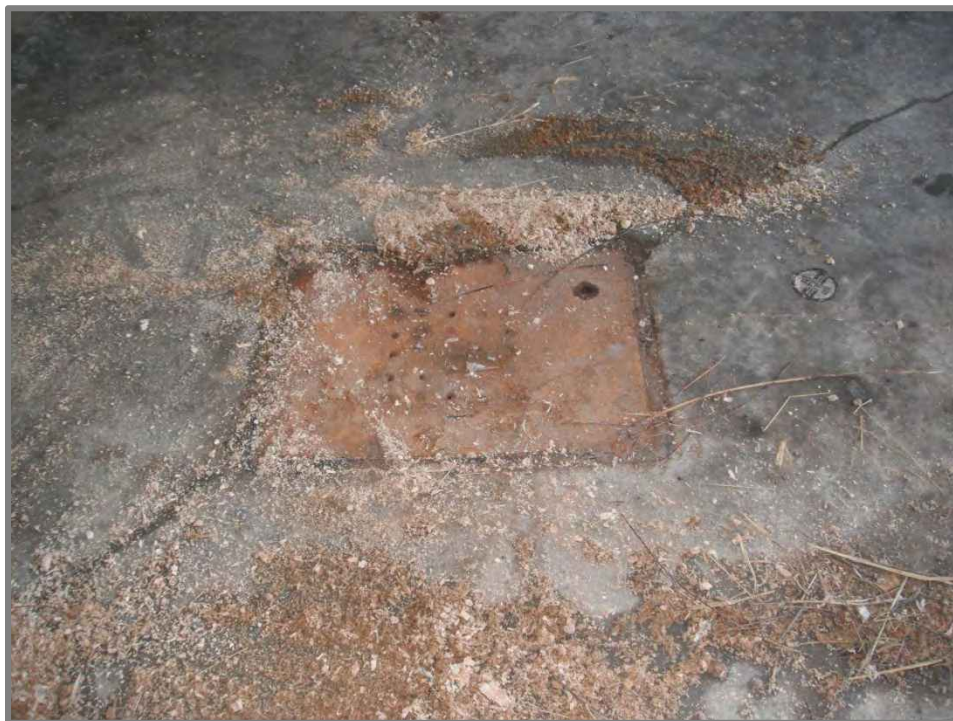
Photo 17 : Drain de plancher dans l'entrepôt

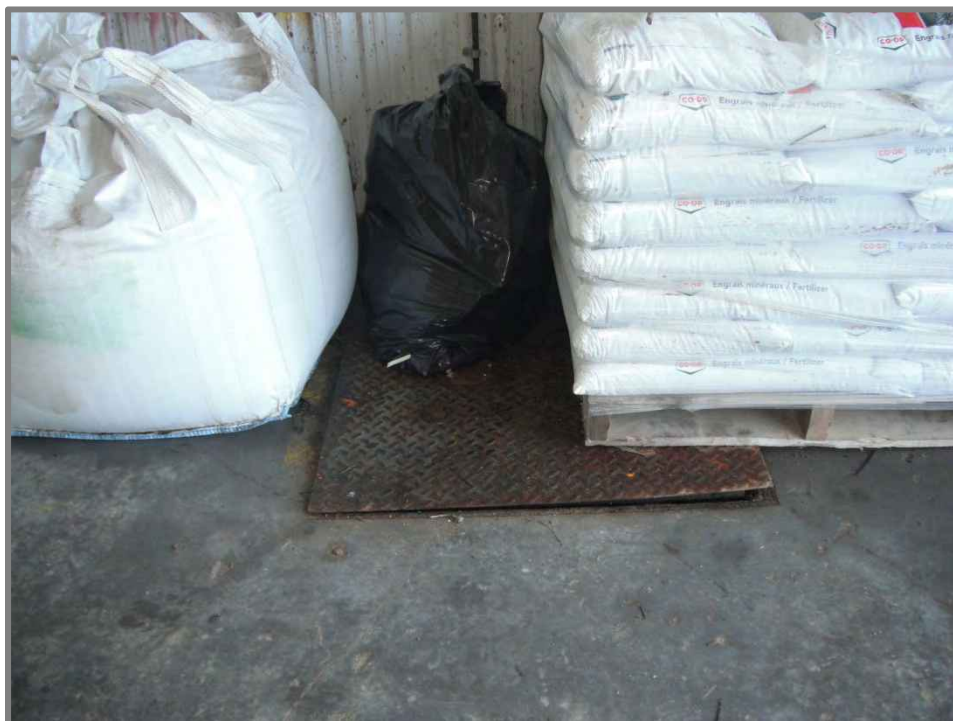
Photo 18 : Séparateur eau/huile de l'entrepôt

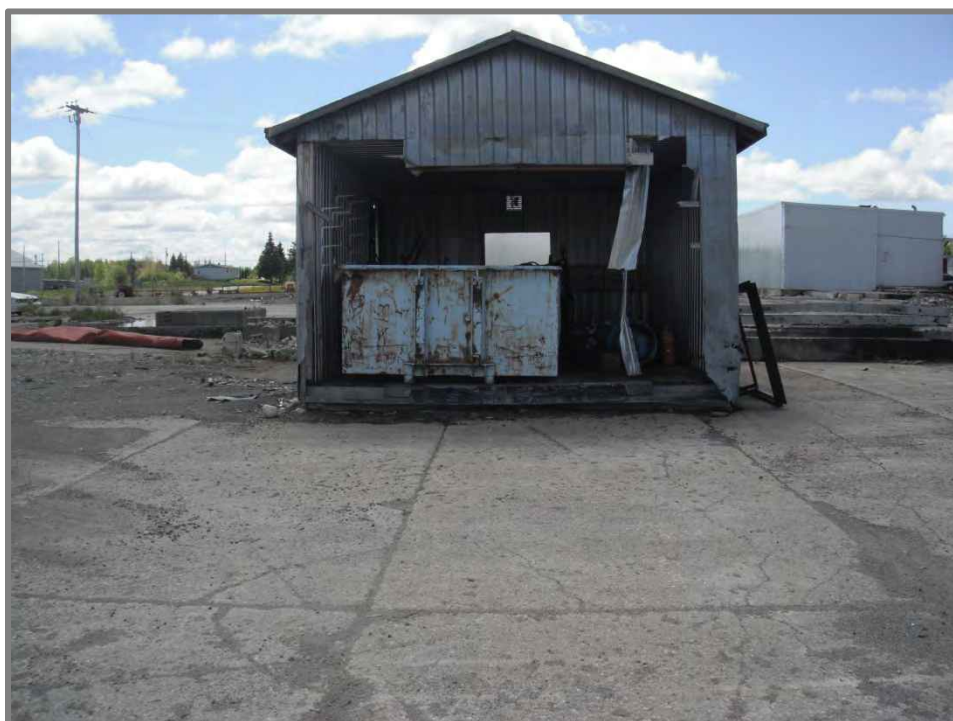
Photo 24 : Entrepôt de matières dangereuses résiduelles (direction Sud)

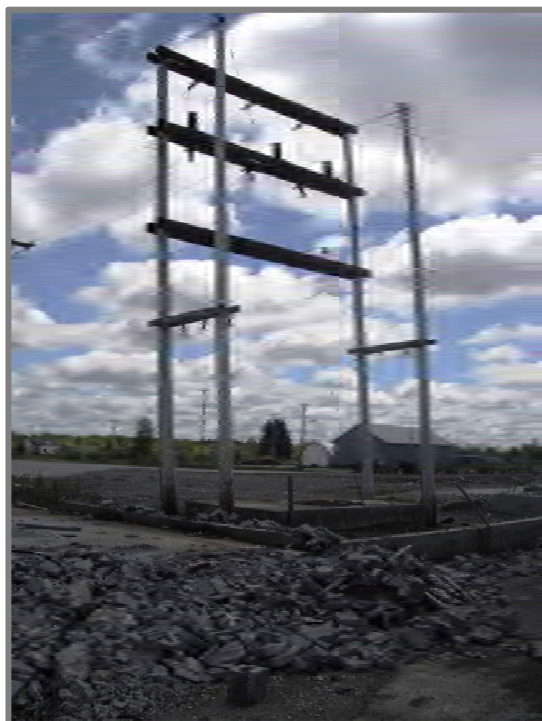
Photo 25 : Ancien poste électrique de l'usine (direction Sud-Est)

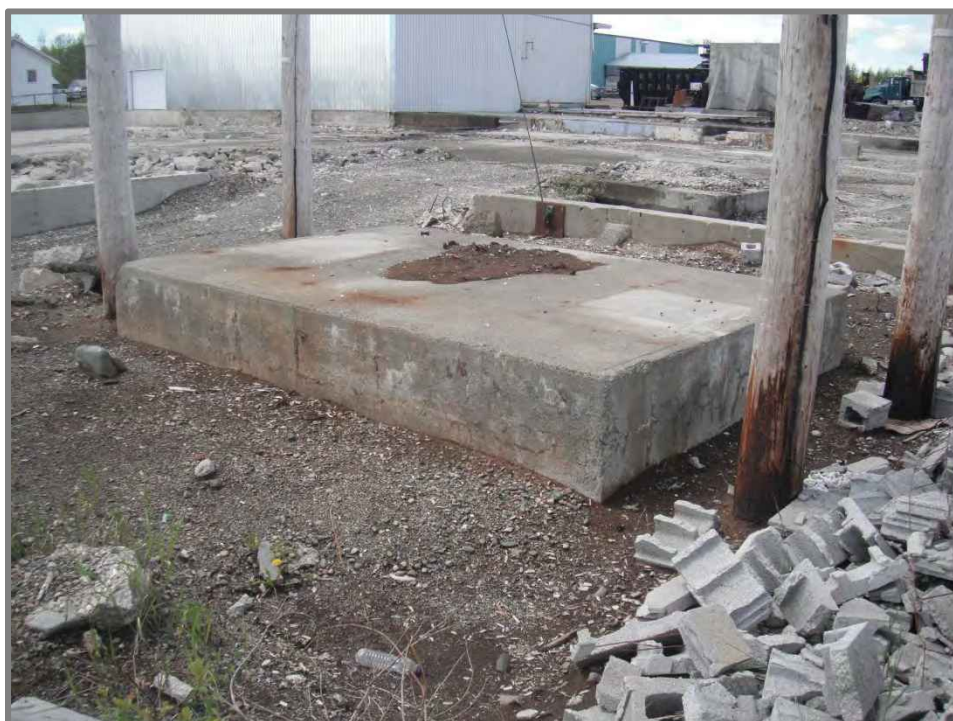
Photo 26 : Ancien poste électrique de l'usine (direction Sud-Ouest)

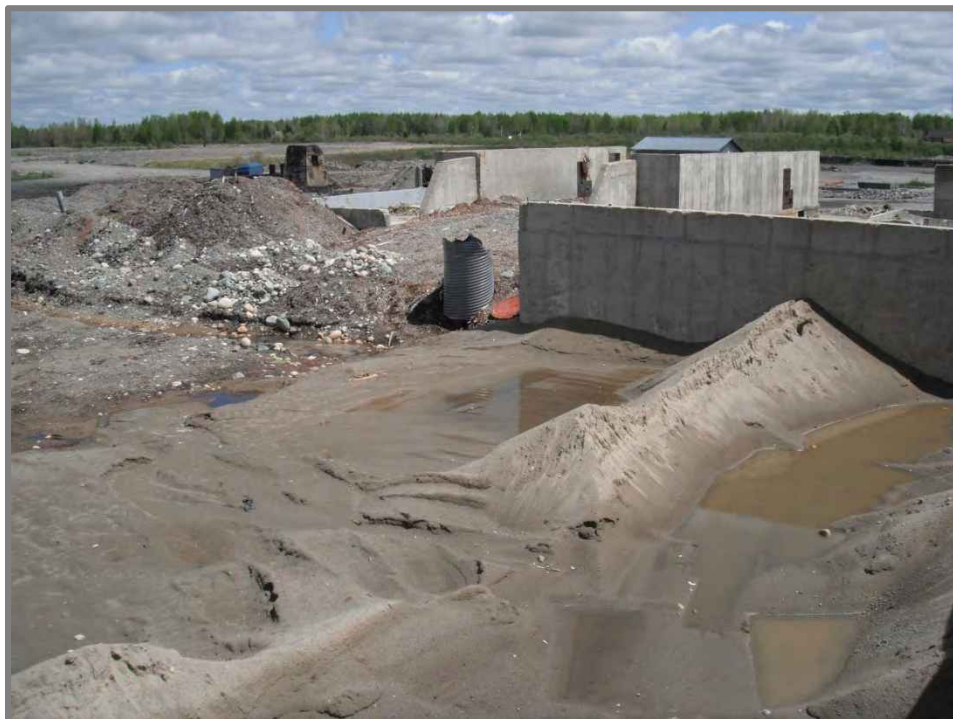
Photo 31 : Structures de béton de la réserve à écorces et de la bouilloire (direction Nord-Est)

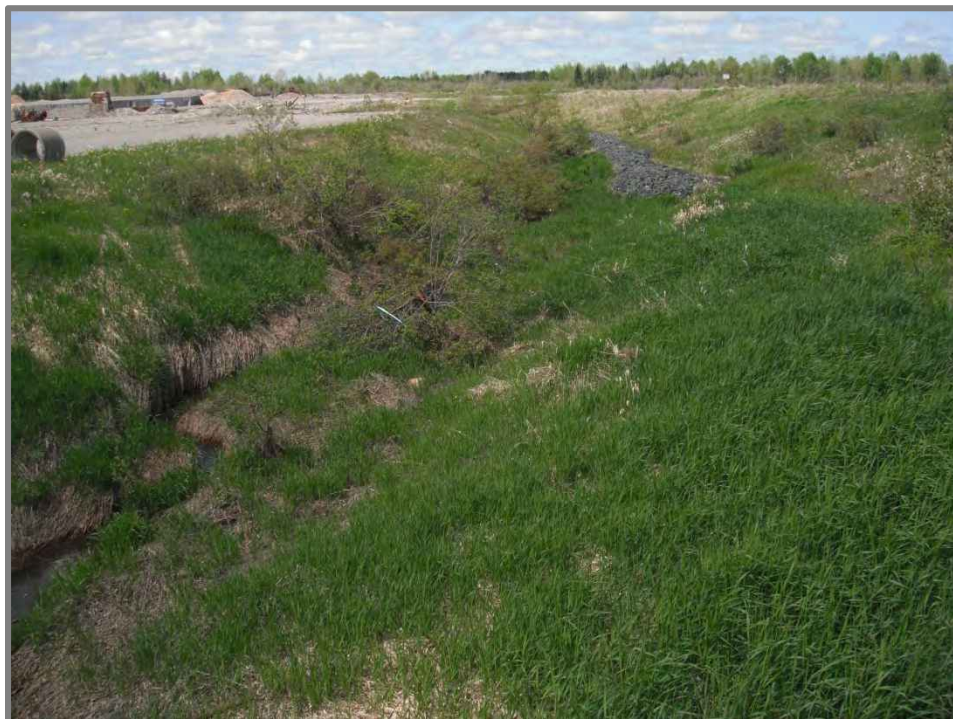
Photo 37 : Ruisseau Dumas à la limite Est du site à l'étude  
(direction Ouest)

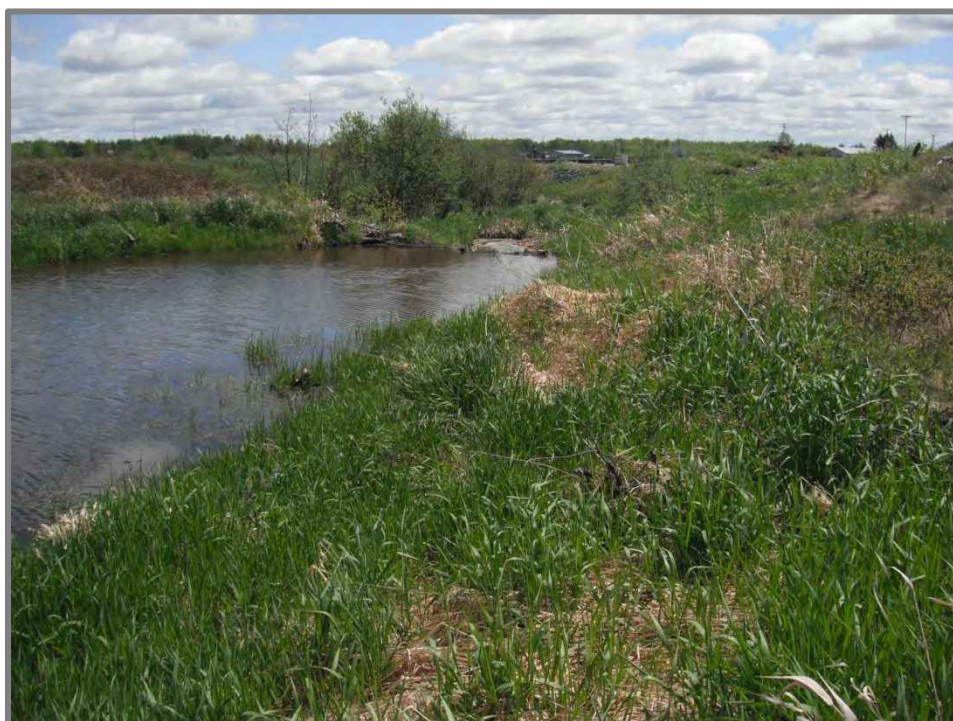
Photo 38 : Ruisseau Dumas à la limite Ouest du site à l'étude  
(direction Est)

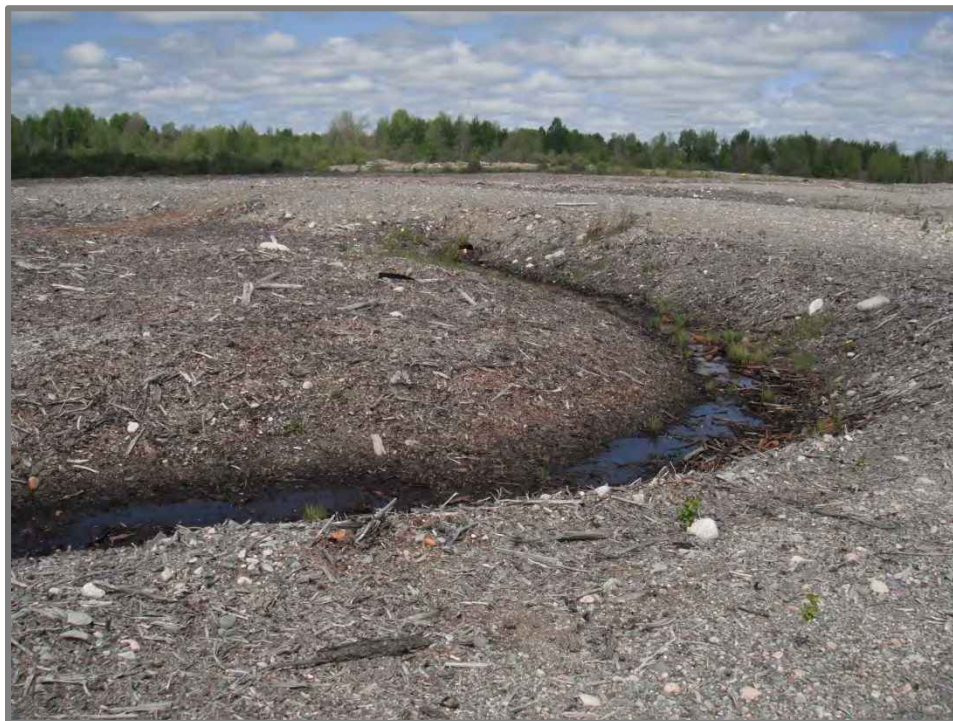
Photo 39 : Aire d'entreposage de bois brut (direction Nord-Ouest)

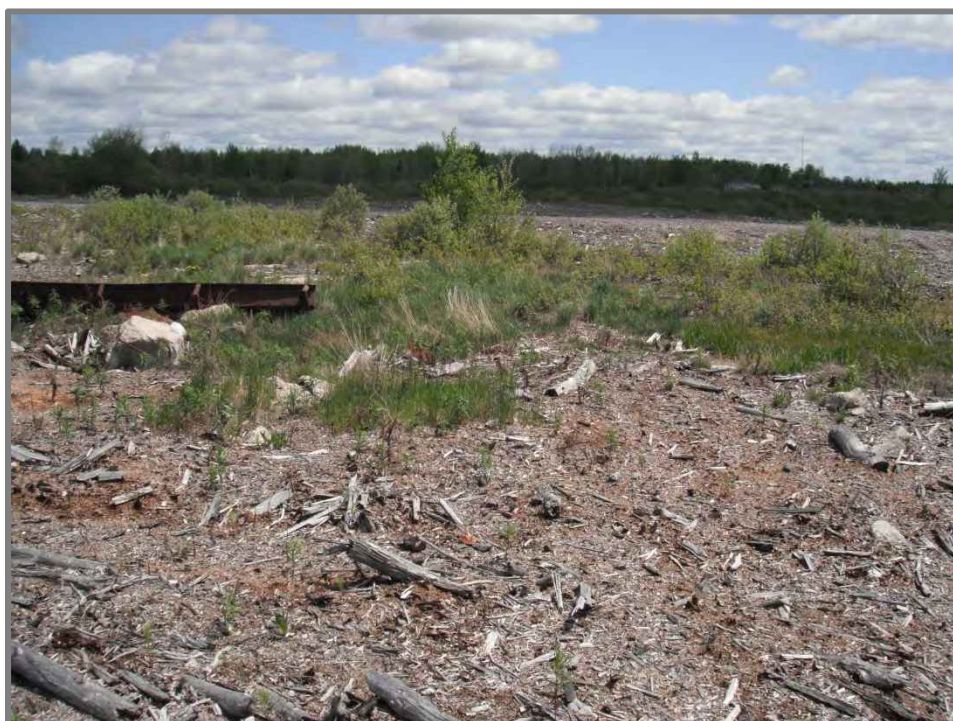
Photo 42 : Débris de fer dans l'aire d'entreposage de bois brut  
(direction Sud)
