<p>Ministère des Ressources naturelles et des Forêts</p> <p>Québec</p> <p>Direction de la restauration des sites miniers</p>	<p>Fiche d'inspection des sites miniers du passif environnemental</p> <p>Région 10 : Nord du Québec COBA : 8341-1673</p>	<p>Certac</p>	<p>2022</p>
<p>Aires d'accumulation (bassin d'eau de mine, parc à résidus).</p>			
<p>Décrire :</p> <ul style="list-style-type: none"> Type et nombre Coordonnées GPS Description des résidus miniers Végétation Érosion Débris Photographies Commentaires Drainage Barrage de castors <div data-bbox="198 732 623 1128">

Date des inspections précédente: 2009, 2010, 2013, 2014, 2015, 2016, 2017, 2018
Date de la dernière inspection: 2 novembre 2022

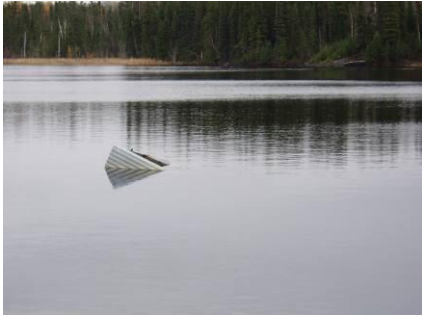
<p>Photographie 2011-06-21_CERT-005, prise de vue et coordonnées inconnues, Démantèlement des fondations et récupération des déchets</p> <p>La communauté autochtone de Waswanipi, nous a informés qu'il y avait une station de pompage qui flottait sur le lac. Une visite a été effectuée avec des personnes de la communauté, et la station de pompage a été identifiée. Cette dernière ne flotte plus, et elle est coulée au fond du lac. En 2012, une partie de la station de pompage est toujours visible, et des travaux ont été planifiés, mais à la première inspection au printemps de 2013 la structure avait disparu. Il est possible que le mouvement des glaces au printemps ait fait disparaître la structure.</p> <p>Les travaux de récupération n'ont donc pas eu lieu.</p>
