# Glissement de terrain du 10 mai 2010

Saint-Jude, Montérégie

Rapport sur les caractéristiques et les causes

Novembre 2011

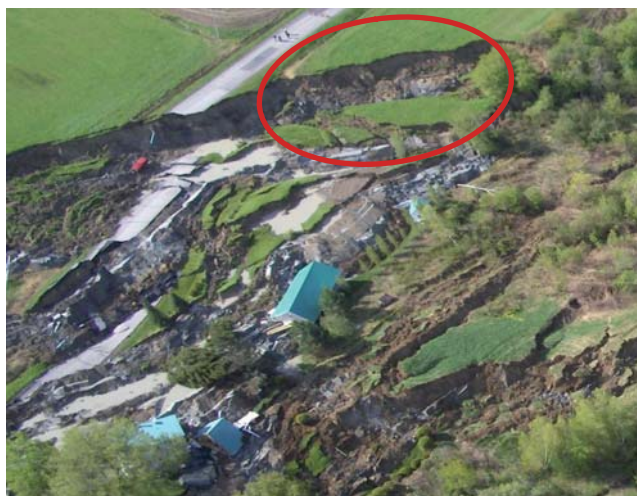
ment était encore très instable. Quelques importantes tranches de sol s'en étaient détachées durant la nuit (figure 2.3). La résidence se trouvait en position inclinée vers l'avant (figure 2.4). Son état général témoignait de la violence du mouvement. La rivière Salvail était complètement obstruée par les débris du glissement et le niveau d'eau commençait à monter en amont (figure 2.5). Une fois le survol en hélicoptère complété, l'inspection a été poursuivie au sol, sur le pourtour et dans le cratère du glissement. Il était possible de s'approcher de la résidence de façon sécuritaire en circulant près de la rive droite de la rivière, en amont du glissement. Il fallait toutefois être très prudent en raison des nombreuses crevasses et des surfaces de sol très glissantes. Par contre, il n'y avait pas de danger que l'importante masse de débris se réactive de nouveau.

Figure 2.3 Importante tranche de sol (encadrée en rouge) qui s'est détachée de la paroi arrière du glissement durant la nuit du 10 au 11 mai 2010.

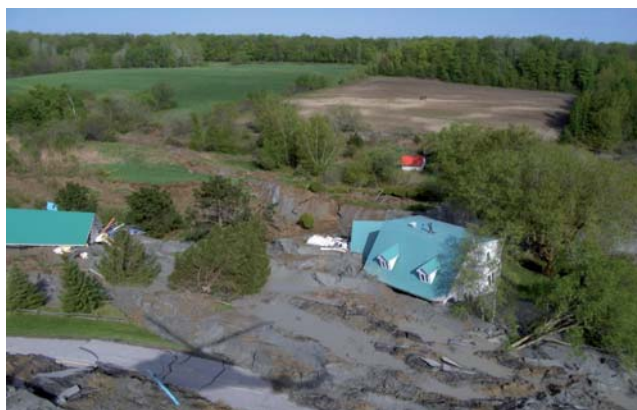
Figure 2.4 Vue de la maison en position inclinée vers l'avant.

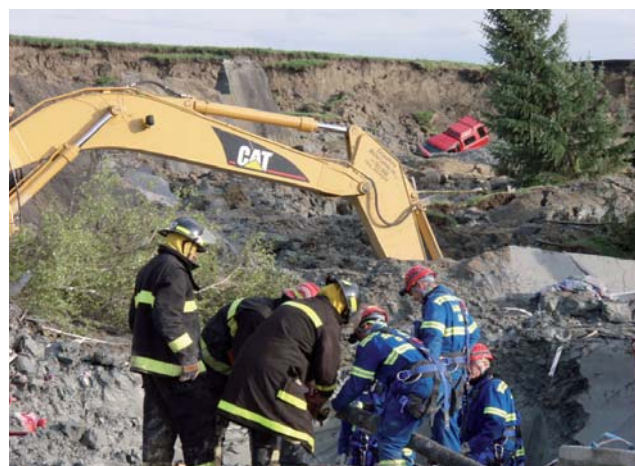
Figure 2.6 Pelle mécanique utilisée pour aider aux recherches.

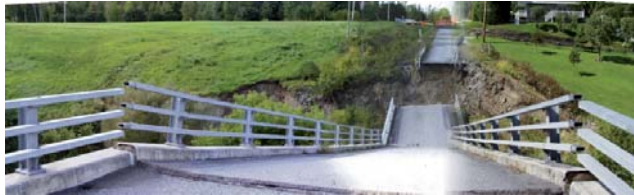
Figure 4.1 Photographie du glissement qui affecta le pont de la route Bourchemin qui enjambe la rivière Salvail près de son embouchure.

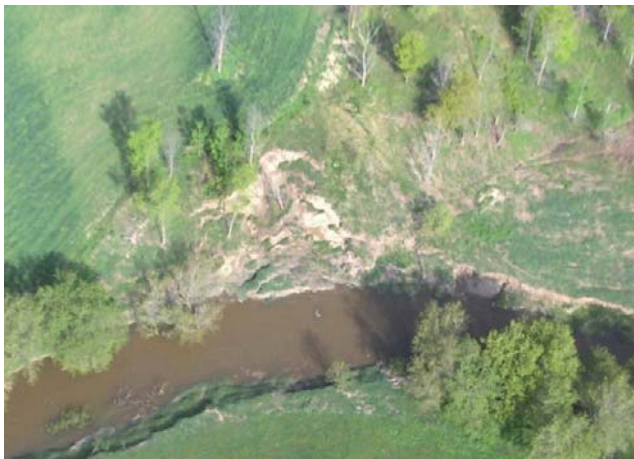
se produisent dans les pentes dont la hauteur est supérieure à 6 m, tout le long de la rivière Salvail et dans la plupart de ses affluents, principalement dans les méandres où l'érosion est importante (figure 4.2).

Figure 4.2 Photographie d'un glissement associé à un point d'érosion au niveau d'un méandre de la rivière Salvail.

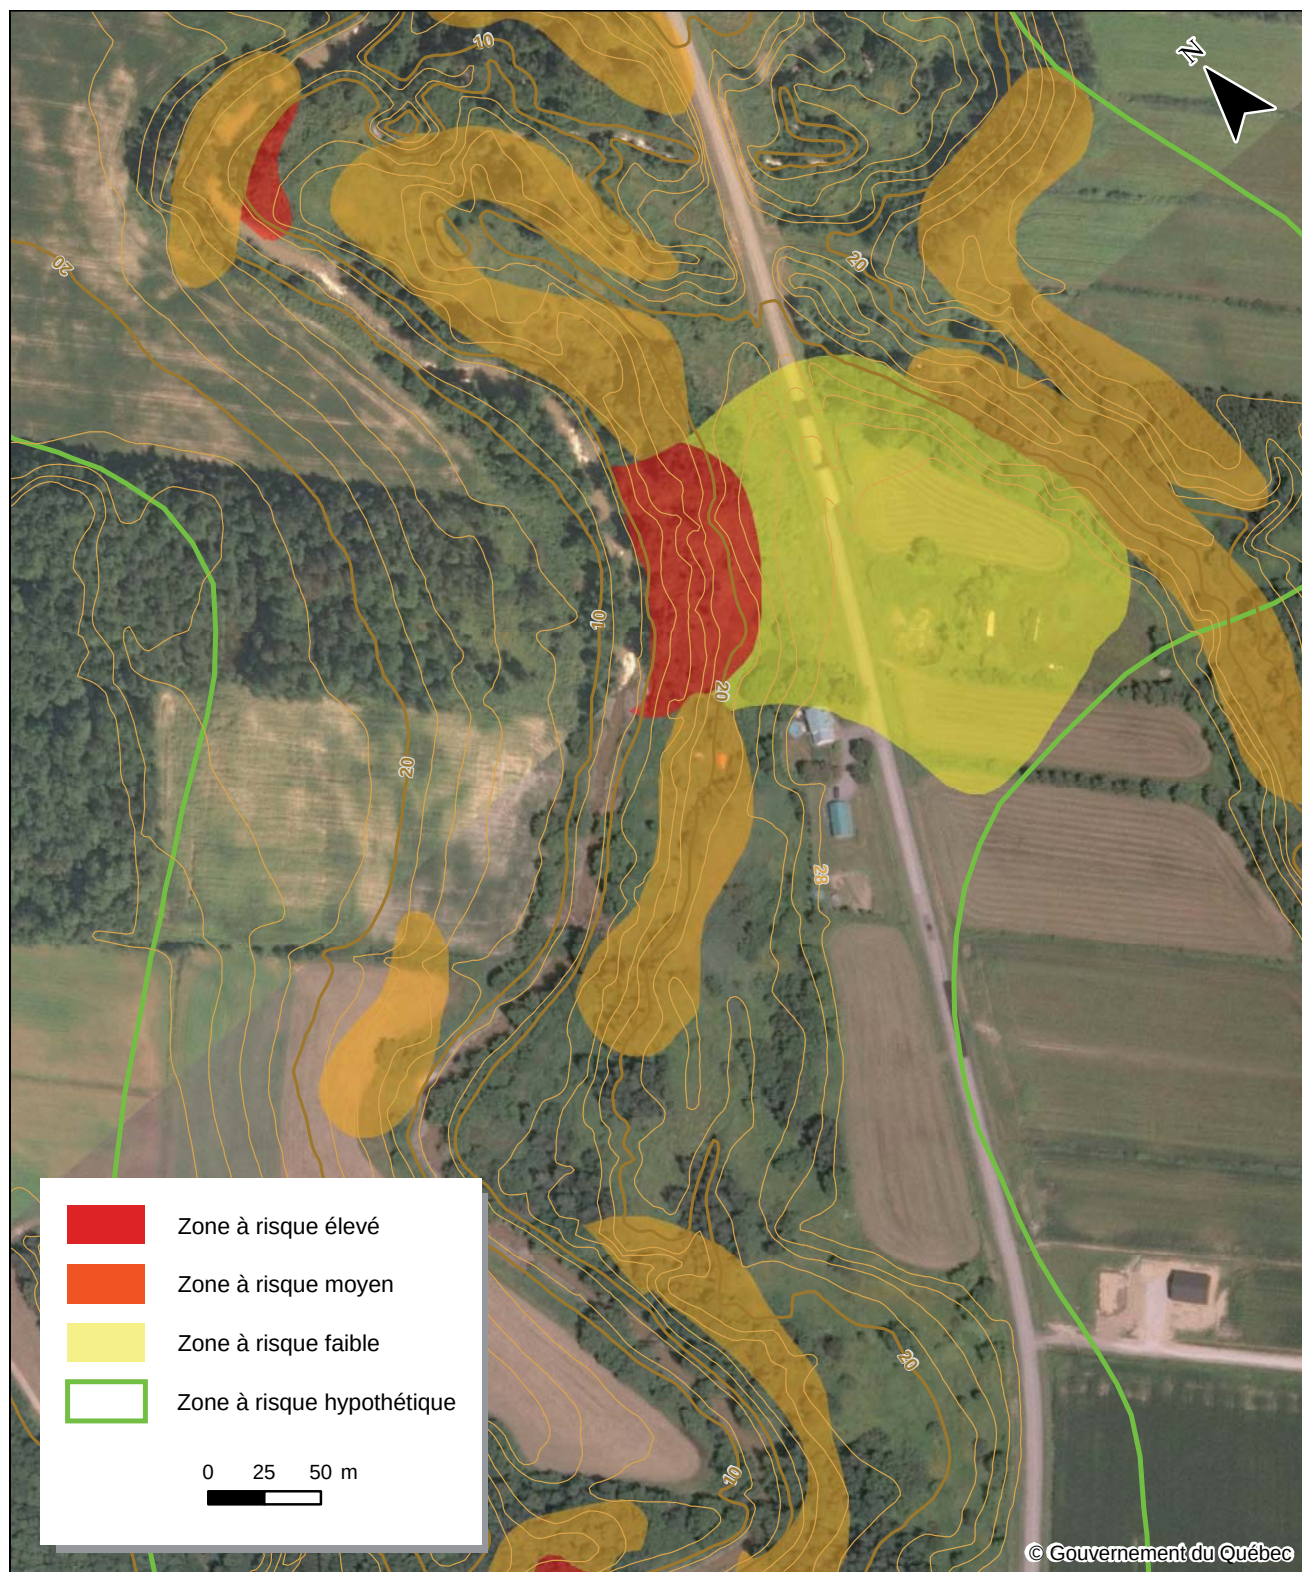
Les quatre types de zones se trouvent dans le secteur touché par le glissement de mai 2010. La maison qui a été emportée par le glissement de terrain de 2010 se trouvait à la limite d'une zone identifiée « à risque faible » sur les cartes du MRNF (figure 4.3).

Figure 4.3 Carte montrant le zonage du MRNF au voisinage du glissement de 2010.

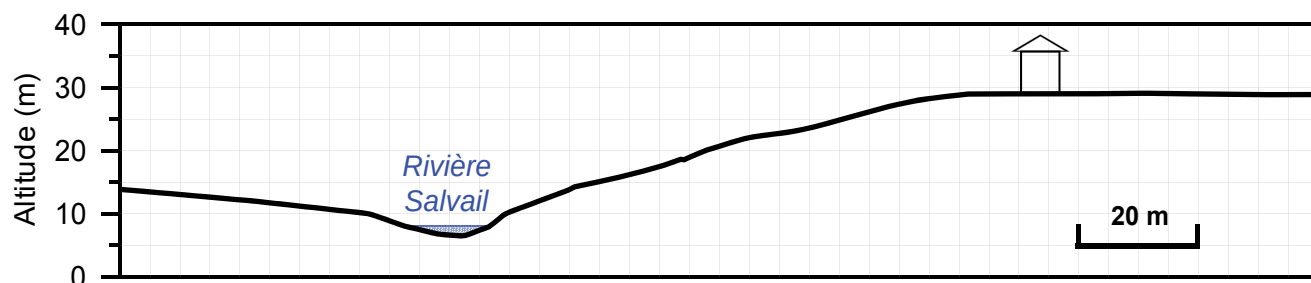
Figure 5.2 Profil topographique du talus derrière la maison, selon l'hypsométrie générée à partir des photographies aériennes de 2004.

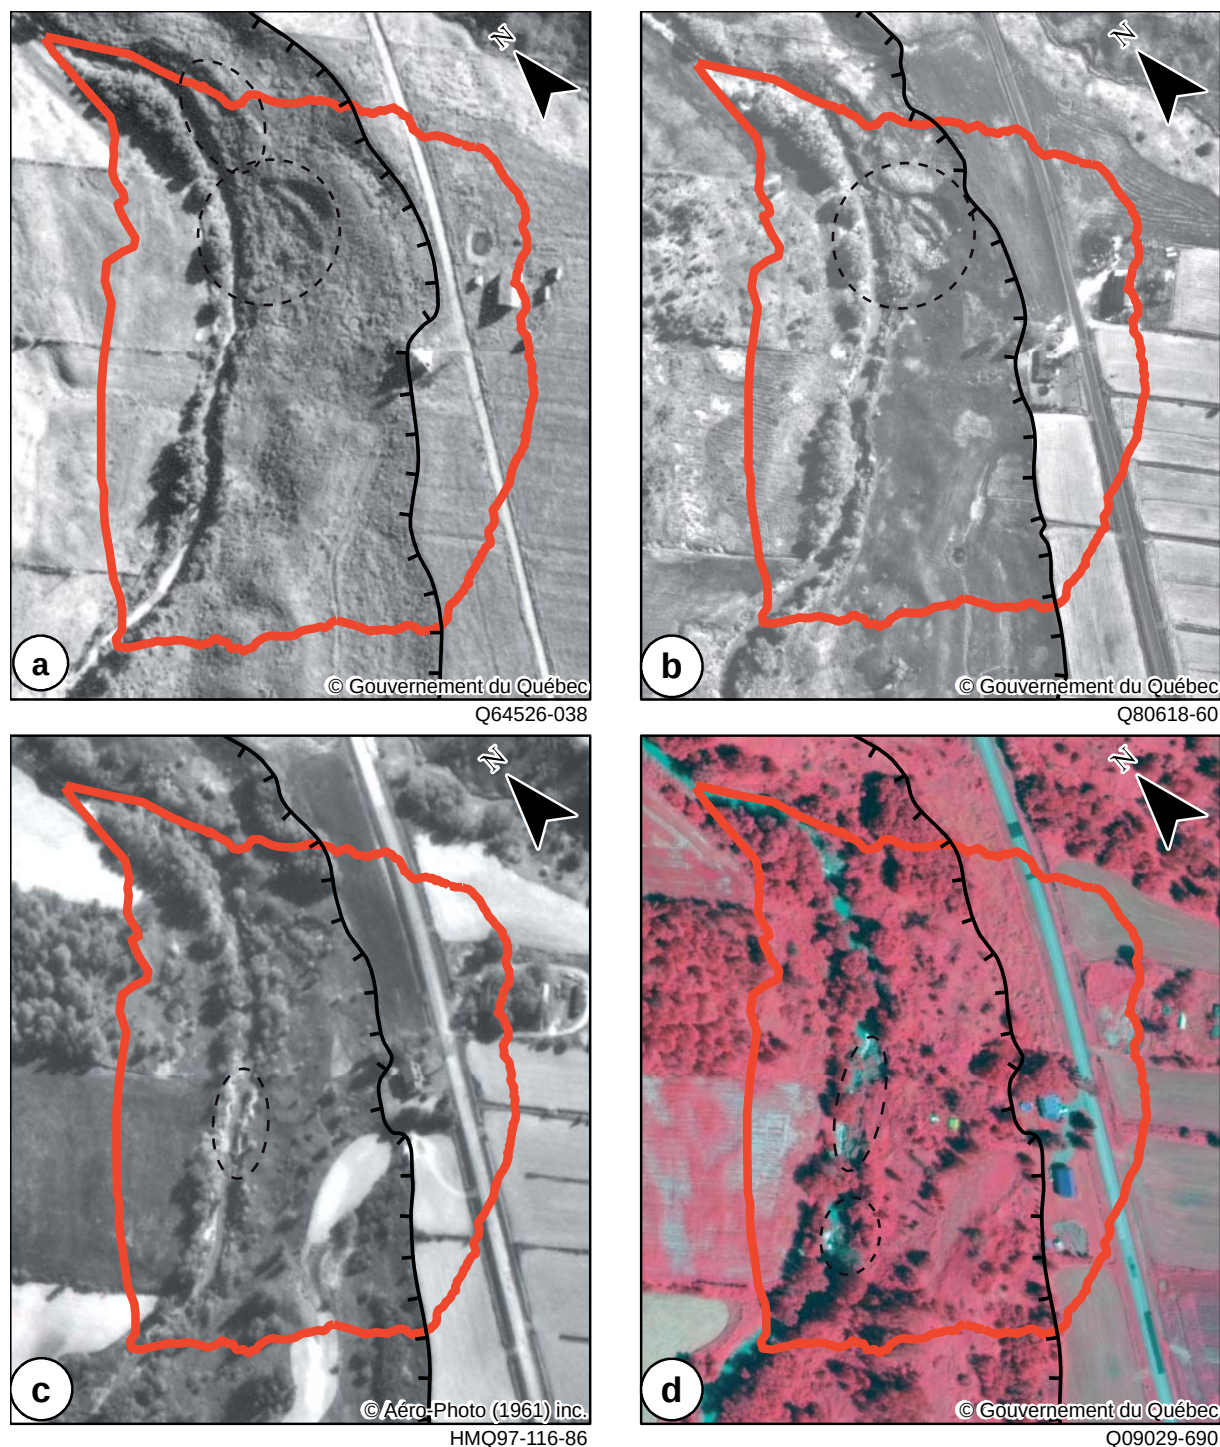
Sur les photographies de 1997, la bâtisse carrée située au sommet du talus a été remplacée par la résidence de la famille Préfontaine. Deux nouveaux petits décrochements d'une dizaine de mètres de longueur chacun sont visibles au pied du talus, directement derrière la résidence (figure 5.3 c). Ils concernent approximativement les quatre premiers mètres à la base du talus.

Sur les photographies de 2004, une piscine hors terre a été ajoutée à l'arrière de la résidence. Cette piscine est située sur la partie remblayée, à environ 5 m du sommet du talus. Sur la berge, on note l'apparition de petits décrochements additionnels sur une vingtaine de mètres de longueur, directement en aval des décrochements observés en 1997. Ils touchent approximativement les quatre premiers mètres à la base du talus.

Figure 5.3 Extraits des photographies aériennes, en a) de 1964, en b) de 1980, en c) de 1997, et en d) de 2009. Le numéro de la photographie est indiqué dans le coin inférieur droit de chaque photo. La ligne rouge indique le pourtour du glissement de 2010 et la ligne noire, avec tirets vers le bas, indique la position approximative du sommet de talus. Les zones encerclées d'une ligne tiretée noire montrent des décrochements dans la portion inférieure du talus. Photographies Q64526-038, Q80618-60 et Q09029-690 : © Gouvernement du Québec. Photographie HMQ97-116-86: © Aérophoto (Géomathèque).

Sur les photographies de 2009 (figure 5.3 d), l'étang et les bâtiments de ferme situés de l'autre côté de la route ont disparu. À une trentaine de mètres au sud-ouest de la résidence, on note un nouveau garage qui a été construit depuis 2004, à une dizaine de mètres et parallèlement au sommet du talus. Sur la berge, les petits décrochements observés sur les photographies antérieures se sont agrandis. Ils ont déstabilisé les six premiers mètres à la base du talus sur environ 75 m de longueur le long de la berge (figure 5.4). Aussi, les débris de ces décrochements semblent bloquer la rivière sur la moitié de sa largeur. Finalement, à une trentaine de mètres plus en amont, on note l'apparition d'un autre décrochement de la berge sur une vingtaine de mètres de longueur qui touche approximativement les quatre premiers mètres à la base du talus.

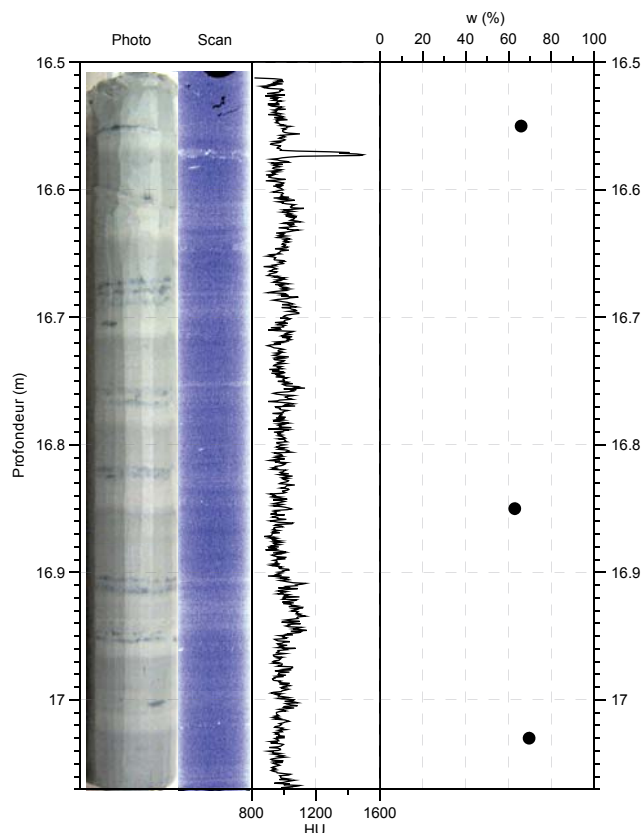
décroît avec la profondeur, d'une valeur d'environ 80 au sommet de l'unité jusqu'à environ 30 à la base. La consistance à l'état intact passe donc de ferme à raide et la sensibilité<sup>4</sup>, passe de très élevée à moyenne

Figure 5.6 Photographie en laboratoire, valeur de  $H_u$  obtenue au CAT-scan et teneur en eau, typiques du sol de l'unité B. Échantillon prélevé entre 16.50 et 17.07 m de profondeur dans le forage F32092.

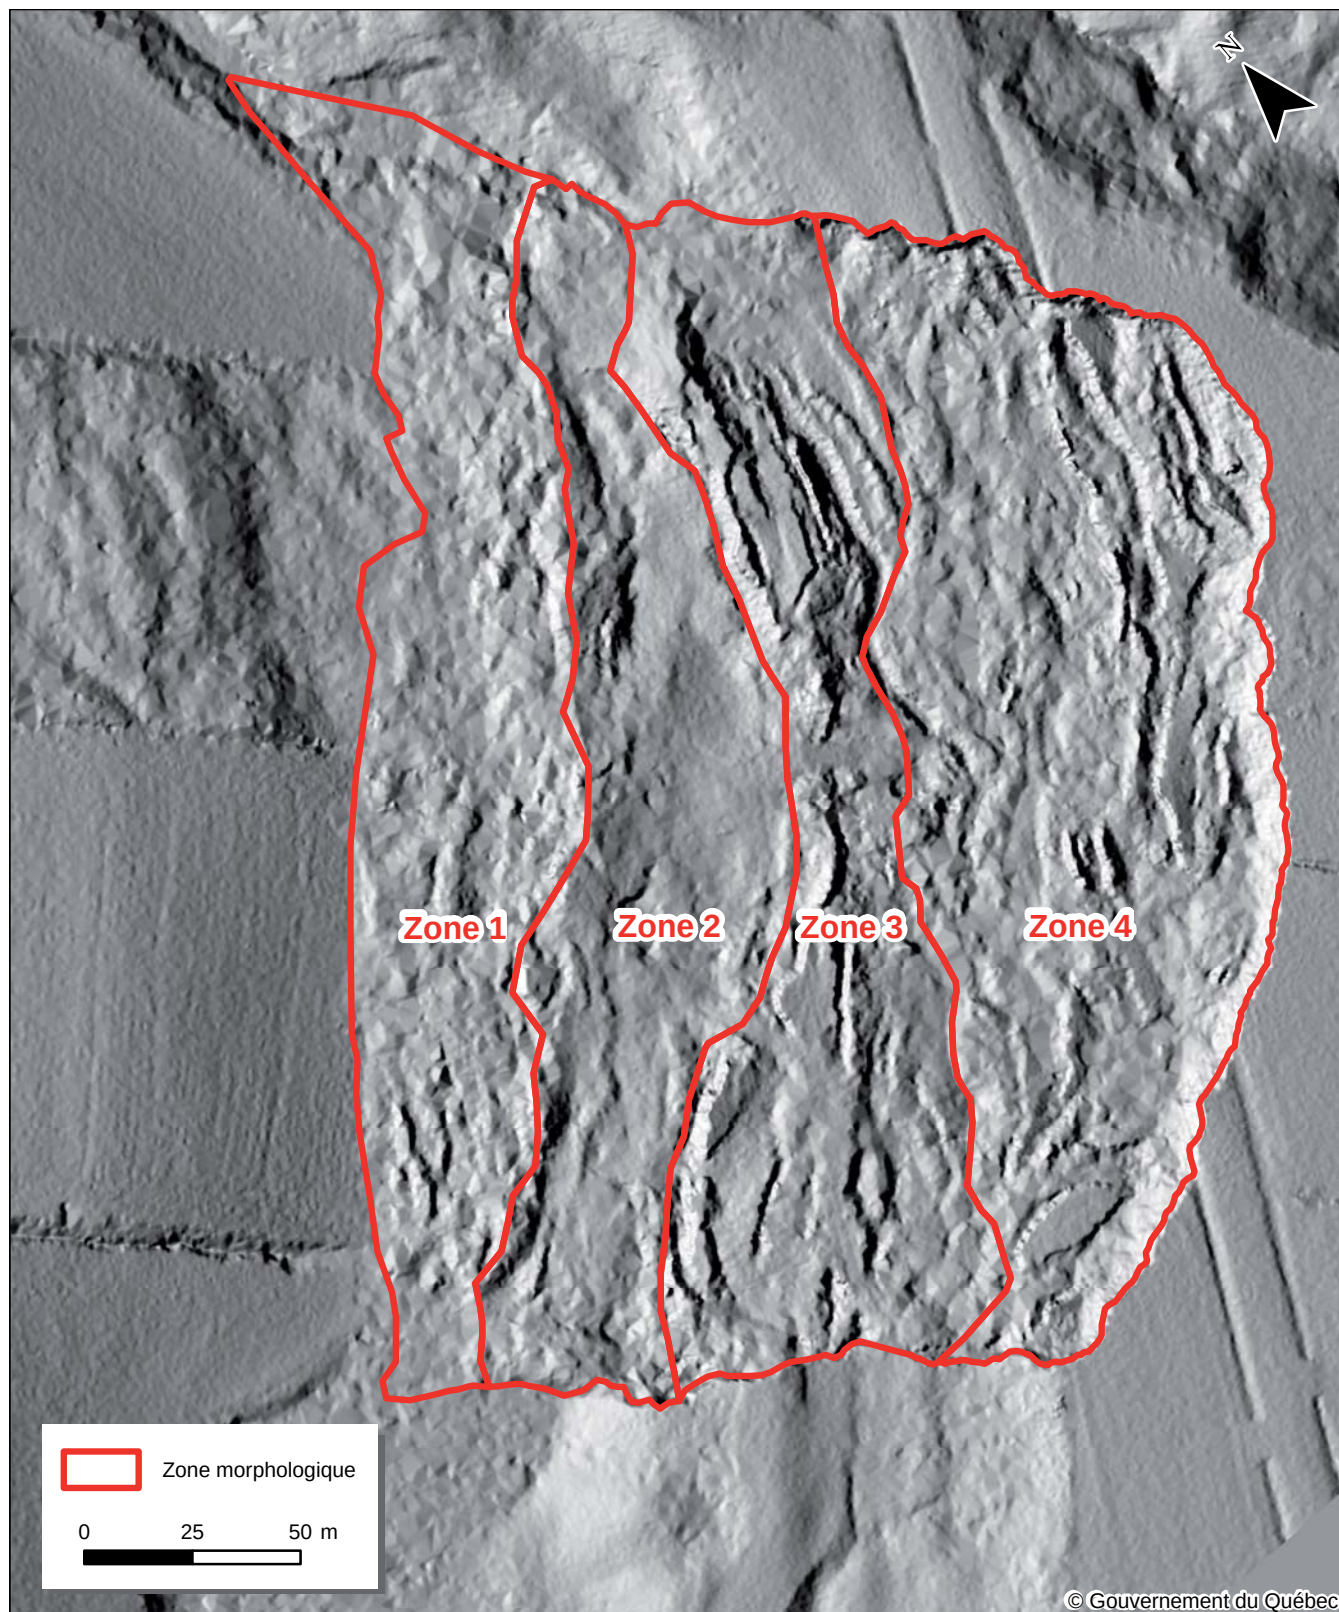
Les dimensions du glissement de terrain ont été établies à partir des levés lidar et des photographies aériennes réalisés après le glissement, respectivement montrés dans les figures 6.1 et 6.2. Les résultats de l'analyse de ces deux figures sont présentés sous la forme d'une carte morphologique dans la figure A.6. Ces figures montrent que le glissement a emporté le talus situé sur la rive droite de la rivière Salvail, sur une distance d'environ 275 m, parallèlement au cours d'eau, sur une distance perpendiculaire au cours d'eau d'environ 150 m. Le glissement de terrain a emporté une bande de terrain d'environ 80 m en arrière du sommet du talus (figure A.6), ce qui équivaut à environ 3,6 fois la hauteur du talus. Selon la nomenclature utilisée au MTQ, ce glissement est qualifié de « fortement rétrogressif », car le recul au sommet correspond à plus de 40 m.

Figure 6.1 Carte du relief ombré obtenu à partir du MNT.

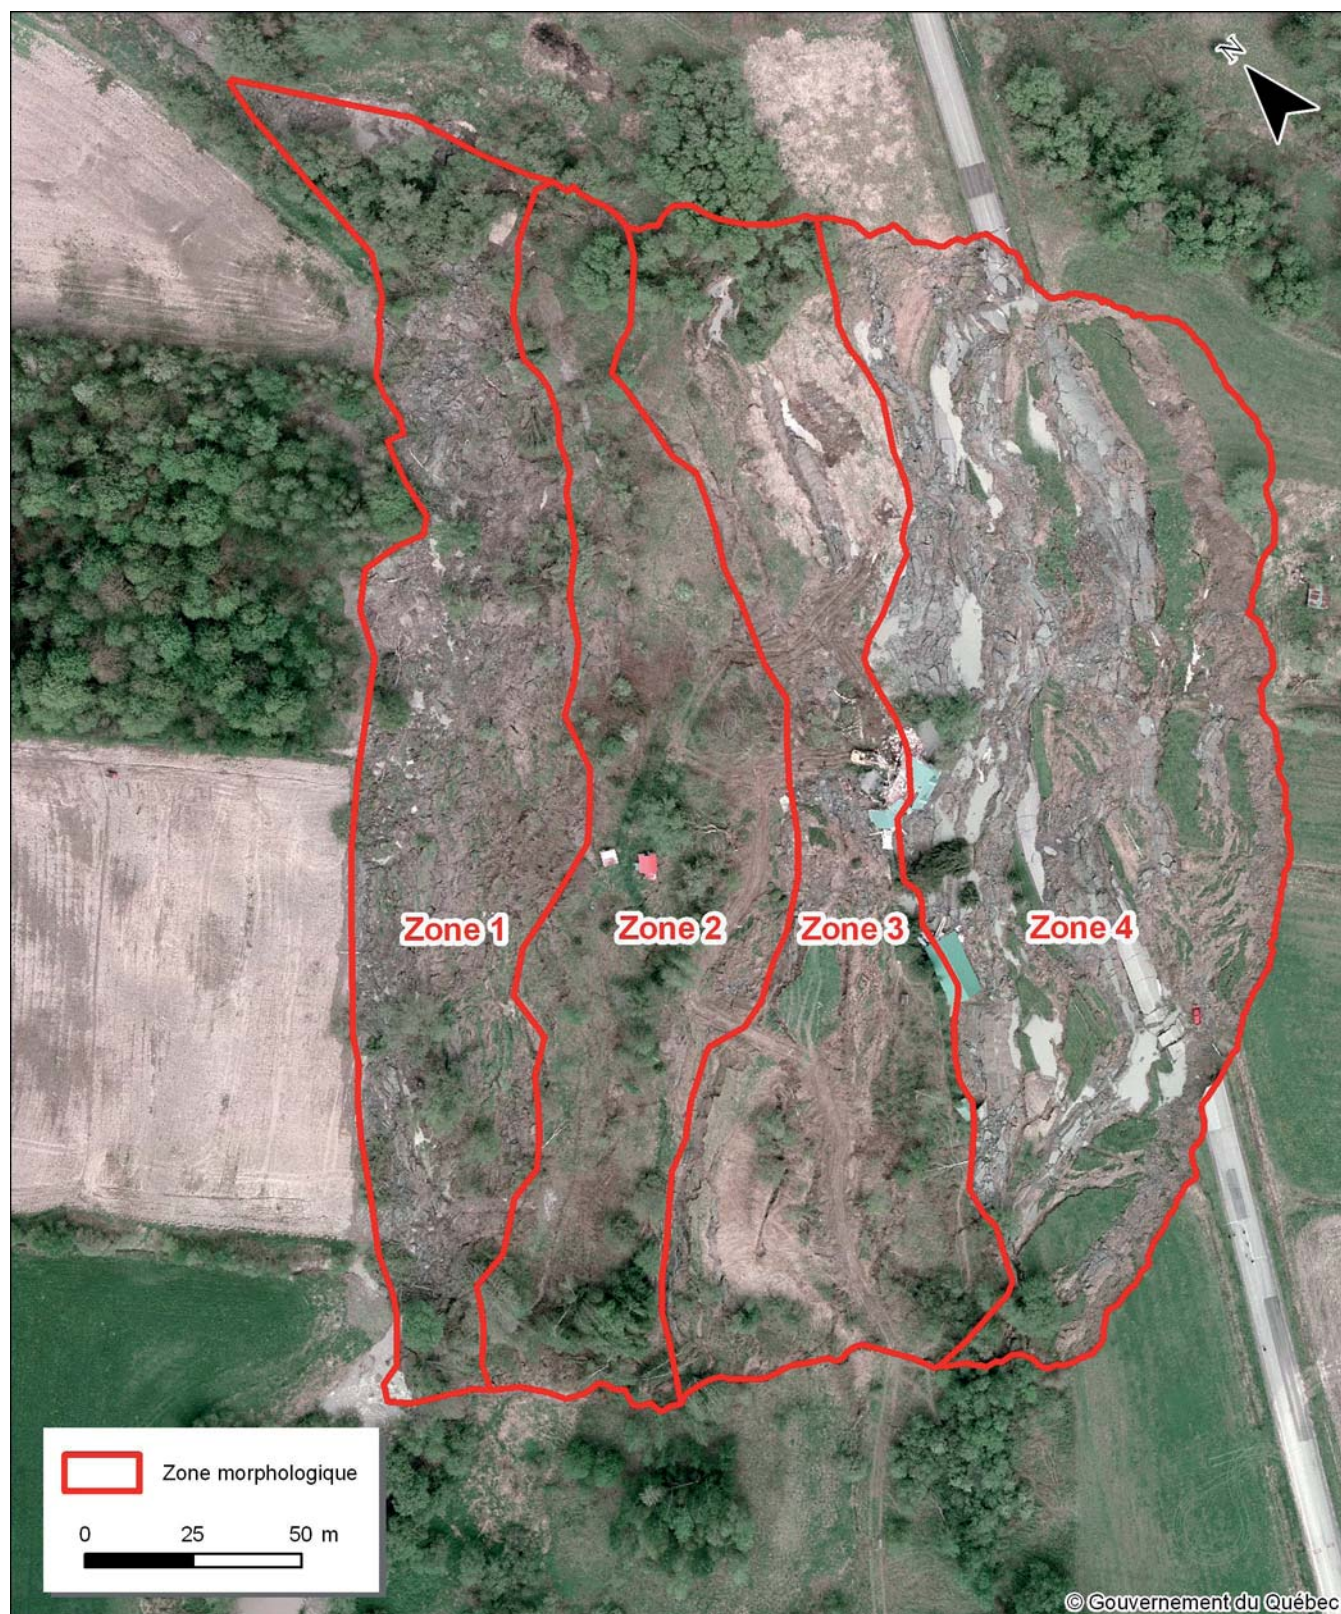
Figure 6.2 Photographie aérienne n° Q10521-22.

La **zone 1**, se caractérise par des sols fortement fissurés et formaient un bourrelet, donnant l'impression d'avoir été poussés vers l'avant (figures 6.2 et 6.3). Cette zone couvre approximativement 22 % de la superficie totale du glissement de terrain. Des traces du lit de la rivière ont été observées dans cette zone, principalement sur le front des débris, ce qui indique que la surface de rupture a dû sortir du sol immédiatement à l'ouest de la rivière. Ces traces étaient constituées d'alluvions

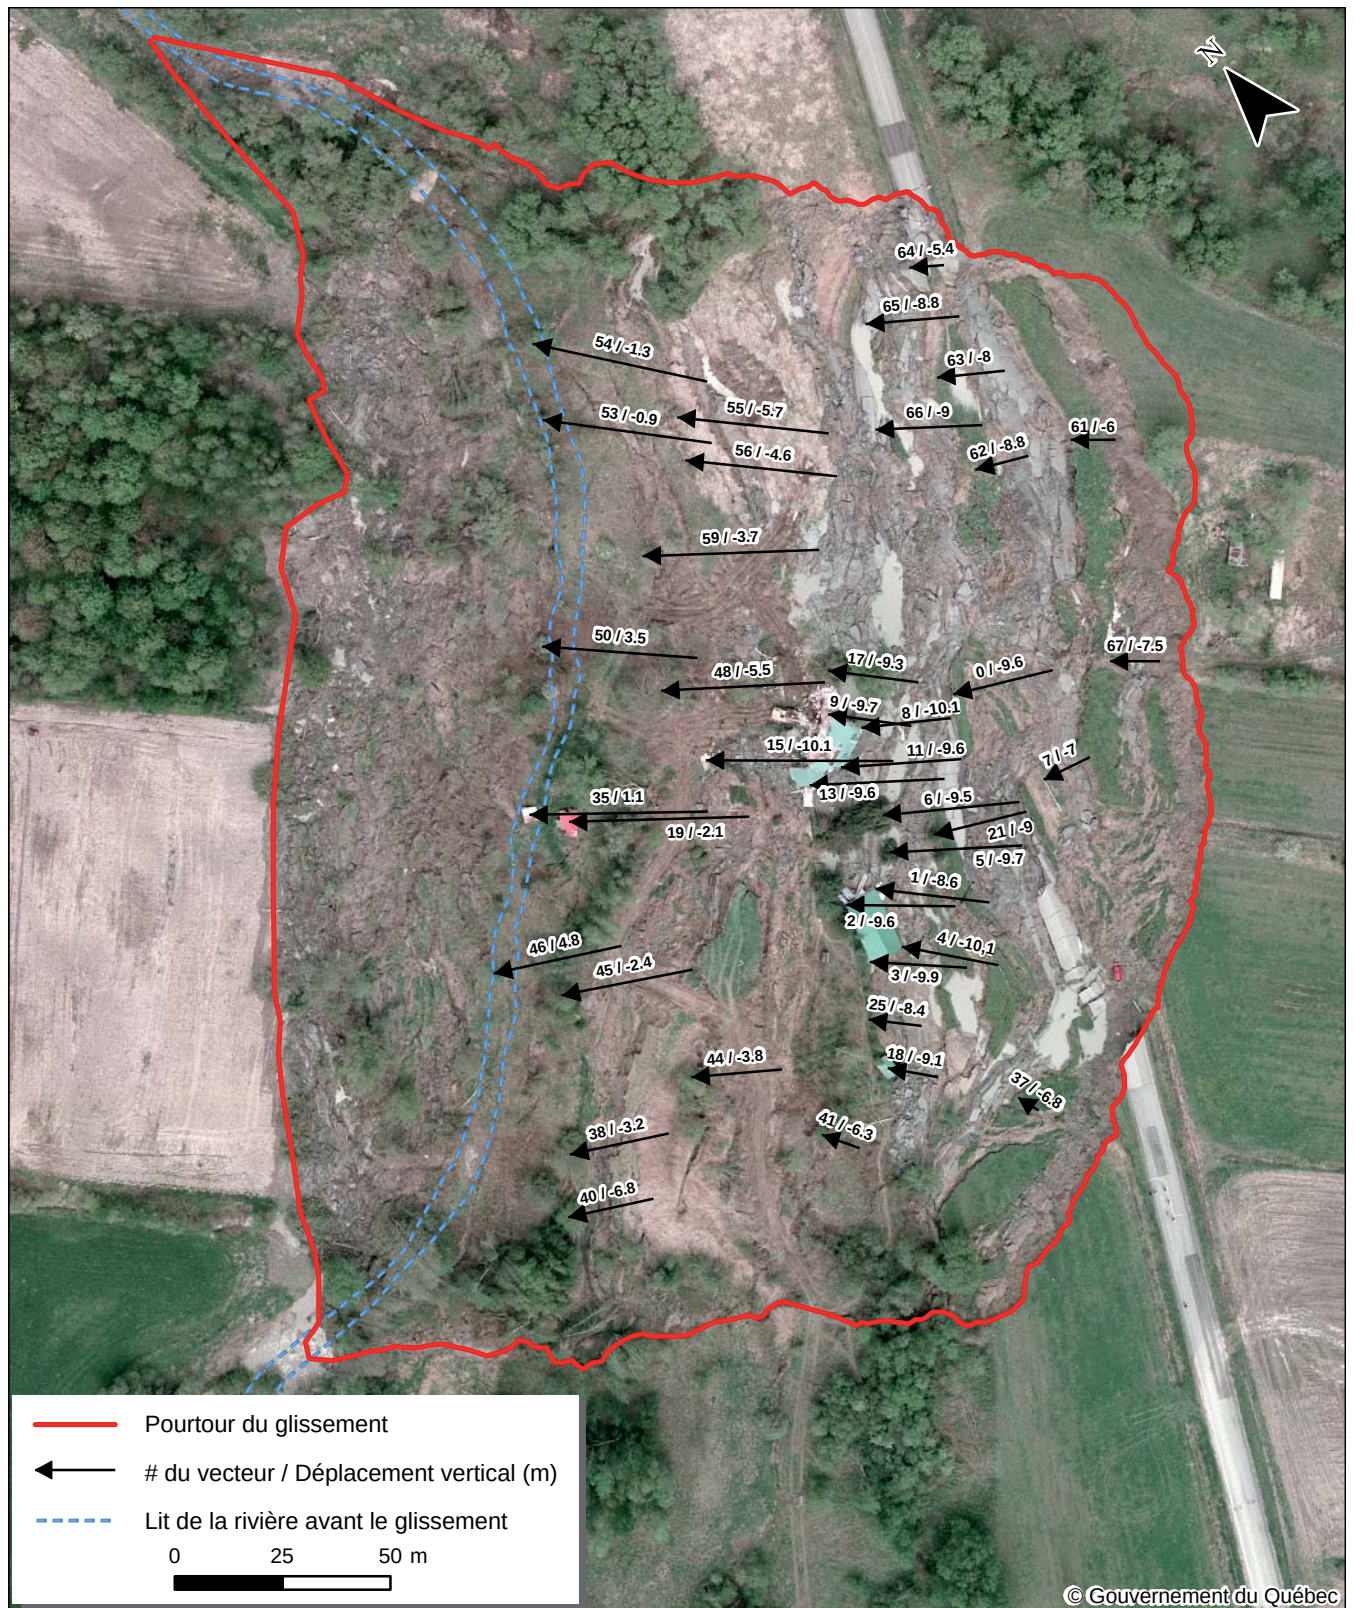
Figure 6.5 Vue en plan des vecteurs de déplacements. La longueur du vecteur représente la distance horizontale parcourue.

La figure 6.5 présente les vecteurs de déplacement horizontal calculés pour plusieurs points de repère, en mesurant la différence entre leur position initiale sur l'orthophotographie aérienne de 2009 et leur position finale sur l'orthophotographie aérienne de 2010. Le déplacement vertical de chacun des points a aussi été calculé en soustrayant leur élévation finale, mesurée sur le MNT de 2010, de leur élévation initiale mesurée sur les hypsométries de 2004. L'information complète concernant ces points est compilée dans le tableau 6.1.

De façon générale, la figure 6.5 montre que les vecteurs sont tous orientés vers la berge opposée, que les plus grands vecteurs de déplacement horizontal se trouvent au front et au centre de la masse de débris et que la bande de terrain située entre l'ancien sommet du talus et la route est la portion du glissement de terrain qui a

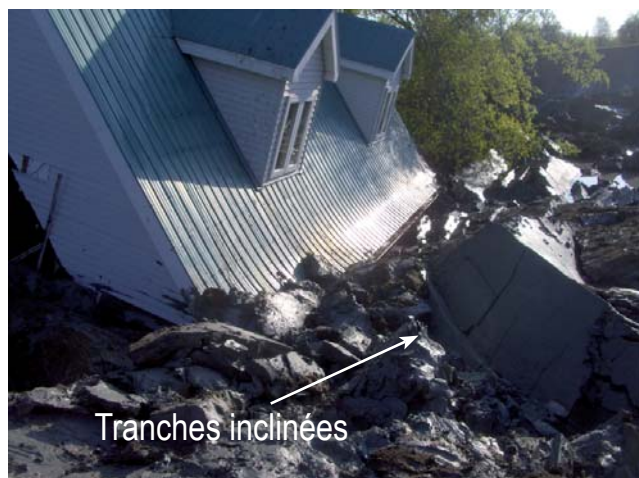
Figure 6.11 Photographie des tranches inclinées qui ont percuté l'avant de la résidence.

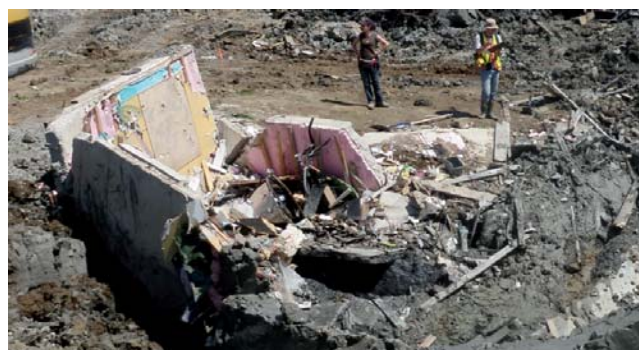
La tranchée d'exploration TE32155 effectuée (figures 3.1 et 6.9) a permis d'observer que la pelouse en surface du graben derrière la résidence (figure 6.8) se poursuivait sous des tranches d'argile inclinées vers l'arrière. Ceci indique donc que ces dernières ont chevauché une partie du graben. Ces tranches d'argile, qui ont percuté puis défoncé la structure avant de la maison (figures 6.10 et 6.11), seraient principalement responsables du décès tragique des résidents. Ces gigantesques tranches de sol auraient renversé le mur avant de la fondation et pénétré dans le sous-sol où étaient les résidents. La figure 6.12, qui montre l'état des restes des murs de la fondation en béton, témoigne de la violence de l'impact.

Figure 6.12 Photographie des restes des murs de fondation de la résidence.

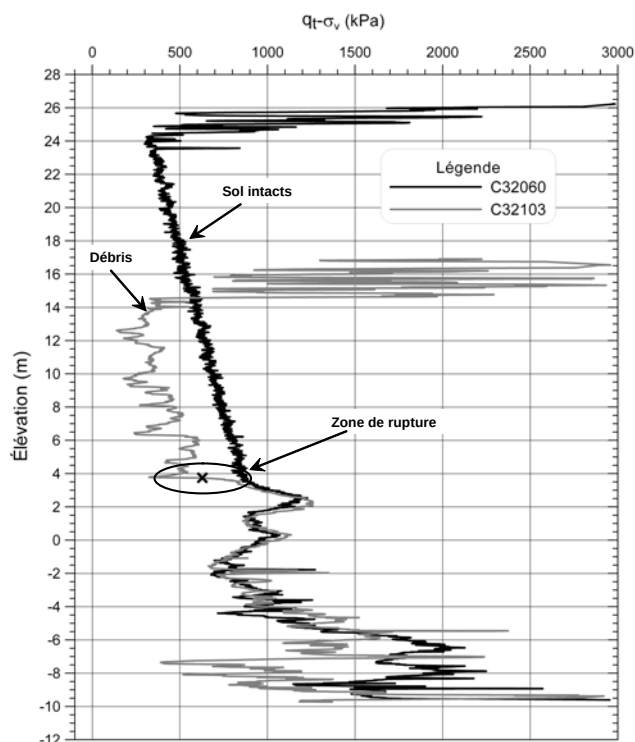
La figure 6.13 présente deux profils de résistance en pointe ( $q_t$ ) mesurée au piézocône à laquelle le poids du sol ( $\sigma_v$ ) a été soustrait en fonction de l'élévation, pour le sondage C32060 réalisé en 2004 (figure 3.2) et le sondage C32103 réalisé en 2010 (figure 3.1). Le premier est localisé dans le sol intact et sert de profil de référence avant le glissement et le second, dans les débris, à une cinquantaine de mètres de l'endroit où le premier avait été réalisé. La correction du poids du sol est nécessaire pour comparer les deux profils quant aux résistances, puisqu'ils n'ont pas été réalisés à la même élévation de surface. Habituellement, pour déterminer la base de la surface de rupture, il suffit de superposer les profils des deux sondages et de trouver l'endroit où la résistance en pointe du sondage dans les débris rejoint celle du profil de référence. Dans cette étude, la position de la zone de rupture est identifiée approximativement au milieu d'une zone où la résistance du sol à l'endroit du sondage dans les débris passe d'un état remanié à un état intact. Cette zone de rupture, indiquée par une flèche dans la figure 6.13, fait environ 30 cm d'épaisseur à cet endroit. Sur cette même figure, l'interprétation de la position de la surface de rupture est représentée par un « x » à environ 3,8 m d'élévation.

Figure 6.13 Exemple de profils au piézocône utilisés pour déterminer la position de la surface de rupture du glissement de terrain. Le « x » représente la position estimée de la surface de rupture.

La précision sur la position de cette dernière est d'environ  $\pm 15$  cm. Au-dessus de cette élévation, le profil du sondage C32103 indique que les matériaux sont remaniés, puisque la valeur de la résistance en pointe nette varie de 20 % à 70 % de la valeur de résistance en pointe du sondage de référence. Sous la surface de rupture, les deux profils de résistance se superposent, ce qui indique qu'ils sont tous les deux dans un sol intact qui n'a pas été modifié.

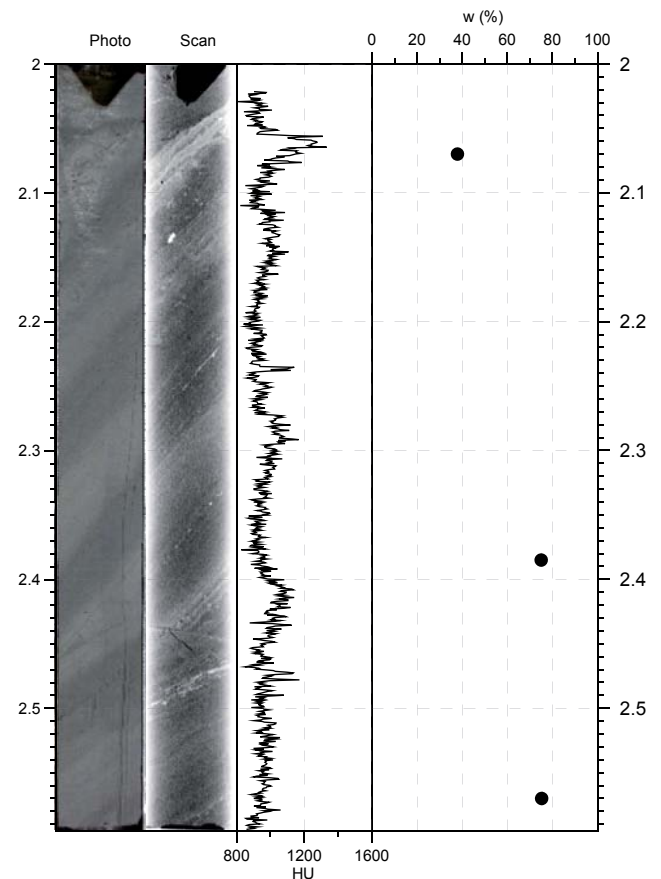
La figure 6.14 présente une photo et les données obtenues par scanographie d'un échantillon représentatif de cette première unité. Tel qu'il a été observé lors du détubage, ce sol est une argile silteuse grise avec des rubanements alternant du gris foncé au gris pâle, contenant un peu de silt et des traces de sable. Le profil au piézocône à la figure A.10 indique que cette unité offre une résistance en pointe ( $q_t$ ) moyenne de 350 kPa et une pression interstitielle ( $u$ ) moyenne de 178 kPa. La teneur moyenne en eau du sol de cette unité est de 65 %. La résistance au cisaillement non drainé du sol varie de 16 kPa à 27 kPa. Cette unité correspond à l'unité B rencontrée dans le talus intact (figures 5.6, A.3 et A.4), à la différence que la résistance est plus faible et que les rubanements sont inclinés à environ 45°. Cette inclinaison correspond au pendage des tranches de sol observées en surface (figure 6.7).

Figure 6.14 Photographie en laboratoire, image du scanographe, valeurs de HU et teneur en eau du sol de l'unité G1.1. Cet échantillon a été prélevé entre 2,00 m et 2,595 m de profondeur dans le forage F32140.

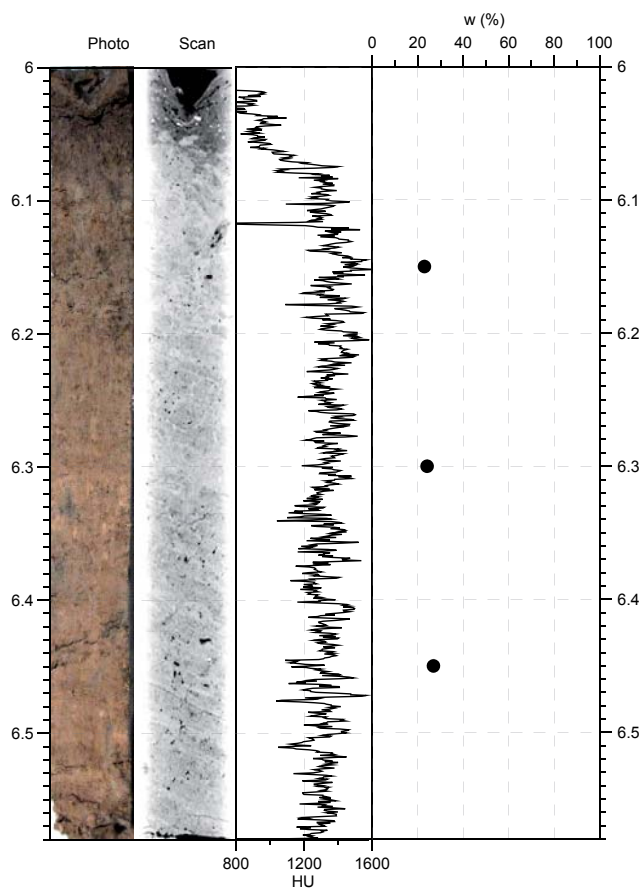
Figure 6.15 Photographie en laboratoire, image de scanographie, valeurs de HU et teneurs en eau du sol de l'unité G1.2. Cet échantillon a été prélevé entre 6,00 m et 6,58 m de profondeur dans le forage F32140.

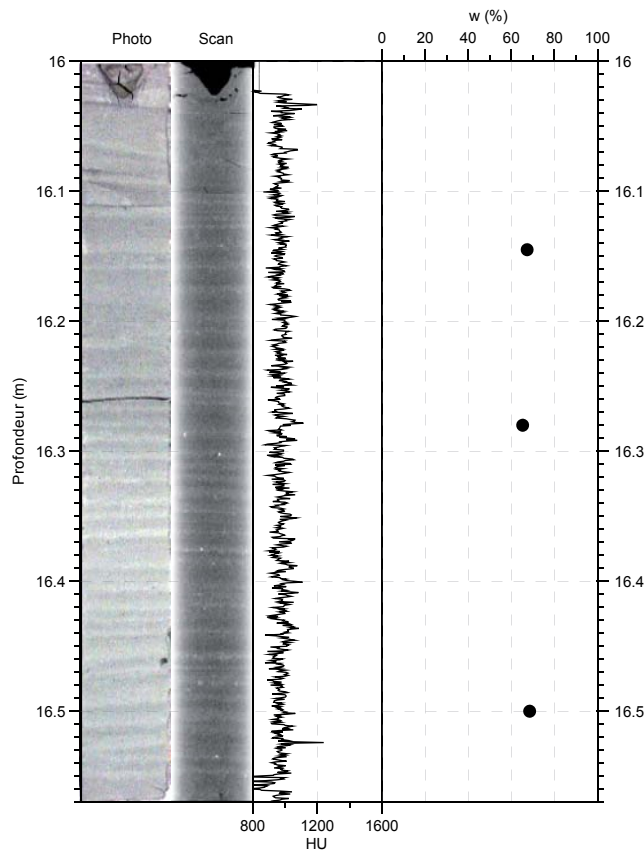
De 12,8 m à 17,3 m de profondeur, les rubanements de l'argile silteuse deviennent horizontaux. La figure 6.16 présente une photo et les données obtenues par scanographie d'un échantillon représentatif de cette unité. Le piézocône montre que cette couche offre une résistance en pointe ( $q_t$ ) presque constante à 900 kPa, de 12,8 m à 17,3 m de profondeur et qui augmente alors par la suite soudainement jusqu'à 1 100 kPa en quelques centimètres. La teneur en eau est en moyenne de 65 % et varie très peu dans cette unité. La soudaine augmentation de la résistance au cisaillement non drainé du sol de 45 kPa à 65 kPa marque le passage des débris d'argile déstructurée au sol intact sous-jacent. Ce changement de résistance permet de localiser la surface de rupture à 17,3 m de profondeur (3,5 m d'élévation).

Figure 6.16 Photographie en laboratoire, image du scanographie, valeurs de HU et teneurs en eau du sol de l'unité G1.5. Cet échantillon a été prélevé entre 16,00 m et 16,57 m de profondeur dans le forage F32140.

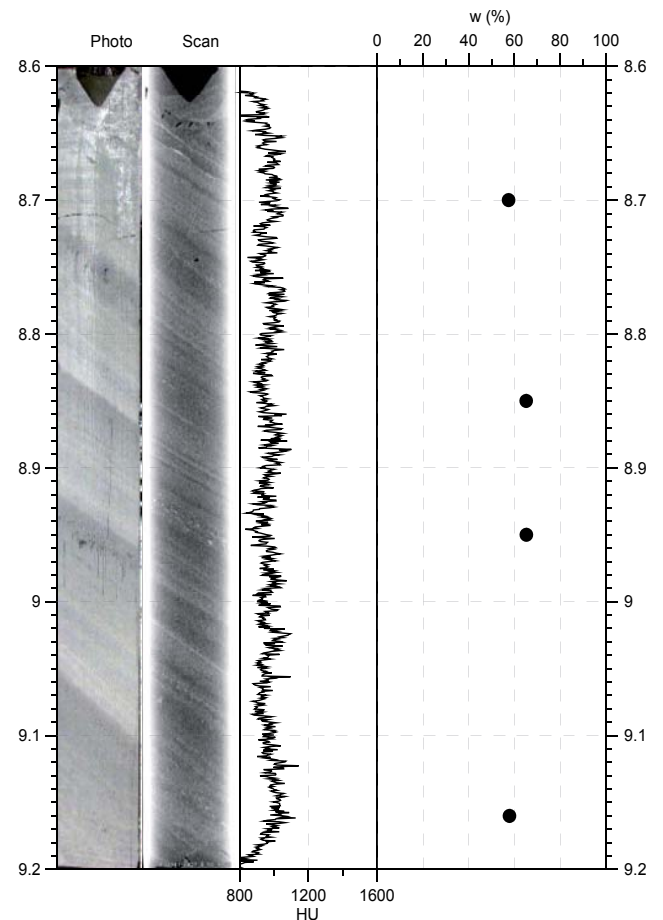
La figure 6.17 présente une photo et les données obtenues par scanographie d'un échantillon représentatif de la première unité de ce forage. Cette unité est constituée d'argile silteuse grise avec des rubanements gris pâle et foncé inclinés à environ 45°. La résistance en pointe ( $q_t$ ) du piézocône est en moyenne de 400 kPa.

Figure 6.17 Photographie en laboratoire, image du scanographie, valeurs de HU et teneurs en eau du sol de l'unité G2.1. Cet échantillon a été prélevé entre 8,60 m et 9,20 m de profondeur dans le forage F32141.

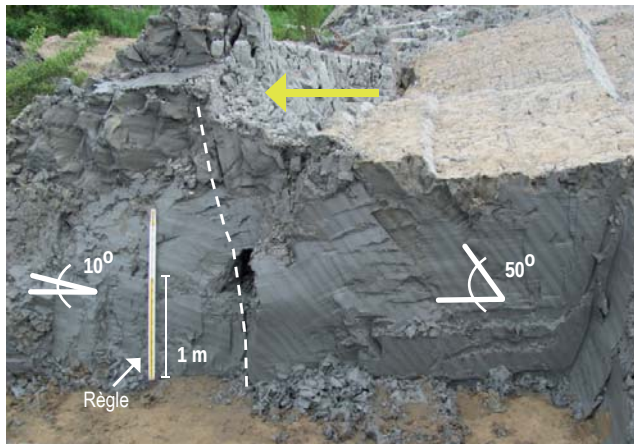
Figure 6.20 Photographie de la tranchée n° TE32152. La ligne en pointillés blancs indique le contact entre le horst à la gauche et les tranches inclinées vers l'arrière à la droite. La zone en jaune sur la règle à droite fait un mètre. La flèche jaune indique la direction du mouvement.

La tranchée TE32152 (figure 6.20) a permis d'observer jusqu'à environ 3 mètres sous la surface des débris, le contact entre les tranches inclinées et la tête d'un horst qui dépassait des débris. Ce contact est incliné à environ  $70^\circ$  par rapport à l'horizontale. Les rubanements étaient inclinés vers l'arrière d'environ  $10^\circ$  au niveau du horst, alors qu'ils étaient inclinés de  $50^\circ$  au niveau des tranches inclinées (figure 6.20). Ces dernières avaient une épaisseur individuelle (prise perpendiculairement aux rubanements) d'environ 0,60 mètre. Ces tranches étaient délimitées par des surfaces de cisaillement parallèles aux rubanements, suivant des lits qui semblaient être plus silteux au toucher. Ces zones de cisaillement entre les tranches inclinées montraient en leur centre une zone très remaniée sur environ 2 mm d'épaisseur (figure 6.22). Aussi, de part et d'autre de cette zone remaniée, il y avait une zone ramollie qui augmentait en résistance sur environ 1 cm en s'éloignant de la zone remaniée (figure 6.22).

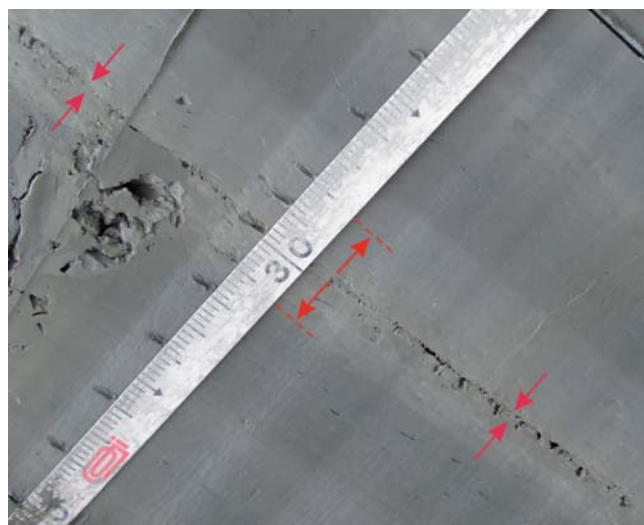
**Figure 6.22** Surface de cisaillement observée (flèches pointant l'une vers l'autre) entre deux tranches inclinées vers l'arrière. Les flèches pointant les lignes pointillées représentent l'étendue approximative de la zone ramollie observée de part et d'autre de la surface de cisaillement.

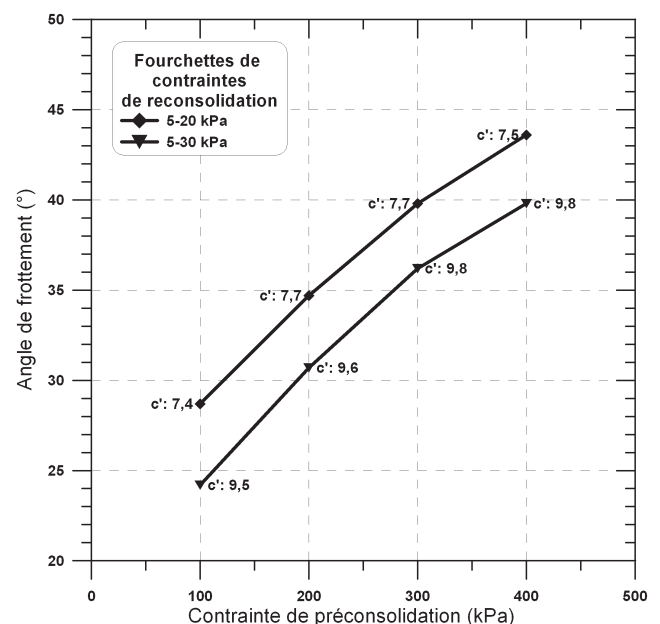
cette figure que deux ensembles de paramètres ( $c'$ ,  $\Phi'$ ) sont proposés pour une même valeur de  $\sigma'_p$ , un premier ensemble représenté par la courbe 5-20 kPa avec une cohésion effective ( $c'$ ) d'environ 7,6 kPa, et un second ensemble représenté par la courbe 5-30 kPa avec  $c'$  d'environ 9,6 kPa, mais avec des  $\Phi'$  plus faibles que dans le premier cas. Ces deux ensembles ont été établis avec la même base de données, mais pour des plages de contraintes de reconsolidation à l'essai triaxial ( $\sigma'_3$ ) légèrement différentes. De façon générale, le choix de l'un ou l'autre des ensembles de paramètres de la figure 7.2 dépend des contraintes normales mobilisées, mais n'a pas un effet très significatif sur le coefficient de sécurité. Cependant, ce choix influence la position de la surface de rupture. Pour estimer les paramètres de résistance de la couche B sur la figure 7.2, la valeur de  $\sigma'_p$  située environ au tiers inférieur du talus a été utilisée. Les valeurs de  $\sigma'_p$  retenues pour les unités A, B et C dans la présente analyse sont présentées dans le tableau 7.1. En reportant verticalement ces valeurs sur la courbe 5-20 kPa, les paramètres trouvés de la résistance à grande déformation ( $c'$  et  $\Phi'$ ) sont listés dans le tableau 7.1. Afin de caractériser la résistance et l'enveloppe de rupture des unités B et C, des essais triaxiaux sont en cours.

Figure 7.2 Paramètres de Lefebvre (1981) déduits d'essais CID, pour des fourchettes de pressions de reconsolidation comprises entre 5-20 et 5-30 kPa.

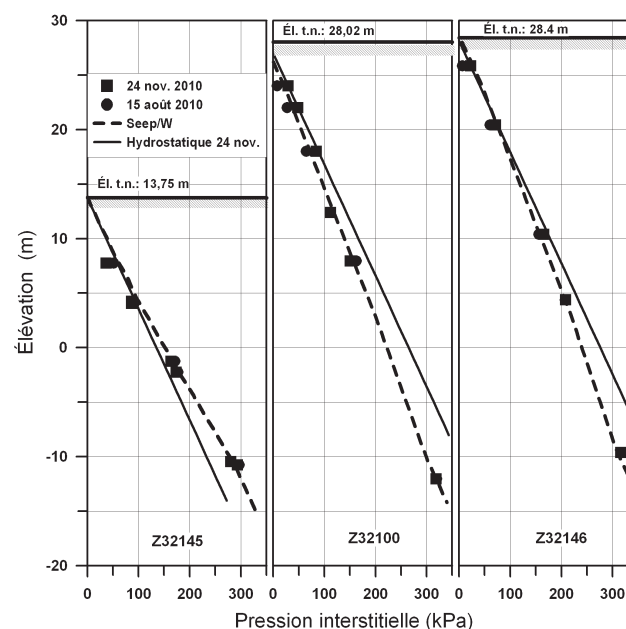
Les pressions interstitielles mesurées en dates du 15 août (condition estivale) et du 24 novembre 2010 (condition automnale) sont présentées dans la figure 7.3. Les valeurs de charge hydraulique automnale se comparent à celles déjà mesurées dans les nids de piézomètres Z32081, Z32082 et Z32083. Elles ont été jugées représentatives des conditions qui prévalaient en mai 2010. Telle qu'elle est indiquée à la section 5.4, la profondeur de la nappe au sommet du talus a varié de 3 m au mois d'août à 1 m au mois de novembre. Loin derrière le sommet de talus, au nid Z32146, la profondeur de la nappe a varié de 1,5 m au mois d'août à la surface au mois de novembre.

Dans les figures 7.3 et A.5, les conditions d'écoulement de l'eau souterraine au sommet du talus (nids de piézomètres Z32146 et Z32100) montrent un écoulement vertical vers le bas avec un gradient (i) variant de 0,05 et 0,2, selon les endroits. Le nid de piézomètres Z32145 situé au tiers inférieur du talus montre un écoulement vertical ascendant avec un gradient (i) moyen d'environ 0,3.

**Figure 7.3** Graphiques présentant les pressions interstitielles mesurées les 15 août et 24 novembre 2010, ainsi que celles modélisées à ces mêmes dates dans Seep/W, aux sites des piézomètres Z32145, Z32100 et Z32146.
