# Glissement de terrain du 10 mai 2010

Saint-Jude, Montérégie

Rapport sur les caractéristiques et les causes

Novembre 2011

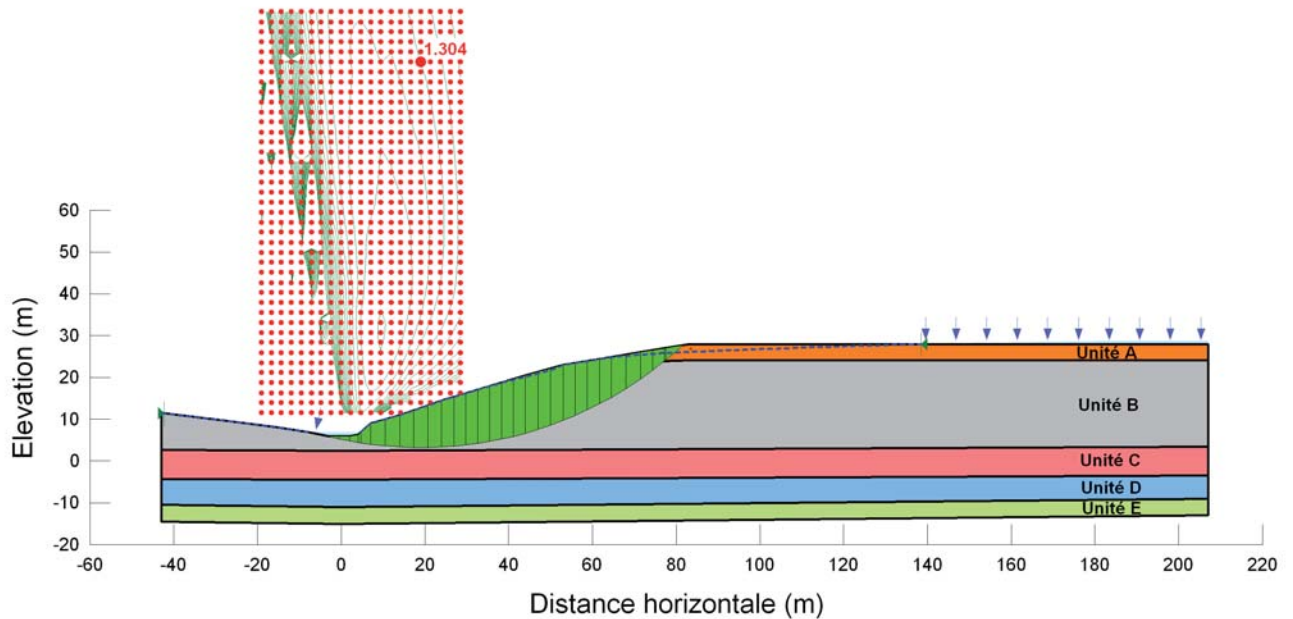
Le coefficient de sécurité minimum pour un cercle englobant tout le talus est montré dans la figure 7.10. Il passe aussi sous le fond de la rivière à l'élévation approximative de 3,25 m. Des coefficients de sécurité de 1,31 avec la méthode de Bishop et de 1,32 avec la méthode Morgenstern-Price ont été calculés. Ces résultats montrent qu'il était beaucoup moins probable que l'ensemble du talus soit emporté par une première rupture de forme circulaire.

Figure 7.10 Coefficient de sécurité en condition drainée, pour une surface de rupture circulaire qui englobe tout le talus, avec la méthode de Bishop dans Slope/W.

chapitre 7, ce cercle de rupture avait une certaine réserve de stabilité avec un coefficient de sécurité (F) global d'environ 1,3 (figure 7.10). Le cercle de rupture le plus critique observé dans la moitié inférieure du talus (figures 7.8 et 7.9) correspond quant à lui assez bien au glissement d'août 2009 observé à la base du talus.

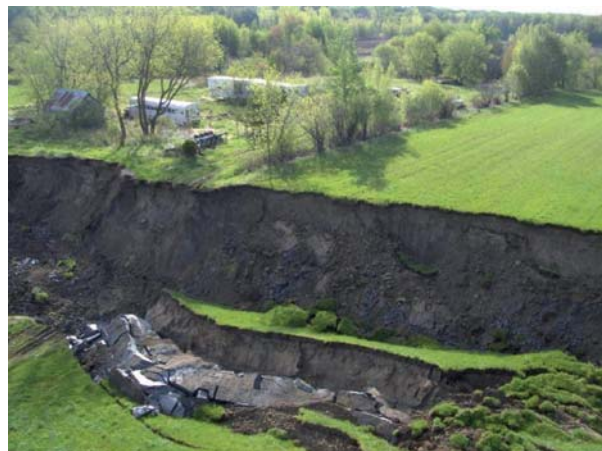
Figure 9.1 Masse de sol qui s'est détachée de la paroi arrière du glissement dans les heures suivant le mouvement principal.

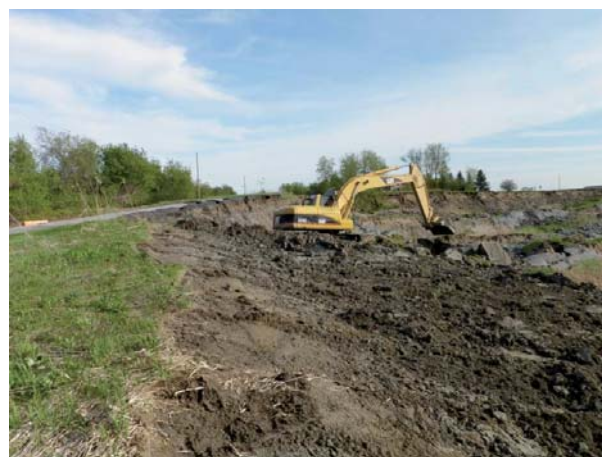
Figure 9.2 Opérations de déblai-remblai visant à adoucir la paroi arrière du glissement.

Ces travaux ont débuté le 13 mai en fin d'après-midi. Ils ont été effectués à l'aide d'une pelle mécanique et ont consisté à adoucir la pente par une opération de déblai-remblai (figure 9.2), où les sols excavés dans la partie supérieure de la pente ont été placés en contrebas de celle-ci. L'inclinaison finale ainsi obtenue a été de l'ordre de  $18^\circ$  ou moins. La figure 9.3 illustre le résultat final.

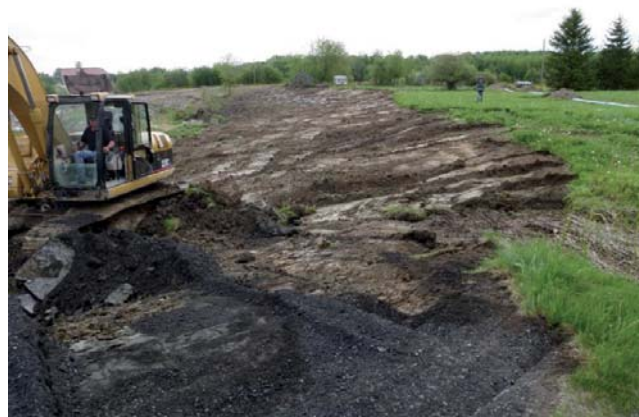
Figure 9.3 Résultat final de l'adoucissement de la paroi arrière du glissement.

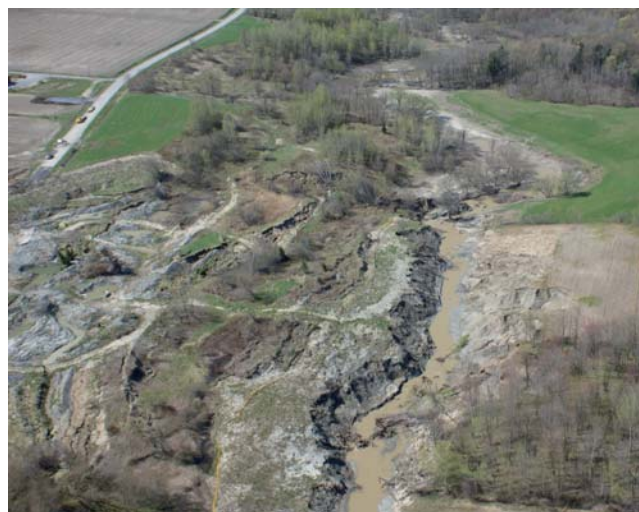
Figure 9.6 Vue de la cicatrice du glissement et du nouveau chenal le 10 mai 2011. Photo prise vers le sud.

Le canal a été creusé le 20 mai 2010. Le réglage des berges, pour dégager le plus possible la végétation qui risquait éventuellement de se retrouver dans la rivière, a été complété le lendemain. La figure 9.5 illustre l'évolution de la situation de mai à décembre 2010. La figure 9.6, qui date du 10 mai 2011, montre que le fond du nouveau chenal a approximativement atteint le niveau originel. Cependant, les berges sont encore très instables, de part et d'autre du nouveau chenal, et elles le demeureront tant que de nouvelles conditions d'équilibre n'auront pas été atteintes, ce qui pourrait prendre plusieurs années. Pour cette raison, la municipalité a installé des clôtures sur chaque rive afin de délimiter un périmètre de sécurité et posé des affiches indiquant le danger de glissements de terrain.

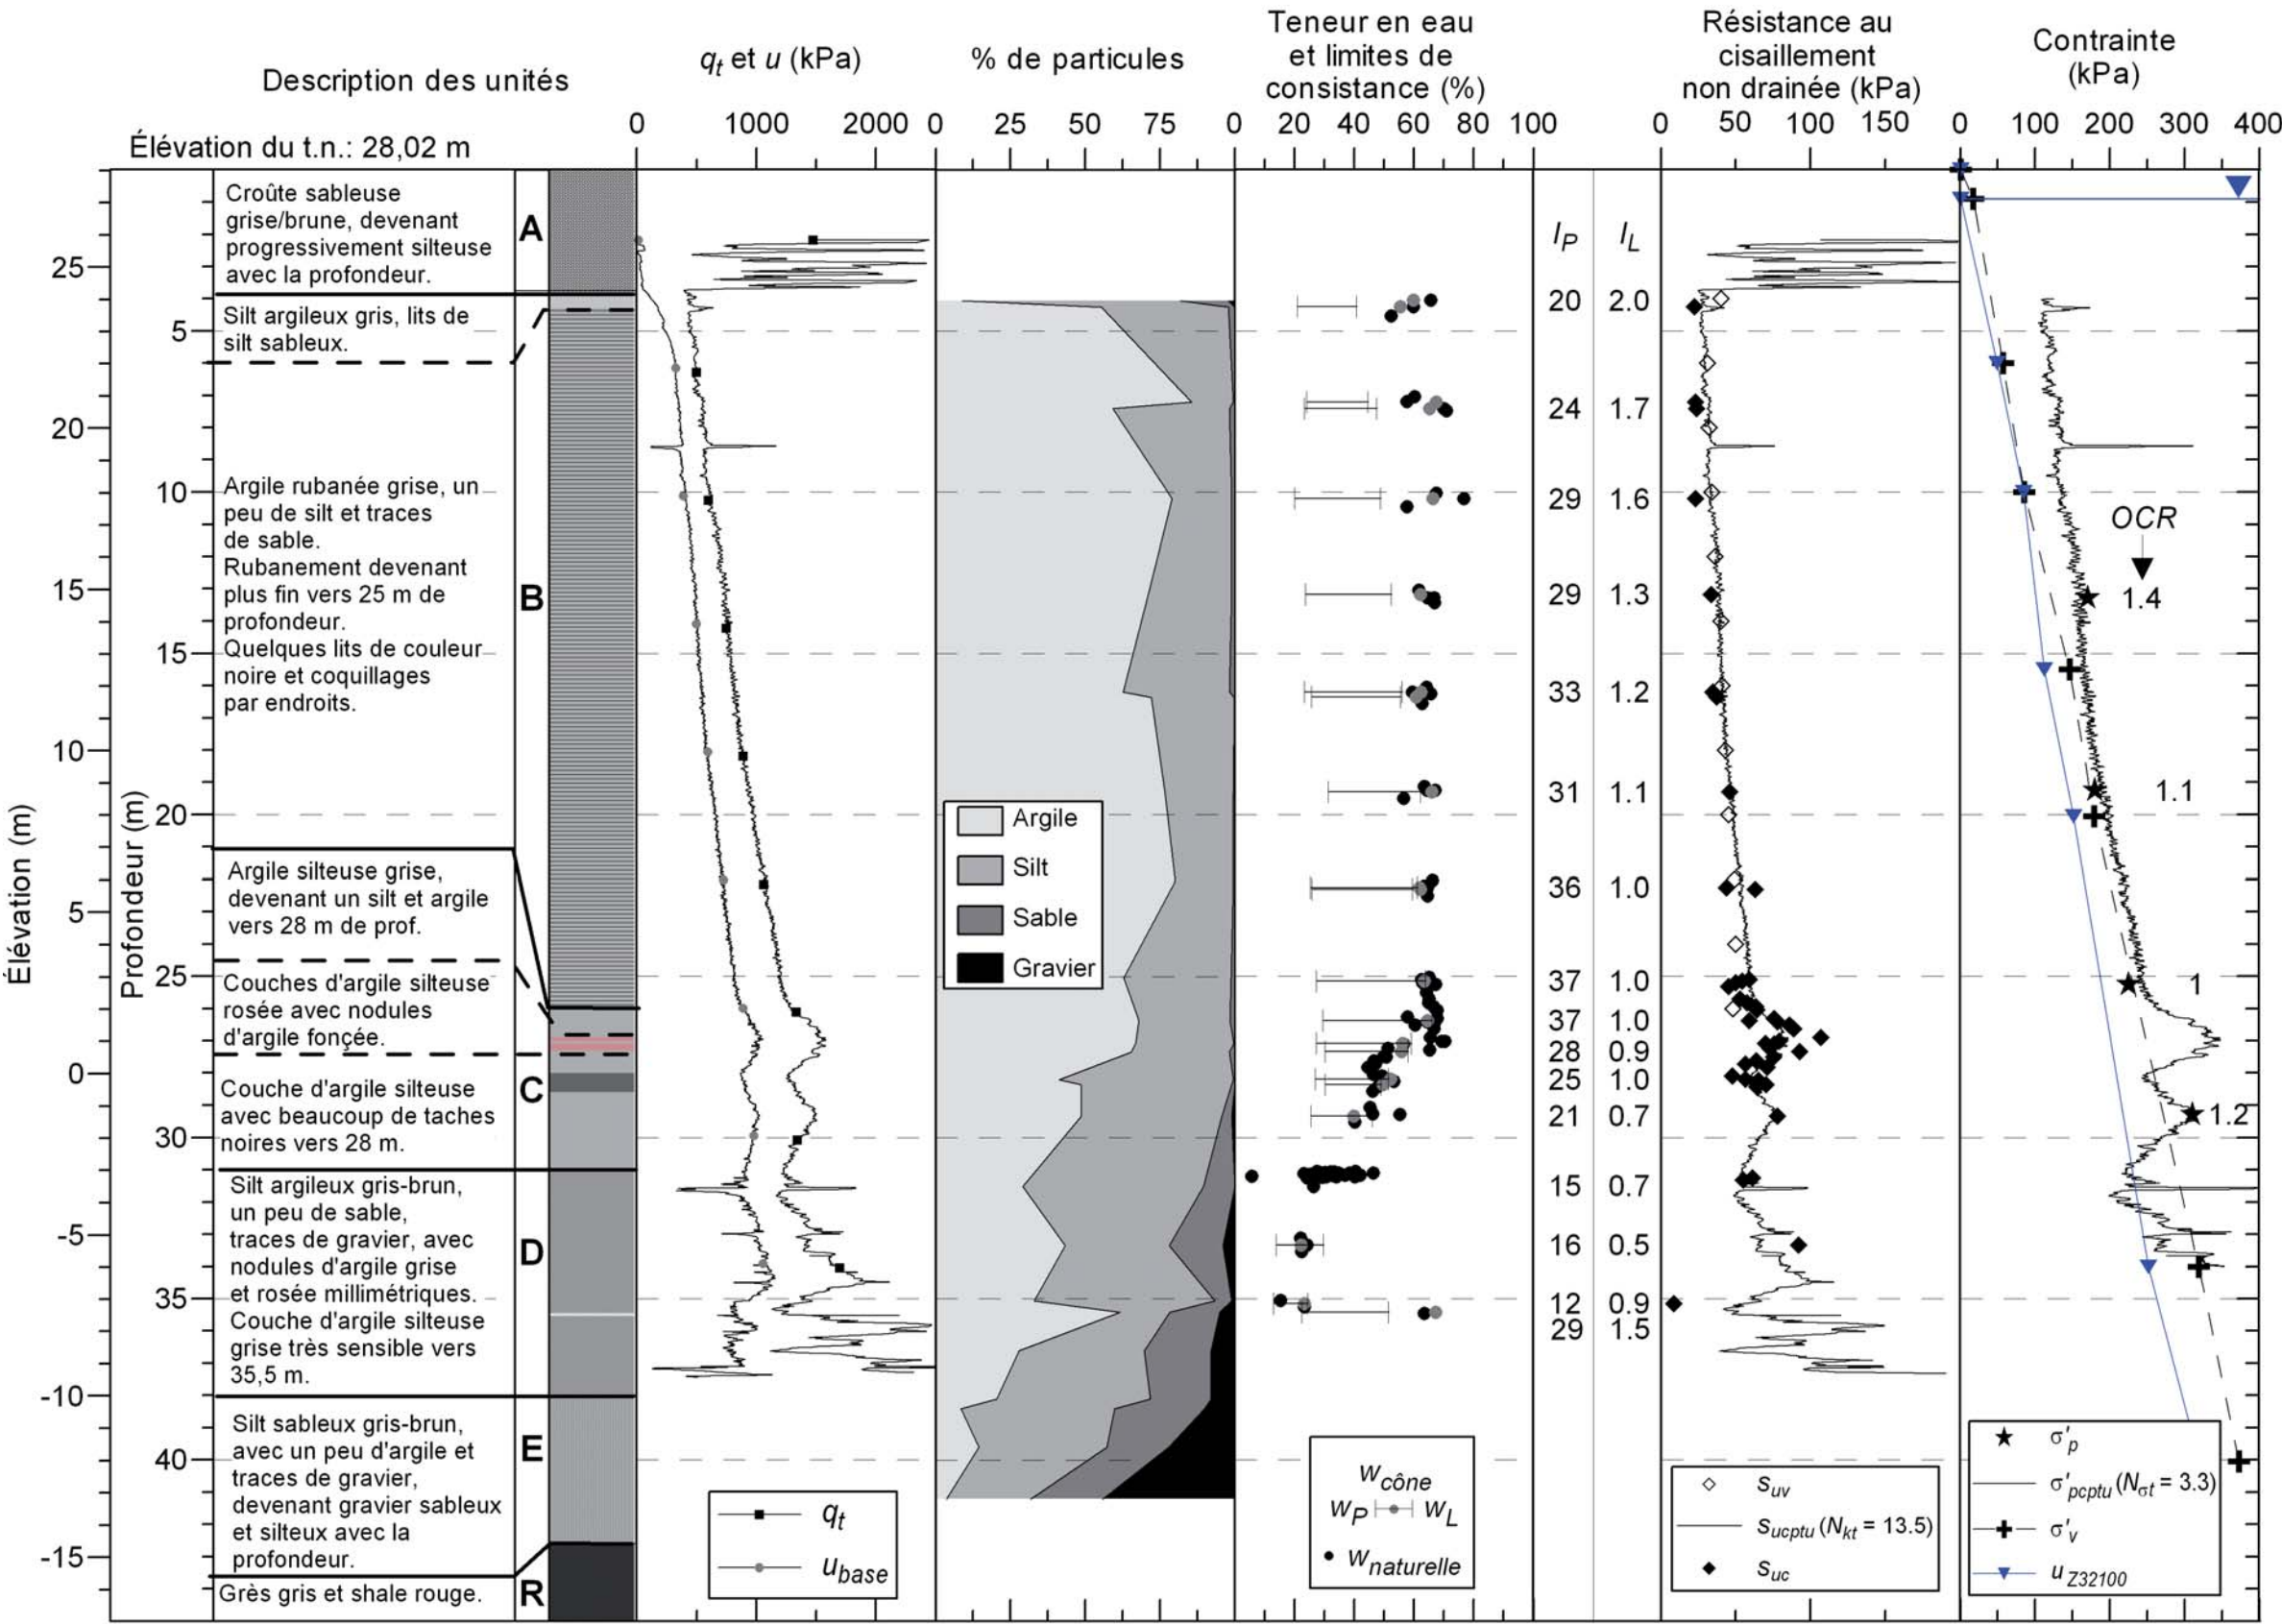
***Figure A.5***

Dans les figures 7.3 et A.5, les conditions d'écoulement de l'eau souterraine au sommet du talus (nids de piézomètres Z32146 et Z32100) montrent un écoulement vertical vers le bas avec un gradient (i) variant de 0,05 et 0,2, selon les endroits. Le nid de piézomètres Z32145 situé au tiers inférieur du talus montre un écoulement vertical ascendant avec un gradient (i) moyen d'environ 0,3.

**Figure A.5 Coupe géologique en amont du glissement, au niveau des nids de piézomètres Z32100, Z32145 et Z32146. La coupe est localisée sur la figure 3.2.**
