# Incendie de démonstration à grande échelle de gaine verticale de construction massive en bois – Rapport final

Date : 8 avril 2015

## PROJET N° : 301009899

### **Démonstration d'incendie – Puits d'escalier ou d'ascenseur en bois lamellé-croisé**

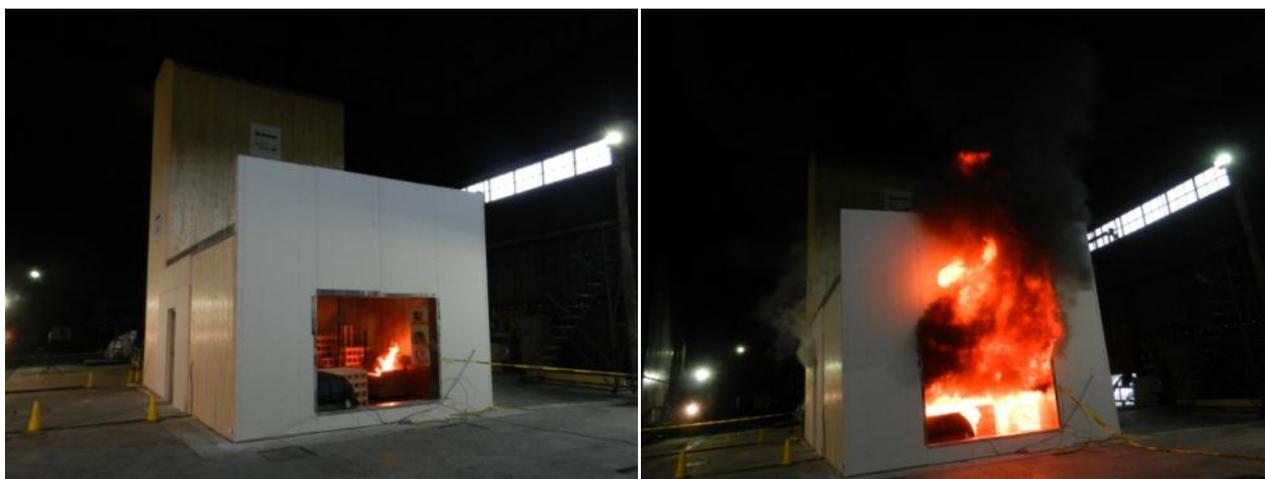
La causeuse a été allumée avec un brûleur carré en conformité avec le protocole de la norme ASTM E1537 [12]. De la fumée a commencé à s'échapper de l'ouverture brute de fenêtre après 30 secondes. Des flammes ont commencé à s'échapper par l'ouverture brute à 2 min 20 s. L'embrasement général s'est déclenché à 2 min 35 s. Un incendie à haute intensité évoluant rapidement a été produit dans l'appartement. La figure 17 montre l'allumage de la causeuse et l'embrasement général de l'appartement.

**Figure 17. Allumage de la causeuse rembourrée suivi de l'embrasement général à 2 min 35 s**

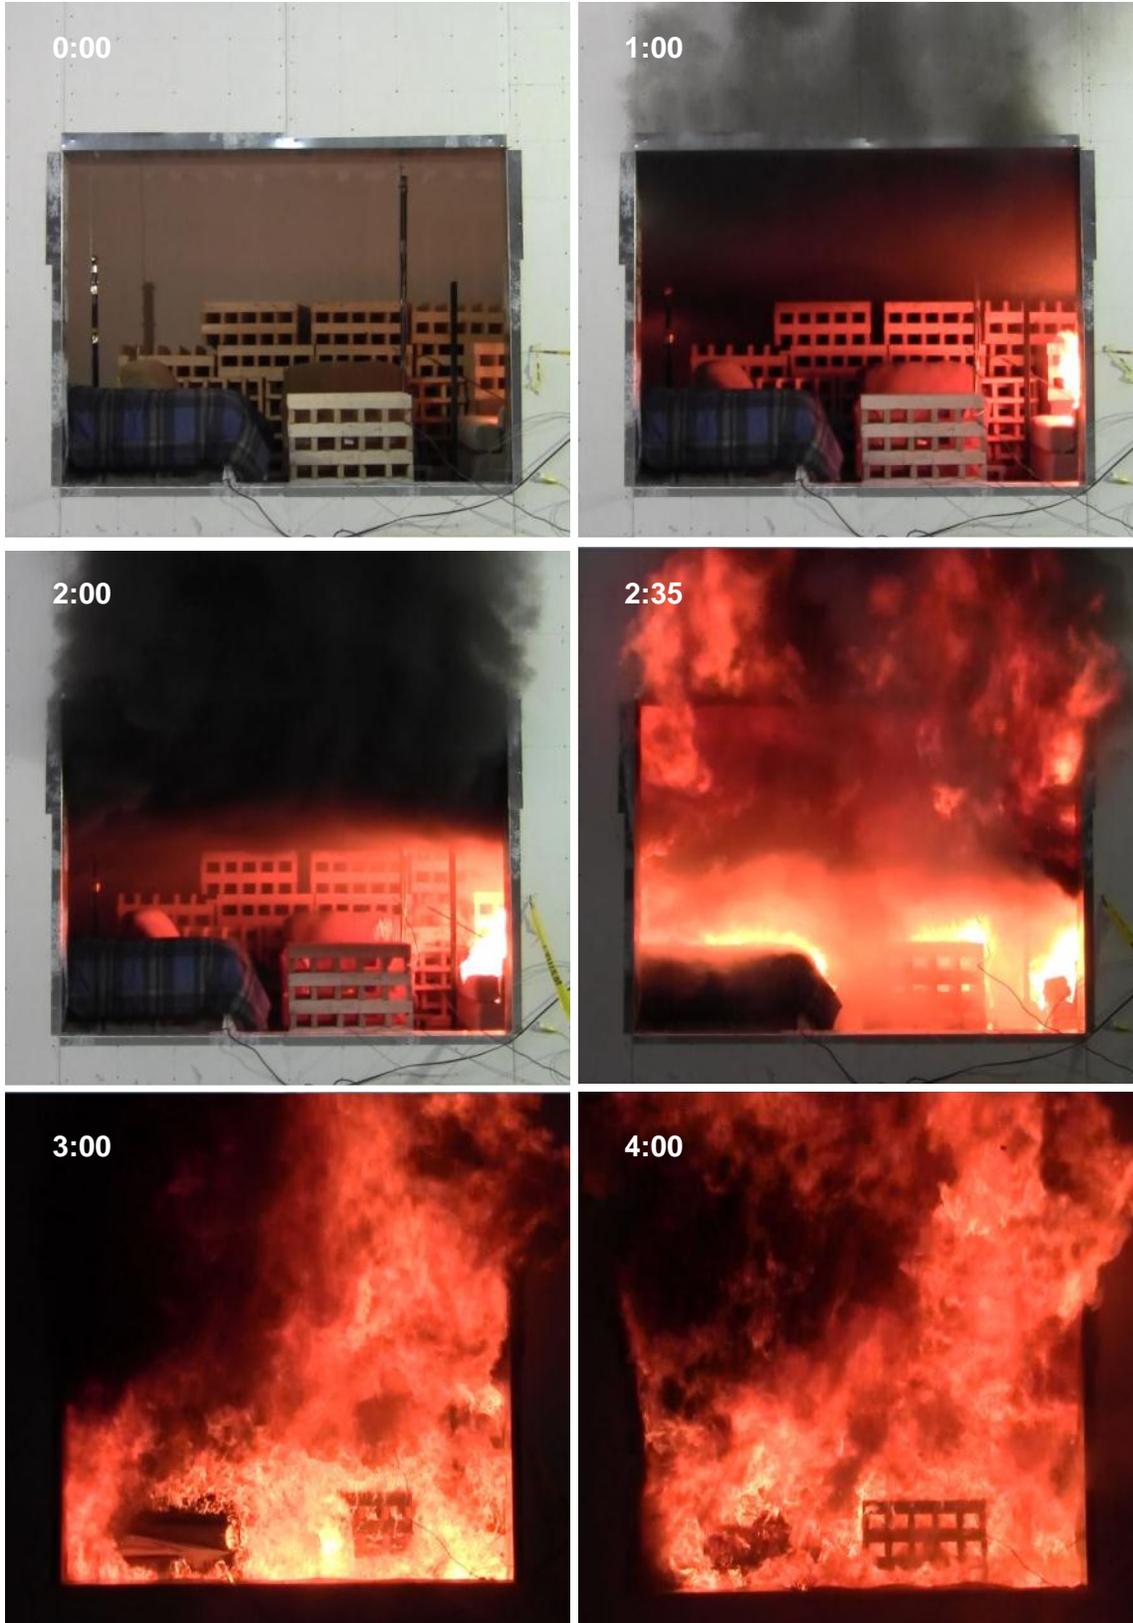
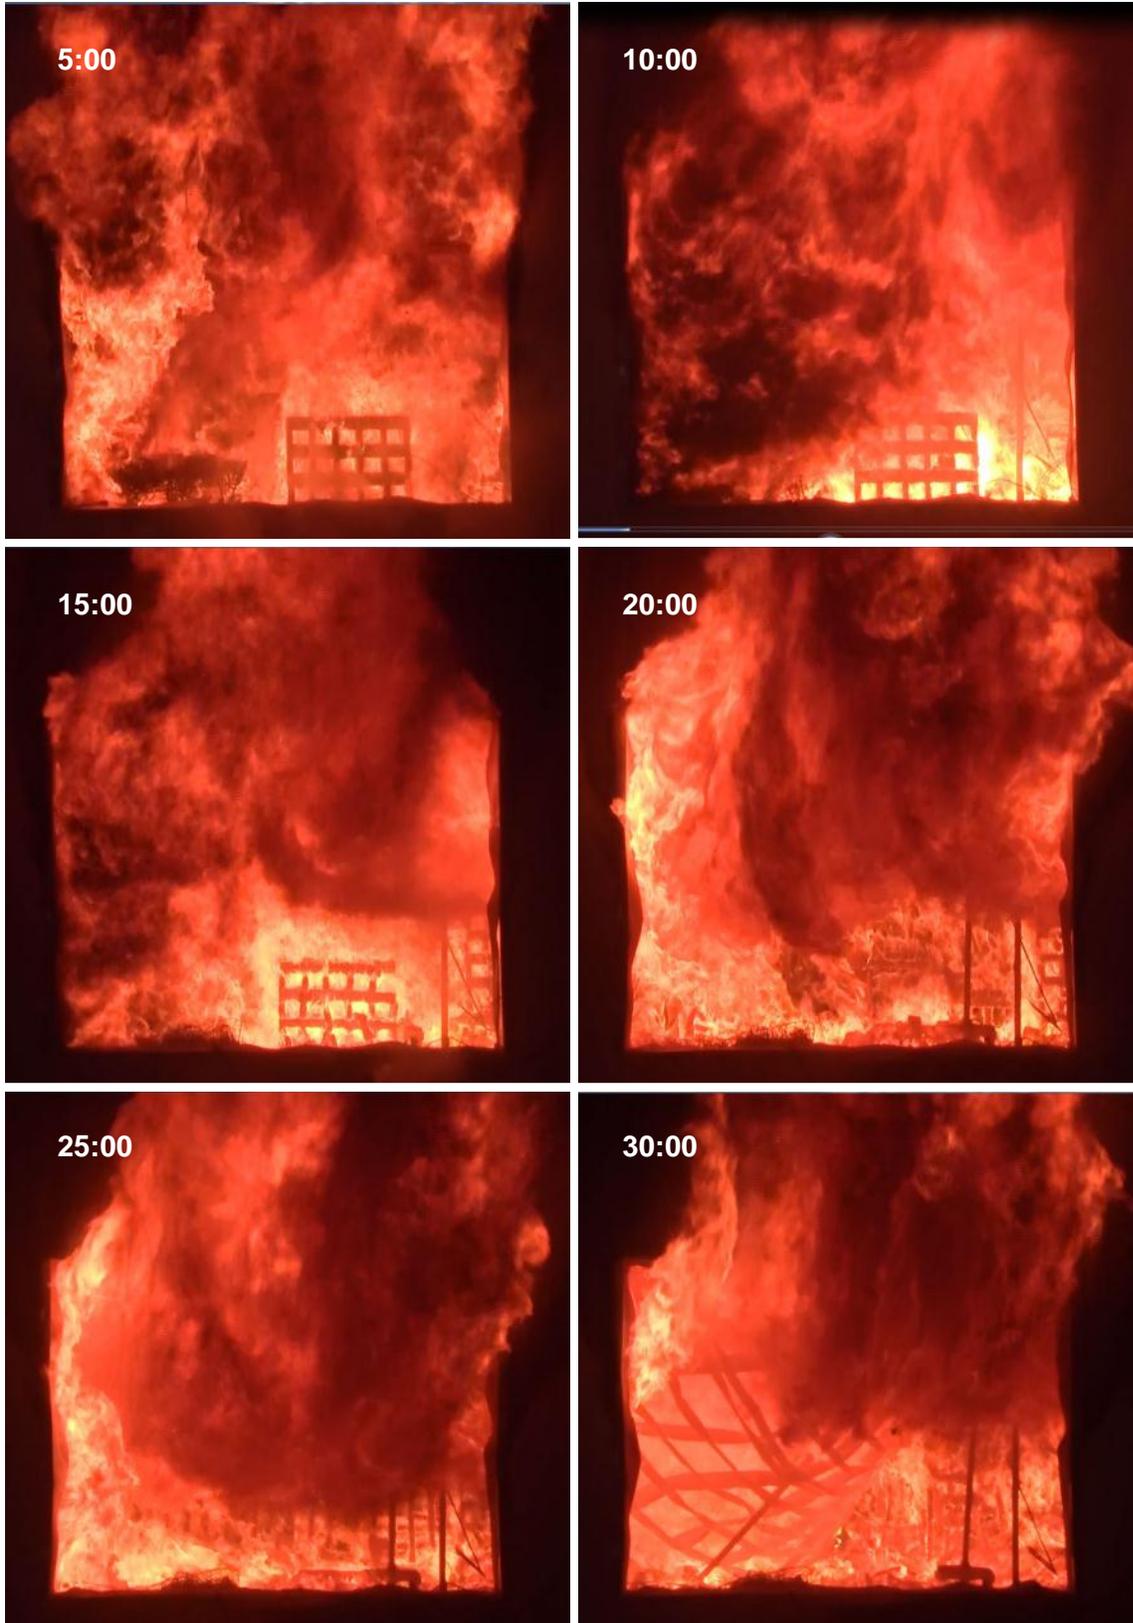
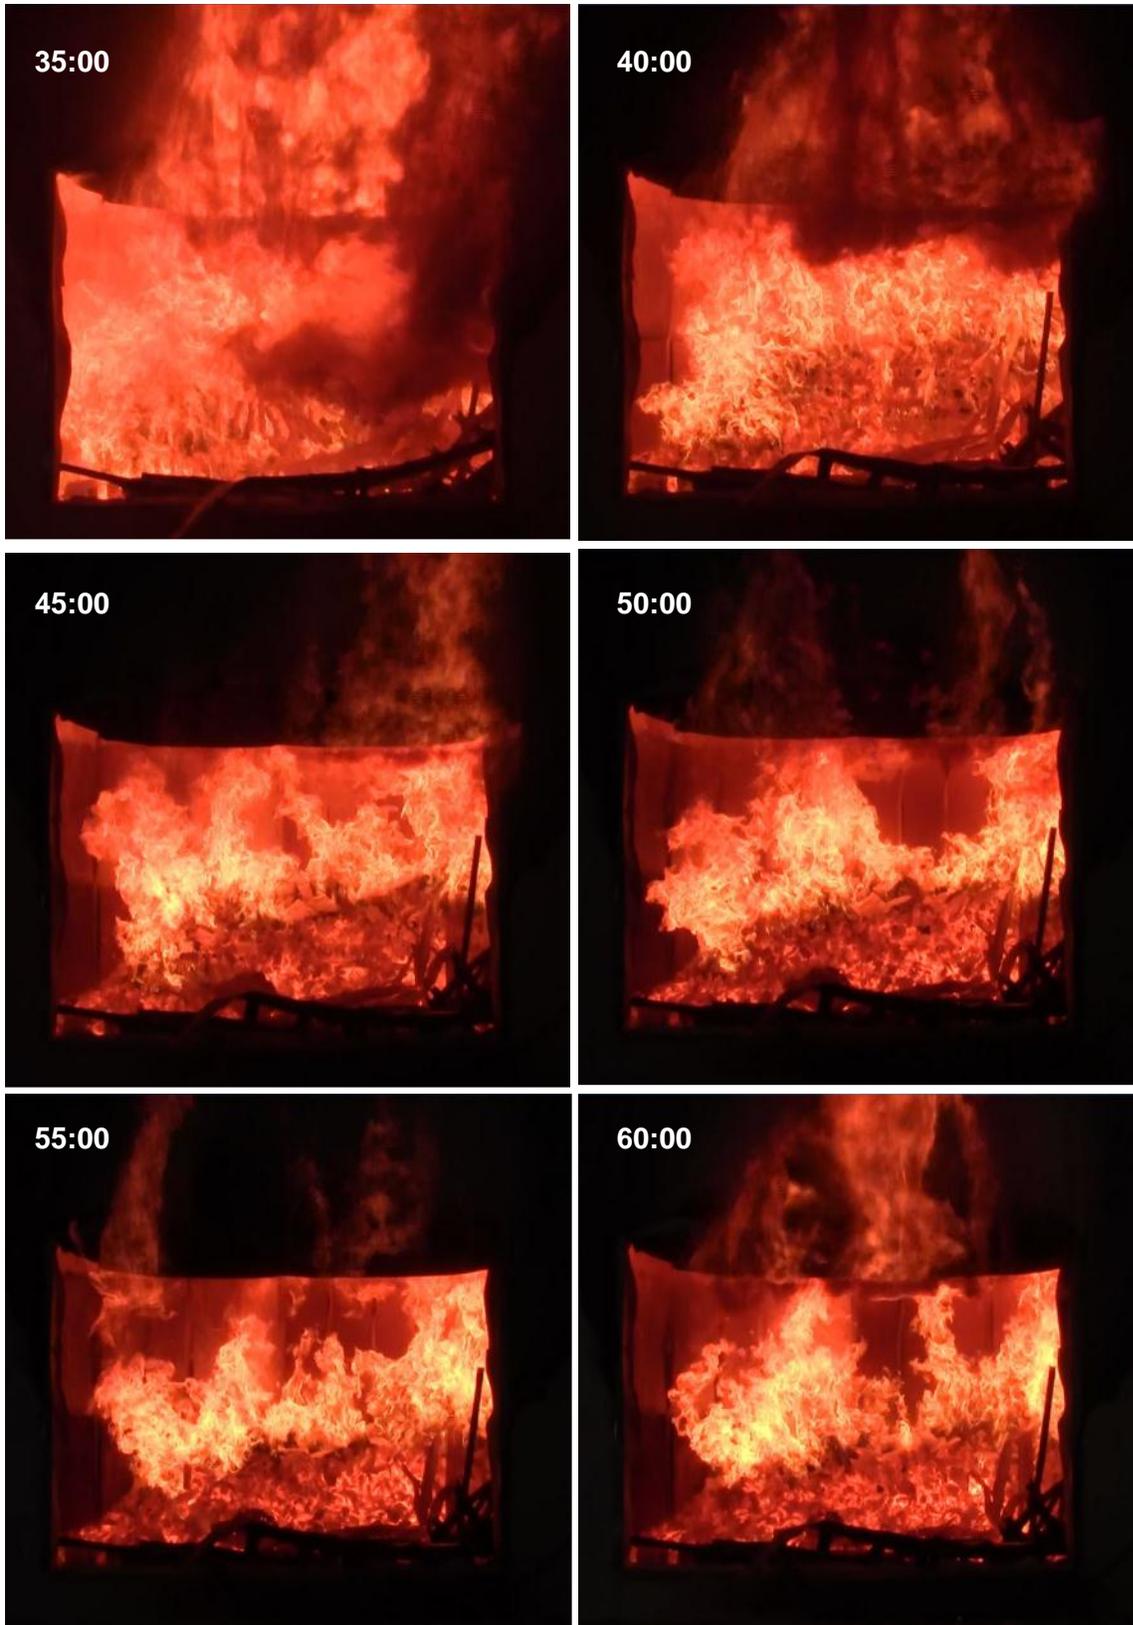
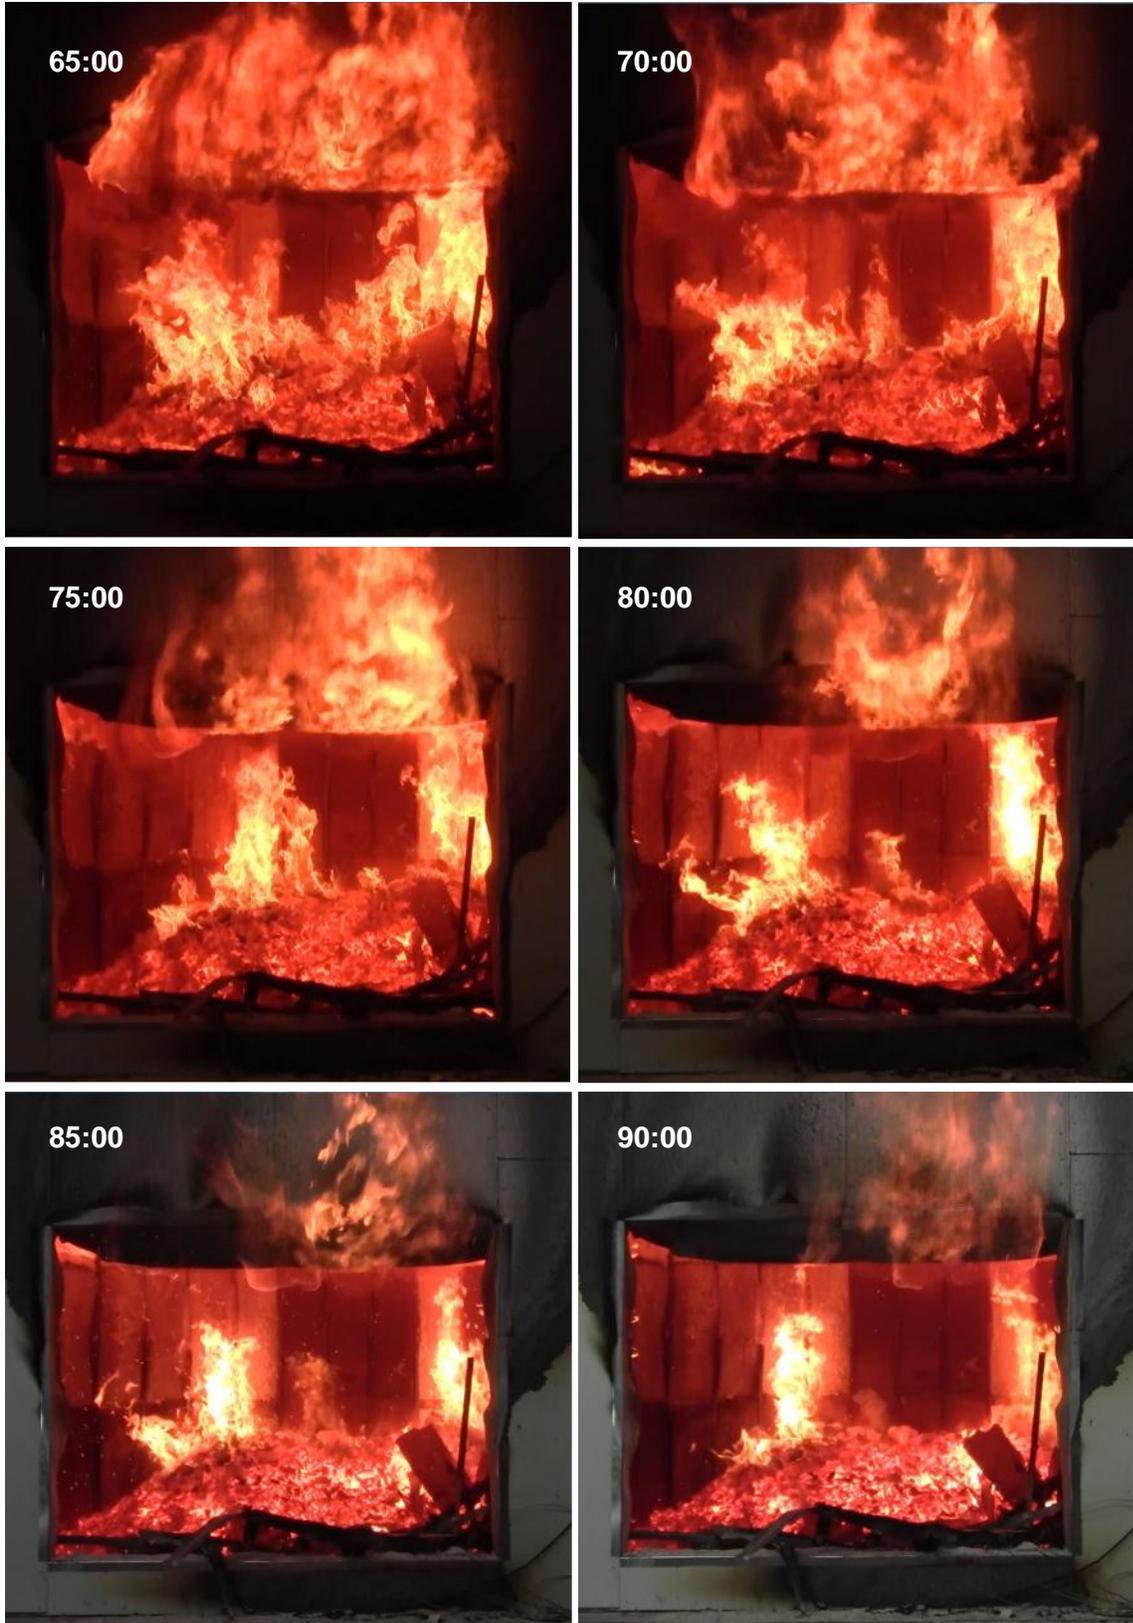
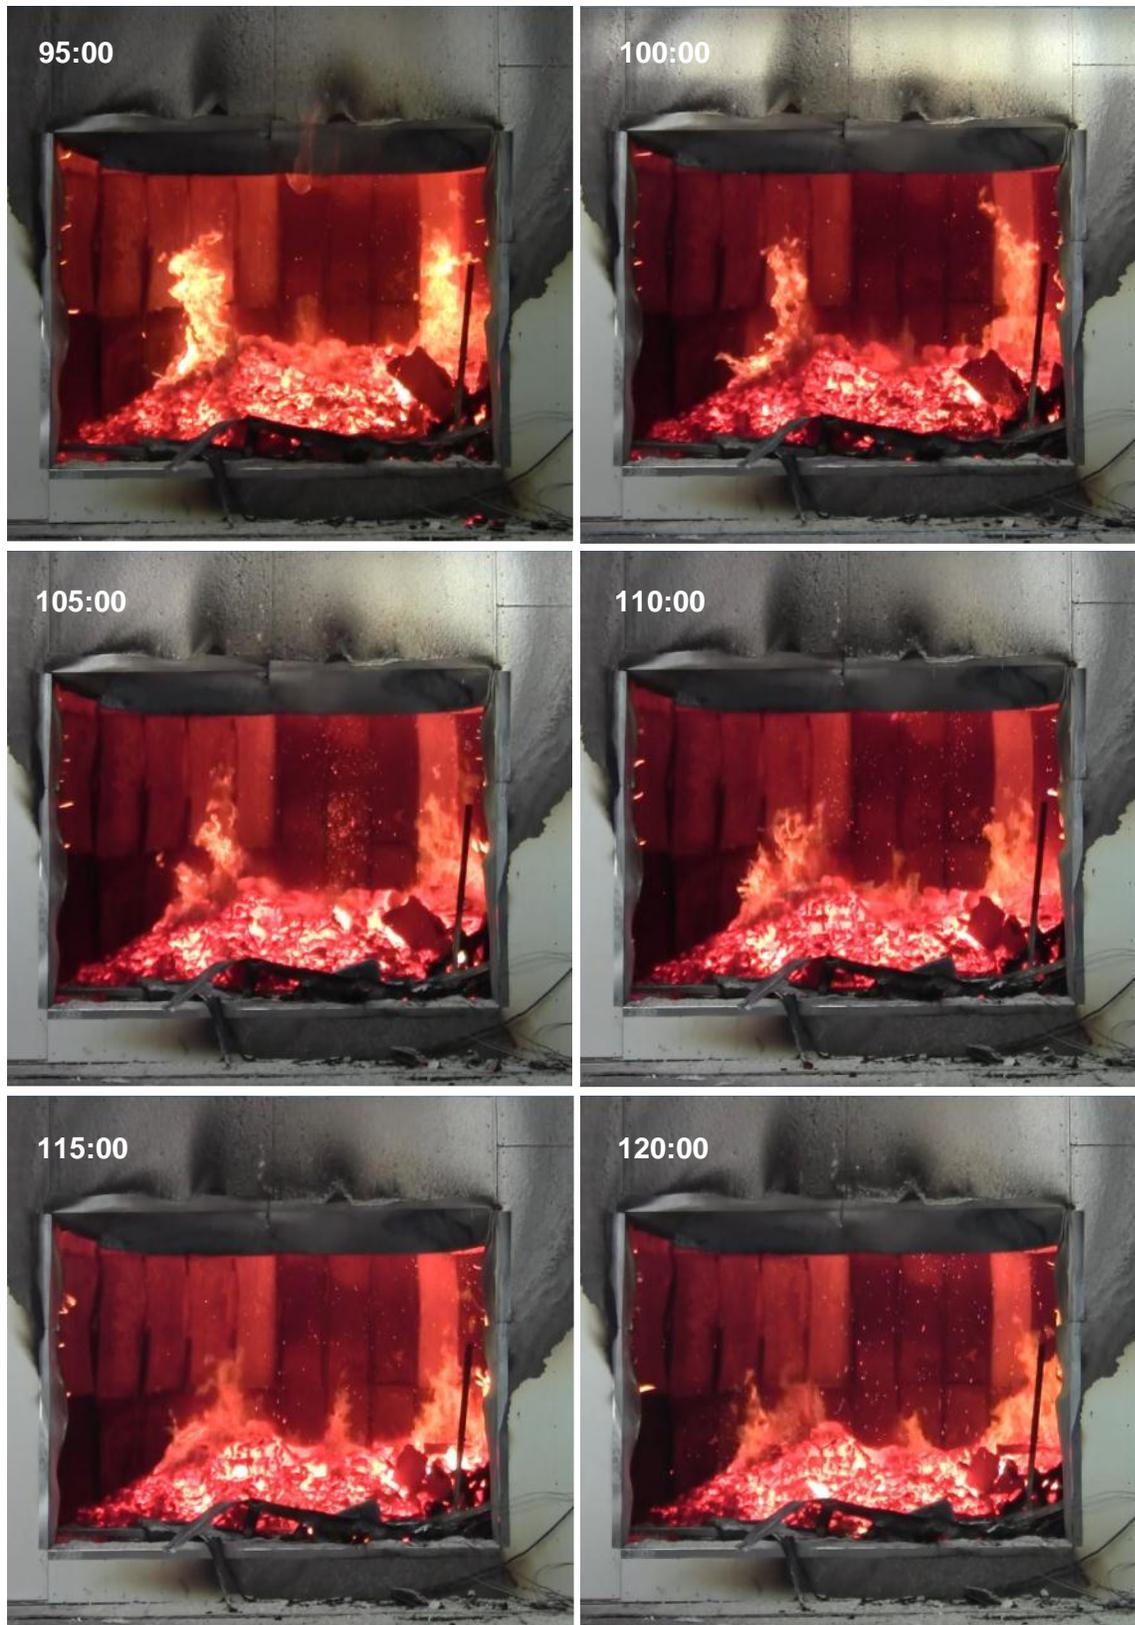
Les figures 18 à 22 sont des images vidéo de l'évolution de l'incendie pendant la démonstration. La vidéo montrait qu'après l'embrasement général, l'air frais entrain dans le compartiment résistant au feu principalement par la moitié droite de l'ouverture brute de fenêtre, et que le panache de l'incendie sortait principalement par la moitié gauche de l'ouverture.

Après 90 minutes, aucun panache ne sortait de l'ouverture. L'incendie dans l'appartement a continué de décliner jusqu'à la fin de la démonstration.

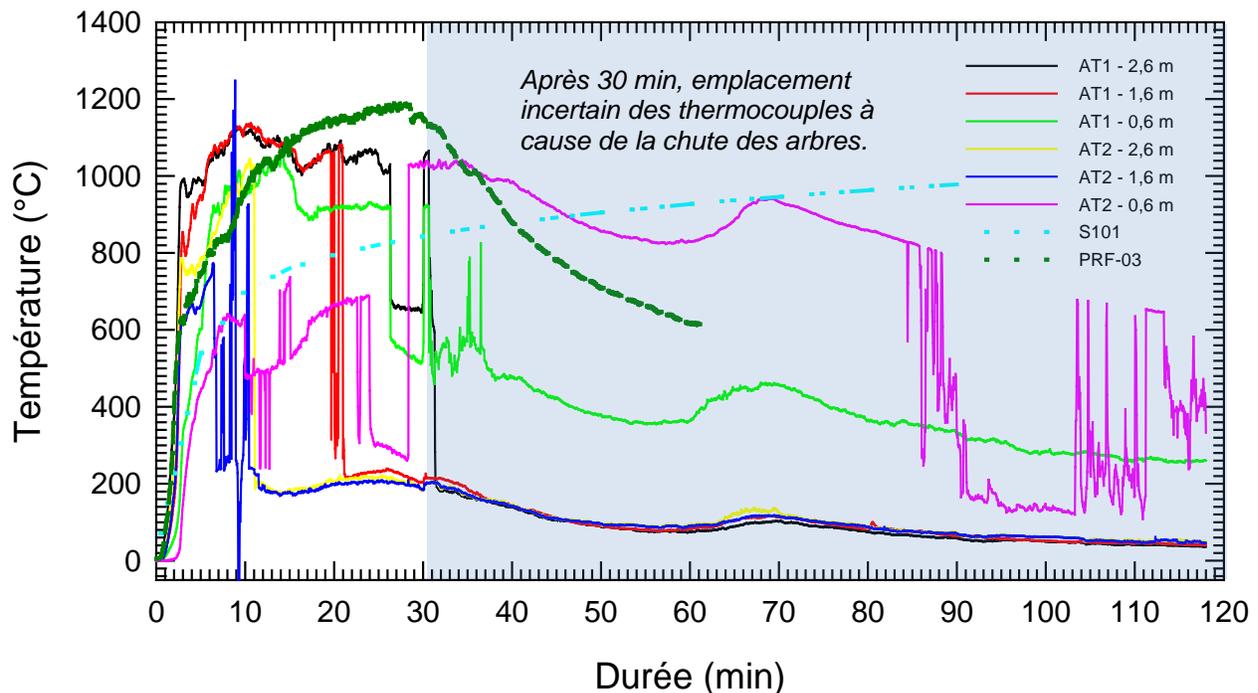
Des températures de pointe de 1 000 à 1 100 °C ont été atteintes 10 minutes après le début de la démonstration. Passé 10 minutes, les températures restaient à 1 000 °C ou plus dans la partie supérieure de l'appartement.

Malheureusement, à 30 minutes, les deux arbres de thermocouples ont été jetés par terre par la chute de l'ensemble des profilés d'acier en Z et des tasseaux métalliques du système de plafond. Après 30 minutes, l'emplacement exact des thermocouples devient incertain. Certains pourraient avoir été enfouis sous les débris, et les températures illustrées à la figure 23 ont une valeur principalement indicatrice des températures dans la partie inférieure de l'appartement. Néanmoins, la tendance générale de ces mesures de température concorde avec les images vidéo (figures 18 à 22) de l'évolution de l'incendie.

**Figure 23. Températures à 0,6 m, à 1,6 m et à 2,6 m de hauteur, mesurées avec les deux arbres de thermocouples (AT1 et AT2) dans l'appartement.**

La figure 23 montre également la courbe durée-température de la norme CAN/ULC-S101 employée dans les essais de résistance au feu [11]. Les températures de pointe dans l'appartement dépassaient de beaucoup celles de la courbe durée-température standard employée pour les essais de résistance au feu. Pendant la première heure de la démonstration, l'incendie dans l'appartement était beaucoup plus intense que l'incendie standard utilisé dans les essais de résistance au feu, attaquant vigoureusement la structure. Après 75 minutes, les températures mesurées dans tous les emplacements diminuaient de façon continue, et l'incendie a été confiné dans les limites de la pièce jusqu'à la fin de la démonstration.

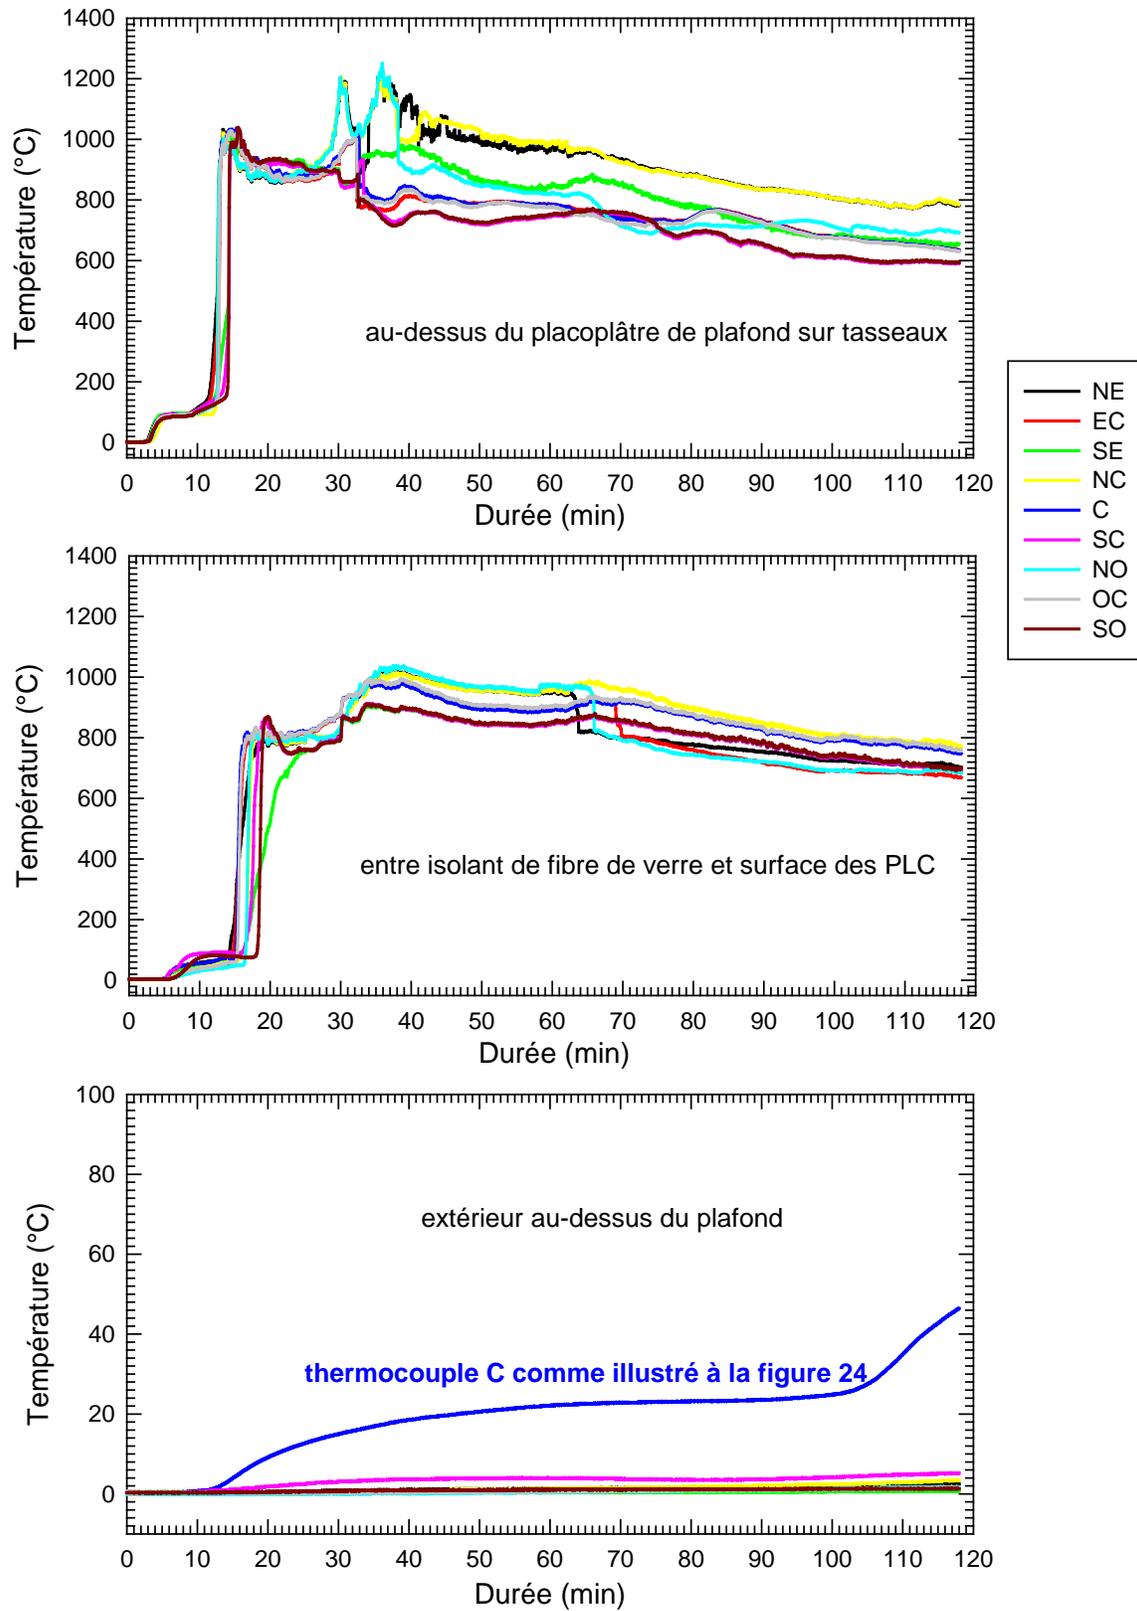
On a observé après la démonstration que deux plis des PLC du plafond avaient été carbonisés et consumés par l'incendie, plis qui sont tombés lorsqu'arrosés au tuyau d'incendie pour éteindre l'incendie. Les plis restants des PLC du plafond n'avaient pas été affectés notablement par l'incendie. Le troisième pli était carbonisé à quelques endroits, mais demeurait à peu près intact.

Les neuf thermocouples couverts de tampons employés dans des essais standards de résistance au feu au-dessus du plafond avaient enregistré une hausse de température de moins de 6 °C, sauf le thermocouple situé au centre du plafond, qui affichait une hausse de température de 46 °C. (Il faut préciser que la clavette horizontale de jonction des PLC de plafond au milieu était formée d'un joint de bandes de contreplaqué collées avec un adhésif de construction.) Toutes les augmentations de température étaient de beaucoup inférieures aux augmentations de 140 °C en moyenne et de 180 °C en un point unique prescrites par la norme CAN/ULC-S101 [11].

Figure 25. Températures à diverses interfaces du plafond de l'appartement

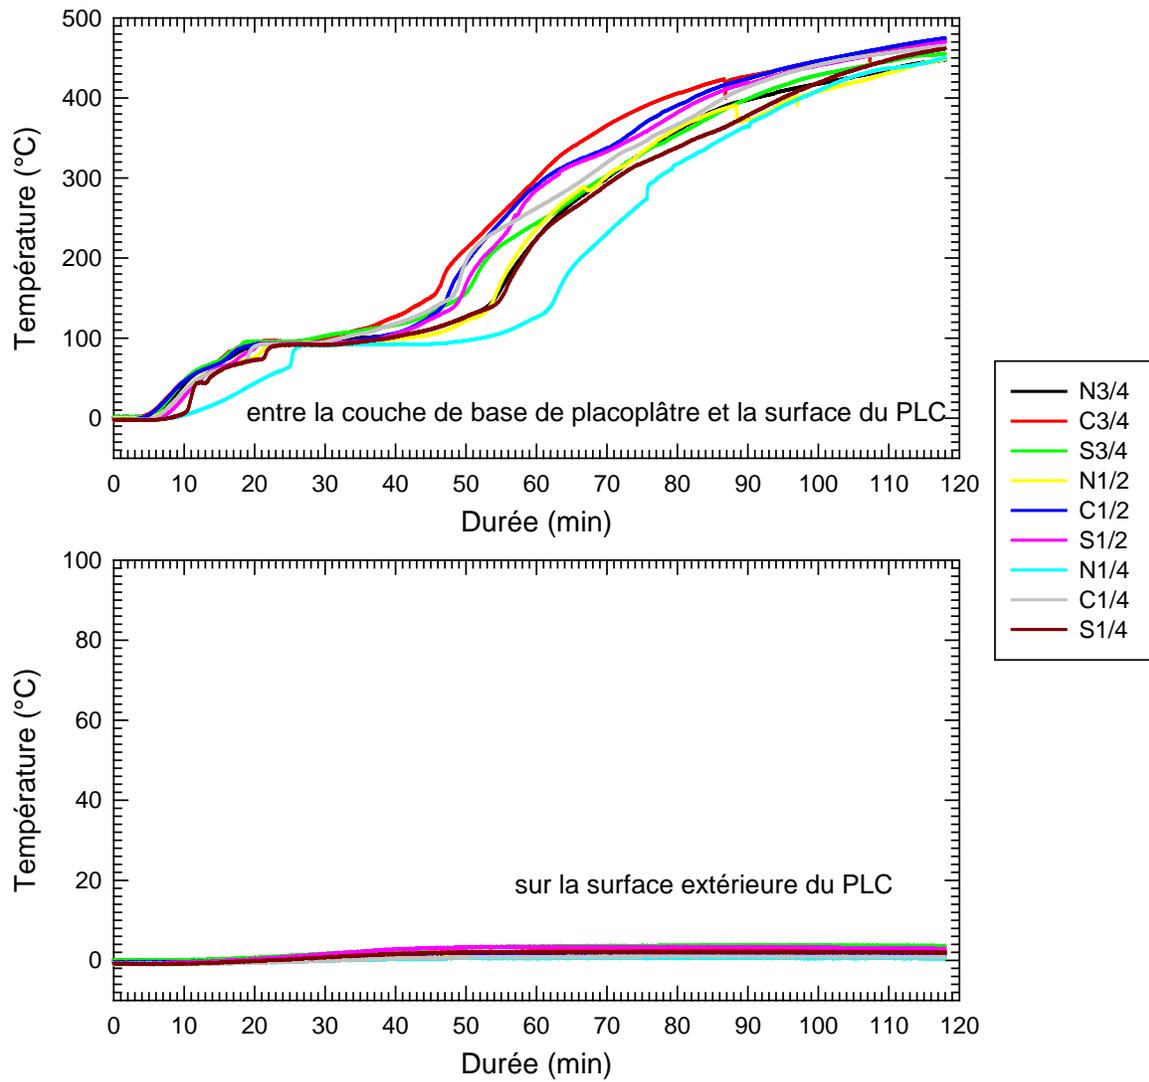
Il n'y a pas eu de pénétration de flammes à travers les PLC muraux pendant la démonstration. Les températures mesurées par les neuf thermocouples couverts de tampons du côté extérieur du mur de PLC ont enregistré une hausse de moins de 4 °C pendant la démonstration. Toutes les augmentations de température étaient de beaucoup inférieures aux augmentations de 140 °C en moyenne et de 180 °C en un point unique prescrites par la norme CAN/ULC-S101 [11].

Après la démonstration d'incendie, on a observé que seul le pli de surface des PLC muraux à l'intérieur de l'appartement avait été carbonisé, et que les quatre plis intérieurs des panneaux n'avaient pas été affectés par l'incendie. Le côté extérieur des PLC ne montrait pas de signe de carbonisation.

Figure 27. Températures à diverses interfaces du mur de TYPE 2 de l'appartement

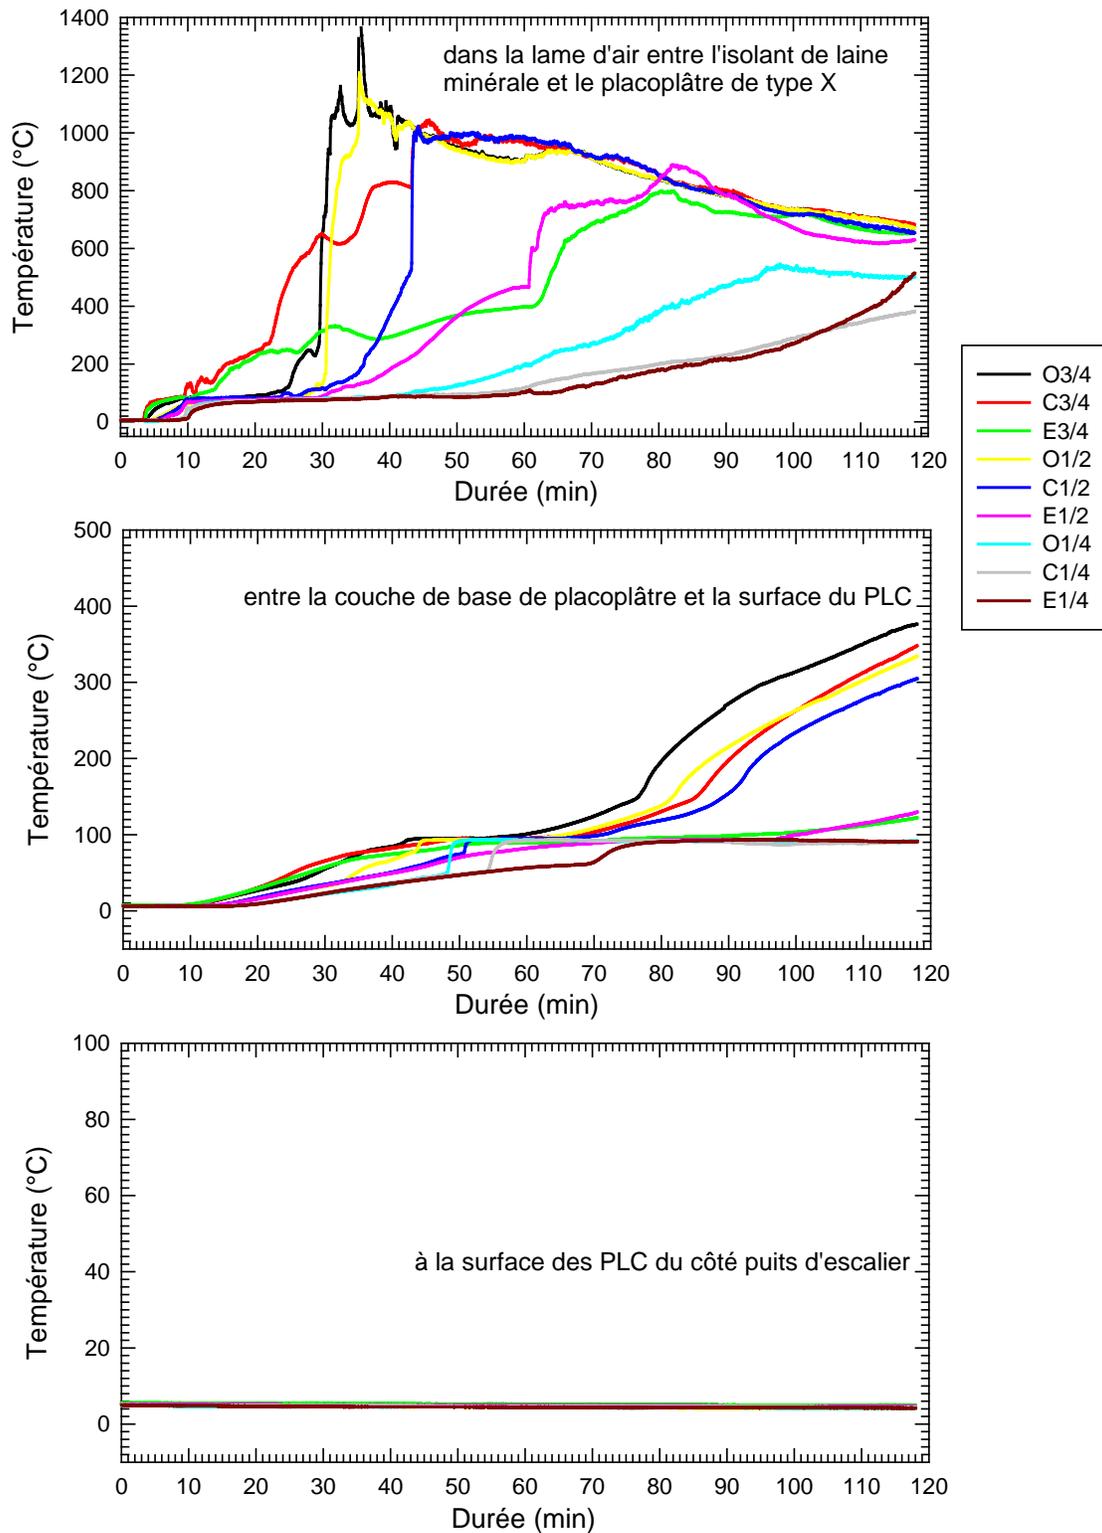
Après la démonstration, on a constaté que la surface des PLC du quadrant supérieur gauche était carbonisée sur moins de 5 mm de profondeur, alors que cette surface ne comportait aucune carbonisation sur les trois autres quadrants. L'incendie a eu un impact très limité sur les PLC muraux du puits.

Les températures mesurées par les neuf thermocouples recouverts de tampons du côté puits du mur de PLC n'ont pas augmenté pendant la démonstration. Aucun transfert thermique ne s'est effectué à travers les PLC vers le puits d'escalier ou d'ascenseur.

**Figure 30. Températures à diverses interfaces dans le mur mitoyen de l'appartement et du puits d'escalier ou d'ascenseur**

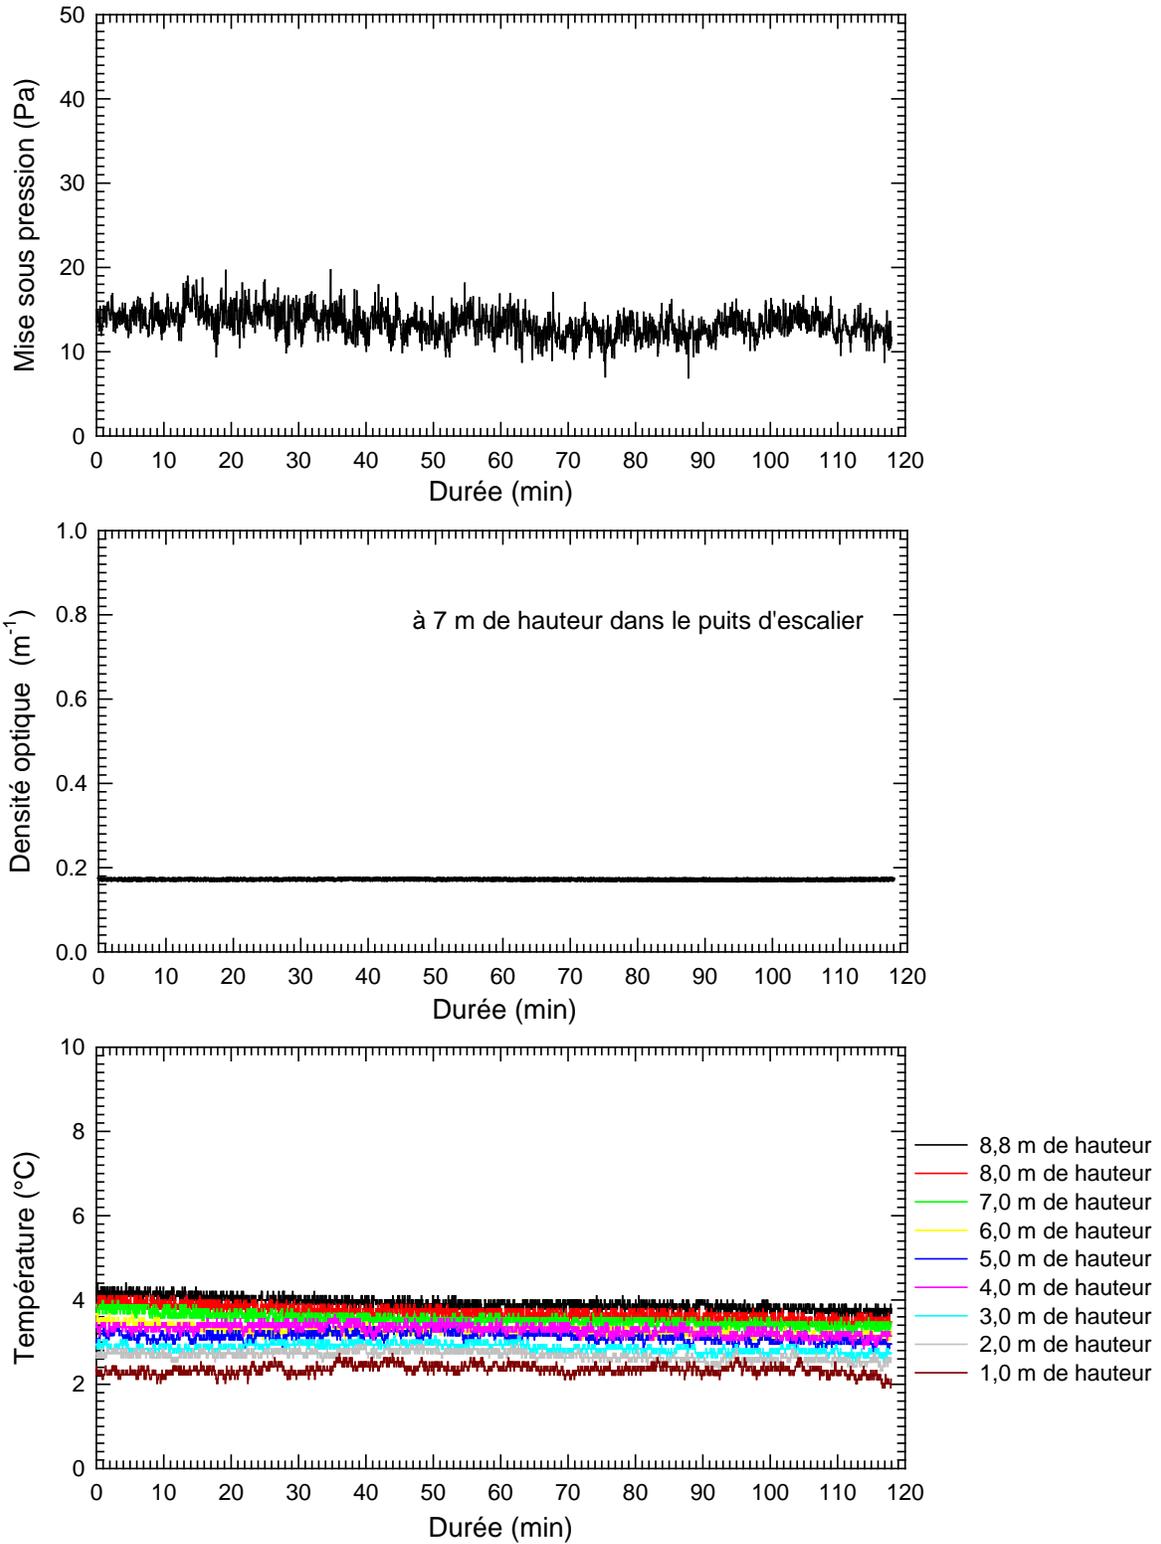
La figure 31 illustre des valeurs mesurées dans le puits d'escalier ou d'ascenseur pendant la démonstration d'incendie. Le puits était maintenu sous pression par un apport d'air frais à 12 Pa au-dessus de la pression ambiante, soit la mise sous pression prévue pour les puits dans la conception du projet Origine. Le groupe de neuf thermocouples mesurait la température à différentes hauteurs au centre du puits d'escalier ou d'ascenseur. Aucune augmentation de température n'a été enregistrée dans le puits d'escalier ou d'ascenseur au cours de la démonstration.

La densité optique a été mesurée à 7 m de hauteur. Aucun changement de densité optique de la fumée n'a été mesuré dans le puits d'escalier ou d'ascenseur, démontrant l'absence de fuites de fumée dans le puits. Il n'y avait aucun signe d'impact de feu ou de fumée sur les conditions de sécurité dans le puits d'escalier ou d'ascenseur.

Figure 31. Températures, pression différentielle et densité optique dans le puits
