**Surveillance archéologique dans le cadre  
des travaux d'excavation pour la construction  
de la nouvelle maison des aînés  
(MDA) Jeanne-Le Ber à Montréal.**

**Volume 1 :  
Rapport et  
annexe 1**

**Sur l'ancienne aile des femmes de  
l'Hôpital Saint-Jean-de-Dieu,  
BjFj-236.**

**Surveillance archéologique dans le cadre des travaux d'excavation pour la construction de la nouvelle maison des aînés (MDA) Jeanne Le Ber à Montréal. Sur l'ancienne aile des femmes de l'Hôpital Saint-Jean-de-Dieu, BjFj-236.**

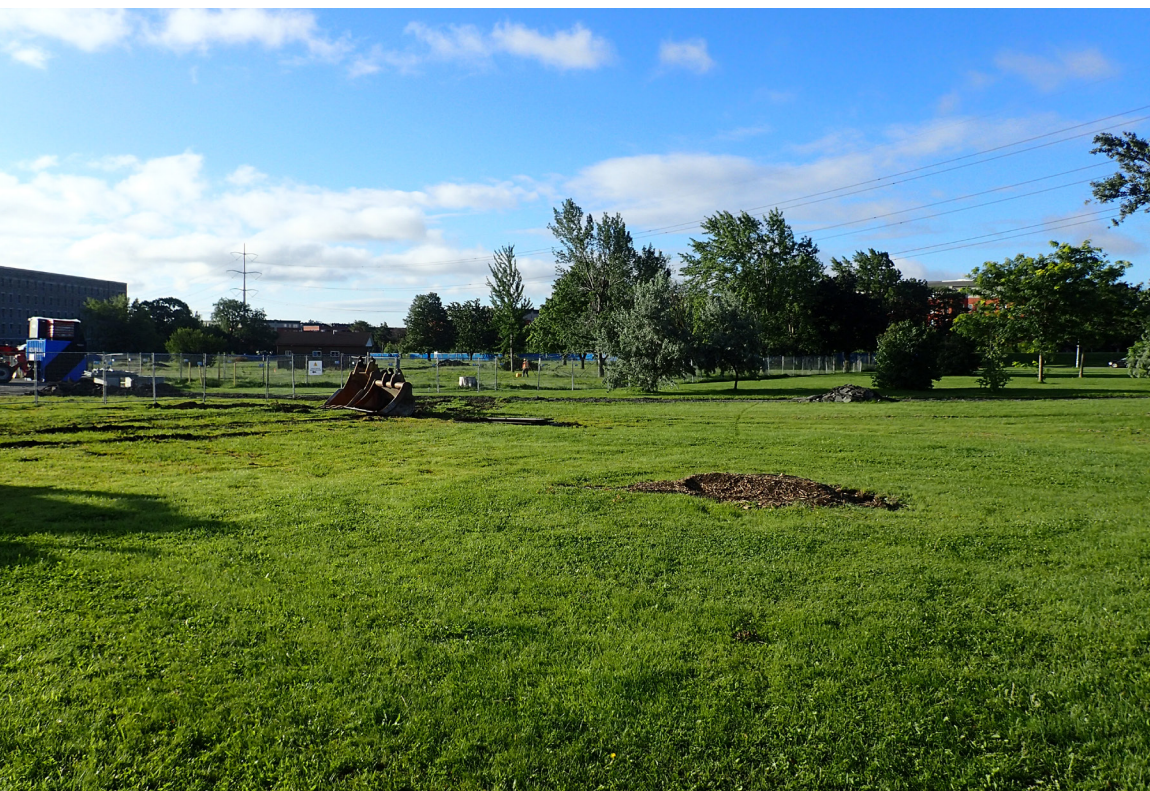
**Photo 3.1**

Vue générale du terrain faisant l'objet des travaux de construction de la MDA Jeanne-Leber au début des travaux. Vue vers l'ouest (photo PATR23N12\_1290).

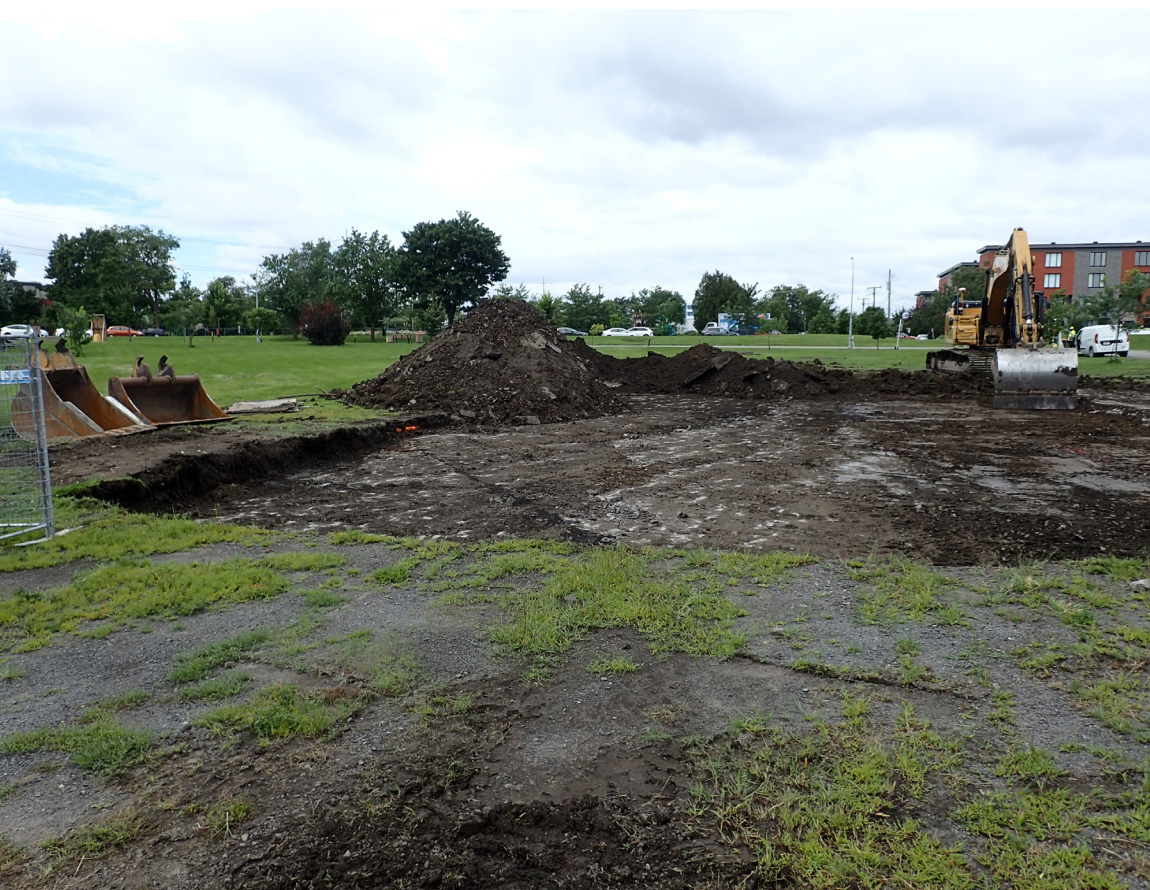
**Photo 3.2**

Excavation en cours de l'opération 2 dans la partie nord du terrain. Vue vers le nord (photo PATR23N12\_1310).

Le socle rocheux est constitué de shale calcaireux noirâtre, de calcaire micritique argileux et d'interlits de calcilutite associé au shale d'Utica (Thériault 2014). Selon les données disponibles, le roc se présente dans le secteur comme un affleurement rocheux présentant parfois une mince couche de dépôt meuble (moins de 30 cm) dont la nature exacte n'a pu être déterminée (Prest et Hode Keyser 1975 ; Brouard et al., 2020 ; Gouvernement du Québec, 2019). Il fut observé lors de l'intervention archéologique que l'ensemble de l'emprise du projet était constitué d'un faible niveau de sol recouvrant la roche mère sédimentaire, particulièrement dans la portion nord, où le roc ne semble pas avoir été creusé (photo 3.2).

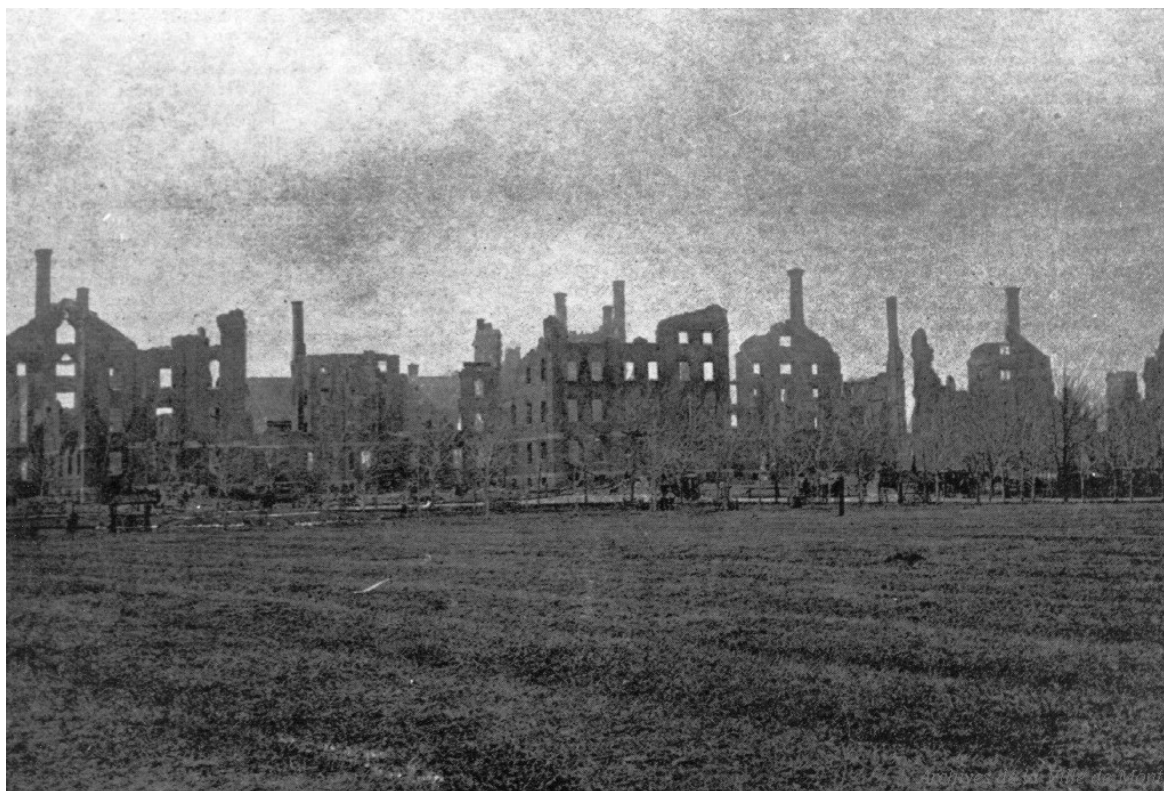
**Figure 3.5** Pavillons incendiés du premier hospice Saint-Jean-de-Dieu en 1890 (Archives de villes de Montréal, VM5\_0\_13\_vol17-fig0141).

Le 6 mai 1890, l'asile Saint-Jean-de-Dieu est détruit par un violent incendie qui se propage rapidement en moins de quatre heures après l'alarme. Seules les annexes et les dépendances pourront être sauvées, tout le reste est en ruine (figure 3.5). Les bâtiments qui avaient coûté un million de dollars n'étaient assurés que pour 200 000 \$. À la suite de cet incendie, les sœurs doivent reconstruire afin d'honorer leur contrat qui se termine en 1897. Thérèse-de-Jésus, adopte alors un plan pavillonnaire inspiré des

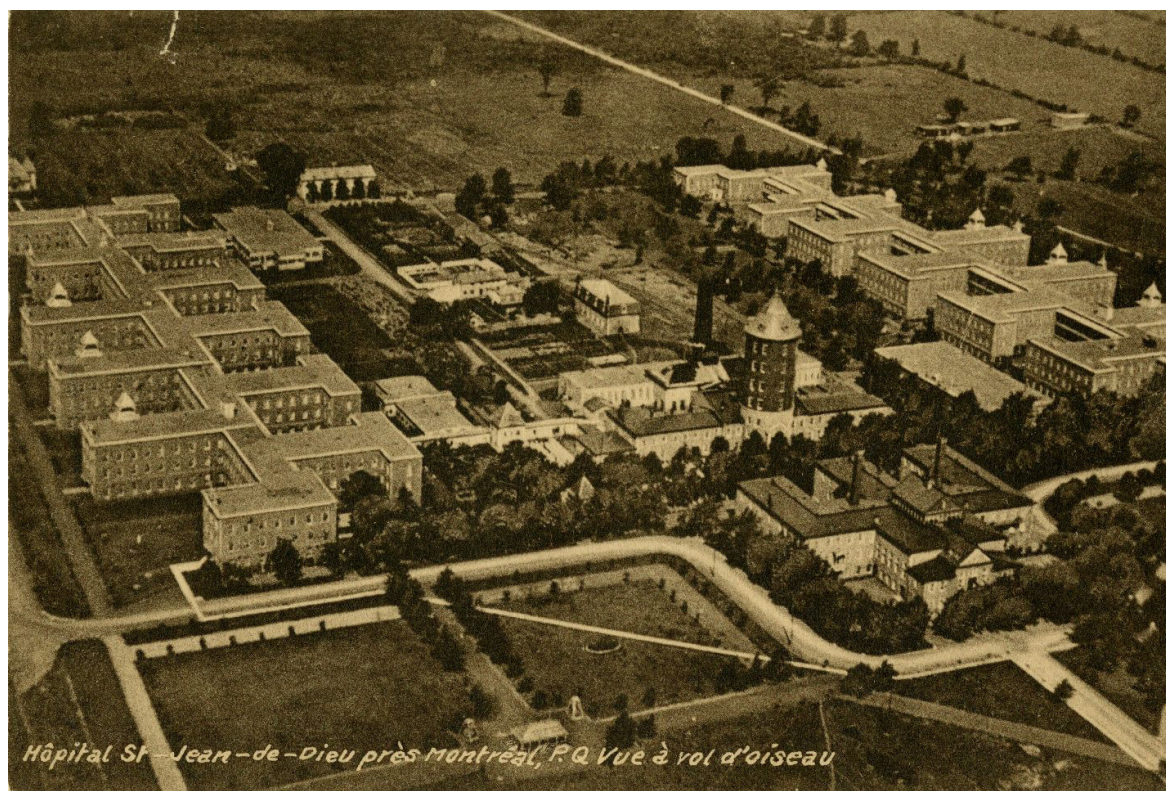
**Figure 3.7** Vue à vol d'oiseau de l'hôpital Saint-Jean-de-Dieu en 1930 (Novelty Manufacturing et Art Co. Ltd, BAnQ Vieux-Montréal, P748, S1, P2509).

Entre 1897 et 1901, les Sœurs de la Providence font reconstruire l'asile de Saint-Jean-de-Dieu, selon les plans de l'architecte Hippolyte Bergeron. Le plan pavillonnaire, inspiré des plus récents asiles européens, est finalement adopté pour ce nouvel hôpital. Au centre du complexe hospitalier se trouvent les bâtiments de service qui incluent la buanderie, la chaufferie, les ateliers et le château d'eau, qui sont érigés du côté nord du corridor transversal surnommé la « Catherine », tandis que le pavillon des cuisines se situe du côté sud. De chaque côté, s'étendent deux ailes parfaitement symétriques, l'une pour les femmes du côté ouest portant le nom de Sainte-Marie et l'autre pour les hommes du côté est portant le nom de Saint-Joseph. Chaque aile se compose de douze pavillons en pierre de trois étages reliés par un corridor central qui rejoignent le corridor transversal de la « Catherine » donnant accès aux bâtiments de service. Jusqu'à la construction du pavillon Ignace-Bourget en 1926-1928, l'administration était située dans le pavillon le plus au sud de l'aile Saint-Joseph (figure 3.7).

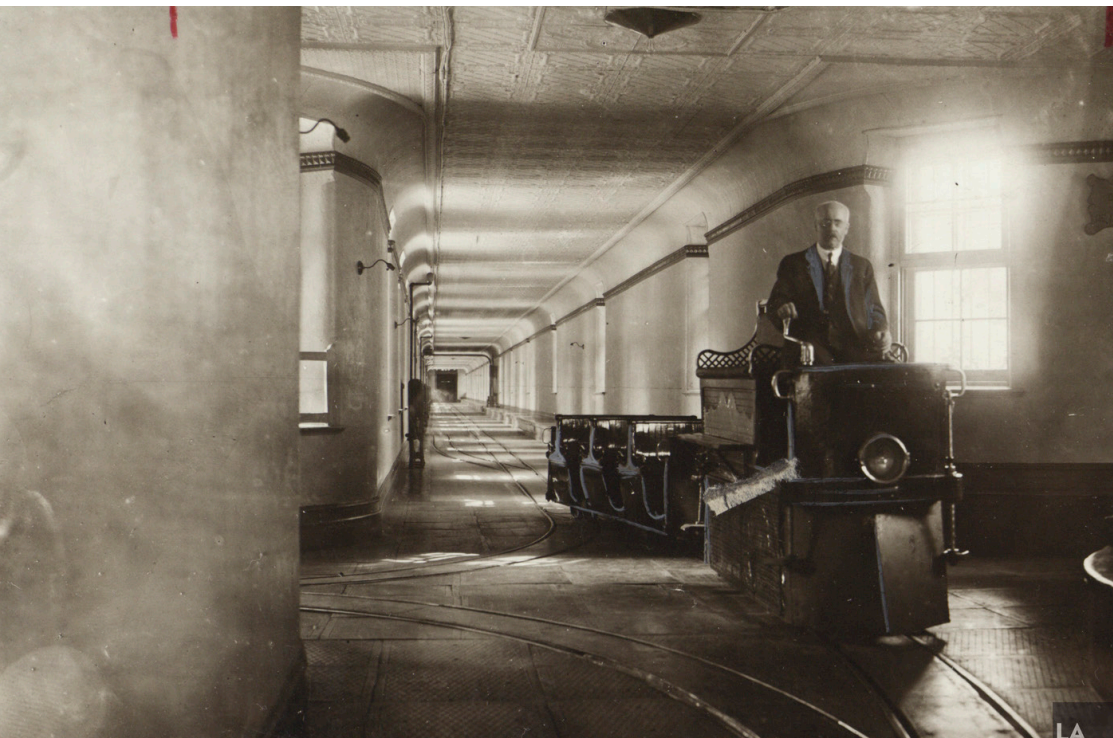
**Figure 3.8** L'un des tramway parcourant les corridors de l'hôpital (Fonds La Presse, BAnQ Vieux-Montréal, P833, S3, D0459\_0020\_1)

L'année suivante, un petit tramway électrique (figure 3.8), le Saint-Raphaël, parcourant un réseau de rails intérieurs est mis en circulation dans les grands corridors du pavillon Sainte-Marie, du pavillon Saint-Joseph et du corridor transversal surnommé « La Catherine ». Bernard Courteau ajoute dans son ouvrage (Courteau 1989, 77) que « Des rails dans les ascenseurs et aux étages supérieurs assurent l'accès du train aux coins mêmes les plus reculés. D'une capacité de 2000 livres, cette locomotive électrique pouvait tirer un "char à bancs" pour le transport des passagers ou des wagonnets pour le transport des repas destinés aux pavillons » (Courteau 1989, 77 ; Sœurs de la Charité de la Providence 1975, 58).

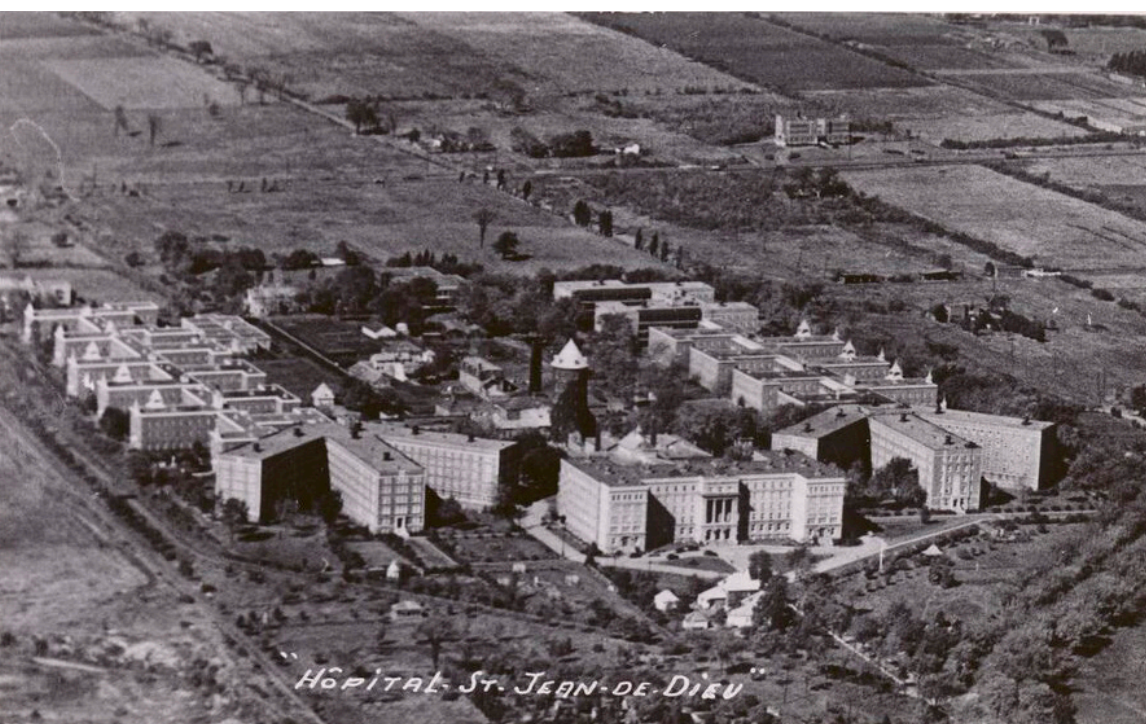
**Figure 3.11** Vue à vol d'oiseau de l'hôpital Saint-Jean-de-Dieu entre 1935 et 1963 (Ludger Charpentier, BAnQ numérique, notice 0005852630).

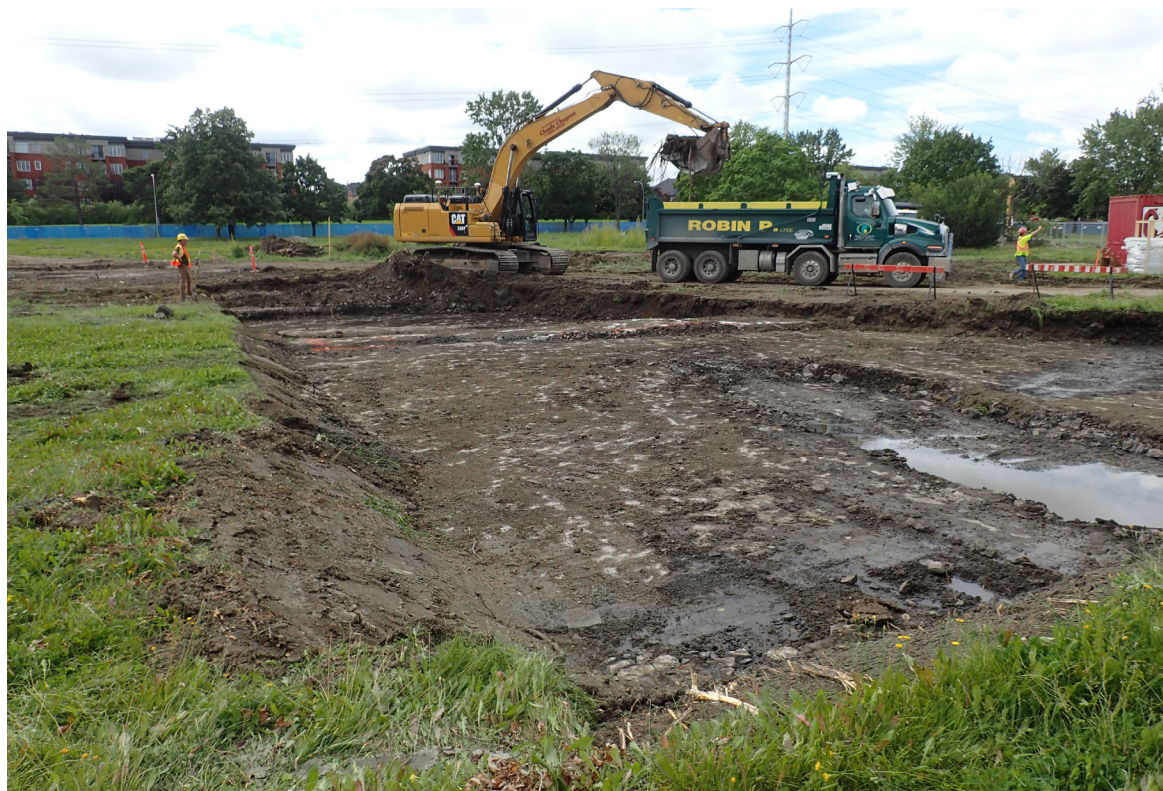
**Photo 4.1** Vue générale vers le nord-est de l'opération 2 en cours d'excavation (photo PATR23N12\_1332).

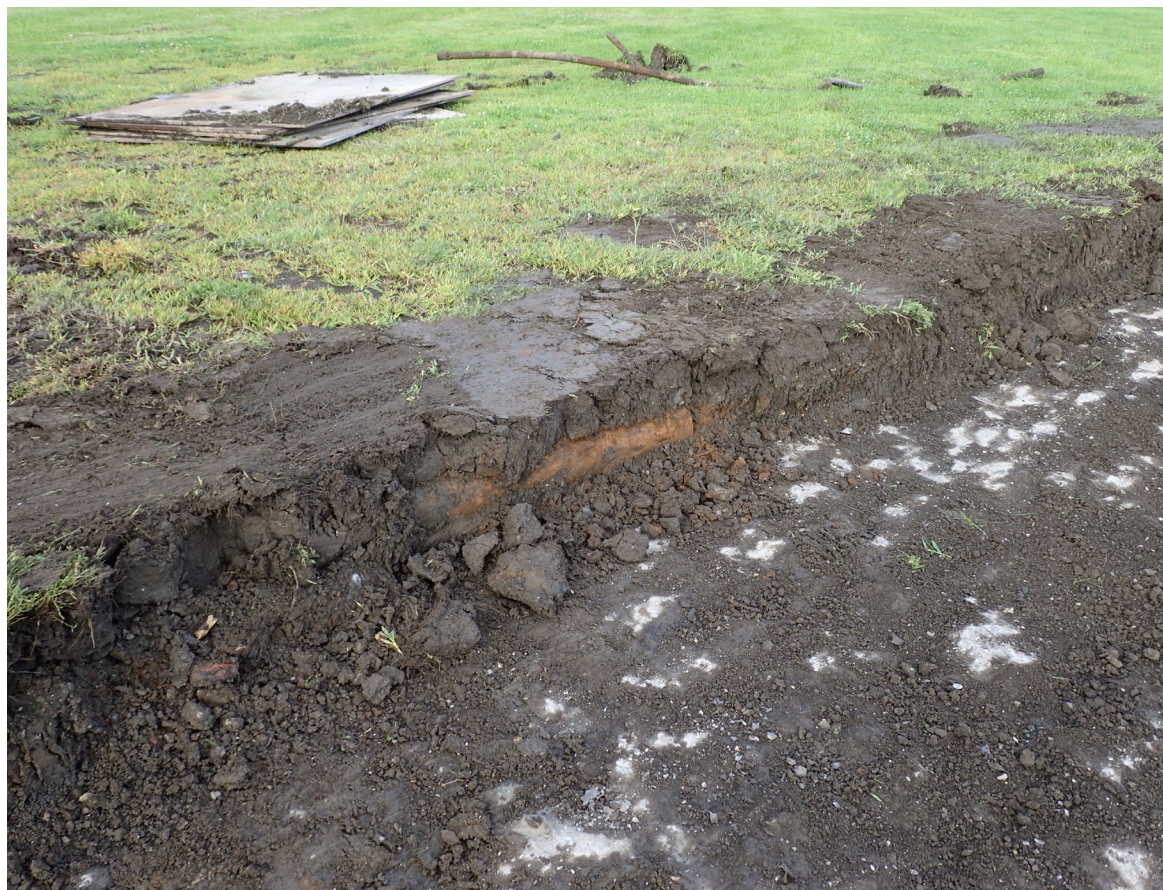
**Photo 4.2** Segment de conduite en fonte observé lors de l'excavation de la sous-opération 2A (PATR23N12\_1296).

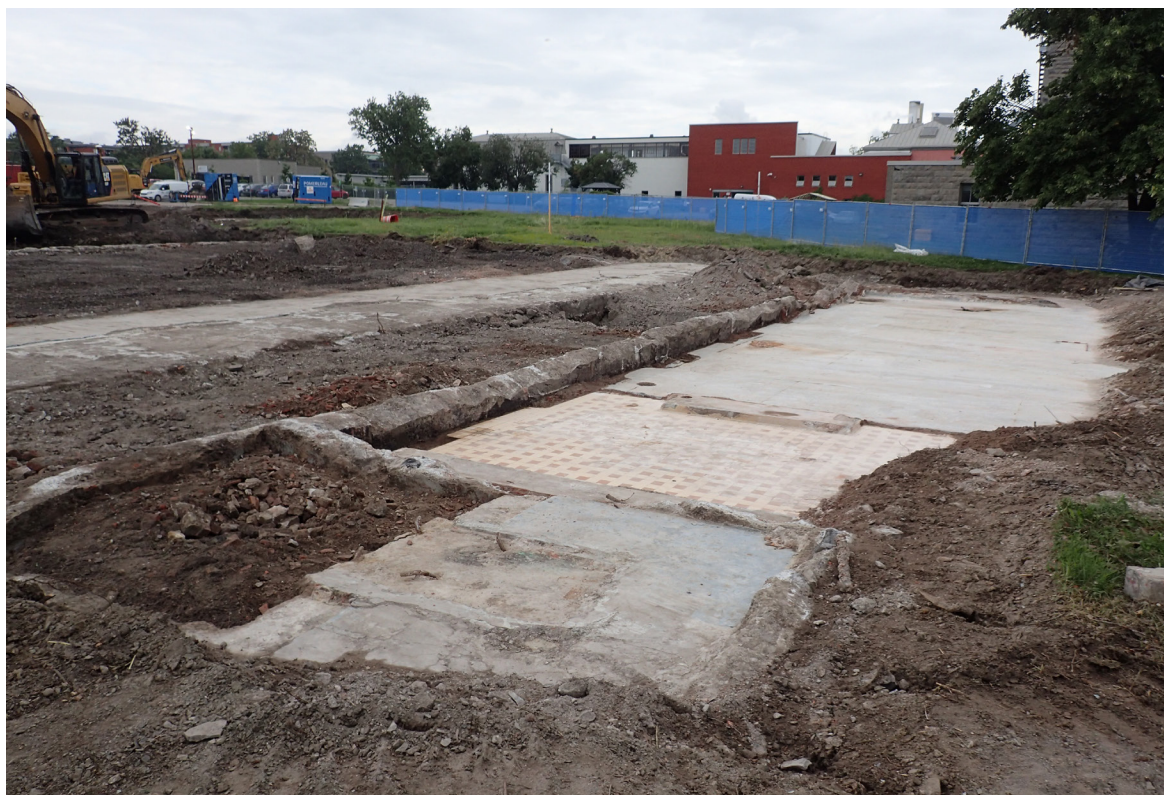
**Photo 4.3**

Vue générale vers l'est de l'opération 3 (photo PATR23N12\_1341).

L'opération 3 est localisée au sud de l'aire d'intervention (plan 4.3 ; figure 4.2 ; tableau 4.2), dans la partie sud de l'aile D de la maison des aînés Jeanne-Le Ber. La sous-opération 3A (photo 4.3) désigne l'aire d'excavation mécanique (lot mécanique 3A99). La sous-opération 3C correspond à une partie du pavillon d'origine de l'aile Sainte-Marie érigé en 1901. Les sous-opérations 3B et 3D forment différentes pièces d'un solarium ajouté en 1960, tandis que la sous-opération 3E désigne les restes d'une cage d'ascenseur. La sous-opération 3F recoupe une partie d'un corridor transversal secondaire qui donnait accès à la buanderie et à l'atelier de couture.

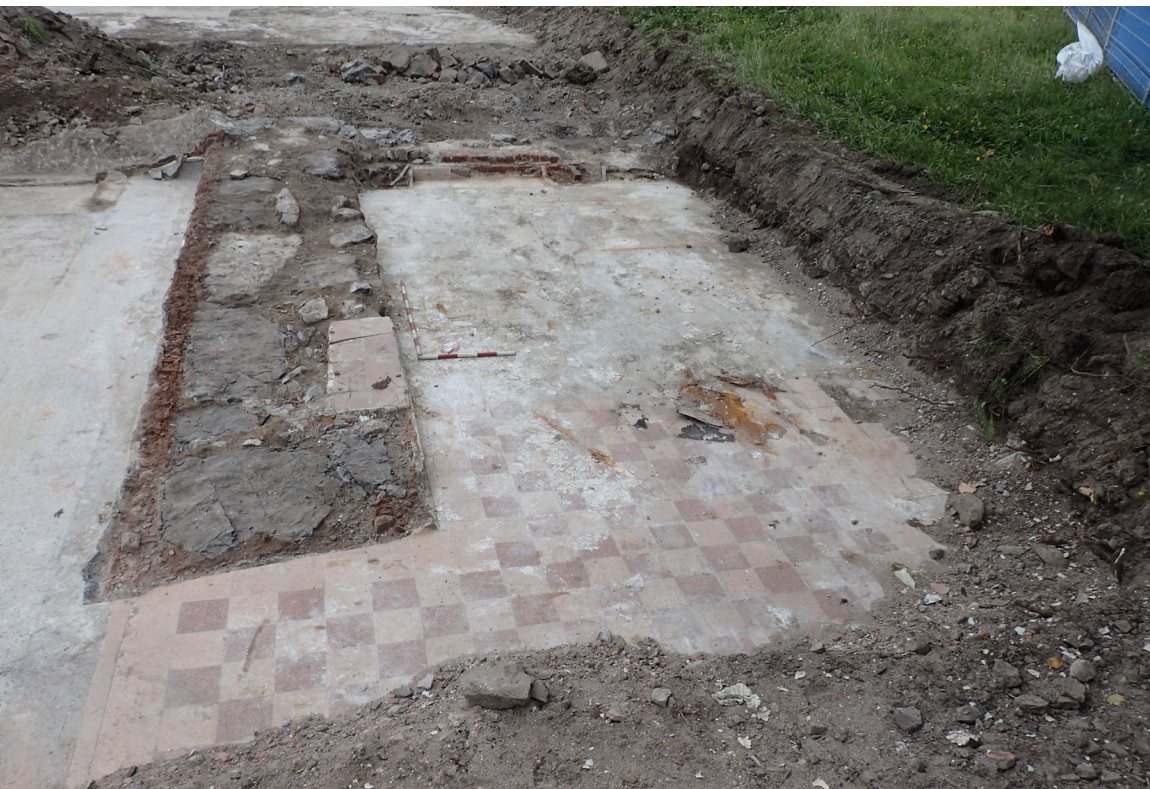
**Photo 4.4** Vue vers le nord des vestiges 3A100, 3A115, 3A124, 3A122, 3A11 et 3A120, de la sous-opération 3C (photo PATR23N12\_1345).

La sous-opération 3C (photo 4.4) est délimitée par les murs extérieurs 3A100 et 3A115, qui forment une ancienne salle d'eau, qui accueillait vraisemblablement des installations sanitaires. Cette pièce est située dans le retour nord d'un des pavillons d'origine en forme de T de l'aile Sainte-Marie érigée en 1901. La maçonnerie de pierre du vestige 3A115 intègre un seuil en briques communes (3A124) donnant accès à une enclavure recouverte d'un carrelage beige tacheté rouge doté d'une plinthe en carreaux beiges (3A122). Cette enclavure (photo 4.5) pourrait délimiter une ancienne ouverture vers l'extérieur, peut-être une porte. Juste au-devant, des conduites en cuivre disposé à la verticale sortent du sol en terrazzo. Les tuyaux de cuivres de 3 à 4 cm de diamètre (3A302, 3A304, 3A305, 3A307, 3A308 et 3A309) alimentaient vraisemblablement des lavabos situés au rez-de-chaussée. La tuyauterie devait se poursuivre vers les étages supérieurs du pavillon pour son alimentation en eau courante. La surface intérieure de la sous-opération 3C est recouverte de dalles de terrazzo (3A120) et d'un carrelage (3A111) formant un damier de carreaux rouges piquetés de beige alterné de carreaux beiges piquetés de rouge. Chaque carreau

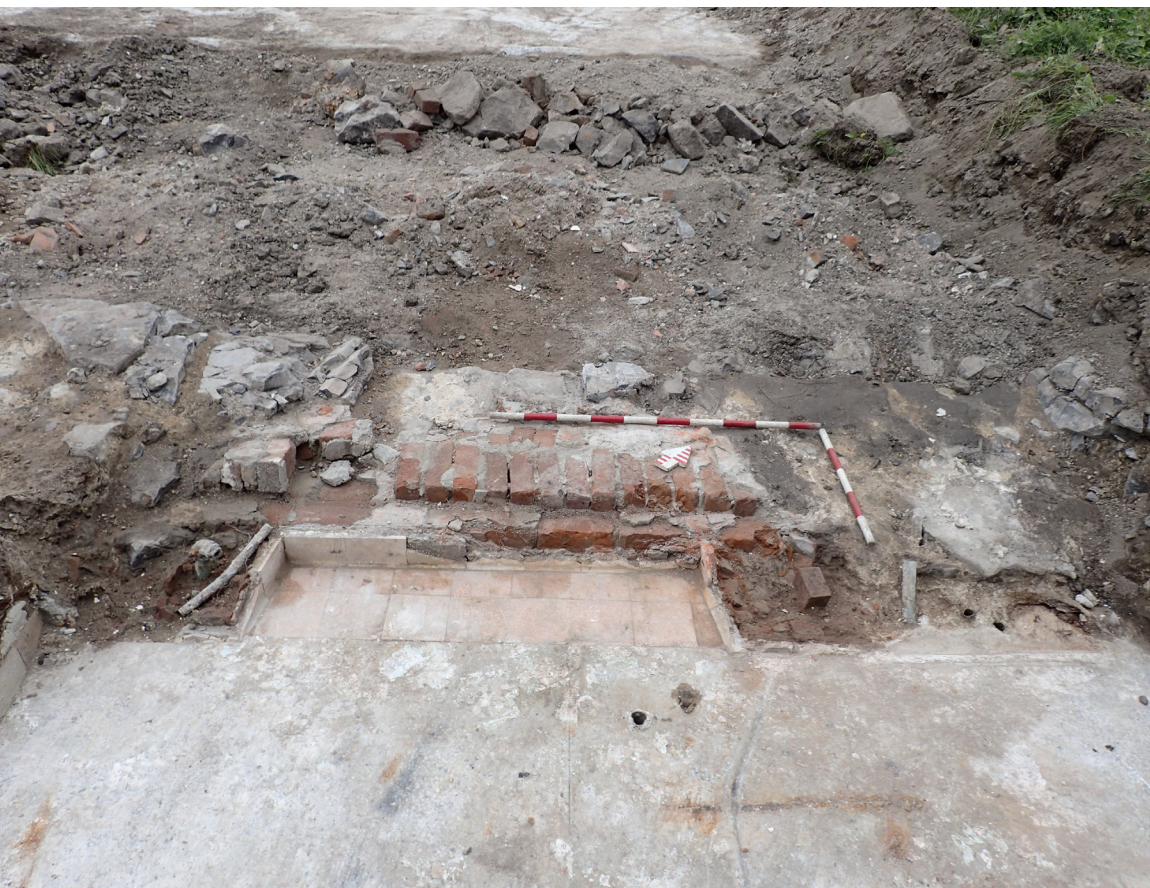
**Photo 4.5** Vue en détail vers le nord d'un seuil de brique (3A124), et d'un carrelage (3A122) aménagé dans le mur nord (photo PATR23N12\_1358).

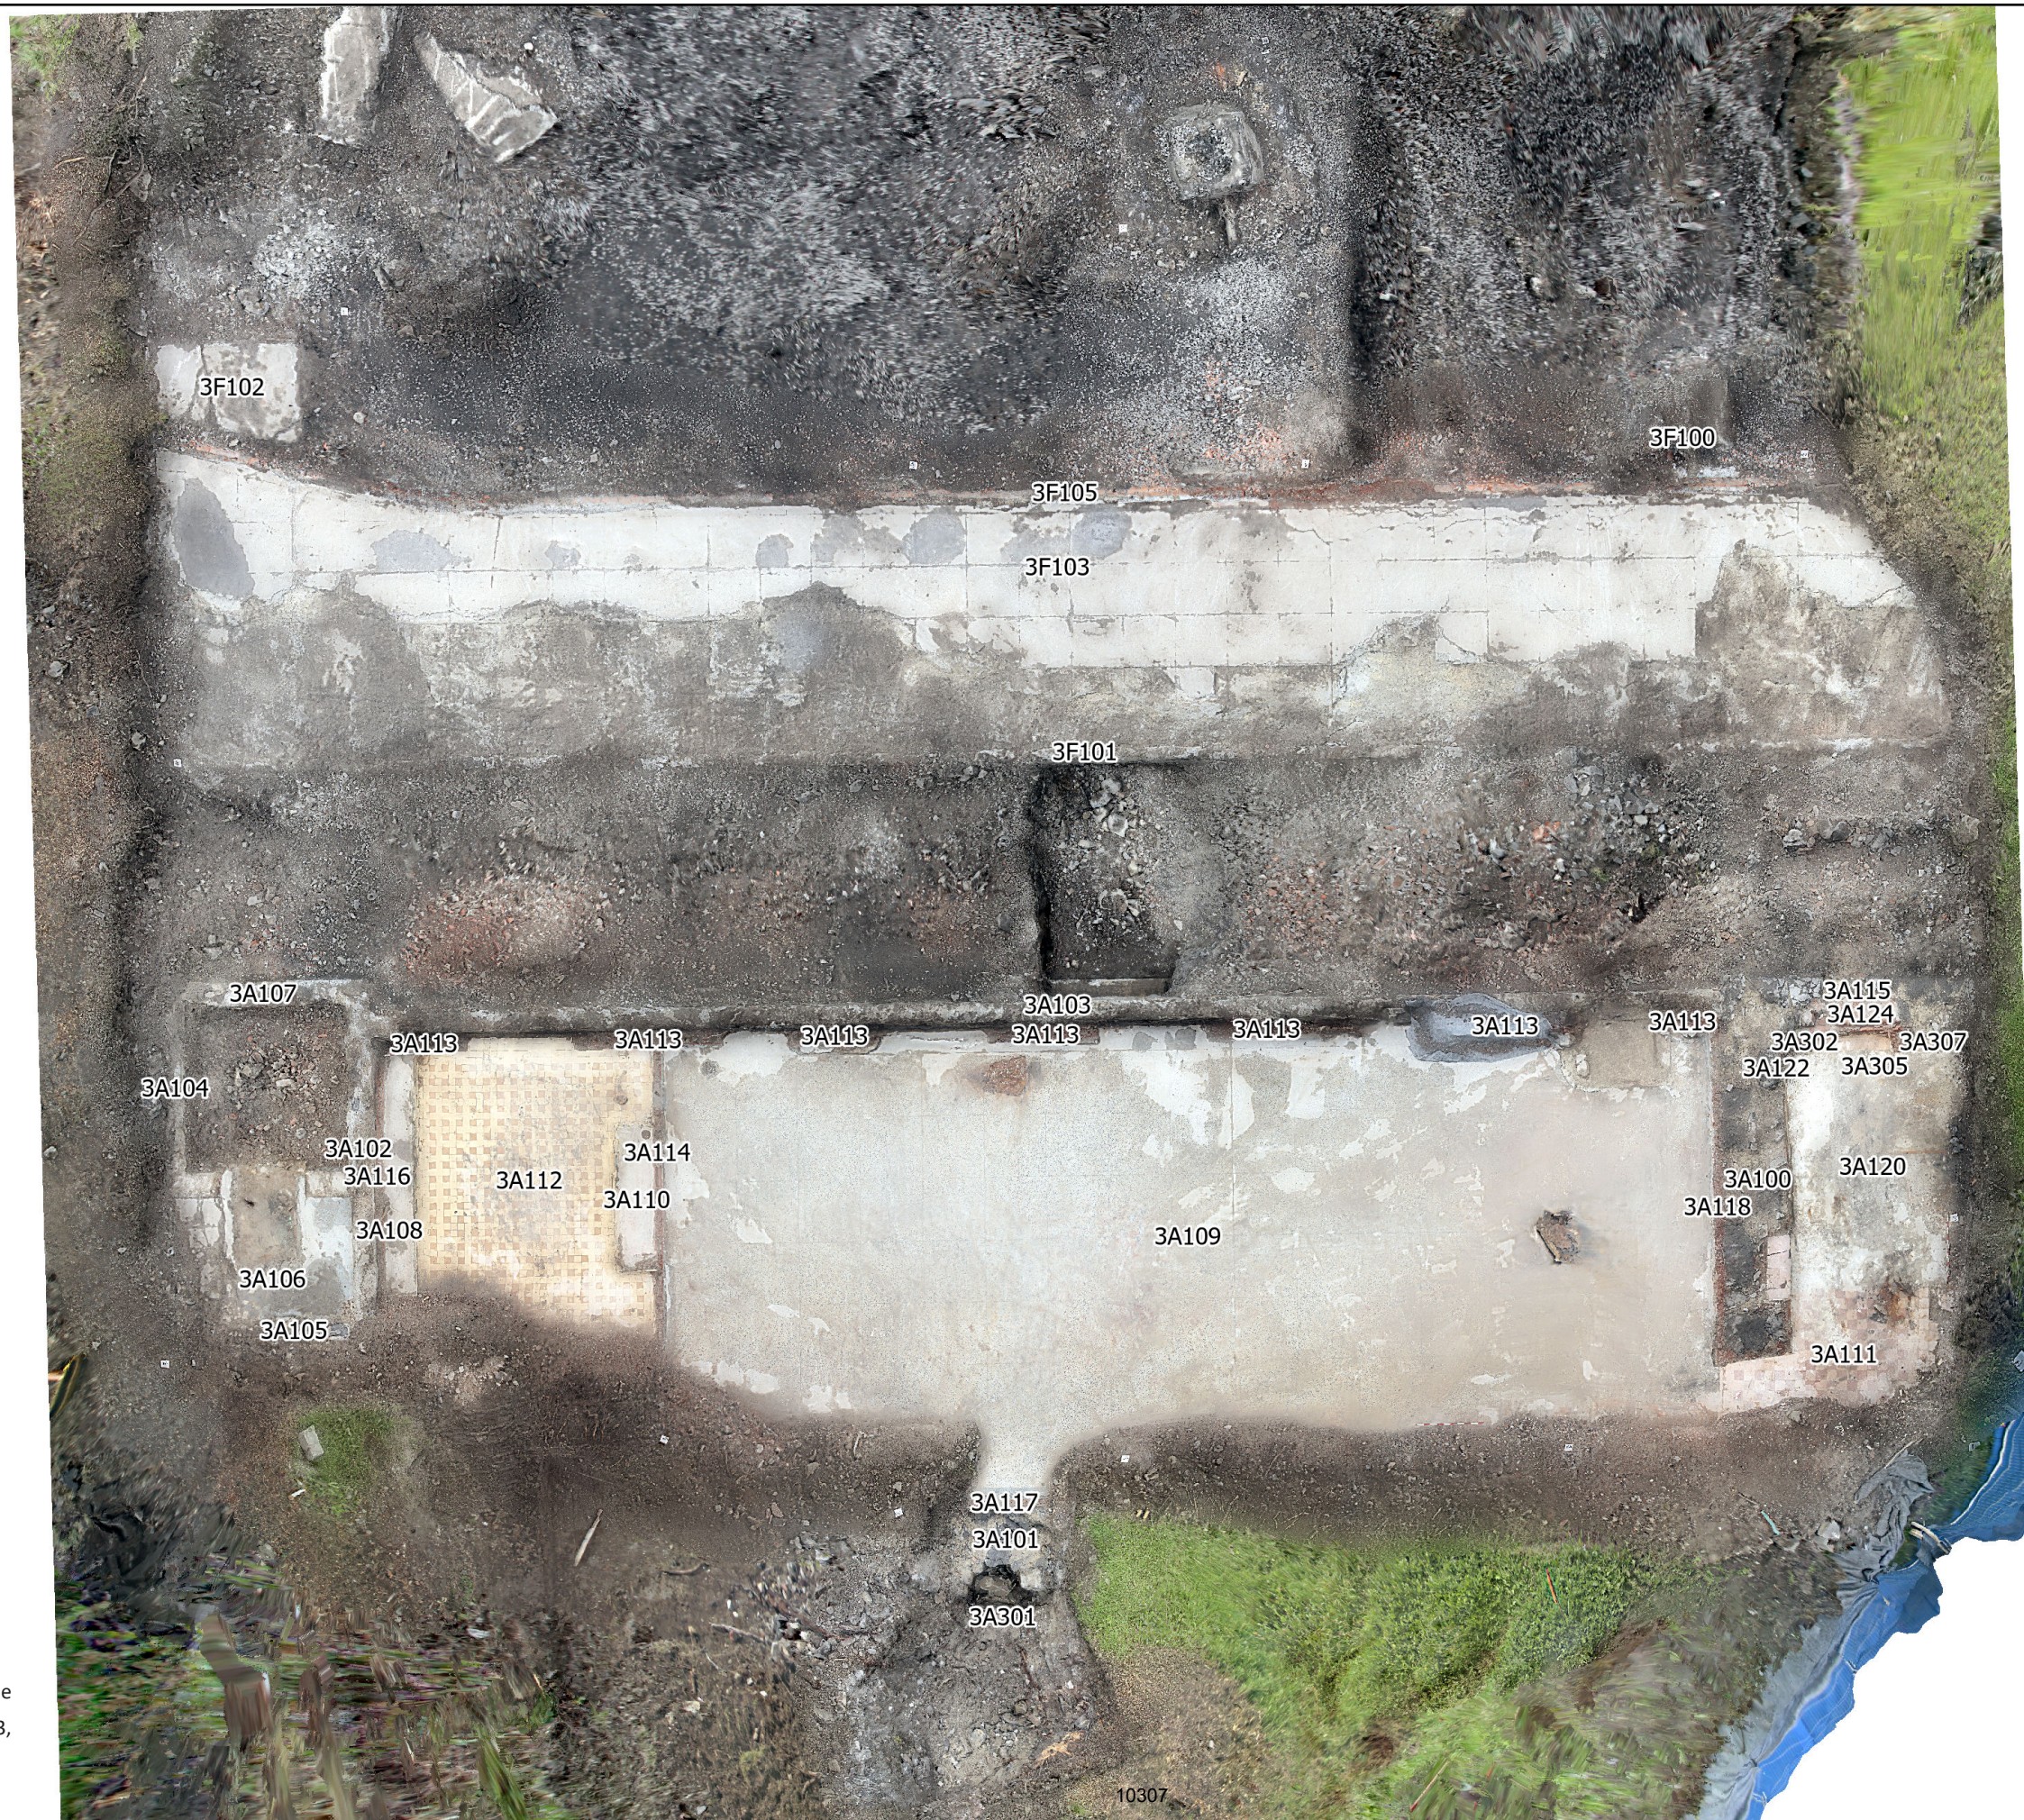
4.2 Photogrammétrie  
Présentation des vestiges de l'opération 3,  
du modèle 3D.

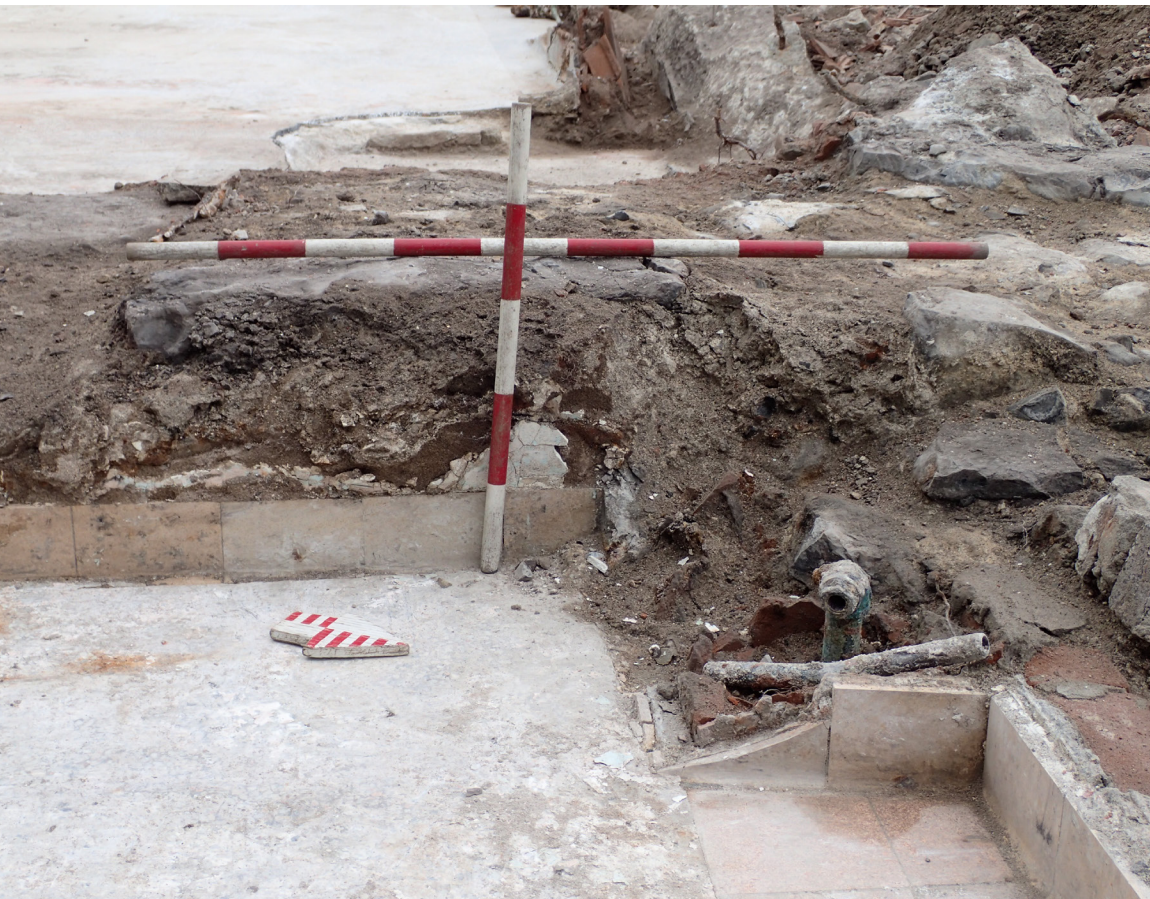
**Photo 4.6** Détails du crépi recouvrant le bas du parement intérieur du mur 3A100 (photo PATR23N12\_1350).

mesure 15 cm de côté. Ce modèle de carrelage en damier (pavillon\_type-2, voir tableau 4.3 et vignette p.66) a été observé uniquement dans cette pièce. De la peinture écaillée recouvrait une partie du sol. Elle pourrait être tombée du plafond. Du crépi ou du gypse était encore en place au long du parement intérieur du mur 3A100 (photo 4.6). Une ouverture reliait la pièce 3C à la pièce 3B. Cette ouverture a probablement été percée dans le mur 3100 en 1960 lors de la construction du solarium.

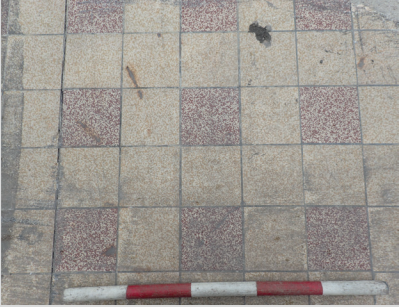
Carrelage (5A113) découvert dans op. 5C. (PATR23N12\_1757)

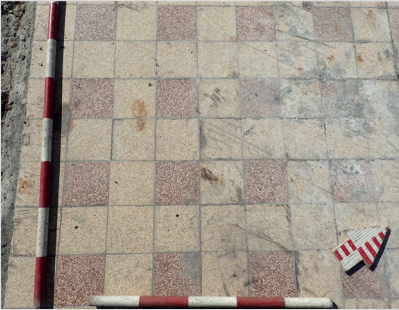
Motif de tuile de plancher (4A122), dans op. 4B, vue en plan vers le nord-ouest. (PATR23N12\_1598)

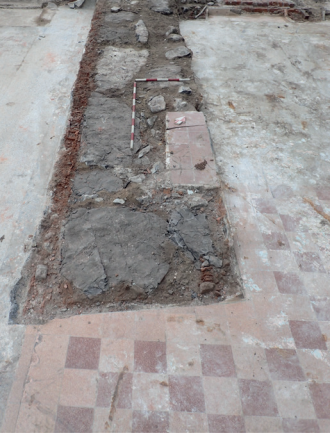
Vue générale 3A100, vers le nord-ouest. (PATR23N12\_1348)

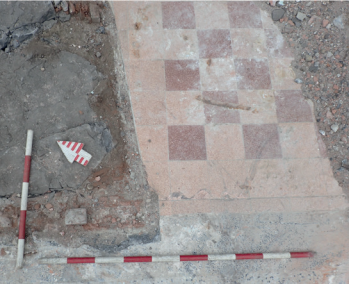
Jonction 3A109/3A111/3A118/3A100, op.3B-3C, vue vers le nord-est. (PATR23N12\_1365)

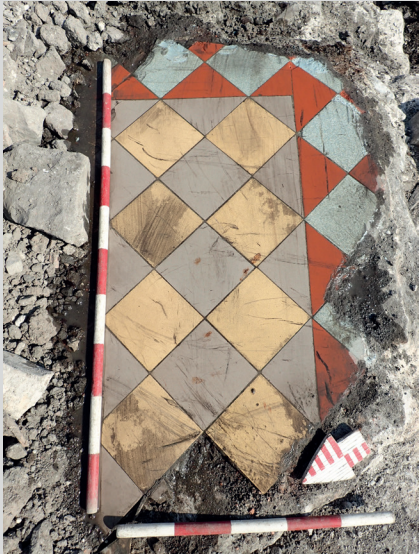
Tuile dans l'opération 6A103, vue vers le sud-ouest. (PATR23N12\_2026)

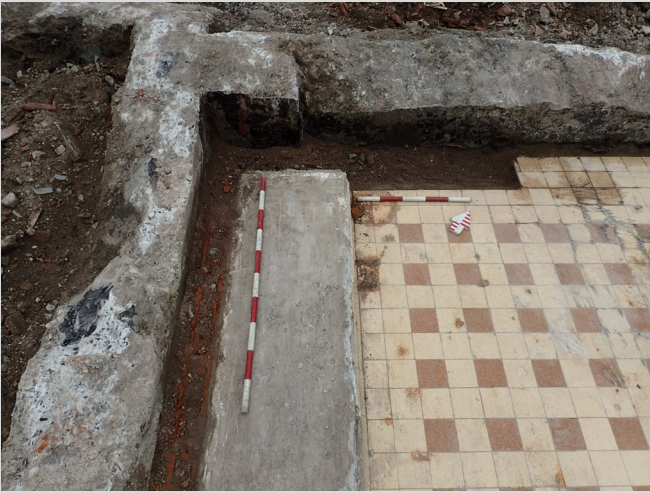
Carrelage de modèle solarium type-1, coin ouest 3C, op. 3A113/114, vue vers le nord-ouest. (PATR23N12-1372)

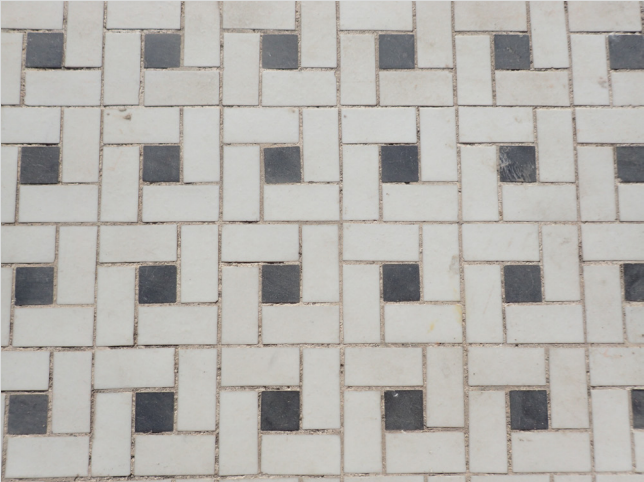
Carrelage, op.5B. (PATR23N12-1720)

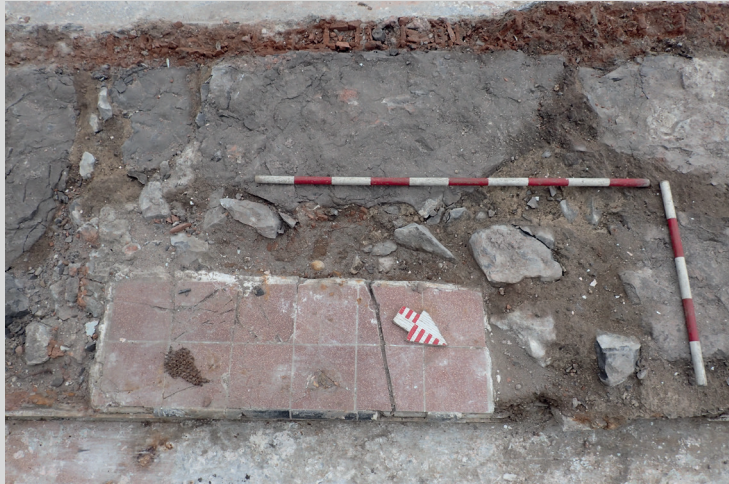
Détails du carrelage du seuil, op.3A, vue vers le sud-ouest. (PATR23N12-1349)

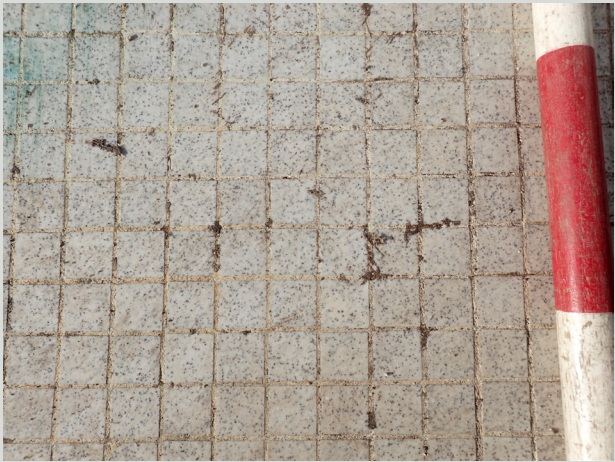
| Interprétation | Fond d'une douche |

Carrelage de douche, op.5B1. (PATR23N12-1701)

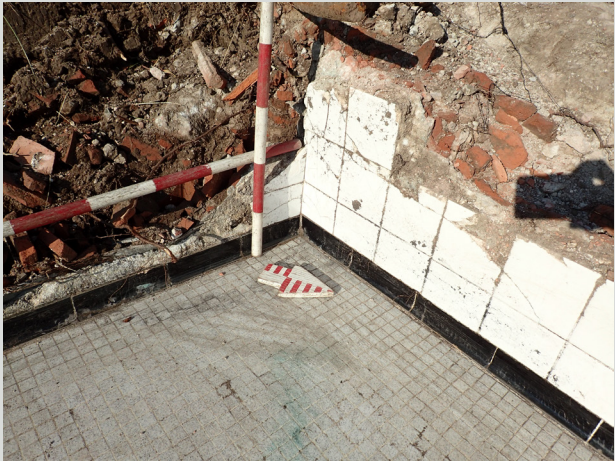
| Interprétation | Rebord d'une douche |

Carrelage de coin de douche, op.5B1, vue vers l'ouest. (PATR23N12-1699)

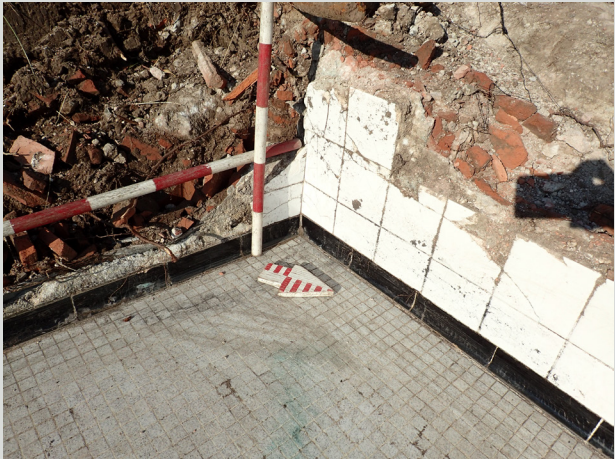
| Interprétation | Paroi intérieure d'une douche |

Carrelage de coin de douche, op.5B1, vue vers l'ouest. (PATR23N12-1699)

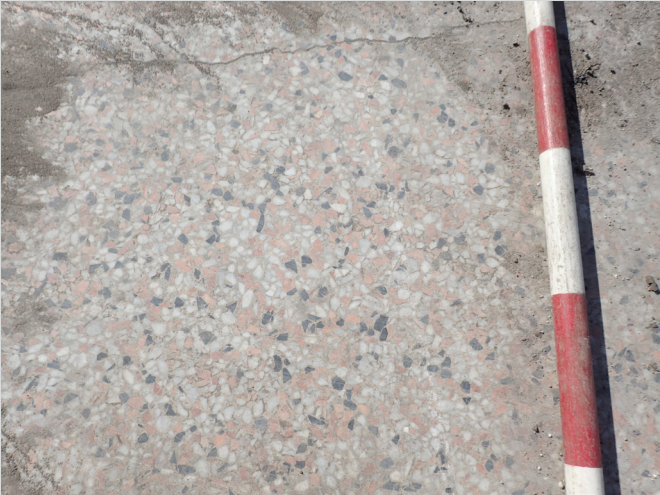
Motif de tuile de plancher (4A118), op.4C, vue en plan. (PATR23N12-1597)

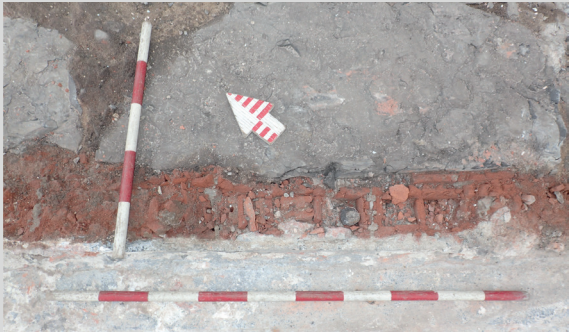
Détails briques alvéolées/ondulées (3A118), vue vers le nord-est. (PATR23N12-1364)

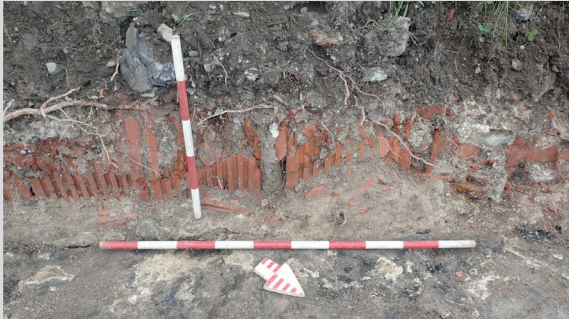
Conduite isolée d'amiante et briques alvéolées/ondulées (3A118) , vue rapprochée, vue vers le sud-ouest. (PATR23N12-1649)

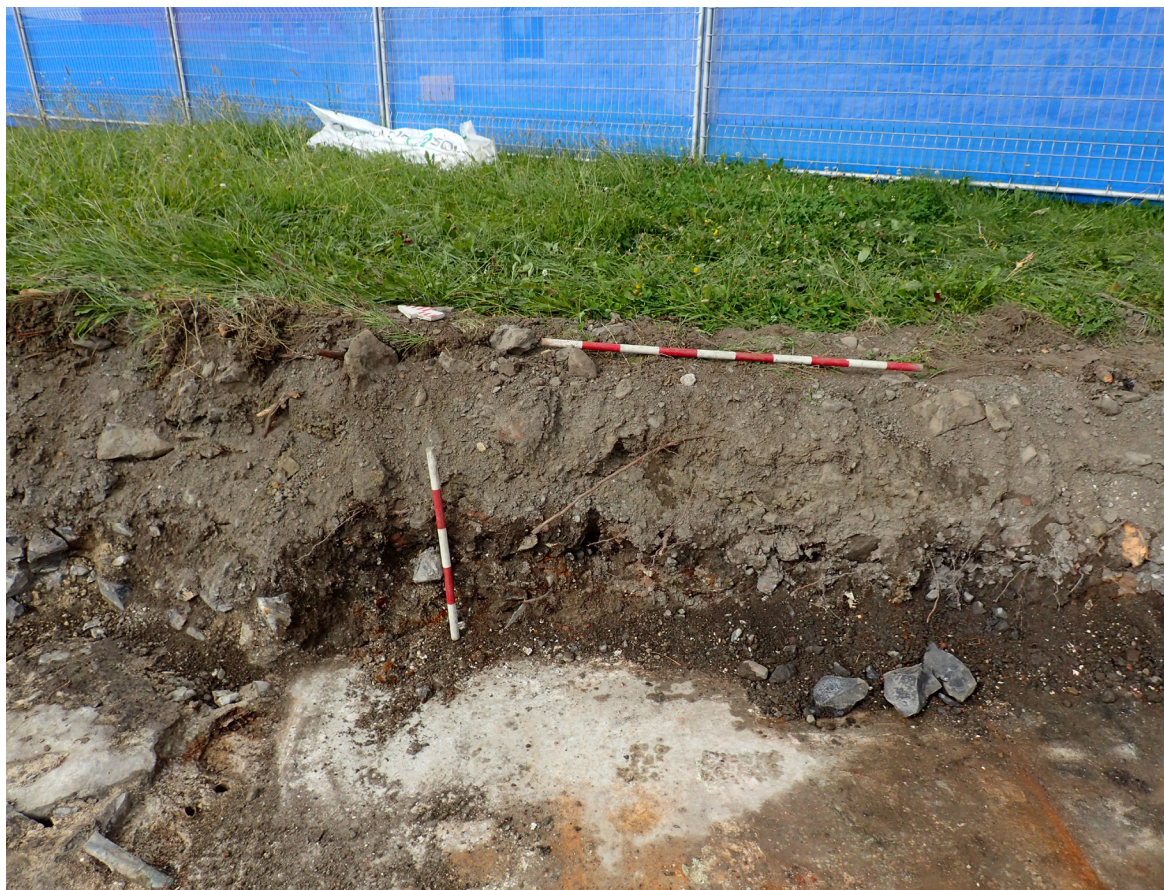
**Photo 4.7** Sous-opération 3C, paroi est (photo PATR23N12\_1377).

La paroi est de la sous-opération 3C a fait l'objet d'un relevé stratigraphique (figure 4.3 ; photo 4.7) ayant permis de documenter la séquence des sols qui ont été accumulés au-dessus des vestiges de ce pavillon. Un premier niveau organique correspond à l'aménagement paysager qui recouvrait les décombres du bâtiment depuis 1978, jusqu'aux interventions de l'été 2023. Dessous, un dépôt hétérogène contenant de nombreux débris de pierres, des briques, de la quincaillerie ferreuse, de la cendre, du mortier et du crépi de chaux témoignent du violent incendie de 1977 et de la démolition subséquente du bâtiment en 1978.

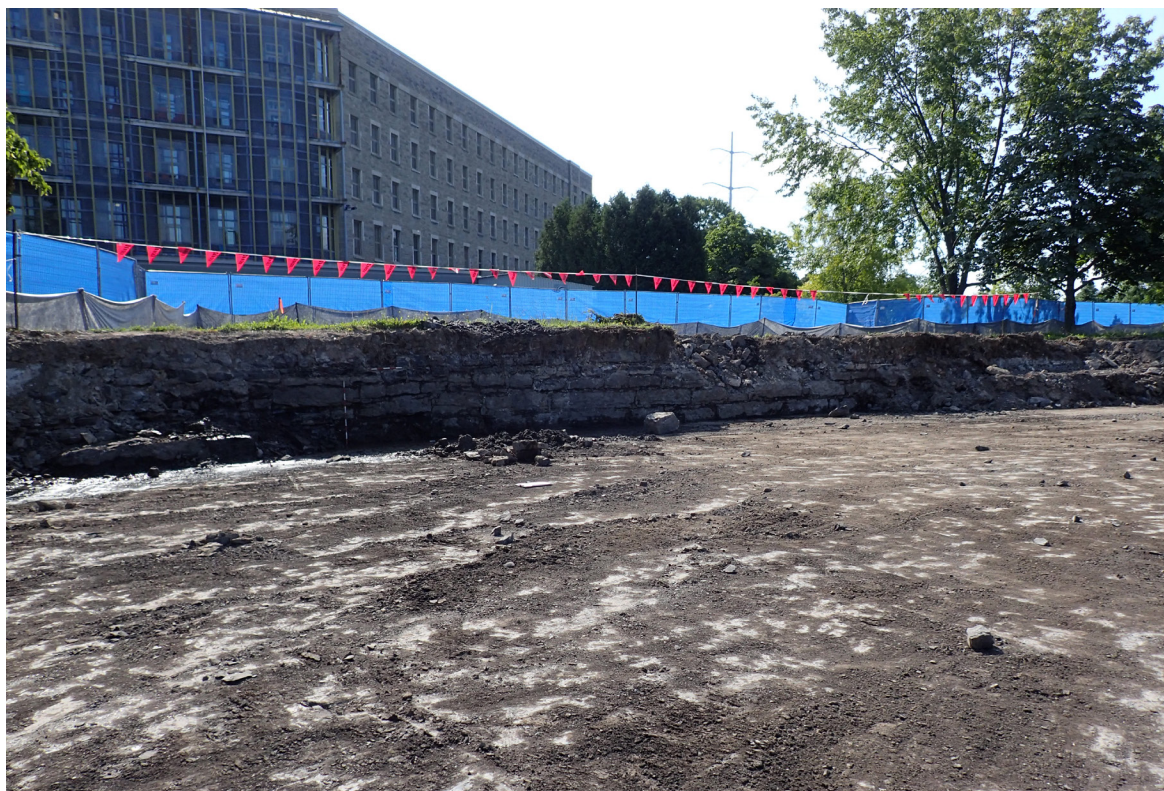
**Photo 4.8**

Vue générale vers le sud  
du parement nord du mur  
3A100, après l'excavation  
mécanique jusqu'au roc et  
le retrait des vestiges (photo  
PATR23N12\_1408).
